CONTESTACION PROCESO 11001-31-03-041-2022-00387-00

BOSQUEJO
TOPOGRAFICO A
MANO ALZADA
CON ELEMENTOS
FALTANTES EN
EL CROQUIS

ÁLBUM FOTOGRAFICO

CONCLUSIONES DE LA ACTIVIDAD PRELIMINAR DE OBSERVACIÓN EN CAMPO

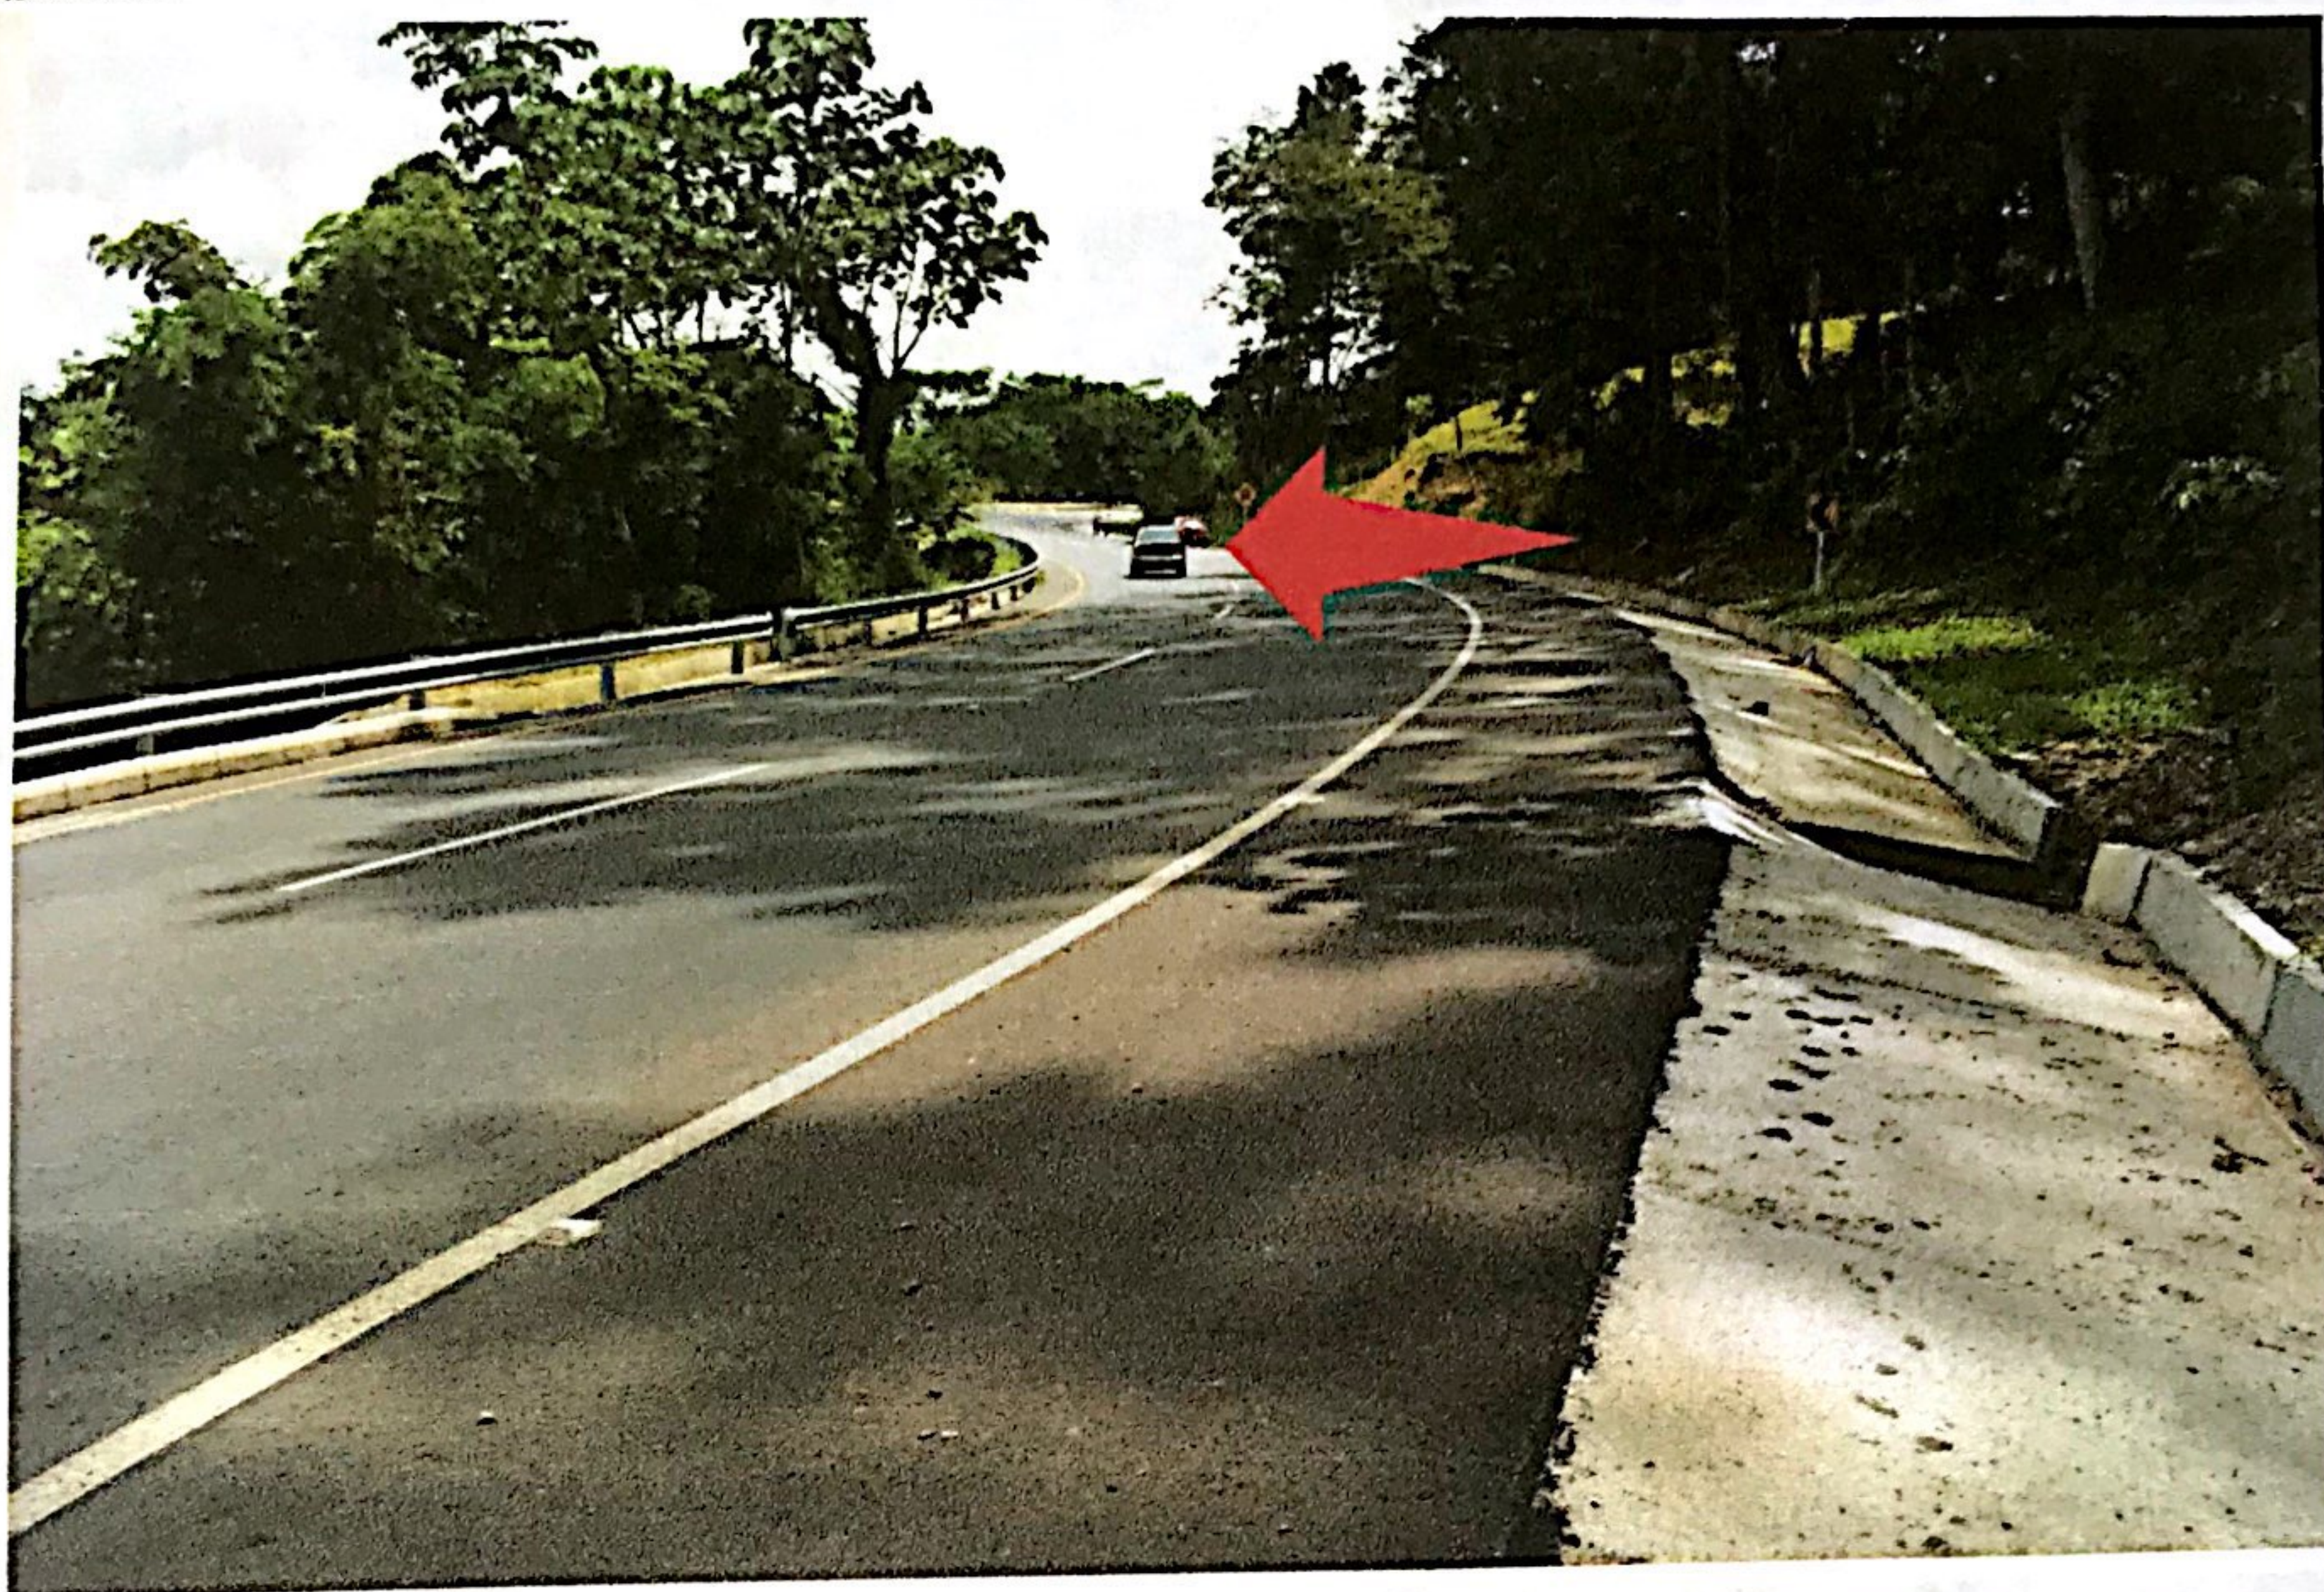
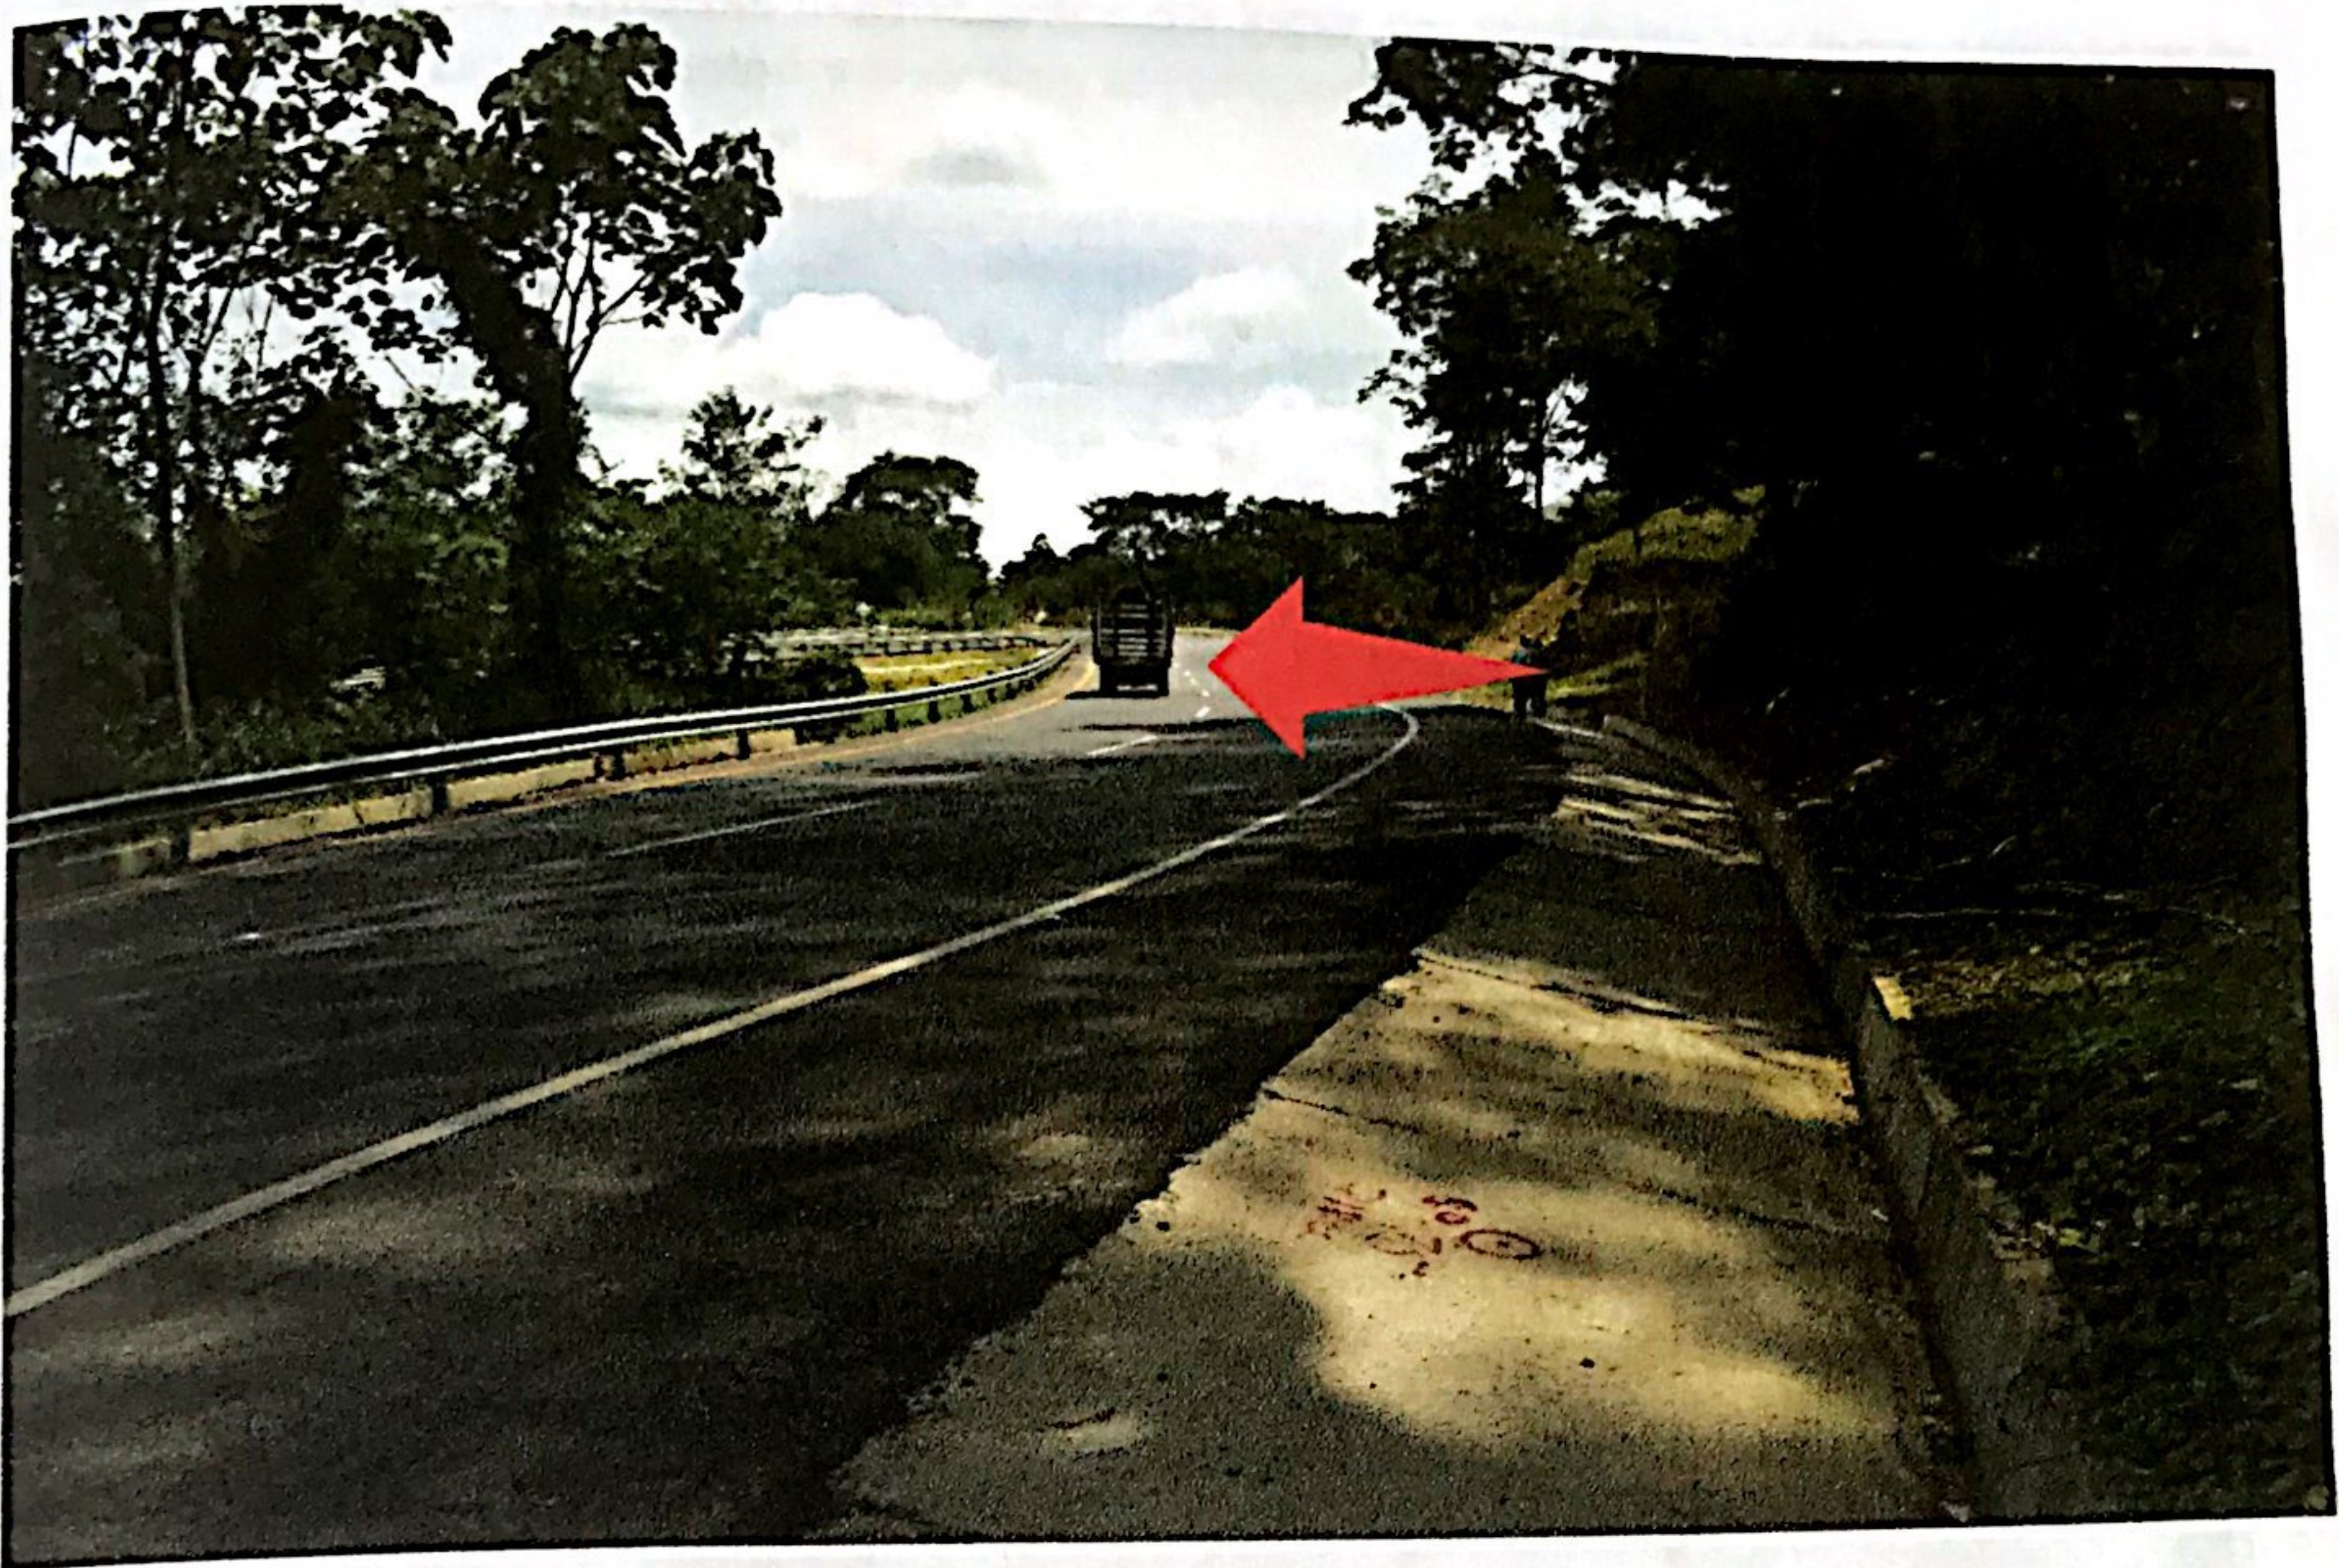
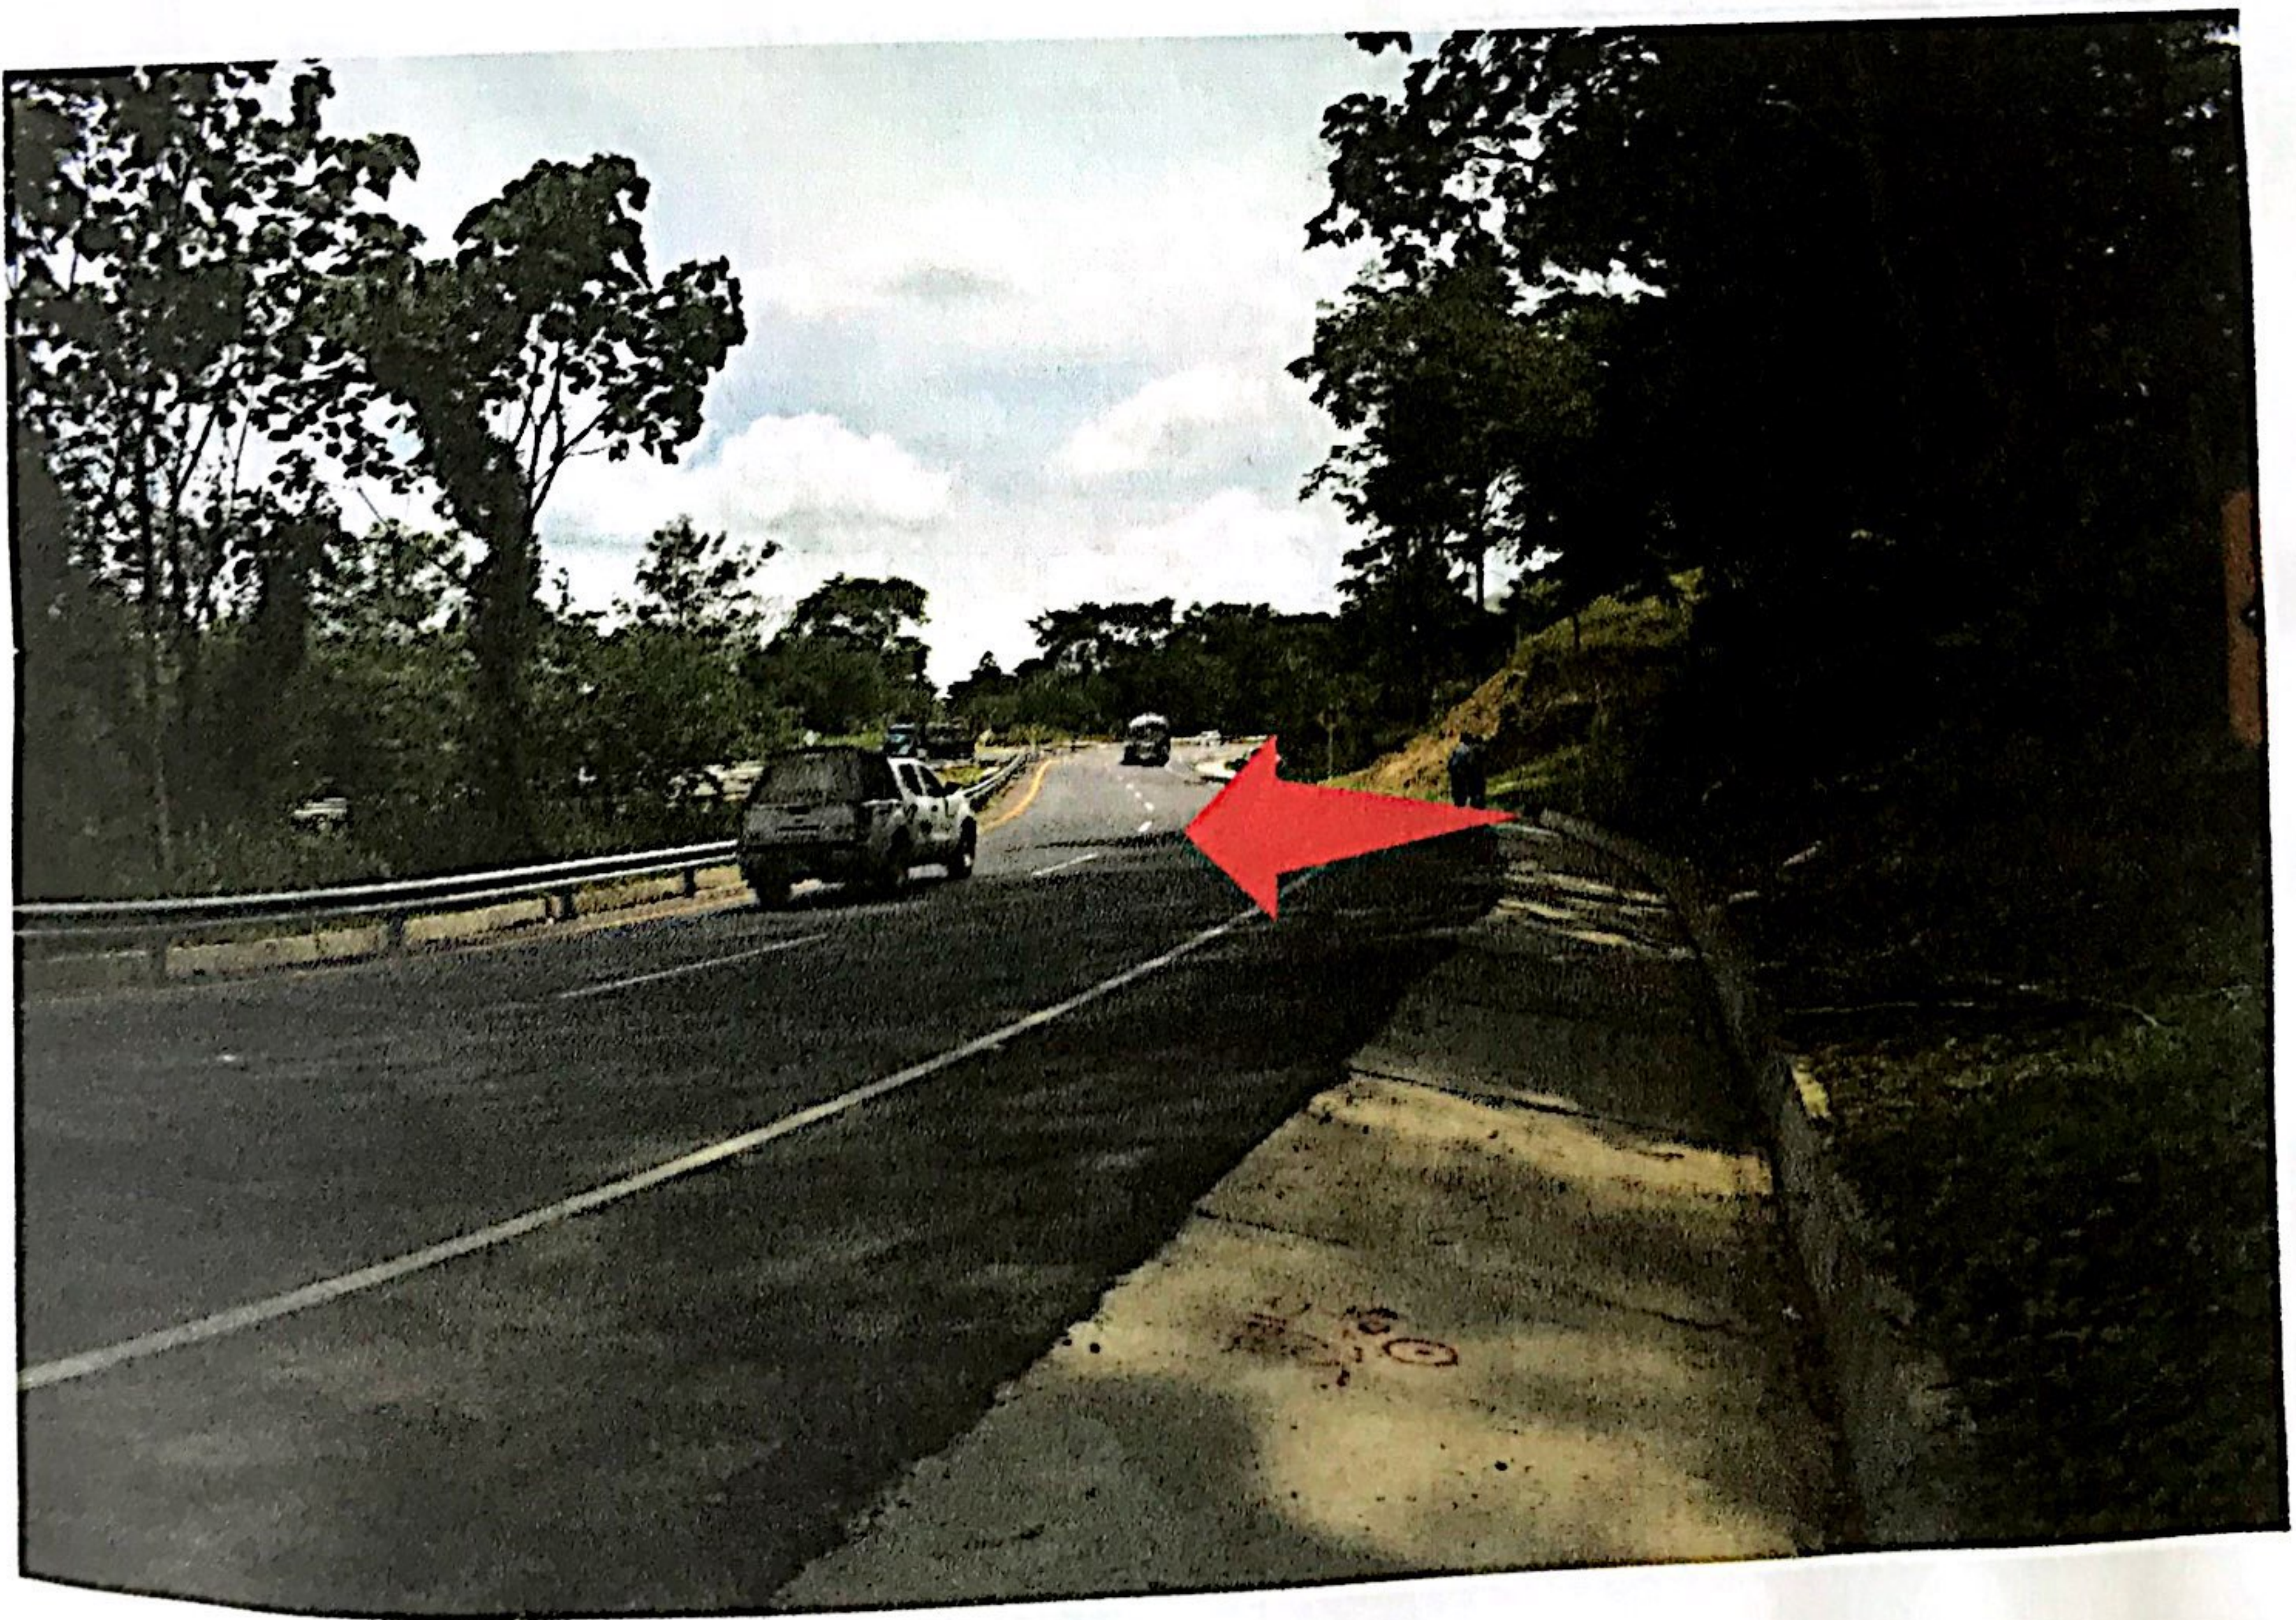
Fotografías 09, 10, 11, 12. Tomadas metros antes del lugar del accidente, se observa la conducta natural y constante de los conductores al transitar por los dos carriles, cuando observan una vía de doble calzada como es la constante durante este trayecto.

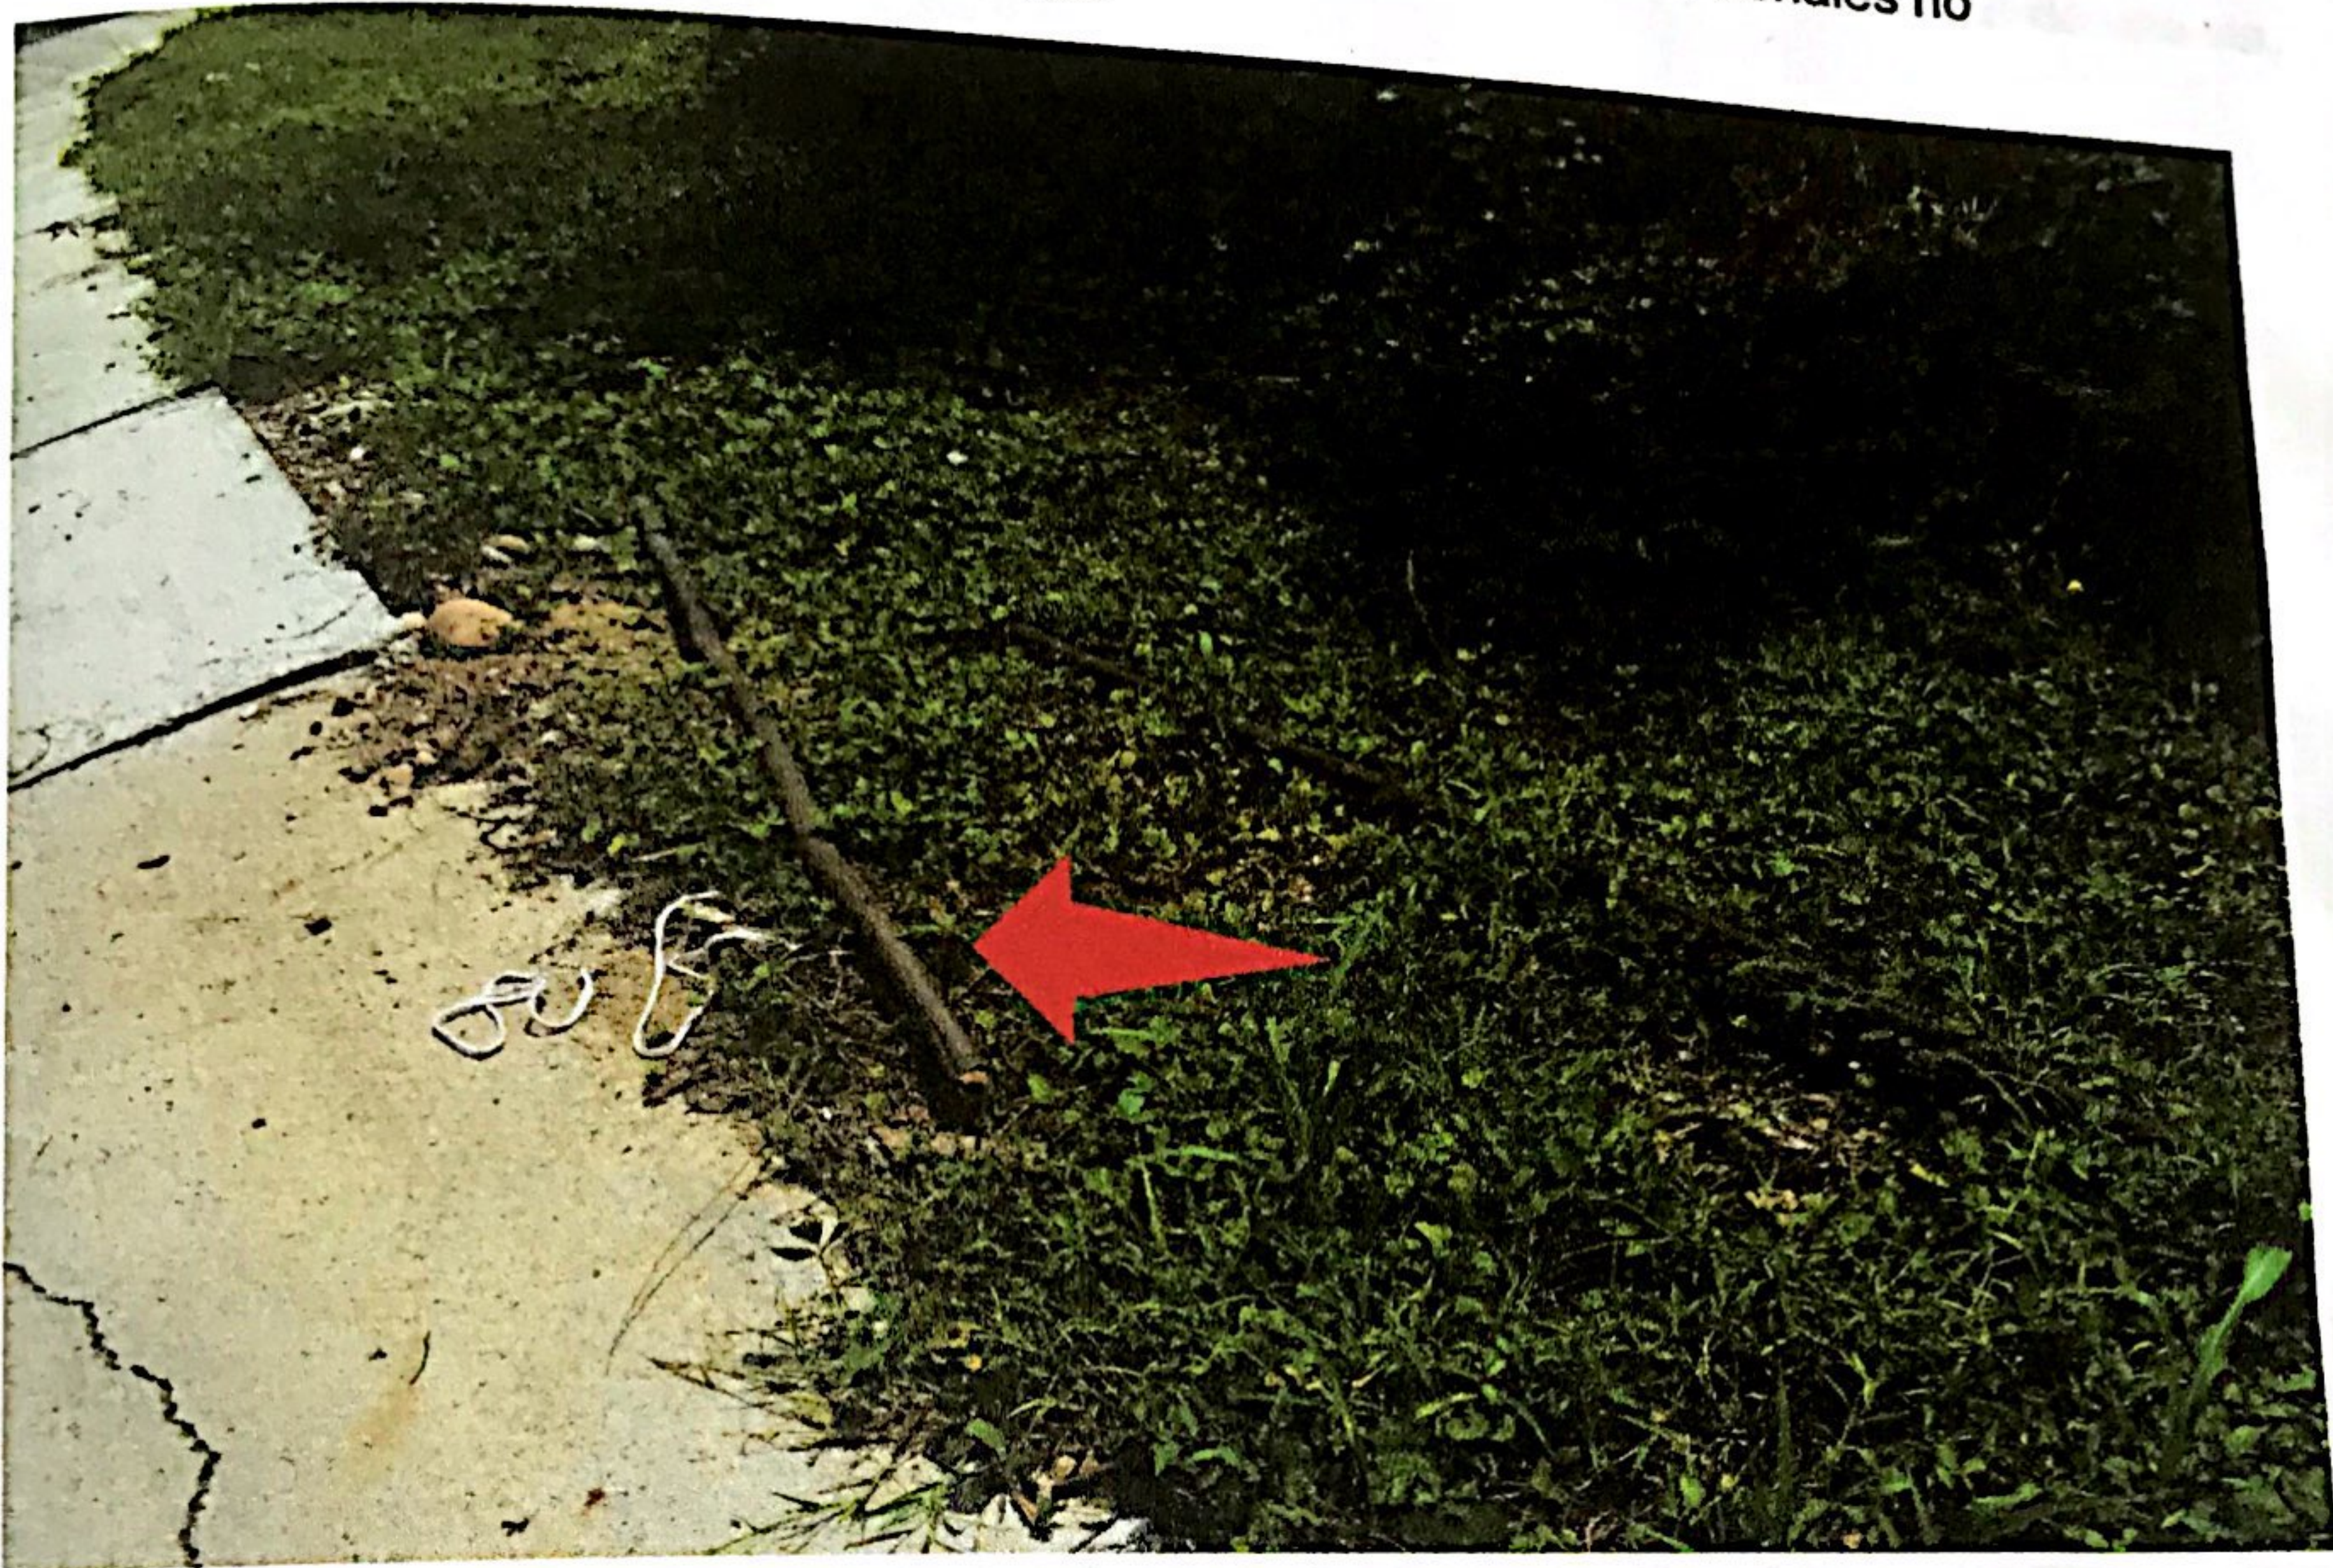
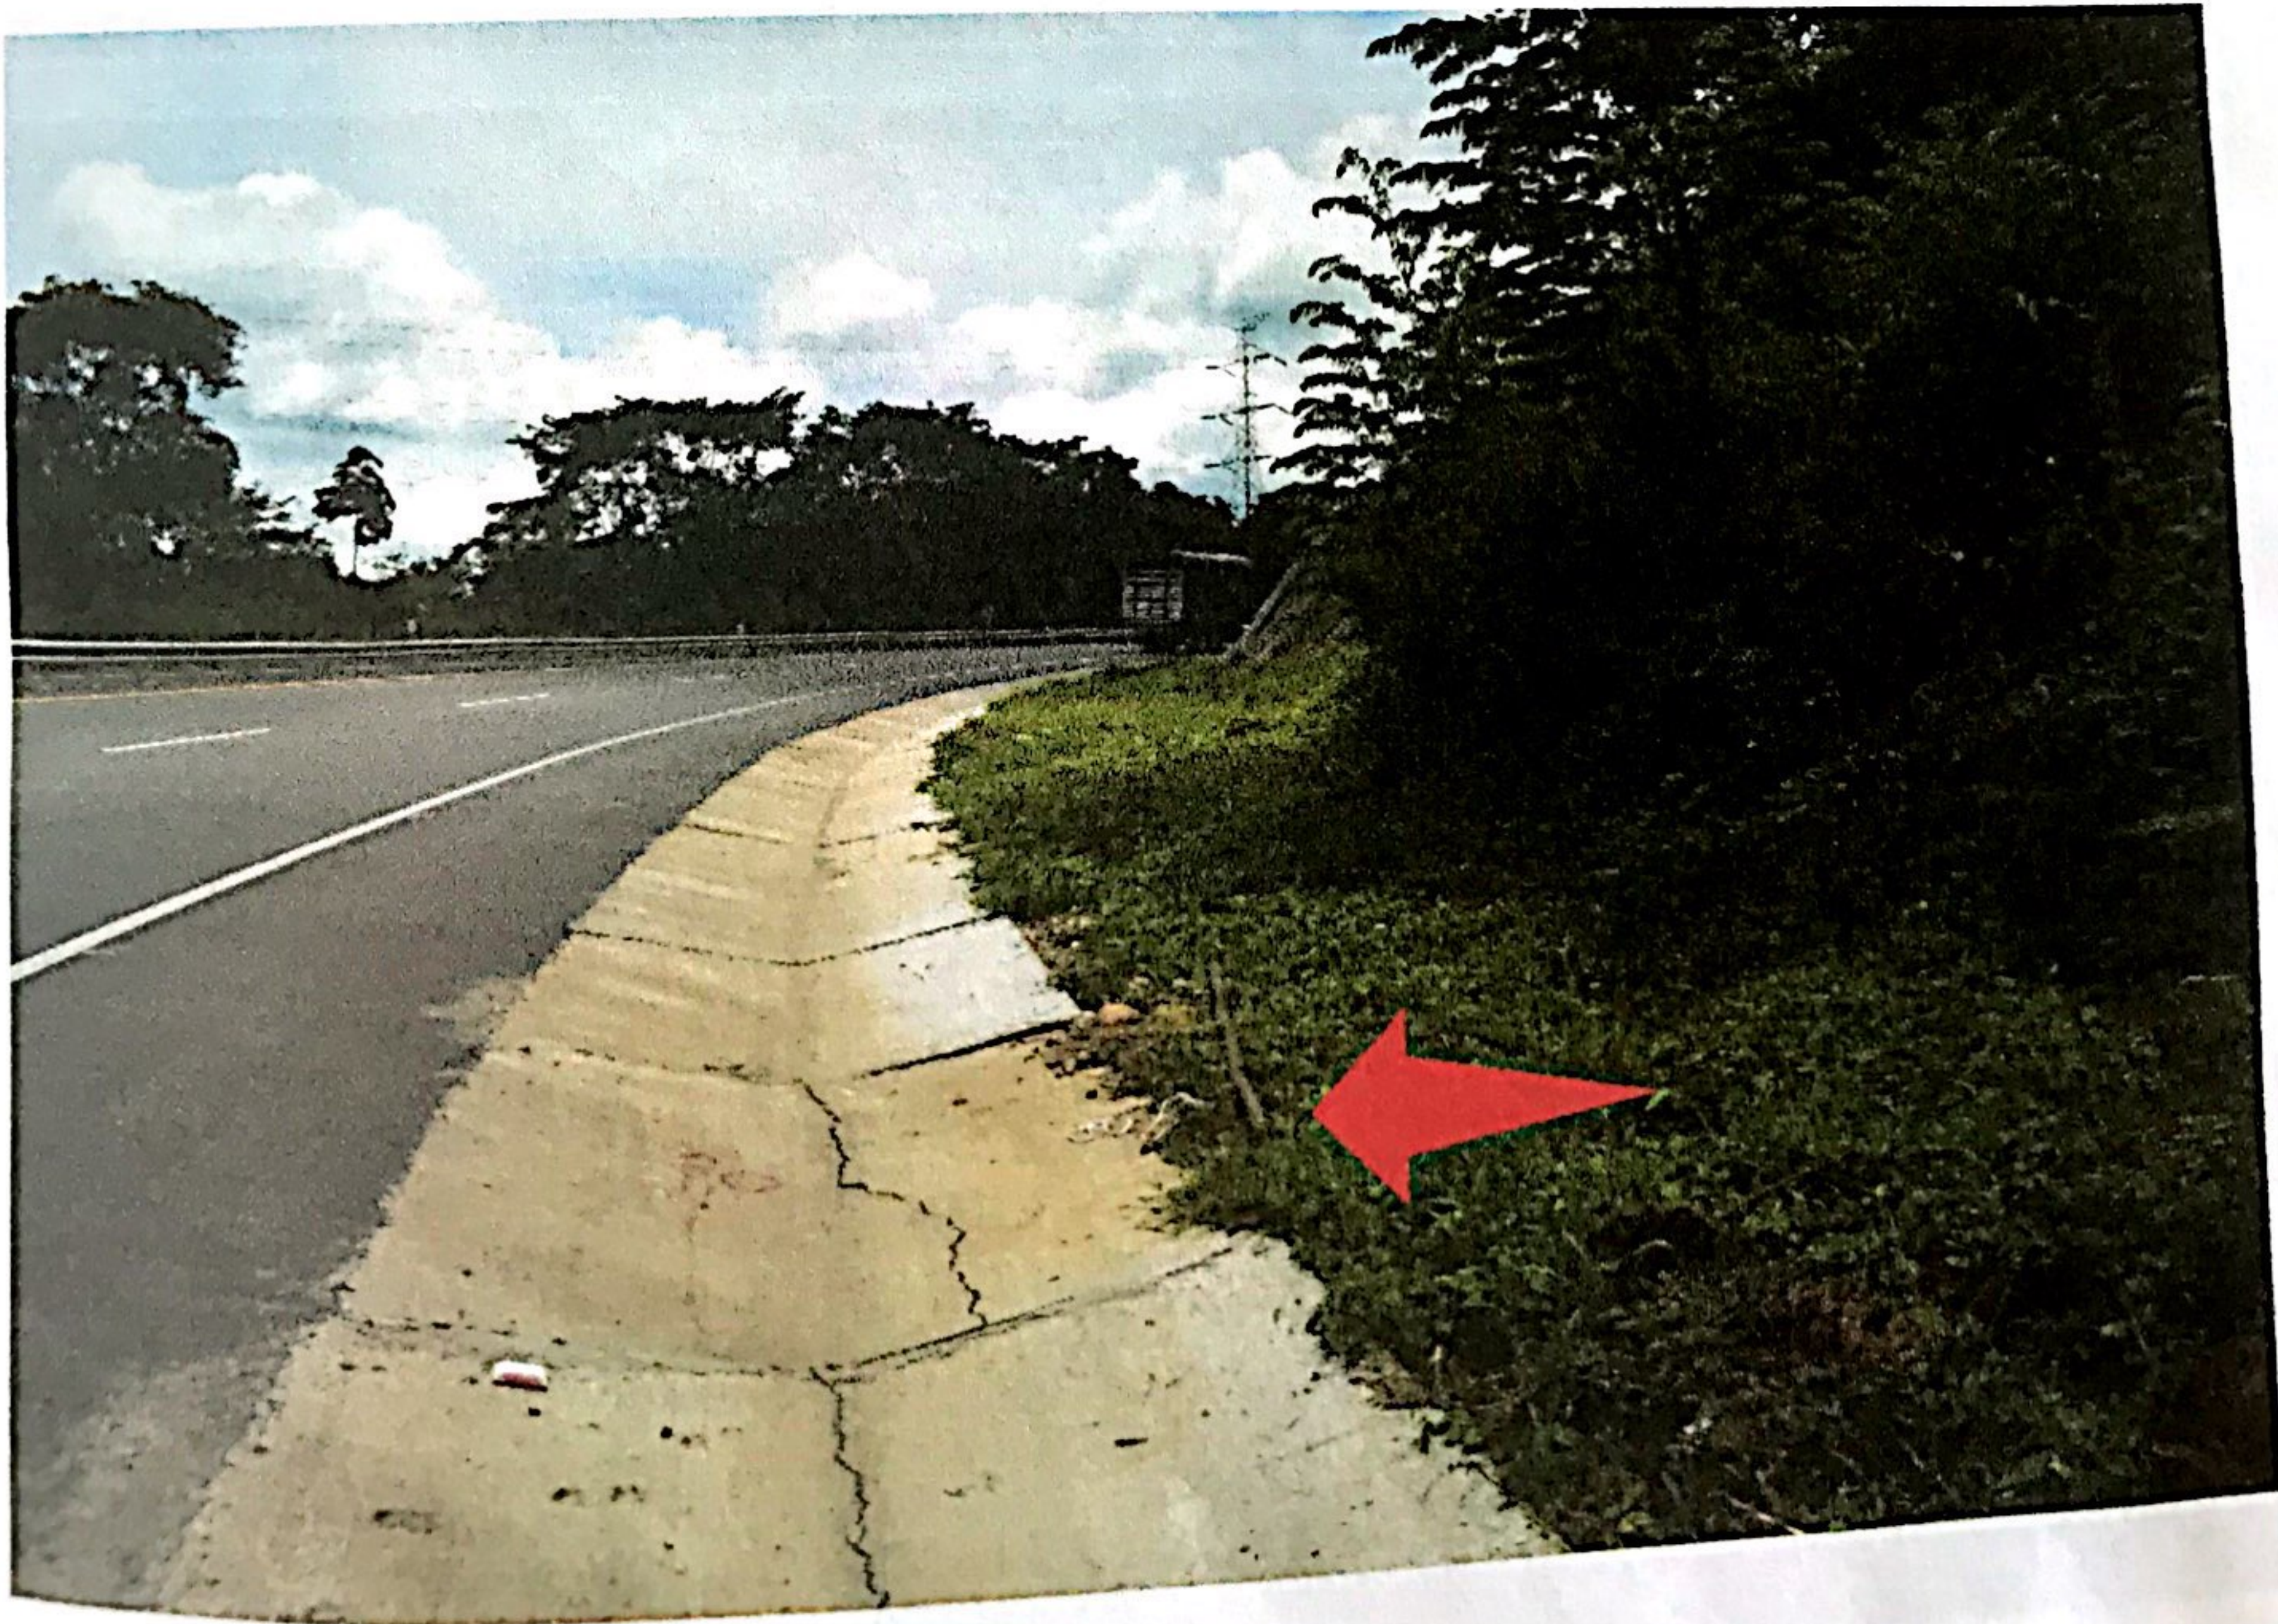
Fotografías 13 y 14. Tomadas metros antes del lugar del accidente, se logra evidenciar la utilización de ramas de árboles y cuerdas, al parecer para ubicar señales no reglamentarias en otros puntos de la vía.

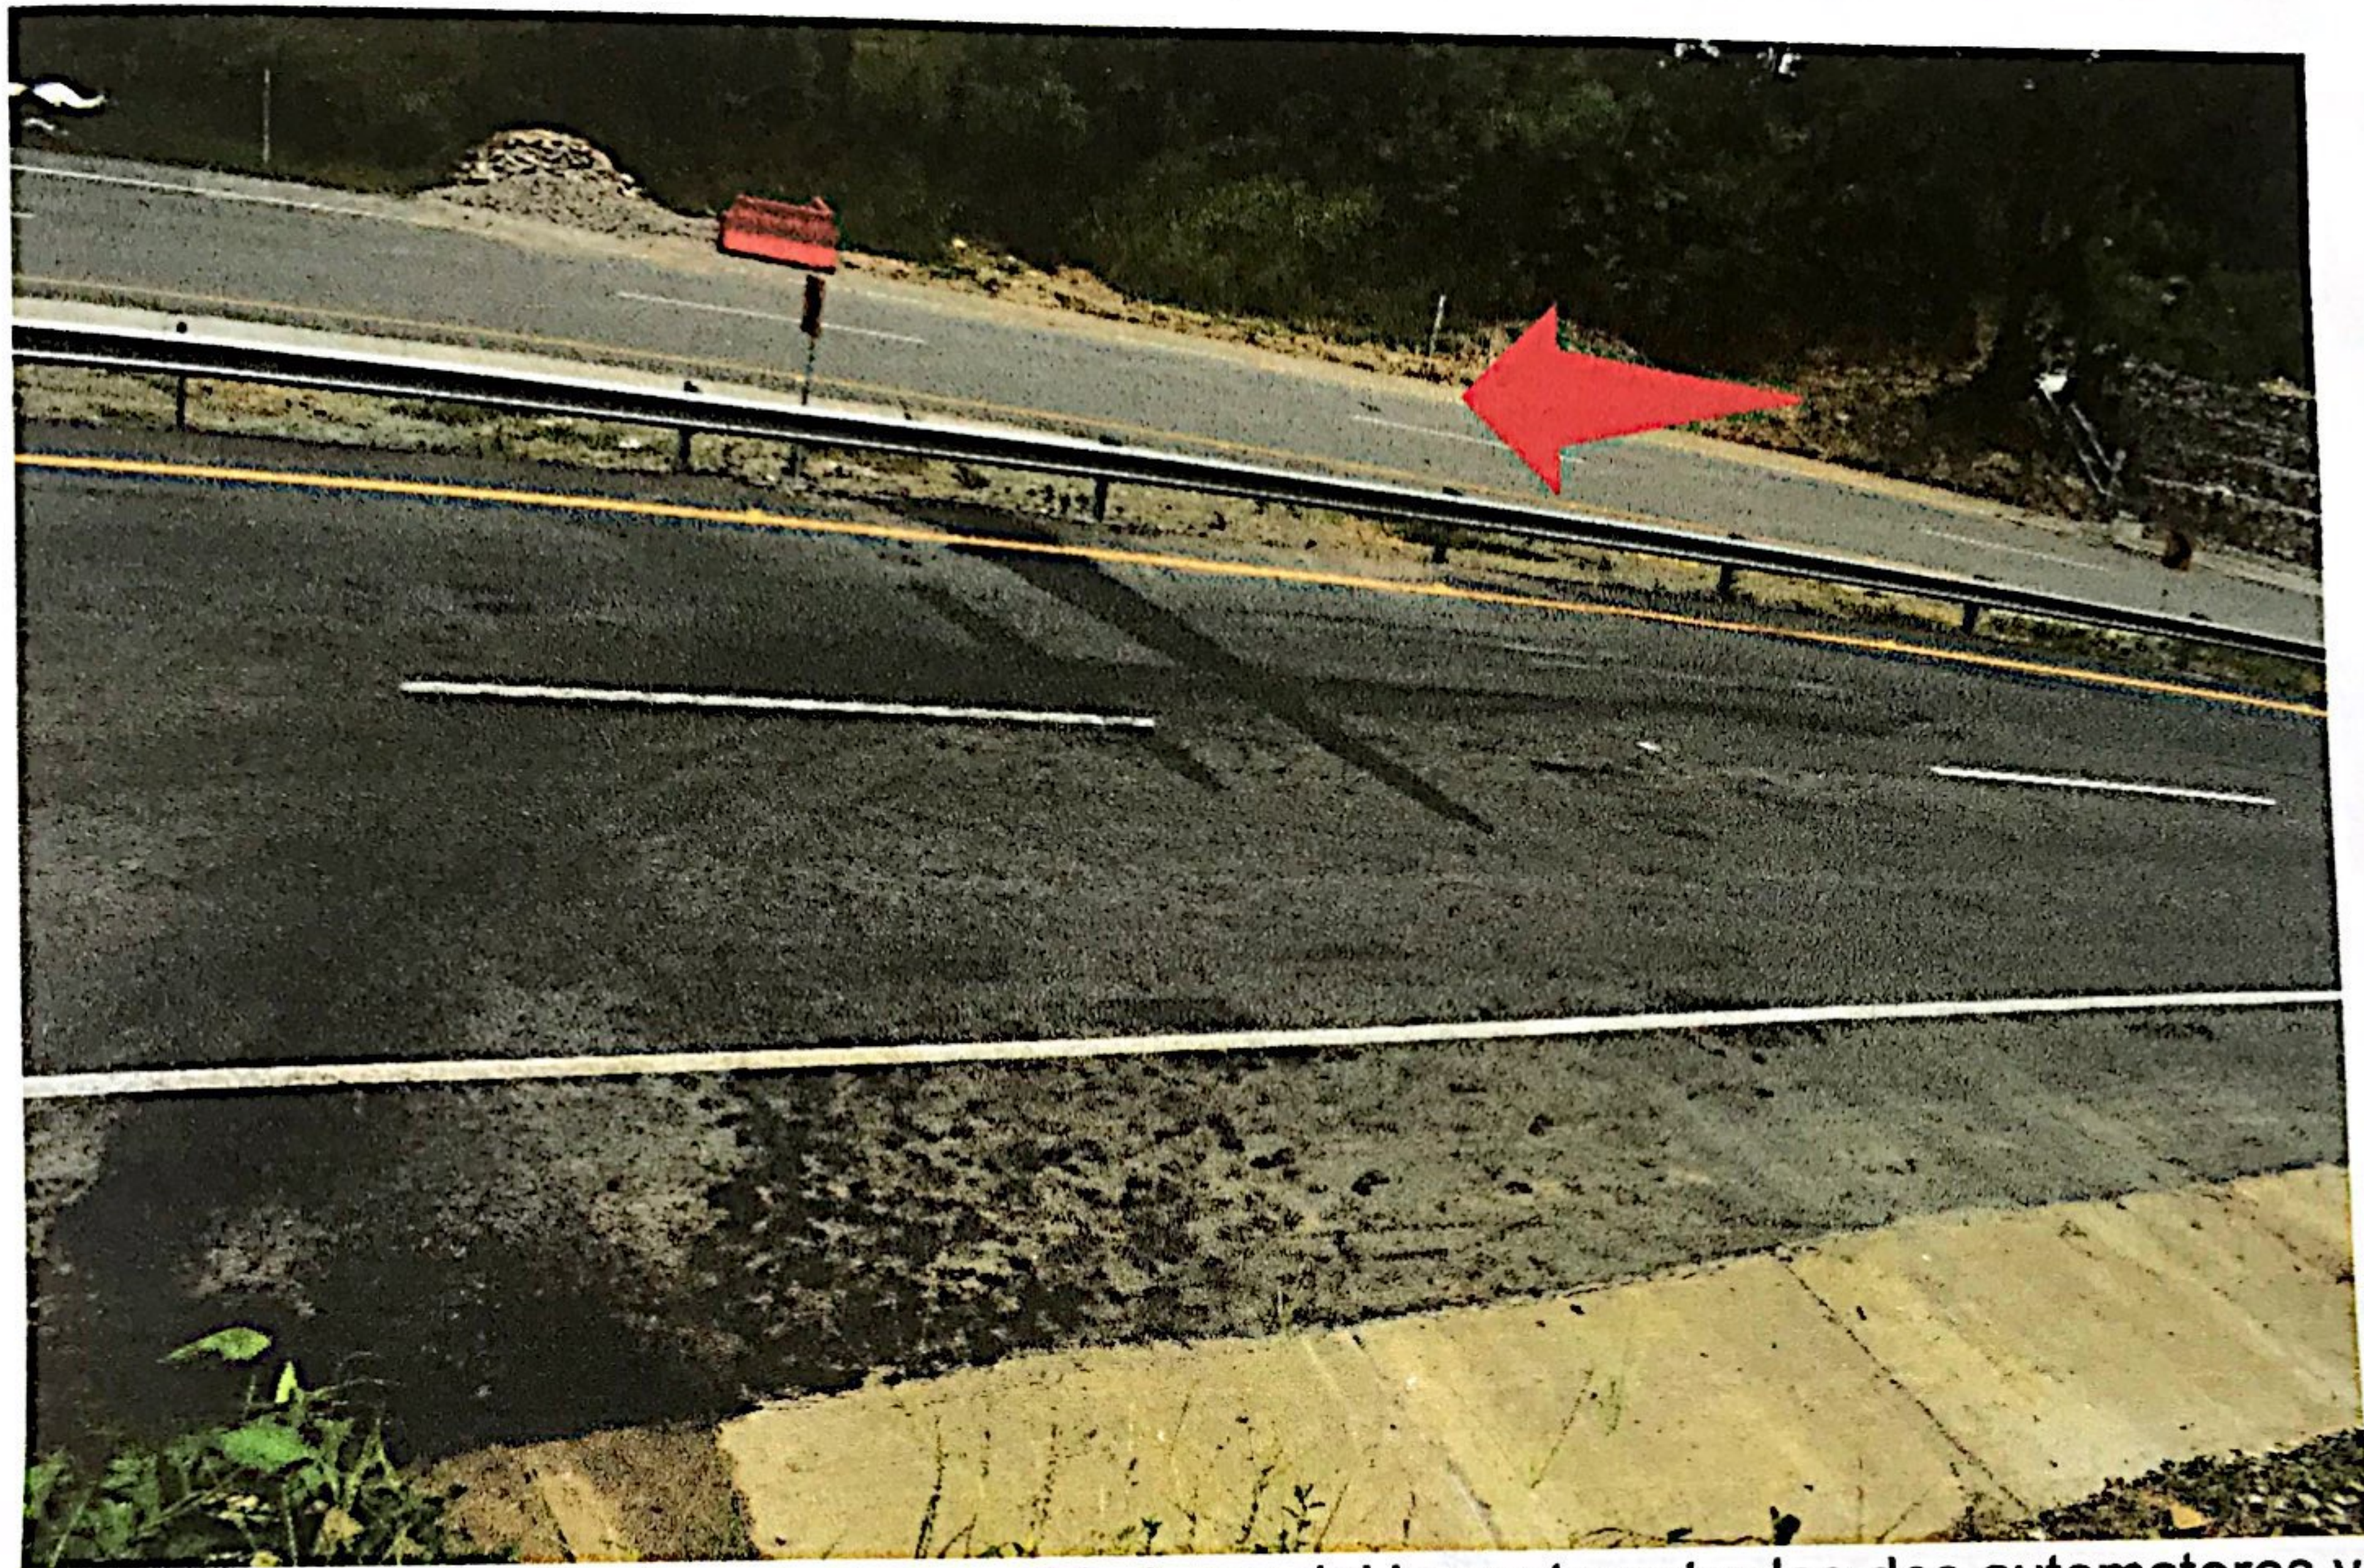
Fotografia 15. Lugar del accidente en curva con poca visivilidad y contacto visual con la otra calzada lo que summado a la falta de señalizacion aumenta la conviccion de una via en un solo sentido.
