CONTESTACION PROCESO 11001-31-03-041-2022-00387-00

BOSQUEJO
TOPOGRAFICO A
MANO ALZADA
CON ELEMENTOS
FALTANTES EN
EL CROQUIS

ÁLBUM FOTOGRAFICO

CONCLUSIONES DE LA ACTIVIDAD PRELIMINAR DE OBSERVACIÓN EN CAMPO

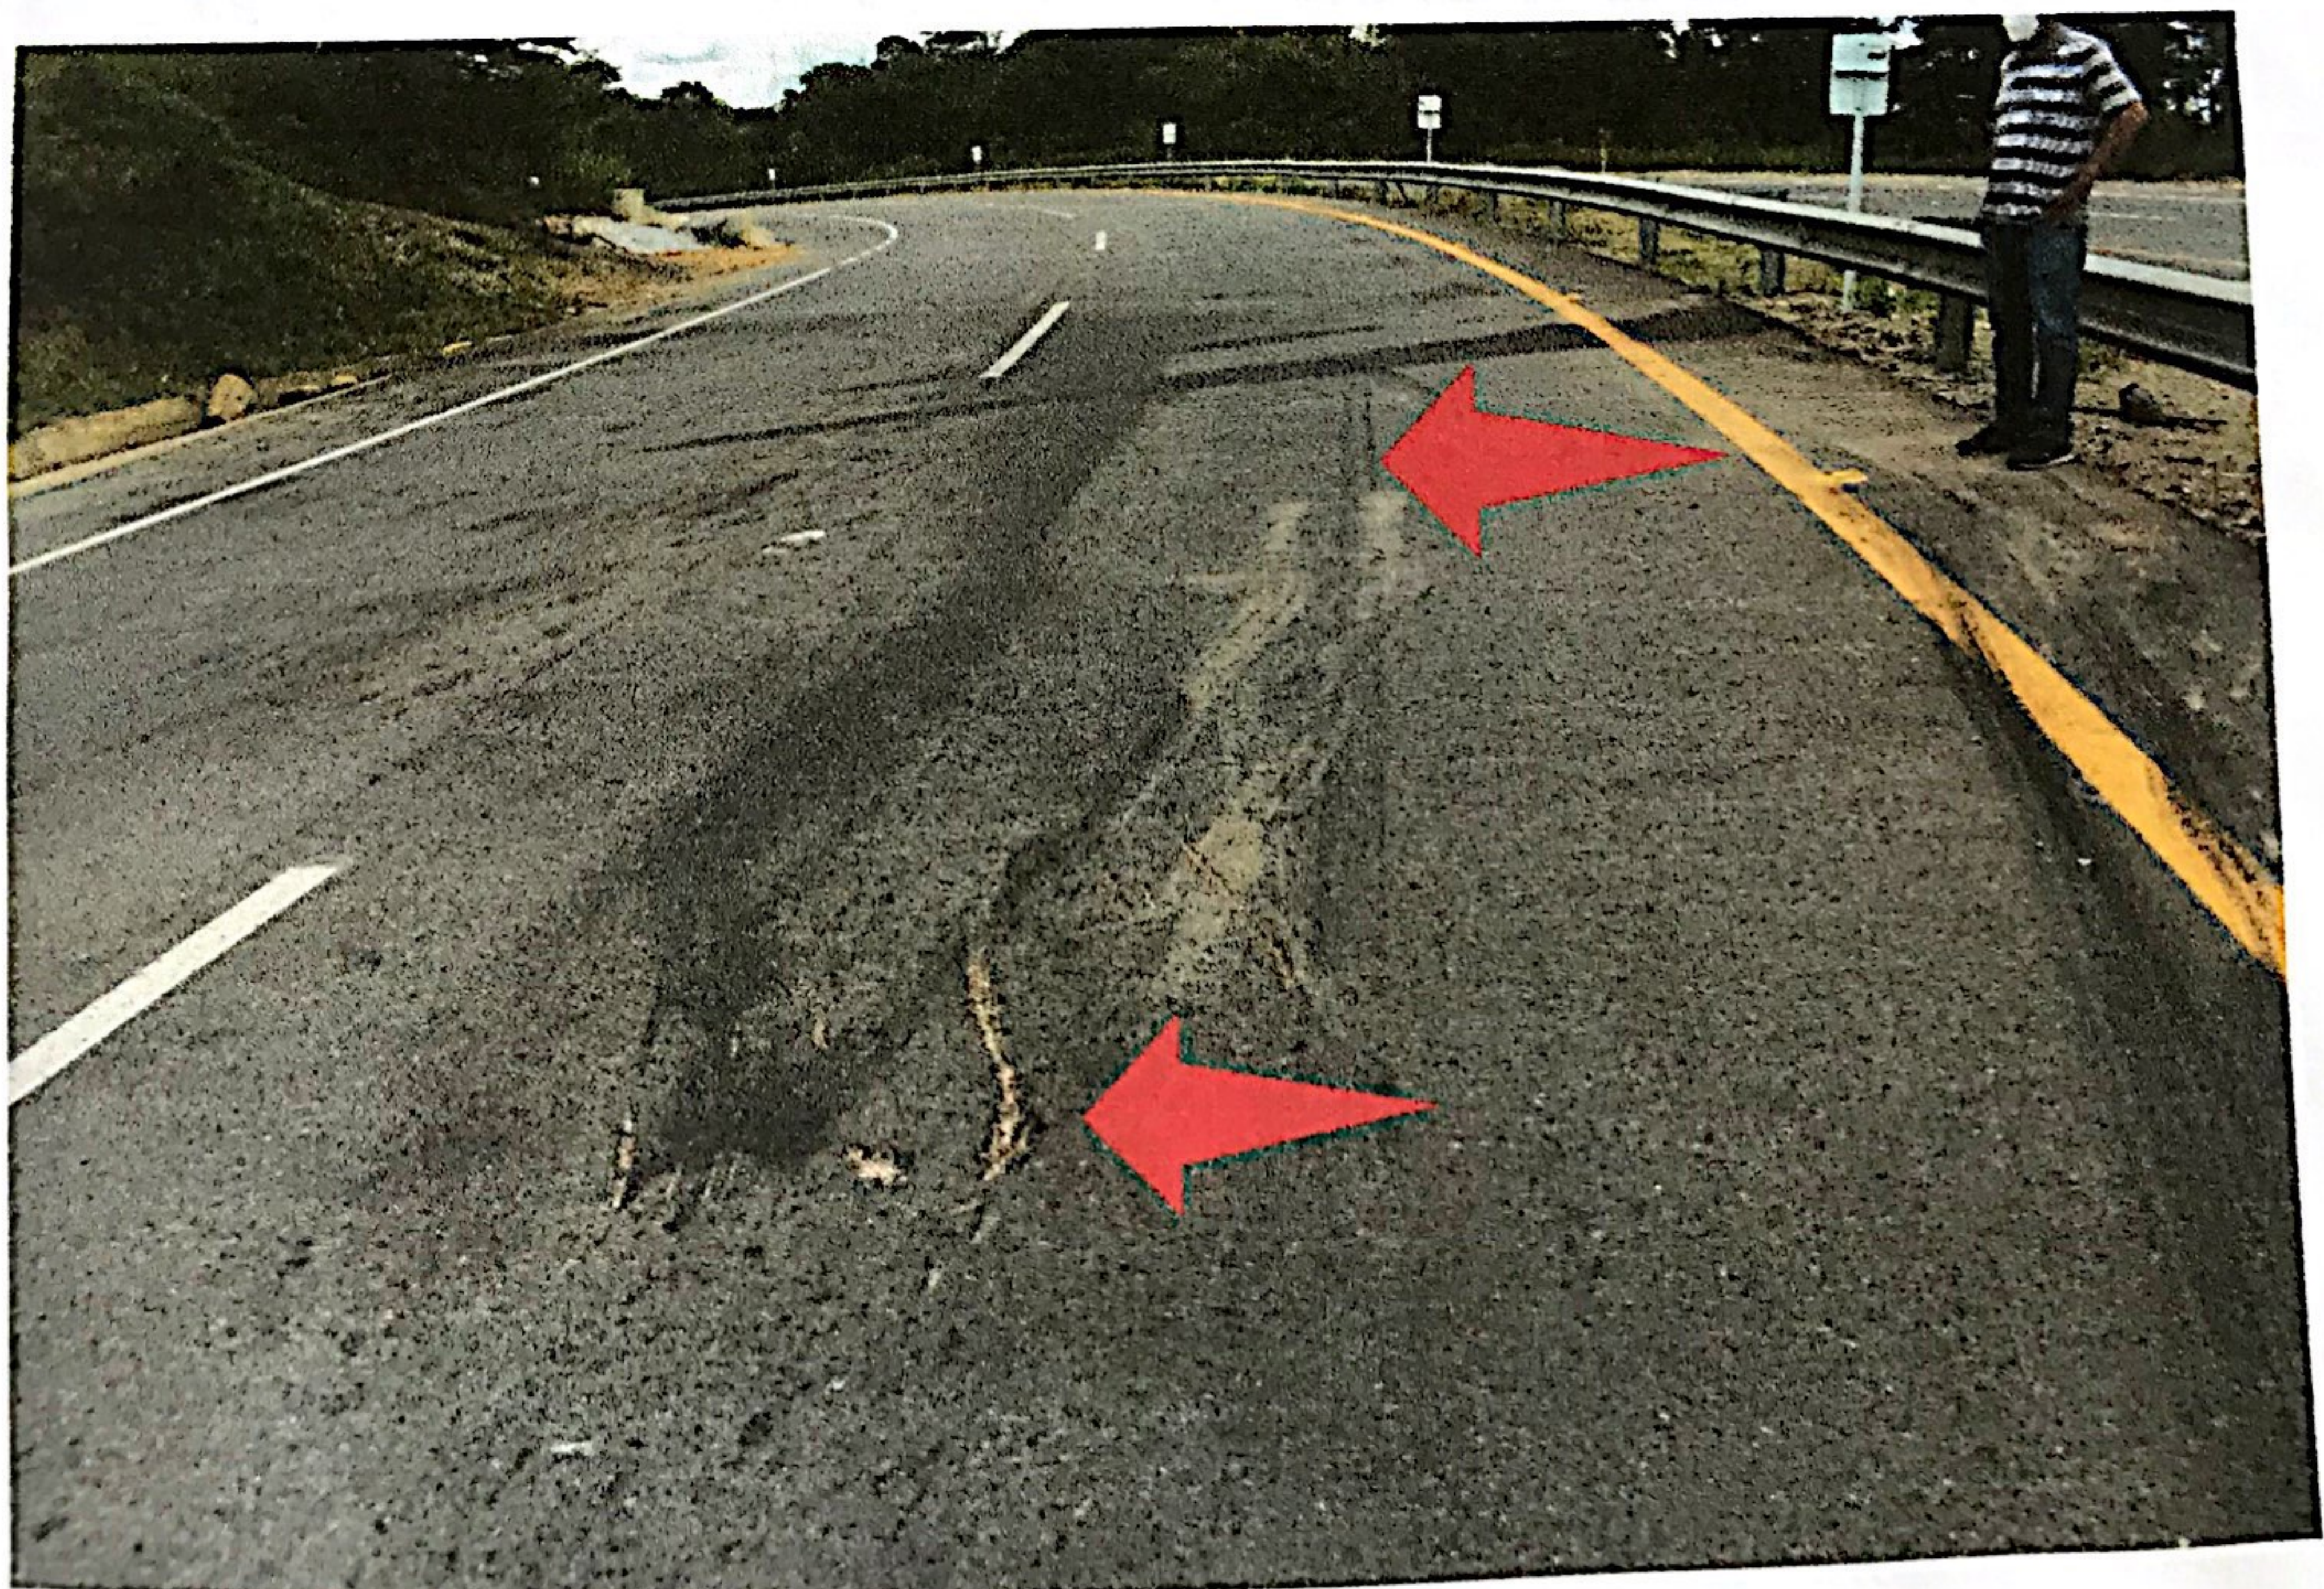
Fotografia 16. Huella de arrastre posible lugar del impacto entre los dos automotores y huella de frenado al parecer del automovil..

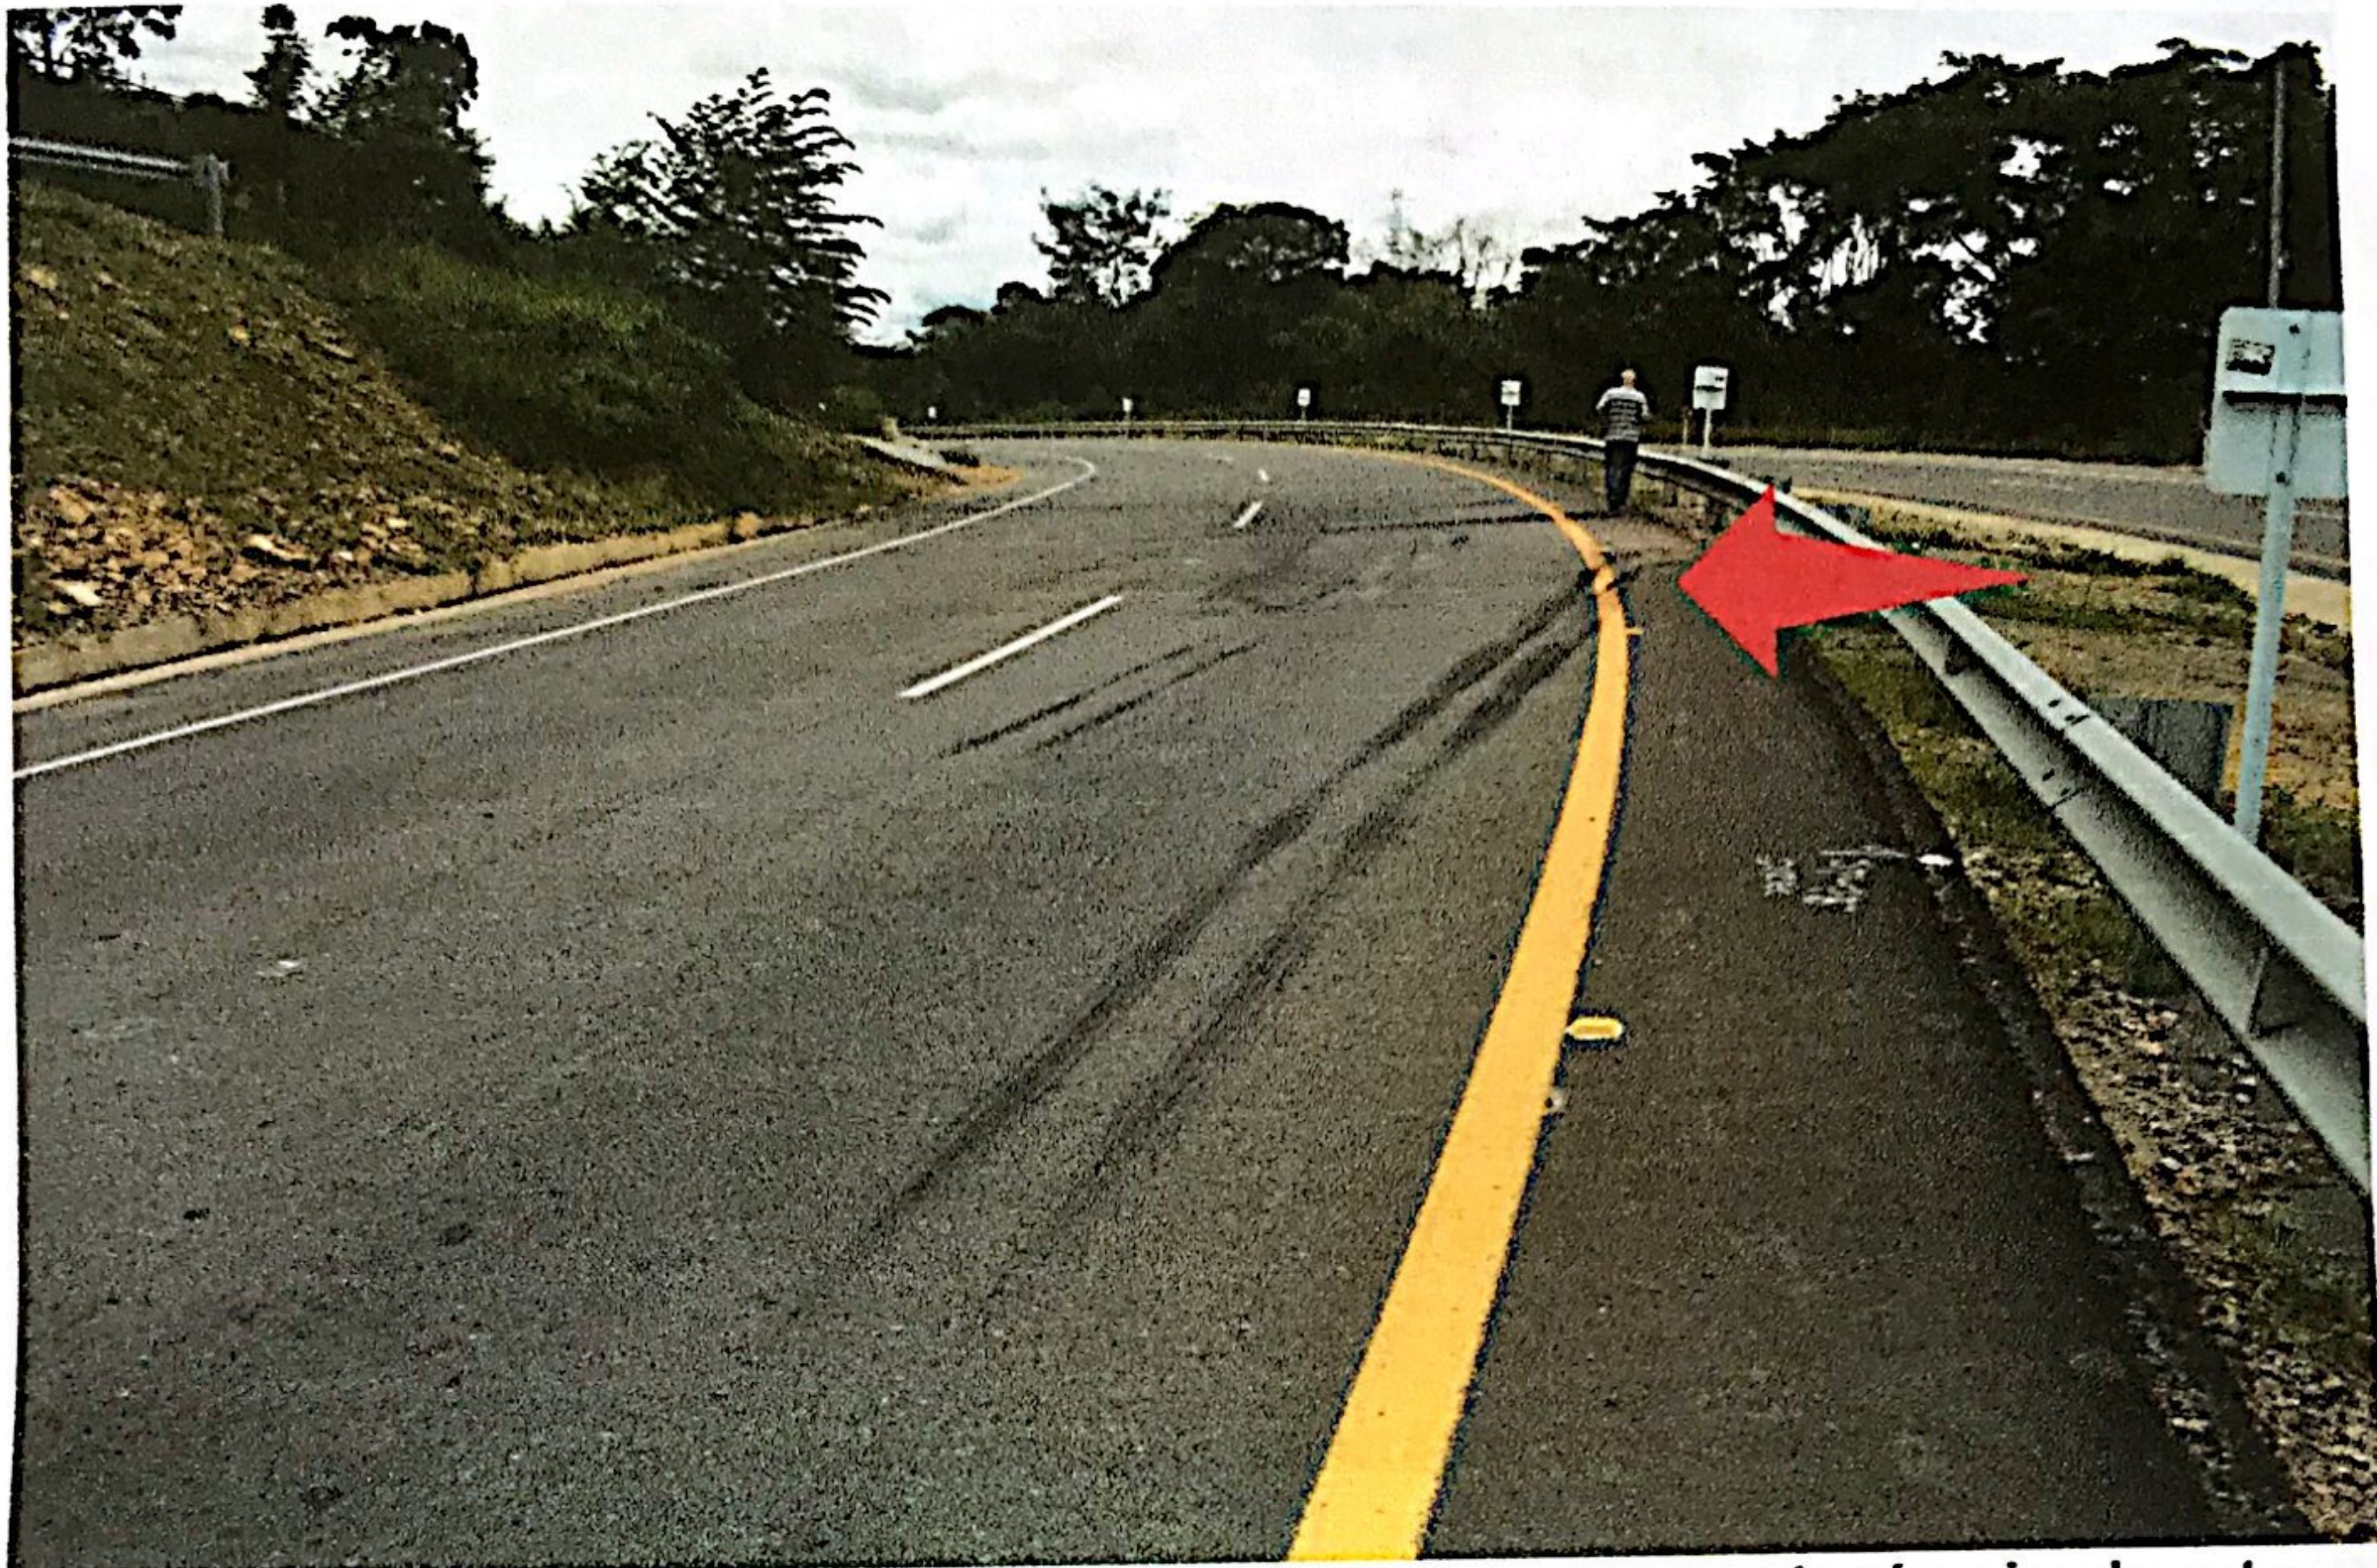
Fotografía 17. Se observan las huellas de frenado de la volqueta y la dirección de la misma al momento del accidente buscando el carril derecho en relación al sentido que llevaba, como es notorio en la relación de la frenada y la línea amarilla que demarca la vía.

- La huella de frenada de la volqueta es de mas de 15 metros lo que evidencia el exceso de velocidad de esta, teniendo en cuenta el peso del vehículo y que se detuvo a causa de la colisión y no del freno original del mismo.

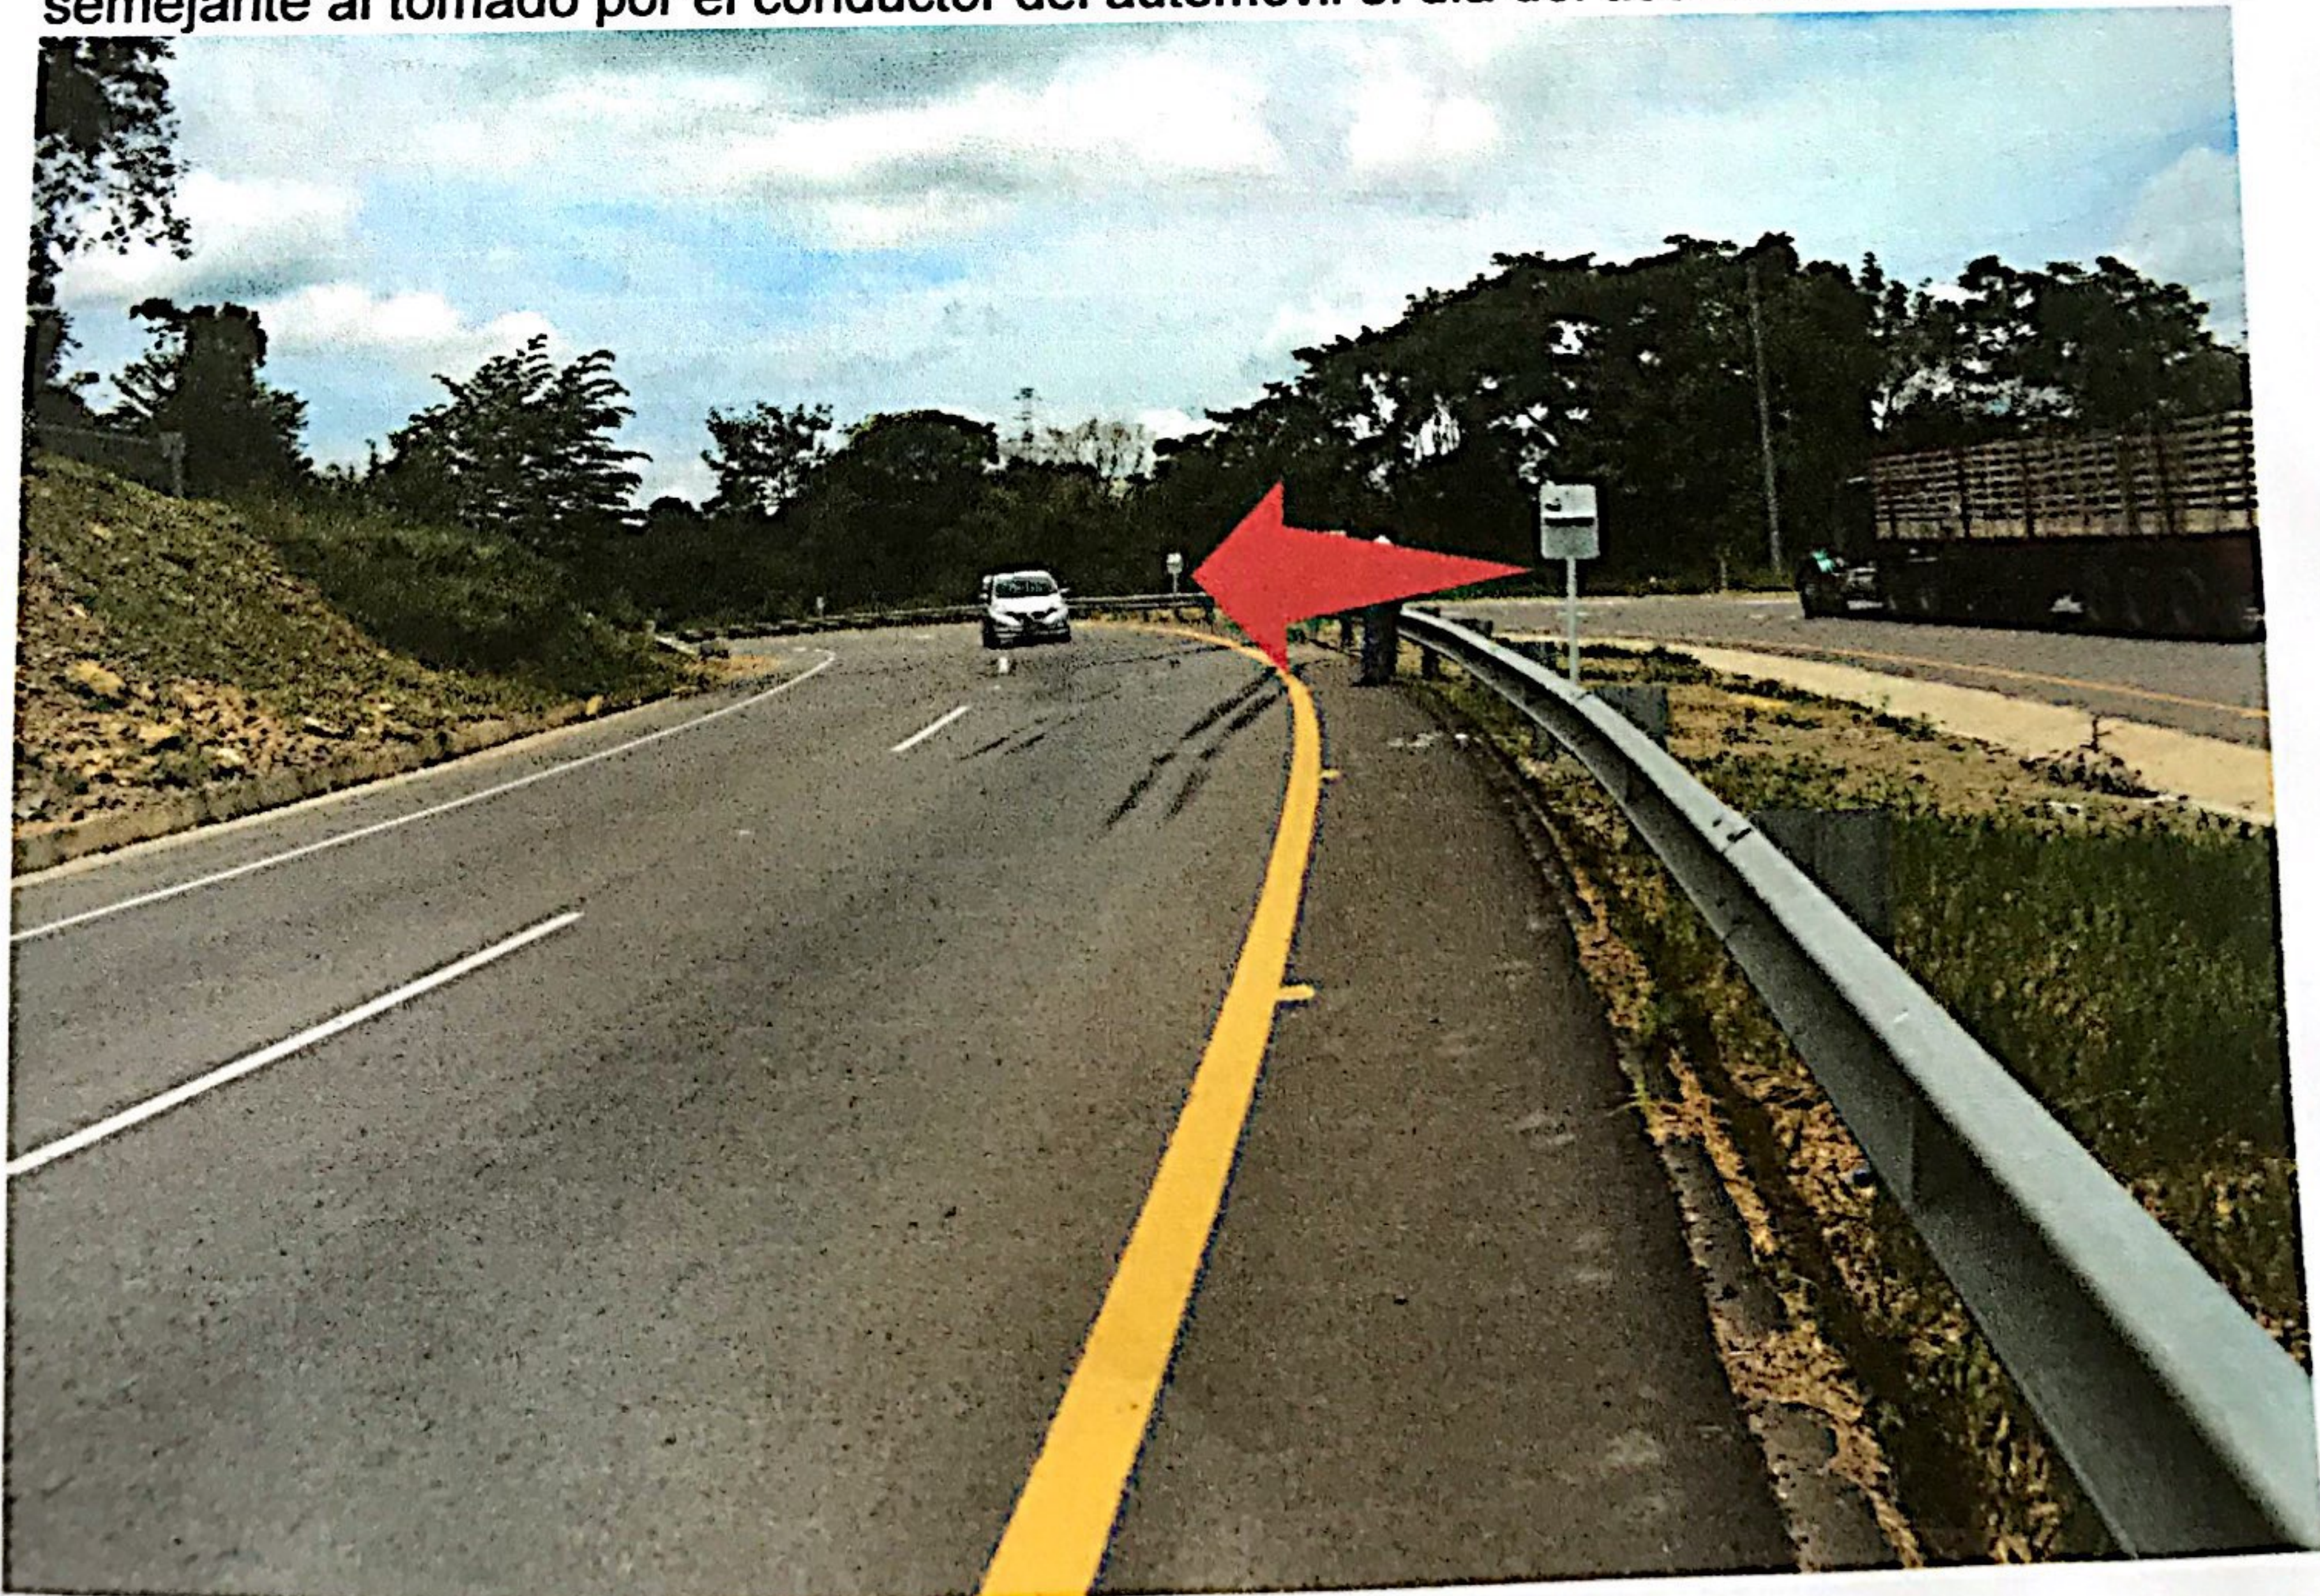
Fotografía 18. Se observa el manejo habitual de las personas en la vía, siendo este semejante al tomado por el conductor del automóvil el día del accidente.

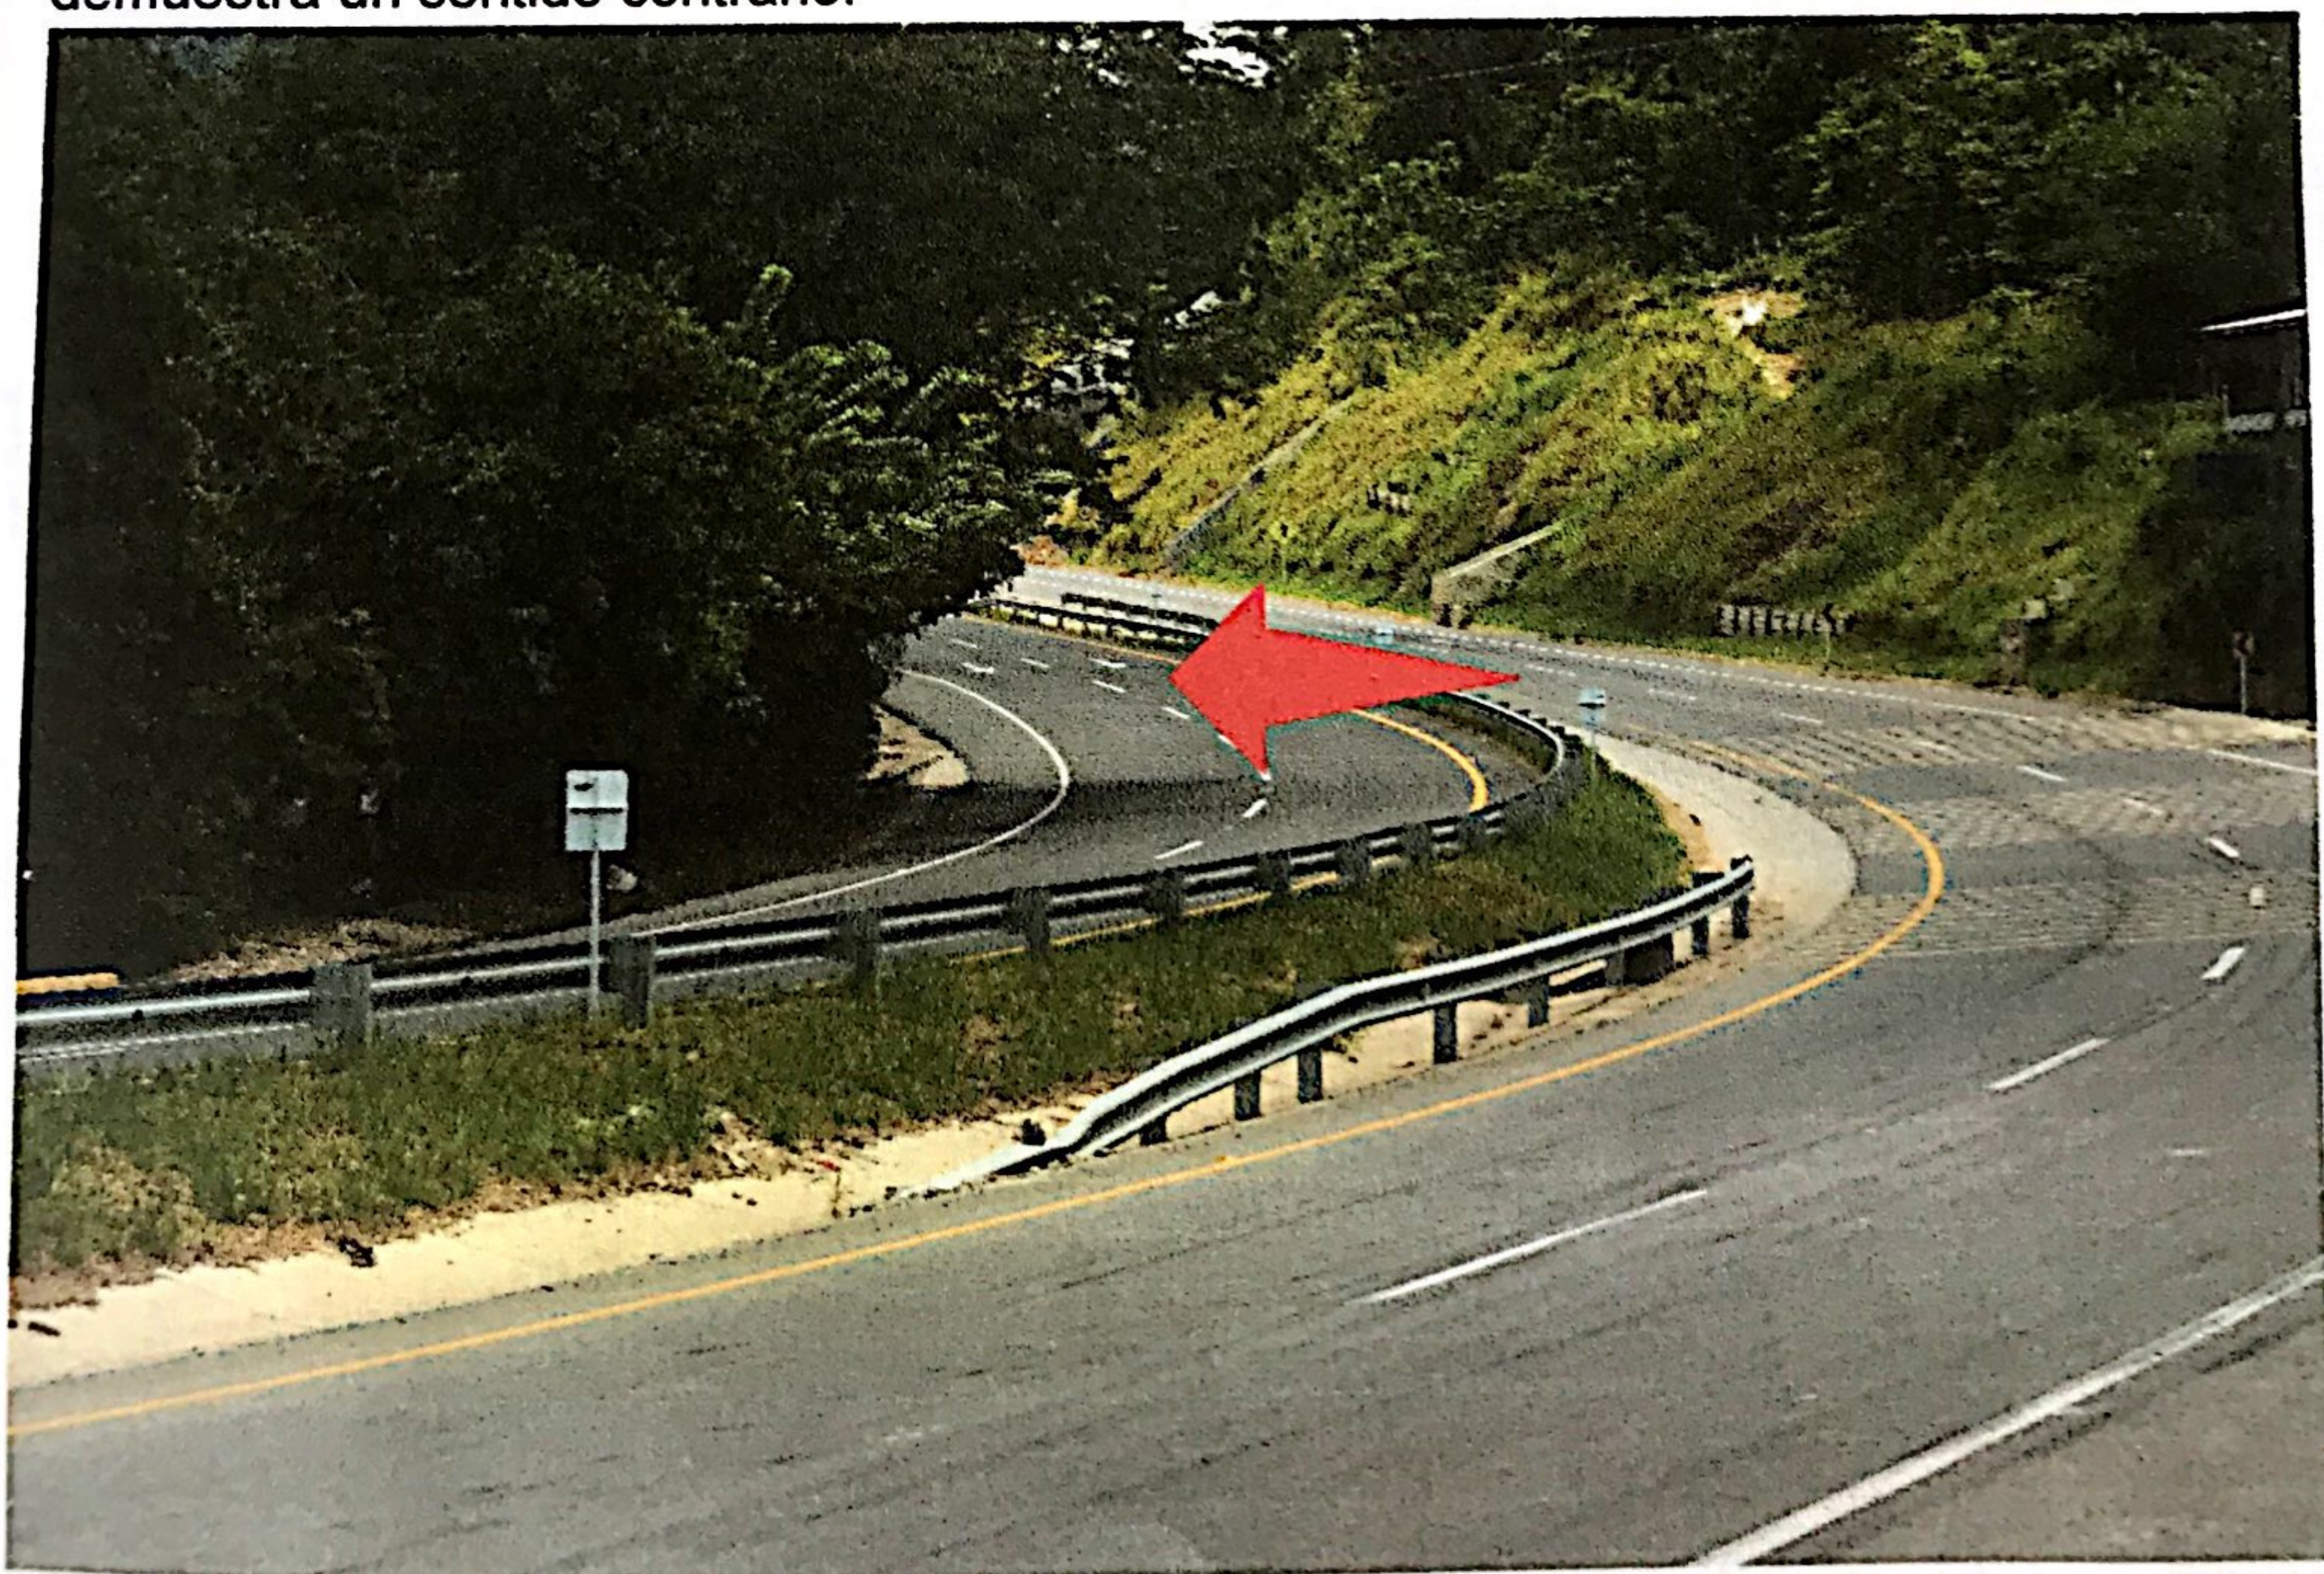
Fotografía 20. Se observa la señalización reglamentaria horizontal en la otra calzada, que demuestra un sentido contrario.

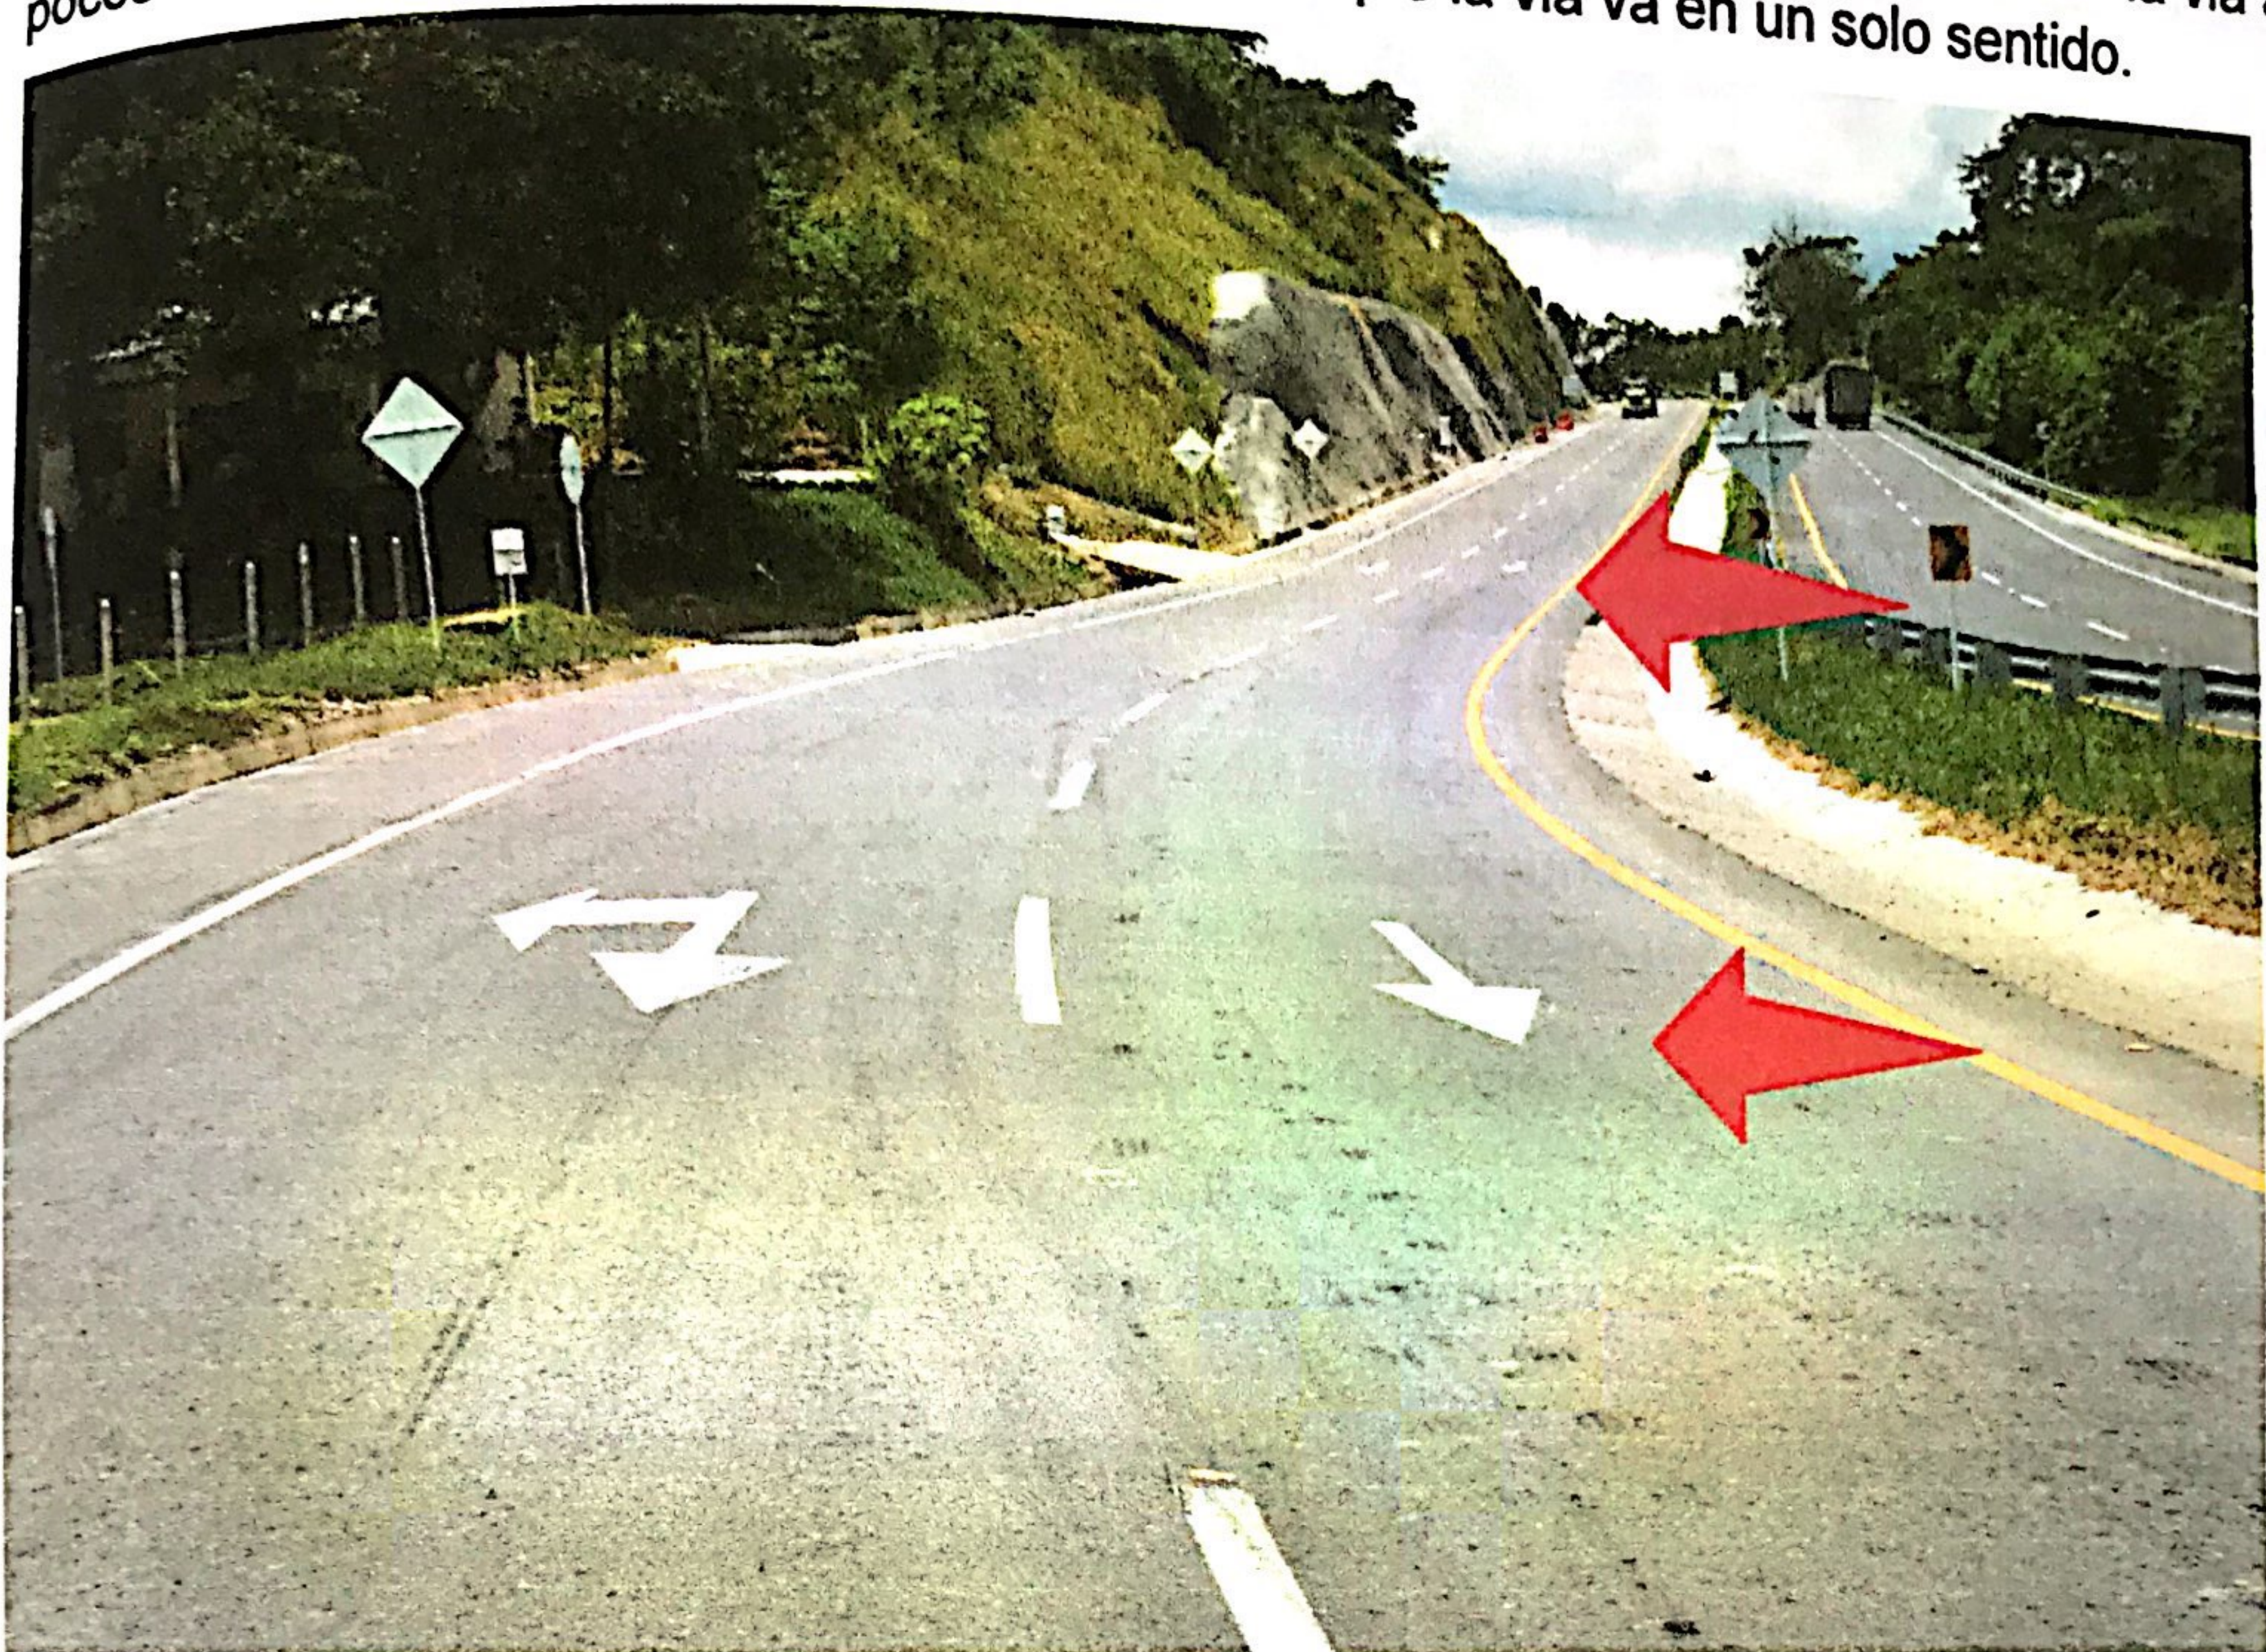
Fotografía 20. Se observan las señales reglamentarias horizontales marcadas en la vía a pocos metros del lugar del accidente, informando que la vía va en un solo sentido.

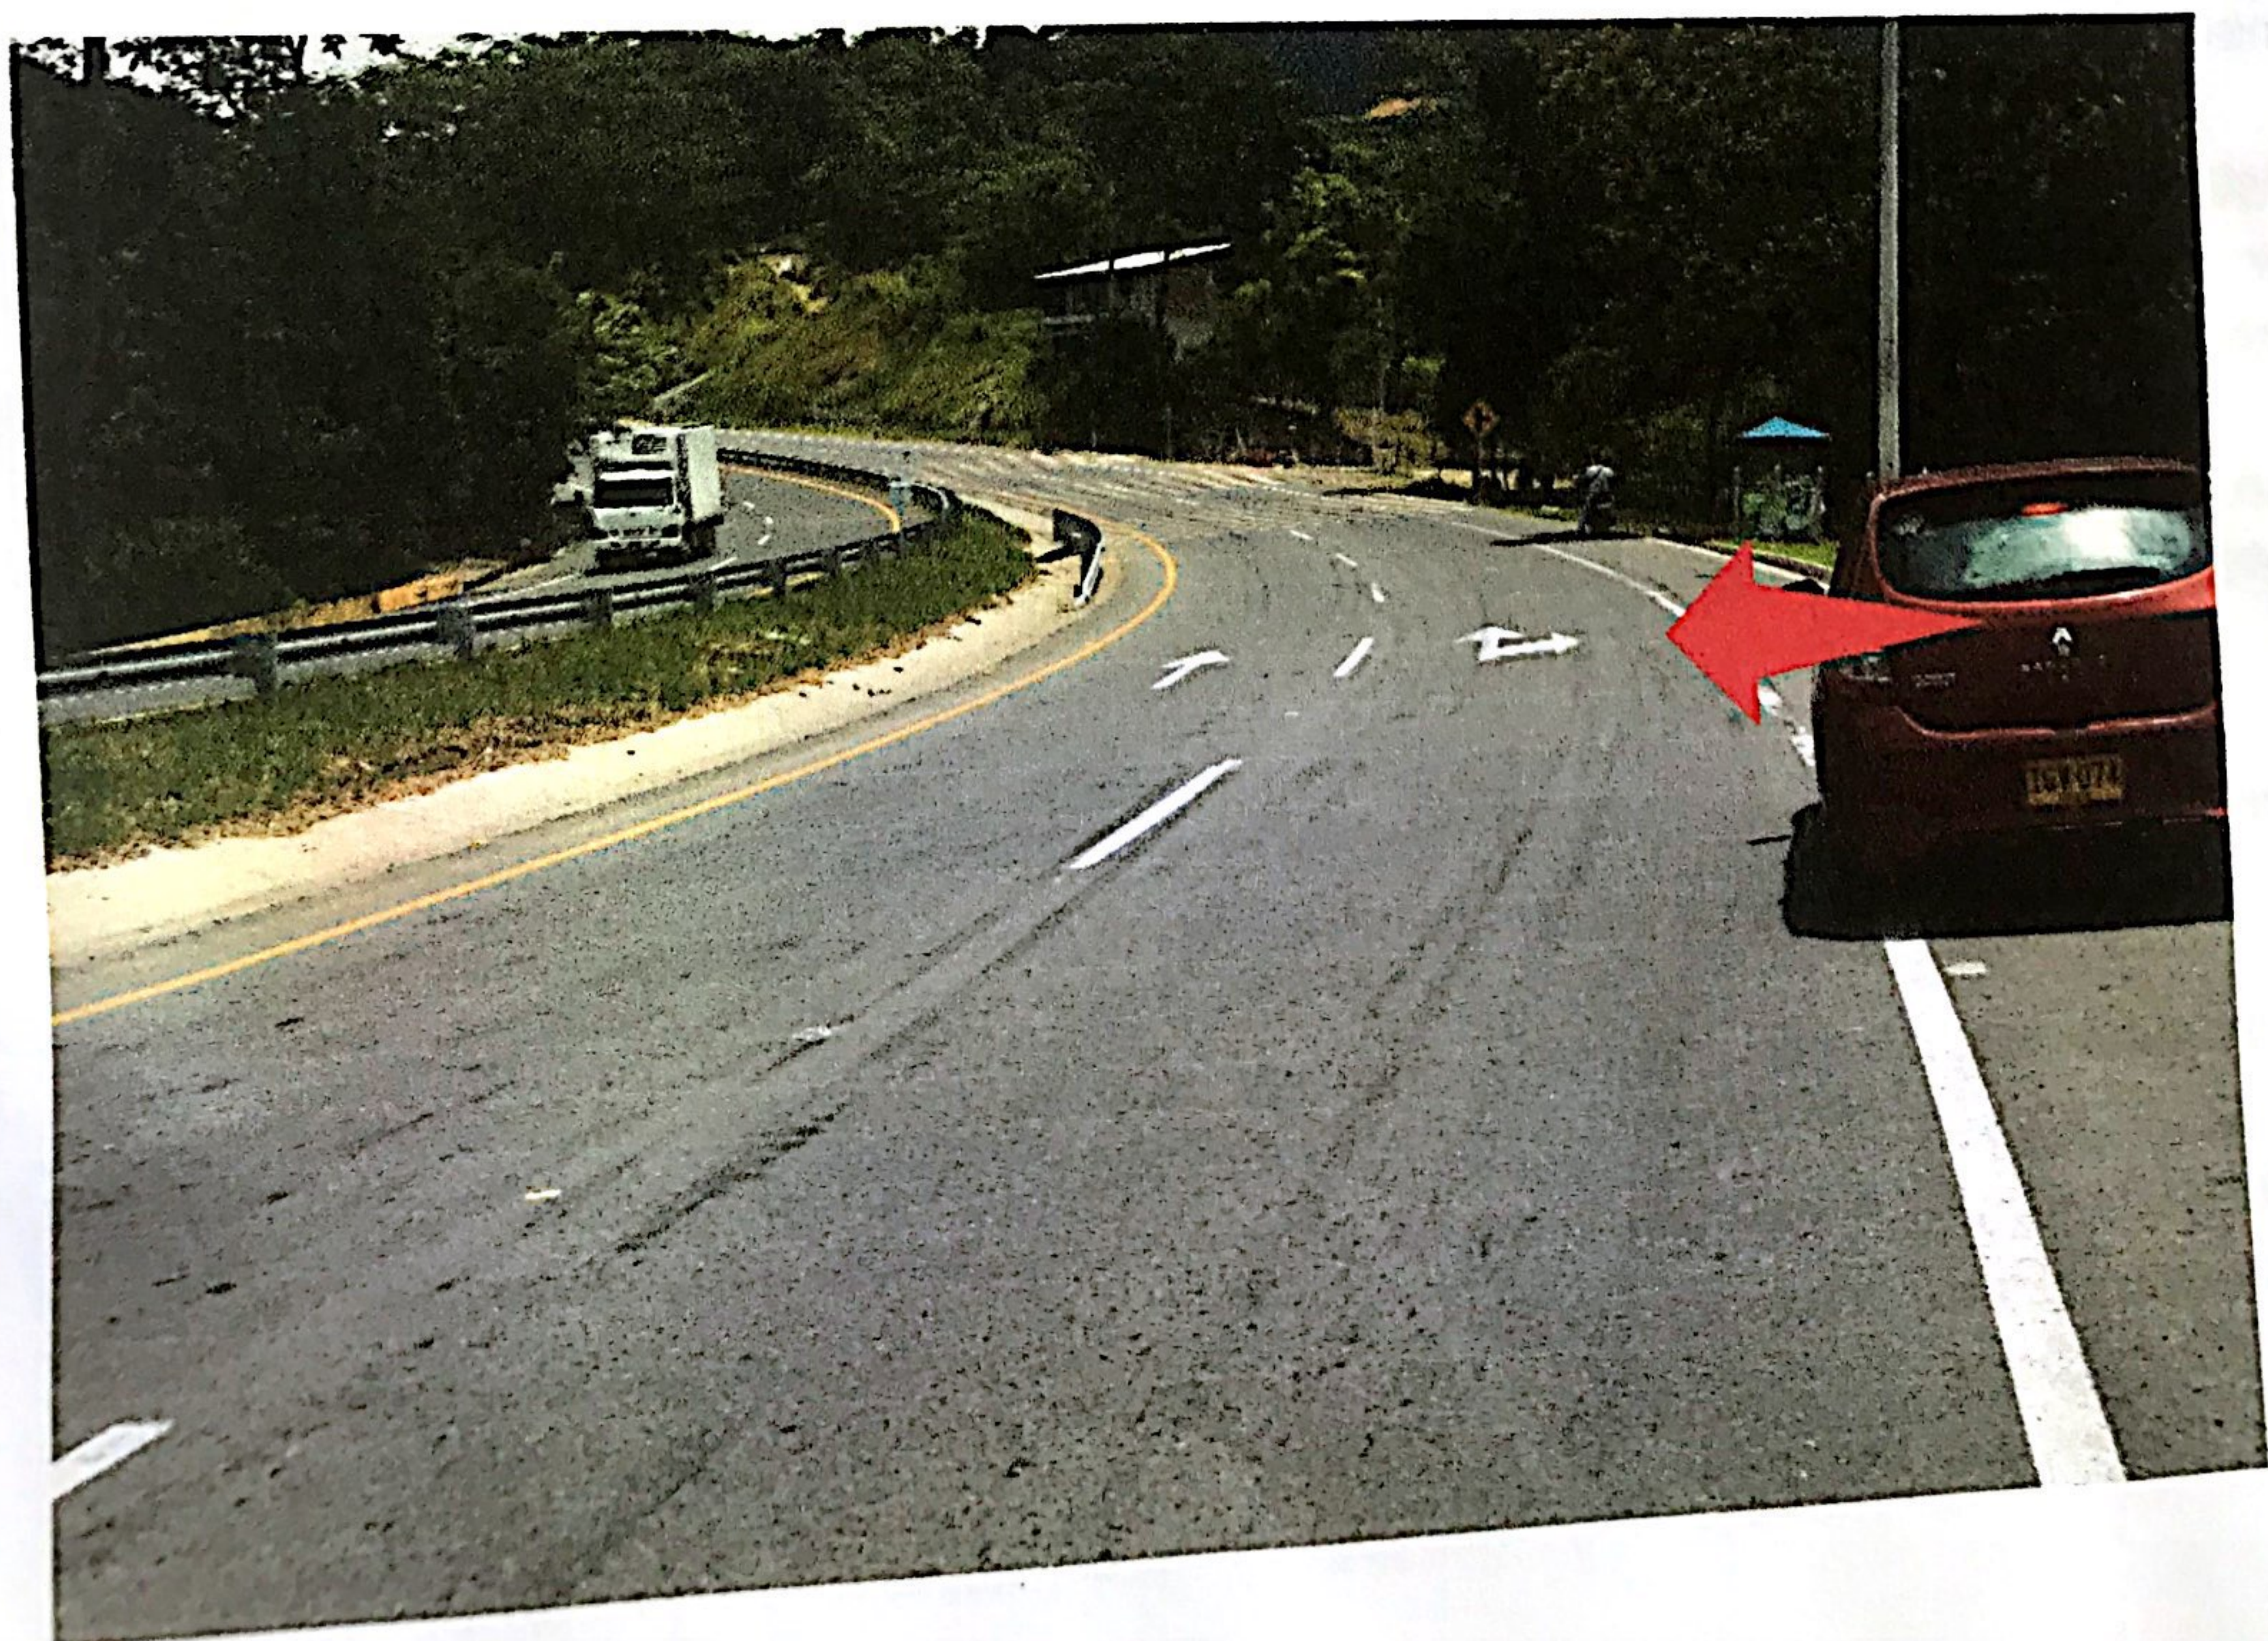
Fotografía 21. Se observan las señales reglamentarias horizontales marcadas en la vía a pocos metros del lugar del accidente, informando que la vía va en un solo sentido.
