# INFORME TÉCNICO - PERICIAL DE RECONSTRUCCIÓN FORENSE DE ACCIDENTE DE TRÁNSITO R. A. T<sup>®</sup> 2

**VEHÍCULO No. 1: MOTOCICLETA, TVS APACHE, modelo 2019, color negro, placa MFO91E.**

**VEHÍCULO No. 2: CAMIÓN, CHEVROLET FRR, modelo 2015, color blanco, placa THV413.**

## INFORME No. 220532289 - A

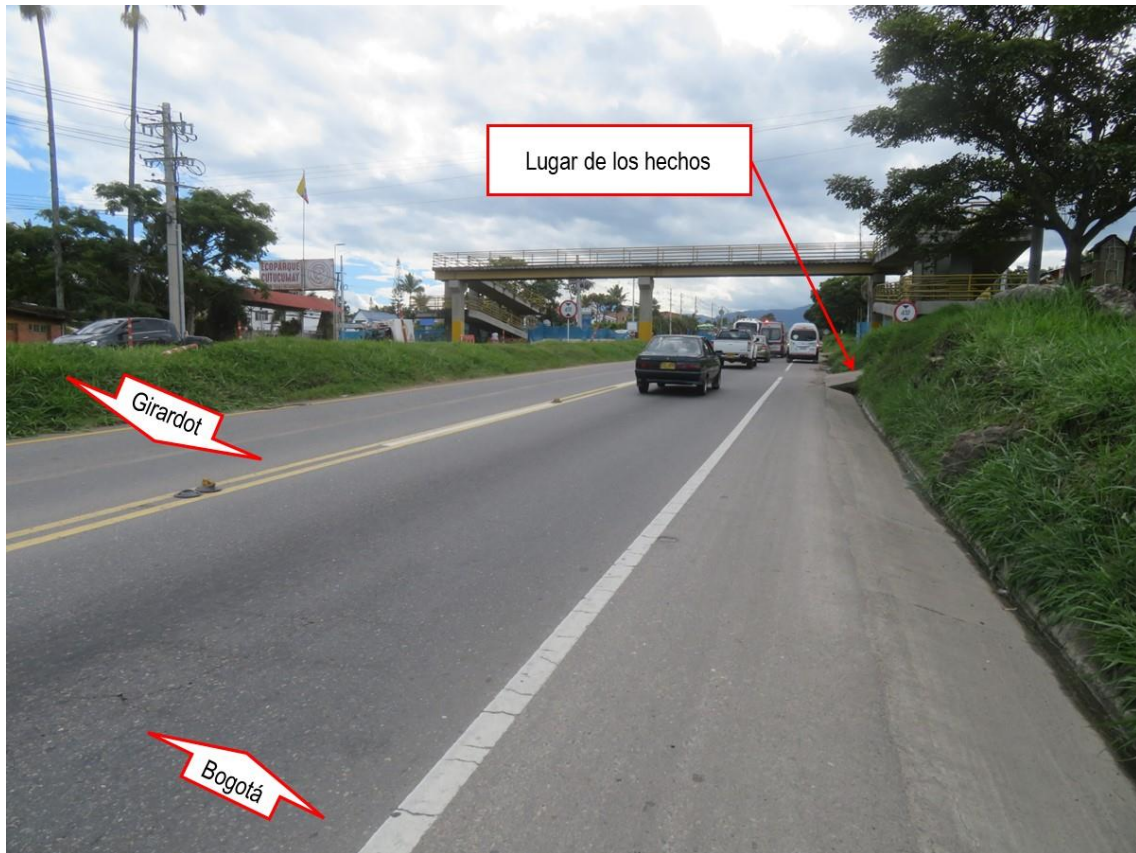
**Fotografía No.2 Plano General:** Fotografía tomada en sentido Girardot Bogotá km 60 + 200 m; donde se observan las características generales del tramo de vía, recta, plano, estado bueno, asfalto, doble sentido, en la cual se encuentra demarcación horizontal línea central segmentada y doble continua, líneas de borde blanca y amarillo. En este sentido se desplazaban los involucrados en los hechos.

Las condiciones y características de la vía donde se produce el accidente de tránsito se aprecian en las fotografías No1. Hasta la No. 5 así como en la tabla No.1. Cabe resaltar que para la fecha de los hechos la demarcación habilitaba el doble sentido de circulación.

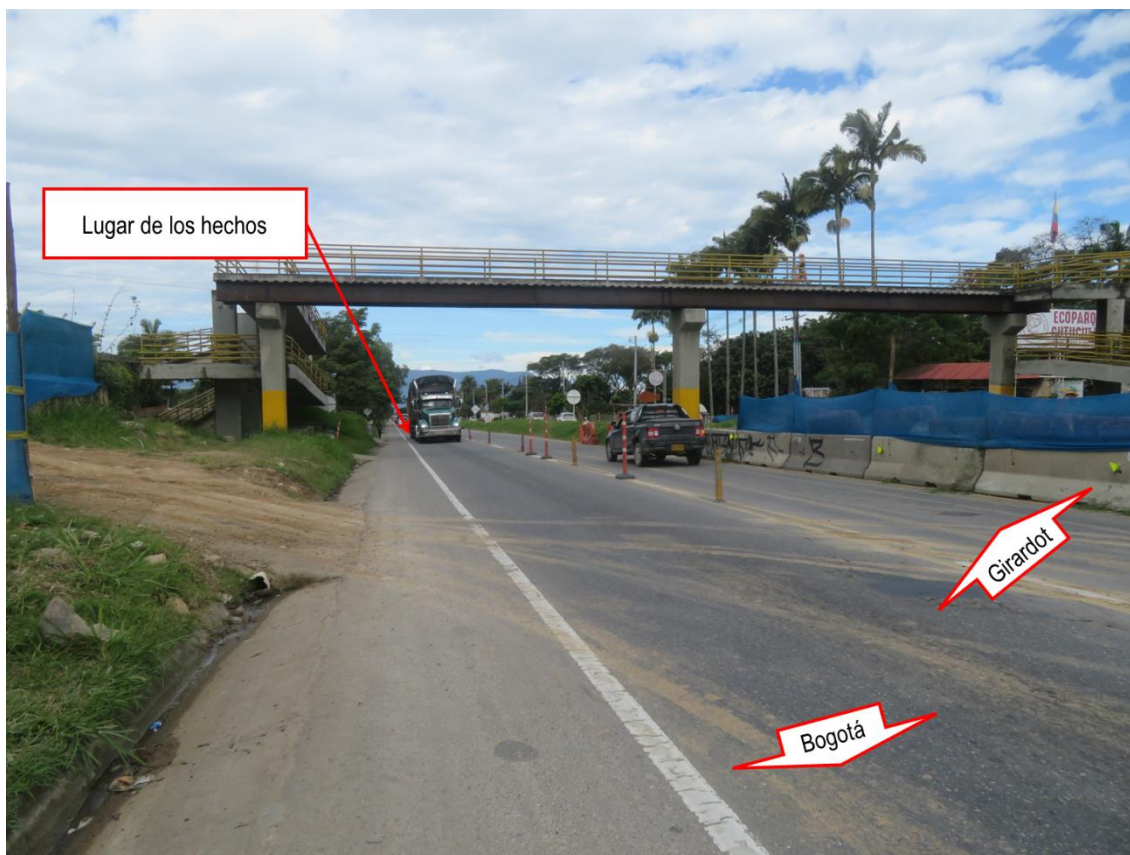
**Fotografía No.3 Plano General:** Fotografía tomada en sentido Bogotá Girardot km 60 + 200 m; donde se observan las características generales del tramo de vía, recta, plano, estado bueno, asfalto, doble sentido, en la cual se encuentra demarcación horizontal línea central segmentada y doble continua, líneas de borde blanca y amarillo.

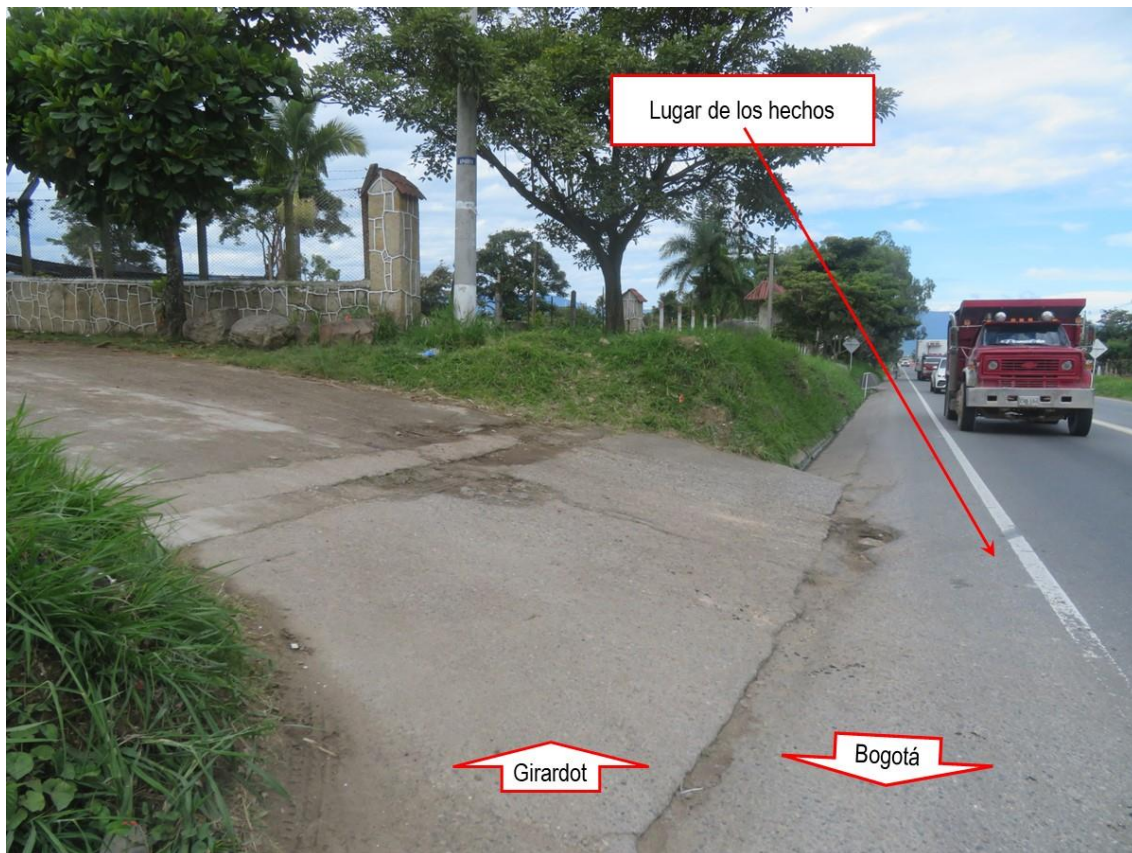
**Fotografía No.5 Plano General:** fotografía tomada en sentido Bogotá Girardot km 60 + 200 m; donde se observan las características generales del tramo de vía, recta, plano, estado bueno, asfalto, doble sentido, en la cual se encuentra demarcación horizontal línea central segmentada y doble continua, líneas de borde blanca y amarillo.

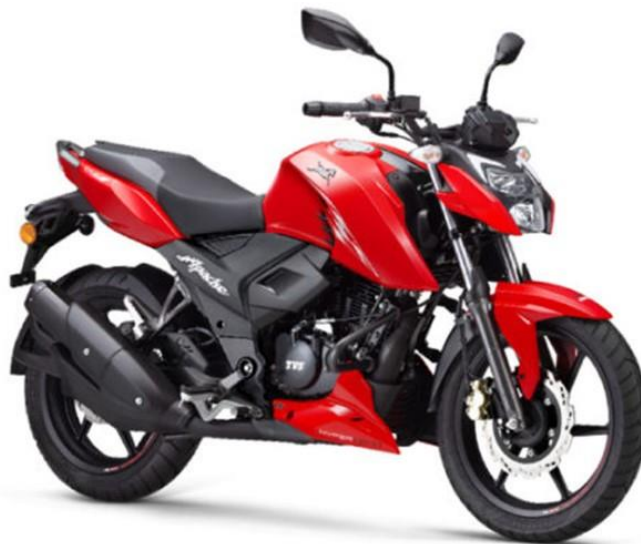
**Imagen No.5:** En esta imagen se observa las características generales de un vehículo similar a la Motocicleta involucrada en el siniestro motivo de investigación.

S.6. DESCRIPCIÓN DAÑOS MATERIALES DEL VEHÍCULO: Daños parte anterior en su totalidad y daños por estoblerer

**Imagen No.6:** En esta imagen se observa el diagrama del informe de la autoridad, donde hacen referencia a la zona de daños y descripción de estos.

**Imagen No.7:** En esta imagen basada en los reportes se resalta la zona de daños y evidencias en el rodante.

**Fotografía No.6:** En esta imagen basada en los reportes se resalta la zona de daños y evidencias en el rodantes

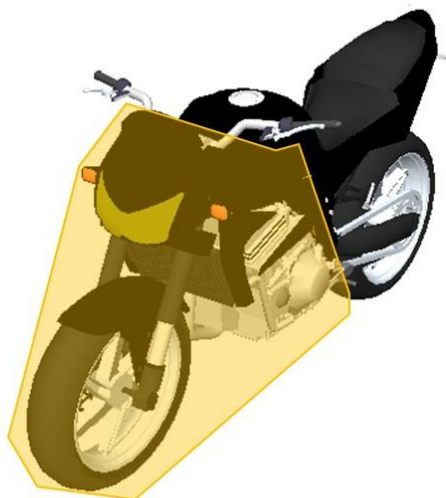
S.8. LUGAR DE IMPACTO: ☒ FRONTAL ☐ LATERAL ☐ POSTERIOR

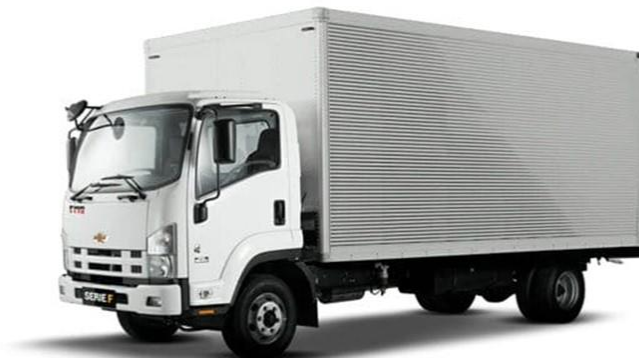
**Imagen No.8:** En esta imagen se observa las características generales de un vehículo similar al camión involucrado en el siniestro motivo de investigación.

| 5.6. DESCRIPCIÓN DAÑOS MATERIALES DEL VEHICULO<br><b>Daños tercio posteriores<br/>Fido derecho hendiduras<br/>en la carrocería</b> | | | | | |

**Imagen No.9:** En esta imagen se observa el diagrama del informe de la autoridad, donde hacen referencia a la zona de daños y descripción de estos.

**Imagen No.10:** En esta imagen basada en los reportes se resalta la zona de daños y evidencias en el rodante.

**Fotografía No.7:** En esta imagen se observa la descripción de daños en el automóvil.
