INFORME TÉCNICO - PERICIAL
DE RECONSTRUCCIÓN FORENSE DE
ACCIDENTE DE TRÁNSITO
R. A. T[®] 2

VEHÍCULO No. 1: MOTOCICLETA, TVS APACHE, modelo 2019, color negro, placa MFO91E.

VEHÍCULO No. 2: CAMIÓN, CHEVROLET FRR, modelo 2015, color blanco, placa THV413.

INFORME No. 220532289 - D

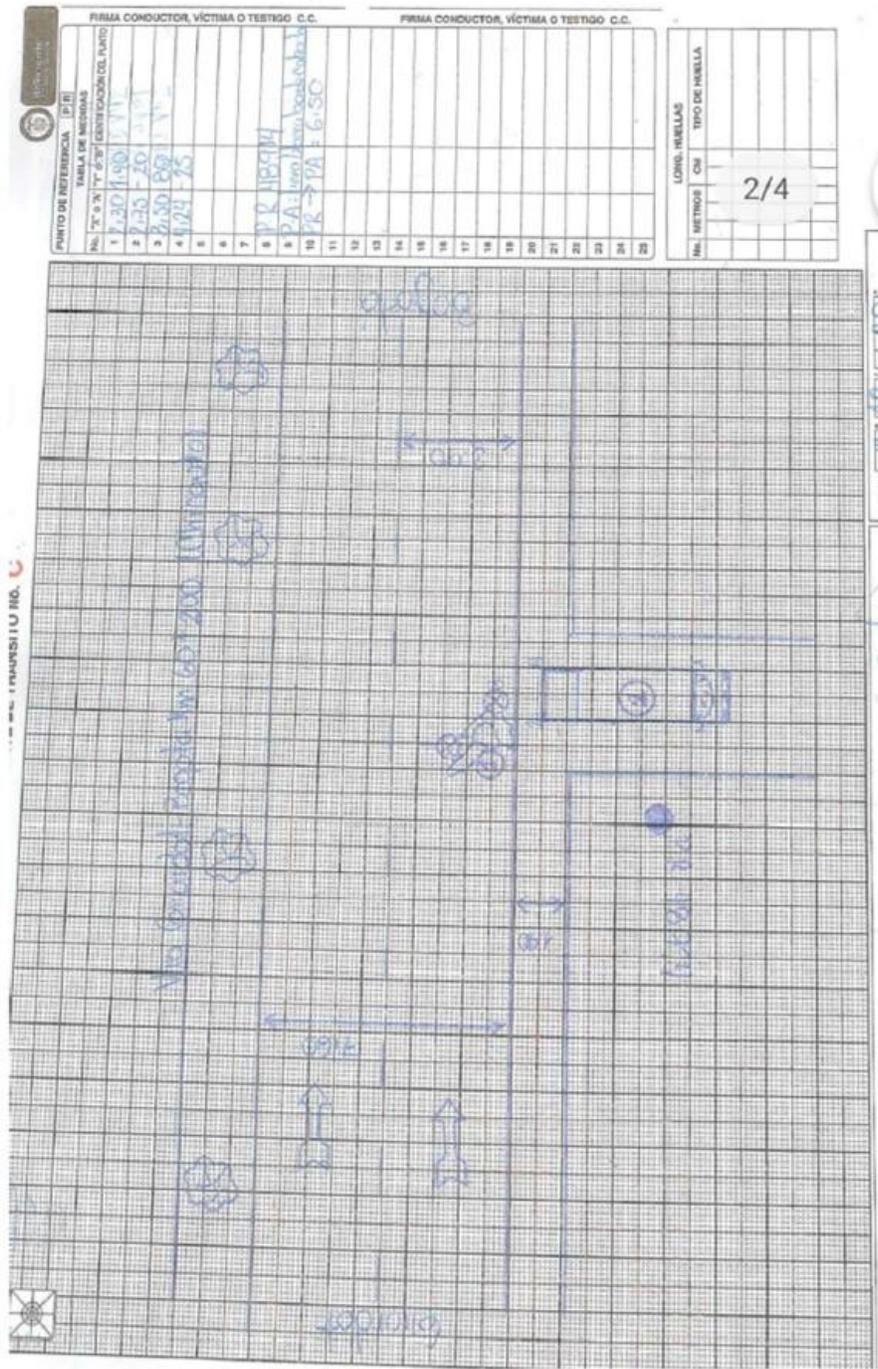
Imagen No.4: En esta imagen se aprecia el Bosquejo topográfico elaborado por la autoridad de tránsito.

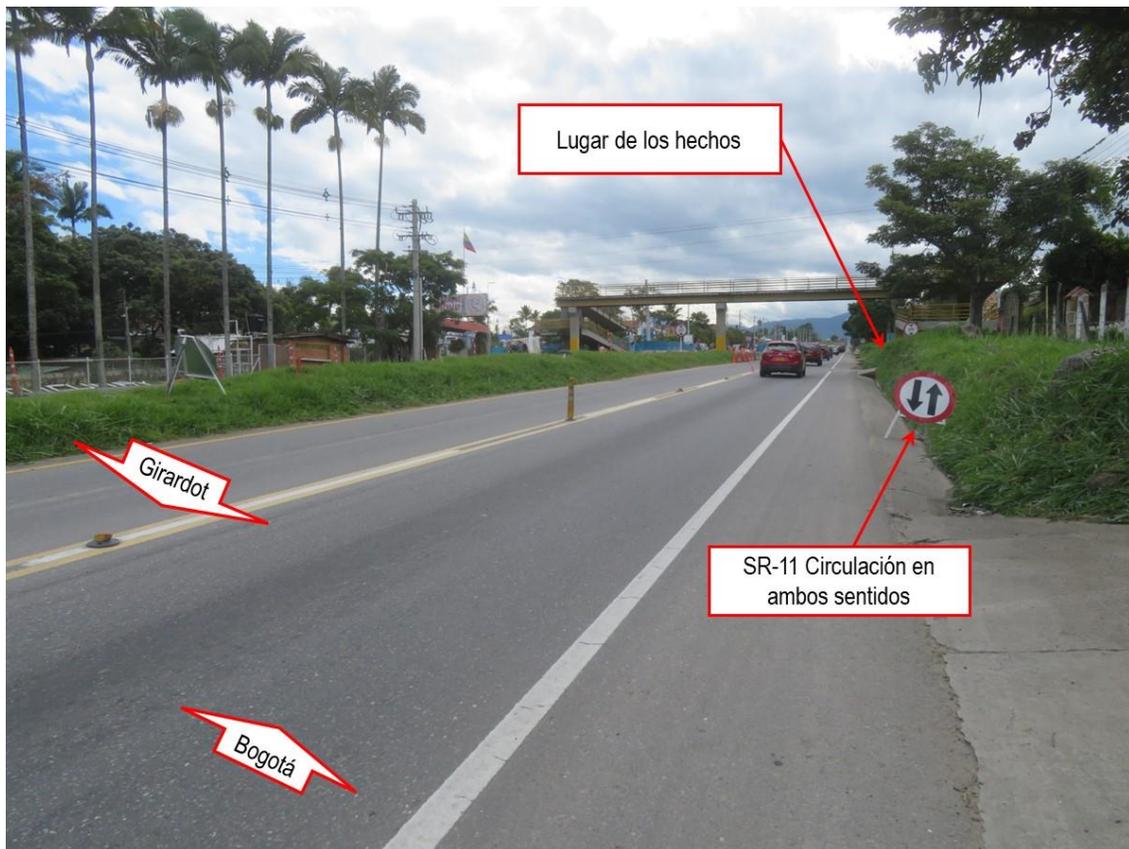
Fotografía No.1 Plano General: Fotografía tomada en sentido Girardot Bogotá km 60 + 200 m; donde se observan las características generales del tramo de vía, recta, plano, estado bueno, asfalto, doble sentido, en la cual se encuentra demarcación horizontal línea central segmentada y doble continua, líneas de borde blanca y amarillo, señalización vertical SR-11 Circulación en ambos sentidos. En este sentido se desplazaban los involucrados en los hechos.

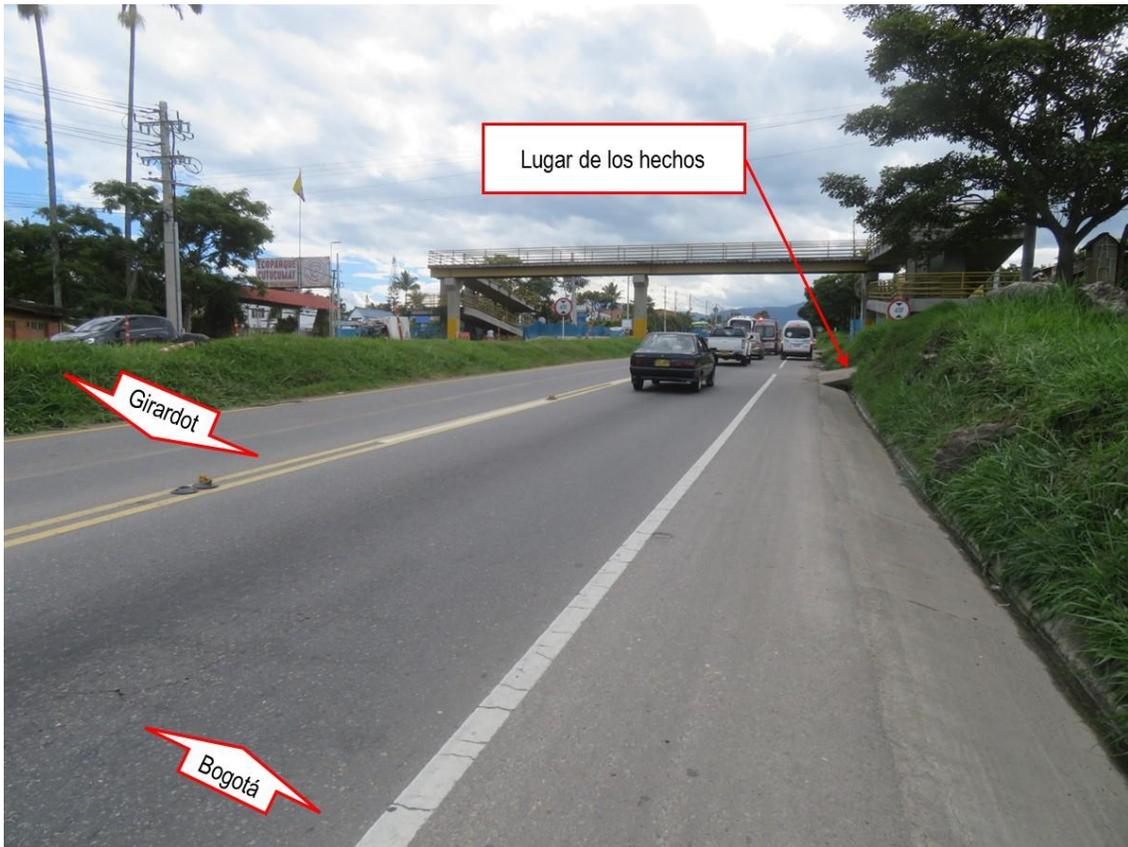
Fotografía No.2 Plano General: Fotografía tomada en sentido Girardot Bogotá km 60 + 200 m; donde se observan las características generales del tramo de vía, recta, plano, estado bueno, asfalto, doble sentido, en la cual se encuentra demarcación horizontal línea central segmentada y doble continua, líneas de borde blanca y amarillo. En este sentido se desplazaban los involucrados en los hechos.

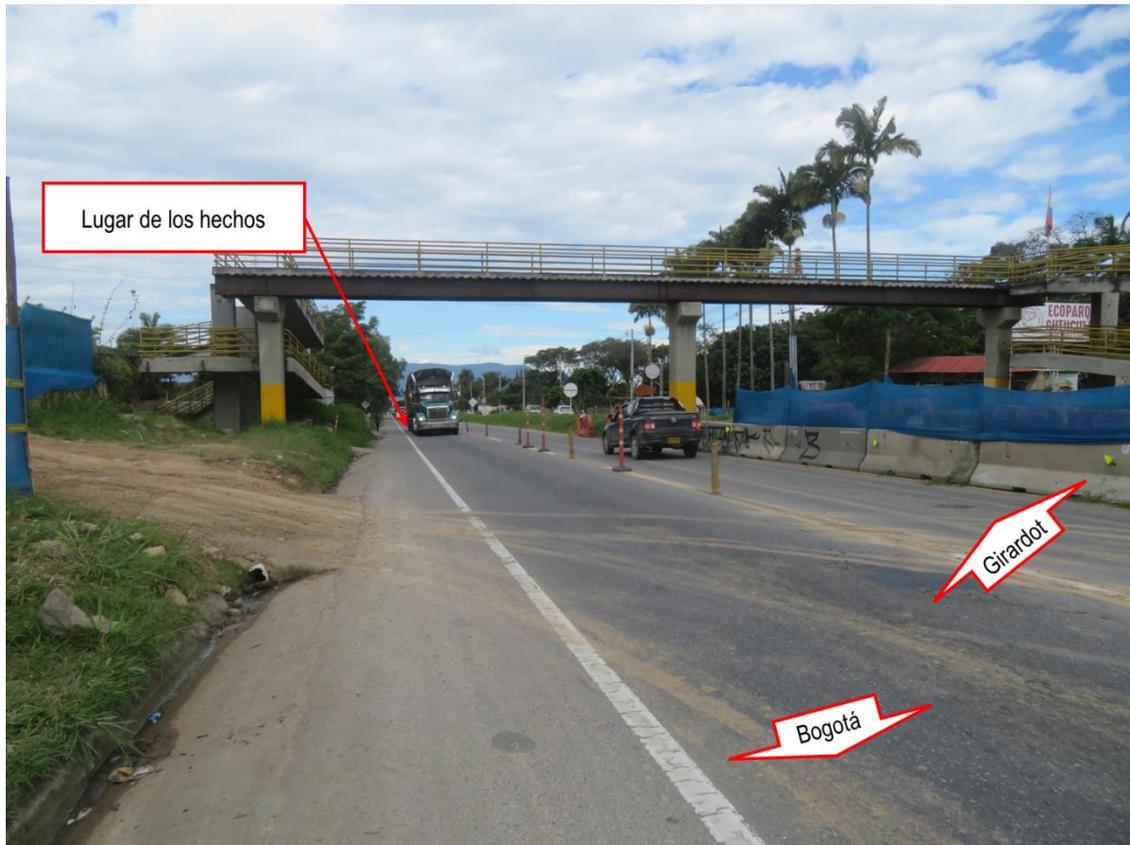
Fotografía No.3 Plano General: Fotografía tomada en sentido Bogotá Girardot km 60 + 200 m; donde se observan las características generales del tramo de vía, recta, plano, estado bueno, asfalto, doble sentido, en la cual se encuentra demarcación horizontal línea central segmentada y doble continua, líneas de borde blanca y amarillo.

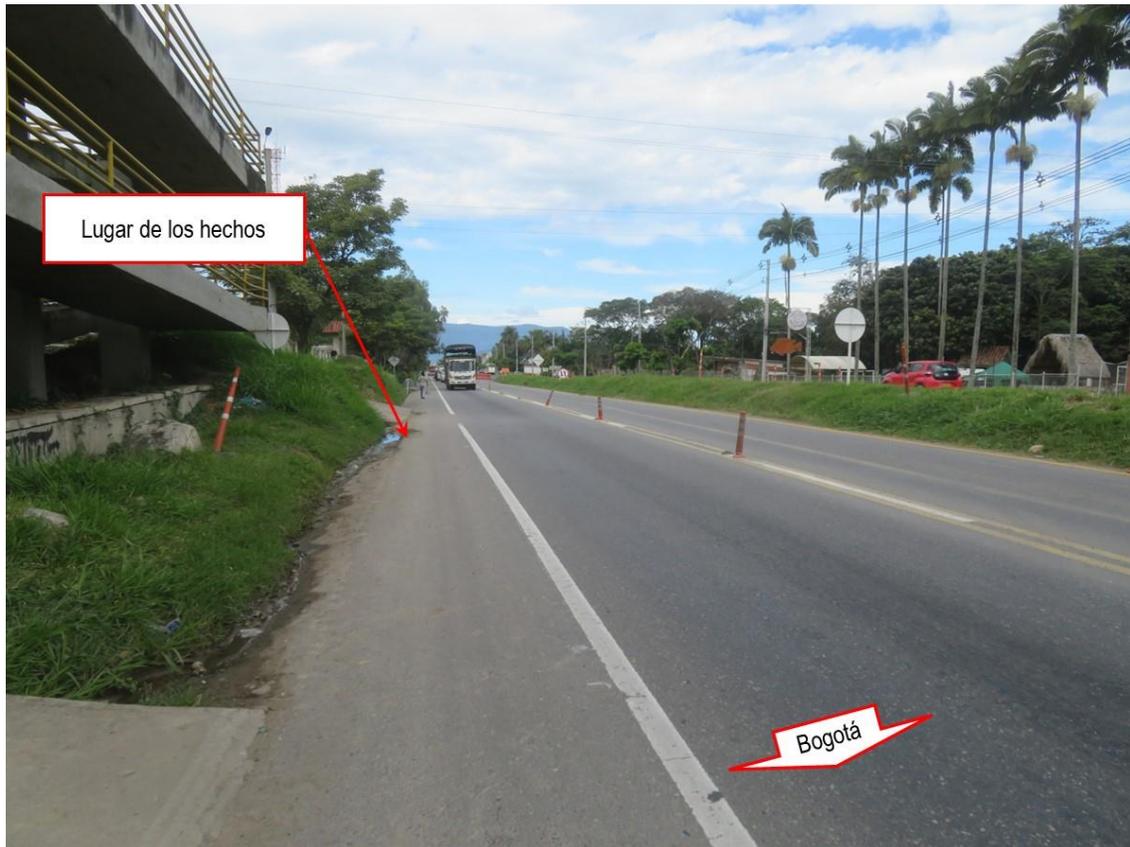
Fotografía No.4 Plano General: fotografía tomada en sentido Bogotá Girardot km 60 + 200 m; donde se observan las características generales del tramo de vía, recta, plano, estado bueno, asfalto, doble sentido, en la cual se encuentra demarcación horizontal línea central segmentada y doble continua, líneas de borde blanca y amarillo.

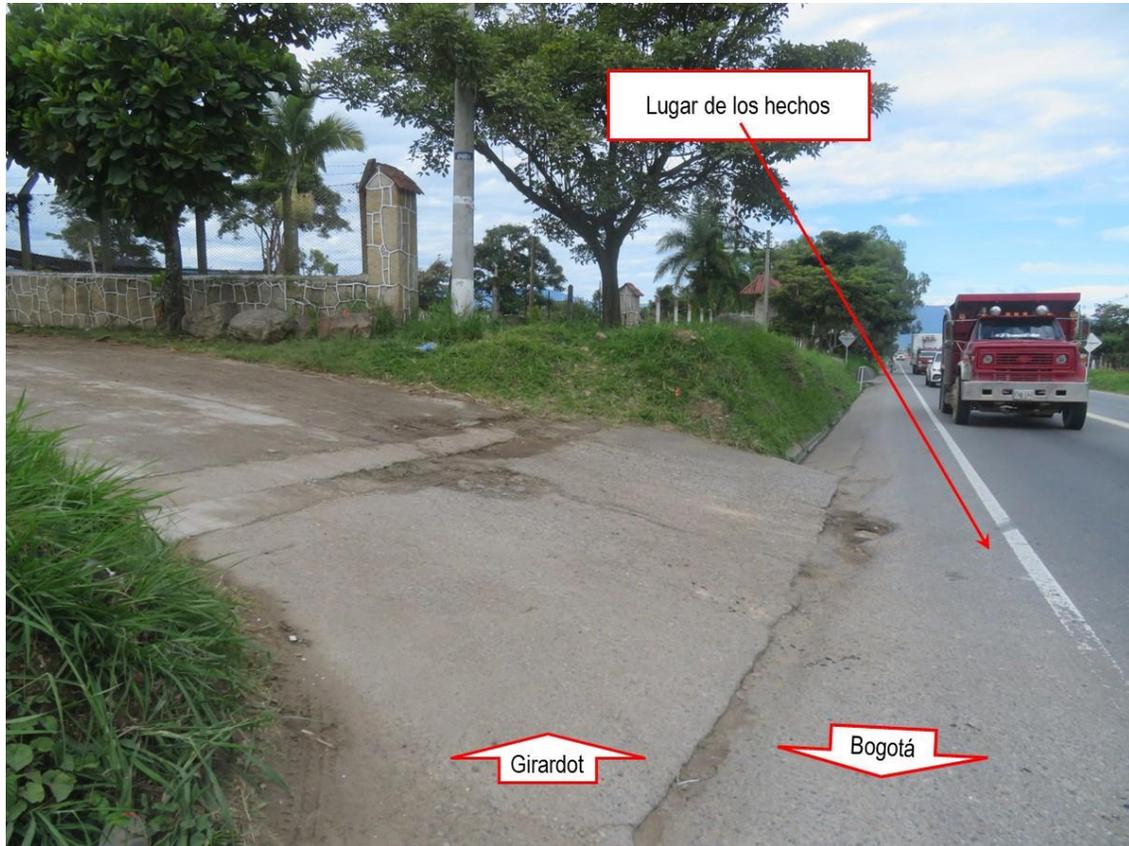
Fotografía No.5 Plano General: fotografía tomada en sentido Bogotá Girardot km 60 + 200 m; donde se observan las características generales del tramo de vía, recta, plano, estado bueno, asfalto, doble sentido, en la cual se encuentra demarcación horizontal línea central segmentada y doble continua, líneas de borde blanca y amarillo.

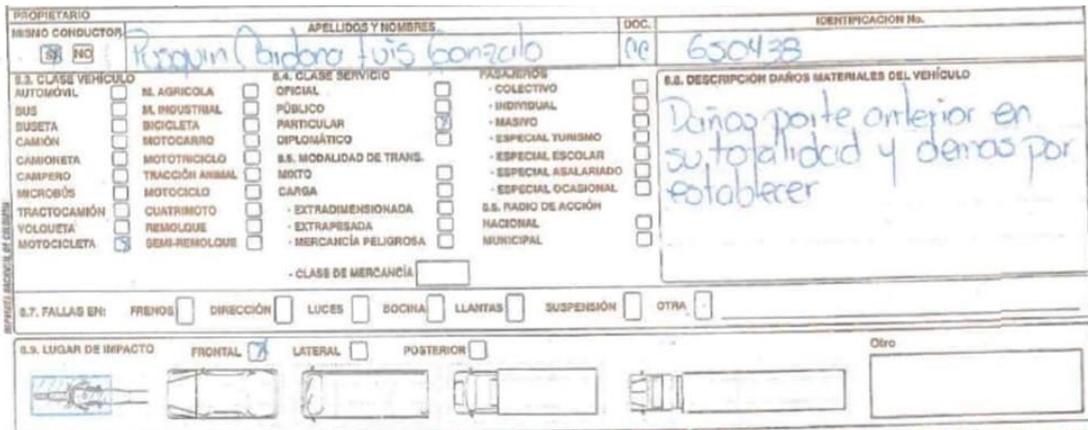
PROPIETARIO: MISMO CONDUCTOR NO
 APELLIDOS Y NOMBRES: Pusquin Cardona Luis Gonzalo
 DOC: CC 6504838
 IDENTIFICACIÓN No.: 6504838
 S.3. CLASE VEHÍCULO: MOTOCICLETA
 S.4. CLASE SERVICIO: PARTICULAR
 S.5. MODALIDAD DE TRANS. MIXTO
 S.6. DESCRIPCIÓN DAÑOS MATERIALES DEL VEHÍCULO: Daños parte anterior en su totalidad y demás por establecer
 S.7. FALLAS EN: FRENSOS DIRECCIÓN LUCES SOCHAS LLANTAS SUSPENSIÓN OTRA
 S.8. LUGAR DE IMPACTO: FRONTAL LATERAL POSTERIOR Otro

Imagen No.6: En esta imagen se observa el diagrama del informe de la autoridad, donde hacen referencia a la zona de daños y descripción de estos.

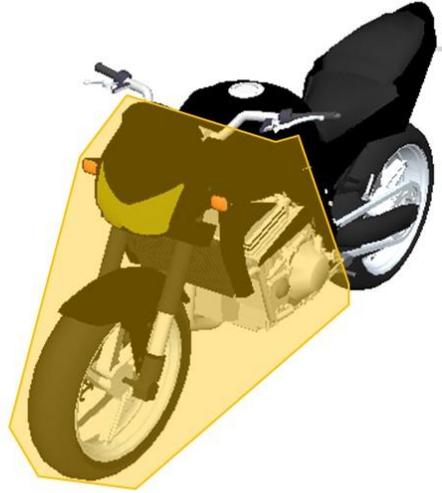
Imagen No.7: En esta imagen basada en los reportes se resalta la zona de daños y evidencias en el rodante.

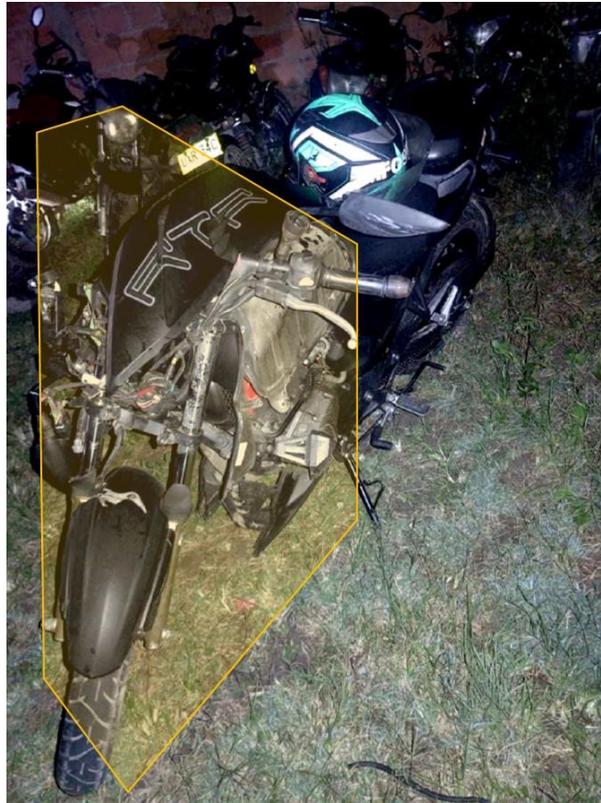
Fotografía No.6: En esta imagen basada en los reportes se resalta la zona de daños y evidencias en el rodantes

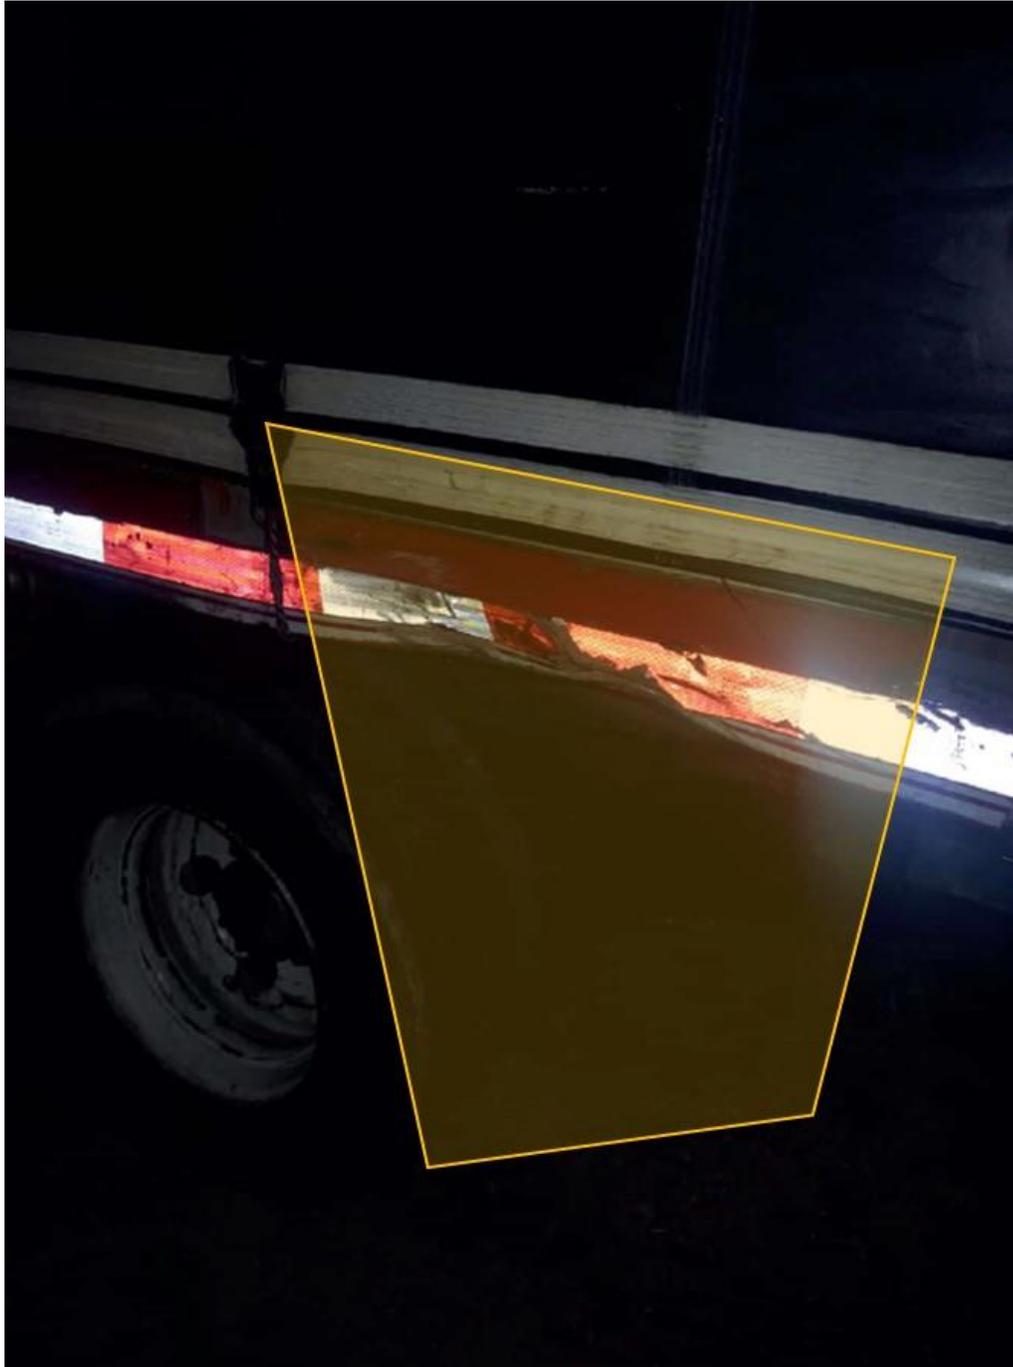
Fotografía No.7: En esta imagen se observa la descripción de daños en el vehículo.

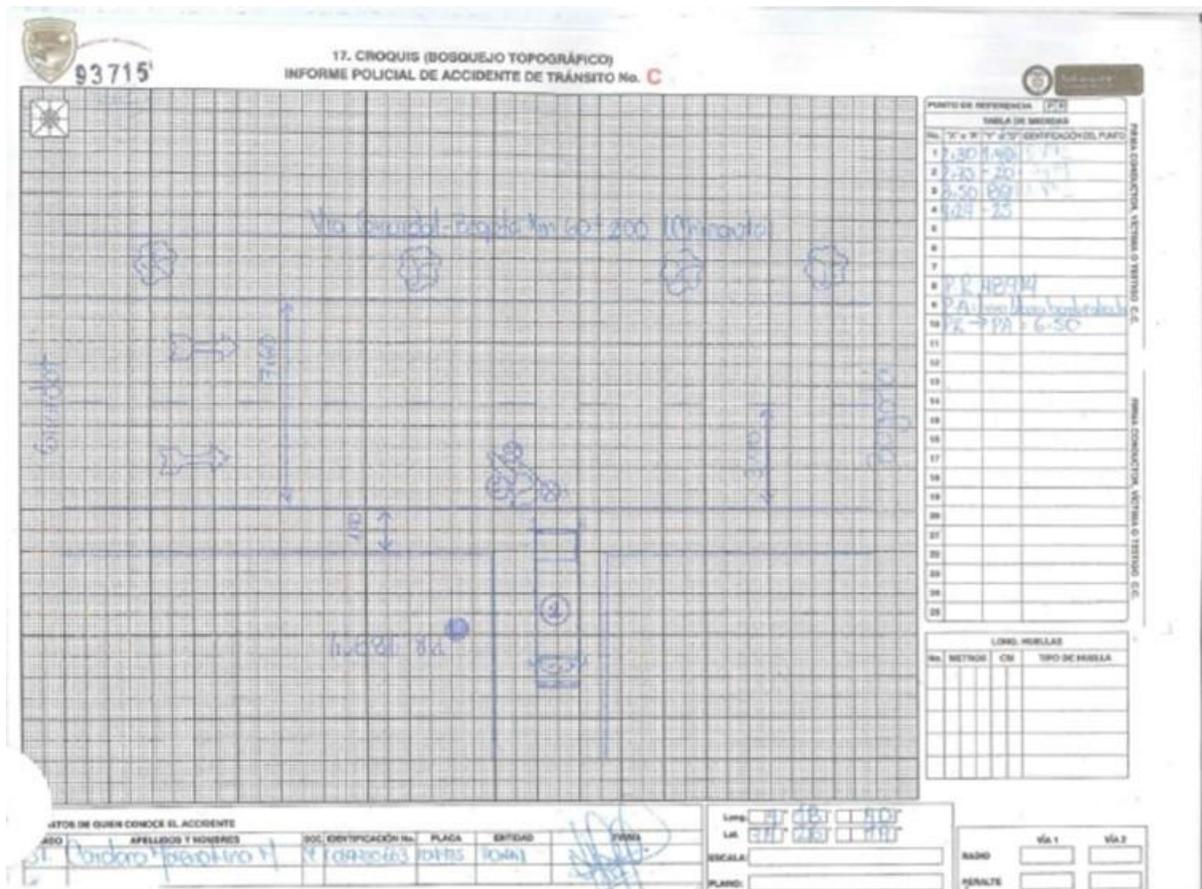
- Punto de referencia poste No 48914.
- Posición final de los involucrados.

Imagen No.11: En esta imagen se muestra el bosquejo del accidente realizado por la autoridad de tránsito.

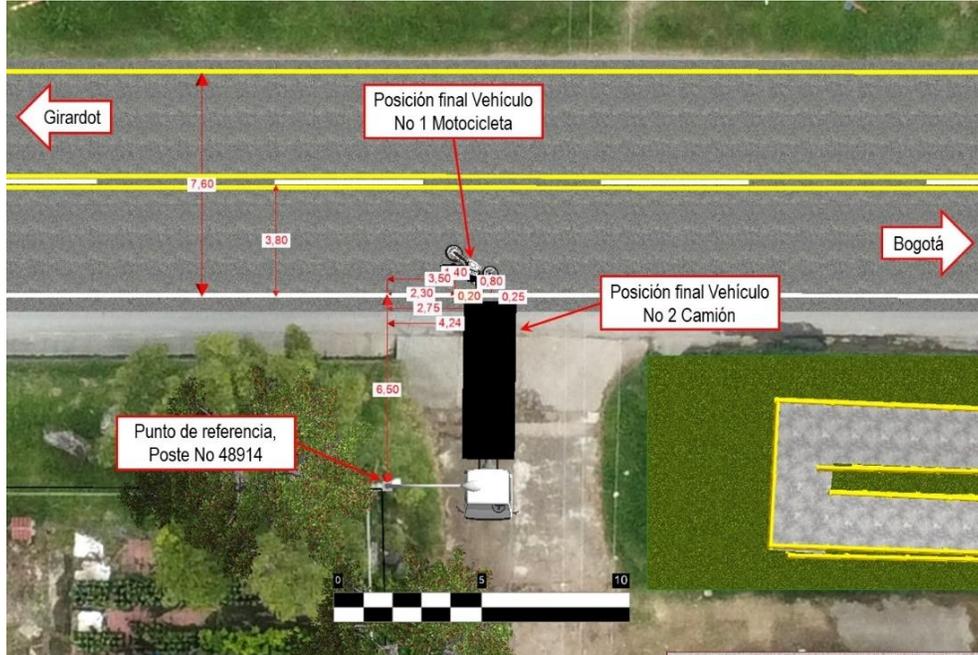
Imagen No.12: Imagen compuesta de vista en planta de la elaboración a escala en el software TRIMBLE FORENSICS REVEAL, del Bosquejo elaborado por la autoridad de tránsito.

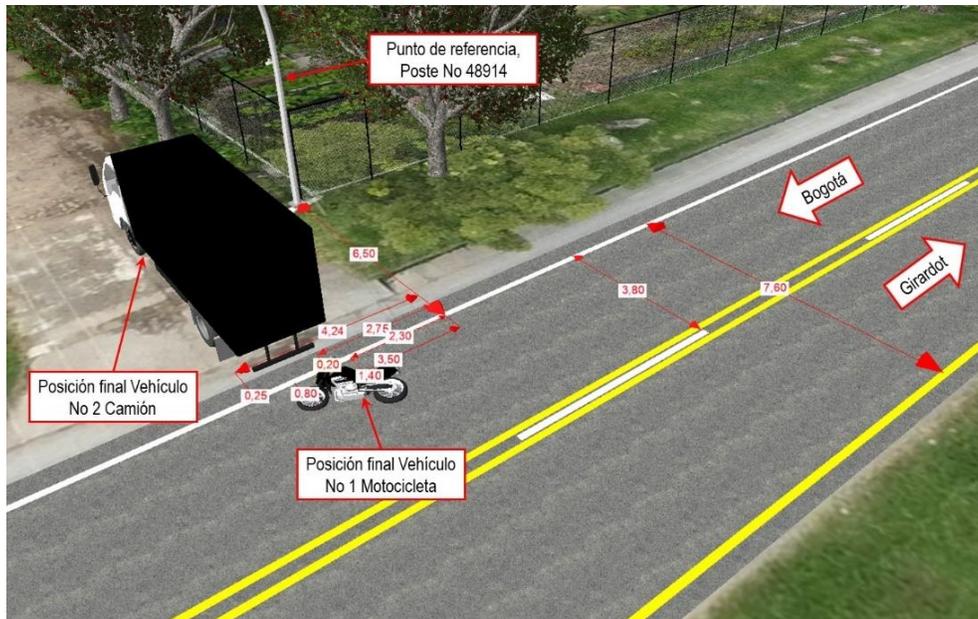
Imagen No.13: Imagen compuesta de vista en 3D de la elaboración a escala en el software TRIMBLE FORENSICS REVEAL, del bosquejo elaborado por la autoridad de tránsito.

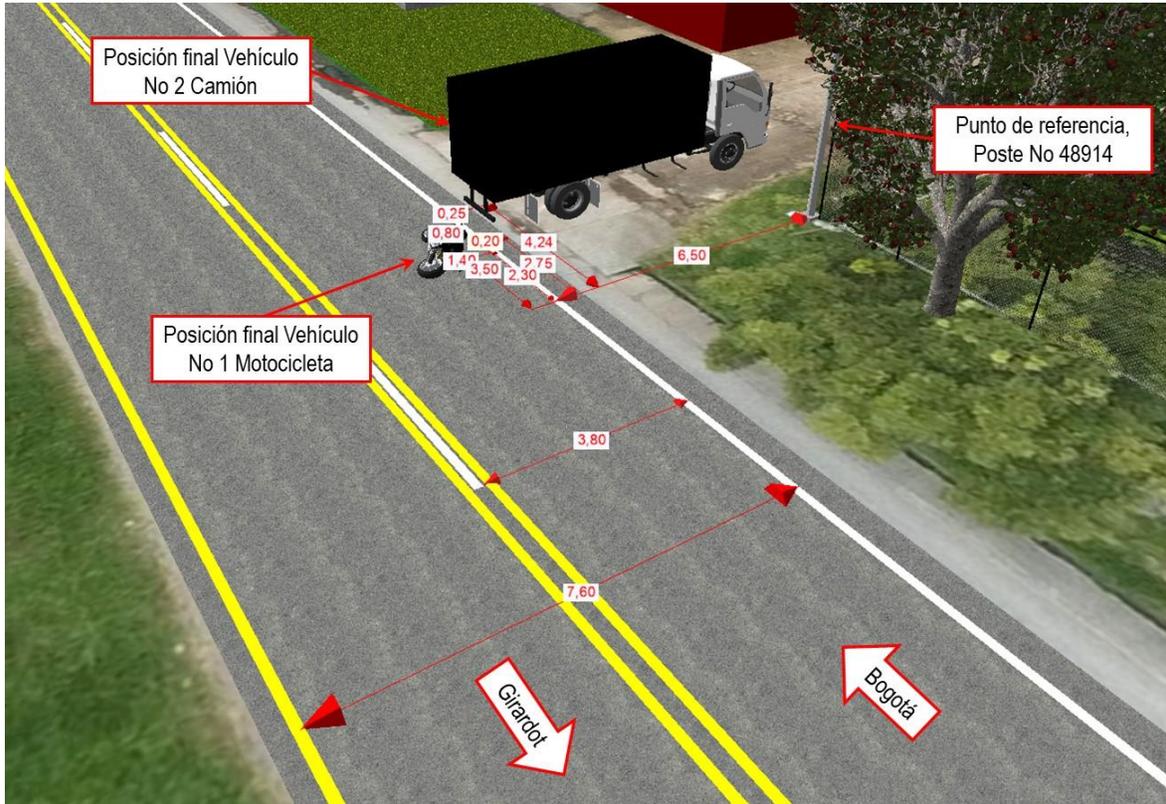
Imagen No.14: Imagen compuesta de vista en 3D de la elaboración a escala en el software TRIMBLE FORENSICS REVEAL, del bosquejo elaborado por la autoridad de tránsito.

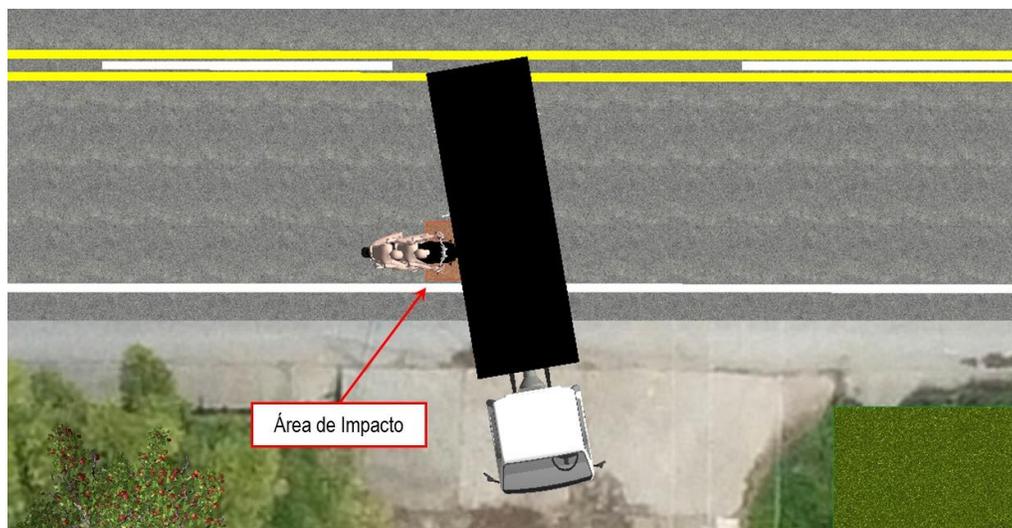
Imagen No.15: En esta imagen se muestra la posición relativa de los involucrados al momento del contacto en el área de color naranja de 1,0 m x 1,0 m, en cualquier punto de esta área, en la cual se encontrarían ubicados hacia el carril derecho de la calzada sentido Girardot – Bogotá km 60 + 200m.

Teniendo en cuenta las evidencias diagramadas en el croquis, la dinámica del accidente, el estado final, daños y evidencias, las posiciones finales de los vehículos involucrados, se obtiene una primera aproximación a la posición relativa de los involucrados al momento del contacto entre la Motocicleta y Camión en cualquier punto del área de 1,0 m x 1,0 m color naranja, en donde se encontrarían ubicados hacia el carril derecho de la calzada sentido Girardot – Bogotá km 60 + 200m.

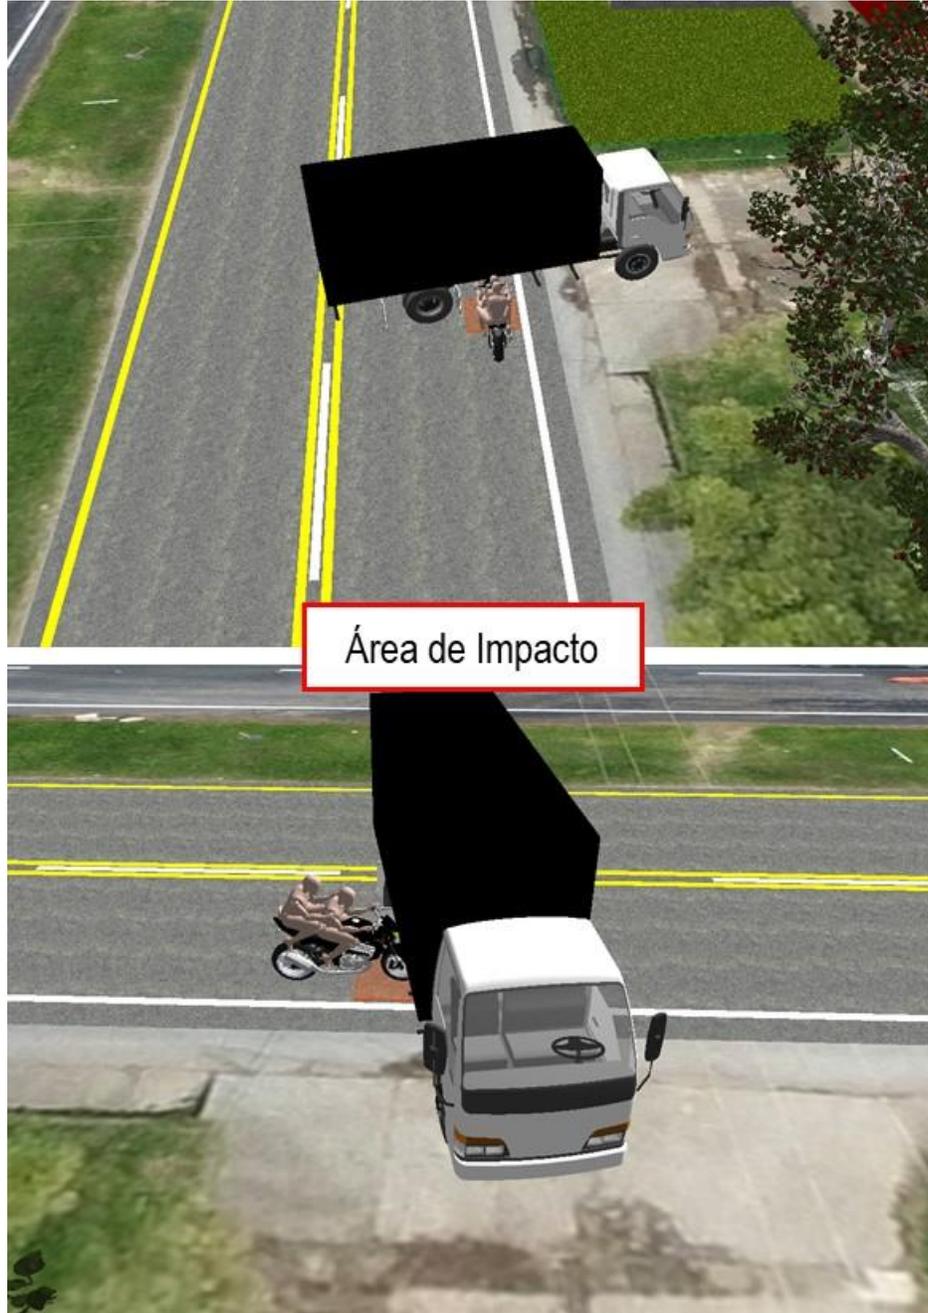
Imagen No.16 y 17: En estas imágenes se muestra la posición relativa de los involucrados al momento del contacto en el área de color naranja de 1,0 m x 1,0 m, en cualquier punto de esta área, en la cual se encontrarían ubicados hacia el carril derecho de la calzada sentido Girardot – Bogotá km 60 + 200m.

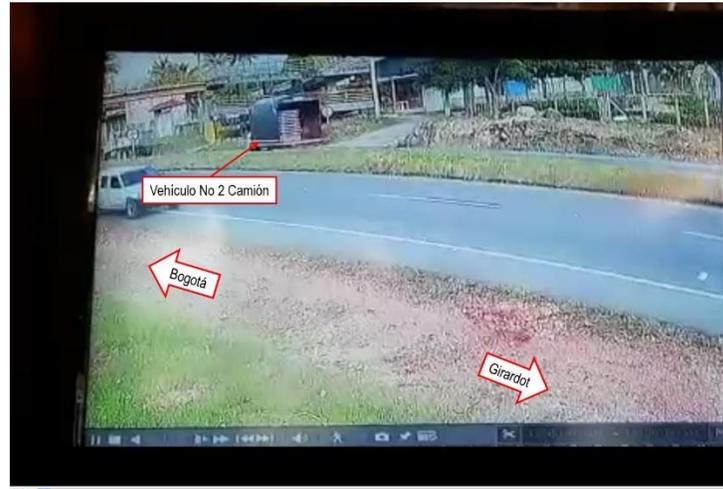
Imagen No. 22: En esta imagen se aprecia el Vehículo No 2 Camión iniciando el proceso de giro hacia la derecha.

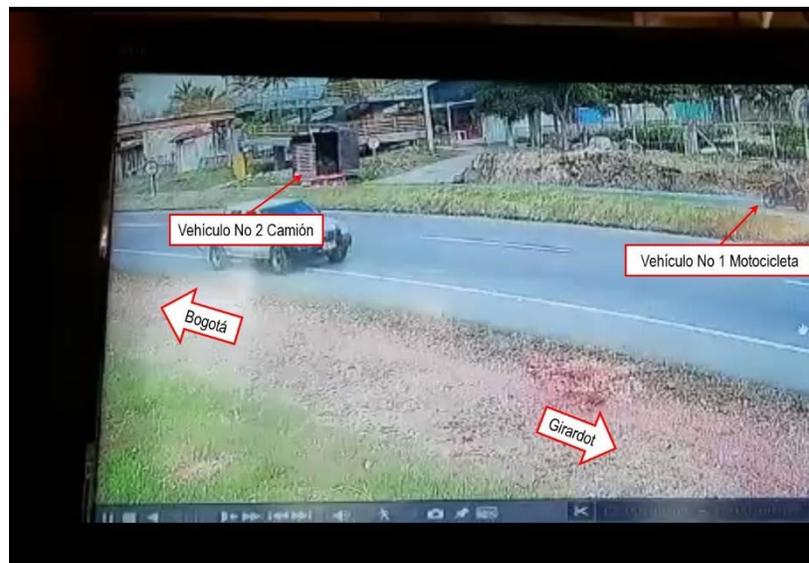
Imagen No. 23: En esta imagen se aprecia el Camión continuando con su maniobra de giro hacia la derecha mientras la Motocicleta aparece en escena.

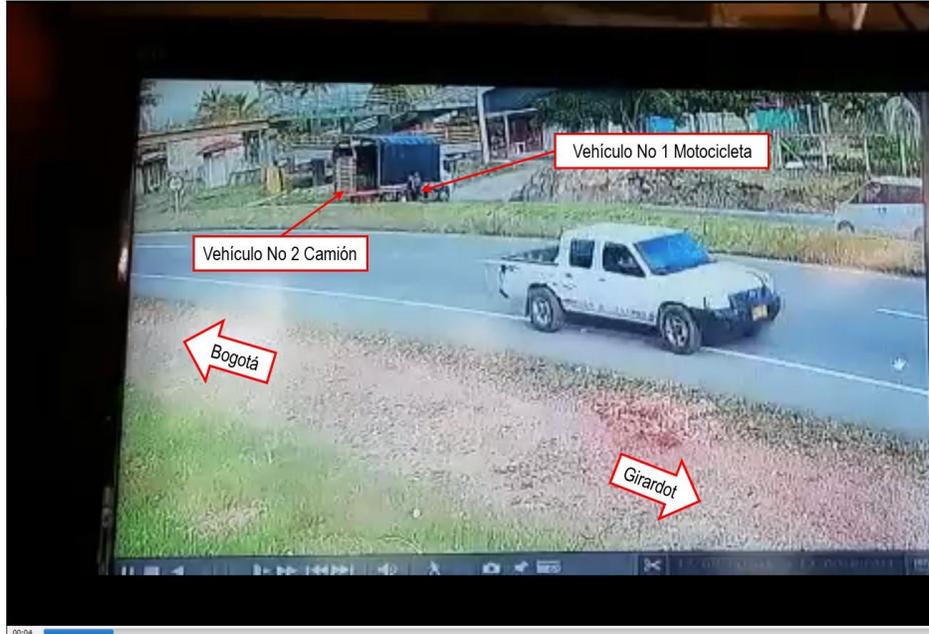
Imagen No. 24: En esta imagen se aprecia el momento del impacto entre los involucrados

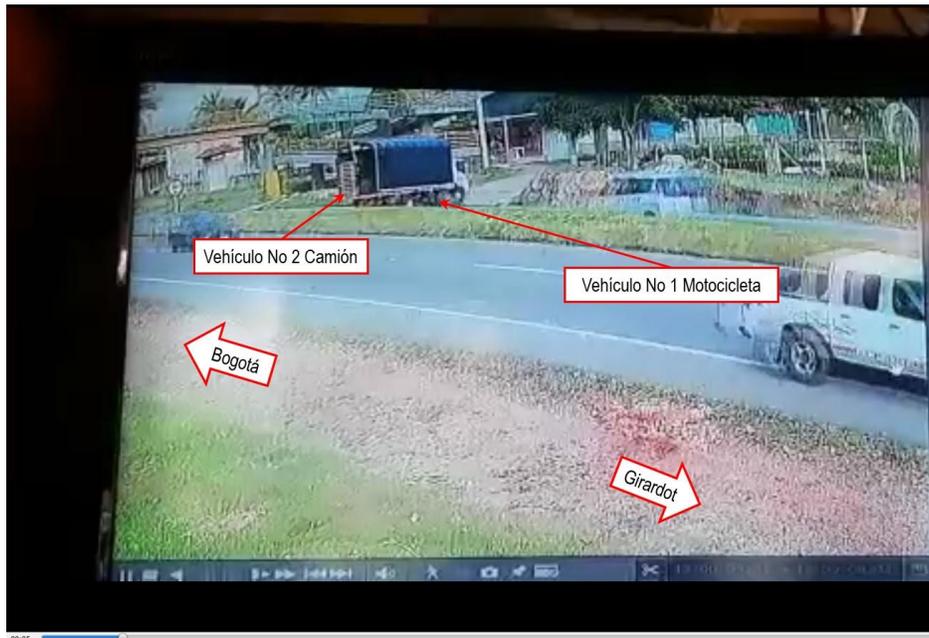
Imagen No. 25: En esta imagen se aprecia el post impacto entre involucrados.

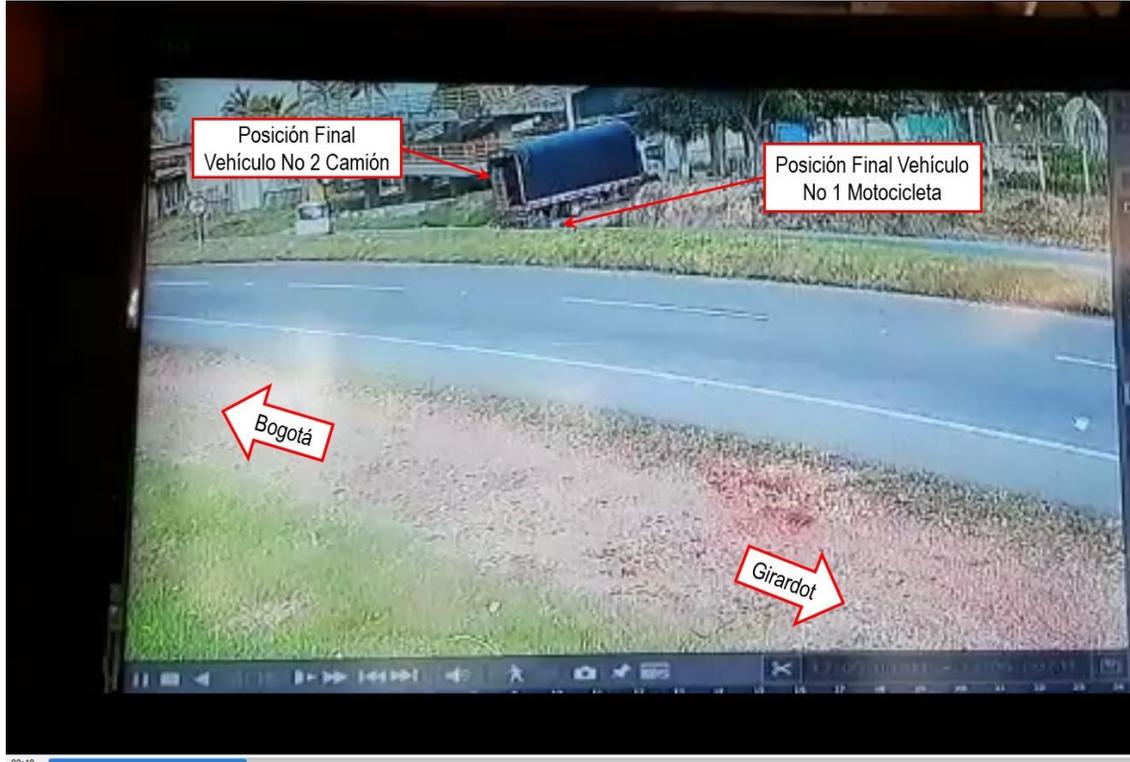
Imagen No. 26: En esta imagen se aprecia las posiciones finales de los involucrados

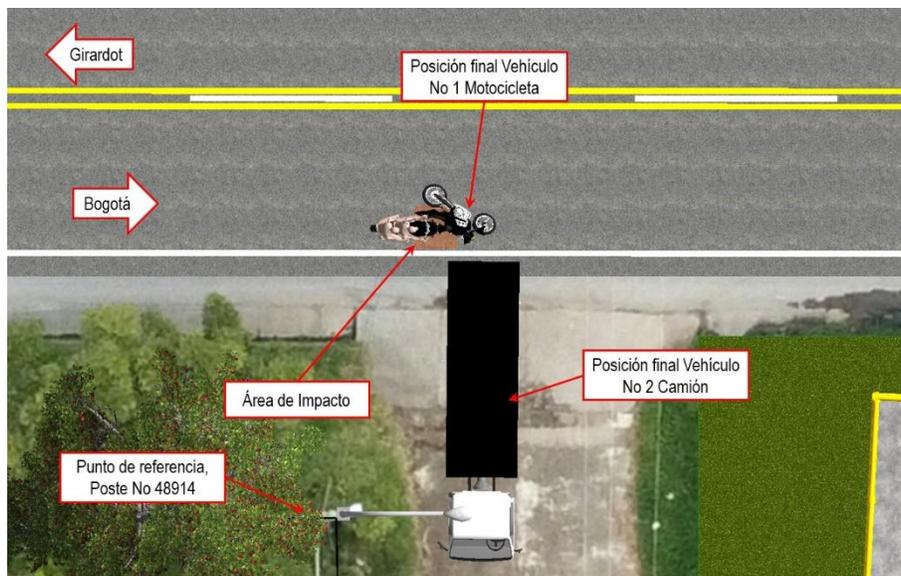
Imagen No. 27: En esta imagen, vista en planta se observa la secuencia del accidente, nótese el sentido de desplazamiento de los vehículos, el área de impacto de color naranja y sus desplazamientos hasta sus posiciones finales.

Los involucrados se desplazaban sentido Girardot - Bogotá, cuando el conductor del Camión realizaba una maniobra de giro a la derecha cuando es impactado por la Motocicleta en el costado derecho a nivel del eje posterior, posteriormente el conductor del camión continua su trayectoria hasta detenerse en la posición final reportada , mientras la motocicleta comienza un proceso de vuelco y arrastre hasta ubicarse en posición final, mientras sus ocupantes siguen la trayectoria de la motocicleta cayendo hacia la derecha.

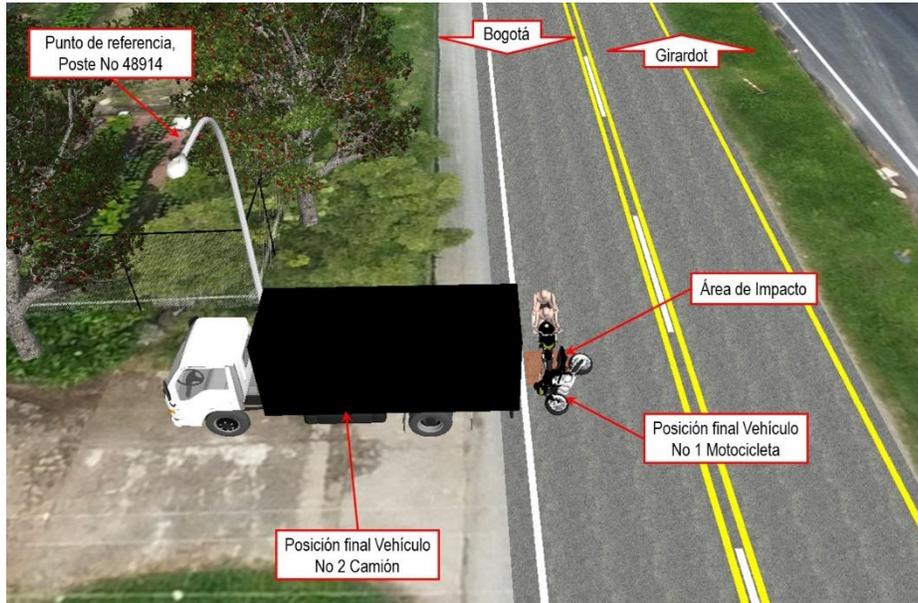
Imagen No. 28: En estas imágenes en 3D, se observa la secuencia del accidente, nótese el sentido de desplazamiento de los vehículos, el área de impacto de color naranja y sus desplazamientos hasta sus posiciones finales.

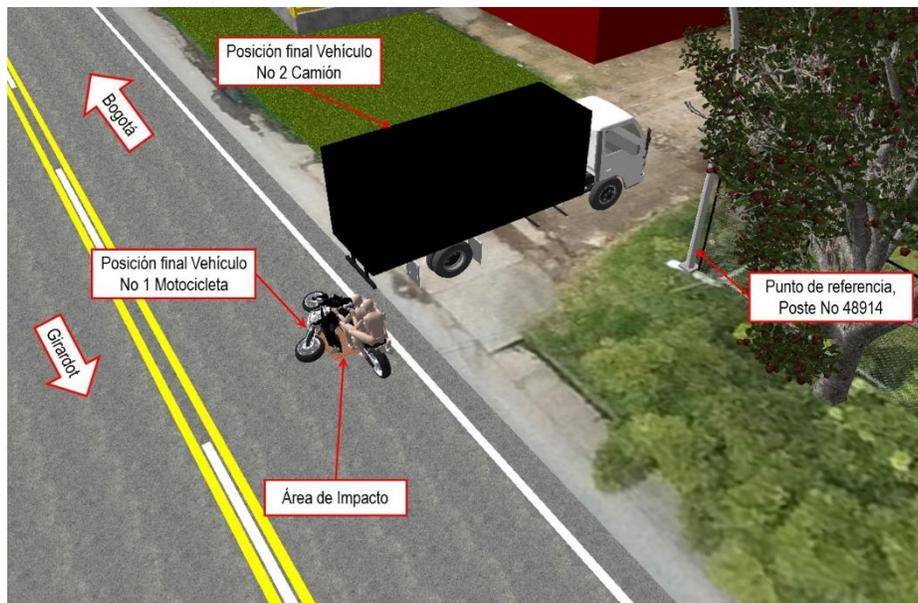
Imagen No. 29: En estas imágenes en 3D, se observa la secuencia del accidente, nótese el sentido de desplazamiento de los vehículos, el área de impacto de color naranja y sus desplazamientos hasta sus posiciones finales.

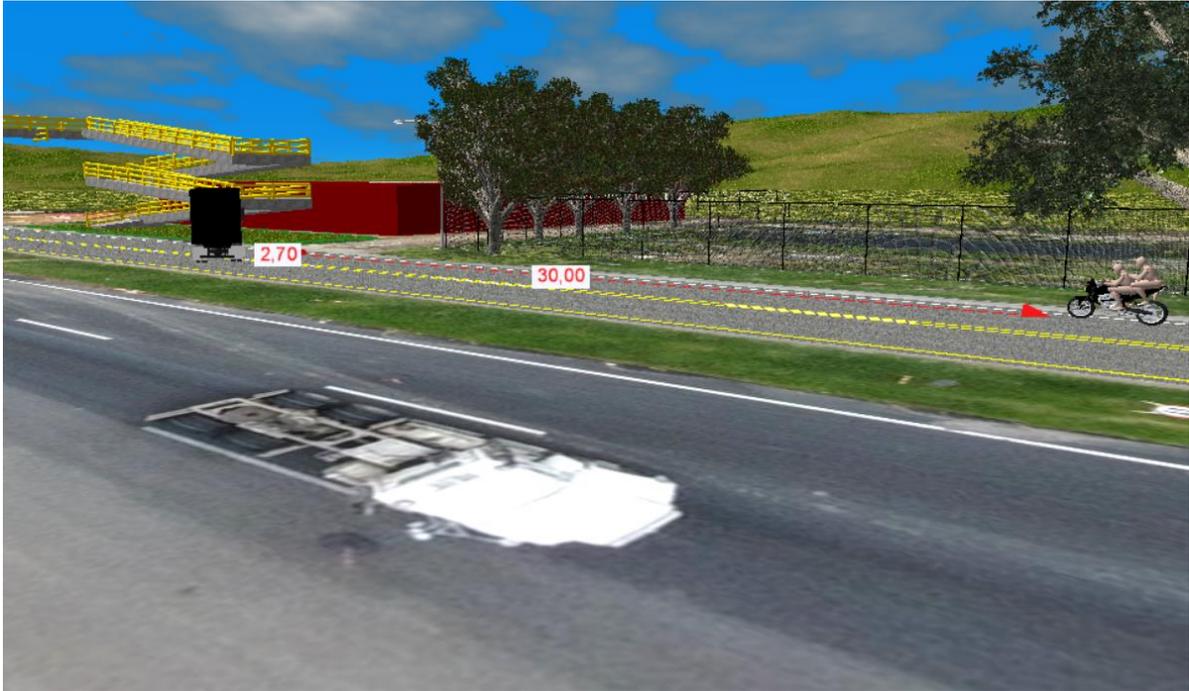
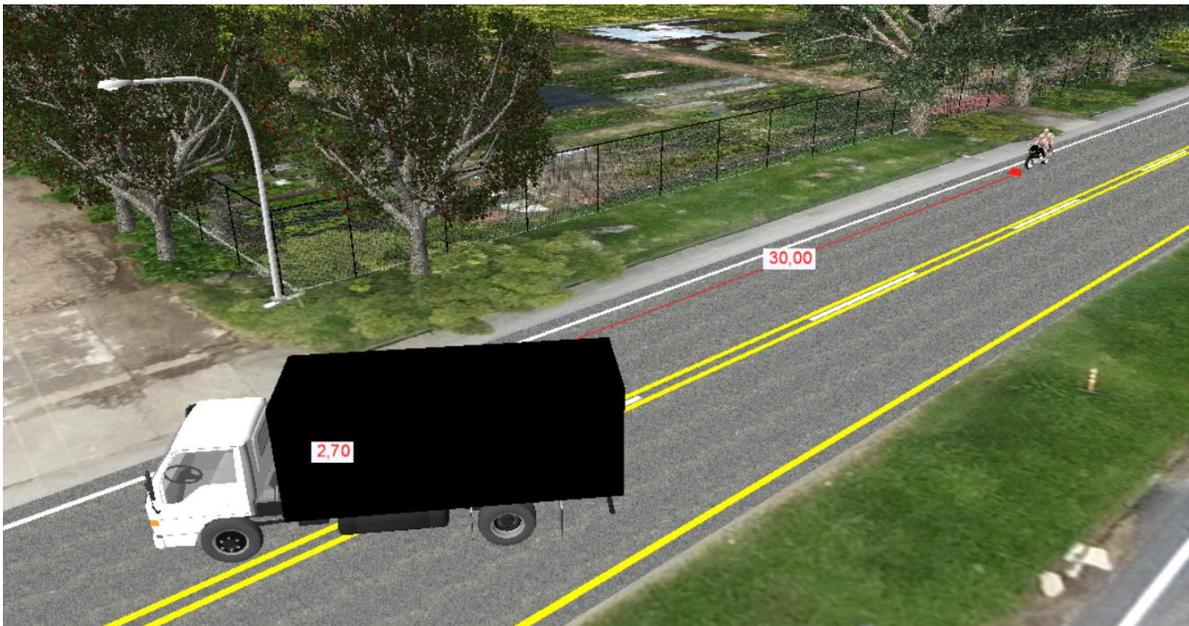
Imagen No. 30: En esta imagen, se observa el área de ubicación de los involucrados entre 1,0 y 1,2 s antes del área de impacto, 30 se encuentran a 30 m de distancia aproximadamente.

La velocidad de la motocicleta 30 m antes del impacto, cuando el vehículo Camión se encuentra transversal a la vía, realizando el giro a la derecha, se establece entre 90 y 108 km/h.

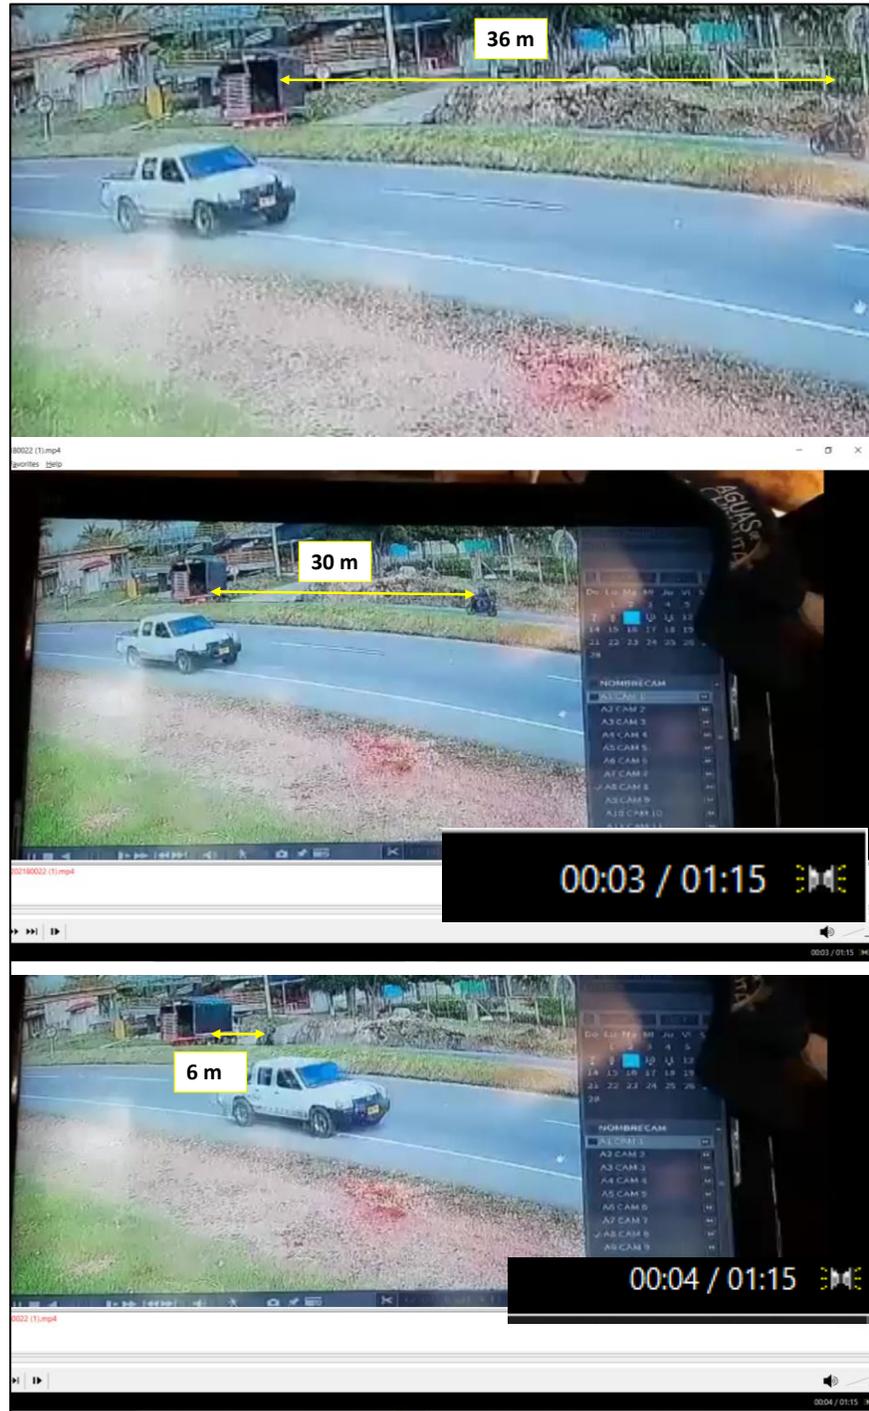
Imagen No. 31: En esta imagen se observa el área de ubicación de los involucrados 1,2 s y 1,5 s antes del área de impacto.
