# INFORME TÉCNICO - PERICIAL DE RECONSTRUCCIÓN FORENSE DE ACCIDENTE DE TRÁNSITO R. A. T<sup>®</sup> 2

**INFORME No. 230833872 - B**

**VEHÍCULO No. 1: MOTOCICLETA, BAJAJ PULSAR NS200, modelo 2018, color azul,  
placa HFN 51E.**

**VEHÍCULO No. 2: TRACTOCAMIÓN, INTERNATIONAL 9400, modelo 2012, color blanco, placa  
SXS 512.**

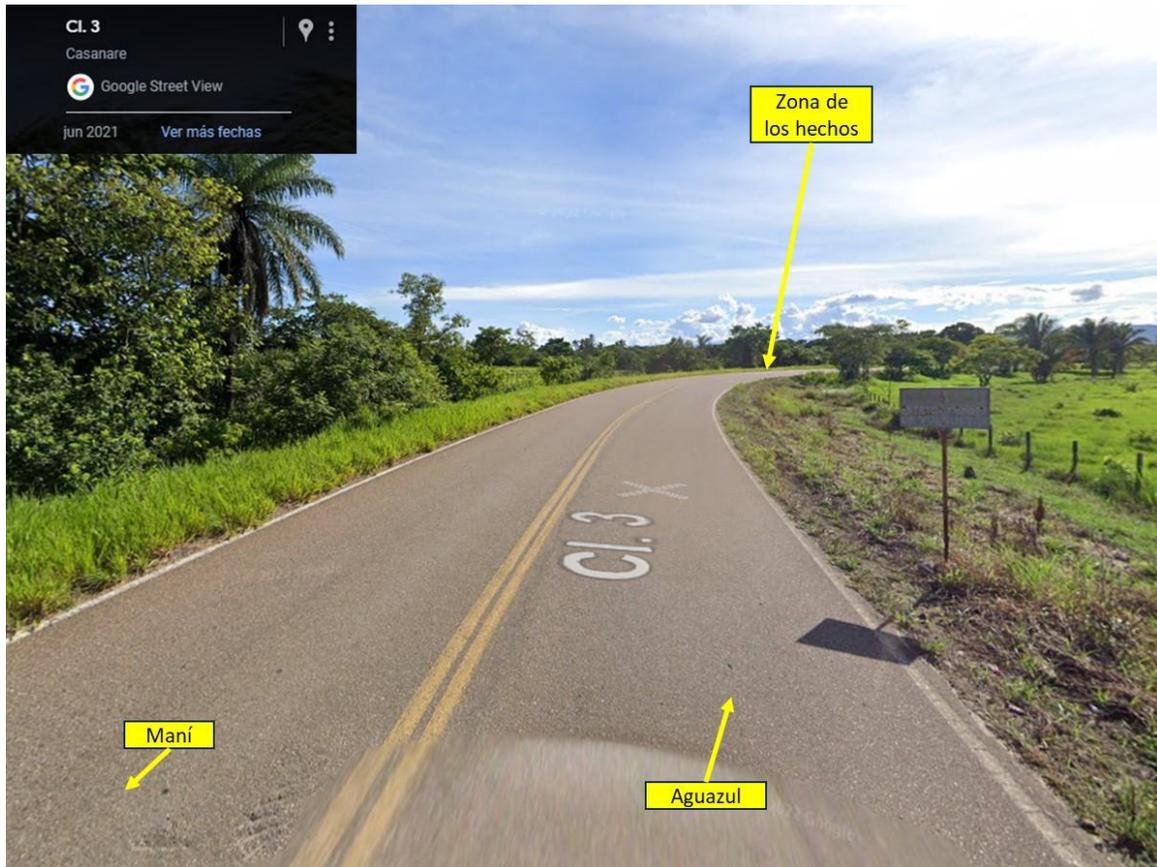
**Fotografía No. 2 Panorámica:** En esta fotografía sustraída de Google Street View (junio 2021) en sentido Maní – Aguazul, se aprecian las características generales de la vía, en la cual se encuentra demarcación de línea amarilla doble continua y líneas de borde, con señalización vertical informativa (entrada y salida de volquetas) en mal estado; en este sentido se desplazaba el vehículo No. 1 (Motocicleta).

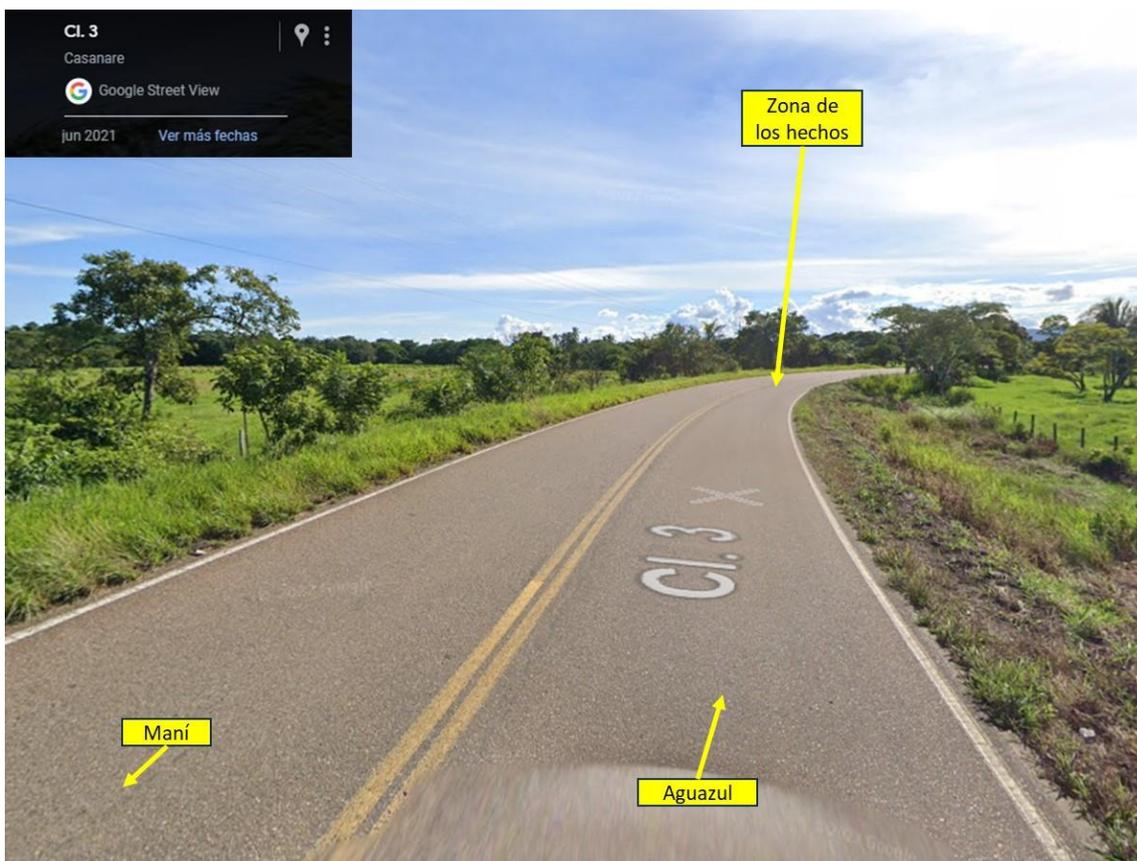
**Fotografía No. 3 Panorámica:** En esta fotografía sustraída de Google Street View (junio 2021) en sentido Maní – Aguazul, se aprecian las características generales de la vía, en la cual se encuentra demarcación de línea amarilla doble continua y líneas de borde, sin señalización vertical; en este sentido se desplazaba el vehículo No. 1 (Motocicleta).

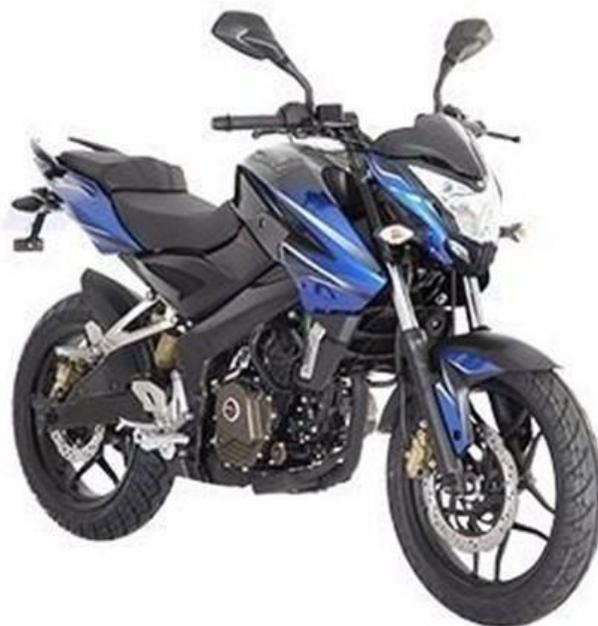
**Imagen No. 5:** En esta imagen se aprecian las características generales del vehículo (<https://co.pinterest.com/pin/676877018982864074/>).

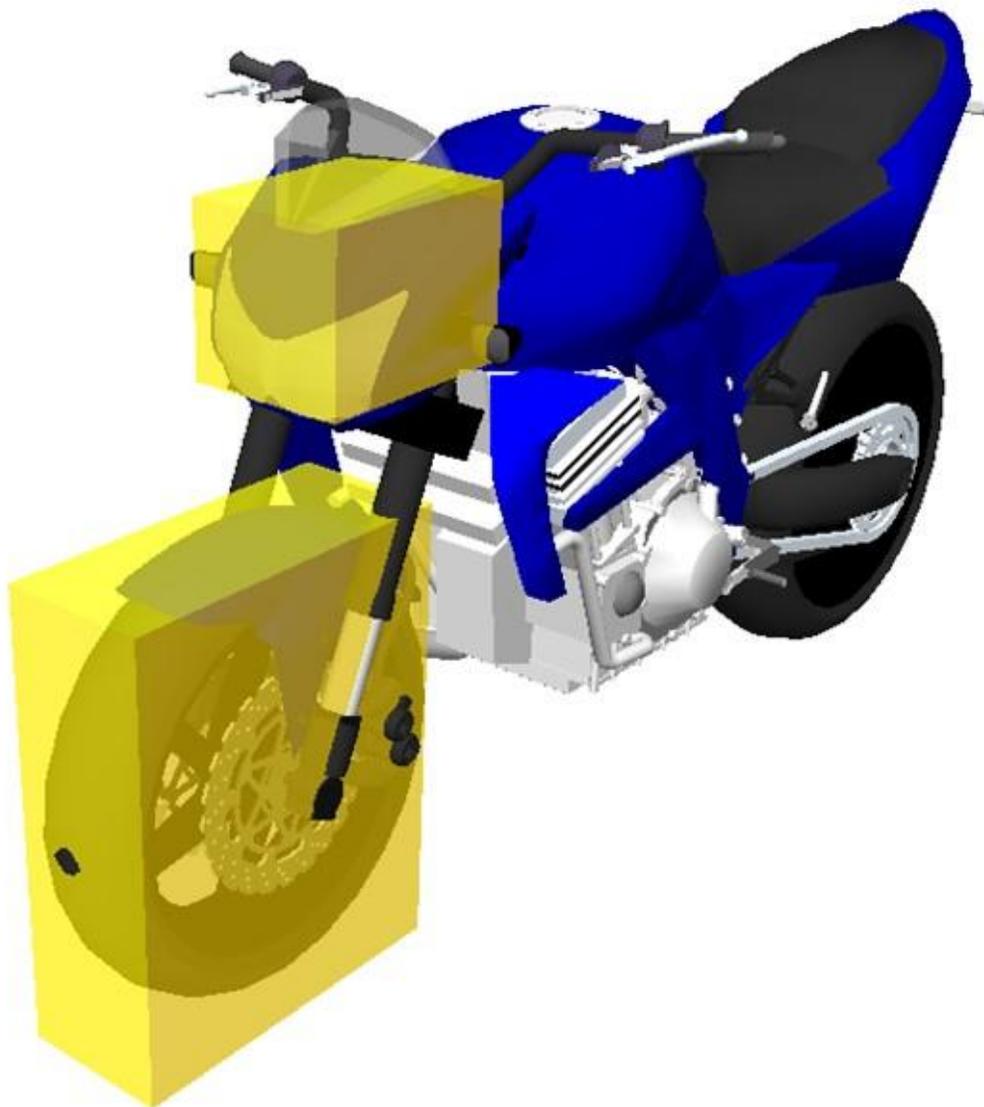
**Imagen No. 6:** En esta imagen se observa con los recuadros amarillos la ubicación de los daños o evidencia en la motocicleta. Elaboración a escala en el software Trimble Forensics Reveal.

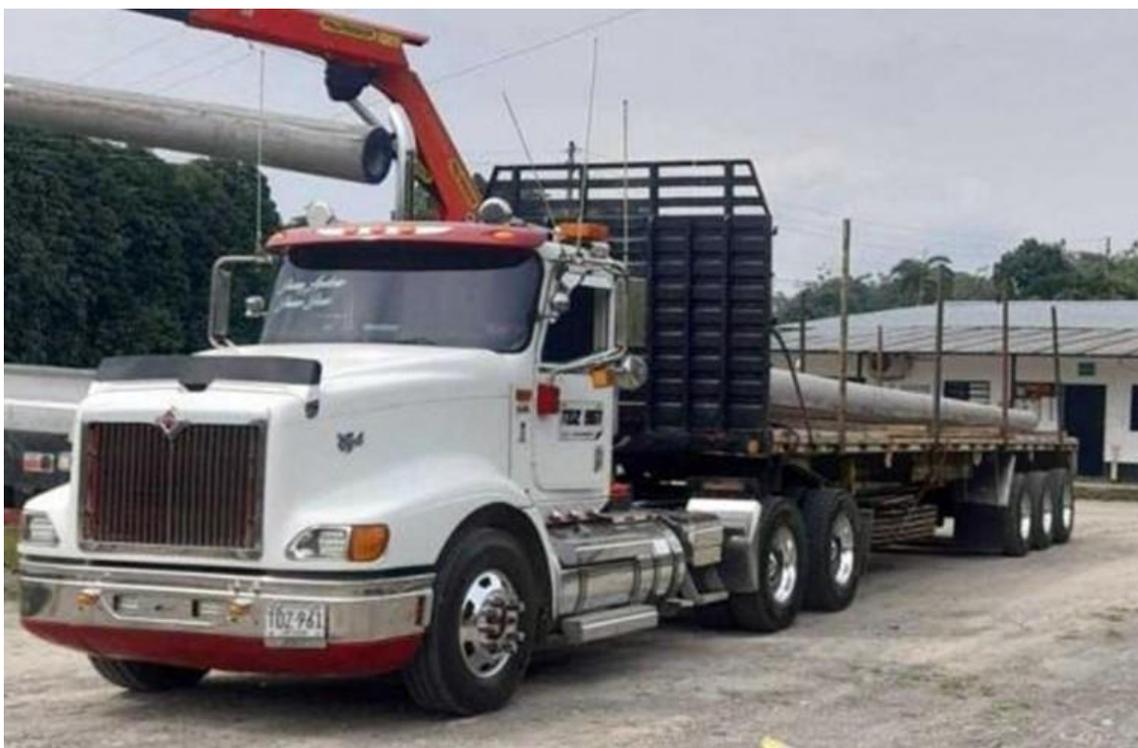
Imagen No. 7: En esta imagen se aprecia un vehículo de similares características al involucrado (<https://rodaticarros.com.co/vehiculos/?keyword=international-9400>)

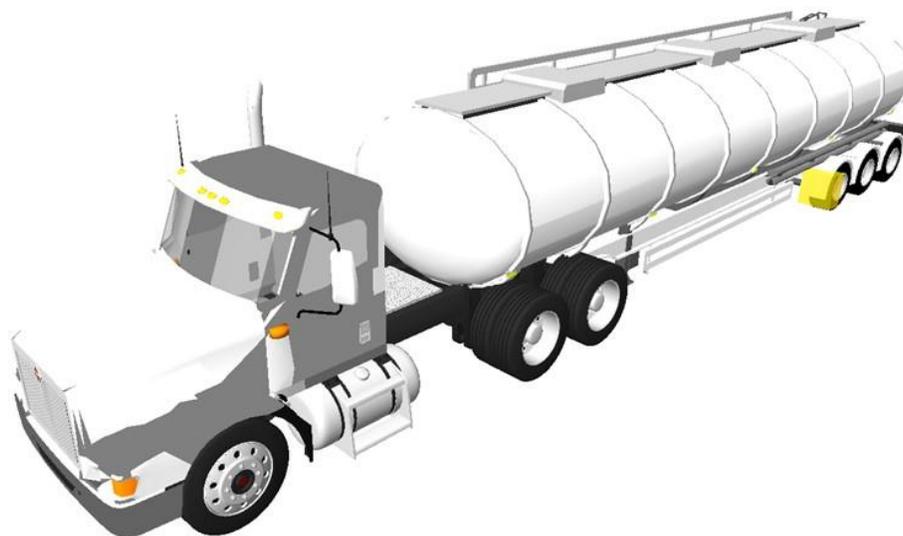
**Imagen No. 8:** En esta imagen se observa con los recuadros amarillos la ubicación de los daños o evidencia en el tractocamión. Elaboración a escala en el software Trimble Forensics Reveal.

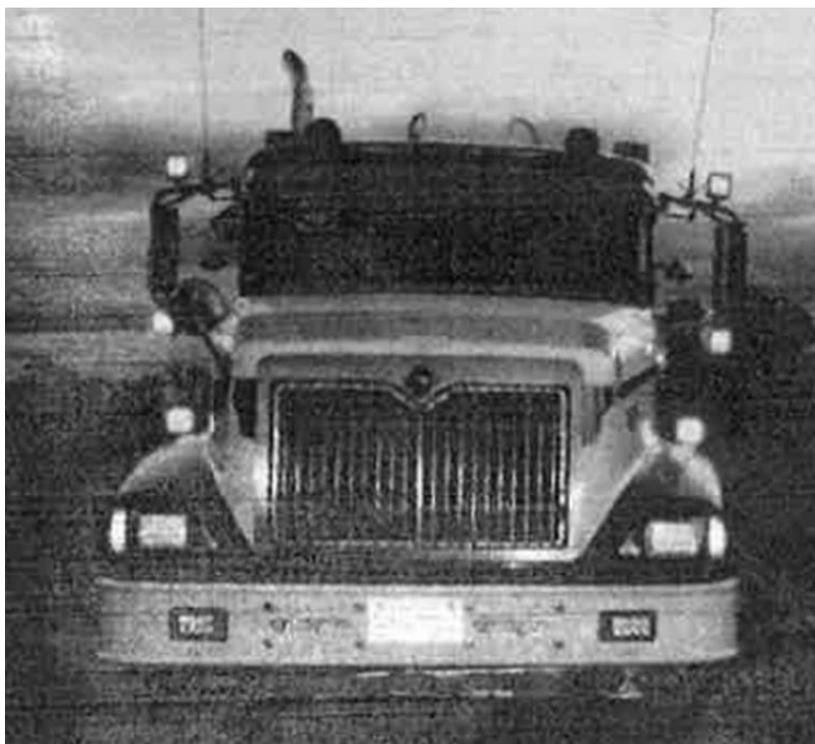
**Imagen No. 9:** En esta imagen se observa el estado final del vehículo, el cual no presenta daños en su zona anterior.

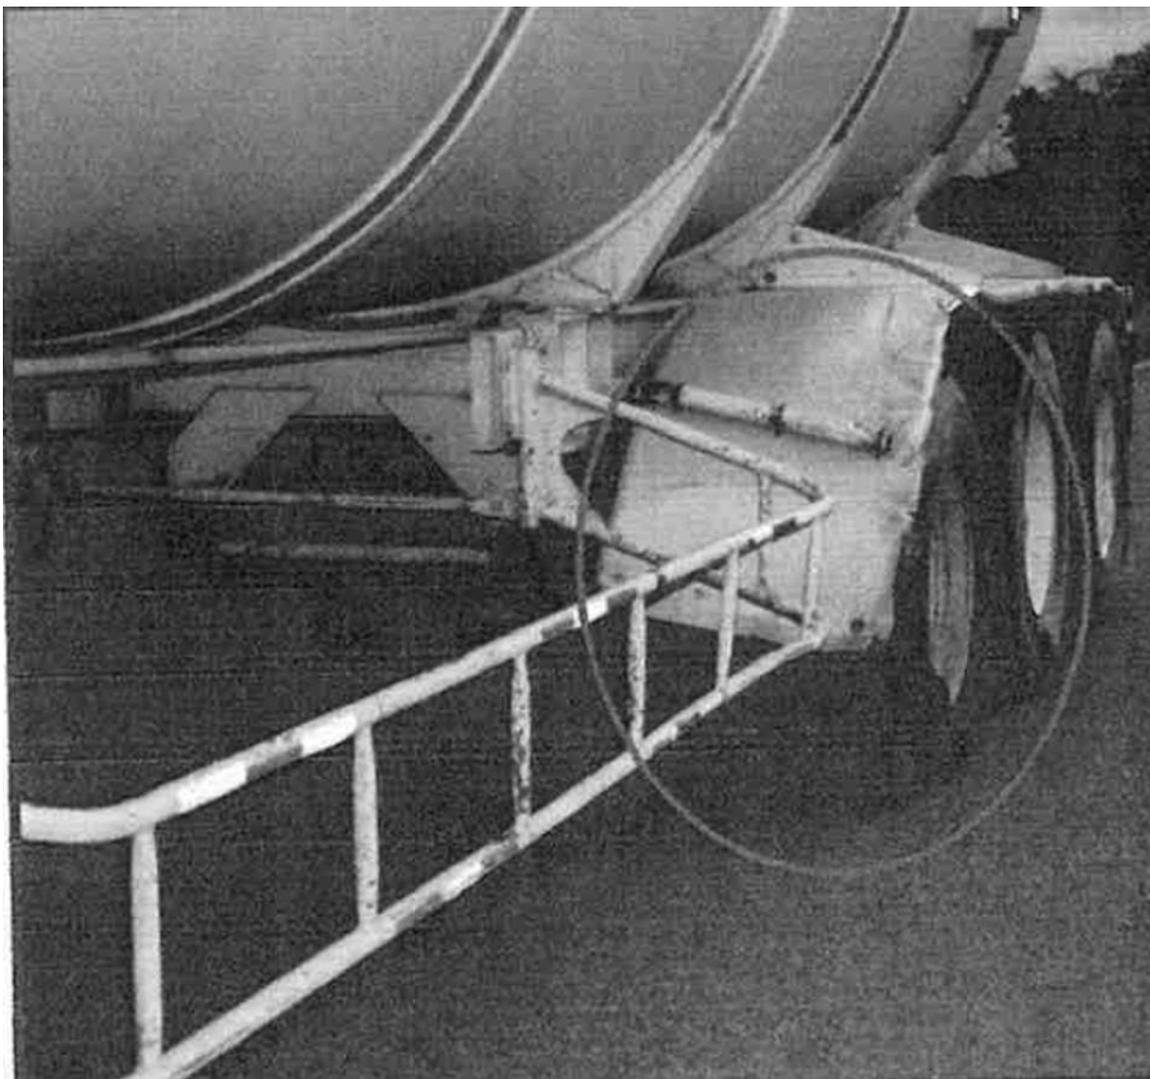
**Imagen No. 10:** En esta imagen se aprecian los daños en el costado izquierdo del semirremolque, afectando piezas como guardapolvos anterior.

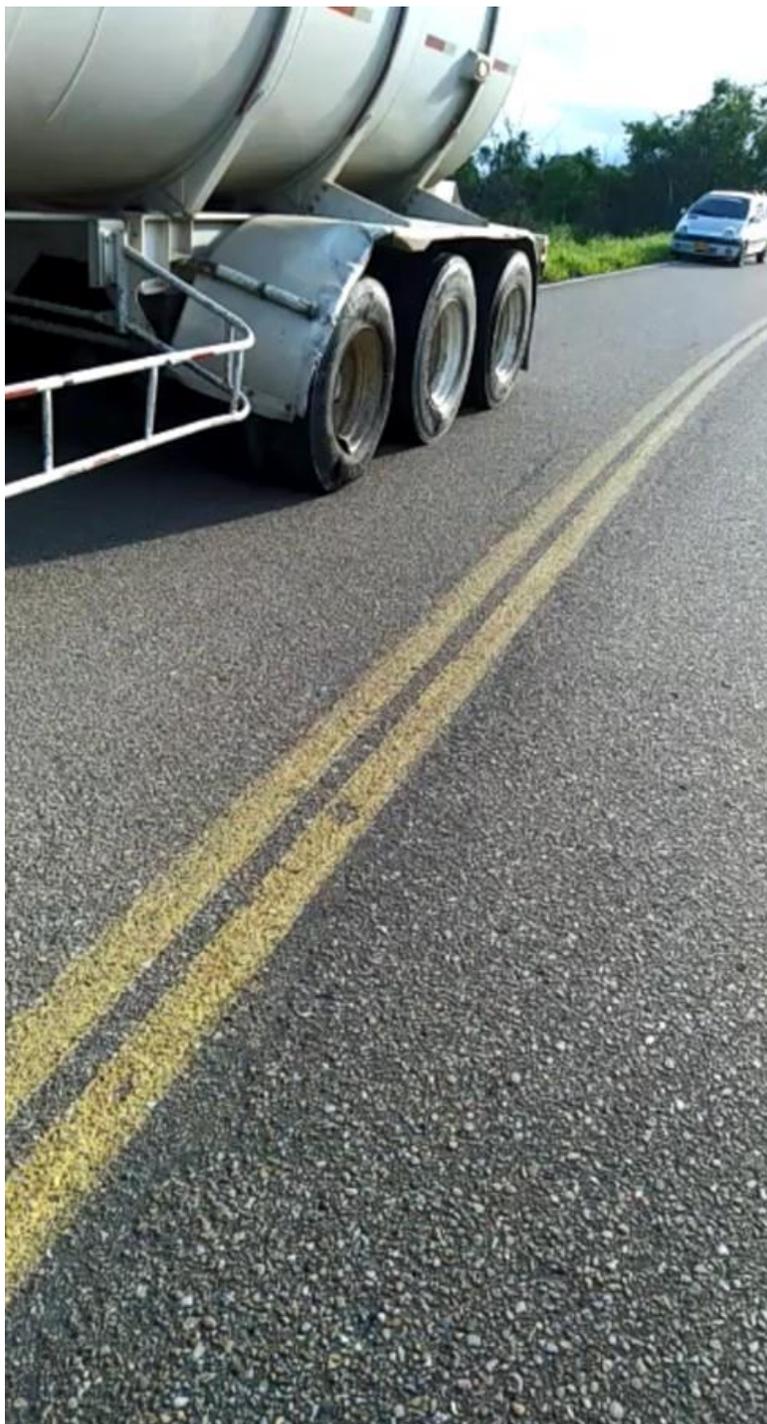
**Imagen No. 11:** En esta imagen sustraída del vídeo del día de los hechos se observa el estado final del vehículo, el cual presenta daños en el costado izquierdo más hacia su zona posterior.

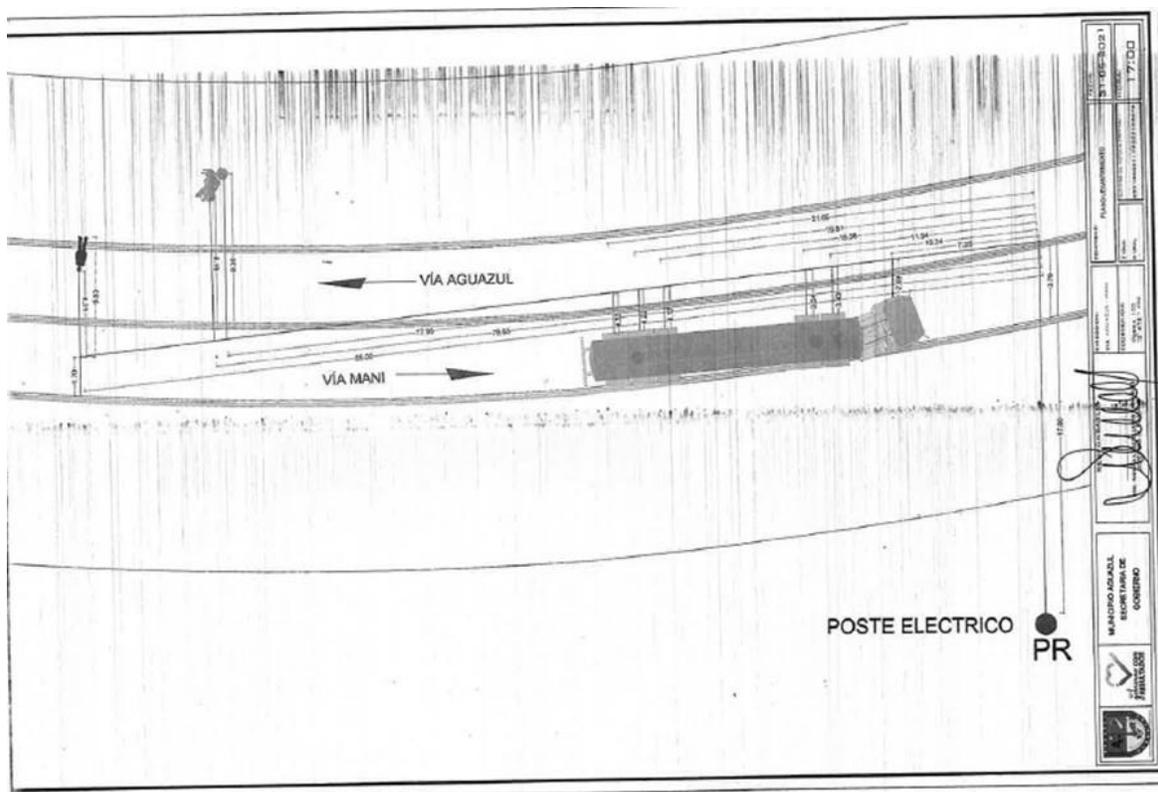
**Imagen No 12:** En esta imagen se muestra el croquis del informe de la autoridad.

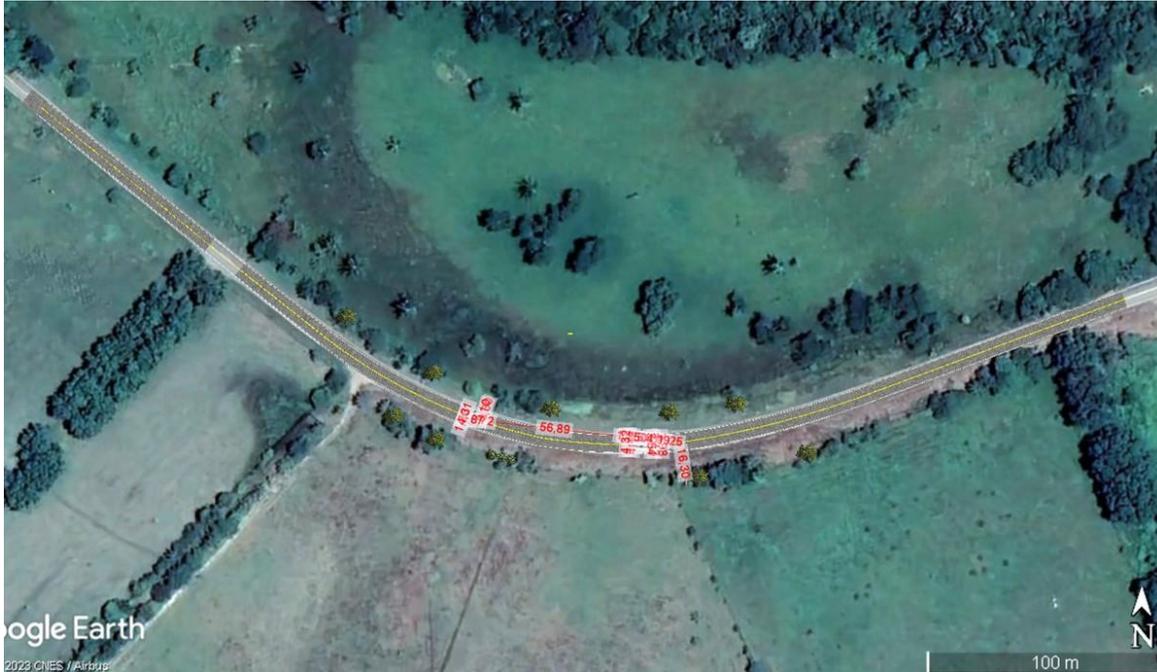
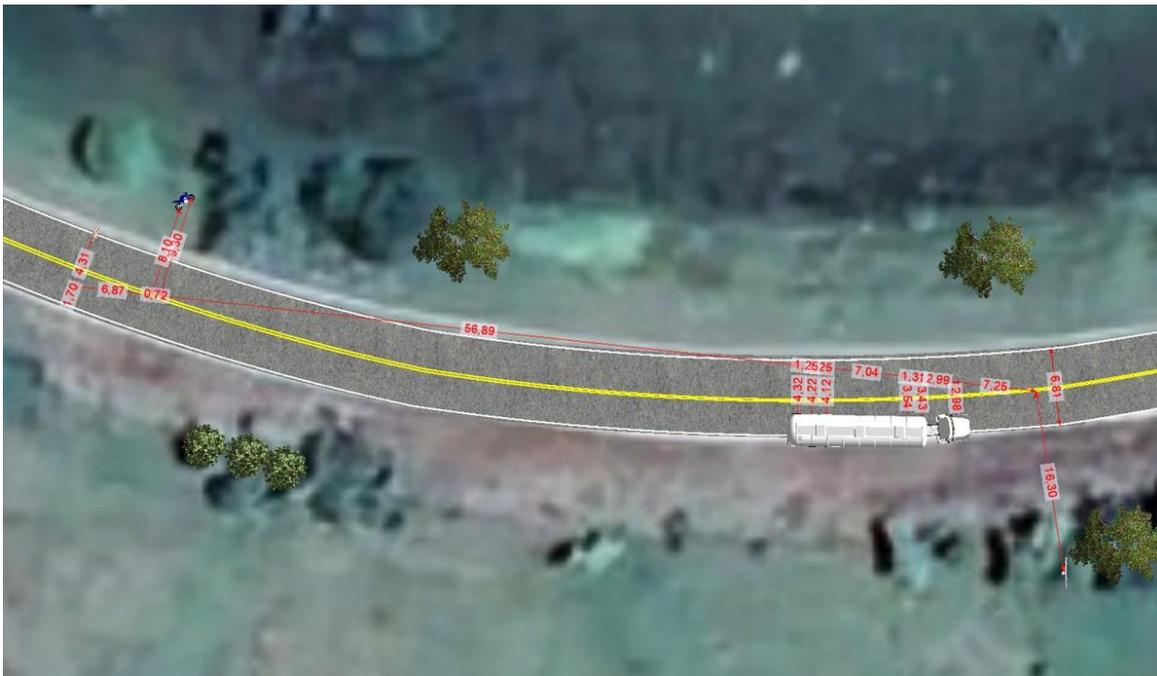
**Imagen No. 13:** En estas imágenes, vista en planta se observan las evidencias diagramadas en el croquis de la autoridad. Elaboración a escala en el software Trimble Forensics Reveal.

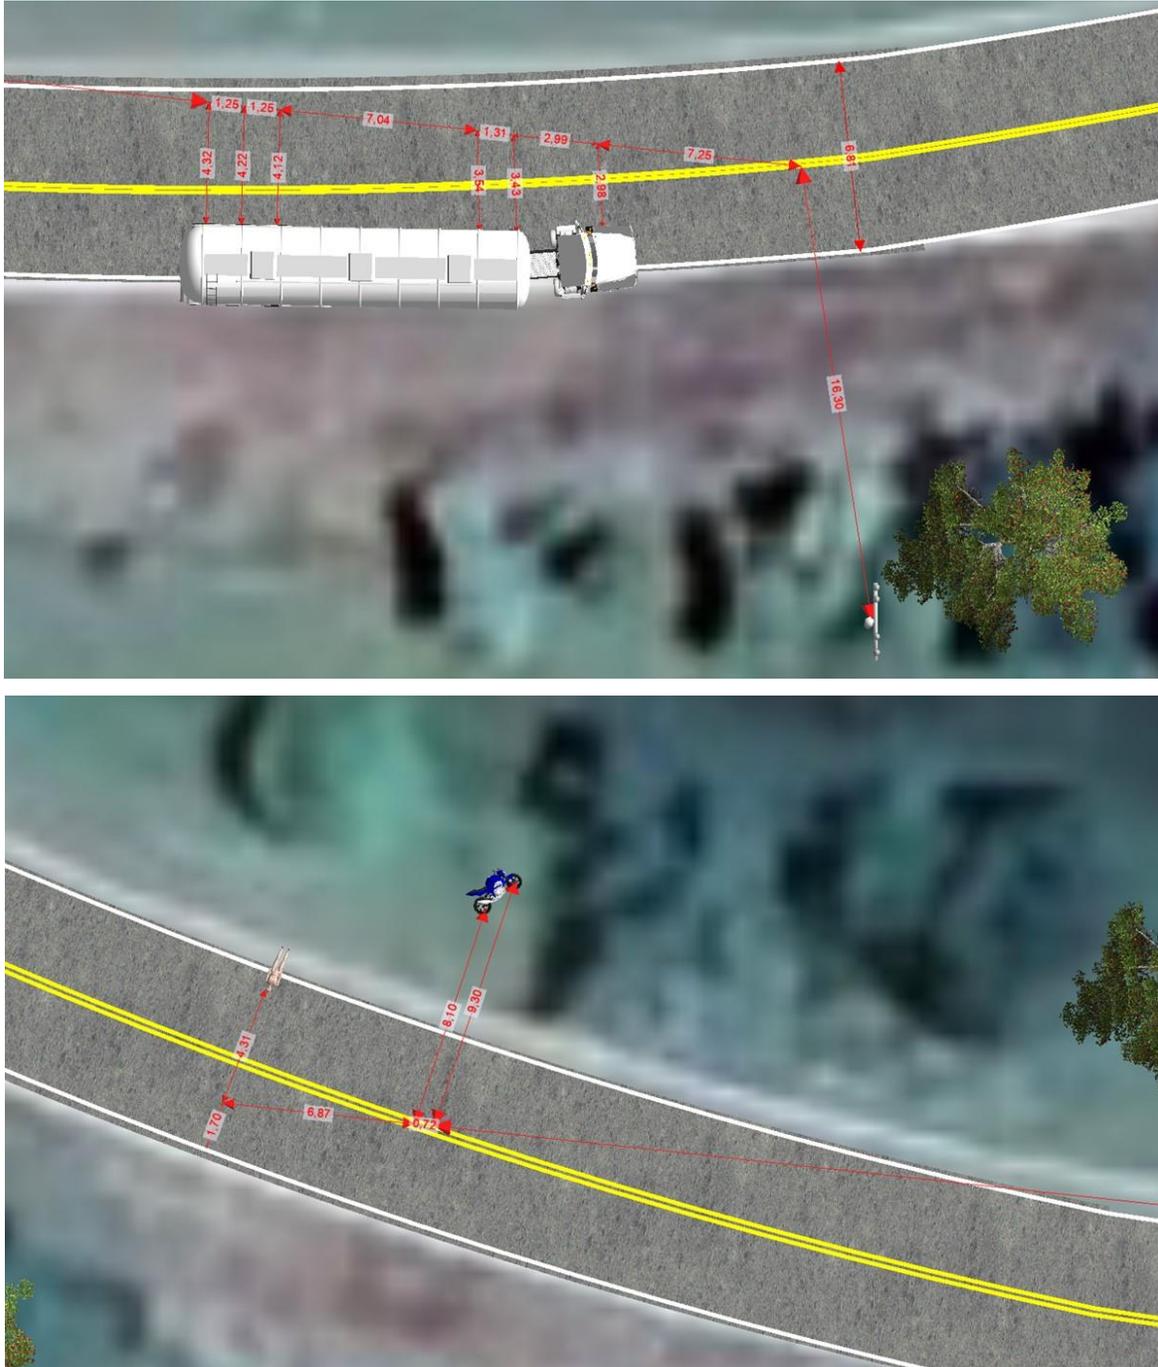
**Imagen No. 14:** En estas imágenes, vista en planta se observan las evidencias diagramadas en el croquis de la autoridad. Elaboración a escala en el software Trimble Forensics Reveal.

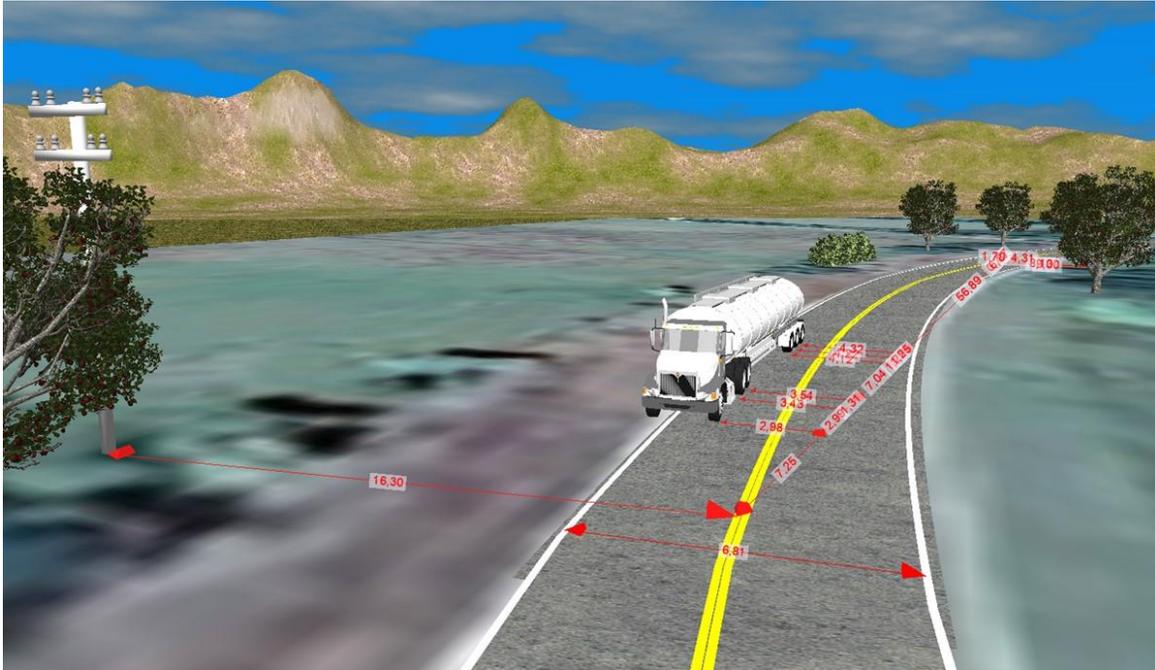
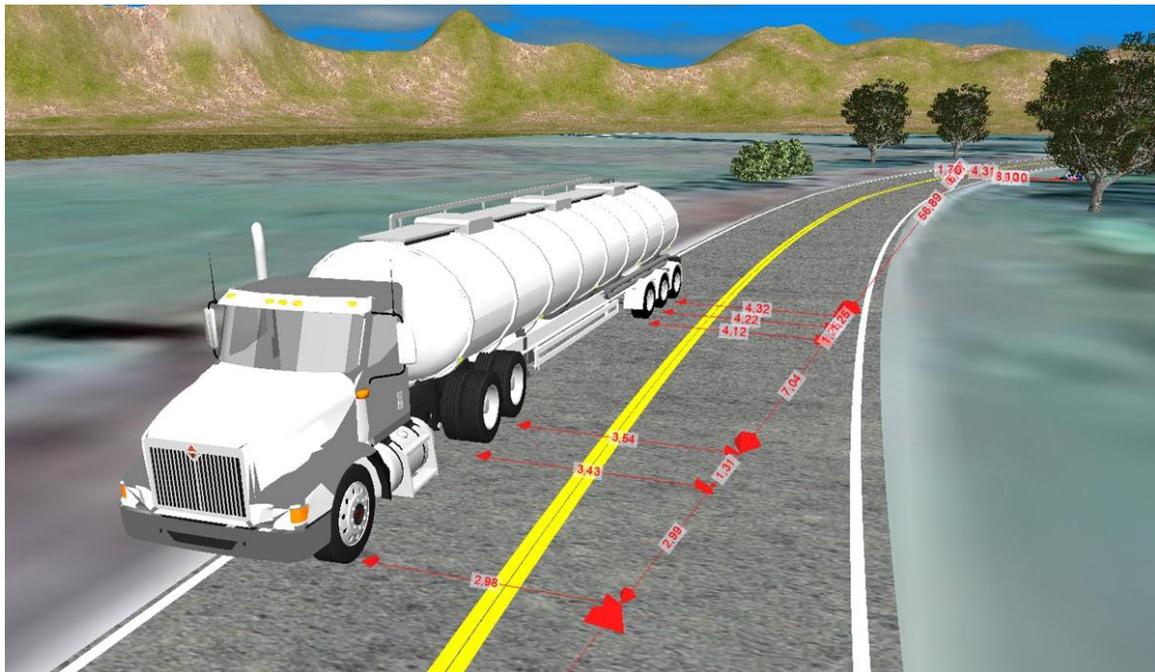
**Imagen No. 15:** En estas imágenes en 3D se observan las evidencias diagramadas en el croquis de la autoridad. Elaboración a escala en el software Trimble Forensics Reveal.

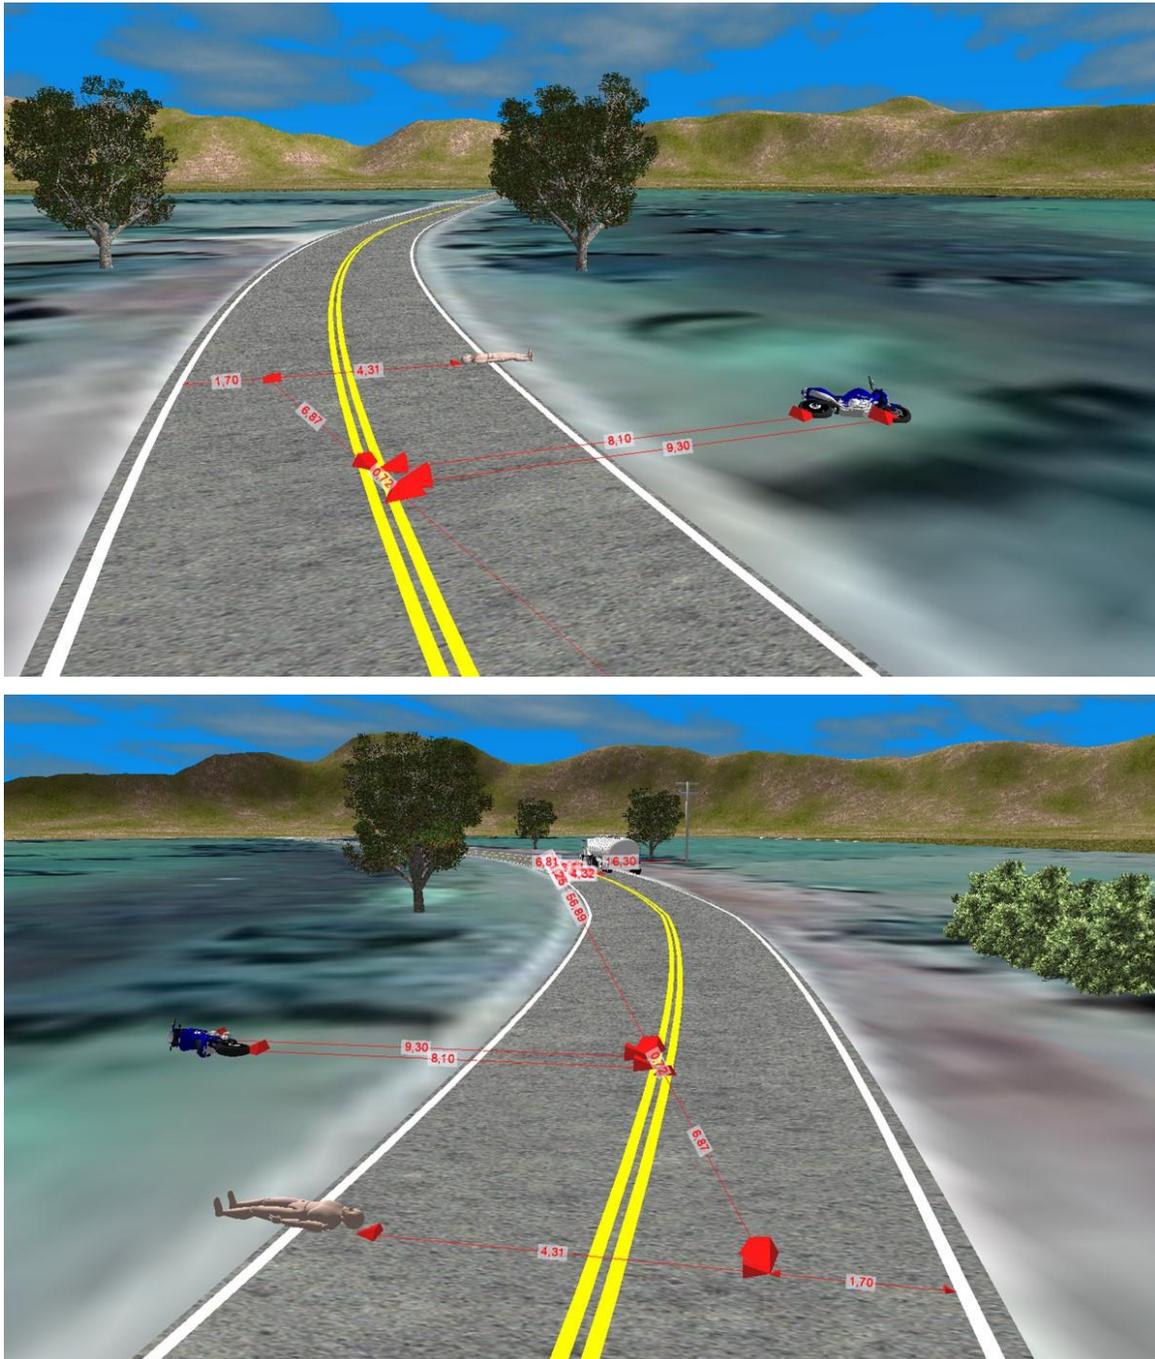
**Imagen No. 16:** En estas imágenes en 3D se observan las evidencias diagramadas en el croquis de la autoridad. Elaboración a escala en el software Trimble Forensics Reveal.

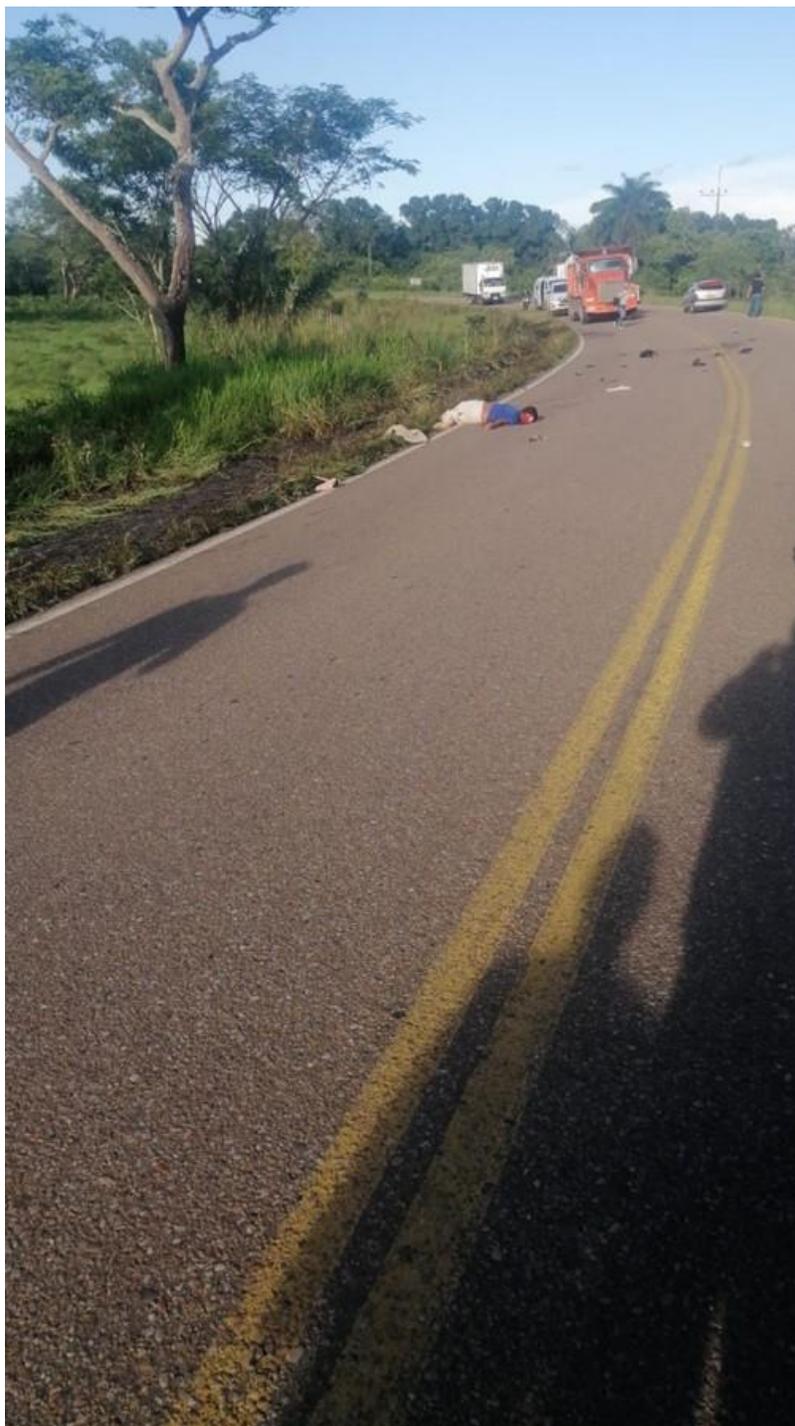
**Fotografía No. 9 Plano General:** En esta fotografía se aprecia la posición final de uno de los occisos, así como los vestigios producto del accidente, nótese la ubicación sobre la calzada.

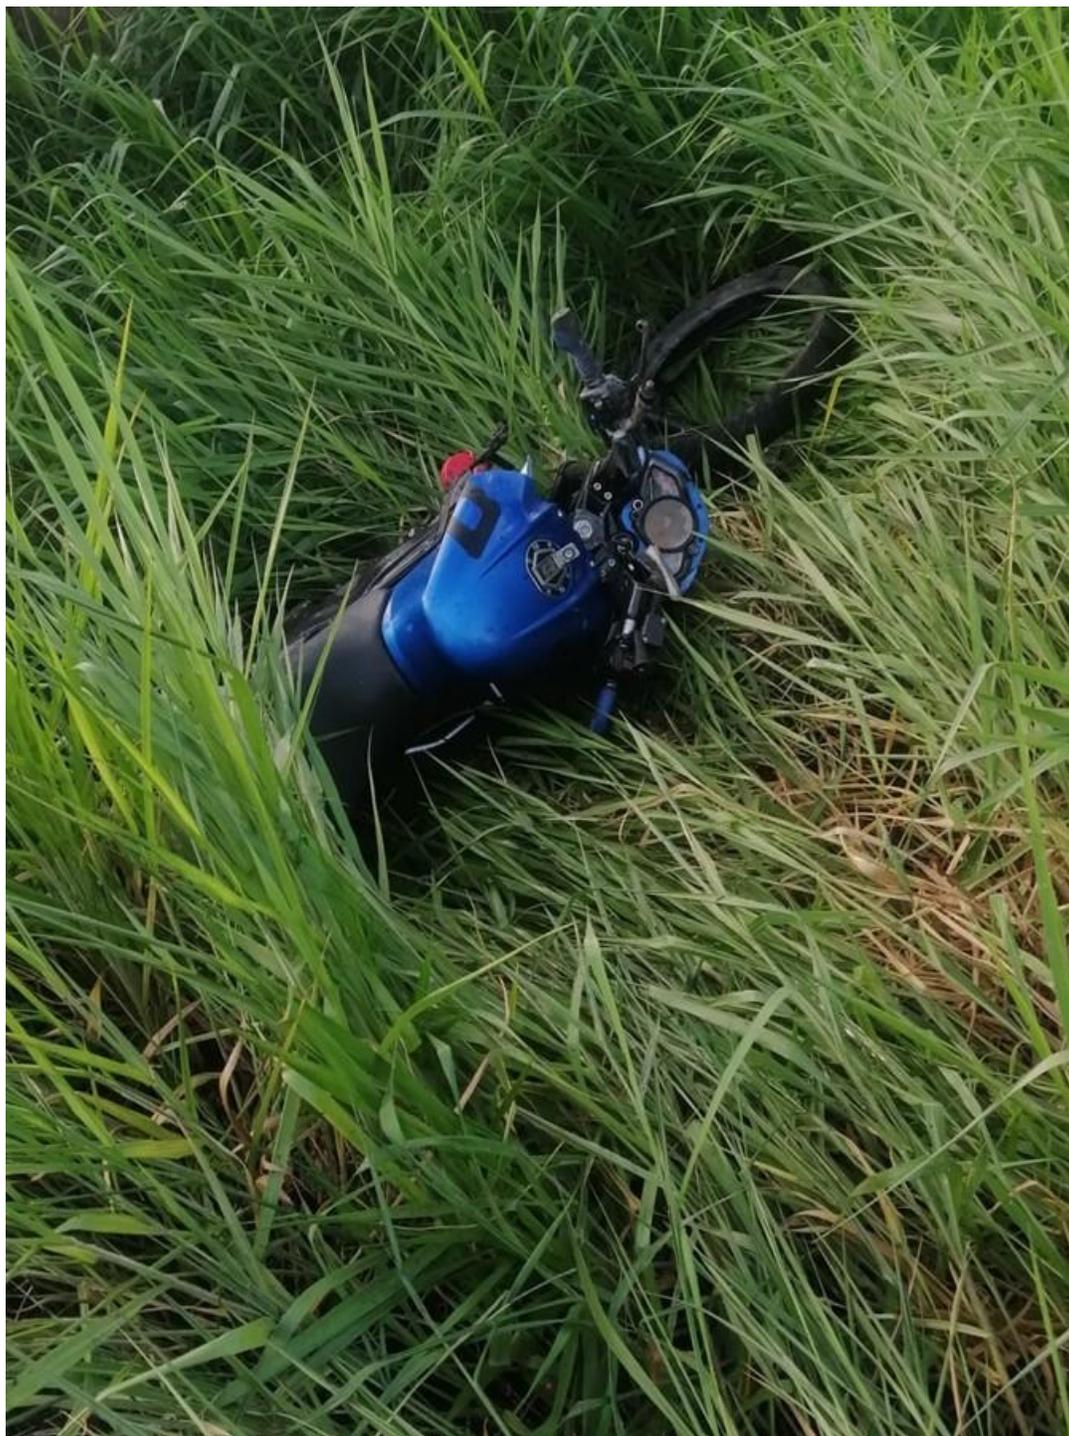
**Fotografía No. 10 Plano Medio:** En esta fotografía se observa la posición final de la motocicleta.

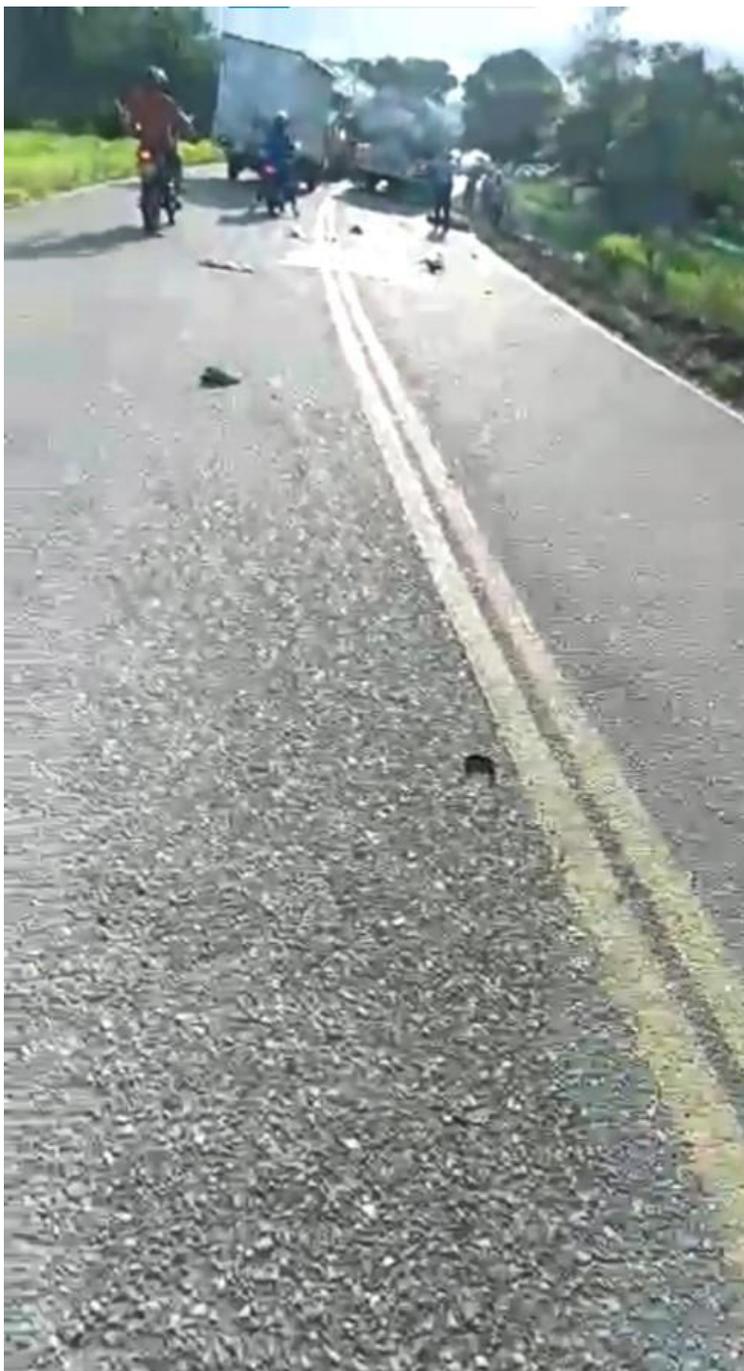
**Imagen No. 23:** En esta imagen sustraída del vídeo del día de los hechos se aprecian los vestigios producto del accidente, los cuales se encuentran ubicados en el carril izquierdo en sentido Maní – Aguazul.

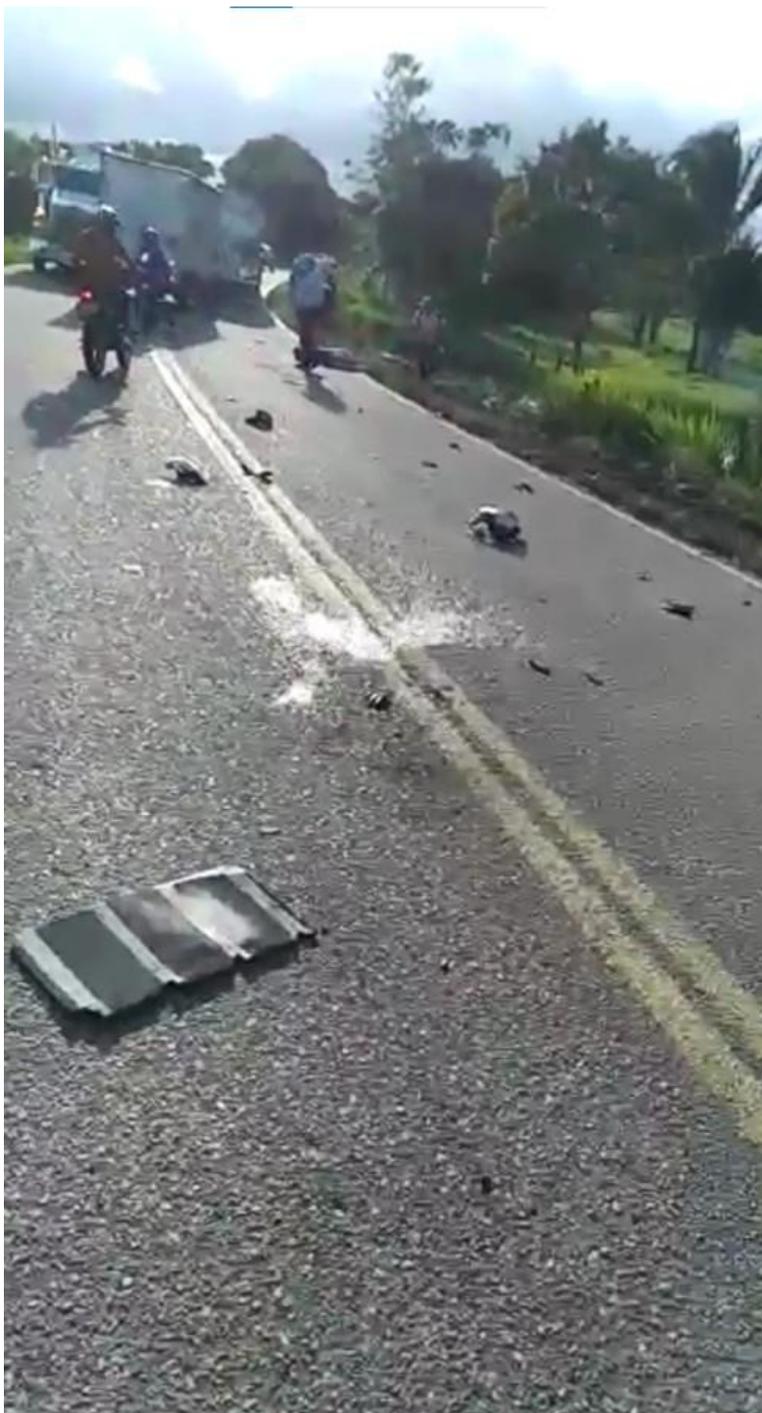
**Imagen No. 24:** En esta imagen sustraída del vídeo del día de los hechos se observan los vestigios y fluidos producto del accidente.

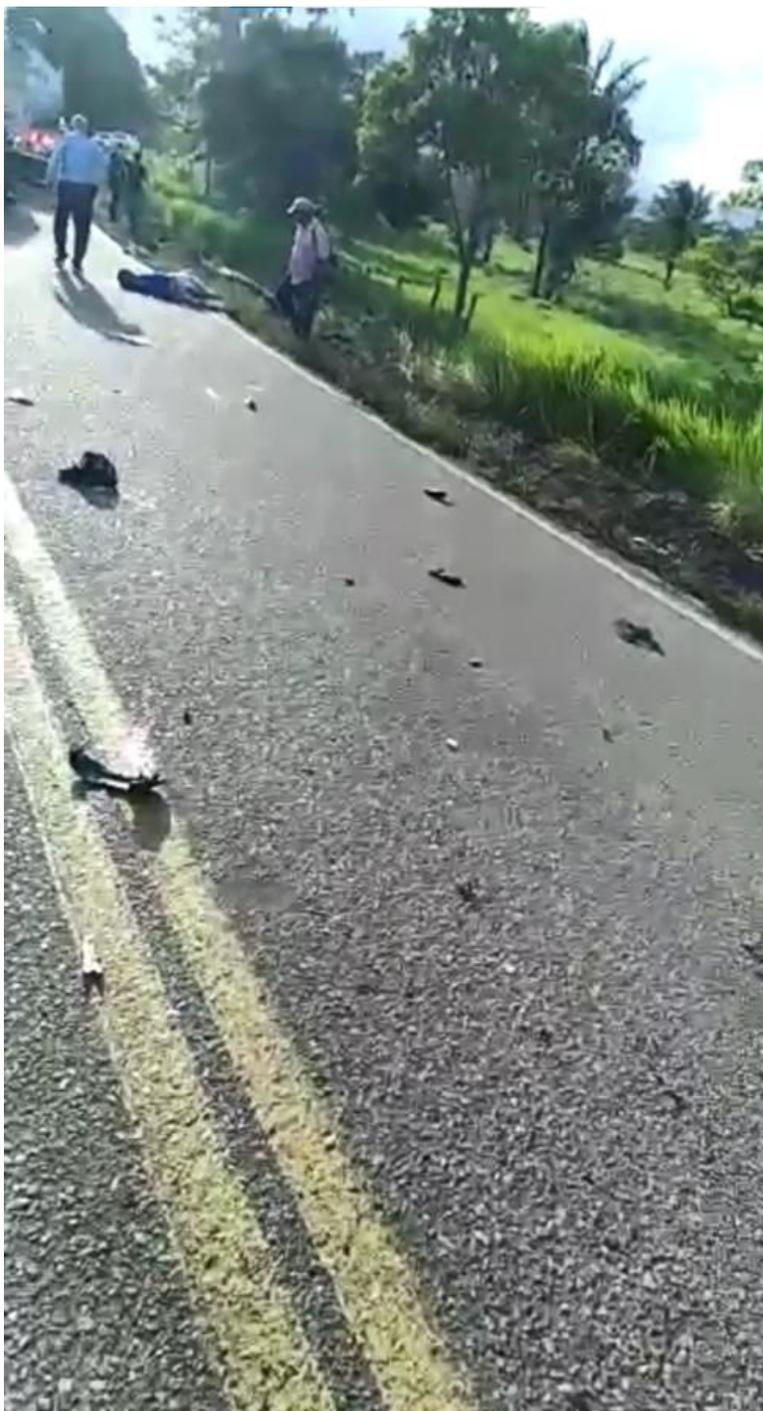
**Imagen No. 25:** En esta imagen sustraída del vídeo del día de los hechos se aprecian los vestigios producto del accidente, ubicados en el carril derecho en sentido Maní – Aguazul.

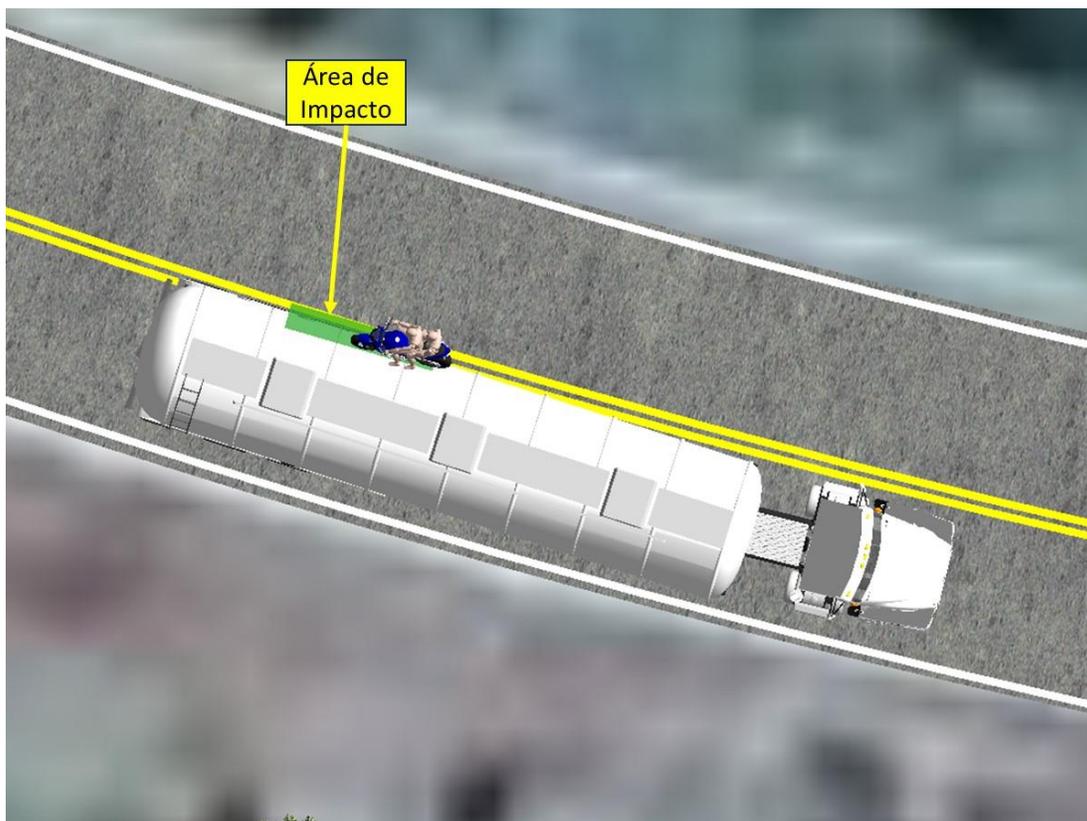
**Imagen No. 26:** En estas imágenes, vista en planta y en 3D se aprecia la posición relativa al momento del impacto y el área donde se presentó. Elaboración a escala en el software Trimble Forensics Reveal

El área de 3,0 x 0,5 m de color verde, indica que el impacto se presenta en cualquier punto de esta área la cual se encuentra en el centro de la calzada más hacia el carril derecho en sentido Aguazul – Maní, es decir, en el carril de desplazamiento del tractocamión.
