# INFORME TÉCNICO - PERICIAL DE RECONSTRUCCIÓN FORENSE DE ACCIDENTE DE TRÁNSITO R. A. T<sup>®</sup> 2

**INFORME No. 230833872 - B**

**VEHÍCULO No. 1: MOTOCICLETA, BAJAJ PULSAR NS200, modelo 2018, color azul,  
placa HFN 51E.**

**VEHÍCULO No. 2: TRACTOCAMIÓN, INTERNATIONAL 9400, modelo 2012, color blanco, placa  
SXS 512.**

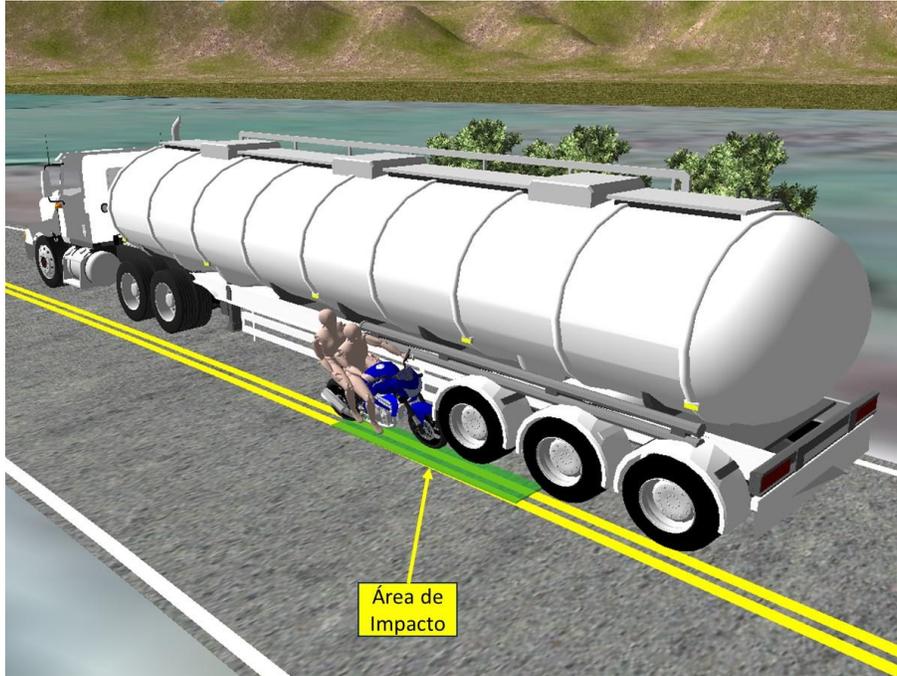
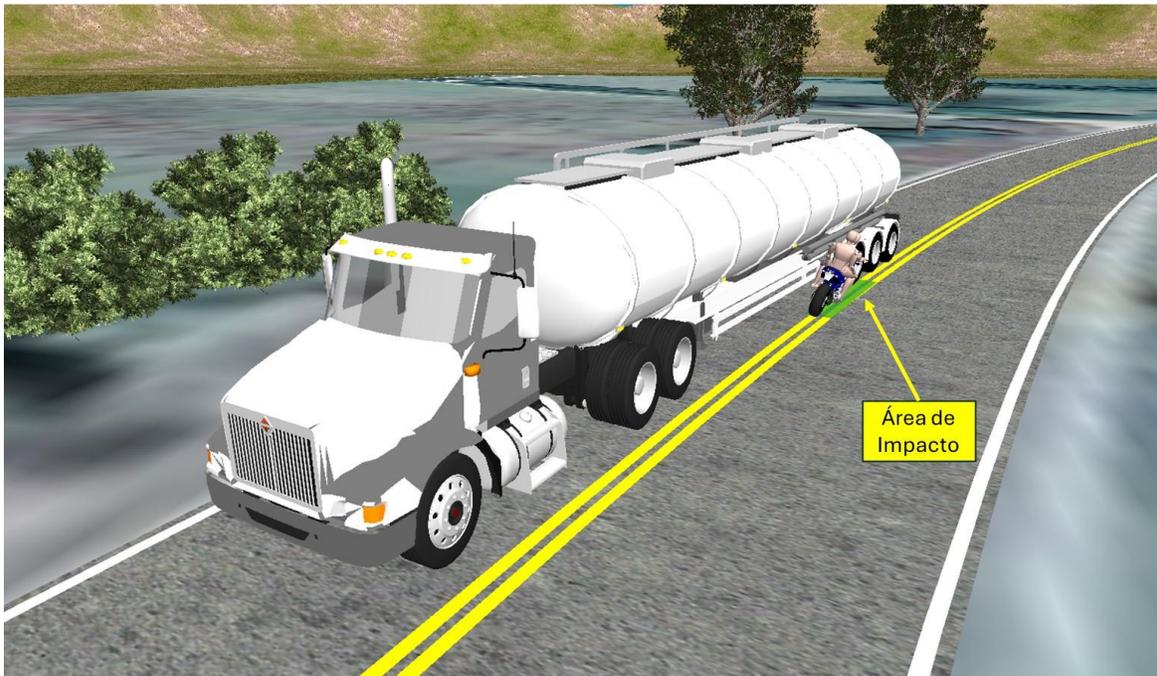
**Imagen No. 27:** En estas imágenes, vista en planta y en 3D se aprecia la posición relativa al momento del impacto y el área donde se presentó. Elaboración a escala en el software Trimble Forensics Reveal

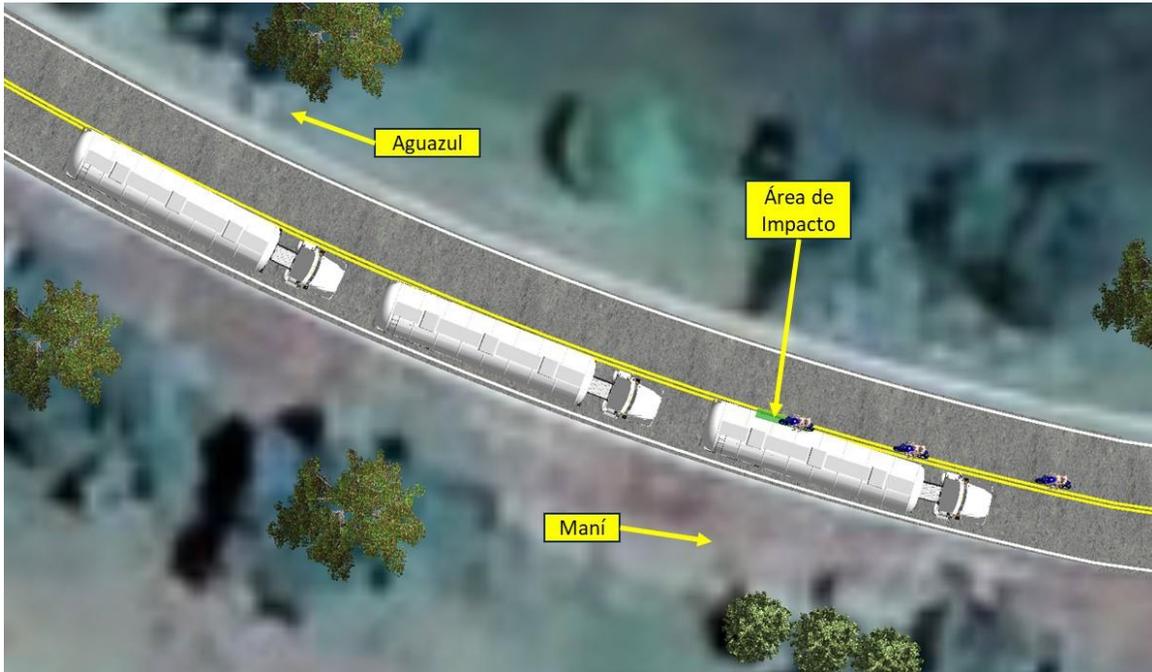
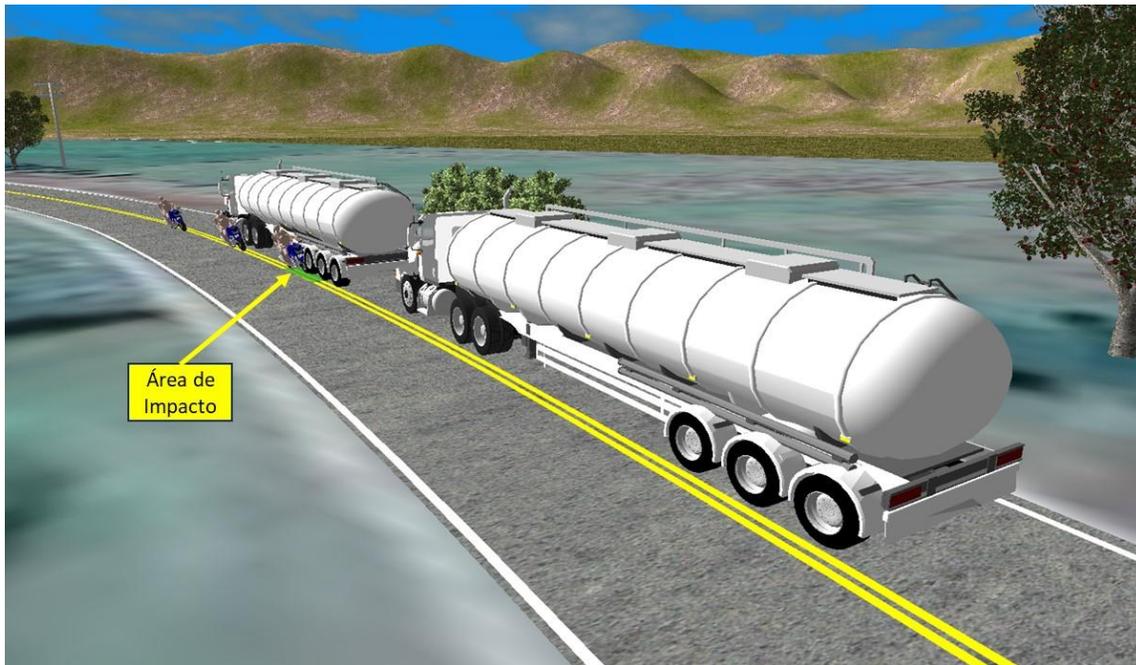
Los vehículos inician el giro en la curva, la motocicleta se desvía hacia la izquierda, ocupa el centro de la calzada e impactan con el tractocamión, este último se desvía hacia la derecha hasta detenerse en posición final; mientras tanto la motocicleta se desvía hacia su derecha iniciando un proceso de giro longitudinal sobre el costado derecho cayendo al piso junto con sus ocupantes, estos se desprenden de la motocicleta y se desvían hasta su posición final; por otro lado la motocicleta sale de la calzada hacia la zona verde y termina en posición final.

**Imagen No. 32:** En estas imágenes, vista en planta y 3D se aprecia la secuencia del siniestro antes y al momento del impacto, nótese el sentido de desplazamiento de los vehículos y el área donde se presenta. Elaboración a escala en el software Trimble Forensics Reveal.

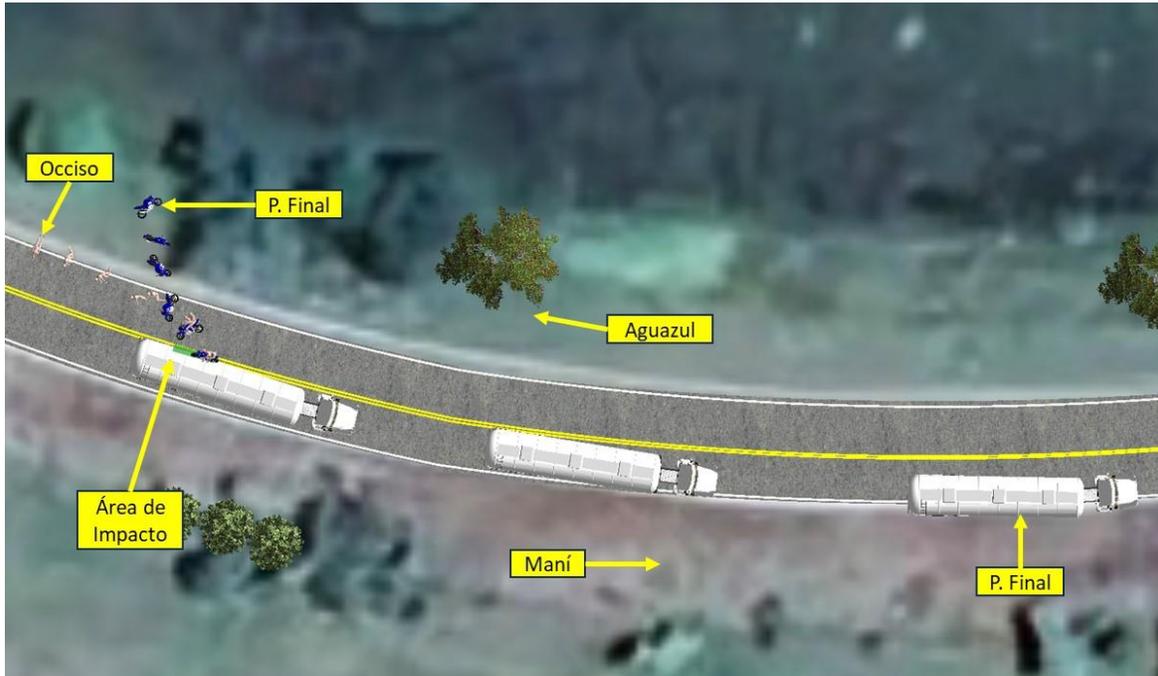
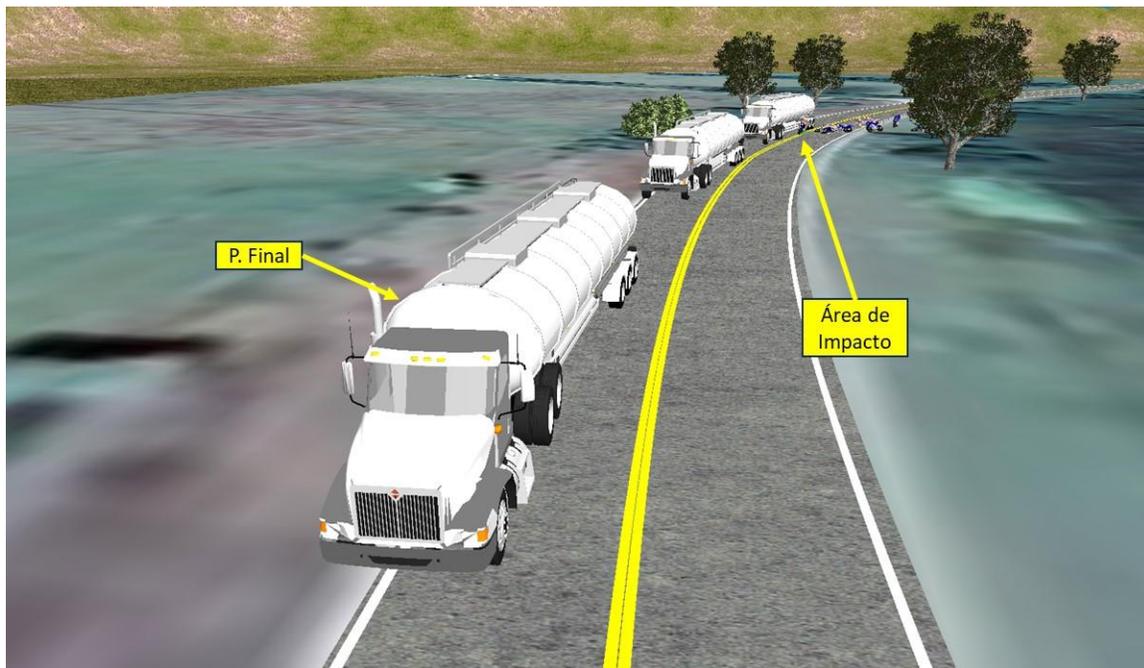
**Imagen No. 33:** En estas imágenes, vista en planta y 3D se aprecia la secuencia del siniestro al momento y posterior al impacto, nótese el movimiento hasta sus posiciones finales. Elaboración a escala en el software Trimble Forensics Reveal.

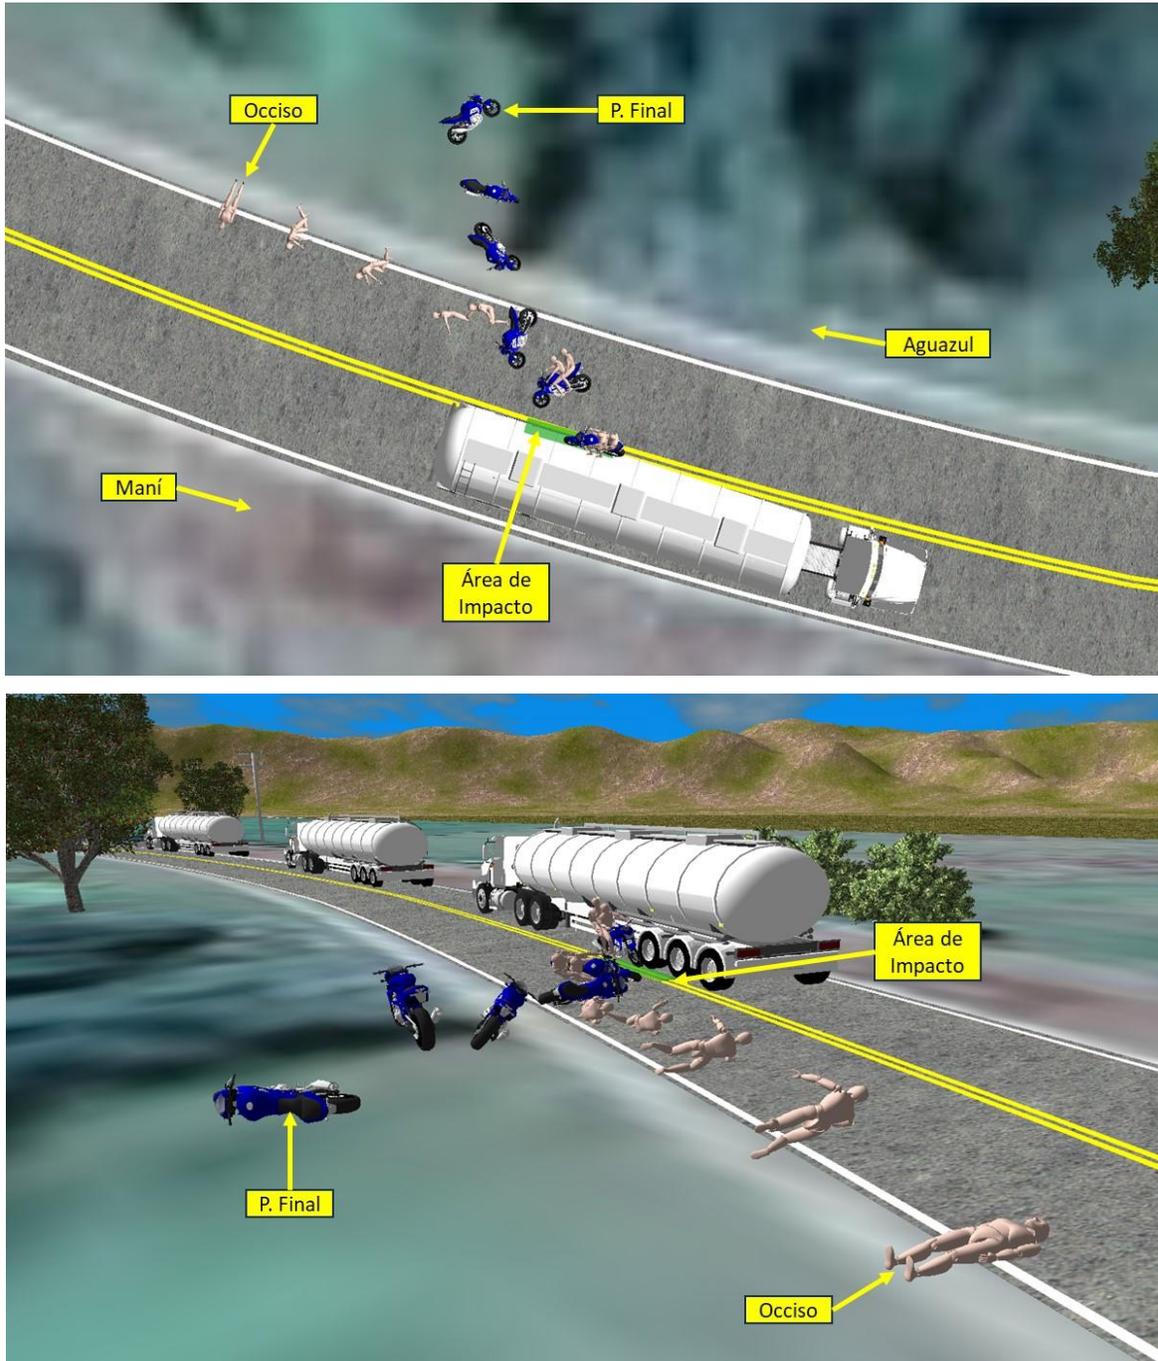
**Imagen No. 34:** En estas imágenes, vista en planta y 3D se aprecia la secuencia del siniestro al momento y posterior al impacto, nótese el movimiento hasta sus posiciones finales. Elaboración a escala en el software Trimble Forensics Reveal.

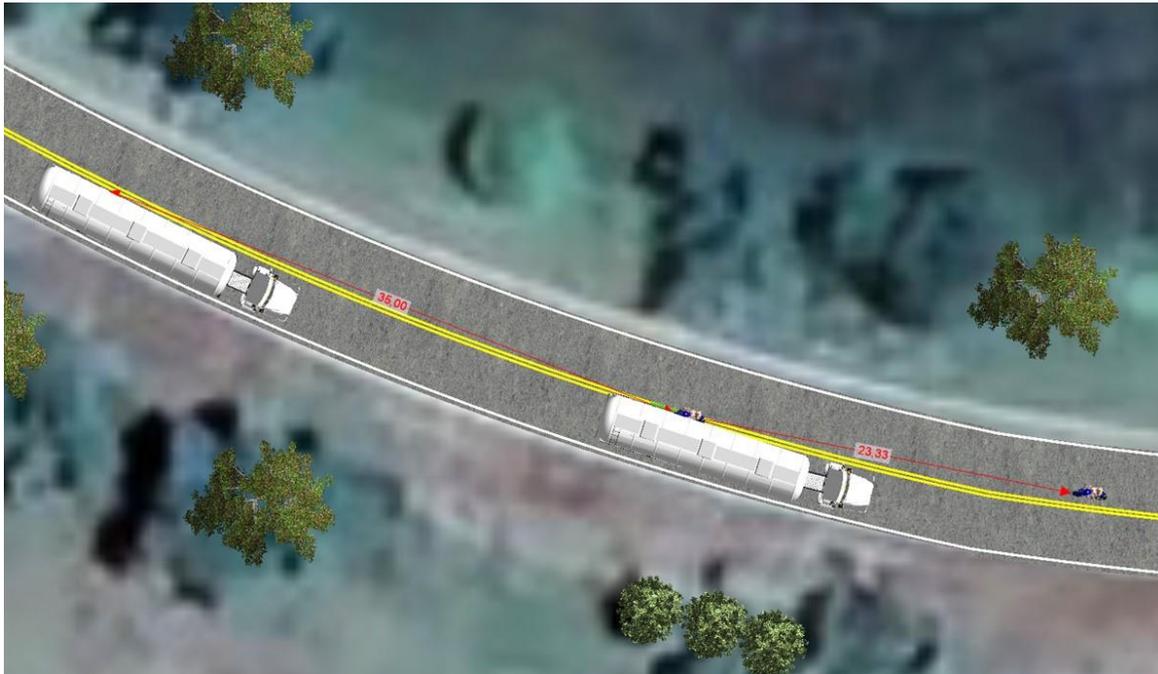
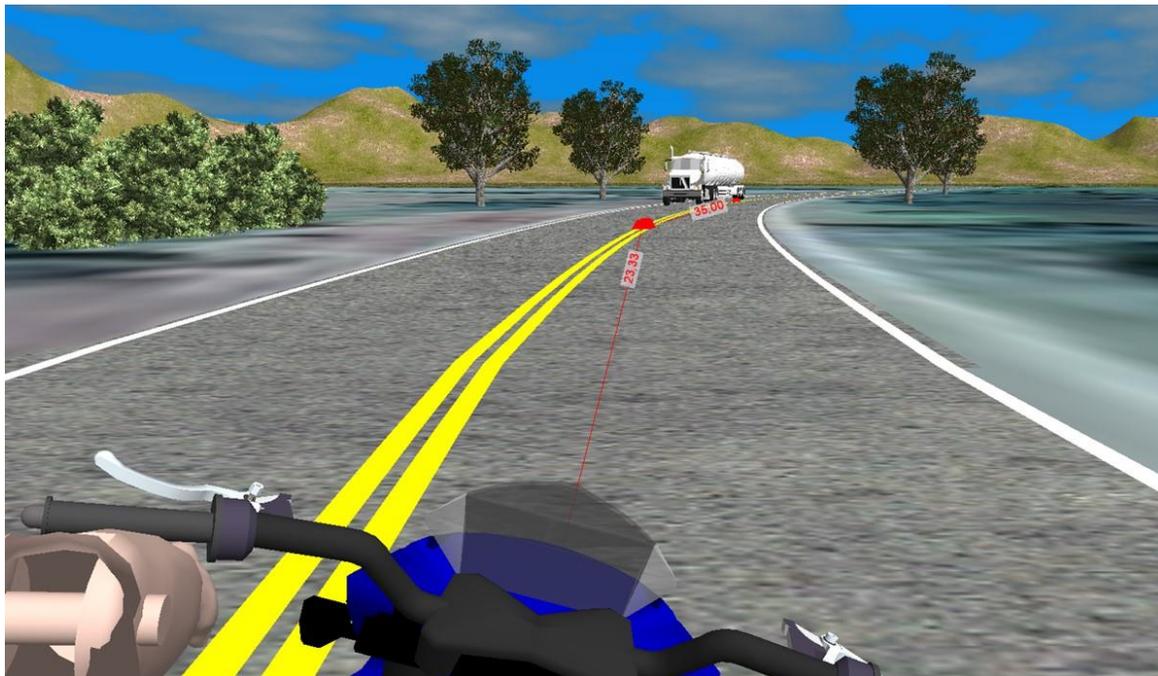
**Imagen No. 35:** En estas imágenes, vista en planta y en 3D se aprecia la ubicación de los vehículos 2 s antes del impacto si sus velocidades son constantes y la posible visibilidad del conductor de la motocicleta. Elaboración a escala en el software Trimble Forensics Reveal.
