# INFORME TÉCNICO - PERICIAL DE RECONSTRUCCIÓN FORENSE DE ACCIDENTE DE TRÁNSITO R. A. T<sup>®</sup> 2

**VEHÍCULO No. 1: AUTOMÓVIL, FORD FIESTA, modelo 2015, color plata, placa UTR255.**

**VEHÍCULO No. 2: MOTOCICLETA, BAJAJ DISCOVER, modelo 2014, color ROJA, placa JNH21.**

## INFORME No. 220632319

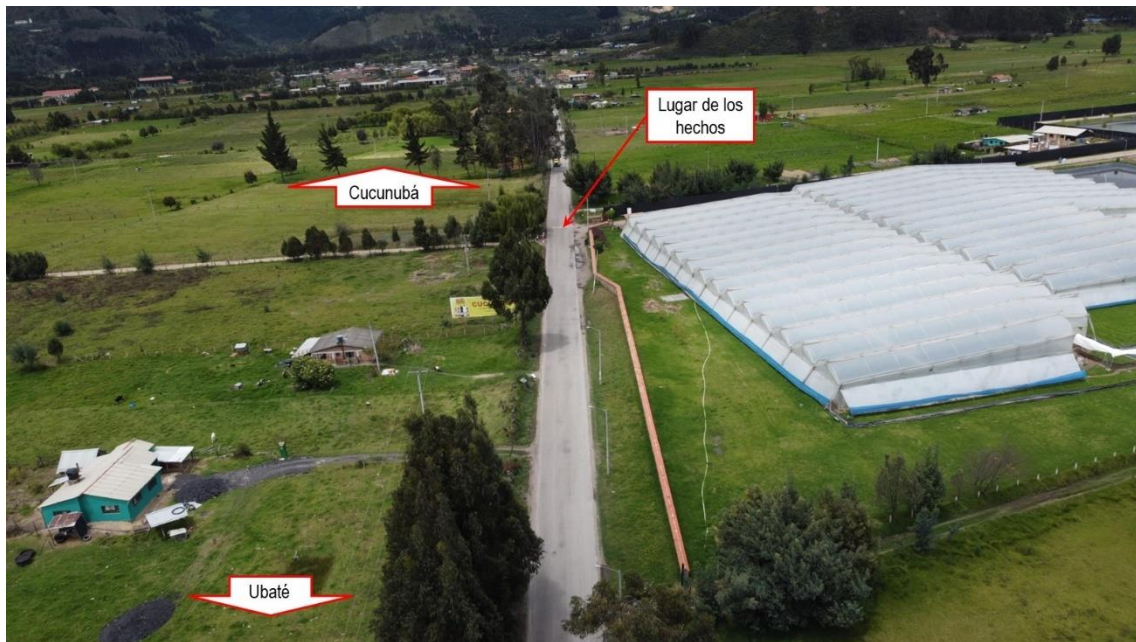
**Fotografía No.1 Aérea** : fotografía tomada en sentido Ubaté - Cucunubá, donde se observan las características generales del tramo de vía recta, plana, estado bueno, doble sentido de circulación, sin demarcación y señalización vertical. En este sentido se desplazaba el Vehículo No 2 MOTOCICLETA.

Las condiciones y características de la vía donde se produce el accidente de tránsito se aprecian en las fotografías No1. Hasta la No. 8 así como en la tabla No.1.

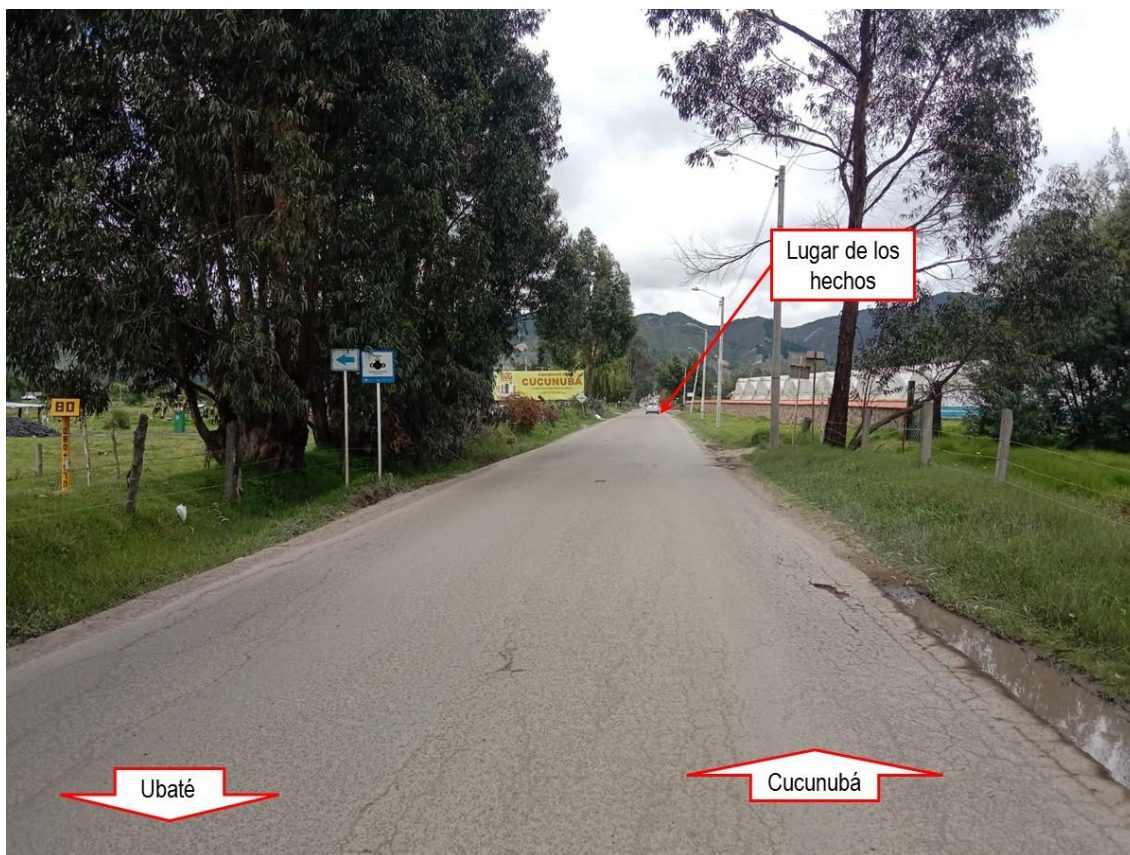
**Fotografía No.2 Plano General:** fotografía tomada en sentido Ubaté - Cucunubá, donde se observan las características generales del tramo de vía recta, plana, estado bueno, doble sentido de circulación, sin demarcación y señalización vertical. En este sentido se desplazaba el Vehículo No 2 MOTOCICLETA.

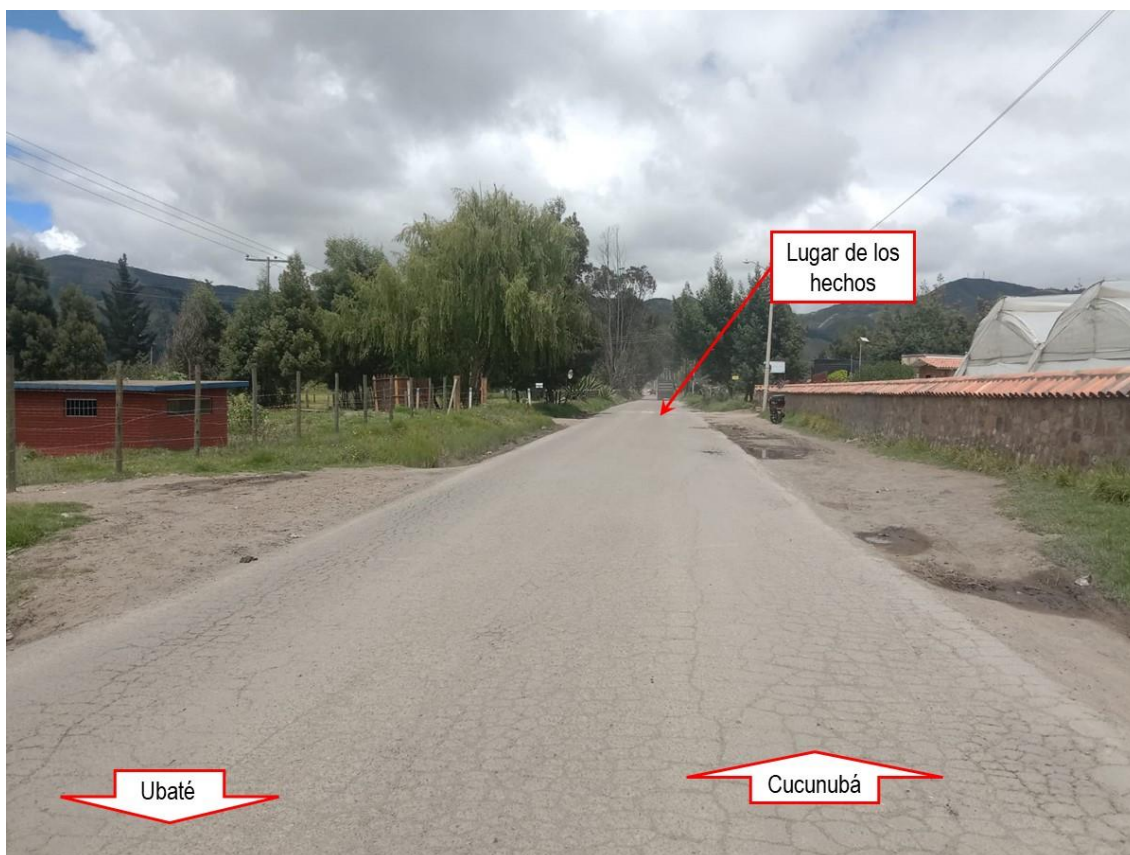
**Fotografía No.3 Plano General** fotografía tomada en sentido Ubaté - Cucunubá, donde se observan las características generales del tramo de vía recta, plana, estado bueno, doble sentido de circulación, sin demarcación y señalización vertical. En este sentido se desplazaba el Vehículo No 2 MOTOCICLETA.

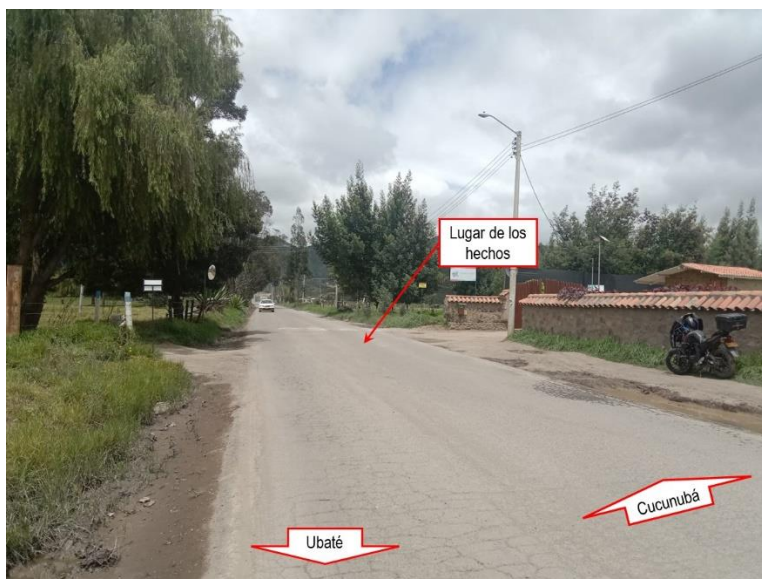
**Fotografía No.4 Plano General:** fotografía tomada en sentido Ubaté - Cucunubá, donde se observan las características generales del tramo de vía recta, plana, estado bueno, doble sentido de circulación, sin demarcación y señalización vertical. En este sentido se desplazaba el Vehículo No 2 MOTOCICLETA.

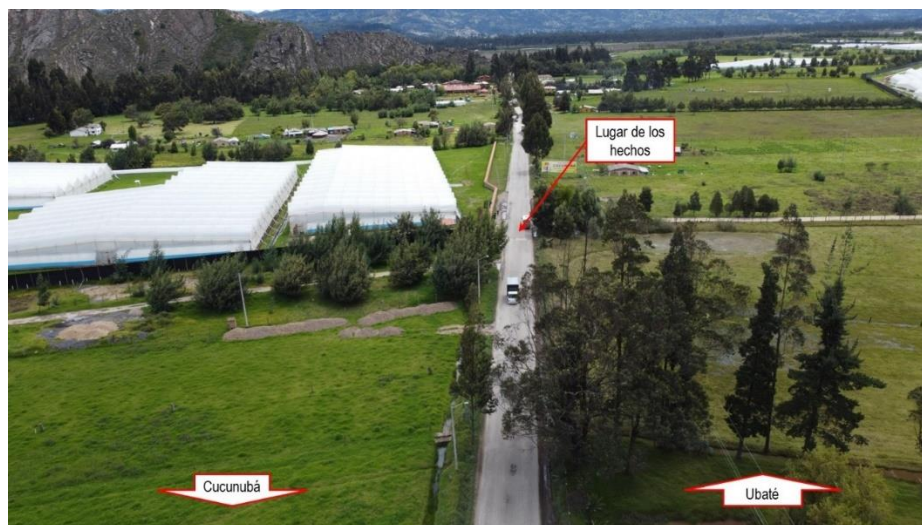
**Fotografía No.5 Aérea:** fotografía tomada en sentido Cucunubá - Ubaté, donde se observan las características generales del tramo de vía recta, plana, estado bueno, doble sentido de circulación, sin demarcación y señalización vertical.

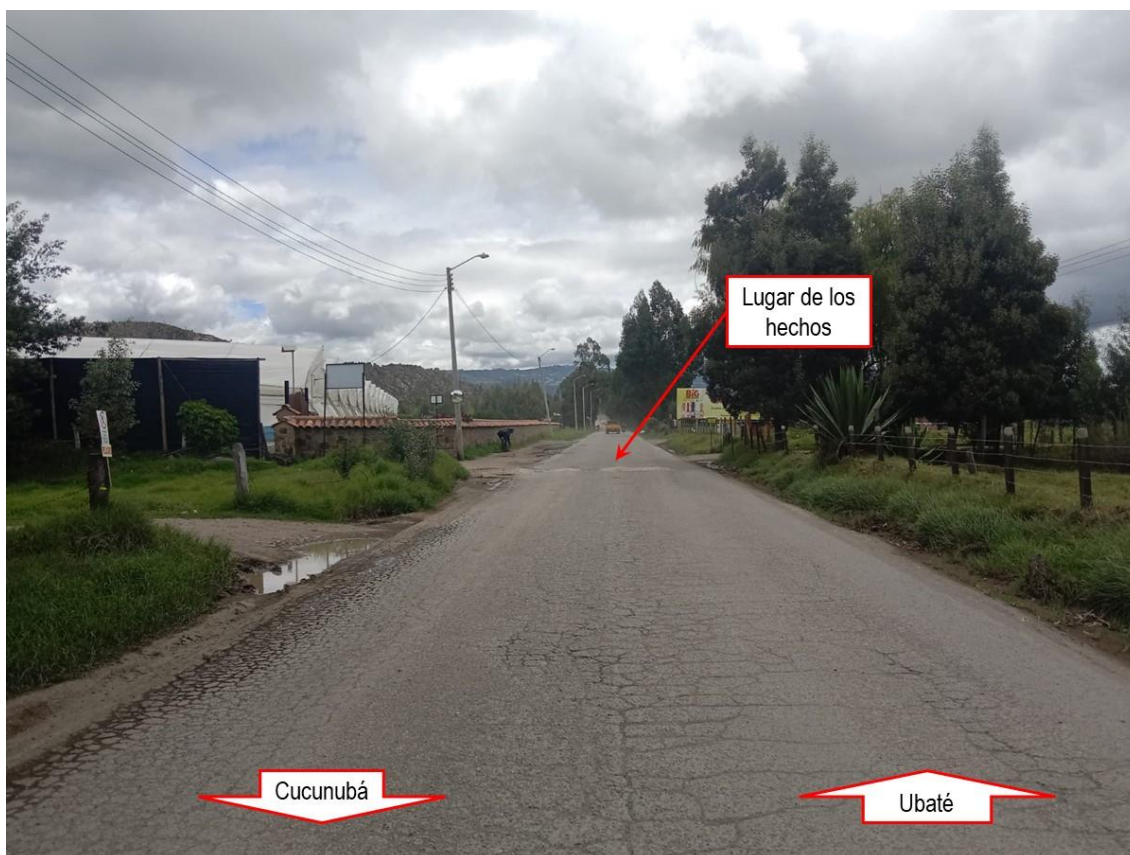
**Fotografía No.6 Plano General:** fotografía tomada en sentido Cucunubá – Ubaté, donde se observan las características generales del tramo de vía recta, plana, estado bueno, doble sentido de circulación, sin demarcación y señalización vertical.

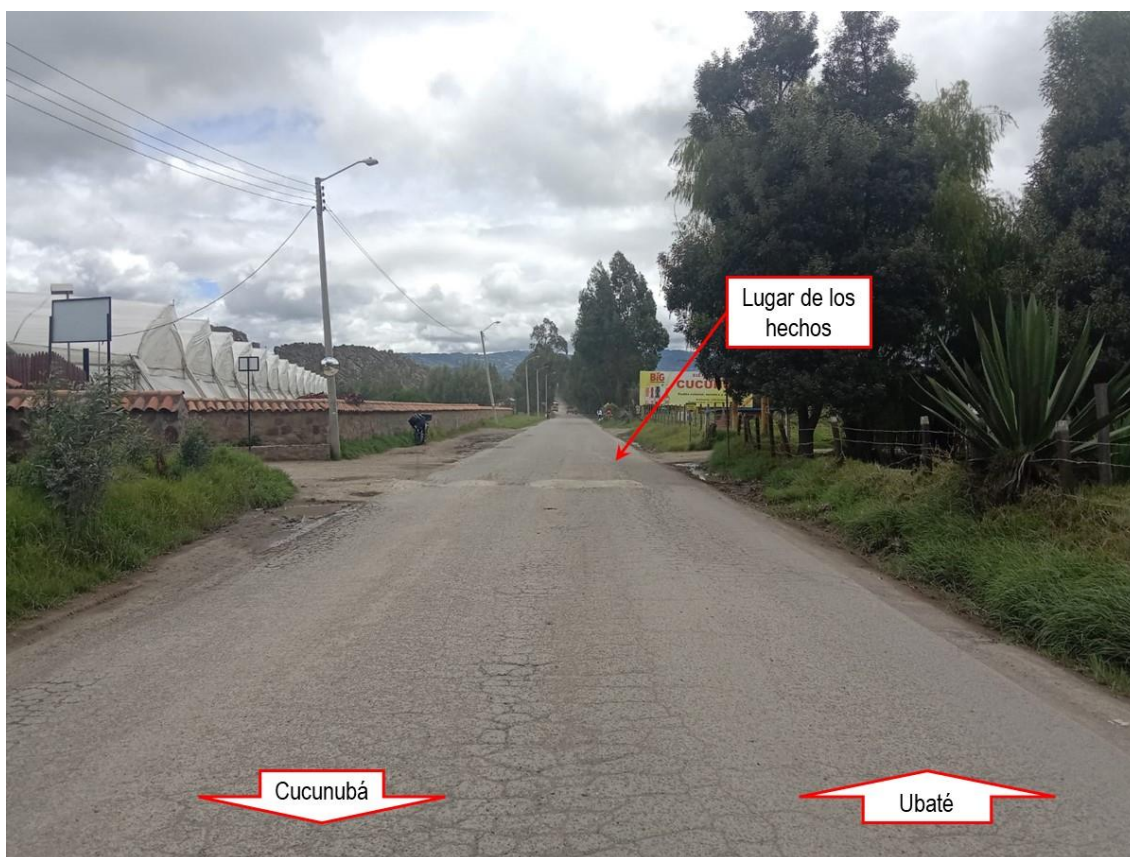
**Fotografía No.7 Plano General:** fotografía tomada en sentido Cucunubá – Ubaté, donde se observan las características generales del tramo de vía recta, plana, estado bueno, doble sentido de circulación, sin demarcación y señalización vertical.

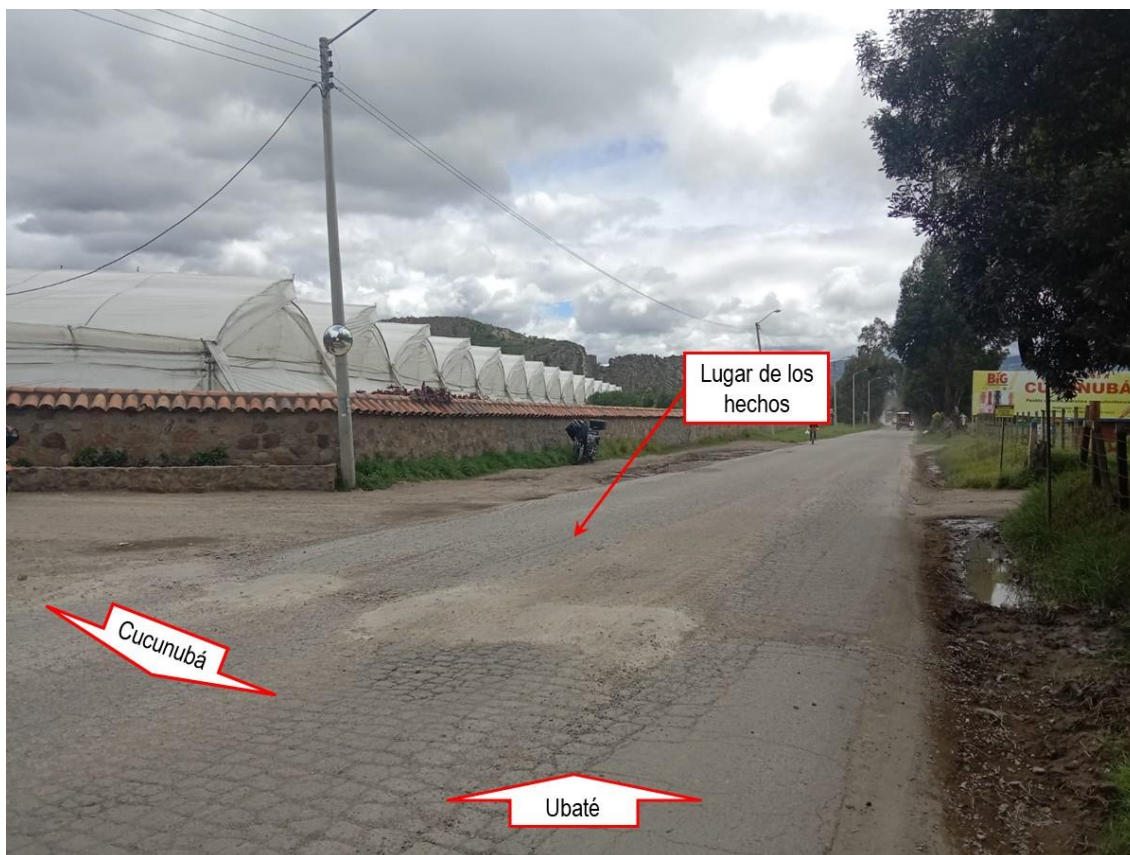
**Fotografía No.8 Plano General:** fotografía tomada en sentido Cucunubá – Ubaté, donde se observan las características generales del tramo de vía recta, plana, estado bueno, doble sentido de circulación, sin demarcación y señalización vertical.

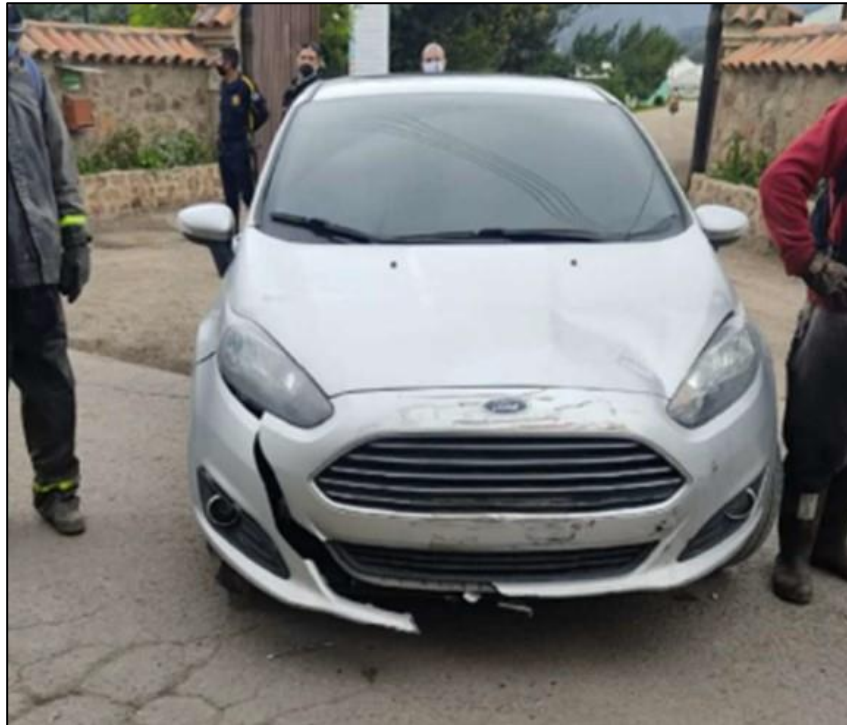
**Fotografía No.9 Primer plano:** En esta fotografía se observan los daños que presentó el vehículo automóvil.

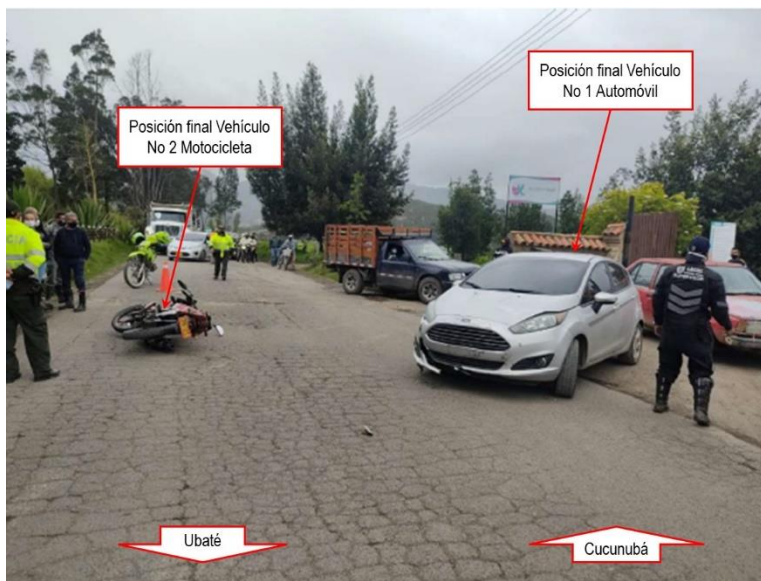
**Fotografía No.10 Plano Medio:** En esta fotografía se aprecia las posiciones finales de los involucrados en los hechos.

La posiciones finales son aproximadas de acuerdo con la evidencia aportada, toda vez que la autoridad no realizo amarre de la escena.

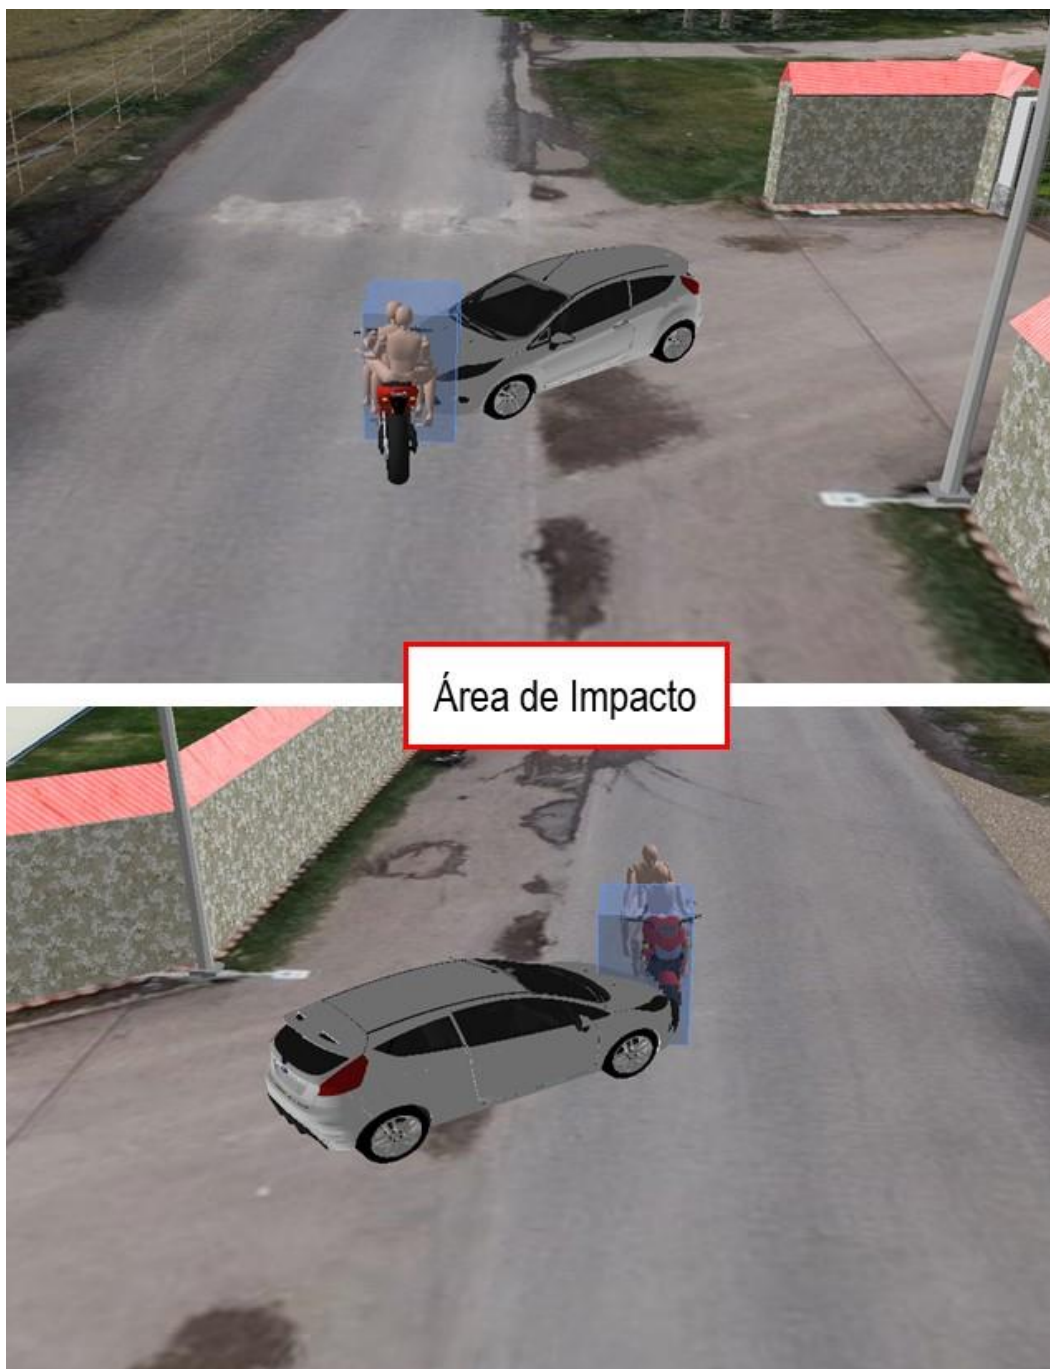
**Imagen No.17 y 18:** En esta Imagen se muestra la posición relativa de los involucrados al momento del impacto, y el área de color azul de 1,0 m x 1,0 m, indica que el impacto se presenta en cualquier punto de esta área, la cual se encuentra hacia el carril sentido Ubaté - Cucunubá.

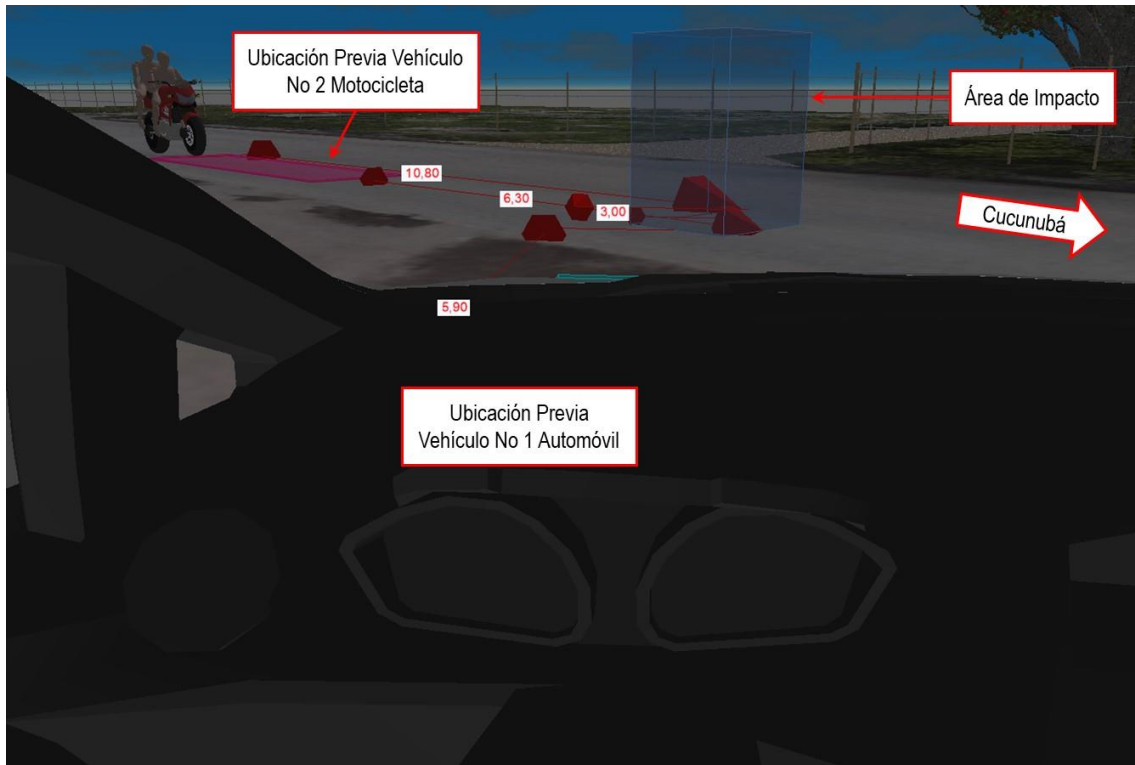
**Imagen No.27:** En esta imagen, se observa el área de ubicación relativa entre los vehículos involucrados 1,2 s y 1,5 s antes del inicio del impacto.
