**JUZGADO 01 ADMINISTRATIVO ORAL DEL CIRCUITO  
LA CIUDAD**

**PROCESO:** REPARACIÓN DIRECTA  
**DEMANDANTES:** FERNANDO ARAQUE PATIÑO Y OTROS  
**DEMANDADO:** NACIÓN – MINISTERIO DE TRANSPORTE – INSTITUTO  
NACIONAL DE VÍAS (INVIAS) Y OTROS  
**RADICACION:** 76-111-33-33-001-2018-00103-00  
**REFERENCIA:** **ALEGATOS DE CONCLUSIÓN**

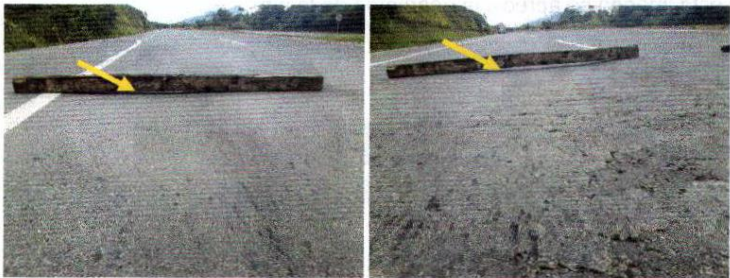
FOTOGRAFIAS N° 05 y 06  
Panorámicas: Vía Buenaventura - Buga kilómetro 90 + 500 Mts al 90 + 600 Mts, en esta imagen se aprecia las fallas en la geometría de la vía.

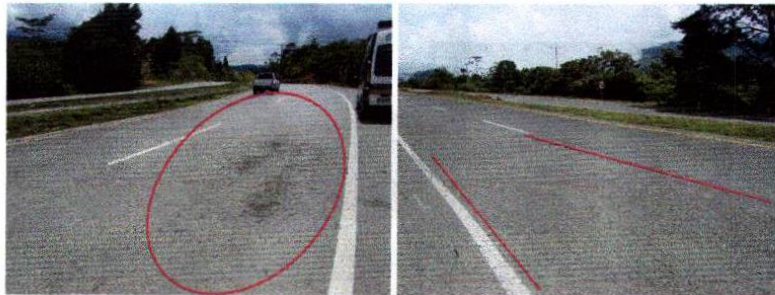
**FOTOGRAFÍAS N° 12 y 13**

**Panorámicas:** Vía Buenaventura - Buga kilómetro 90 + 500 Mts al 90 + 600 Mts, se observa las irregularidades y desgaste de la capa asfáltica, al igual que una serie de fisuras interconectadas conocidas como piel de cocodrilo la cual ya cubre la totalidad de uno de los carriles.
