**Referencia:** Alegatos de Conclusión

Medio de Control: Reparación Directa

Demandados: Unión Temporal Desarrollo Vial del Valle del Cauca y Cauca – UTDVVCC y Otros.

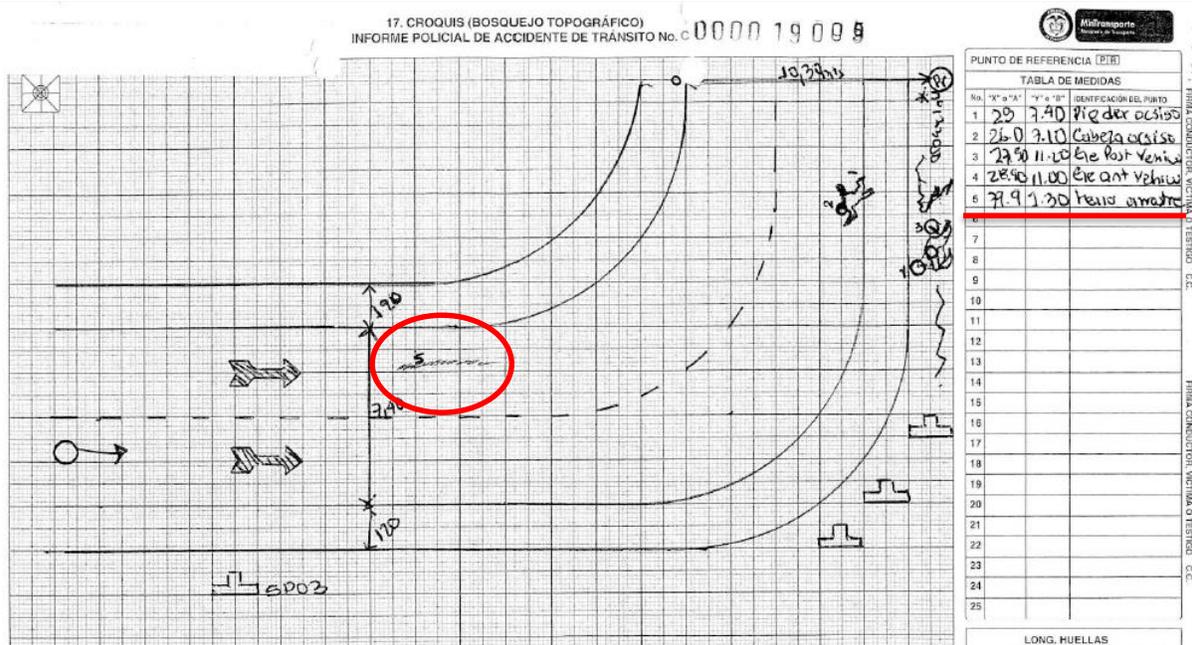
Finalmente, la existencia de la huella de arrastre en cita, también es incluida en el croquis ubicado en el informe policial, elaborado por el agente de policía William Niño Gallardo, cuando sitúa el número 5 sobre el carril izquierdo, número que, según la tabla de medidas diligenciada por este agente, corresponde a la huella de arrastre en mención, tal como así también lo expuso en su testimonio.

Lo extraño del asunto, es que, en este croquis, no se dibuja en ninguna parte de la calzada, el supuesto hueco que originó el accidente, cuando era su deber dejar todos los elementos importantes de un accidente de tránsito en el croquis.

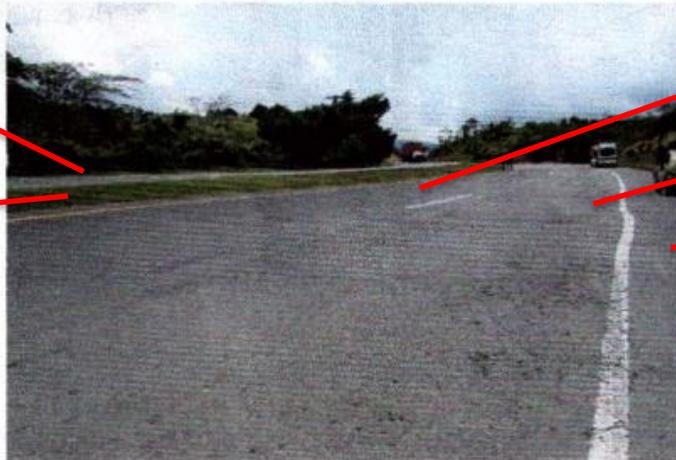
### FOTOGRAFIAS N° 01

Calzada Buga -  
Buenaventura

Separador de  
las calzadas

Carril izquierdo

Carril derecho

Berma

**Panorámicas:** Vía Buenaventura - Buga kilómetro 90 + 500 Mts al 90 + 600 Mts, en esta imagen se aprecia la geometría de la vía.

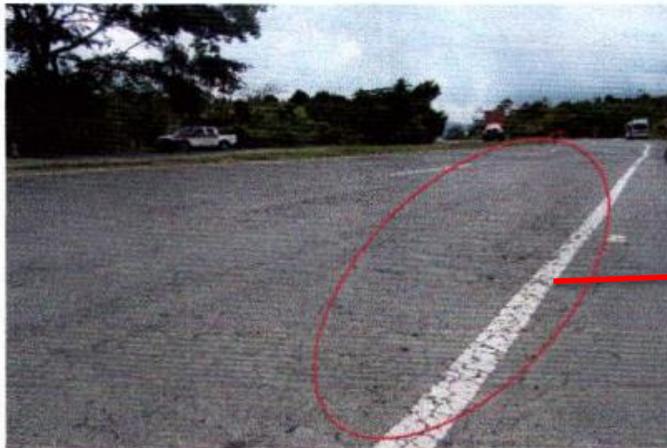
**FOTOGRAFIA N° 02**

Véase en las fotografías en cita que, el agrietamiento y hundimiento de la capa asfáltica se encuentra sobre el carril derecho de la calzada, sentido Buenaventura – Buga y no, en el carril izquierdo, donde de acuerdo con las pruebas antes analizadas, fue donde se ubicó la huella de arrastre de la motocicleta, es decir, donde se presentó la caída del señor Daniel Araque Ruiz (Q.E.P.D.).

Agrietamiento en el  
carril derecho y en  
la berma

**De Detalle:** Vía Buenaventura - Buga kilómetro 90 + 500 Mts al 90 + 600 Mts, donde se observa las irregularidades y desgaste de la capa asfáltica, al igual que una serie de fisuras interconectadas conocidas como piel de cocodrilo.

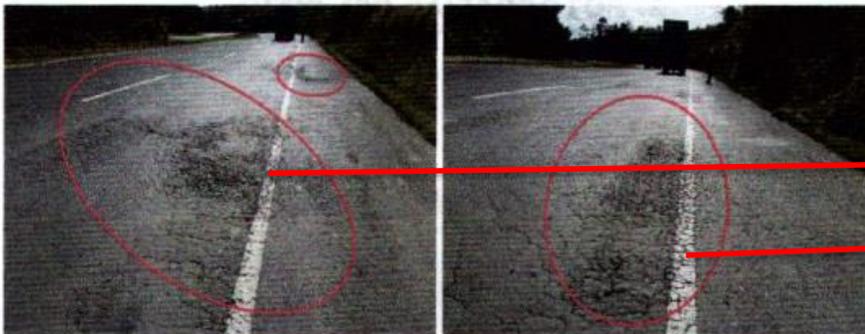
**FOTOGRAFIAS N° 03 y 04**

Agrietamiento en el  
carril derecho y en  
la berma

**De Detalle:** Vía Buenaventura - Buga kilómetro 90 + 500 Mts al 90 + 600 Mts, donde se observa las irregularidades y desgaste de la capa asfáltica, al igual que una serie de fisuras interconectadas conocidas como piel de cocodrilo.

- El hundimiento de la calzada y la piel de cocodrilo se encontraba ubicada sobre el carril derecho y la berma de la calzada, sentido Buenaventura – Buga.
- El señor Daniel Araque Ruiz (Q.E.P.D.) perdió el control de su motocicleta cuando transitaba sobre el carril izquierdo de la calzada, sentido Buenaventura – Buga, tal como se desprende de la existencia de la huella de arrastre.
- Sobre el carril derecho y la berma de la calzada, sentido Buenaventura – Buga no existía un hueco, sino un hundimiento de la calzada y piel de cocodrilo

- Así las cosas, es innegable que el accidente se presentó por un factor ajeno al estado de la vía, pues claro resulta que, la deformación de la capa asfáltica se encontraba en el carril derecho y el accidente se presentó en el carril izquierdo.

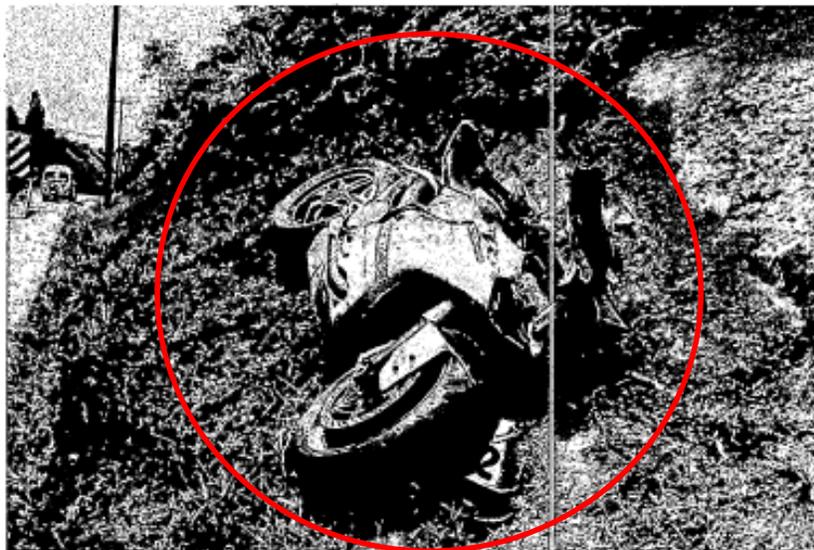
**IMAGEN No. 05. FOTOGRAFIA PLANO MEDIO:** IMAGEN DONDE SE OBSERVA LA **EVIDENCIA 2**, MOTOCICLETA DE PLACAS YCR-44C, MARCA DUCATI, COLOR ROJA, MODELO 2013, SERVICIO PARTICULAR.

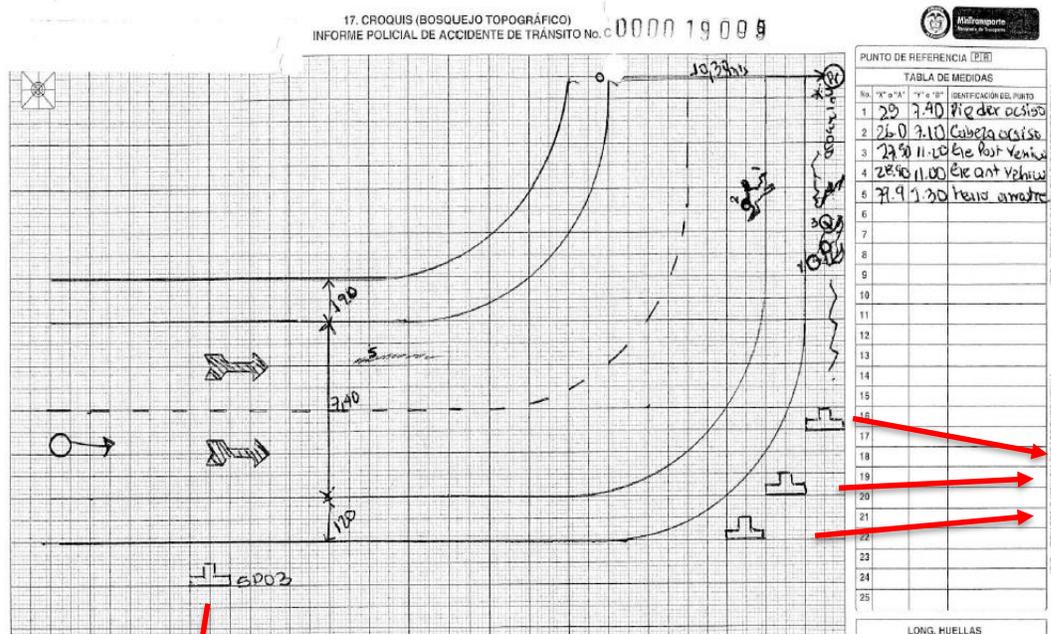
Así mismo, en el croquis ubicado en el informe policial, elaborado por el agente de policía William Niño Gallardo, éste detalla la presencia de las señales preventivas de curva pronunciada a la izquierda y la señal sp 03 curva pronunciada, más la línea de borde de color blanco a la derecha, línea color amarillo a la izquierda y línea separadora de carriles color blanco segmentada:

Señal SP 03: Curva pronunciada

Delineadores de curva horizontal

Esto corrobora que la UTDVCC, en cumplimiento de sus obligaciones contractuales contaba con una vía debidamente señalizada, acorde con lo exigido en el Manual de Señalización Vial de 2004, vigente para la época del accidente.
