INFORME POLICIAL DE ACCIDENTE DE TRÁNSITO

1. ORGANISMO DE TRÁNSITO 7 6 0 0 1 0 0 0 SECRETARIA DE MOVILIDAD DE SANTIAGO DE CALI

Calle 73 Entre Casaca 72 y 7P Lat. Long. LOCALIDAD O COMUNA 7

17. CROQUIS (BOSQUE POGRÁFICO)
 INFORME POLICIAL DE ACCIDENTE DE TRANSITO

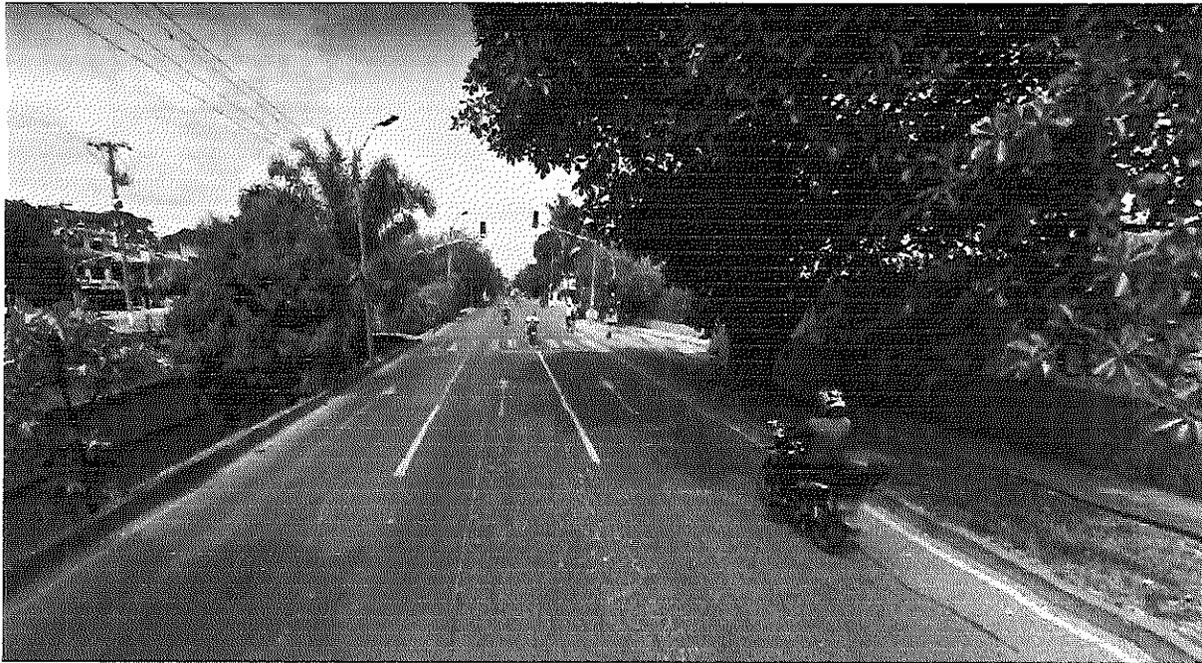
Imagen. Calle 73 entre carreras 7P y 7M Sentido norte-sur la vía en la actualidad conserva las mismas características y el mismo sentido vial y no ha sufrido ningún tipo de modificación en cuanto a estructura y señalización

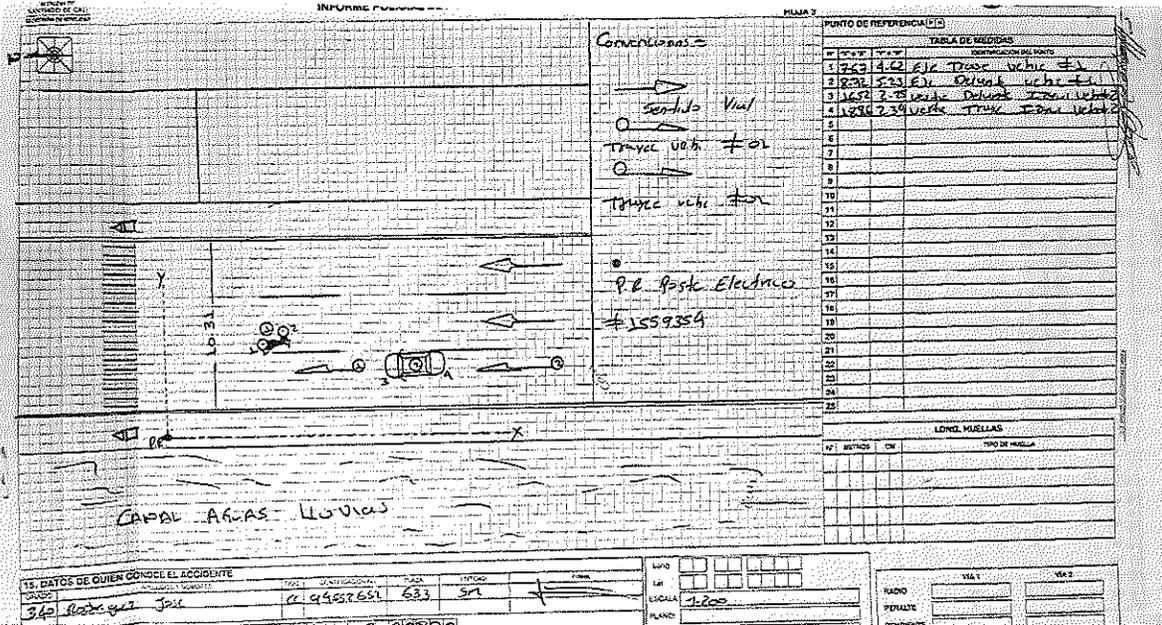
Análisis del bosquejo topográfico en casilla No. 17 de IPAT No A-00 1193486

En el bosquejo del lugar de los hechos, diligenciado conforme a los protocolos establecidos por los manuales de policía judicial, las evidencias encontradas en la Calle 73 entre carreras 7P y 7M barrio Alfonso López etapa 3 en la comuna 7 al nor-orient de Cali

- ① Posición final de vehículo No 1 y 2
- ① Medidas
- ① Sentidos viales
- ① Punto de referencia
- ① trayectorias
- ① Convenciones

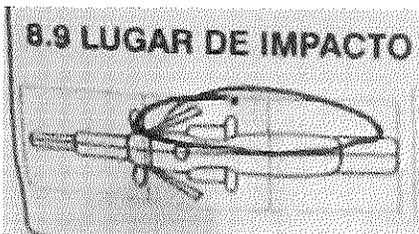
- ① Vehículo N° 1 Motocicleta placa EET 59D:
 - En el informe policial de accidente de tránsito IPAT No A-00 1193486 punto 8.8 se describen los daños del vehículo de placas EET 59D y en el punto 8.9 el lugar de impacto y daño está en la parte trasera y al efectuarse el volcamiento lateral por el impacto

8.8 DESCRIPCIÓN DAÑOS MATERIALES DEL VEHICULO

Tarfas laterales kubo
 Derecho, Placa, Pedrausson
 Derecho, asamblea, otros.

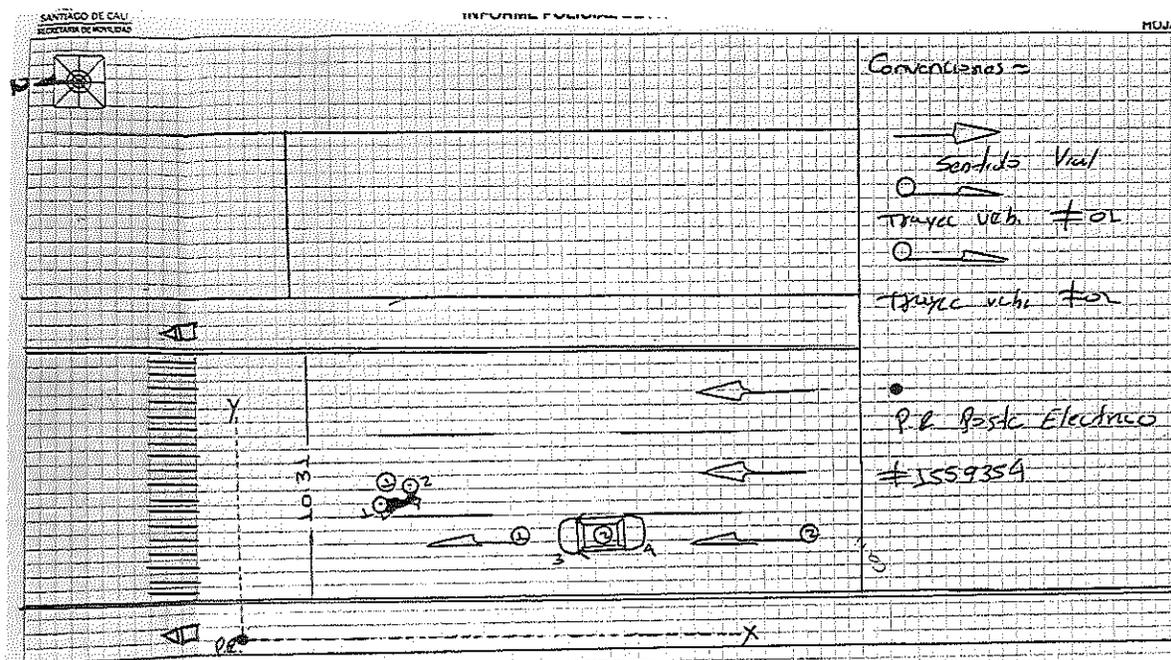
- La motocicleta de placa EET 59D fijada como evidencia No 1 de acuerdo a lo evidenciado en el bosquejo topográfico, el sentí vial la zona de impacto vehicular se desplaza por la calle 73 entre carreras 7P y 7M sur-norte carril izquierdo.
- El automóvil de placas ELU 014 fijado como como evidencia No 2 se desplaza por la calle 73 entre carreras 7P y 7M sur-norte carril izquierdo

Con el fin de poder buscar las posibles trayectorias seguidas por los vehículos antes, al momento de la colisión y después de esta, se hace un análisis de las posiciones finales de los vehículos, las huellas en la vía y los daños de estos:
