## Fwd: Informe Pericial SST, Caso Caquetá Real

## INFORME PERICIAL SEGURIDAD Y SALUD EN EL TRABAJO

Se indica al perito que se requiere de su conocimiento para determinar si las condiciones físicas especialmente la demarcación y señalización del área del Hotel Caquetá Real donde ocurrieron los hechos cumple con los requisitos y necesidades tanto legales como de seguridad para la interacción de los huéspedes.

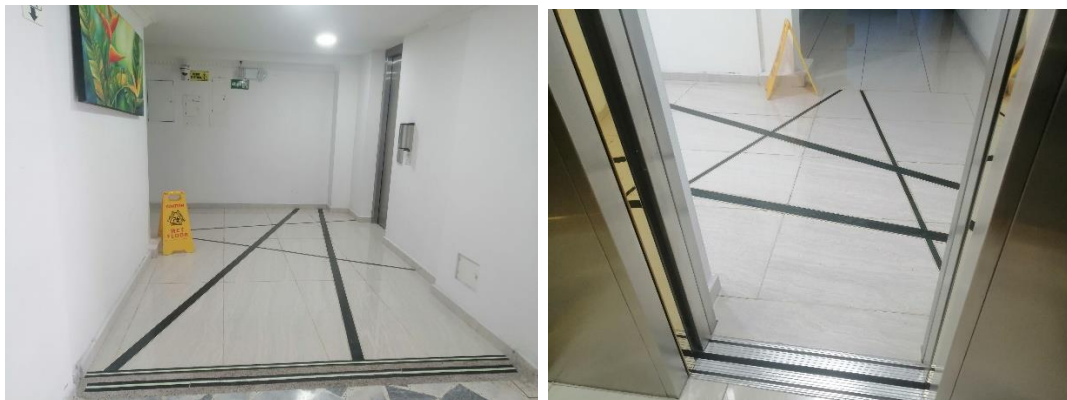
**Observación:** Se observa la respectiva señalización del Área y con letrero de advertencia de peligro visibles y tangibles con facilidad de entendimiento del peligro al cual se expone el huésped, pero no cumple con las especificaciones normativas.

**Peligro:** Caída en desnivel

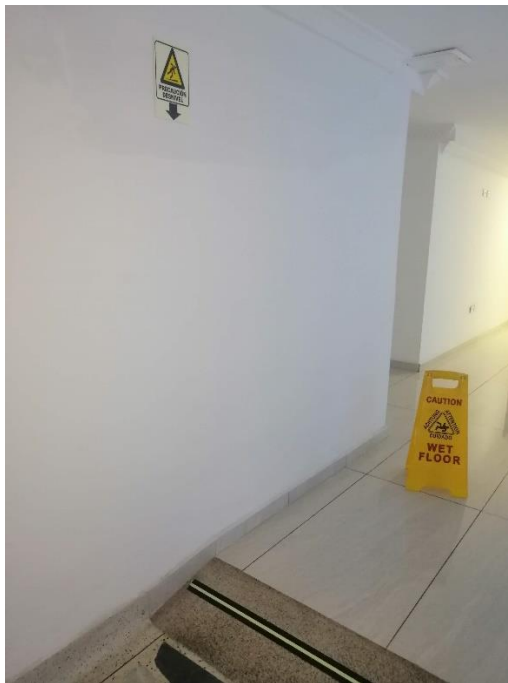
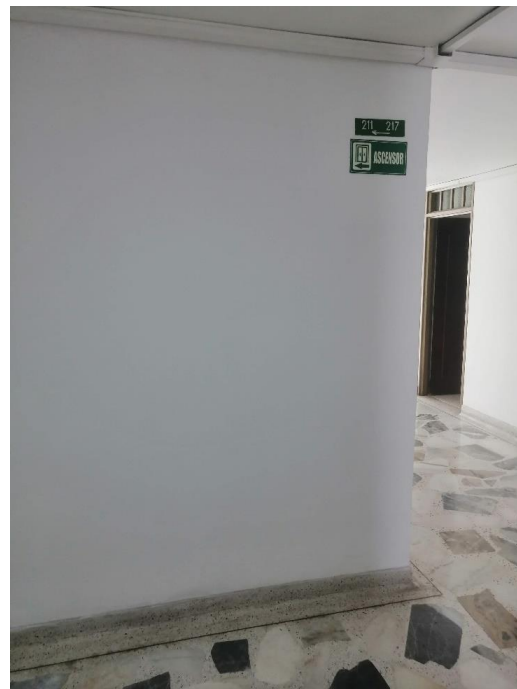
**Observación:** Se observa el color de la pared Blanco facilitando claridad y cumpliendo con las especificaciones normativas.

**Peligro:** Caída en desnivel (visualización)

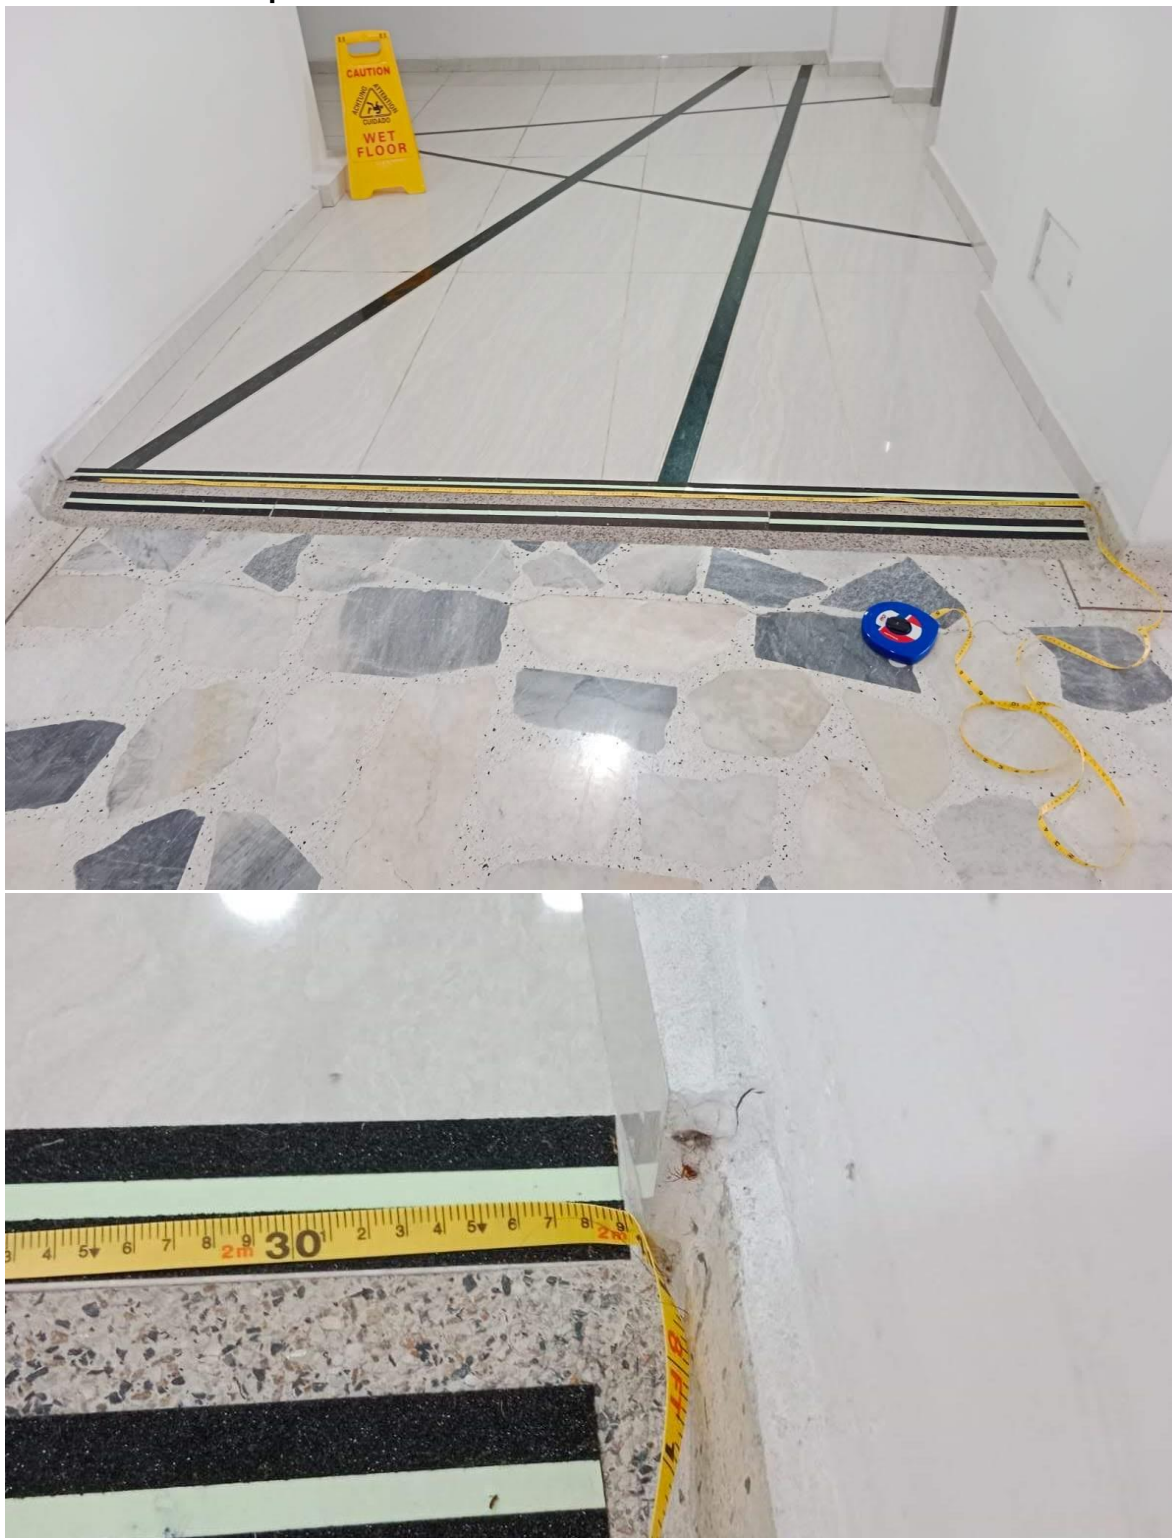
**Observación:** Se determina un pasillo con anchura de 2,40 metros en el lugar del evento. Cumpliendo a cabalidad con la normatividad.

**Peligro:** Caída en desnivel, tropiezo.

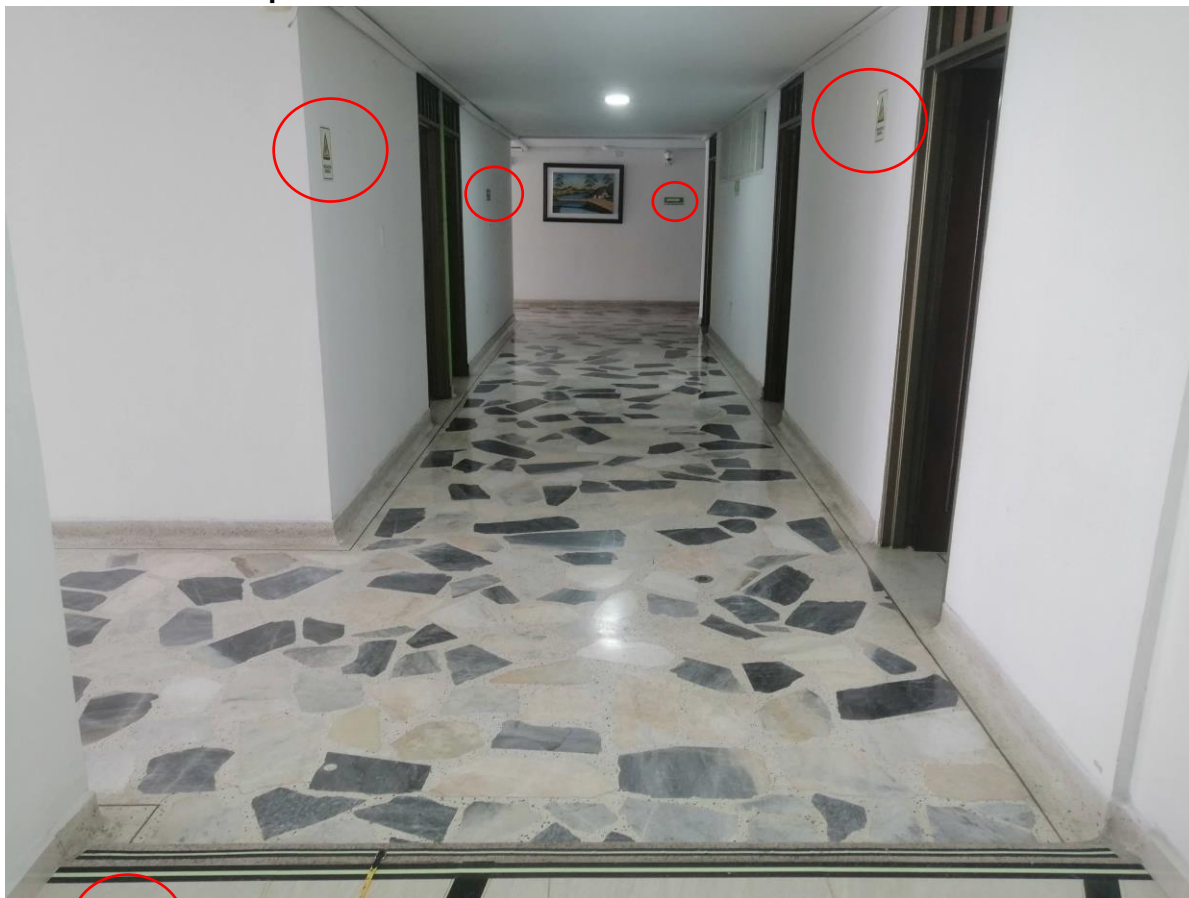
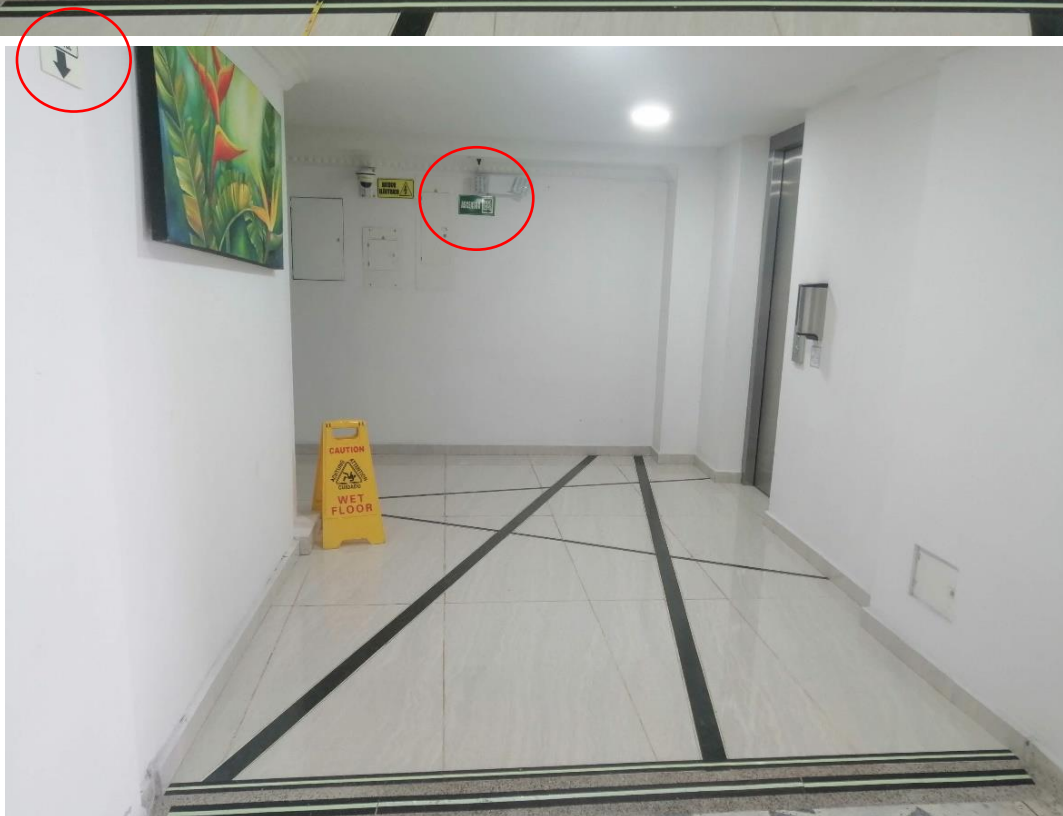
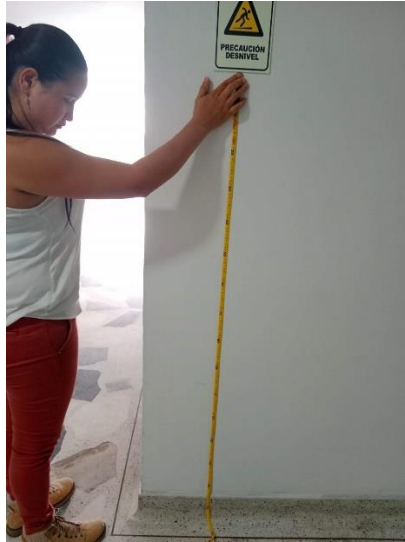
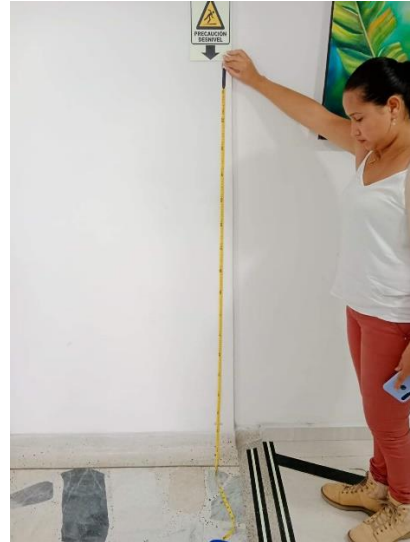
**Observación:** Todos los letreros y avisos de seguridad se encontraron a una altura de 1,50 metros, visibles y cumplen con la acción de informar.

**Peligro:** Caída en desnivel, evacuación.

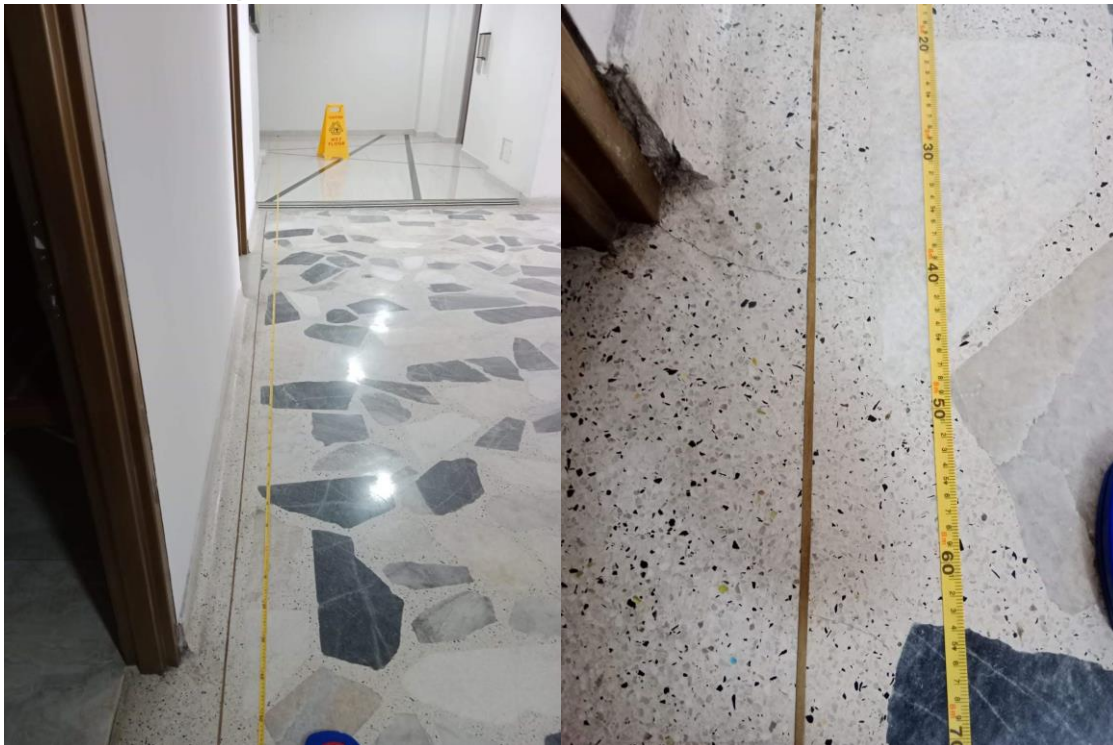
- **Distancia del ascensor a la habitación:** Se tomó una distancia de 8,40 metros desde el ascensor hasta la habitación de la demandada.

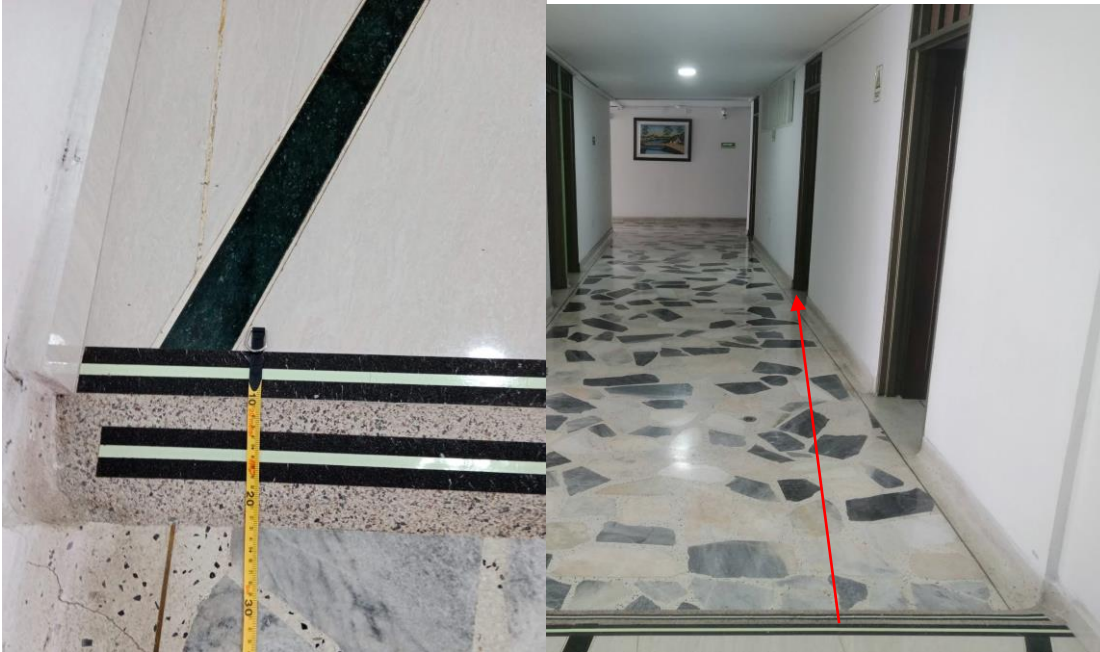
- **Distancia del lugar del evento a la habitación:** Se tomó una distancia de 4,50 metros desde el lugar del evento hasta la habitación de la demandada.

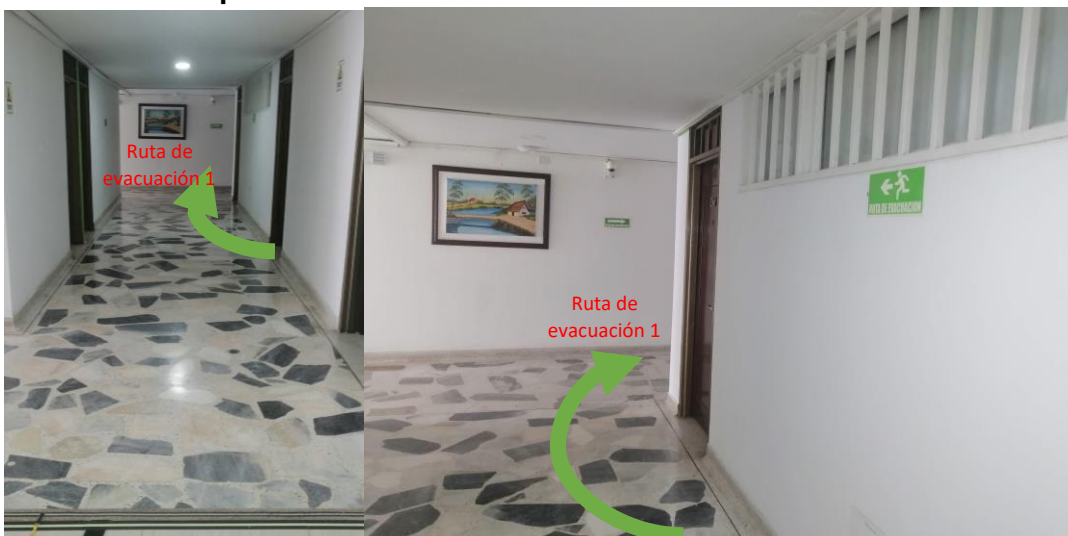
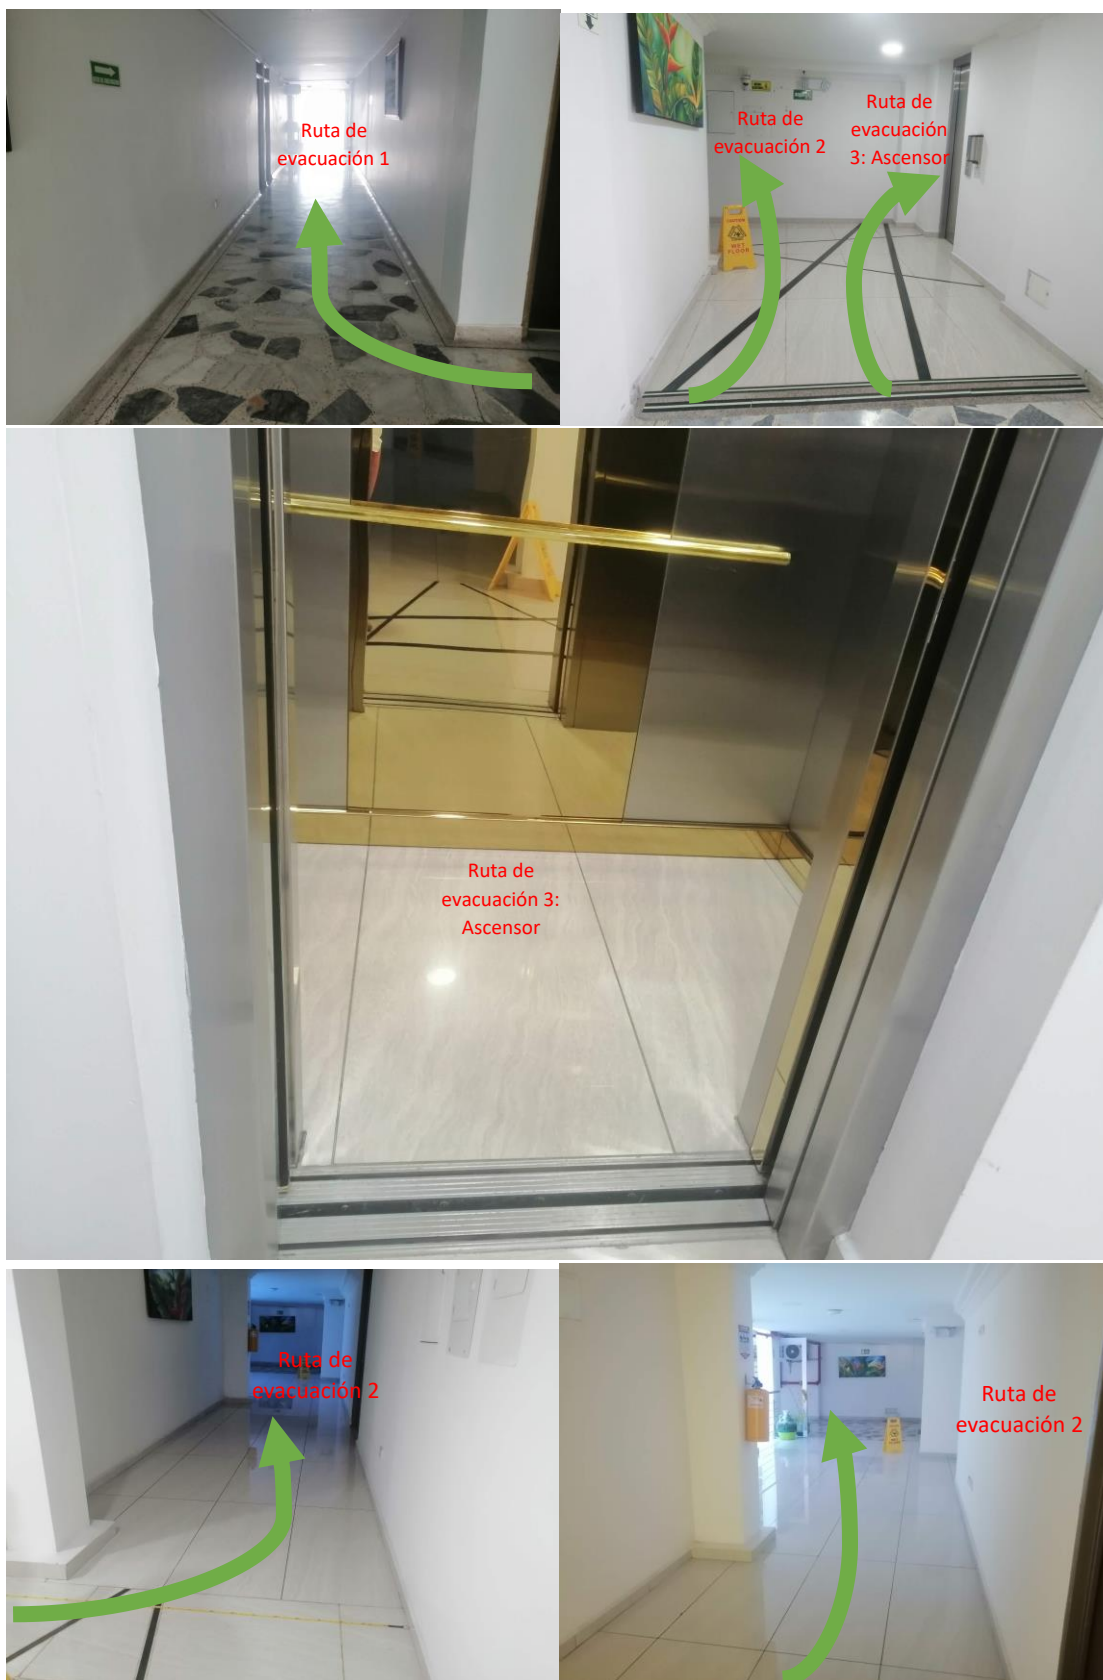
- **Rutas y Formas de acceso a la habitación:** El Hotel cuenta con tres rutas de acceso a la habitación de la demandante, uno a la derecha, otro a la izquierda y el ascensor, todas las rutas se encuentran debidamente señalizadas.

La ruta de evacuación uno y dos van ambas hacia la misma escalera que conecta con el primer piso del Hotel. El camino se encuentra con señalización de evacuación clara y visible.

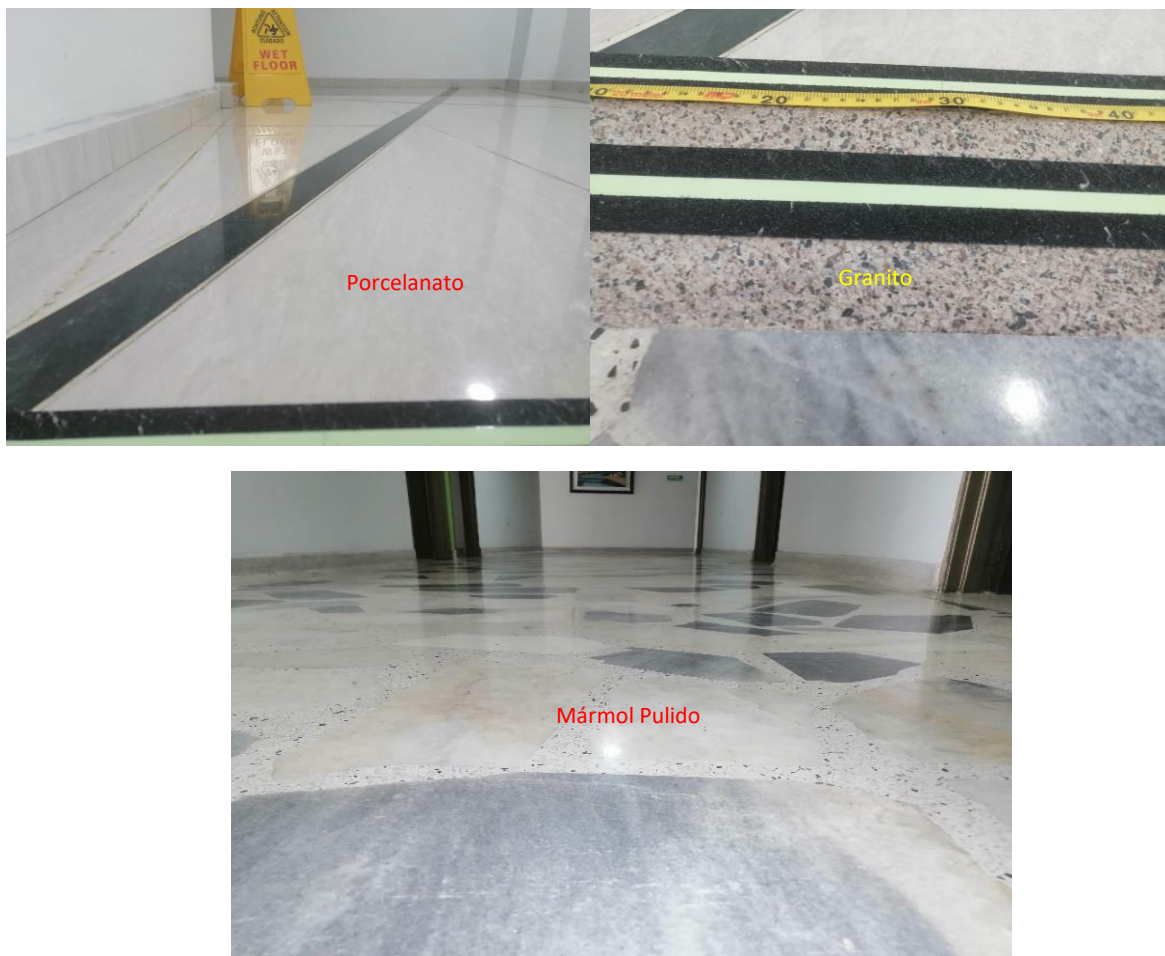
El hotel cuenta con tres tipos de recubrimiento en el piso: **Porcelanato, Mármol pulido y Granito**, los dos primeros cuentan con un acabado brillante lo cual hace que sean muy resbaladizas, especialmente cuando están mojadas.

Juega un papel fundamental la suela y forma del calzado al transitar por ellos.
