INFORME TÉCNICO - PERICIAL  
DE RECONSTRUCCIÓN FORENSE  
DE ACCIDENTE DE TRÁNSITO  
R. A. T<sup>®</sup> 2

**VEHÍCULO No. 1:** VOLQUETA, INTERNATIONAL 7600 SBA, modelo 2012, color verde,  
placa SVM 215.

**INFORME No. 231034180**

Bogotá D.C., noviembre 22 de 2023

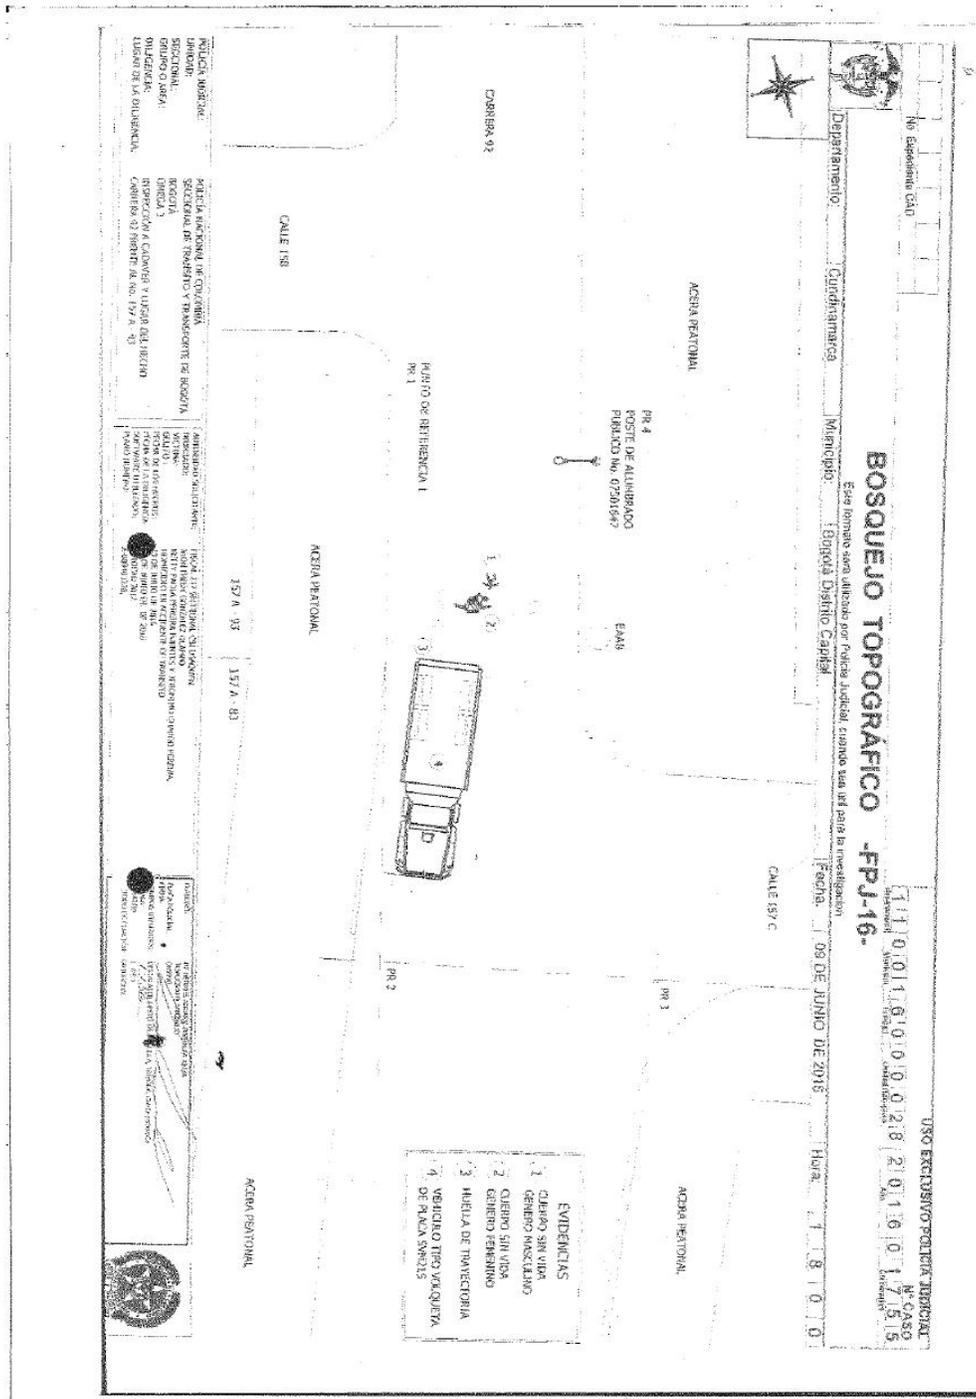
**Imagen No. 6:** En esta imagen se muestra el bosquejo topográfico del informe policial de accidente de tránsito IPAT.

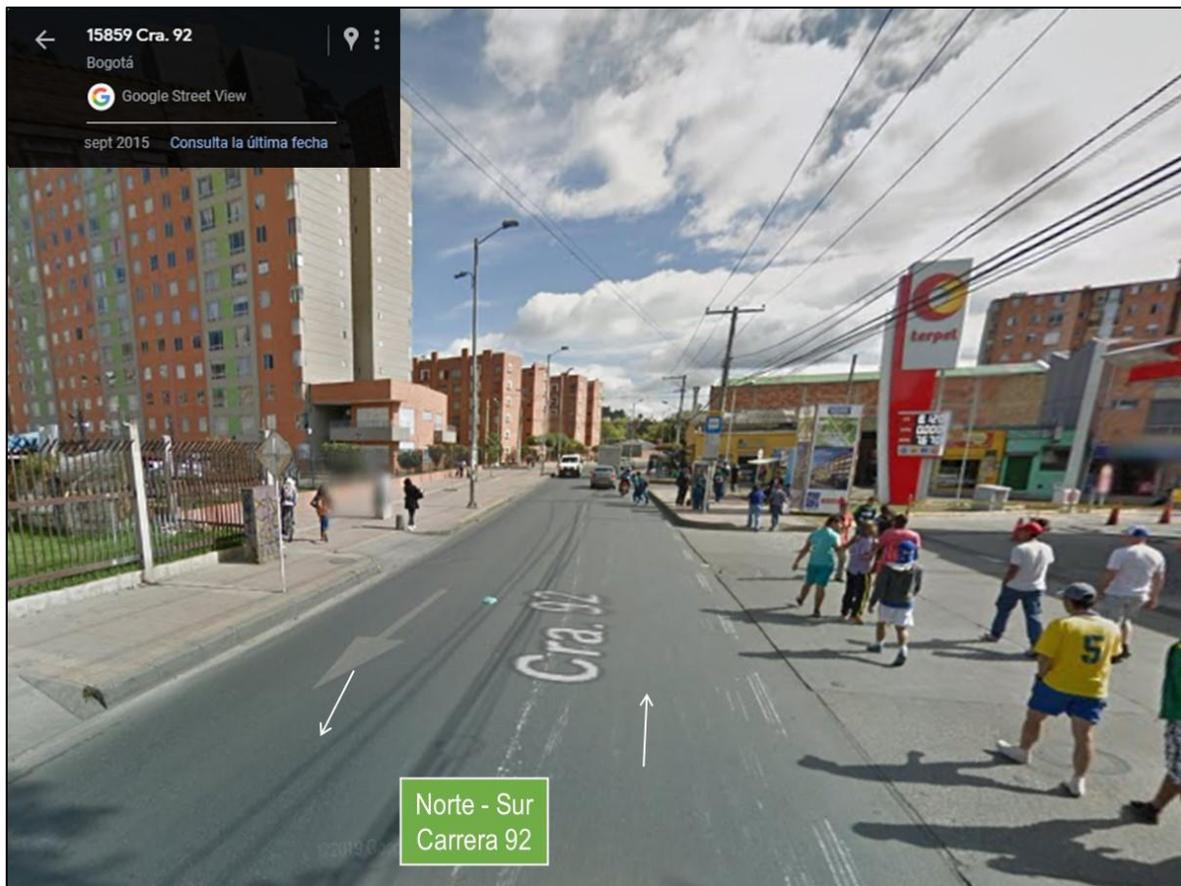
**Fotografía No.1 Plano General:** fotografía sustraída de Google Street View (septiembre 2015) en sentido Norte – Sur en aproximación a la calle 157ª, se aprecian las características generales de la vía, en la cual se encuentra demarcación horizontal de flechas indicadoras de sentido vial, sin señalización vertical; En este sentido se desplazaba el vehículo No. 1 (Volqueta).

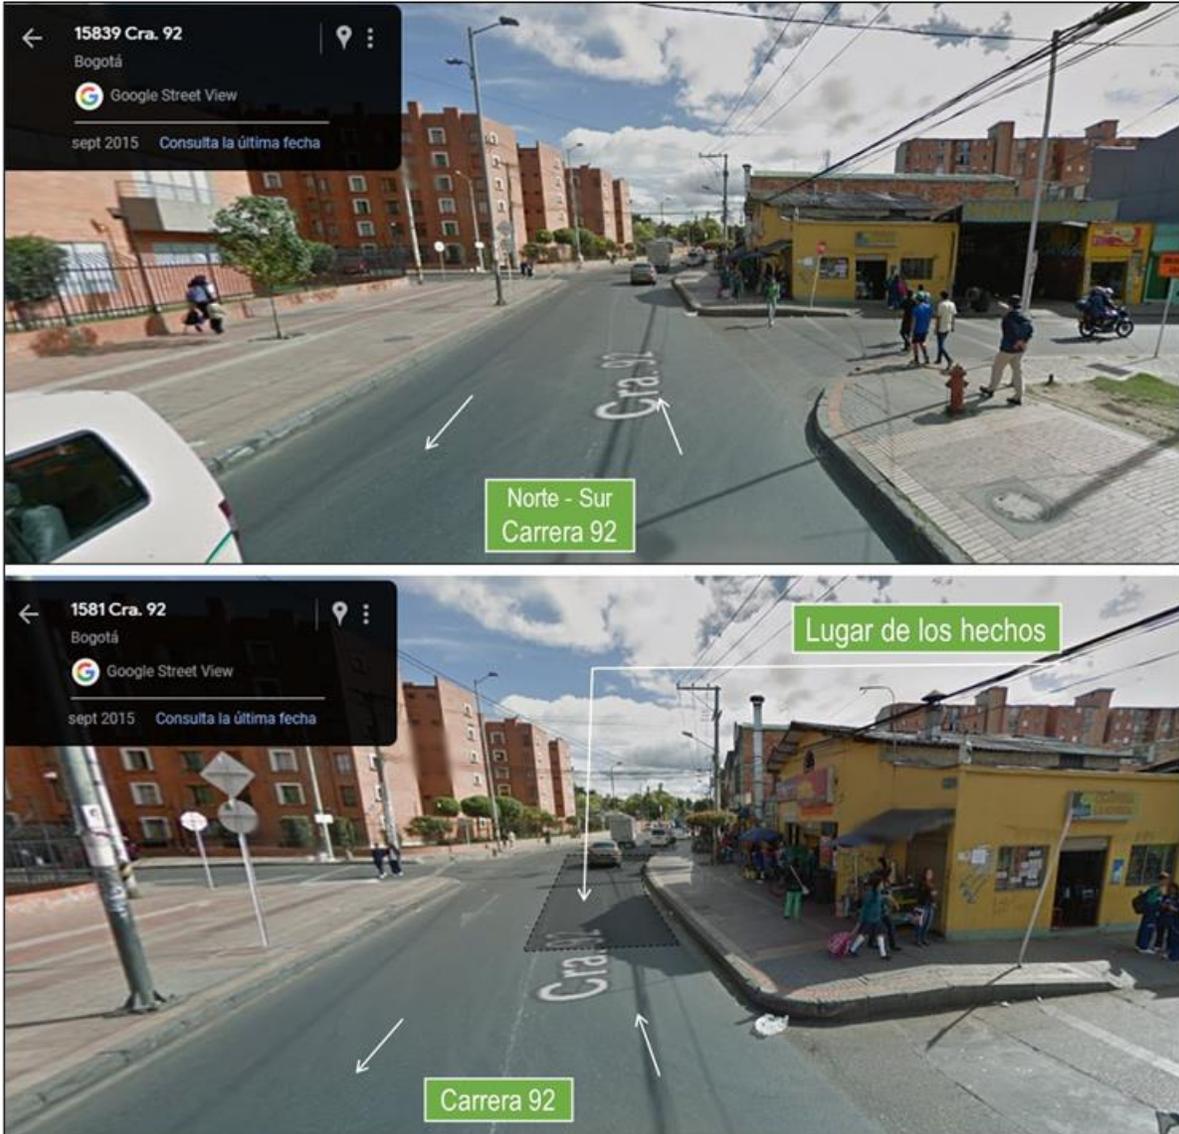
**Fotografías No. 2 y 3 Plano General:** fotografía sustraída de Google Street View (septiembre 2015) en sentido Norte – Sur a la altura de la calle 157ª, se aprecian las características generales del tramo de vía donde ocurrieron los hechos, morfología, estado y demarcación; En este sentido se desplazaba el vehículo No. 1 (Volqueta).

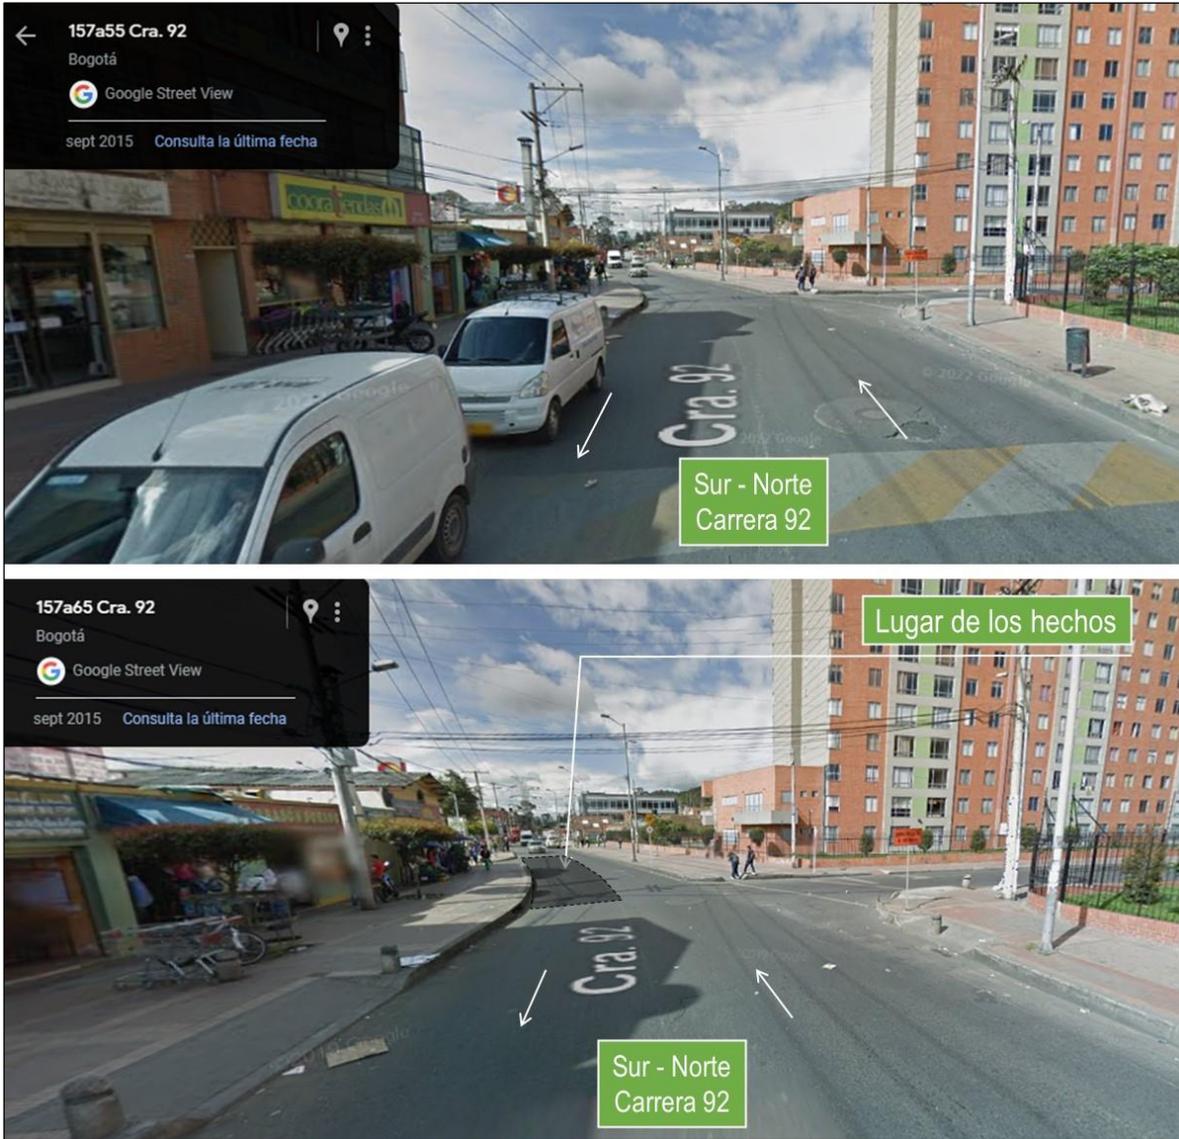
**Fotografías No. 4 y 5 Plano General:** fotografía sustraída de Google Street View (septiembre 2015) en sentido Sur – Norte a la altura de la calle 157ª, se aprecian las características generales del tramo de vía donde ocurrieron los hechos, morfología, estado y demarcación.

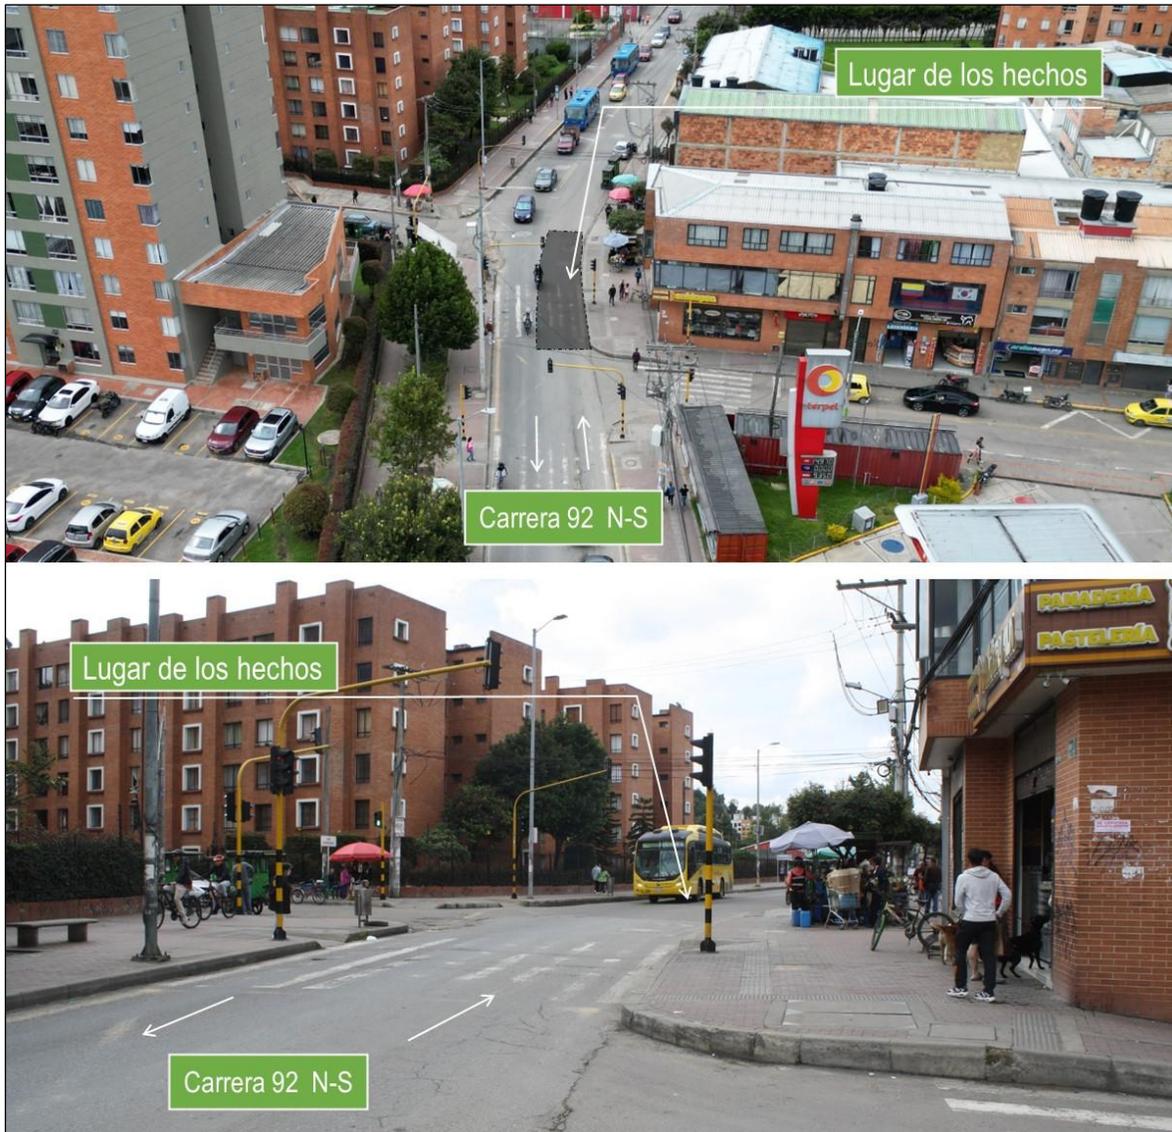
**Fotografías No. 6 y 7 Panorámica:** En estas fotografías tomadas por parte del equipo de IRS Vial en sentido Norte – Sur sobre la carrera 92, se observan las características actuales del lugar del accidente de tránsito, se evidencia que tiene demarcación de zona peatonal y semáforos vehicular; En este sentido de circulación se desplazaba el vehículo No. 1 (Volqueta).

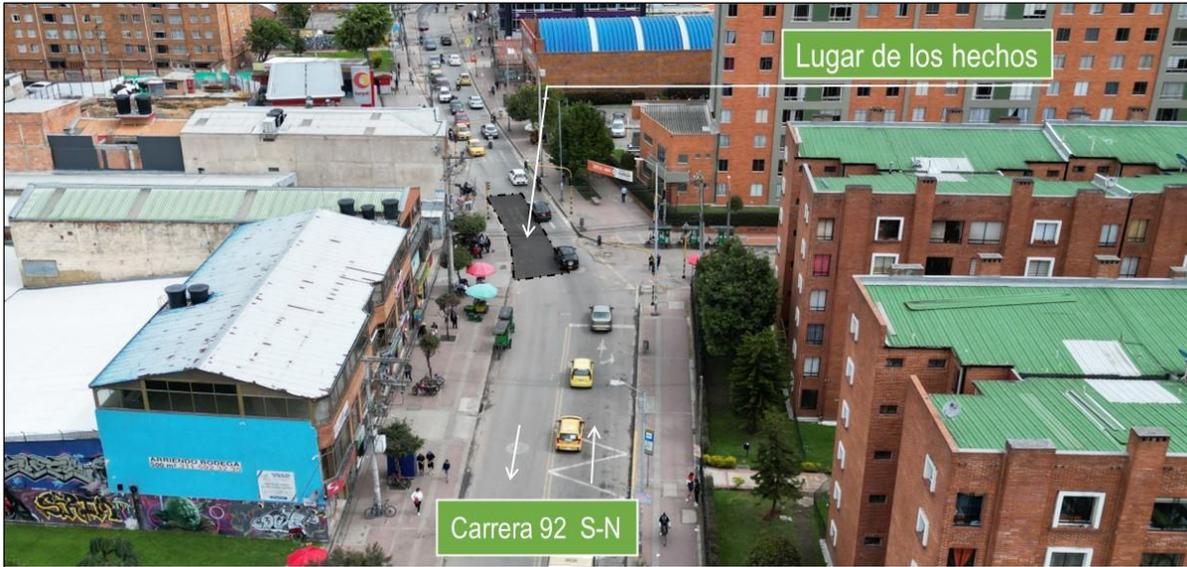
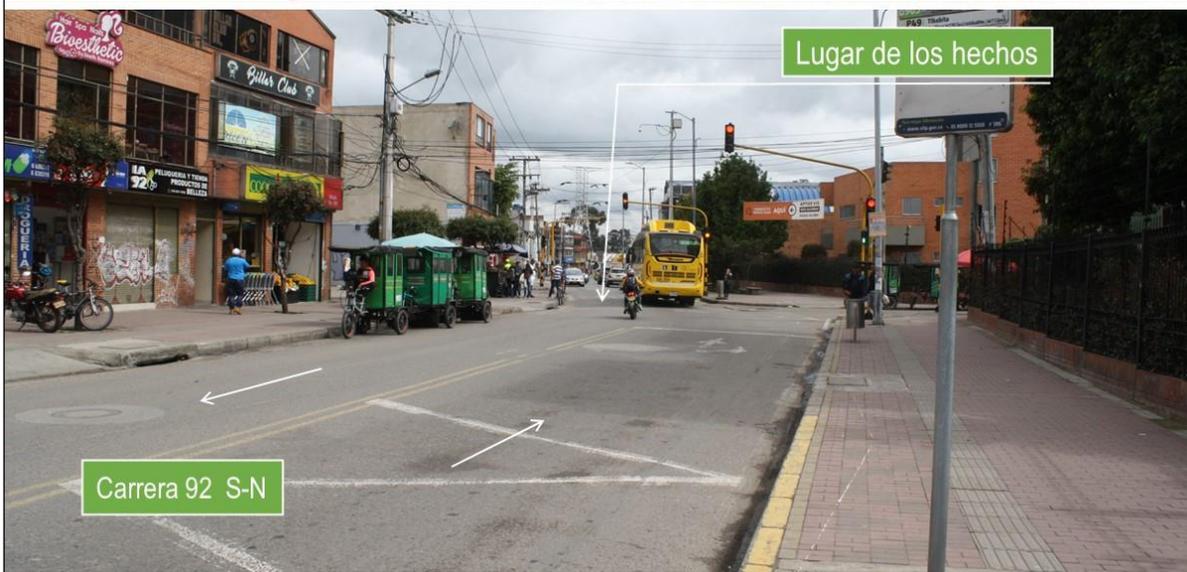
**Fotografías No. 8 y 9 Panorámica:** En estas fotografías tomadas por parte del equipo de IRS Vial en sentido Sur - Norte sobre la carrera 92, se observan las características actuales del lugar del accidente de tránsito, nótese la demarcación existente, así como los semáforos vehiculares.

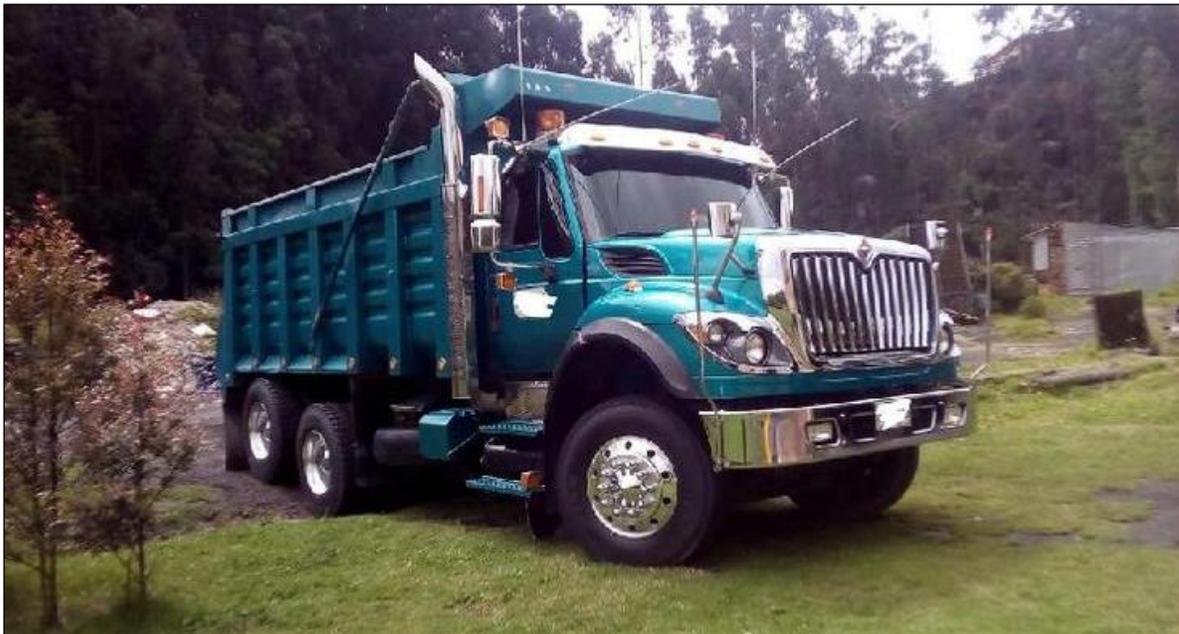
**Imagen No. 7:** En esta imagen se observa un vehículo de similares características al involucrado en el siniestro motivo de investigación.

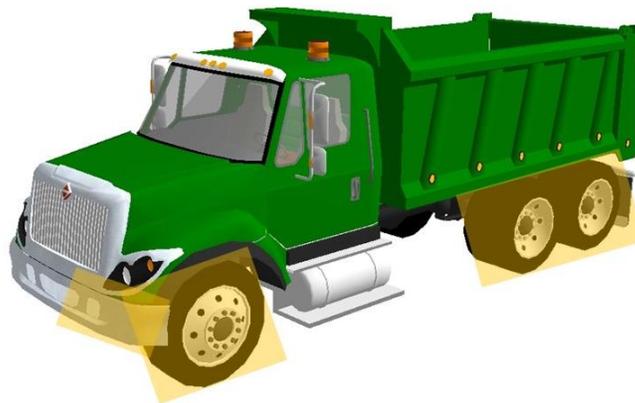
**Imagen No. 9:** En esta imagen basada en los reportes se resalta la zona de daños y evidencias en el rodante. Elaboración en el software Trimble Forensic Reveal.

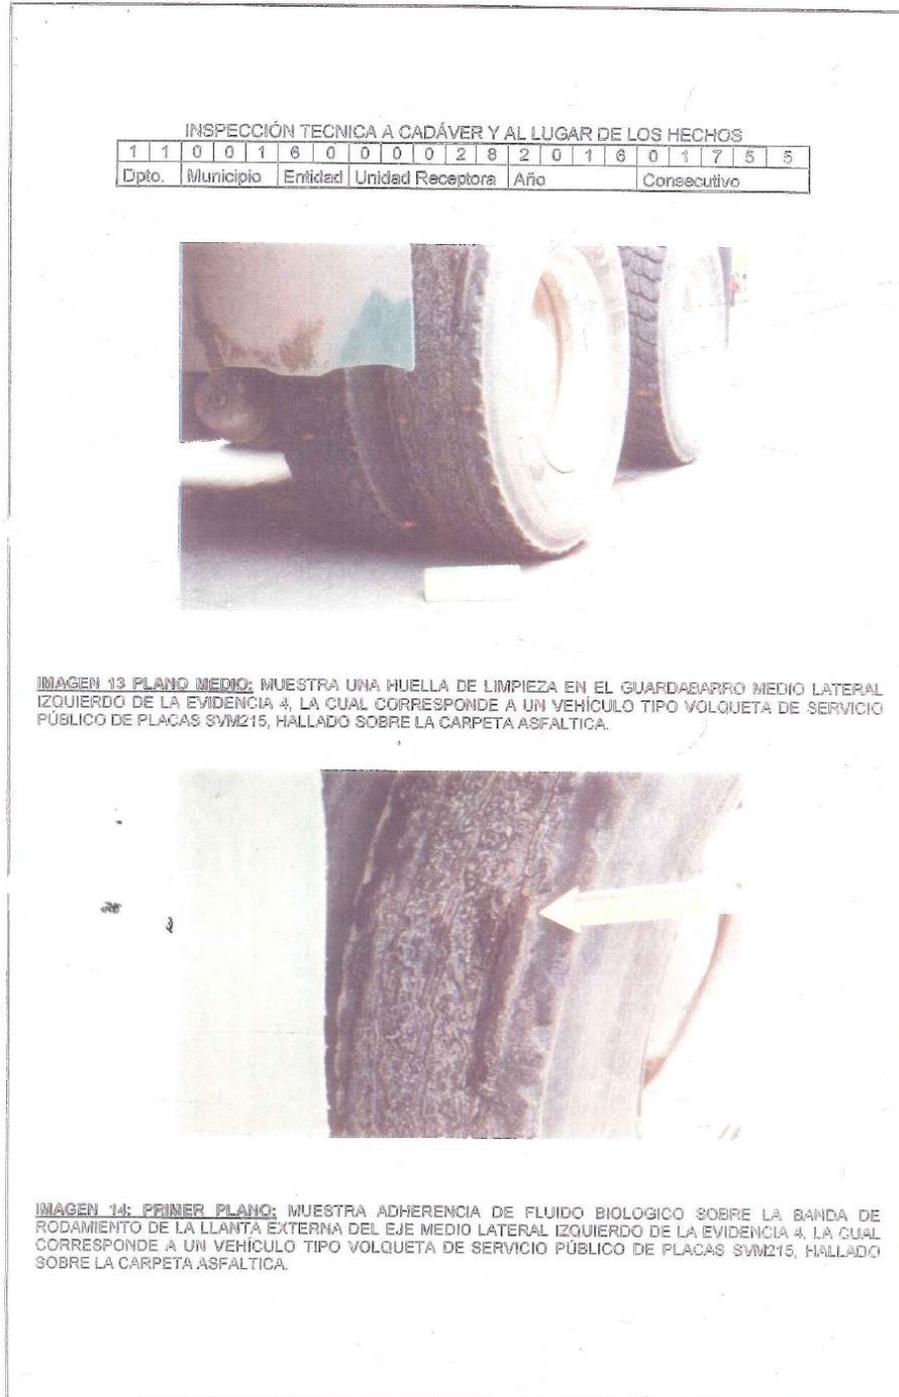
**Imagen No. 10:** En esta imagen sustraída del álbum fotográfico de la autoridad de policía judicial donde se referencia la evidencia presente en el vehículo No.1 Volqueta.

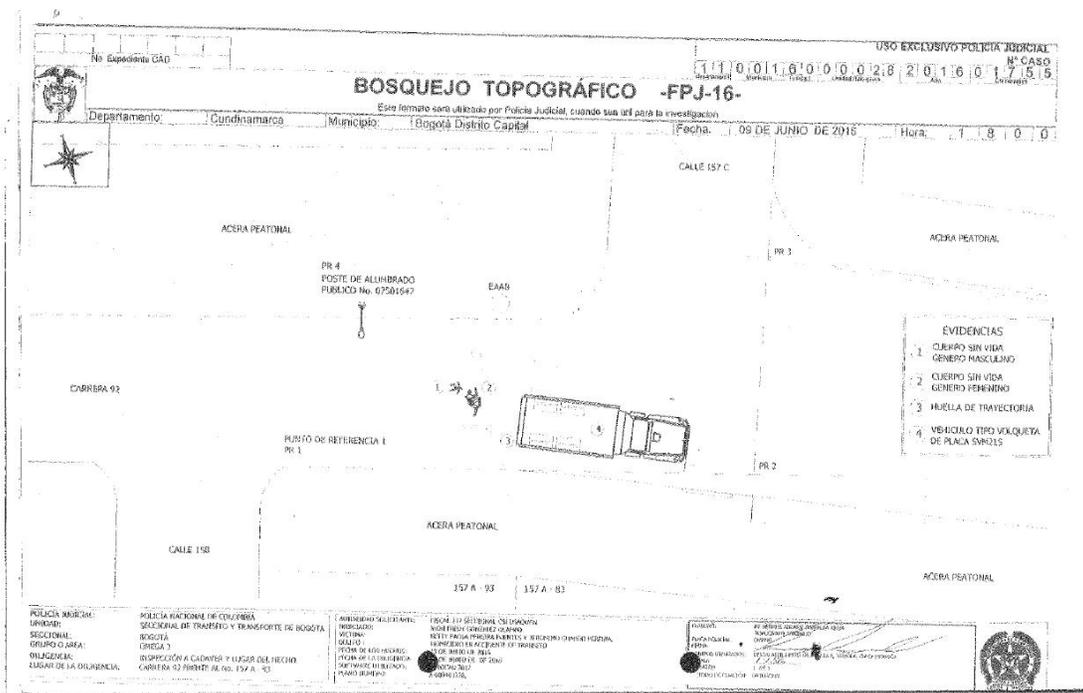
- Morfología general de la vía.
- Puntos de referencia, (Poste de alumbrado público 07501647), fijación por coordenadas
- Vehículo No.1 en posición final sobre el carril derecho en sentido Norte – Sur.
- Occiso femenino en posición final sobre la zona media de la calzada en sentido Norte – Sur.
- Occiso masculino en posición final sobre la zona media de la calzada en sentido Norte – Sur.
- Huella de trayectoria de neumático de 2,43 m.
- Sentido vial.

**Imagen No.11:** En esta imagen se muestra el /bosquejo del accidente realizado por la autoridad de tránsito.

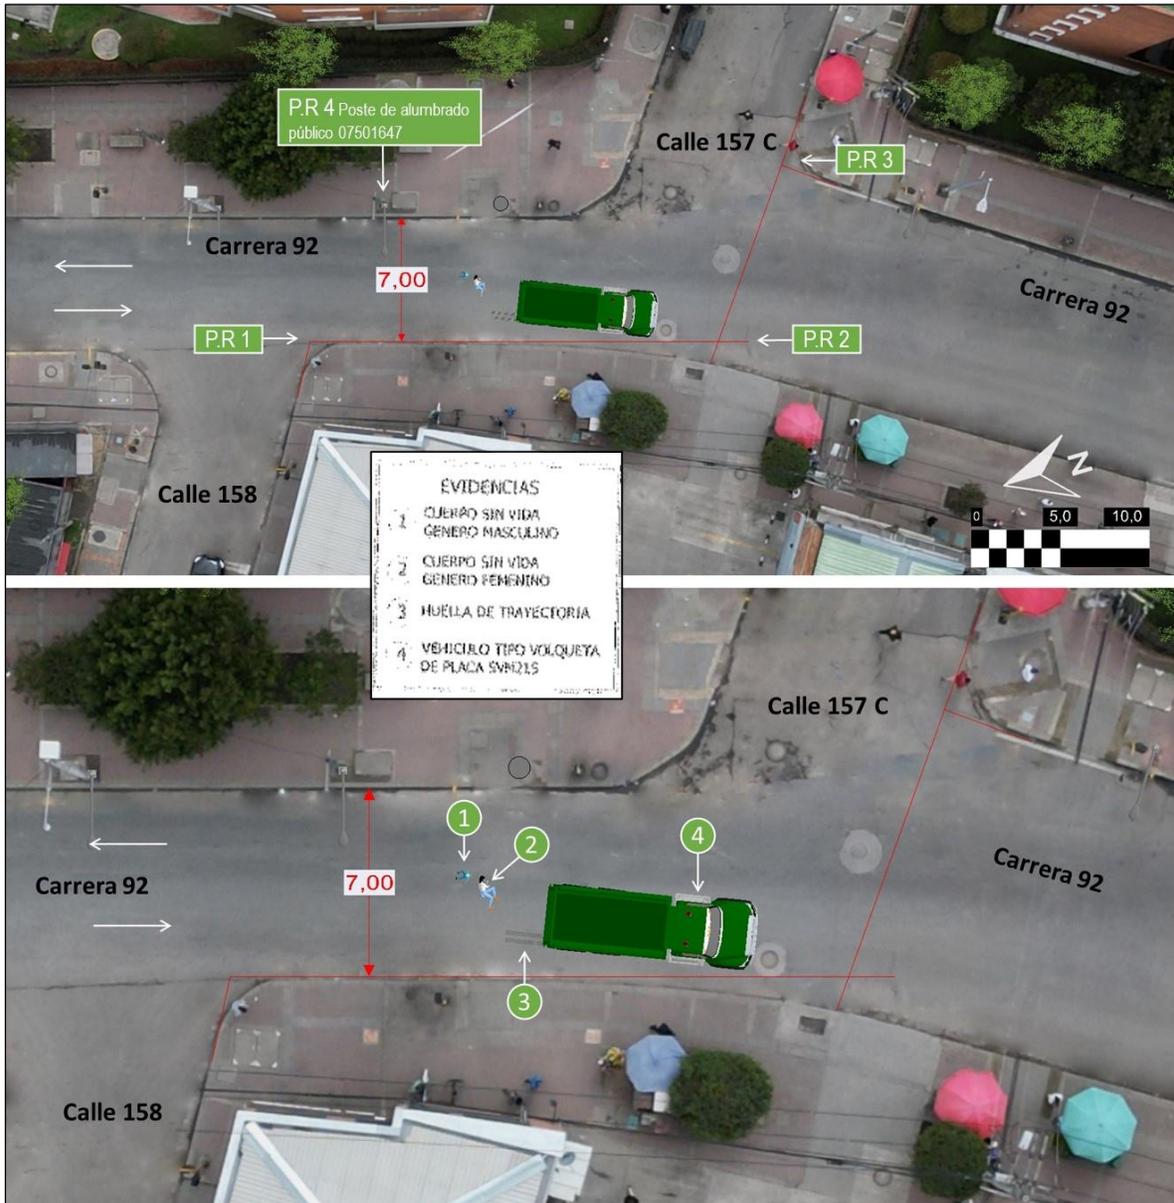
**Imagen No.12:** En estas imágenes, vista en planta se observan las evidencias diagramadas en el bosquejo de la autoridad, de la elaboración a escala en el software Trimble Forensic Reveal.

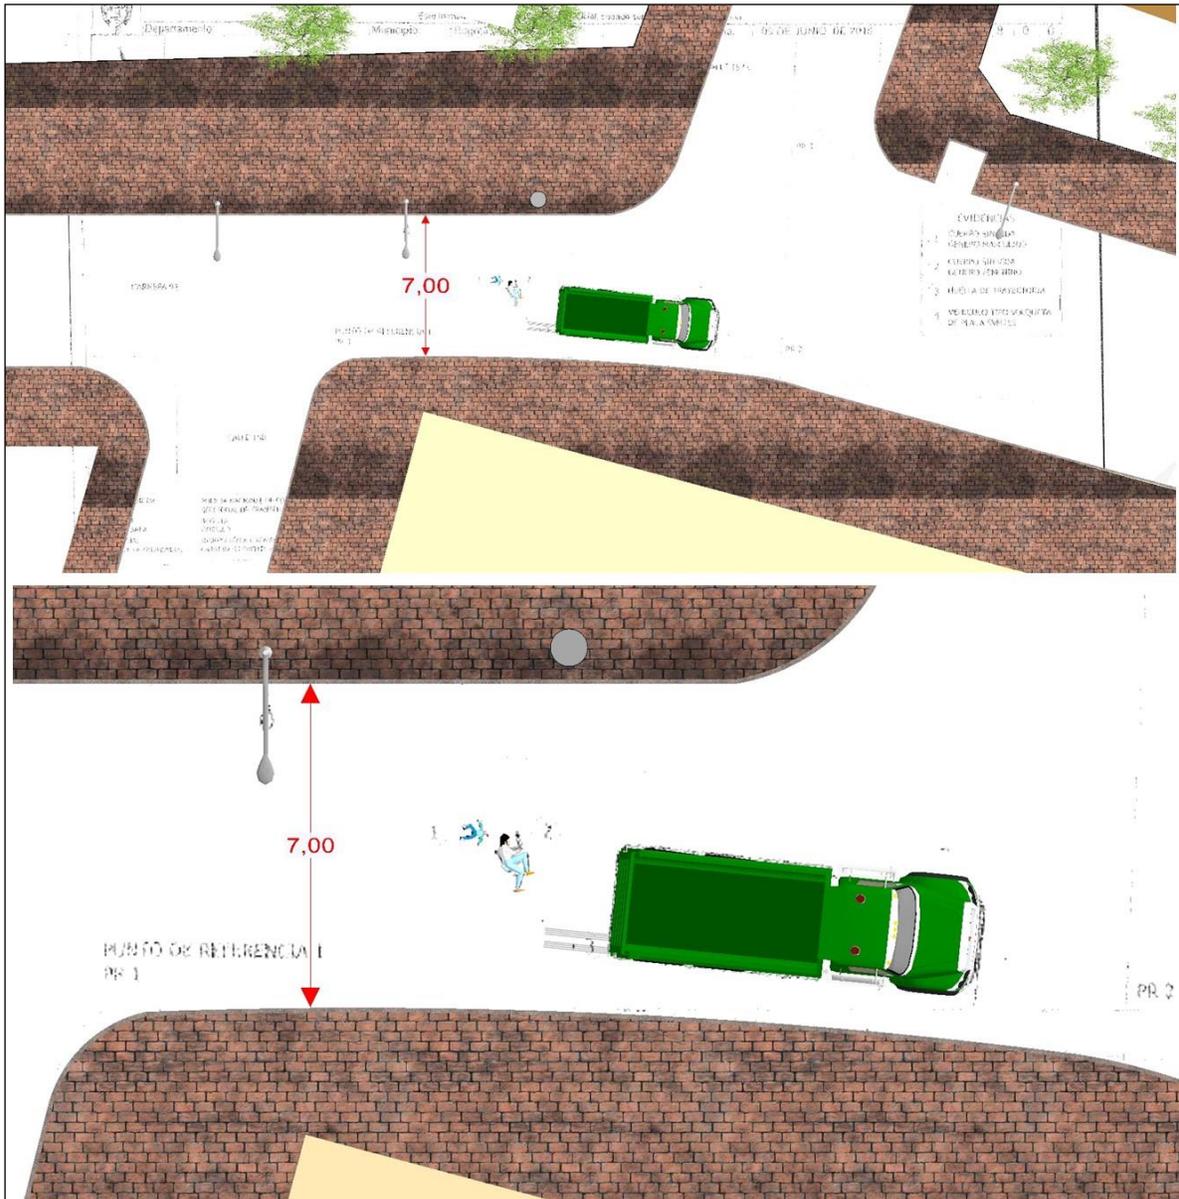
**Imagen No. 13:** Imagen compuesta de vista en planta de la elaboración a escala en el software Trimble Forensic Reveal, donde se observa la compatibilidad del bosquejo elaborado para el evento con relación a un segmento del bosquejo topográfico elaborado a escala por la autoridad.

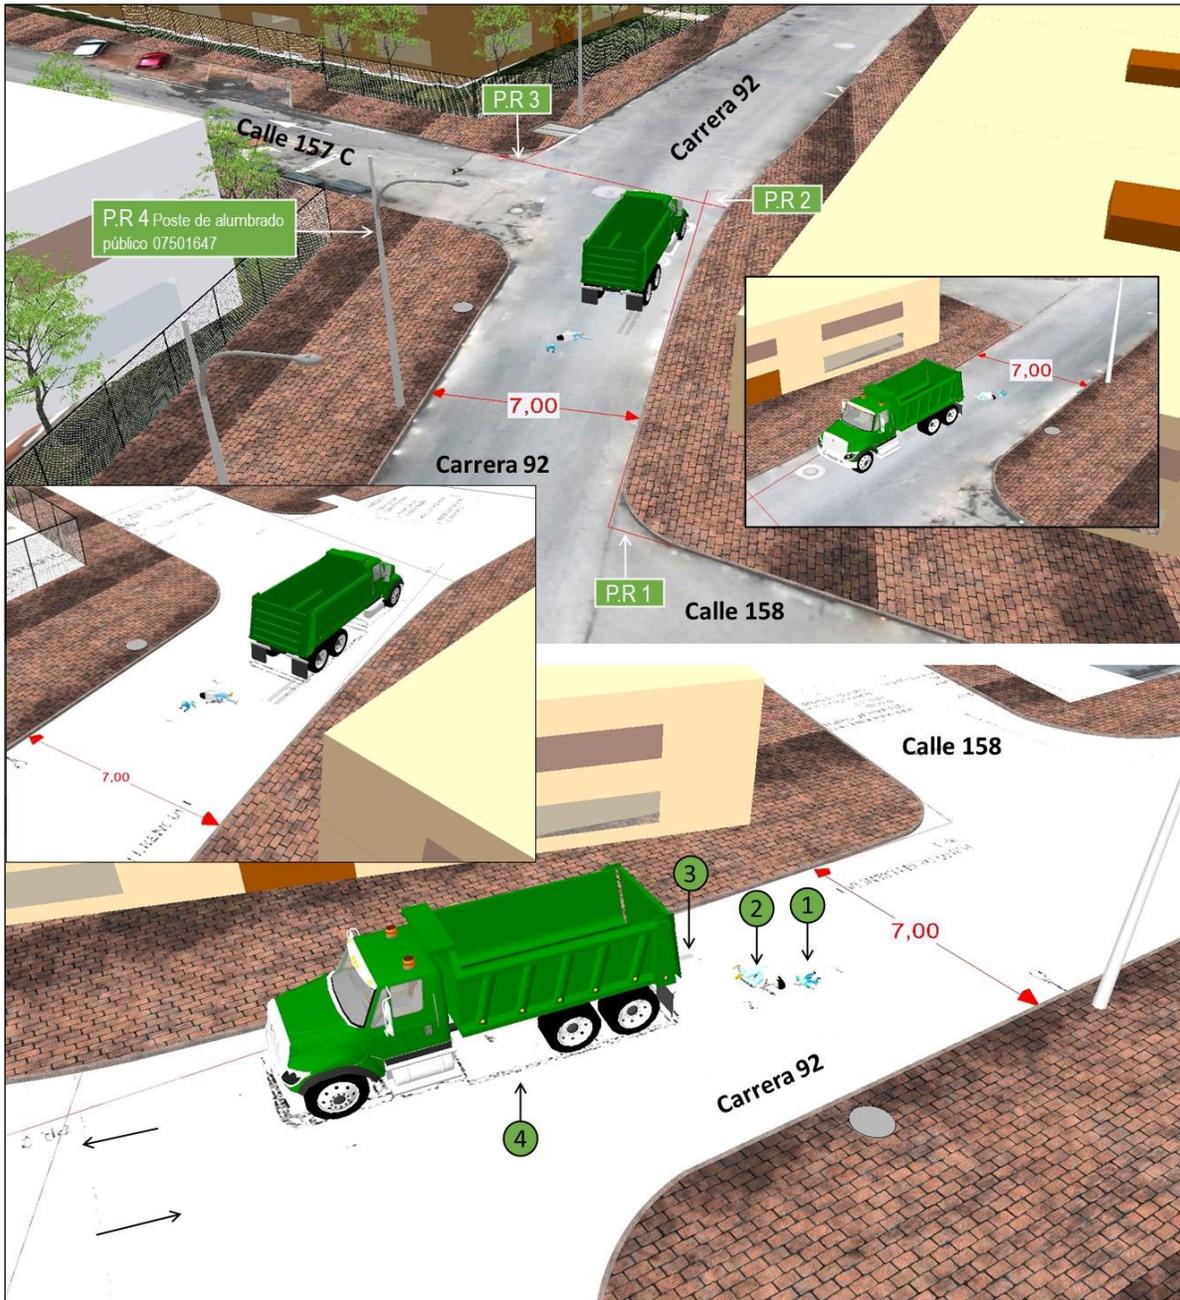
**Imagen No.14:** En estas imágenes en 3D se observan las evidencias diagramadas en el croquis del informe de la autoridad, nótese la posición final del vehículo, los occisos, y las evidencias en la vía.

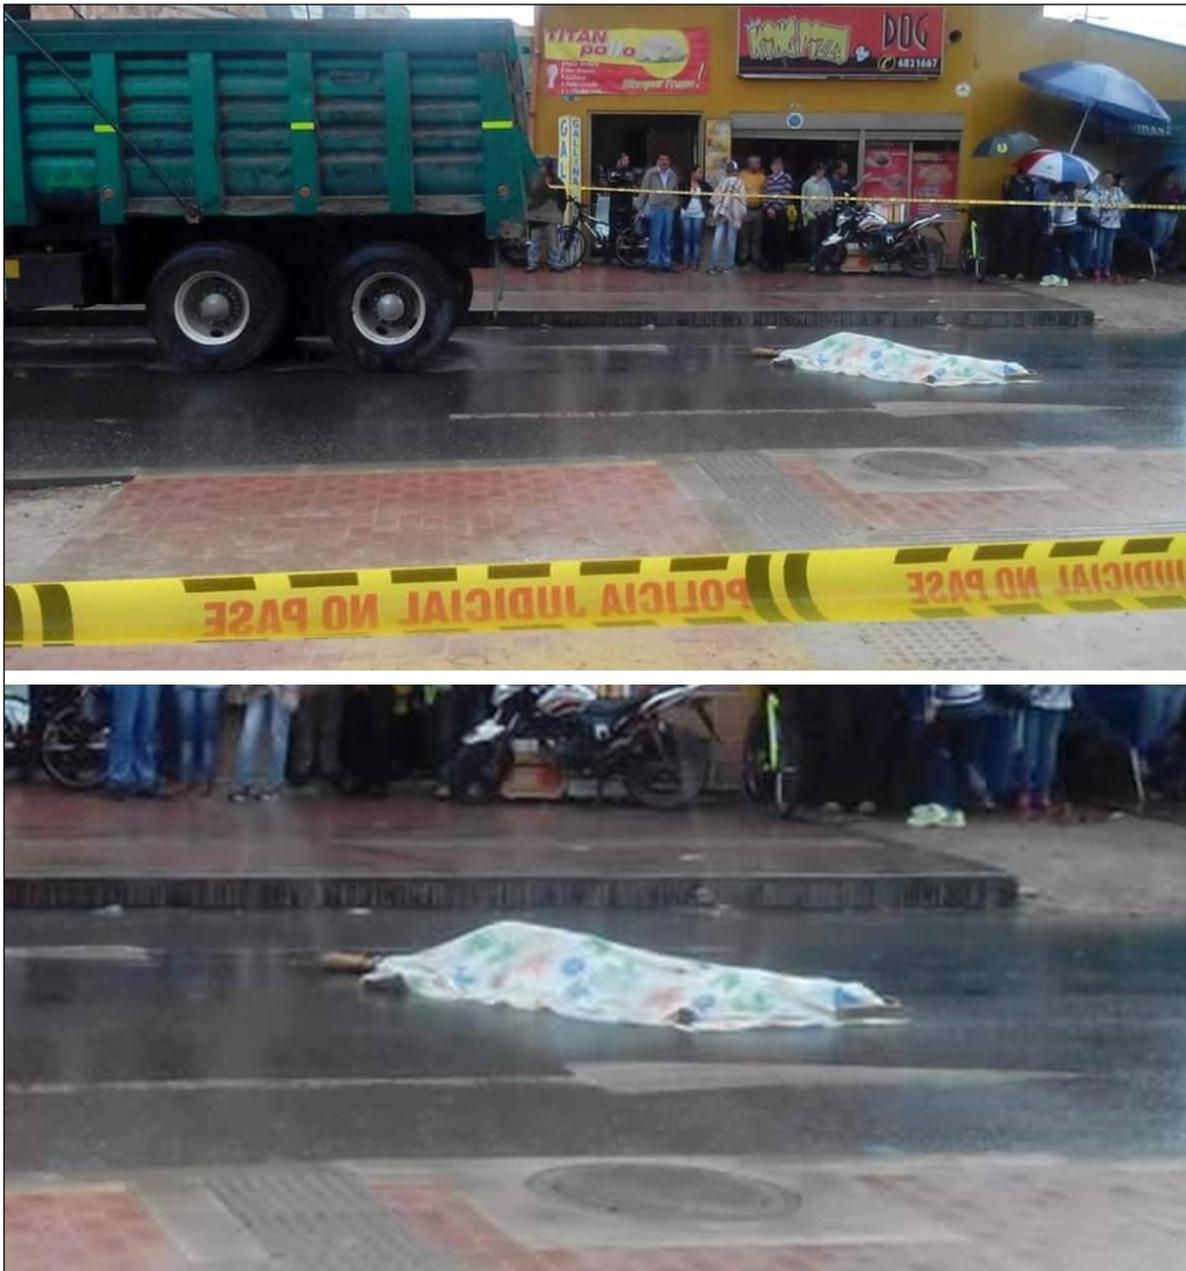
**Fotografías No. 9 y 10 Plano General:** En estas fotografías se observa parcialmente la posición final del vehículo No.1 volqueta y los occisos cubiertos por una sabana, nótese el estado y condiciones de la vía.

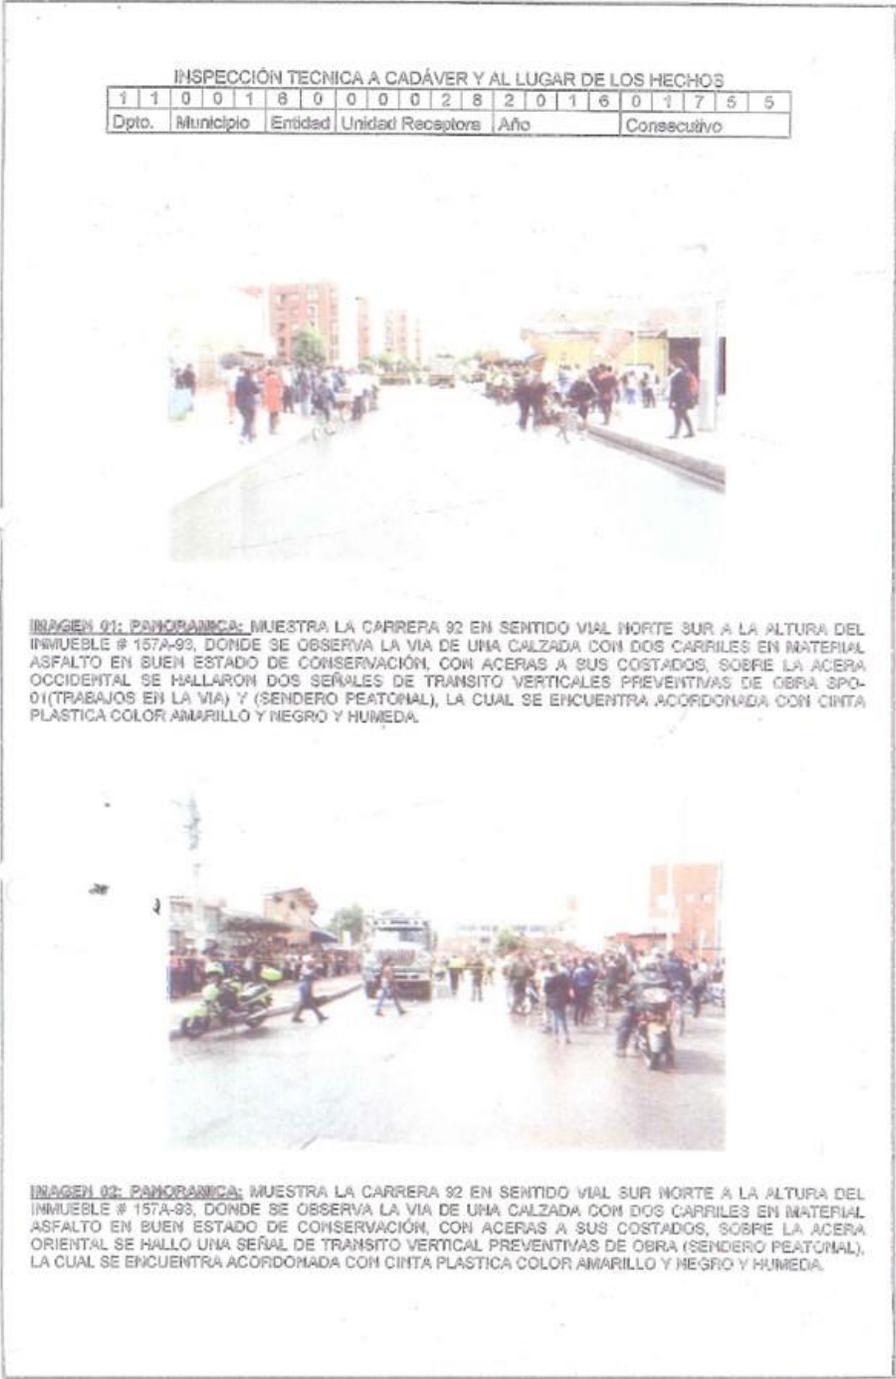
**Imagen No. 15:** En esta imagen sustraída del álbum fotográfico de la autoridad de policía judicial donde se referencia la posición final de los involucrados.

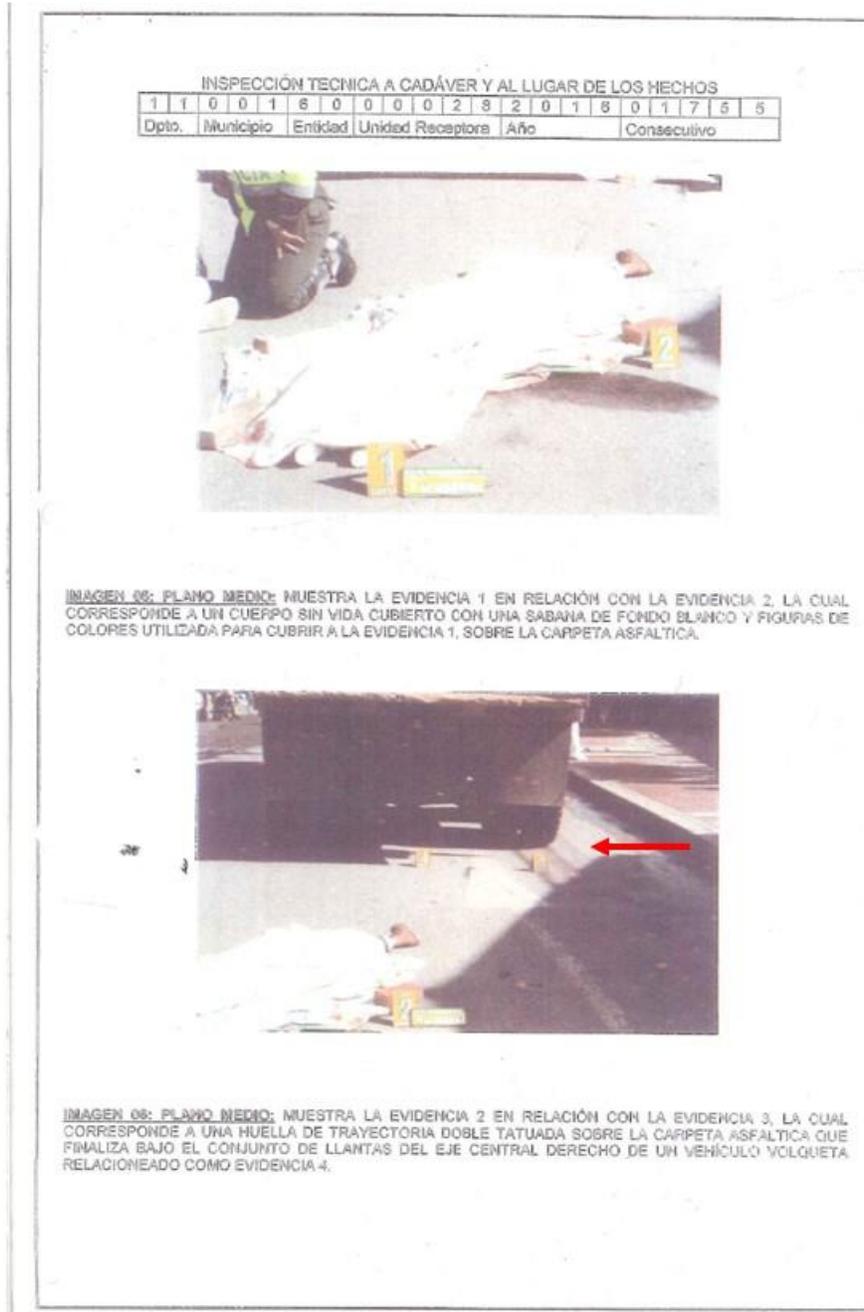
**Imagen No. 16:** En esta imagen sustraída del álbum fotográfico de la autoridad de policía judicial donde se referencia la posición final de los involucrados y evidencias en la vía (Indicador rojo).

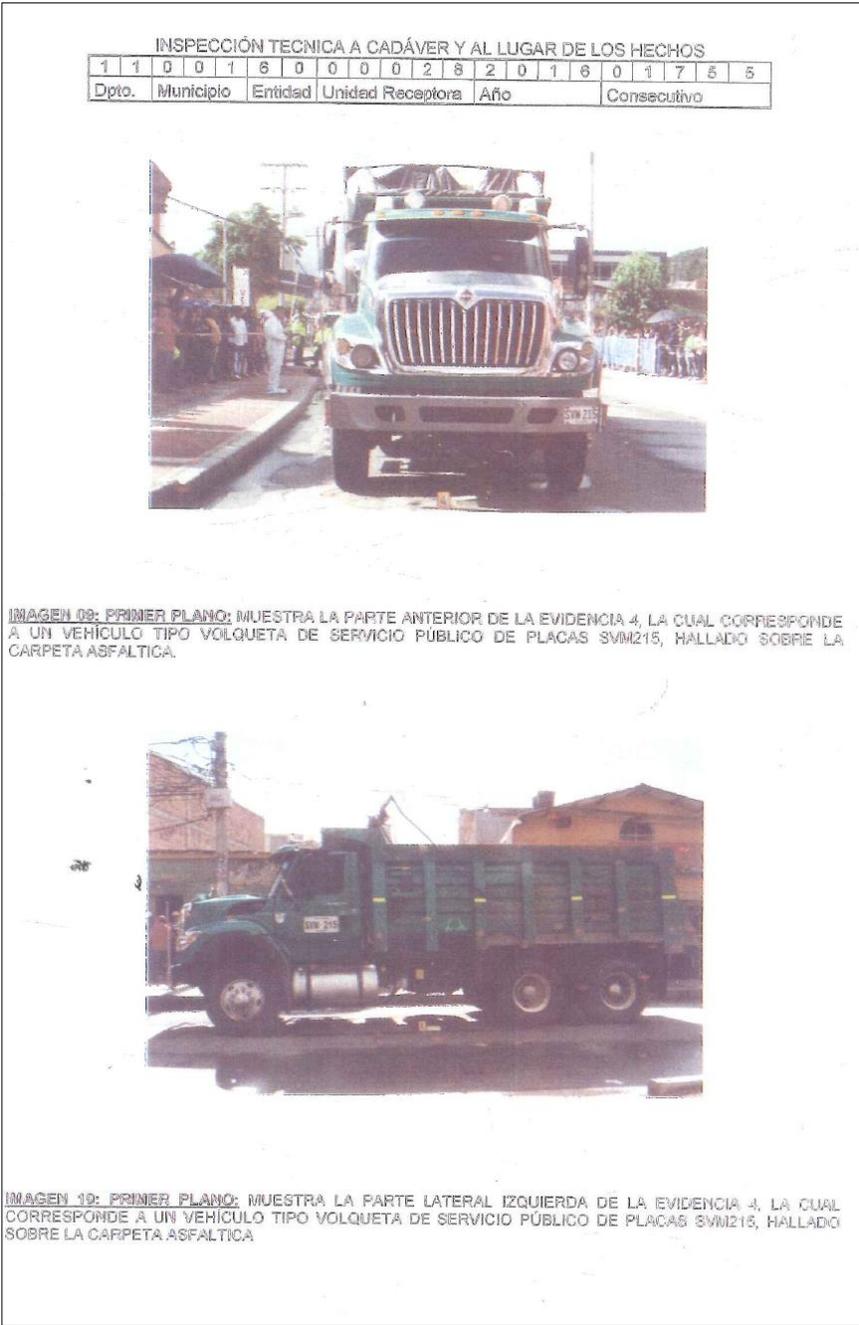
**Imagen No. 17:** En esta imagen sustraída del álbum fotográfico de la autoridad de policía judicial donde se observa desde otra perspectiva al vehículo No.1 Volqueta en posición final.

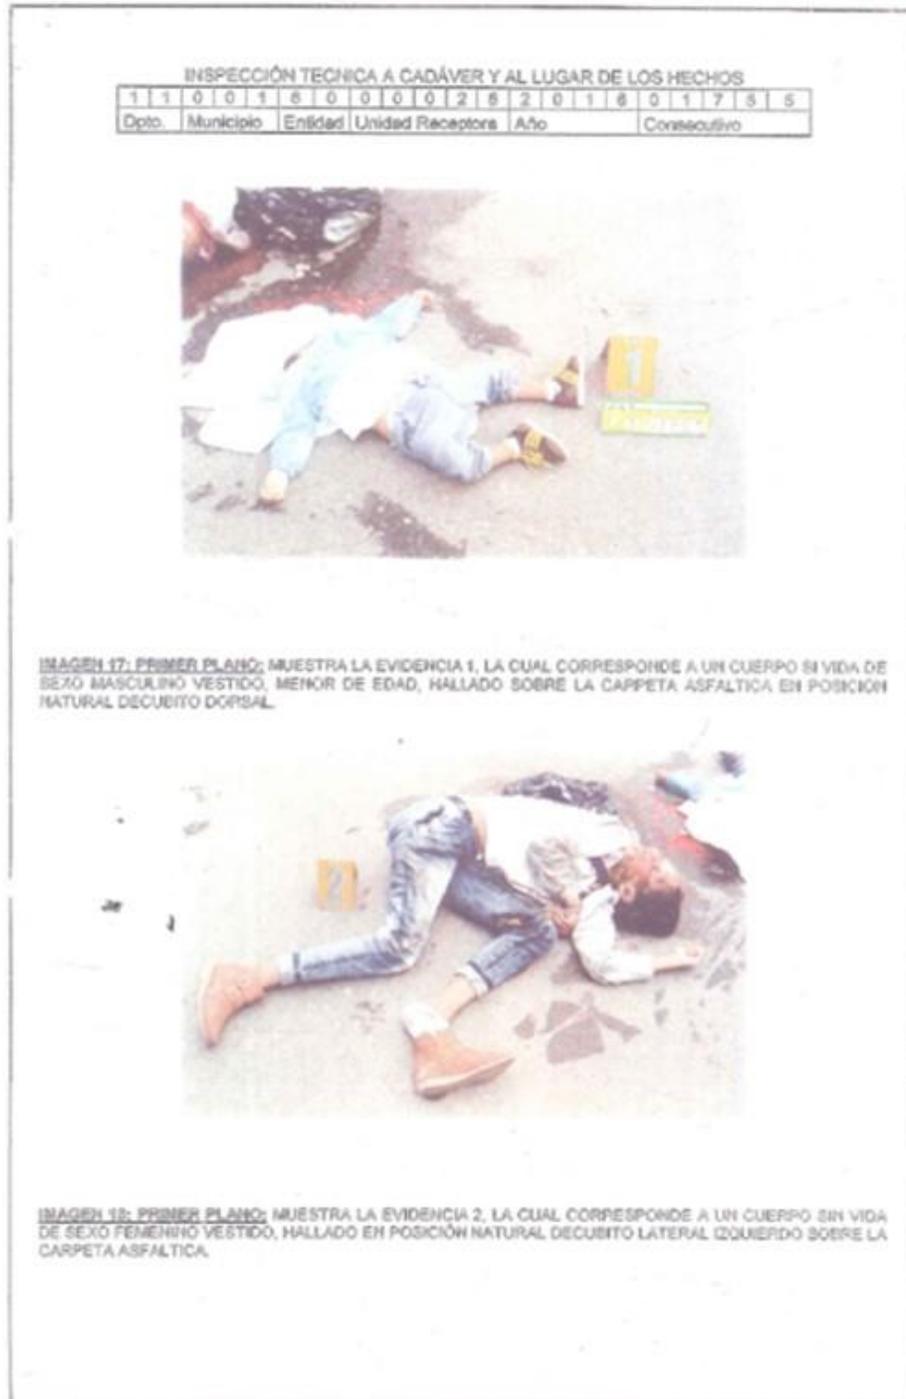
**Imagen No. 18:** En esta imagen sustraída del álbum fotográfico de la autoridad de policía judicial donde se observa en detalle la posición final de las víctimas y evidencias en la vía.
