INFORME TÉCNICO - PERICIAL  
DE RECONSTRUCCIÓN FORENSE  
DE ACCIDENTE DE TRÁNSITO  
R. A. T<sup>®</sup> 2

**VEHÍCULO No. 1:** VOLQUETA, INTERNATIONAL 7600 SBA, modelo 2012, color verde,  
placa SVM 215.

**INFORME No. 231034180**

Bogotá D.C., noviembre 22 de 2023

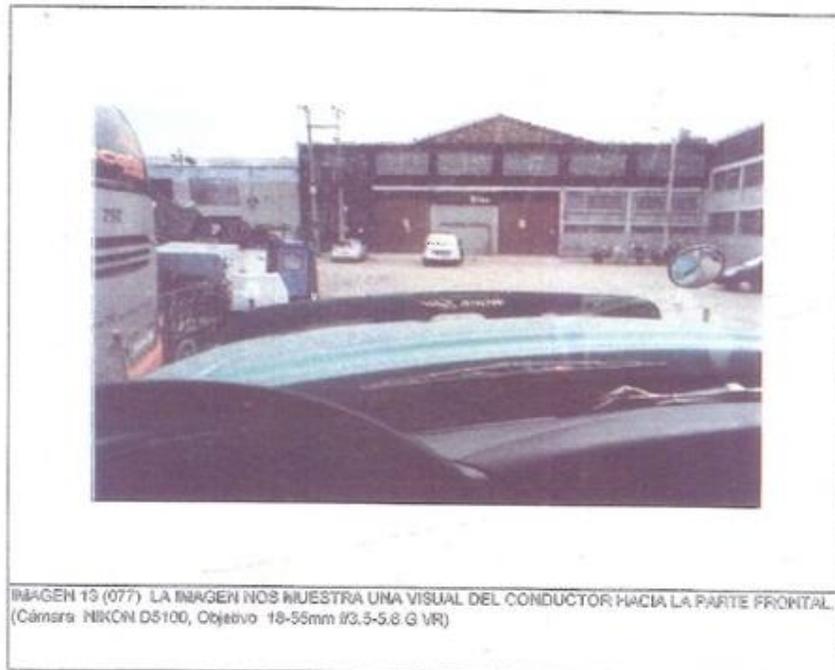
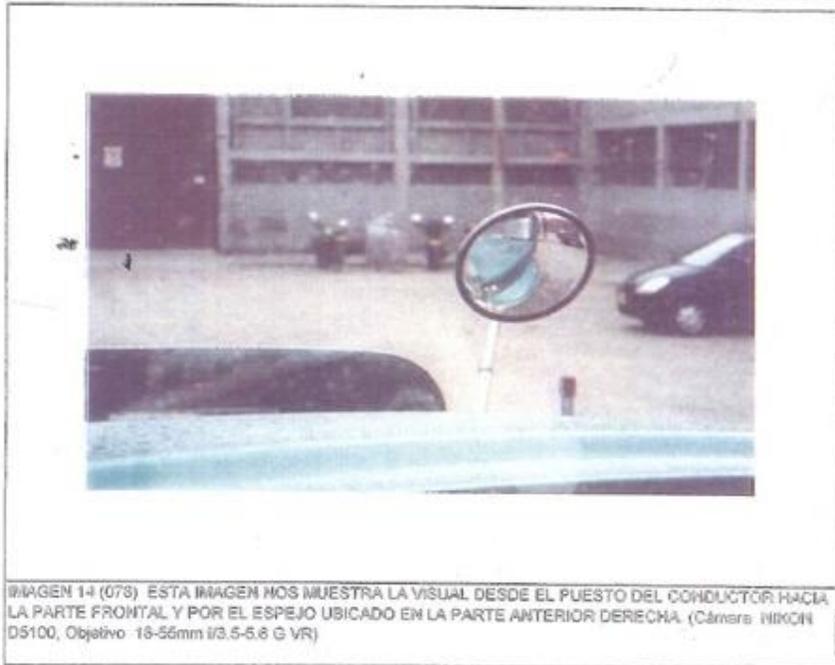
**Imagen No. 19:** En esta imagen sustraída del álbum fotográfico de la autoridad de policía judicial donde se observa la visual del conductor de la volqueta hacia delante, nótese el espejo ubicado en la aparte anterior derecha, solo contribuye a la visual del costado derecho del automotor.

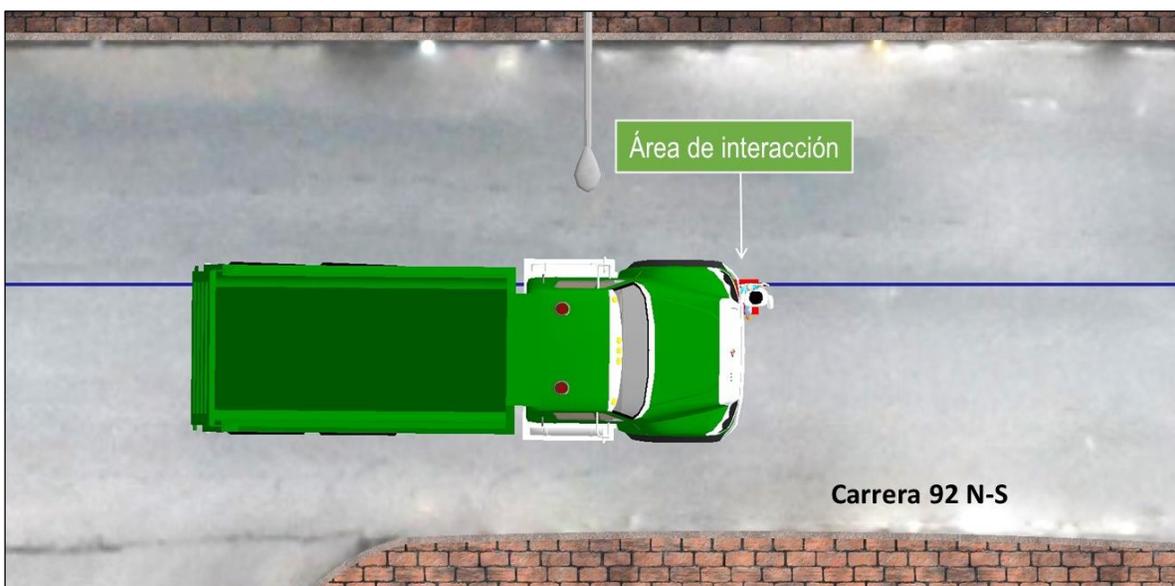
**Imagen No. 23:** En esta imagen vista en planta se muestra la posición relativa de los involucrados al momento de la interacción y el área donde se presentó, la línea azul es imaginaria para indicar la separación de carriles. Elaborada en el software Trimble Forensic Reveal.

El área de 0,5 x 0,5 m de color rojo, indica que la interacción entre la Volqueta y el Peatón se presenta en cualquier punto de esta área la cual se encuentra ubicada en el carril derecho más hacia el centro de la calzada en sentido norte – sur.

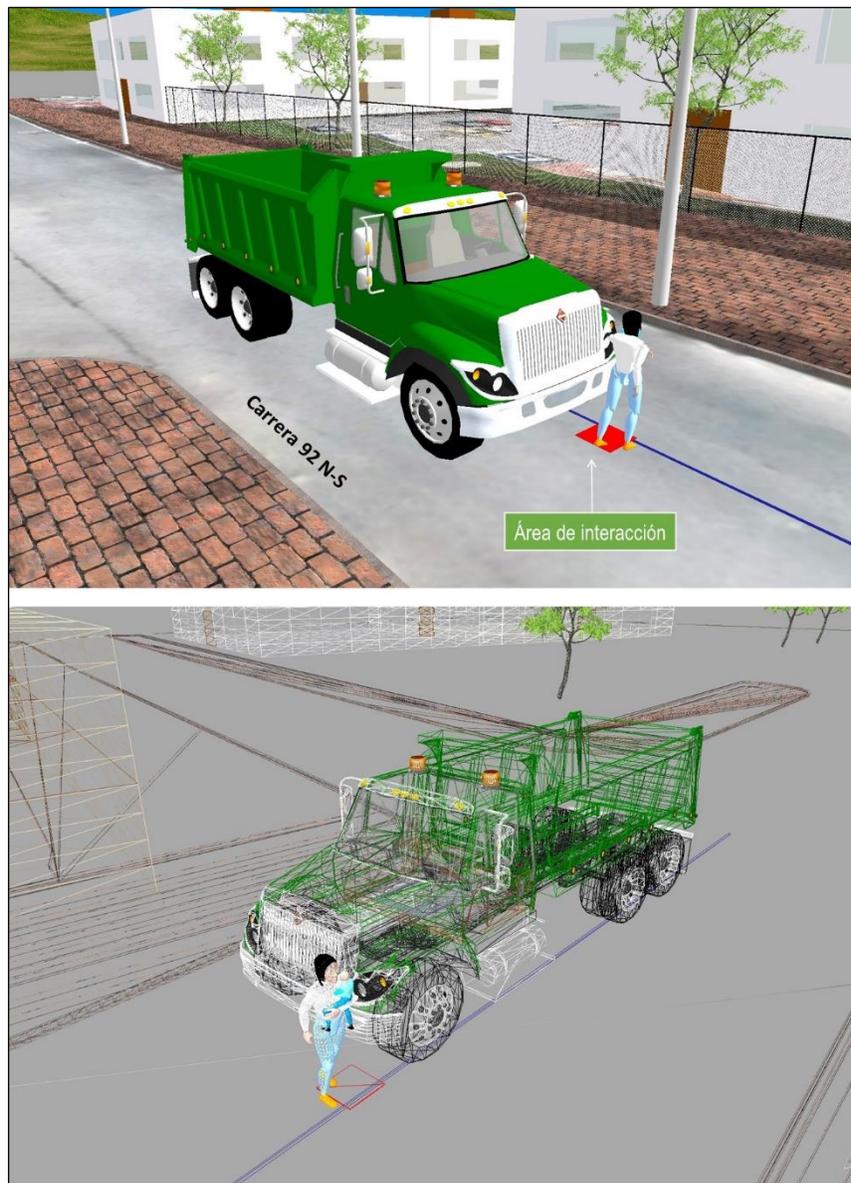
**Imagen No. 24:** En estas imágenes se observan dos vistas en 3D de la posición relativa de encuentro entre los involucrados y el área de interacción donde se presentó.

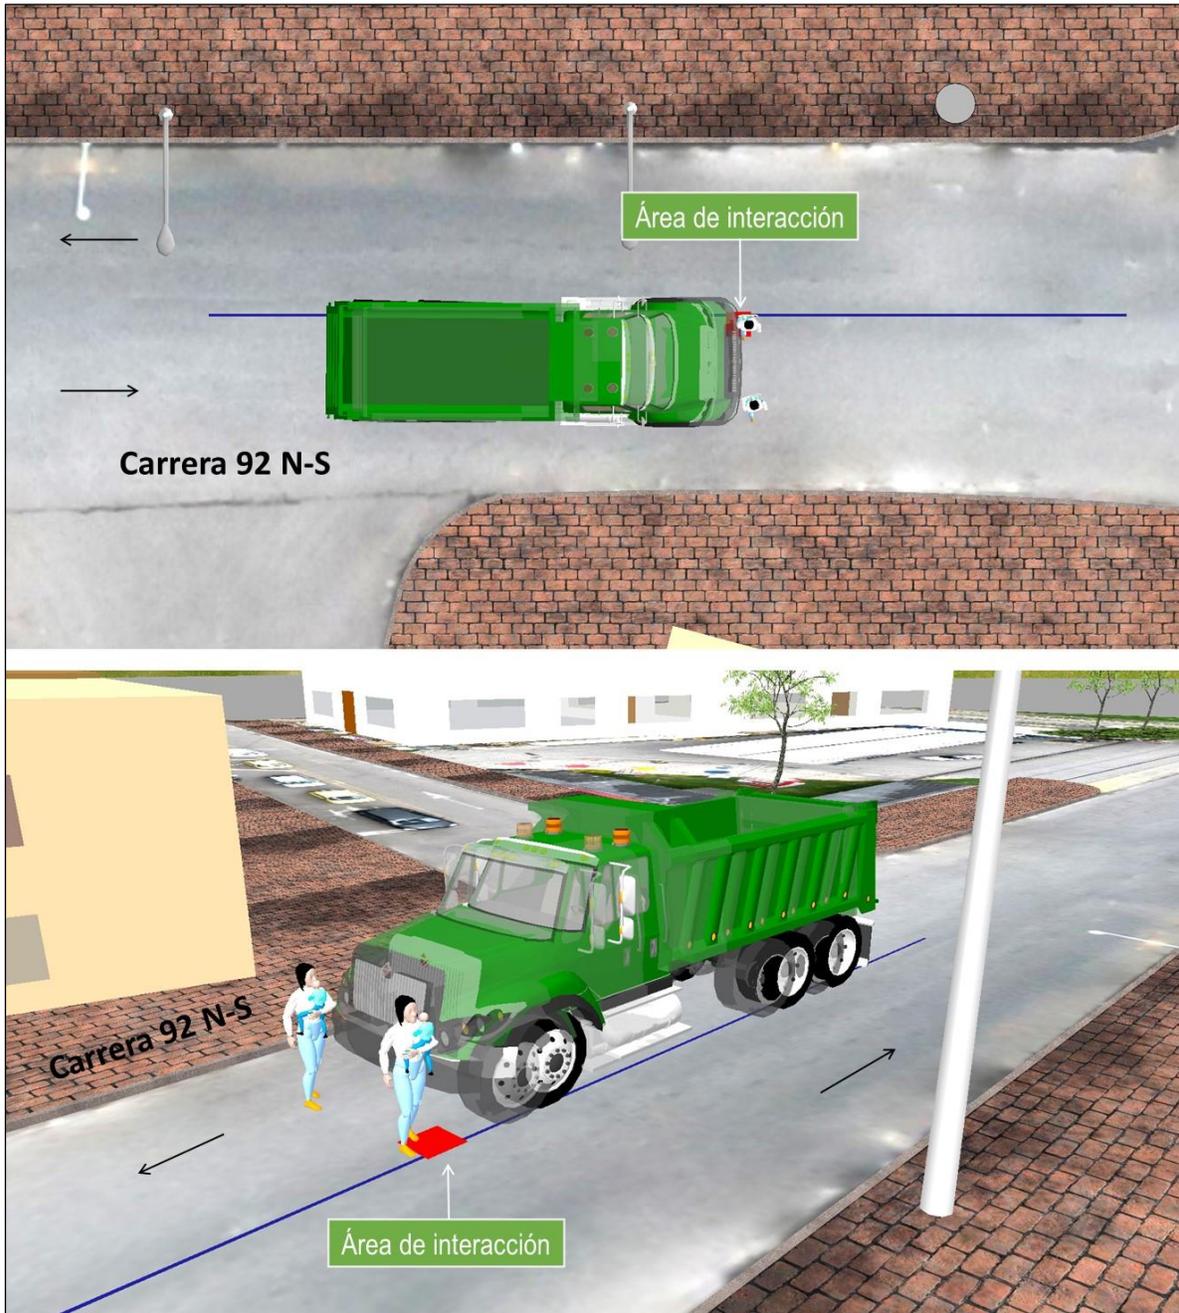
**Imagen No. 28:** En estas imágenes vistas en planta y 3D se observa la secuencia antes y el momento de la interacción, se identifican las rutas de aproximación, la posición relativa y el área de interacción de color rojo sobre la vía. la línea azul es imaginaria para indicar la separación de carriles. Elaborada en el software Trimble Forensic Reveal.

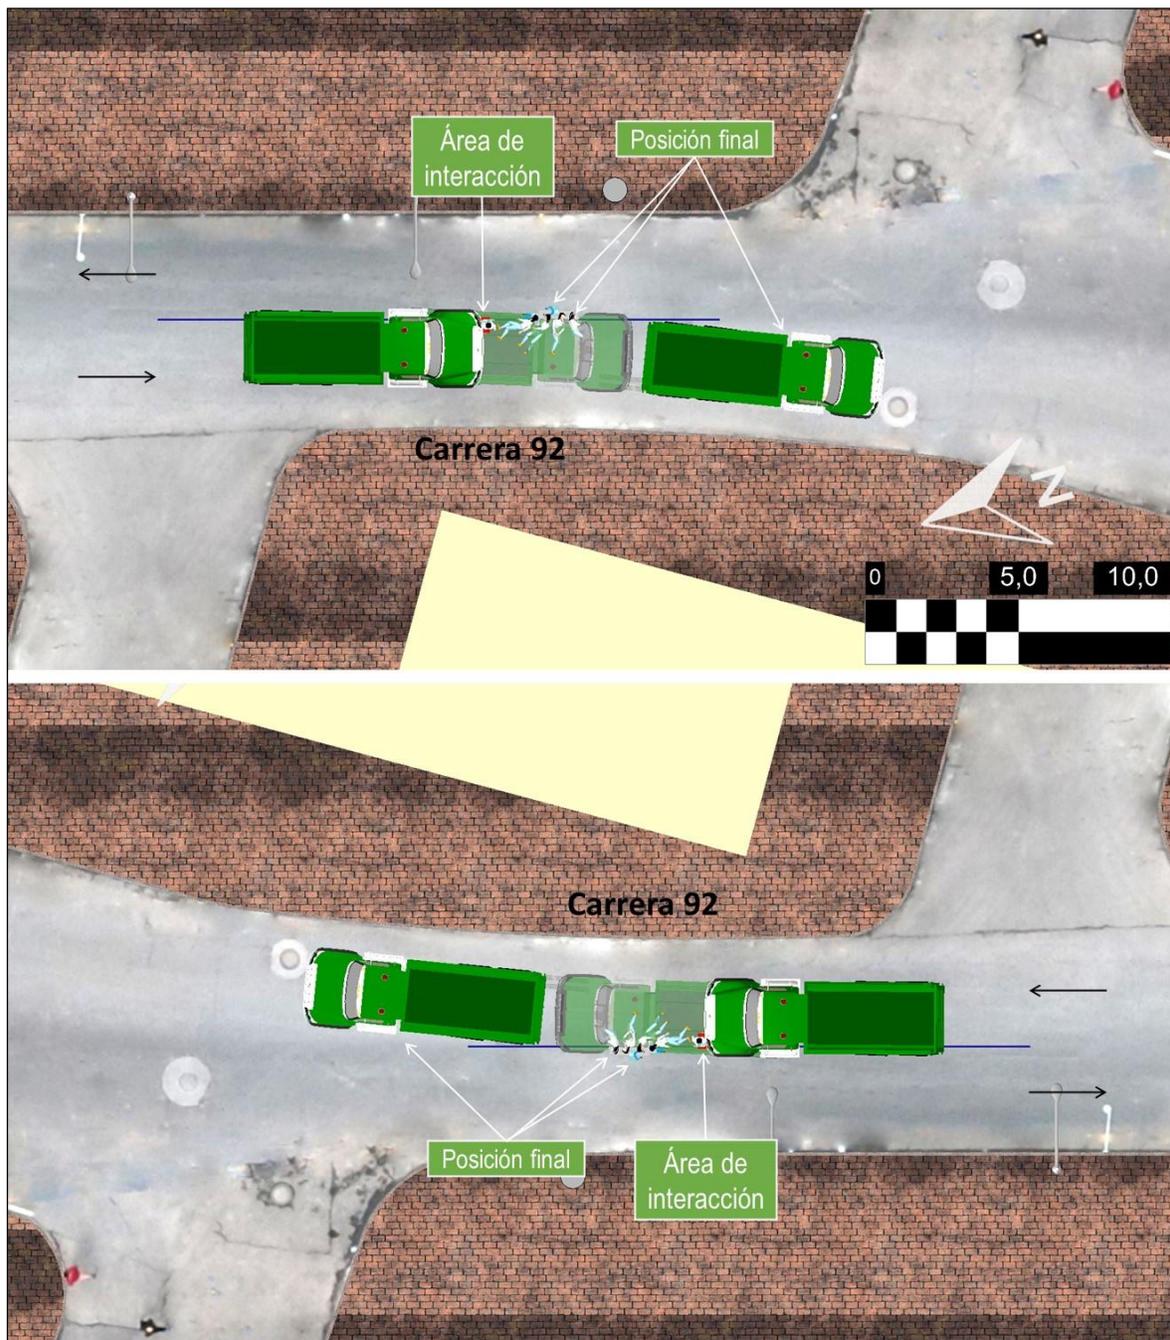
**Imagen No. 29:** En estas imágenes vistas en planta se observa la secuencia al momento y después de la interacción hasta las posiciones finales, nótese la posición relativa y el área de interacción de color rojo sobre la vía. Elaborada en el software Trimble Forensic Reveal.

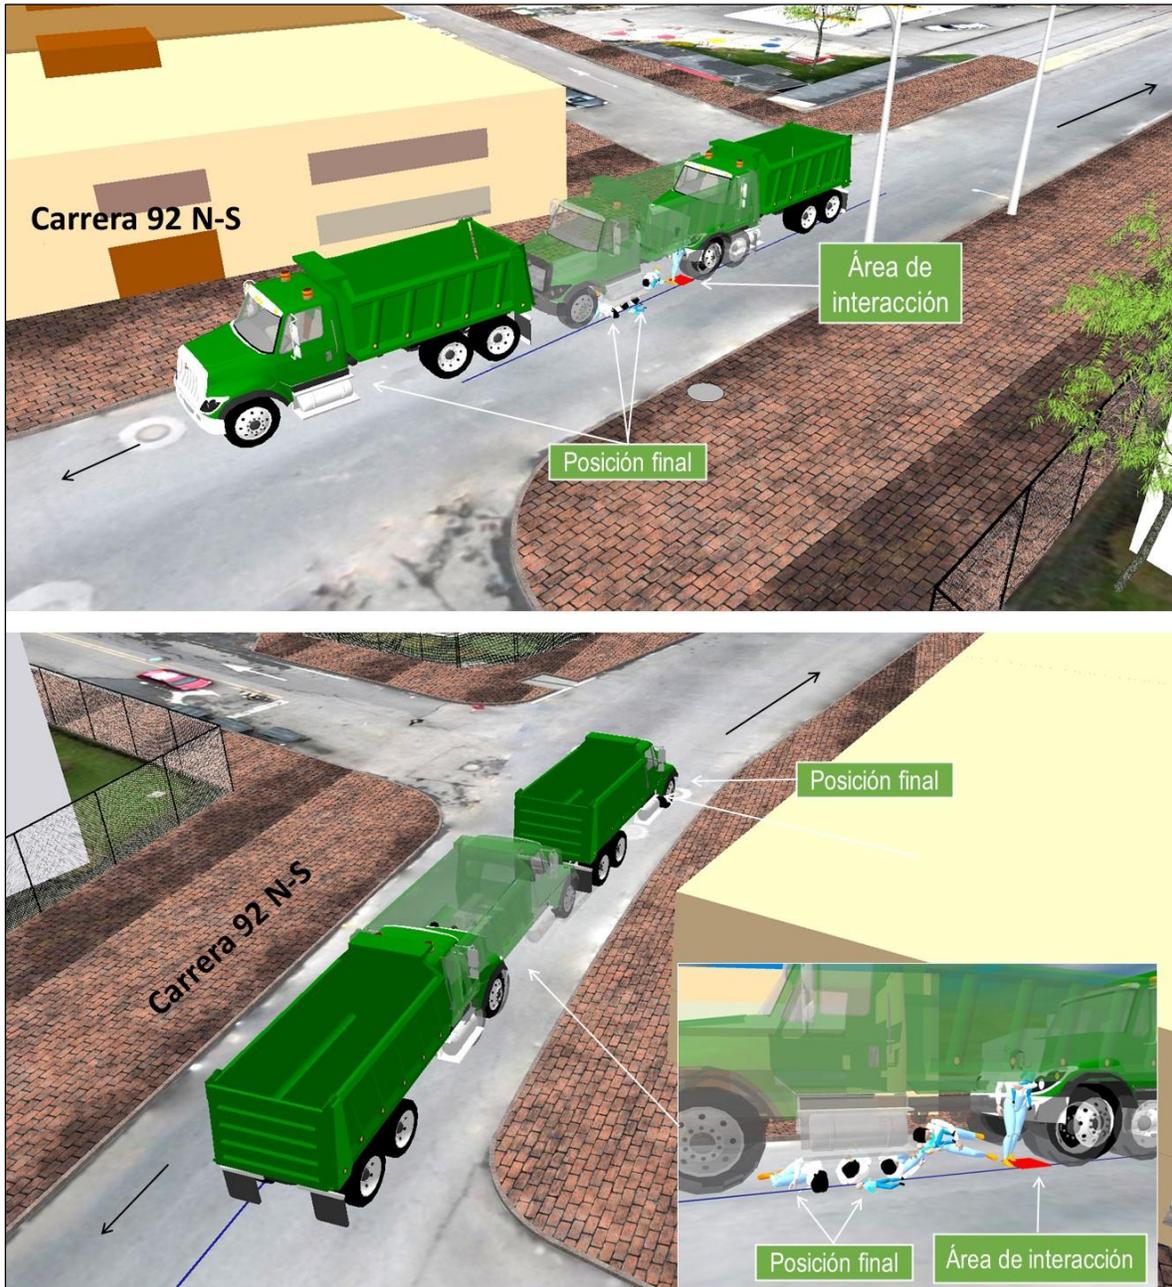
**Imagen No. 30:** En estas imágenes vistas en 3D se observa la secuencia al momento y después de la interacción hasta las posiciones finales, nótese la posición relativa y el área de interacción de color rojo sobre la vía. Elaborada en el software Trimble Forensic Reveal.

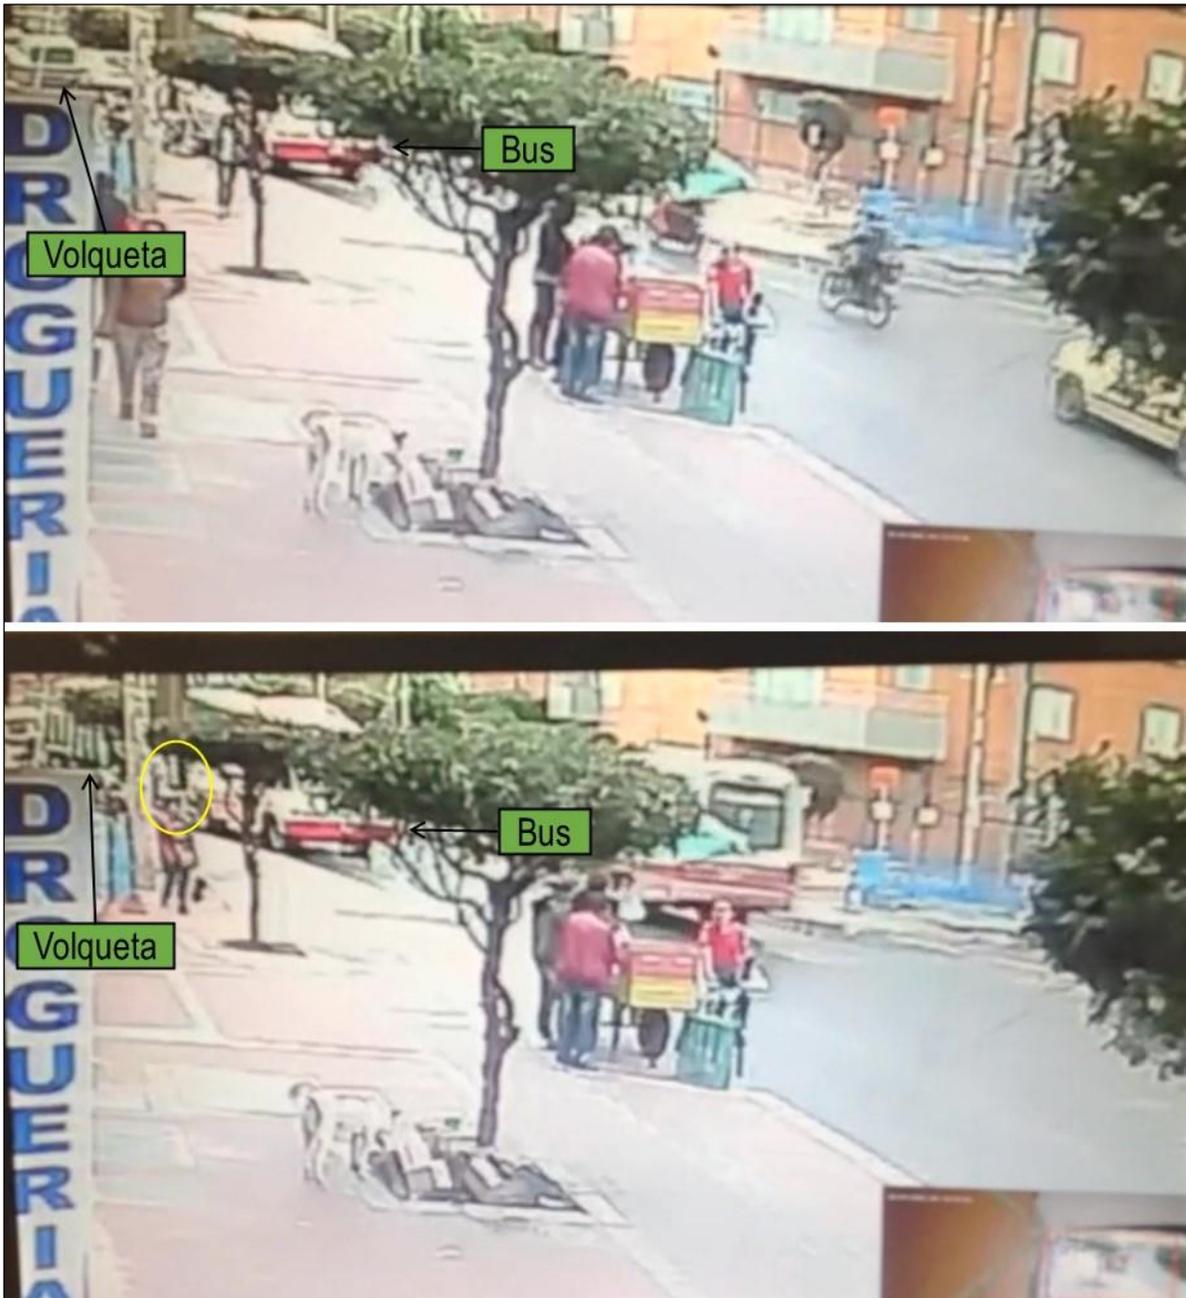
**Imagen No. 31:** En estas imágenes compuesta por fotogramas sustraído de un video del día de los hechos donde se observa la aproximación de la volqueta con respecto al bus hasta el inicio del descenso del peatón desde este vehículo.

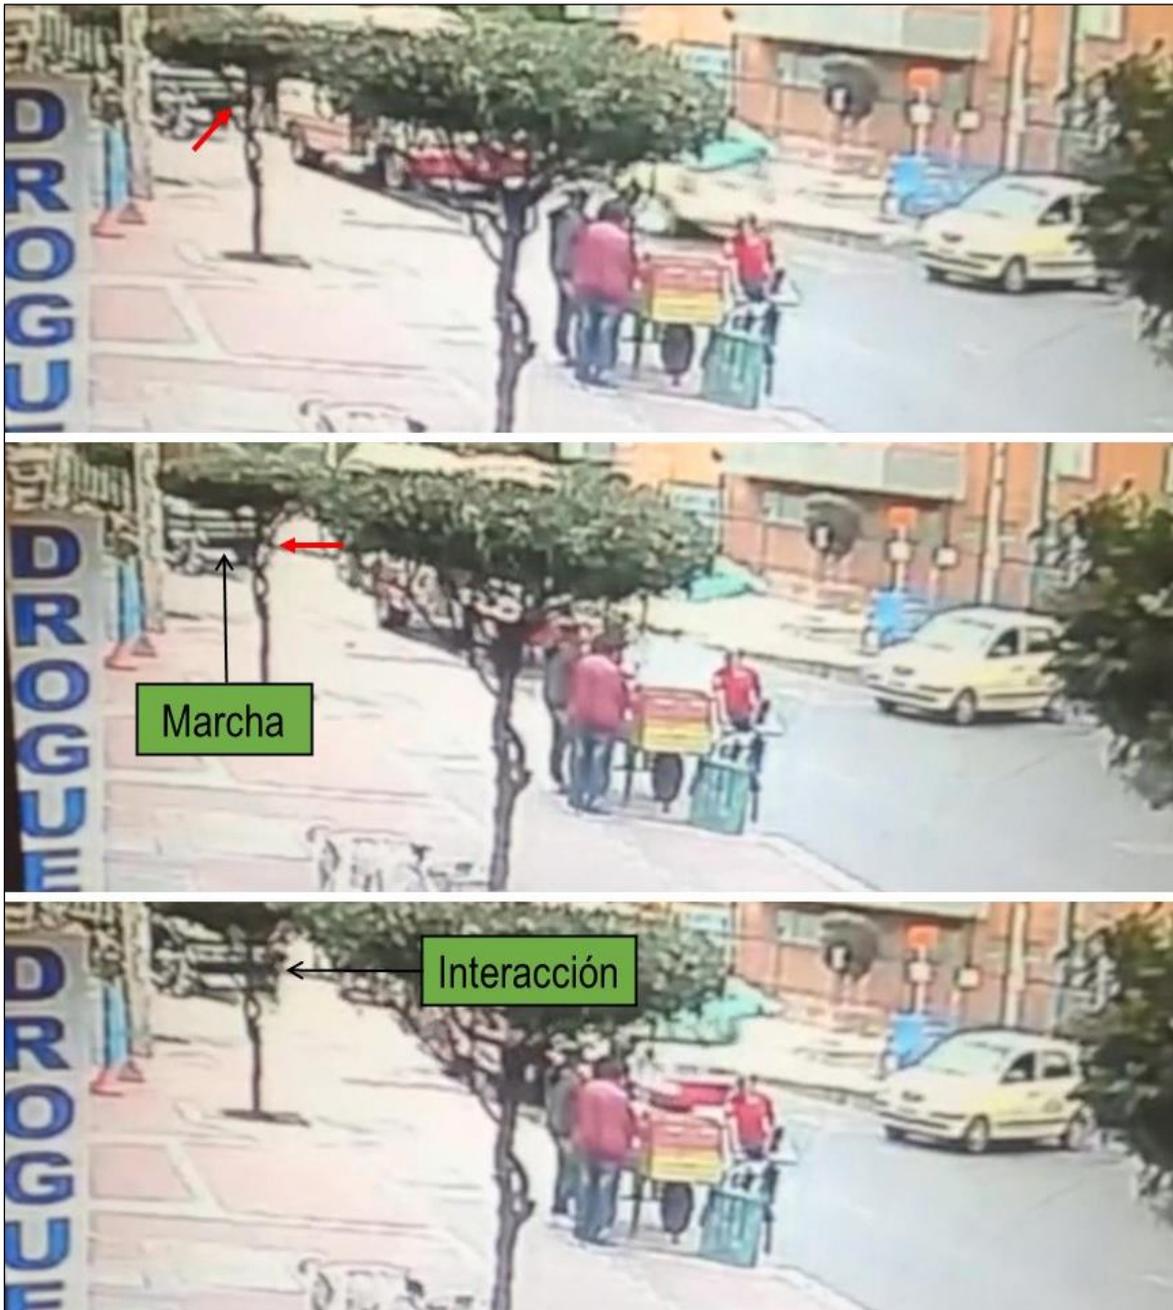
**Imagen No. 32:** En estas imágenes compuesta por fotogramas sustraídos de un video del día de los hechos donde se observa el movimiento del bus, la ubicación del peatón desplazándose por delante de la zona frontal de la volqueta, así como el inicio de marcha de la volqueta hasta el momento de la interacción.

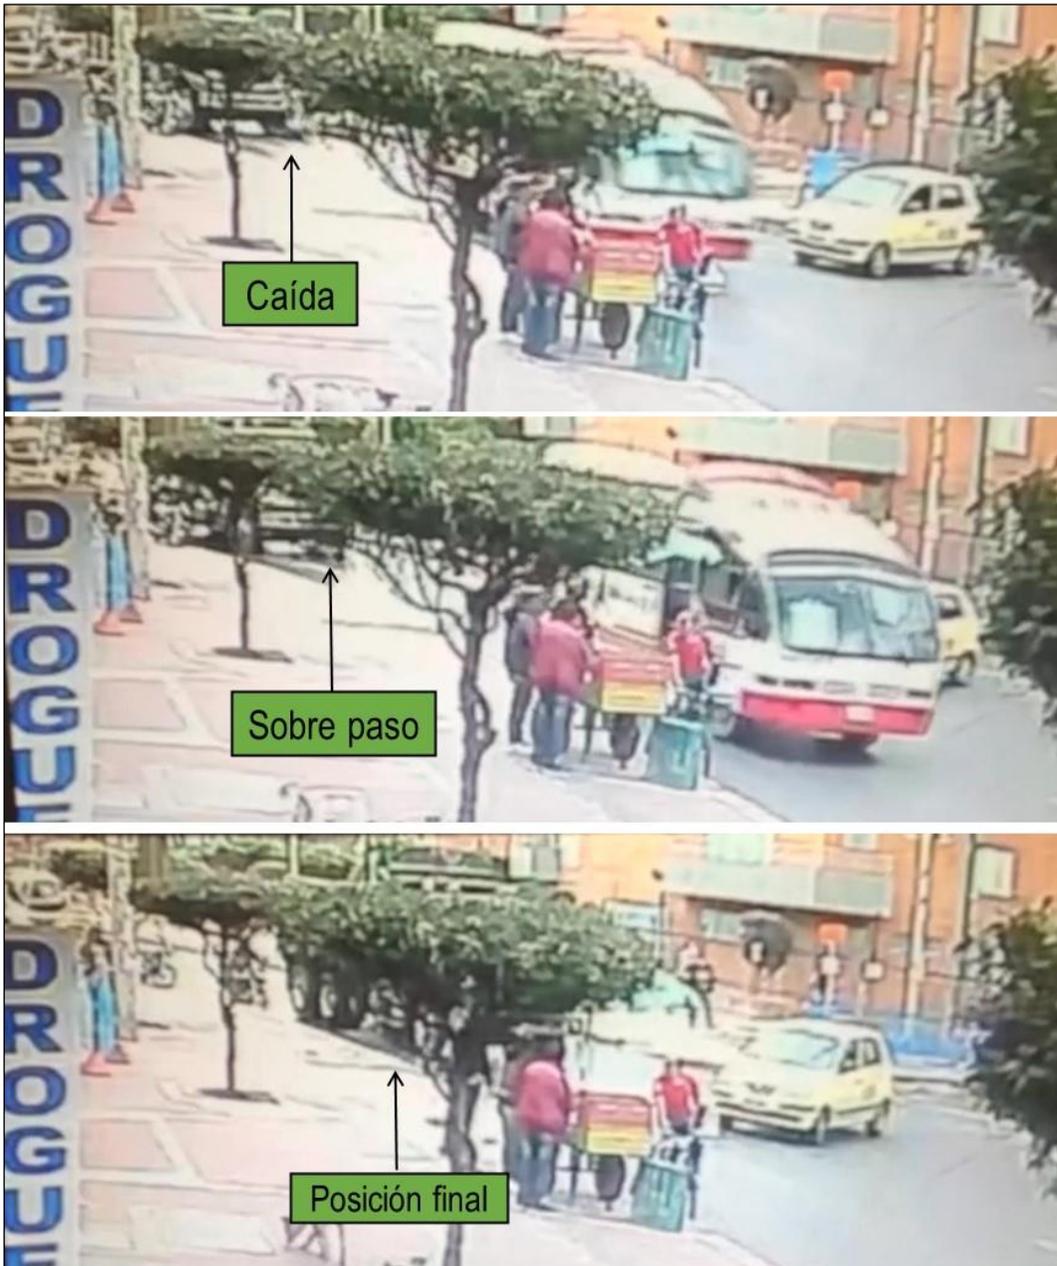
**Imagen No. 33:** En estas imágenes compuesta por fotogramas sustraídos de un video del día de los hechos donde se observa la caída del peatón junto con él menor sobre la calzada, el inicio del sobre paso del vehículo sobre las víctimas hasta el desplazamiento de la volqueta hacia la posición final.

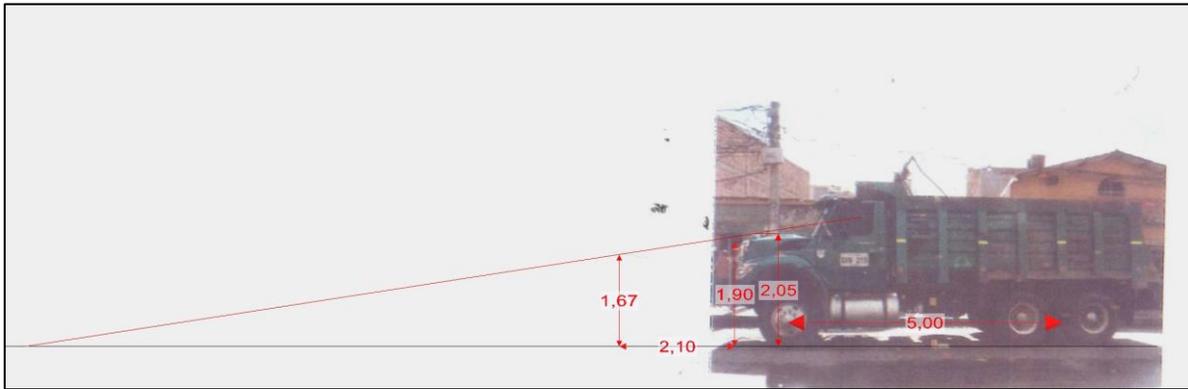
Las características del accidente y la posición relativa al momento de la interacción indican que el conductor de la volqueta no podía percibir al peatón, es decir, era INEVITABLE.

**Imagen No. 34:** Se representa a escala la relación de alcance visual de la posición de manejo del conductor de la volqueta vs ubicación desde donde llegaría a ser identificable aproximadamente la presencia de una persona de 1,61 m de altura.

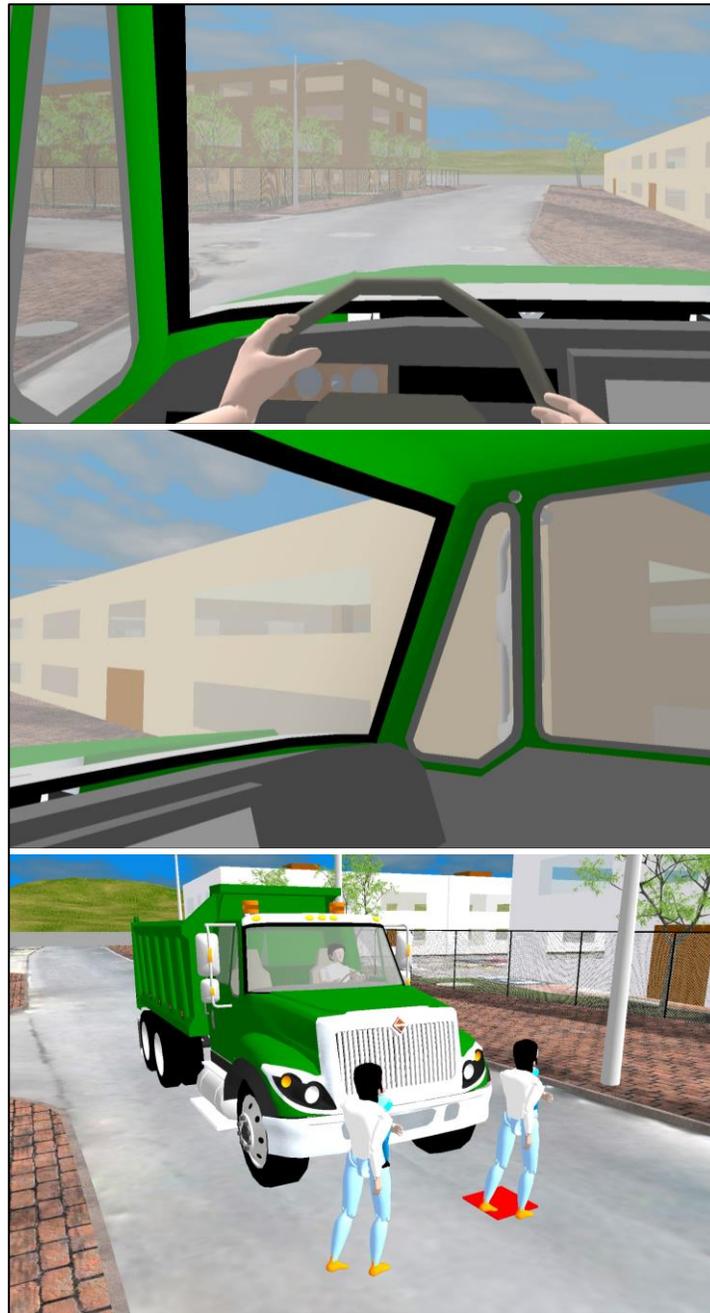
En este caso se presenta que, debido a las características y dimensiones geométricas de la zona frontal del vehículo y la ubicación del peatón, no pueda ser visto con anterioridad por parte del conductor de la volqueta.

De acuerdo con la siguiente imagen (35), del análisis realizado se determina que para el momento de los hechos dadas las características de los rodantes y su ubicación relativa el peatón se encontraría ubicada en una zona en la cual para el conductor del tractocamión no eran visibles o perceptibles.

**Imagen No. 35:** En esta imagen en perspectiva 3D se indica la más probable posición relativa del vehículo y el peatón al momento de la interacción, se muestra además la visibilidad del conductor del vehículo donde se observa que no puede percibir al peatón antes de iniciar la marcha.
