JUEZ (A) 7 ADMINISTRATIVO DE LA CIUDAD DE CALI  
E. S. D.

REFERENCIA: **RECURSO DE APELACIÓN CONTRA SENTENCIA DE PRIMERA INSTANCIA**

| Proceso No | 76001-33-33-007-2018-00209-00 |
| Medio de control: | Reparación directa |

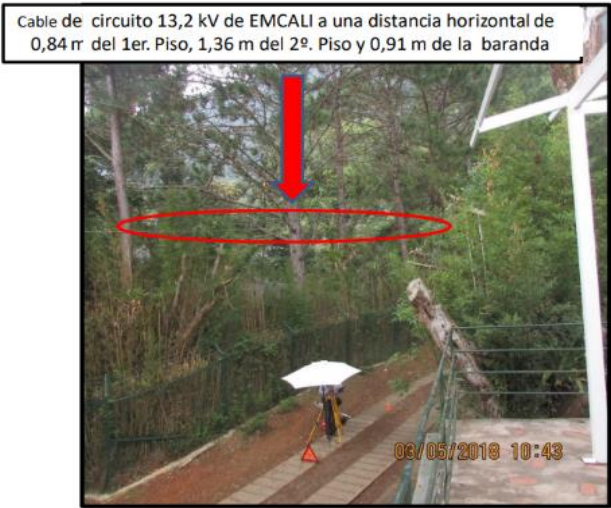
**FASE 1:** En el sitio estaban creadas las condiciones de **ALTO RIESGO** o **PELIGRO INMINENTE**

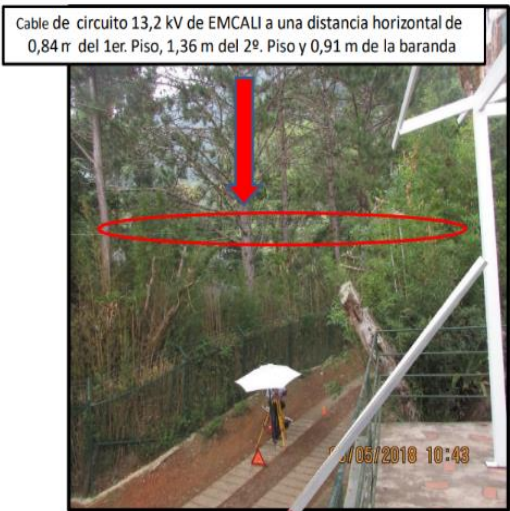
**FASE 2:** La víctima manipulaba el perfil metálico en un entorno de **ALTO RIESGO** o **PELIGRO INMINENTE**

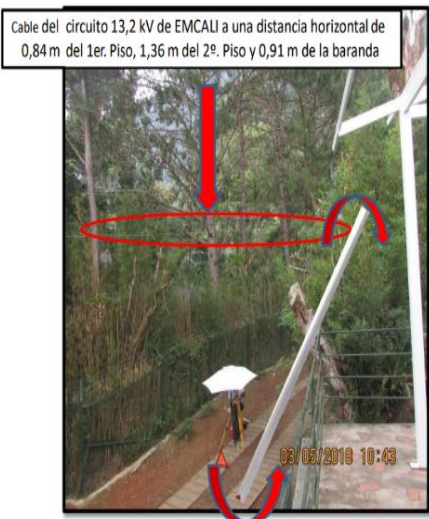
**FASE 3:** El perfil metálico se movía dentro del campo magnético generado por la corriente eléctrica que pasaba por el cable. Se produjo inducción electromagnética y se generó una fuerza electromotriz entre el cable y el perfil, que fue lanzado hacia arriba, hacia el conductor

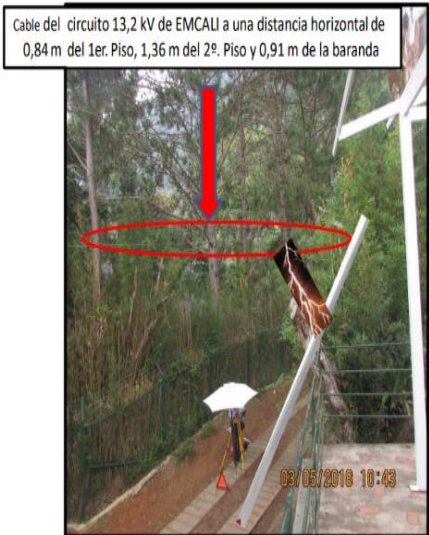
**FASE 4:** El perfil metálico se acercó al cable más próximo, la intensidad del campo eléctrico empezó a crecer y rápidamente se intensificó la ionización del aire en ese espacio. Se produjo la descarga eléctrica en la ruta cable-perfil-manos-pierna derecha- baranda

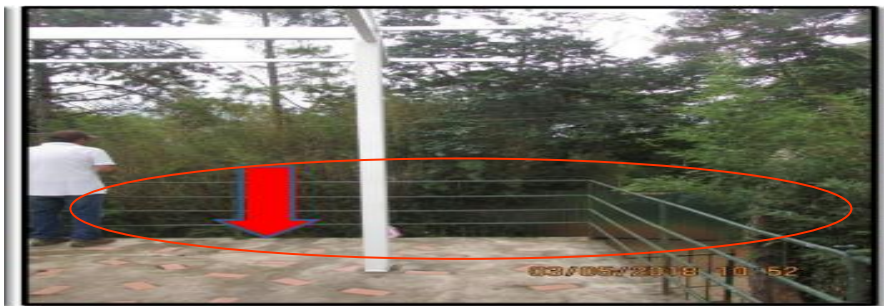
*PREGUNTADO: ¿ Señor Testigo esta fotografía se encuentra a folio 54 del mismo dictamen y de acuerdo a esa fotografía que usted está viendo, puede indicar al despacho en qué lugar se encontraba Julián y en qué lugar se encontraba usted?*

**RESPUESTA:** Yo estaba en todo el centro de la viga y él estaba en la esquina de allá estaba él.

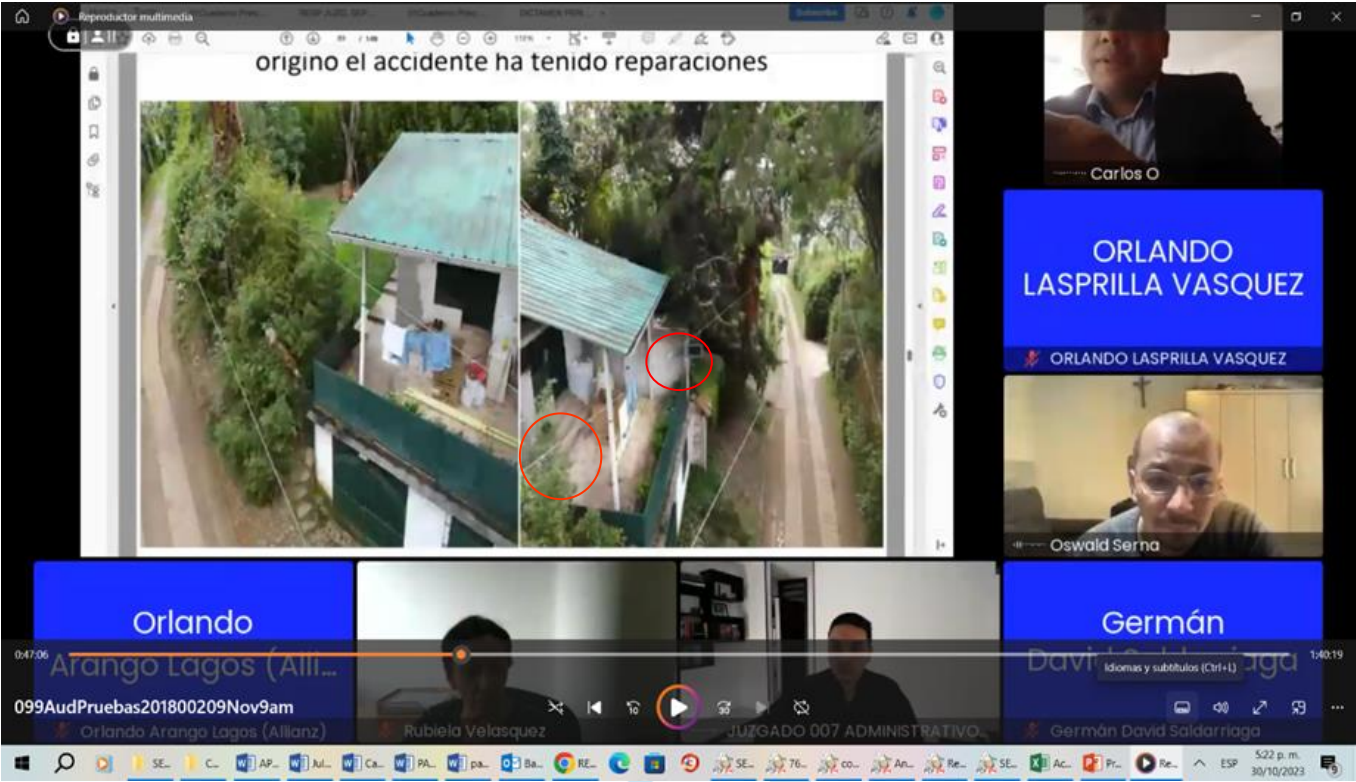
PREGUNTADO: A folio # 89 de su dictamen cuando usted la amplia, yo la estoy ampliando en estos momentos, yo allí veo como si tuviera dos empalmes, si lo está viendo, esto desde la óptica técnica que significa para que por favor me lo explique.

RESPUESTA; Acá es porque la línea sufrió algún tema de: se están rompiendo los hilos por la fuerza física o la línea se reventó en caso de falla, esta es una ese empalme...y acá **hubo un mantenimiento por parte del operador de red o dueño de la instalación donde muestra la ruptura de la línea o la debilitación de la línea y esto es el sitio donde sucedió el accidente**

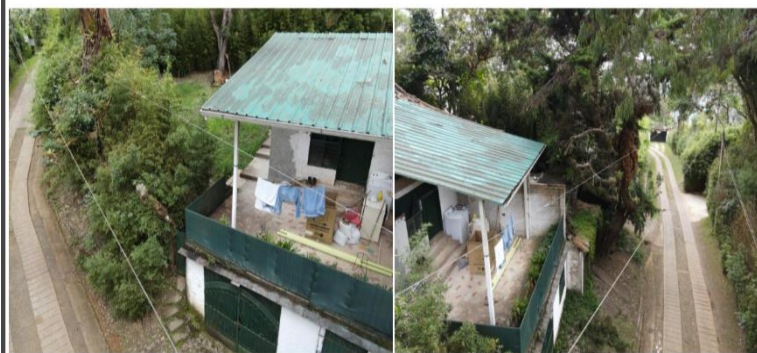
Imágenes que demuestran que el circuito eléctrico que origino el accidente ha tenido reparaciones
