REPÚBLICA DE COLOMBIA
RAMA JUDICIAL DEL PODER PÚBLICO
JUZGADO PRIMERO ADMINISTRATIVO DEL CIRCUITO DE POPAYÁN
j01admpayan@cendoj.ramajudicial.gov.co - Tel. 3166585726 - 8317599

Expediente: 190013333001 2018 00134 00
Demandante: JORGE ELIECER MUÑOZ y OTROS
Demandado: MUNICIPIO DE MERCADERES CAUCA- COMPAÑÍA
ENERGETICA DE OCCIDENTE S.A.S E.S.P
Medio de Control: REPARACIÓN DIRECTA

SENTENCIA JPA 020

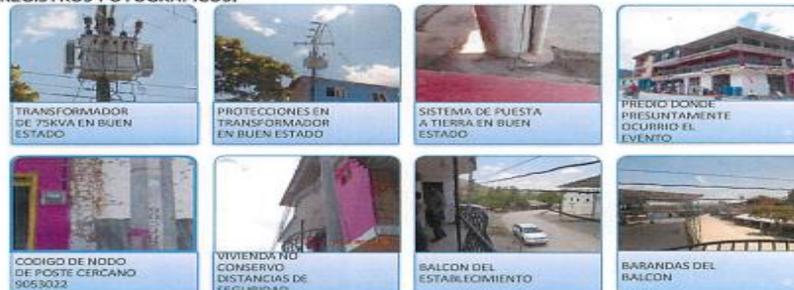
REGISTROS FOTOGRÁFICOS:

Petición:
 En visita técnica efectuada el día 29 de marzo de 2016 por personal de la empresa se toma registro fotográfico de presunto lugar del incidente, y se indaga al propietario Didier Dorado del establecimiento "Terraza San Joaquin", quien manifiesta que en la noche (8:00 aproximadamente) del pasado 12 de marzo de 2016 le dijo en varias oportunidades al joven de nombre Michel Esteban Muñoz López de 20 años que no tratara de tocar las redes, a lo que el joven hizo caso omiso debido a su estado de embriaguez y siguió con su juego de aterrizar las redes de baja tensión ubicadas con las barandas del balcón, de repente hizo contacto tirándolo al piso, donde los asistentes al lugar lo trasladaron lo más pronto posible al Hospital Nivel 1 Mercaderes.
 Según historia clínica el joven ingreso sin signos vitales a las 9:00pm, se procede hacer reanimación lo cual no fue exitosa, necropsia realizada el día siguiente 13 de marzo del presente arroja dictamen "Trauma por mecanismo Eléctrico"; igualmente se hace la respectiva consulta a la estación de Policía del corregimiento, no se tiene documento de levantamiento puesto que cuando llegaron al sitio, la persona afectada había sido llevada por amigos al hospital de Mercaderes.

Transformador de 75kva en buen estado cuenta con todas sus protecciones con código T10736, redes de baja tensión en cable ACSR n° 2 en buen estado con código 25103- San Joaquin.

Por lo encontrado en la visita técnica, le comunico que la Compañía Energética de Occidente S.A.S. E.S.P., solo se realizó la visita y se tomó registro fotográfico donde se evidenció que el usuario propietario no cumple con las distancias de seguridad y es necesario solicitar la licencia de construcción donde se evidencie la viabilidad de la línea de paramento.

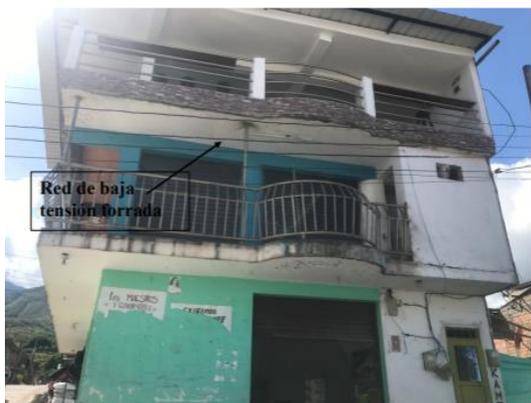
FOTOGRAFÍA No 1. FACHADA INGRESO SEGUNDO PISO DISCOTECA

“Por el costado de fachada de ingreso al segundo piso del inmueble y que corresponde al ingreso al local de la discoteca la Terraza, pasa una red de baja tensión, actualmente la red se encuentra forrada en una manguera en el tramo donde la edificación se adentra hacia la red de baja tensión, tal como se observa en la fotografía No 1.”

“Las tensiones de baja tensión para las redes de servicios públicos domiciliarios son de 120 Voltios, 208 o 240 voltios. La red de baja tensión que se observa corresponde a una red de 208 Voltios entre fases y 120 Voltios entre cada fase y el neutro.

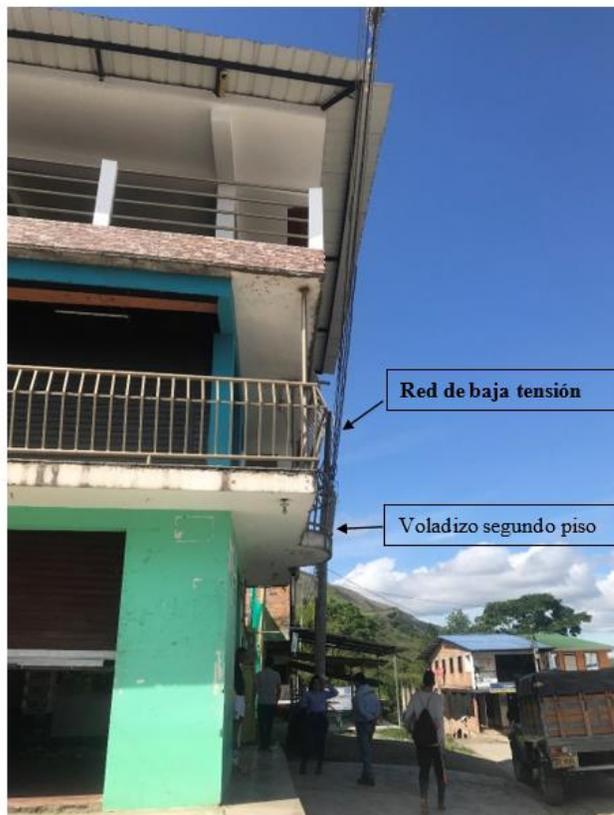
Agrego que: *“De acuerdo con la imagen se observa que el voladizo del segundo piso invade la zona de protección de la red de baja tensión, el voladizo sobresale de la proyección vertical de la red; por lo tanto, la construcción no cumple con la distancia de seguridad horizontal que obliga el RETIE y que debe ser mínimo de 1.70 m. El poste que apoya la red y está en el lindero con el predio de la discoteca es de 9 metros de altura, la red está ubicada a 1.2 m aproximadamente de la punta del poste hacia abajo y el poste está empotrado 1.5 m, por lo tanto, la altura del suelo a la red es de aproximadamente 5.5 m, (9 m – 1.2 m – 1.5 m – 0.8), la distancia vertical de la red al suelo cumple con la obligada por el RETIE y que debe ser mínimo de 5 m.”*

Finalmente aclaro que: *“De acuerdo con las fotografías indicadas, tomadas durante la visita que realicé el día 4 de abril, se evidencia que la construcción no cumple con la distancia de seguridad horizontal exigida por el RETIE, que ubican la construcción de las redes para el año 1982 y que la fecha estimada de la construcción del inmueble se ubica en el año 2015, se puede establecer que, desde la construcción, por lo menos del segundo piso, el inmueble no cumple las distancias mínimas de seguridad del RETIE dado que las redes se construyeron primero que el inmueble. El incumplimiento de la edificación de las distancias de seguridad ordenadas por el RETIE favoreció que el joven Maicol Esteban Muñoz alcanzara las redes de energía de baja tensión y sufriera el accidente eléctrico que determinó su fallecimiento.”*
