# INFORME TÉCNICO - PERICIAL DE RECONSTRUCCIÓN FORENSE DE ACCIDENTE DE TRÁNSITO R. A. T<sup>®</sup> 2

**VEHÍCULO No. 1: MOTOCICLETA, YAMAHA FZ16, modelo 2011, color negro, placa AQG 46C.**

**VEHÍCULO No. 2: MAQUINARÍA AGRÍCOLA, JOHN DEERE 6603, modelo 2018, color verde, No. de registro MA078797.**

## INFORME No. 240434676

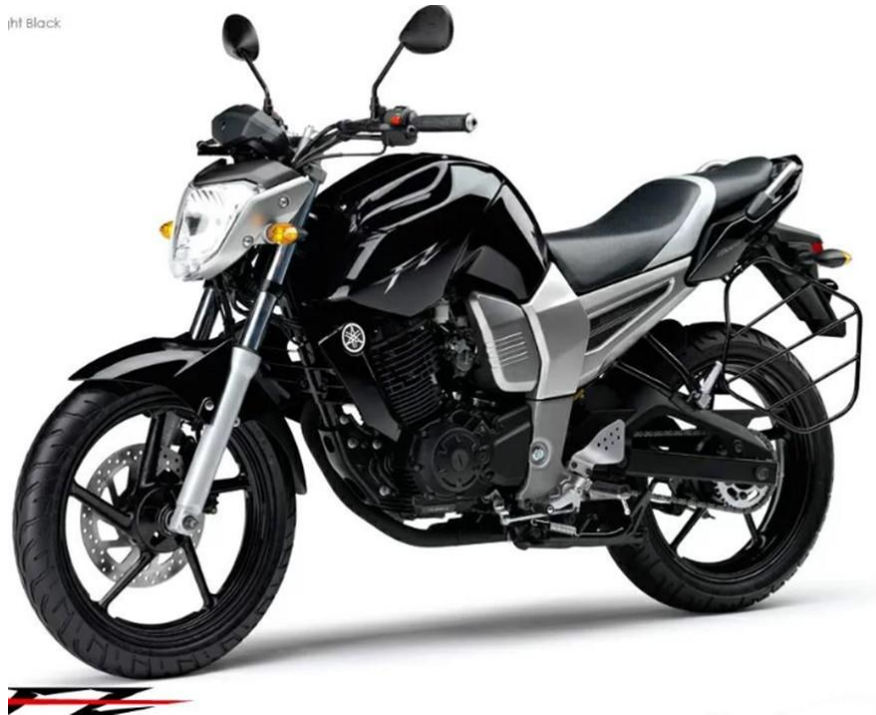
**Imagen No. 5:** En esta imagen se aprecia un vehículo de similares características al involucrado (<https://motoesp.com/yamaha-fz-16-vixion/>)

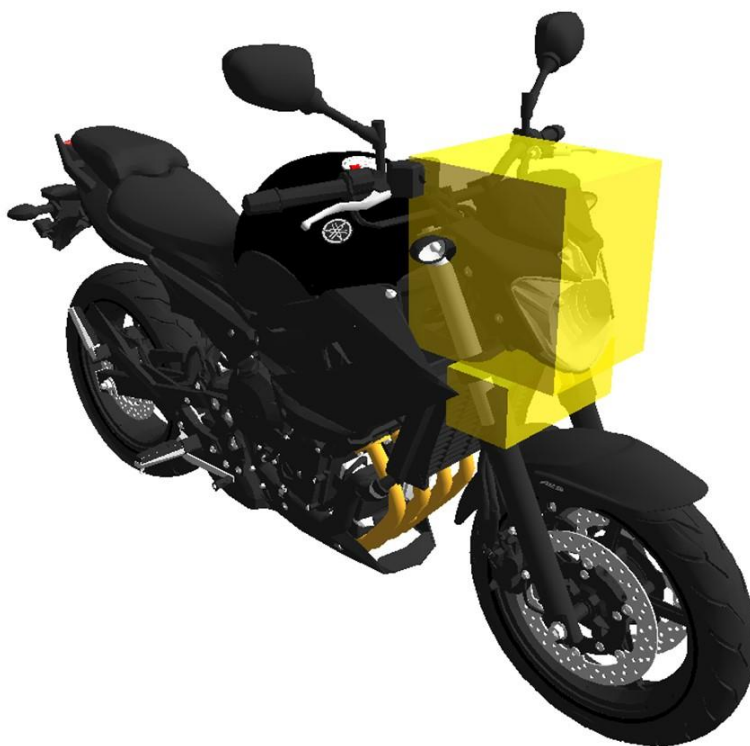
**Imagen No. 7:** En esta imagen se observa con los recuadros amarillos la ubicación de los daños o evidencia en la motocicleta. Elaboración a escala en el software Trimble Forensics Reveal.

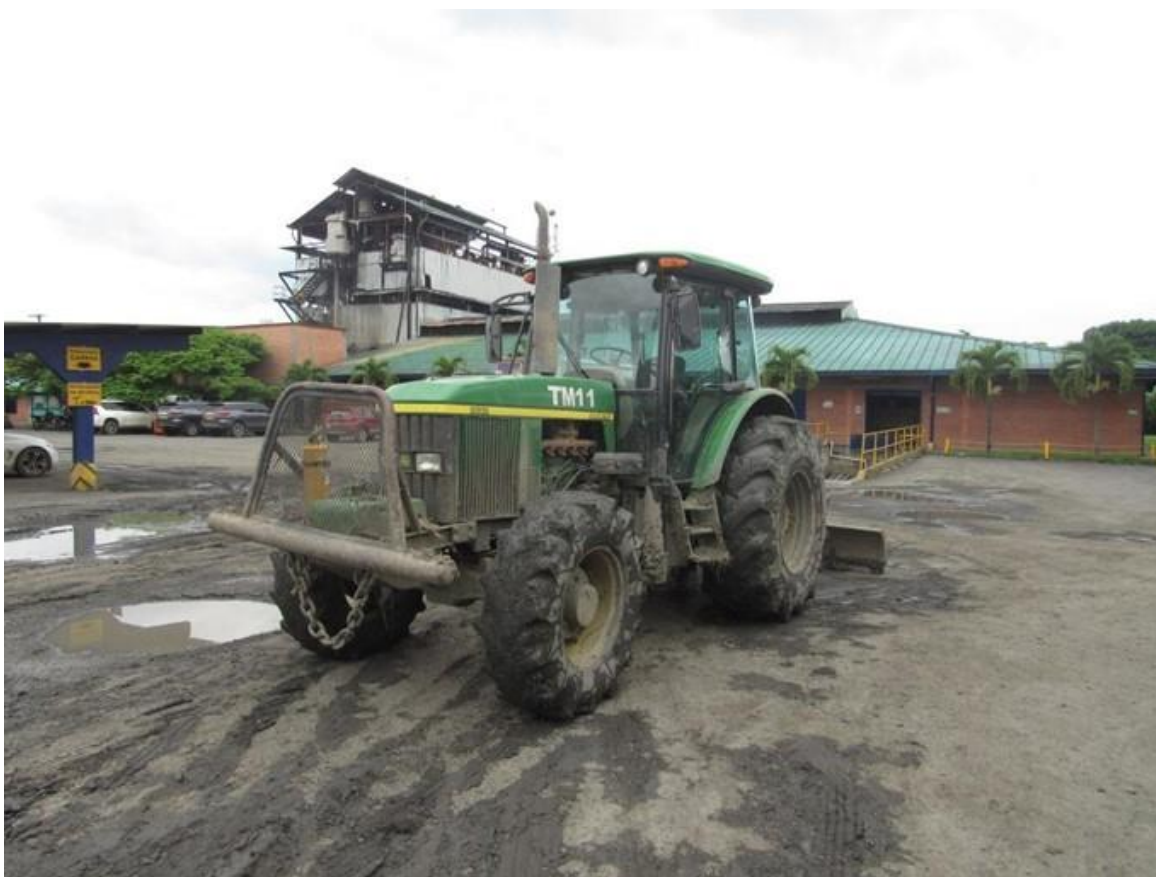
**Fotografía No. 5 Plano Medio:** En esta fotografía se observan las características generales del vehículo.

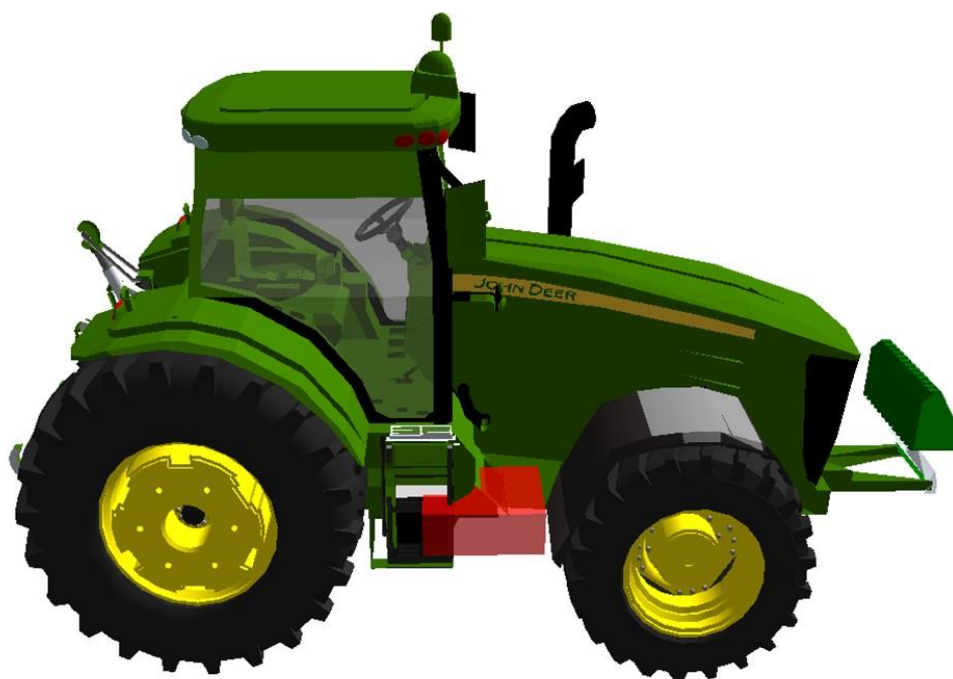
**Imagen No. 10:** En esta imagen se observa con los recuadros rojos la ubicación de los daños o evidencia en el tractor. Elaboración a escala en el software Trimble Forensics Reveal.

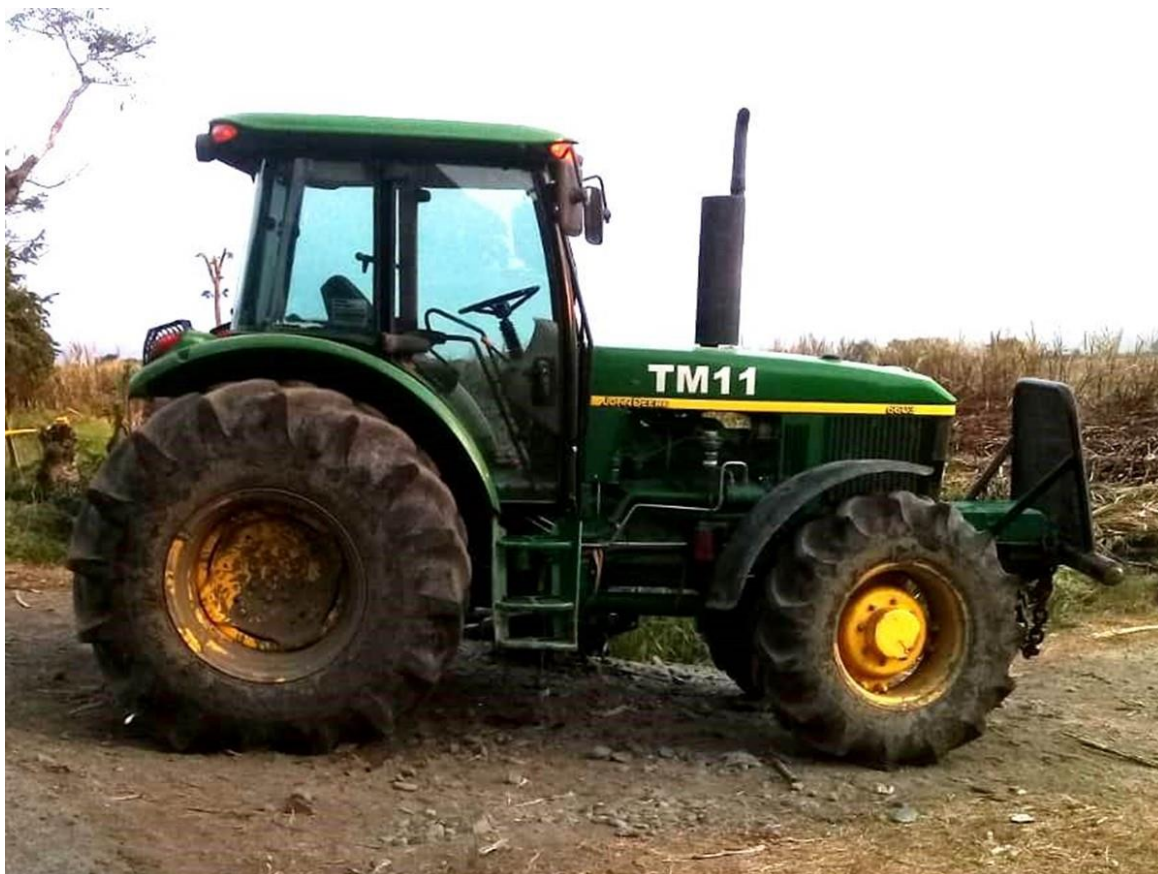
**Fotografía No. 6 Plano Medio:** En esta fotografía se observa el estado final del vehículo.

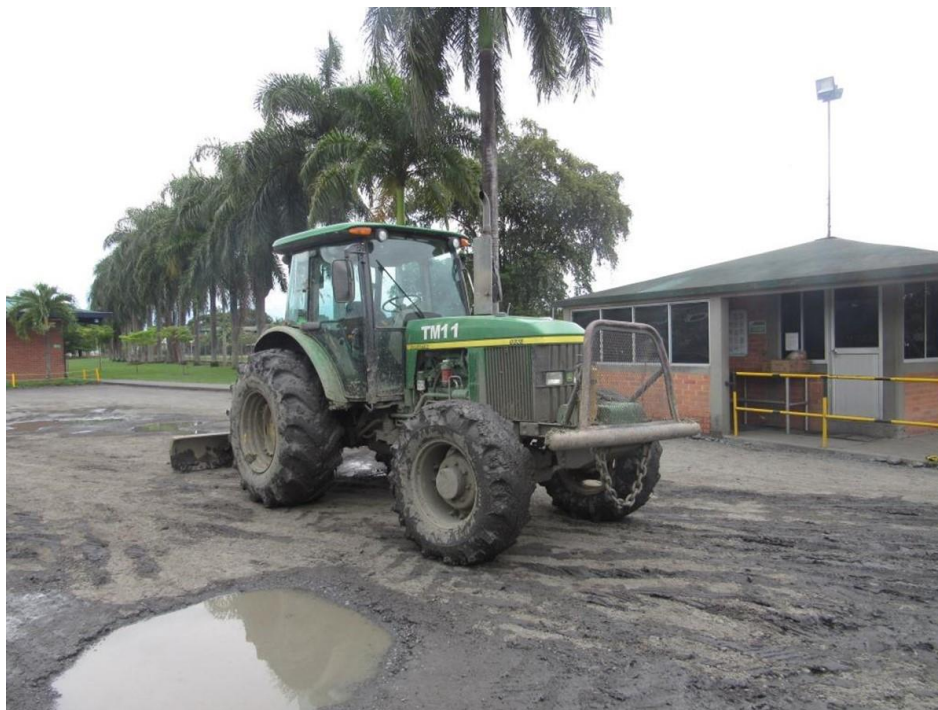
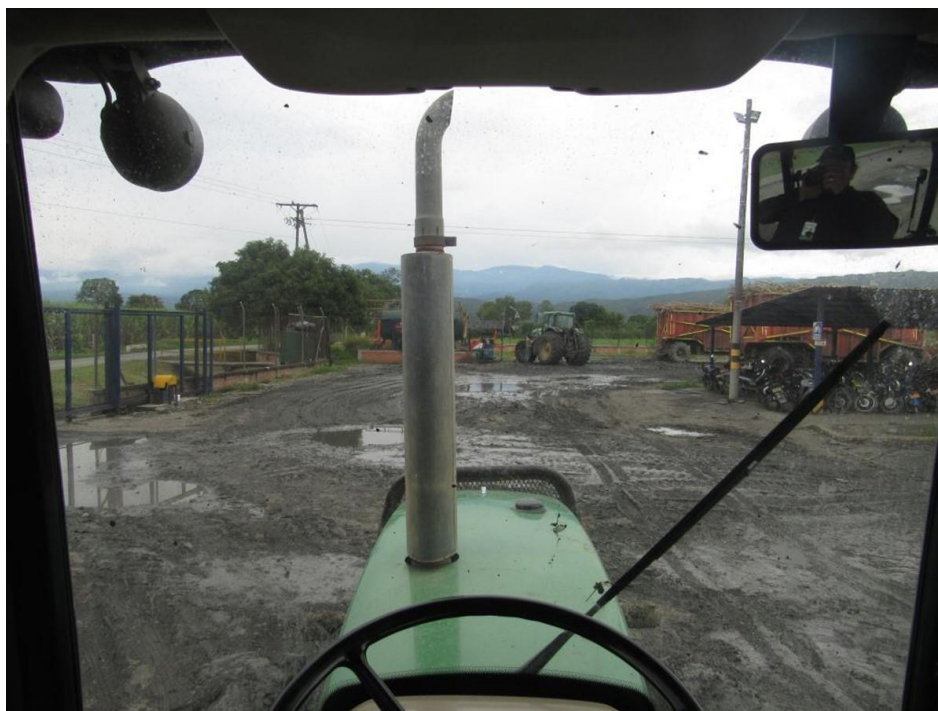
**Fotografía No. 7 Plano Medio:** En estas fotografías se aprecia el estado actual del tractor, así como la visibilidad desde la cabina.

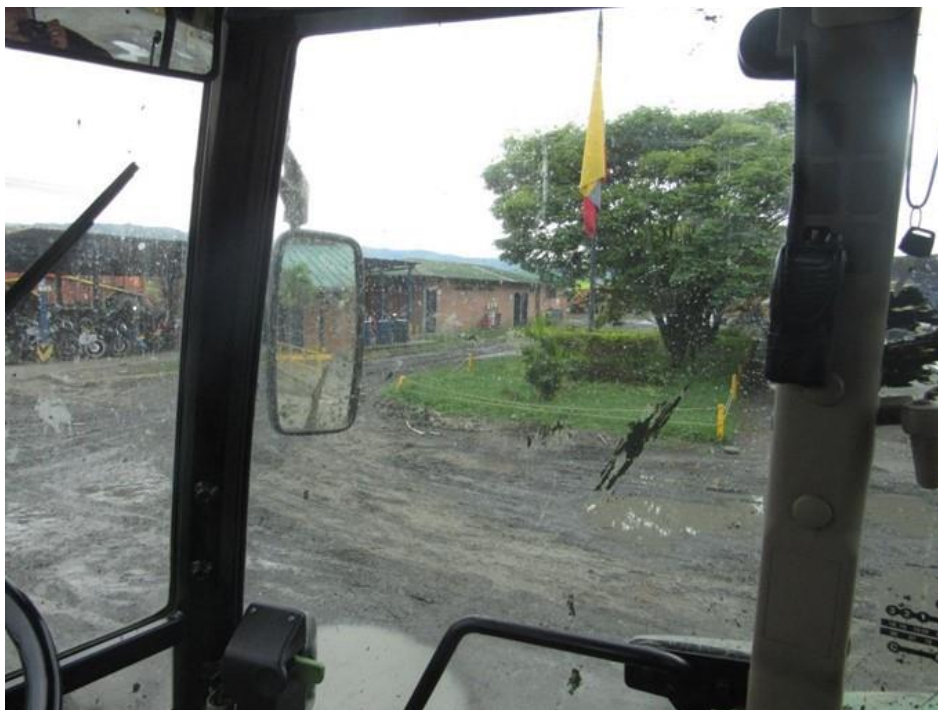
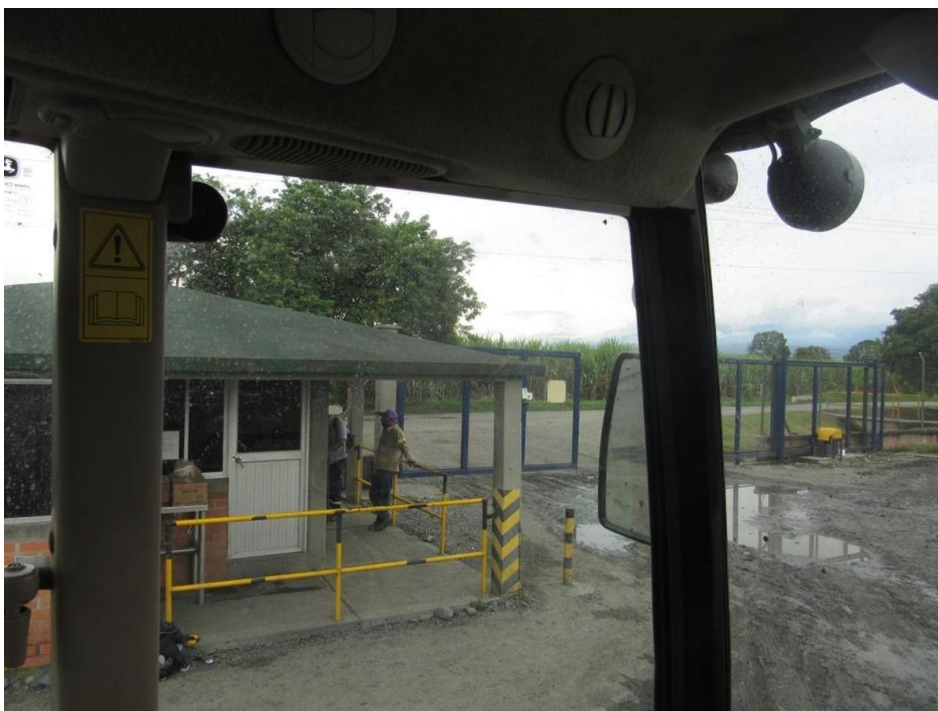
**Fotografía No. 8 Plano Medio:** En estas fotografías se observa la visibilidad desde la cabina hacia su izquierda y derecha.

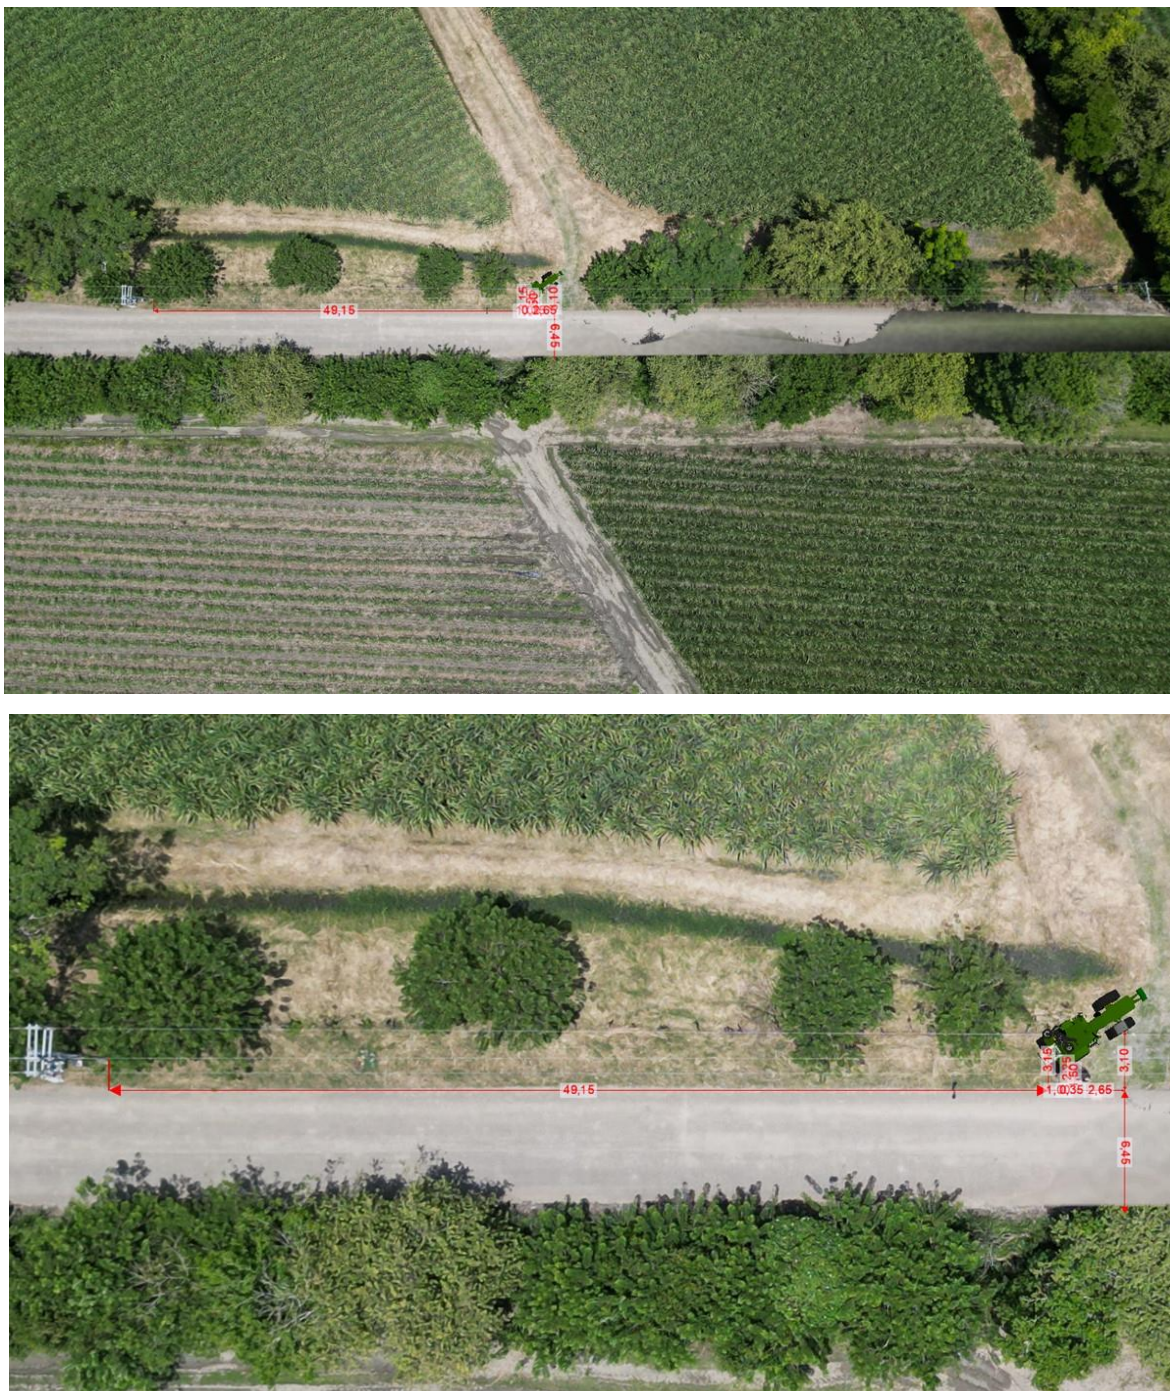
**Imagen No. 12:** En estas imágenes, vista en planta se observan las evidencias diagramadas en el croquis de la autoridad. Elaboración a escala en el software Trimble Forensics Reveal.

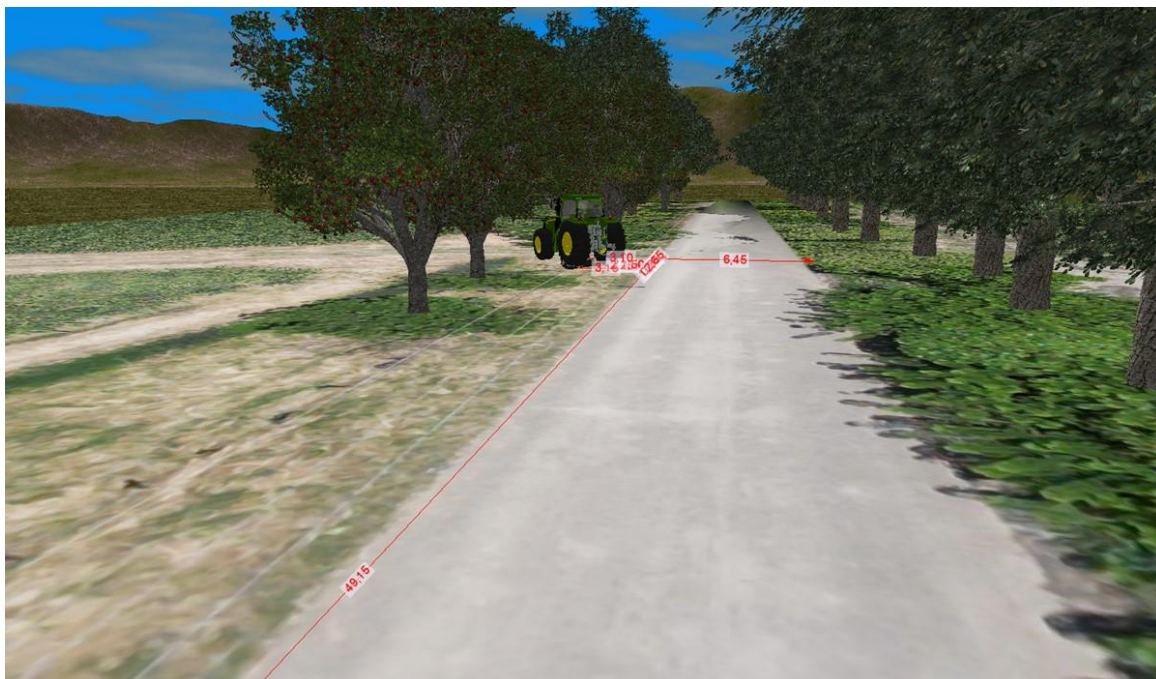
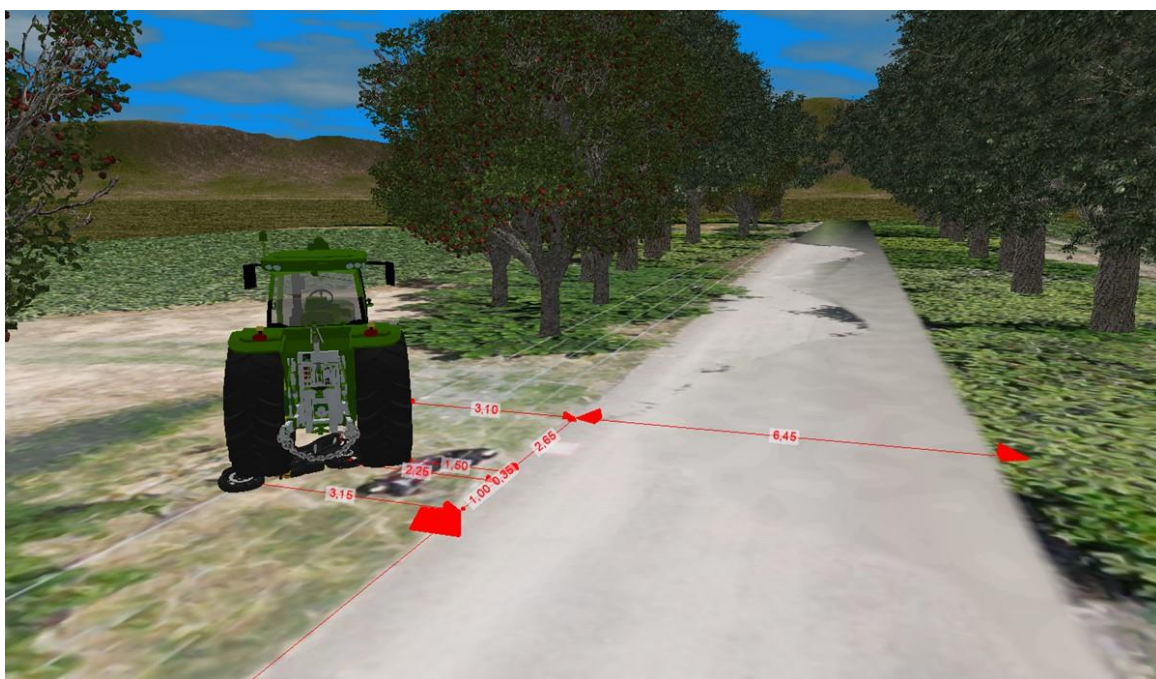
**Imagen No. 14:** En estas imágenes en 3D se observan las evidencias diagramadas en el croquis de la autoridad. Elaboración a escala en el software Trimble Forensics Reveal.

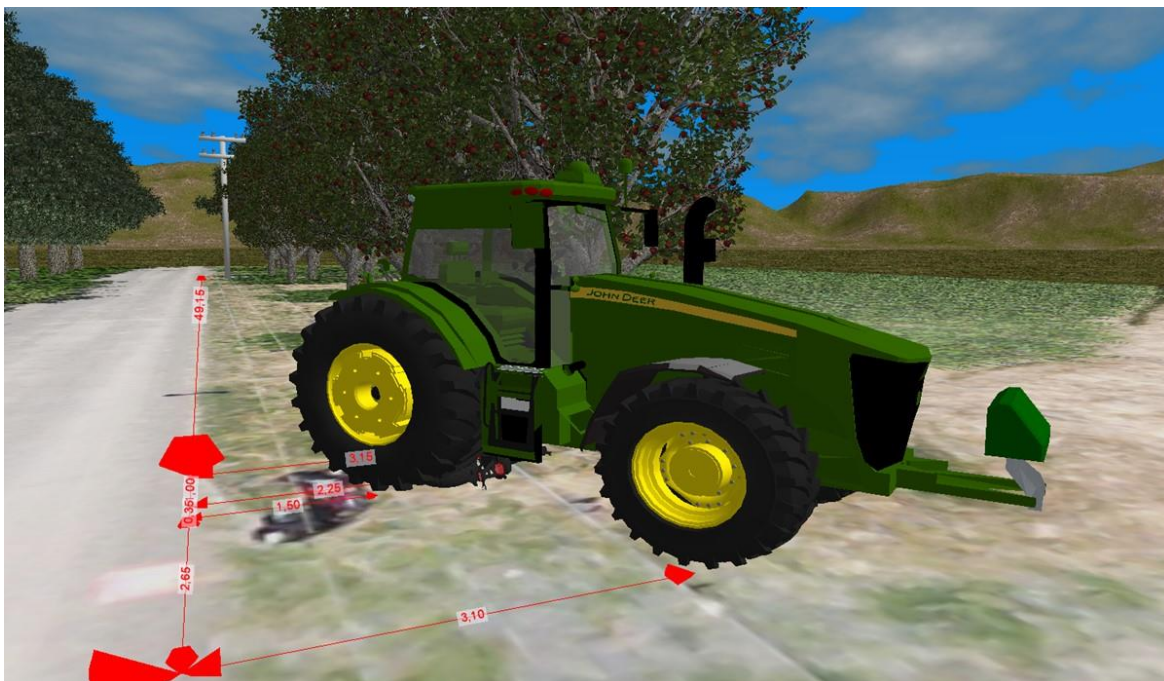
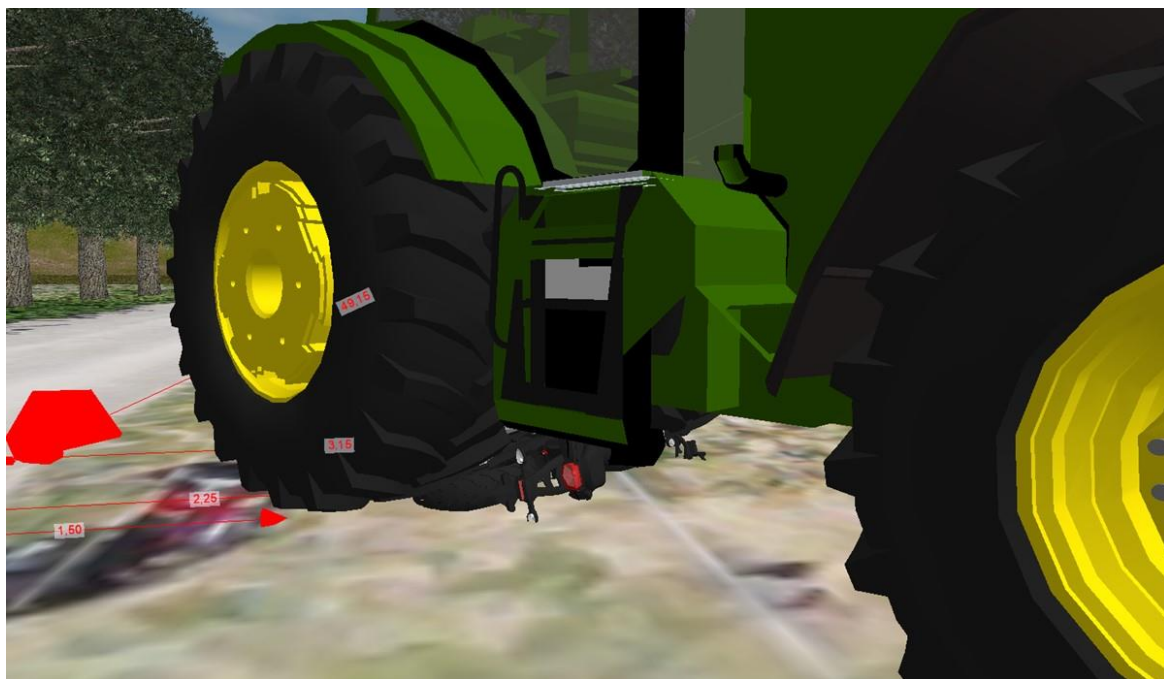
**Imagen No. 15:** En estas imágenes en 3D se observan las evidencias diagramadas en el croquis de la autoridad. Elaboración a escala en el software Trimble Forensics Reveal.

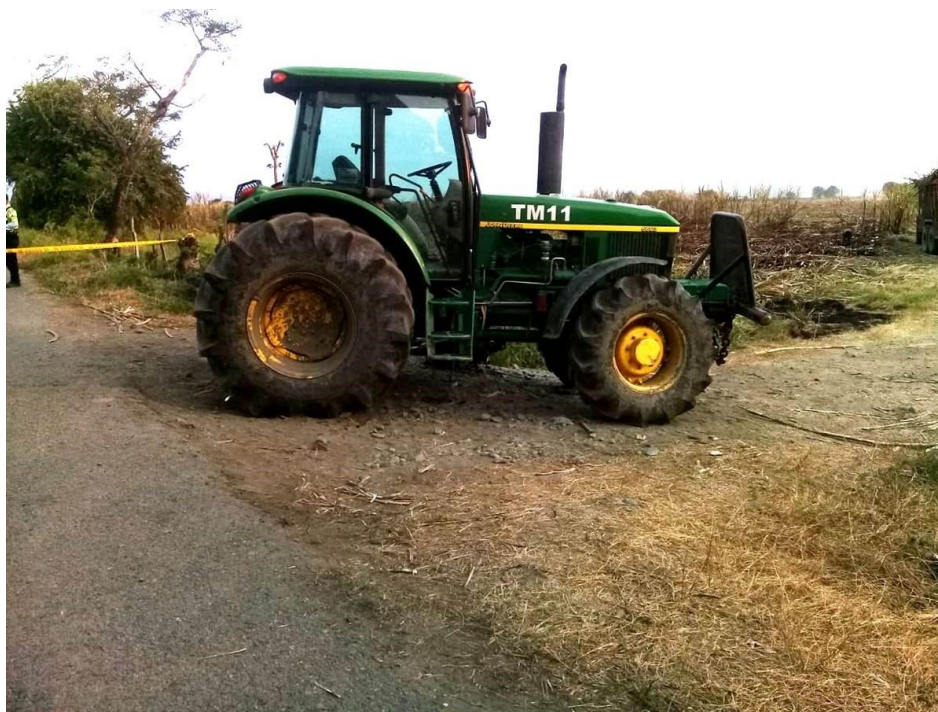
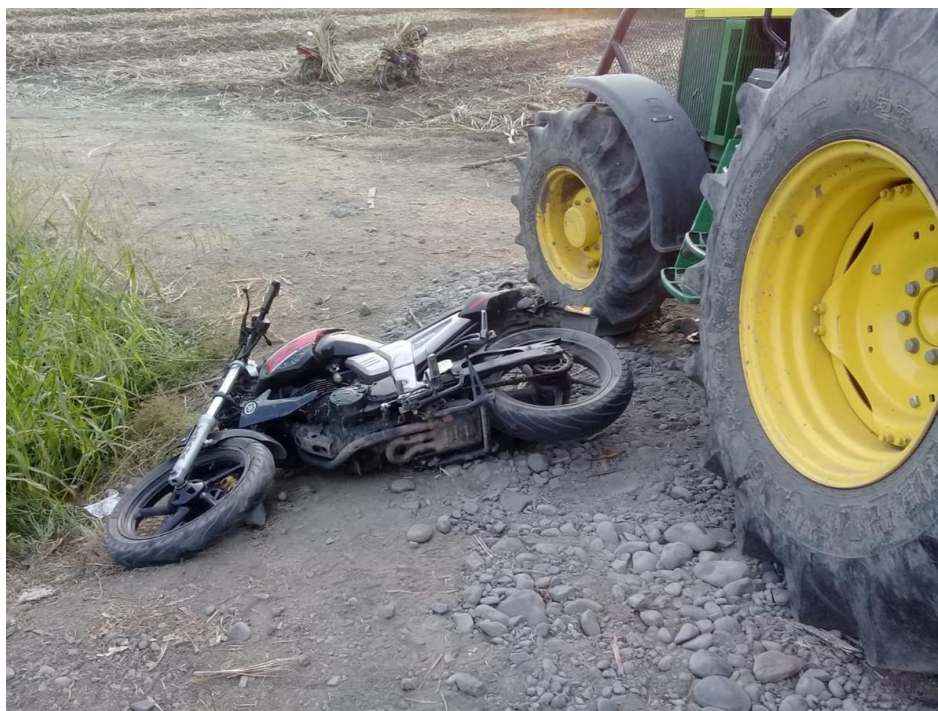
**Fotografía No. 9 Plano Medio:** En estas fotografías se aprecia la posición final del tractor y la posición artificial de la motocicleta.

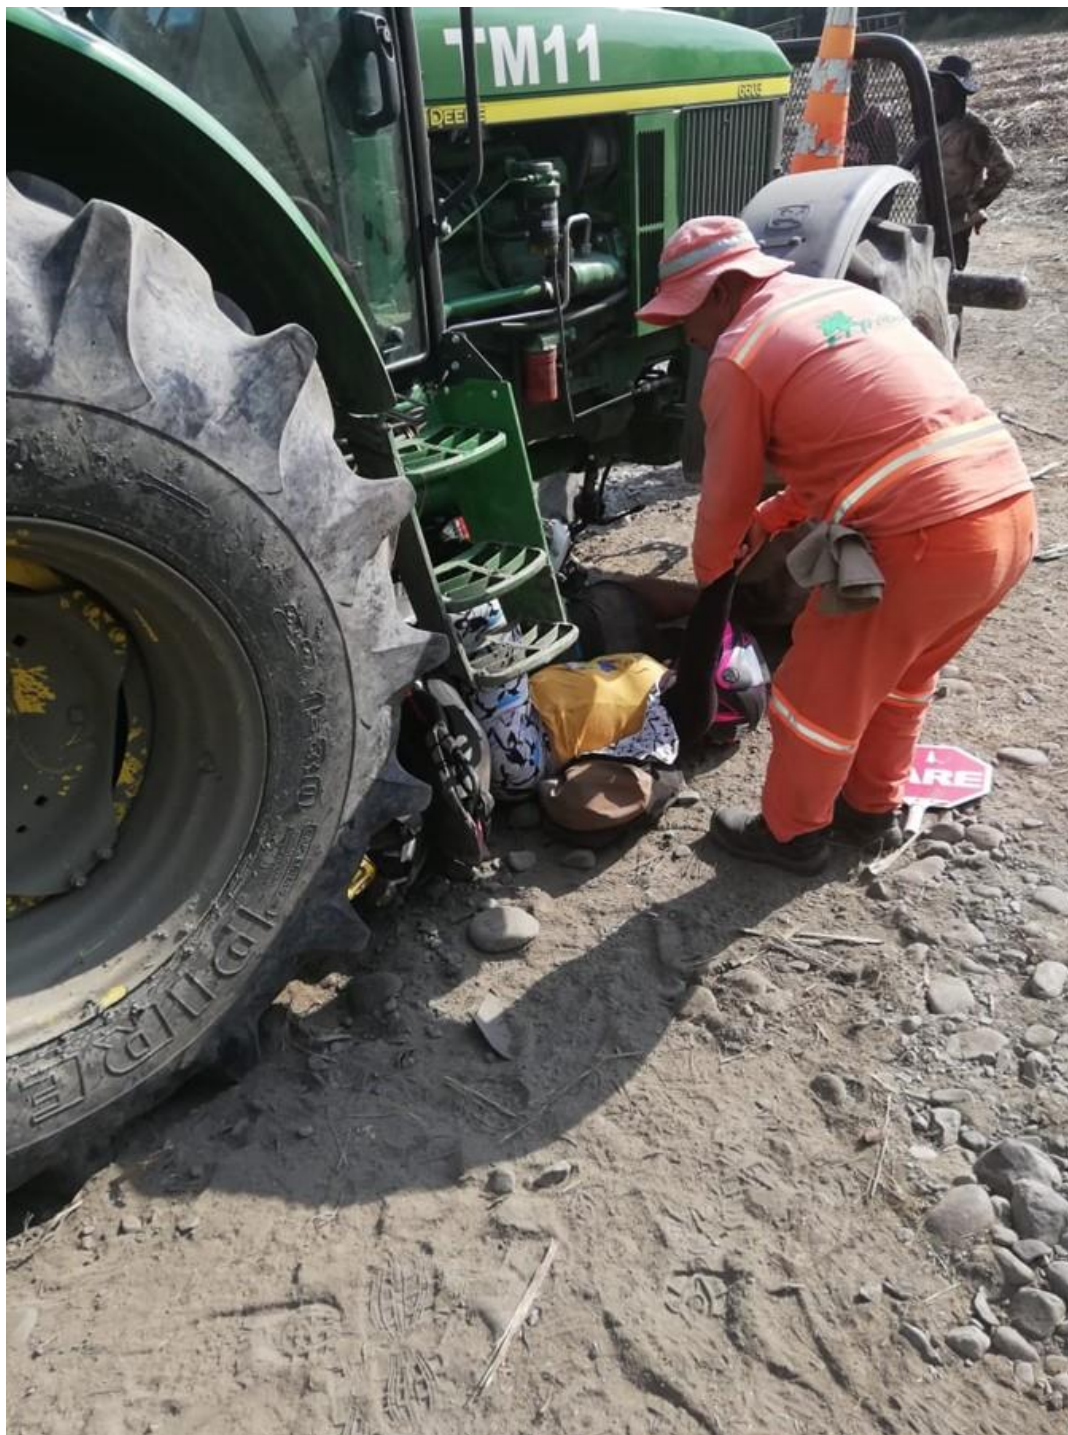
**Fotografía No. 10 Plano Medio:** En esta fotografía se observa la posición final del tractor, así como la posición final de la ocupante de la motocicleta.

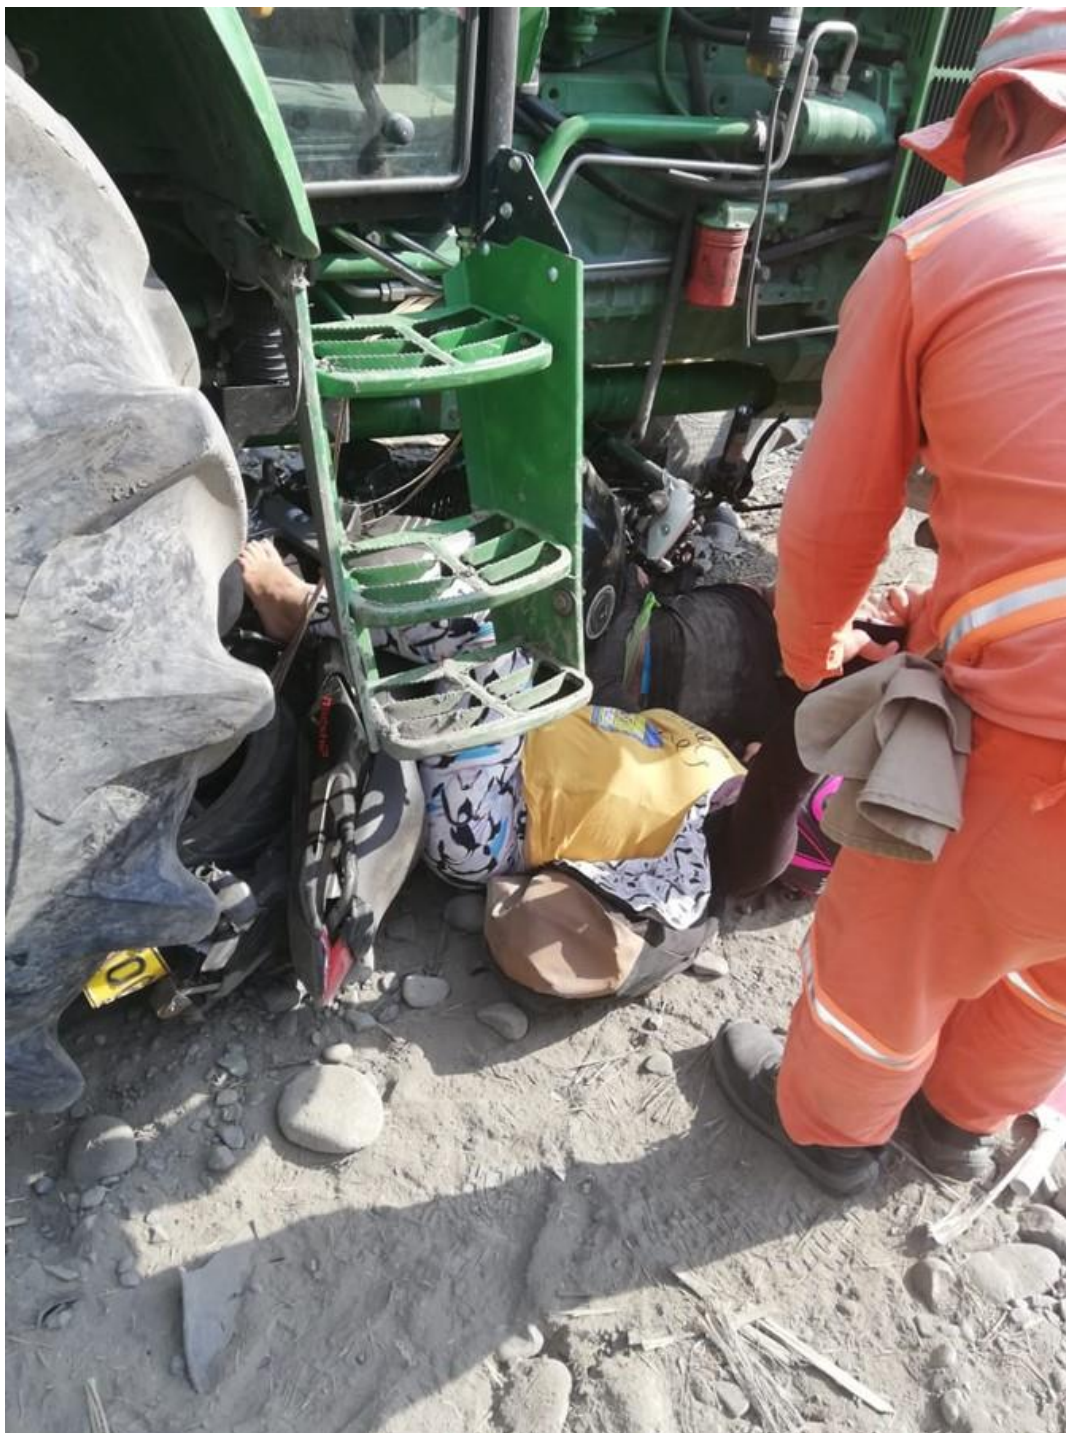
**Fotografía No. 11 Plano Medio:** En esta fotografía se aprecia la posición final de la ocupante de la motocicleta.

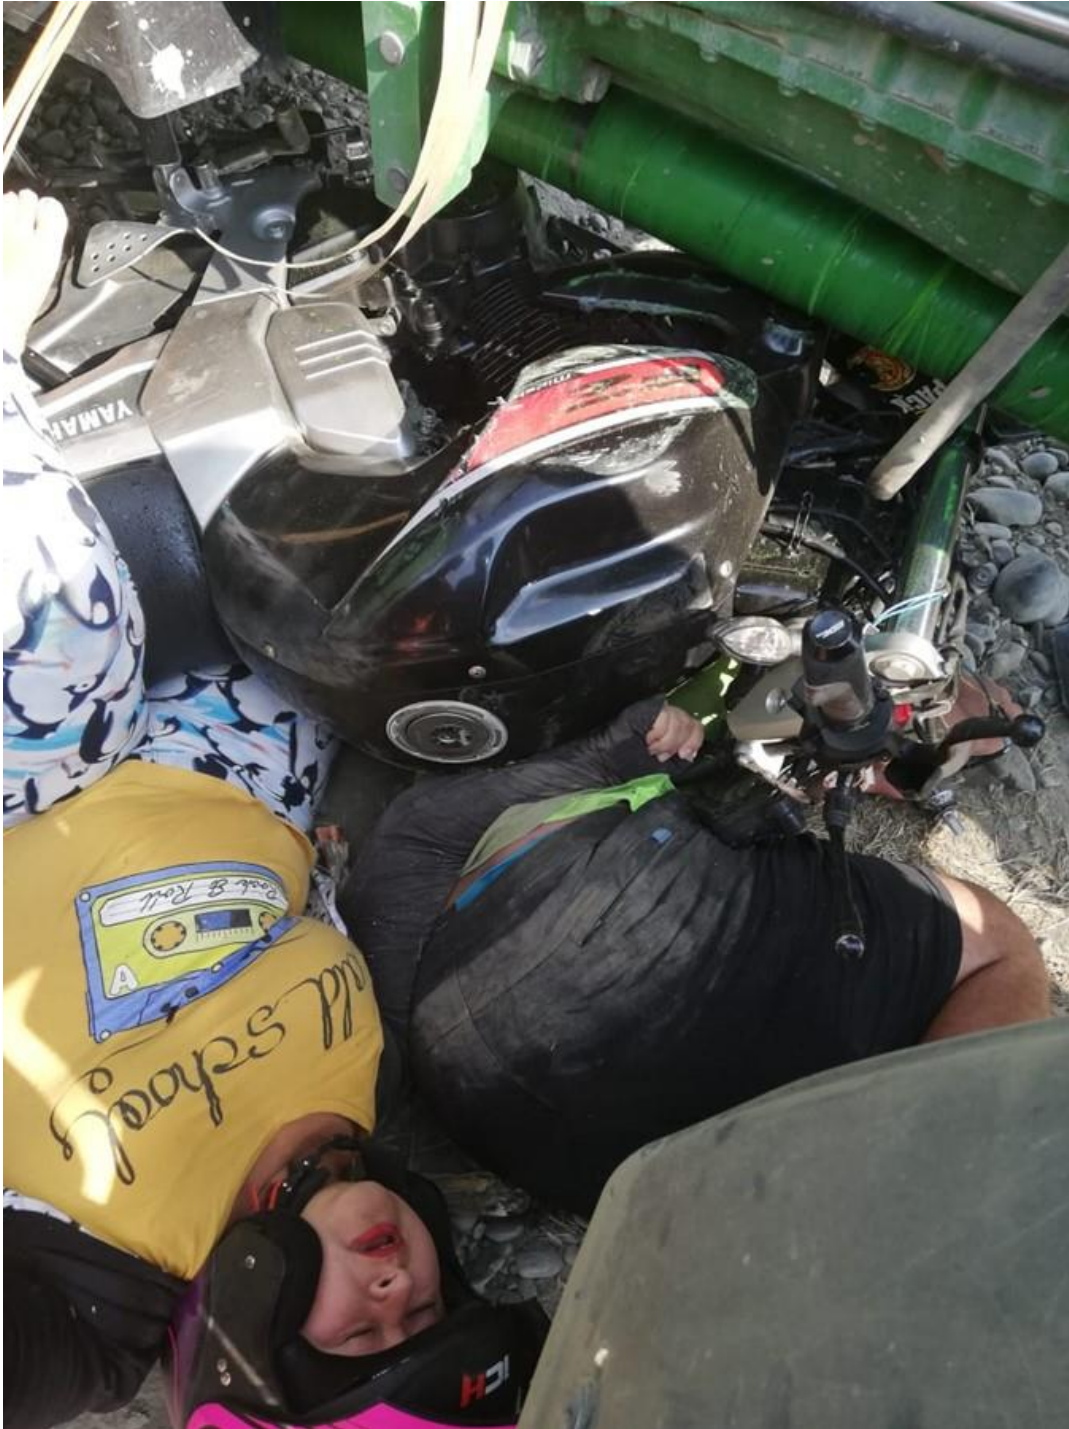
**Fotografía No. 12 Primer Plano:** En esta fotografía se observa la posición final de la motocicleta, de su ocupante y el conductor.

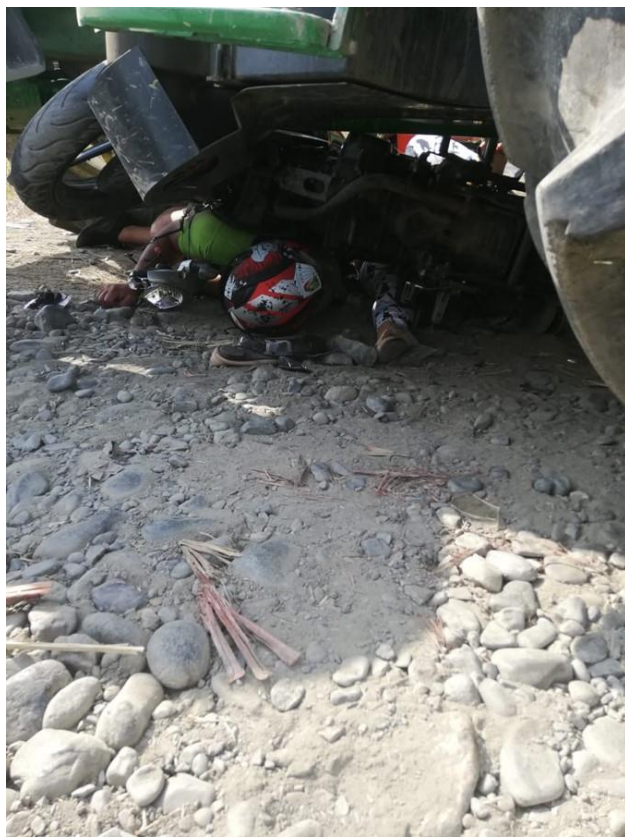
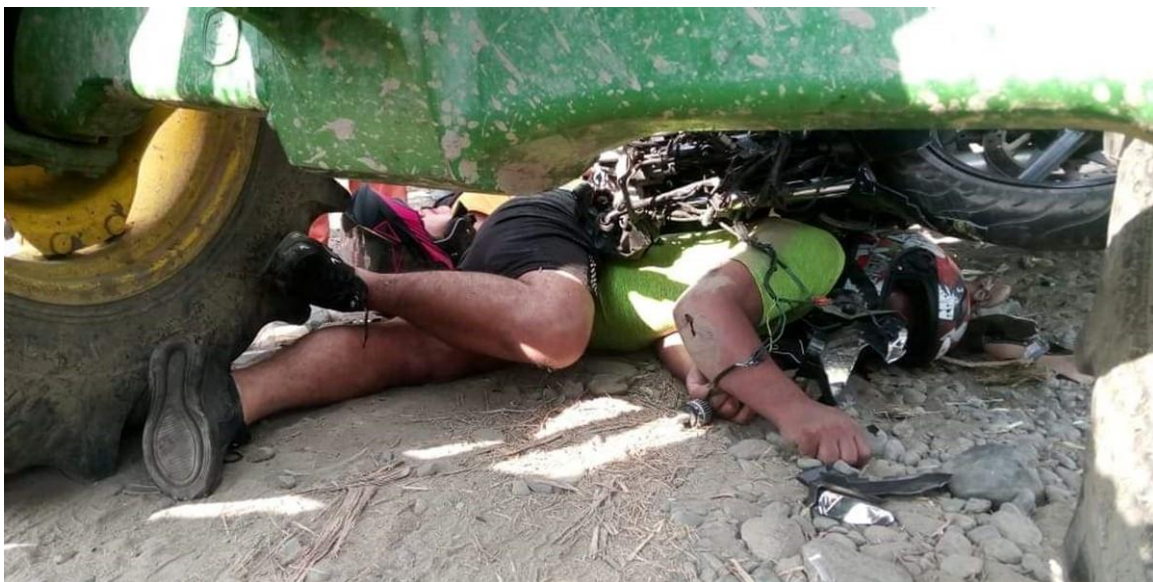
**Fotografía No. 13 Primer Plano:** En estas fotografías se aprecia la posición final de la motocicleta y el conductor.

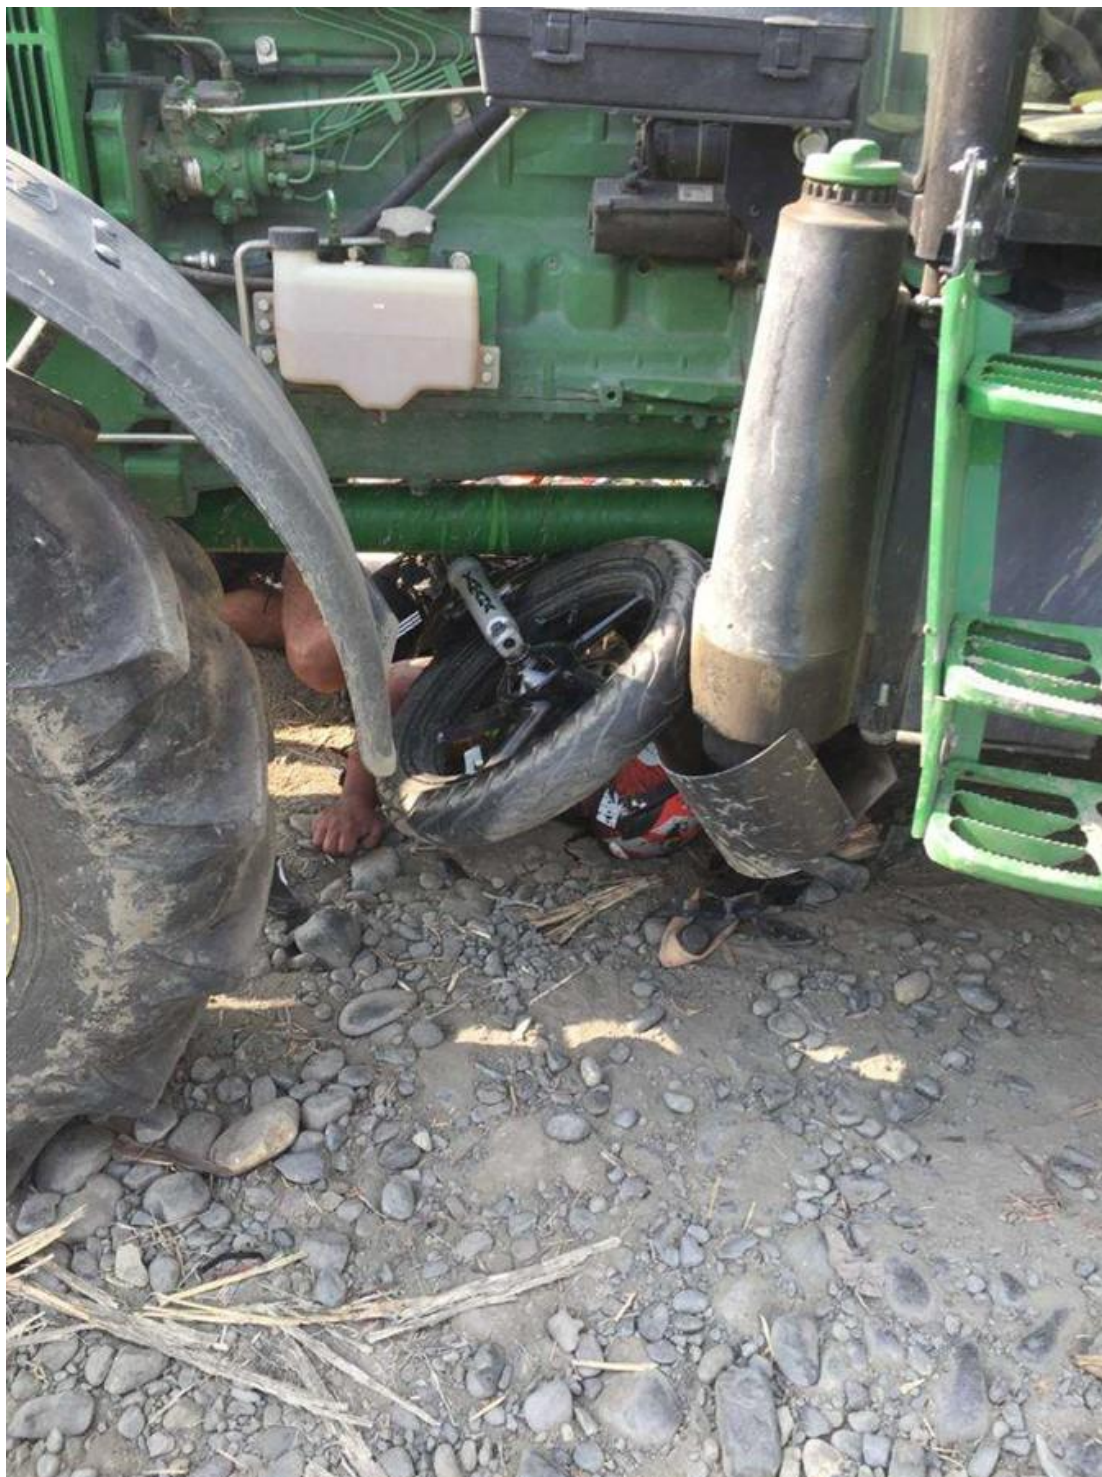
**Fotografía No. 14 Primer Plano:** En estas fotografías se observa la posición final de la motocicleta.

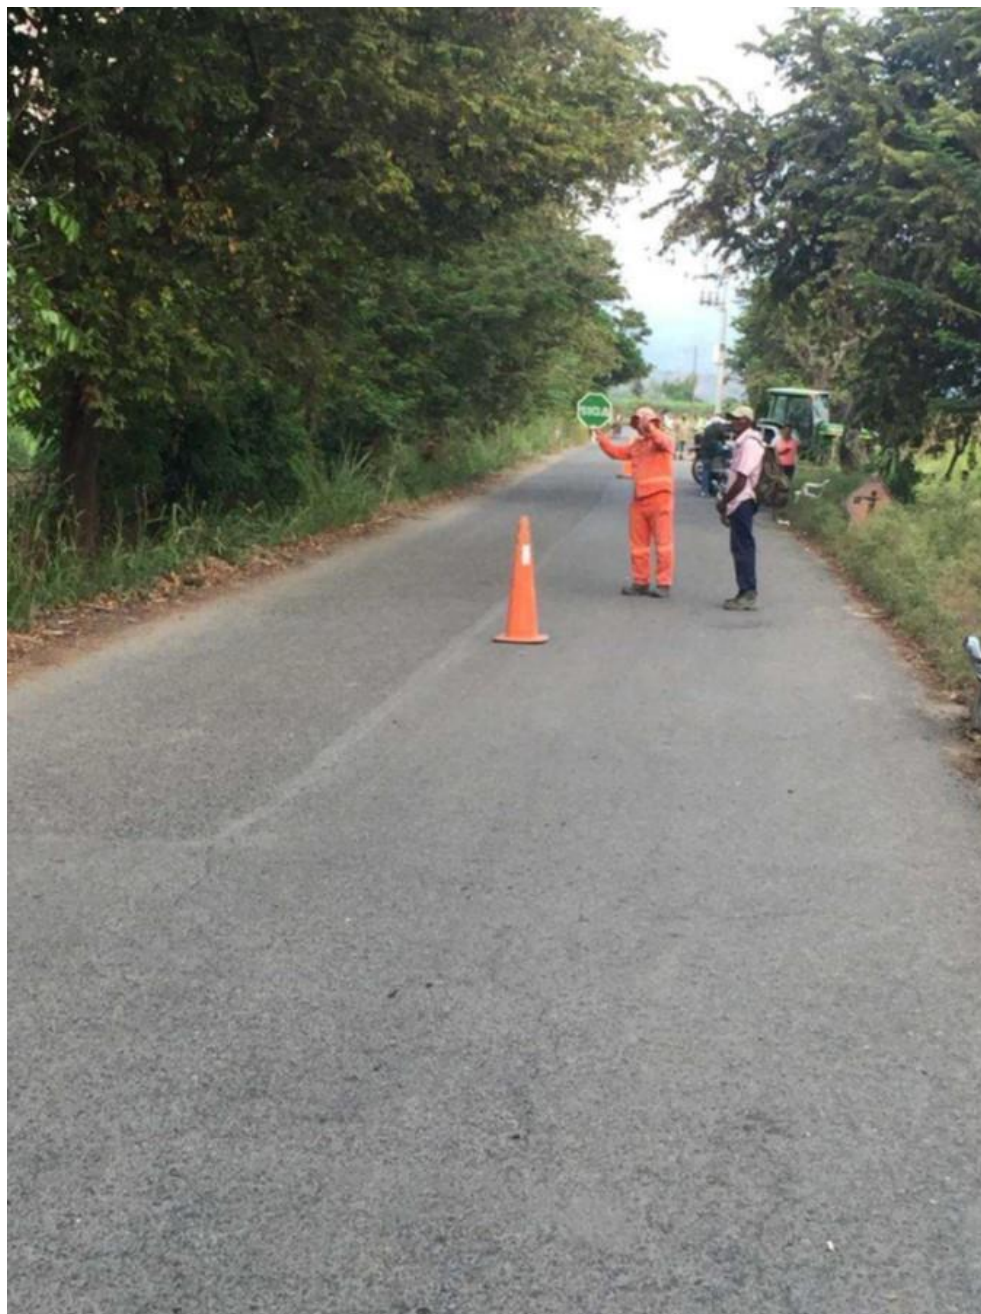
**Fotografía No. 15 Plano General:** En esta fotografía se aprecia en sentido El Salto - Andalucía, sentido de desplazamiento del vehículo No. 1 (Motocicleta) a 100 m del lugar de los hechos conos sobre el centro de la calzada, así como un auxiliar de tráfico, a su vez, se resalta la presencia de señal vertical transitoria de obra SPO-03 (Auxiliar de tránsito).
