# INFORME TÉCNICO - PERICIAL DE RECONSTRUCCIÓN FORENSE DE ACCIDENTE DE TRÁNSITO R. A. T<sup>®</sup> 2

**VEHÍCULO No. 1: MOTOCICLETA, YAMAHA FZ16, modelo 2011, color negro, placa AQG 46C.**

**VEHÍCULO No. 2: MAQUINARÍA AGRÍCOLA, JOHN DEERE 6603, modelo 2018, color verde, No. de registro MA078797.**

## INFORME No. 240434676

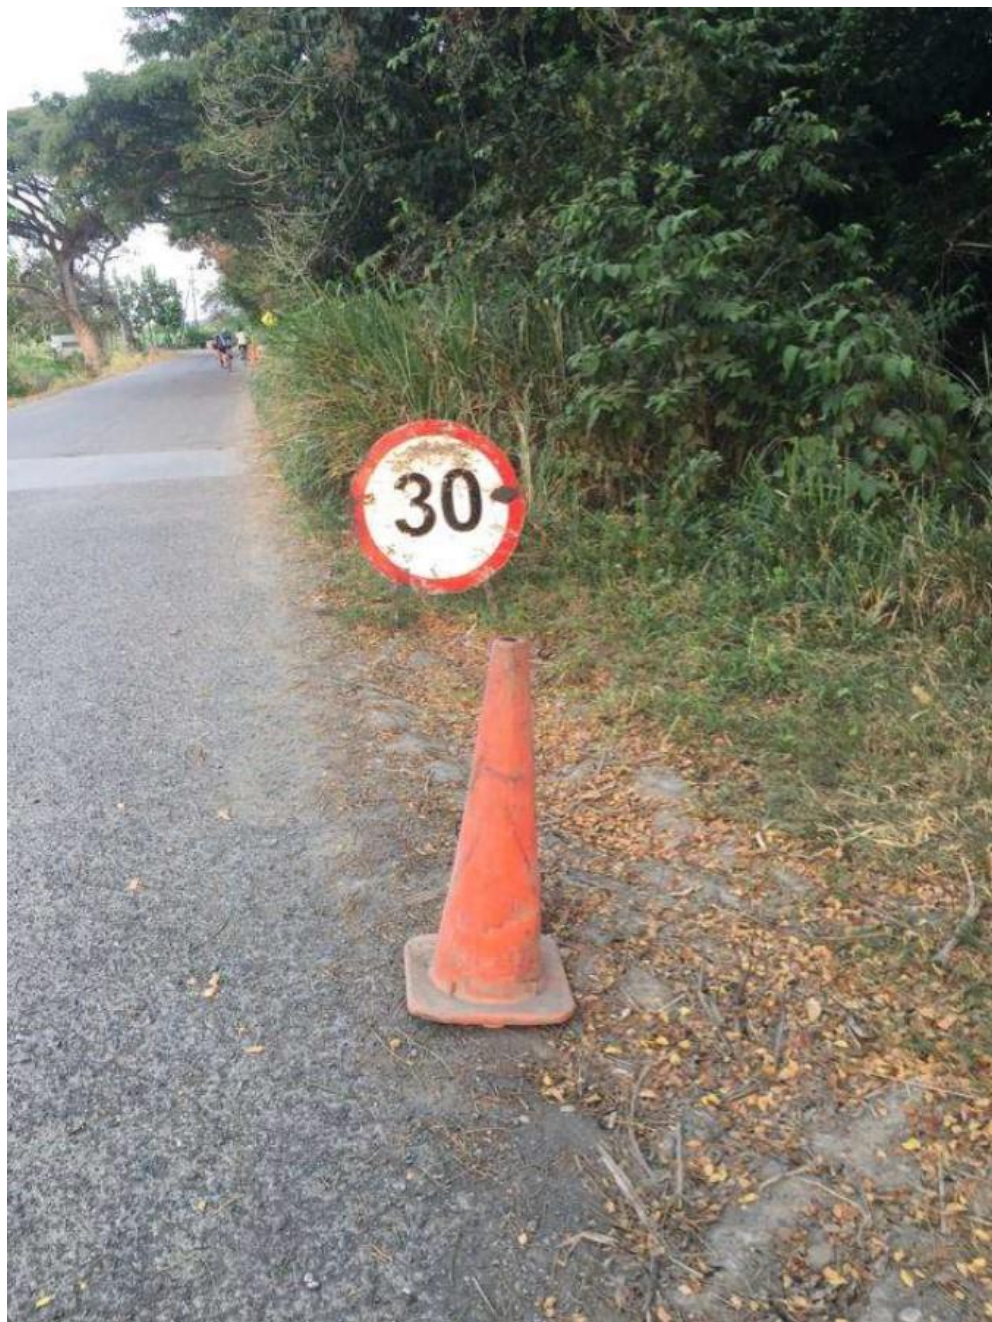
**Fotografía No. 16 Plano General:** En esta fotografía se aprecia una señal vertical transitoria SR-30 (velocidad máxima 30 km/h) en sentido Andalucía – El Salto, sentido de desplazamiento del vehículo No. 2 (Tractor) a 250 m del lugar de los hechos (no se posee información técnica que indique si se encontraba para la fecha del accidente).

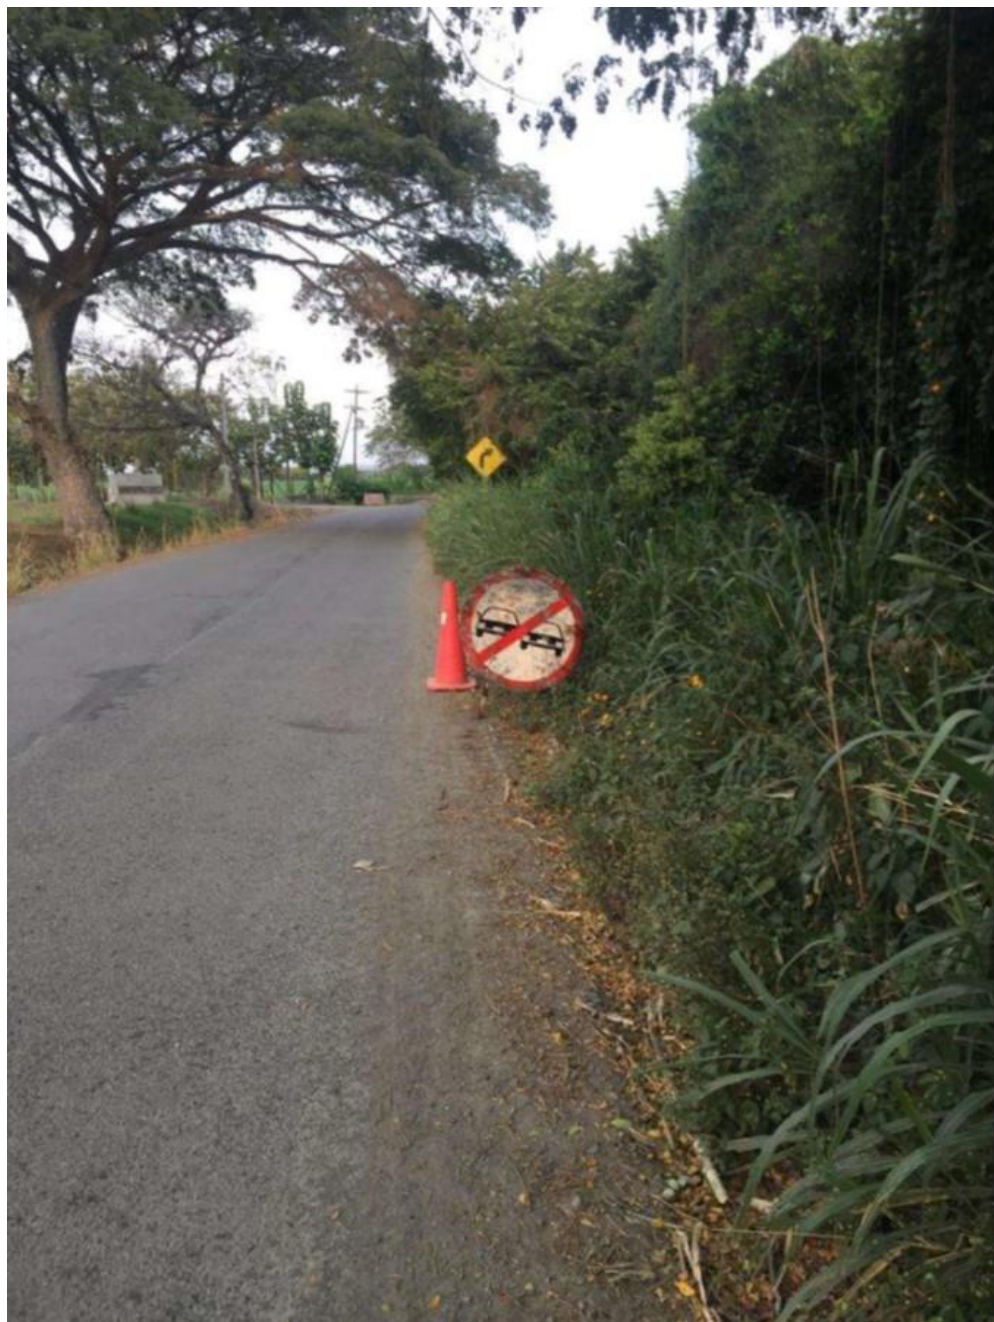
**Fotografía No. 17 Plano General:** En esta fotografía se observa una señal vertical transitoria SR-26 (Prohibido adelantar) en sentido Andalucía – El Salto, sentido de desplazamiento del vehículo No. 2 (Tractor) a 200 m del lugar de los hechos (no se posee información técnica que indique si se encontraba para la fecha del accidente).

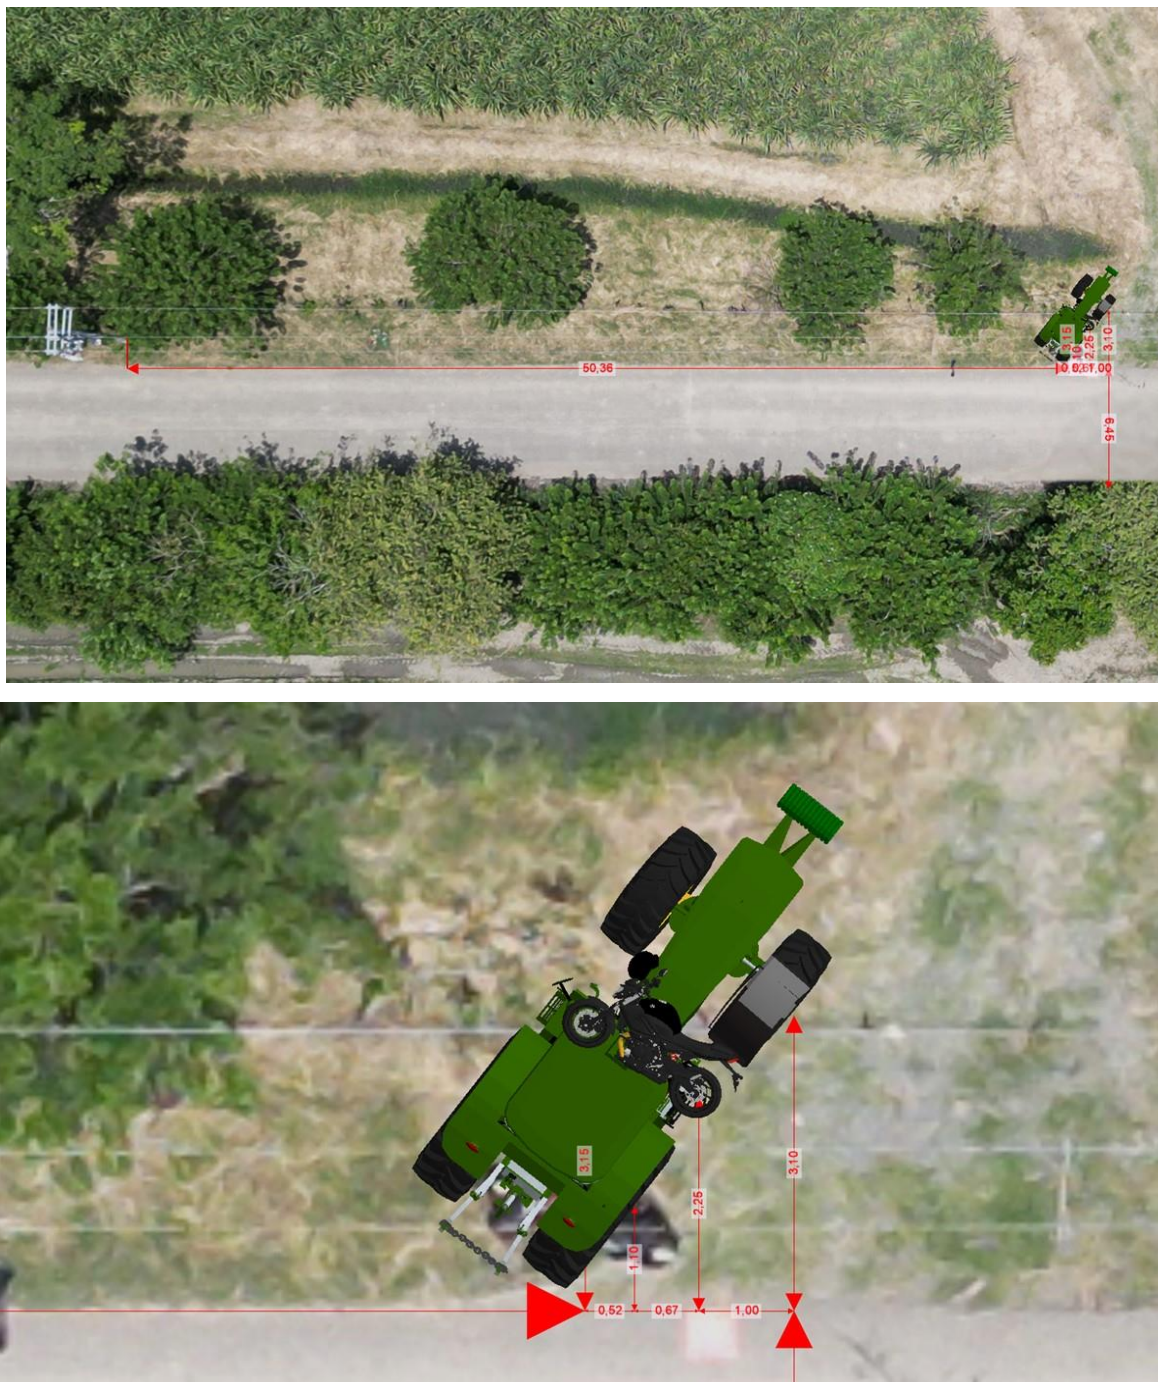
**Imagen No. 16:** En estas imágenes, vista en planta se observan las evidencias diagramadas en el croquis de la autoridad y el ajuste con base en el estudio de fotogrametría. Elaboración a escala en el software Trimble Forensics Reveal.

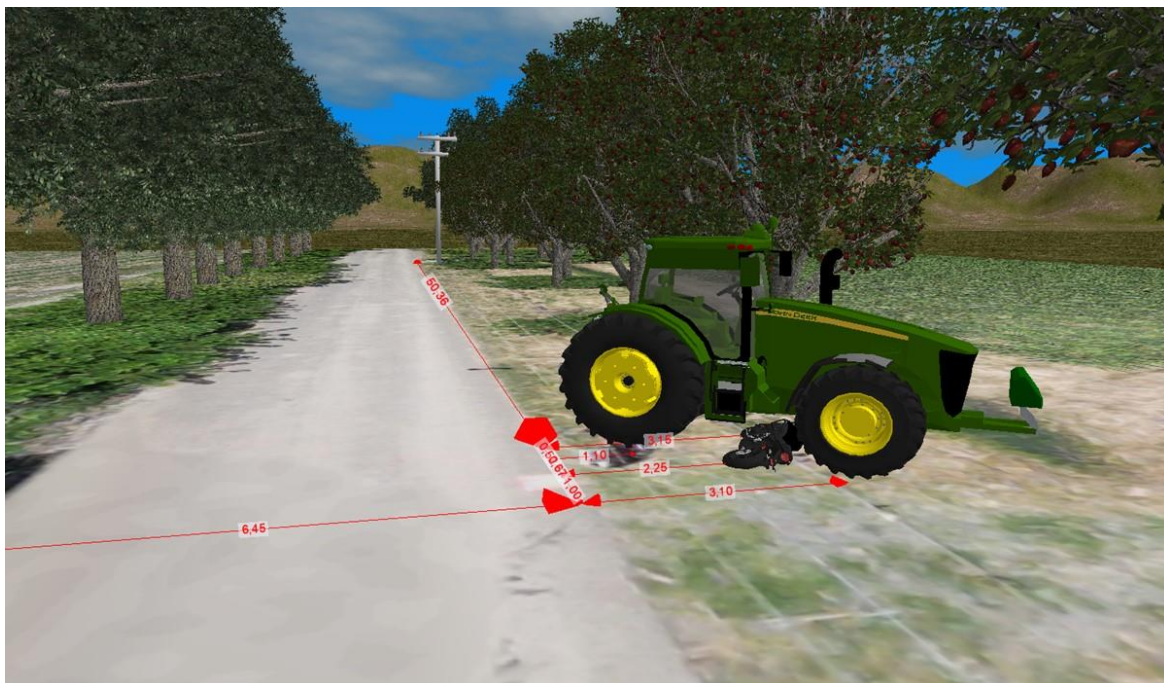
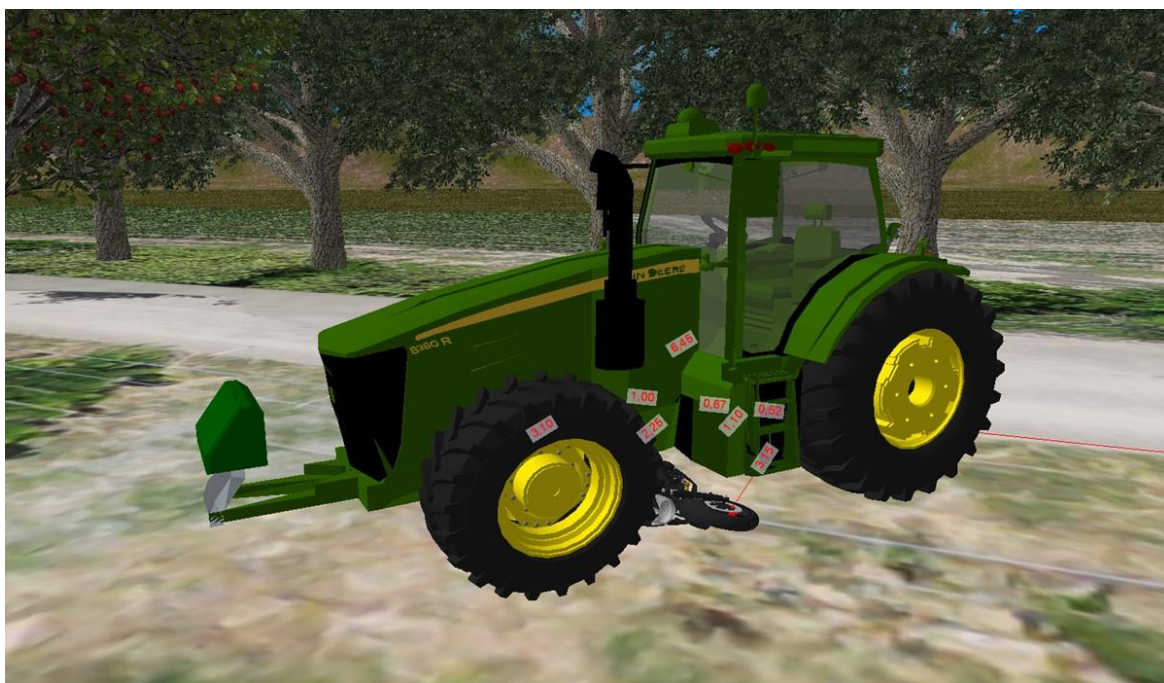
**Imagen No. 17:** En estas imágenes en 3D se observan las evidencias diagramadas en el croquis de la autoridad y el ajuste con base en el estudio de fotogrametría. Elaboración a escala en el software Trimble Forensics Reveal.

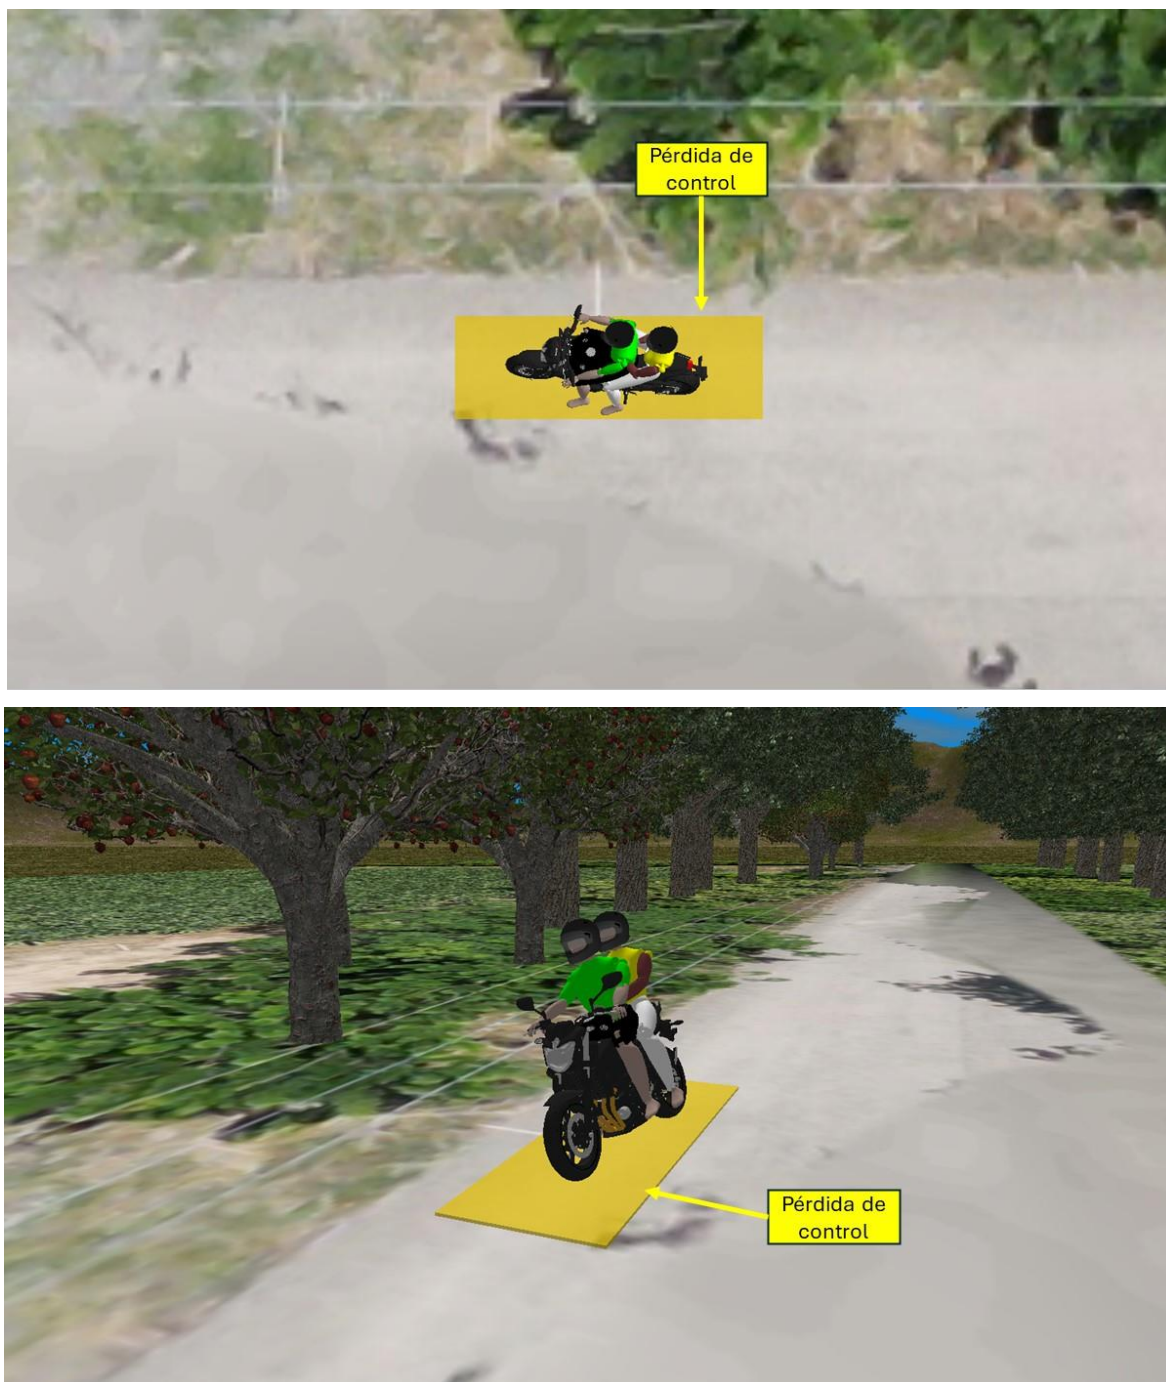
Teniendo en cuenta los daños de los vehículos, las evidencias de acuerdo con el croquis de la autoridad y las fotografías del día de los hechos, se tiene la posición relativa al momento de la pérdida de control para el vehículo No. 1 **MOTOCICLETA** sobre su costado derecho orientado diagonalmente hacia la derecha.

El área de 3,0 x 1,0 m de color amarillo, indica que la pérdida de control se presenta en cualquier punto de esta zona, la cual se encuentra en el carril derecho de la calzada en sentido El Salto – Andalucía, sector Zanjón de Piedra, finca el Convinio, es decir, en el carril de desplazamiento de la motocicleta.

**Imagen No. 18:** En estas imágenes, vista en planta y en 3D se aprecia la posición relativa al momento de la pérdida de control y el área en la vía donde se presenta. Elaboración a escala en el software Trimble Forensics Reveal

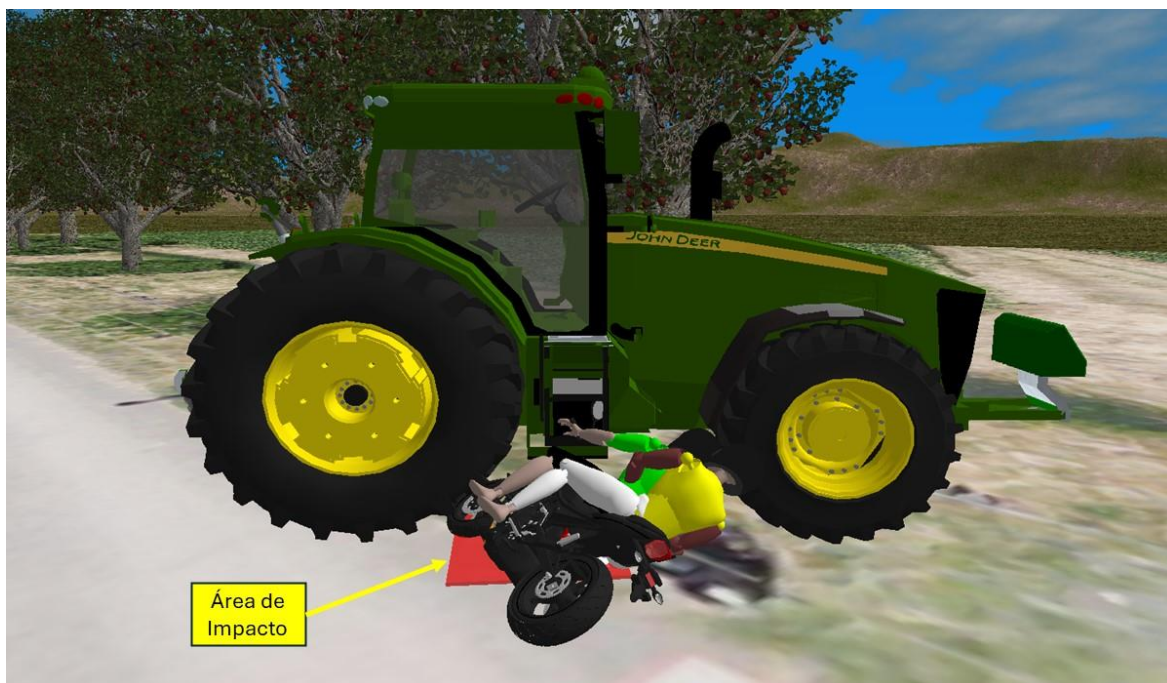
**Imagen No. 20:** En estas imágenes en 3D se aprecia la posición relativa al momento del impacto y el área en la vía donde se presenta. Elaboración a escala en el software Trimble Forensics Reveal

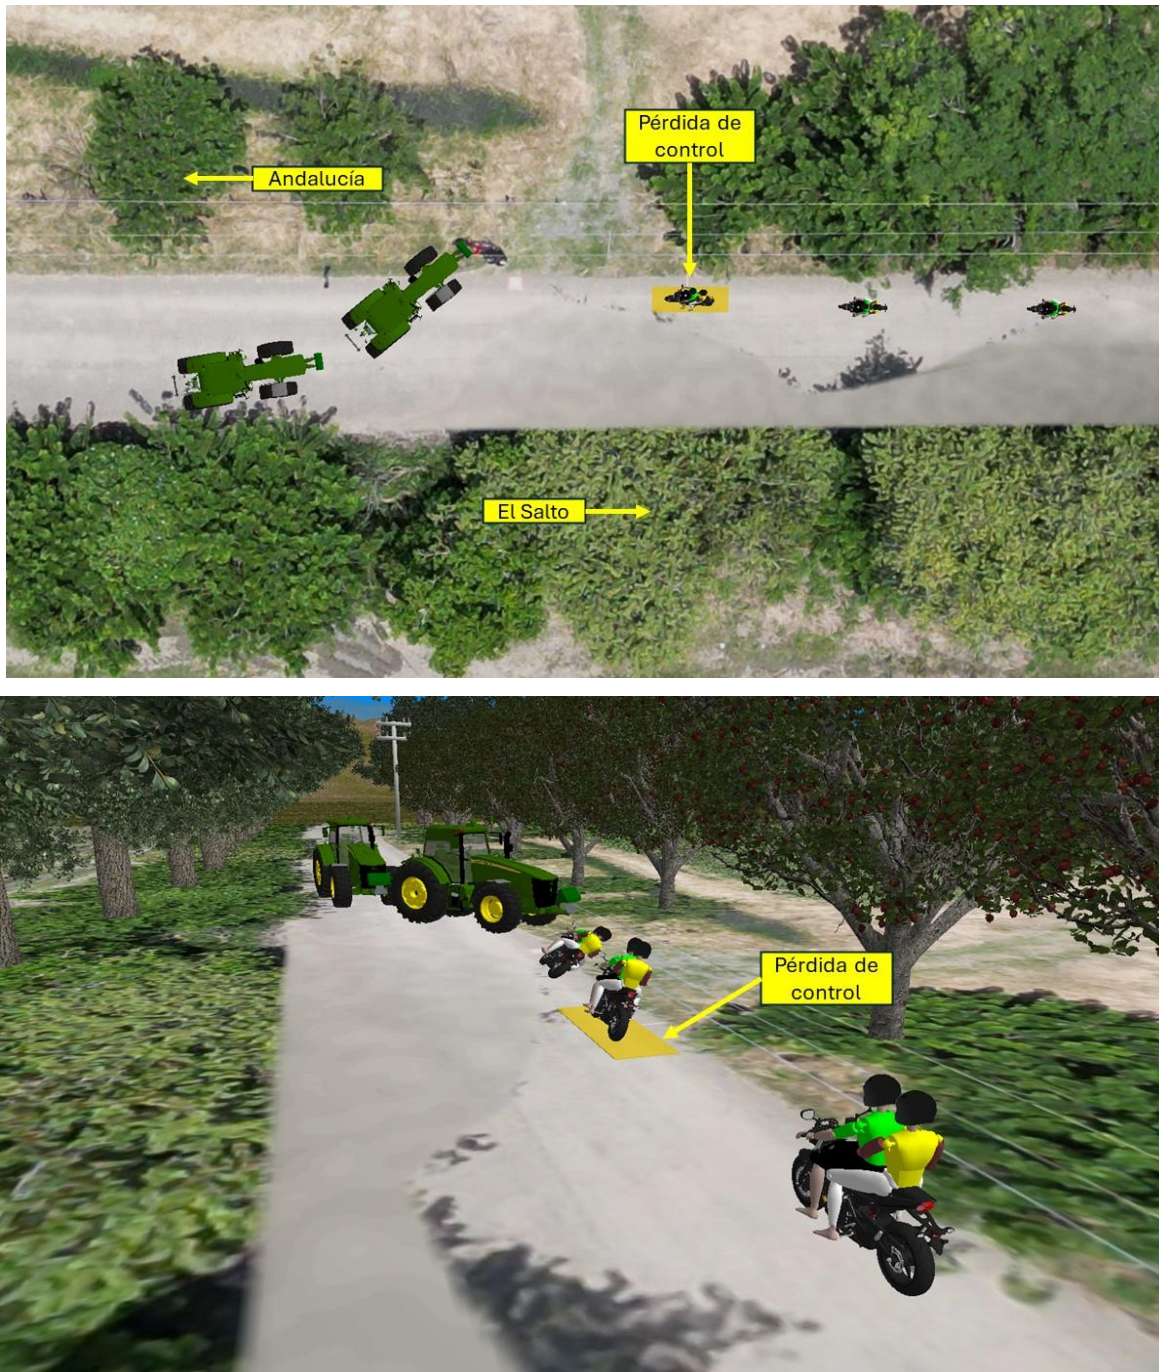
Basados en el registro de evidencias y el análisis realizado para el evento se plantea la secuencia probable, un instante antes de la pérdida de control, el vehículo No. 1 **MOTOCICLETA** se desplazaba sobre el carril derecho en sentido El Salto – Andalucía sector Zanjón de Piedra, finca el Convinio a una velocidad comprendida entre veintisiete (**27 km/h**) y cuarenta y dos (**42 km/h**) kilómetros por hora; mientras tanto, el vehículo No. 2 **TRACTOR**, se encontraba realizando un giro a la izquierdo en sentido Andalucía - El Salto a una velocidad comprendida al momento de la reacción entre catorce (**14 km/h**) y veinte (**20 km/h**) kilómetros por hora.

**Imagen No. 23:** En estas imágenes, vista en planta y 3D se aprecia la secuencia del accidente antes y al momento de la pérdida de control, nótese el sentido de desplazamiento de los vehículos y el área donde se presenta. Elaboración a escala en el software Trimble Forensics Reveal.

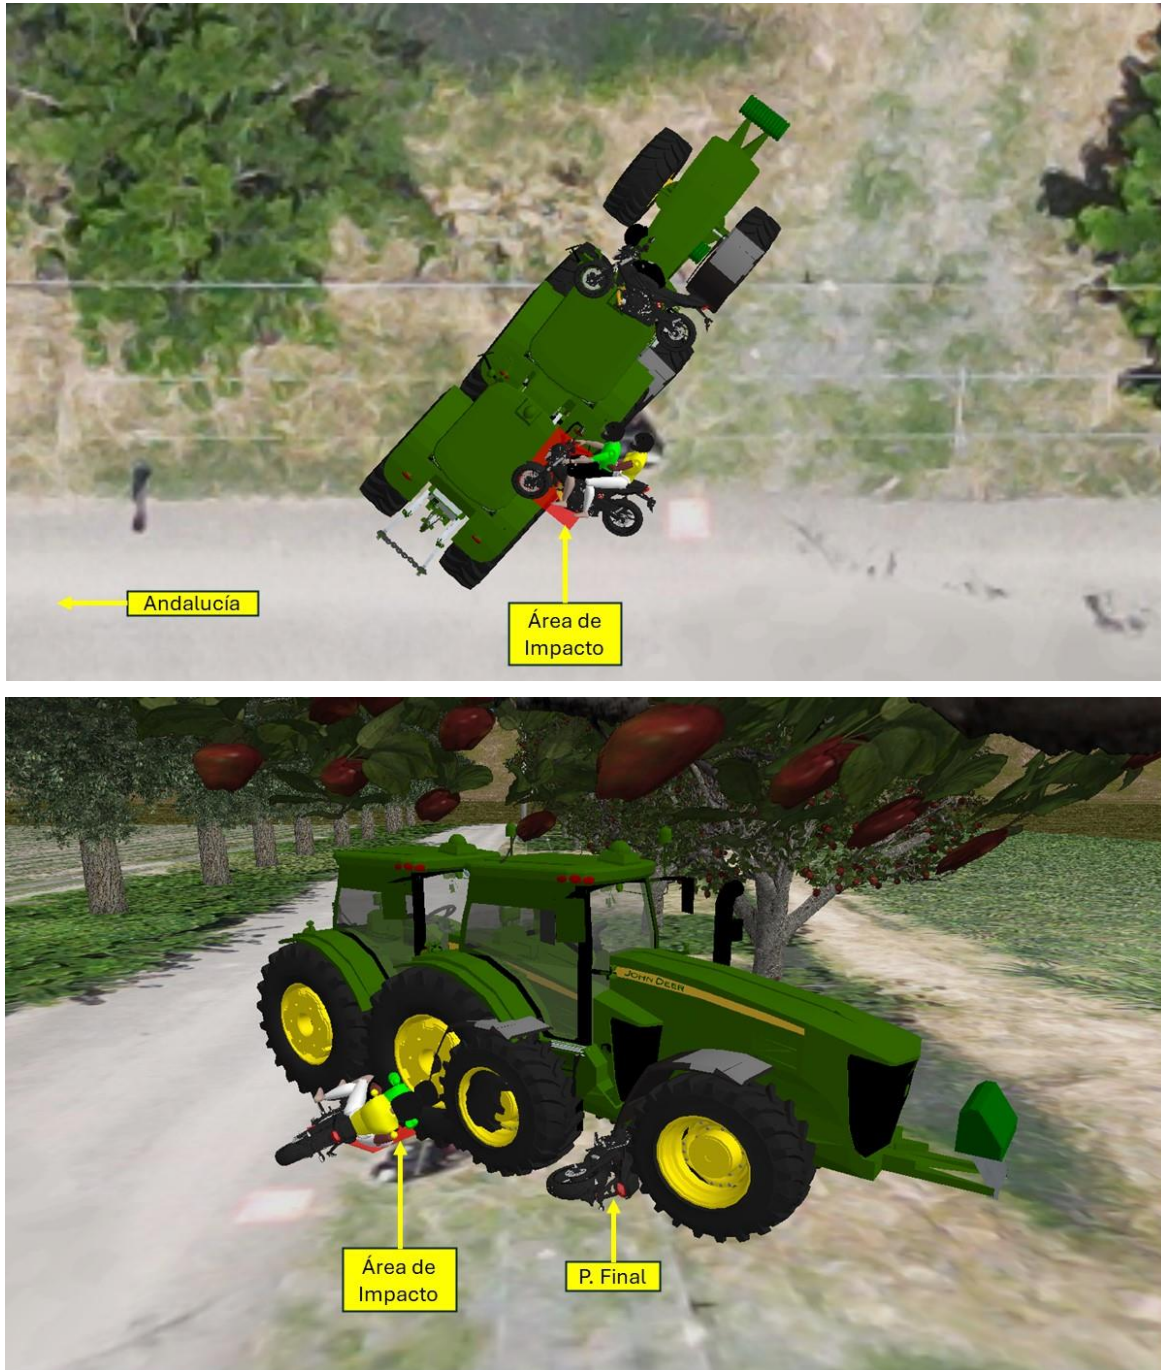
**Imagen No. 25:** En estas imágenes, vista en planta y 3D se aprecia la secuencia del accidente al momento y posterior al impacto, nótese el movimiento hasta sus posiciones finales. Elaboración a escala en el software Trimble Forensics Reveal.
