Contraloría General de la República :: SGD 16-05-2024 13:54
Al Contestar Cite Este No.: 2024IE0052673 Fol:0 Anex:0 FA:0
ORIGEN 80052 GRUPO DELEGADO DE VIGILANCIA FISCAL DE ANTIOQUIA / SEBASTIAN ALVAREZ
SIERRA
DESTINO 80053 GRUPO DE RESPONSABILIDAD FISCAL DE ANTIOQUIA / GREICI MARIA DE LOS
ANGELES GÓMEZ VIDAL
ASUNTO INFORME TÉCNICO PRF- 80052-2021-40703 GUATAPÉ
OBS
2024IE0052673

CONTRALORÍA GENERAL DE LA REPÚBLICA
GERENCIA DEPARTAMENTAL COLEGIADA ANTIOQUIA

ENTIDAD AUDITADA: Municipio de Guatapé (Vereda Sonora)
PROCESO: Proceso de Responsabilidad Fiscal.
APOYO TECNICO: Ing. Civil Sebastián Álvarez Sierra
SUPERVISOR ENCARGADO: Greici Gómez Vidal

Hallazgo N°8. Contrato No. 4600008198 de 2018 Municipio de Guatapé. Administrativo con presunta incidencia Disciplinaria y Fiscal (D-F).

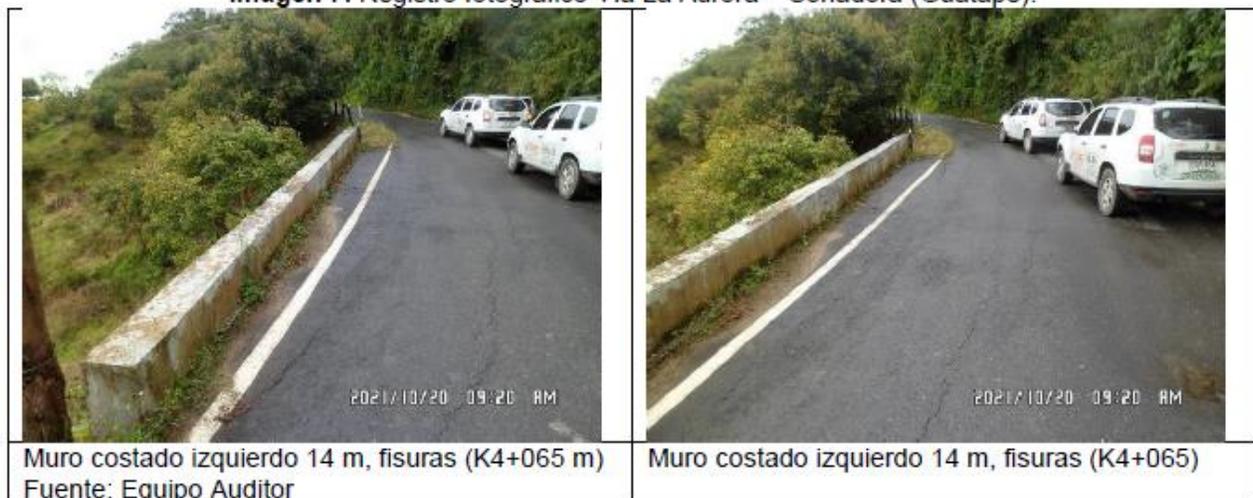
Imagen 7. Registro fotográfico Vía La Aurora – Sonadora (Guatapé).

En visita de inspección realizada el 20 de octubre de 2021, se constató la presencia de fisuras en una longitud de 30,3 metros, lo que, multiplicado por el ancho de referencia de 0,60 metros, arroja un área de afectación de 18,18 m² del ítem OE-19 “Suministro, colocación y compactación de mezcla asfáltica MDC-19, con asfalto normalizado, e= 7,5 cm” con un precio unitario de \$42.870/m². La afectación al pavimento resulta de multiplicar el área de 18,18 m² x \$42.870/m² x 1,2679 (A. U del 26,79%) que corresponde a un daño de \$988.172.

Lo anterior, debido a deficiencias de seguimiento y control por parte de la supervisión y la interventoría durante la construcción de las obras con el riesgo que las afectaciones vayan incrementándose. Hallazgo administrativo con connotación disciplinaria y fiscal.

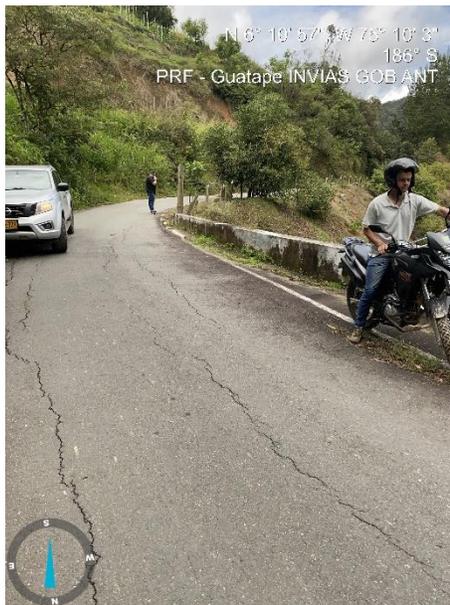
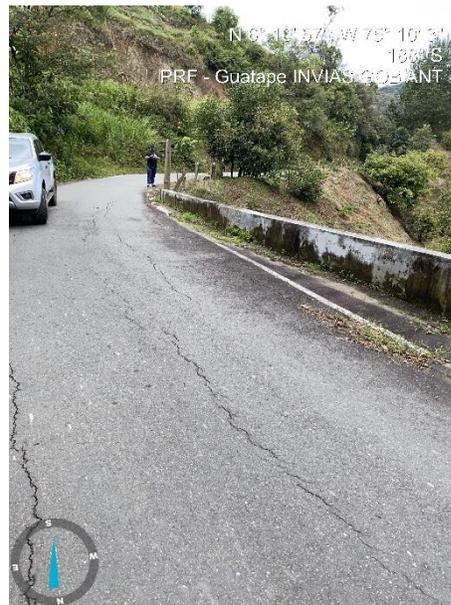
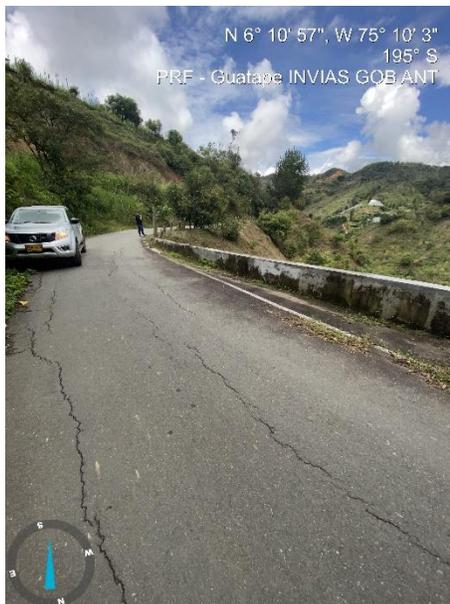
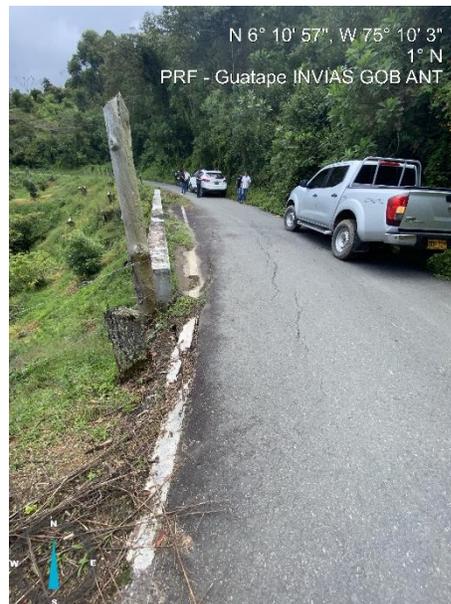
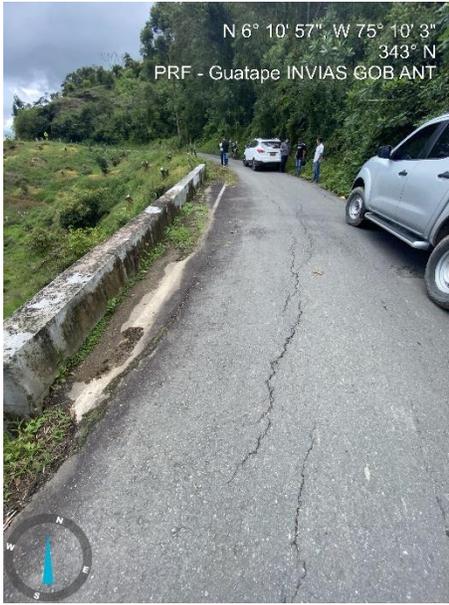
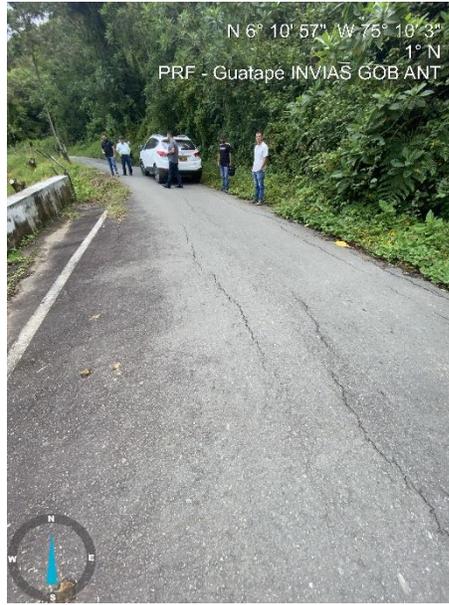
4. REGISTRO FOTOGRÁFICO

En visita técnica realizada los días 14 y 15 de mayo del año 2024, se verificaron las condiciones del proyecto en campo en donde se pudo evidenciar que el proyecto está en las mismas condiciones de fisuramiento del pavimento flexible, incluso con las fisuras un poco más dilatadas, en las mediciones realizadas a las fisuras, se obtuvo un valor lineal de 30,7 m, valor muy cercano al obtenido en el proceso de responsabilidad fiscal y que calculando el valor por m² según el Manual de INVIAS, se obtiene lo siguiente, 30,7 m por el ancho de referencia INVIAS 0,6 m, da un valor de 18,42 m² del ítem OE-19

“Suministro, colocación y compactación de mezcla asfáltica MDC-19, con asfalto normalizado, e= 7,5 cm” con un precio unitario de \$42.870/m². La afectación al pavimento resulta de multiplicar el área de 18,42 m² x \$42.870/m² x 1,2679 (A. U del 26,79%) que corresponde a un daño de \$1.001.217., por lo tanto, da un valor mayor al encontrado en el proceso.

A continuación, en el registro fotográfico se pueden evidenciar las falencias técnicas de la vía.

- 5.1 Se encontraron las mismas fisuras reportadas en el proceso de responsabilidad fiscal, incluso se pueden ver un poco más dilatadas por el pasar del tiempo sumado a la vida útil de la misma, esto se puede evidenciar en el desarrollo técnico del presente informe.
- 5.2 Se realizó inspección del muro de contención que atañe el daño, encontrando que está en buenas condiciones, sin embargo, se puede evidenciar que la causa del deterioro se da por el lavado de materiales de la estructura de pavimento debido a las condiciones climáticas, lo cual no es un motivo para salvar responsabilidades por la mala ejecución del tramo en cuestión.
