INFORME EJECUTIVO -FPJ-3-

HOMICIDIO CULPOSO "ACCIDENTE DE TRÁNSITO EN VÍA PÚBLICA"

Dirección Vía Bogotá - Los Alpes, Vía Nacional, Sector San Carlos, KM 2+137 Metros, jurisdicción del municipio de Mosquera Cundinamarca.
 Barrio NO APLICA Zona RURAL
 Localidad Vereda
 Características Vía Pública - Una calzada, dos carriles, sentido Los Alpes-Bogotá

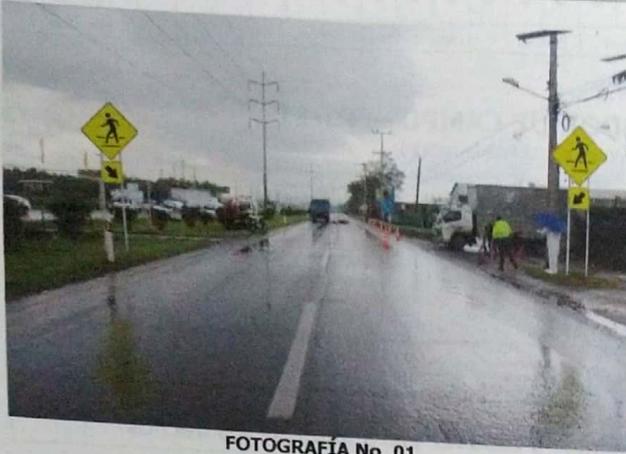
FOTOGRAFÍA No. 01 PANORÁMICA: Se observa el lugar de los hechos para el sentido vial Vía Bogotá - Los Alpes, Km 2+137 metros concesión CCFC (Vía Pública), jurisdicción del municipio de Mosquera Cundinamarca con la superficie de la vía húmeda al momento de la inspección y de la ocurrencia del accidente de tránsito, se ubicaron cintas y conos reflectivos como seguridad vial para realizar la inspección al lugar de los hechos. Recta con dos carriles, sentido para Bogotá, fotografía sentido Los Alpes-Bogotá, señalización vertical SP47A Señal vertical proximidad cruce peatonal

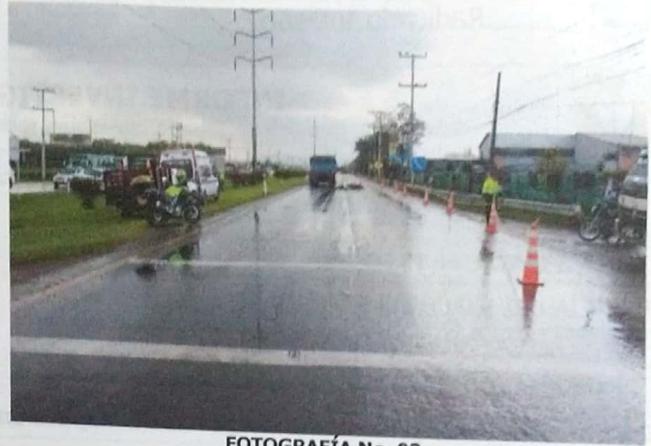
FOTOGRAFÍA No. 02 PANORÁMICA: Se observa el lugar de los hechos para el sentido vial Vía Los Alpes- Bogotá, Km 2+137 metros concesión CCFC (Vía Pública), jurisdicción del municipio de Mosquera Cundinamarca con la superficie de la vía húmeda al momento de la inspección y de la ocurrencia del accidente de tránsito, se ubicaron cintas y conos reflectivos como seguridad vial para realizar la inspección al lugar de los hechos. Recta con dos carriles, sentido para Bogotá, fotografía sentido Los Alpes-Bogotá, señalización horizontal líneas blancas longitudinales que indican el paso peatonal, baranda metálica costado derecho

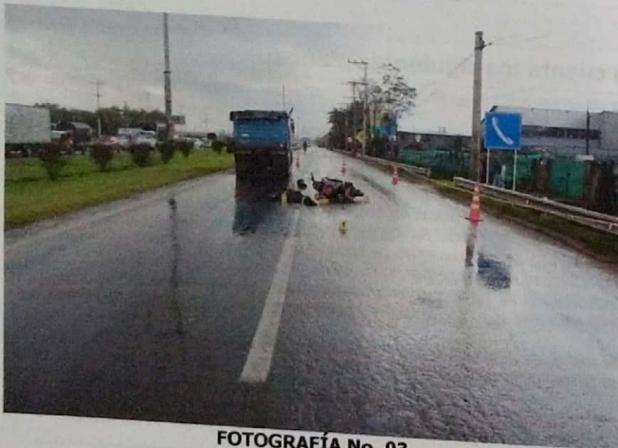
FOTOGRAFÍA No. 03 PANORÁMICA: Se observa el lugar de los hechos donde se ubican los elementos materiales probatorios donde se compromete toda la calzada dos carriles sentido a Bogotá.

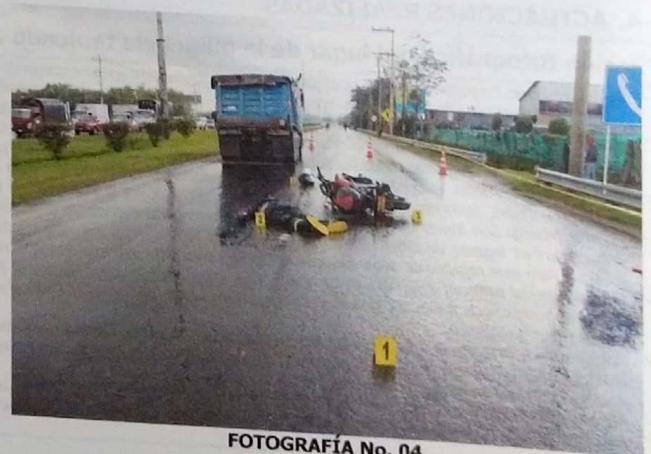
FOTOGRAFÍA No. 04 PANORÁMICA: Se observa el lugar de los hechos para el sentido Vía Los Alpes- Bogotá, Km 2+137 metros, presenta señalización horizontal (marcas viales) visibles, recta, material pavimento flexible "asfalto", en buen estado de conservación, de día, con demarcación visible sobre la misma: Señalización Horizontal: línea de borde blanca continua al costado derecho, línea central segmentada color blanco que delimita los dos carriles, línea amarilla continua al costado izquierdo conjunto de evidencias encontradas.

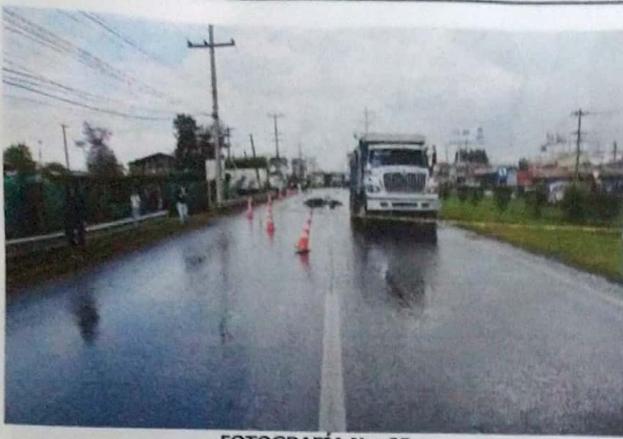
FOTOGRAFÍA No. 05 PANORAMICO: Se observa el lugar de los hechos para el sentido Vial Bogotá- Los Alpes, Km 2+137 metros, presenta señalización horizontal (marcas viales) visibles, recta, material pavimento flexible "asfalto", en buen estado de conservación de día.

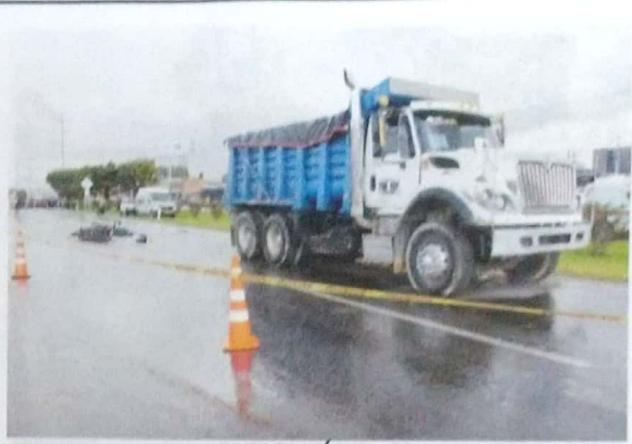
FOTOGRAFÍA No. 06 PLANO MEDIO: Se observa el lugar de los hechos para el sentido Vial Bogotá- Los Alpes, Km 2+137 metros, fotografía tomada a un costado de la vía.

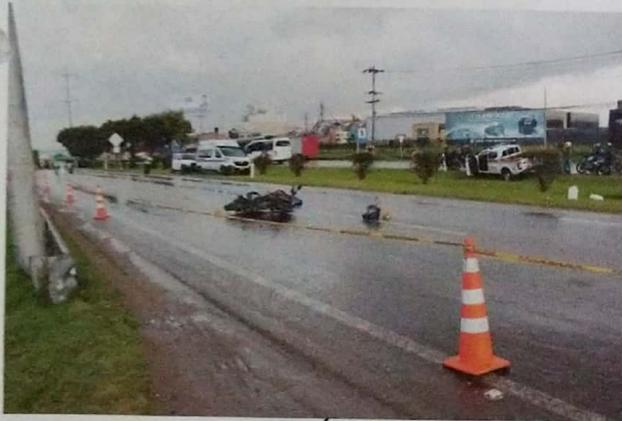
FOTOGRAFÍA No. 07 PLANO MEDIO: Donde se observa el lugar de los hechos donde se ubicaron los elementos materiales probatorios fotografía sentido Bogotá-Los Alpes.

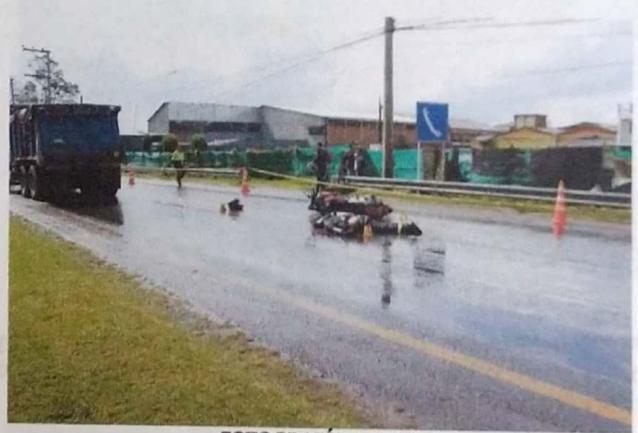
FOTOGRAFÍA No. 08 PLANO MEDIO: Donde se observa el lugar de los hechos donde se ubicaron los elementos materiales probatorios fotografía sentido Los Alpes- Bogotá.

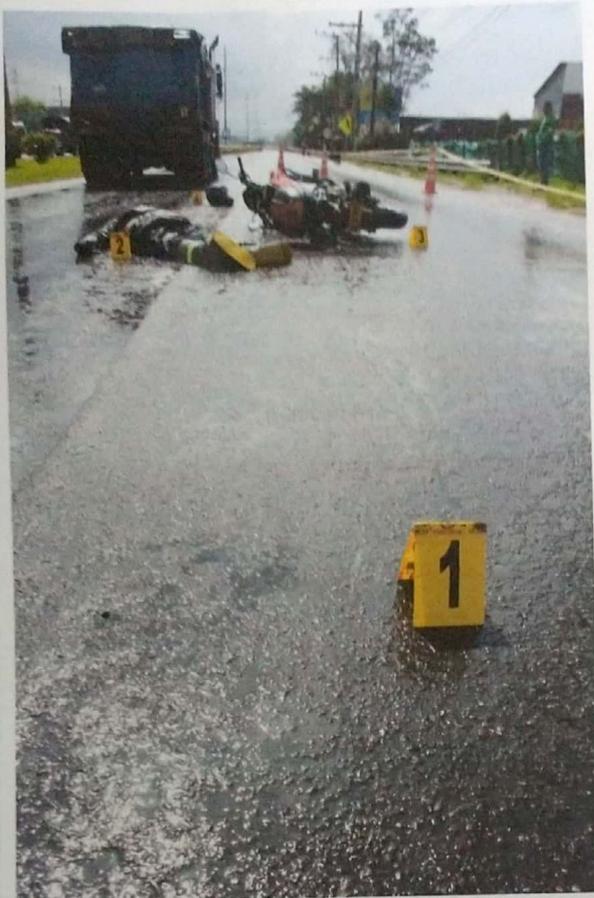
FOTOGRAFÍA No. 09 PLANO MEDIO: Evidencia EMP y/o EF No. 1 Huella de arrastre metálico: la cual inicia desde el tercio izquierdo del carril derecho la calzada sentido vial Los Alpes Bogotá y el cual lleva trayectoria hacia el cuerpo sin vida y posición final del vehículo Motocicleta.

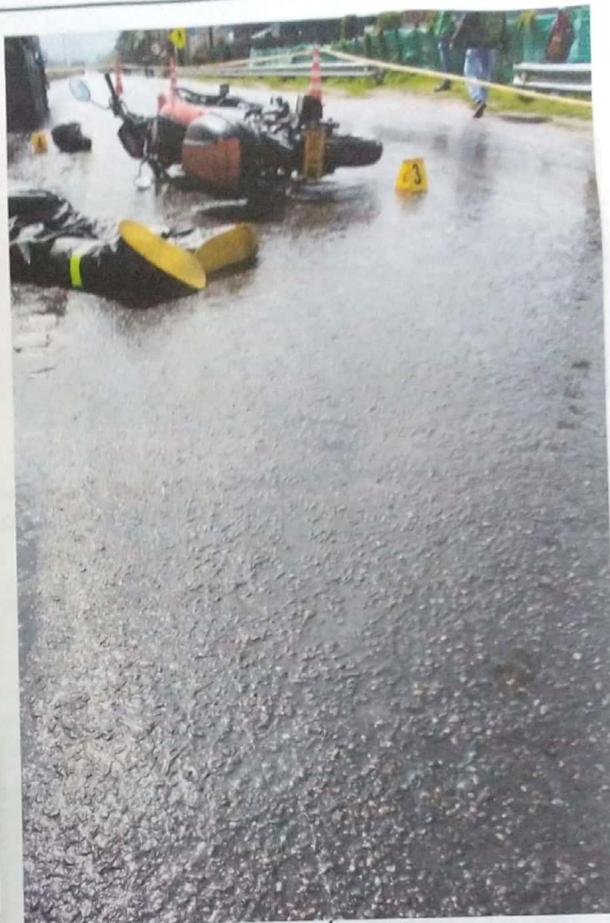
FOTOGRAFÍA No. 10 PLANO MEDIO Evidencia EMP y/o EF No. 1 Huella de arrastre metálico: la cual inicia desde el tercio izquierdo del carril derecho la calzada sentido vial Los Alpes Bogotá y el cual lleva trayectoria hacia el cuerpo sin vida y posición final del vehículo Motocicleta.

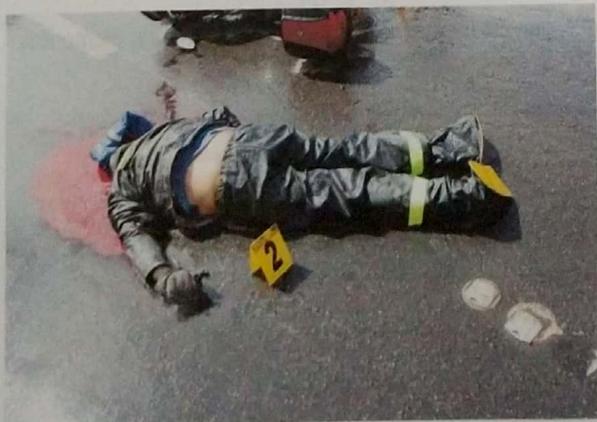
FOTOGRAFÍA No. 11 PLANO MEDIO: Evidencia EMP y/o EF No. 2 CUERPO SIN VIDA: un cuerpo sin vida sexo masculino, mayor de edad, vestido, con impermeable identificado como JOHAN SEBASTIAN BELTRAN MARTIN, con cedula de ciudadanía 1.030.658.354 de Bogotá D.C., el hoy occiso es hallado en posición decúbito abdominal, ocupando los dos carriles de la calzada.

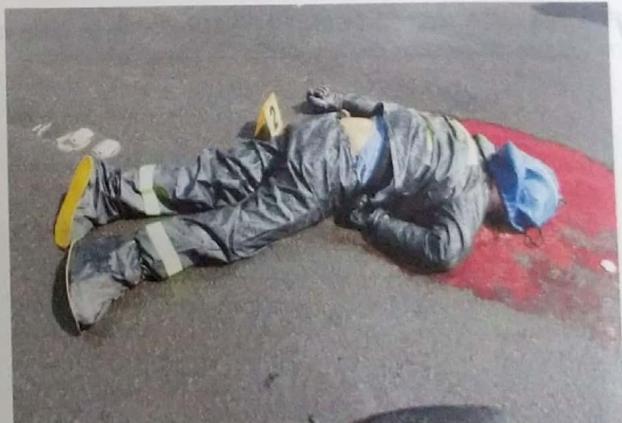
FOTOGRAFÍA No. 12 PLANO MEDIO: Evidencia EMP y/o EF No. 2 CUERPO SIN VIDA: un cuerpo sin vida sexo masculino, mayor de edad, vestido, con impermeable identificado como JOHAN SEBASTIAN BELTRAN MARTIN, el cual al costado de la cabeza posee lago hemático en el carril izquierdo.

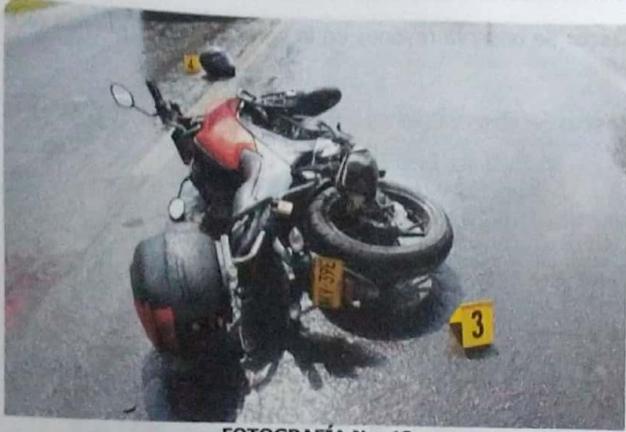
FOTOGRAFÍA No. 13 PLANO MEDIO: Evidencia EMP y/o EF No. 3 vehículo motocicleta, marca Honda, color Naranja NEO METALICA PLATA, modelo 2019, servicio Particular, motor número KC23E-73019824, Chasis número 9FMKC2320KF005623, de placa WKV39E, conducido por el hoy occiso JOHAN SEBASTIAN BELTRAN MARTIN, con cedula de ciudadanía 1.030.658.354 de Bogotá. Hallada en posición final en el tercio izquierdo del carril derecho de la calzada sentido vial Los Alpes Bogotá en volcamiento lateral izquierdo.

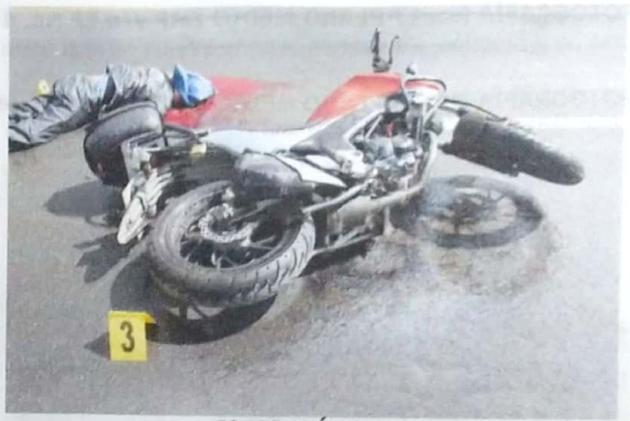
FOTOGRAFÍA No. 14 PLANO MEDIO Evidencia EMP y/o EF No. 3 vehículo motocicleta, marca Honda, color Naranja NEO METALICA PLATA, modelo 2019, servicio Particular, motor número KC23E-73019824, Chasis número 9FMKC2320KF005623, de placa WKV39E, conducido por el hoy occiso JOHAN SEBASTIAN BELTRAN MARTIN, con cedula de ciudadanía 1.030.658.354 de Bogotá. Hallada en posición final en el tercio izquierdo del carril derecho de la calzada sentido vial Los Alpes Bogotá en volcamiento lateral izquierdo. Fotografía tomada a un costado de la vía.

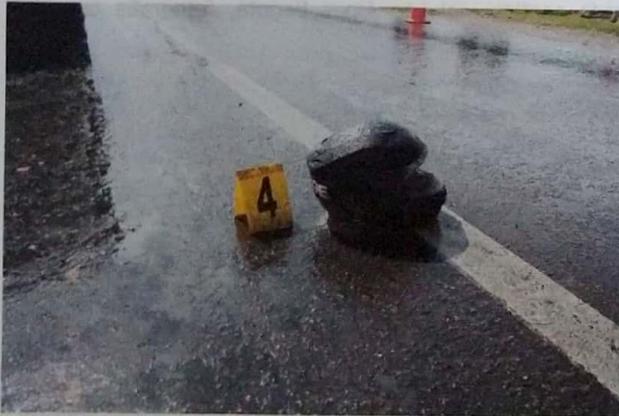
FOTOGRAFÍA No. 15 PLANO MEDIO: EMP y/o EF No. 4 Casco: de color negro hallado en la mitad de la calzada sobre la línea de color blanco segmentada divisora de los carriles de la calzada Sentido vial Bogotá los Alpes.

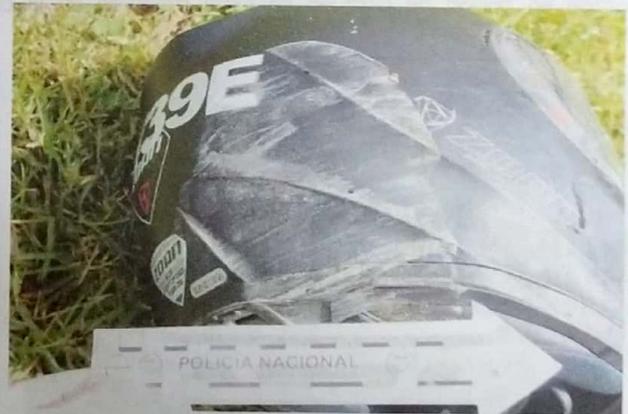
FOTOGRAFÍA No. 16 PLANO GENERAL: EMP y/o EF No. 4 Casco: Se observa rastros de arena ubicados al costado derecho del casco de protección.

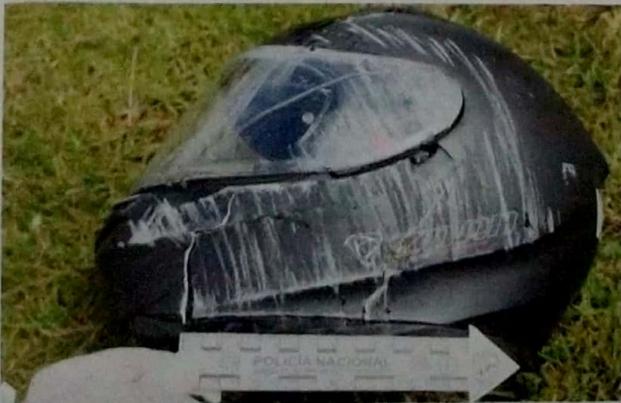
FOTOGRAFÍA No. 17 PLANO MEDIO EMP y/o EF No. 4 Casco: Se observa rayones en la parte lateral izquierda del casco de protección, a su vez en la parte inferior se encuentra fisura.

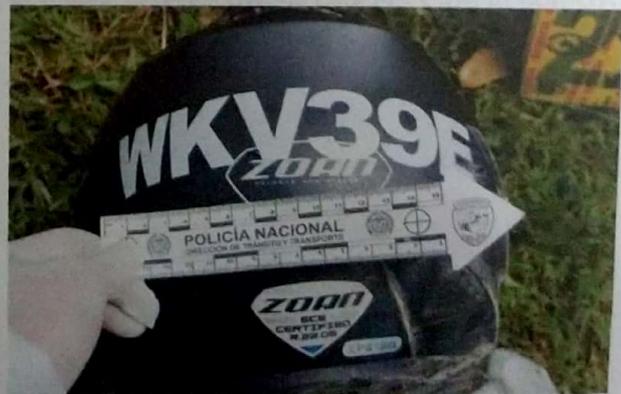
FOTOGRAFÍA No. 18 PLANO MEDIO: EMP y/o EF No. 4 Casco: Se observa placas del casco de protección WKV39E color negro.

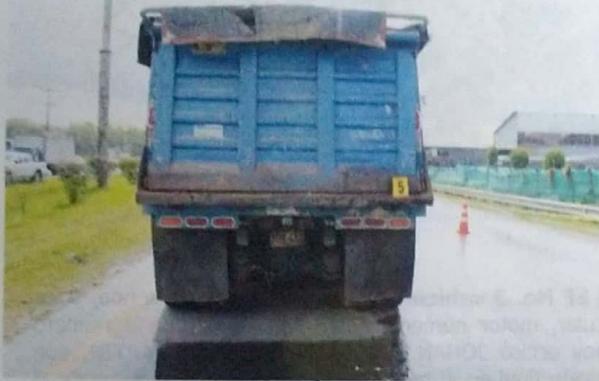
FOTOGRAFÍA No. 19 PLANO MEDIO: Evidencia EMP y/o EF No. 5 vehículo Volqueta, marca internacional, color blanco, modelo 2012, servicio público, motor número 35296177, Chasis número 3TWYAHT6CN088820, de placa THX637, hallada en posición de parqueo en carril izquierdo de la calzada sentido vial Los Alpes Bogotá.

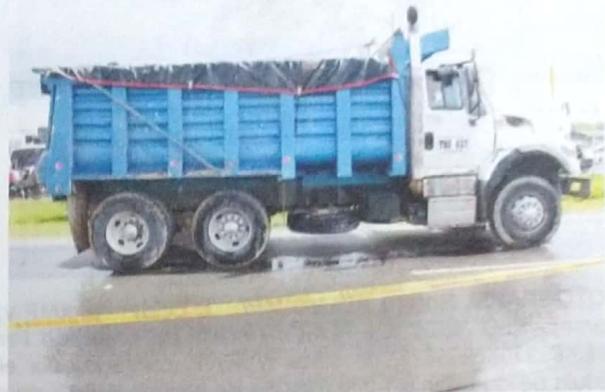
FOTOGRAFÍA No. 20 PLANO MEDIO: Evidencia EMP y/o EF No. 5 vehículo Volqueta, marca internacional, color blanco, modelo 2012, servicio público, motor número 35296177, Chasis número 3TWYAHT6CN088820, de placa THX637, hallada en posición de parqueo en carril izquierdo de la calzada sentido vial Los Alpes Bogotá, fotografía tomada lateralmente.

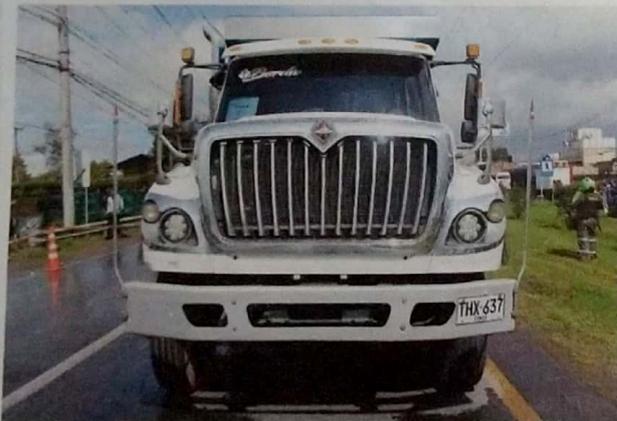
FOTOGRAFÍA No. 21 PLANO MEDIO: PLANO MEDIO: Evidencia EMP y/o EF No. 5 vehículo Volqueta de placa THX637 parte anterior.

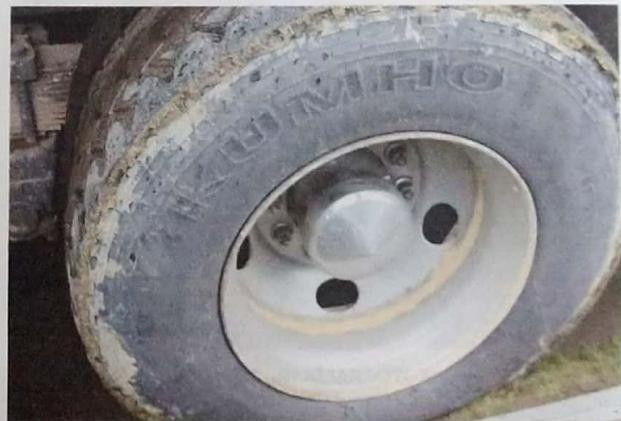
FOTOGRAFÍA No. 22 PLANO MEDIO donde se observa se observa llanta posterior derecha antepenúltima del vehículo Volqueta de placa THX637 con rastros de arena.

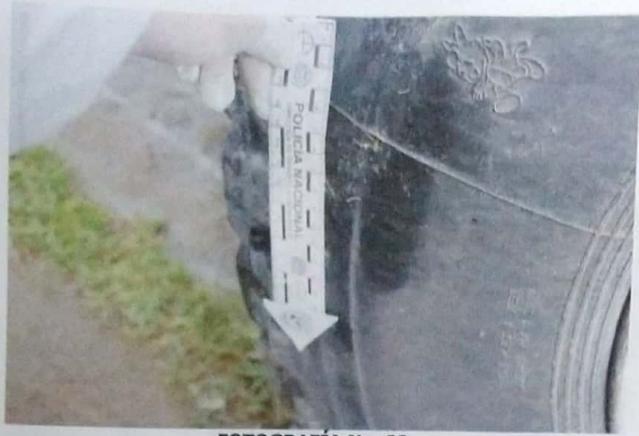
FOTOGRAFÍA No. 23 PLANO MEDIO: donde se observa se observa llanta posterior derecha ultima con rastros de fricción.

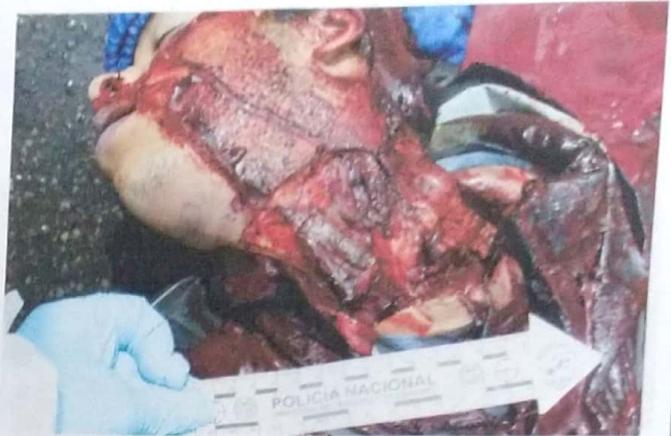
FOTOGRAFÍA No. 24 PLANO MEDIO: Donde se observa herida abierta con exposición de tejido óseo en la región esternal.

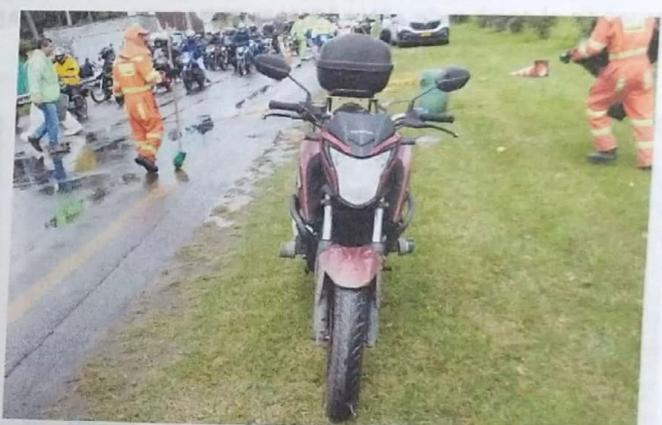
FOTOGRAFÍA No. 26 PLANO MEDIO motocicleta, marca Honda, color Naranja NEO METALICA PLATA, modelo 2019, servicio Particular, motor número KC23E-73019824, Chasis número 9FMKC2320KF005623, de placa WKV39E parte anterior.

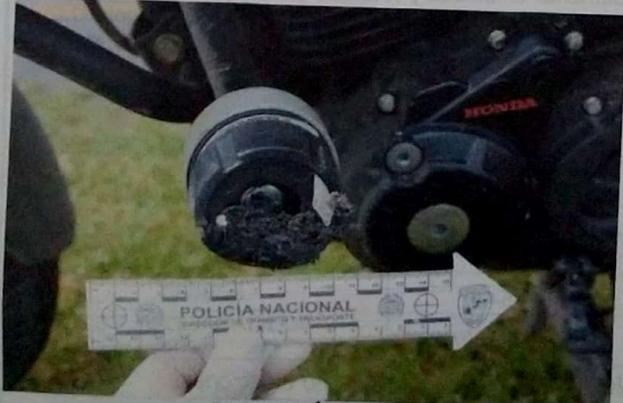
FOTOGRAFÍA No. 27 PLANO MEDIO Donde se observa el costado izquierdo de la defensa de la motocicleta de placas WKV39E la cual presenta desgaste por fricción.

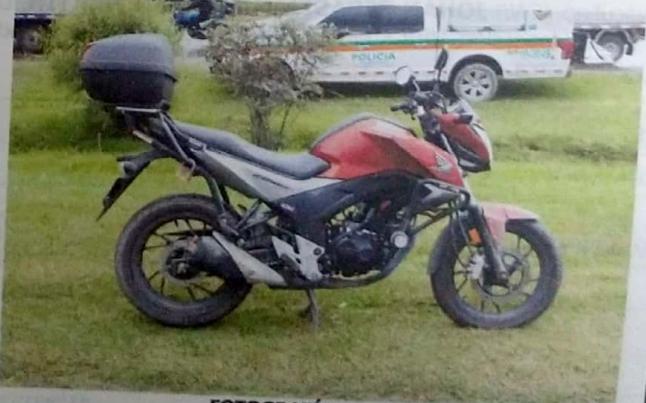
FOTOGRAFÍA No. 28 PLANO MEDIO motocicleta, marca Honda, color Naranja NEO METALICA PLATA, modelo 2019, servicio Particular, motor número KC23E-73019824, Chasis número 9FMKC2320KF005623, de placa WKV39E parte lateral derecho.

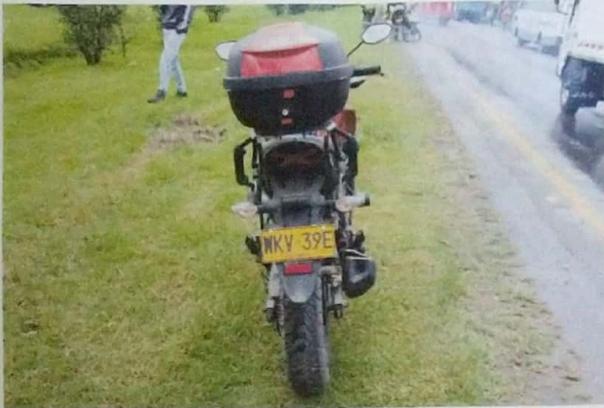
FOTOGRAFÍA No. 29 PLANO MEDIO motocicleta, marca Honda, color Naranja NEO METALICA PLATA, modelo 2019, servicio Particular, motor número KC23E-73019824, Chasis número 9FMKC2320KF005623, de placa WKV39E parte lateral posterior.

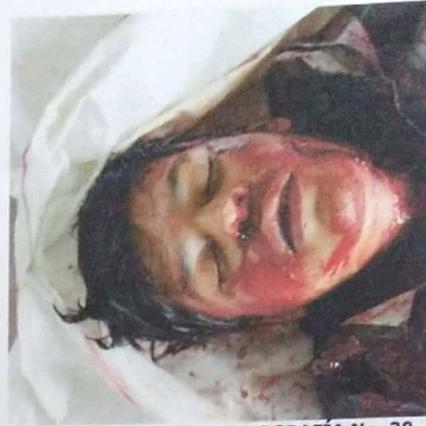
FOTOGRAFÍA No. 30 FILIACION las características morfológicas y cromáticas del contorno facial de quien en vida respondía al nombre de (CNI) **JOHAN SEBASTIAN BELTRAN MARTIN**, con cedula de ciudadanía **1.030.658.354** de Bogotá D.C., Acta de inspección UBIC- MC 07-080-2019.

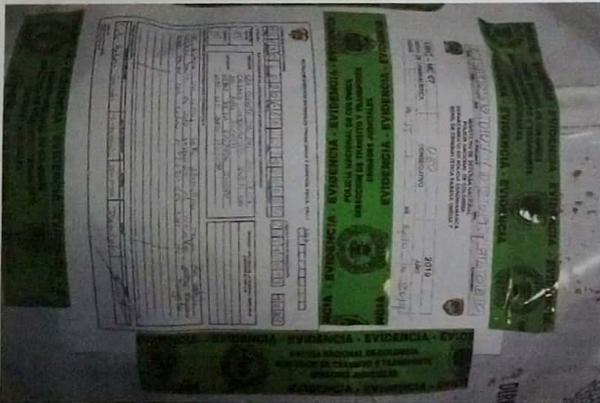
FOTOGRAFÍA No. 31 PLANO MEDIO Donde se observa el rotulo y acta Acta de inspección UBIC- MC 07-080-2019.

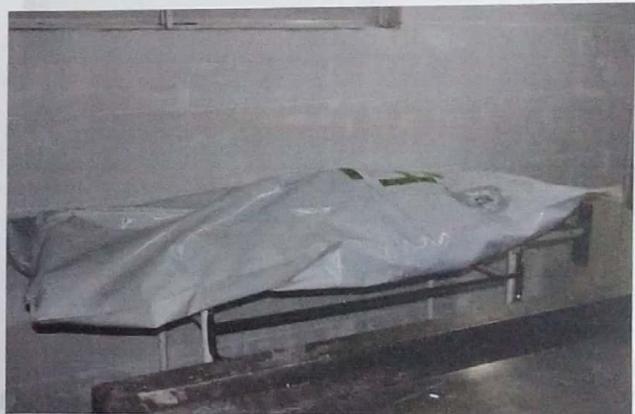
FOTOGRAFÍA No. 32 PLANO MEDIO Donde se observa debidamente embalado y rotulado un cuerpo sin vida de sexo masculino (CNI) **JOHAN SEBASTIAN BELTRAN MARTIN**, con cedula de ciudadanía **1.030.658.354** de Bogotá D.C., Acta de inspección UBIC- MC 07-080-2019, el cual es dejado en la morgue del hospital de Santa Matilde de Madrid Cundinamarca.

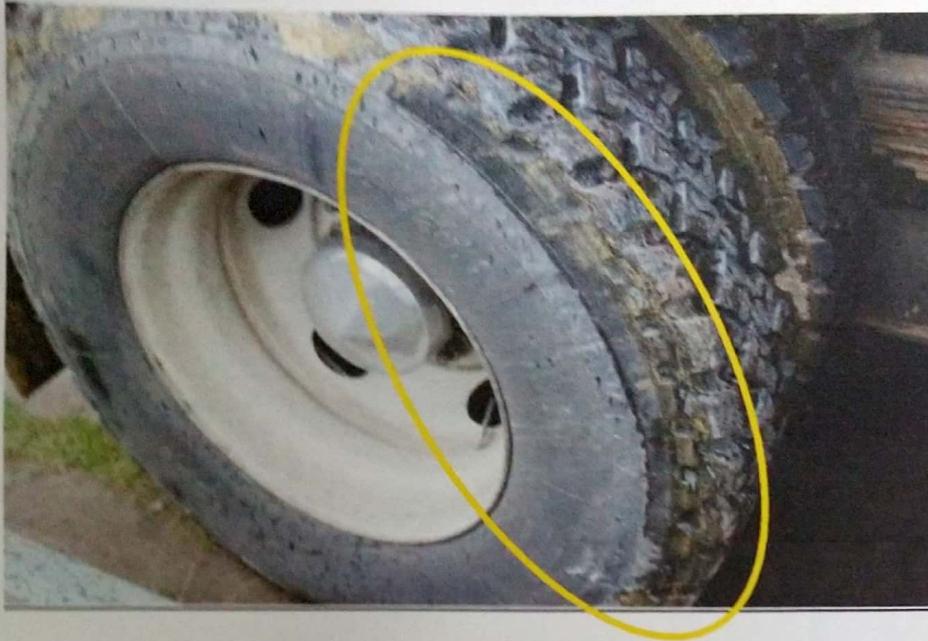
ULTIMA LLANTA DEL EJE POSTERIOR DERECHO
La cual presenta signos de raspado o roce

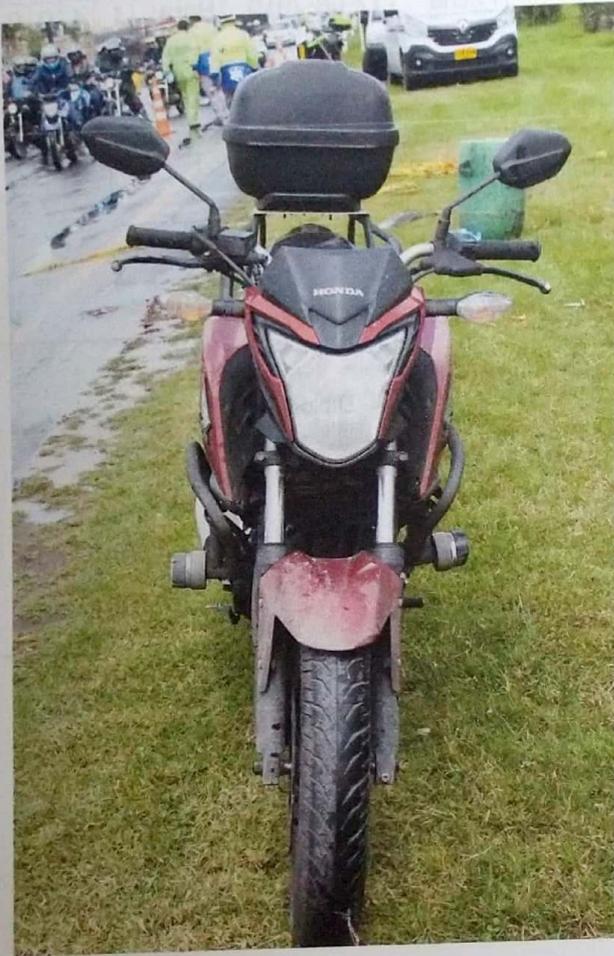
Zona Anterior

Presenta fisura guardabarro anterior en el costado derecho

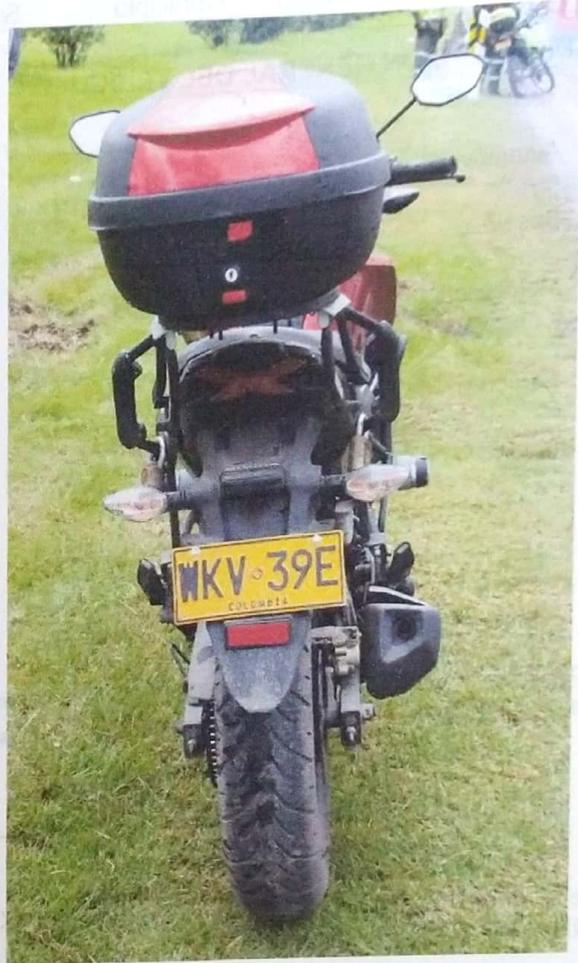
Zona Posterior

No presenta daños con relación al accidente de tránsito.

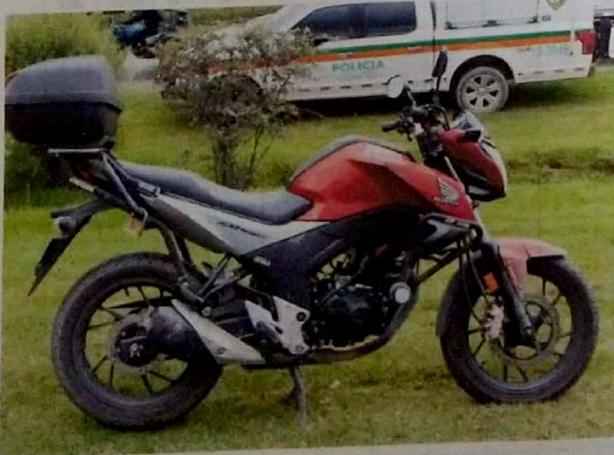
Costado derecho

Presenta signos de raspado y roce sobre el carenaje del tanque combustible costado derecho

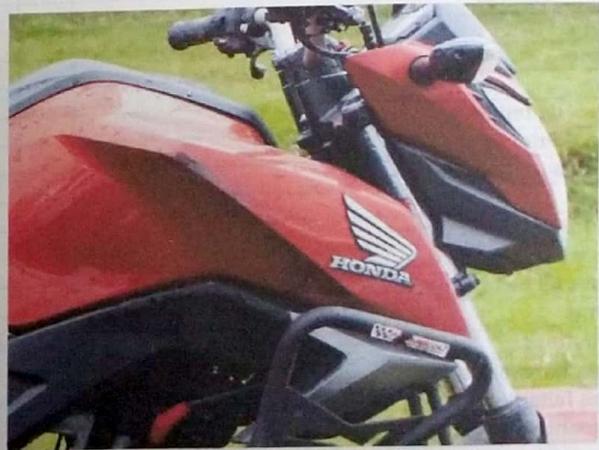
Costado derecho

Presenta signos de raspado y roce sobre el carenaje del tanque combustible costado derecho

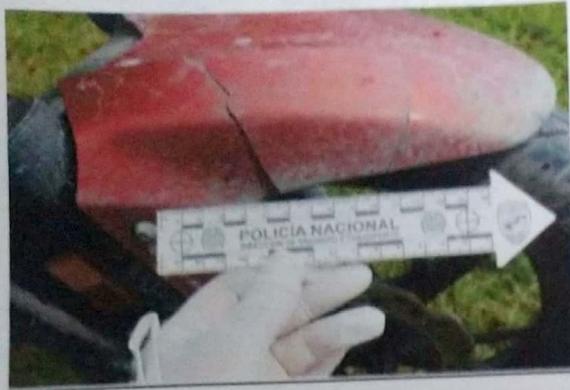
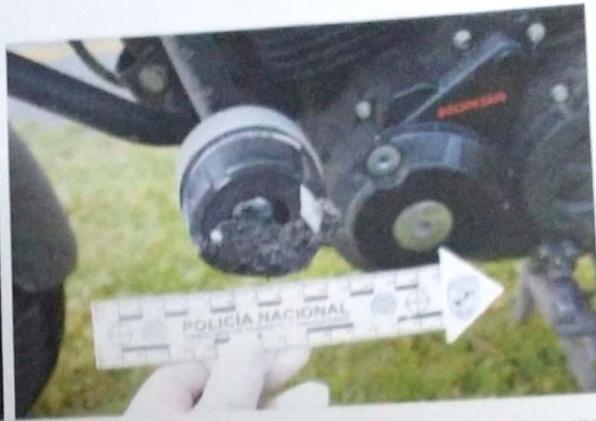
Costado anterior derecho	Costado izquierdo
Presenta fisura guardabarro anterior en el costado derecho	Presenta signos de raspado y roce sobre cubierta plástica de la defensa.

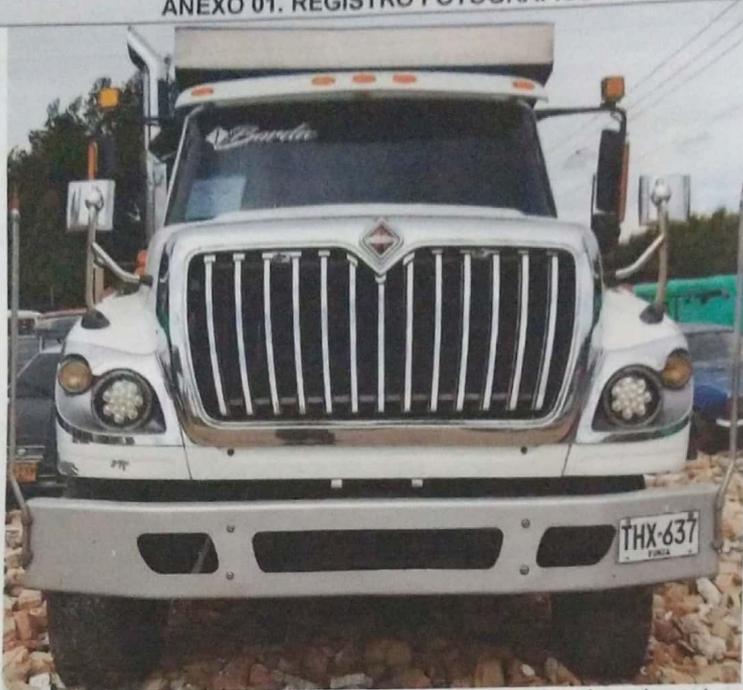
Fotografía 1-2: se observa la parte delantera del vehículo en buen estado y sin rastros de contacto con otro rodante.

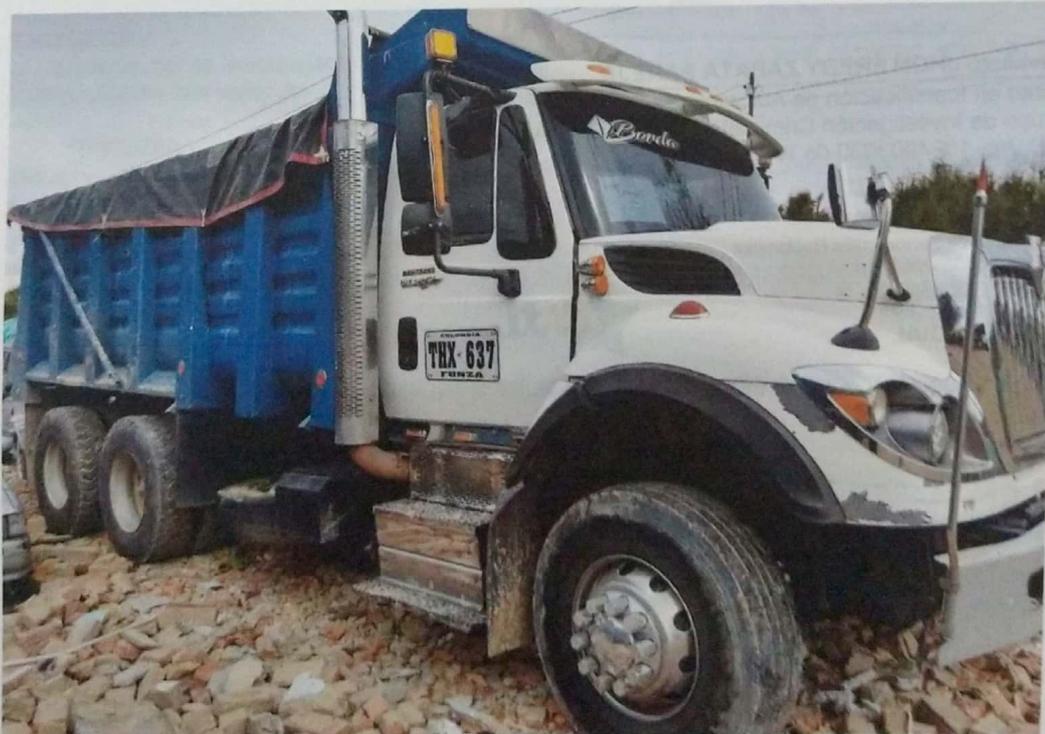
Fotografía 3: se observa el lado derecho del vehículo en buen estado y sin rastros de contacto con otro rodante.

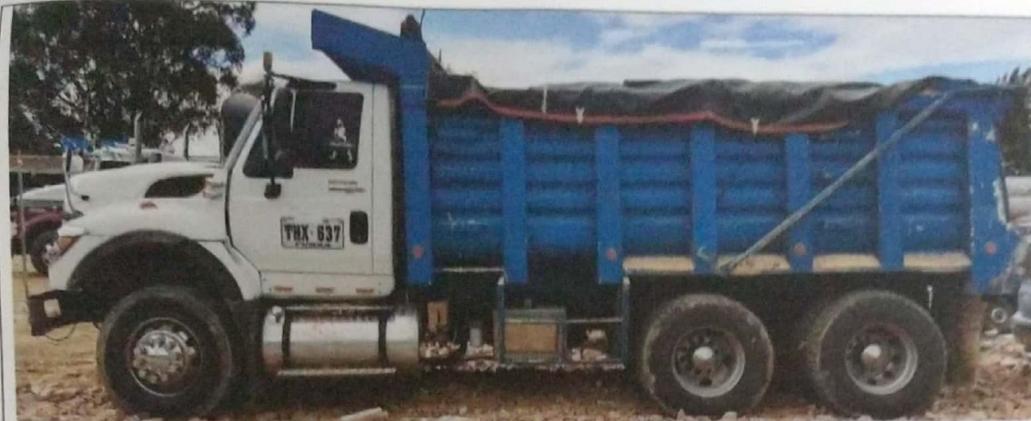
Fotografía 4: se observa el lado izquierdo del vehículo en buen estado y sin rastros de contacto con otro rodante.

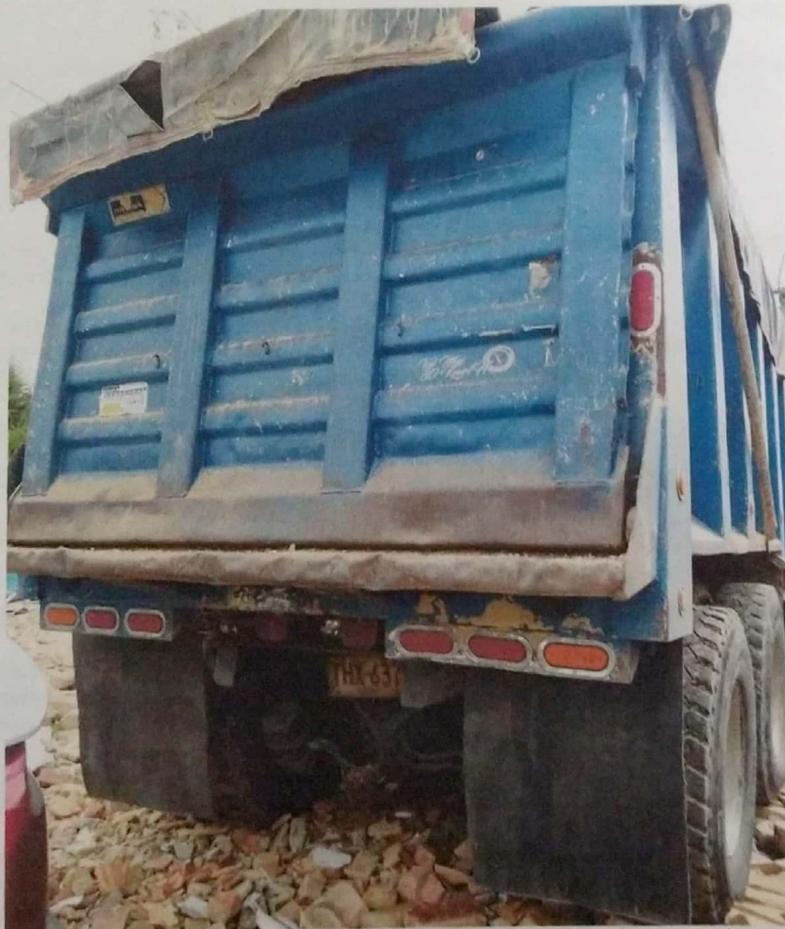
Fotografía 5: se observa la parte trasera del vehículo en buen estado y sin rastros de contacto con otro rodante.
