**Respuesta a solicitud No.202441730101770202- Proceso verbal Responsabilidad civil 76001310300420210005600.**

INFORME POLICIAL DE ACCIDENTE DE TRÁNSITO

| | | | | | | | | | | INFORME INVESTIGADOR DE CAMPO – FPJ - 11 | | | | | | | | | | | | | | | | | | | | | | | | | |

| ALBUM FOTOGRAFICO | | | | | | | | | | | | | | | | | | | | | | | | | | | | | | | | | | | |

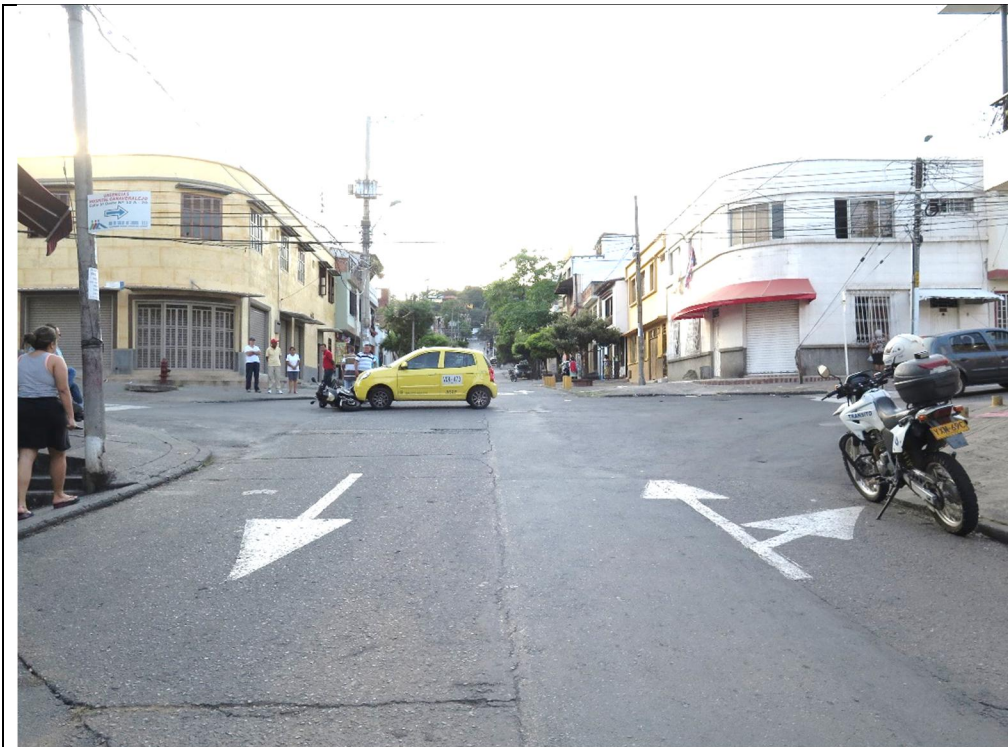
**IMAGEN No. 01**

Fijación fotográfica de la escena tomada en sentido oriente-occidente sobre la carrera 13, se observa una vía de doble sentido vial, de dos carriles y la posición final de los vehículos en la intersección con la calle 2.

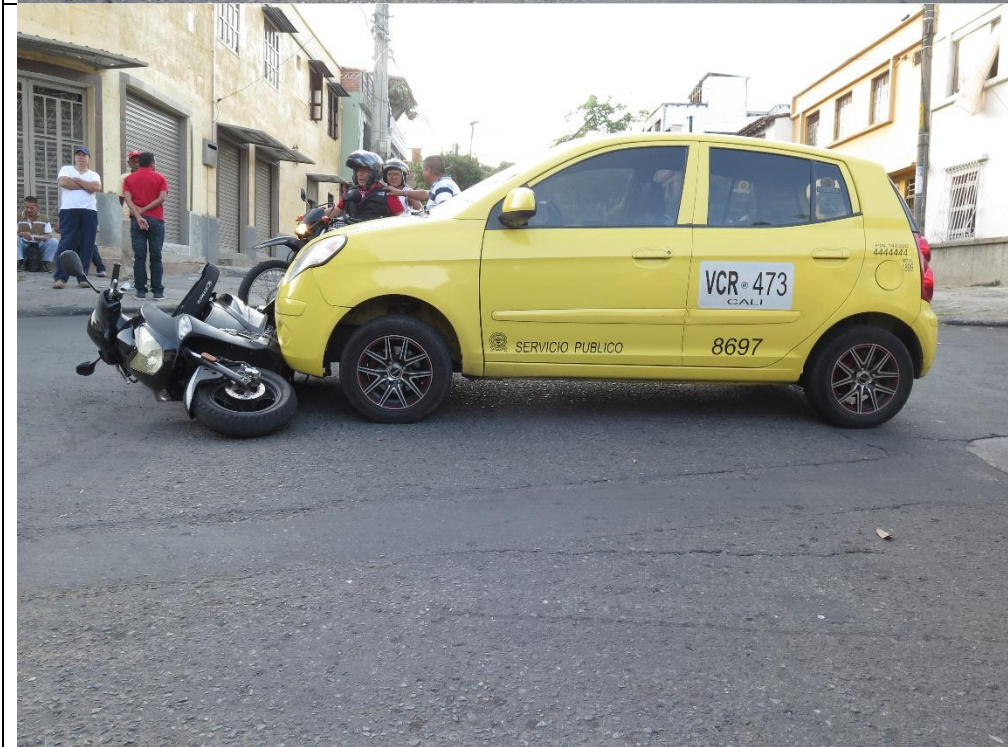
**IMAGEN No. 02**

Fijación fotográfica de la escena tomada en sentido oriente-occidente, se observa la motocicleta de placa **KPM-01B** por la parte delantera del taxi de placas **VCR-473** con volcamiento lateral izquierdo.

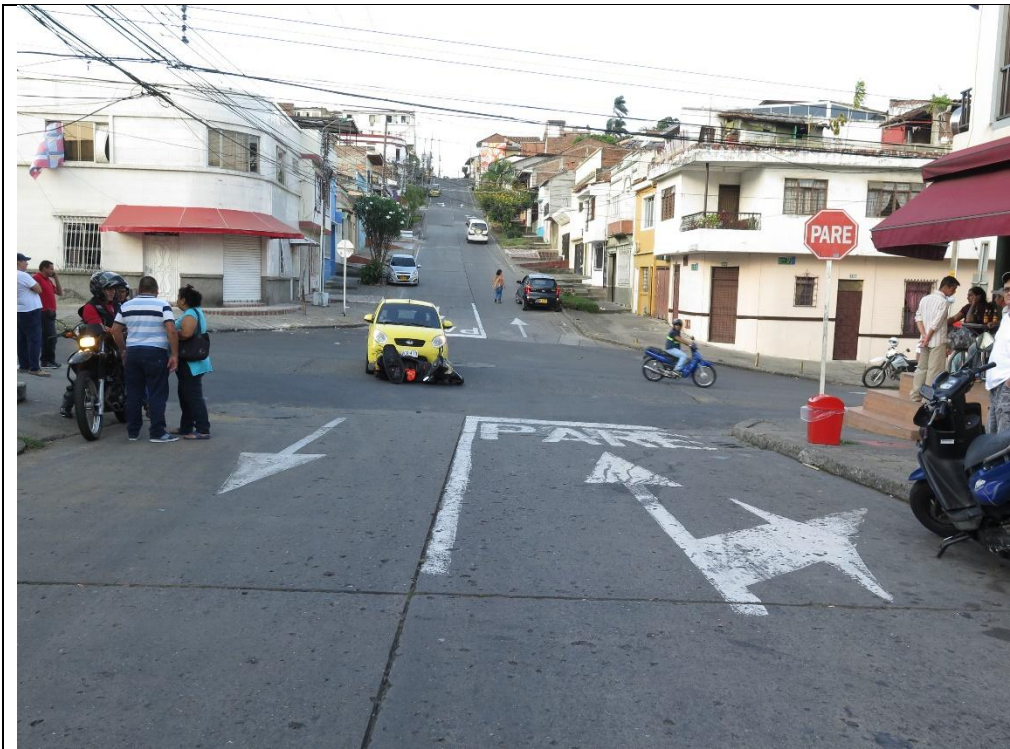
**IMAGEN No. 03**  
Fijación fotográfica de la escena tomada en sentido sur-norte sobre la calle 2, se observa una vía de doble sentido vial, señal vertical de PARE, demarcación PARE, línea de carril, flecha de sentido vial y la posición final de los vehículos.

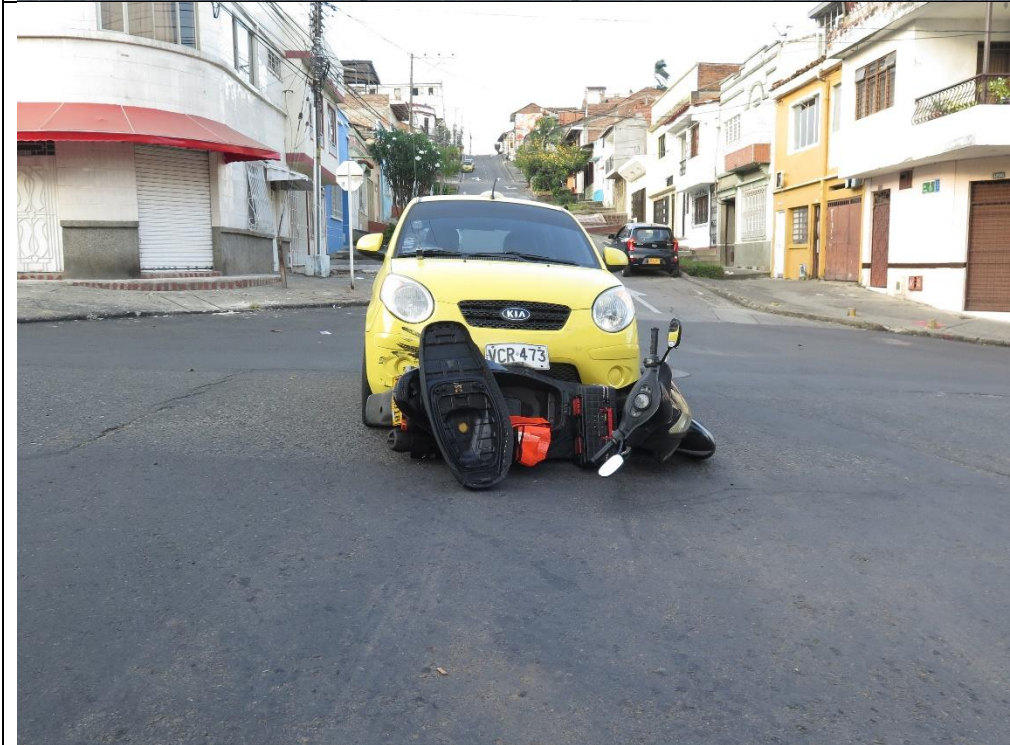
**IMAGEN No. 04**  
Fijación fotográfica de la escena tomada en sentido sur-norte, se observa la posición final de los vehículos en la intersección de la calle 2 con carrera 13.

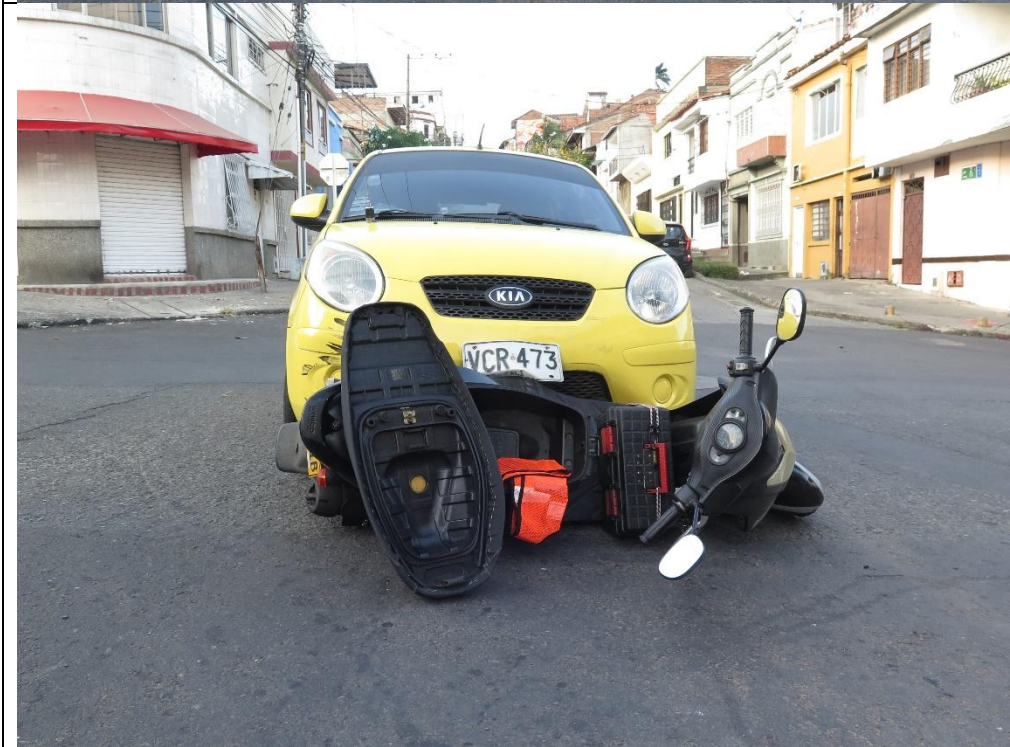
**IMAGEN No. 05**  
Fijación fotográfica de la escena tomada en sentido sur-norte, se observa la motocicleta de placa **KPM-01B** volcada delante del taxi de placas **VCR-473**.

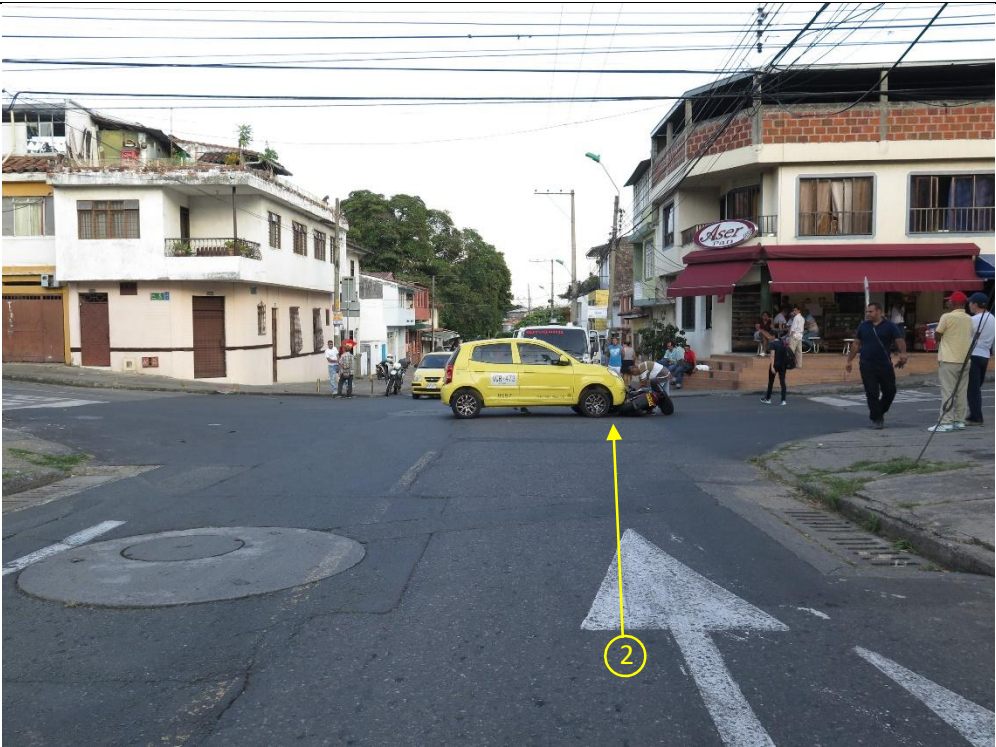
**IMAGEN No. 06**  
Fijación fotográfica de la escena tomada en sentido occidente-oriental sobre la carrera 13, se observa una vía de doble sentido vial, la posición final de los vehículos en la intersección sobre esta vía transitaba la motocicleta de placa **KPM-01B**.

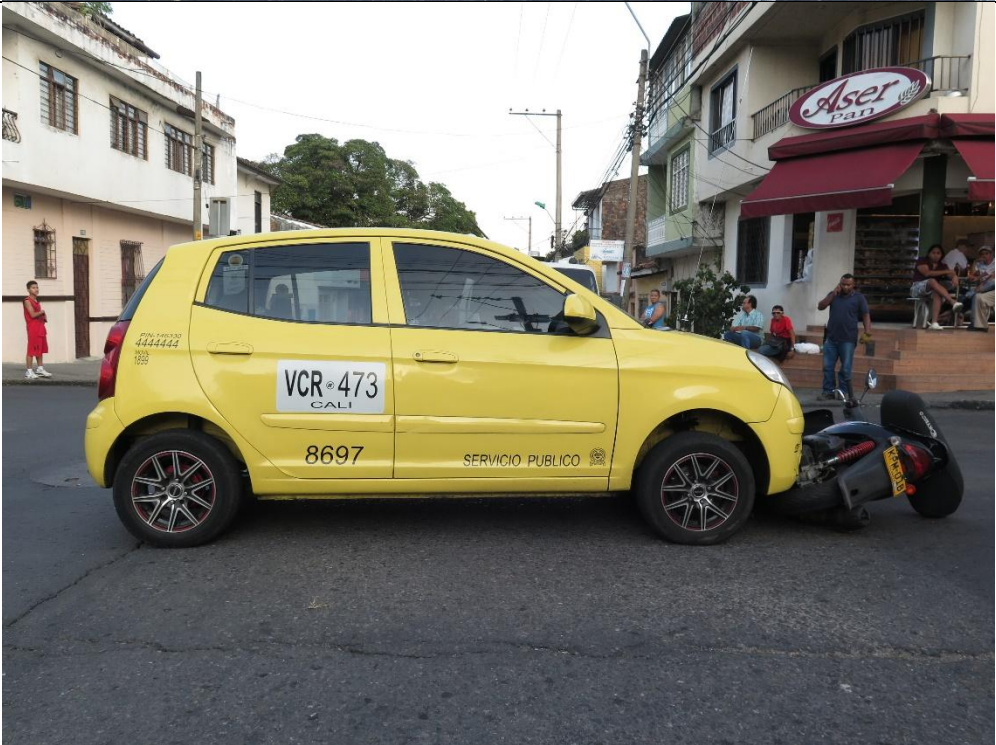
**IMAGEN No. 07**  
Fijación fotográfica de la escena tomada en sentido occidente-oriental, se observa la posición final de los vehículos en la intersección de la carrera 13 con calle 2.

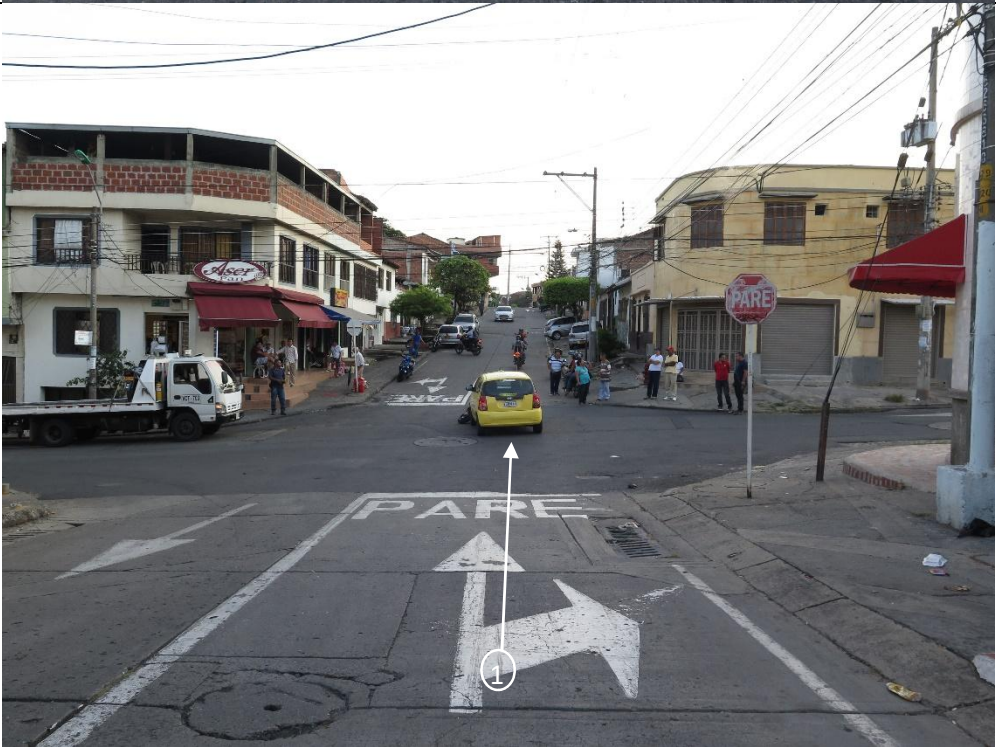
**IMAGEN No. 08**  
Fijación fotográfica de la escena tomada en sentido norte-sur sobre la calle 2, se observa una vía de doble sentido vial, con señal vertical de PARE, demarcación de PARE, línea de carril, demarcación de sentido vial y la posición final de los vehículos en la intersección, por esta vía transitaba el taxi de placas **VCR-473**.

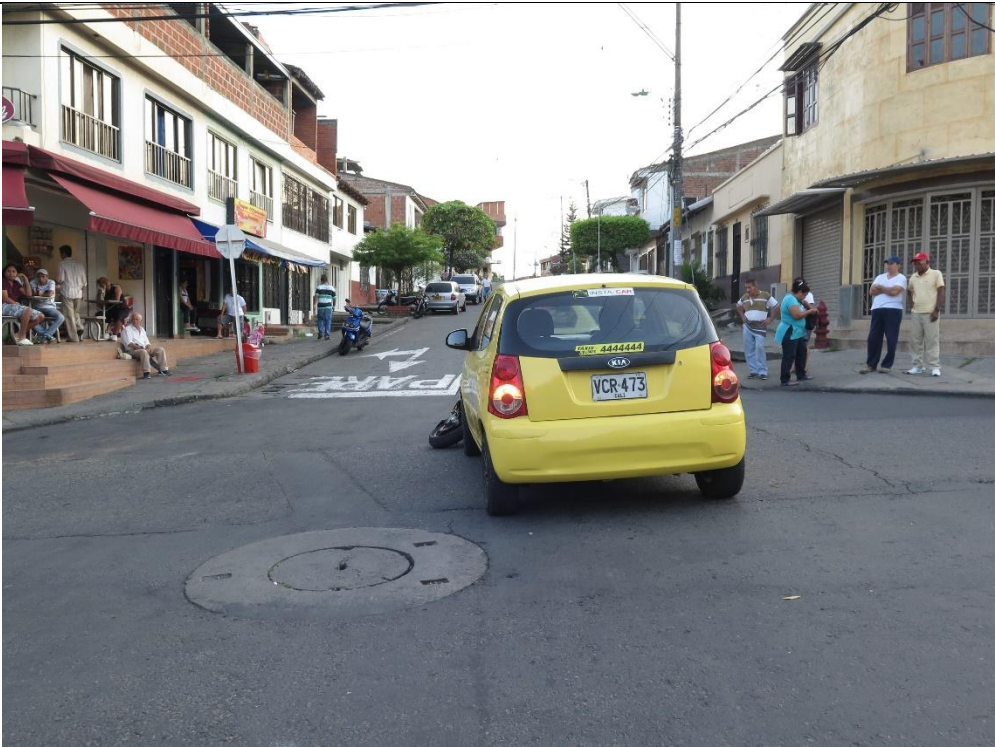
**IMAGEN No. 09**  
Fijación fotográfica de la escena tomada en sentido norte-sur, se observa la posición final de los vehículos en la intersección de la calle 2 con carrera 13, no se observan huellas de frenada.

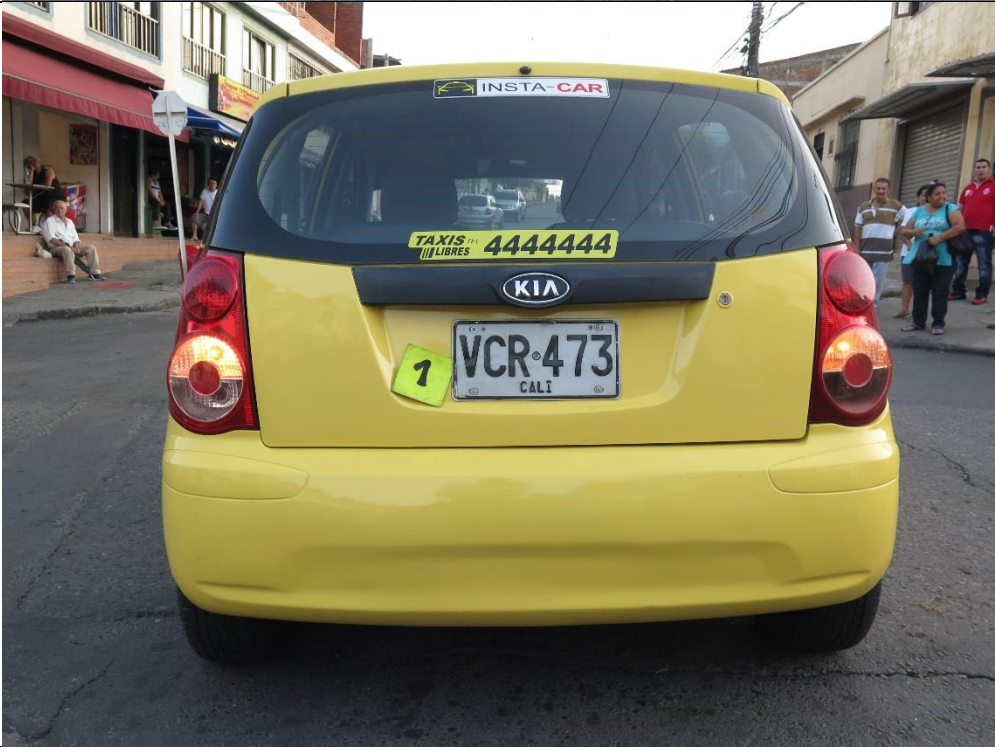
**IMAGEN No. 10**  
Fijación fotográfica posterior del taxi de placas **VCR-473**, marcado como evidencia # 1.

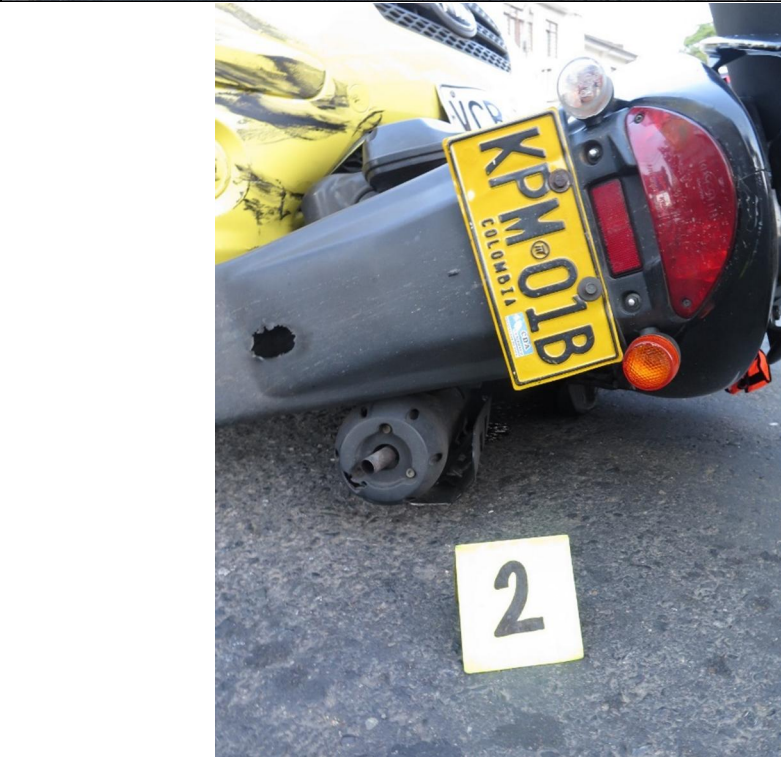
**IMAGEN No. 11**  
Fijación fotográfica posterior de la motocicleta de placa **KPM-01B**, marcada como evidencia # 2.

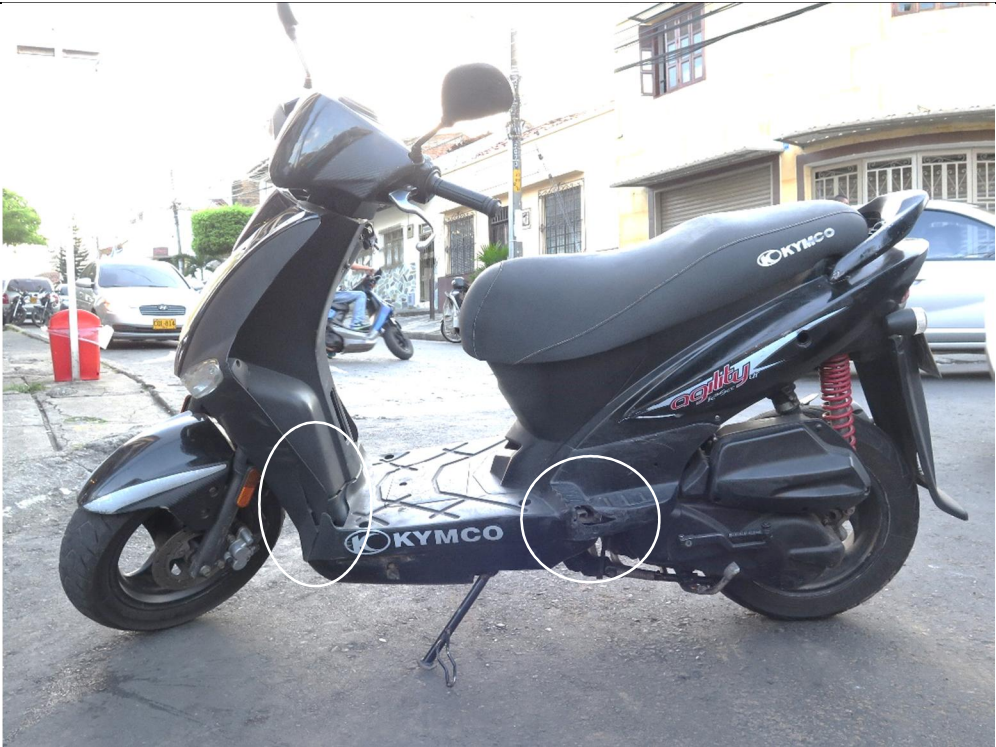
**IMAGEN No. 12**  
Fijación fotográfica lateral izquierda de la motocicleta de placa **KPM-01B**, presenta daños en el calapie del pasajero y el babero.

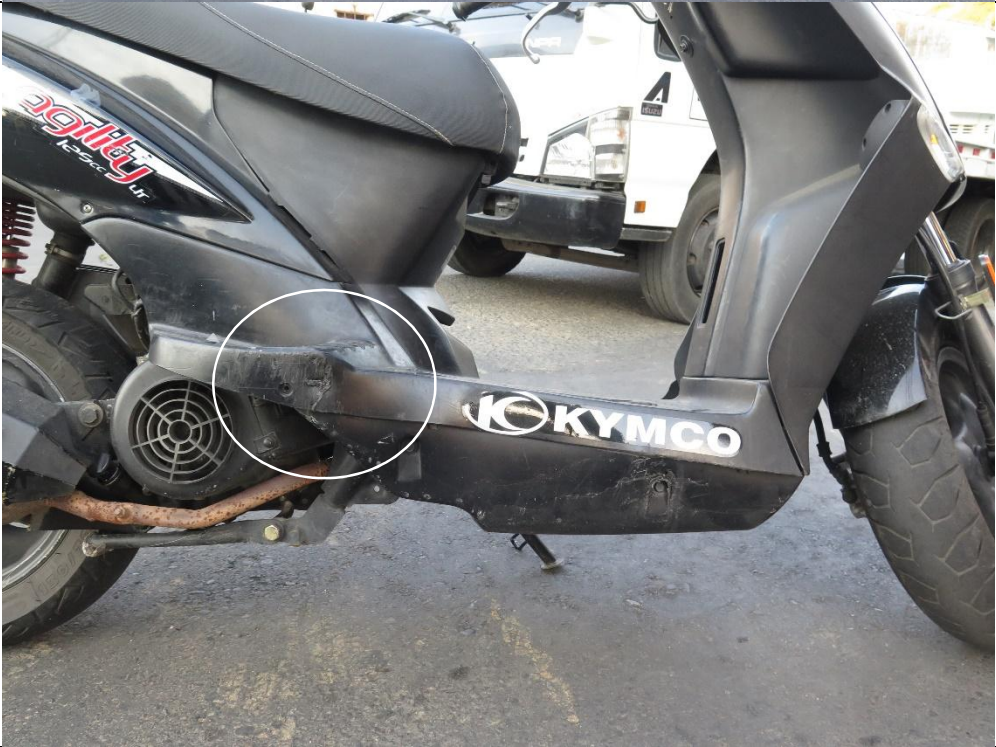
**IMAGEN No. 13**  
Fijación fotográfica lateral derecha de la motocicleta de placa **KPM-01B**, presenta daños a la altura del calapie del pasajero.

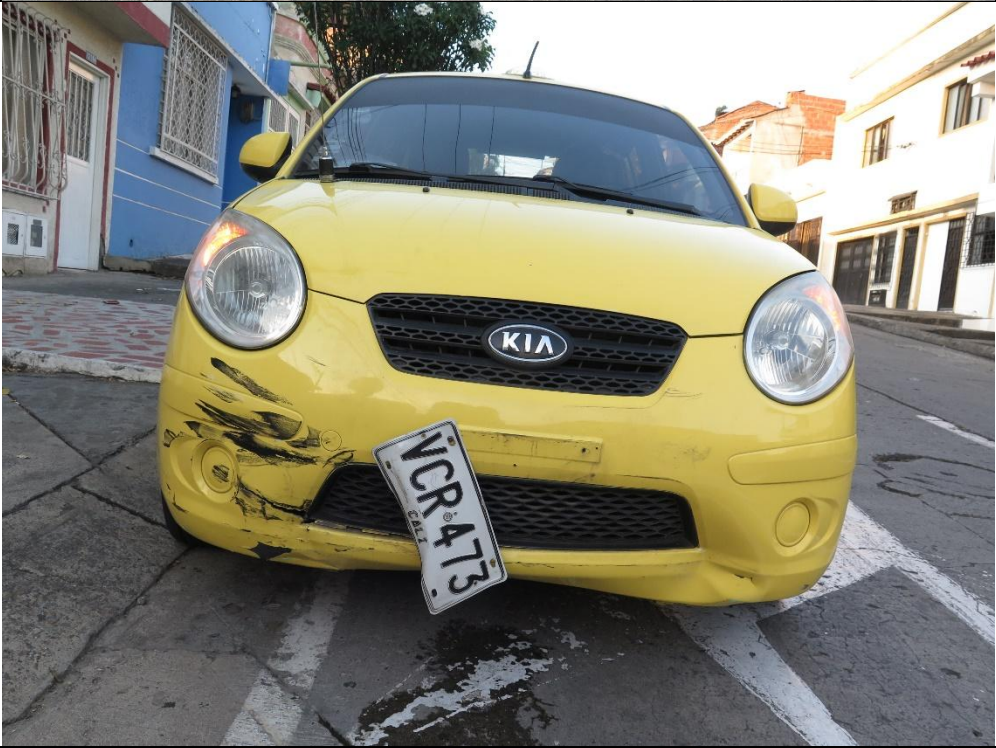
**IMAGEN No. 14**  
Fijación fotográfica frontal del taxi de placas **VCR-473**, se observan daños en la placa y bomper.
