INFORME DE VISITA de fecha 27 al 30 de mayo de 2025

Asunto: Visita Técnica PRF No 80682-2021-38808, Municipio de El Peñón, departamento de Santander, contratos No 057 de 2018 cuyo objetos es "CONSTRUCCIÓN DE LA PRIMERA FASE DE LA PLAZA DE MERCADO POLIFUNCIONAL EN EL CASCO URBANO DEL MUNICIPIO DE EL PEÑÓN", y contrato No COB 085 de 2023 cuyo objetos es "ADECUACIÓN Y REHABILITACIÓN DE UN UNMUEBLE MUNICIPAL PLAZA DE MERCADO O DE USO POLIFUNCIONAL PARA EL DESARROLLO DE LAS ACTIVIDADES INSTITUCIONALES Y COMUNITARIAS UBICADO EN EL ÁREA URBANA, SECOR LA ESPERANZA, MUNICIPIO DE EL PEÑÓN SANTANDER".

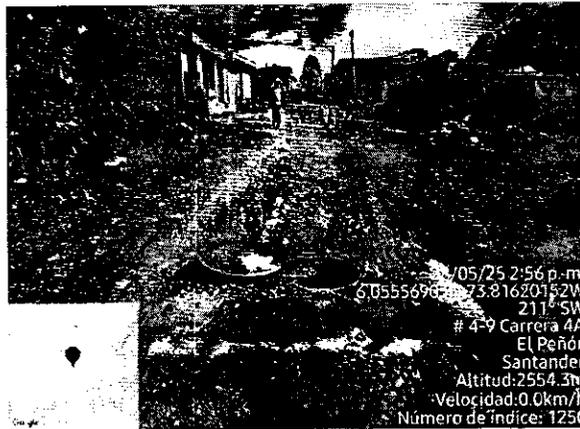
2- En relación con el ítem 5.13. "Pozo de inspección en mampostería de Ø = 1.2 m, H = 2.0 m, incluye placa base corona cilindro, cono de reducción y anillos con tapa metálica" cantidad pagada 1 Unidad.

Se observa la ejecución del ítem pactado, según como se plasma en el registro fotográfico.

Vista del pozo ubicado en el eje vial de la carrera 6

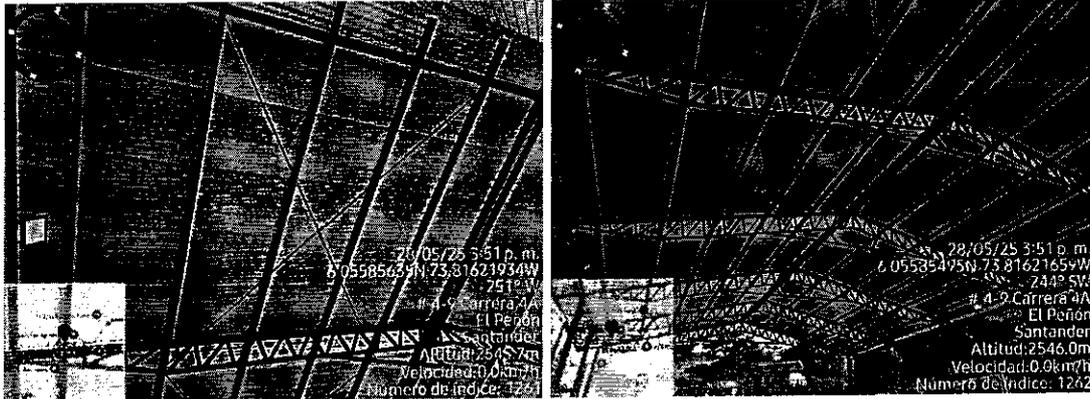
3- En relación con el ítem 10.5. "Aceros PDR-60 y/o A-37" Cantidad pagada: 223 kg.

En visita de inspección se revisa la cantidad de Acero y se determina que cada sección de acero de refuerzo de 5/8" para los tensores tiene una longitud de 13 ml ubicados en forma de X y dispuestos entre cerchas.

Vista de tensores y acero PDR 60.

Acero = 13 ml x 1.552 kg/ml x 10 unidades = 201.76 Kg

Para lo cual presenta una diferencia de 21.24 kg.

Nota: Se estima que el faltante de este ítem guarda relación con la cantidad de 4 tensores no suministrados correspondientes al ítem 10.4.

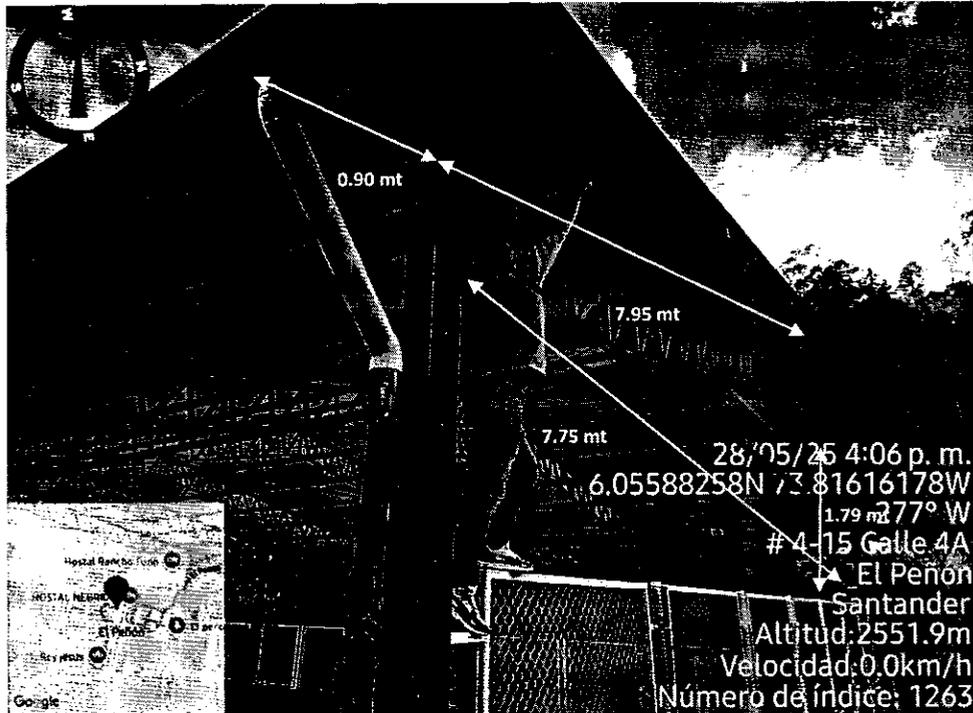
4 – en relación con el ítem 10.1 "suministro e instalación de cercha metálica en tubo estructural metálico de 100 mm x 100 mm calibre 3 mm". Cantidad pagada 108 ml.

En visita de inspección se pudo determinar con base en las medidas tomadas, que existe una diferencia de 1.8 ml. Se adjunta registro fotográfico.

En visita de campo se determinaron las medidas correspondientes a la base de la cercha que es de 7.75 ml y una altura de la misma de 1.79 ml, con estos datos se procede a calcular la hipotenusa del triangulo para determinar la longitud real de la cercha.

$$H = ((7.75)^2 + (1.79)^2)^{1/2}$$
$$H = 7.95 \text{ ml}$$

Longitud de la cercha = (0.90 ml + 7.95 ml) x 2 secciones
Longitud de la cercha = 17.70 ml

Longitud total de cerchas = 17.70 ml x 6 unidades
Longitud Total de cerchas = 106.20 ml

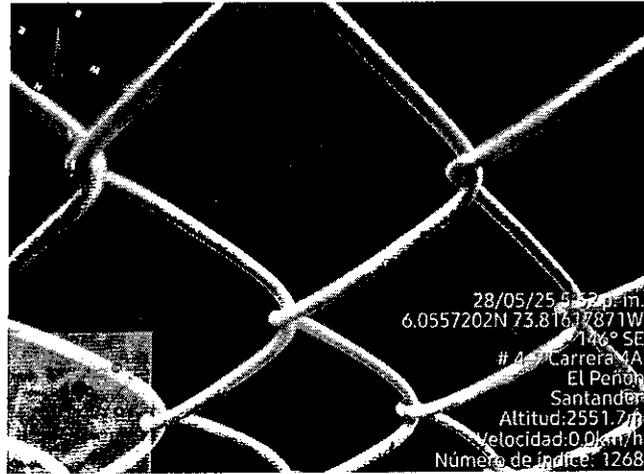
Ítem 3.2 Filtro francés incluye excavación y tapado.

Vista del material granular del filtro francés.

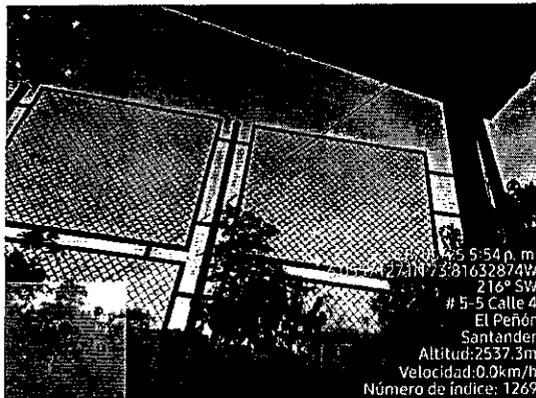
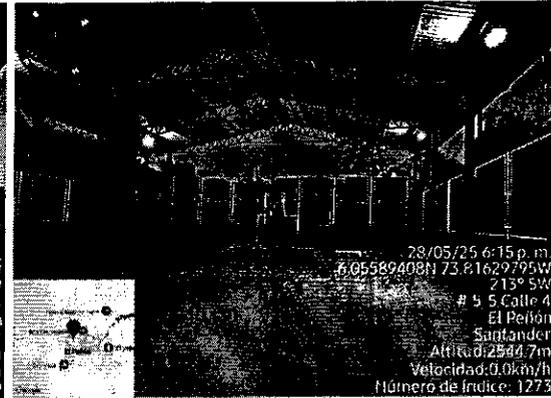
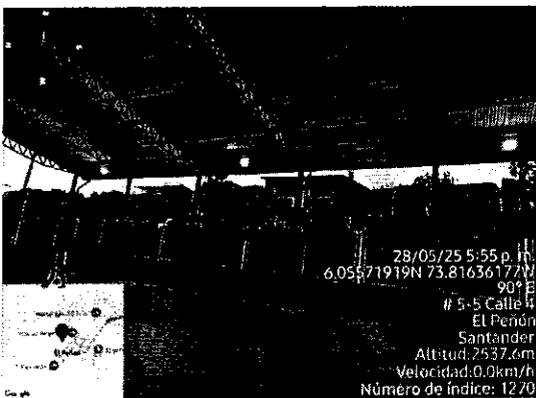
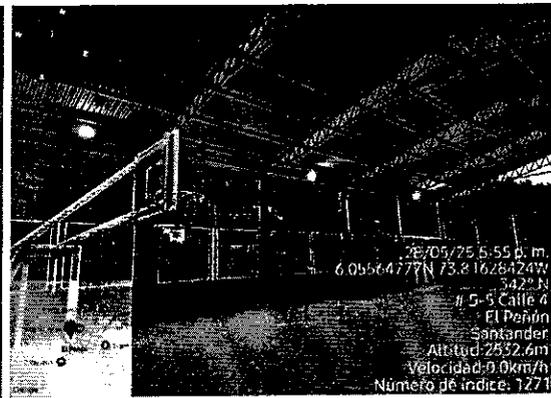
Item 4.1. Acometida eléctrica e ítem 4.2 Reflector Led de 150W

Vista acometida electrica y Reflectores.

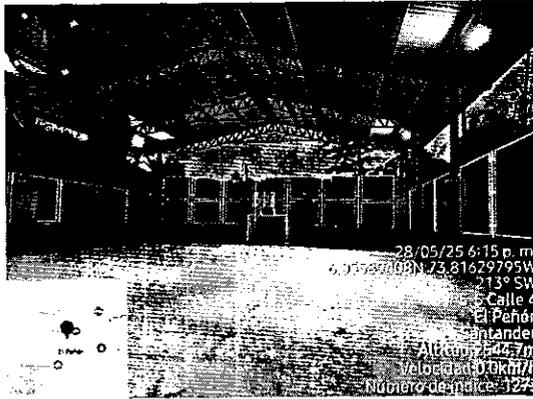
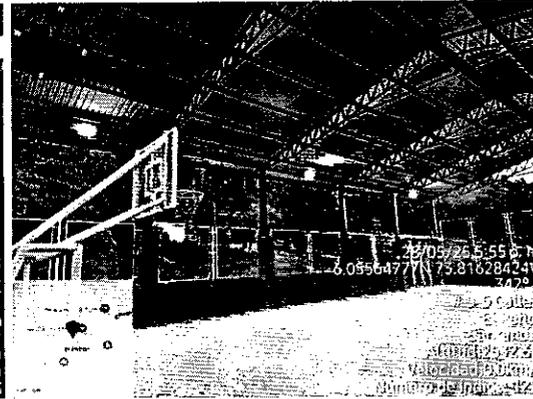
Item 5.3 Mampostería en bloque, ítem 5.7 Pañete liso sobre muro e Ítem 5.8 Pintura vinilo a dos manos para muro.

Vista de muros con friso y pintura.

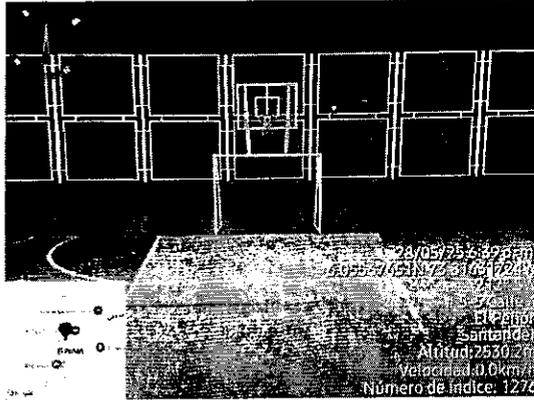
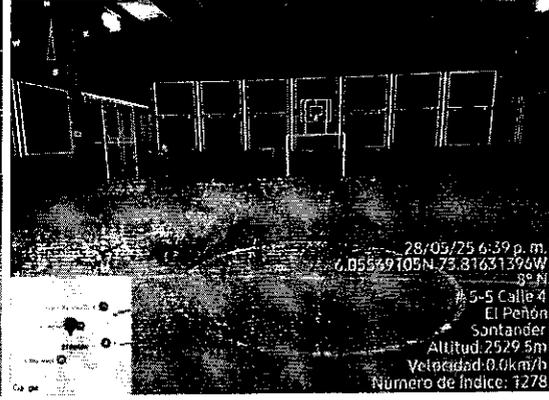
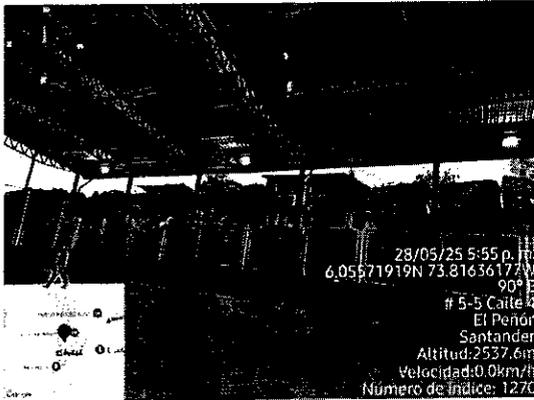
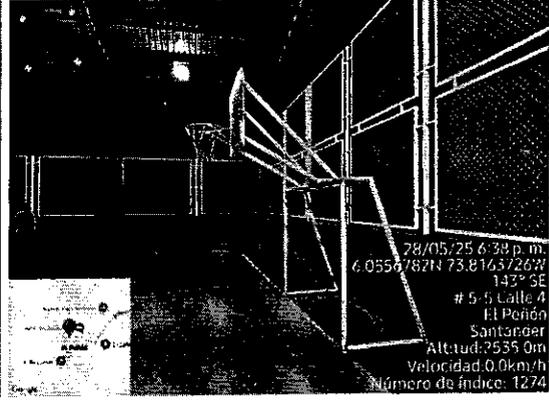
Ítem 5.4 Paral metálico en tubo A.N Ø = 2 ½" e ítem 5.5 Malla eslabonada de 2 ¼ x 2 ¼ calibre 10 marco en ángulo de 1 ½ x 3/16.

Vista de cerramiento con malla eslabonada y parales metálicos.

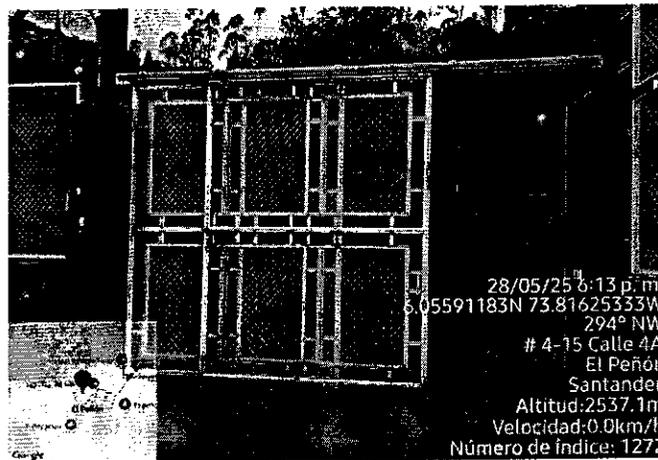
Ítem 5.6 Portón de acceso en malla eslabonada de 2 ¼" x 2 ¼" marco en ángulo de 1 ½" x 3/16" y tubería de A.N 2" Ø

Vista portón de acceso en malla eslabonada.

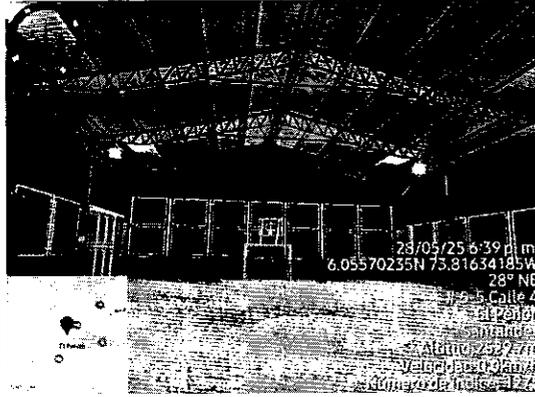
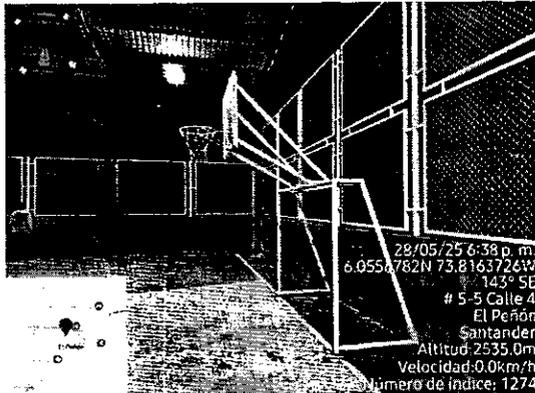
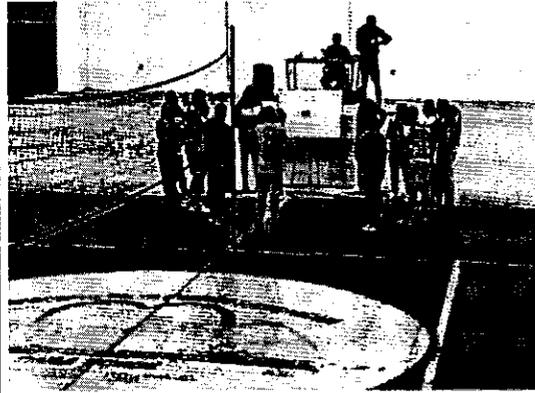
Ítem 6.1 Juego de cancha múltiple para microfútbol y baloncesto incluye tableros acrílicos, ítem 6.3 Demarcación en pintura tipo tráfico para cancha e ítem 7.1 pintura piso tráfico, ítem 6.2 Malla en Nylon para voleibol, incluye tubería.

Vista pintura piso, demarcación de cancha, pörticos y malla de Voleibol.

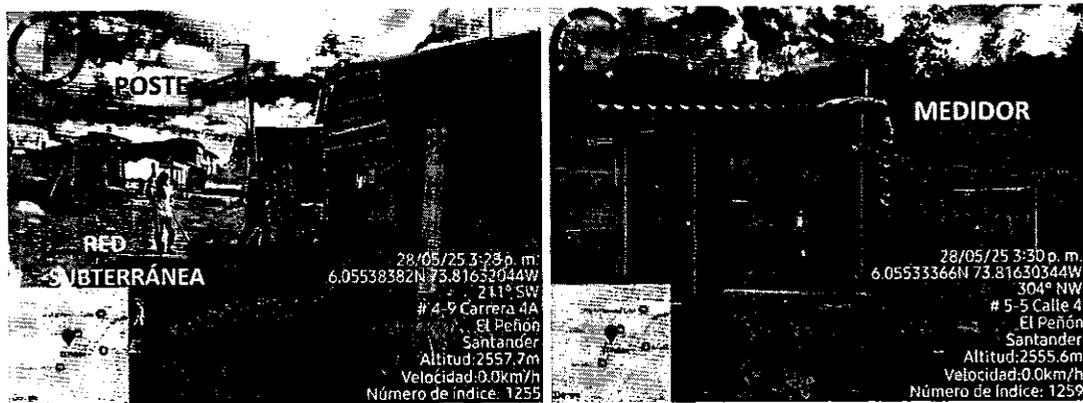
1- En relación con el ítem 6.01. “Acometida subterránea tubo Conduit de 1” tipo pesado, incluye caja de inspección y contador trifilar de disco”

Se observa la ejecución del ítem pactado, según como se plasma en el registro fotográfico.

Vista del poste, el tubo galvanizado, caja, conducción subterránea y contador

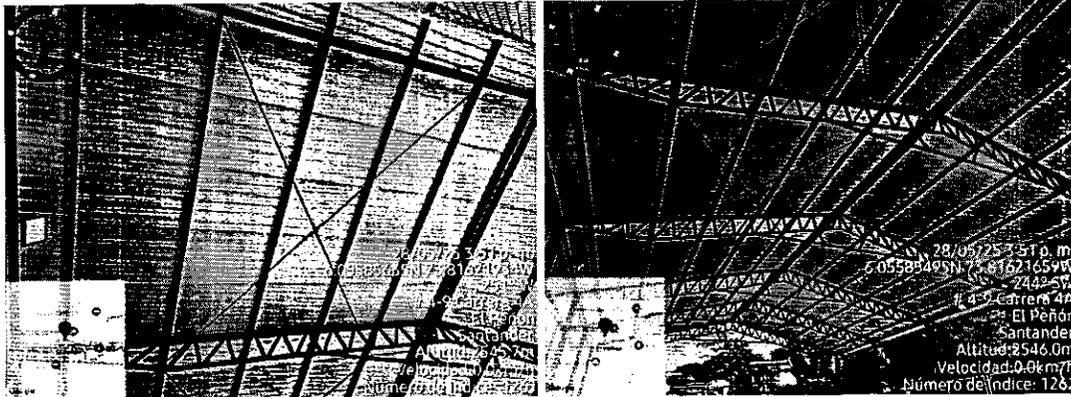
3- En relación con el ítem 10.5. "Aceros PDR-60 y/o A-37" Cantidad pagada: 223 kg.

Vista de tensores y acero PDR 60.

Acero = 13 ml x 1.552 kg/ml x 10 unidades = 201.76 Kg – (223 kg – 201.76 = 21.24 Kg

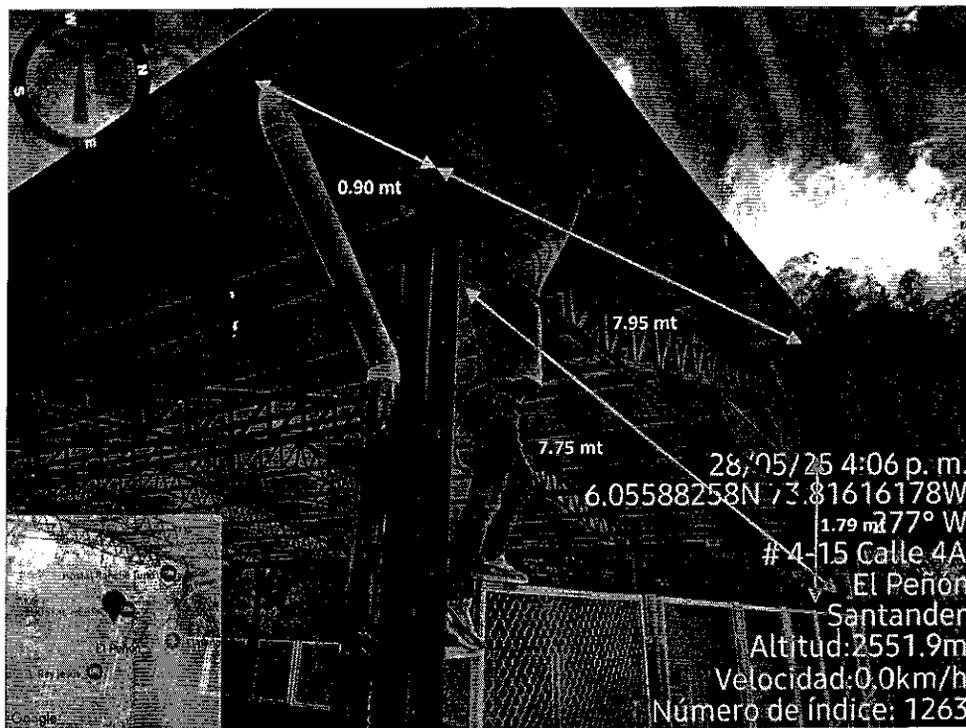
En visita de inspección se pudo determinar con base en las medidas tomadas, que existe una diferencia de 1.8 ml. Se adjunta registro fotográfico.

En visita de campo se determinaron las medidas correspondientes a la base de la cercha que es de 7.75 ml y una altura de la misma de 1.79 ml, con estos datos se procede a calcular la hipotenusa del triangulo para determinar la longitud real de la cercha.

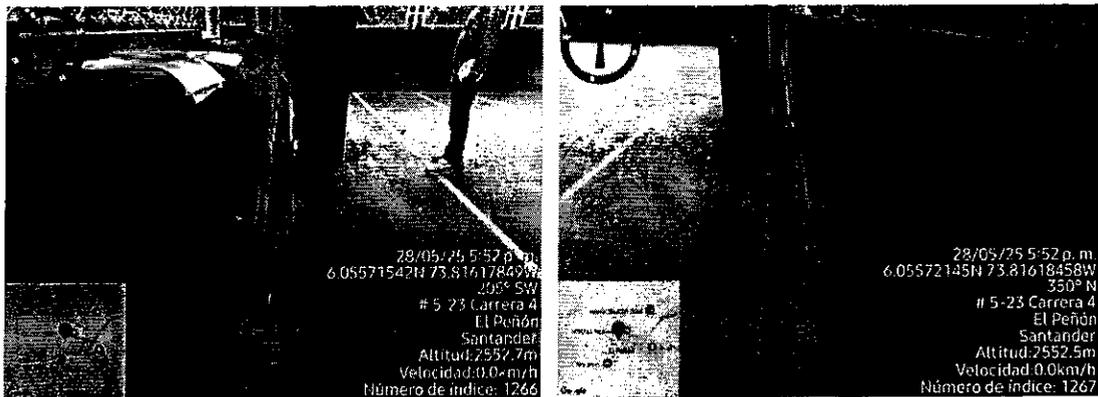
Ítem 3.1 cañuela en concreto de 0.3 m e ítem 7.2 Rejilla en Angulo de 1 ½" x 3/16" x ¼ x 1/8".

Vista cañuelas en concreto y rejillas.

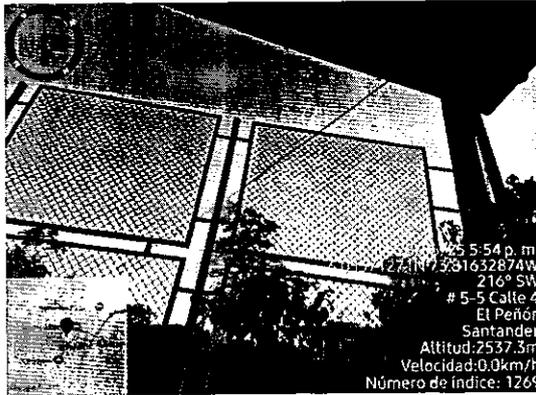
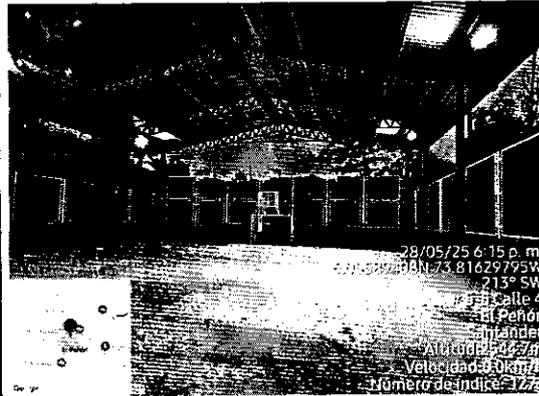
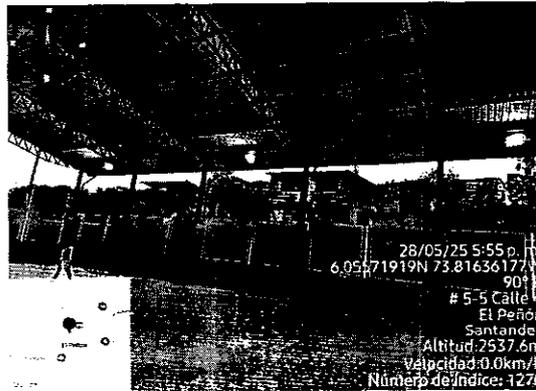
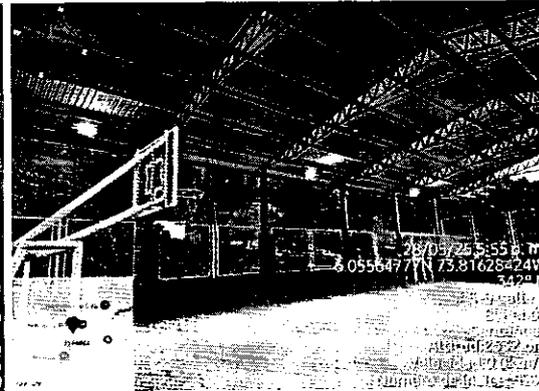
Item 4.1. Acometida eléctrica e item 4.2 Reflector Led de 150W

Vista acometida electrica y Reflectores.

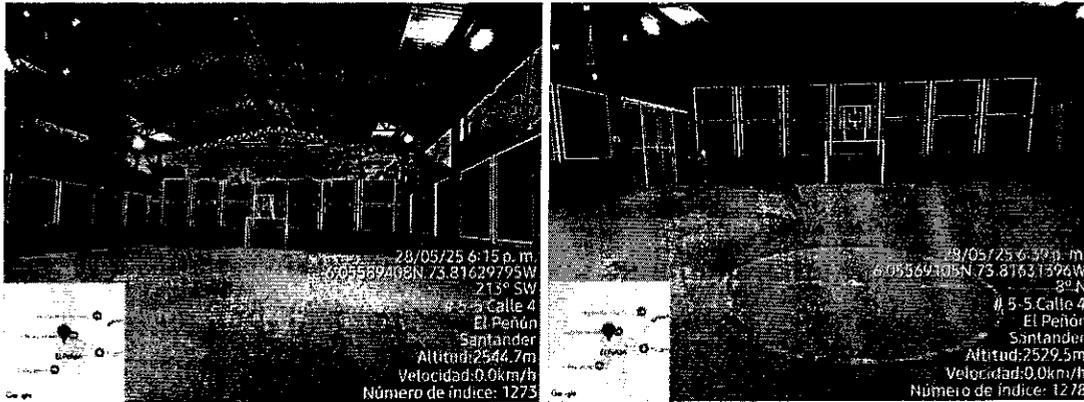
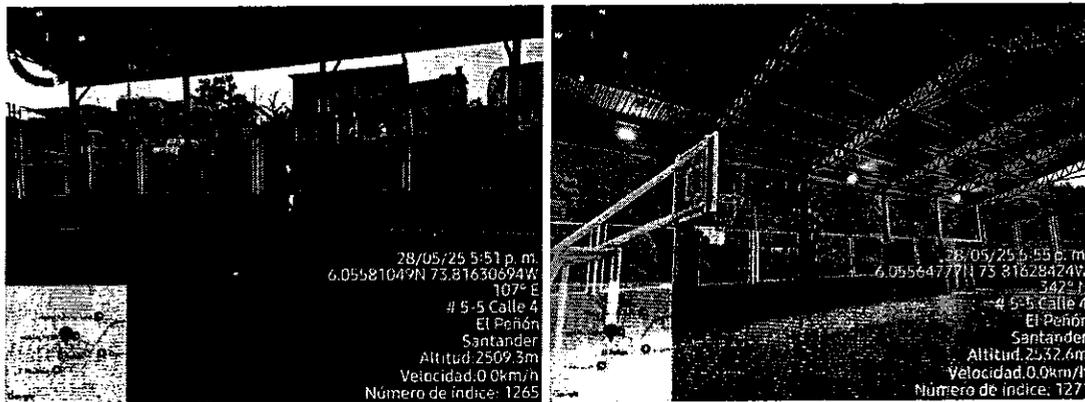
Ítem 5.3 Mampostería en bloque, ítem 5.7 Pañete liso sobre muro e Ítem 5.8 Pintura vinilo a dos manos para muro.

Vista de muros con friso y pintura.

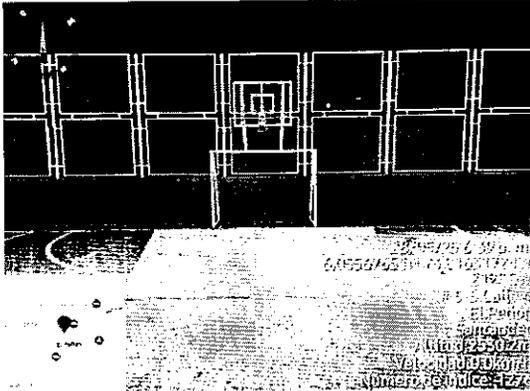
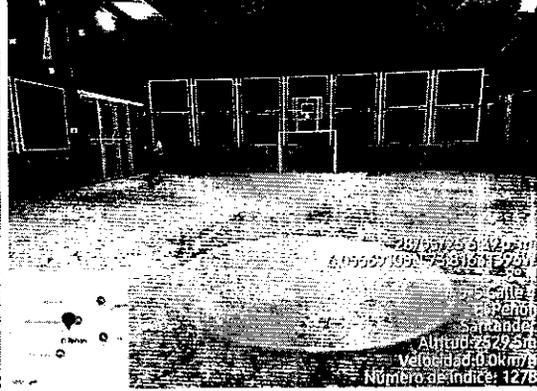
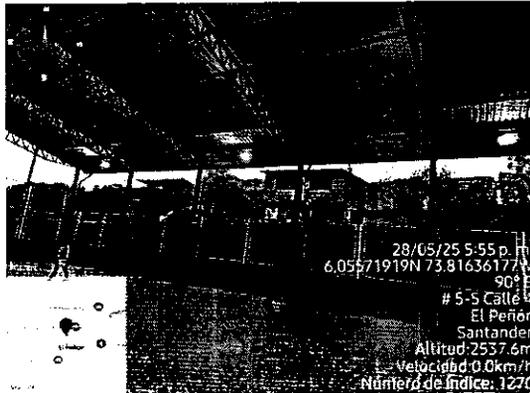
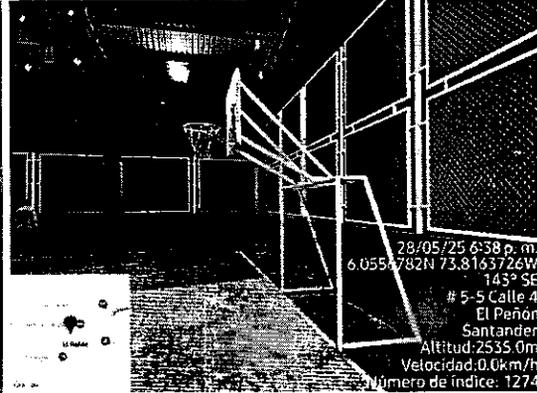
Ítem 5.4 Paral metálico en tubo A.N Ø = 2 ½" e ítem 5.5 Malla eslabonada de 2 ¼ x 2 ¼ calibre 10 marco en ángulo de 1 ½ x 3/16.

Vista de cerramiento con malla eslabonada y parales metálicos.

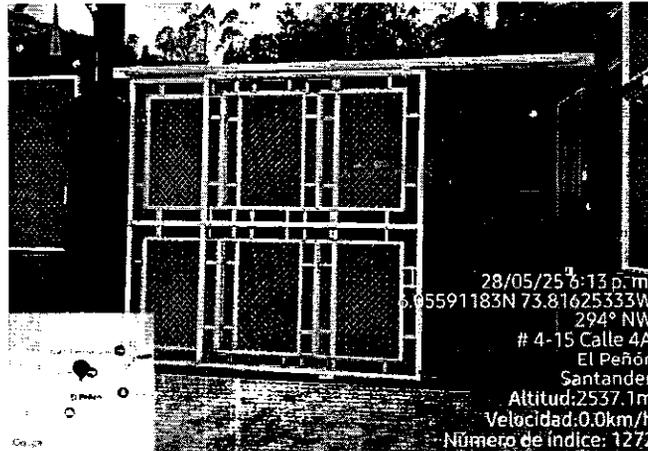
Ítem 5.6 Portón de acceso en malla eslabonada de 2 ¼" x 2 ¼" marco en ángulo de 1 ½" x 3/16" y tubería de A.N 2" Ø

Vista portón de acceso en malla eslabonada.

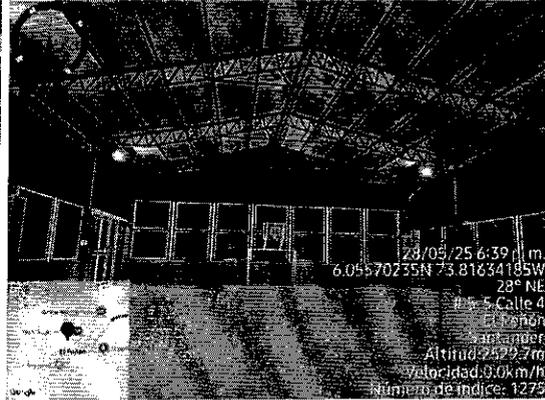
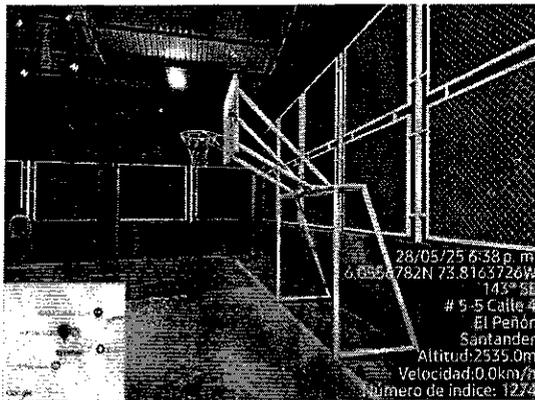
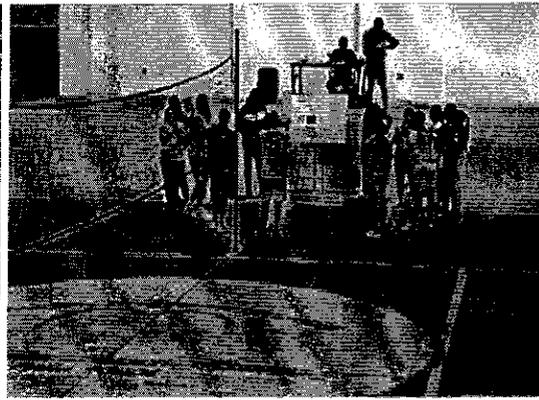
Ítem 6.1 Juego de cancha múltiple para microfútbol y baloncesto incluye tableros acrílicos, ítem 6.3 Demarcación en pintura tipo tráfico para cancha e ítem 7.1 pintura piso tráfico, ítem 6.2 Malla en Nylon para voleibol, incluye tubería.

Vista pintura piso, demarcación de cancha, pórticos y malla de Voleibol.
