**ASUNTO: ACLARACIÓN A INFORME INICIAL URFR-PRF-116-2019 MOCOA PUTUMAYO.**

**VISITA ESPECIAL PROCESO ORDINARIO DE RESPONSABILIDAD FISCAL  
DE LOS RECURSOS DEL SISTEMA GENERAL DE REGALÍAS  
URFR-PRF-116-2019**

**INFORME DE VISITA TÉCNICA REALIZADA DURANTE LOS DÍAS 25 AL 29 DE  
JULIO DE 2022 EN EL MUNICIPIO DE MOCOCA – PUTUMAYO**

**PROYECTO VISITADO: BPIN 2017860010004; "MEJORAMIENTO MEDIANTE  
PAVIMENTACIÓN EN CONCRETO, AVENIDA SAN FRANCISCO, CALLE 11 Y  
CARRERA 18 BARRIO LOS PRADOS, CALLE 14 BARRIO LA ESMERALDA,  
MUNICIPIO DE MOCOCA-PUTUMAYO-"**

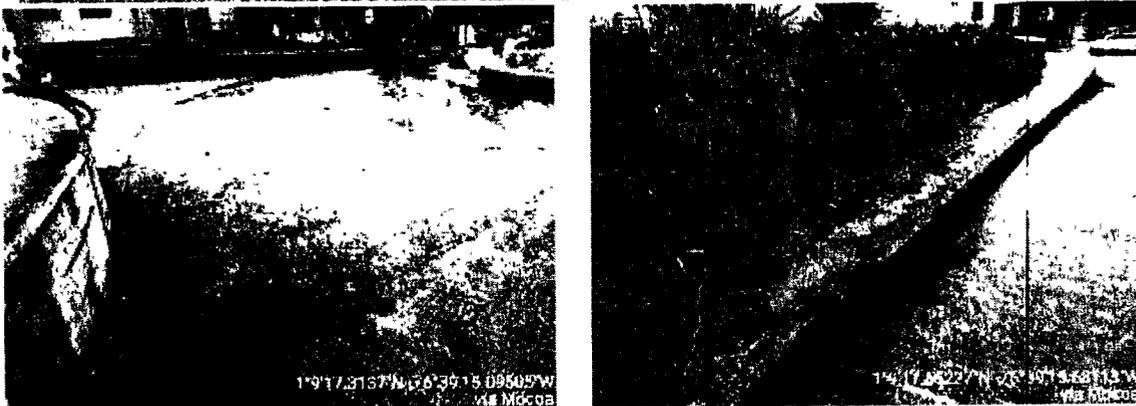
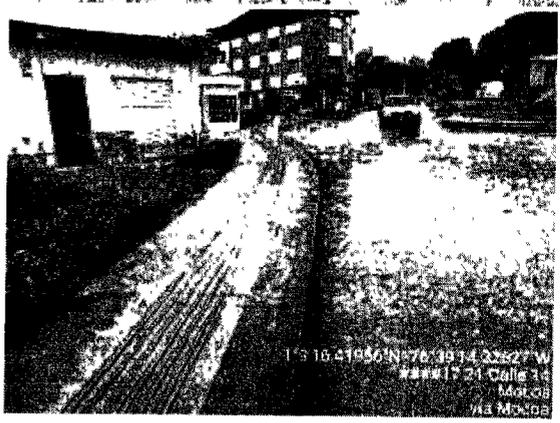
**REGISTRO FOTOGRÁFICO CORRESPONDIENTE AL RECORRIDO EN OBRA**

4. En la visita se pudo observar que existen tres losas con desgaste y seis losas con fisuras como se ha detallado en el presente informe, se encuentra pendiente la reparación de seis (06) losas ubicadas sobre la avenida, que corresponden a grietas transversales, como lo describe el manual de inspección visual para pavimentos rígidos del instituto nacional de vías INVIAS, (actualización octubre de 2006) y en la glorieta se presentan los fenómenos de desintegración DI, Pulimento PU, también acorde a lo descrito en el mismo manual y fisuras debidas posiblemente a efectos de retracción y fraguado, lo anterior en tres losas.

Con el presente escrito se amplía la información, respecto de lo descrito en el numeral 4 de las conclusiones del informe inicial *"En la visita se pudo observar que existen tres losas con desgaste y seis losas con fisuras como se ha detallado en el presente informe, se encuentra pendiente la reparación de seis (06) losas ubicadas sobre la avenida, que corresponden a grietas transversales, como lo describe el manual de inspección visual para pavimentos rígidos del instituto nacional de vías INVIAS, (actualización octubre de 2006) y en la glorieta se presentan los fenómenos de desintegración DI, Pulimento PU, también acorde a lo descrito en el mismo manual y fisuras debidas posiblemente a efectos de retracción y fraguado, lo anterior en tres losas"*. De esta manera, teniendo 03 losas con desgaste y 06 losas con fisuras, para un total de 09 losas con dificultad constructiva, a continuación, se presenta un cuadro detallado donde se puede apreciar el valor cuantificado como presunto detrimento; en el cuadro resumen se han tenido en cuenta los ítems y actividades relacionadas con los fenómenos de desintegración DI y pulimento PU, como se describen las afectaciones en el Manual del Instituto Nacional de Vías INVIAS (octubre de 2006)
