## Informe Técnico – Análisis Vial

El presente concepto es realizado con el fin de ilustrar al solicitante, los resultados de las actividades de verificación y análisis de la señalización vial ubicada en el sector kilómetro 76+740 de la vía Neiva - Castilla, a fin de establecer las circunstancias de legibilidad de la vía, así como las condiciones de Seguridad Vial Activa o Primaria presentes en este tramo de vía.

La agremiación de peritos especializados en investigación y reconstrucción de accidentes de tránsito, solicita al suscrito la realización del **Informe Técnico u Análisis Vial** (Señalización Vial), sobre el kilómetro 76+740 de la vía Neiva – Castilla, caso radicado bajo el consecutivo NUNC 734836000470202100108 de la fiscalía 67 Local de Natagaima – Tolima.

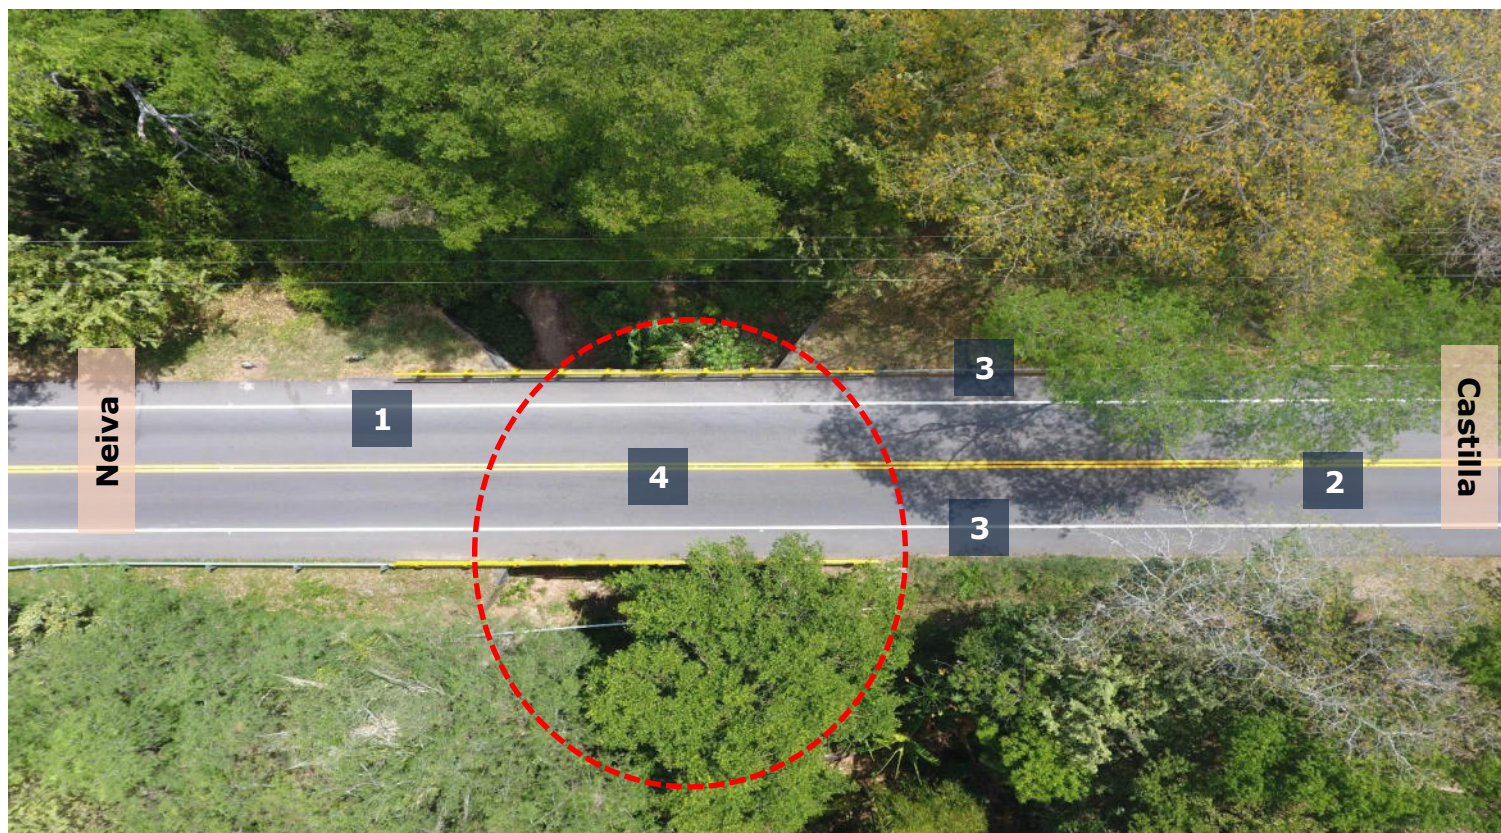
**PANORAMICA AÉREA.** Fotografía aérea mediante la cual se logra identificar la zona de conflicto (carril superior de la imagen) y la señalización vial del lugar inspeccionado, así mismo las características del lugar así: (1) Carril vial sentido Neiva – Castilla, (2) Carril vial sentido Castilla - Neiva, (3) Berma y (4) lugar del siniestro vial.

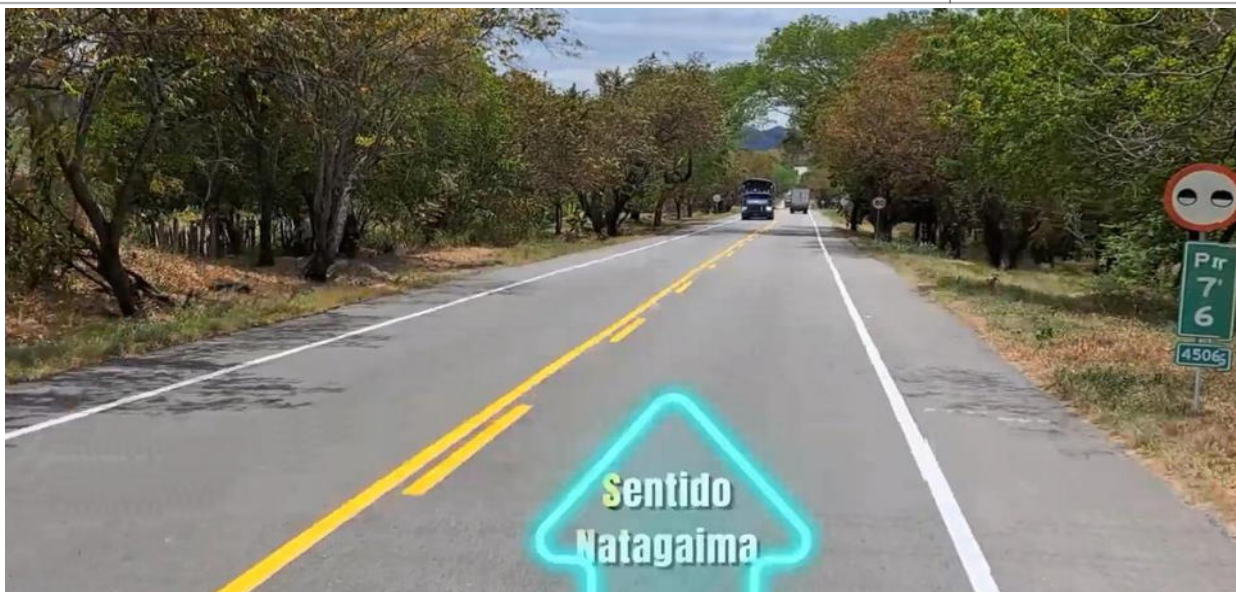
**Imagen No. 1 .** Se inicia el análisis en el kilómetro 76+000 (740 mts antes del lugar de los hechos o zona de conflicto) en el sentido vial Neiva – Castilla donde podemos evidenciar la señalización horizontal que posee el tramo de vía en sus dos carriles como lo son las líneas centrales, línea de borde y berma; de igual manera se puede identificar la **Señal informativa SI-04 poste de referencia** para este caso la ubicación geográfica del km 76, en su parte superior se encuentra la **Señal Reglamentaria SR-35 circulación con luces bajas** informando al conductor la obligación de las luces bajas a fin de evitar obstruir la visual de los vehículos que viajan en el sentido contrario.(*fotografía propia*).

En el kilometro 76 encontramos la **Señal Reglamentaria SR-35 circulación con luces bajas**, ubicada al costado derecho de la calzada para indicar al conductor la obligación de las luces bajas a fin de evitar obstruir la visual de los vehículos que viajan en el sentido contrario, de igual manera se encuentra la **Señal informativa SI-04 poste de referencia** para este caso la ubicación geográfica del km 76, la visibilidad de tramo de vía analizado es óptimo toda vez que no se evidencian obstrucciones visuales para señalización horizontal o vertical, esto en cumplimiento a lo establecido para este tipo de señales verticales dentro de la Resolución 1885 de 2015 “Por la cual se adopta el manual de señalización vial – dispositivos uniformes para la regulación en calles, carreteras y ciclorutas de Colombia”.

| N° Imagen | Orientación | Numero | Significado |
|---|---|---|---|
| 1 | HORIZONTAL | Línea Central continua con segmentación | Demarca el borde de la calzada y separa el flujo contrario de la vía, la segmentación permite el adelantamiento en el carril adyacente |
| | HORIZONTAL | Línea de borde | Demarca el límite de la calzada |
| | VERTICAL | <b>SI-04</b> | Poste de referencia - Indica la posición relativa del usuario para este caso el kilometraje (Km 77) |

| | VERTICAL | <b>SR-35</b><br> | Obligación de circulación con luces bajas |

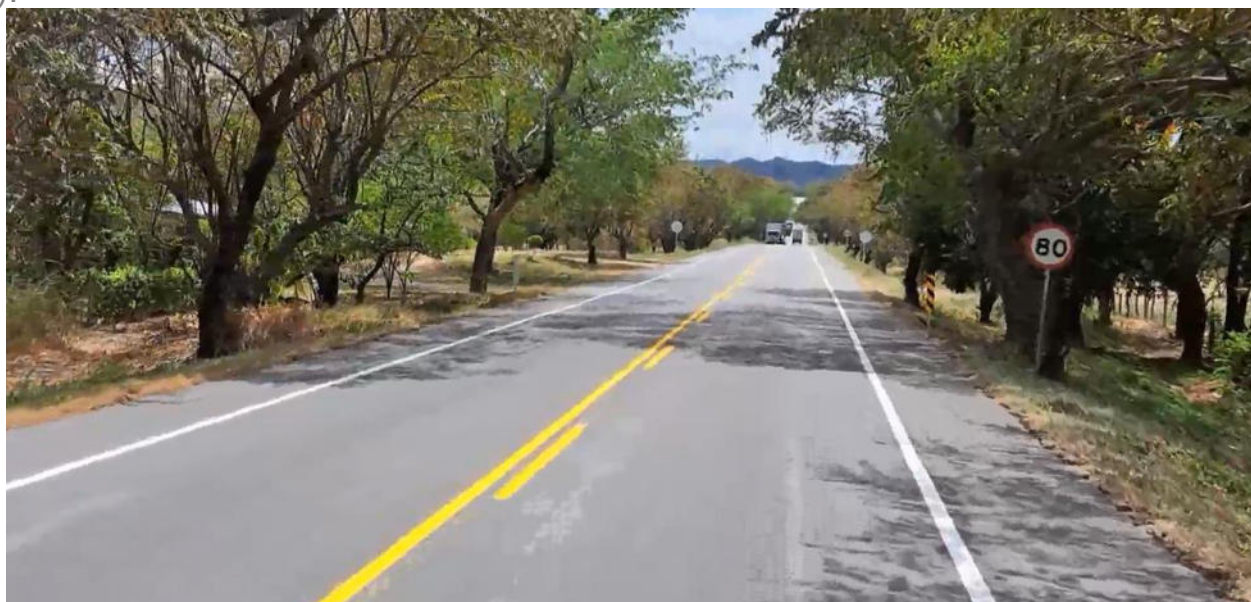
**Imagen No. 2.** Kilómetro 76+080 del sentido vial Neiva – Castilla (660 mts antes del lugar de los hechos o zona de conflicto), en el costado derecho de la calzada se puede identificar la **Señal reglamentaria SR-30 velocidad máxima permitida**, indicando al conductor la velocidad máxima de

desplazamiento en ese tramo de vía (80 km/h), igualmente se evidencia la señalización horizontal en perfecto estado de mantenimiento y visibilidad. *(fotografía propia)*.

Posteriormente se encuentran las **Señales reglamentaria SR-30 velocidad máxima permitida**, reglamentando la velocidad en 80km, 60km y 40km entre los kilómetros 76+080 y 76+360

| 2 | VERTICAL | <b>SR-30</b><br> | Velocidad máxima de desplazamiento 80 km/h |
| | HORIZONTAL | Línea Central continua con segmentación | Demarca el borde de la calzada y separa el flujo contrario de la vía, la segmentación permite el adelantamiento en el carril adyacente |
| | HORIZONTAL | Línea de borde | Demarca el límite de la calzada |

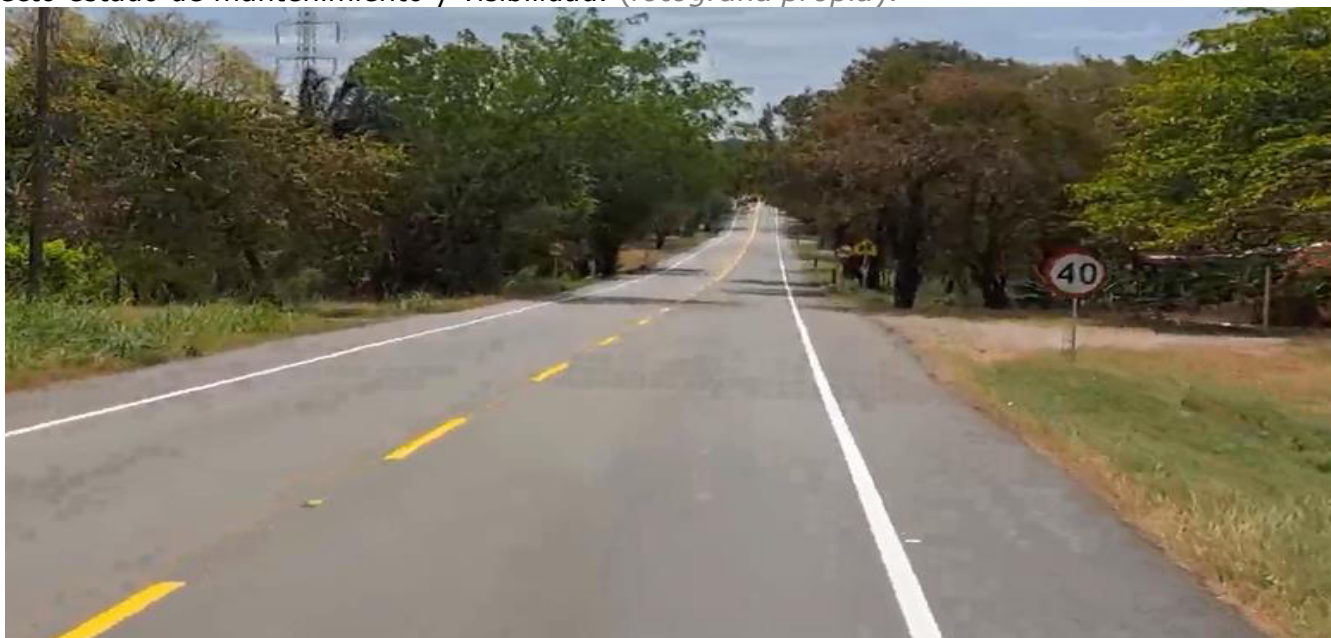
**Imagen No. 4.** Kilometro 76+360 del sentido vial Neiva – Castilla (380 mts antes del lugar de los hechos o zona de conflicto), en el costado derecho de la calzada se puede identificar la **Señal reglamentaria SR-30 velocidad máxima permitida**, indicando al conductor la velocidad máxima de

desplazamiento en ese tramo de vía (40 km/h), igualmente se evidencia la señalización horizontal en perfecto estado de mantenimiento y visibilidad. (*fotografía propia*).

| 4 | VERTICAL | <b>SR-30</b><br> | Velocidad máxima de desplazamiento 40 km/h |
| | HORIZONTAL | Línea Central segmentada | Demarca el borde de la calzada y separa el flujo contrario de la vía, la segmentación permite el adelantamiento en el carril adyacente |
| | HORIZONTAL | Línea de borde | Demarca el límite de la calzada |

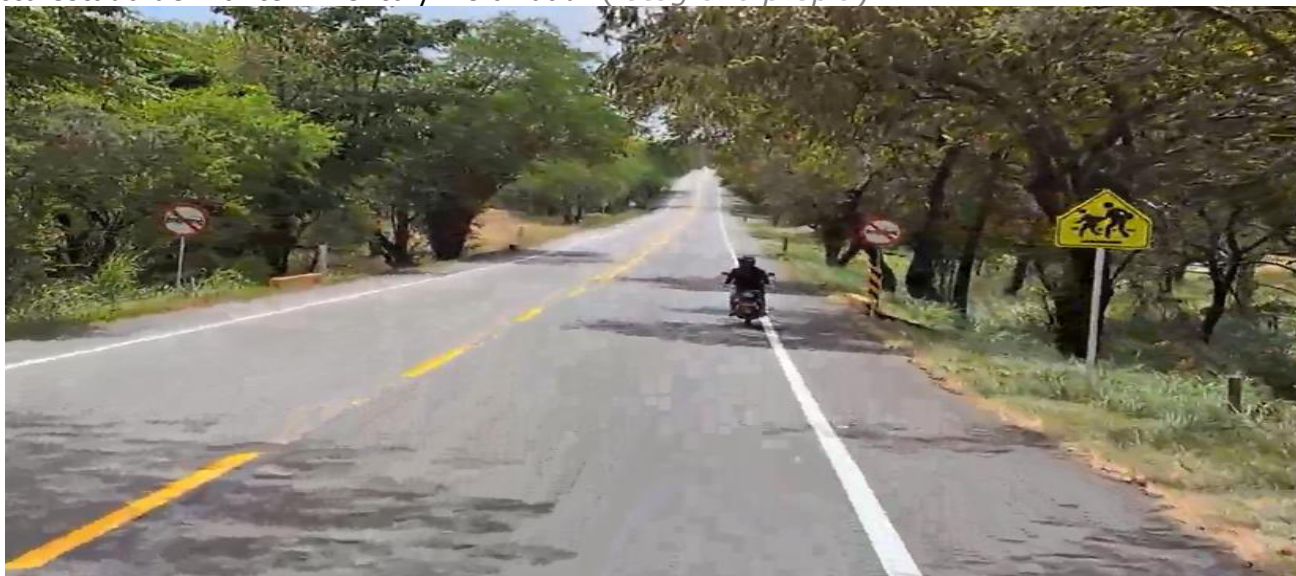
**Imagen No. 5.** Kilometro 76+420 del sentido vial Neiva – Castilla (320 mts antes del lugar de los hechos o zona de conflicto), en el costado derecho de la calzada se puede identificar la **Señal preventiva SP-47A proximidad a cruce escolar**, seguida de la **Señal Reglamentaria SR-26 prohibido adelantar** (ambos costados), indicando al conductor la prohibición de efectuar maniobras de adelantamiento, igualmente se evidencia la señalización horizontal en perfecto estado de mantenimiento y visibilidad. (*fotografía propia*).

60 metros adelante y continuando con el recorrido hacia el punto de conflicto o lugar de los hechos, se evidencia la **Señal preventiva SP-47A proximidad a cruce escolar**, seguida de la **Señal Reglamentaria SR-26 prohibido adelantar** (ambos costados), indicando al conductor la prohibición de efectuar maniobras de adelantamiento, así mismo se evidencia la señalización horizontal (doble línea continua) de no adelantamiento por ambos sentidos viales, el cual se mantiene hasta el lugar de los hechos.

| 5 | VERTICAL | <b>SP-47A</b><br> | Proximidad a un cruce escolar |
| | VERTICAL | <b>SR-26</b> | Prohíbe la maniobra de adelantamiento, se complementa con la línea central continua |

| | HORIZONTAL | Línea Central continua | Demarca el borde de la calzada y separa el flujo contrario de la vía, la continuidad NO permite el adelantamiento en ninguno de los carriles |
| | HORIZONTAL | Línea de borde | Demarca el límite de la calzada |

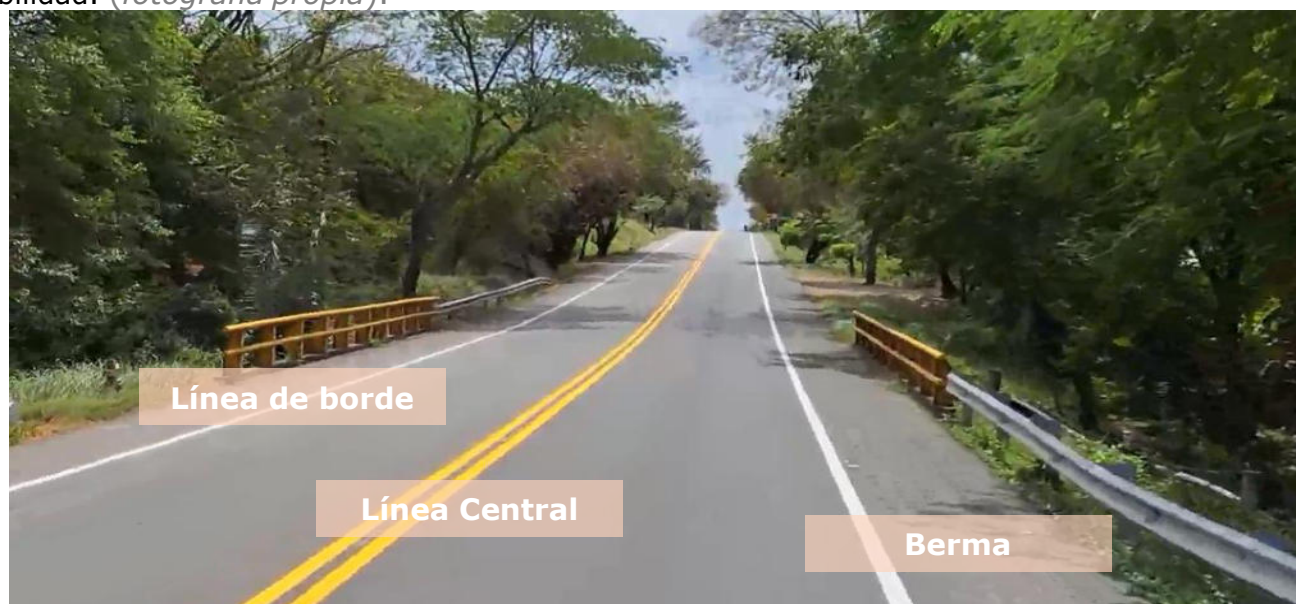
**Imagen No. 6.** Kilómetro 76+740 (lugar de los hechos o zona de conflicto) en el sentido vial Neiva – Castilla donde podemos evidenciar la señalización horizontal que posee el tramo de vía en sus dos carriles como lo son las líneas centrales, línea de borde y berma.

Ya en el lugar, donde se presentó el siniestro vial (Km 76+760), encontramos la señalización horizontal que posee el tramo de vía en sus dos carriles como lo son las líneas centrales amarillas continuas (indicando la prohibición de adelantar para ambos sentidos, línea de borde blanca (delimitando la finalización del carril y la zona de berma).

| 6 | HORIZONTAL | Línea Central continua | Demarca el borde de la calzada y separa el flujo contrario de la vía, la continuidad NO permite el adelantamiento en ninguno de los carriles |
| | HORIZONTAL | Línea de borde | Demarca el límite de la calzada |

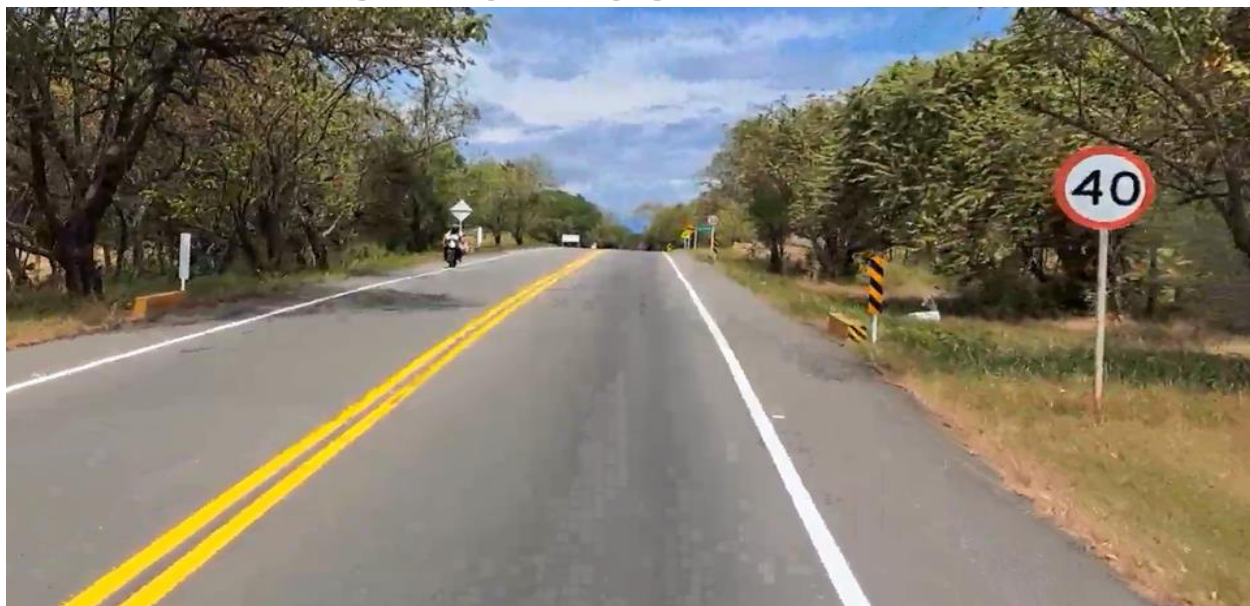
**Imagen No. 7 .** Se inicia el análisis en el kilómetro 77+460 (720 mts antes del lugar de los hechos o zona de conflicto) en el sentido vial Castilla – Neiva donde podemos evidenciar la señalización horizontal que posee el tramo de vía en sus dos carriles como lo son las líneas centrales, línea de borde y berma; de igual manera se puede identificar la **Señal reglamentaria SR-30 velocidad máxima permitida**, indicando al conductor la velocidad máxima de desplazamiento en ese tramo de vía (40 km/h).(fotografía propia).

Ahora bien es importante constatar la señalización vial en el sentido vial opuesto es decir **Castilla – Neiva** para lo cual se inicia el análisis en el Km 77 + 460 lugar en donde se encuentra la **Señal reglamentaria SR-30 velocidad máxima permitida**, indicando al conductor la velocidad máxima de desplazamiento en ese tramo de vía (40 km/h), disminuyéndola a 30 km 100 metros mas adelante (km 77+360).

| 7 | VERTICAL | <b>SR-30</b><br> | Velocidad máxima de desplazamiento 40 km/h |
| | HORIZONTAL | Línea Central continua | Demarca el borde de la calzada y separa el flujo contrario de la vía, la continuidad NO permite el adelantamiento en ninguno de los carriles |
| | HORIZONTAL | Línea de borde | Demarca el límite de la calzada |

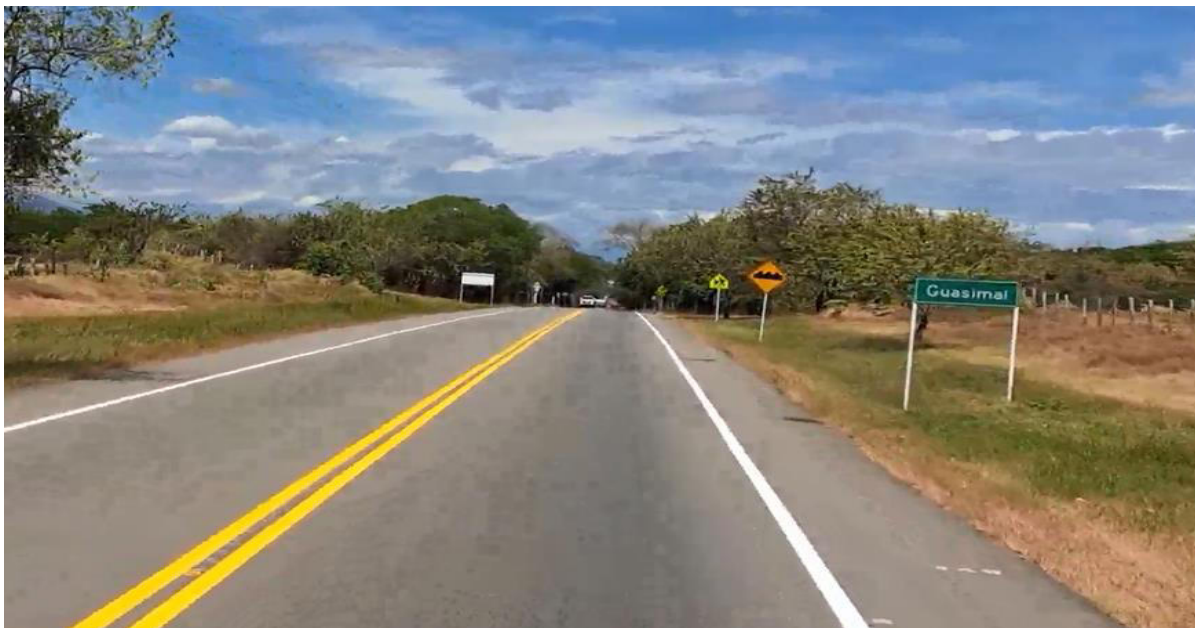
**Imagen No. 9.** Kilómetro 77+320 (580 mts antes del lugar de los hechos o zona de conflicto) en el sentido vial Castilla – Neiva donde podemos identificar la **Señal Informativa "De referencia de localización"**. *(fotografía propia)*.

En el kilometro 77+320 se encuentra una **Señal Informativa “De referencia de localización”**, ubicándonos en “Guasimal”, posteriormente se encuentra la **Señal preventiva SP-24 superficie rizada**, informando al usuario vial la proximidad de irregularidades sucesivas en la capa asfáltica.

| 9 | VERTICAL | <b>SI</b><br> | Referencia de localización y/o ubicación |
| | HORIZONTAL | Línea Central continua | Demarca el borde de la calzada y separa el flujo contrario de la vía, la continuidad NO permite el adelantamiento en ninguno de los carriles |
| | HORIZONTAL | Línea de borde | Demarca el límite de la calzada |

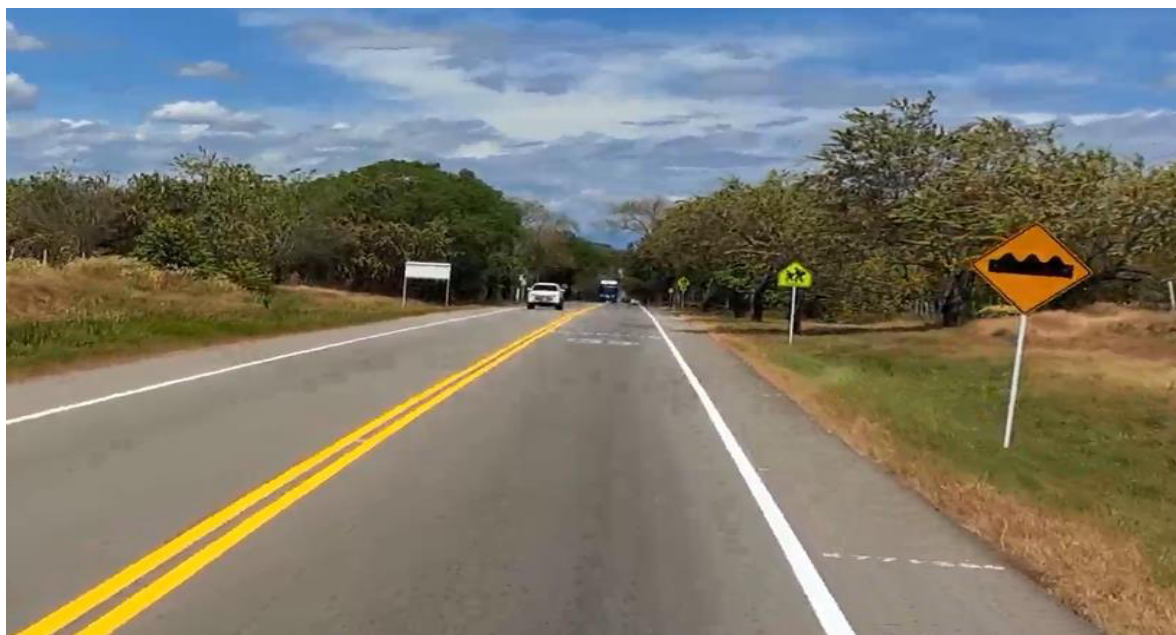
**Imagen No. 10.** Kilómetro 77+290 (550 mts antes del lugar de los hechos o zona de conflicto) en el sentido vial Castilla – Neiva donde podemos identificar la **Señal preventiva SP-24 superficie**

**rizada**, informando al usuario vial la proximidad de irregularidades sucesivas en la capa asfáltica.(*fotografía propia*).

| 10 | VERTICAL | <b>SP-24</b><br> | Proximidad de irregularidades en la vía. |

| | HORIZONTAL | Línea Central continua | Demarca el borde de la calzada y separa el flujo contrario de la vía, la continuidad NO permite el adelantamiento en ninguno de los carriles |
| | HORIZONTAL | Línea de borde | Demarca el límite de la calzada |

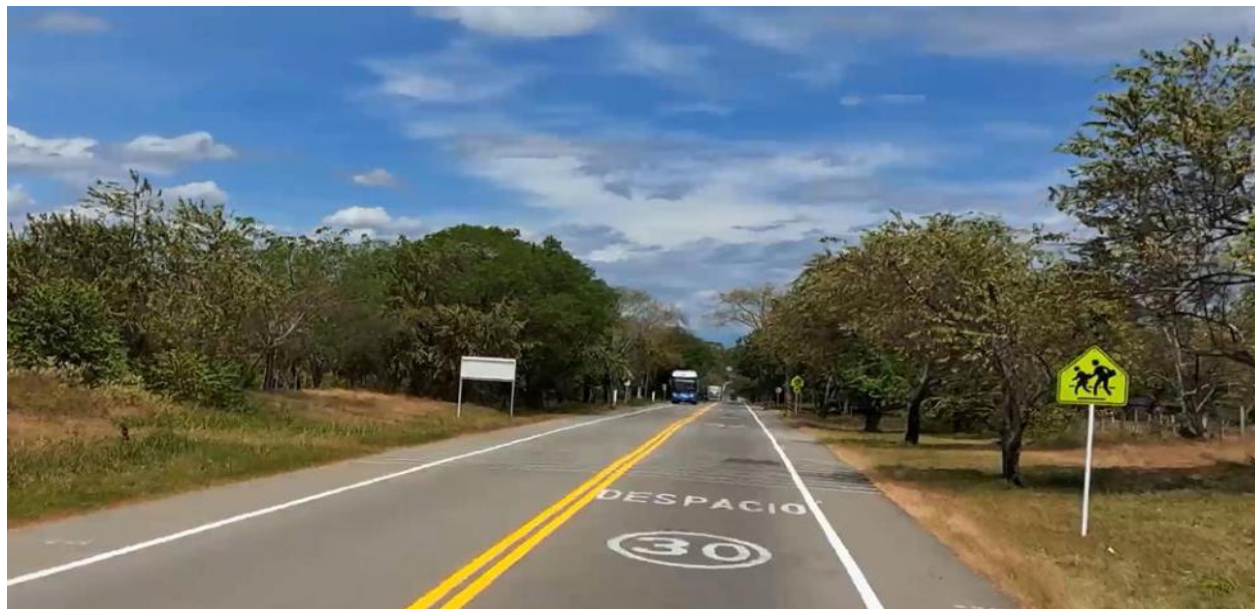
**Imagen No. 11.** Kilómetro 77+265 (525 mts antes del lugar de los hechos o zona de conflicto) en el sentido vial Castilla – Neiva donde podemos identificar la **Señal preventiva SP-47A proximidad a zona escolar**, por otra parte se identifican marcaciones viales en el carril correspondiente a regulaciones de velocidad para el tramo vial (30 km/h) y la palabra “DESPACIO” previniendo al usuario la proximidad de cambios en la capa asfáltica.(*fotografía propia*).

Acto seguido a 55 metros se inician la señalización y demarcación de proximidad de una zona escolar, encontrando la **Señal preventiva SP-47A proximidad a zona escolar**, así como señalización horizontal referente a la velocidad (30 km/h), encontrando en el kilometro 77+140 la **Señal preventiva SP-47B ubicación cruce escolar**, acompañada de su respectiva señalización horizontal, compuesto por marcas viales (señal pintada en la capa asfáltica), flechas de dirección de carril, las palabras “ZONA ESCOLAR” y el cruce peatonal (cebra).

| 11 | VERTICAL | <b>SP-47A</b><br> | Proximidad a un cruce escolar |
| | HORIZONTAL | Leyenda "DESPACIO" | Advierte al usuario de la vía, una regulación de la circulación para vehículos y peatones |
| | HORIZONTAL | Leyenda "30" | |

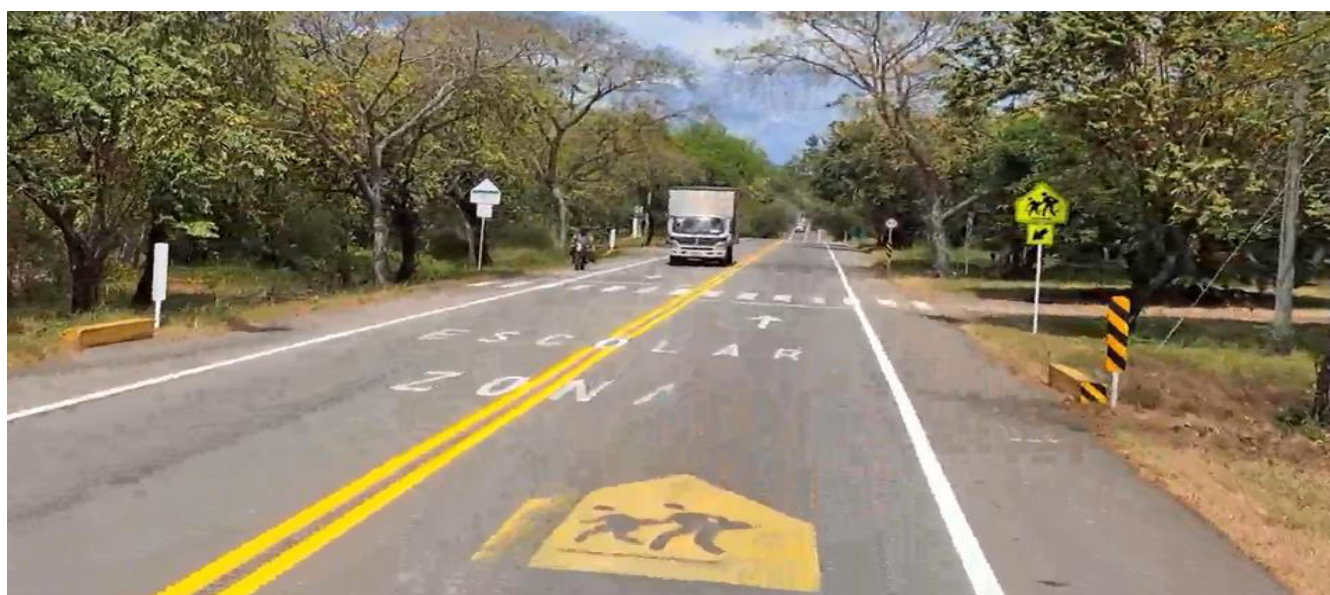
**Imagen No. 12.** Kilómetro 77+140 (400 mts antes del lugar de los hechos o zona de conflicto) en el sentido vial Castilla – Neiva donde podemos identificar la **Señal preventiva SP-47B ubicación**

**cruce escolar**, por otra parte se identifican marcaciones viales en el carril correspondiente a la Zona Escolar, acompañada de marcas viales complementarias a la señal SP-47 Zona Escolar, las palabras ZONA ESCOLAR y la cebrada de delimitación de cruce escolar, así como las flechas de sentido vehicular. *(fotografía propia)*.

| 12 | VERTICAL | <b>SP-47B</b><br> | Ubicación de un cruce escolar |
| | HORIZONTAL | Leyenda "ZONA ESCOLAR" | Advierte al usuario de la vía, una regulación de la circulación para vehículos y peatones |
| | HORIZONTAL | Demarcación "CRUCE ESCOLAR"<br> | Advierte la probable presencia de escolares en la vía. Puede complementar la señal vertical SP-47. ZONA ESCOLAR |
| | HORIZONTAL | Demarcación "PASO PEATONAL" | Senda demarcada en la calzada donde los peatones tienen prioridad sobre los vehículos. |

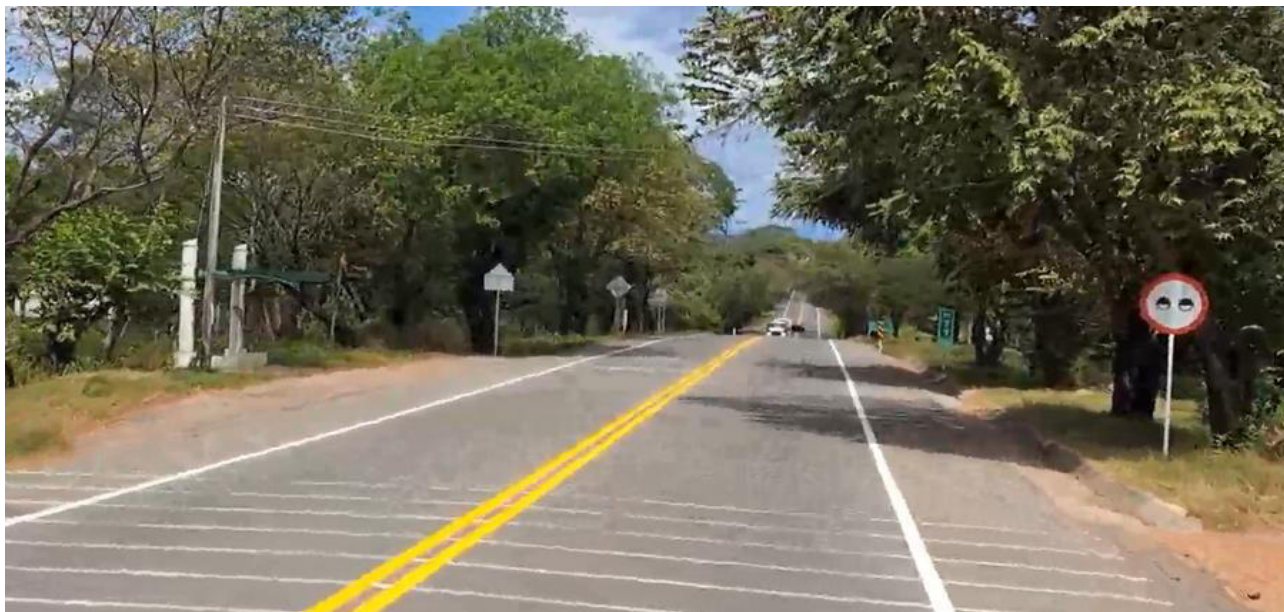
**Imagen No. 13.** Kilómetro 77+040 (300 mts antes del lugar de los hechos o zona de conflicto) en el sentido vial Castilla – Neiva donde podemos identificar la **Señal reglamentaria SR-35 circulación con luces bajas**, informando al conductor la obligación de las luces bajas a fin de evitar obstruir la visual de los vehículos que viajan en el sentido contrario. *(fotografía propia)*.

En el kilometro 77+040 (a 300 metros del lugar de los hechos) se encuentra la regulación de circular con luces bajas, reglamentada mediante la **Señal reglamentaria SR-35 circulación con luces bajas**, seguida a 40 mts por la **Señal informativa SI-04 poste de referencia, indicando el inicio del kilometro 77** (el kilometraje en este sentido vial disminuye).

| 13 | VERTICAL | <b>SR-35</b><br> | Obligación de circulación con luces bajas |
| | HORIZONTAL | Línea Central continua | Demarca el borde de la calzada y separa el flujo contrario de la vía, la continuidad NO permite el adelantamiento en ninguno de los carriles |
| | HORIZONTAL | Línea de borde | Demarca el límite de la calzada |

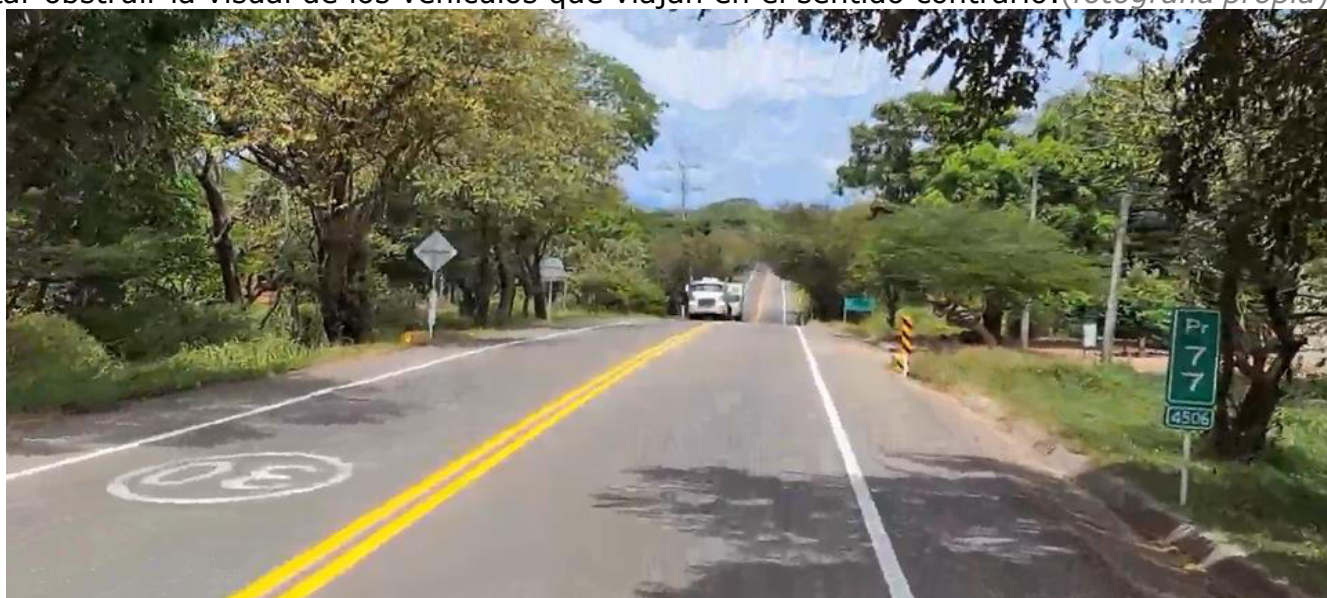
**Imagen No. 14.** Kilómetro 77+000 (260 mts antes del lugar de los hechos o zona de conflicto) en el sentido vial Castilla – Neiva donde podemos identificar la **Señal informativa SI-04 poste de**

**referencia** para este caso la ubicación geográfica del km 77.(*fotografía propia*).

| 14 | VERTICAL | <b>SI-04</b> | Poste de referencia - Indica la posición relativa del usuario para este caso el kilometraje (Km 77) |

| | HORIZONTAL | Línea Central continua | Demarca el borde de la calzada y separa el flujo contrario de la vía, la continuidad NO permite el adelantamiento en ninguno de los carriles |

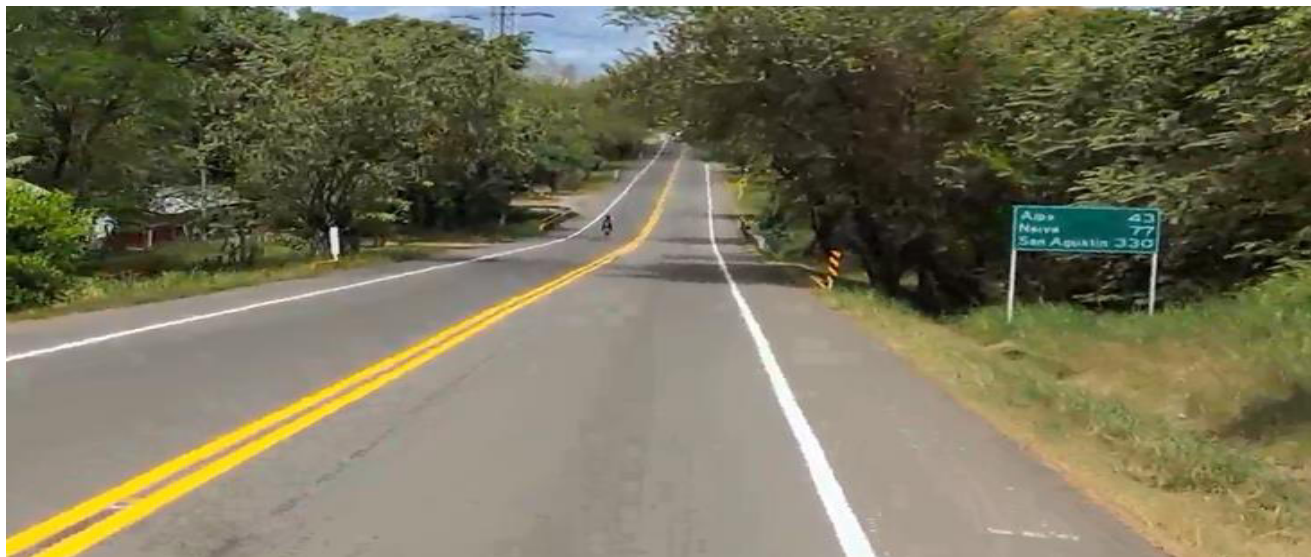
**Imagen No. 15.** Kilómetro 76+850 (110 mts antes del lugar de los hechos o zona de conflicto) en el sentido vial Castilla – Neiva donde podemos identificar la **Señal informativa SI-06 señales de confirmación** informando al usuario que el destino elegido se encuentra en la ruta.(*fotografía propia*).

Unos metros adelante en el costado derecho se ubica la **Señal informativa SI-06**, informando la distancia a unas cabeceras municipales, para luego encontrar el lugar de los hecho (km 76+740).

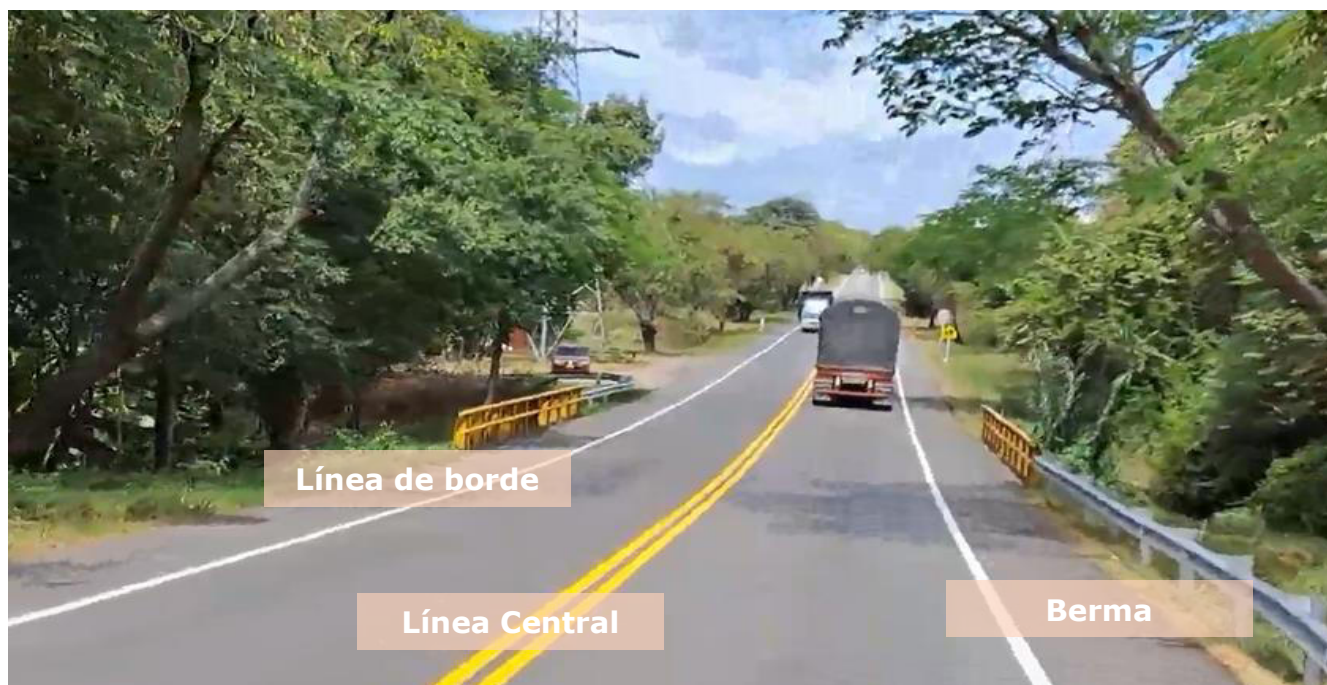
**Imagen No. 16.** Kilómetro 76+740 (lugar de los hechos o zona de conflicto) en el sentido vial Castilla - Neiva donde podemos evidenciar la señalización horizontal que posee el tramo de vía en sus dos carriles como lo son las líneas centrales, línea de borde y berma.

Dentro del recorrido realizado durante el tramo analizado (ambos sentidos viales) encontramos que este se encuentra debidamente señalizado con líneas centrales de color amarillo (zona central) delineando el flujo contrario o diferente dirección de la vía y líneas de borde en color blanco (zona derecha e izquierda) delimitando el área carretable o de desplazamiento de los automotores, mencionada señalización se mantiene hasta el kilómetro 76+740 metros donde se presentó el accidente y posterior, tal y como lo establece para este tipo de demarcación dentro de la Resolución 1885 de 2015 “*Por la cual se adopta el manual de señalización vial – dispositivos uniformes para la regulación en calles, carreteras y ciclorutas de Colombia*”.
