## Informe Técnico de Accidentes de Tránsito

NUNC: **734836000470202100108**

Fecha del Accidente : Jueves, 21 de Octubre de 2021  
Hora de ocurrencia : 22:30 horas

## Accidente Investigado

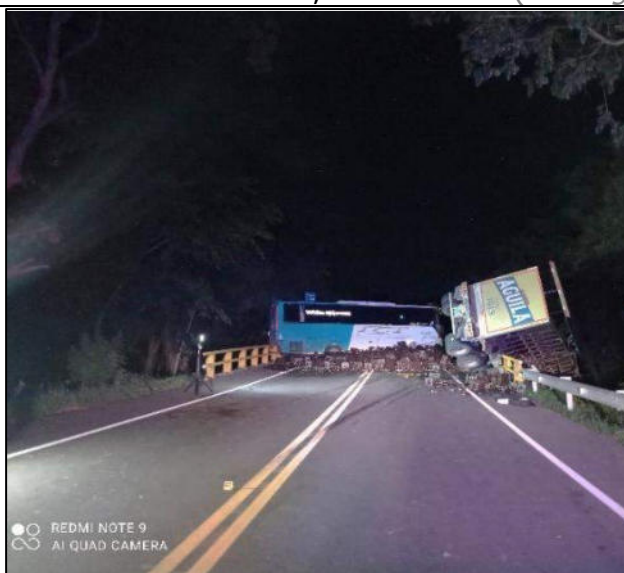
**Imagen No. 02.** Tomada el día de los hechos sentido Castilla – Neiva, donde se observa la escena con respecto a las huellas y los vehículos y sus posiciones finales.

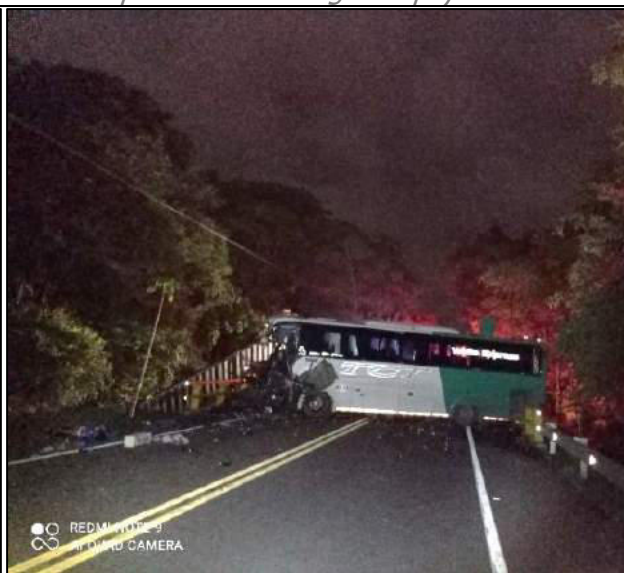
**Imagen No. 03.** Tomada el día de los hechos sentido Neiva – Castilla donde se observa la escena con respecto a los vehículos y sus posiciones finales.

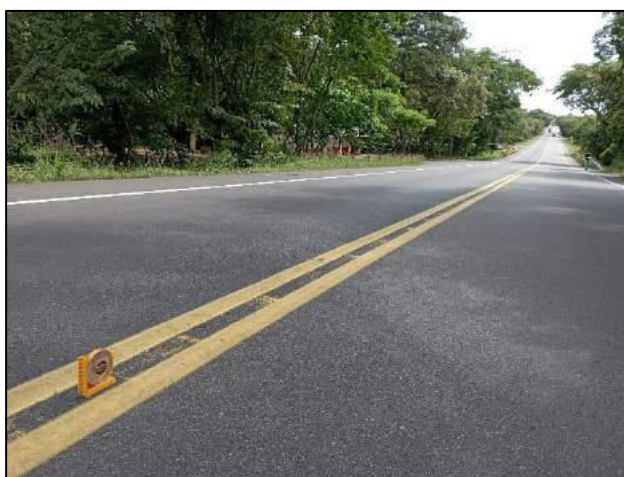
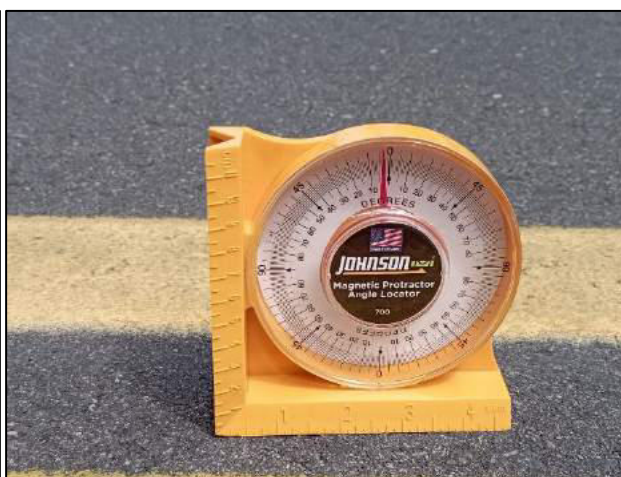
**Imágenes No. 09 y 10.** Se realizó la toma de la pendiente con el instrumento inclinómetro, el cual corresponde a una inclinación descendente con respecto al vehículo tractocamión, arrojando un valor de 04 grados.

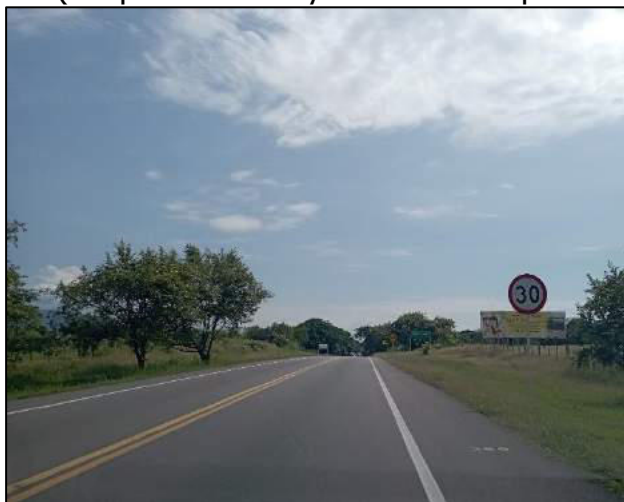
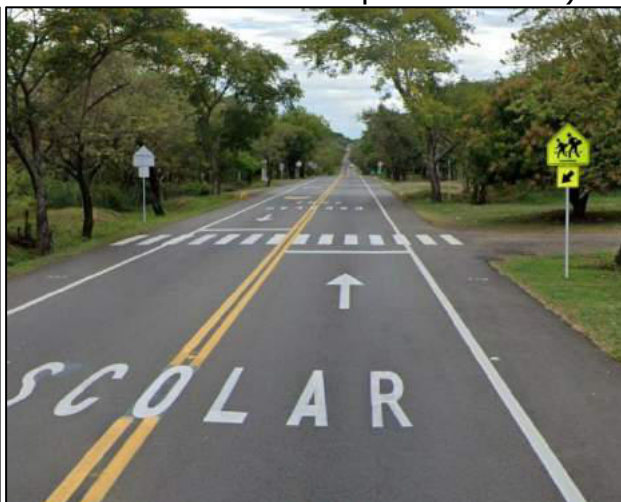
**Imágenes No. 11 y 12.** Tomadas en sentido Castilla – Neiva, donde permite ilustrar que el tramo vial circundante donde se presentó el hecho hace referencia a que es una zona escolar y que está regulado por señalización reglamentaria de velocidad máxima de 30 Km/h.

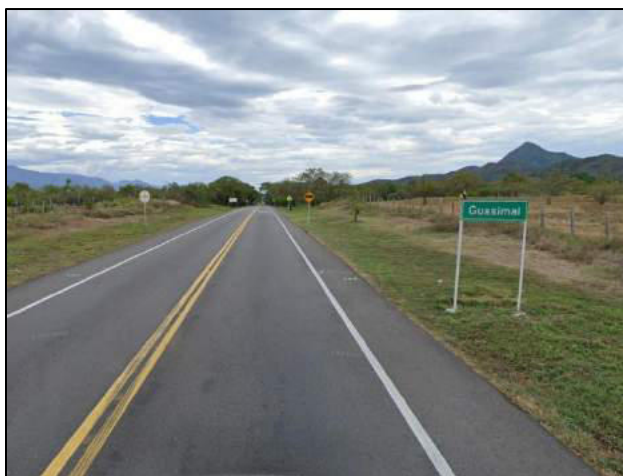
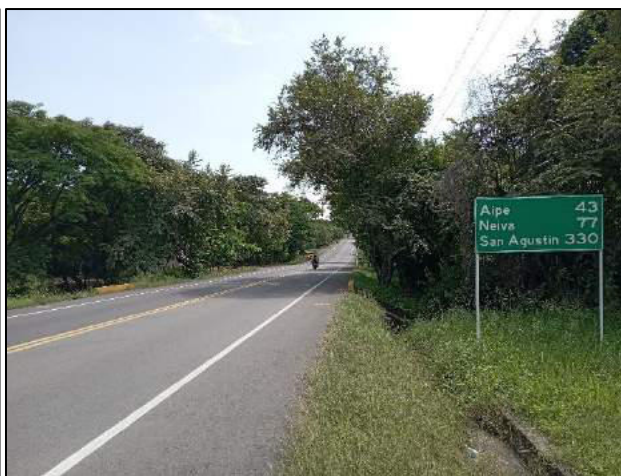
**Imágenes No. 13 y 14.** Tomadas en sentido Castilla – Neiva, donde permite ilustrar que el tramo vial circundante donde se presentó el hecho hace referencia a que es una zona con señalización de superficie rizada y señalización de información del sector y distancias de proximidad a otros sitios, de igual manera la demarcación horizontal en referencia a la línea central, indica que no se permite adelantamientos.

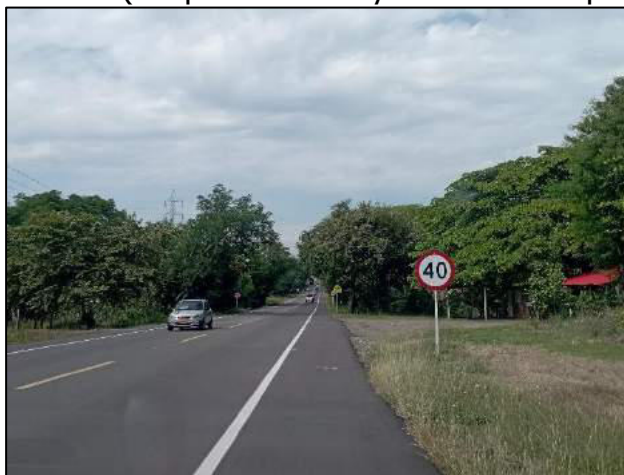
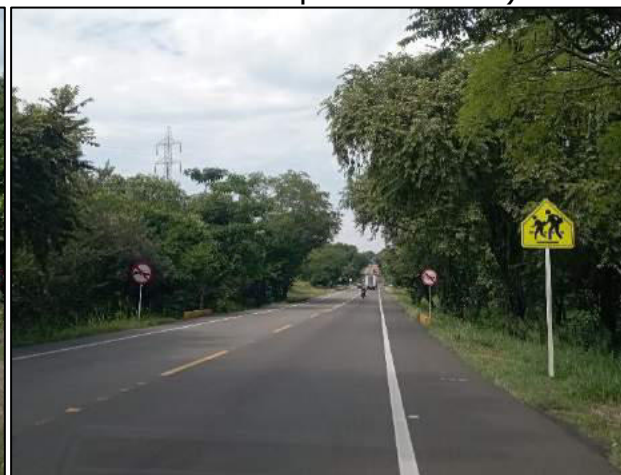
**Imágenes No. 15 y 16.** Tomadas en sentido Neiva – Castilla, donde permite ilustrar que el tramo vial circundante donde se presentó el hecho hace referencia a que es una zona escolar y que está regulado por señalización reglamentaria de velocidad máxima

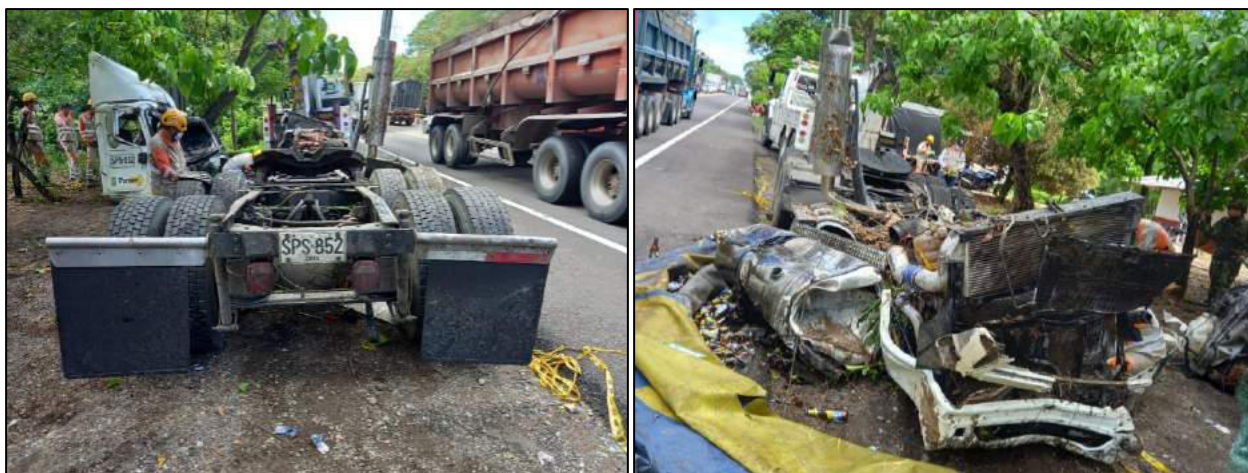
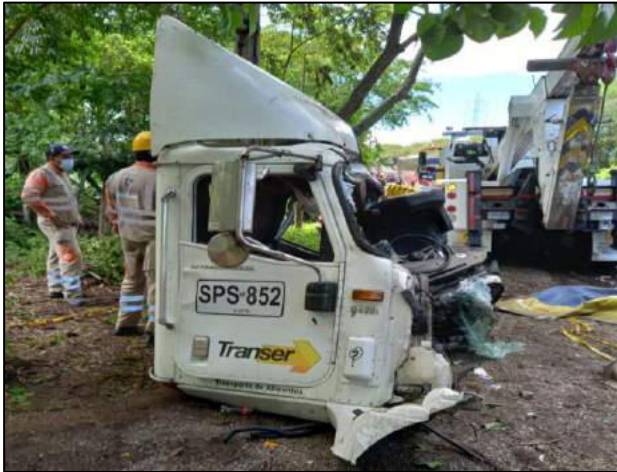
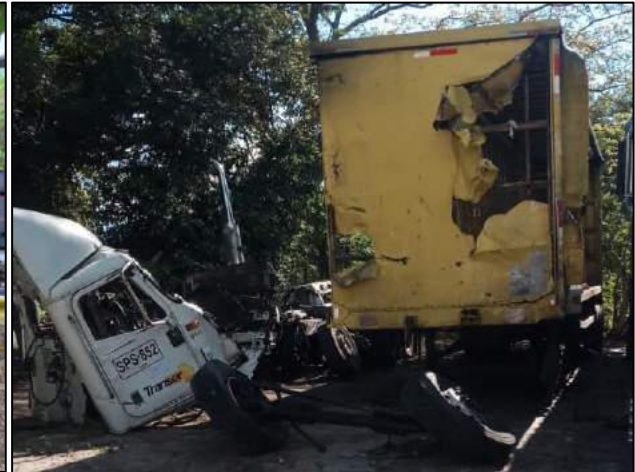
#### Descripción de daños Vehículo No. 1: [Tractocamión de placas SPS852](#)

**Imágenes No. 17, 18, 19 y 20.** Tomadas al vehículo tractocamión de placas SPS852, donde se aprecia la magnitud de los daños, resaltando que las concentraciones de los daños fueron de origen frontal contra el otro rodante y lateral derecho contra la baranda del puente.

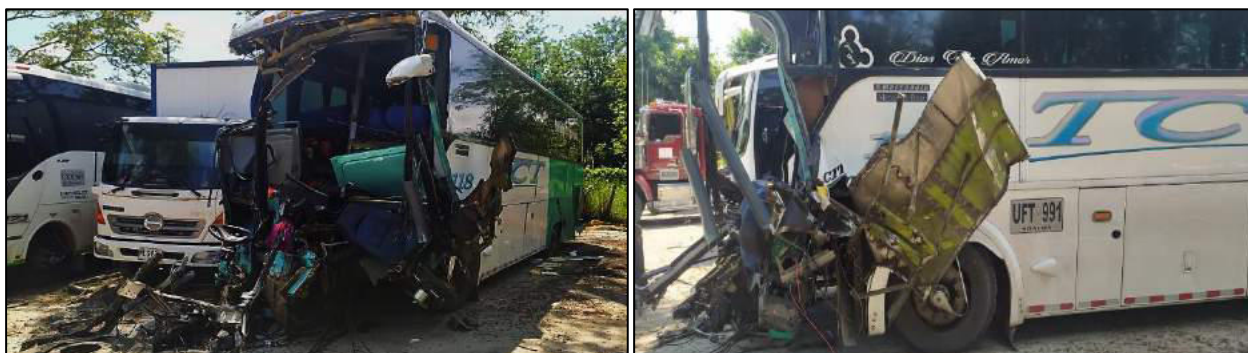
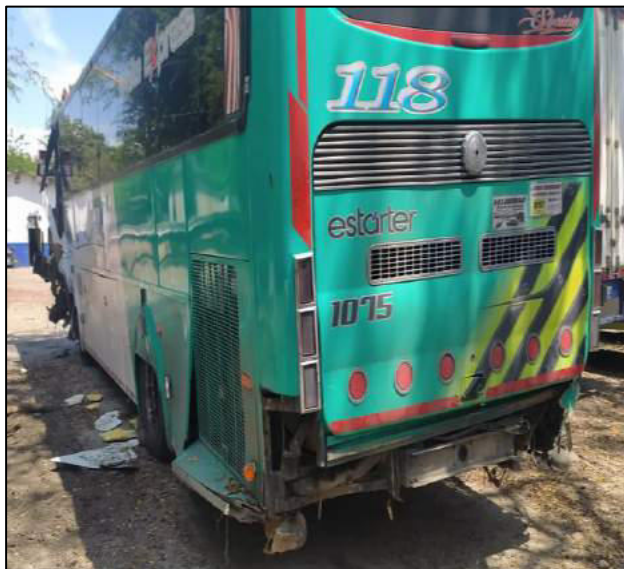
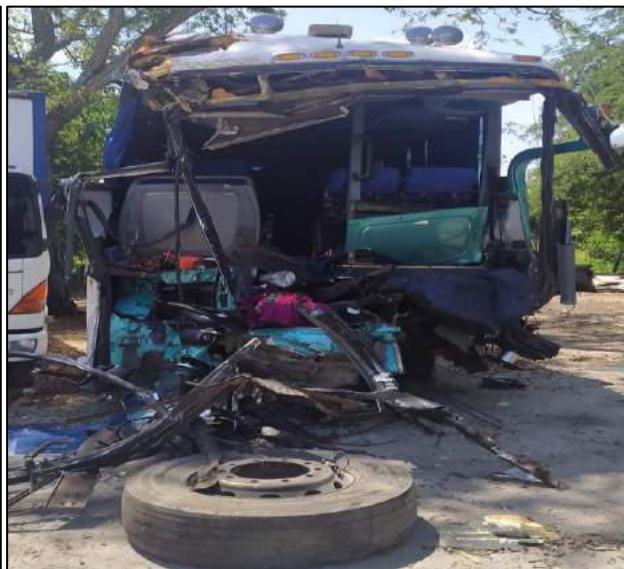
### Descripción de daños Vehículo No. 2: Bus de placas UFT991

**Imágenes No. 24, 25, 26 y 27.** Tomadas al vehículo Bus de placas UFT991, donde se aprecia la magnitud de los daños, resaltando que las concentraciones de los daños fueron de origen frontal contra el otro rodante y parte posterior contra la baranda del puente.

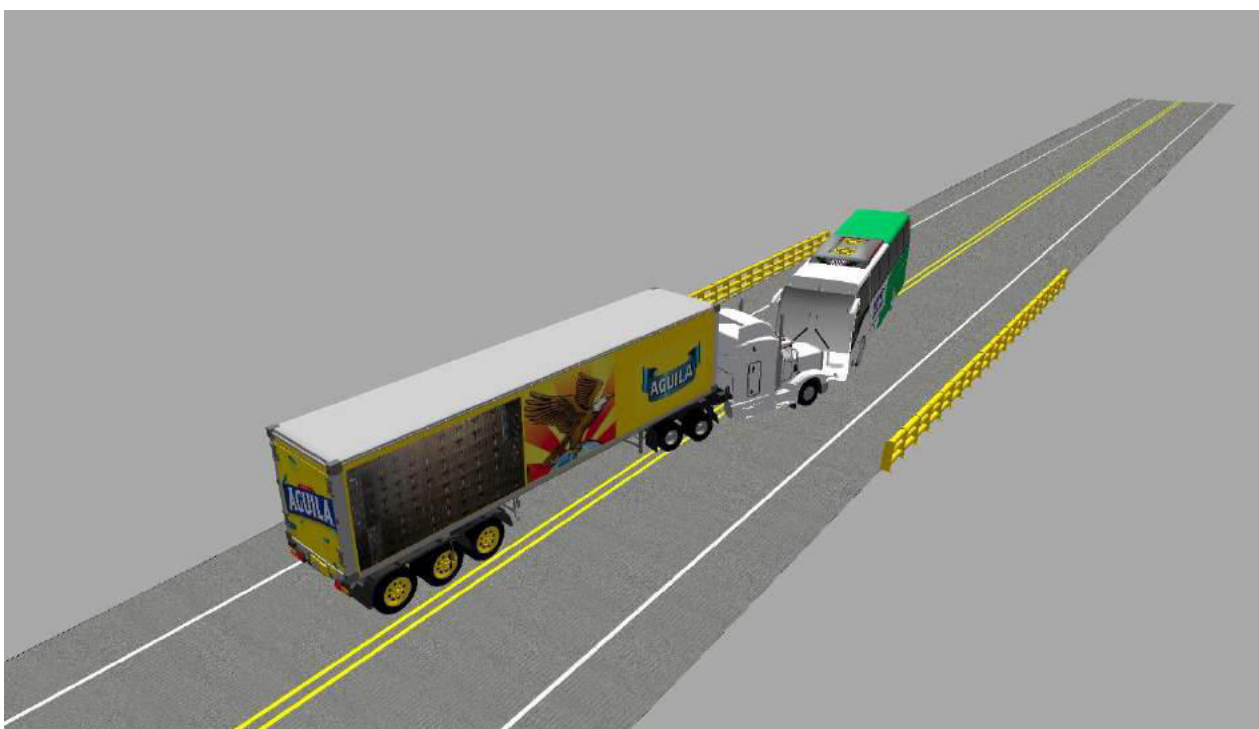
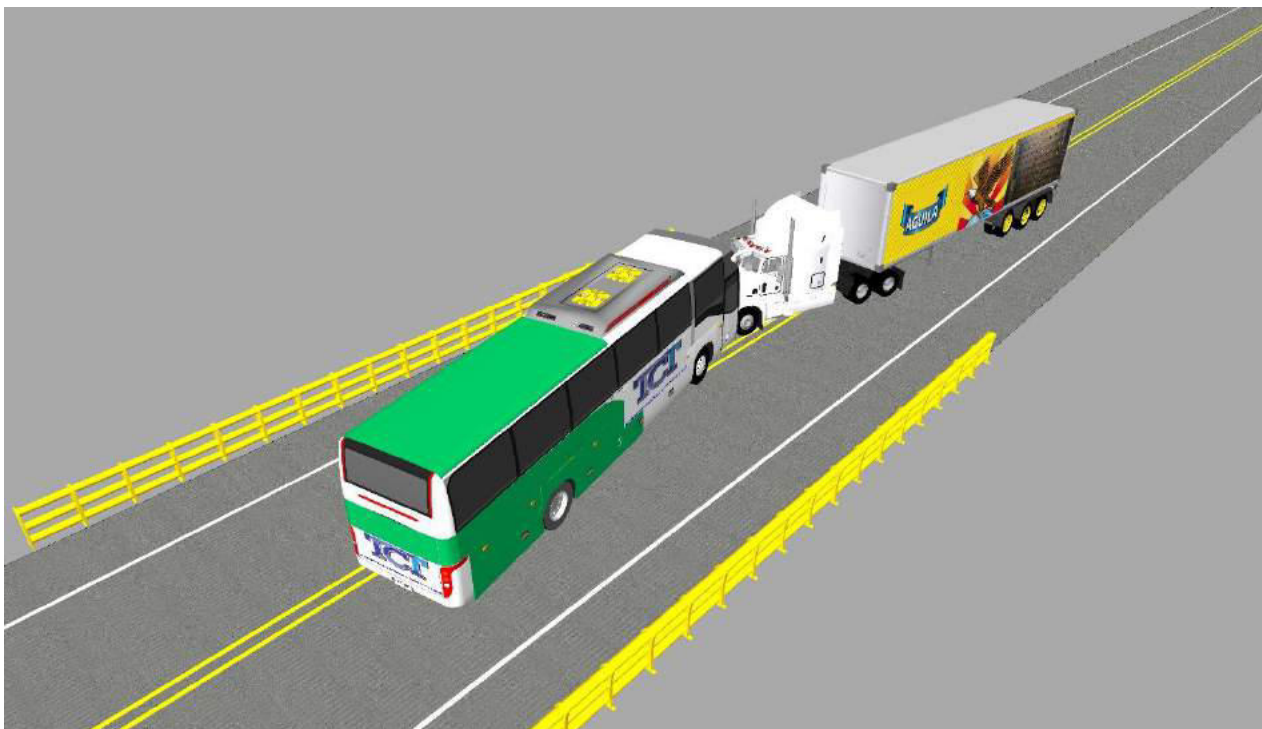
(Fuente: software forense TRIMBLE FORENSICS REVEAL) - **Imagen No. 31**

(Fuente: software forense TRIMBLE FORENSICS REVEAL) - **Imagen No. 32**

(Fuente: software forense TRIMBLE FORENSICS REVEAL) - Imagen No. 33

De acuerdo a las ilustraciones en 3D, se trata de una posición relativa de colisión frontal Angular<sup>1</sup>, donde es evidente la invasión de carril del tractocamión, el cual intenta reincorporarse nuevamente a su carril sin contar con el tiempo y espacio que se requiere, por su parte el vehículo bus en su intento de reacción realiza una maniobra evasiva sin éxito proyectándose hacia el carril adyacente de sentido contrario.

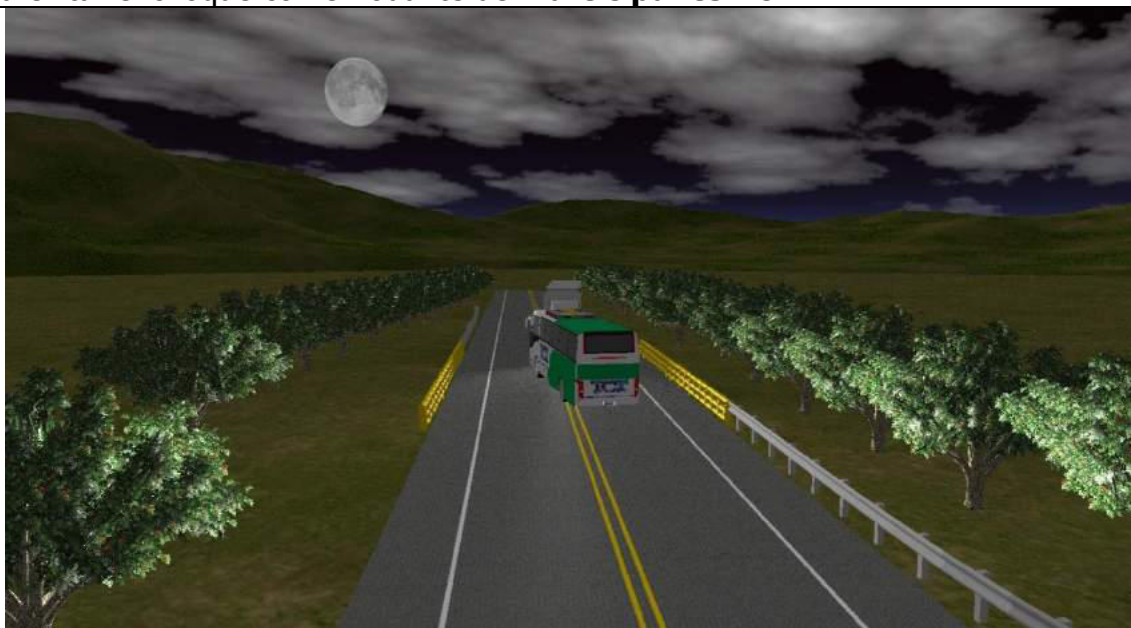
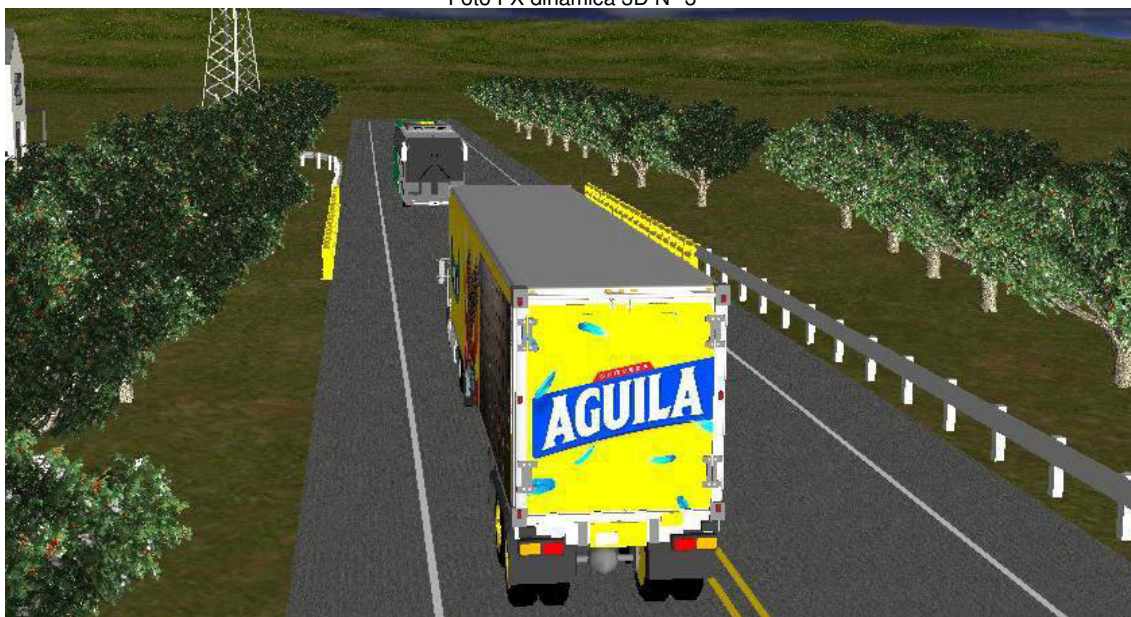
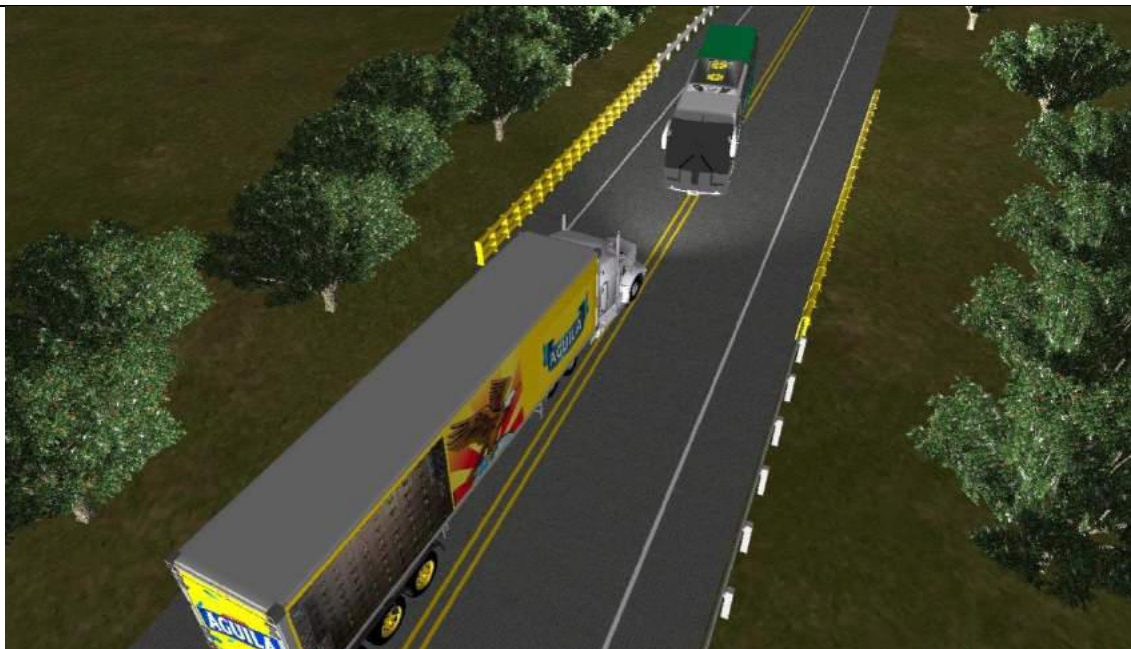
El **Participante No. 1** al percibir muy cerca la presencia del Bus, en el que se le redujo el espacio tiempo y distancia en dicha maniobra, intenta reincorporarse a su carril, por su parte **Participante No. 2** al llegar al área de maniobras, intentó reaccionar realizando un viraje a la izquierda, pero era muy tarde debido a la corta distancia con la que contaba para hacer esa maniobra de incorporarse al otro carril para evitar el choque con el rodante del **Participante No. 1**.

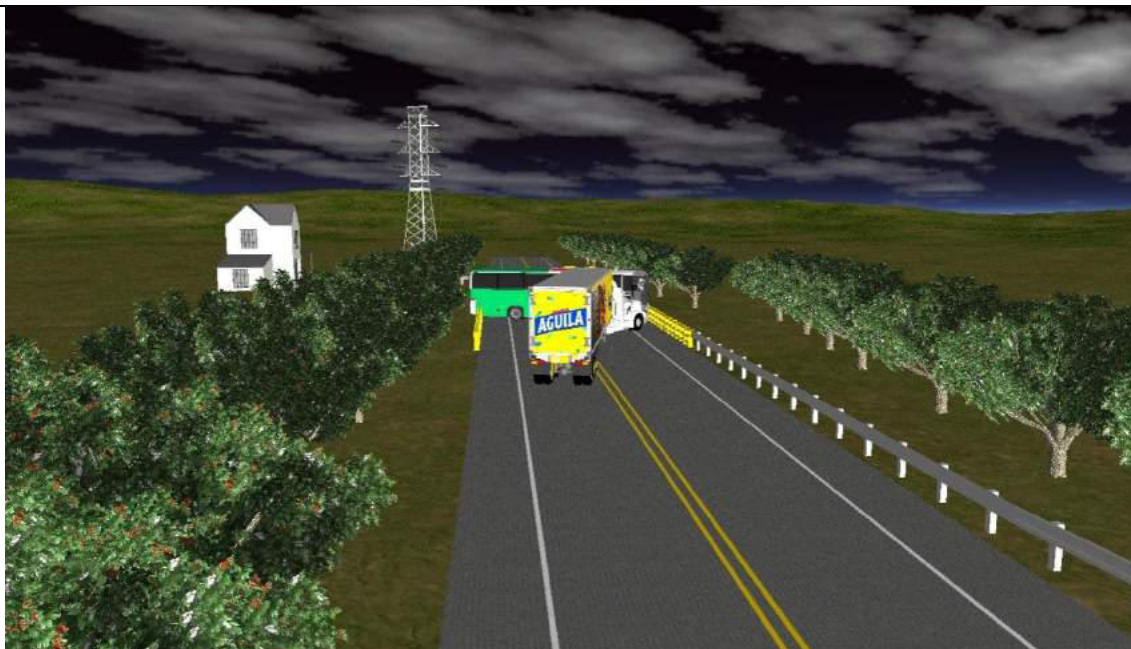
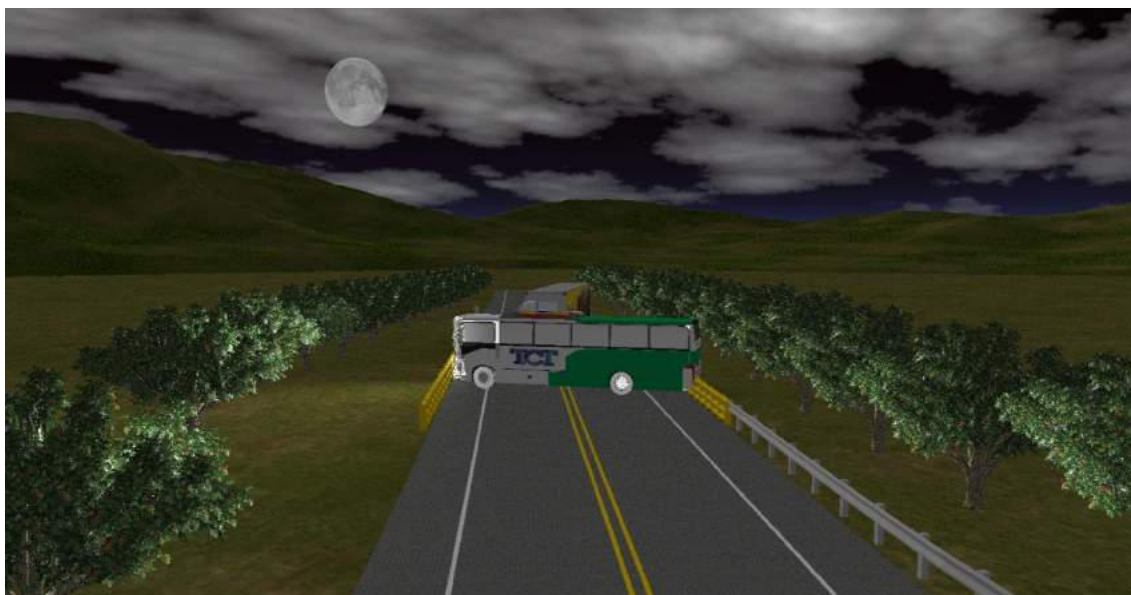
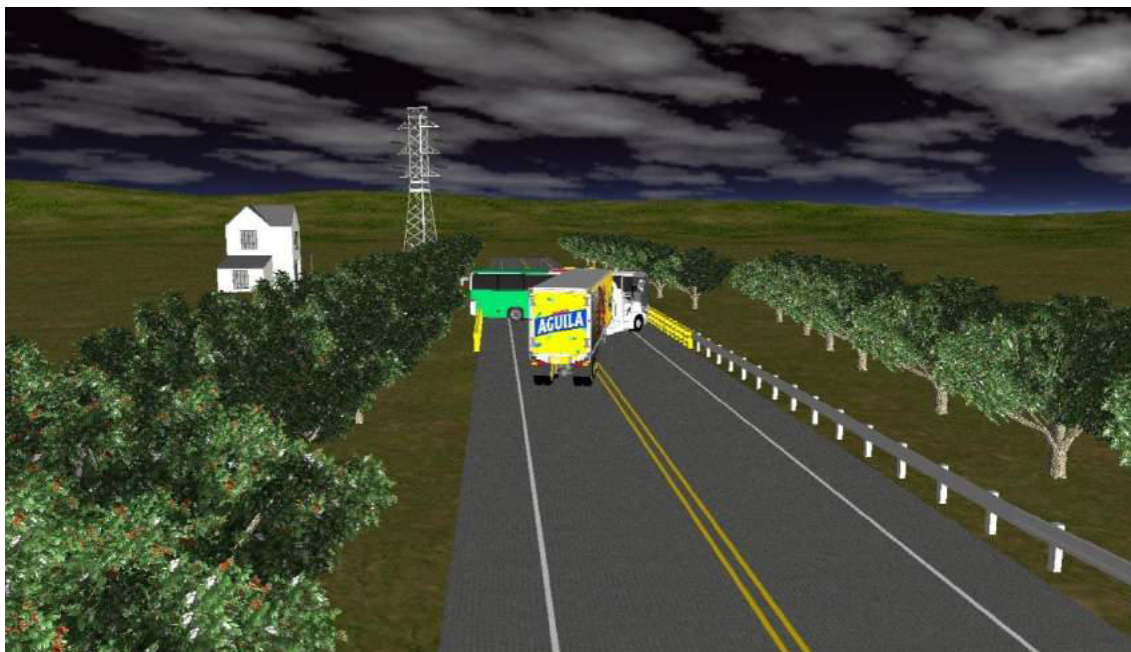
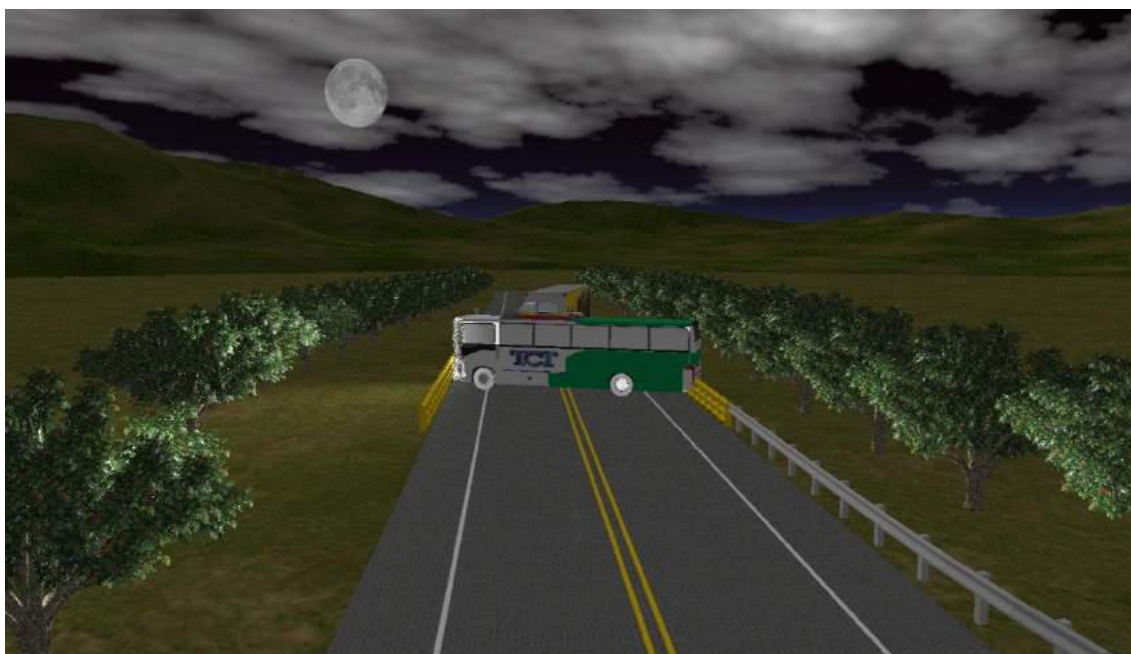
Continuando con la dinámica dentro de la fase de conflicto, el **Participante N° 1** luego de impactar con el Bus y llevárselo arrastrado, se proyecta hacia el costado de la vía, impactando de forma lateral las barandas del puente, sobre pasándolo y quedando en posición final de volcamiento lateral derecho, una gran parte por fuera de la vía de forma longitudinal, por su parte el **Participante N° 2** luego del giro de rotación quedo en posición final incrustado de forma transversal a la vía en medio de las dos barandas
