INFORME TÉCNICO - PERICIAL DE RECONSTRUCCIÓN FORENSE DE ACCIDENTE DE TRÁNSITO R. A. T[®] 2

VEHÍCULO No. 1: CAMIONETA, FORD ECOSPORT, modelo 2020, color blanco, placa JKZ 818.

VEHÍCULO No. 2: AUTOMÓVIL, RENAULT SANDERO, modelo 2015, color gris, placa ZYX 099.

**VEHÍCULO No. 3: MICROBÚS, CHEVROLET NKR, modelo 2017, color amarillo, azul y rojo, placa
TSV 455.**

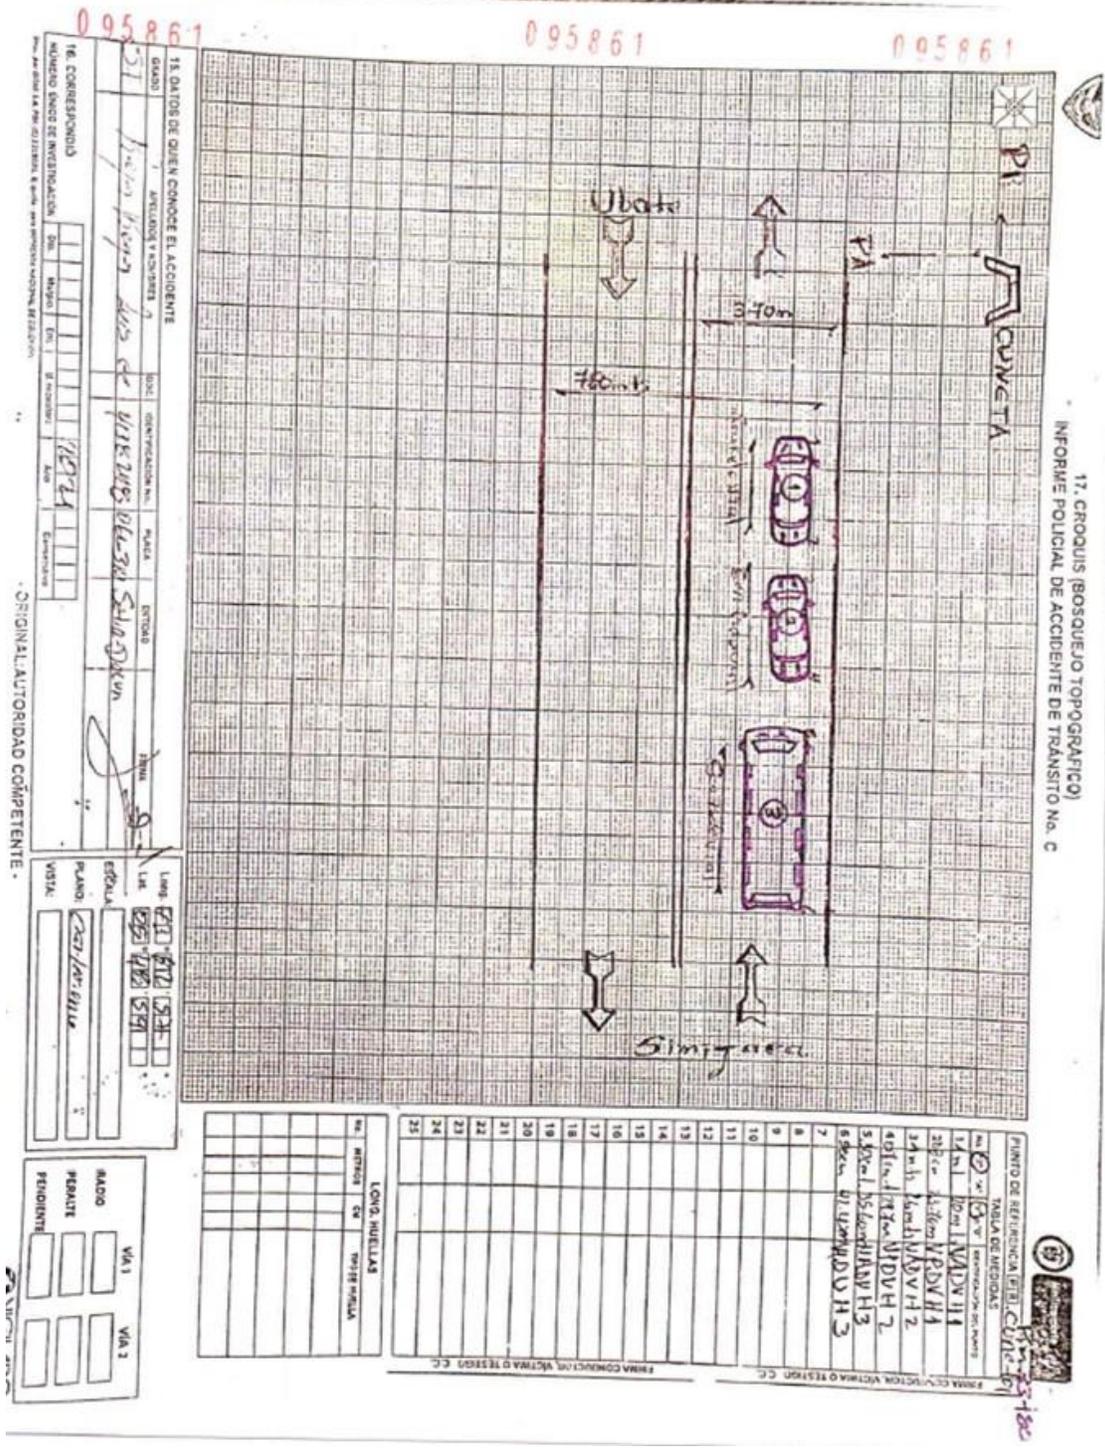
Imagen No. 5: En esta imagen se aprecia la cuarta hoja del informe de la autoridad.

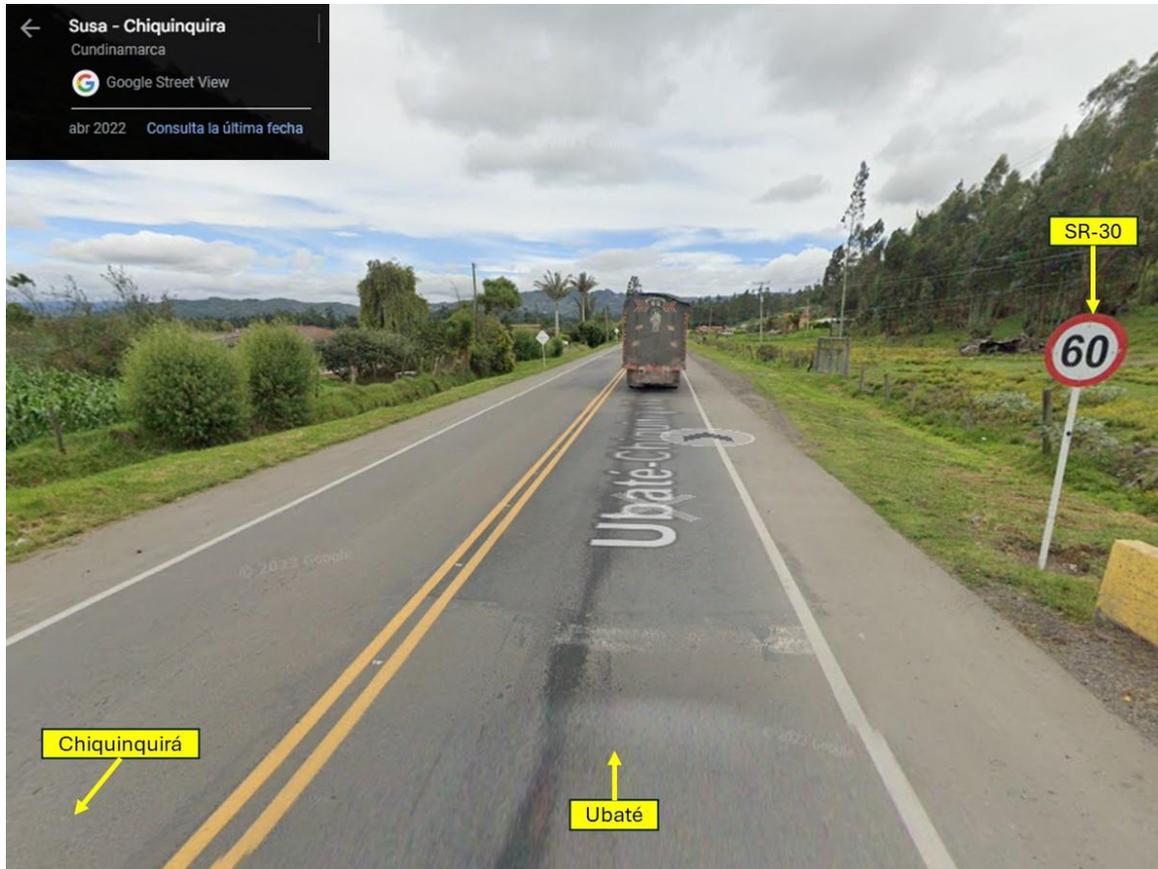
Fotografía No. 1 Panorámica: En esta fotografía sustraída de Google Street View (abril 2022) en sentido Chiquinquirá – Ubaté a la altura del km 34 + 700 m, se aprecian las características generales de la vía, en la cual se encuentra demarcación de línea amarilla doble continua y líneas de borde, con señalización vertical SR-30 (Velocidad máxima 60 km/h); en este sentido se desplazaban los vehículos.

Las condiciones y características de la vía donde se produce el accidente de tránsito se aprecian en las fotografías No. 1 a la 3 así como en la tabla No. 1.

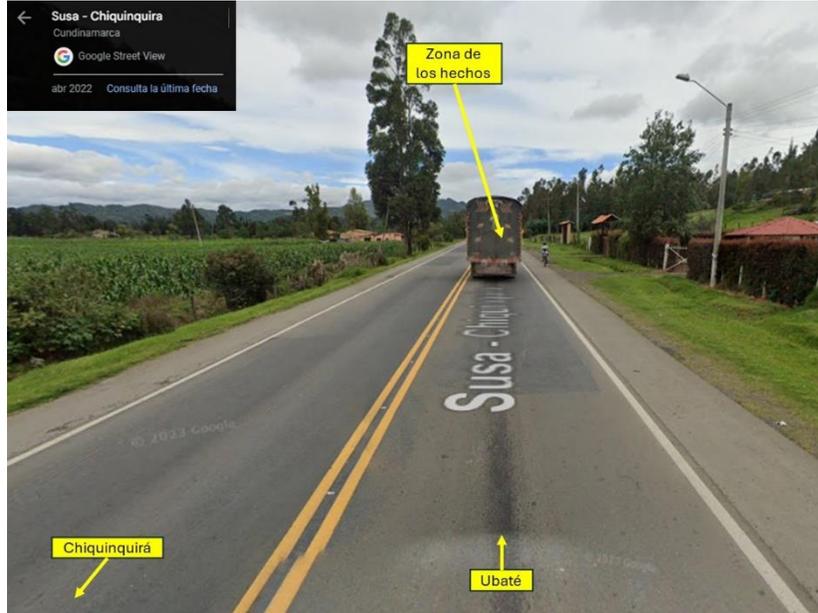
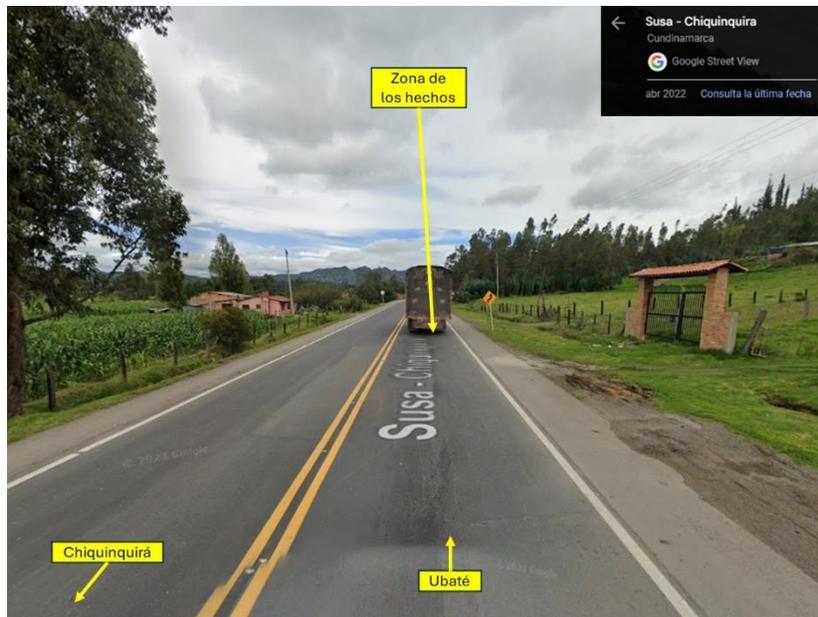
Fotografía No. 2 Panorámica: En esta fotografía sustraída de Google Street View (abril 2022) en sentido Chiquinquirá – Ubaté a la altura del km 34 + 400 y 300 m, se aprecian las características generales de la vía, en la cual se encuentra demarcación de línea amarilla doble continua y líneas de borde, con señalización vertical SP-10 (curva y conrtacurva primera pronunciada primera a la derecha); en este sentido se desplazaban los vehículos.

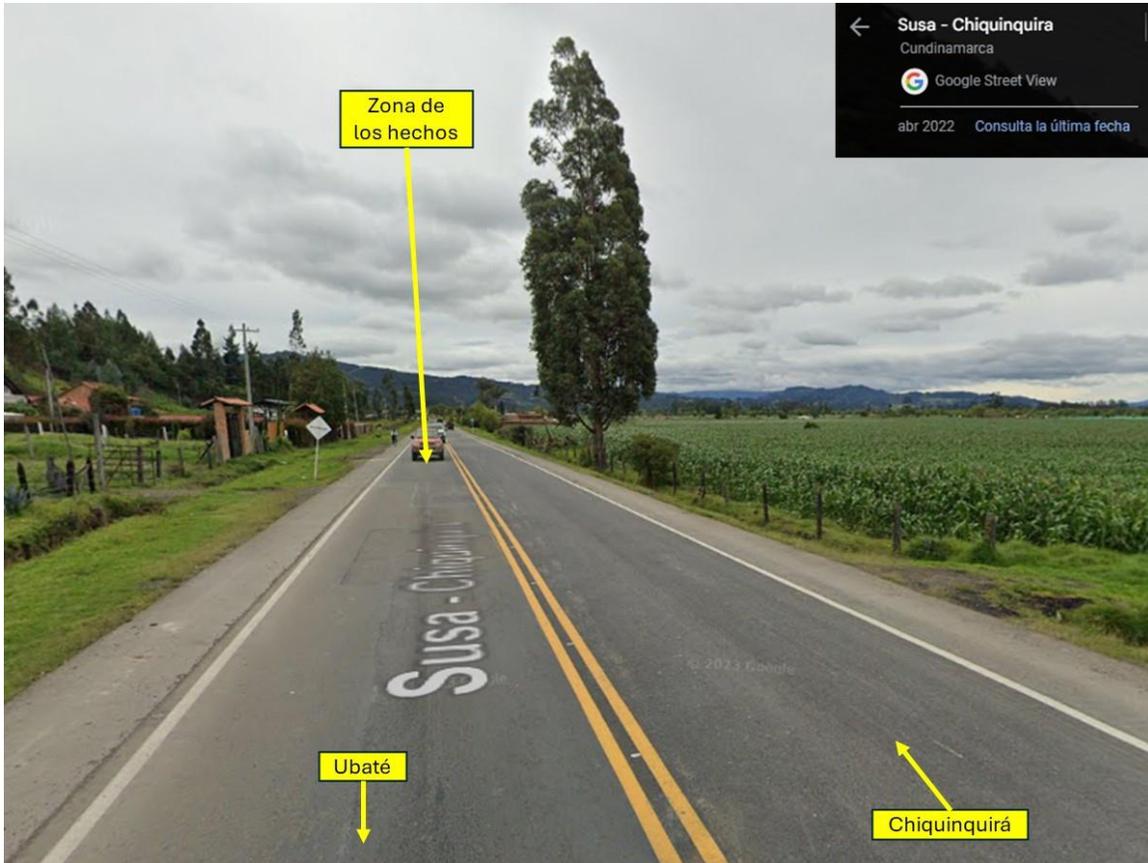
Fotografía No. 3 Panorámica: En esta fotografía sustraída de Google Street View (abril 2022) en sentido Ubaté - Chiquinquirá a la altura del km 34 + 250 m, se aprecian las características generales de la vía, en la cual se encuentra demarcación de línea amarilla doble continua y líneas de borde, sin señalización vertical.

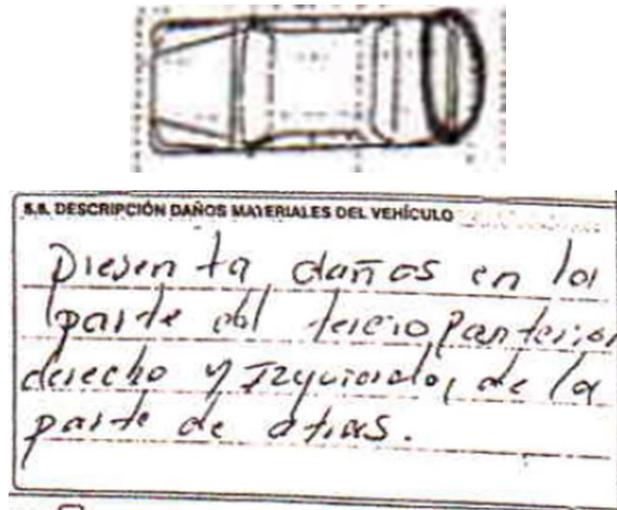
Imagen No. 7: En estas imágenes se observa el diagrama realizado y la descripción de daños o evidencias por parte de la autoridad: *"Presenta daños en la parte del tercio anterior derecho y izquierdo de la parte de atrás"*.

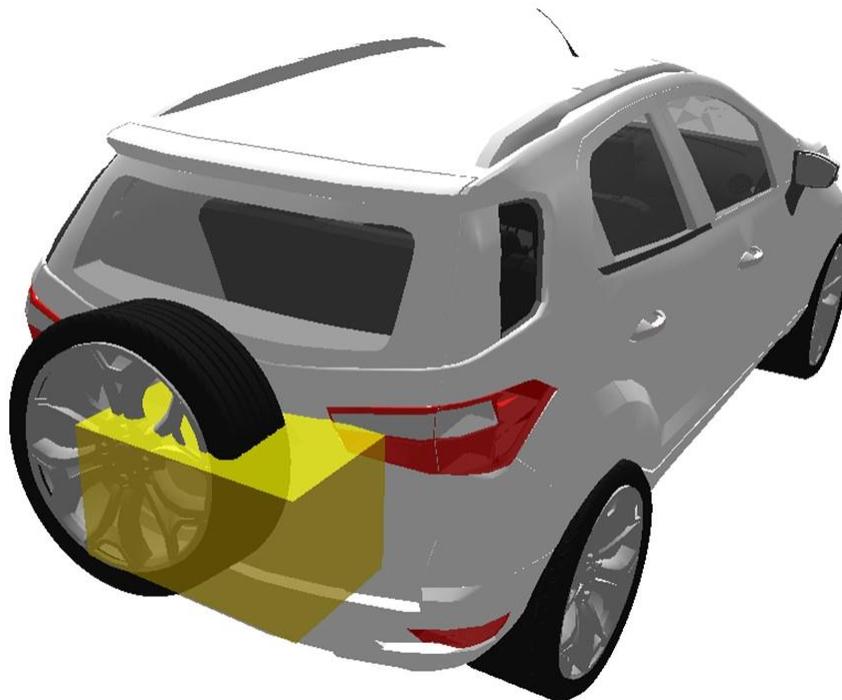
Imagen No. 8: En esta imagen se observa con los recuadros amarillos la ubicación de los daños o evidencia en la camioneta. Elaboración a escala en el software Trimble Forensics Reveal.

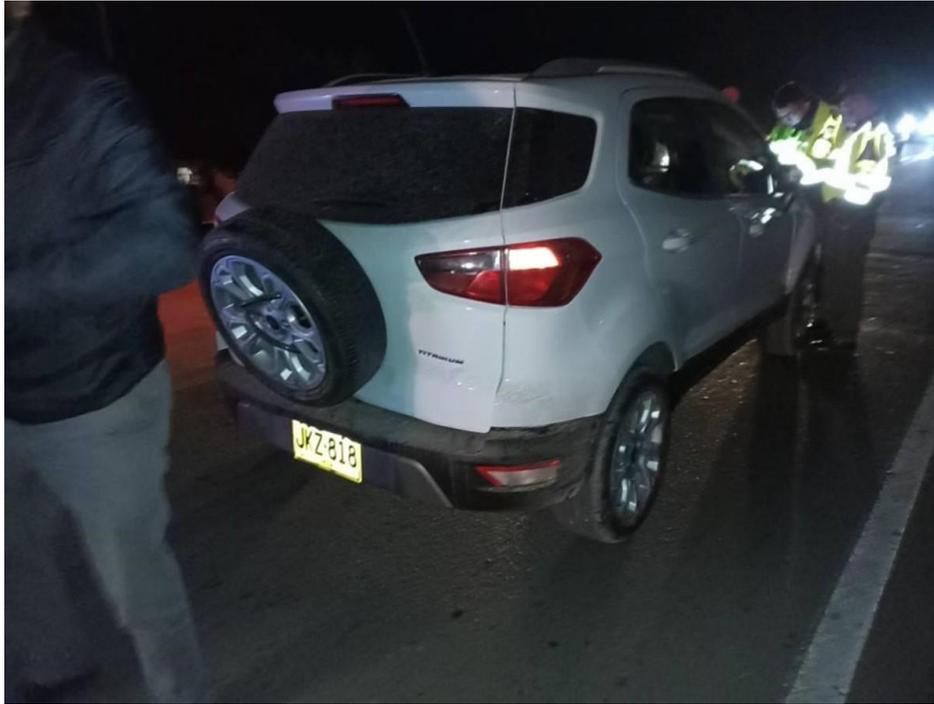
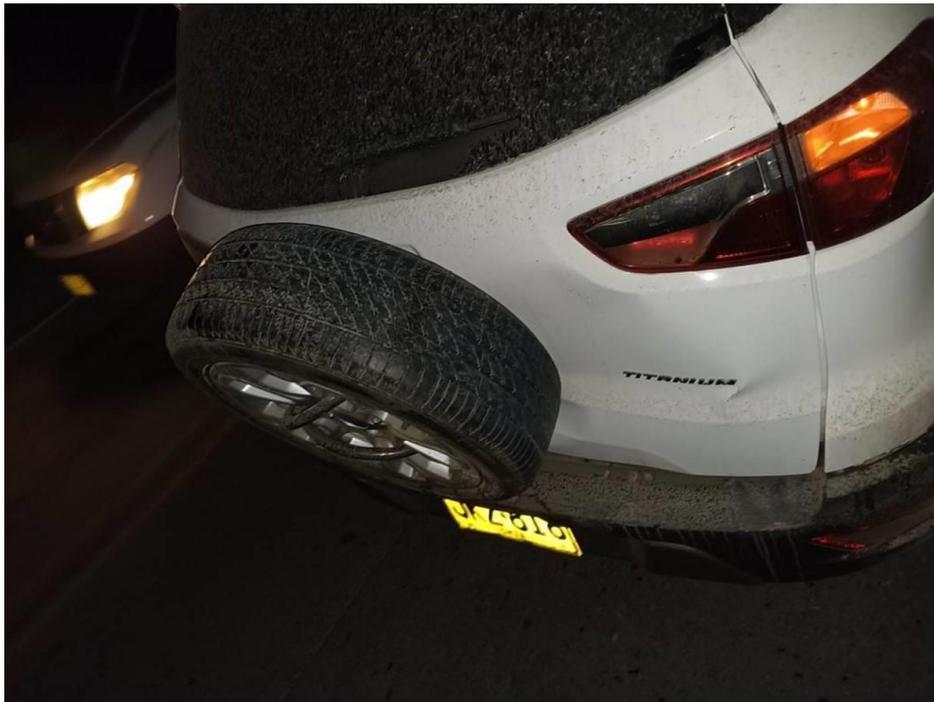
Fotografía No. 4 Plano Medio: En estas fotografías se observa el estado final del vehículo, el cual presenta daños en su zona posterior, afectando piezas como: quinta puerta y llanta de repuesto.

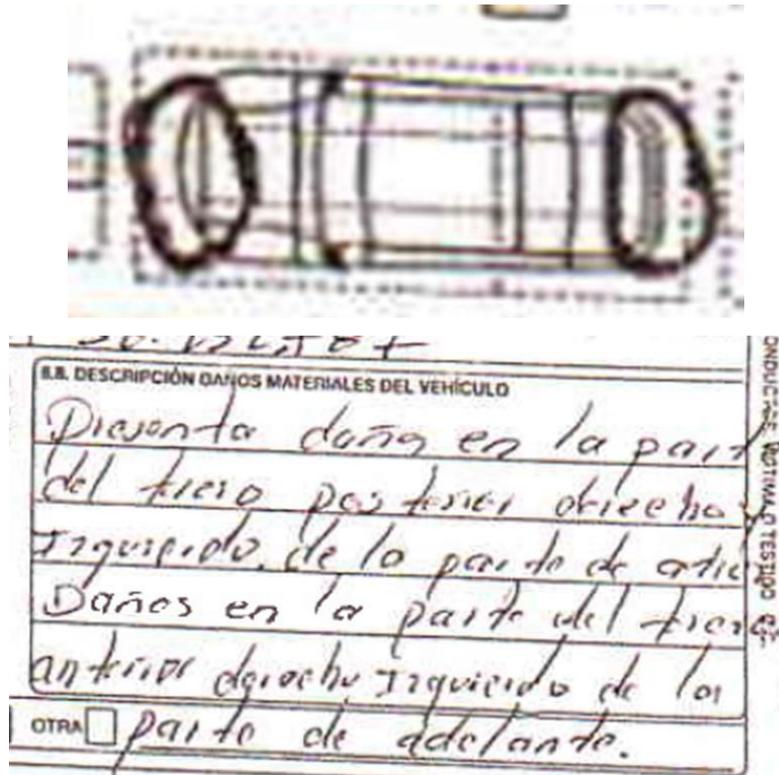
Imagen No. 10: En estas imágenes se observa el diagrama realizado y la descripción de daños o evidencias por parte de la autoridad: “presenta daños en la parte delantera, posterior derecho y izquierdo de la parte de atrás daños en la parte anterior derecho izquierdo de la parte de adelante”.

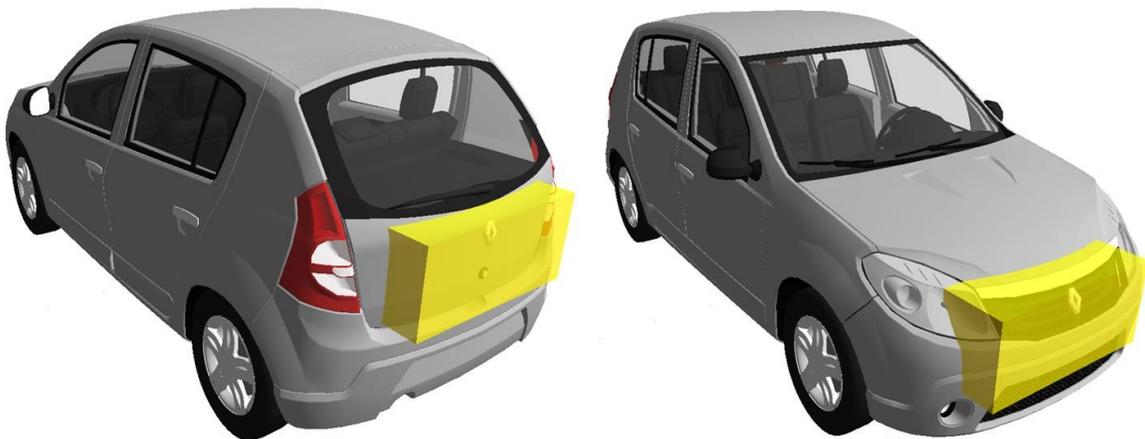
Imagen No. 11: En esta imagen se observa con los recuadros amarillos la ubicación de los daños o evidencia en el automóvil. Elaboración a escala en el software Trimble Forensics Reveal.

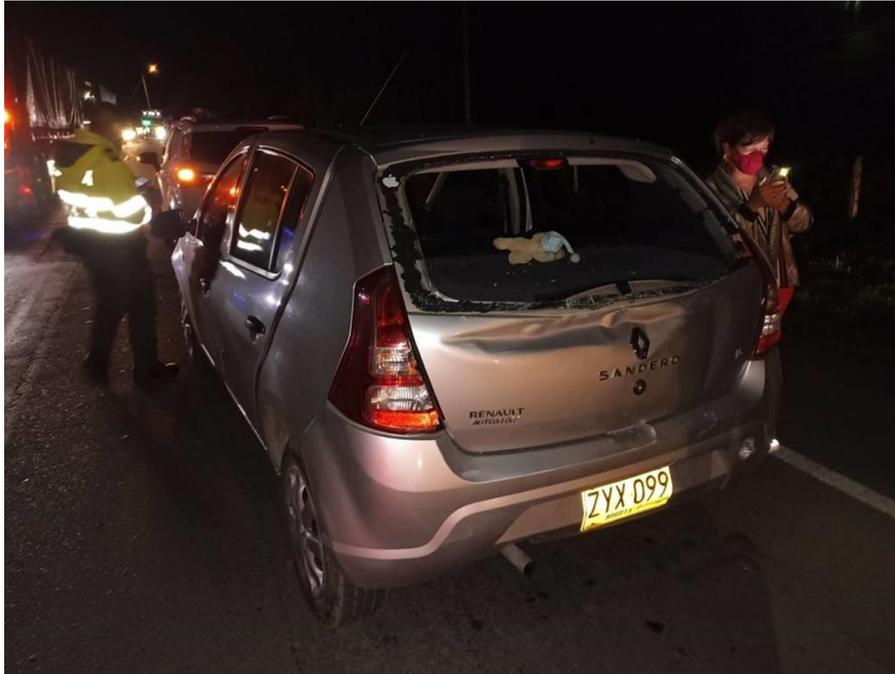
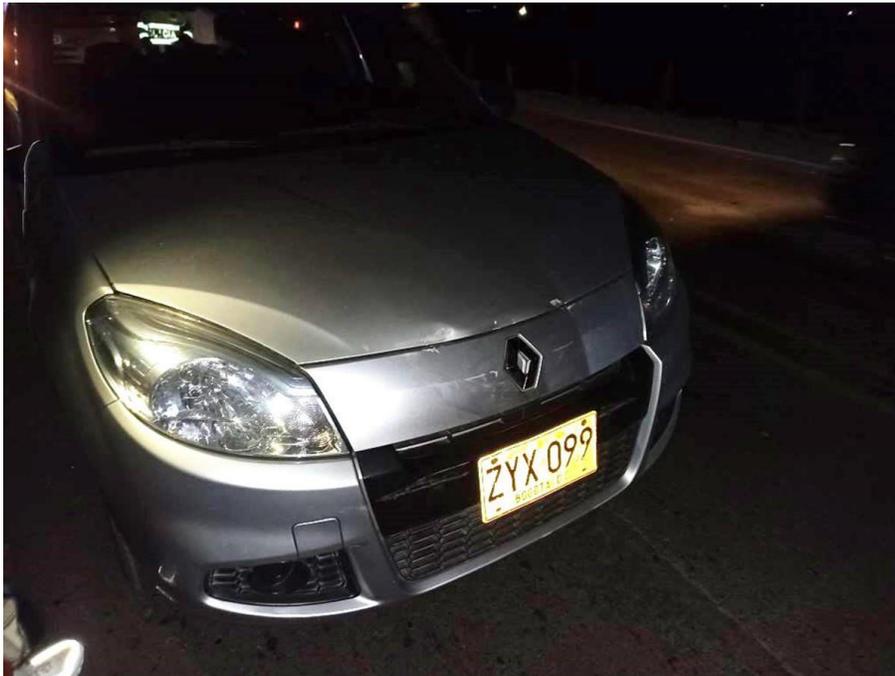
Fotografía No. 5 Plano Medio: En estas fotografías se observa el estado final del vehículo, el cual presenta daños en su zona posterior, afectando piezas como: quinta puerta, panorámico y paragolpes posterior, así como en la zona anterior afectando piezas como: paragolpes y capó.

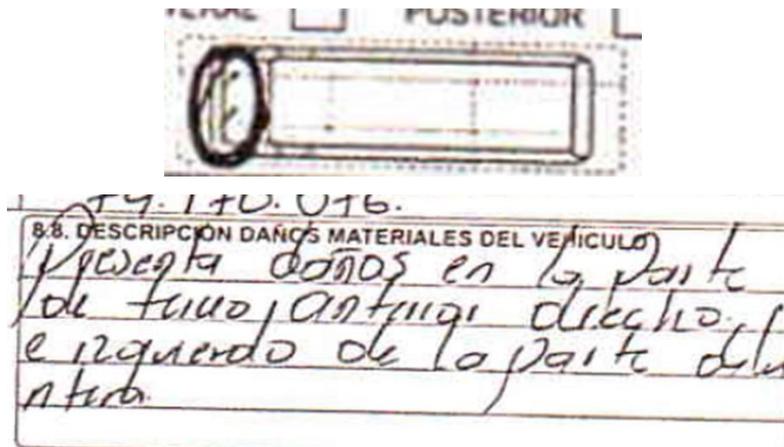
19-140-016.
8.8. DESCRIPCIÓN DAÑOS MATERIALES DEL VEHICULO
Presenta daños en la parte
de furo anterior derecho
e izquierdo de la parte del
ntera.

Imagen No. 12: En estas imágenes se observa el diagrama realizado y la descripción de daños o evidencias por parte de la autoridad: “*presenta daños en la parte de tercio anterior derecho e izquierdo de la parte delantera*”.

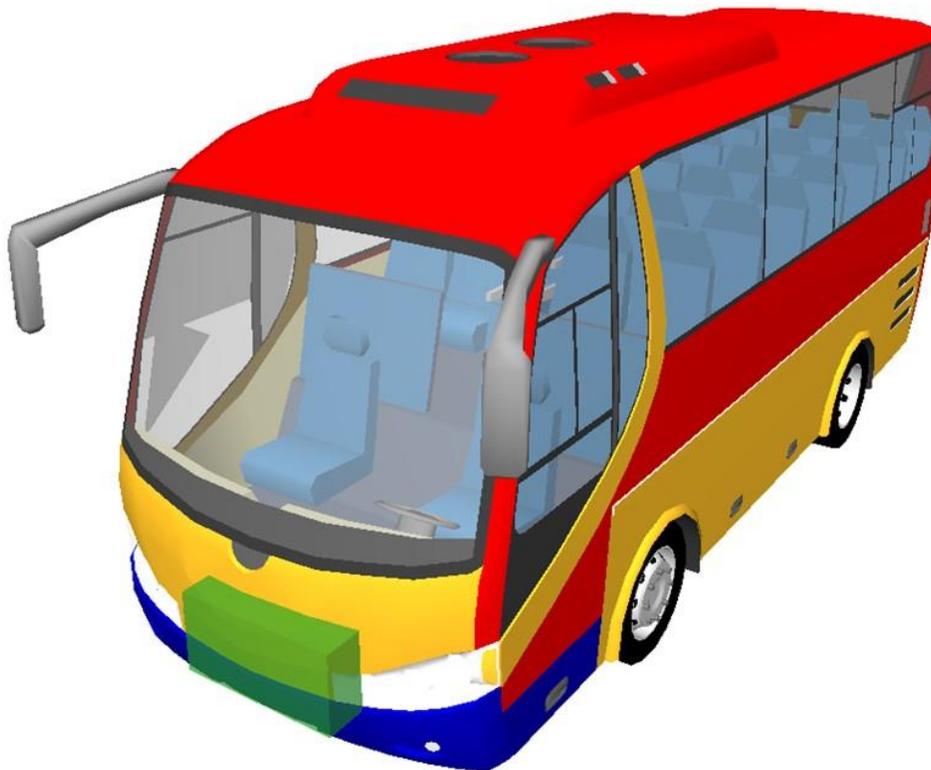
Imagen No. 13: En esta imagen se observa con los recuadros verde la ubicación de los daños o evidencia en el microbús. Elaboración a escala en el software Trimble Forensics Reveal.

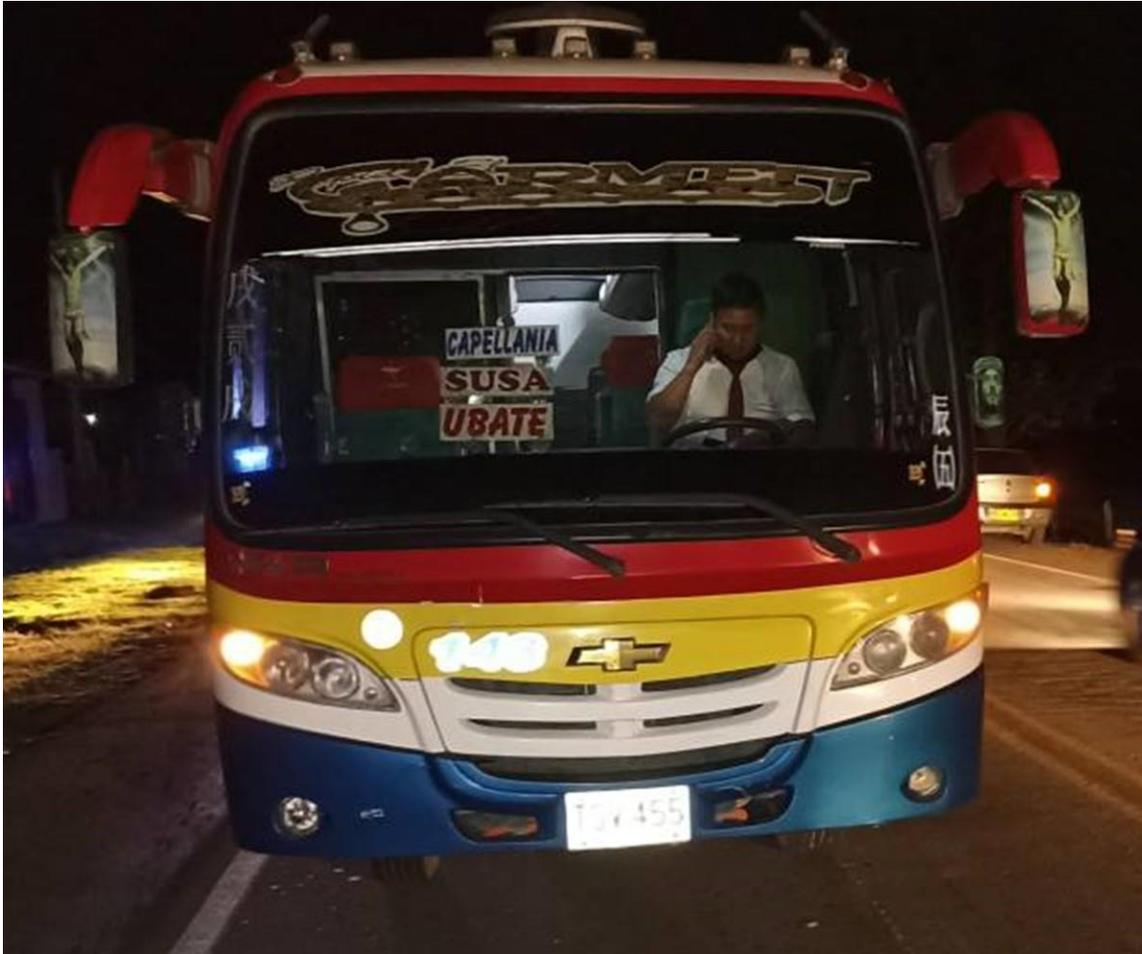
Fotografía No. 7 Plano Medio: En esta fotografía se aprecia el estado final del vehículo, el cual presenta daños en su zona anterior, afectando piezas como: paragolpes (demostración de roce).

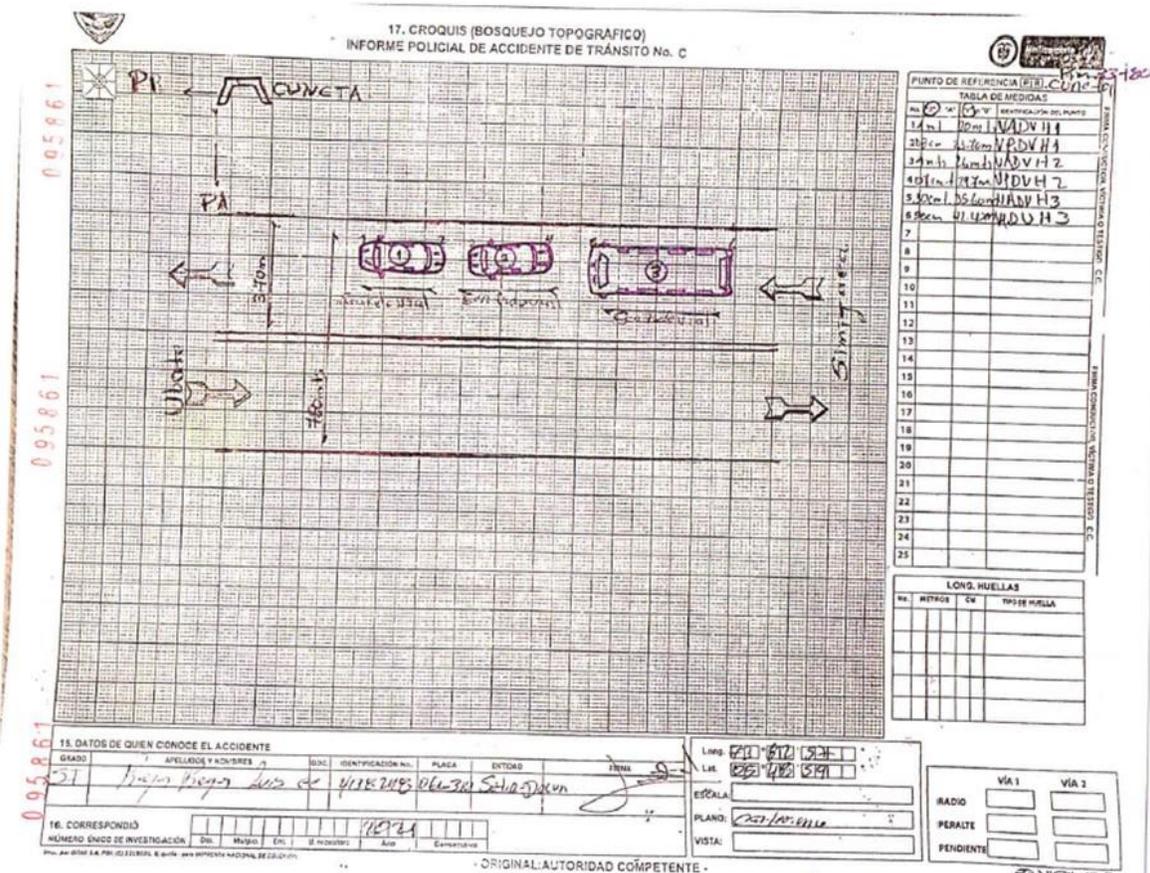
- Características de la vía.
- Vehículos en posición artificial.
- Sentido de circulación.
- Punto de referencia.

Imagen No 14: En esta imagen se muestra el croquis del informe de la autoridad.

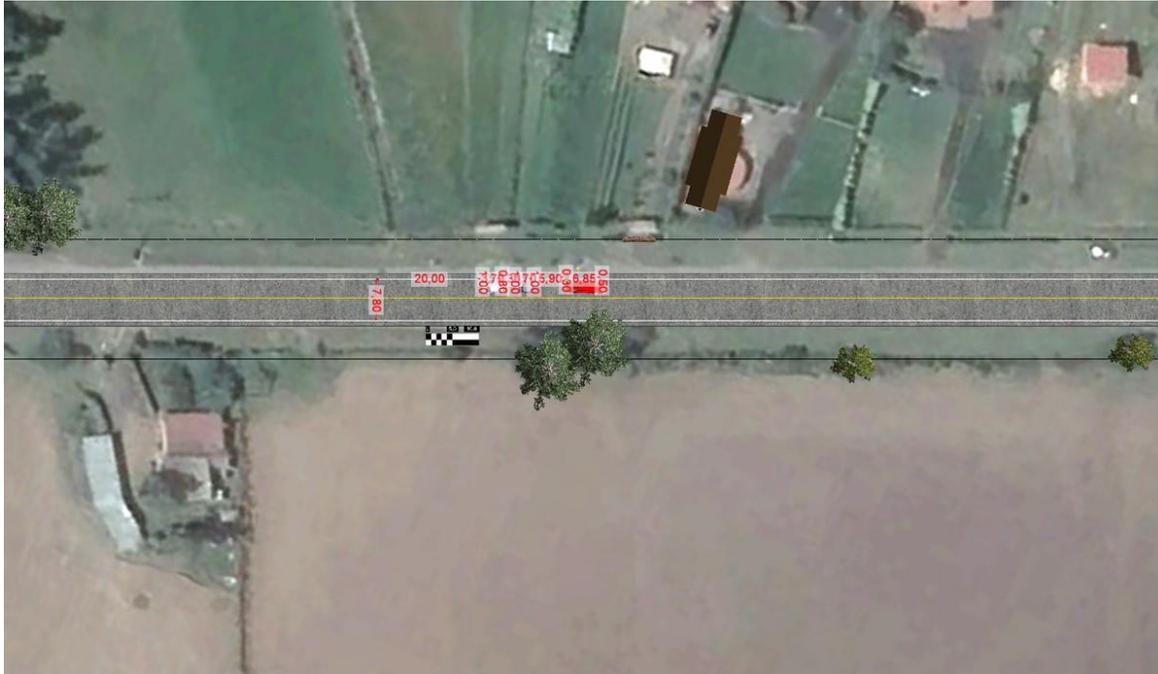
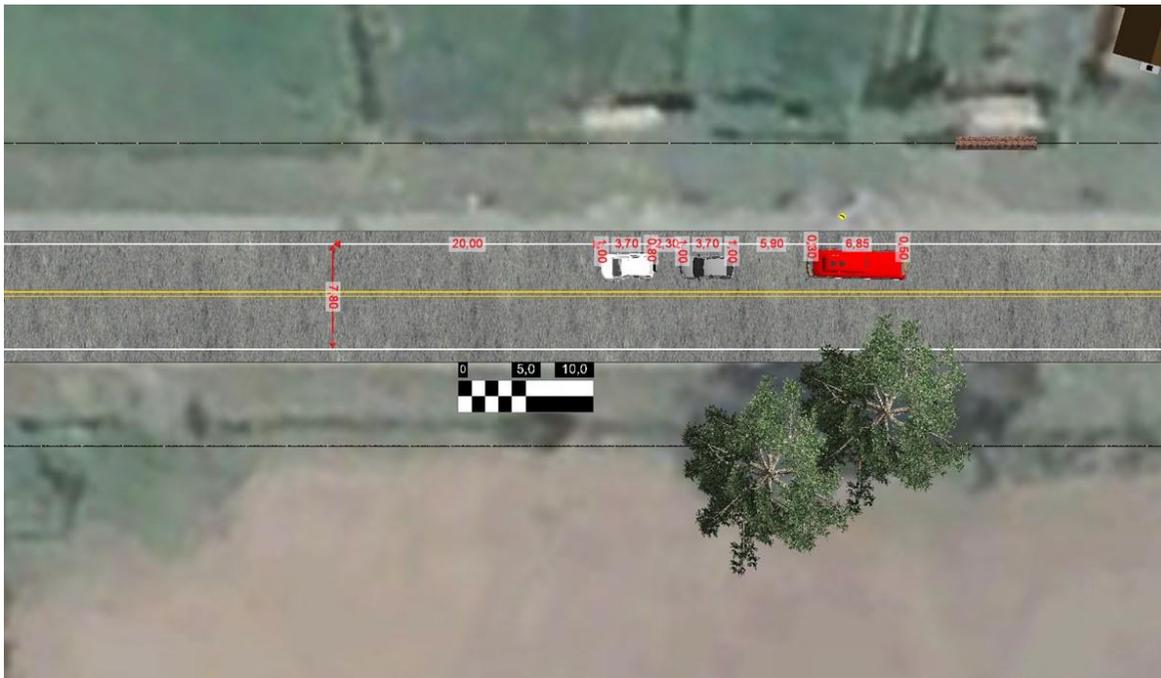
Imagen No. 15: En estas imágenes, vista en planta se observan las evidencias diagramadas en el croquis de la autoridad. Elaboración a escala en el software Trimble Forensics Reveal.

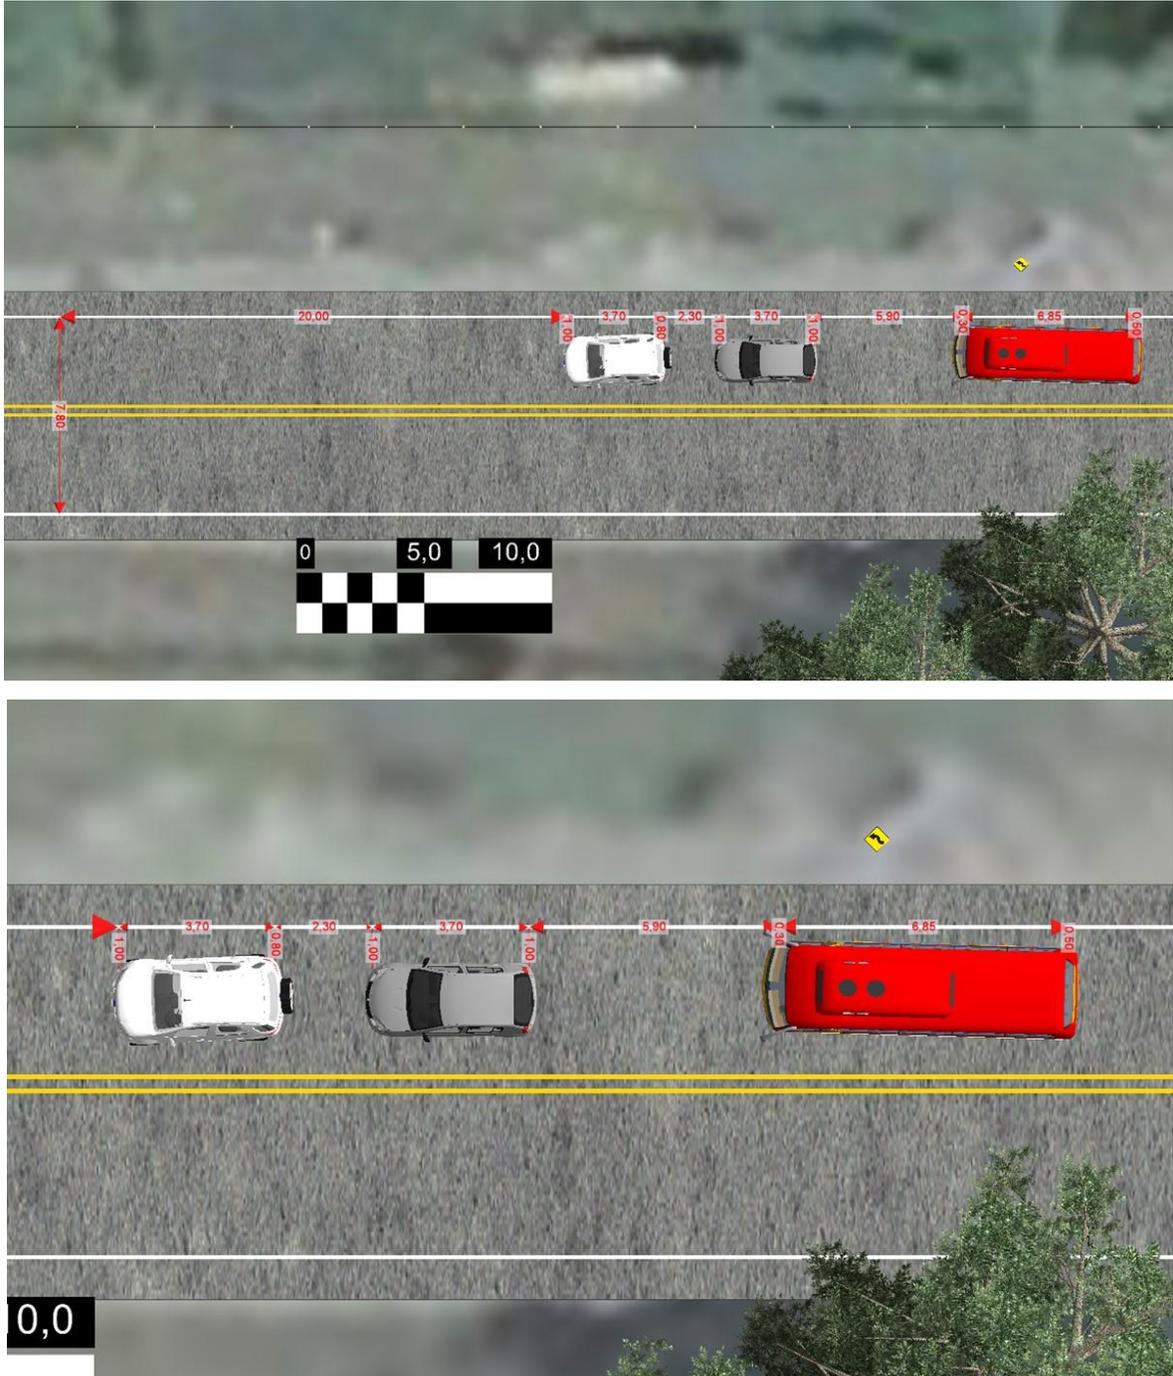
Imagen No. 16: En estas imágenes, vista en planta se observan las evidencias diagramadas en el croquis de la autoridad. Elaboración a escala en el software Trimble Forensics Reveal.

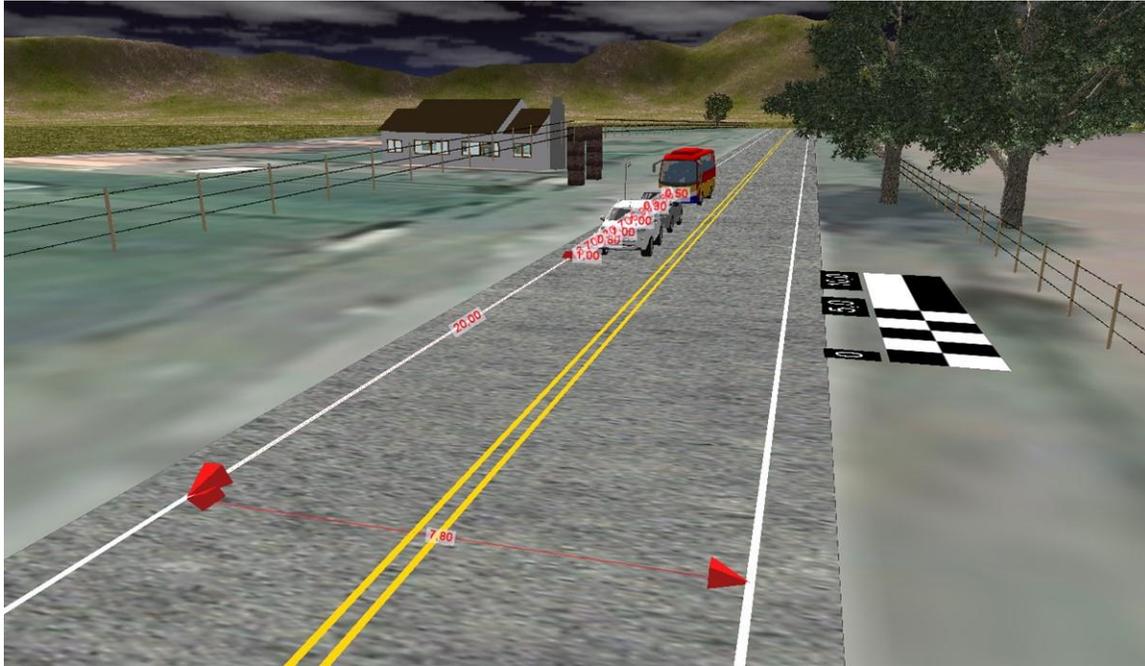
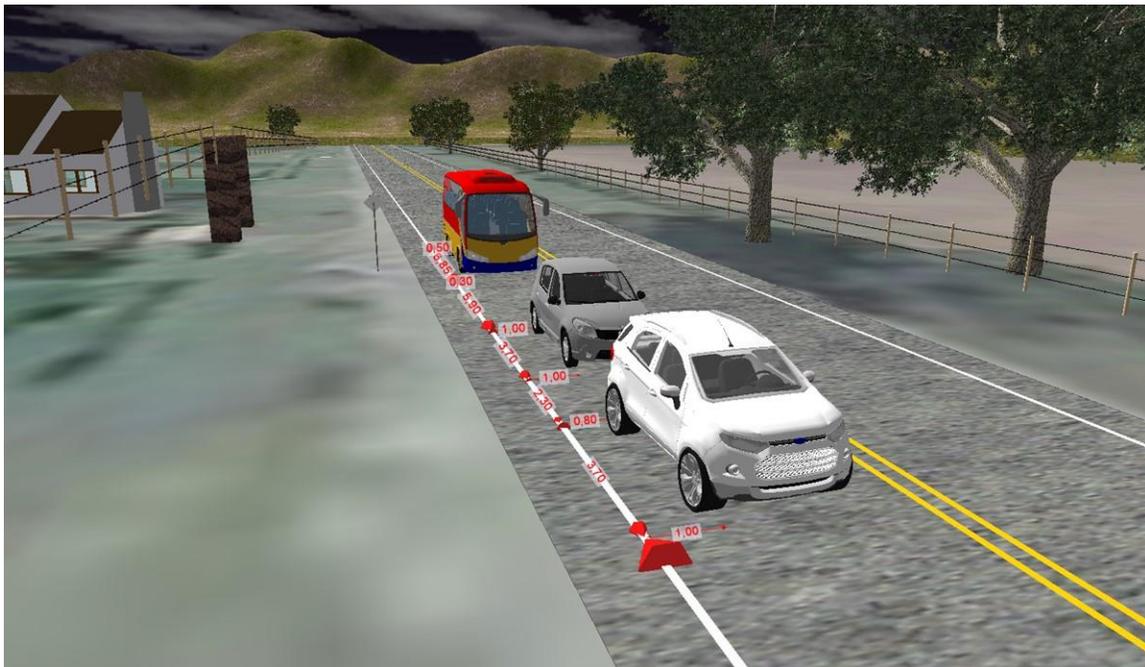
Imagen No. 17: En estas imágenes en 3D se observan las evidencias diagramadas en el croquis de la autoridad. Elaboración a escala en el software Trimble Forensics Reveal.

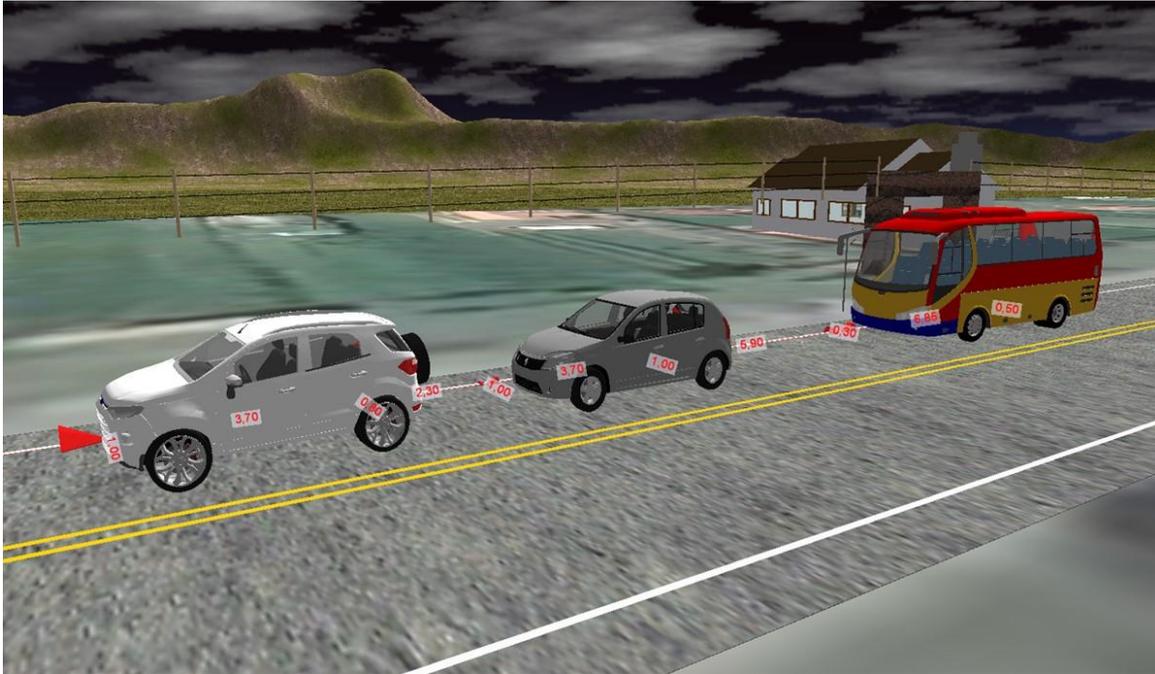
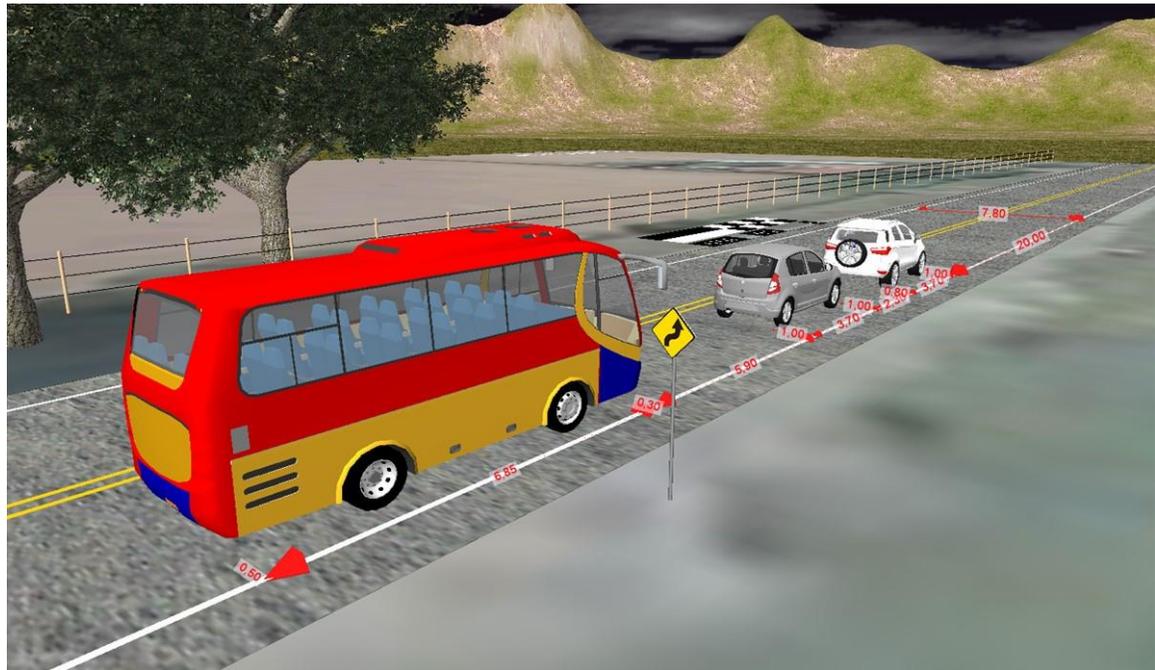
Imagen No. 18: En estas imágenes en 3D se observan las evidencias diagramadas en el croquis de la autoridad. Elaboración a escala en el software Trimble Forensics Reveal.

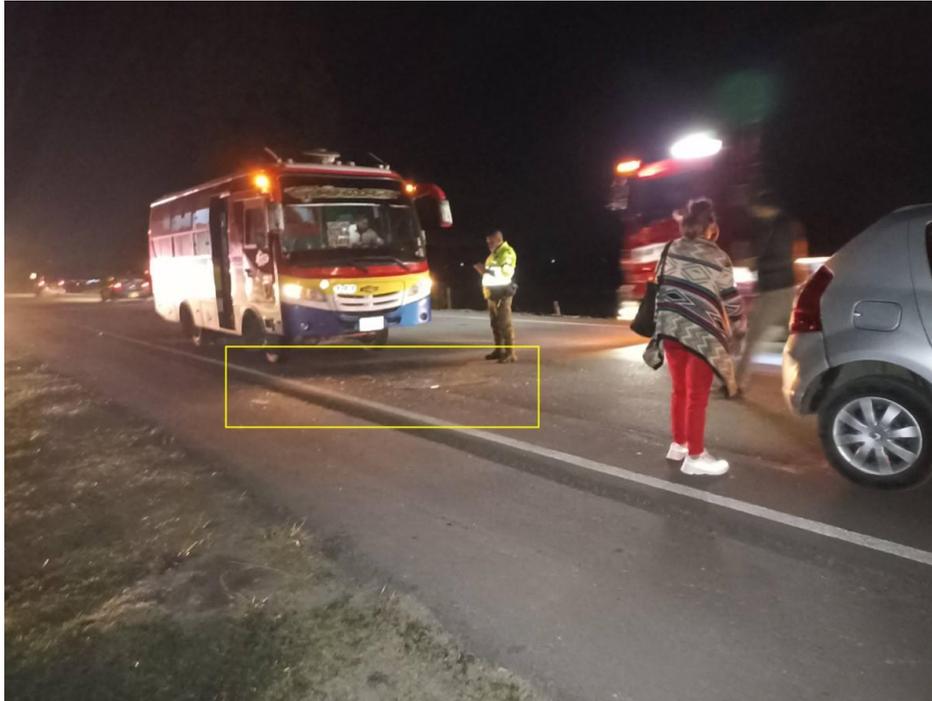
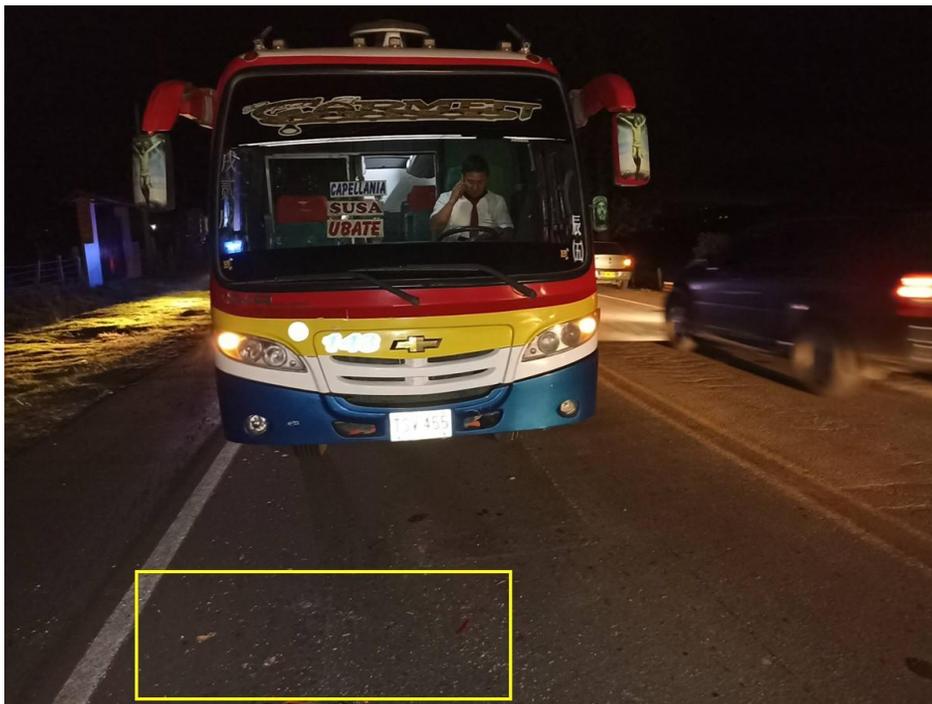
Fotografía No. 8 Plano General: En estas fotografías se aprecia la posición final del microbús, así como los vestigios producto del primer impacto (recuadro amarillo).

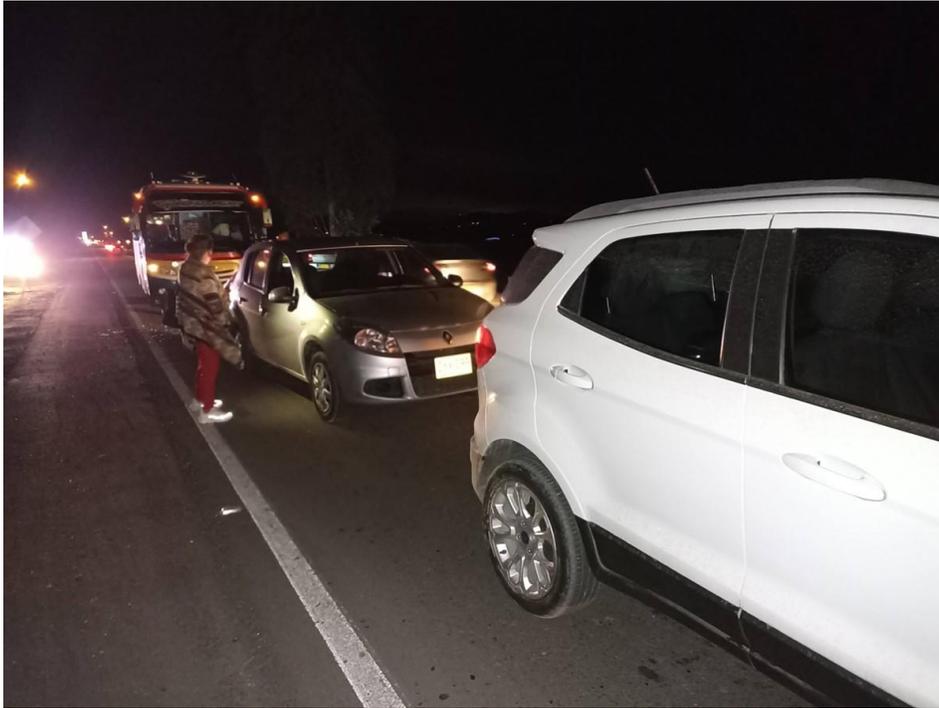
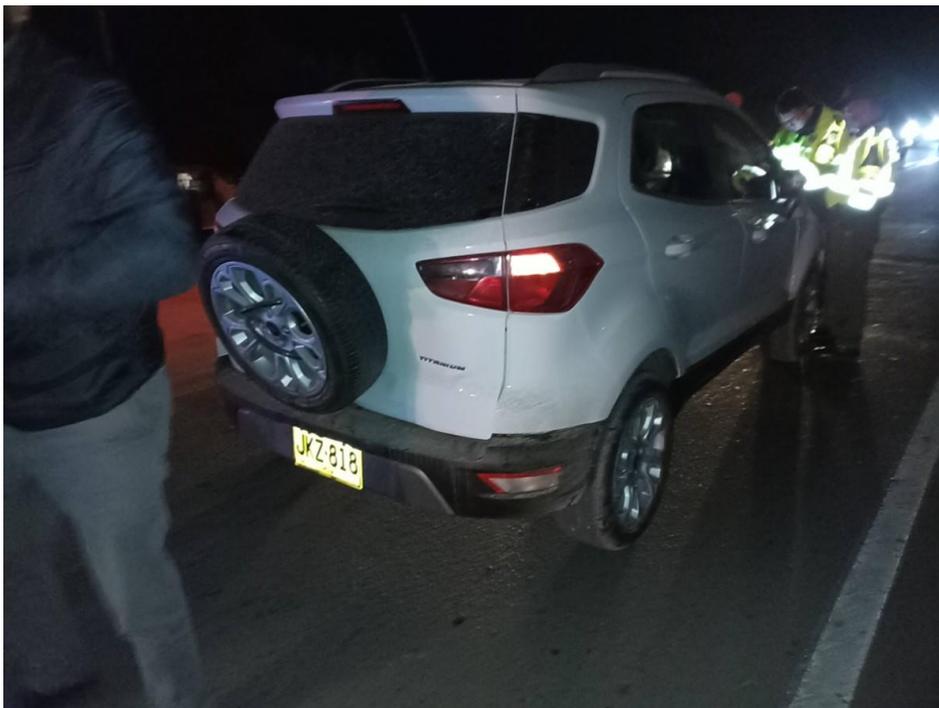
Fotografía No. 9 Plano General: En estas fotografías se observa la posición final de los vehículos.
