INFORME TÉCNICO - PERICIAL DE RECONSTRUCCIÓN FORENSE DE ACCIDENTE DE TRÁNSITO R. A. T[®] 2

VEHÍCULO No. 1: CAMIONETA, FORD ECOSPORT, modelo 2020, color blanco, placa JKZ 818.

VEHÍCULO No. 2: AUTOMÓVIL, RENAULT SANDERO, modelo 2015, color gris, placa ZYX 099.

**VEHÍCULO No. 3: MICROBÚS, CHEVROLET NKR, modelo 2017, color amarillo, azul y rojo, placa
TSV 455.**

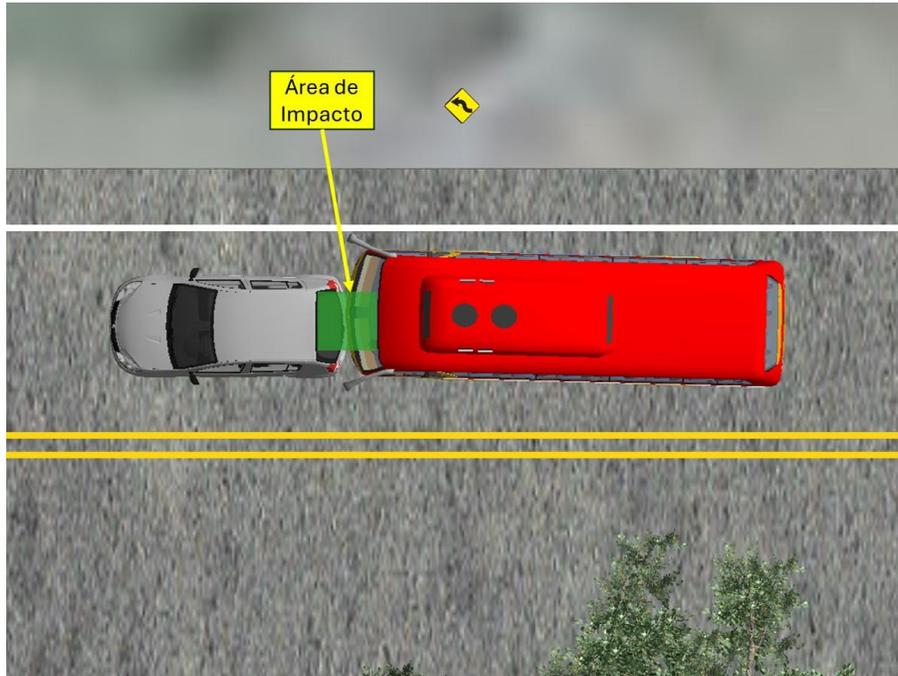
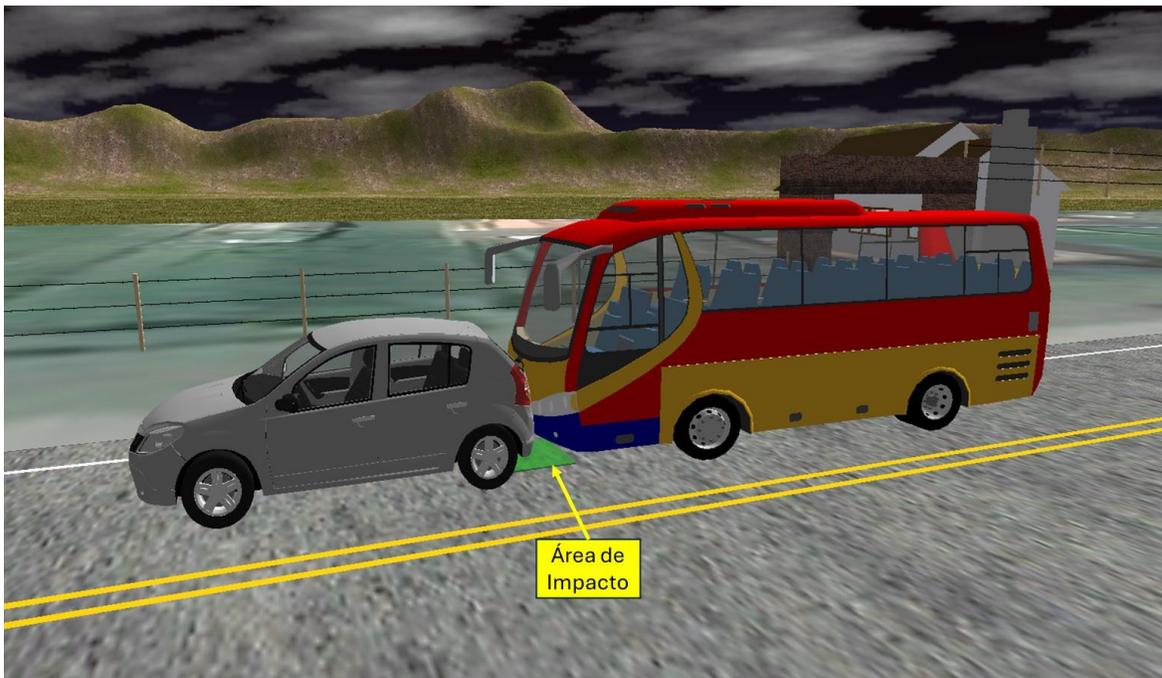
Teniendo en cuenta los daños de los vehículos, las evidencias de acuerdo con el croquis de la autoridad y las fotografías del día de los hechos, se tiene la posición relativa al momento del primer impacto, para el vehículo No. 2 **AUTOMÓVIL** en su zona posterior y para el vehículo No. 3 **MICROBÚS** en su zona anterior.

El área de 1,0 x 1,0 m de color verde, indica que el primer impacto se presenta en cualquier punto de esta área el cual se encuentra en el carril derecho en sentido Chiquinquirá – Ubaté, es decir, en el carril de desplazamiento de los vehículos.

Imagen No. 19: En estas imágenes, vista en planta y en 3D se aprecia la posición relativa al momento del primer impacto y el área donde se presenta. Elaboración a escala en el software Trimble Forensics Reveal

- e) La información disponible de daños del vehículo es compatible con el rango de la velocidad obtenido y la secuencia del accidente.
- f) El área de 1,0 x 1,0 m de color verde, indica que el primer impacto se presenta en cualquier punto de esta área el cual se encuentra en el carril derecho en sentido Chiquinquirá – Ubaté, es decir, en el carril de desplazamiento de los vehículos.

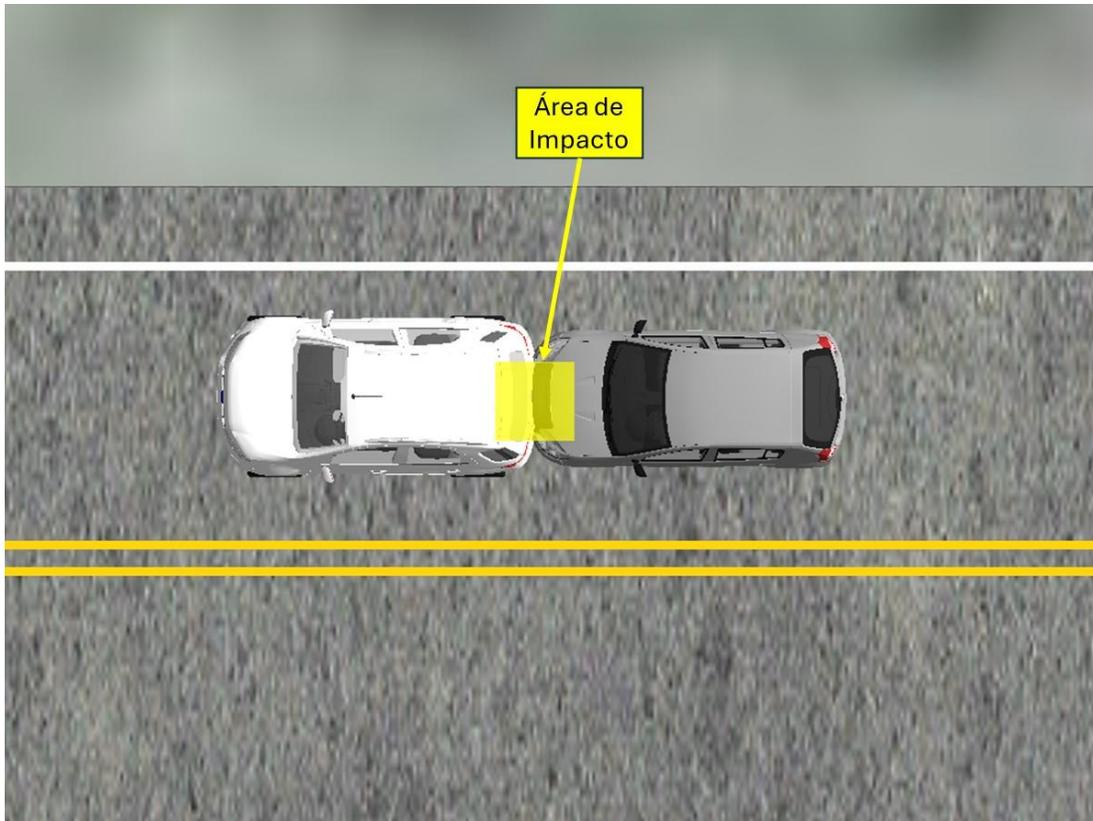
Teniendo en cuenta los daños de los vehículos, las evidencias de acuerdo con el croquis de la autoridad y las fotografías del día de los hechos, se tiene la posición relativa al momento del segundo impacto, para el vehículo No. 1 **CAMIONETA** en su zona posterior, para el vehículo No. 2 **AUTOMÓVIL** en su zona anterior.

Imagen No. 20: En esta imagen vista en planta se muestra la posición relativa al momento del segundo impacto y el área donde se presenta. Elaboración a escala en el software Trimble Forensics Reveal.

El área de 1,0 x 1,0 m de color amarillo, indica que la segunda interacción se presenta en cualquier punto de esta área la cual se encuentra en el carril derecho en sentido Chiquinquirá – Ubaté, es decir, en el carril de desplazamiento de los vehículos.

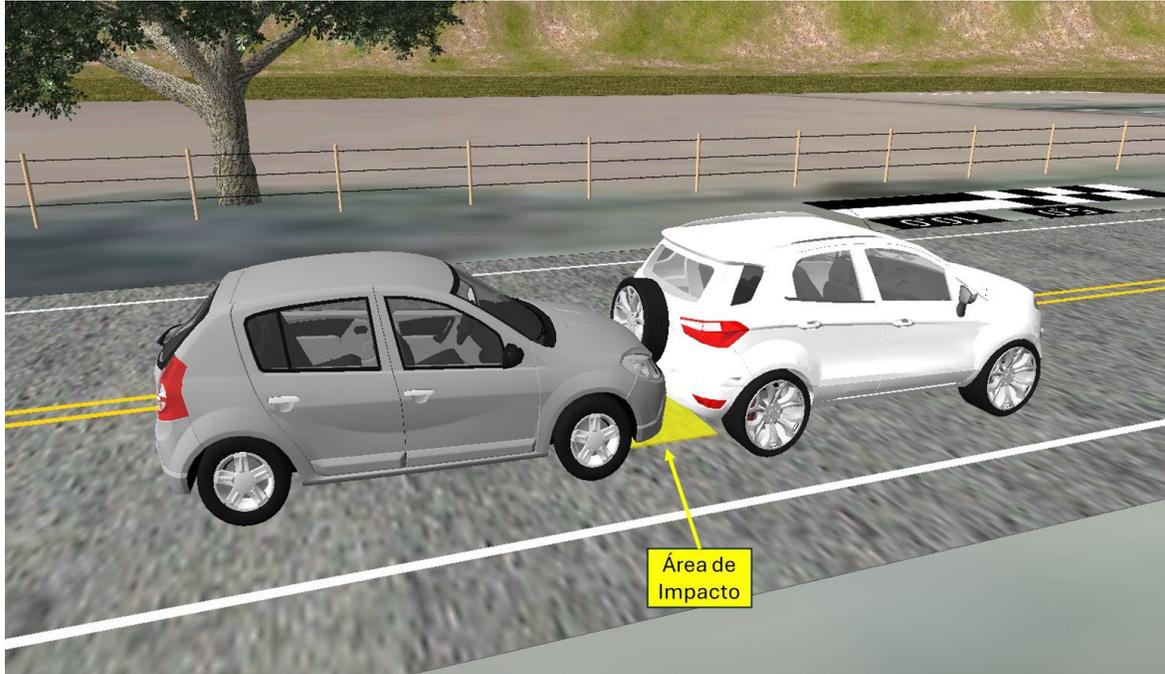
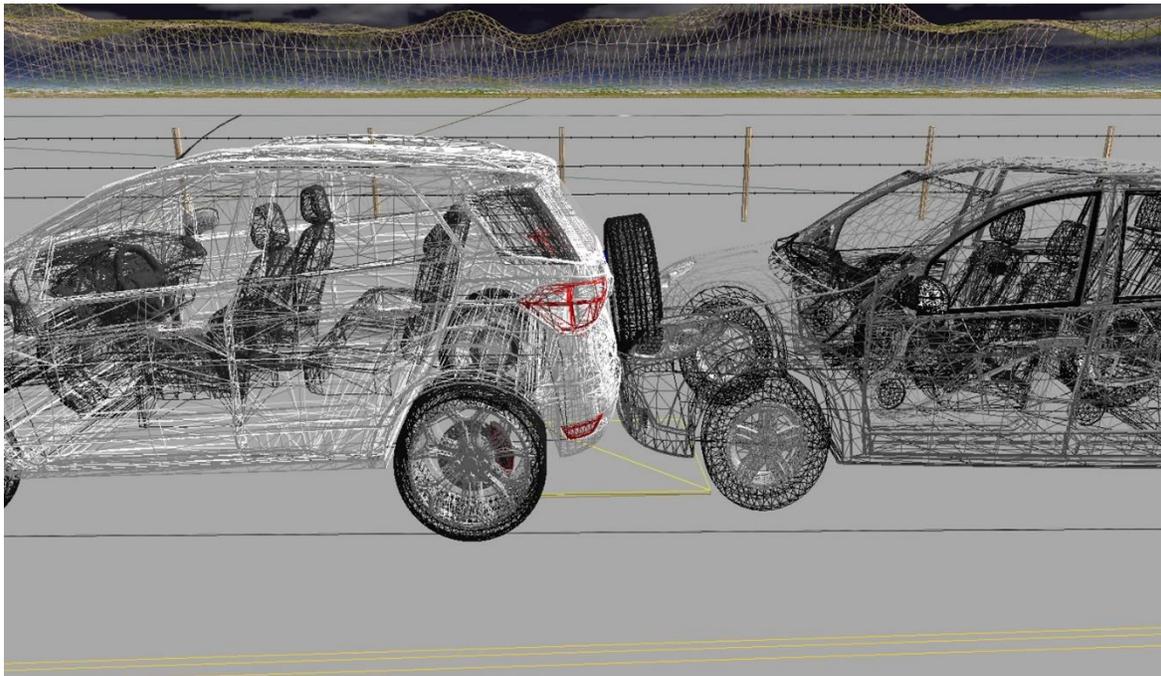
Imagen No. 21: En estas imágenes en 3D se aprecia la posición relativa al momento del segundo impacto y el área donde se presenta. Elaboración a escala en el software Trimble Forensics Reveal.

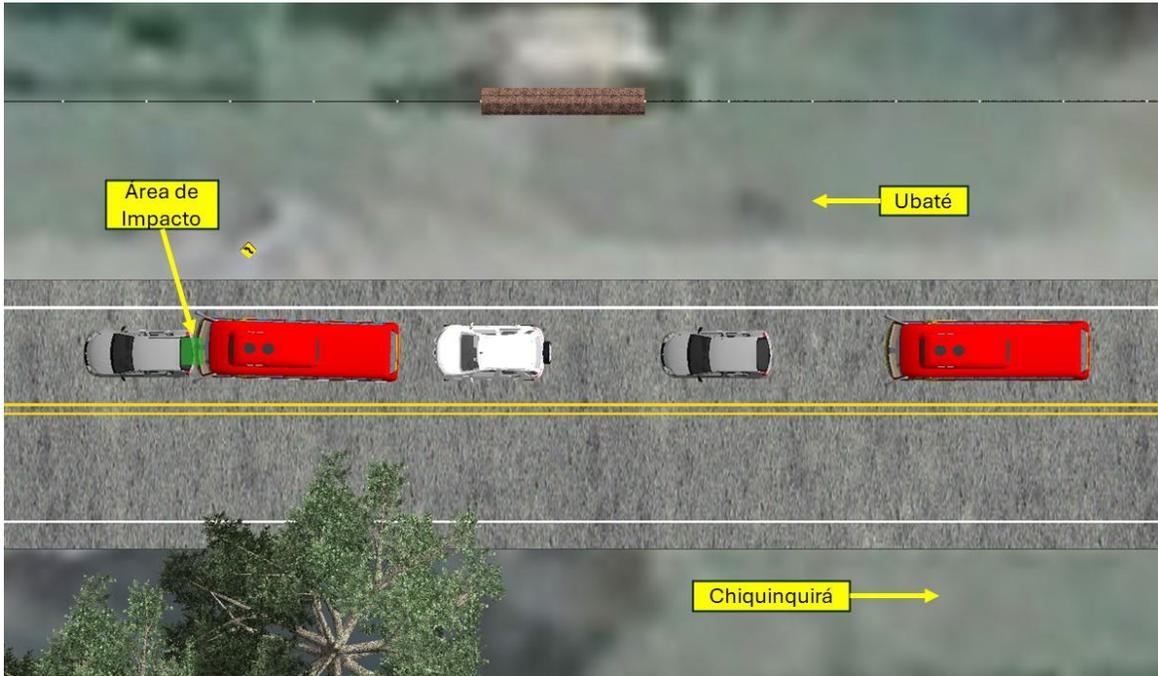
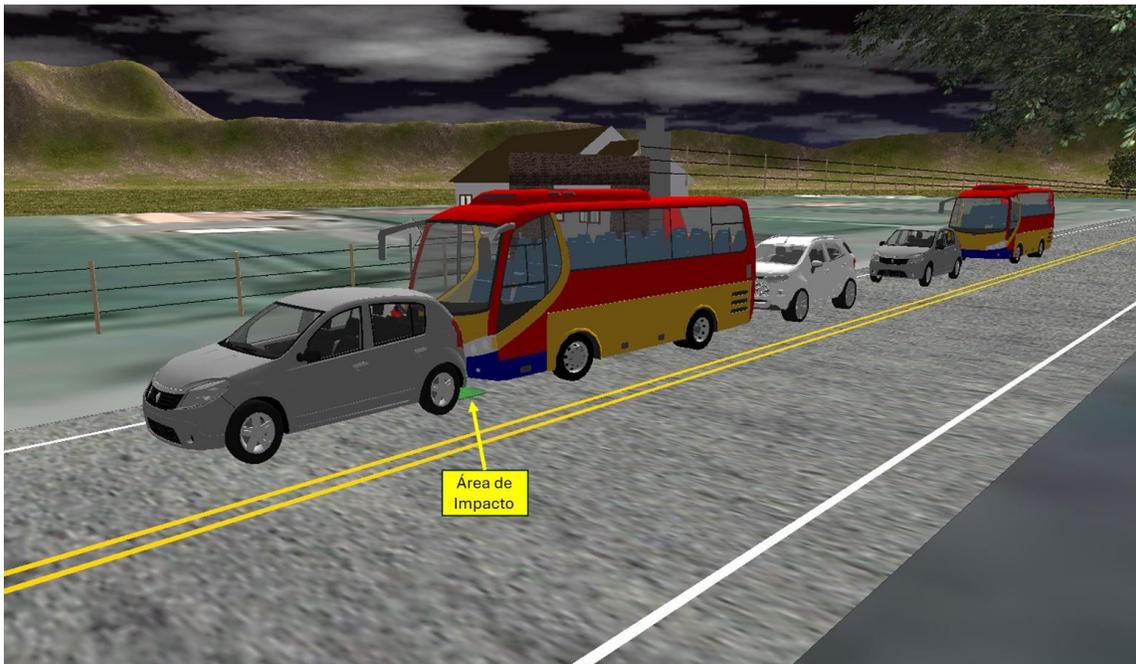
Imagen No. 27: En estas imágenes, vista en planta y 3D se aprecia la secuencia del accidente antes y al momento del primer impacto, nótese el sentido de desplazamiento de los vehículos y el área donde se presenta en la vía. Elaboración a escala en el software Trimble Forensics Reveal.

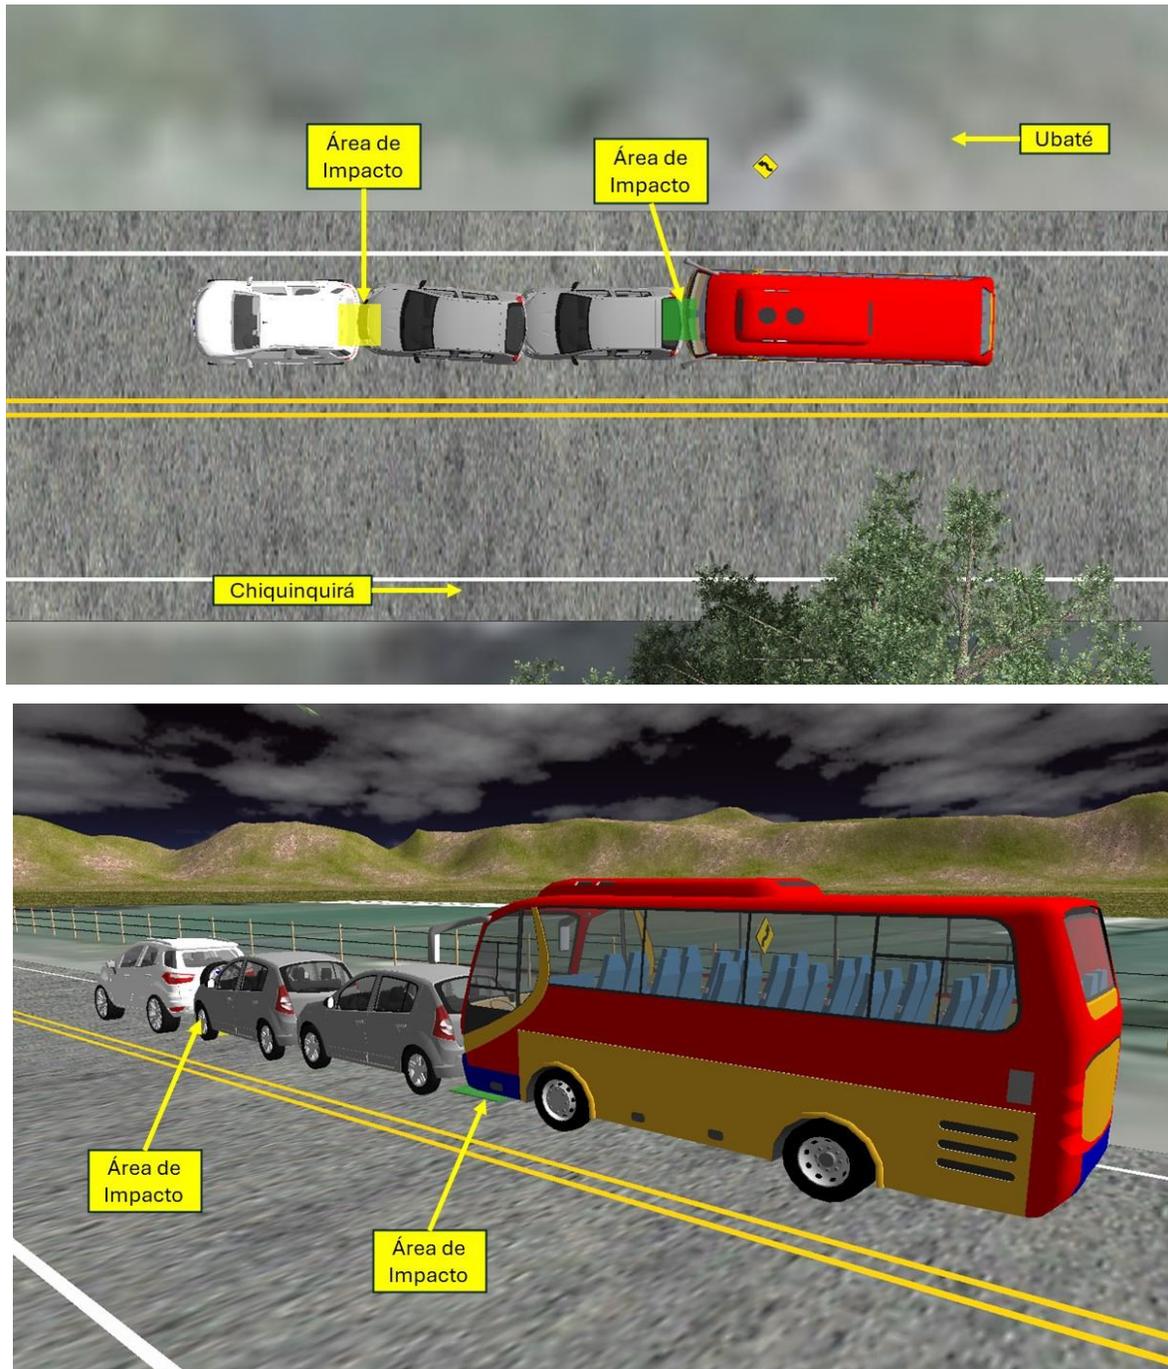
Imagen No. 28: En estas imágenes, vista en planta y 3D se aprecia la secuencia del accidente al momento del primer y segundo impacto, nótese la ubicación de los vehículos sobre la vía. Elaboración a escala en el software Trimble Forensics Reveal.

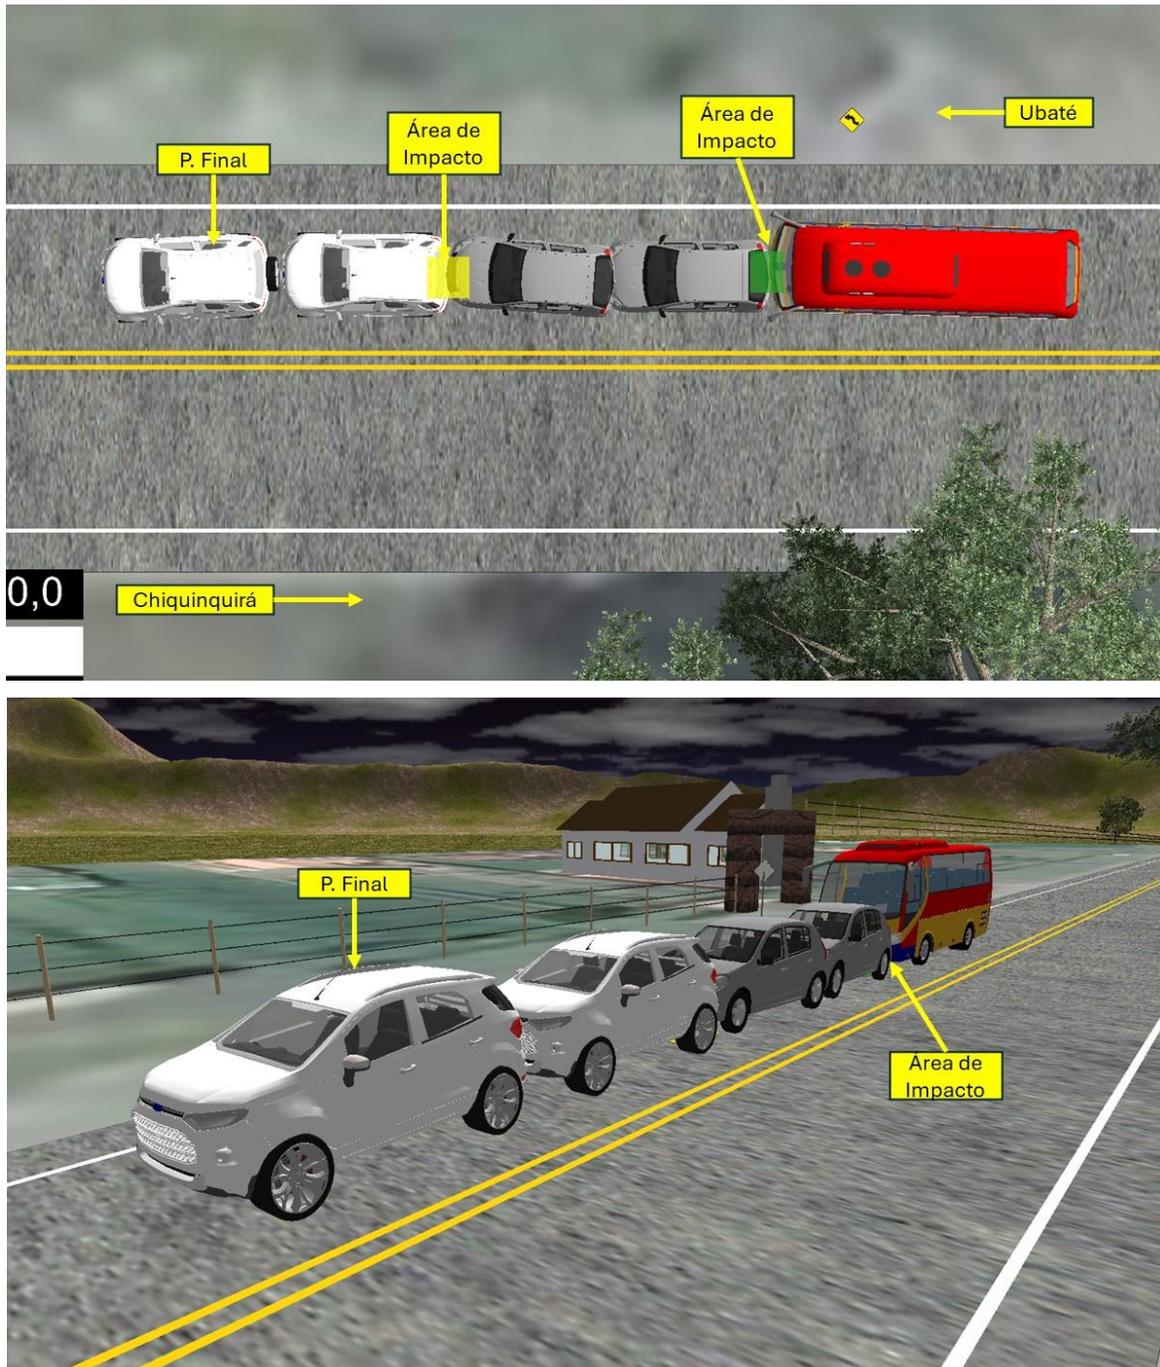
Imagen No. 29: En estas imágenes, vista en planta y 3D se aprecia la secuencia del accidente al momento y posterior al segundo impacto, nótese el movimiento de la camioneta hasta su posición final. Elaboración a escala en el software Trimble Forensics Reveal.
