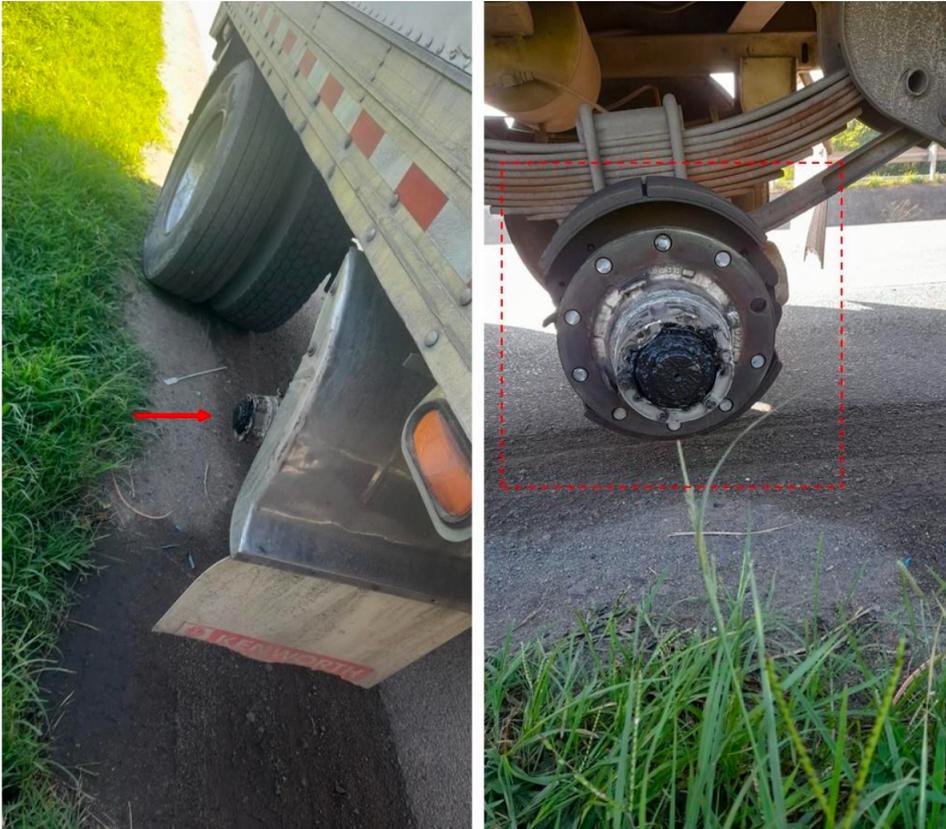
Foto allegada por la aseguradora del cual no se puede certificar la autenticidad.

Fotografía No.7: Compuesta por registros fotográficos del día de los hechos se observa el estado final del primer eje costado lateral derecho del semirremolque compatible con: ausencia del conjunto de ruedas.
