Asunto: Alegatos de Conclusión

REF: 76-001-33-33-020-2021-00121-00

Medio de Control : Reparación Directa

Sea lo primero retomar lo señalado como situación fáctica en la demanda, en donde se dijo que el fallecimiento del señor HUGO FERNANDO BALANTA LOZANO, se produjo por el choque contra un poste que se encuentra mal ubicado y con falta de señalización y demarcación vial, sobre la Carrera 28 D con calle 93 esquina. Es de aclarar que, la víctima es quien golpea su cuerpo contra el poste, lo cual fue el resultado de la violenta colisión de la llanta delantera de la motocicleta que conducía con el separador.

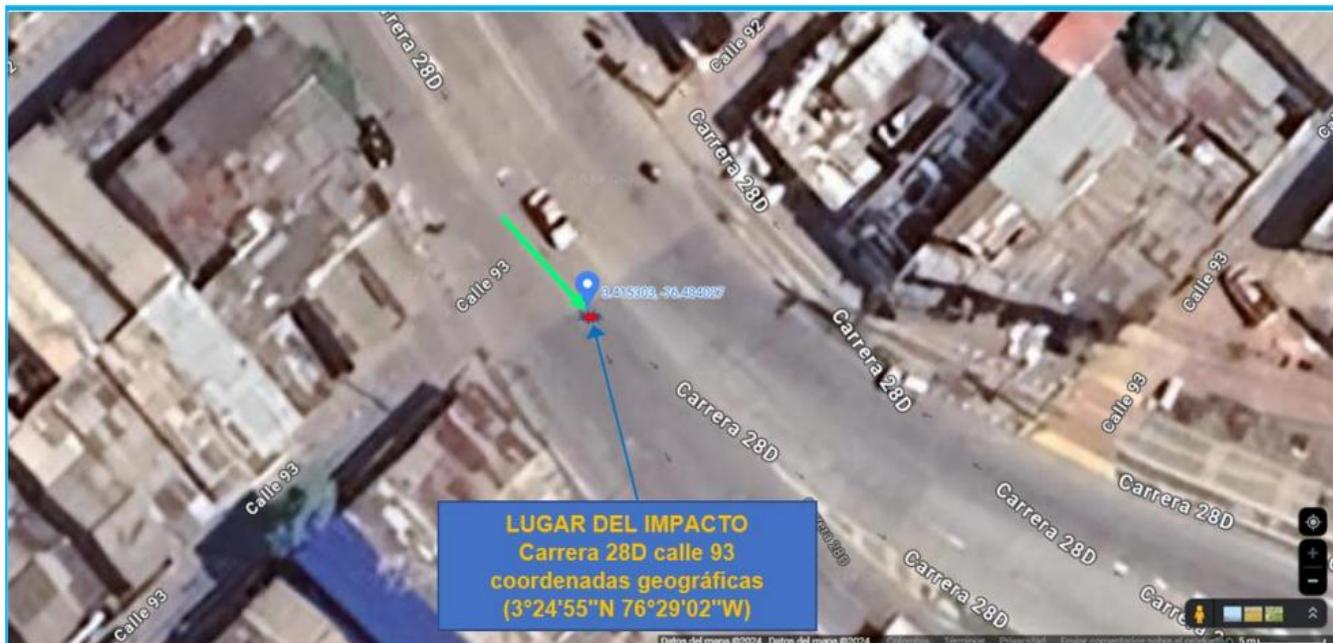
Imagen N°1. Carrera 28D calle 93, Coordenadas geográficas (3°24'55"N 76°29'02"W): La estrella roja señala la zona donde se presenta la colisión, la flecha verde indica la trayectoria de la motocicleta; (Imagen geolocalizador Google Maps).

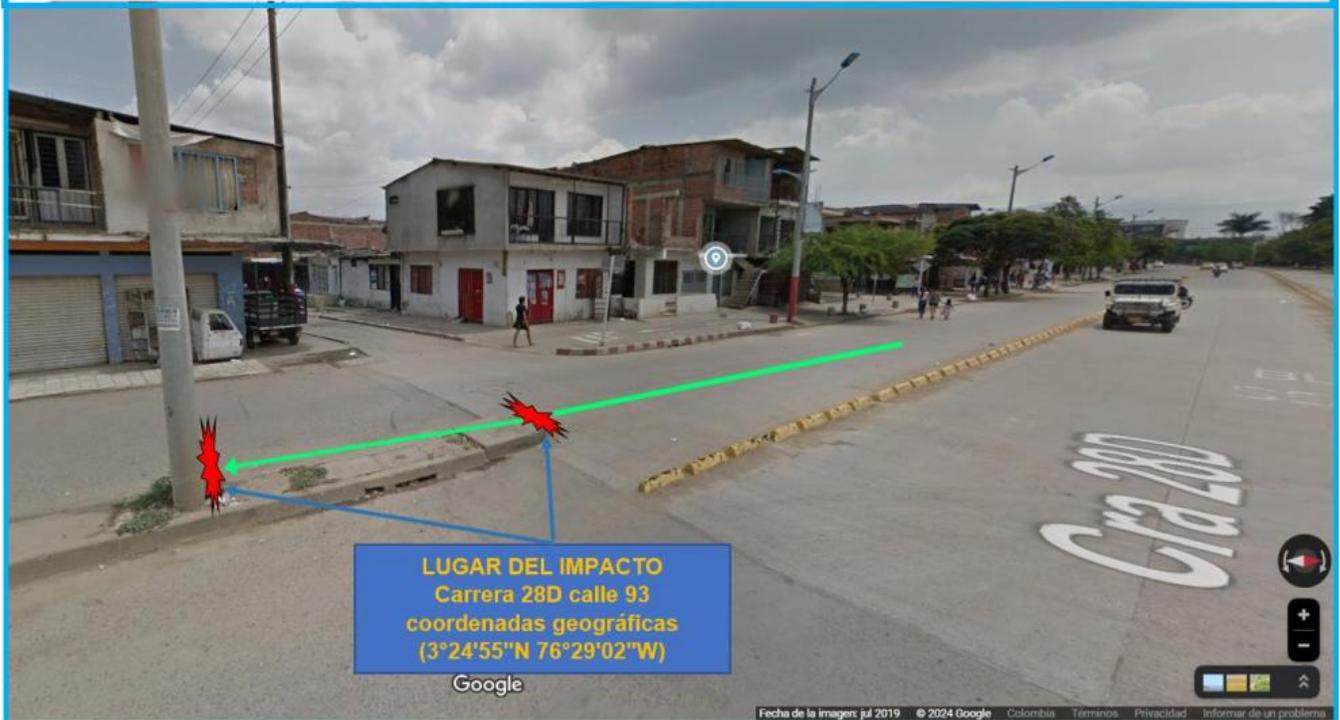
Imagen N°2. Carrera 2228D con calle 93, Coordenadas geográficas (3°24'55"N 76°29'02"W). La flecha verde indica la trayectoria de la motocicleta y las estrellas rojas señalan los lugares de colisión; (Imagen Google julio-2019).

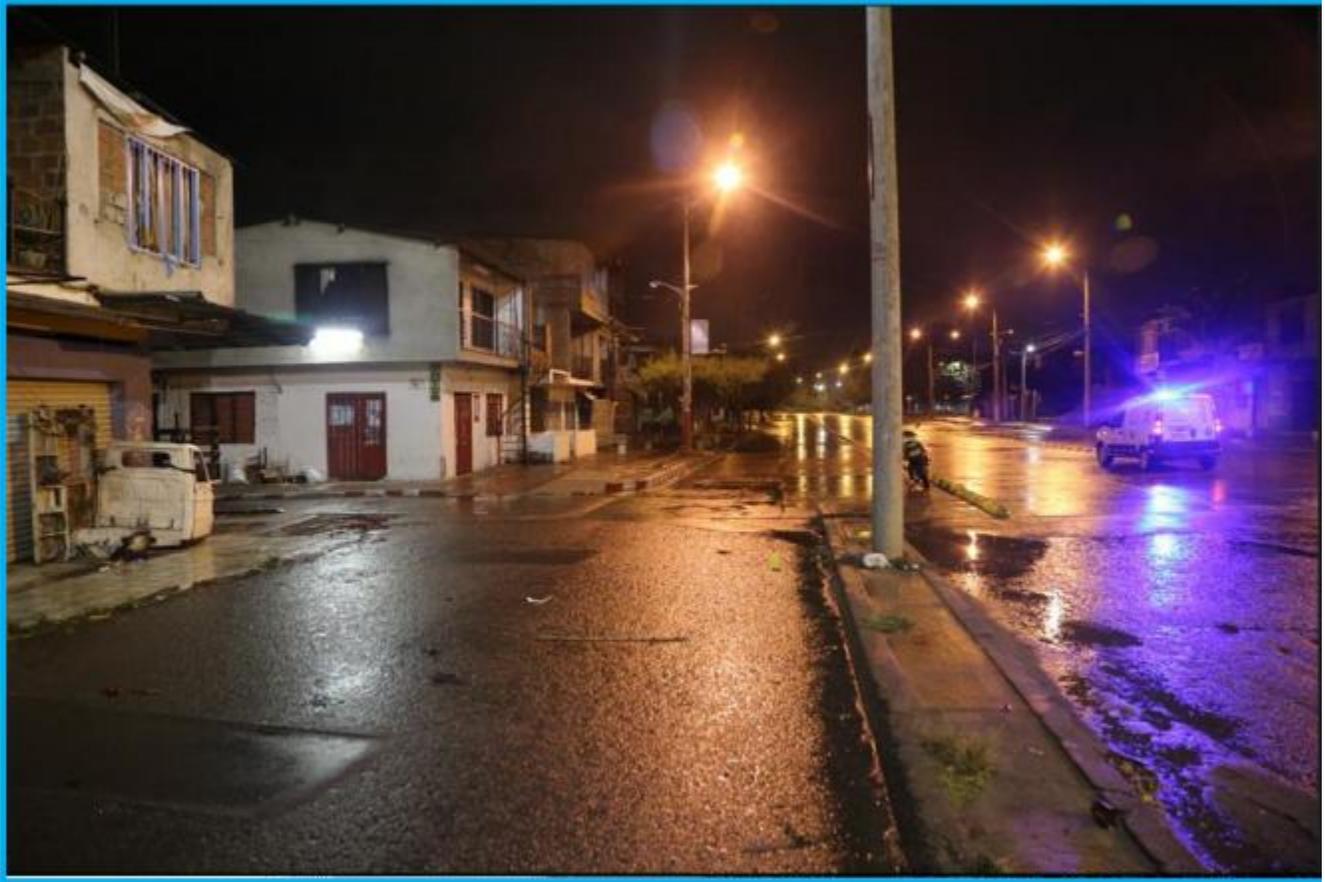
Imagen No. 4.

El accidente se presenta en horas de la madrugada – 02:50 am- aproximadamente, la condición climática era lluviosa, como bien se muestra en las fotografías obrantes en el proceso penal y que fueron trasladadas a este asunto, incluso en la imagen 4 se observa la camioneta del CTI de la Fiscalía parqueada a un costado de la vía, con sus balizas encendidas, evidenciando así que es la fotografía perteneciente al momento exacto del accidente donde perdió la vida HUGO FERNANDO BALANTA:

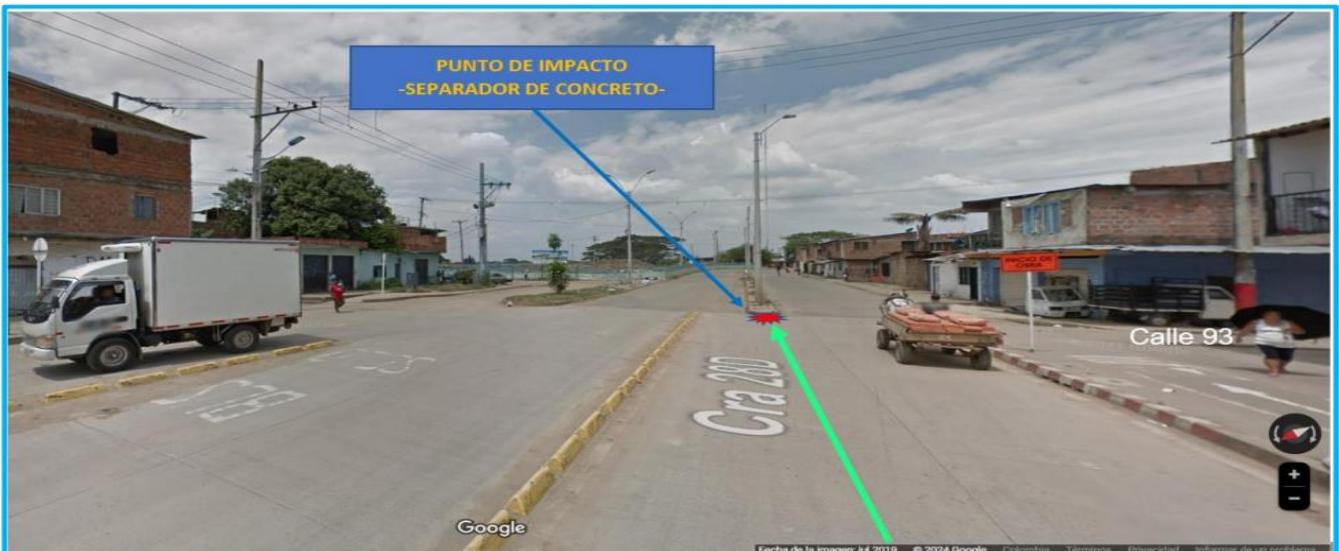
Nótese señor juez que, el sentido vial sobre el que se encuentra instalado el poste y el separador pertenece a la carrera 28D, sobre ese eje vial conducía la víctima. Entonces, puede verse y concluirse fácilmente, sin necesidad de acudir a complejas situaciones probatorias (como el peritaje y el testimonio) que la carrera 28D sufre un cambio drástico y abrupto que fue decisivo en el accidente, pues también fácilmente se observa de la fotografía anterior que, ese lugar, ese día y hora del siniestro, no contaba con ninguna demarcación ni señalización vial.

Imagen N°5. Demarcación y señalización: Líneas tenues de sentido vial y de solo bus, ciclovía en andén; sin señalización para calzadas vehiculares, sin prevención de obstáculo (Imagen Google Maps julio de 2019)

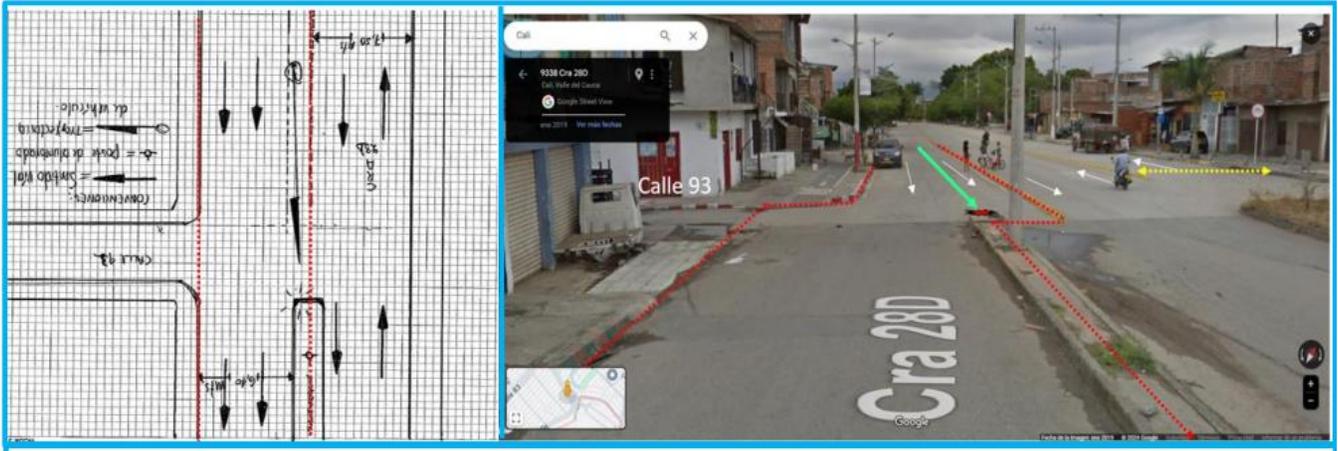
Imagen No. 7.

La imagen 7 nos muestra la intersección carrera 28D calle 93: **En el CROQUIS** andenes y separador alineados, solo dos calzadas. **En la fotografía del lugar:** andenes no alineados, separador no alineado, tres calzadas. Trayectoria de la motocicleta con la flecha verde, y el punto de impacto y el poste claramente definido. (Imágenes: IPAT/ imagen Google Maps de enero de 2019).

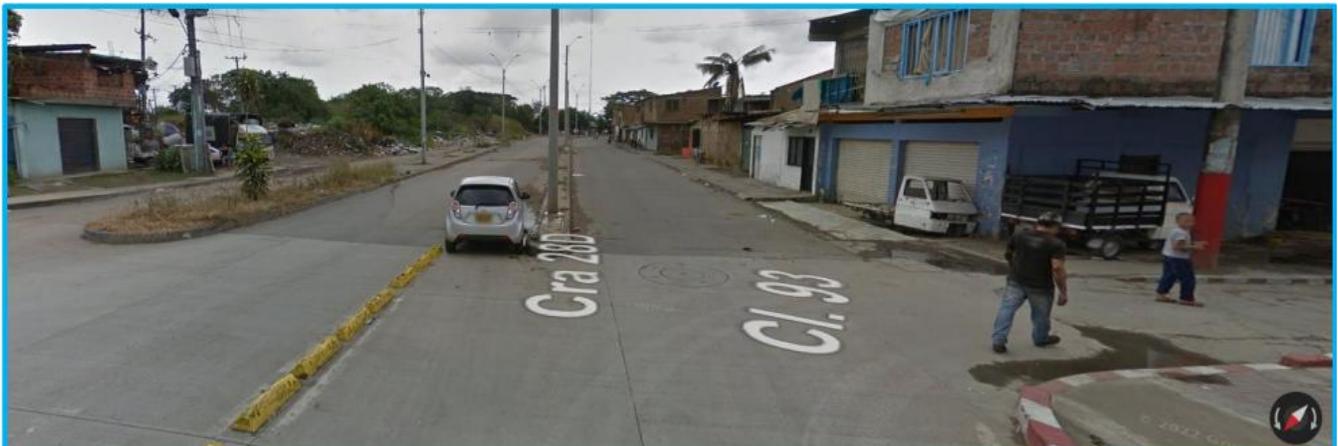
A continuación, la imagen 8 muestra hasta donde llegó la rehabilitación de la carrera 28D, el cambio de concreto a asfalto y la desalineación de 1,7 metros entre separadores, incluso se observa la estrechez que afronta un vehículo luego de transitar sobre la calle que abrupta e intempestivamente se cierra por el separador:

Imagen N°8. Intersección carrera 28D calle 93: Se observa el lugar donde termino la rehabilitación de la carrera 28D en la intersección con la calle 93 de vía de concreto a asfalto (Imagen Google Maps de enero de 2019).

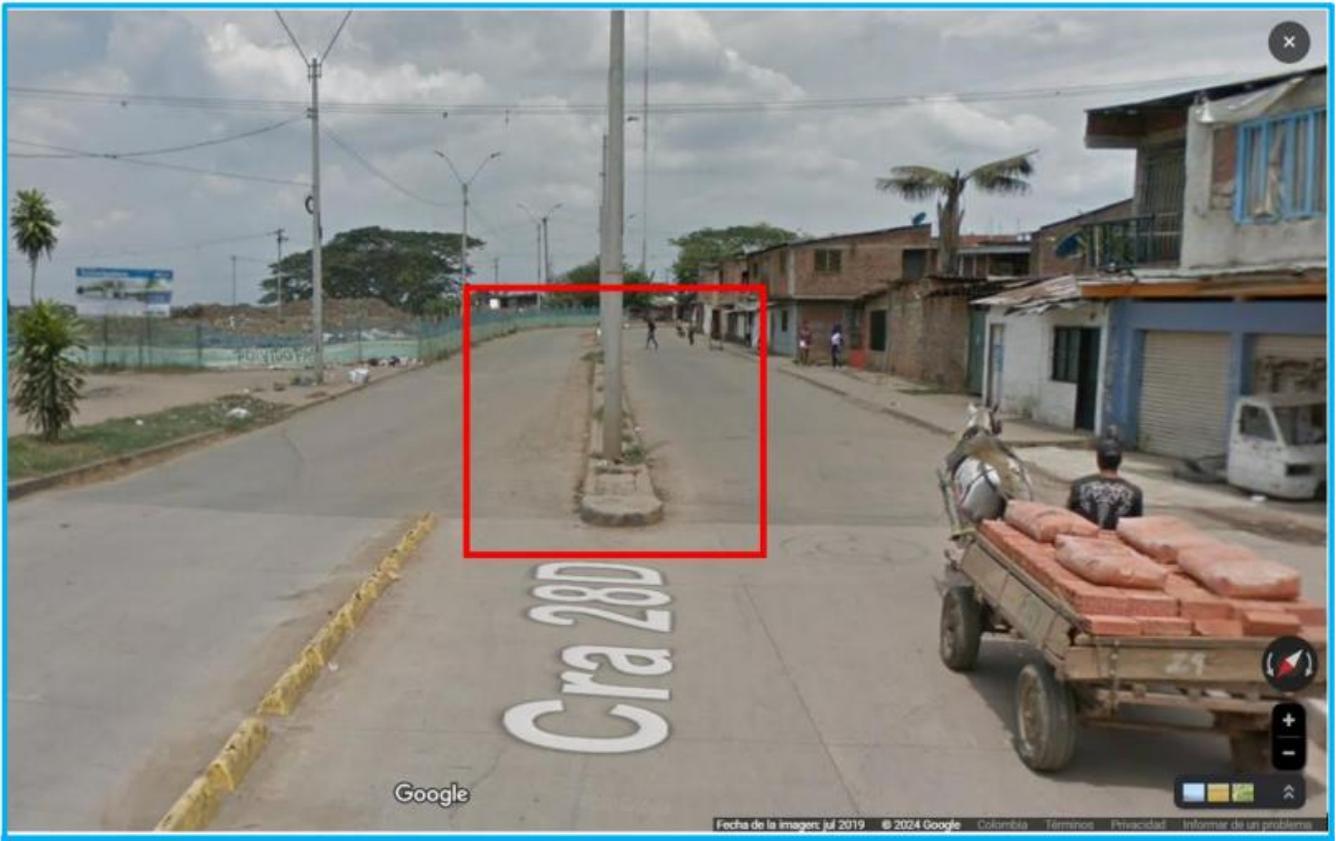
Imagen No. 9.

Habiendo hecho ese recuento legal y jurisprudencial, es preciso entregar a su señoría, un análisis de otra serie de imágenes del lugar del siniestro que demuestran la responsabilidad estatal, a partir del discernimiento lógico y legal que cada fotografía merece. Así, podemos ver a continuación la imagen de la carrera 28D con calle 93. Separador y poste dentro de la calzada derecha de la carrera 28D, sin pintura reflectiva de prevención ni señalización (Imagen Google Maps julio de 2019).

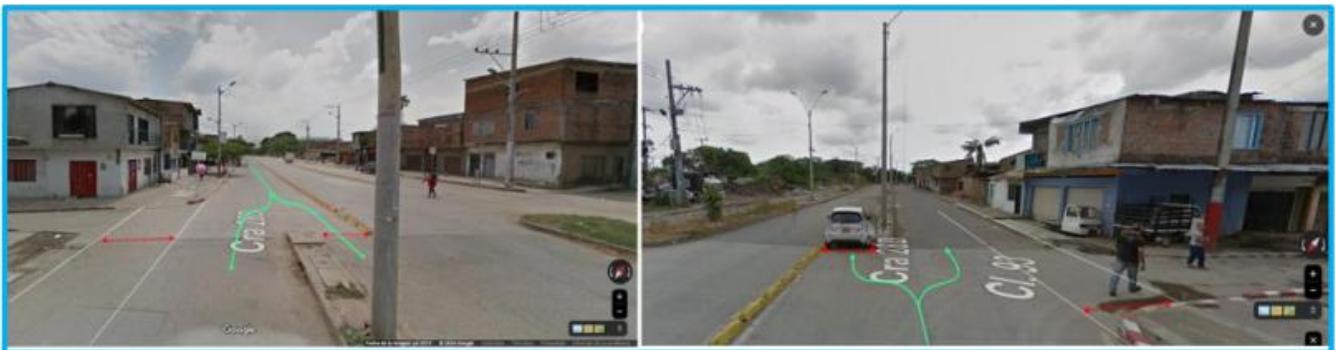
A continuación se muestra la fotografía de la carrera 28D calle 93. Finalización abrupta de separadores bifurcando la calzada occidente-orienté, y **dejando el separador como un obstáculo sobre la calzada.** (Imagen Google Maps enero-julio de 2019)

- **¿Cómo debería estar marcada la vía para dar aviso de la reducción del ancho del carril y de la existencia del separador con el que todo conductor se va a topar de frente?**

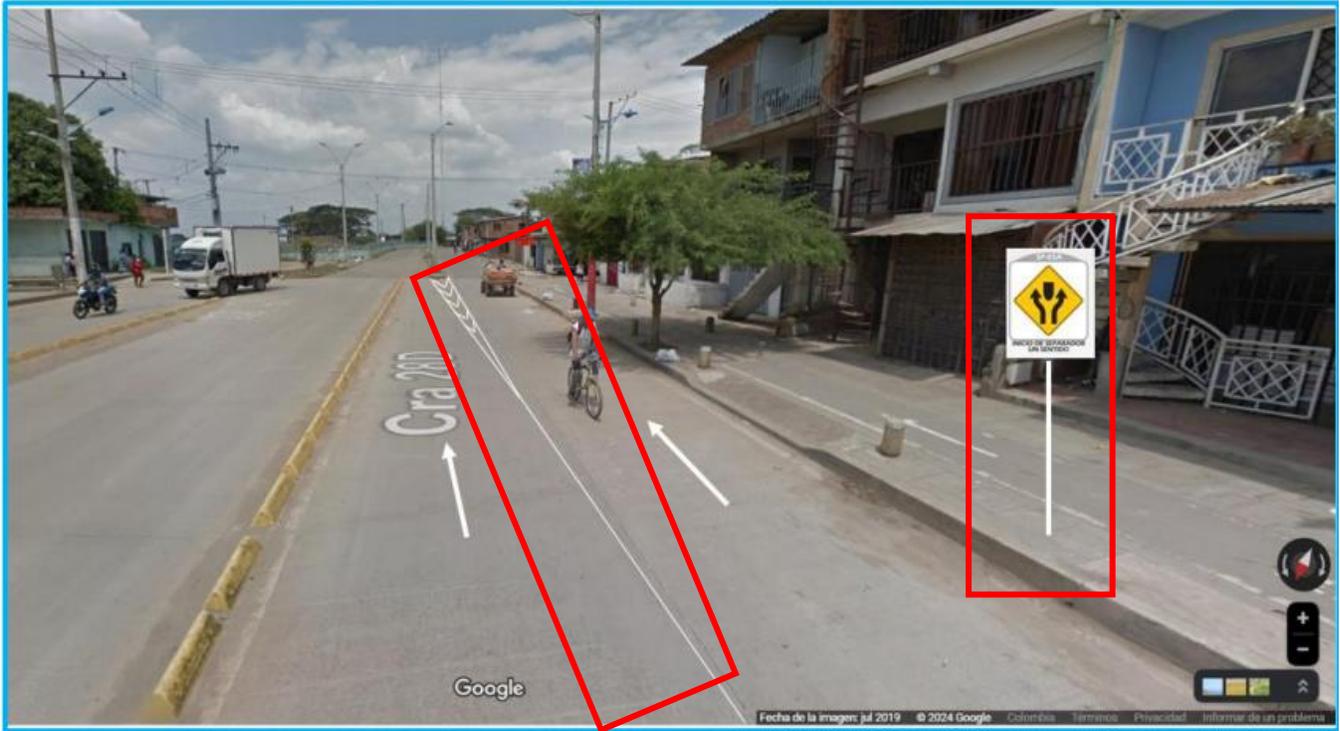
Al analizar de manera minuciosa y responsable las fotografías de la escena tomadas por el agente de tránsito que conoció del caso, así como las imágenes de Google Maps de los meses enero-julio de 2019, se puede entender y determinar que no existía ninguna demarcación preventiva para indicarle a los conductores de la presencia de ese separador dentro de la calzada que la bifurcaba. Si no se iba a cerrar la brecha que fue lo que se debió hacer, se debió colocar una señal de inicio de separador, y la demarcación de bifurcación con **achurado y flechas direccionales**, tal como se observa en la siguiente imagen No. 10:

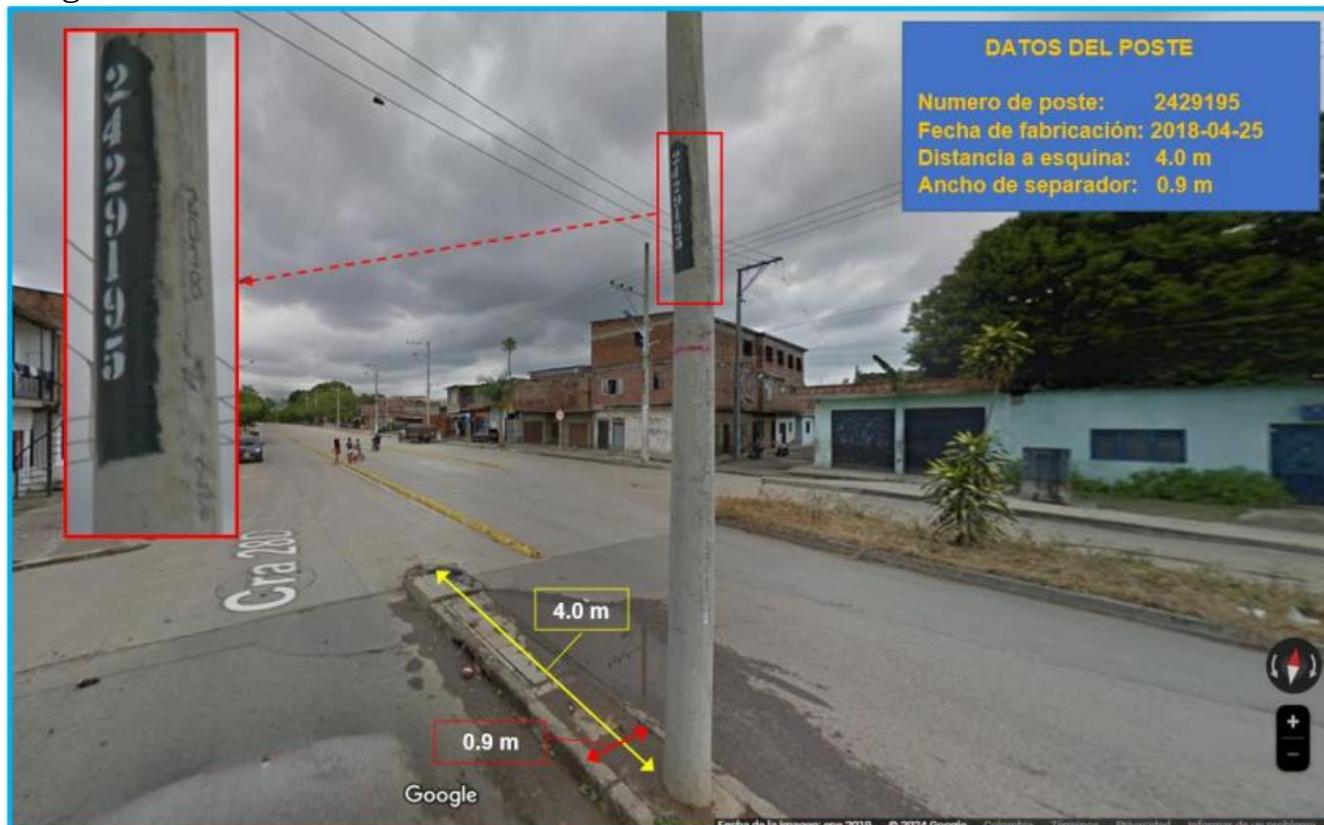
Imagen No. 12.

Sobre el separador de concreto de ancho aproximado 0.9 metros, se colocaron postes de concreto para alumbrado público en el 2018 y uno de ellos, el poste No 2429125 fue instalado a 4.0 metros aproximadamente del inicio del separador y fue contra este que impactó el cuerpo del motociclista.

Como se puede observar en los datos del poste, este fue fabricado el 25-04-2018, suponiendo que fue instalado en esa misma fecha, llevaría a la fecha del accidente, aproximadamente 10 meses; es decir antes de marzo de 2018, el separador no tenía postes, para confirmarlo recurriremos al histórico del geolocalizador Google Maps Street View:

El reglamento técnico de iluminación y alumbrado RETILAP, es claro con relación a la ubicación de postes en separadores: **“Los postes deben ser instalados a una distancia del borde de la vía mínimo 60 cm, para el caso de requerirse o determinar que la mejor solución es instalar los postes en separadores centrales o separadores, estos no deben tener un ancho menor de 1.5 metros”**

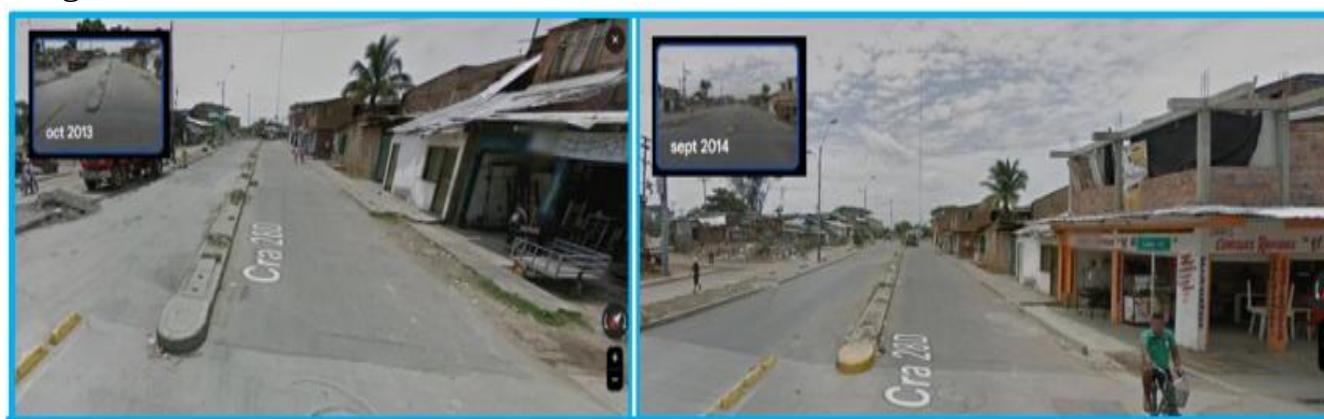
Imagen No. 13.

Desde por lo menos octubre de 2013, hasta aproximadamente abril del 2018, no había postes en el separador (Imágenes Street View de Google Maps). Por lo tanto, la demandada EMCALI tiene responsabilidad en el hecho, habida cuenta que instaló postes desconociendo la normatividad que regula ese proceder, poniendo en riesgo latente y permanente la vida y la integridad de los usuarios viales, que en este caso cobró la existencia de HUGO FERNANDO BALANTA.
