**INFORME PERICIAL DE INVESTIGACION
Y ANALISIS DE ACCIDENTE DE TRANSITO**

El informe pericial y de investigación de accidente de tránsito muestra los procesos y procedimientos técnicos aplicados durante el análisis, la investigación y reconstrucción del siniestro de tránsito ocurrido el día 18 de febrero de 2019 en la carrera 28D con calle 93 de la ciudad de Santiago de Cali, departamento del Valle del Cauca, presentando las conclusiones de dicho análisis. SPOA 760016099165201980783

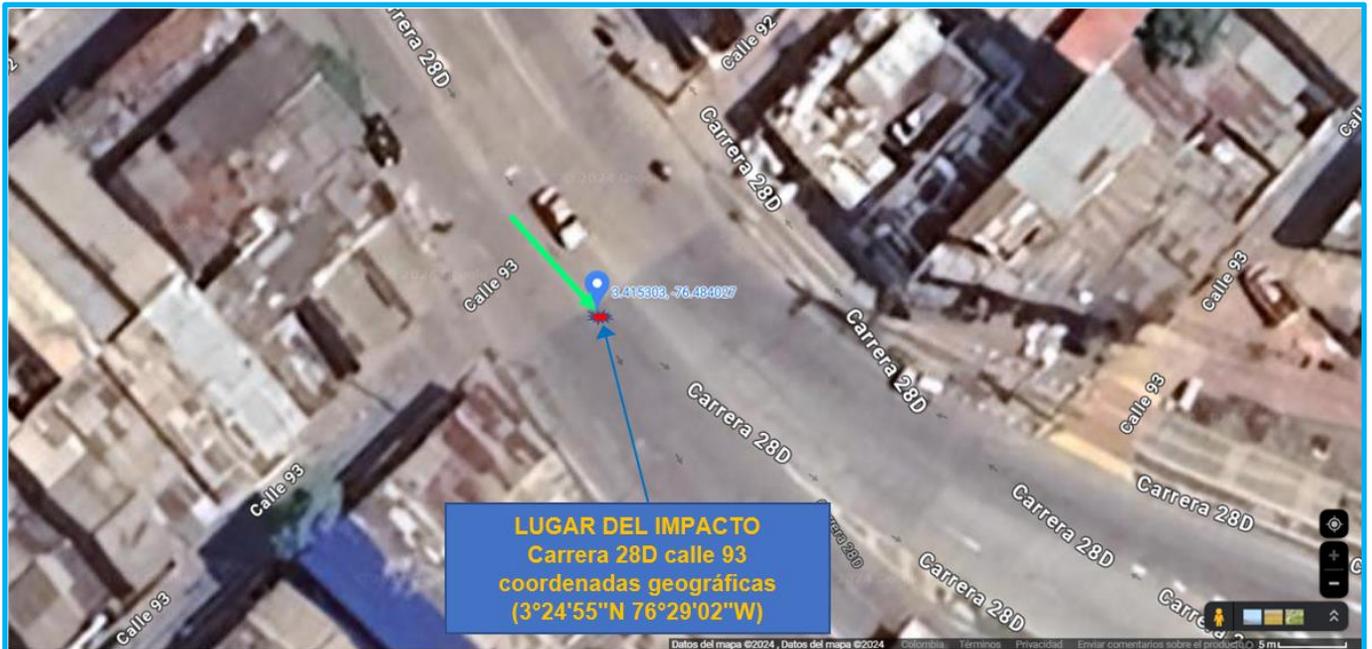
Imagen N°1. Carrera 28D calle 93, Coordenadas geográficas (3°24'55"N 76°29'02"W): La estrella roja señala la zona donde se presenta la colisión, la flecha verde indica la trayectoria de la motocicleta; (Imagen geolocalizador Google Maps).

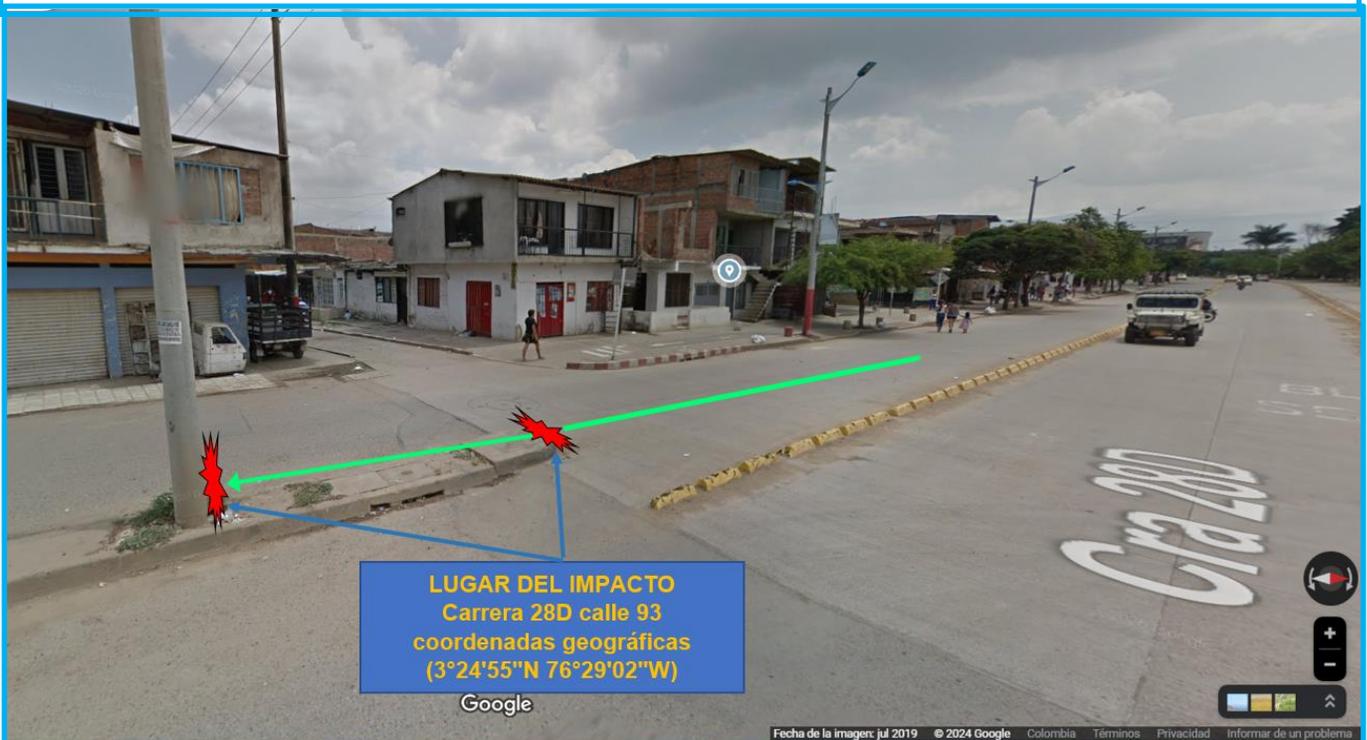
Imagen N°2. Carrera 2228D con calle 93, Coordenadas geográficas (3°24'55"N 76°29'02"W). La flecha verde indica la trayectoria de la motocicleta y las estrellas rojas señalan los lugares de colisión; (Imagen Google julio-2019).

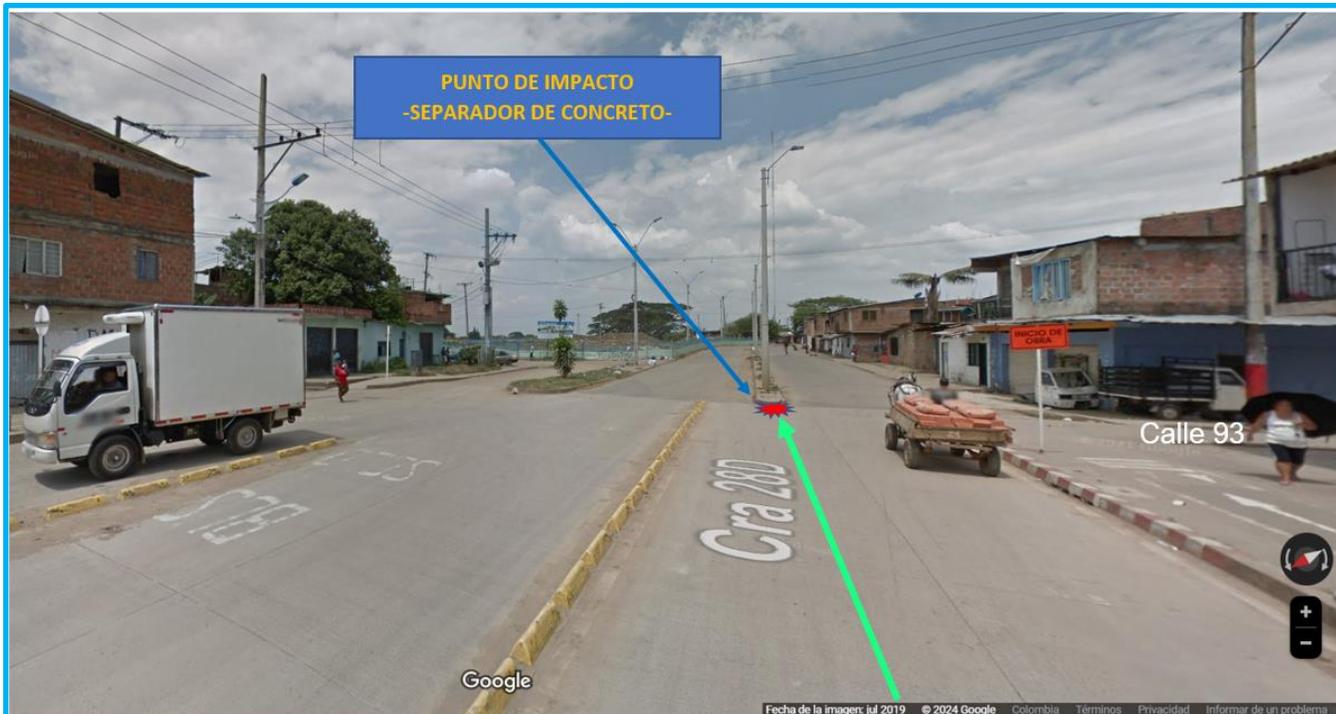
Imagen N°5. Demarcación y señalización: Líneas tenues de sentido vial y de solo bus, ciclovía en andén; sin señalización para calzadas vehiculares, sin prevención de obstáculo (Imagen Google Maps julio de 2019)

IMPORTANTE: Al desplazarse en el sentido OCCIDENTE-ORIENTE, por la carrera 28D, antes de la intersección con la CALLE 93, la carrera 28D sufre un cambio drástico que fue decisivo en el accidente y que será analizado con detalle más adelante en este informe.

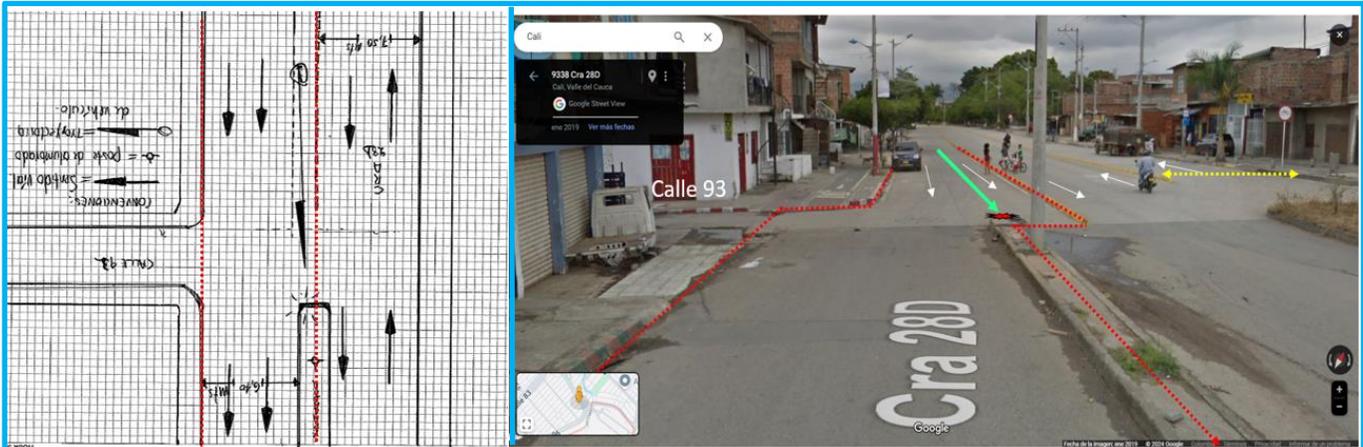
Imagen N°7 Intersección carrera 28D calle 93: En el CROQUIS andenes alineados y separador alineado, solo dos calzadas. Imagen del lugar: andenes no lineados, separador no alineado, tres calzadas. trayectoria de la motocicleta y el punto de impacto y el poste. (Imágenes: IPAT/ imagen Google Maps de enero de 2019).

- Se dibujo la via antes y despues de la intersección como si existiera ALINEACION del alden derecho antes y despues de la intersección y existiera ALINEACION entre el separador de tachones viales amarillos antes de la intersección y el separador en concreto despues de la intersección -se indica con las líneas rojas punteadas en el croquis de la imagen 7, la alineación y como en la imagen del lugar se observa claramente que estan desalineados-.(ver imagen No 7)
- No se dibujo la calzada del sentido oriente-occidente de la carrera 28D, quedando la via como si fuera de dos calzadas, cuando en realidas es de tres calzadas, dos laterales de un solo sentido y una central de doble sentido (ver imagen No 7).

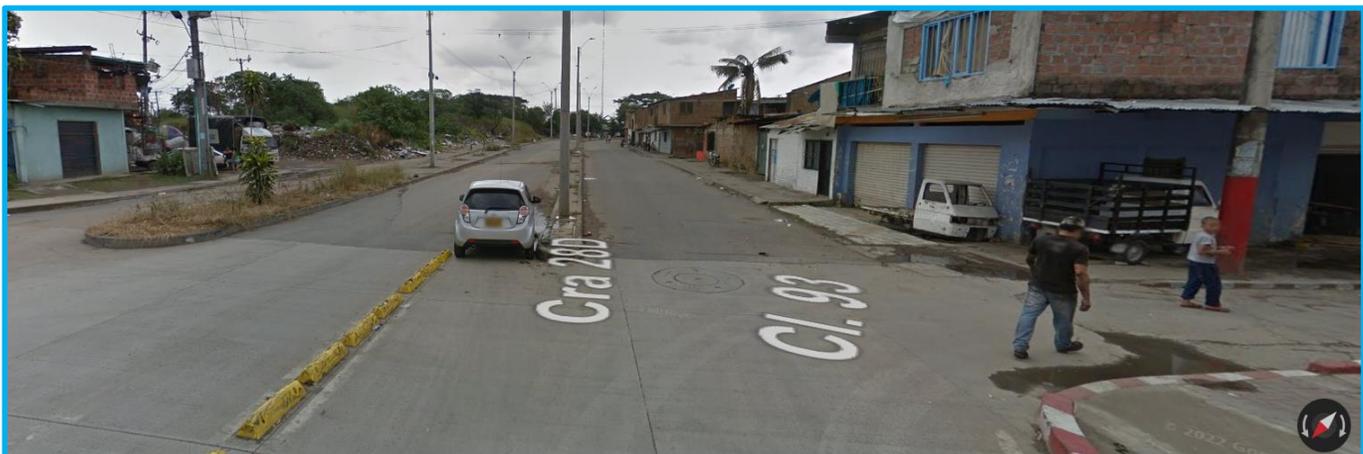
Imagen N°8. Intersección carrera 28D calle 93: Se observa el lugar donde termino la rehabilitación de la carrera 28D en la intersección con la calle 93 de vía de concreto a asfalto (Imagen Google Maps de enero de 2019).

El la imagen No 8, se muestra hasta donde llego la rehabilitación de la carrera 28D, el cambio de concreto a asfalto y la desalineación de 1,7 metros entre separadores..

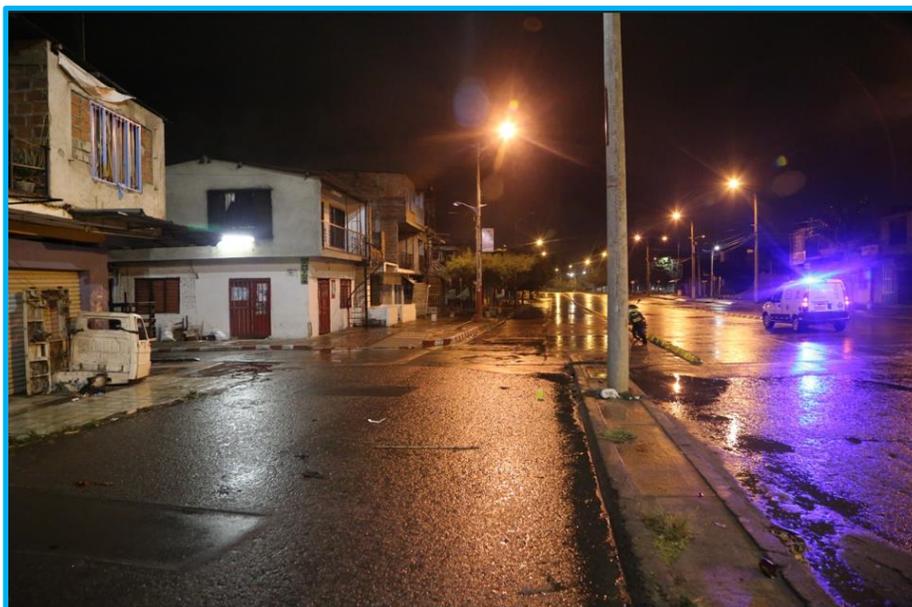
IMAGEN No. 04

Fijación fotográfica de la escena tomada en sentido oriente a occidente

- La calzada se encuentra humeda, se puede observar el reflejo de la luz de los postes de alumbrado publico sobre la capa de agua sobre la vía, lo que genera algo de distorción en la percepción visual del entorno.
- Se observa como el separador de concreto, esta dentro de la calzada del sentido occidente-oriente de la carretera 28D y se ve que hay una discontinuidad entre el separador de tacas de la zona rehabilitada y la vía antigua, espacio de aproximadamente, 1.7 metros
- Se observa sobre el separador un poste relativamente nuevo por su color -fabricado en abril de 2018-.
- Se observa discontinuidad de andenes antes y despues de la intersección con la calle 93.

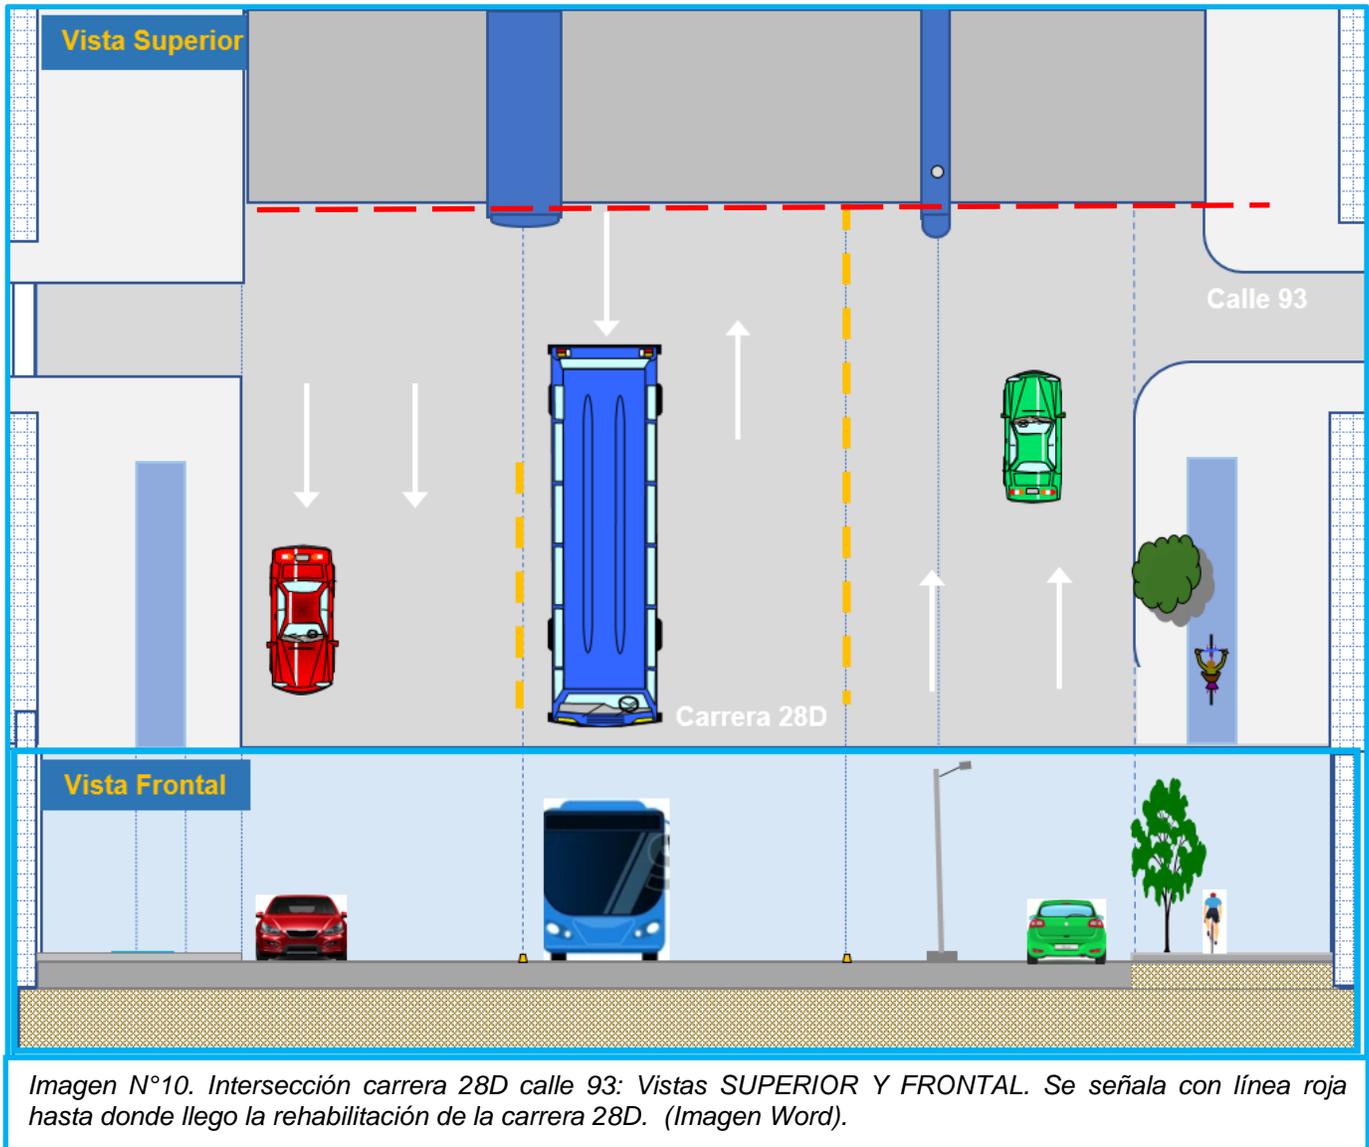
Con base en las fotografías del archivo fotografico tomadas por el agente de tránsito 245, las imágenes de Street View de Google Maps fe nero t julio de 2019 y las medidas del croquis, se realizaron a escala 1:150, las vistas SUPERIOR y FRONTAL de la intersección de la CARRERA 28D con CALLE 93.

VISTA SUPERIOR: Se observa claramente que el anden derecho sentido occidente-oriente, presenta una discontinuidad de 1.60 metros a derecha con el anden que continua despues de la intersección; se observa que el separador de tachas de la calzada central y la calzada derecha en sentido occidente-oriente, presenta una discontinuidad de aproximadamente 1.70 metros, con el separador en concreto que queda despues de la intersección y como resultado de esta irreguralidad, el separador de concreto queda 1.70 metros, dentro de la proyección de la calzada derecha, generandose una bifurcación asimetrica.

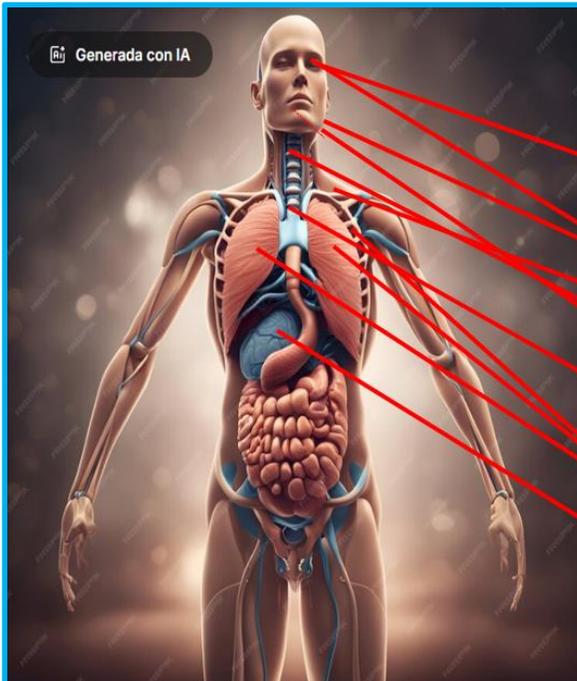
CADÁVER DE SEXO MASCULINO EN BUENAS CONDICIONES MUSCULO NUTRICIONALES, EN EL EXAMEN EXTERNO SE OBSERVA ESTALLIDO DE GLOBO OCULAR IZQUIERDO, CON FRACTURA EXPUESTA DE CLAVÍCULA IZQUIERDA. EN EL EXAMEN INTERNO SE OBSERVA FRACTURA DE HUESO OCCIPITAL DERECHO, CONTUSIÓN DE CEREBELO, HEMATOMA SUBDURAL 6 X 6 X 1 CM BASAL, HEMORRAGIA SUBARACNOIDEA, FRACTURA DEL TECHO DE LA ÓRBITA IZQUIERDA, ESTALLIDO OCULAR IZQUIERDO, FRACTURA DE LA SEGUNDA Y TERCERA VÉRTEBRA CERVICAL, FRACTURA DE LA PRIMERA Y SEGUNDA VÉRTEBRA TORÁXICA, CONTUSIÓN PULMONAR BILATERAL, HEMOTÓRAX BILATERAL DE 600 CC, HERNIA DIAFRAGMÁTICA IZQUIERDA CON ASAS INTESTINALES EN HEMITÓRAX IZQUIERDO, CONTUSIÓN DE LA CÁPSULA HEPÁTICA, HEMOPERITONEO, FRACTURA DE CUERPOS COSTALES SUPERIORES ANTERIORES Y POSTERIORES, FRACTURA DE CLAVÍCULA IZQUIERDA CONGESTIÓN VISCERAL GENERALIZADA

Imagen 12 PATRON LESIONAL: Lesiones de predominancia izquierda en cráneo, cuello y tórax (Imagen Google Crome/informe pericial de medicina legal)

El patrón lesional permite analizar sobre qué lado o lados se produjeron las fuerzas de impacto, podemos observar en este caso la predominancia de lesiones al costado izquierdo; los miembros inferiores y cadera no sufrieron impactos directos; muy posiblemente, al impactar la motocicleta contra el inicio del separador, el cuerpo continua con la velocidad que traía al momento de colisionar la motocicleta y es lanzado contra el poste impactando contra este, principalmente su cabeza y el tórax y de predominancia lado izquierdo,

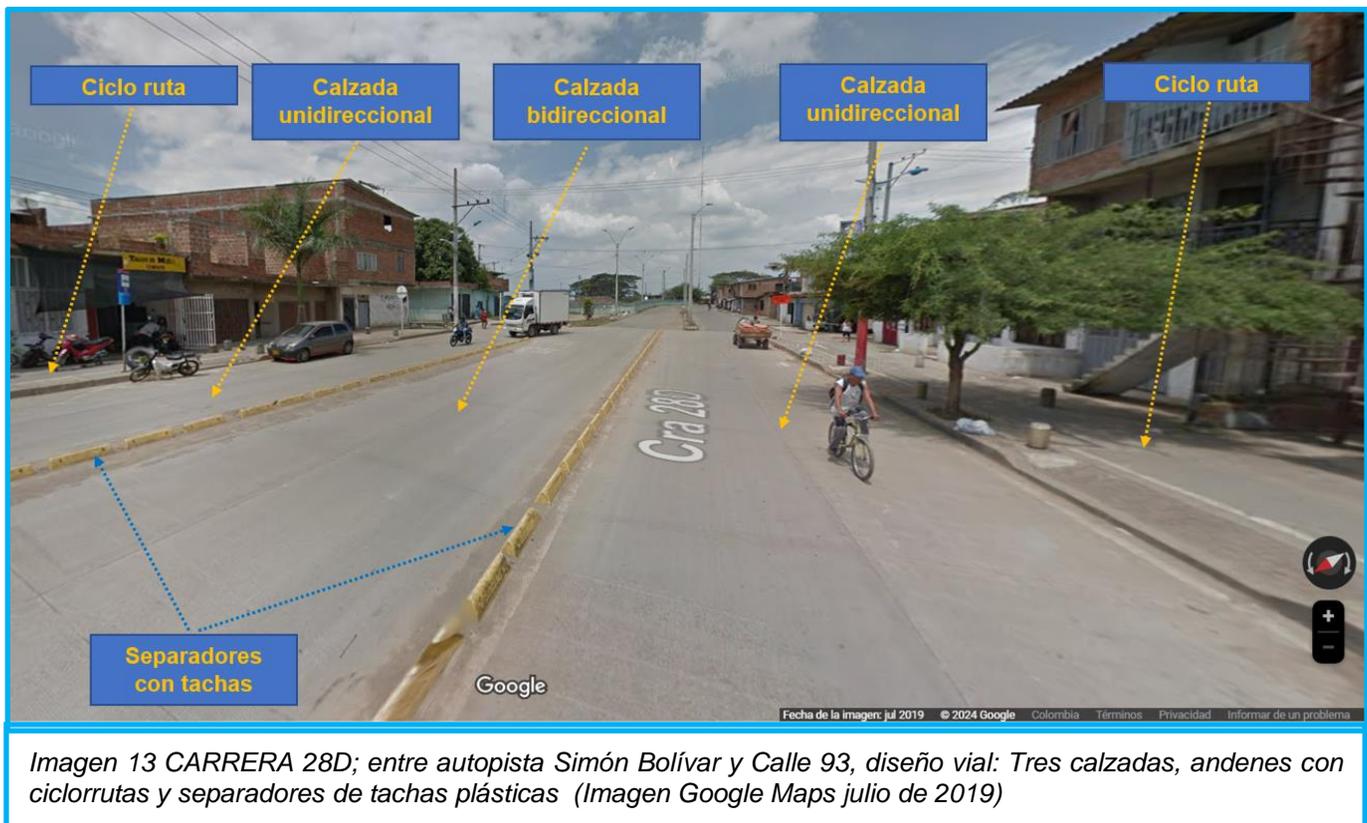
Imagen 13 CARRERA 28D; entre autopista Simón Bolívar y Calle 93, diseño vial: Tres calzadas, andenes con ciclorrutas y separadores de tachas plásticas (Imagen Google Maps julio de 2019)

La CARRERA 28D desde la autopista Simón Bolívar, hasta calle 93 sufrió reparaciones en su diseño y estructura para permitir el ingreso del transporte masivo; es así como la vía requirió el cambio total del sistema de alcantarillado y relleno reforzado de toda la vía. Su nuevo diseño contemplo andenes a ambos lados con ciclorrutas sobre ellos, tres calzadas las calzadas laterales unidireccionales y una calzada central diseñada preferentemente para el transporte masivo de doble sentido. En todo el trayecto, hasta la calle 93, las calzadas laterales están, separadas de la calzada central por un separador de tachones plásticos continuos amarillos como se observa en la imagen 13.

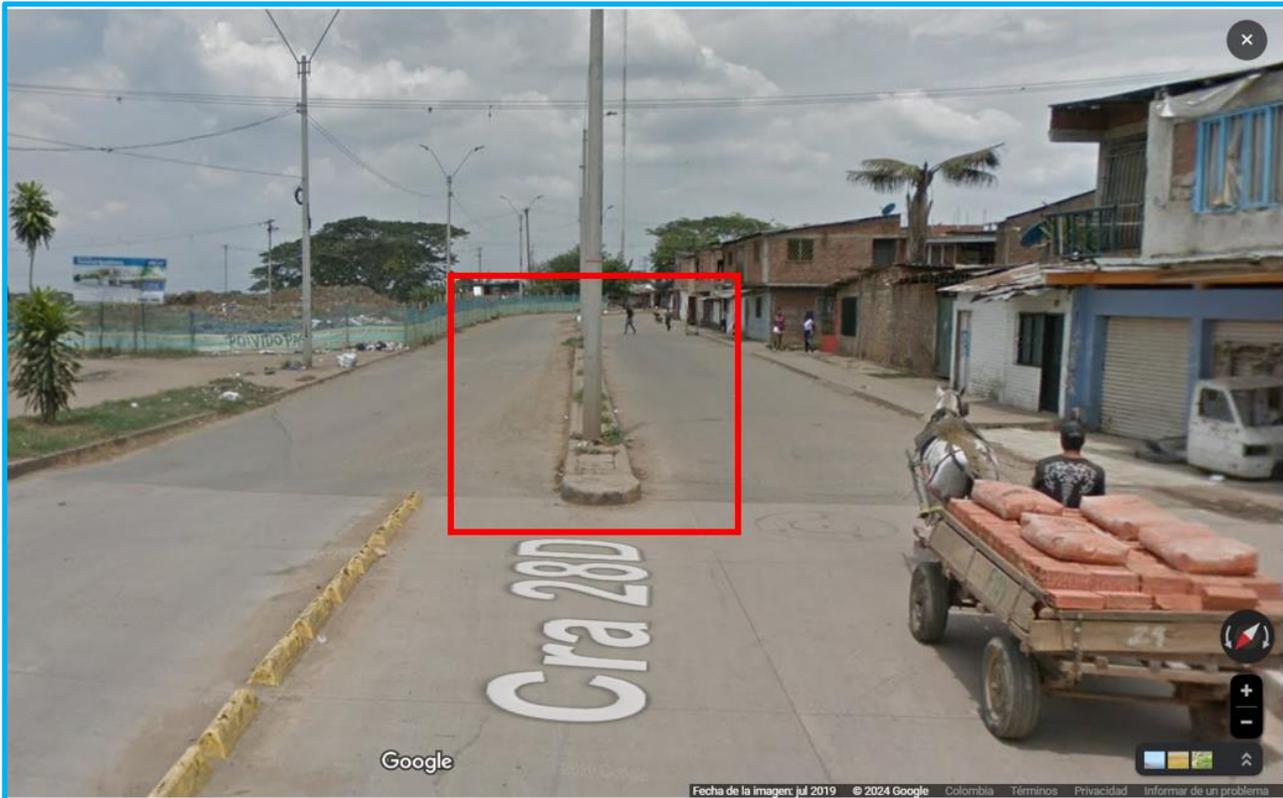
Imagen 14 CARRERA 28D calle 93. Separador y poste dentro de la calzada derecha de la carrera 28D sin pintura reflectiva de prevención, ni señalización (Imagen Google Maps julio de 2019)

conductores que se desplazaban por la calzada derecha en el sentido occidente-orientado, se encontraban de frente con estos elementos al llegar a la intersección con la calle 93; además, la carencia de pintura reflectiva, los lo hace poco visibles sobre todo en horas de la noche. Hasta la fecha del accidente habían transcurrido aproximadamente seis años de la culminación de rehabilitación. Otro punto importante es que la bifurcación que se generó, no cumple con los estándares mínimos para el ancho de un carril, es decir, el “carril” que se generó entre los separadores, en el sentido de la vía, debería tener como mínimo 3.0 metros (decreto 798 de 11 de marzo de 2010).

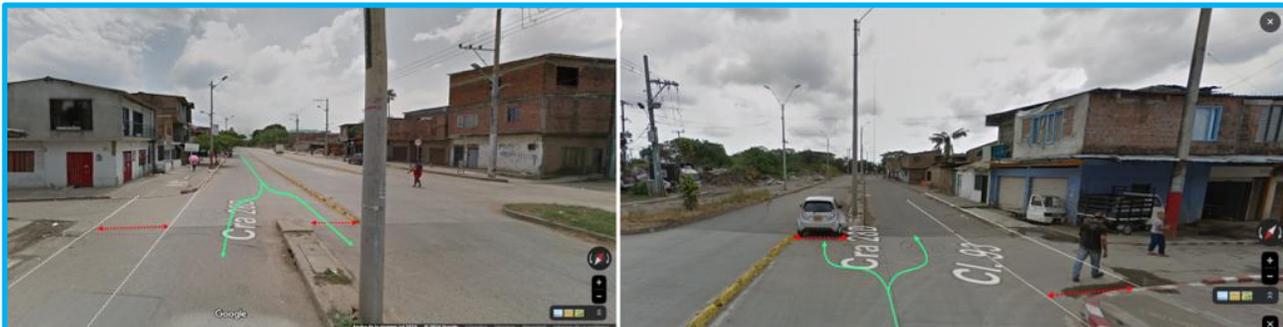
Imagen 15 CARRERA 28D calle 93. Finalización abrupta de separadores bifurcando la calzada occidente-orientado y dejando el separador como un obstáculo sobre la calzada. (Imagen Google Maps enero-julio de 2019)

Cualquier persona que se desplazara en un vehículo por la calzada derecha del sentido occidente-orientado de la carrera 28D, al llegar a la intersección con la calle 93, SE ENCONTRABA DE FRENTE CON UN SEPARADOR DENTRO DE LA CALZADA. Esta situación no debió de presentarse, se debió hacer coincidir el separador de tachas con el separador de concreto

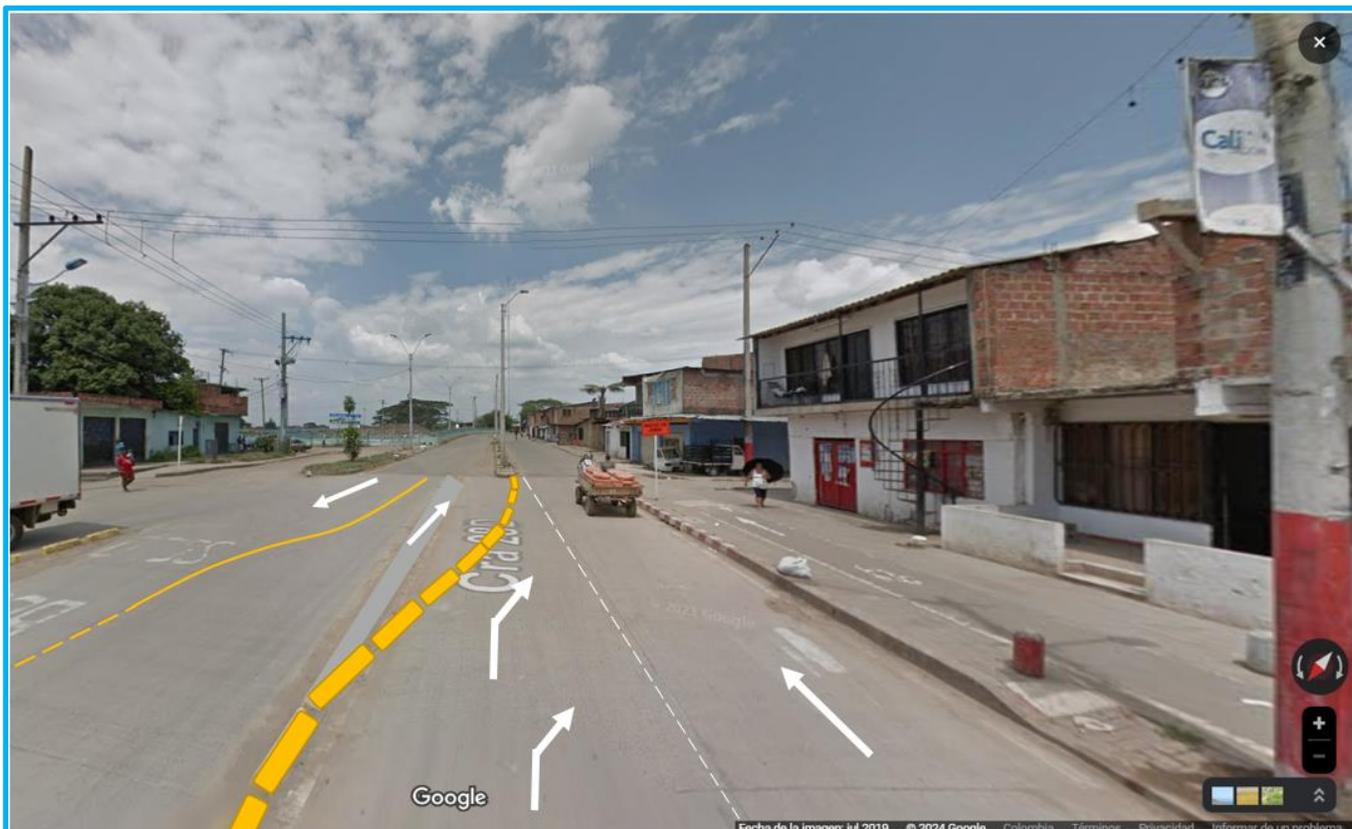
Imagen 16 CARRERA 28D calle 93. Empalme seguro de separadores eliminando el obstáculo y la bifurcación asimétrica de la calzada occidente-oriente (Imagen Google Maps -julio de 2019 -recreación-)

cerrando ese espacio que genera la bifurcación como se recrea en la imagen 16 -empalme seguro- y quedando así la continuidad del separador. Correspondía al contratante exigir la debida interventoría y también le corresponde supervisar la labor de interventoría y revisar con su equipo de ingenieros los planos y la entrega de la vía y solicitar la corrección de las anomalías (MAJA01.02.18.M01 ANEXO No.1 DEL MANUAL DE CONTRATACION DOCUMENTO TECNICO DE SUPERVISION E INTERVENTORIA). Una vez entregada la obra, el mantenimiento debió quedar a cargo del municipio salvo expresa indicación en el contrato de quien lo debería hacer en posterior.

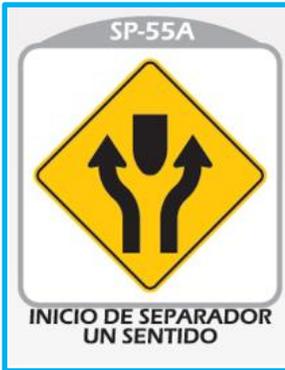
Como no se hizo el empalme de continuidad del separador de tachas con el separador de concreto ya existente, se debió de garantizar que cualquier conductor que se desplazara por la carrera 28D en sentido occidente-oriente se diera cuenta, que al llegar a la intersección con la calle 93, se encontraría con un separador dentro de la calzada por la que se desplazaba, es decir, se debió colocar sobre el andén señales preventivas SP-55A, como mínimo a 20 y 50 metros que le indicaran a los conductores de la bifurcación a la que llegarían, porque aunque claramente la intención no era hacer una bifurcación, con la irregular finalización del separador de tachas, la generaron y se debió garantizar la seguridad de los conductores.

2.3.3. Ubicación de las Señales Preventivas

Las señales preventivas deben ubicarse con la debida anticipación del sitio del riesgo a prevenir, de tal manera que los conductores tengan el tiempo de percepción-respuesta (TP-R) adecuado para percibir, identificar, tomar la decisión y ejecutar con seguridad la maniobra que la situación requiere. La distancia desde la señal preventiva al peligro que ésta advierte debe ser en función de la velocidad límite o la del percentil 85, de las características de la vía, de la complejidad de la maniobra a efectuar y del cambio de velocidad requerido para realizar la maniobra con seguridad.

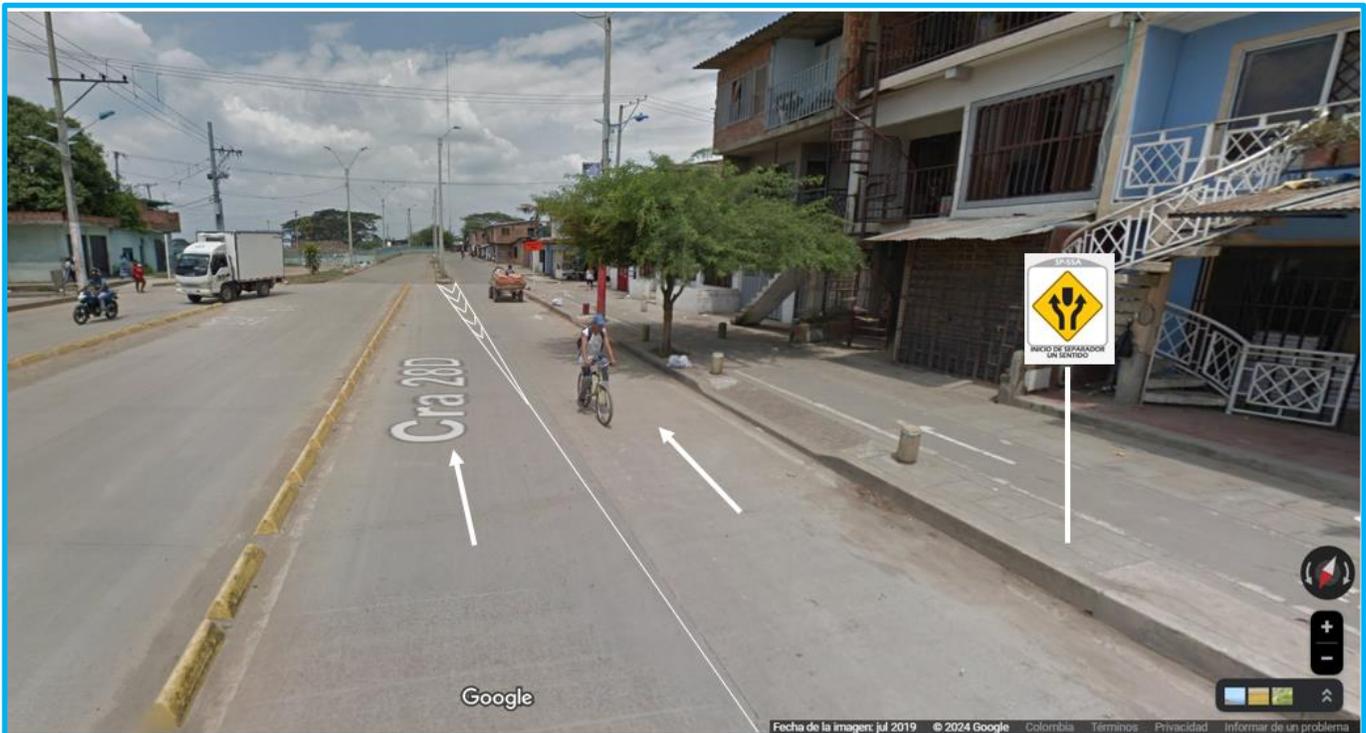
Imagen 17. CARRERA 28D CALLE 93. Señalización y demarcación requerida en la intersección ante la presencia del obstáculo -separador-. (Imagen Google Maps -julio de 2019 -recreación-)

Adicionalmente, se puede observar en las fotografías de la escena tomadas por el agente de tránsito que conoció del caso y en las imágenes de Google Maps de los meses enero-julio de 2019, que no existía ninguna demarcación preventiva para indicarle a los conductores de la presencia de ese separador dentro de la calzada que la bifurcaba. Si no se iba a cerrar la brecha que fue lo que se debió hacer, se debió colocar una demarcación de bifurcación con achurado y flechas direccionales como se observa en la imagen 17.

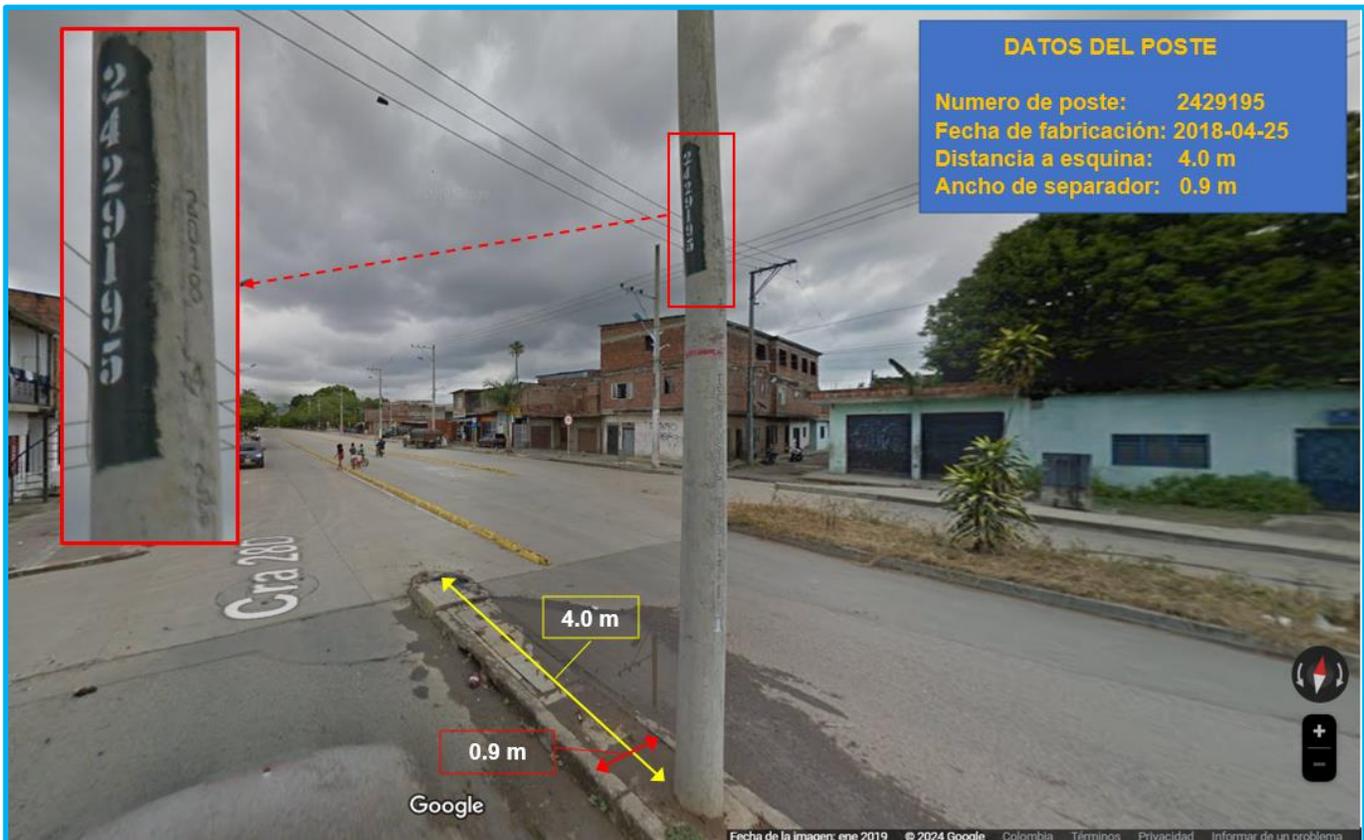
Imagen 18 CARRERA 28D CALLE 93. Datos del POSTE: No 2429195 fecha de fabricación 2018-4-25
(Imagen Google Maps -enero de 2019)

Como se puede observar en los datos del poste, este fue fabricado el 25-04-2018, suponiendo que fue instalado en esa misma fecha, llevaría a la fecha del accidente, aproximadamente 10 meses; es decir antes de marzo de 2018, el separador no tenía postes, para confirmarlo recurriremos al histórico del geolocalizador Google Maps Street View:

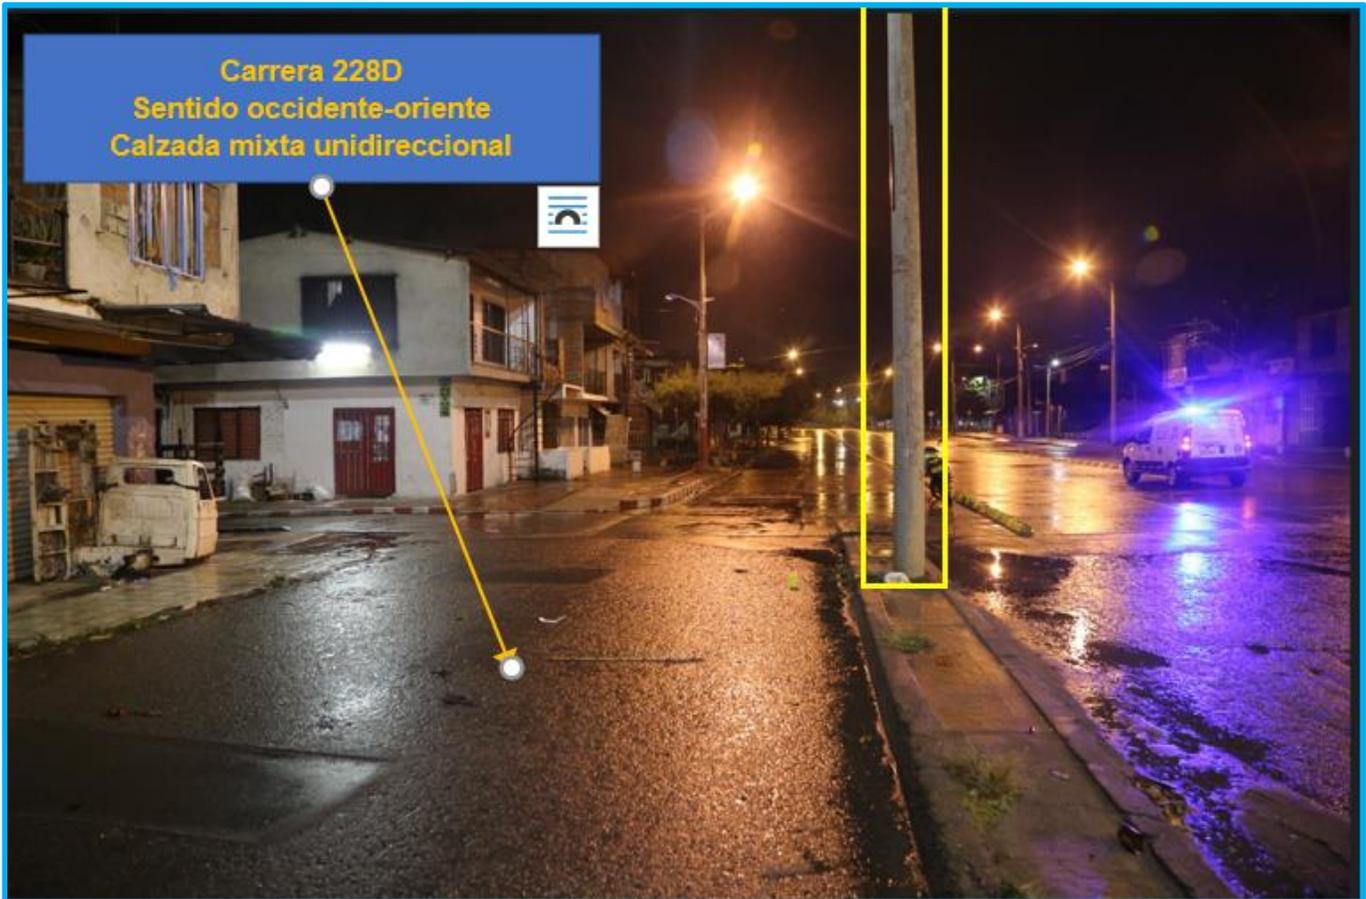
Imagen 19. CARRERA 28D CALLE 93. Poste -rectángulo amarillo- sobre separador vial (Imagen Fotografía 04 de archivo fotográfico agente de tránsito placa 254)

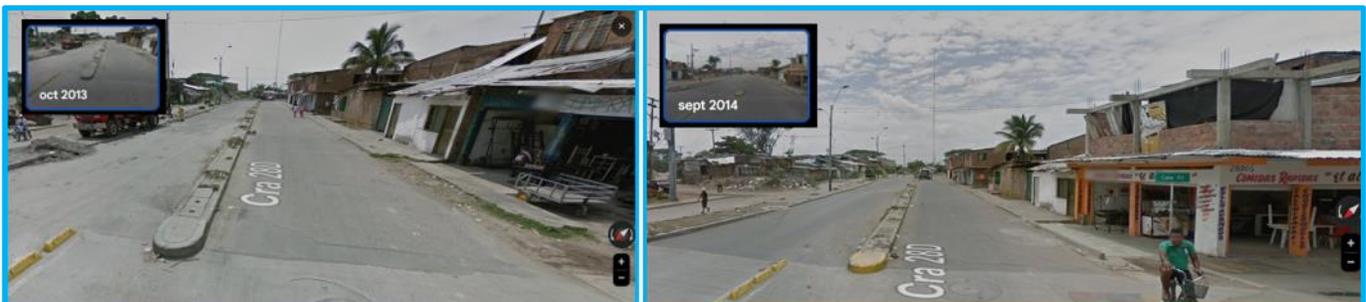
Imagen 20. CARRERA 28D CALLE 93. Histórico de imágenes: Desde por lo menos octubre de 2013 hasta aproximadamente abril del 2018 no había postes en el separador (Imágenes Street View de Google Maps)

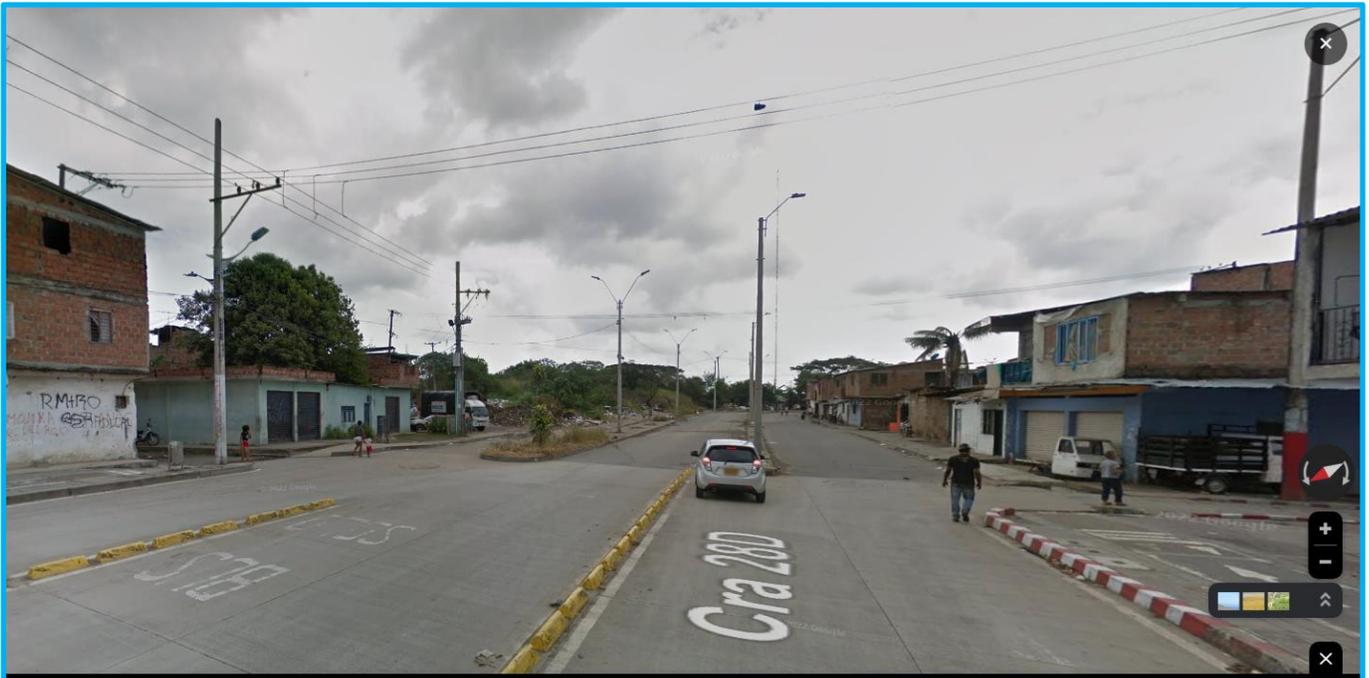
Imagen 21. Intersección CARRERA 28D-Calle 93: Se observa la terminación de la obra de rehabilitación en concreto y la vía antigua en asfalto (Imagen Street View de Google Maps).

.La parte rehabilitada de la CARRERA 28D llega hasta la intersección con la calle 93 incluyendo la intersección; fue construida en concreto con dos separadores de tachas plásticas amarillas que dividen la vía en tres calzadas: dos laterales unidireccionales y una central bidireccional; desde allí hacia el oriente y por lo menos hasta la fecha del accidente, la vía conservó las características originales: construida en asfalto, con dos separadores en concreto, tres calzadas en buen estado, con andenes a ambos lados y sin postes en los separadores.

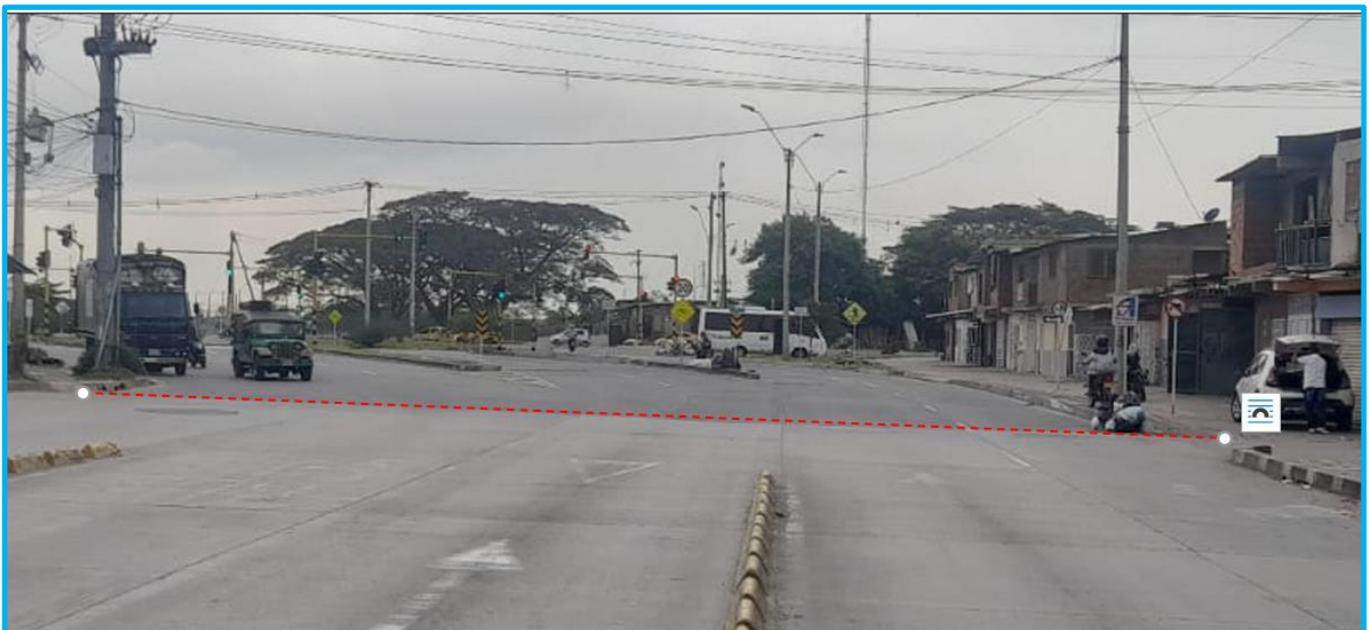
Imagen 22. Carrera 28D con calle 93. La carrera 28D después de la intersección fue totalmente modificada, se eliminaron los separadores originales (fotografía trabajo de campo 18-11-2024).

En el trabajo de campo realizado en esta investigación -18 de noviembre de 2024-, se tomaron fotografías del lugar del accidente -Carrera 28D con calle 93-, la vía se encuentra totalmente modificada a partir de la calle 93.

Los separadores originales fueron demolidos y el andén del costado derecho del sentido occidente-orientado fue ampliado en 1.50 m para darle continuidad a la línea de andenes antes y después de la intersección.

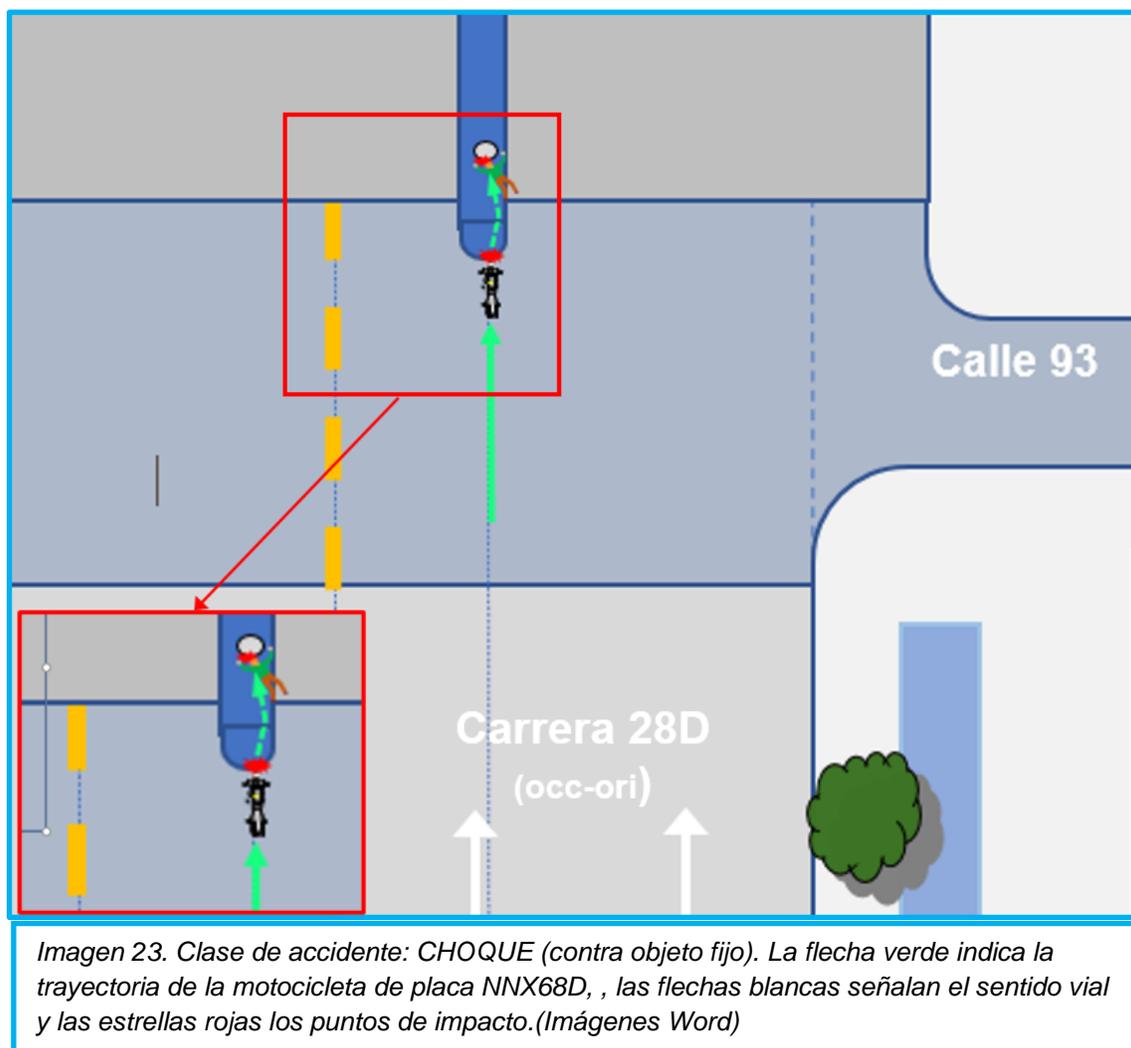
Imagen 23. Clase de accidente: CHOQUE (contra objeto fijo). La flecha verde indica la trayectoria de la motocicleta de placa NNX68D, , las flechas blancas señalan el sentido vial y las estrellas rojas los puntos de impacto.(Imágenes Word)

De acuerdo con la información suministrada en el IPAT, los puntos de impacto en el separador y el poste, la motocicleta de placa NNX68D, impacta contra el separador y el cuerpo del motociclista impacta contra el poste que se encontraba en el separador; el tipo de accidente es CHOQUE contra objeto fijo -separador y poste-.

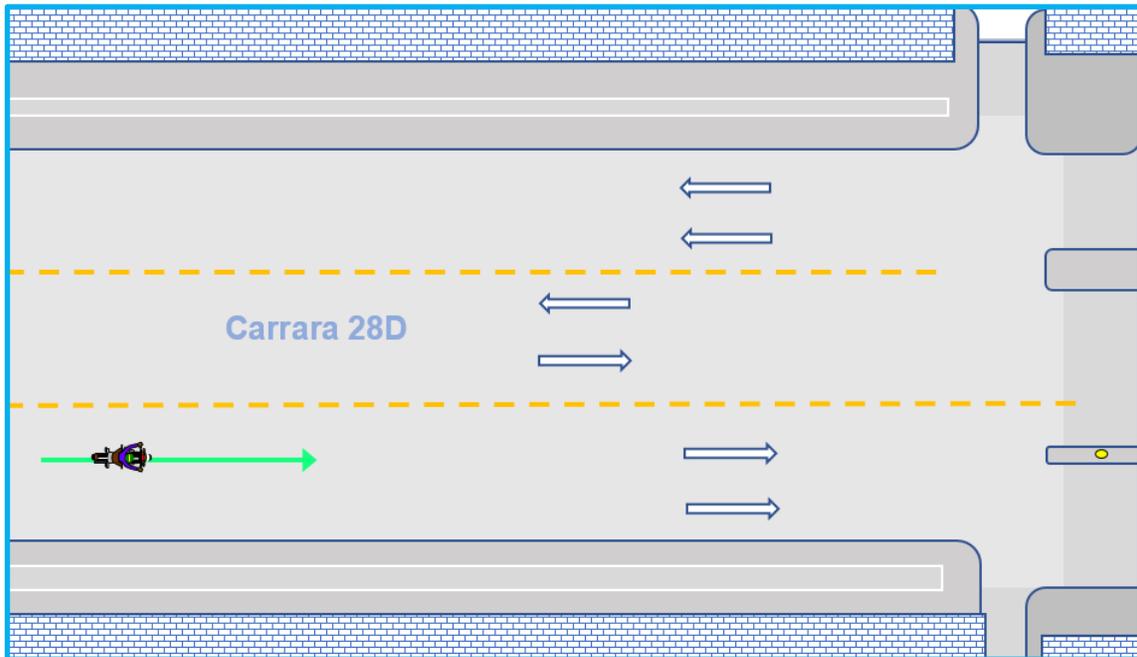
Imagen 24. Pre impacto. Carrera 28D.calle 93. La motocicleta de placa NNX68D, se desplazaba por la CARRERA 28D, por la calzada auxiliar -de único sentido-, entre las calles 92 y 93. (Imágenes Word).

- La motocicleta de placa NNX68D, se desplazaba por la CARRERA 28D por la calzada derecha -de único sentido- hacia el oriente, al aproximarse a la intersección con la calle 93.

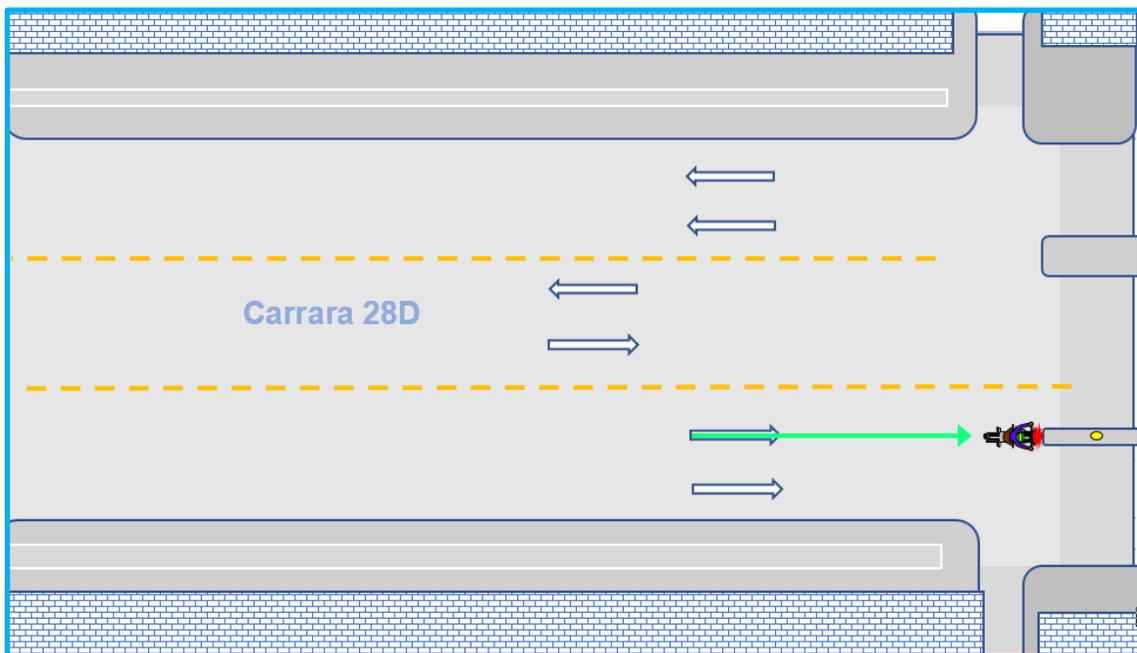
Imagen 25. Impacto. Carrera 28D con calle 93. La motocicleta de placa NNX68D, que se desplazaba por la CARRERA 28D, al pasar la intersección con la calle 93 impacta contra el separador y el motociclista contra el poste. (Imágenes Word).

- La motocicleta de placa NNX68D, que se desplazaba por la CARRERA 28D por la calzada auxiliar -de único sentido-, al llegar a la intersección con la calle 93, no se percata de un obstáculo que esta sobre la vía por la que se desplaza -el separador que esta 1.7 m dentro de la calzada, que no tiene demarcación ni señalización de prevención-, la motocicleta impacta contra el separador y por la inercia del movimiento, el cuerpo del motociclista impacta contra el poste que esta sobre el separador y cerca del inicio de éste.
