**INFORME PERICIAL DE INVESTIGACION
Y ANALISIS DE ACCIDENTE DE TRANSITO**

El informe pericial y de investigación de accidente de tránsito muestra los procesos y procedimientos técnicos aplicados durante el análisis, la investigación y reconstrucción del siniestro de tránsito ocurrido el día 18 de febrero de 2019 en la carrera 28D con calle 93 de la ciudad de Santiago de Cali, departamento del Valle del Cauca, presentando las conclusiones de dicho análisis. SPOA 760016099165201980783

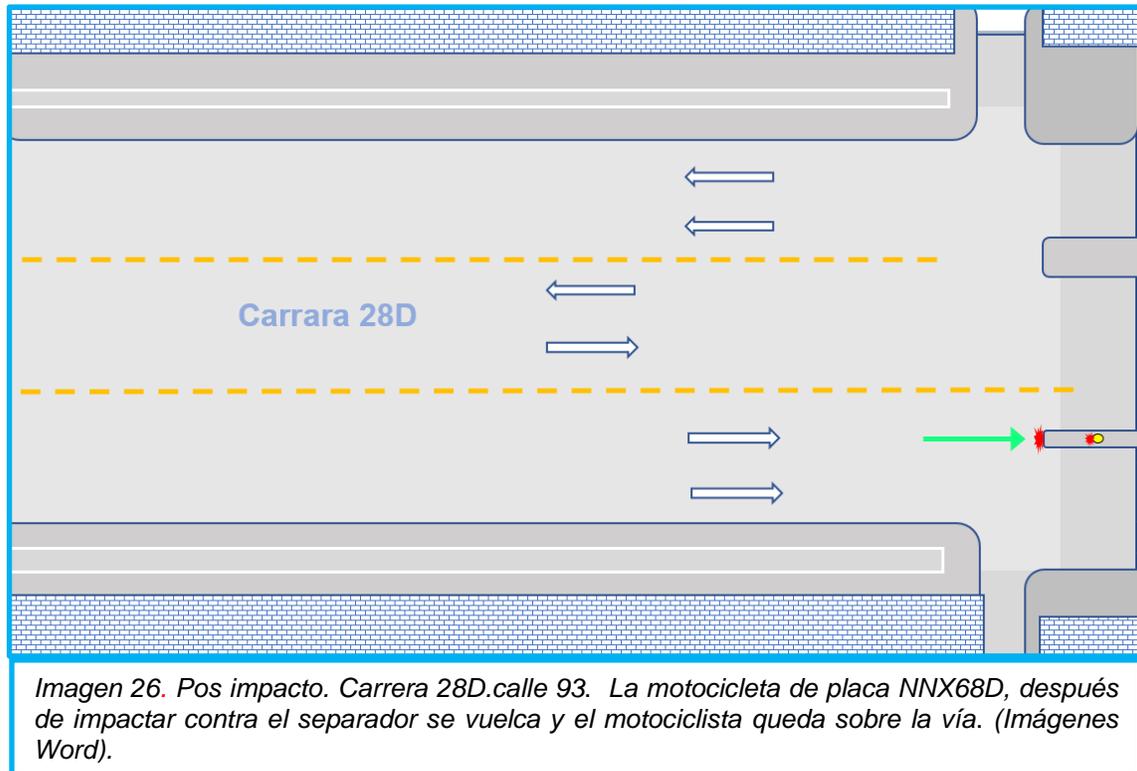
- La motocicleta de placa NNX68D, que se desplazaba por la CARRERA 28D por la calzada auxiliar -de único sentido-, y que impacta contra el inicio del separador, se vuelca sin conocerse su posición final; el cuerpo después de impactar contra el poste queda sobre la vía sin conocerse su posición final.-.
