**Pronunciamiento frente a las excepciones de Merito RADICADO No.
11001310301520210010500**

Referencia: Proceso Verbal por Responsabilidad Civil Extracontractual

“La causa o causas probables del evento de tránsito ocurrido el **03 de Diciembre de 2013** entre el vehículo de servicio público tipo tracto camión, marca **KENWORTH**, línea **T-800**, modelo **2012**, de placas **SZP 677**, afiliado a la empresa **SERVIENTREGA** y conducido por el señor **JESÚS MARIA PEREZ MIRANDA** y el vehículo tipo motocicleta, marca **YAMAHA**, modelo **2012** de placas **DIV 56C**, línea **YZ 250** conducido por el señor **WILDER ESTIVEN JARAMILLO POSADA**, en jurisdicción del municipio de **YARUMAL**, del departamento de Antioquia, son adjudicables a **fallas humanas**”.

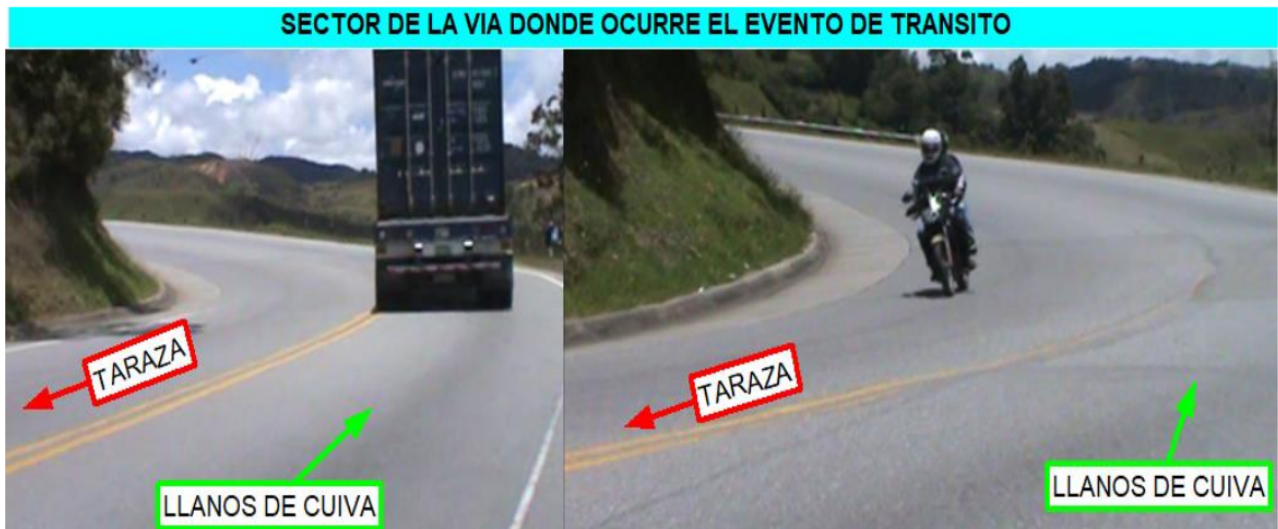
En vista de que la escena original del evento de transito fue alterada debido a que el vehiculo tracto camion fue movido hacia delante de su posicion final, la reconstruccion fisica del evento se realizara aplicando el modelo denominado “**Evitabilidad Fisica de un Accidente**” el cual se fundamenta en la determinacion de los puntos accidentologicos de **Punto posible Percepcion (P.P.P.)** y **Punto Sin Solucion (P.S.S.)**.

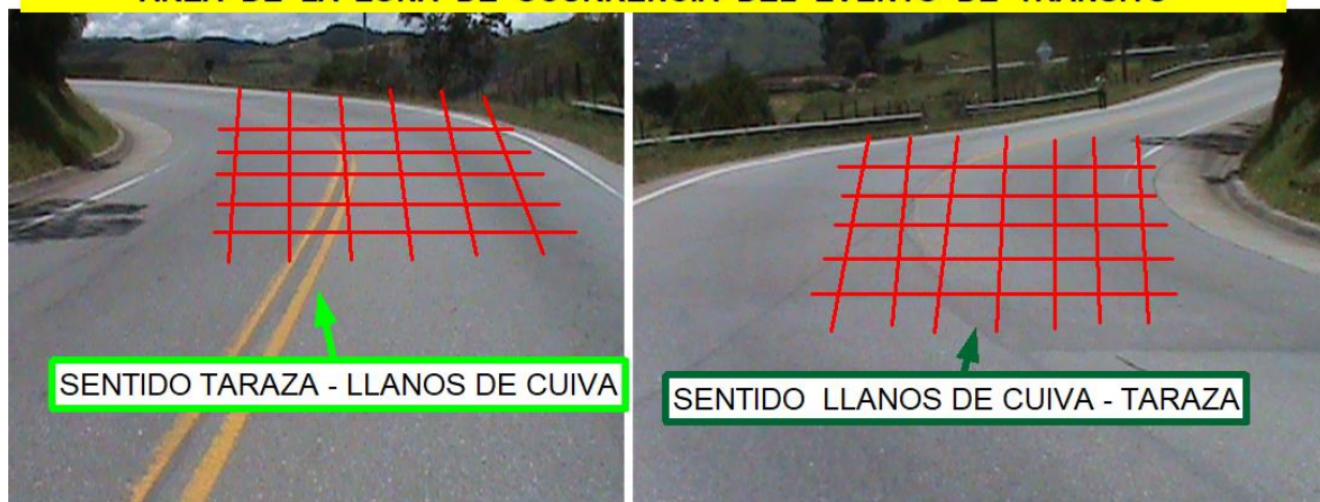
AREA DE LA ZONA DE OCURRENCIA DEL EVENTO DE TRANSITO

Fotografías ilustrativas del área de la zona donde ocurre el evento vial

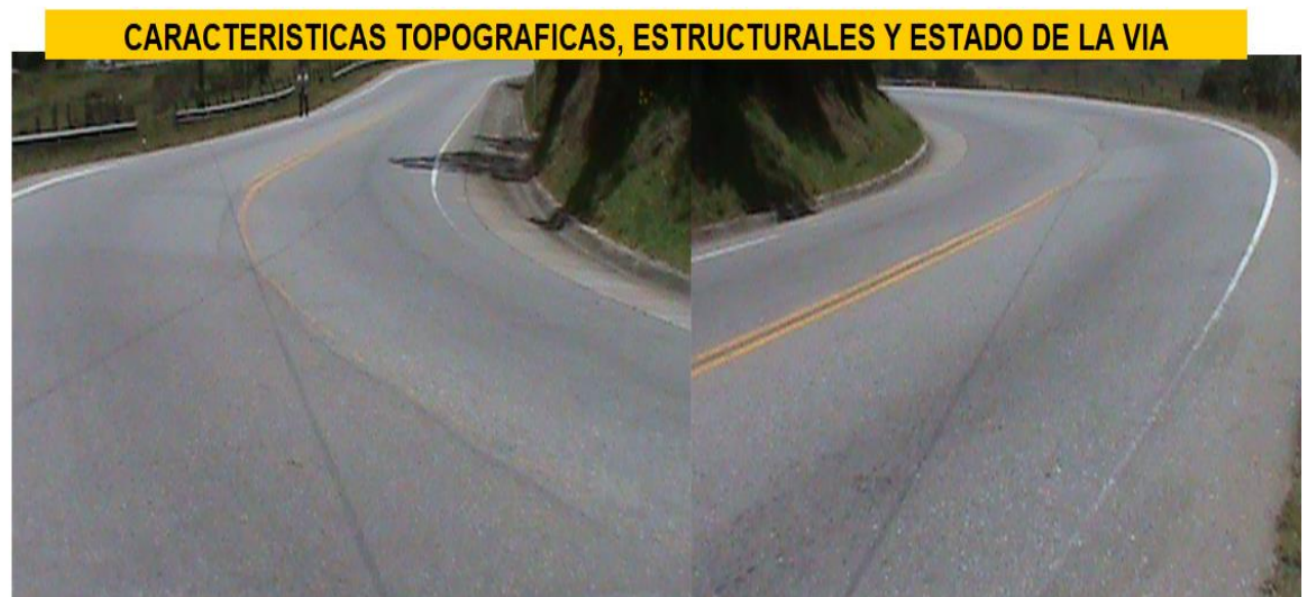
- Vía curva de Radio 78,53 metros, seguida de tramo semi- recto.
- Vía con una pendiente de 1,0%.
- Calzada con un ancho promedio de 8,70 metros.
- Doble sentido.
- Una calzada demarcada con línea de borde y central doble continua
- 2 carriles.

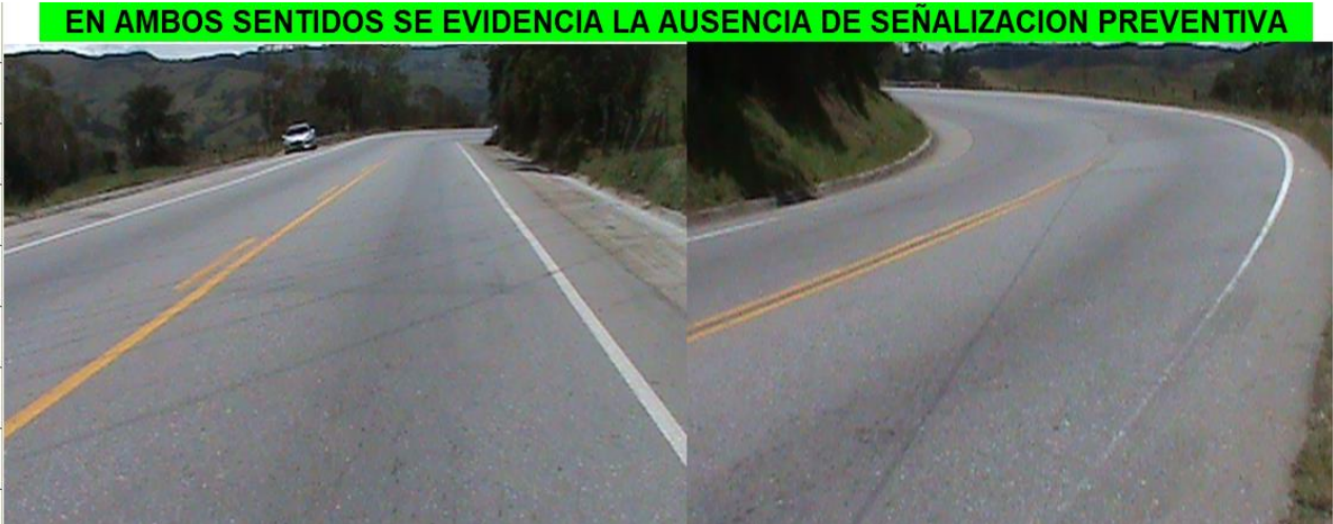
En el protocolo del levantamiento de la escena del evento de transito desarrollado por la autoridad competente del municipio de Yarumal, se especifica que el día del evento **NO** existía ningún tipo de señalización de tránsito en el lugar de la vía donde ocurre el insuceso. Al día de la inspección ocular por parte del perito forense se pudo confirmar que ya existen señales de tránsito reglamentarias verticales que den cuenta de las características geométricas de la curva y velocidad máxima legal a la que pueden circular vehículos por dicha curva.

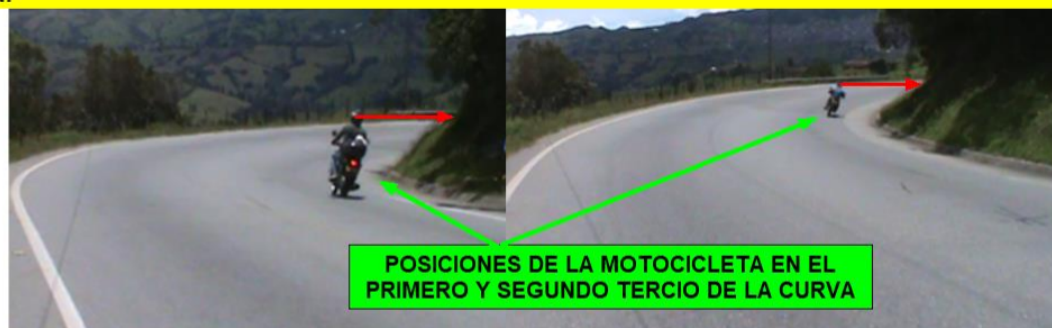
EL CONDUCTOR DE LA MOTOCICLETA POR TENER UN OBSTACULO NATURAL A SU DERECHA, TENIA REDUCIDO SU CONO DE VISIBILIDAD Y SE PERCATA DE LA PRESENCIA DEL TRACTO CAMION INVADIENDOLE SU CARRIL CUANDO YA HABIA SOBREPASADO SU CABEZOTE, ES DECIR SOLO CONTABA CON UNA DISTANCIA DE EVITABILIDAD MENOR A 15 METROS, DISTANCIA QUE NO ERA APTA PARA DESPLEGAR ALGUN TIPO DE MANIOBRA DE EVITABILIDAD POR LAS CONDICIONES CINEMATICAS Y DINAMICAS QUE TRAIA EL TRACTO CAMION.

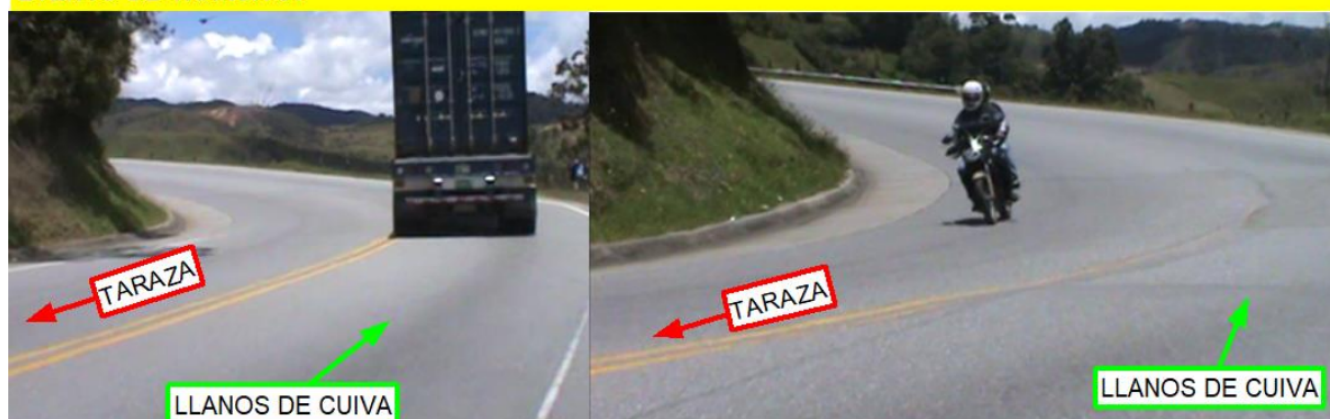
EL HECHO DE ENCONTRARSE LA CALZADA HUMEDA POR LA CAIDA DE LLUVIA EN LA ZONA DONDE OCURRE EL EVENTO DE TRANSITO, PERMITE INFERIR QUE EN CIERTA FORMA COADYUVO AL CONDUCTOR DEL TRACTO CAMION A QUE NO PUDIERA DESPLEGAR NINGUN TIPO DE MANIOBRA DE EVITABILIDAD DEL EVENTO DE TRANSITO.

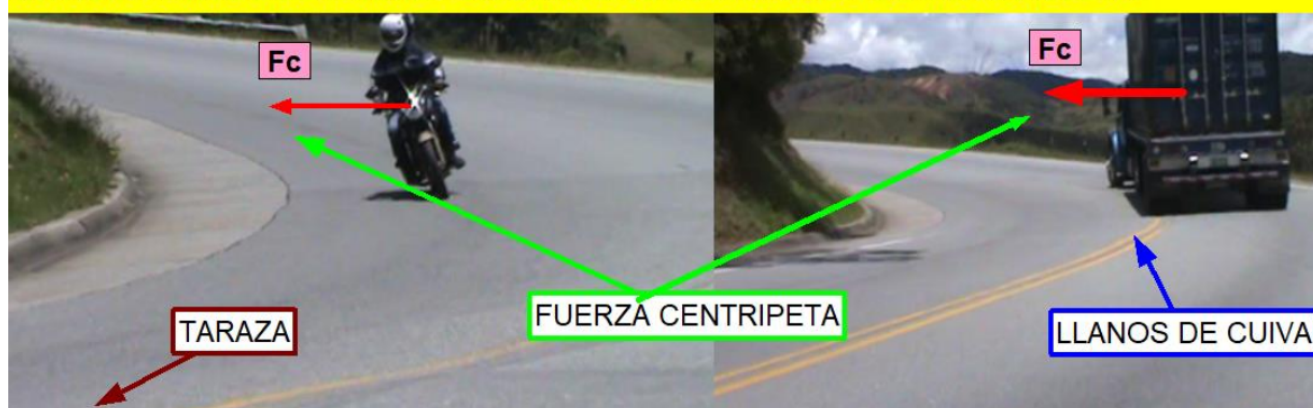
LA FUERZA CENTRÍPETA COMO EFECTO DEL PERALTE DE LA CALZADA, ALEJABA A LA MOTOCICLETA DE LA LÍNEA DIVISORIA DE CARRIL MIENTRAS QUE AL TRACTO CAMION LO ACERCABA DE MANERA NATURAL A LA LÍNEA DIVISORIA DE CARRIL, LLEVANDOLO A INVADIR PARTE DEL CARRIL POR DONDE SE DESPLAZABA LA MOTOCICLETA.

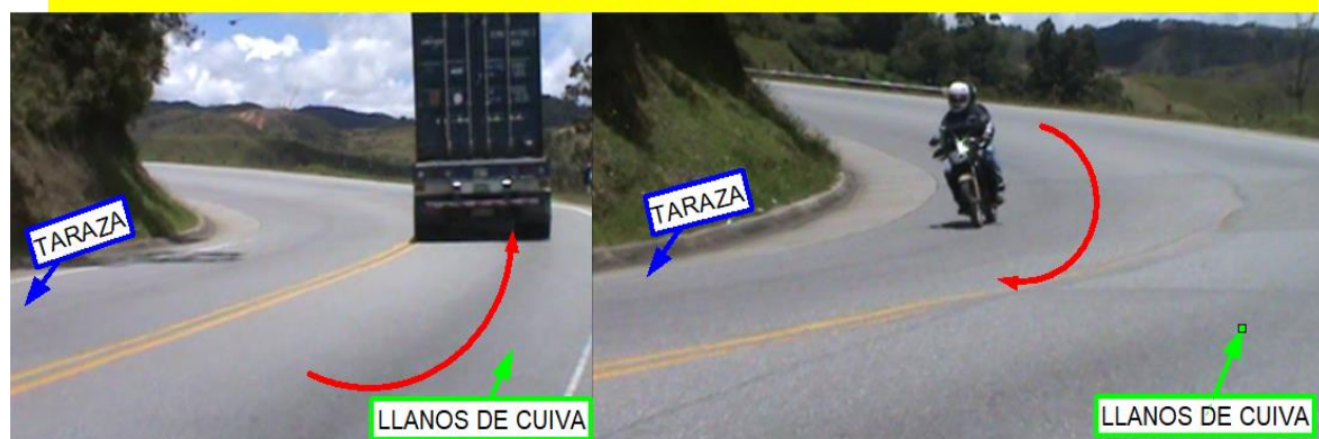
COMO SE EVIDENCIA EN LOS ESQUEMAS FOTOGRAFICOS LAS TRAYECTORIAS DE LOS VEHICULOS ANTES DEL CONTACTO ERAN CURVAS

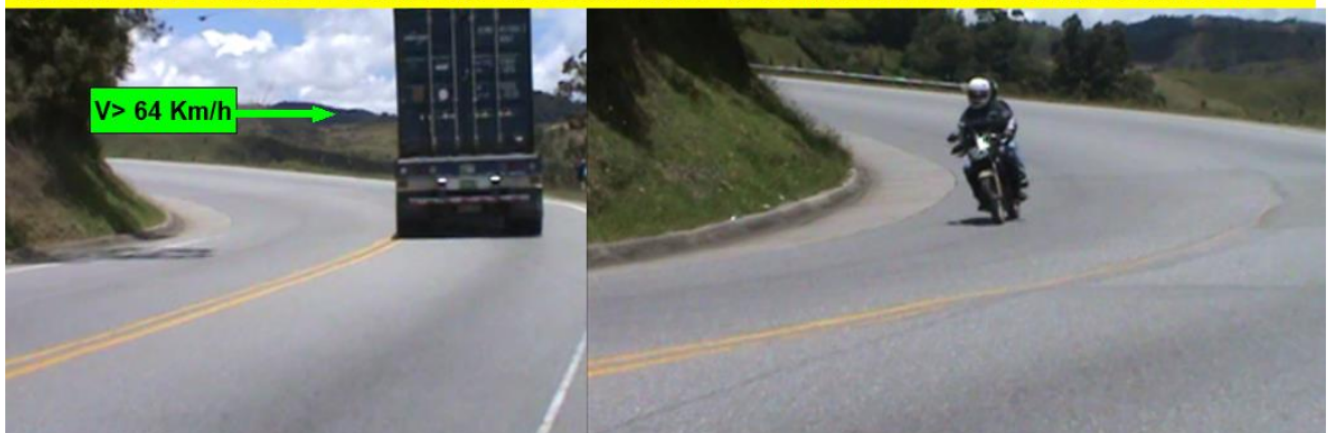
COMO SE EVIDENCIA EN LOS ESQUEMAS FOTOGRAFICOS A UNA VELOCIDAD MAYOR A LA VELOCIDAD CRITICA PARA LA CURVA, CUALQUIER VEHICULO DERRAPA Y TIENDE A SALIRSE DE SU CARRIL NATURAL. EN EL CASO EN CONCRETO LA VELOCIDAD AFECTO MAYORMENTE AL TRACTO CAMION.

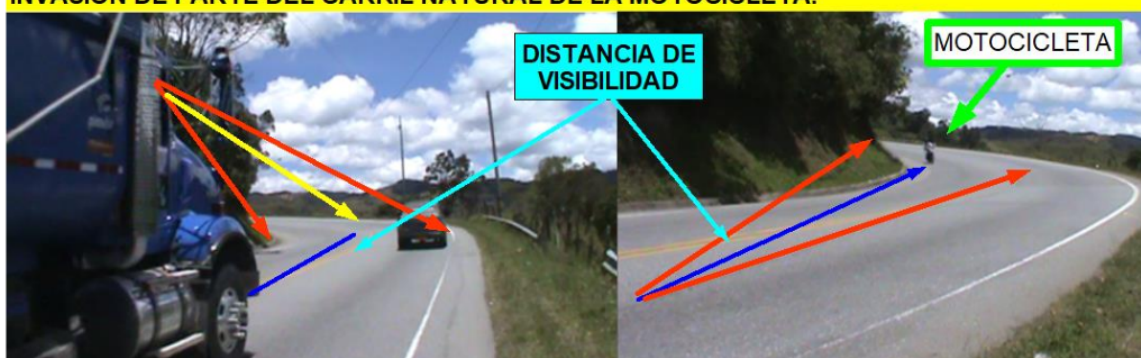
- 3) La distancia a la que tuvo que ser percibida la motocicleta por el conductor del tracto camión, era mínimo de 40 metros, distancia apta para poder realizar a tiempo alguna maniobra de frenado o evasiva, luego si el impacto se presentó, este se debió al probable exceso de velocidad que traía el tracto camión cuando ingresa a la curva y a la acción del peralte que no le favorecía y que produjo la invasión de parte del carril por donde circulaba la motocicleta.

EL CONDUCTOR DEL TRACTO CAMION TENIA UNA DISTANCIA DE VISIBILIDAD MAYOR A 40 METROS PARA HABER PERCIBIDO A LA MOTOCICLETA CUANDO ESTA INGRESA AL SEGUNDO TERCIO DE LA CURVA Y SI NO PUDO EVITAR IMPACTAR A LA MOTOCICLETA, ERA POR QUE SU VELOCIDAD SUPERABA LA VELOCIDAD CRITICA DE LA CURVA SUMADO A LA INVASION DE PARTE DEL CARRIL NATURAL DE LA MOTOCICLETA.

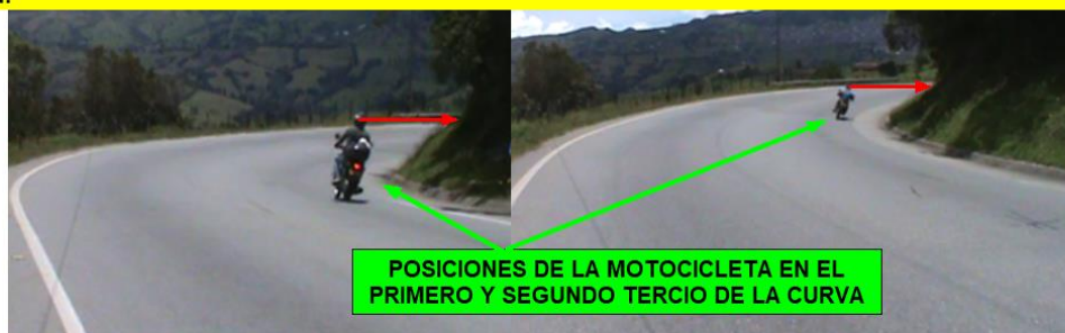
- 4) La distancia a la que pudo ser percibido el tracto camión por el conductor de la motocicleta se estima en máximo 10 metros, quedando el conductor de la motocicleta en imposibilidad física para poder realizar alguna maniobra de frenado o evasiva para evitar ser impactado.

EL CONDUCTOR DE LA MOTOCICLETA POR TENER UN OBSTACULO NATURAL A SU DERECHA, TENIA REDUCIDO SU CONO DE VISIBILIDAD Y SE PERCATA DE LA PRESENCIA DEL TRACTO CAMION INVADIENDOLE SU CARRIL CUANDO YA HABIA SOBREPASADO SU CABEZOTE, ES DECIR SOLO CONTABA CON UNA DISTANCIA DE EVITABILIDAD MENOR A 15 METROS, DISTANCIA QUE NO ERA APTA PARA DESPLEGAR ALGUN TIPO DE MANIOBRA DE EVITABILIDAD POR LAS CONDICIONES CINEMATICAS Y DINAMICAS QUE TRAIA EL TRACTO CAMION.
