**INFORME DE INVESTIGACIÓN Y RECONSTRUCCIÓN
DE ACCIDENTES DE TRÁNSITO**

Accidente de tránsito modalidad choque.

Calle 13 con carrera 60, Bogotá,
Cundinamarca.

sábado 20 de enero de 2018 siendo
aproximadamente las 00:20 Horas

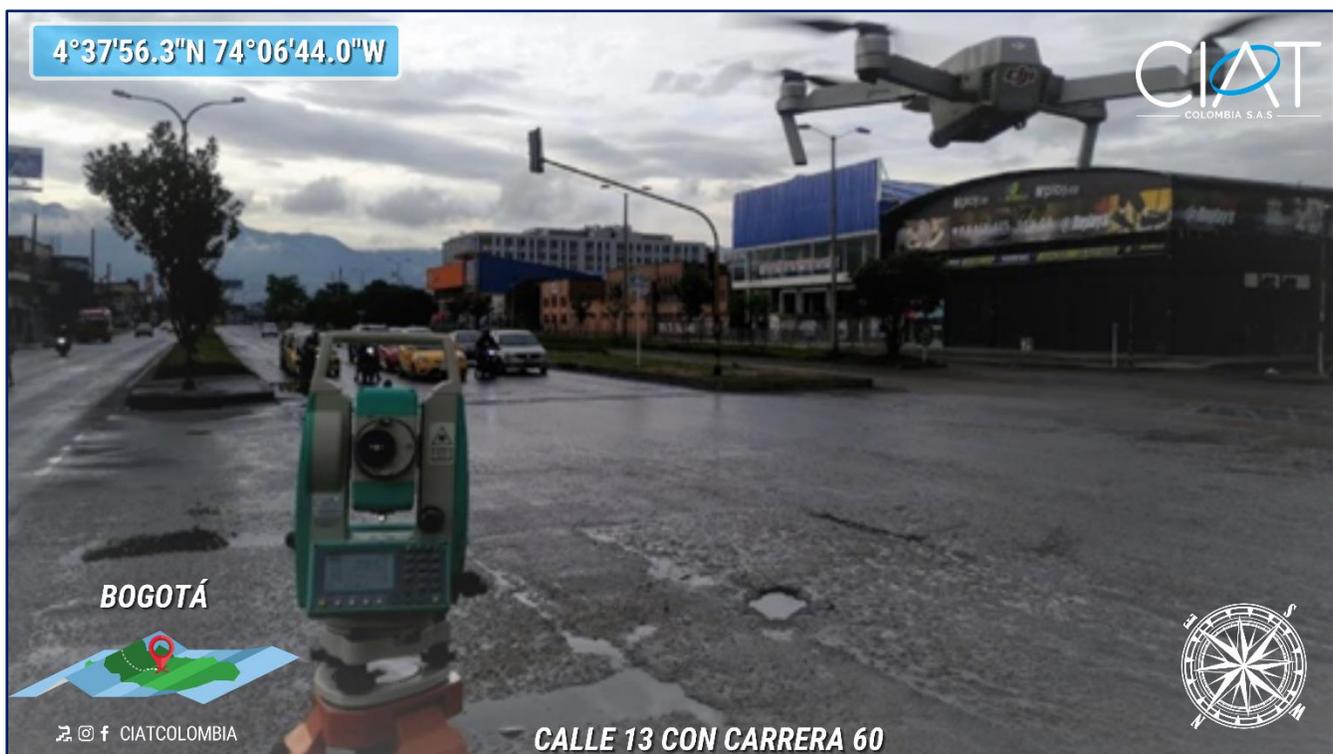
IMAGEN 1. Equipo utilizado para la recolección electrónica de evidencias en el lugar donde se presentó el accidente de tránsito.

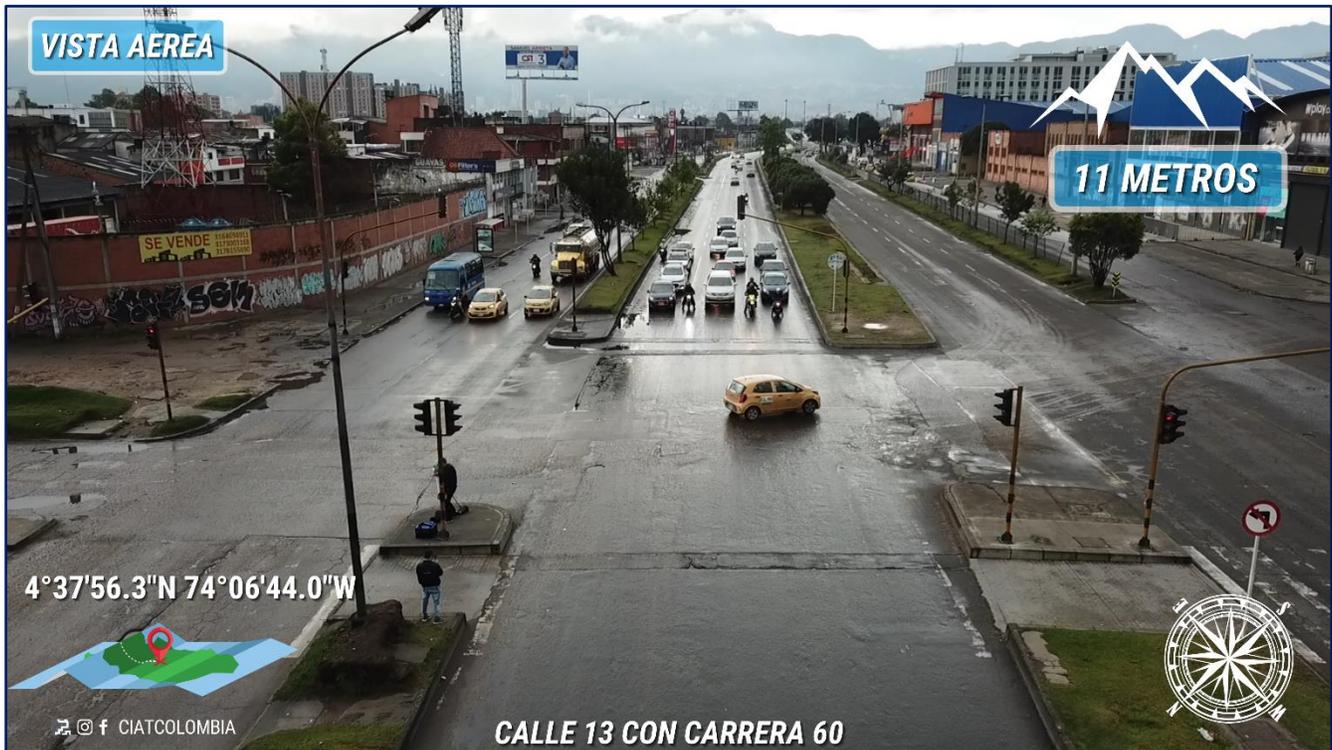
IMAGEN 2. Vista en plano general del lugar de los hechos sentido vial se aprecian las características de la vía (calle 13 con carrera 60).

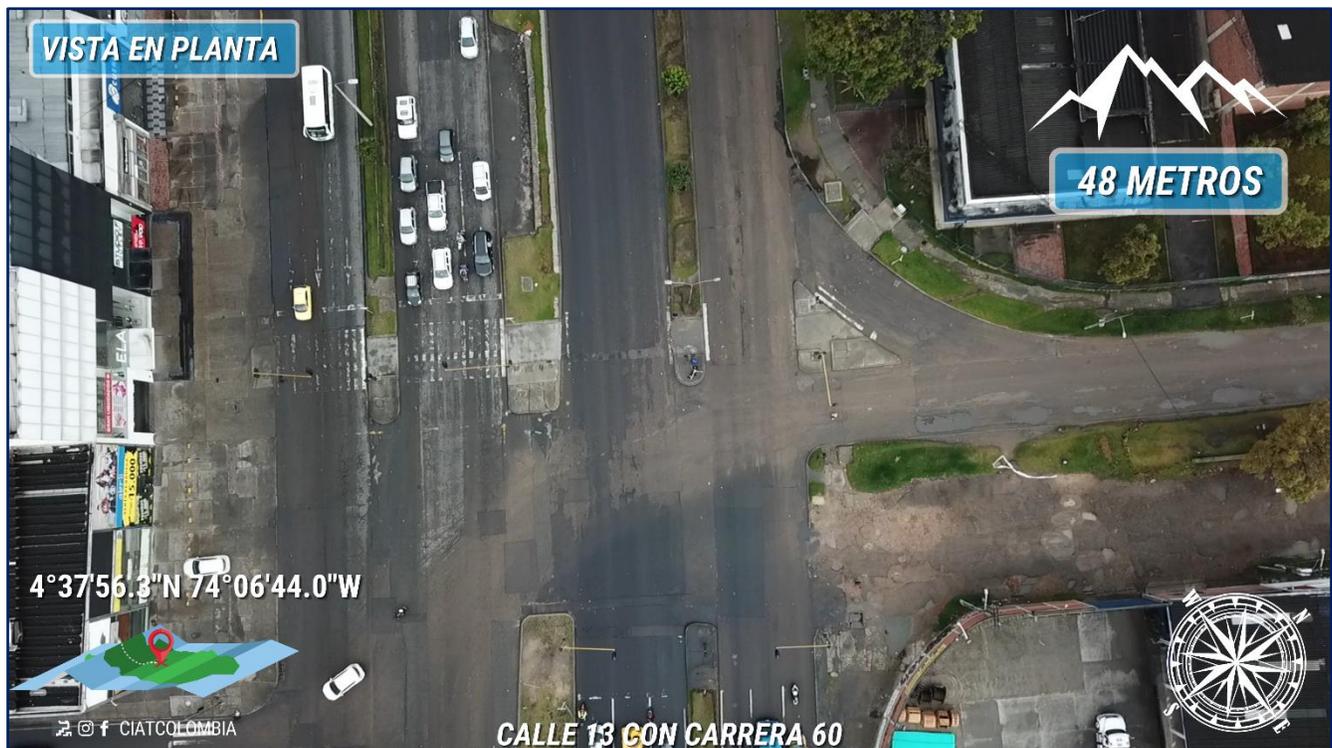
IMAGEN 3. Vista en planta del lugar de los hechos, en la imagen se observan todas las características de la calle 13 y la carrera 60.

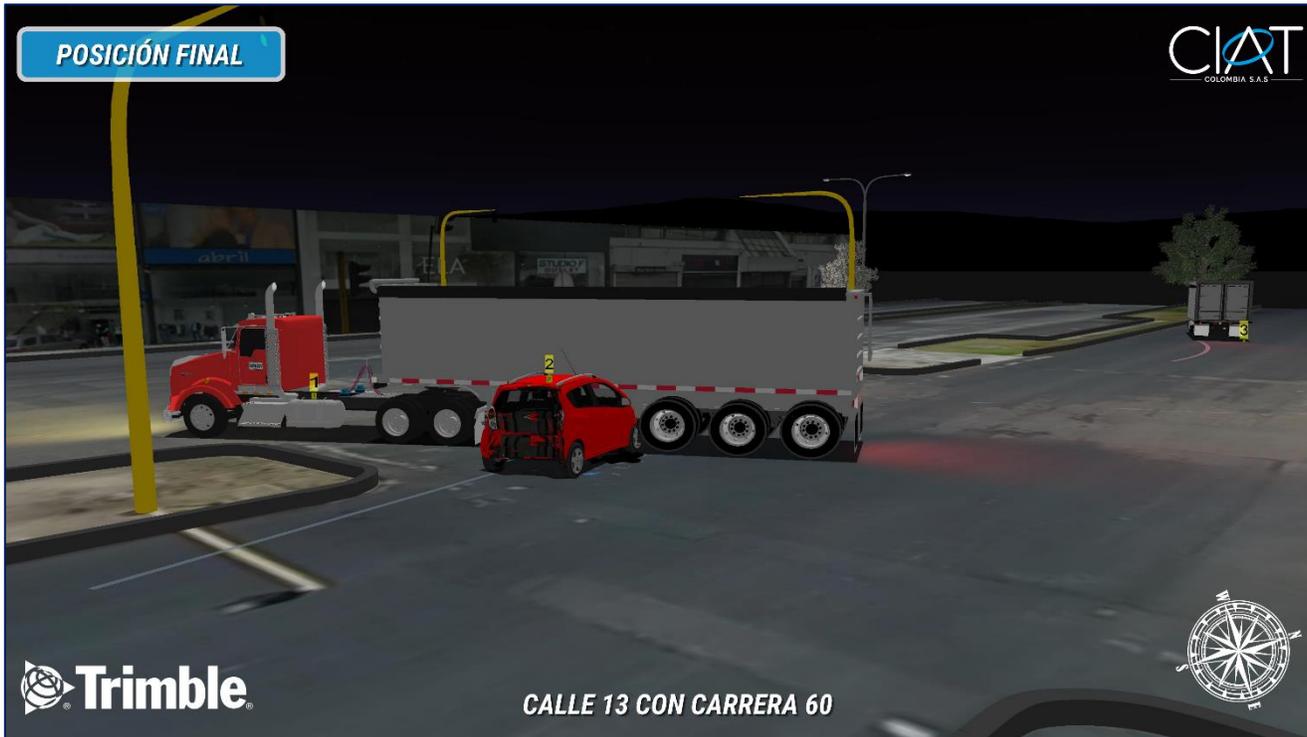
IMAGEN 4. Imagen en 3D, tomada del software de reconstrucción Edge FX. A partir de la nube de puntos obtenida durante la investigación de campo, demuestra la posición de impacto de los participantes.

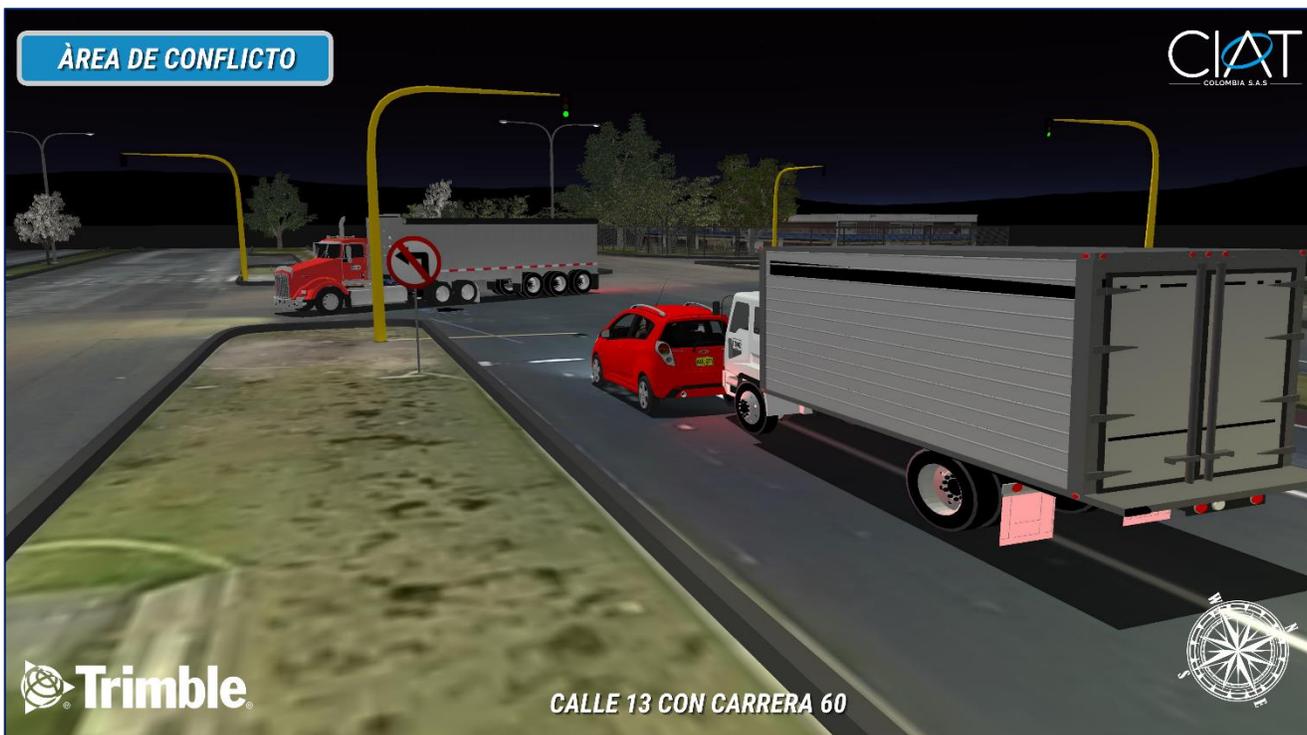
IMAGEN 5. Imagen en 3D, tomada del software de reconstrucción Edge FX. Se aprecia la posición pre-impacto de cada vehículo.

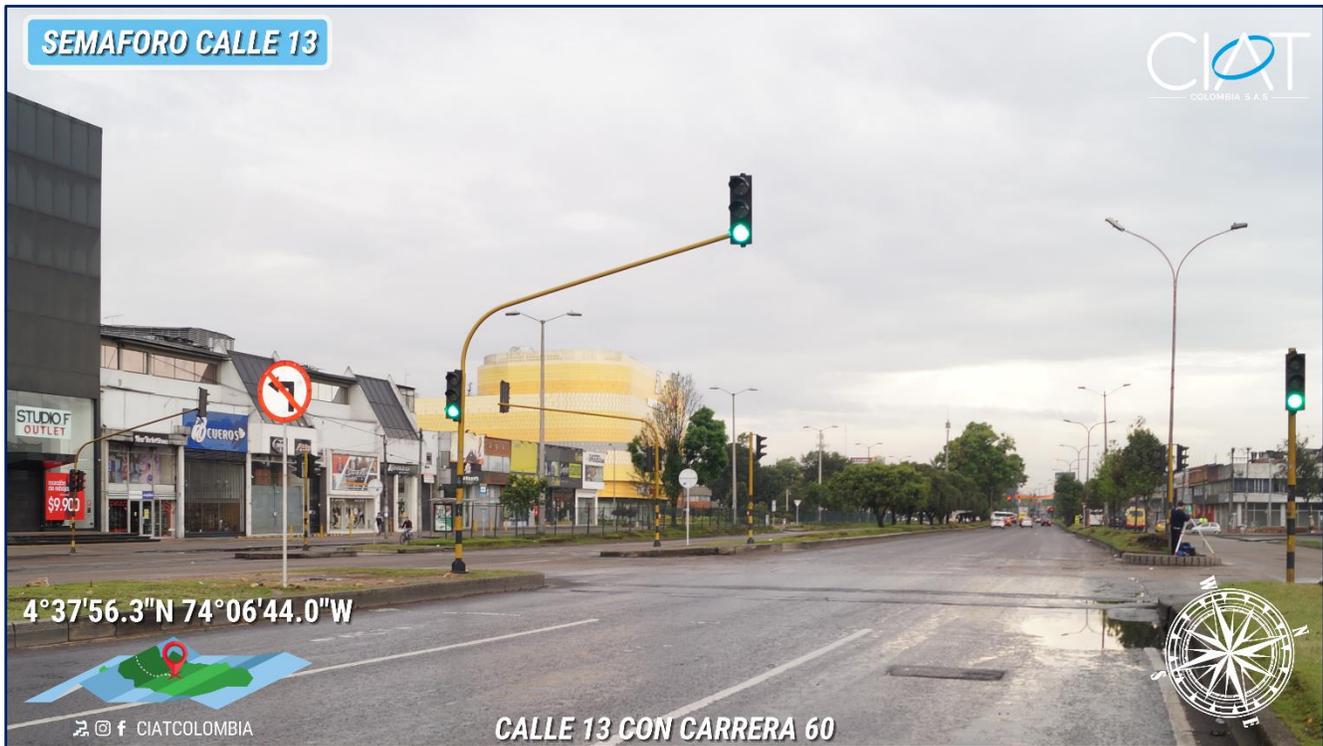
IMAGEN 6. En la imagen se aprecia el dispositivo de tránsito “semáforo” sobre el costado norte y sur de la calle 13 sentido oriente-occidente.

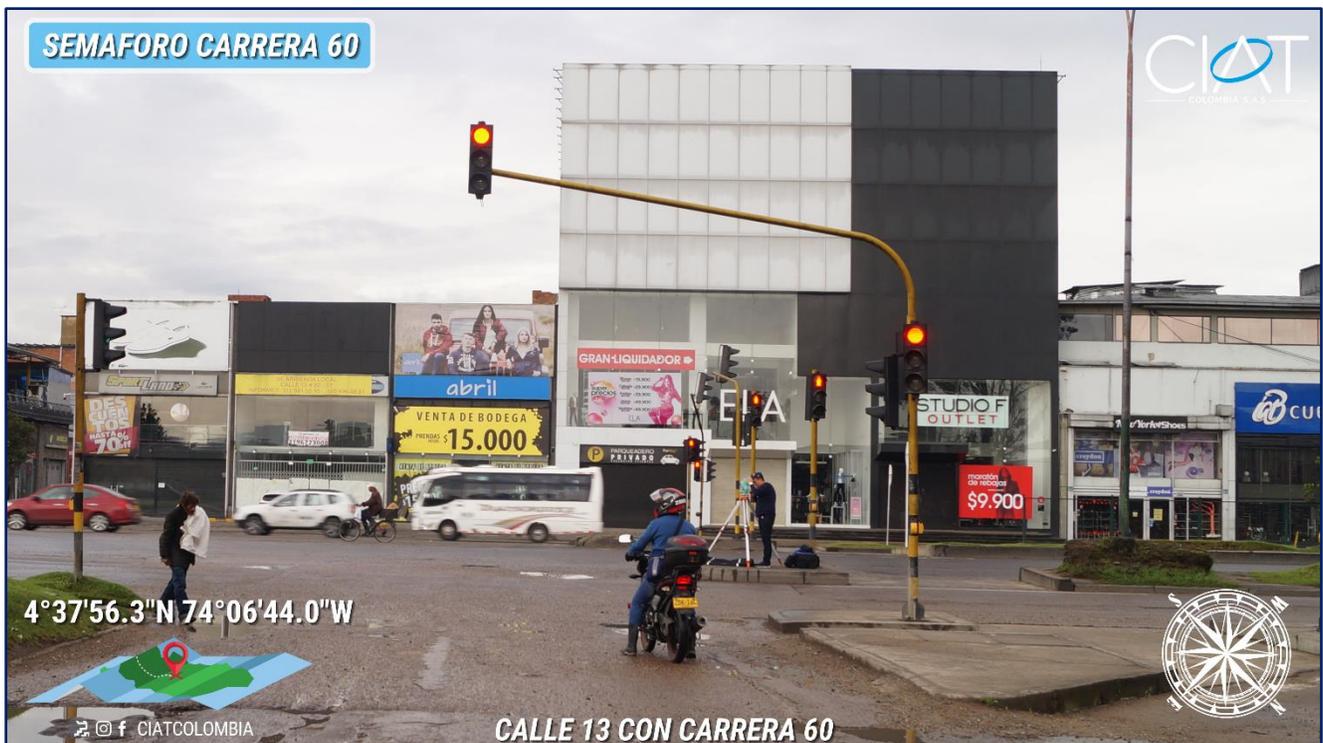
IMAGEN 7. En la imagen se aprecia el dispositivo de tránsito “semáforo” sobre el costado occidental de la carrera 60 sentido norte-sur.

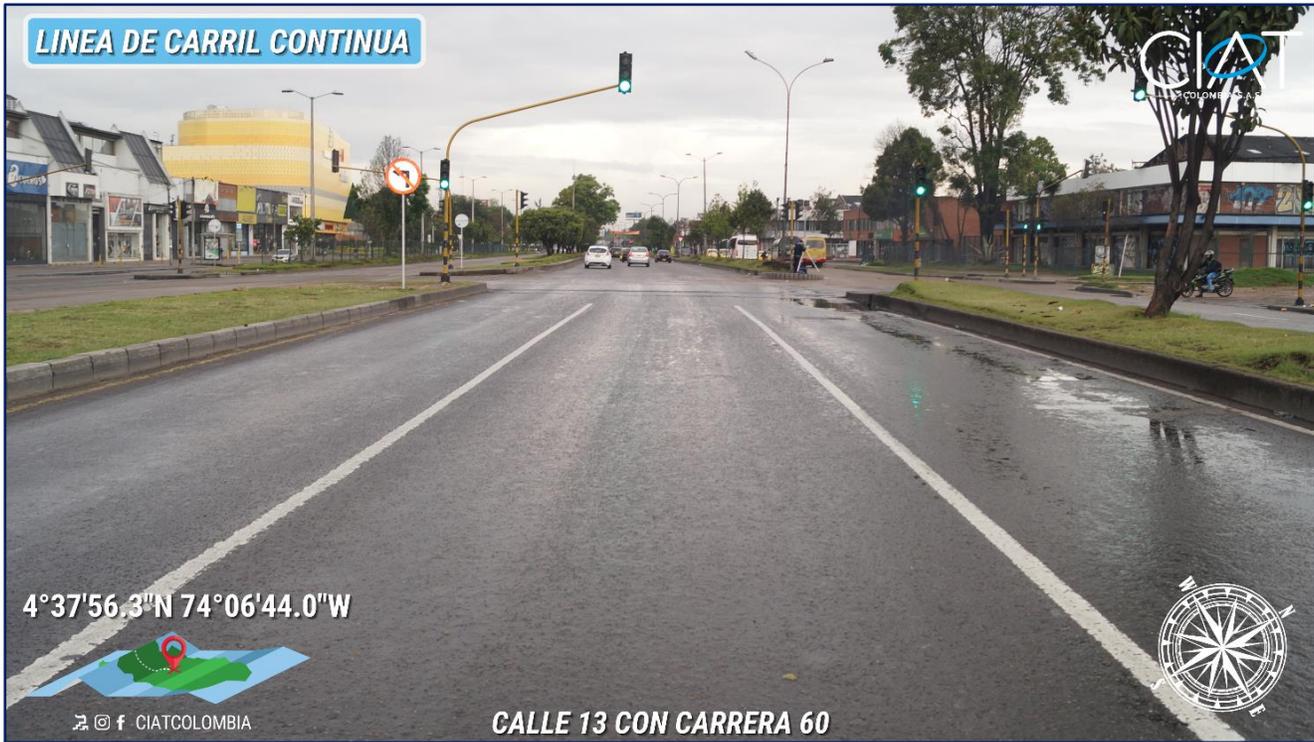
IMAGEN 8. En la imagen se aprecia la demarcación “Linea de carril continua” sobre el eje central de la calzada.

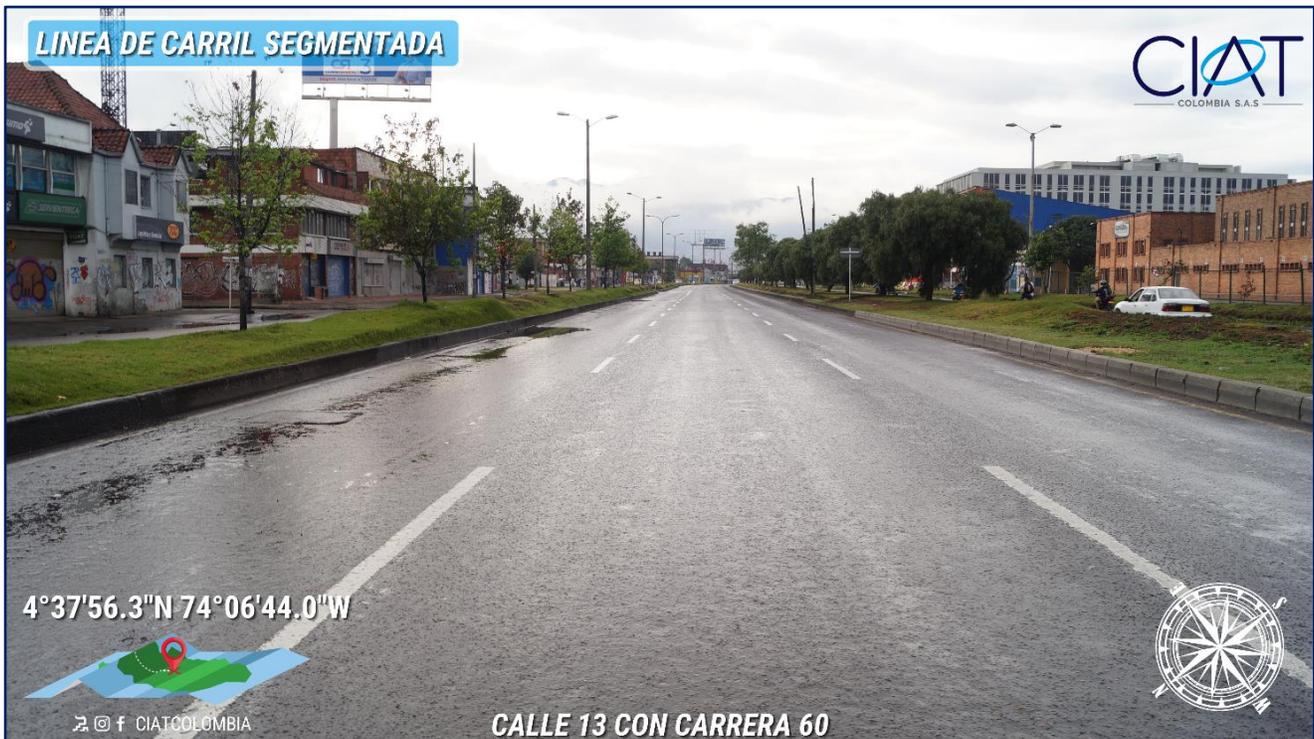
IMAGEN 9. En la imagen se aprecia la “Linea de carril segmentada” sobre la calle 13 sentido oriente-occidente.

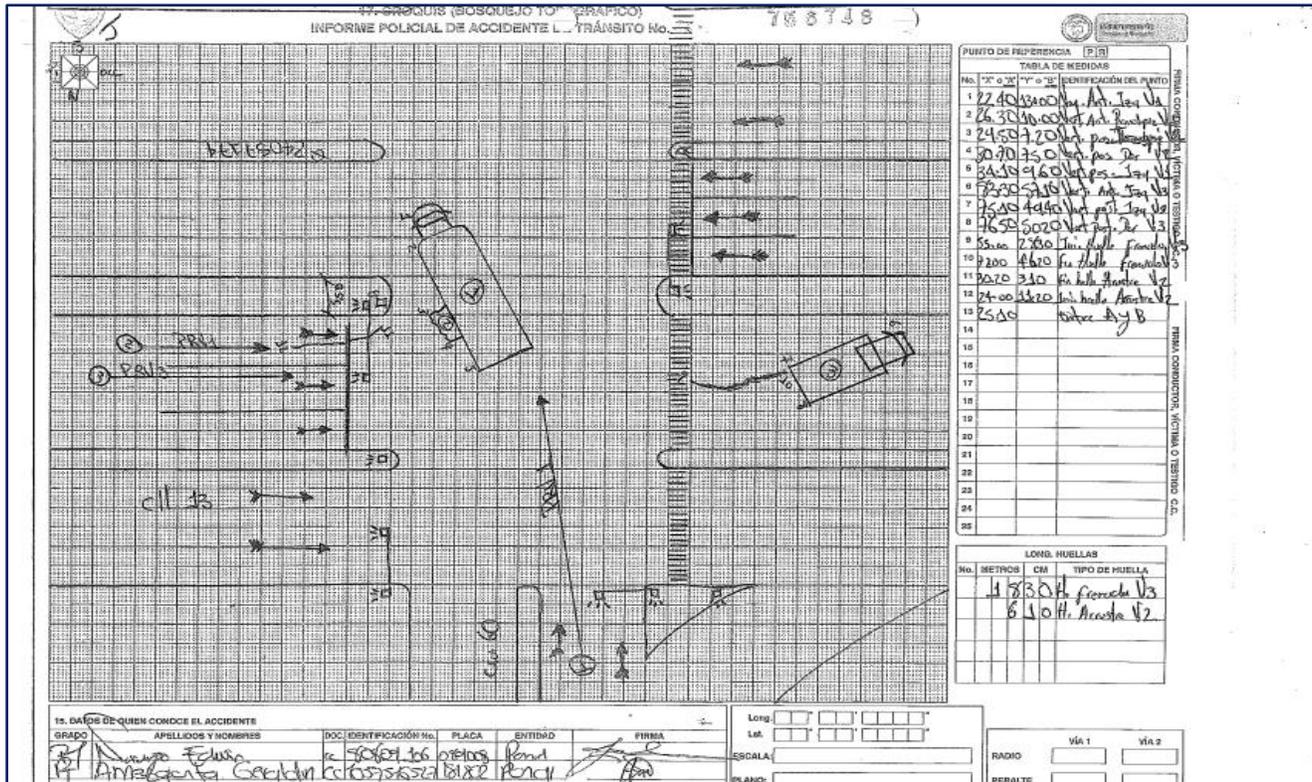
IMAGEN 10. Plano topográfico elaborado por las Autoridades de la policía de tránsito.

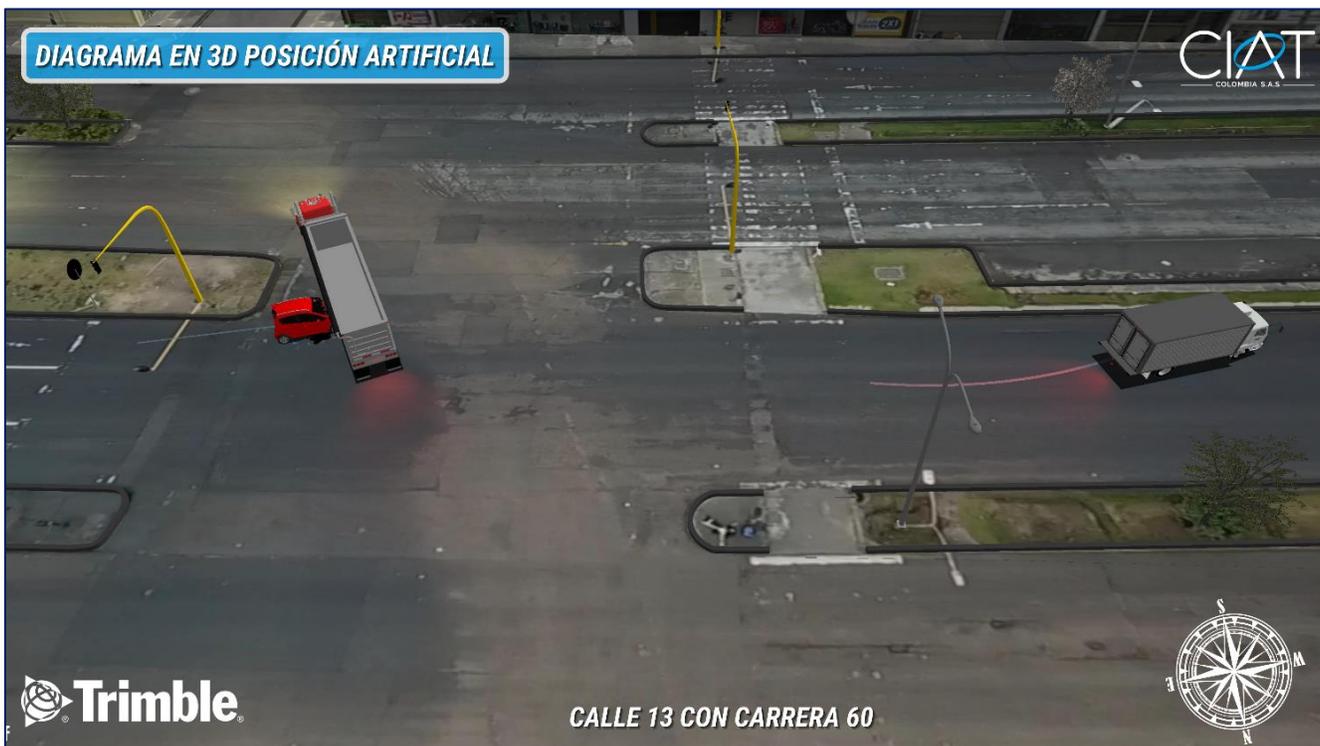
IMAGEN 11. En 3D se aprecia posición final de los elementos en el lugar de los hechos, con una vista en planta. Elaborado por el grupo de expertos de CIAT-COLOMBIA.

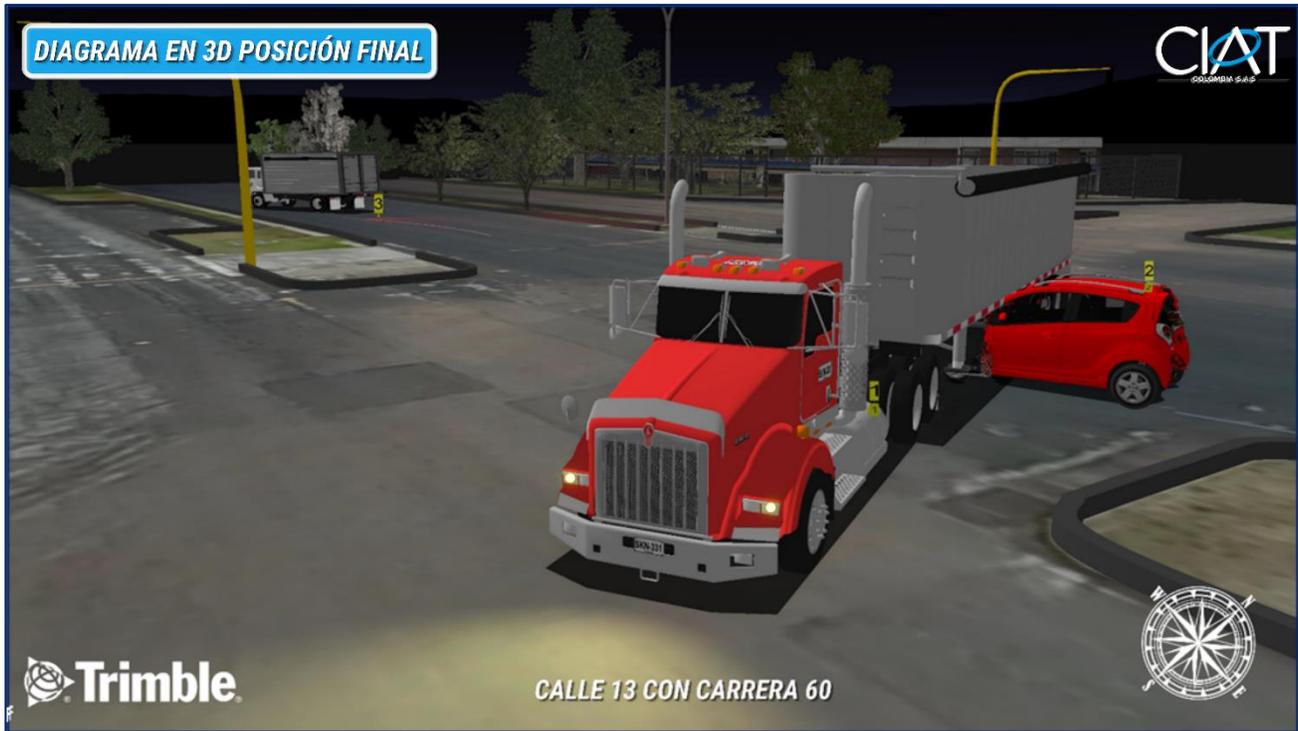
IMAGEN 12. En 3D se aprecia posición final de los elementos en el lugar de los hechos. elaborado por el grupo de expertos de CIAT-COLOMBIA

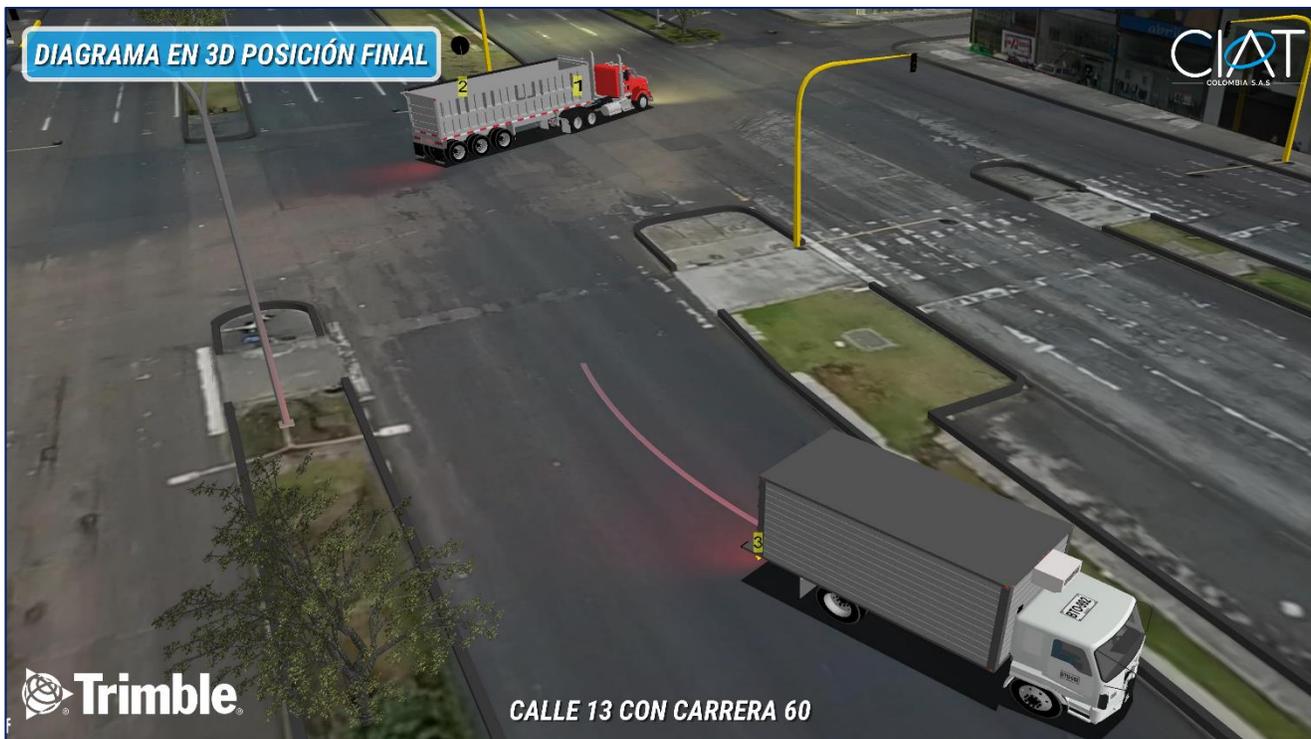
IMAGEN 13. En 3D se aprecia posición final de los elementos en el lugar de los hechos con vista en 3D sentido sur-norte. Elaborado por el grupo de expertos de CIAT-COLOMBIA.

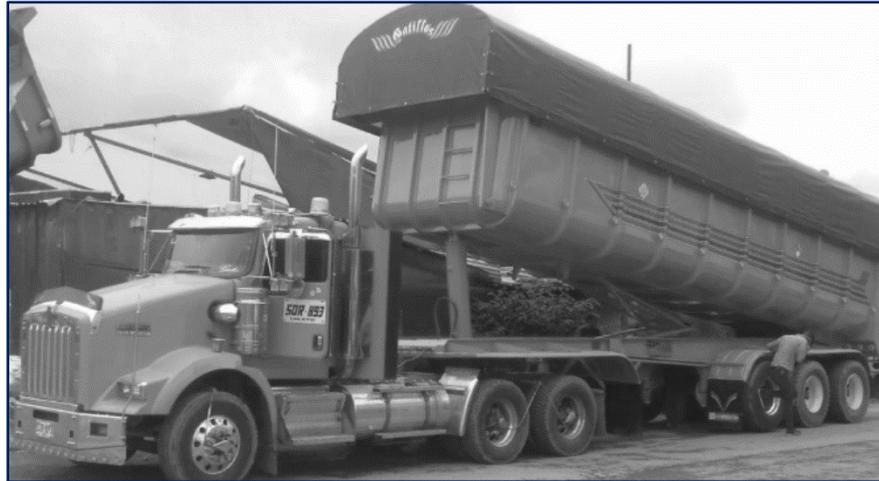
IMAGEN 14. Imagen de referencia de un vehículo tipo tractocamión, marca Kenworth, Línea T800, modelo 2007 en condiciones normales con las misas características del vehículo (1)

MOTOR			
MOTOR	Cummins	TRANSMISIÓN	Caja Fuller 15 velocidades
POTENCIA MÁXIMA	400Hp a 1800Rpm 1450Lbs		
DIMENSIONES			
LARGO TOTAL (MÁXIMO)		7.50 mts	
ANCHO		2.42 mts	
PESO TOTAL		42.000kg	
Tomada de: https://kenworthcolombia.com/fichas/kw/ficha-tractocamion-T800.pdf

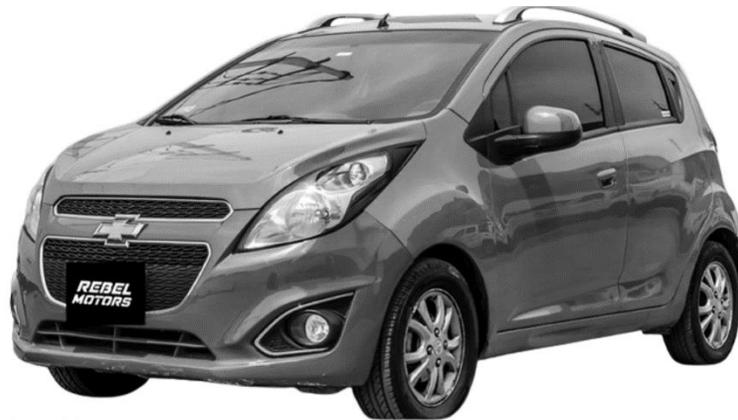
IMAGEN 15. Imagen de referencia de un vehículo tipo automóvil, marca Chevrolet, Linea Spark GT, modelo 2014 en condiciones normales con las misas características del vehículo (2)

MOTOR			
MOTOR	1.2 litros 4 cilindros	TRANSMISIÓN	5 velocidades manual
POTENCIA MÁXIMA	82Hp a 6.400rpm	TORQUE	111Nm a 4.800rpm
DIMENSIONES			
LARGO TOTAL (MÁXIMO)		3.595 mm	
ANCHO		1.597 mm	
ALTO		1.522 mm	
PESO		939 Kg	
Tomada de: https://www.km77.com/coches/chevrolet/spark/2013/5-puertas/ltplus/spark-12-lt/datos

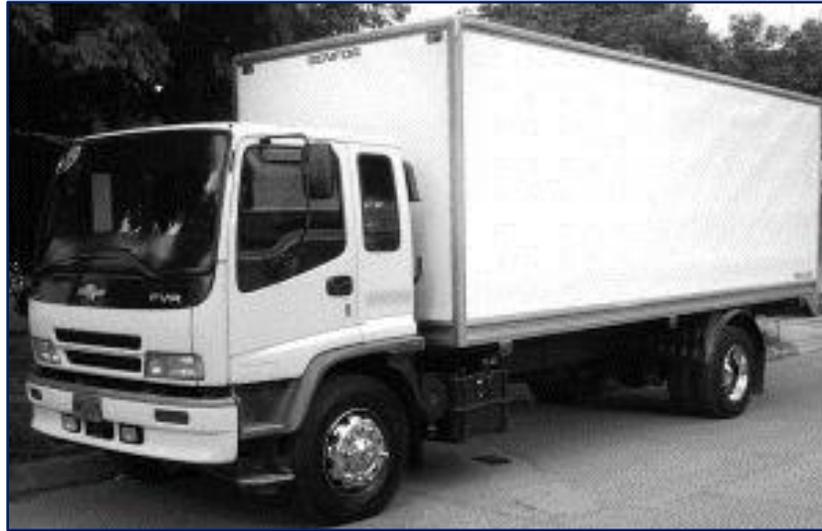
IMAGEN 16. Imagen de referencia de un vehículo tipo camión, marca Chevrolet, Línea FTR, modelo 2007 en condiciones normales con las mismas características del vehículo (3).

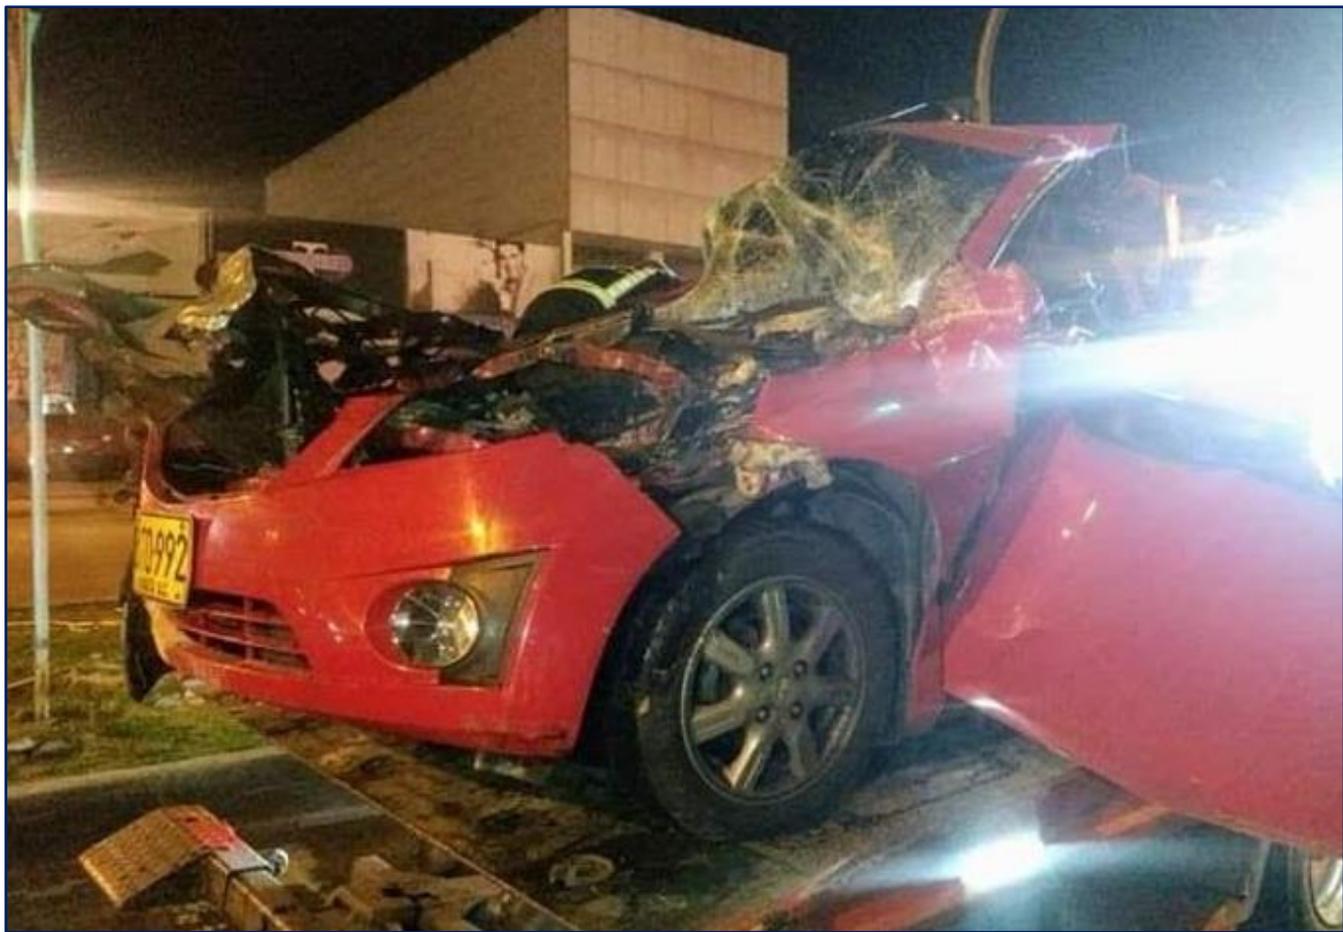
EVIDENCIA No 1: En la imagen se aprecia el vehículo (2) tipo automóvil el cual presenta diversos daños considerables en la estructura del vehículo, tales como: ausencia total del capó, espejo retrovisor, unidad de luces y vidrio panorámico con polifragmentación.

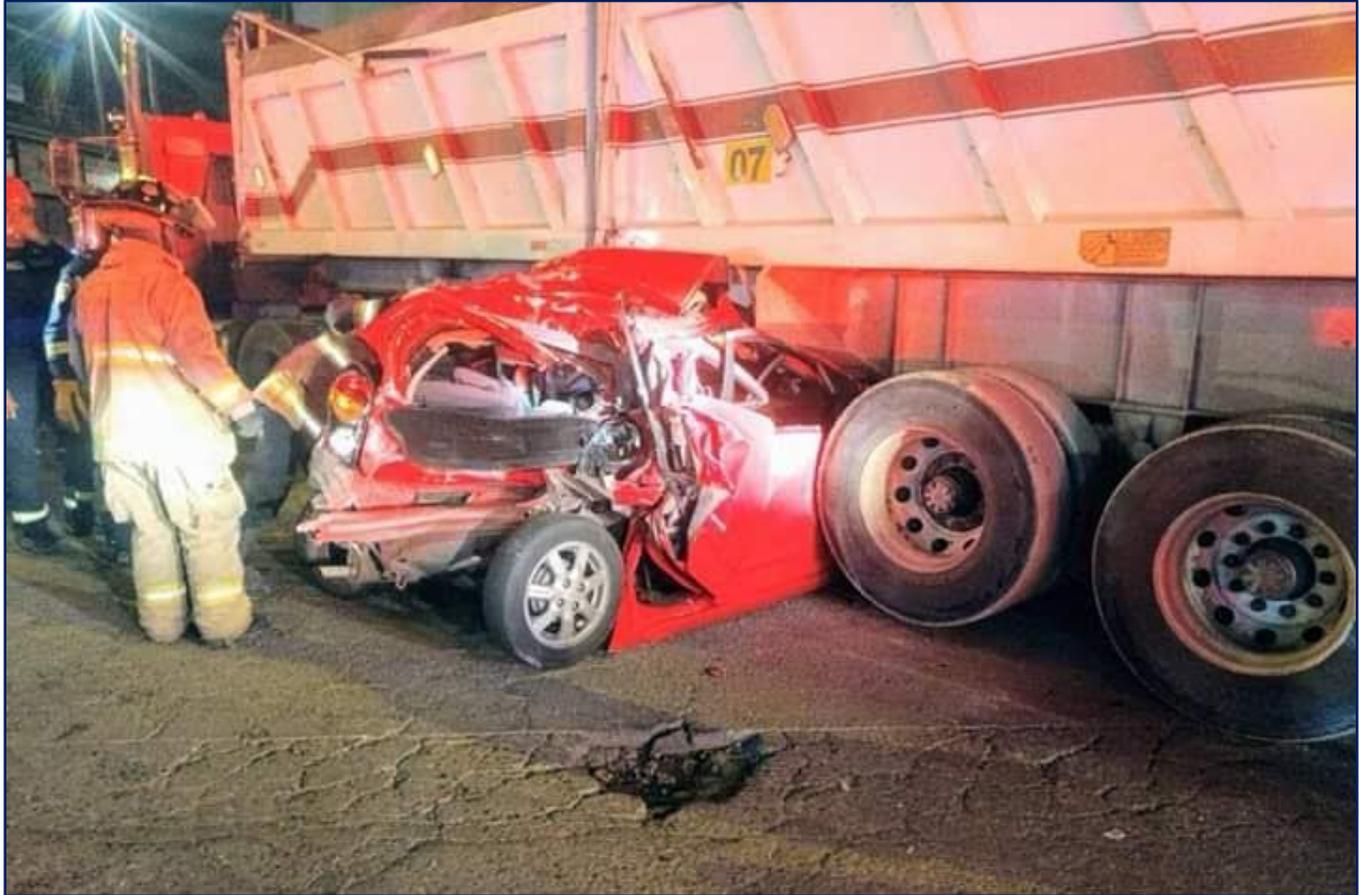
EVIDENCIA No 2: Se aprecia la posición final del vehículo (2) tipo automóvil, incrustado sobre el tercio medio del tractocamión.

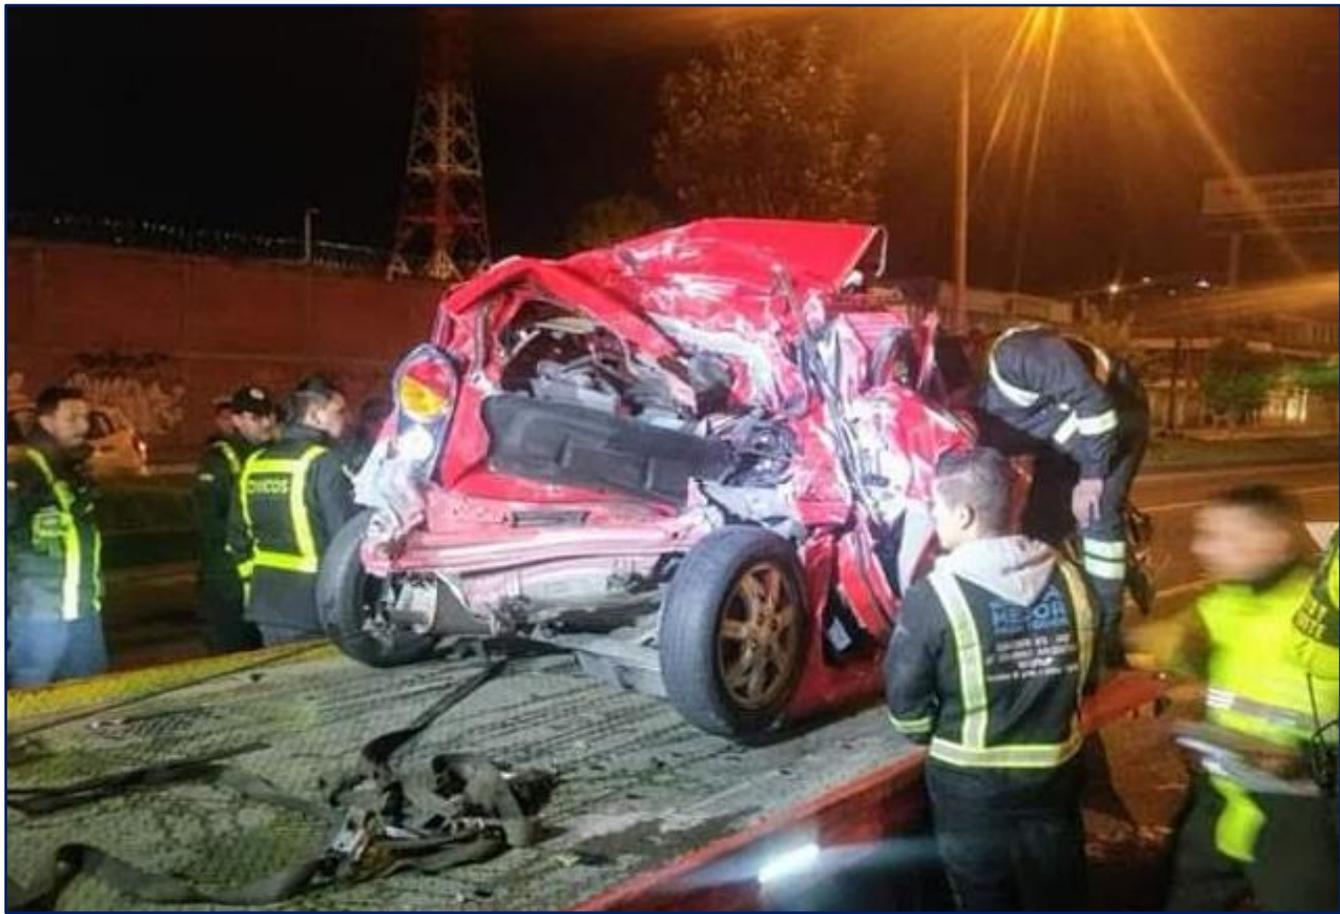
EVIDENCIA No 3: Se aprecia la parte posterior derecha del vehículo (2) el cual presenta destrucción total en su estructura.

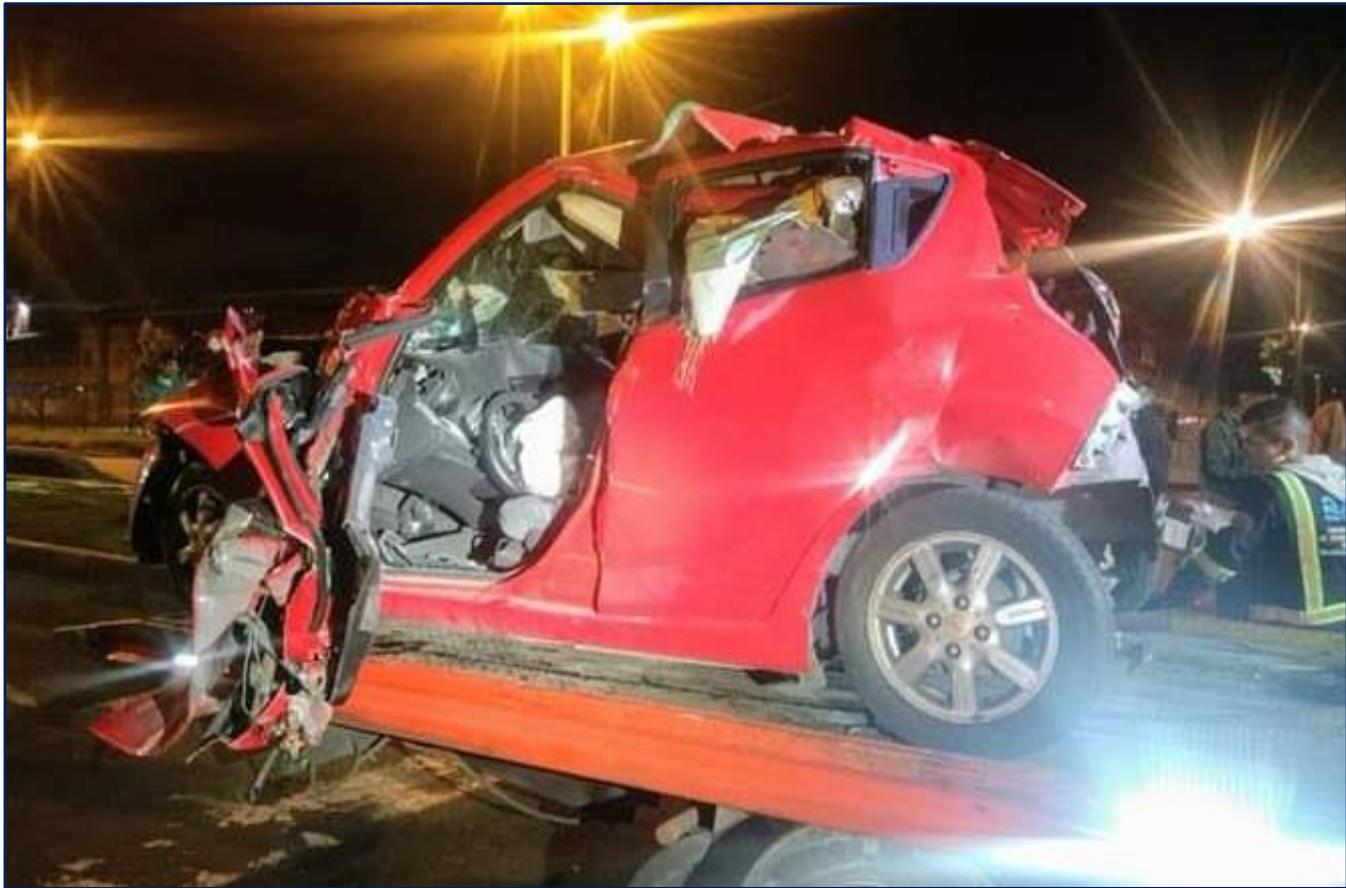
EVIDENCIA No 4: Se aprecia la parte izquierda del vehículo (2) con destrucción total en la puerta anterior izquierda, también se observa el airbag del vehículo activado y ruptura total del vidrio de la puerta posterior izquierda.

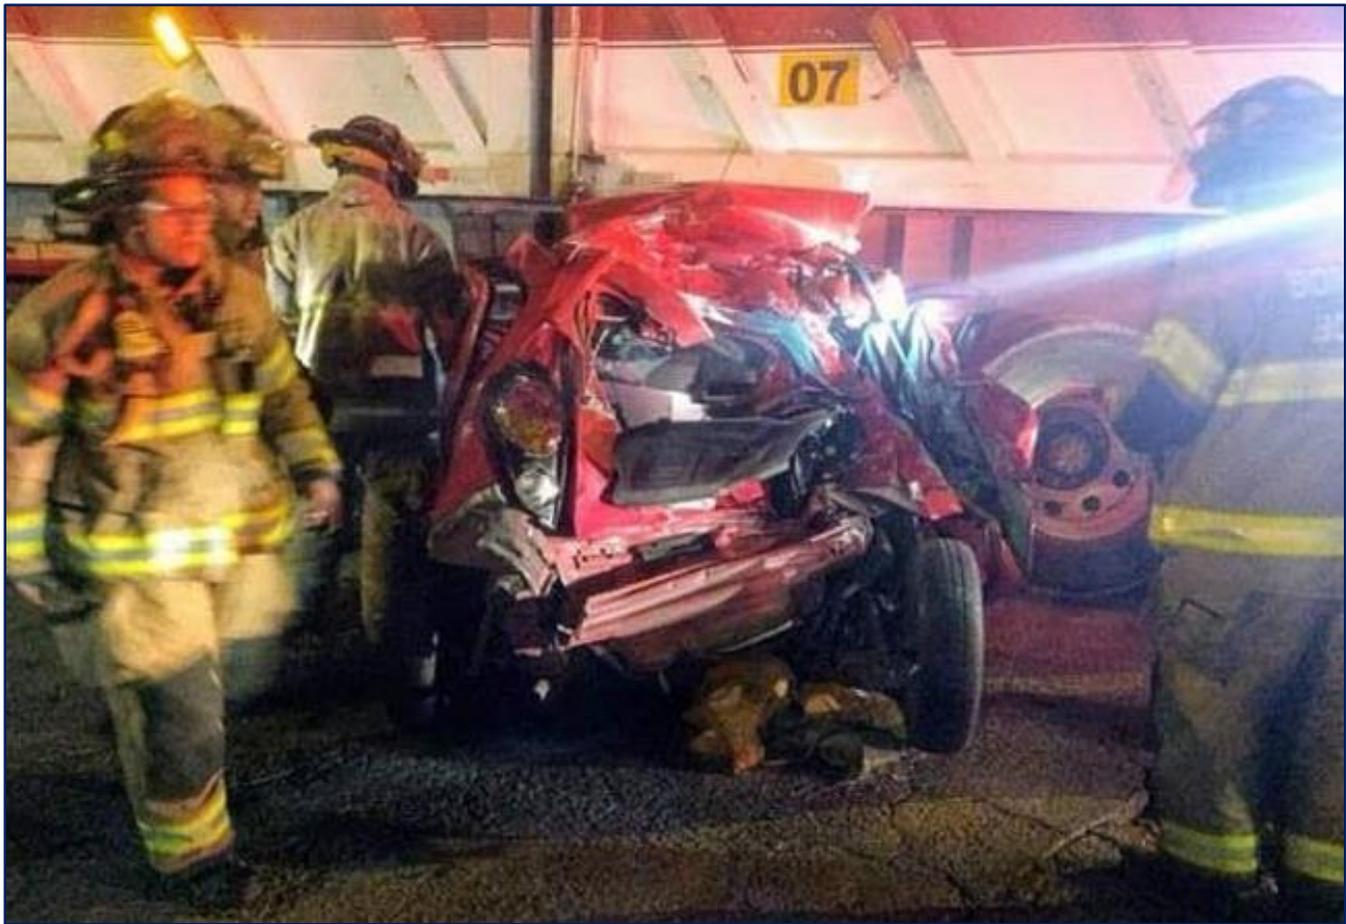
EVIDENCIA No 5: Se aprecia el tercio posterior del vehículo (2) el cual presenta destrucción total en su estructura.

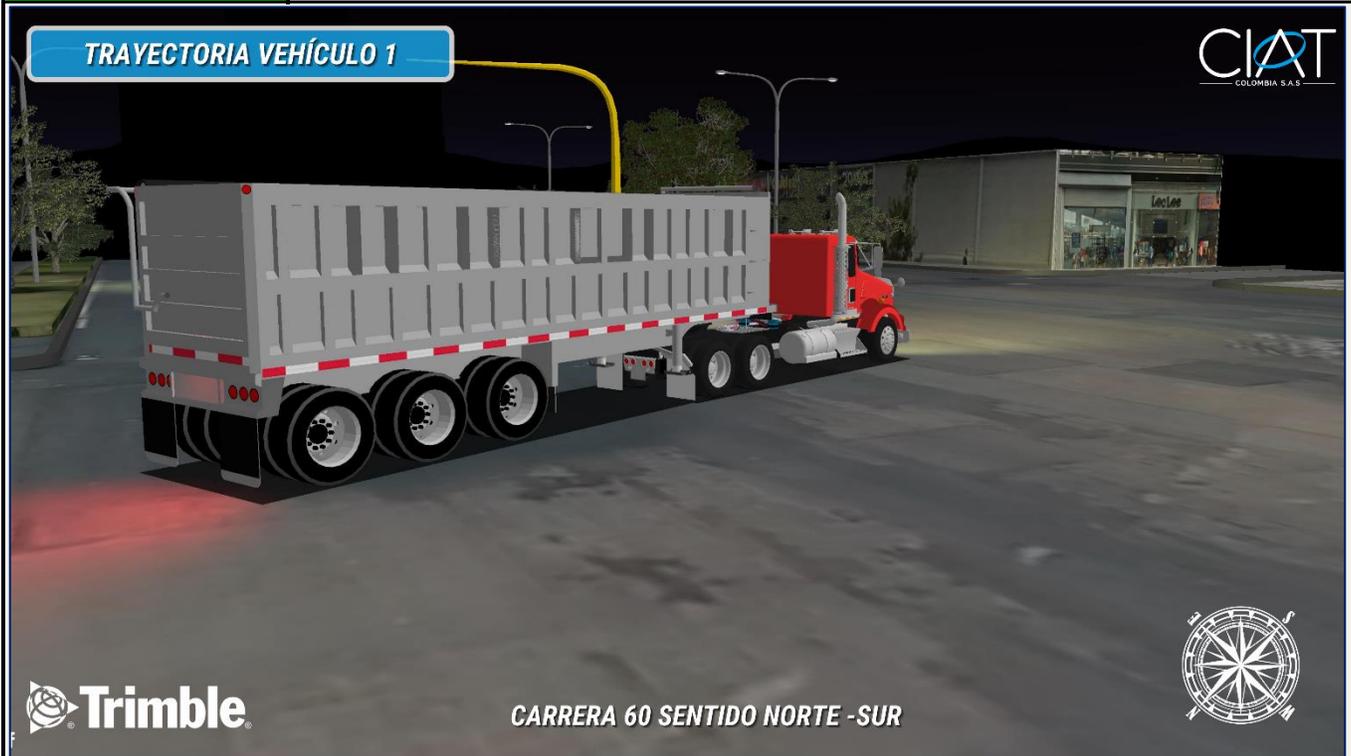
En la imagen se gráfica la trayectoria del tractocamión el cual realiza el cruce de la intersección de la Calle 13 con carrera 60 sentido norte-sur

IMAGEN 20: En la imagen 3D se observa la ubicación de cada rodante instante previo al impacto inicial

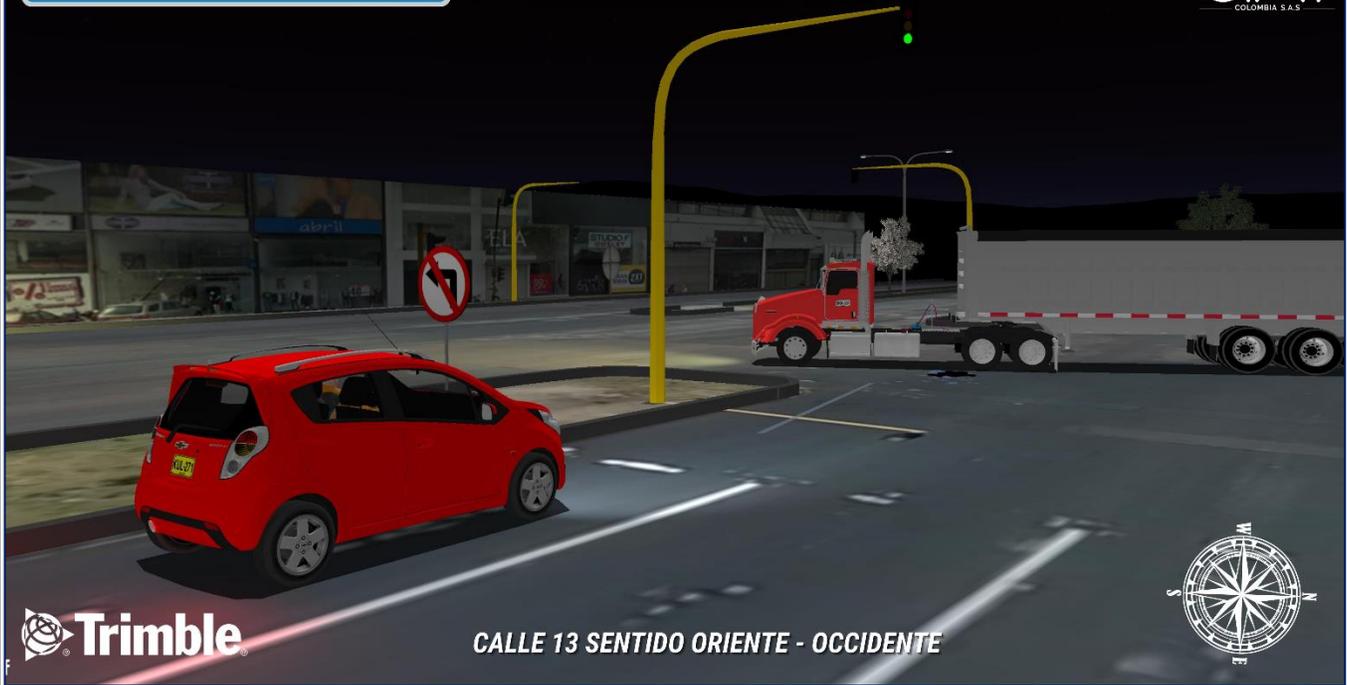
En la imagen se aprecia el vehículos (2) automóvil, el cual se detiene antes de la línea de pare sobre la intersección de la Calle 13 con carrera 60, instantes previos al impacto el automóvil se moviliza sobre el carril sur de la calle 13 sentido oriente – occidente.

IMAGEN 21: En la imagen 3D se observa la ubicación de cada rodante instante previo al impacto inicial
