**INFORME DE INVESTIGACIÓN Y RECONSTRUCCIÓN
DE ACCIDENTES DE TRÁNSITO**

Accidente de tránsito modalidad choque.

Calle 13 con carrera 60, Bogotá,
Cundinamarca.

sábado 20 de enero de 2018 siendo
aproximadamente las 00:20 Horas

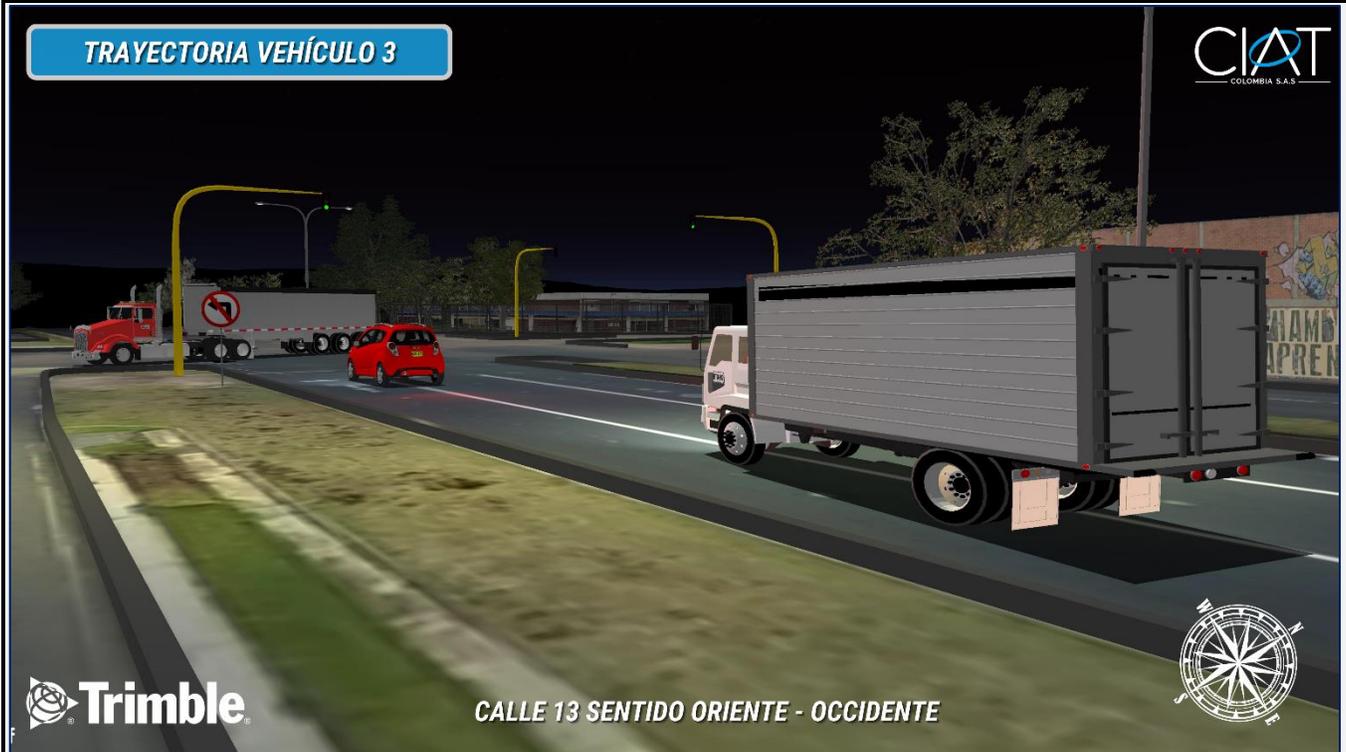
En la imagen se grafica la trayectoria pre-impacto del vehículo (3) camión, el cual se moviliza sobre el carril sur de la Calle 13 sentido oriente-occidente.

IMAGEN 22: En la imagen 3D se observa la ubicación de cada rodante instante previo al impacto inicial

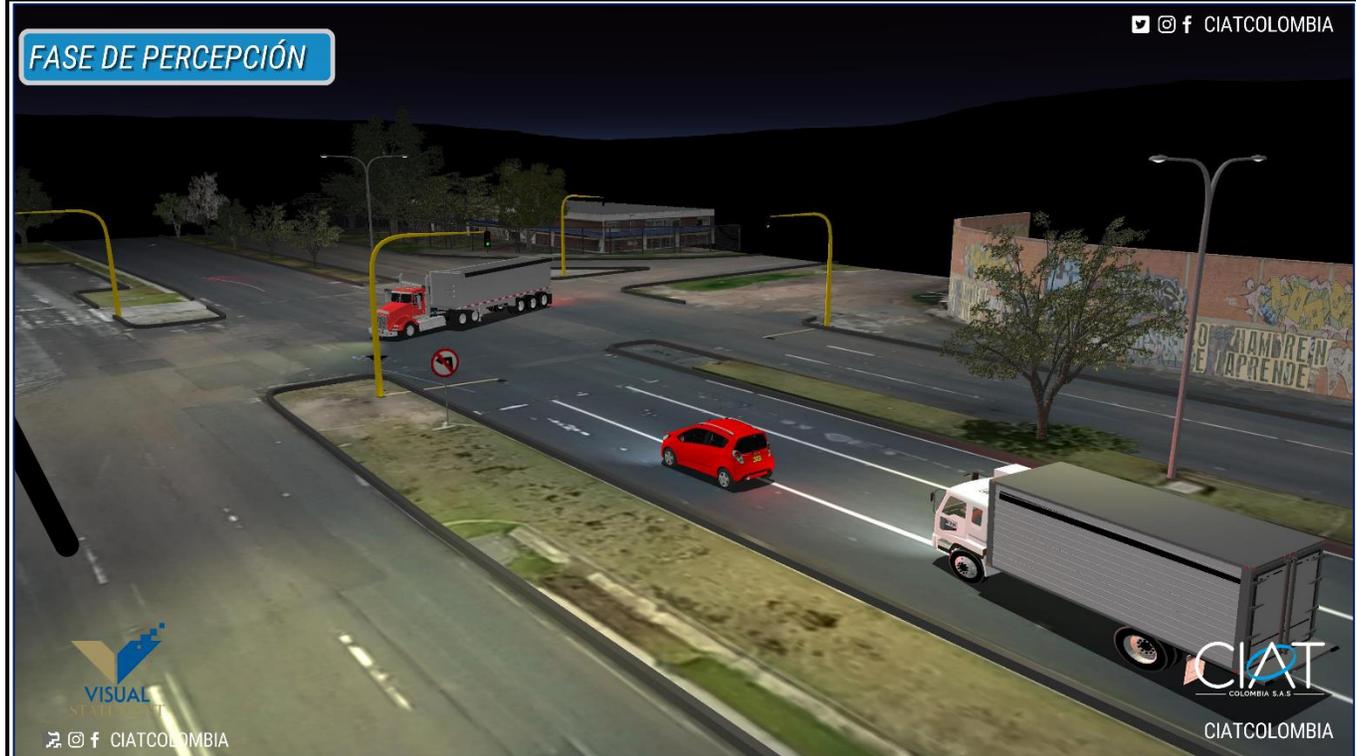
PERCEPCIÓN
Momentos en los que el conductor del vehículo (2) automóvil, percibe el paso vehículo (1) tractocamión, se detiene a 15 metros antes de la línea de pare de la intersección, momentos en los que el vehículo (3) camión, percibe la detención del automóvil el cual lo precedía sobre el carril sur de la Calle 13

IMAGEN 23: En la imagen 3D se observa la ubicación de cada rodante instante previo al impacto inicial

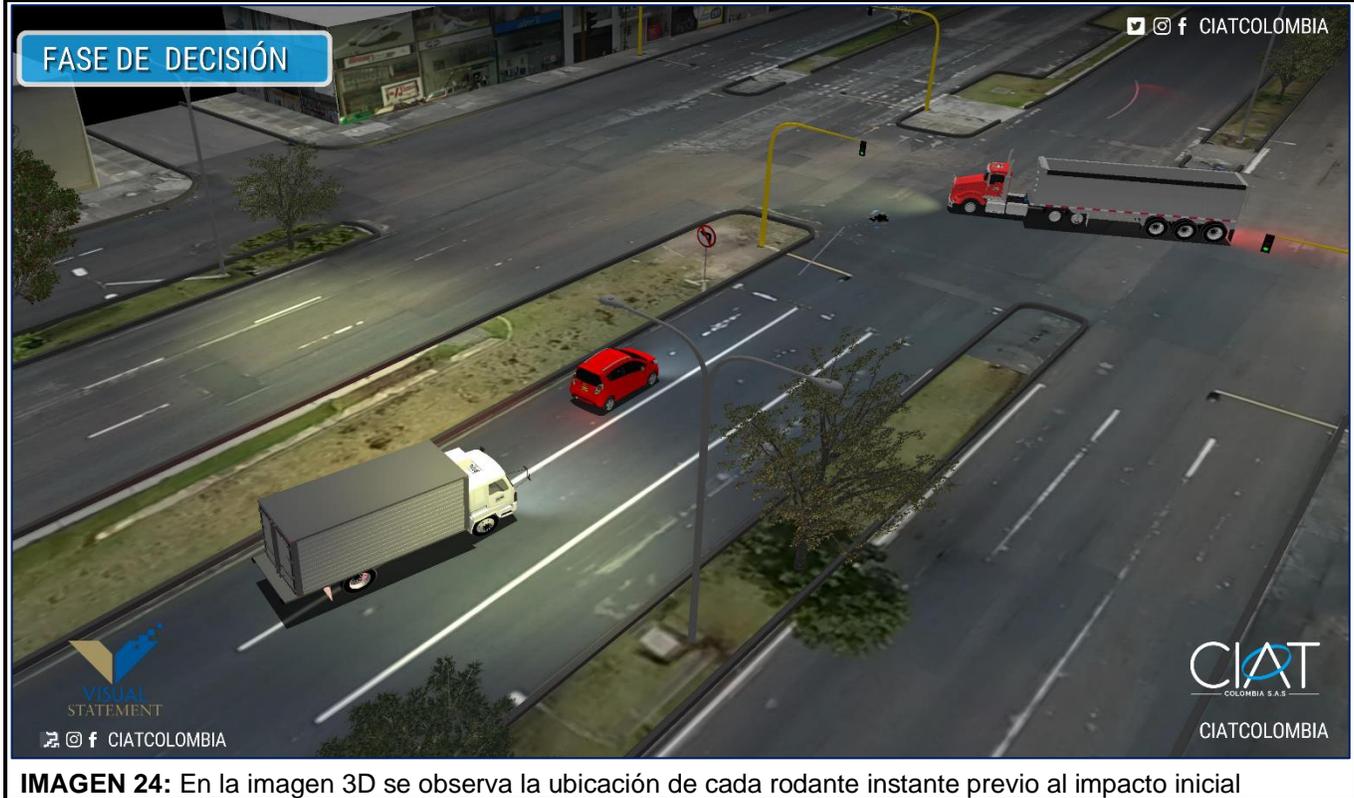
<p>DINÁMICA PRE- IMPACTO</p>	<p>En la imagen se aprecia la ubicación de los rodantes instantes previos a los impactos, allí se determina que efectivamente el automóvil se detiene metros atrás (15 m) de la línea de pare lo que podría indicar que efectivamente el vehículo (1) pudo cruzar la intersección estando el semáforo en rojo de la carrera 60, así mismo el vehículo (3) al observar la detención del automóvil intenta realizar una maniobra evasiva hacia el lateral derecho (norte) siendo infructuosa, impactando la parte posterior del automóvil proyectándolo sobre el lateral izquierdo tercio medio del tracocamion.</p>
<p>FASE DE DECISIÓN</p>	<p>Esta fase inicia posterior a la fase de percepción allí se tiene en cuenta la distancia de reacción del conductor que oscila entre 0.75 y 1 segundo, la reacción es estimulada por nuestro cerebro el cual ordena al cuerpo tomar una medida para mitigar el accidente ya sea frenar, realizar una maniobra evasiva acelerar en algunos casos. En esta fase se puede encontrar un punto de reacción, el punto de acción y la acción evasiva².</p>

<p>IMAGEN 24: En la imagen 3D se observa la ubicación de cada rodante instante previo al impacto inicial</p>

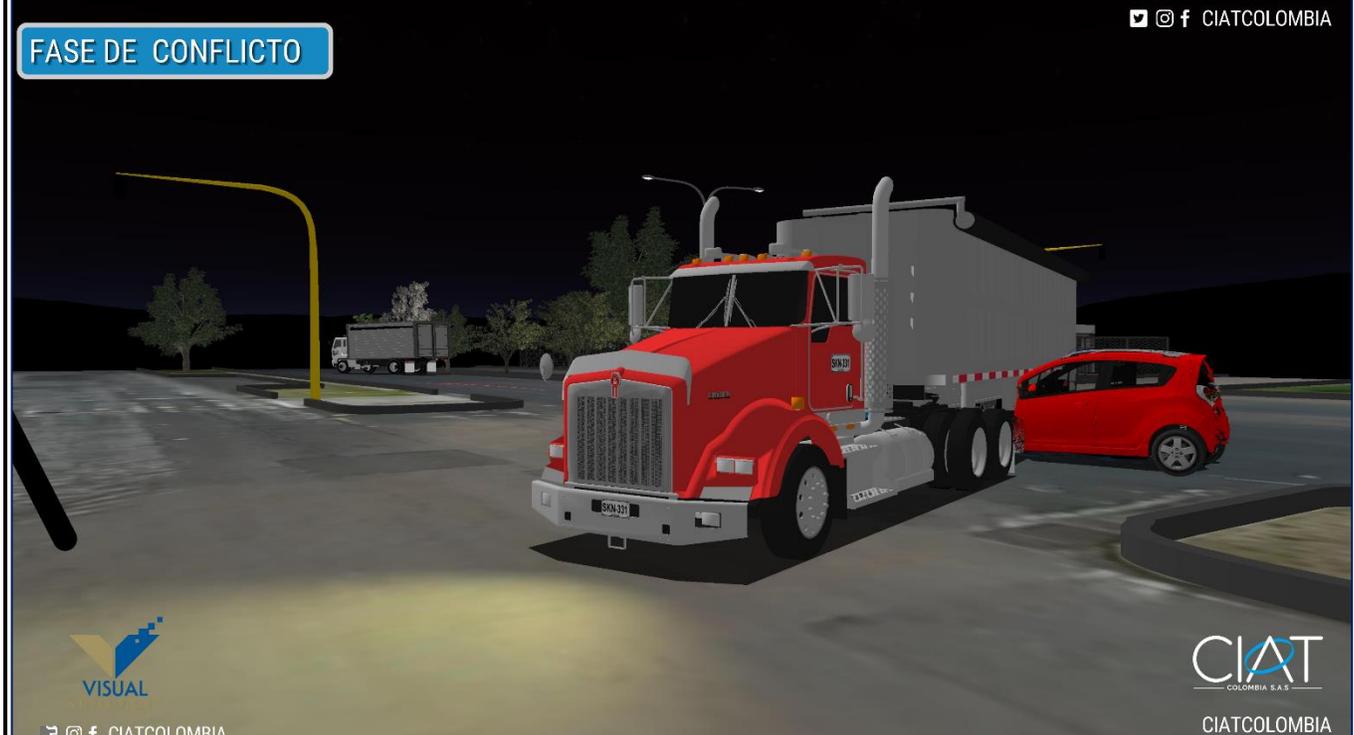
<p>DINÁMICA DE IMPACTO</p>	<p>Imagen en 3D permite identificar la ubicación de los rodantes momentos del impacto, las imágenes son recreadas a través del informe policial de accidentes, nótese la ubicación del tractocamión el cual se encuentra obstaculizando la calzada norte de la Calle 13³</p>
<p>FASE DE CONFLICTO</p>	<p>En esta escena el riesgo se materializa con el contacto entre los objetos de estudio, dando inicio al accidente el cual se desencadena en los movimientos post-impacto hasta la posición final. Se debe tener en cuenta la clase de accidente (choque, atropello, volcamiento, caída de ocupante, incendio u otro), para poder cotejar los daños sufridos con la materialización del hecho, estableciendo la posición y ubicación en la escena de los participantes.</p>
<div style="border: 1px solid black; padding: 10px;"> <div style="display: flex; justify-content: space-between; align-items: center;"> <div style="background-color: #0070C0; color: white; padding: 5px 10px; border-radius: 5px;">FASE DE CONFLICTO</div> <div style="text-align: right;"> 📷 @ f CIATCOLOMBIA </div> </div>

</div> <p>IMAGEN 25: En 3d se observa la posición de impacto y la dinámica del evento.</p>

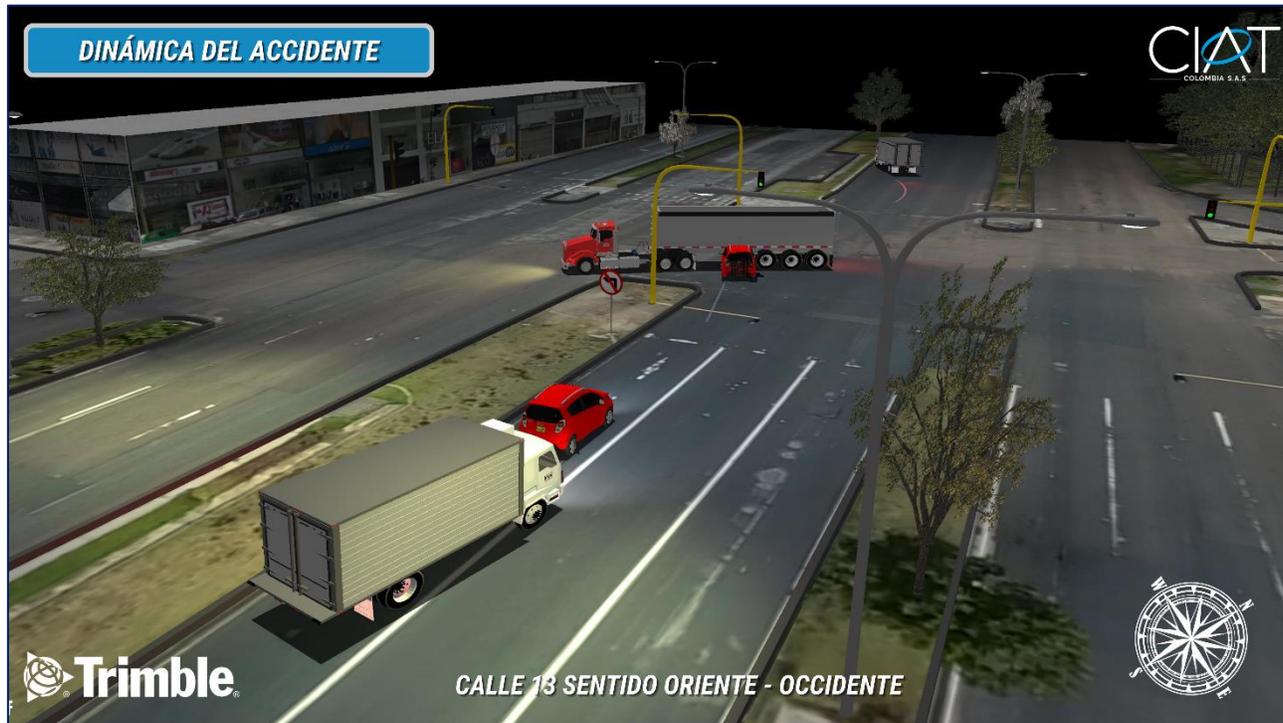
IMAGEN 26. En la imagen se observa el área de conflicto, sobre el Posible Punto de Impacto, además de la cinemática del accidente.

De acuerdo con las apreciaciones anteriormente descritas el participante (1) conductor del tractocamión no se detiene ante la luz roja del semáforo de la Carrera 60 transitando sobre intersección sentido norte-sur a una velocidad promedio entre 39,19 Km/h y 45,25 km/h momento en los que es percibido por el conductor de vehículo (2) automóvil, el cual al observar el cruce repentino del tractocamión se detiene metros atrás (15 m) de la línea de pare sobre el costado sur de la Calle 13, instante en el que el vehículo (3) transita sobre el carril sur de la Calle 13 a una velocidad promedio de entre 70,95 km/h y 76,64 km/h, este intenta evadir el impacto frontal contra el automóvil girando la dirección de su vehículo hacia la derecha (costado norte), siendo esta maniobra infructuosa debido a la velocidad a la que transitaba, impactando con el vértice anterior izquierdo de su camión, la parte posterior del automóvil proyectándolo hacia el occidente de la vía a una velocidad entre 27.43 km/h y 28,92 km/h haciendo que el automóvil impacte su parte frontal con el tercio medio lateral izquierdo del tractocamión, los dos choques consecutivos generan las graves lesiones en el conductor del automóvil, mientras que el conductor del vehículo (3) camión se detiene 66 metros hacia el suroccidente de la calle 13, siendo su posición final la acotada por las autoridades de tránsito.
