ASUNTO: Control a construcciones, predio ubicado en la Calle 46Bis No. 34-02, del de la Comuna 13.

ASUNTO: Requerimiento antecedentes administrativos, predio de la Calle 46 Bis No. 34 - 02, barrio el Vergel. Proceso No.76001-33-33-004-2022-00024-00. Demandante: Betsy Tatiana Preciado Cortes y otros. Reparación directa. Radicado No. 76001-33-33-004-2022-00024-00.

Registro fotográfico al momento de la visita técnica.

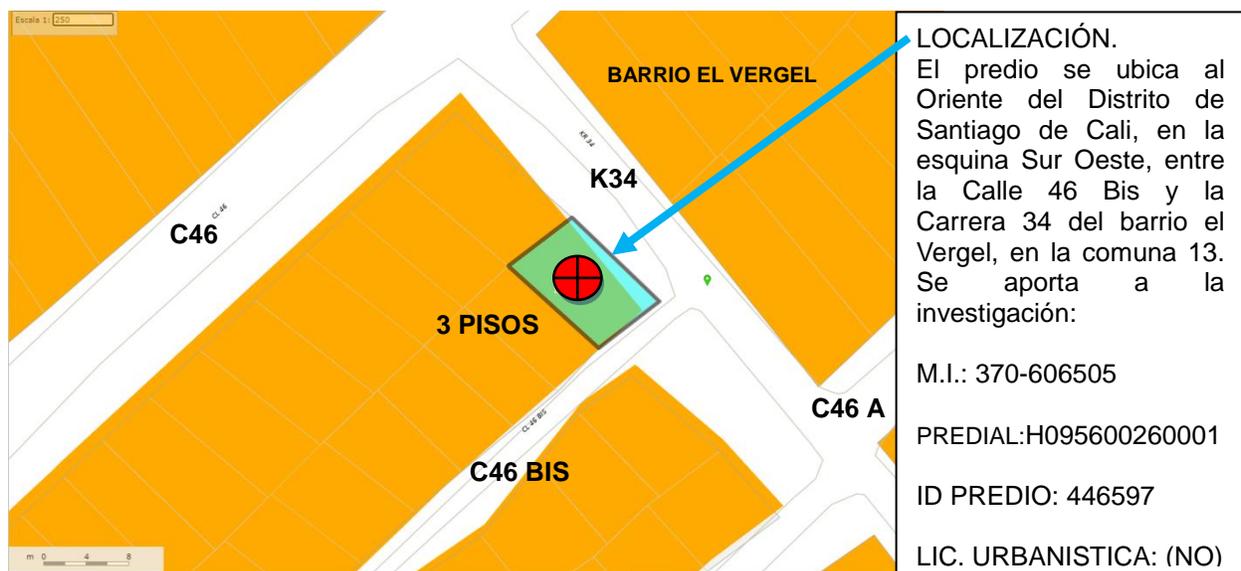
1. Se aclara que la dirección del predio mencionada en su solicitud y consignada en la demanda (Carrera 46 Bis No. 34-02) esta errada, no obstante, se verifica en campo que la dirección correcta es Calle 46 Bis No. 34-02, barrio Vergel, Cali.

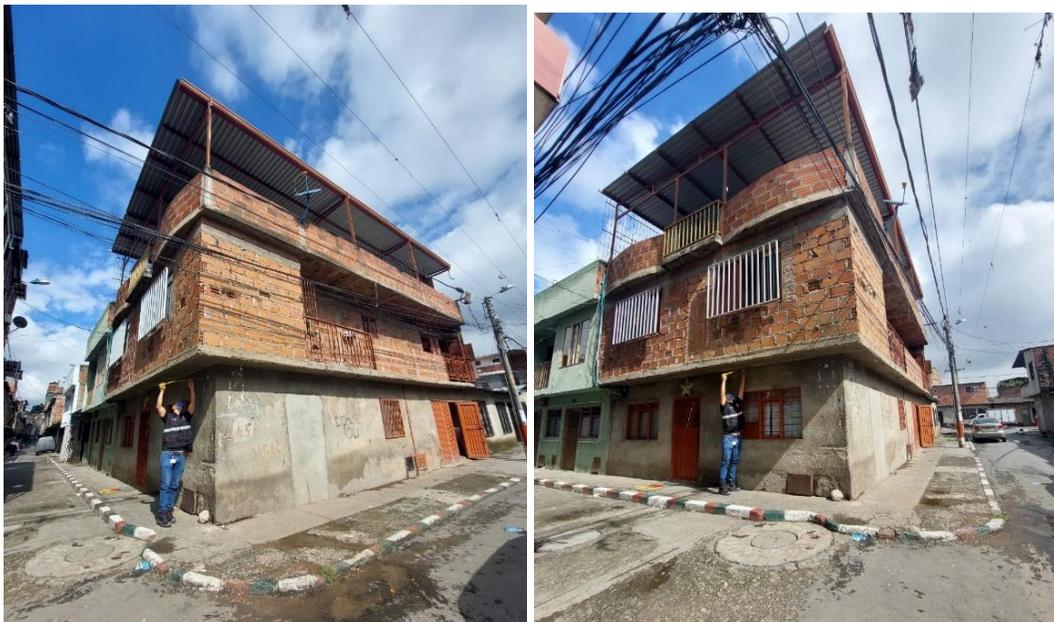
2. Se evidenció edificación esquinera de tres pisos de altura, en la cual fueron atendidos por la señora Betsy Tatiana Preciado, quien se identificó como inquilina del inmueble en segundo y tercer piso de la edificación, además de ser la afectada por el accidente con las redes de energía eléctrica, cercanas a la edificación a nivel de tercer piso y cubierta.

3. Se determinaron presuntas infracciones urbanísticas, las cuales involucran procesos constructivos realizados después del año 2013, sin licencia de construcción, los cuales involucran voladizos irreglamentarios sobre el andén, el cual hace parte del espacio público.

4. Los voladizos irreglamentarios generan distancias mínimas de la línea de construcción a las redes de energía de media tensión que cruzan frente al predio, sobre el andén de la Vía Peatonal (Carrera 34), correspondiente a una distancia aproximada de 0.90 mts hasta la losa de tercer piso y elementos metálicos de la cubierta.

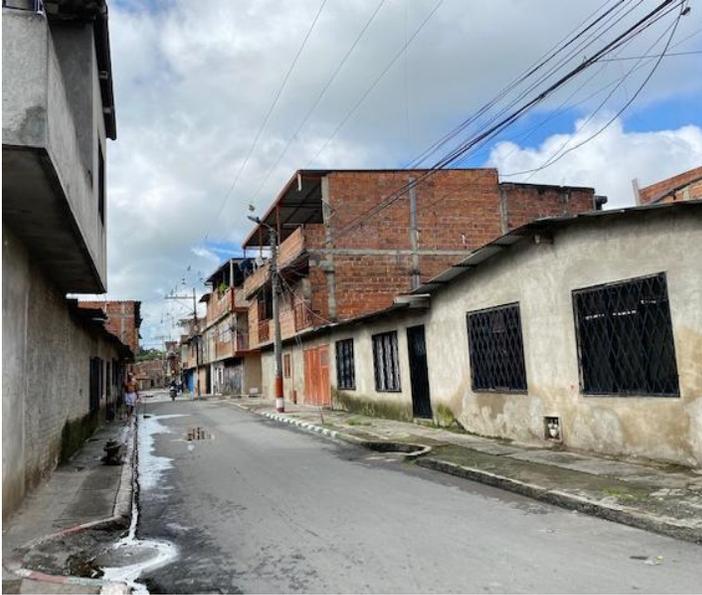
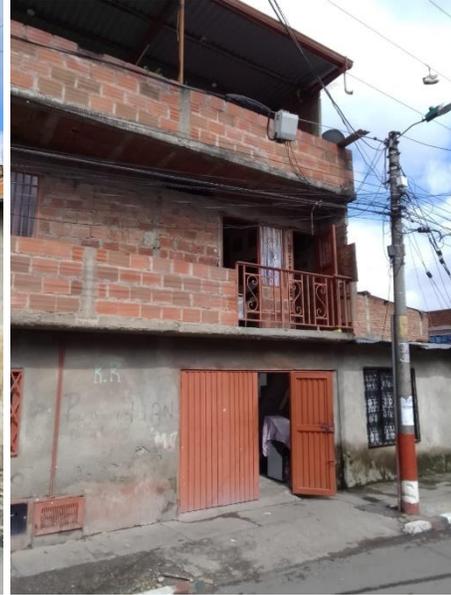
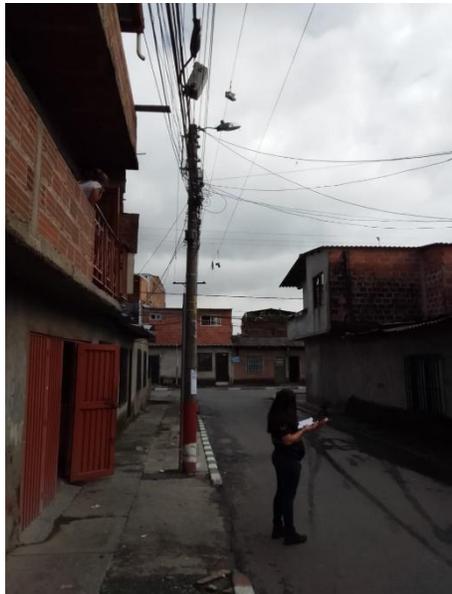
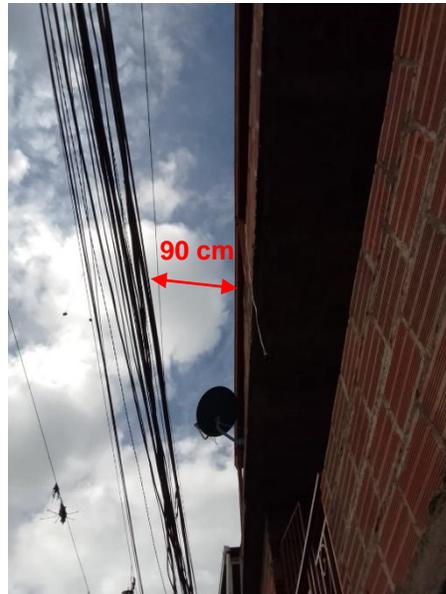
FOTOGRAFÍAS EXTERIORES DEL PREDIO

Arriba: Se observa edificación de 3 pisos, con voladizos sobre los andenes de ambas vías.
Abajo: Fotografía desde la Carrera 34, enfoque de la Edificación de 3 pisos y cuerdas de energía.

Fotografías en el sitio al momento de la visita técnica.

Para concluir, se le informa que según en la visita de Inspección Ocular al predio del asunto, esta Subsecretaría se manifiesta en el sentido de confirmar, que las obras encontradas en el predio a nivel de tercer piso se encuentran con infracciones a la norma urbanística vigente (Acuerdo 373 de 2014 – POT de Cali, Decreto 1077 de 2015), ya que se presume que la edificación se realizó sin Licencia urbanística, situación que les hubiese obligado a ajustarse a la norma urbana y de Sismorresistencia y otras normas técnicas como la NTC 2050 (Retie), las cuales se encargan de garantizar la salubridad y seguridad de las personas, así como la estabilidad de los terrenos, edificios vecinos y elementos del espacio público.

No.	DESCRIPCIÓN	ÁREA
1	Construcción sin Licencia Urbanística de Tercer Piso, dimensiones: (11.30 x 7.10 mts).	80,23 M2
2	Voladizo No Permitido, dimensiones: $((0.48 + 0.20) \times 11.30 \text{ mts}) + (0.58 \times 7.10 \text{ mts})$.	11,79 M2

NOTA: Según lo establecido en el Decreto Extraordinario 0516 de 2016, se correrá traslado de este informe técnico al despacho del inspector de Policía de la comuna 13, recomendando adelantar las acciones pertinentes, en aplicación de las medidas dispuestas en el Código Nacional de Convivencia y Seguridad Ciudadana – Ley 1801 de 2016, por la comisión de las presuntas infracciones urbanísticas ya relacionadas.

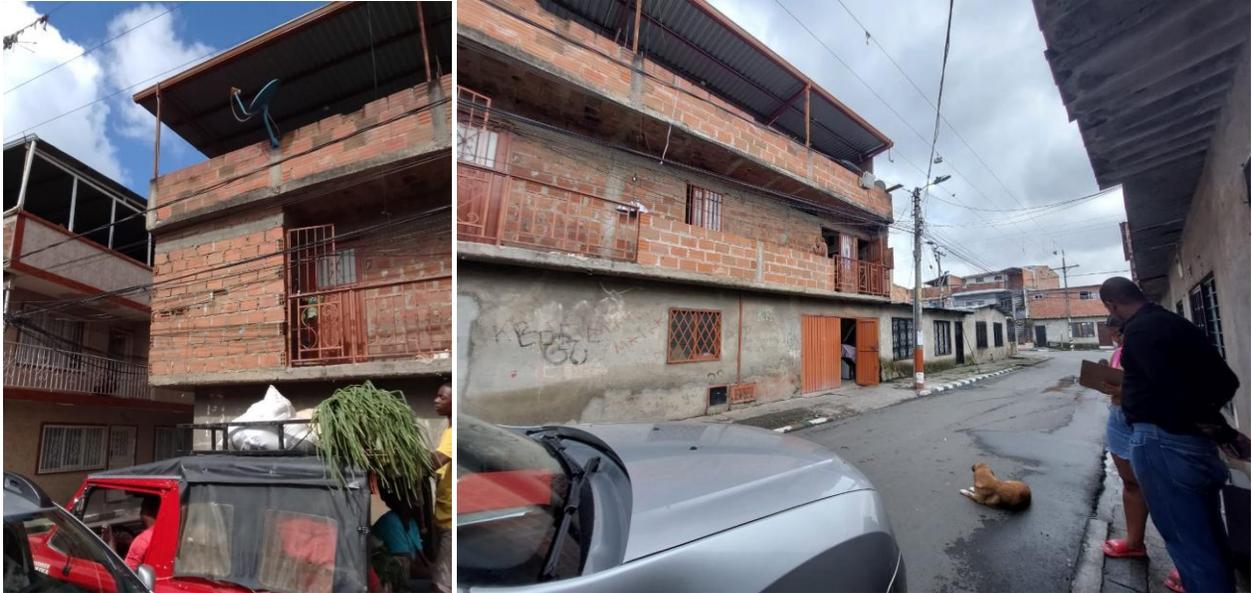
FOTOGRAFIAS EXTERIORES DEL PREDIO

Arriba: Fotografía enfocando el espacio público y postes de energía con la construcción existente.
Abajo: Se observa edificación de 3 pisos de altura con voladizos sobre andén de la carrera 34.

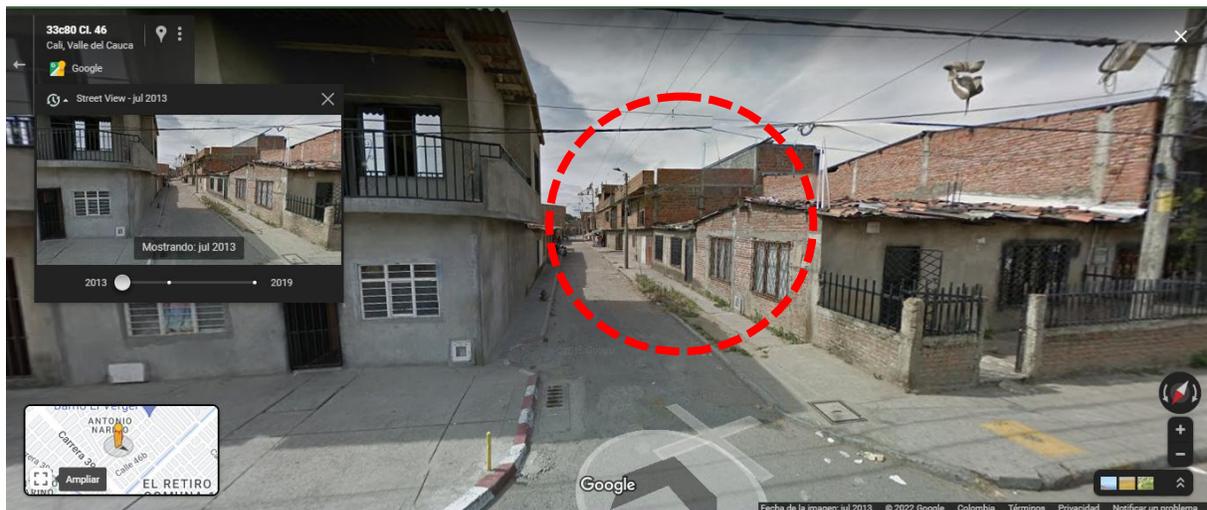
Enseguida se presenta registro cronológico de imágenes obtenidas a través del Google Street View, en donde se observa una construcción de 2 pisos de altura, en la cual se presume proceso constructivo de ampliación del 3er piso ejecutado en tiempo establecido entre julio de 2013 y enero de 2019.

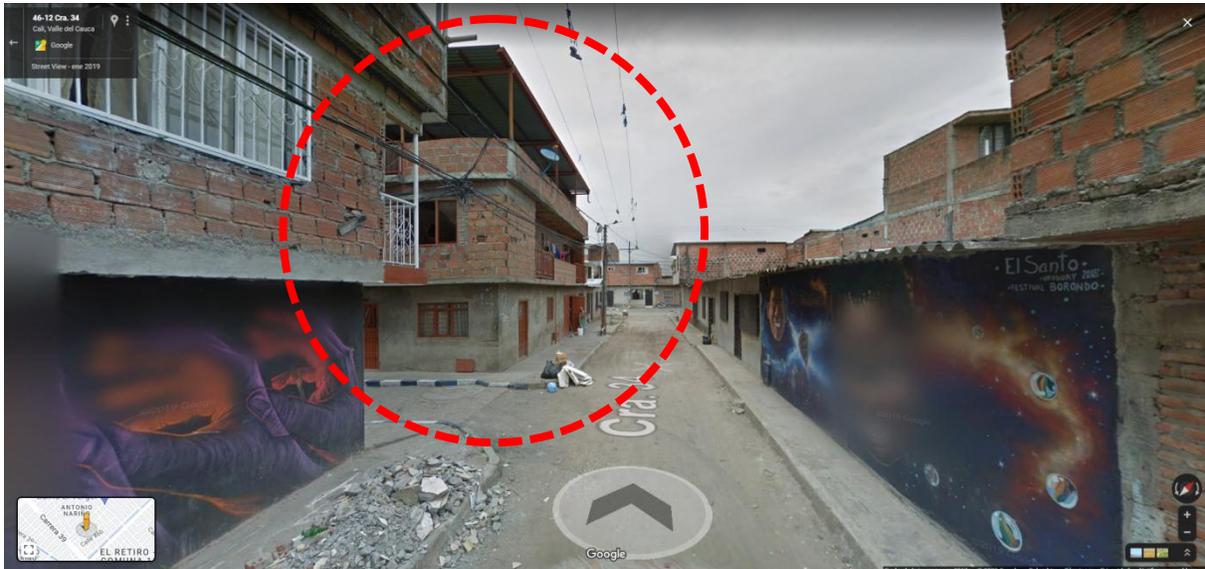
En la siguiente imagen de Google Street View correspondiente a enero de 2019, se evidencia la ampliación de una edificación de 2 a 3 pisos.
