Se ha generado la solicitud de Asistencia preliminar (Con lesiones o homicidio)

Número de expediente: **5082709**

Tipo de choque: HOMICIDIO

Placa: **TRH632**

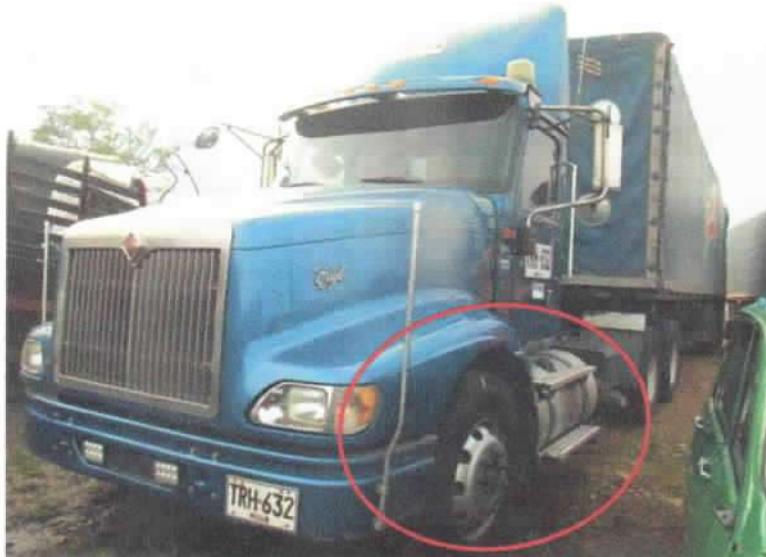
➤ **UBICACIÓN DEL PUNTO PRINCIPAL DE IMPACTO:**

De la inspección general y observación de rastros, huellas y daños se estableció el punto principal de impacto, el cual se encuentra ubicado en el lateral izquierdo sección frontal.

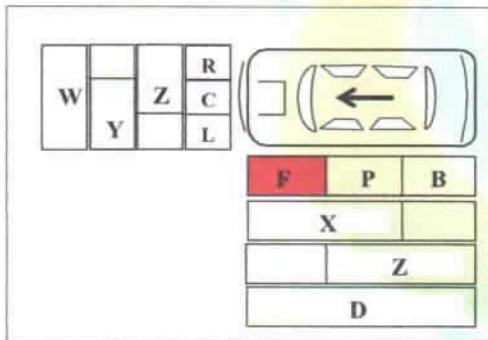
➤ LOCALIZACION DEL IMPACTO NORMA TECNICA COLOMBIANA 4189

LOCALIZACION HORIZONTAL ESPECÍFICA		
Zonas Frontales y Trasera	R	1/3 A LA DERECHA
	C	1/3 AL CENTRO
	L	1/3 A LA IZQUIERDA
	Y	2/3 A LA IZQUIERDA
	Z	2/3 A LA DERECHA
	W	ANCHO TOTAL
Zonas Laterales Izquierda y Derecha	F	SECCION FRONTAL
	P	SECCION CENTRAL
	B	SECCION TRASERA
	X	FRENTE + SECCION CENTRAL
	Z	TRASERA + SECCION CENTRAL
	D	LONGITUD TOTAL

LOCALIZACION VERTICAL ESPECÍFICA	
G	sobre la línea del cinturón
M	línea del cinturón hasta el piso
T	piso hasta el suelo
H	piso hasta el techo
E	línea del cinturón hasta el suelo
A	altura total desde el suelo

Línea del cinturón hasta el piso **M**

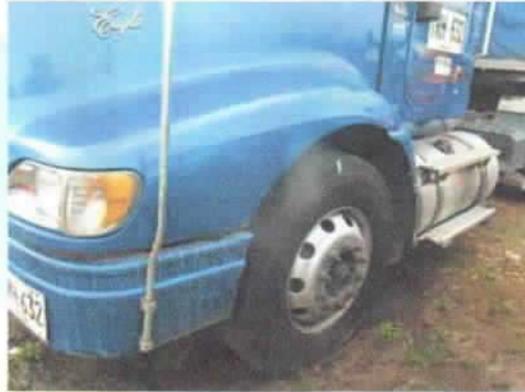
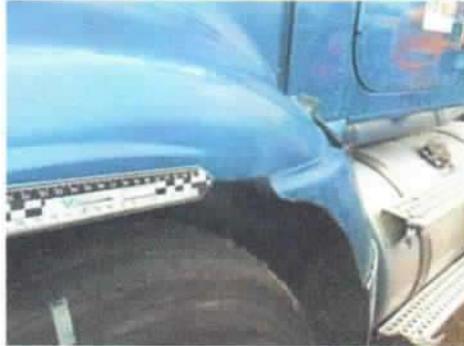
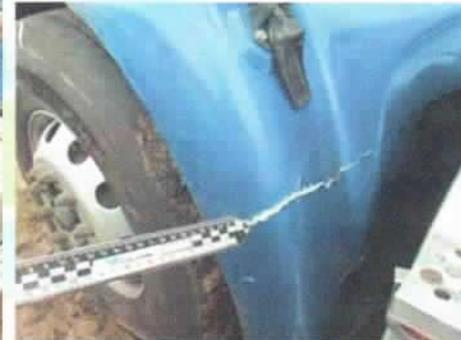
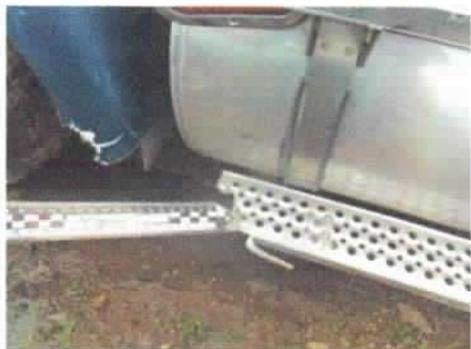
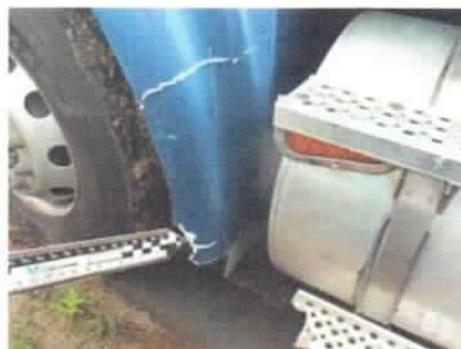
➤ **DESCRIPCIÓN DE LOS DAÑOS Y HALLAZGOS EXTERIORES:**

1. **Rotura** de fibra en la sección media y posterior del guardafangos delantero izquierdo, **doblamiento** con **rotura** de lámina en la sección anterior, media y posterior del estribo anterior izquierdo, **doblamiento** de adelante hacia atrás de la base de sujeción inferior de la batería, **huellas** de fricción de color negro en la sección inferior de la parte anterior del guardafangos delantero, **rotura** con **huellas** de fricción en la parte superior del guardapolvo delantero izquierdo, **huellas** de fricción de color negro en la banda de rodadura en la rueda delantera izquierda del cabezote, **huellas** de fricción en el depósito de combustible anterior izquierdo.

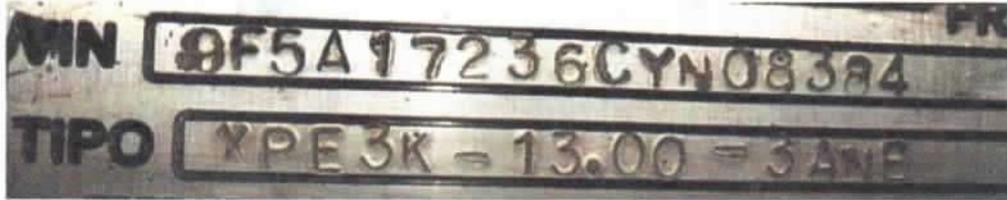
Impronta de Plaqueta del Tráiler

NÚMERO DE PLAQUETA DEL TRAILER: estampado en forma horizontal en la cara anterior izquierda del chasis, presentando características de tamaño, distancia inter numeral, morfología, que corresponden a los tacos de marcación automática utilizados por su casa ensambladora que nos lleva a dictaminar que se trata de una serie ORIGINAL.

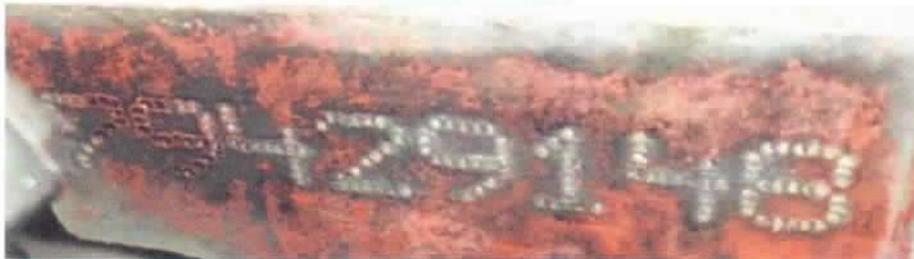
Impronta de Motor.

NUMERO DE MOTOR: Estampado en forma Horizontal en un macizo liso sobresaliente en la parte trasera derecha del bloque del motor, presentando características de tamaño, distancia inter numeral, morfología y superficie que corresponden a los tacos de marcación automática utilizados por su casa ensambladora que nos llevan a dictaminar que se trata de una serie ORIGINAL.

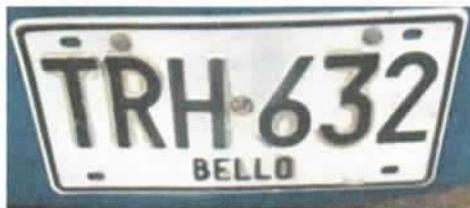
PLACA DE IDENTIFICACION: documento público con validez en todo el territorio nacional, el cual identifica externa y privativamente un vehículo, placa original, en buen estado, no presenta ningún tipo de alteración en los dígitos de numeración.

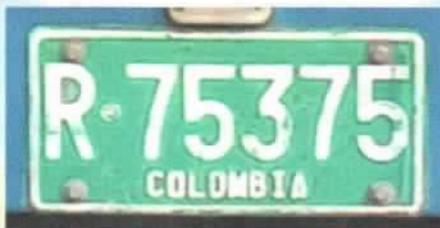
PLACA DE IDENTIFICACIÓN TRAILER: documento público con validez en todo el territorio nacional, el cual identifica externa y privativamente un vehículo, placa original, en buen estado, no presenta ningún tipo de alteración en los dígitos de numeración.
