MINISTERIO DE DEFENSA NACIONAL
POLICÍA NACIONAL
SECCIONAL DE TRANSITO Y TRANSPORTE
VALLE DEL CAUCA

Asunto: Informando novedad.

**POLICIA NACIONAL DE COLOMBIA
DIRECCIÓN DE TRANSITO Y TRANSPORTE
SECCIONAL DE TRANSITO Y TRANSPORTE VALLE DEL CAUCA
UNIDAD MOVIL DE CRIMINALISTICA NORTE**

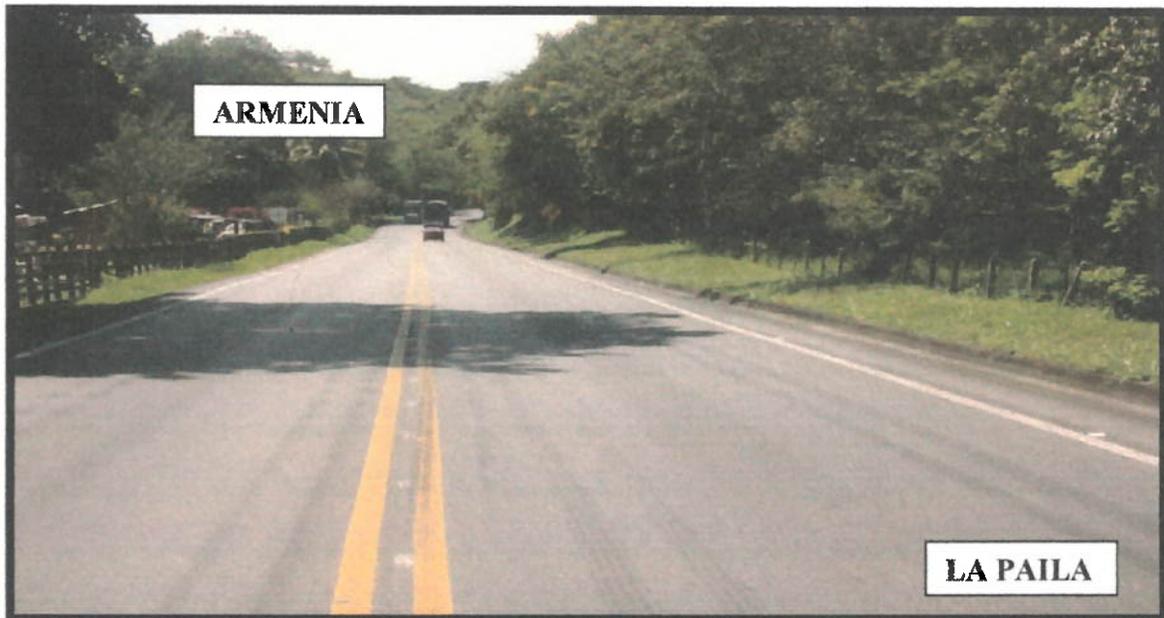
FOTOGRAFÍA N°. 1 (Plano general)

Se observa la geometría vial en el km 4+400 de la vía La Paila Armenia, a 200 metros de donde sucede el siniestro, donde se observa un tramo de vía Recta le prosigue una Curva de viraje izquierdo señal preventiva 09, SP-09 (curva y contra curva prolongada a la derecha visibilidad normal, iluminación natural a la hora de recoger el registro fotográfico.

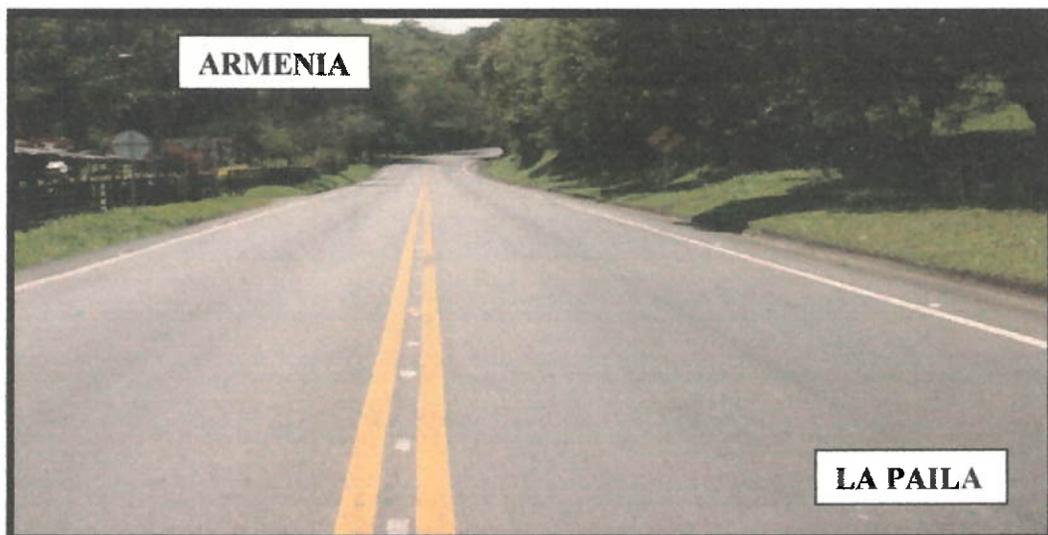
FOTOGRAFÍA N°. 2 (Plano general)

Se observa las características del tramo vial, La Paila - Armenia, a 100 metros antes del accidente de tránsito, recta, doble sentido de circulación, una calzada, material asfalto en buen estado, y se indica el sentido vial que transitaba la motocicleta. Iluminación natural a la hora de recoger el registro fotográfico.

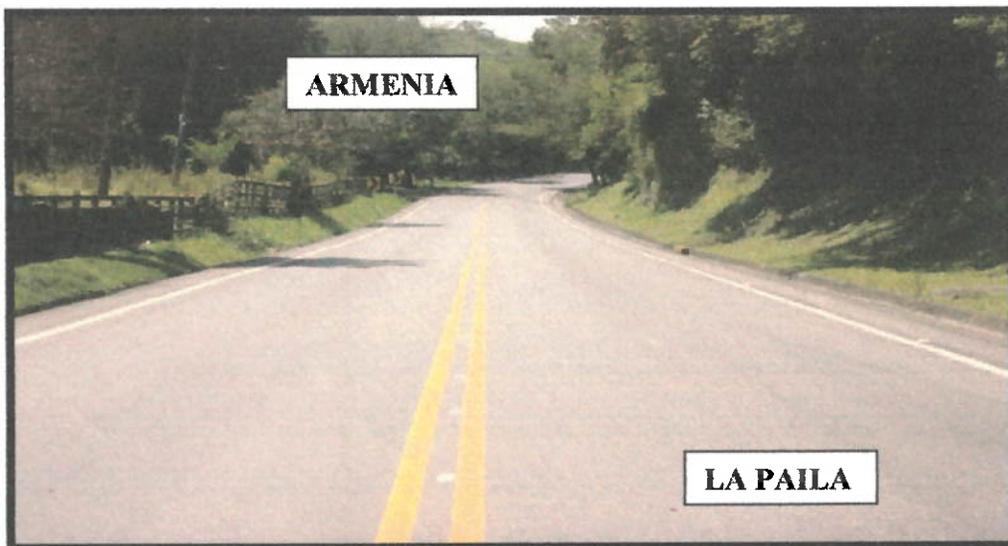
FOTOGRAFÍA N° 3 (Plano general)

Registro tomado en sentido vial la paila armenia 50 metros antes de donde acaece el siniestro donde se observa la geometría de la vía un tramo de vía, curva, doble sentido de circulación, material asfalto en buen estado, sin iluminación, zona rural del municipio de zarzal sitio despoblado.

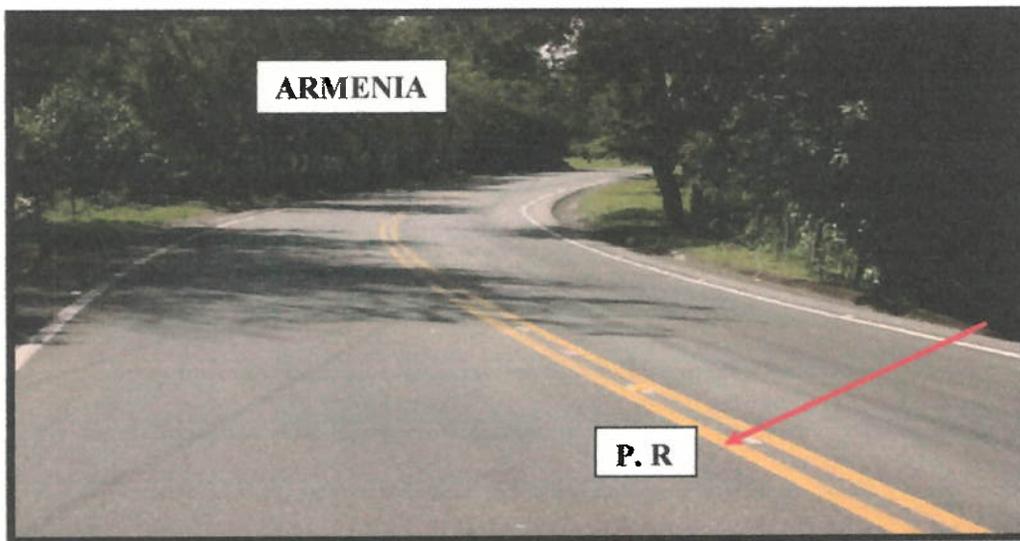
FOTOGRAFÍA N° 4 (Plano general)

Se observa la curva de donde parte el punto de referencia donde se inicia el levantamiento topográfico por parte de la unidad de transito que conoce el caso su línea base es la línea doble continua amarilla que se encuentra sobre el eje central de la vía

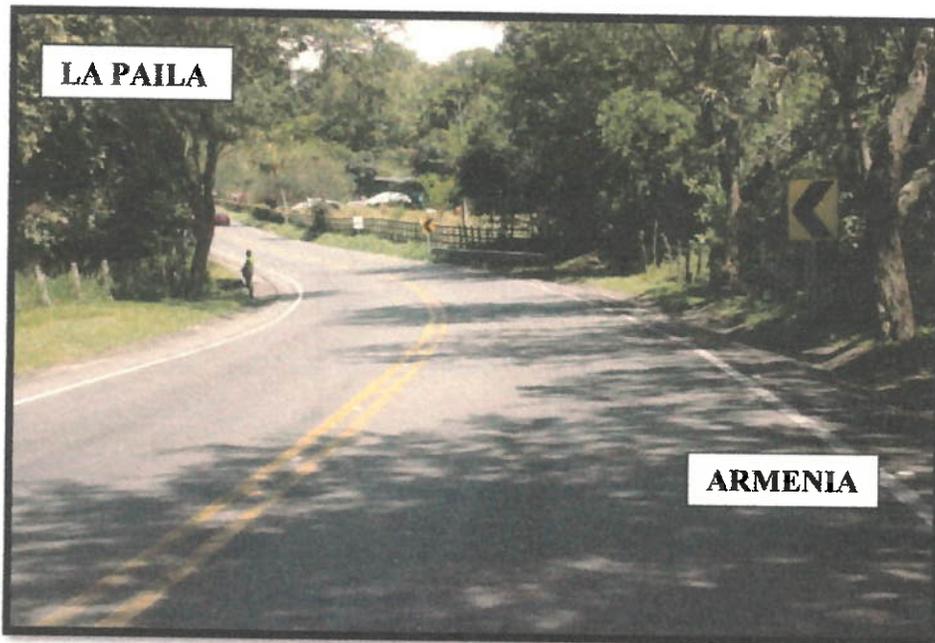
FOTOGRAFÍA N°. 5 (Plano general)

Imagen sentido vial Armenia la paila en la zona donde acaece el siniestro vial se observa las características geométricas del trazado vial pendiente negativa es de anotar que el sector en horas nocturnas acrecienta oscuridad debido a la vegetación que se encuentra adyacente al tramo vial.

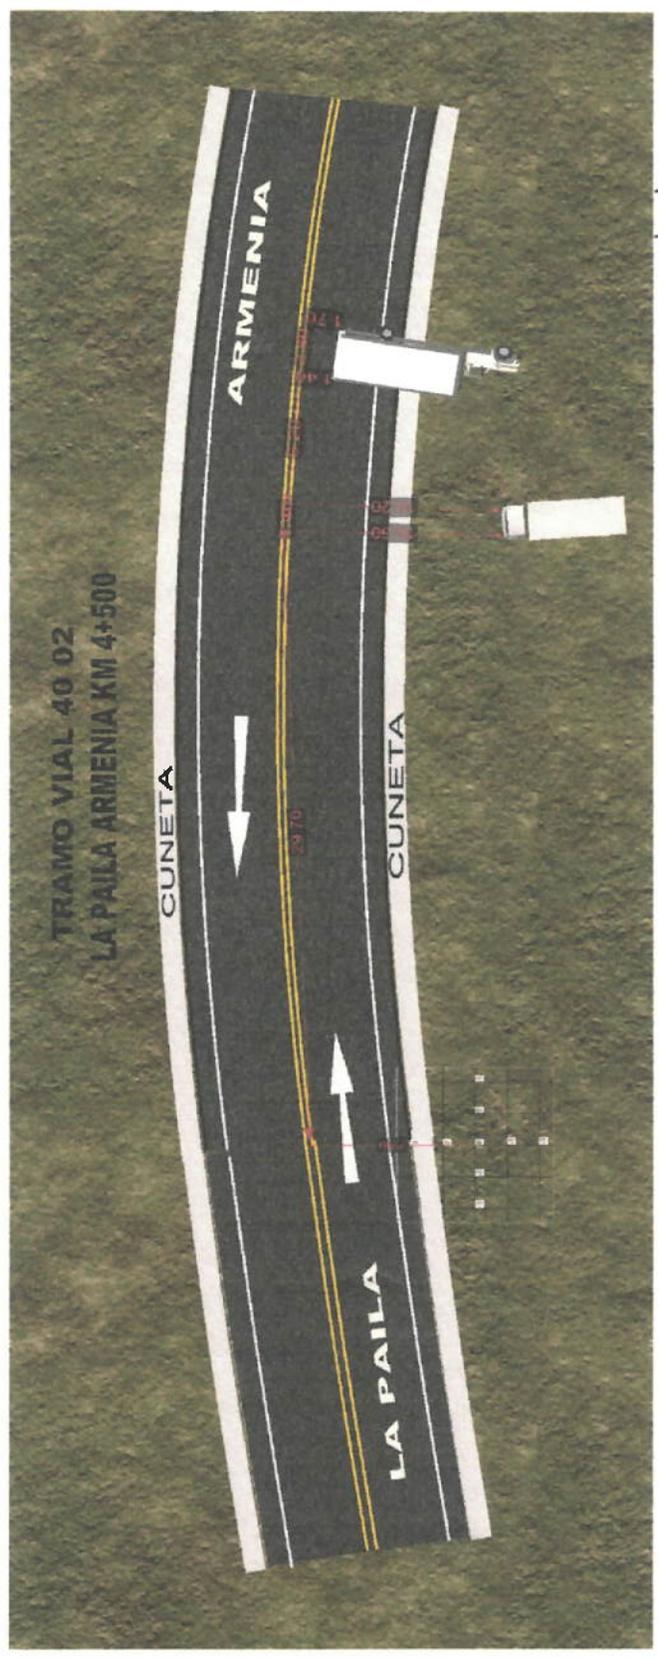
Policía Judicial: SETRA - DEVAL
Unidad: MOVIL CRIMINALISTICA
Seccional: VALLE DEL CAUCA ZONA NORTE
Grupo o Area: UBIC - NORTE
Diligencia: LEVANTAMIENTO TOPOGRAFICO
Orden de trabajo: 00129

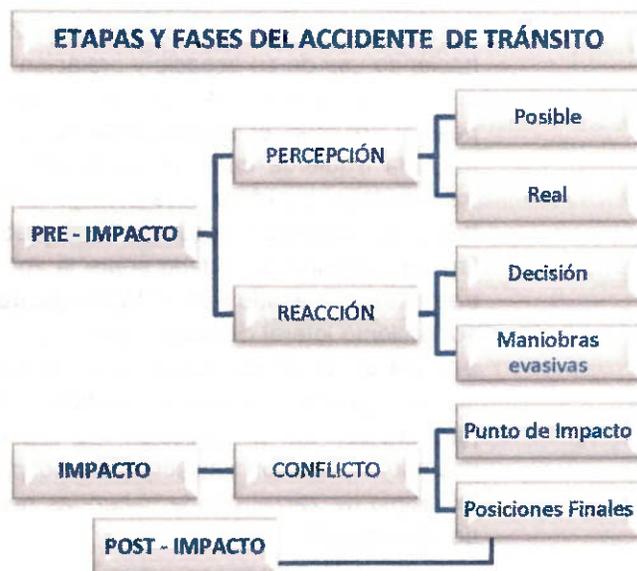
9.1. POSIBLE DINÁMICA DEL ACCIDENTE

De acuerdo a la información recopilada de los hechos acaecidos con su respectivo análisis, se puede inferir en una posible dinámica de la siguiente manera:

El accidente de tránsito es una coincidencia tem-poro espacial que desencadena hechos lamentables en la secuencia de todo siniestro se presentan las etapas expuestas anterior mente las cuales se traen a colación al siniestro objeto de estudio esto permite establecer una dinámica progresiva físico mecánica demostrable toda vez que hay un punto de partida definido.

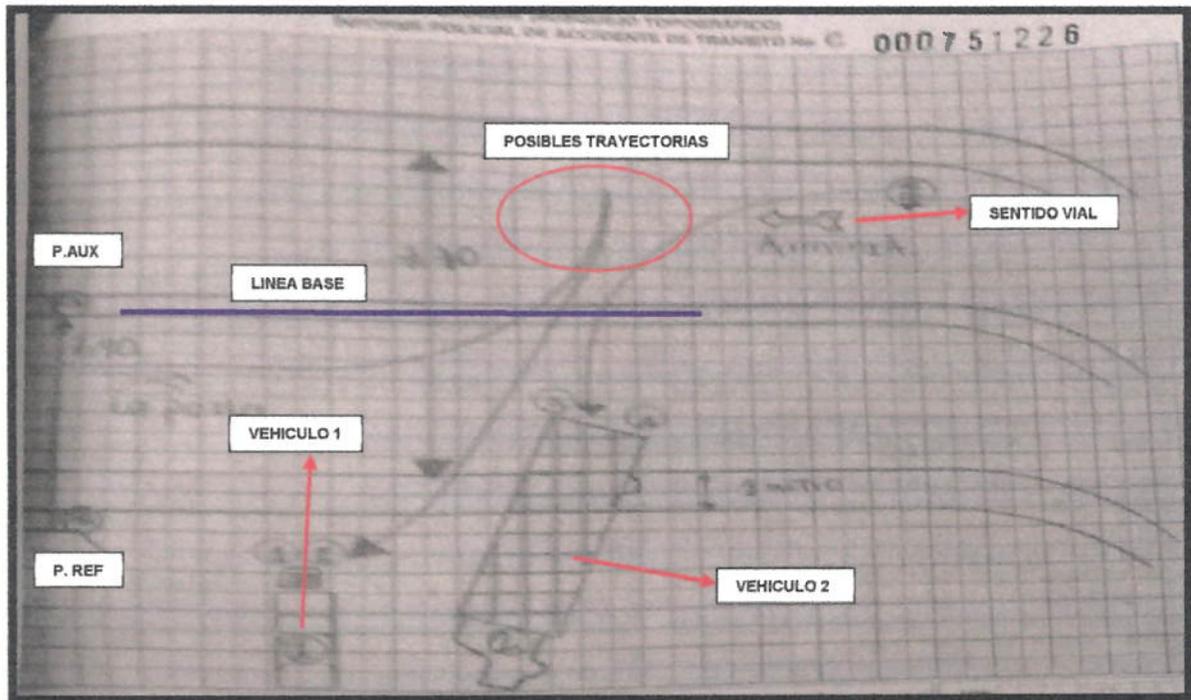
Imagen 02: Plano General

Observamos la imagen del levantamiento topográfica realizada por los señores patrulleros Intendente CIFUENTES MARQUEZ ALEXANDER y Patrullero RAMOS IJAJI OSCAR adscrito a la seccional de tránsito y transporte valle del cauca Cuadrante vial Corozal donde grafica los elementos materiales probatorios y evidencia física encontrados en el sector del siniestro una vez ellos llegan al lugar de los hechos.

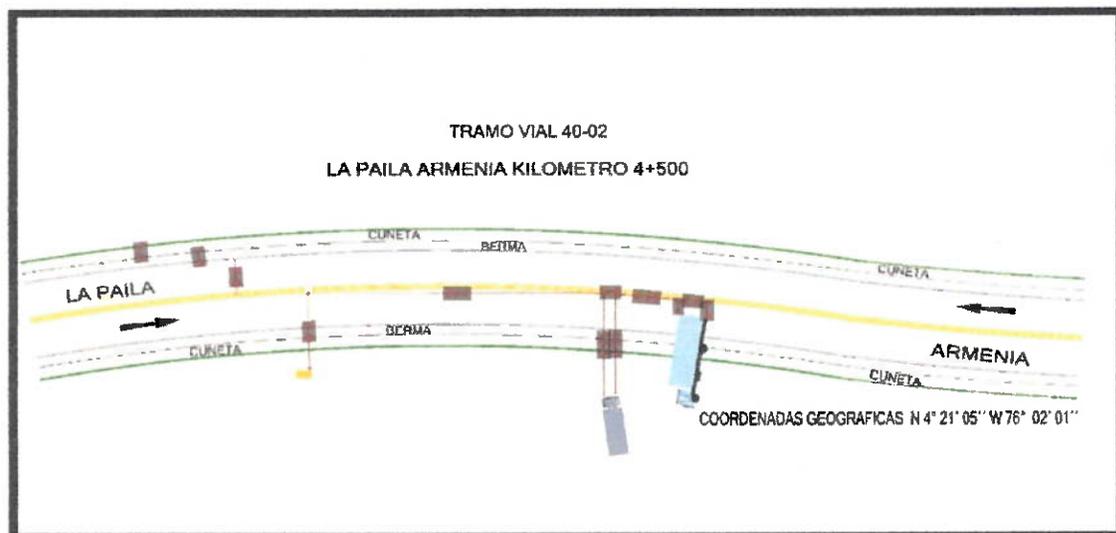
Imagen 03: Plano General

Observamos la imagen del levantamiento topográfica a escala 1:500 realizada por el suscrito donde se ilustra de manera dimensionada al igual que los elementos materia de prueba y evidencia física se trata de una curva plana el cual se anexa al presente informe.

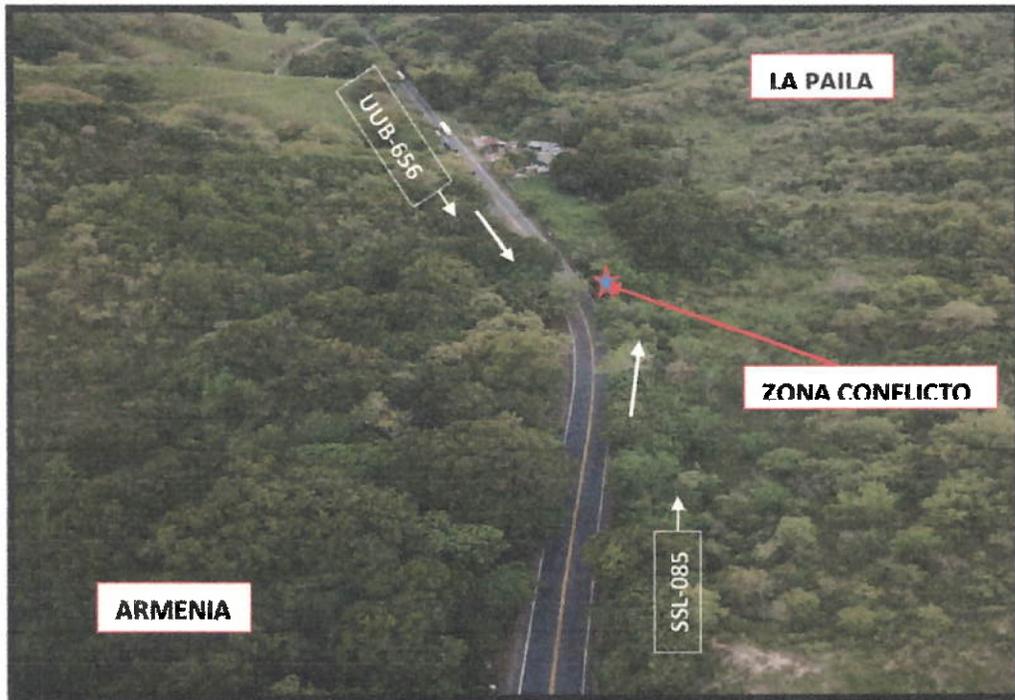
Imagen 04: Plano General

Se observa la geometría vial Armenia – La Paila en el km 4+500, en sentido occidente – oriente donde ocurre el siniestro objeto de estudio, se ilustra un tramo de vía curvo uniforme de trazado izquierdo, una calzada dos carriles, material asfalto en buen estado, con berna sobre los costados Sentido de avance del Participante No 2

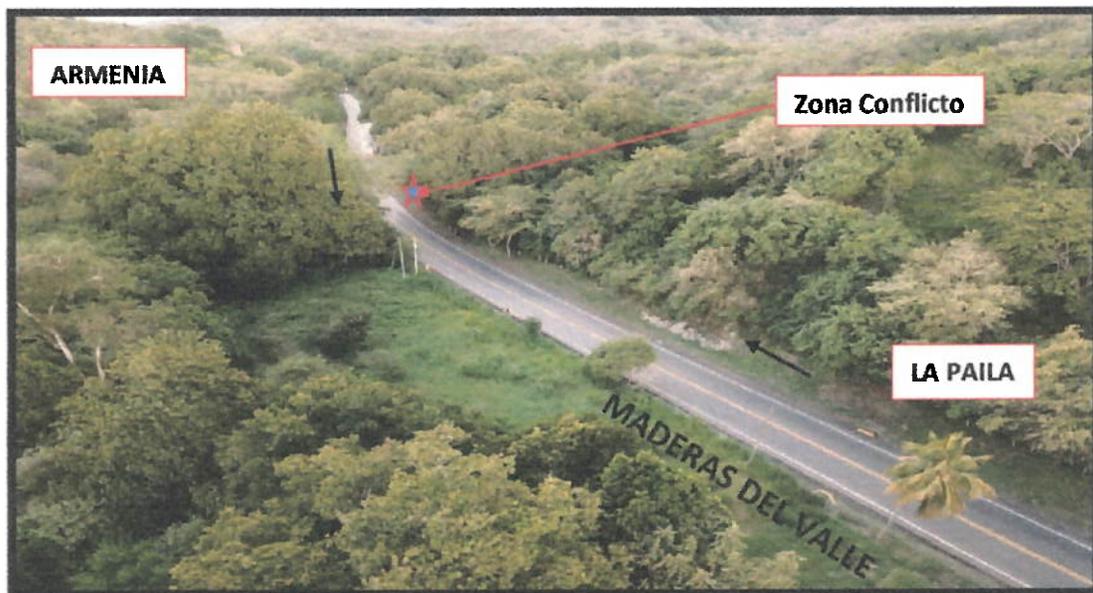
Imagen 05: Plano General

Se observa la geometría vial La Paila – Armenia en el km 04+500, en sentido occidente – Oriente zona donde ocurre el siniestro objeto de estudio, se ilustra un tramo de vía curvo uniforme de trazado derecho, una calzada dos carriles, demarcación doble línea central amarilla sobre el eje central de la vía que prohíbe maniobras de adelantamiento y delimita los carriles

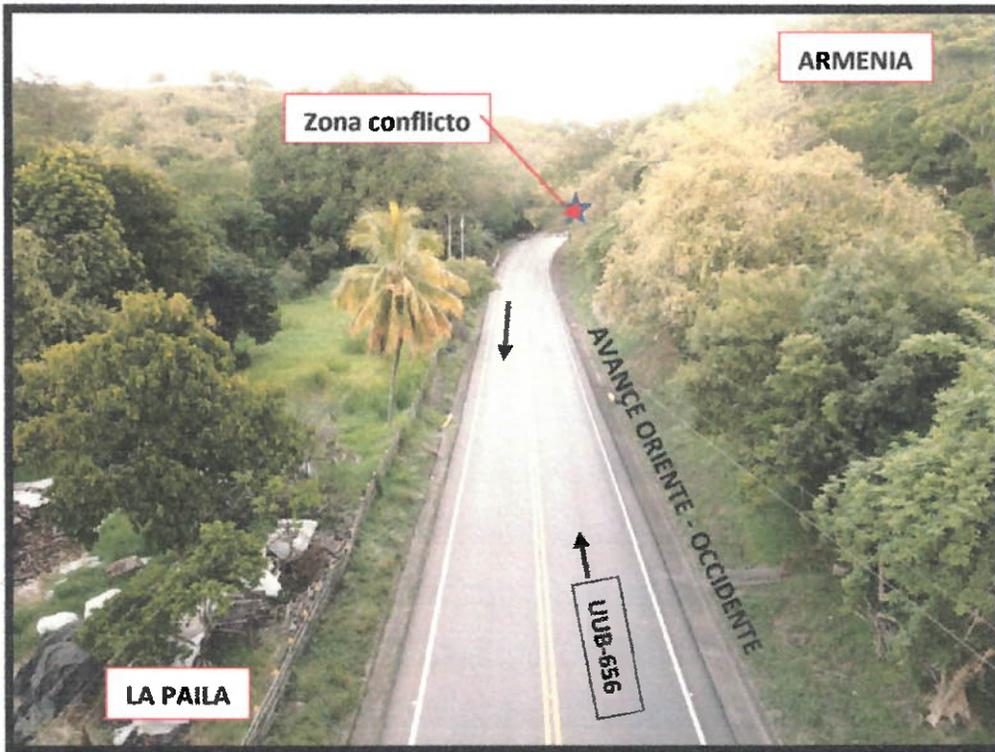
Imagen 06: Plano General

Imagen captada Sentido vial La Paila – Armenia en el km 4+350, se observa las características propias del sector del siniestro, en el sentido que transitaba el camión **Participantes 1** antes del infortunado accidente 150 metros antes de la zona de conflicto.

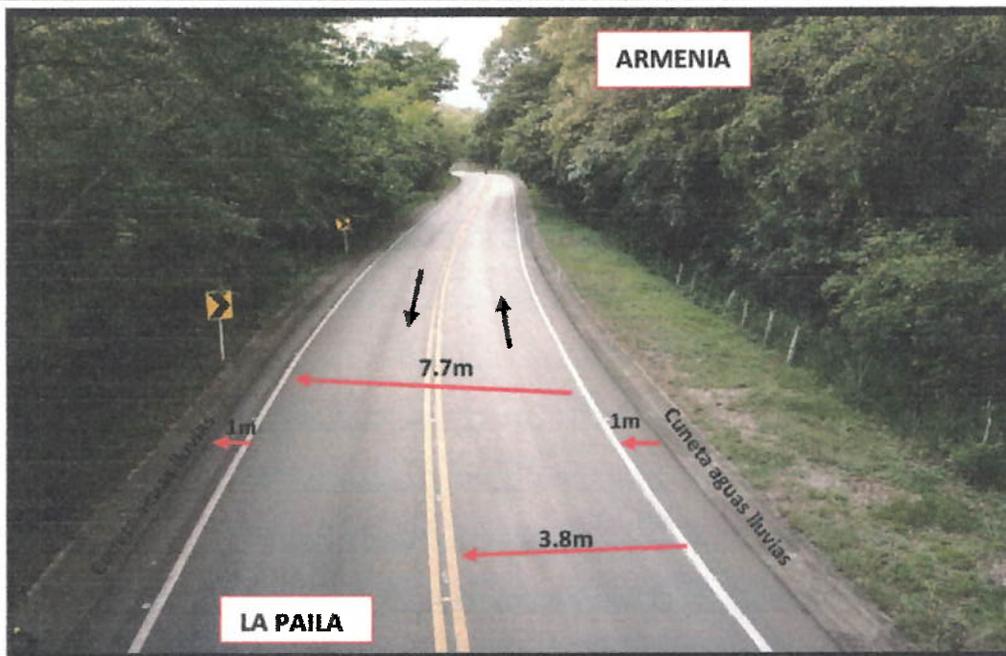
Imagen 07: Plano General

Observamos zona de incidencia del accidente del accidente de tránsito se ilustra las características geométricas la demarcación existente así como la señalización y dimensiones estructurales del sector tramo operado por el concesionario vial Autopistas del café.

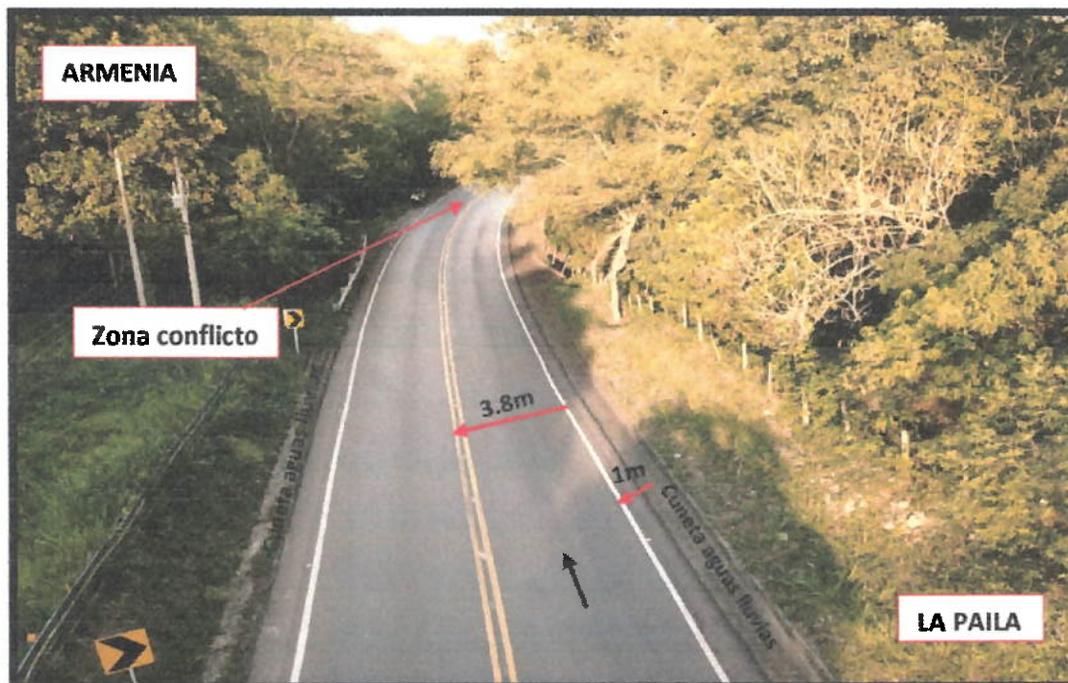
Imagen 07: Plano General

Observamos zona de incidencia del accidente kilómetro 4+500 curva de viraje derecho con peralte de 2.5 % y un radio de curvatura de 241 metros con pendiente del 4.5 % observamos igualmente la señalización existente y las características propias del tramo vial objeto de estudio.

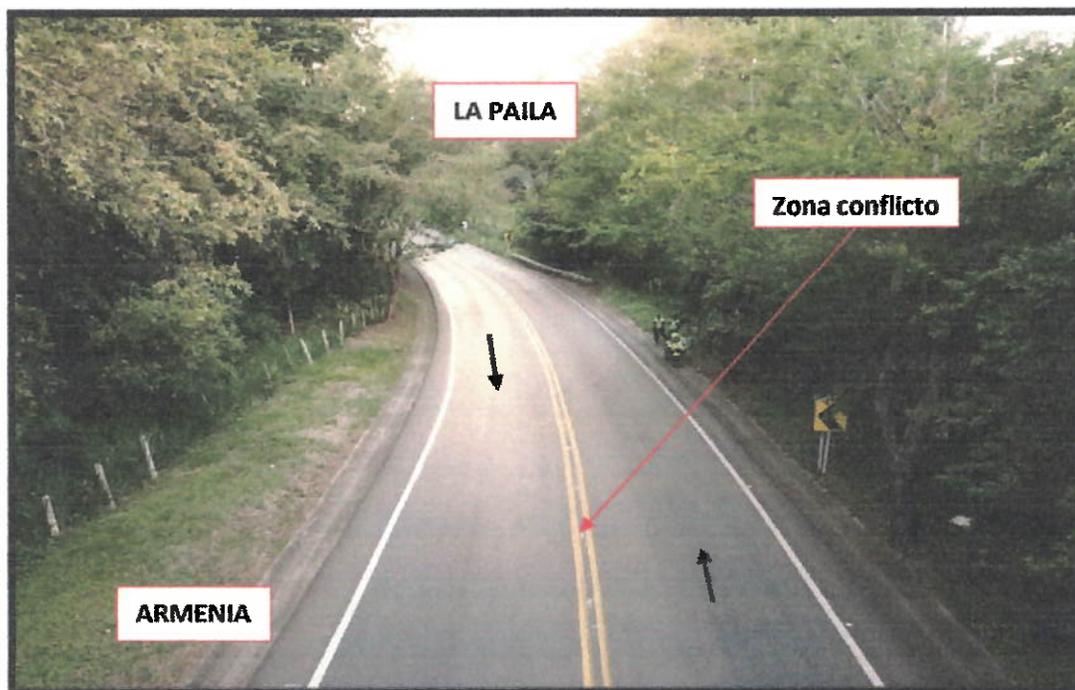
Imagen 07: Plano General

Observamos el tramo vial La Paila– Armenia a la altura del kilómetro 4+500 imagen captada en sentido de avance oriente – occidente se ilustra las características propias de sector en el cual queda la posición final de los vehículos involucrados en el siniestro zona rural jurisdicción de municipio de Zaral.

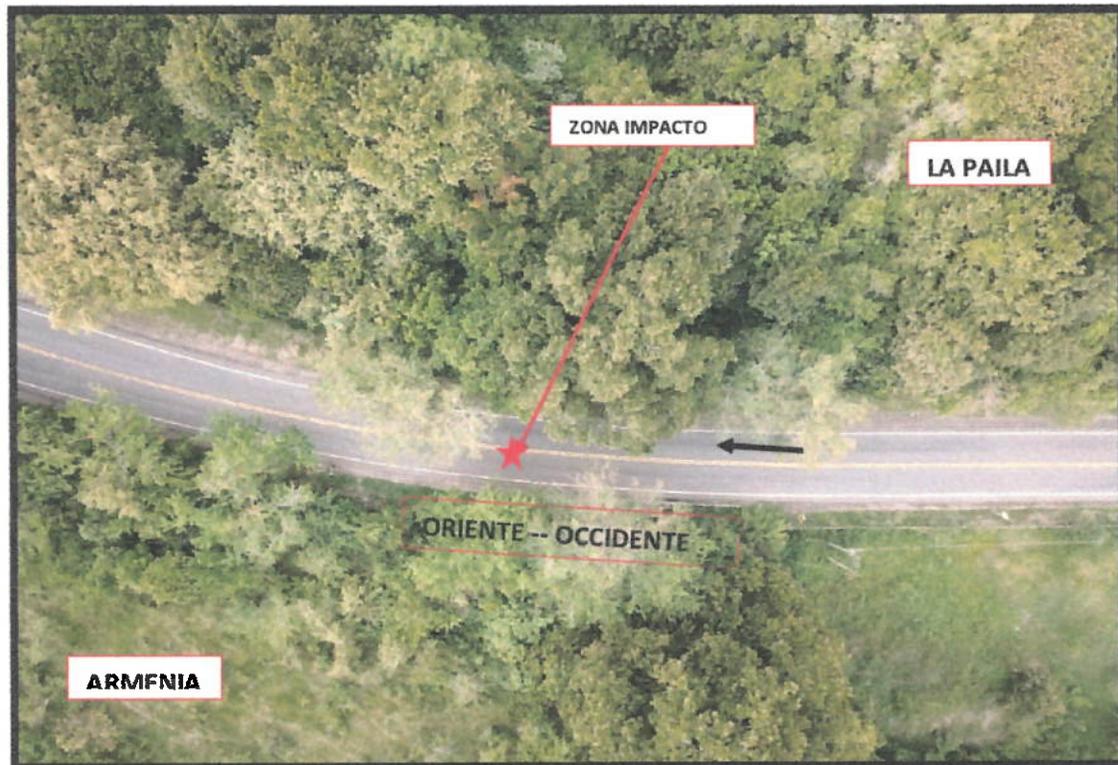
Imagen 08: Plano General

Imagen cenital del lugar donde acaecieron los hechos en una perspectiva superior del sector kilómetro 4+500 de la vía La Paila Armenia se aprecia las características propias de la calzada que corresponden a las mismas para la fecha del siniestro objeto de estudio.

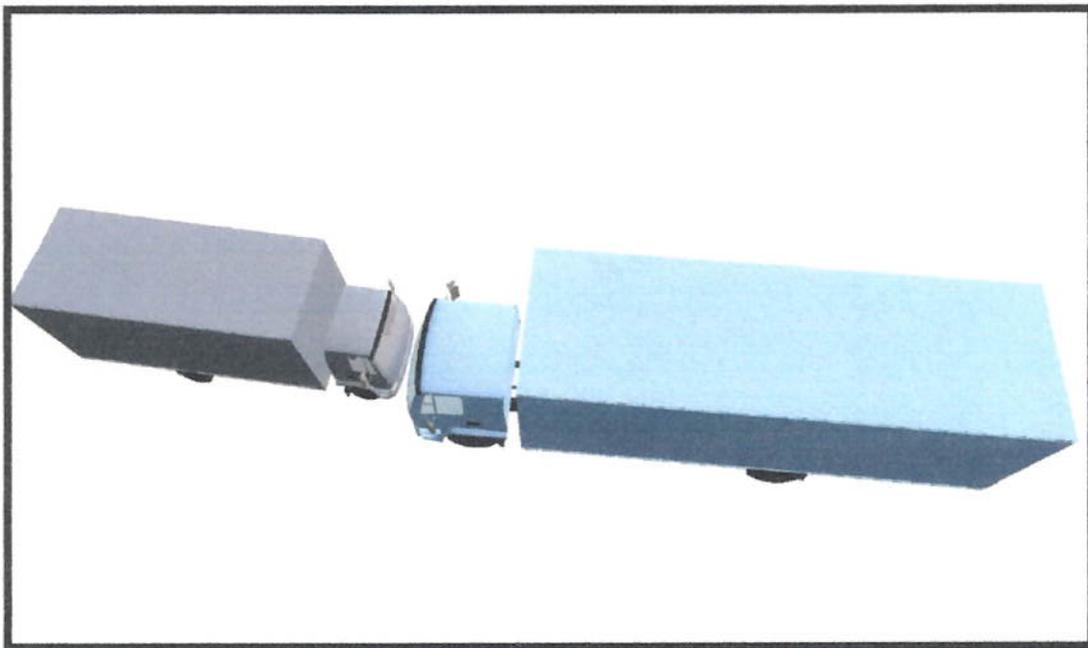
Imagen 11: Detalle

El impacto se produce cuando interactúan fuerzas entre dos cuerpos en un lapso de tiempo muy reducido, considerando este el sitio – instante se puede ilustrar lo que se conoce como posición relativa donde se cotejan los daños del automotor con respecto a la motocicleta.

- Se realiza un análisis detallado y objetivo de los daños ocasionados en la estructura de los Vehículos interactuantes que se cotejan con lo marcado en la casilla 8.8 del informe policial de accidente de tránsito de rango 000751226 y la manera como se ocasiona dicho daño con lo que se determina la posición relativa del siniestro. (encaje de daños en carrocerías)
(Ver imagen -11 del anexo fotográfico)

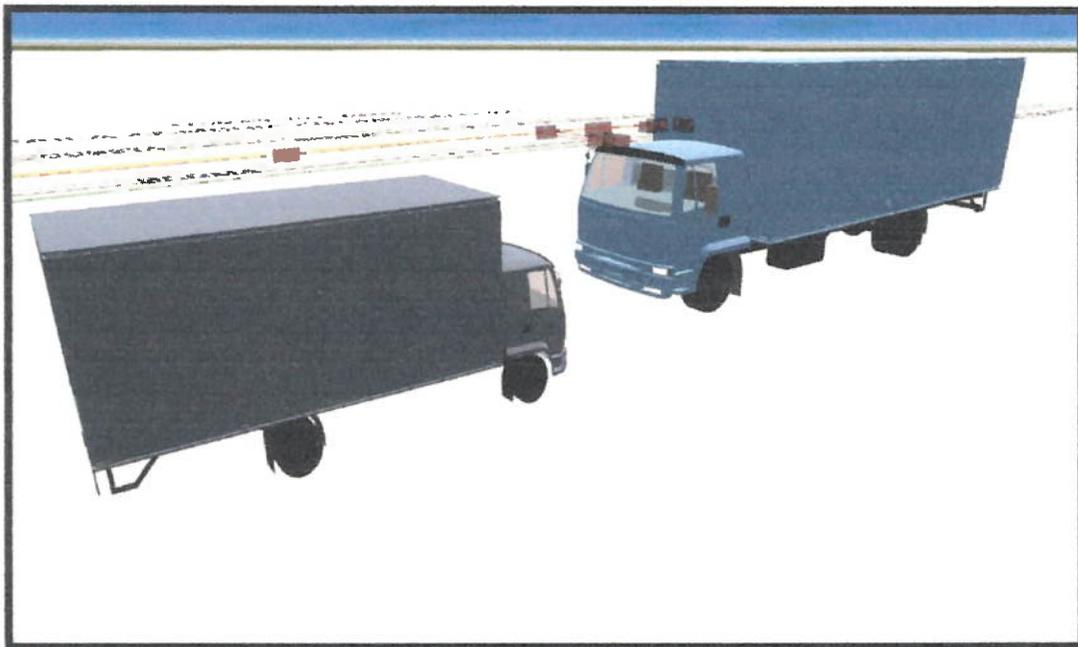
**Imagen 12: Detalle**

Observamos la posición relativa desde dos perspectivas distintas con las cuales se ilustra el encuentro temporos espacial en el que ocurre el siniestro y bajo qué resistencias se encuentran las trayectorias una vez se configura el impacto.

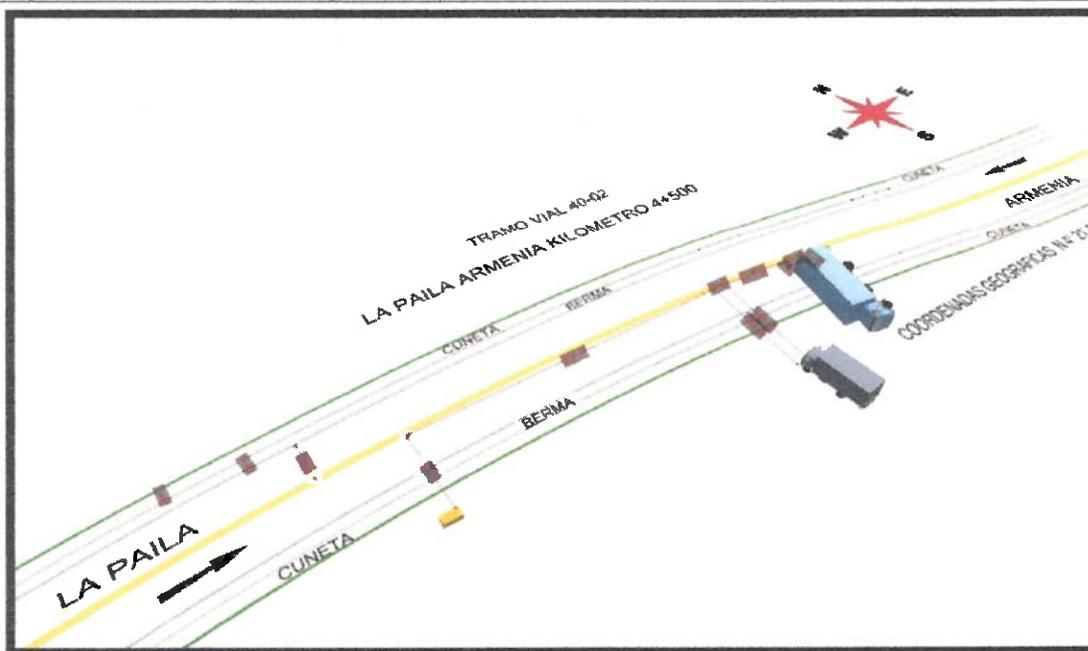
**Imagen 13: Detalle**

Mediante herramienta tecnológica software de reconstrucción Edge FX Visual Statem se ilustra la geometría proyectada vista desde perspectiva oriente - occidente conductores por el levantamiento topográfico y la inspección judicial a lugar.

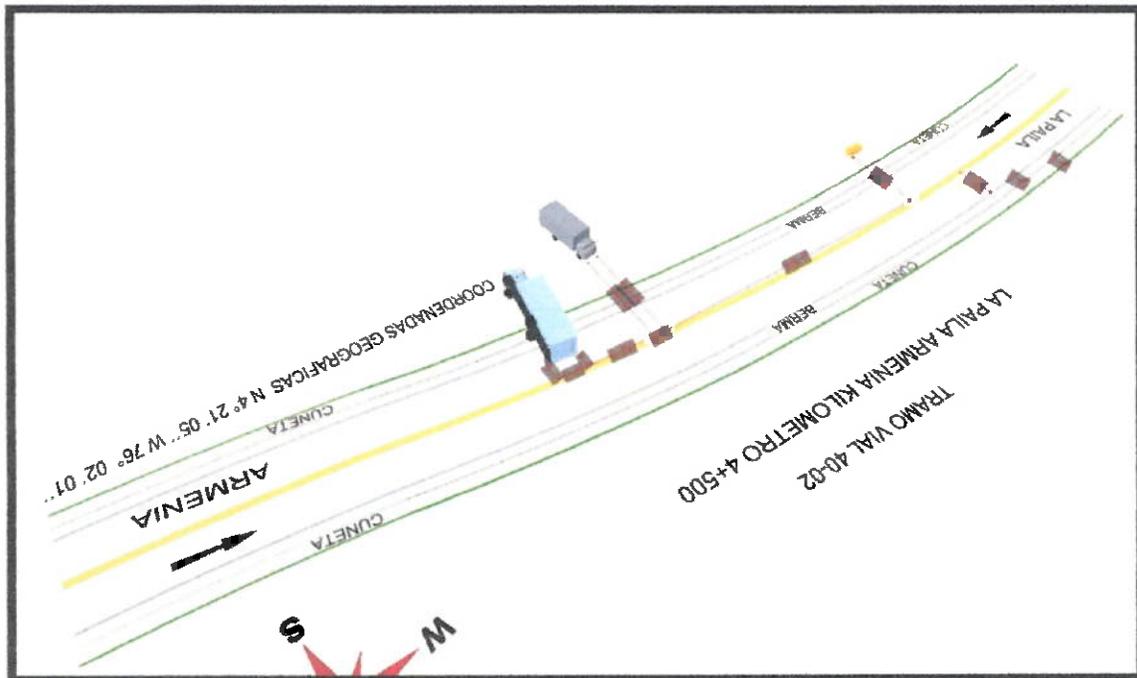
FOTOGRAFÍA N° 14 Detalle

Mediante herramienta tecnológica software de reconstrucción Edge FX Visual Statem se ilustra la geometría proyectada vista desde perspectiva occidente – oriente conductentes por el levantamiento topográfico y la inspección judicial a lugar.

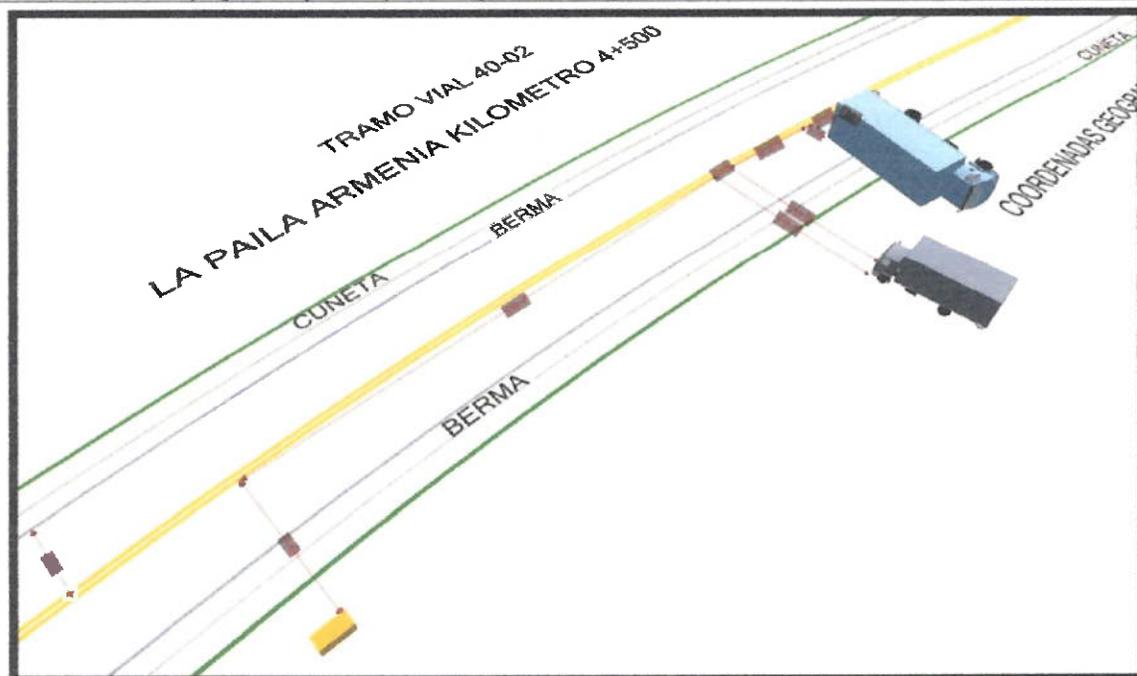
FOTOGRAFÍA N° 16 Detalle

Mediante herramienta tecnológica software de reconstrucción Edge FX Visual Statem se proyecta la dinámica del siniestro en base a los elementos hallados y cotejo de evidencias con respecto a la dimensión de la calzada posiciones finales según acotamiento de la autoridad

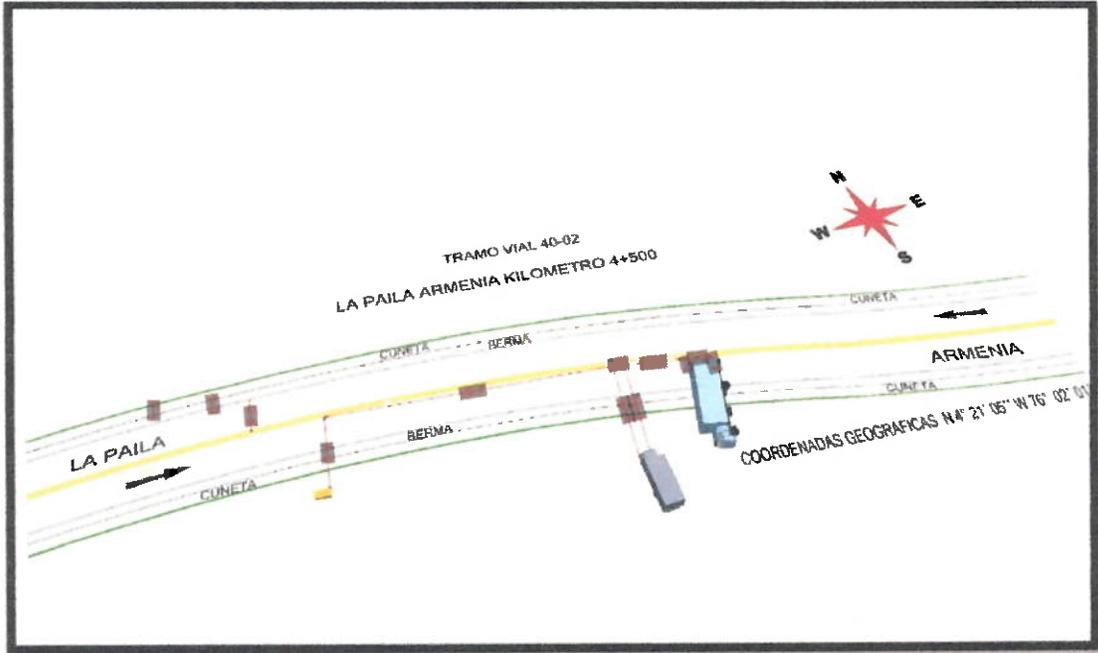
Imagen 17: Detalle
 Mediante herramienta tecnológica software de reconstrucción Edge FX Visual Staterm se proyecta la percepción del siniestro en base a los elementos hallados y cotejo de evidencias vista superior. Dinámica del accidente objeto de estudio

De la anterior dinámica se realiza un dibujo topográfico el cual es anexado al informe principal.

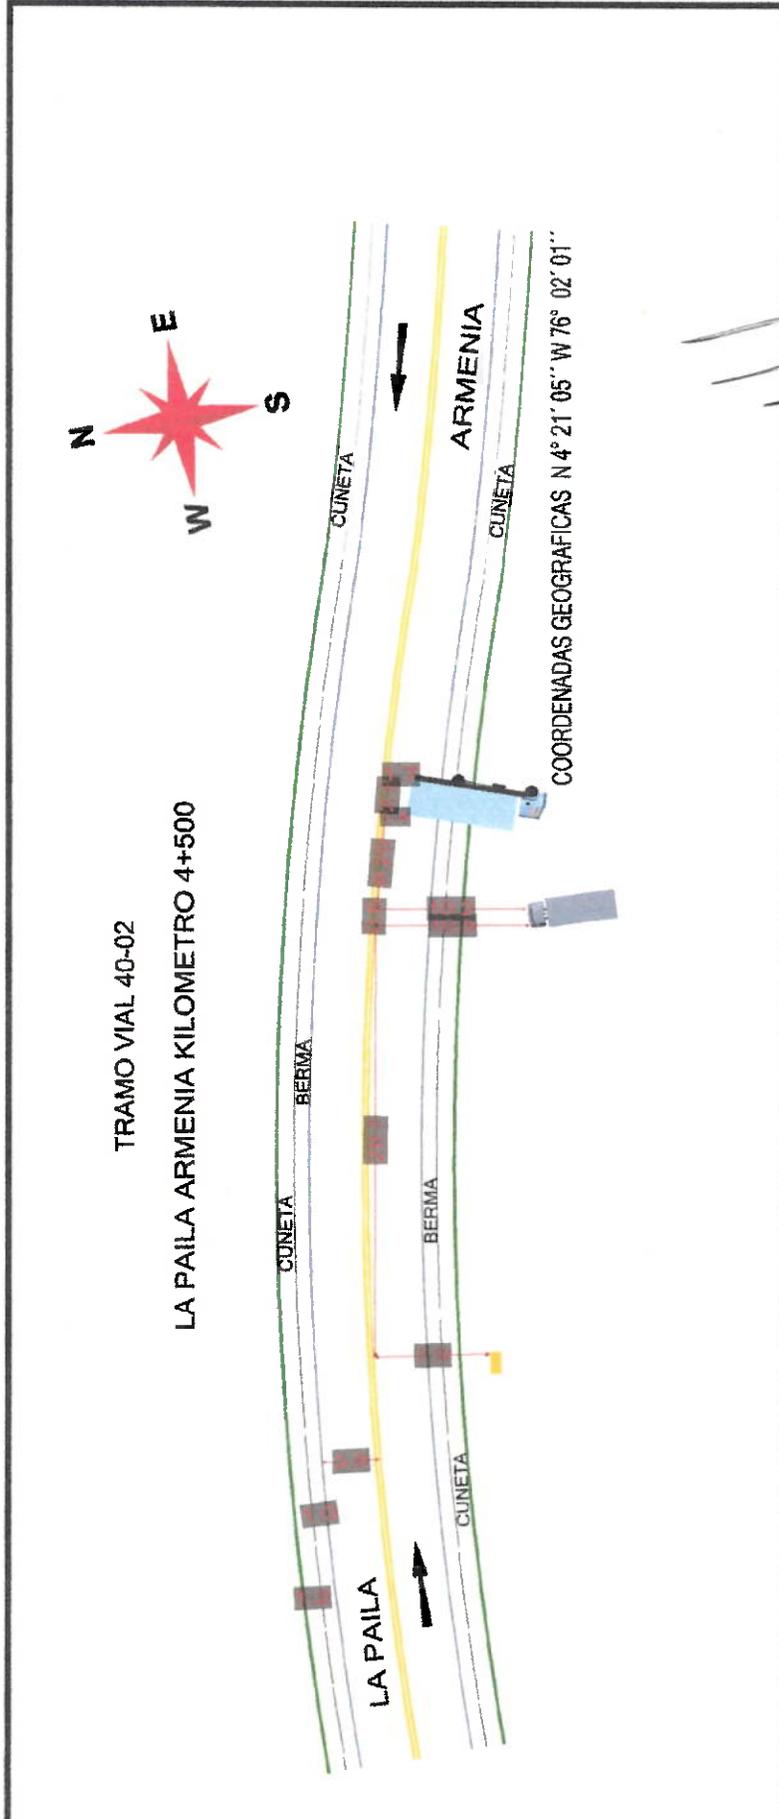
DIBUJO TOPOGRÁFICO –FPJ-17-
 Este formato será utilizado por Policía Judicial, cuando sea útil para la investigación

Policía Judicial: SETRA - DEVAL Unidad: Básica Investigación Criminal Seccional: VALLE DEL CAUCA Grupo o Área: Peritación Diligencia: LEVANTAMIENTO TOPOGRAFICO Orden de trabajo: 20200080	Solicitante: FISCALIA 16 LOCAL ZARZAL Indiciado : JORGE CUELLAR PINEDA Victima: ORLANDO PEREZ VARON Delito : LESIONES CULPOSAS ACCT Fecha de Diligencia: 25 DE ABRIL 2020 fecha de Elaboración: 05 MAYO 2020	Elaboró: SI RAMIREZ VARGAS JOHN ALEXANDER CC: 80.822.190 BOGOTA Firma: Escala Grafica: PLANTA GENERAL VISTA SUPERIOR Escala:1:500 Plano No. :001
---	---	---
