INFORME POLICIAL DE ACCIDENTES DE TRÁNSITO No. C-

POR EL DELITO DE HOMICIDIO CULPOSO EN ACCIDENTE DE TRANSITO

INFORME PERITO DE CAMPO

EXPERTICIA TÉCNICA A VEHÍCULOS TIPO CAMIONETA DE PLACAS YAQ 131

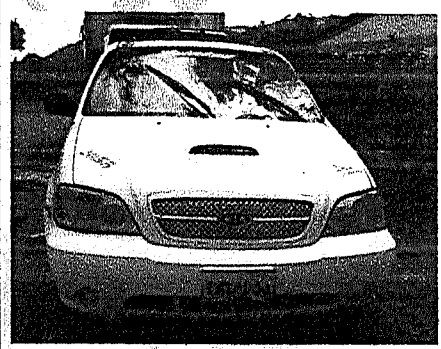
RETROVISORES DERECHO	BUENO	RETROVISOR IZQUIERDO	MALO		
FAROLAS	BUENO	BANDAS MOTOR	BUENO		
INDICADORES ANTERIOR		BOMPER POSTERIOR	MALO		
LUZ ALTA					
LUZ BAJA					
EXPLORADORA					
BOMPER ANTERIOR	MALO		MALO		
CAPOT	BUENO	RADIADOR	BUENO		
		PROTECTOR			
		SOPORTES			
		VENTILADOR			
LIMPIA PARABRISAS	BUENO	FILTRO DE AIRE	BUENO		
GUARDABARROS ANTERIOR	1 MALO	GUARDABARRO POSTERIOR	1MALO		
PERSIANA	BUENO	DEPOSITO MIONAS	AGUA BUENO		
PLACA MATRICULA	DE BUENO	PORTA PLACA	BUENO		
MARCO CARROCERIA	MALO	SISTEMA ACONDICIONADO AIRE	BUENO		
DEPOSITO LIQUIDO FRENO	DE BUENO	CAJA DE CAMBIOS	BUENO

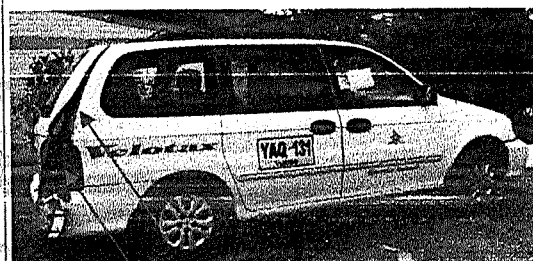
VISTA LATERAL DERECHA

En el siguiente dibujo planimetrico se hace REFERENCIA al vehículo tipo CAMIONETA, en donde se resalta con flechas rojas la ubicación de los daños antes, después del siniestro de tránsito.

0-18 En la revisión del tipo **CAMIONETA** de placas **YAQ 131** Se evidenciaron daños en: lata lateral guardafangos delantera izquierda, retrovisor izquierdo, tablero de instrumentos, sillas laterales izquierdas, puertas laterales izquierda, vidrios laterales izquierdos, bomper trasero, vidrio posterior trasero, chapas puertas izquierdas, carrocería, carteras puertas, stop traseros derecho, estribo izquierdo.

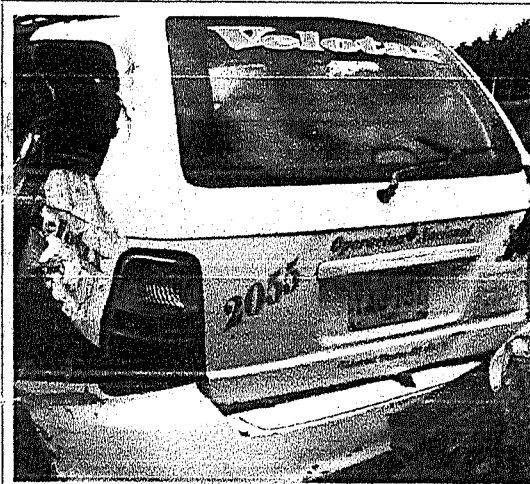
COMPONENTES INFERIORES, POSTERIORES DEL VEHICULO				PLANIMETRIA
COMPONENTES INFERIORES		COMPONENTES POSTERIORES		-En el siguiente dibujo planimetrico se hace REFERENCIA al vehiculo tipo CAMIONETA, en donde se resalta con flechas rojas la ubicación de los daños antes, después del siniestro de tránsito.
CONDUCTOS FRENOS	BUENO	PUERTA MALETERO	BUENO	
TIJERAS	BUENO	LUCES STOP INDICADORES DE REVERSA STOP DIRECCIONALES	BUENO	
BUJES	BUENO	BOMPER POSTERIOR	BUENO	VISTA POSTERIOR
BASES AMORTIGUADORES	BUENO	PARABRISAS POSTERIOR	BUENO	
LAGRIMAS SOPORTES	BUENO	LATAS LATERALES GUARDAFANGOS	BUENO	VISTA INFERIOR
TANQUE COMBUSTIBLE	BUENO	MARCO CORROCERIA	BUENO	
SISTEMA DE ESCAPE	BUENO	MALETERO POSTERIOR	BUENO	VISTA INFERIOR
BRAZOS DIRECCION	BUENO	ESCAPE	BUENO	
SOPORTES DIRECCION	BUENO	SPOILER	BUENO	VISTA INFERIOR
CARDAN	BUENO	MOTOR	BUENO	
DE FUERZA	BUENO	SOPORTES MOTOR	BUENO	VISTA INFERIOR
CARROCERIA INFERIOR	BUENO	AMORTIGUADORES DELANTEROS	BUENO

CARTER	BUENO	DEPOSITO LIQUIDO RADIADOR	BUENO	VISTA INFERIOR
ESPIRALES	BUENO	POSTIGO DEL TECHO	BUENO	
TUBO COMBUSTIBLE	BUENO	CONDUCTOR LIQUIDO DE FRENOS	BUENO	VISTA INFERIOR
INYECTORES	BUENO	SENSOR DE FRENOS	BUENO	
SENSOR VELOCIDAD	BUENO	SENSOR TEMPERATURA	BUENO	VISTA INFERIOR
SOPORTE DIRECCION	BUENO	BRAZO ACOPLAMIENTO	BUENO	
CILINDRO DIRECCION	BUENO	RADIO	BUENO	VISTA INFERIOR
CALIPER MORDAZA	BUENO		BUENO	
MIRADOR REVERSA	BUENO		BUENO	VISTA INFERIOR

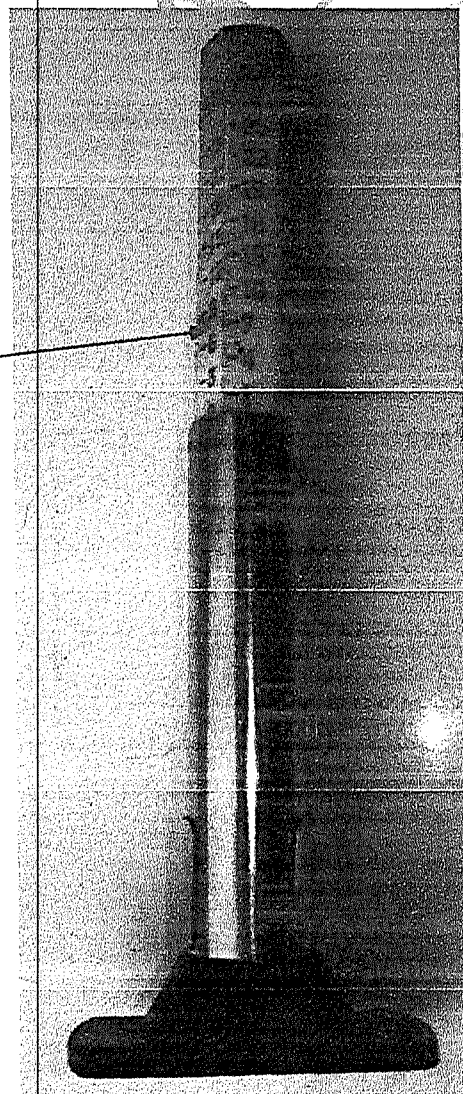
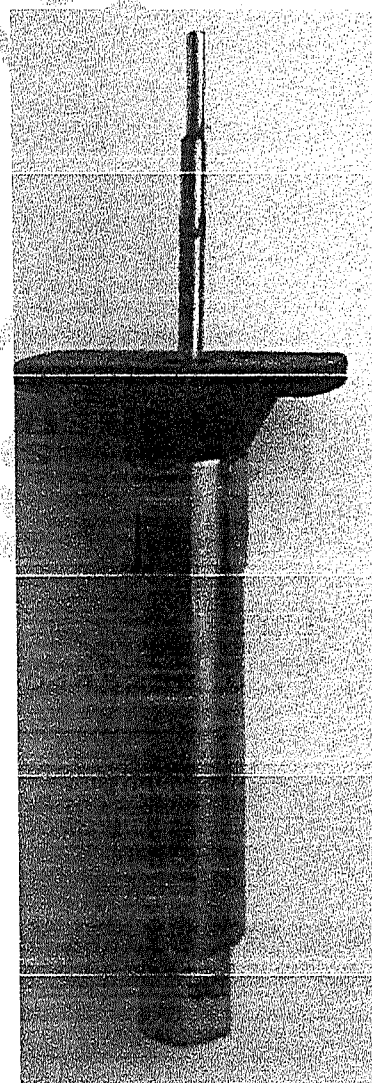
Llantas delanteras dos se evidencia un buen estado de conservación y funcionamiento evidencia un labrado de 6mm de su viuda útil buen estado de conservación para transitar por las carreteras de Colombia

Llantas Traseras dos llantas de la CAMIONETA el cual se mide el labrado del troquelado de las llantas y evidencia un labrado de 6mm de su vida útil buen estado de conservación para transitar por las carreteras de Colombia.

MM		
0.0	0.9	MALO
0.9	1.9	
2	2.9	
3	3.9	REGULAR
4	4.9	
5	5.9	
6	6.9	BUENO
7	7.9	
8	8.9	
9	9.9	
10	10.9	
11	11.9	
12	12.9	
13	13.9	
14	14.9	
15	15.9	
16	16.9	
17	17.9	
18	18.9	
19	19.9	
20	20.9	
21	21.9	
22	22.9	
23	23.9	
24	24.9	
25	25

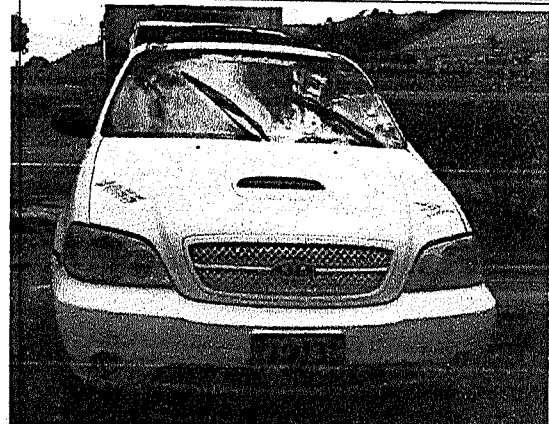
Fotografía N° 01 panorámica evidencia parte
Anterior del vehículo no se evidencia daños

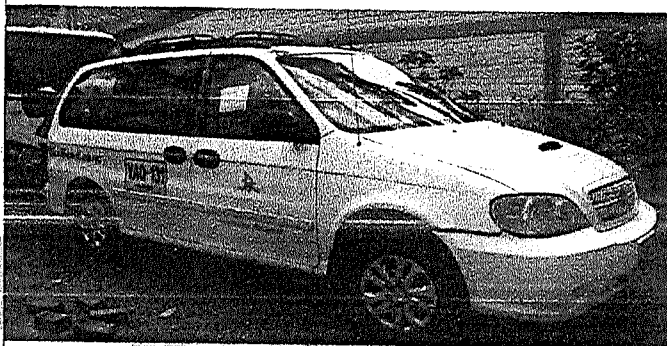
Fotografía N° 02 panorámica evidencia parte
lateral del vehículo no se evidencia daños

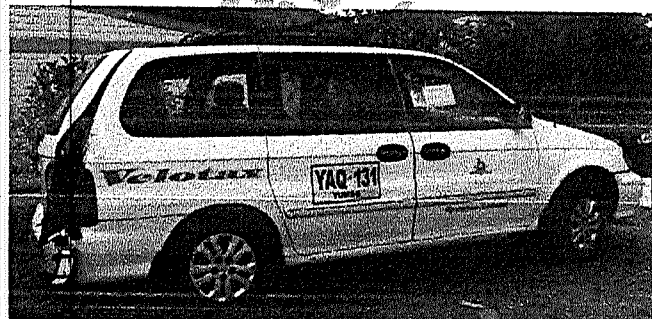
Fotografía N° 03 panorámica evidencia parte
lateral del vehículo se evidencia daños

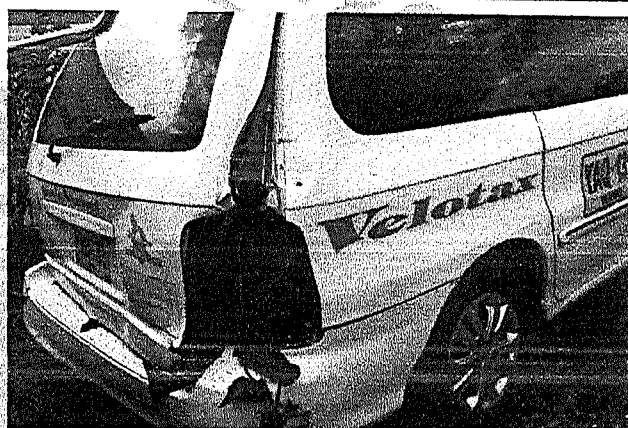
Fotografía N° 04 panorámica evidencia parte
posterior del vehículo se evidencia daños

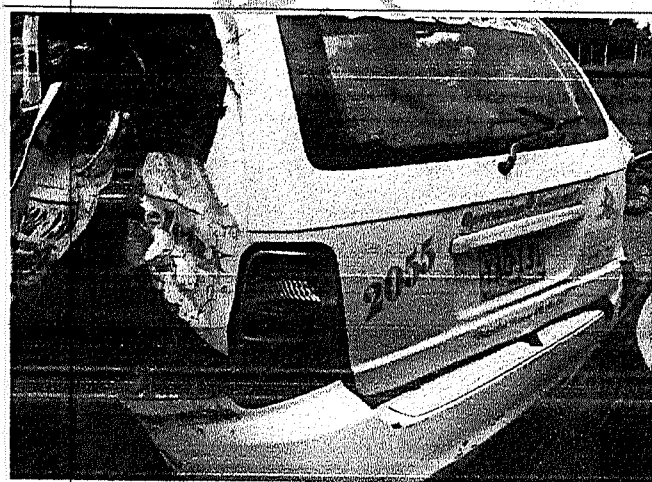
Fotografía N° 05 panorámica evidencia parte
posterior del vehículo se evidencia daños

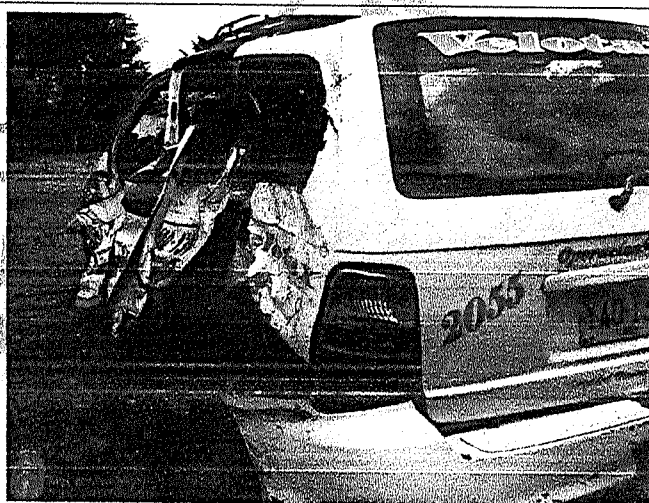
Fotografía N° 06 panorámica evidencia parte
posterior del vehículo se evidencia daños

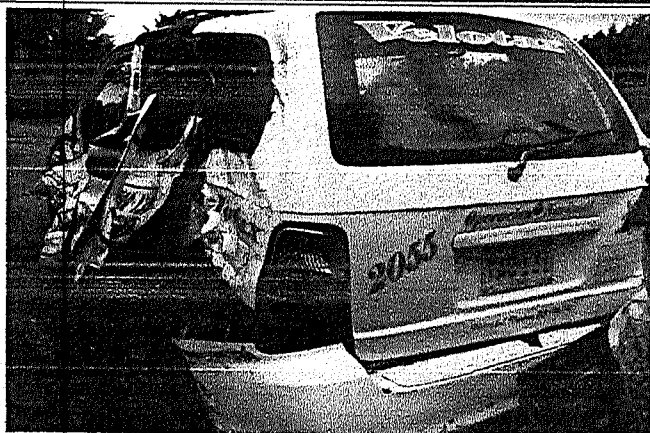
Fotografía N° 07 panorámica evidencia parte
Lateral se evidencia daños

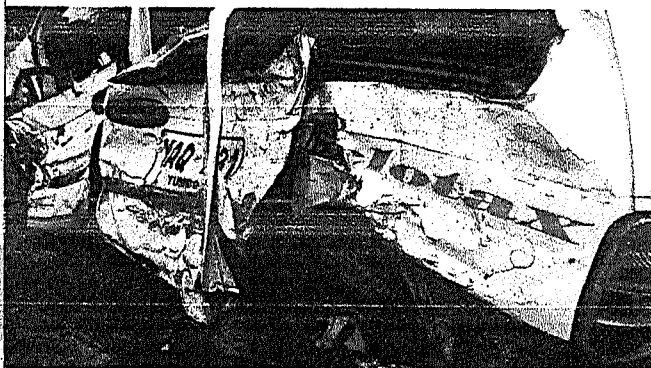
Fotografía N° 08 panorámica evidencia parte
Lateral se evidencia daños

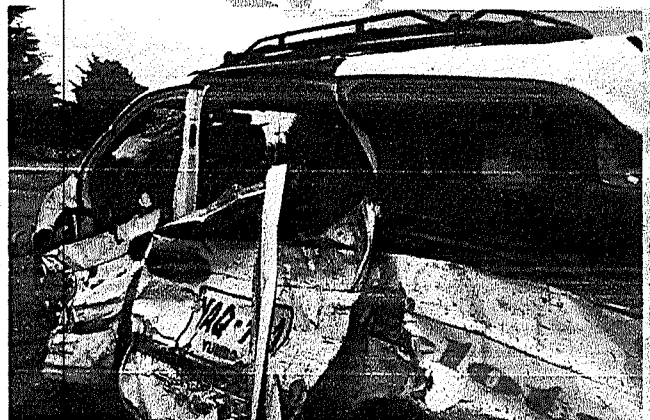
Fotografía N° 09 panorámica evidencia parte
Lateral se evidencia daños

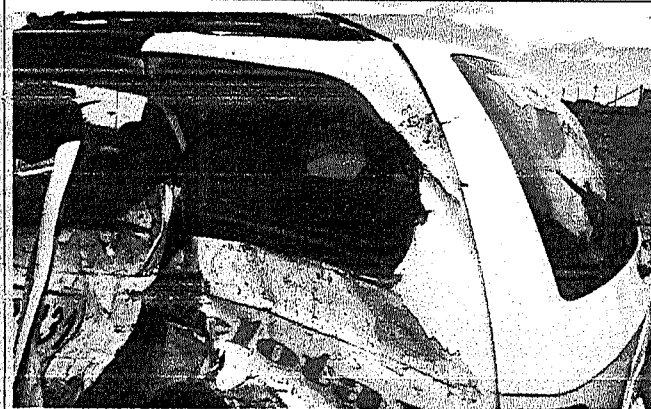
Fotografía N° 10 panorámica evidencia parte
Lateral se evidencia daños

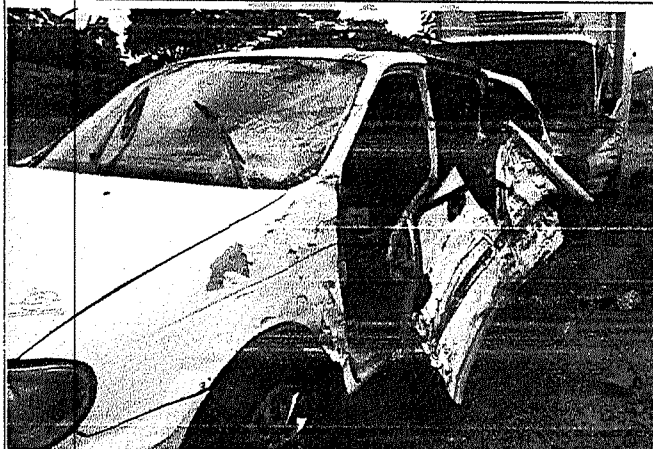
Fotografía N° 11 panorámica evidencia parte
Lateral del vehículo se evidencia daños

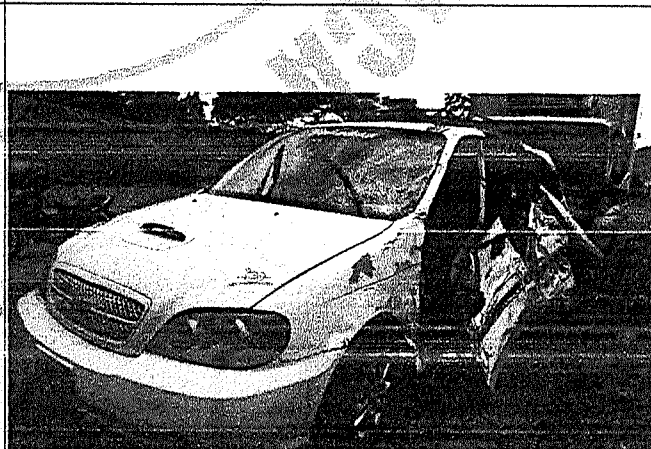
Fotografía N° 12 panorámica evidencia parte
lateral del vehículo se evidencia daños

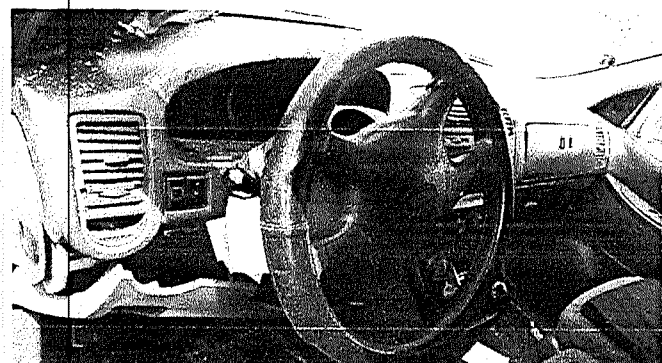
Fotografía N° 13 panorámica evidencia parte interior del vehículo se evidencia daños

0-21 De la misma forma se realiza un examen al interior del vehículo para revisar los tableros de los instrumentos y se encuentra que presenta daños atribuibles al accidente de tránsito mal estado de funcionamiento para la **CAMIONETA**.

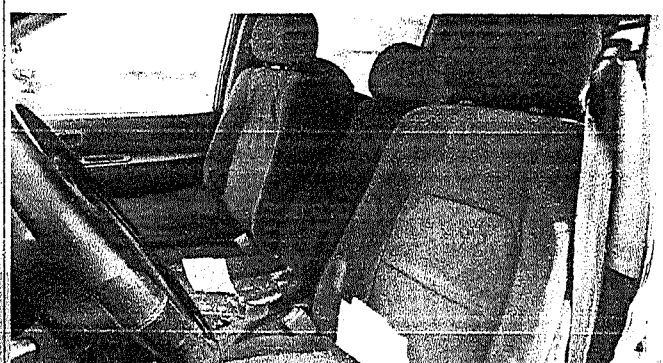
Fotografía N° 14 panorámica evidencia parte interior del vehículo se evidencia daños

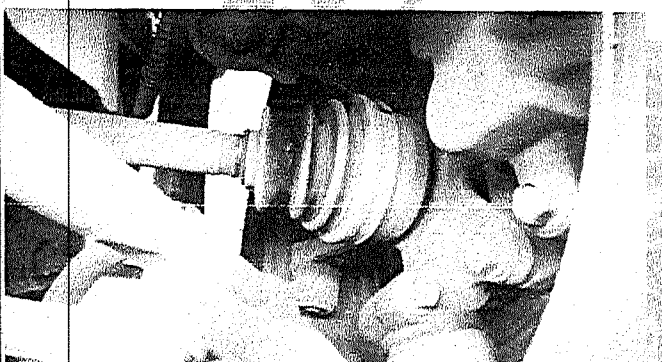
Fotografía N° 15 panorámica evidencia parte inferior no se evidencia daños

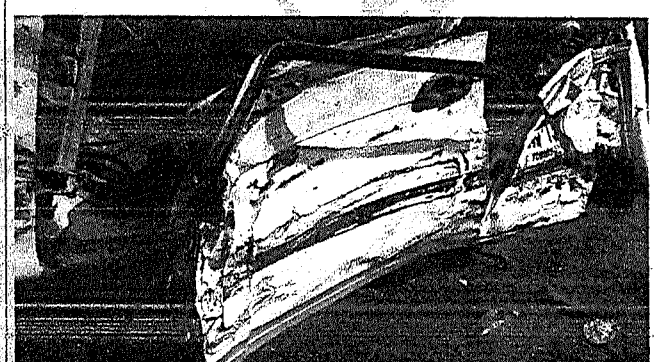
Fotografía N° 16 panorámica evidencia parte lateral del vehículo se evidencia daños

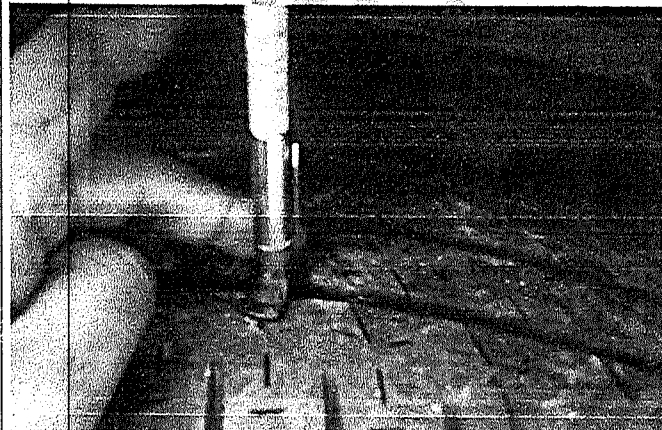
Fotografía N° 17 panorámica evidencia parte inferior labrado llanta 6mm buen estado

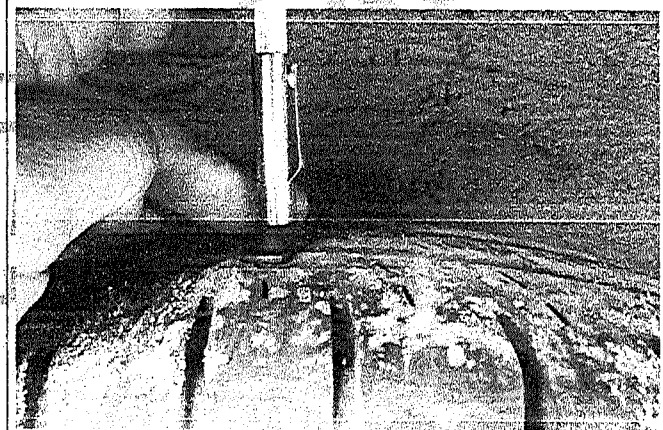
Fotografía N° 18 panorámica evidencia parte inferior labrado llanta 6mm buen estado

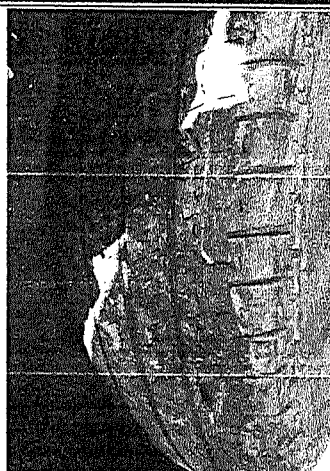
Fotografía N° 19 panorámica evidencia parte inferior labrado llanta 6mm buen estado

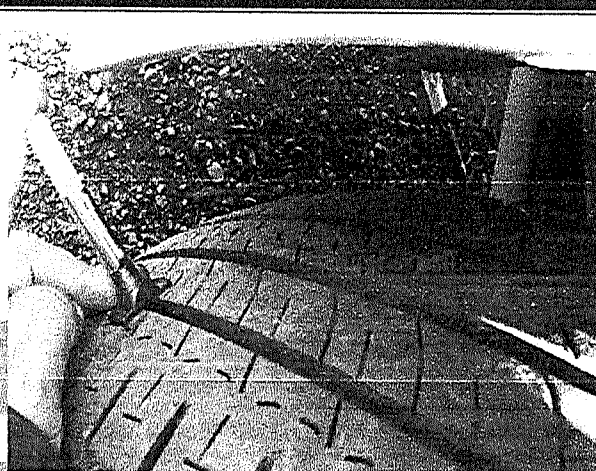
Fotografía N° 20 panorámica evidencia parte inferior labrado llanta 6mm buen estado

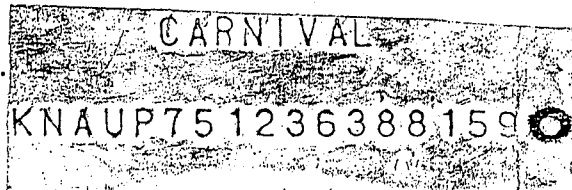
SERIE DE CHASIS

KNAUP751236388159.....

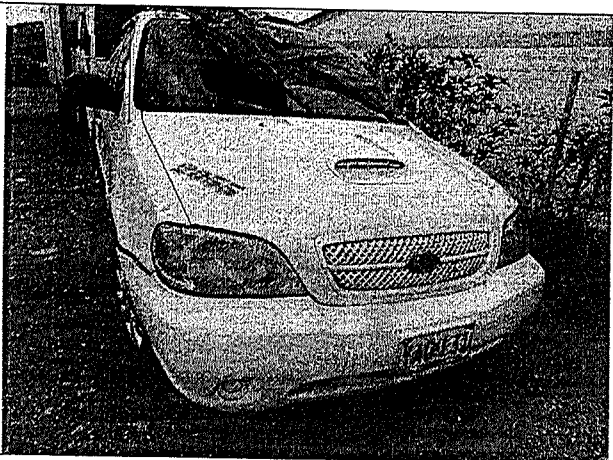
IMAGEN No. 01

En el parqueadero custodiado por el sr Walter Solarte Tunia Piendamó Cauca se ilustra el vehículo de placa YAQ-131, la forma como se encontró.

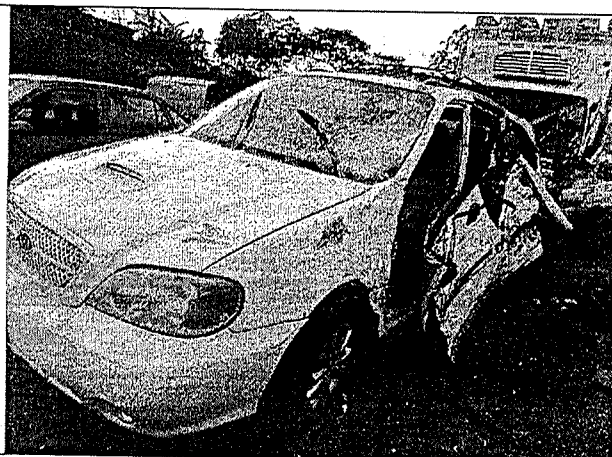
IMAGEN No. 02

Vehículo de Placa YAQ-131, Marca Kia, Serie de Chasis KNAUP751236388159, Motor J3376000.

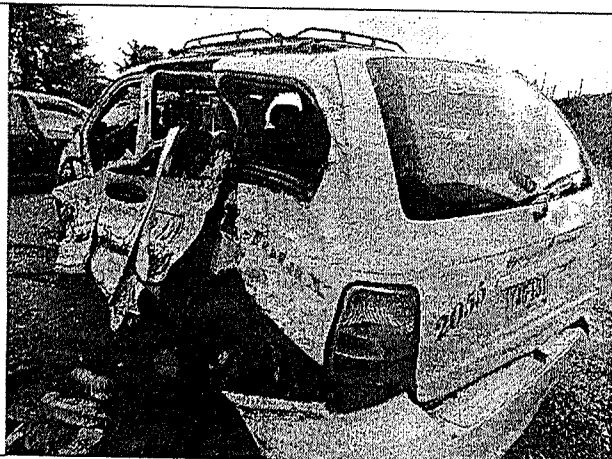
IMAGEN No. 03

Complemento de la anterior imagen, vista desde otro ángulo.

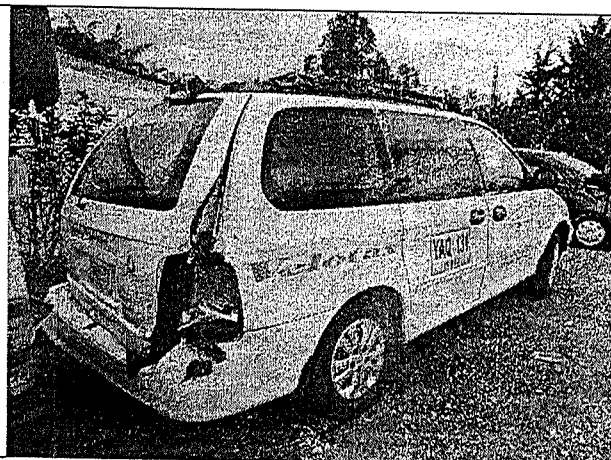
IMAGEN No. 04

Complemento de la anterior imagen, vista desde otro ángulo.

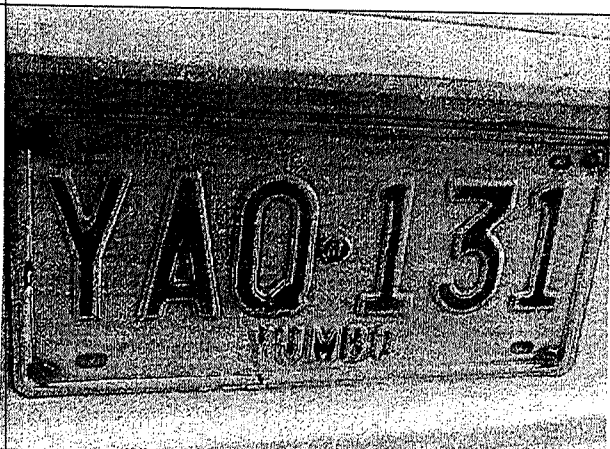
IMAGEN No. 05

Se aprecia la placa YAQ-131, que posee el vehículo inspeccionado.

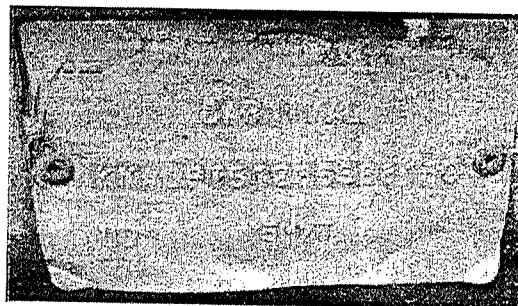
IMAGEN No. 06

Se ilustra la Serie de cabina (Chasis) y Plaqueta Serial KNAUP751236388159 que posee el vehículo inspeccionado.

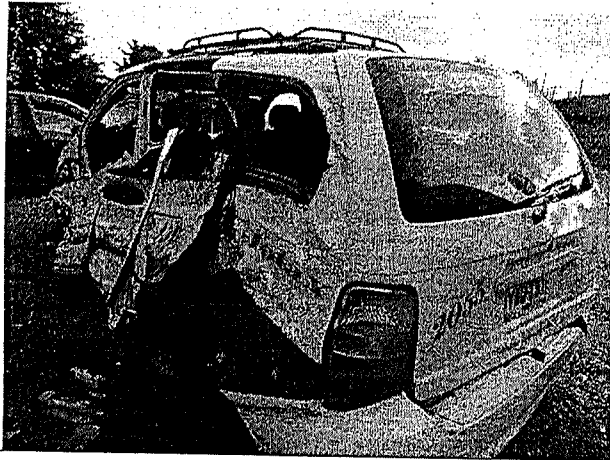
IMAGEN No. 07

Se aprecian algunos daños en la parte lateral izquierda y compromete la mayor parte del vehículo del vehículo inspeccionado.

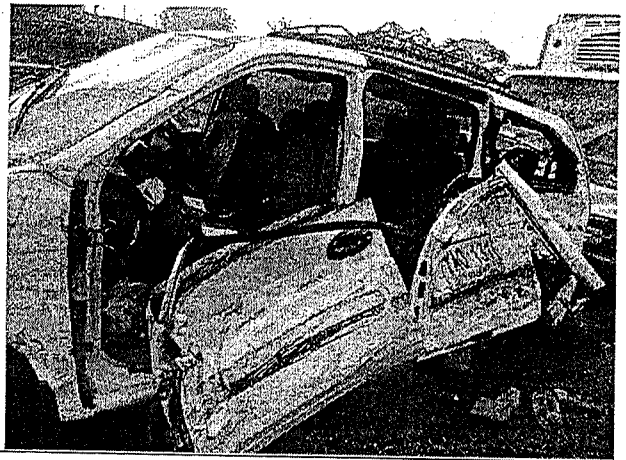
IMAGEN No. 08

Complemento de la anterior imagen, vista desde otro ángulo.
