Superintendencia de Puertos y Transporte
Superintendencia Delegada de Concesiones e Infraestructura
Relación Trimestral de Sectores Críticos de Seguridad en las Vías Nacionales

CONCESIÓN MALLA VIAL DEL VALLE DEL CAUCA Y CAUCA																																			
UNIÓN TEMPORAL DESARROLLO VIAL DEL VALLE DEL CAUCA Y CAUCA

FECHA: OCTUBRE 24 DE 2017	
PARA: DRA. MÓNICA RIVERA PERDOMO-COORDINADORA JURIDICA UTDVVCC.	UTDVVCC-P-INT-1967-2017
DE: YECID PORRAS USMA, DIRECTOR OPERATIVO	
ASUNTO Comentarios a la lectura de los hechos narrados en el oficio ANI 2017-701-013761-3 del 02/10/2017 sobre el accidente de tránsito del 01 de mayo de 2016 en la vía Loboquémere-Buga, fallecido Lúbin Dairo Illedoya Yepes

A continuación, los comentarios sobre el accidente de tránsito adjunto al oficio de la ANI 2017-701-013761-3, así:

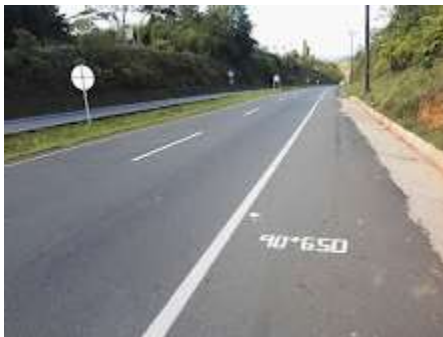
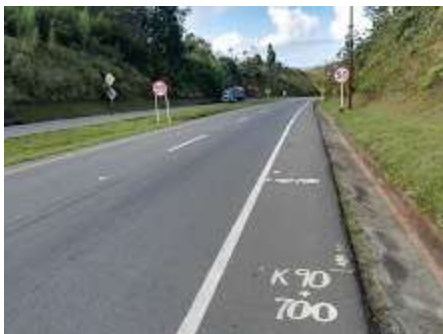
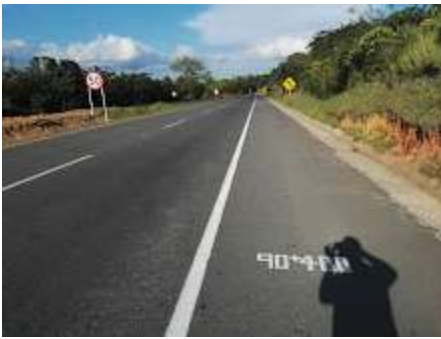
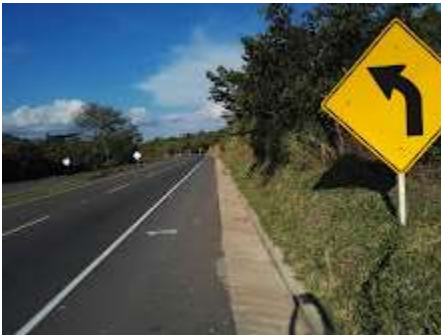
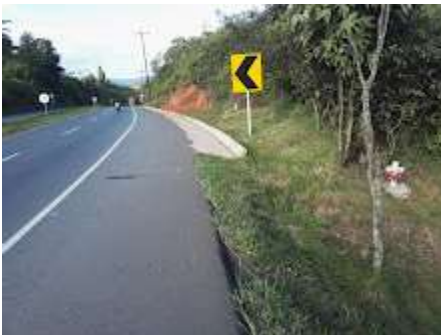
-Por el sitio donde se halla la cruz al lado de la vía, se puede presumir que no logró dar la curva correctamente y se sale de la vía de frente contra el talud que se aprecia en las fotos adjuntas.

En las fotos tomadas como un ejercicio complementario el día 10 de octubre de 2017, en el separador 20 metros aproximadamente antes de la señal SP-03 que si registra existía una velocidad de SR(30) para velocidad máxima de 50km/h, e igualmente hay cinco (5) señales verticales denominadas delineadores de curva horizontal que señalizan la curva horizontal.

En las fotos que se adjunta y que fueron tomadas después, se aprecia la señal vertical SP-03 "CURVA PRONUNCIADA A LA IZQUIERDA".
