INFORME TÉCNICO - PERICIAL DE RECONSTRUCCIÓN FORENSE DE ACCIDENTE DE TRÁNSITO R. A. T[®] 2

VEHÍCULO No. 1: BUS, CHEVROLET FRR, modelo 2013, color blanco, placa TTX808.

VEHÍCULO No. 2: MOTOCICLETA, AKT AK 125, modelo 2019, color negro, placa OOI34E.

INFORME No. 231034174

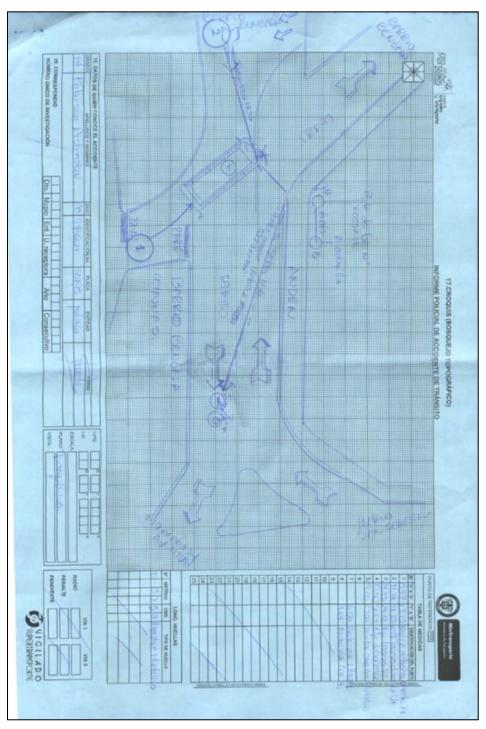
Imagen No. 4: En esta imagen se aprecia la hoja correspondiente al Croquis del informe de la autoridad IPAT.

En el Croquis realizado por la autoridad se indica:

- Punto de referencia A poste y B tapa alcantarilla
- Posición final de los involucrados
- Sentidos de circulación.
- Huella de arrastre 30,5m

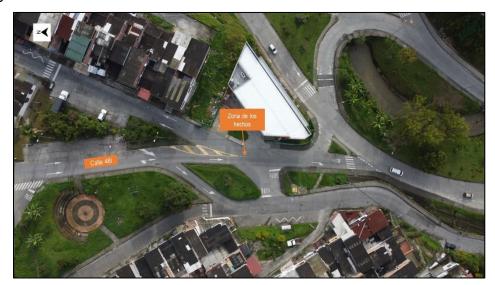
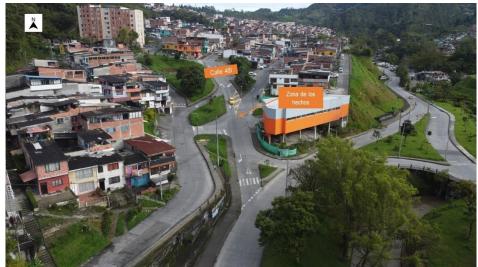
Fotografía No.1 y 2 <u>Plano General</u>: fotografía tomada en planta y sentido sur norte, donde se observan las características generales del tramo de vía intersección recta, pendiente, estado bueno, concreto, único sentido de circulación por sentido, señalización horizontal línea de pare. En este sentido circulaba el Bus.

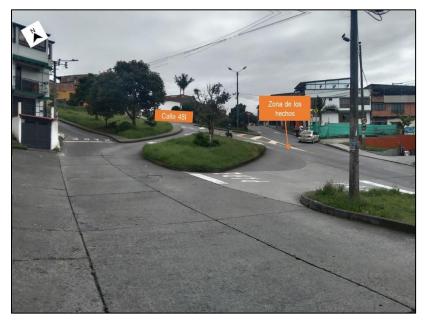
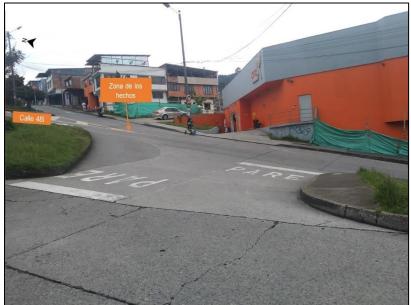
Fotografía No.3 y 4 <u>Plano General</u>: fotografía tomada en sentido sur norte, donde se observan las características generales del tramo de vía intersección recta, pendiente, estado bueno, concreto, único sentido de circulación por sentido, señalización horizontal línea de pare. En este sentido circulaba el Bus.

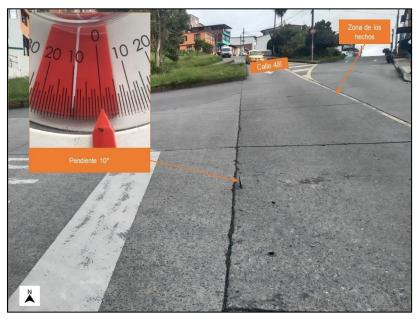
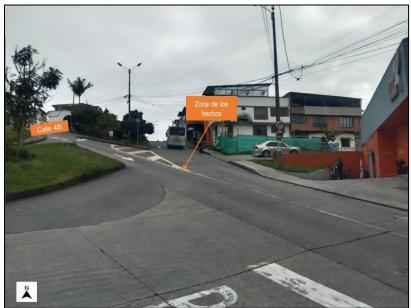
Fotografía No.5 y 6 <u>Plano General</u>: fotografía tomada en sentido sur norte, donde se observan las características generales del tramo de vía intersección recta, pendiente, estado bueno, concreto, único sentido de circulación por sentido, señalización horizontal línea de pare. En este sentido circulaba el Bus.

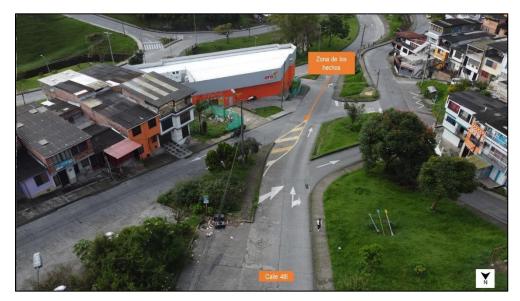
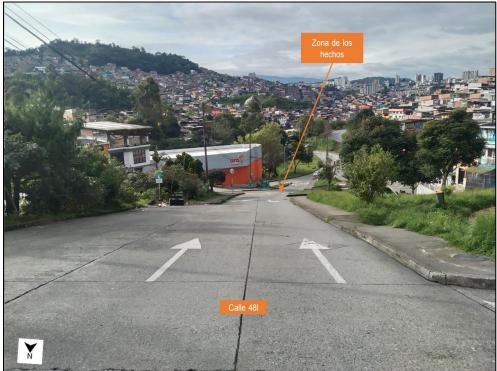
Fotografía No.7 y 8 <u>Plano General</u>: fotografía tomada en sentido norte sur, donde se observan las características generales del tramo de vía intersección recta, pendiente, estado bueno, concreto, único sentido de circulación por sentido, señalización horizontal línea de pare. En este sentido circulaba la Motocicleta.

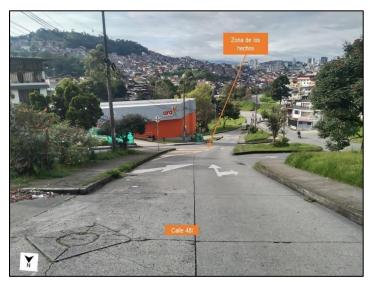
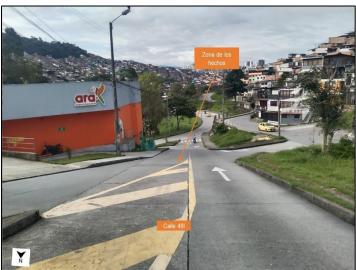
Fotografía No.9 y 10 <u>Plano General</u>: fotografía tomada en sentido norte sur, donde se observan las características generales del tramo de vía intersección recta, pendiente, estado bueno, concreto, único sentido de circulación por sentido, señalización horizontal línea de pare. En este sentido circulaba la Motocicleta.

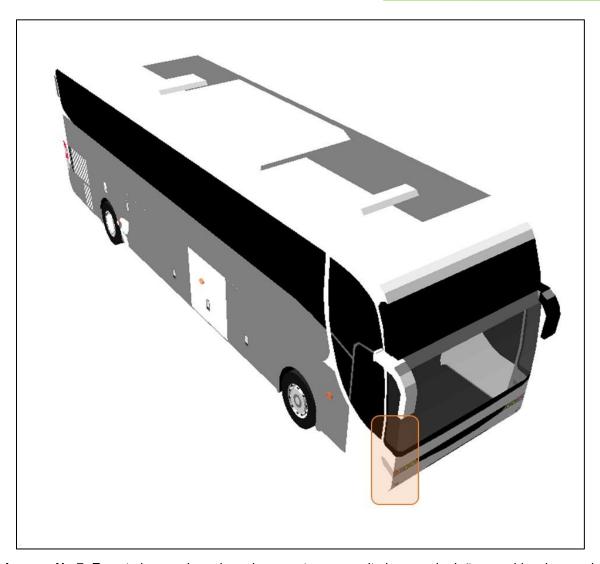
Imagen No.7: En esta imagen basada en los reportes se resalta la zona de daños y evidencias en el vehículo. Software Trimble Forensic Reveal.

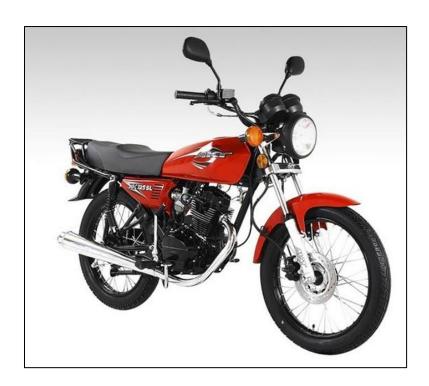
Imagen No.8: En esta imagen netamente ilustrativa toda vez que a la fecha se desconoce las características del vehículo involucrado.

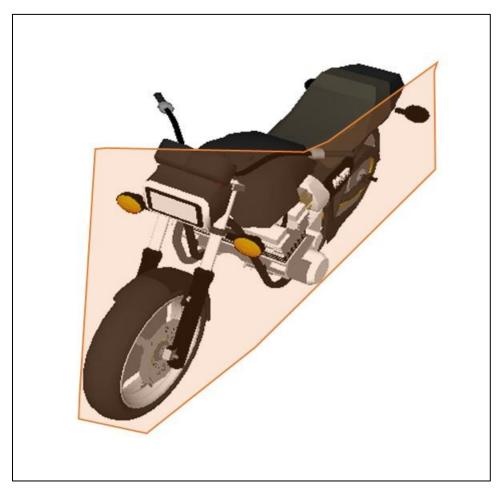
Imagen No.10: En esta imagen basada en los reportes se resalta la zona de daños y evidencias en el vehículo. Software Trimble Forensic Reveal.

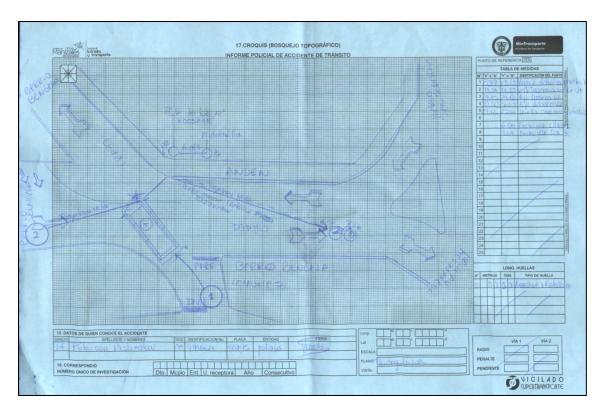
Imagen No. 11: En esta imagen se muestra el bosquejo topográfico.

Cabe resaltar que en la tabla de medidas la número 4 y 5 no guardan relación entre ellas.

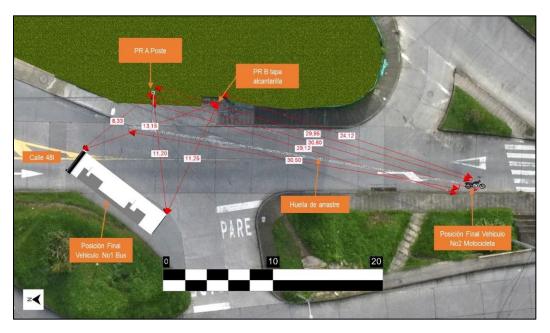
Imagen No. 12: En esta imagen vista en planta se observa la elaboración a escala del evento en el software Trimble Forensic Reveal.

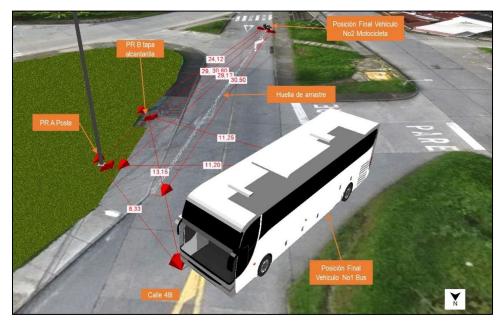
Imagen No. 13: En esta imagen vista en 3D se observa la elaboración a escala del evento en el software Trimble Forensic Reveal.

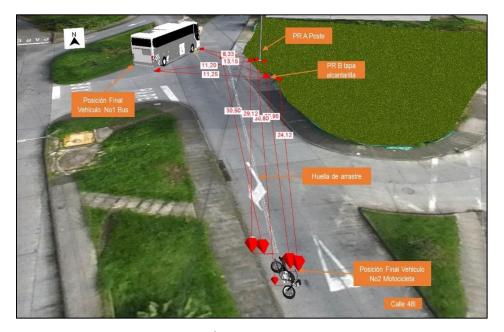
Imagen No. 14: En esta imagen vista en 3D se observa la elaboración a escala del evento en el software Trimble Forensic Reveal.

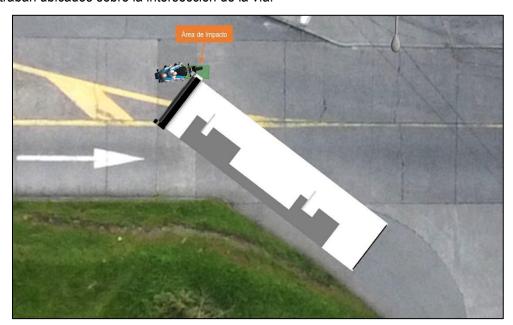
Imagen No. 15: En esta Imagen se muestra la posición relativa de los involucrados al momento del impacto en cualquier punto del área de 1,0 m x 0,5 m color verde en donde se encontraban ubicados sobre la intersección de la vía.

Teniendo en cuenta las evidencias diagramadas en el croquis, la dinámica del accidente, el lugar de impacto en los vehículos, el estado final, daños, evidencias y las posiciones finales, se obtiene que la posición relativa de impacto en cualquier punto del área de 1,0 m x 0,5 m color verde en donde se encontraban ubicados sobre la intersección de la vía.

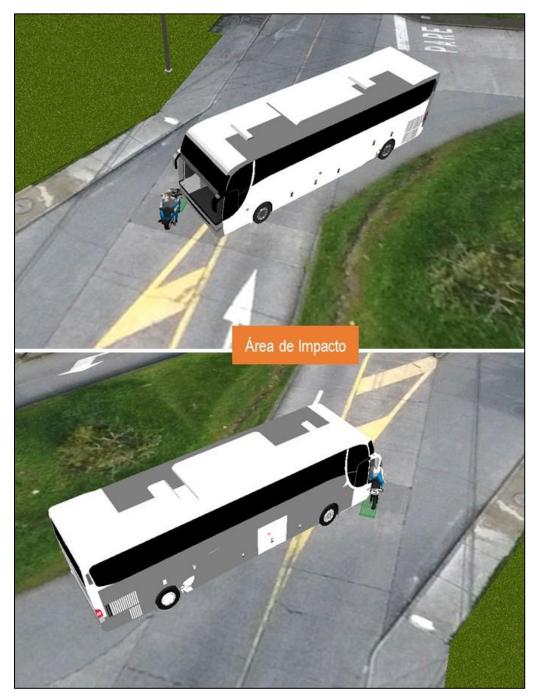
Imagen No. 16 y 17: En esta Imagen se muestra la posición relativa de los involucrados al momento del impacto en cualquier punto del área de 1,0 m x 0,5 m color verde en donde se encontraban ubicados sobre la intersección de la vía.

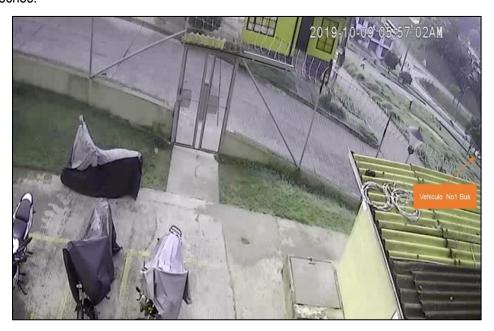
Imagen No. 21: En esta imagen se observa al Bus antes de iniciar el cruce de la intersección

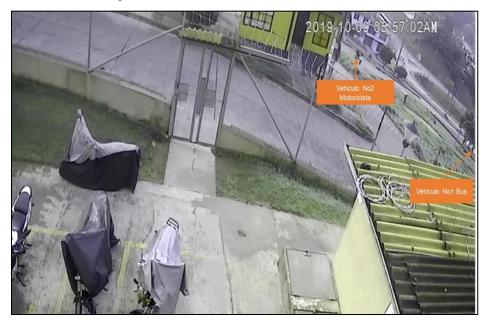
Imagen No. 22: En esta imagen se observa al Bus y Motocicleta antes de la intersección

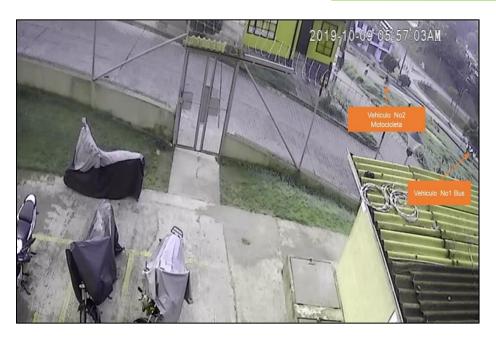
Imagen No. 23: En esta imagen se observa al Bus y Motocicleta en sus respectivas trayectorias

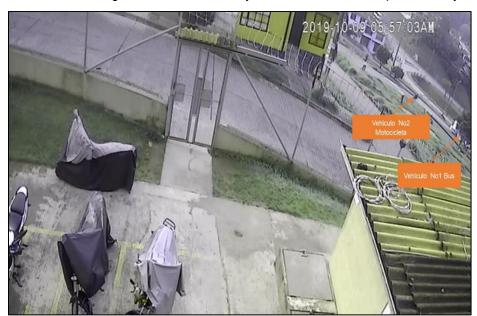
Imagen No. 24: En esta imagen se observa al Bus y Motocicleta en sus respectivas trayectorias

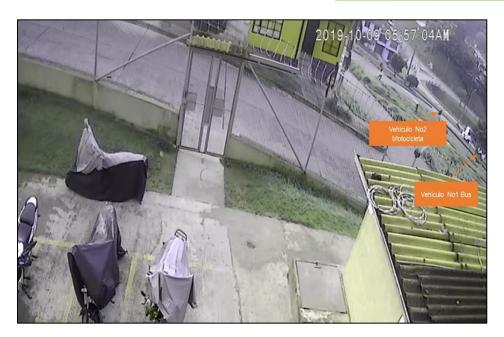
Imagen No. 25: En esta imagen se observa al Bus y Motocicleta en sus respectivas trayectorias

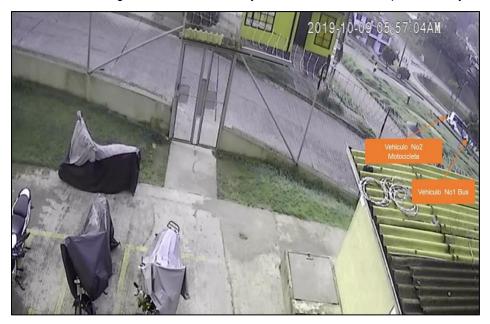
Imagen No. 26: En esta imagen se observa al Bus y Motocicleta en el momento de la interacción

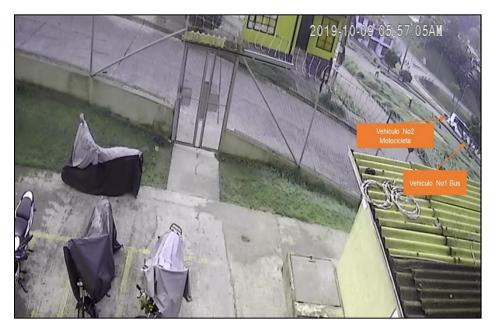
Imagen No. 27: En esta imagen se observa al Bus y un ocupante de la Motocicleta posterior a la interacción

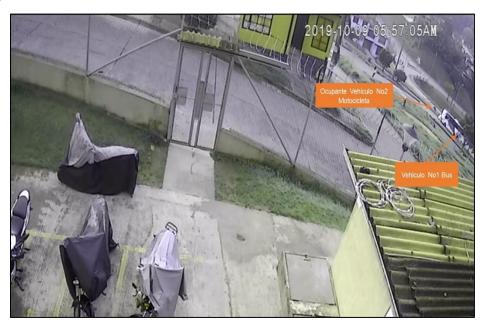
Imagen No. 28: En esta imagen se observa al Bus y un ocupante de la Motocicleta posterior a la interacción

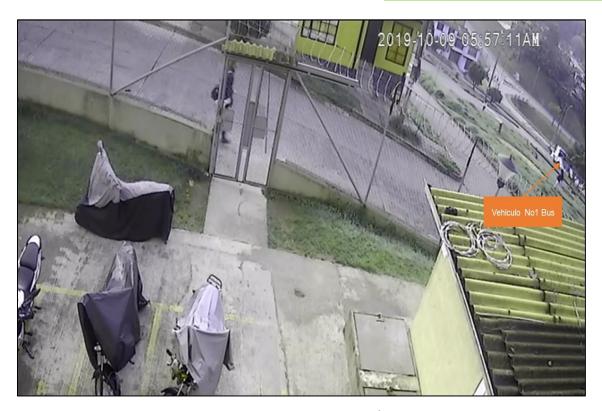
Imagen No. 29: En esta imagen se observa al Bus en posición final

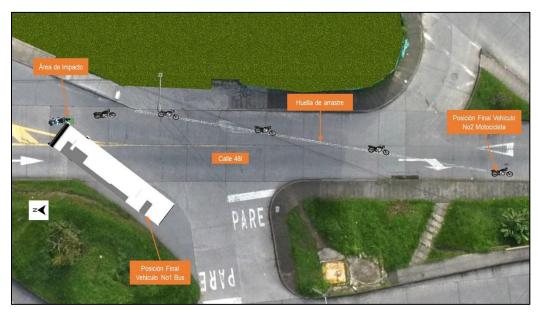
Imagen No. 30: En esta imagen, vista en planta se observa la secuencia del accidente, nótese el sentido de desplazamiento de los vehículos, el área de contacto de color verde.

Basados en el registro de evidencias y el análisis realizado para el evento se plantea la secuencia probable, en donde: los involucrados se encontraban transitando en la vía Calle 48 I Carrera 7 J de la ciudad de Manizales (5.0768311,-75.4906911)., el vehículo No.1 BUS se desplazaba a una velocidad al momento del impacto comprendida entre siete (7 km/h) y once (11 km/h) kilómetros por hora, el vehículo No.2 MOTOCICLETA se desplazaba a una velocidad al momento del impacto comprendida entre sesenta y siete (67 km/h) y sesenta y ocho (68 km/h) kilómetros por hora.

El bus se desplazaba en sentido sur norte, mientras la Motocicleta norte sur, cuando en la intersección el Bus se disponía a cruzar la calzada el motociclista intenta realizar una maniobra evasiva sin embargo se genera el impacto, posteriormente el Bus se detiene y retrocede un poco quedando en posición final, mientras tanto la Motocicleta comienza una fase de vuelco y arrastre hasta ubicarse en posición final, los ocupantes de la Motocicleta son proyectados posterior a la interacción sin embargo no se cuenta con información técnica que permita establecer la posición final de estos durante los hechos.

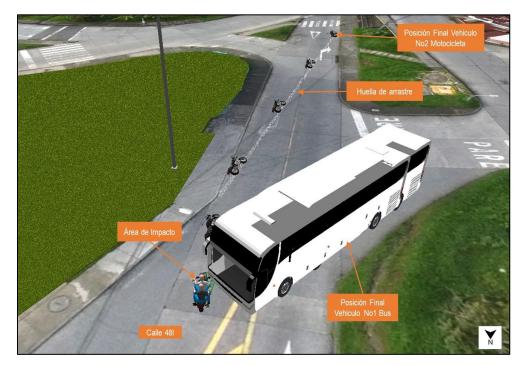
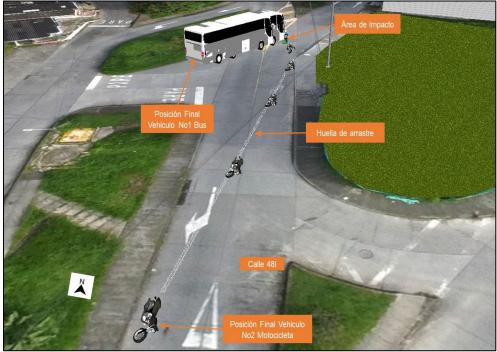
Imagen No. 31 y 32: En esta imagen en 3D, se observa la secuencia del accidente, nótese el sentido de desplazamiento de los vehículos, el área de contacto de color verde.

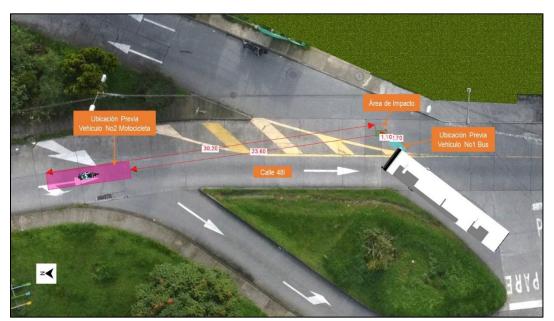
Imagen No.33: En esta imagen, se observa el área de ubicación relativa entre los vehículos involucrados 1,2s y 1,5s antes del área de impacto.

Dados los análisis anteriores se tiene que el vehículo No 1 Bus, se encontraría ubicado a una distancia del orden entre los 1,1 y 2,7 m previo al impacto, mientras el vehículo No 2 Motocicleta, se encontraría ubicado a una distancia del orden entre 23,6 y 30,2 m previo al impacto.

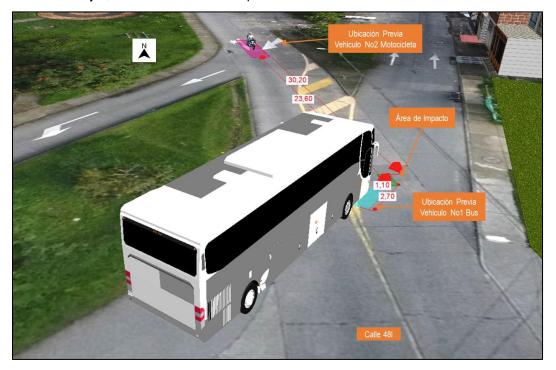
Imagen No.34: En esta imagen, se observa el área de ubicación relativa entre los vehículos involucrados 1,2s y 1,5s antes del área de impacto.

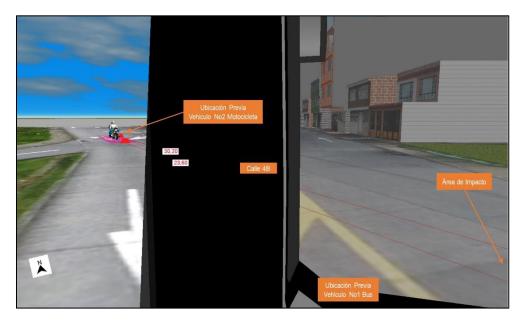
Imagen No.35: En esta imagen, se observa el área de ubicación relativa entre los vehículos involucrados 1,2s y 1,5s antes del área de impacto.

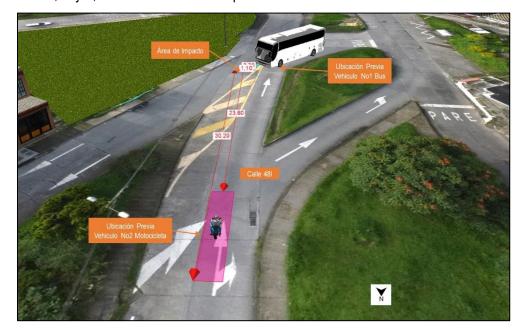
Imagen No.36: En esta imagen, se observa el área de ubicación relativa entre los vehículos involucrados 1,2s y 1,5s antes del área de impacto.

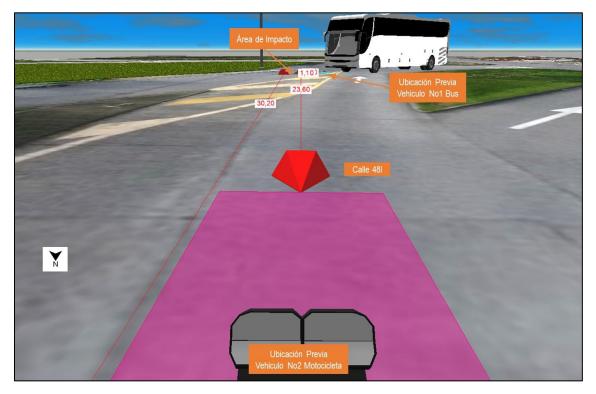
Imagen No.37: En esta imagen, se observa el área de ubicación relativa entre los vehículos involucrados 1,2s y 1,5s antes del área de impacto.

Del anterior análisis se obtiene que instantes previos a los hechos los involucrados encontraban en su campo visual a su contrario.
