# CONCEPTO TECNICO SOBRE EVENTO DE TRANSITO

Hernán Alonso Atehortua Ríos  
Reconstructor e Investigador de Accidentes de Tránsito

## CONCEPTO TÉCNICO DE INVESTIGACIÓN Y RECONSTRUCCIÓN DE ACCIDENTE DE TRÁNSITO

## 6.1. EVENTO DE TRANSITO INVESTIGADO

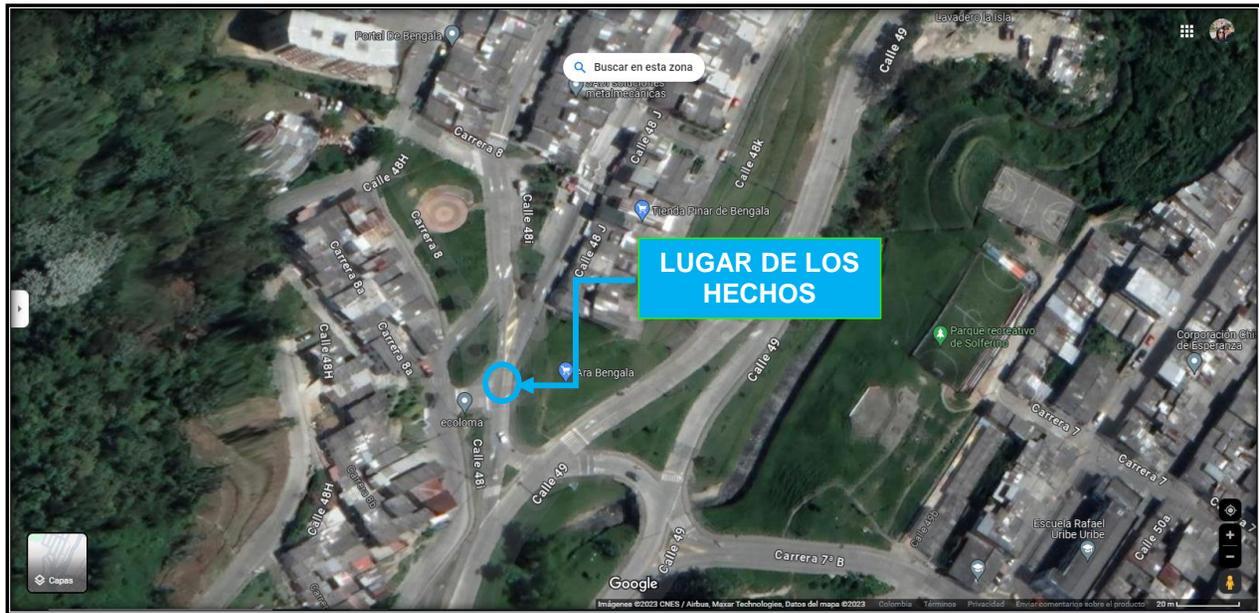
### CAPTURA DE IMAGEN N°. 1 (Panorámica)

Encontramos la fotografía en la página de internet de google MAPS actualizada a julio del 2019, cómo se ve el posicionamiento del tramo de vía y lugar donde se presentó el evento de tránsito de manera espacial, en donde se tienen las características de la vía como lo son: vía urbana, sector residencial, diseño intersección de vías, sobre la calle 48I con carrera 7J localidad Bengala, Jurisdicción de la ciudad de Manizales.

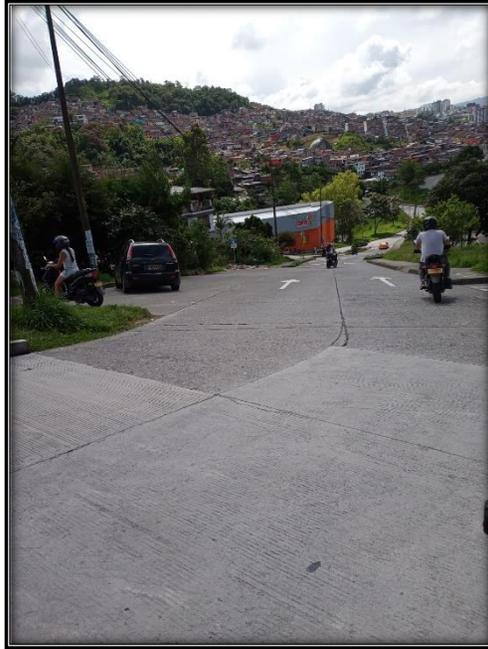
**IMAGEN N°. 1 (Plano general)**

Fotografía tomada en sentido barrio Bengala – Av. Kevin Ángel sobre la calle 481 a unos 100 metros aproximadamente antes del lugar donde se presentaron los hechos, podemos apreciar las características de la vía como lo son una calzada, dos carriles, un solo sentido de circulación vehicular, recta en descenso, con andén al costado derecho de la vía, bahía de estacionamiento al costado izquierdo de la vía, vegetación en ambos lados y varias residencias en el sector, sobre este tramo vial transitaba el conductor de la motocicleta de placas **OOI-34E** involucrada en los hechos.

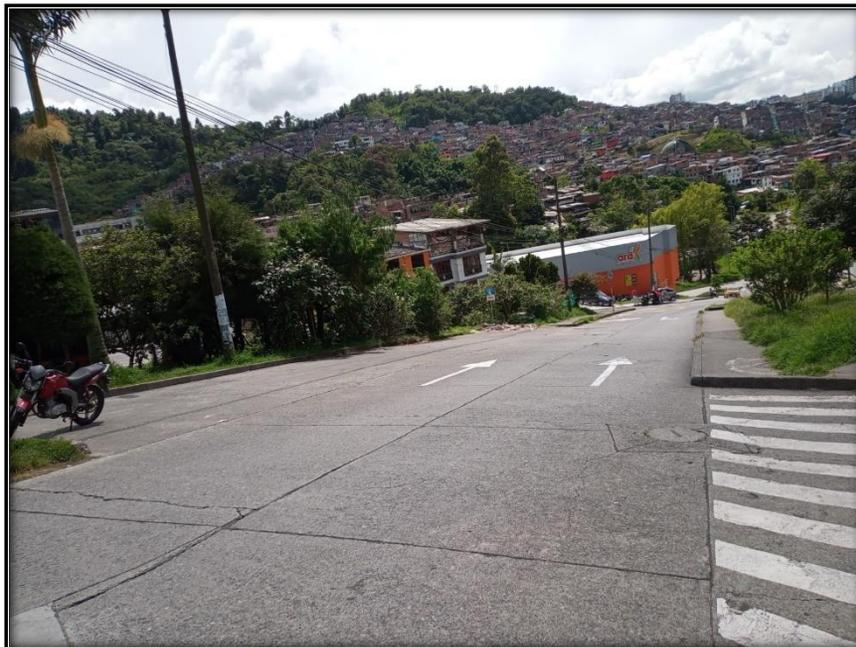
**IMAGEN N°. 2 (Plano general)**

Fotografía tomada en sentido barrio Bengala – Av. Kevin Ángel sobre la calle 481 a unos 80 metros aproximadamente antes del lugar donde se presentaron los hechos, imagen complemento de la anterior, de igual manera se observan sobre la vía unas marcas viales tipo flechas indicadoras de tránsito que indican el sentido de circulación vehicular en este caso un solo sentido de circulación, sobre este tramo vial transitaba el conductor de la motocicleta de placas **OOI-34E** involucrada en los hechos, cabe resaltar que en esta imagen se observa el campo de visibilidad con el que contaba el conductor antes mencionado con relación a la vía y los demás actores que transitan por el sector, recalcando que este campo es amplio.

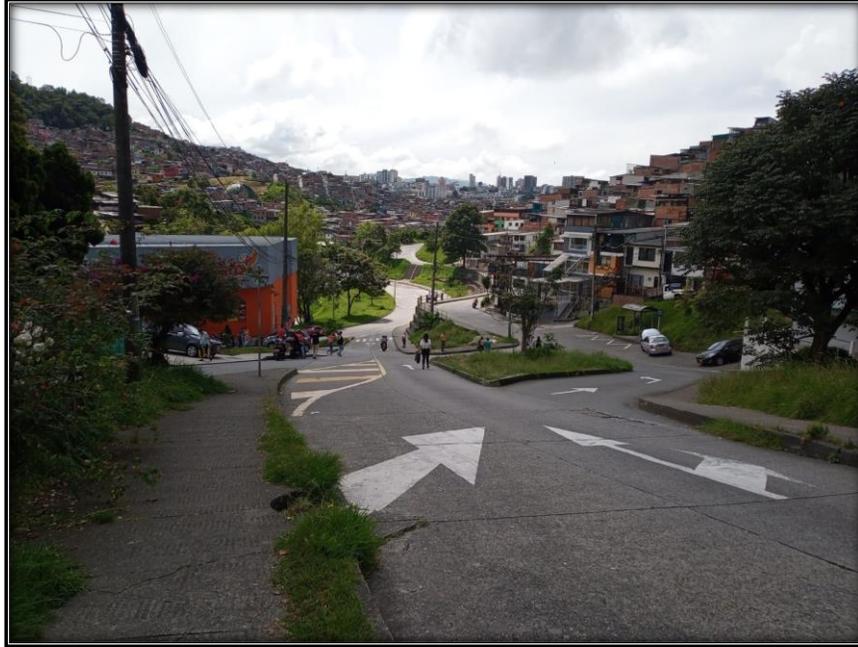
**IMAGEN N°. 3 (Plano general)**

Fotografía tomada en sentido barrio Bengala – Av. Kevin Ángel sobre la calle 481 a unos 40 metros aproximadamente antes del lugar donde se presentaron los hechos, podemos apreciar unas marcas viales tipo flechas indicadoras de tránsito que indican el sentido de circulación vehicular en este caso un solo sentido de circulación con giro a la derecha, al igual que una flecha de reducción de calzada a la izquierda a un solo carril, sobre este tramo vial transitaba el conductor de la motocicleta de placas **OOI-34E** involucrada en los hechos.

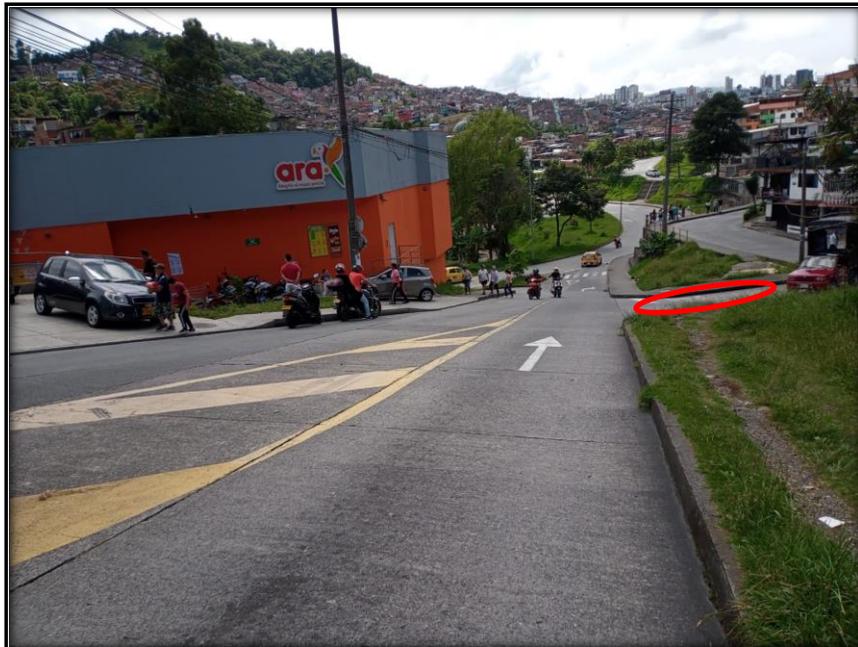
**IMAGEN N°. 4 (Plano general)**

Fotografía tomada en sentido barrio Bengala – Av. Kevin Ángel sobre la calle 481 a unos 20 metros aproximadamente antes del lugar donde se presentaron los hechos, podemos apreciar el campo de visibilidad con él contaba el conductor de la motocicleta de placas **OOI-34E** involucrada en los hechos con relación a los vehículos que transitaban sobre el sector en este caso en especial el bus de placas **TTX-808**, cabe resaltar que en este caso la motocicleta transita por la vía que tiene prelación sobre las demás, teniendo en cuenta que el vehículo bus salía de la carrera 7J señalada con el círculo color rojo en la imagen, la cual tiene subordinación sobre la calle 481 en este caso.

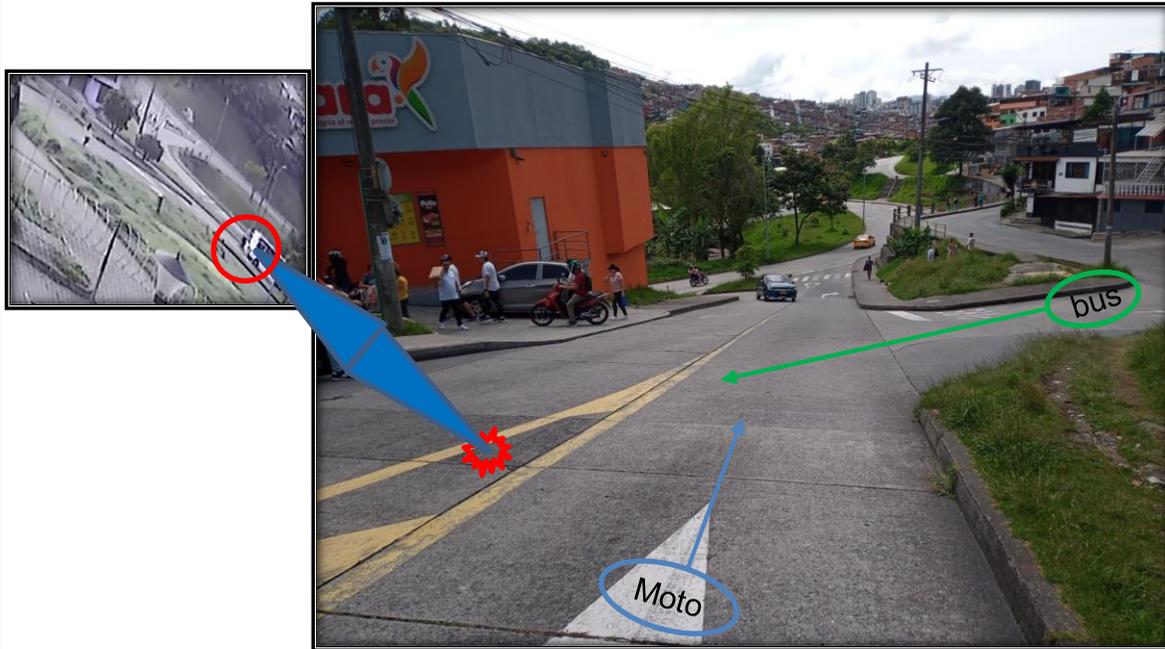
**IMAGEN N°. 5 (Plano general)**

Fotografía tomada en sentido barrio Bengala – Av. Kevin Ángel sobre la calle 481 a unos 10 metros aproximadamente antes del lugar donde se presentaron los hechos, podemos apreciar el sentido de tránsito de cada uno de los vehículos involucrados en los hechos, donde se ilustra la trayectoria del vehículo bus de placas **TTX-808** con una línea de color verde saliendo de la carrera 7J con dirección a cruzar la calle 481 con destino al barrio Bengala y la motocicleta de placas **OOI-34E** se ilustra con una línea de color azul transitando sobre la calle 481 con dirección hacia la avenida Kevin Ángel, por otro lado teniendo en cuenta un video aportado para el análisis se puede observar en este el posible punto de impacto de los vehículos con relación a la vía, donde se toma que se presentó sobre el carril izquierdo señalado con el diagrama color rojo.

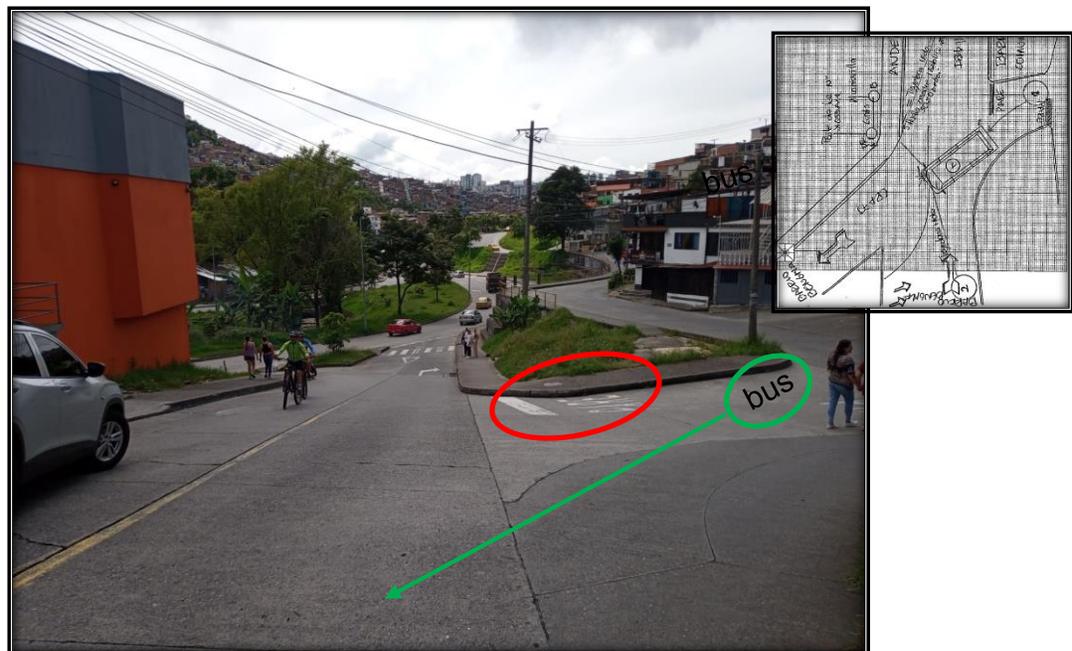
**IMAGEN N°. 6 (Plano general)**

Fotografía tomada en sentido barrio Bengala – Av. Kevin Ángel sobre la calle 481 justo donde se presentaron los hechos, podemos apreciar la ilustración de la trayectoria del vehículo bus de placas **TTX-808** con una línea de color verde saliendo de la carrera 7J con dirección a cruzar la calle 481 con destino al barrio Bengala, de igual manera se observa la demarcación vial de línea de pare y la leyenda **PARE** sobre el carril derecho de la calzada de la carrera 7J por la cual salía el vehículo bus y que debía atender de manera obligatoria y detener la marcha de su vehículo hasta que la vía estuviera totalmente despejada y de esta manera poder ingresar a la intersección sin problemas ni riesgos para los demás actores viales como sucedió en este caso especial, ahora bien es importante resaltar que para el día de los hechos según lo evidenciado en el IPAT realizado por la autoridad de tránsito este vehículo no realizó el PARE como debe hacerlo sobre su carril, esto se puede determinar por la posición en la cual quedó el vehículo en su posición final.

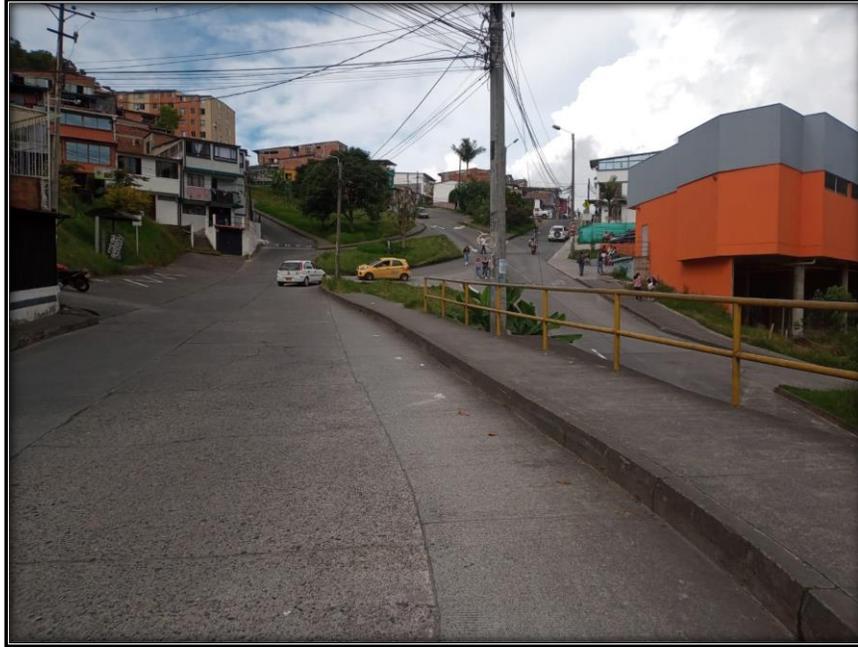
**IMAGEN N°. 7 (Plano general)**

Fotografía tomada en sentido barrio san Cayetano – barrio Bengala sobre la carrera 7J a unos 80 metros aproximadamente antes del lugar donde se presentaron los hechos, podemos apreciar el diseño de la vía en este tramo, el cual consta de una calzada, dos carriles, doble sentido de circulación vehicular, recta, plano, aproximación a la intersección con la calle 481, buen campo de visibilidad con relación a los demás vehículos que transitan por el sector, sobre este tramo vial transitaba el conductor del bus de placas **TTX-808** involucrado en los hechos.

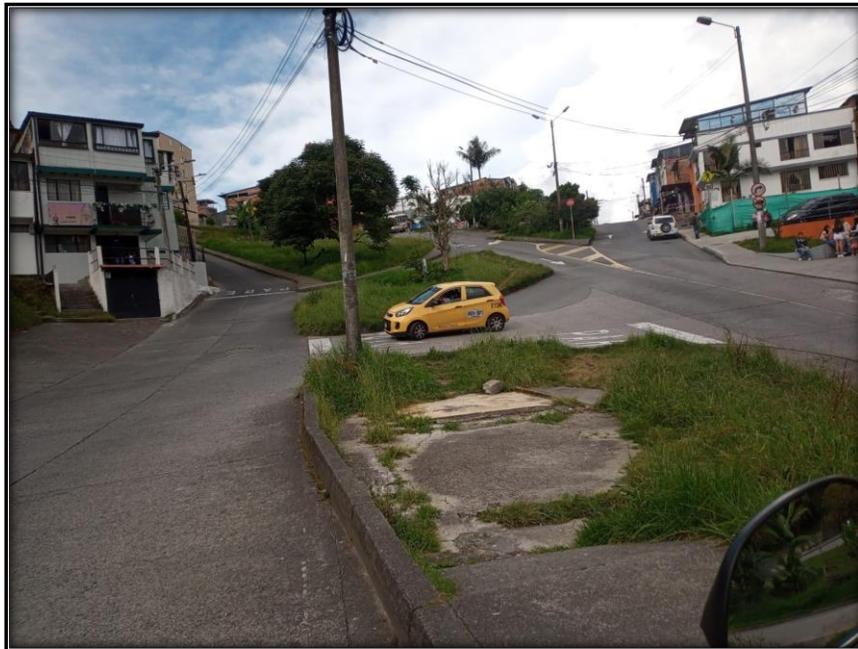
**IMAGEN N°. 8 (Plano general)**

Fotografía tomada en sentido barrio san Cayetano – barrio Bengala sobre la carrera 7J a unos 30 metros aproximadamente antes del lugar donde se presentaron los hechos, podemos apreciar la intersección que existe en el sector, intersección por la cual transitaba el conductor del bus de placas **TTX-808** involucrado en los hechos, cabe resaltar que este participante al llegar a este punto debe tomar todas las precauciones del caso para ingresar de la carrera 7J a la calle 481, realizar el PARE de su vehículo e ingresar al cruce cuando la vía este totalmente despejada sin colocar en riesgo a las demás actores viales .

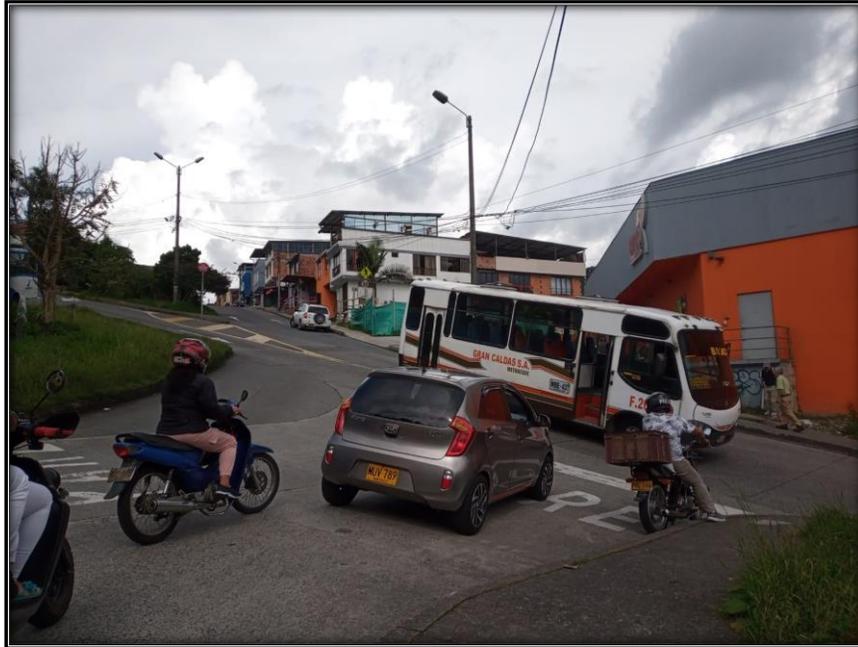
**IMAGEN N°. 9 (Plano general)**

En la presente imagen complemento de la anterior, podemos apreciar la demarcación horizontal de PARE y su línea de detención sobre el carril derecho de esta vía el cual aplica para el conductor del bus involucrado en los hechos.

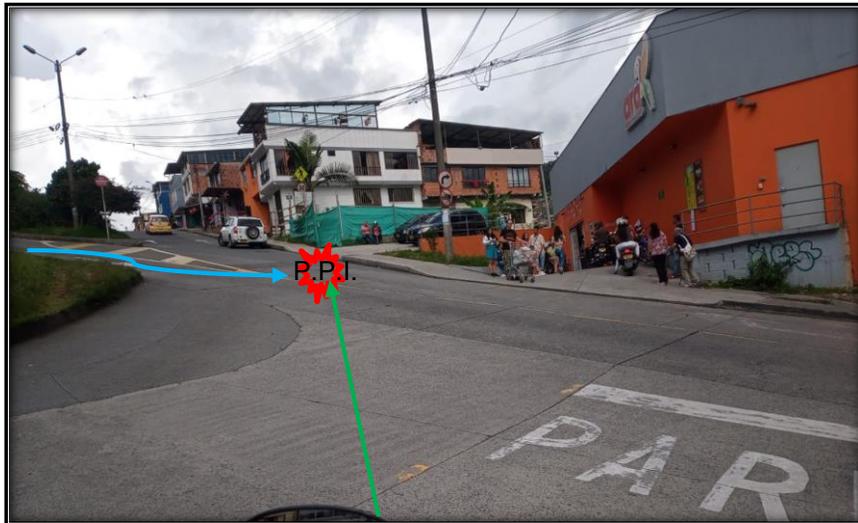
**IMAGEN N°. 10 (Plano general)**

En la presente imagen podemos apreciar el posible punto de impacto con relación a la vía, esto basado en el IPAT realizado el día de los hechos y el video de una cámara de seguridad del sector aportado para el análisis, de igual manera se representa la posible trayectoria de cada uno de los vehículos involucrados en los hechos, flecha azul motocicleta y flecha verde vehículo bus, la dinámica del accidente se explicara más adelante

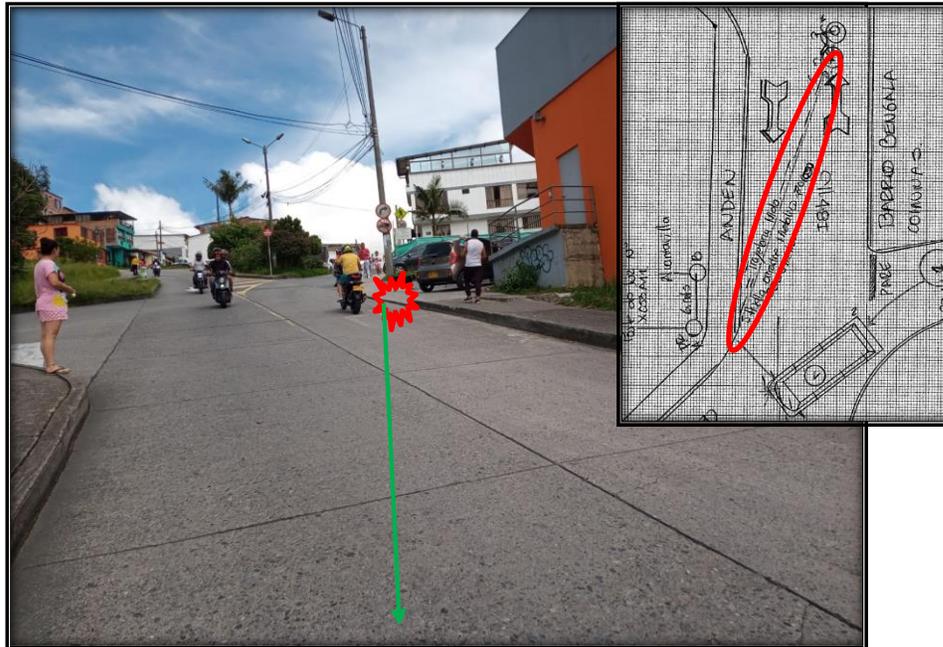
**IMAGEN N°. 11 (Plano general)**

En la presente imagen podemos apreciar el impacto contra el sardinel por parte de la motocicleta después del impacto inicial contra el bus y salir proyectada contra este elemento de la vía, de igual manera allí inicia la huella de arrastre metálico dejada por la motocicleta hasta su posición final y que fue fijada por la autoridad de tránsito el día de los hechos de aproximadamente 30 metros.

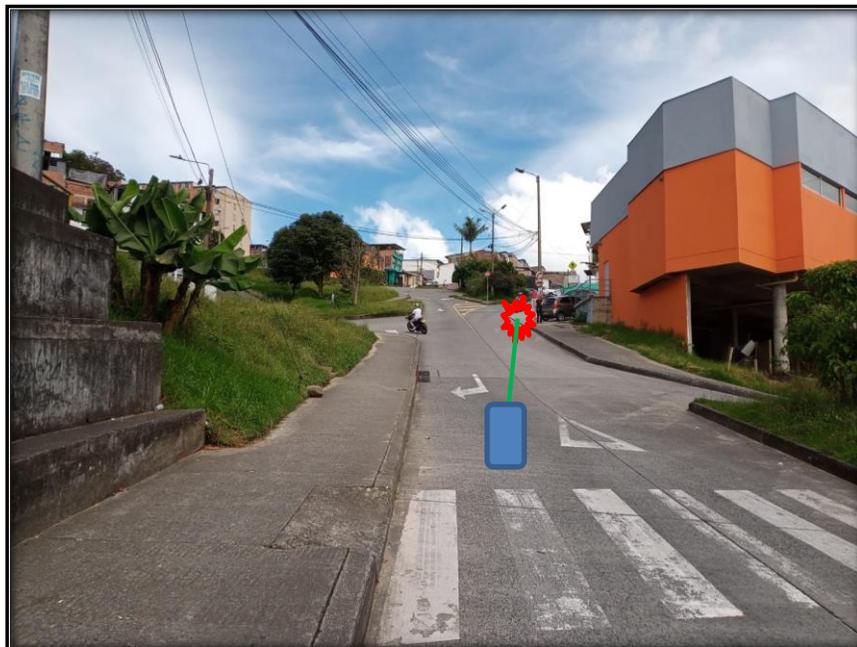
**IMAGEN N°. 12 (Plano general)**

En la presente imagen podemos apreciar el punto donde quedó en su posición final de la motocicleta después del impacto y la trayectoria de la huella de arrastre metálico que finalmente fue de **30.50 metros** hasta la posición final de la motocicleta, quedando en volcamiento lateral izquierdo sobre el carril derecho de la calle 481 en sentido barrio Bengala – Av. Kevin Ángel, representado con el recuadro azul.

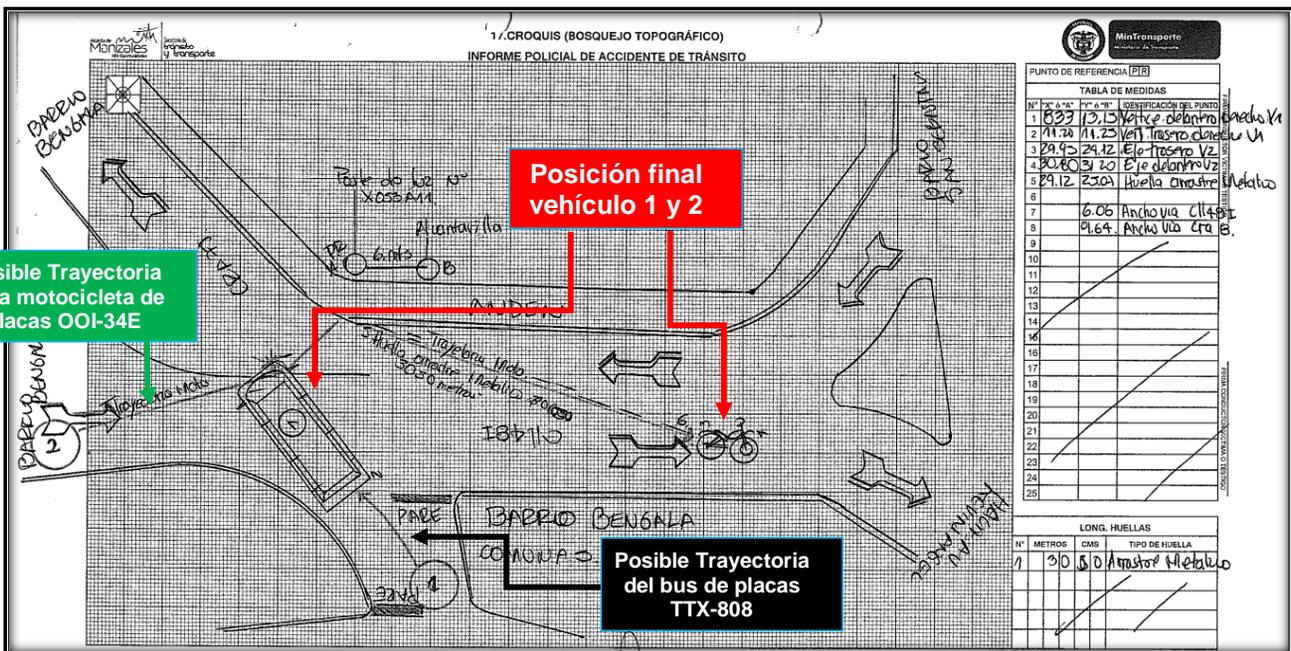
- Características y geometría de la vía y señalización horizontal en buen estado.
- Flechas que indican sentido vial de la calzada.
- Flechas que indican la posible trayectoria vehicular de cada uno de los vehículos involucrados en el evento de tránsito ya que cada uno va acompañado con su respectivo número así: el número 1 (bus de placas **TTX-808**) y el número 2 (motocicleta de placas **OOI-34E**), establecidas en el Croquis.
- Como **PR "A"** se tomó un poste de energía número X053A11 y punto **"B"** a 6.0 metros una alcantarilla utilizando así el método de fijación de triangulación.

- Con el número 1, donde en la tabla de medidas se hace referencia a “vértice delantero derecho vehículo 1”, ubicado sobre el carril izquierdo de la vía en sentido Bengala – San Cayetano.

- Con el número 2, donde en la tabla de medidas se hace referencia a “vértice trasero derecho vehículo 1”, ubicado sobre el carril derecho de la vía en sentido Bengala – San Cayetano.

- Con el número 3, donde en la tabla de medidas se hace referencia a “eje trasero vehículo 2”, ubicado sobre el carril derecho de la vía en sentido Bengala – San Cayetano.

- Con el número 4 donde en la tabla de medidas se hace referencia a “eje delantero del vehículo 2”, ubicado sobre el carril derecho de la vía en sentido Bengala – San Cayetano.

Se observa la imagen del croquis (dibujo topográfico) realizado por parte de la autoridad de tránsito, donde se fijaron los EMP hallados en el lugar de los hechos y demás elementos mostrados, donde se aprecia las posibles trayectorias de cada uno de los vehículos involucrados en el evento de tránsito, al igual que las posiciones finales de cada uno después del impacto.

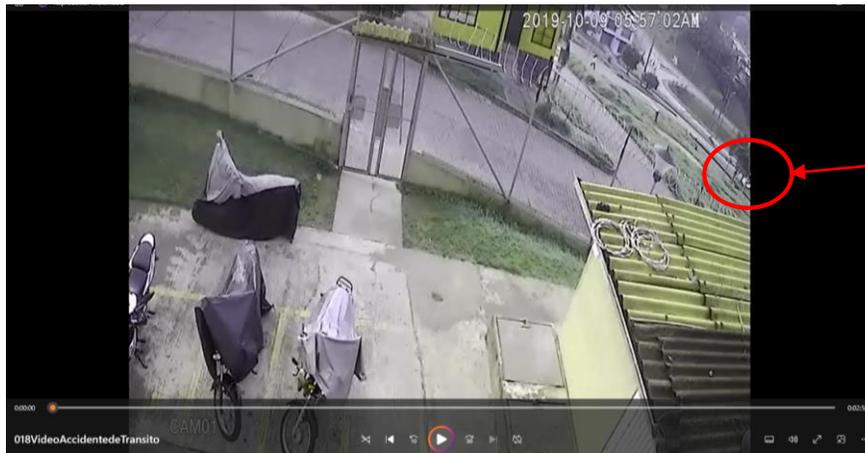
**El participante N° 1** inicia su fase de “**percepción**”, el cual se encontraba transitando sobre la calzada de la carrera 7J con dirección hacia el barrio Bengala, este “**punto de percepción posible**” se puede establecer ya que este se dirigía sobre la carrera antes mencionada sobre una vía en ascenso, donde para cruzar la calle 48l requiere hacer el “**PARE**” el cual se encuentra demarcado sobre la vía de la carrera sobre el carril derecho con su respectiva línea de pare, cabe recordar que al momento de que un conductor llegue a una demarcación o señal reglamentaria de PARE este debe detener totalmente la marcha de su vehículo e iniciarla de nuevo cuando la vía este totalmente despejada y su maniobra no represente un peligro para los demás actores viales.

Ubicación del participante N°1 sobre la carrera 7J para ingresar a la intersección con la calle 48l, donde se tiene que hacer el PARE.

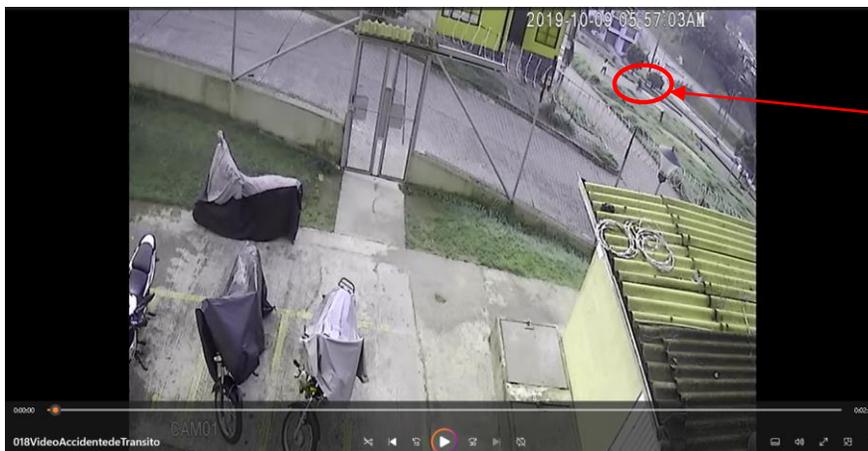
**El participante N° 2.** inicia su fase de “**percepción**”, el cual se encontraba transitando sobre la calzada de la calle 48l en sentido Bengala – Avenida Kevin Ángel, este “**punto de percepción posible**” se puede establecer ya que este se dirigía sobre la calle antes mencionada con dirección hacia la avenida Kevin Ángel, transitando por una vía recta en descenso con una inclinación aproximada de 10°, demarcación vial de un solo sentido de tránsito, con reducción de calzada a la izquierda sobre la aproximación del cruce con la carrera 7J, resaltando que esta vía por la cual transitaba este participante (motociclista) tiene la prelación sobre las demás vías.

Ubicación del participante N°2 transitando sobre la calle 48l sobre la recta en descenso.

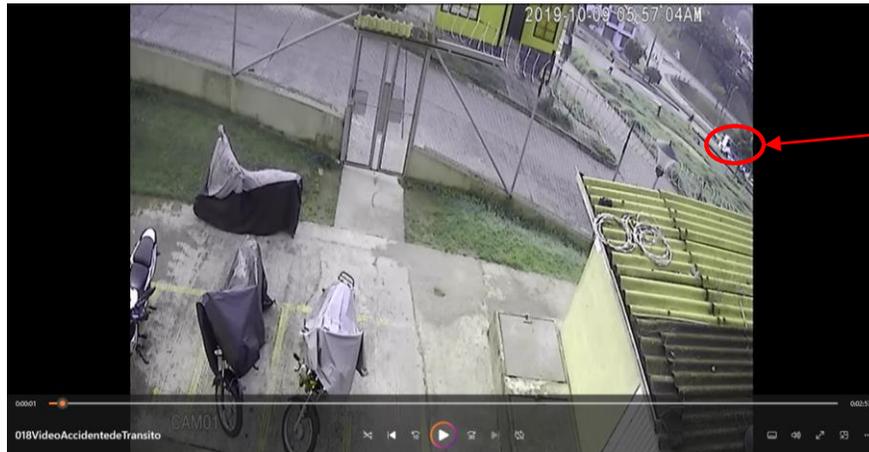
**El participante N° 1.** Continúa realizando la “**fase de decisión**”, en este punto dicho participante el cual se encuentra ubicado sobre la intersección de la carrera 7J con dirección hacia el barrio Bengala, observa que sobre la calle 48l transita la motocicleta del participante N° 2 quizás a una distancia la cual le permite realizar el cruce de la vía, sin tener en cuenta que el participante N° 2 tiene la prelación y que además transita sobre una recta en descenso lo cual no le da ni tiempo

ni distancia para cruzar sin colocar en riesgo a los demás actores viales, por otro lado se debe tener en cuenta que el vehículo numero 1 es un bus, vehículo de mayor tamaño y peso lo que conlleva a su conductor a tener un mayor espacio y tiempo para cruzar la vía sin riesgos, debiendo esperar en el PARE a que la vía este totalmente despejada y realizar la maniobra de cruce tal como lo indica el Código Nacional de tránsito y el manual de señalización vial.

Ubicación del participante N°1 avanzando sobre su recorrido para ingresar a la calle 48I desde la carrera 7J sin realizar el PARE.

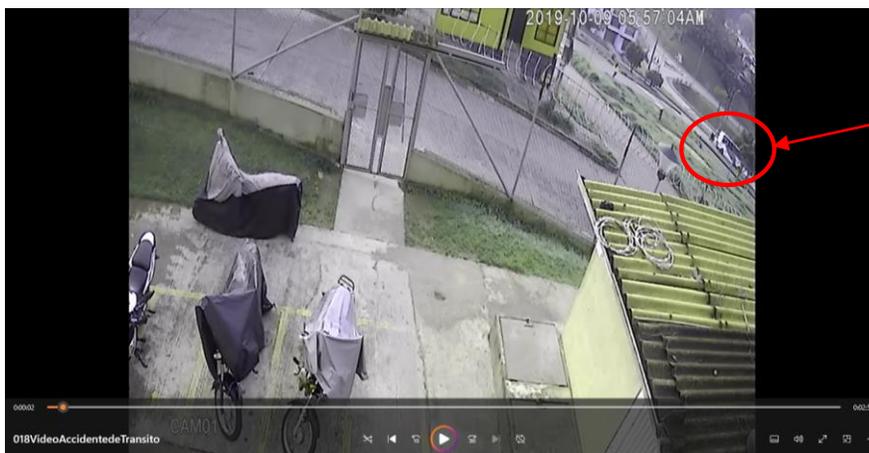
Siguiendo con la dinámica del accidente, podemos apreciar que en la fase del “conflicto”, donde se presenta la colisión entre los dos participantes, se evidencia una reacción por parte del participante N°2 (motociclista) el cual al observar al participante N°1 ingresar a su vía repentinamente, este intenta esquivar o evadir al bus dirigiendo su motocicleta hacia el carril del lado izquierdo, pero como el bus ya había ingresado a la vía es allí donde se presenta el impacto fronto lateral entre ambos participantes, este posible punto de impacto fue señalado de la misma forma por la autoridad de tránsito que atendió los hechos en el IPAT, después de este impacto inicial la motocicleta y sus ocupantes salen proyectados hacia el costado izquierdo de la vía, impactando contra el sardinel del andén del lado izquierdo de la vía y la moto sale desplazada sobre la capa de rodadura dejando una huella de arrastre metálico de aproximadamente unos 30 metros sobre la misma, por parte del conductor del bus no se aprecia maniobra de reacción alguna, lo que se aprecia en el video es que después del impacto este participante deja devolver su vehículo unos metros hacia atrás.

Momento del impacto entre los dos participantes, sobre la calle 48I por donde transitaba el motociclista.

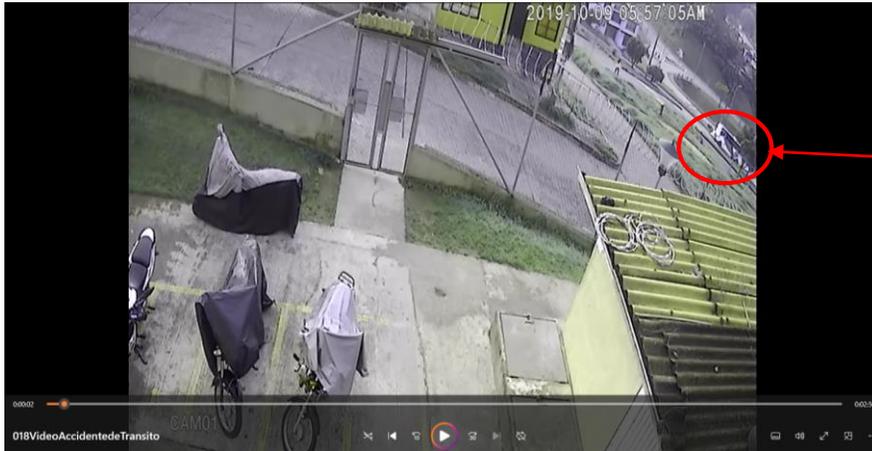
Por ultimo en esta fase hablamos de las posiciones finales de los participantes, donde los vehículos después del impacto quedan ubicados así: el vehículo bus del participante número 1 queda atravesado sobre la calle 48I a más o menos 8 metros del poste tomado como punto de referencia “A” para la fijación topográfica, el vehículo motocicleta del participante número 2 queda en volcamiento lateral izquierdo sobre el carril derecho de la calzada de la calle 48I en sentido Bengala – Av. Kevin Ángel, a más o menos 30 metros del poste tomado como punto de referencia “A” para la fijación topográfica,

cabe resaltar que el posible punto de impacto que toma la autoridad de tránsito en el IPAT, no sería posible que fuese en ese punto ya que se toma justo en el vértice delantero derecho del bus donde precisamente queda el bus en su posición final y como se mencionó anteriormente el bus después del impacto inicial su conductor lo deja devolver unos metros hacia atrás hasta su posición final lo que indica que este posible punto de impacto inicial fue unos metros más delante de donde esta graficado.

Momento del impacto entre los dos participantes, sobre la calle 48l por donde transitaba el motociclista.

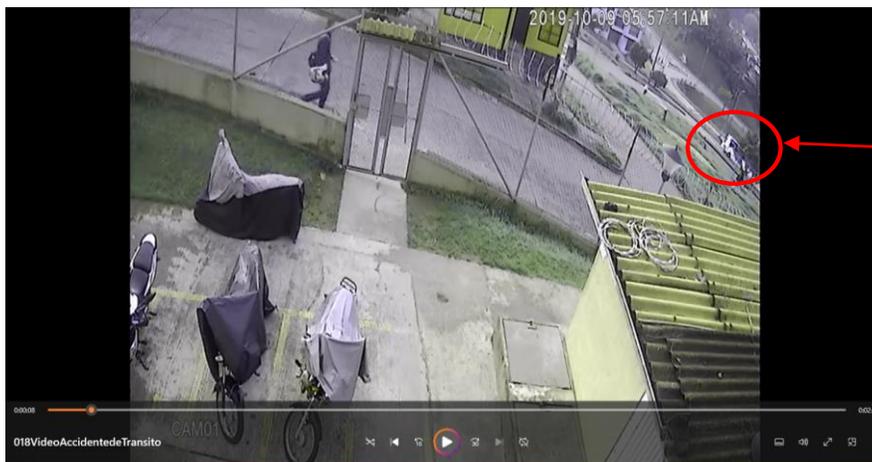
Posición final del vehículo bus con relación a la vía después del impacto, donde se aprecia que este vehículo se devuelve hacia atrás unos metros después del impacto.
