# INFORME REFORZAMIENTO EN BOCATOMA QUEBRADA LA HONDA CONTRATO 042 DE 2020.

**Septiembre 2022**  
**Villavicencio Meta**

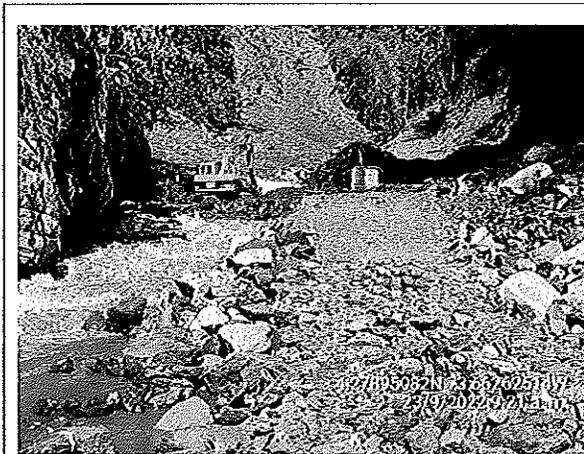
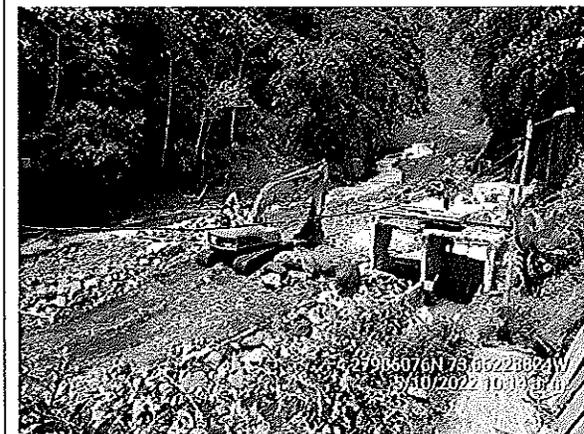
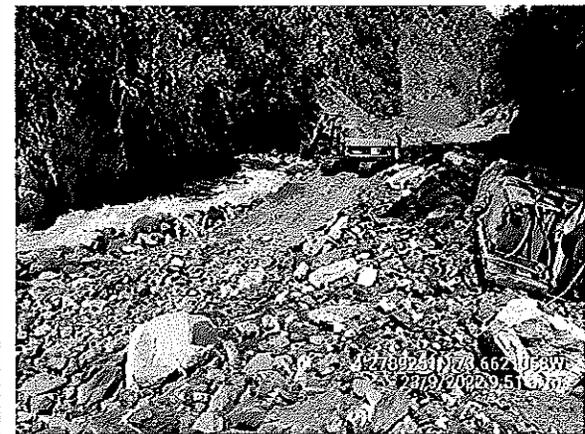
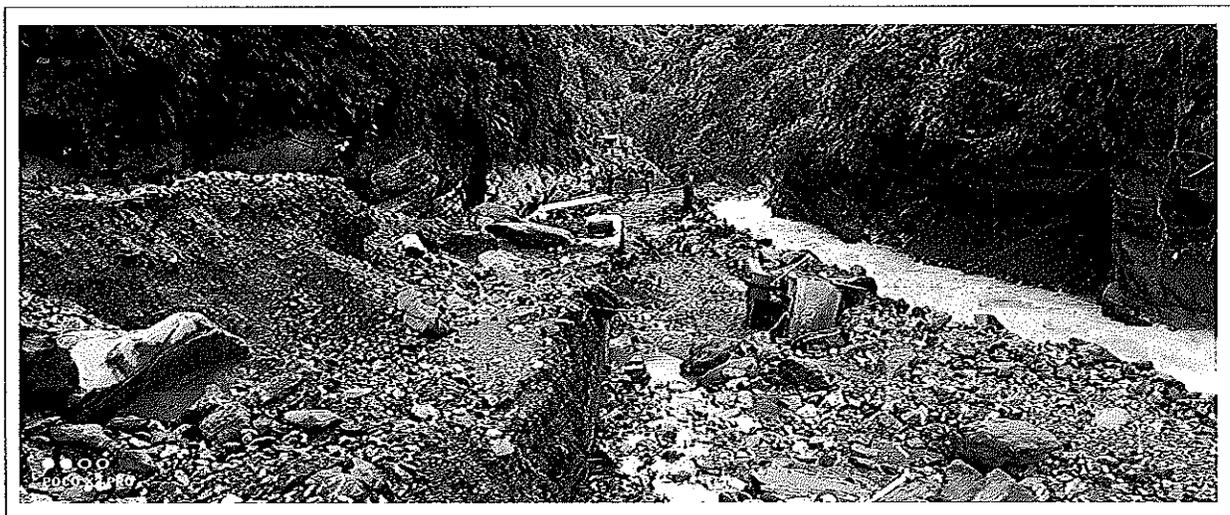
Por lo que se dio inicio al contrato de obra 042 de 2020, donde se realizó obras de recalce y submuración en concreto ciclópeo, concreto impermeabilizado de 5000 PSI, anclajes de refuerzos, construcción de gaviones en las estructuras afectadas.

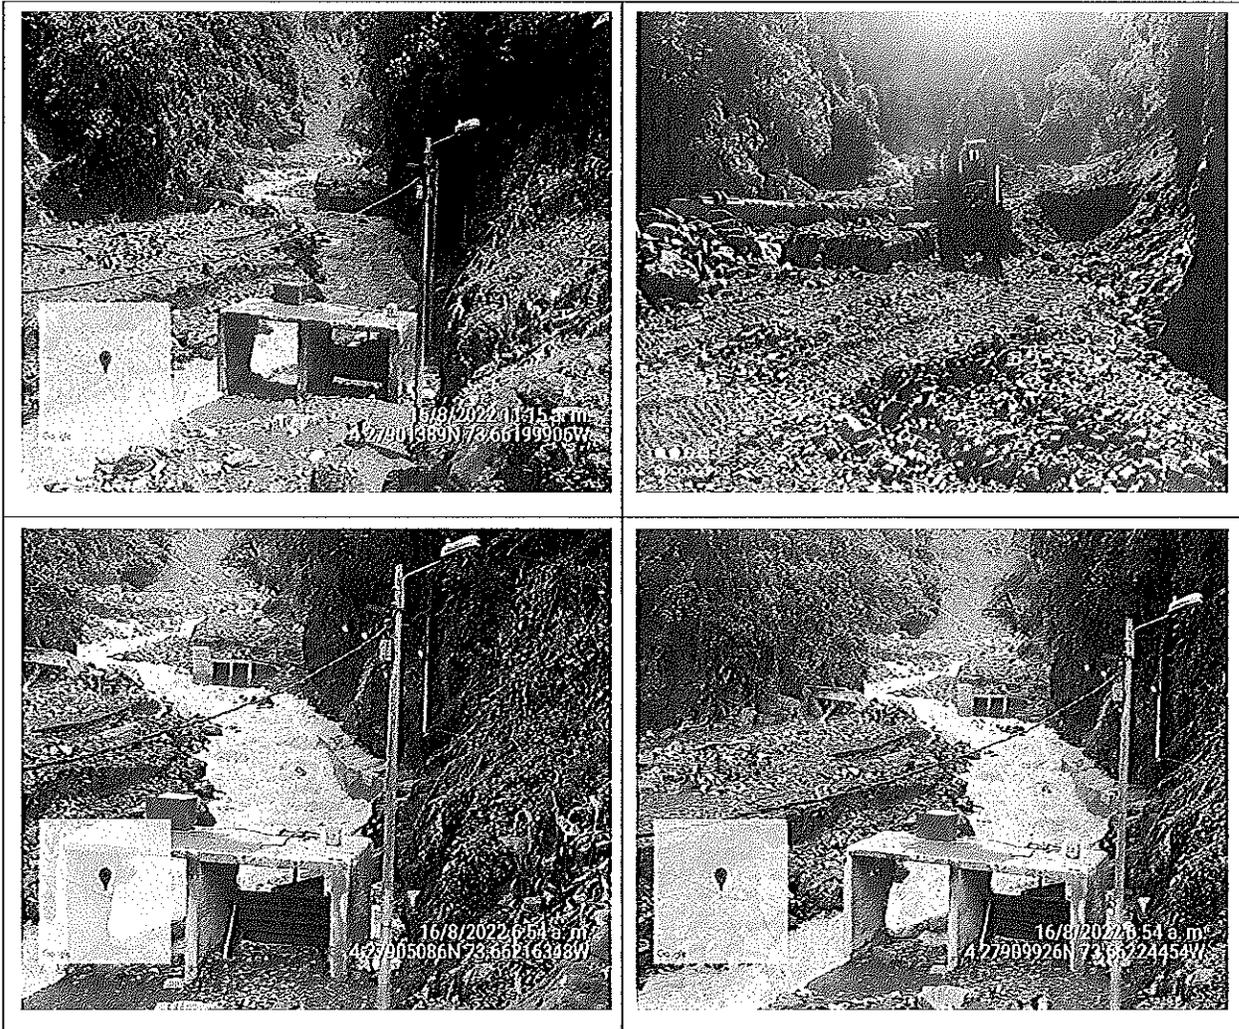
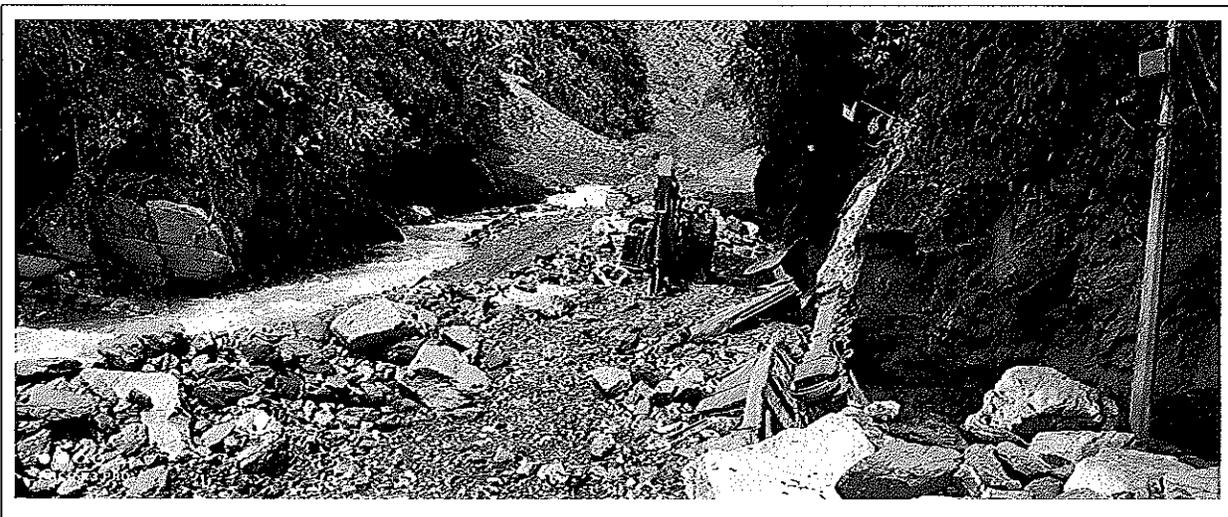
9 y 10 de julio de 2022. Se producen precipitaciones fuertes y continuas en la cuenca alta del río Guatiquía, reportadas por los informes 190 y 191 del Boletín de alertas del IDEAM, registrando valores entre los 86 mm y 120 mm (de las más altas del país). Las lluvias inciden directamente sobre las laderas del Cañón de Quebrada La Honda, sustancialmente vulnerables por factores antrópicos, presentando deslizamientos de material que provocó taponamiento de todas las estructuras hidráulicas intervenidas en la bocatoma,

El personal de la Empresa de Acueducto y Alcantarillado EVVA ESP el día 18 y 19 julio del año en curso pudo ingresar a la Bocatoma, con la finalidad de iniciar trabajos de remoción de sedimento, pero debido a la acumulación de tanto material ha sido complicado volver a las condiciones iniciales del terreno en bocatoma, durante la ejecución de remoción de material de la zona afectada con maquinaria amarilla, se presentaron fuertes lluvias las cuales ocasionó el daño de dos máquinas orugadas durante la ejecución de dichas obras de remisión de material.

- las estructuras hidráulicas reforzadas en bocatoma se encuentran cubiertas de material de arrastre del río, debido a las fuertes lluvias presentadas en los meses de junio, julio y parte de agosto del 2022.
- Debido al material de arrastre del río en el sector de Quebrada Honda las estructuras hidráulicas no se pueden determinar su estado actual, pero es probable que por tanta acumulación de material estas estructuras se encuentren en malas condiciones y no cumplan estructuralmente.
