INFORME TÉCNICO - PERICIAL DE RECONSTRUCCIÓN FORENSE DE ACCIDENTE DE TRÁNSITO R. A. T[®] 2

INFORME No. 250335406 - A

VEHÍCULO No. 1: TRACTOCAMIÓN, KENWORTH T800, modelo 2007, color rojo, placa **XMB 228**
Semirremolque S35394.

VEHÍCULO No. 2: CAMIÓN, CHEVROLET FTR, modelo 2007, color blanco, placa **USC 033.**

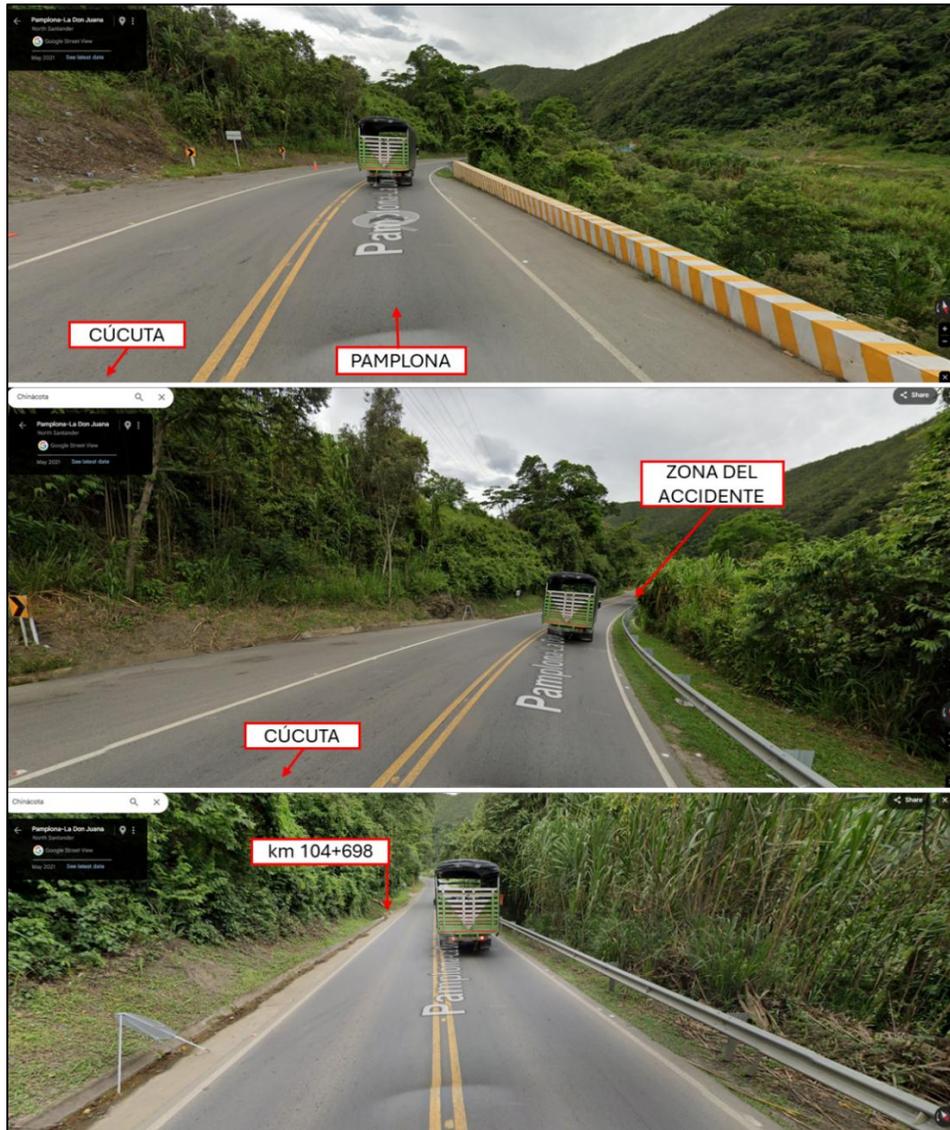
Imagen No. 5: Compuesta por registros streetview mayo 2021 en sentido Cúcuta - Pamplona, donde se observan las características generales del tramo de vía, demarcación, estado, señalización, kilometraje de referencia, elementos de seguridad de la vía. En este sentido se desplazan los vehículos involucrados.

Las condiciones y características de la vía donde se produce el accidente de tránsito se aprecian en las fotografías de la No. 1 a la 7, así como en la tabla No. 1.

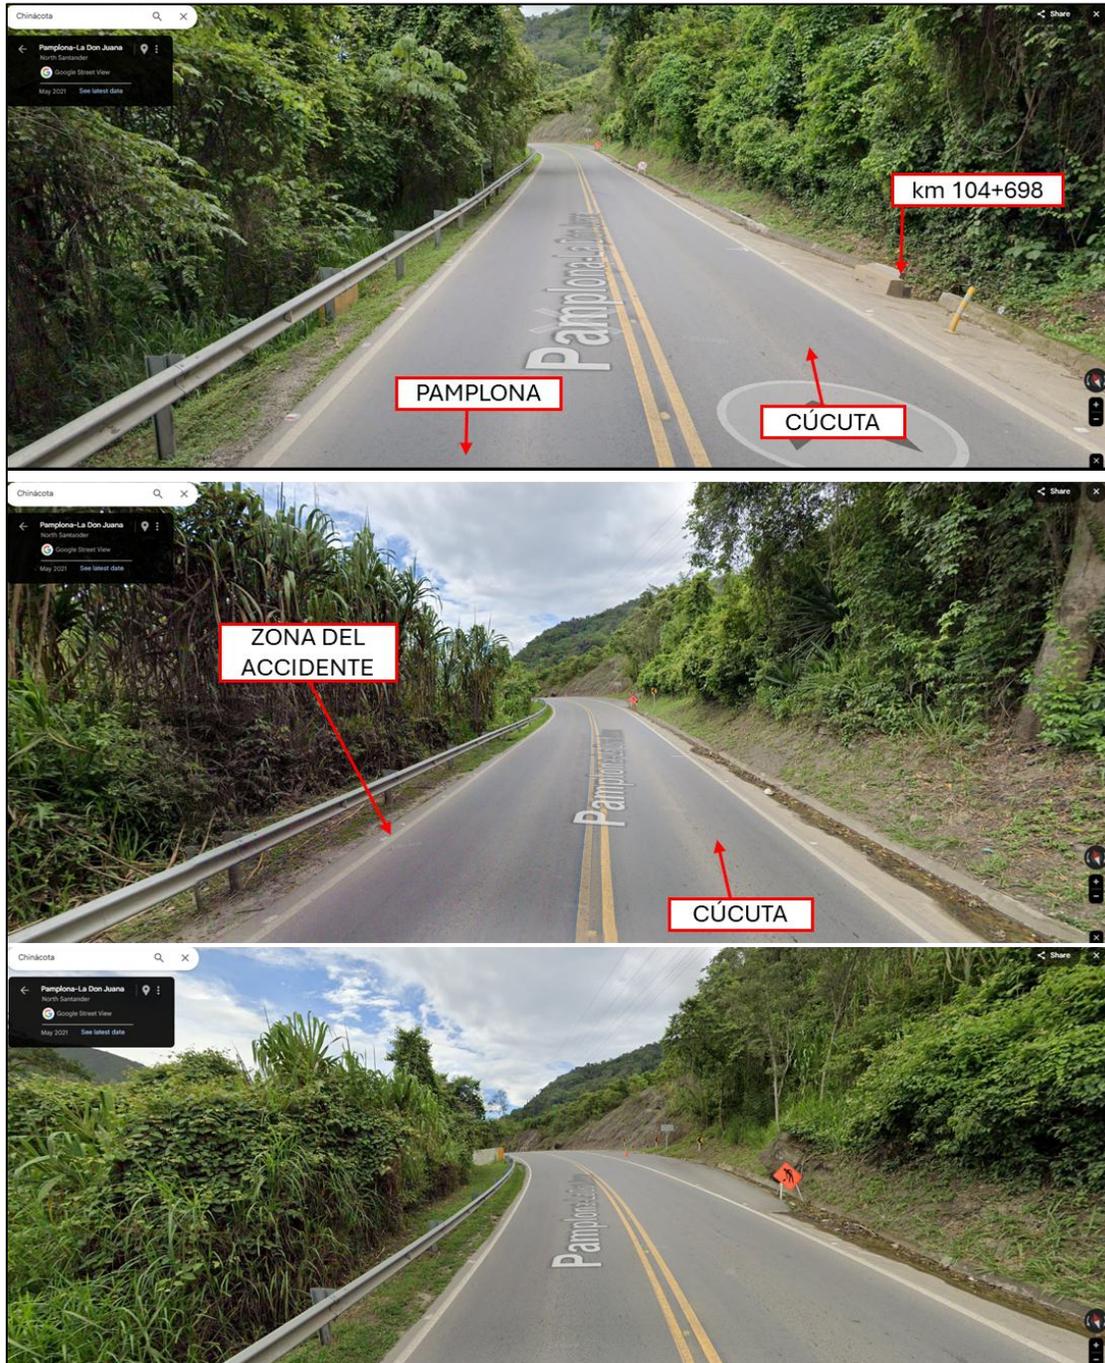
Imagen No. 6: Compuesta por registros streetview mayo 2021 en sentido Pamplona – Cúcuta, donde se observan las características generales de tramo de vía, morfología, kilometraje de referencia, demarcación, señalización, estado, elementos de seguridad de la vía, vegetación adyacente.

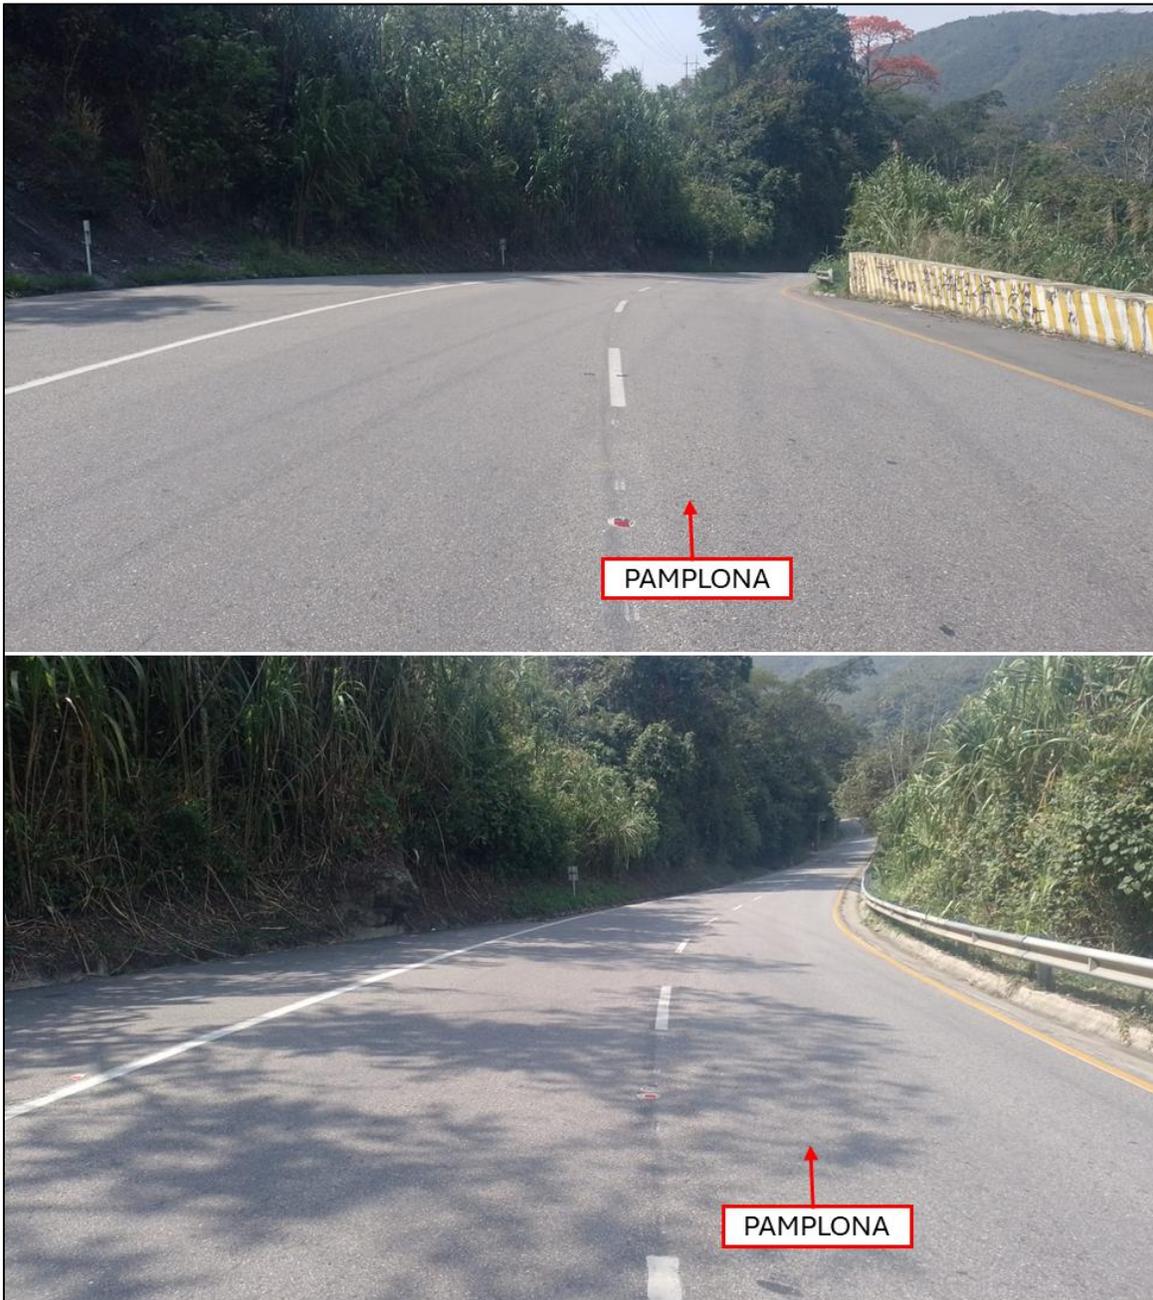
Imagen No. 7: compuesta por registros de inspección al lugar de los hechos, donde se observa la morfología general del tramo de vía relacionado en el evento, tanto la curva precedente como el tramo recto (en aproximación al km104+698).

Nota 1: La inspección a la vía por parte del equipo de IRS Vial se realizó en marzo de 2025 por el inv. Elian Vera IRSVial Bucaramanga. No se identifican cambios en la morfología de la vía, pero si en la demarcación.

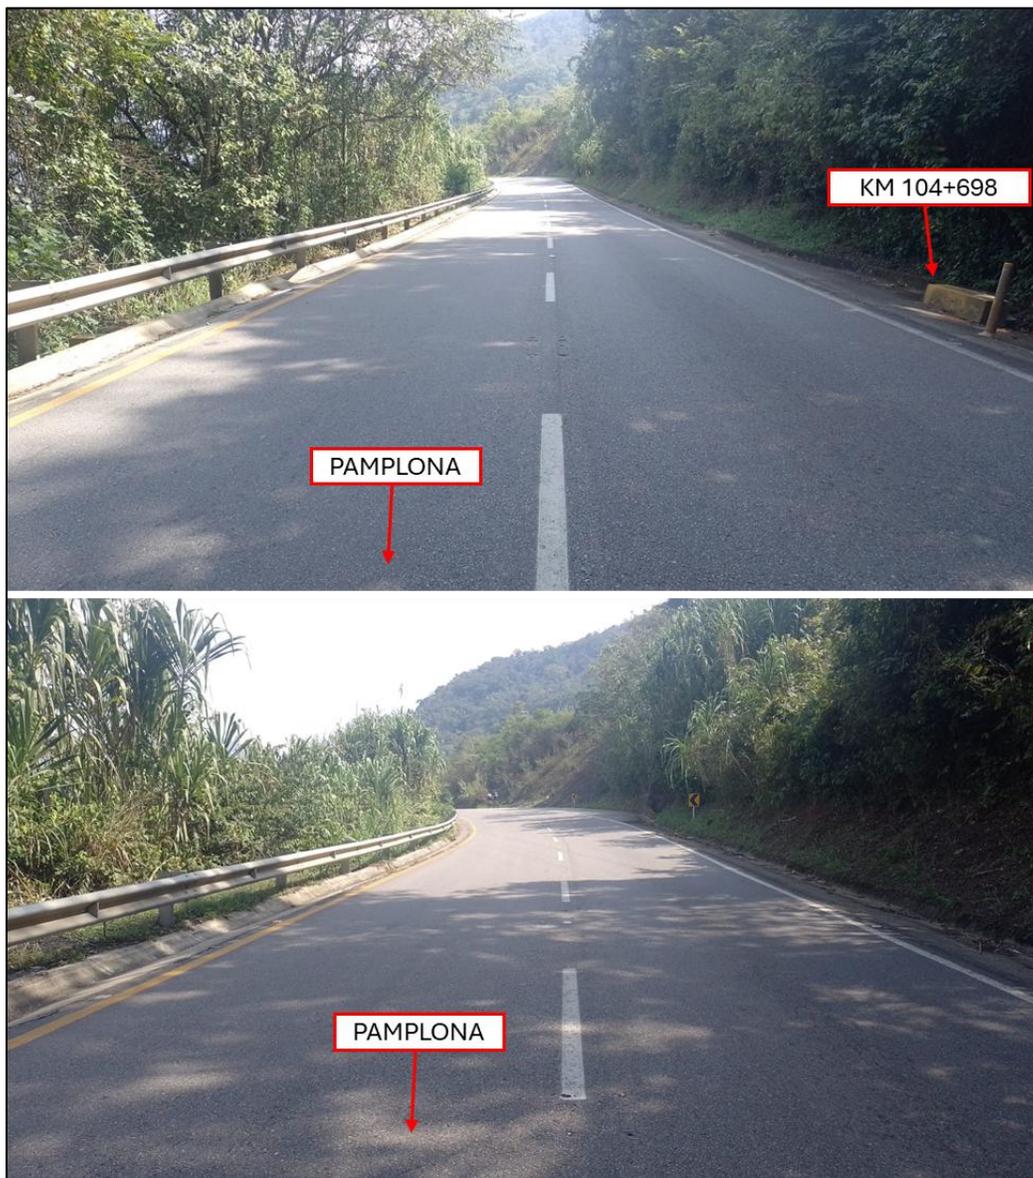
Imagen No. 8: compuesta por registros de inspección al lugar de los hechos, donde se observa la morfología general del tramo de vía relacionado en el evento en sentido Pamplona – Cúcuta.

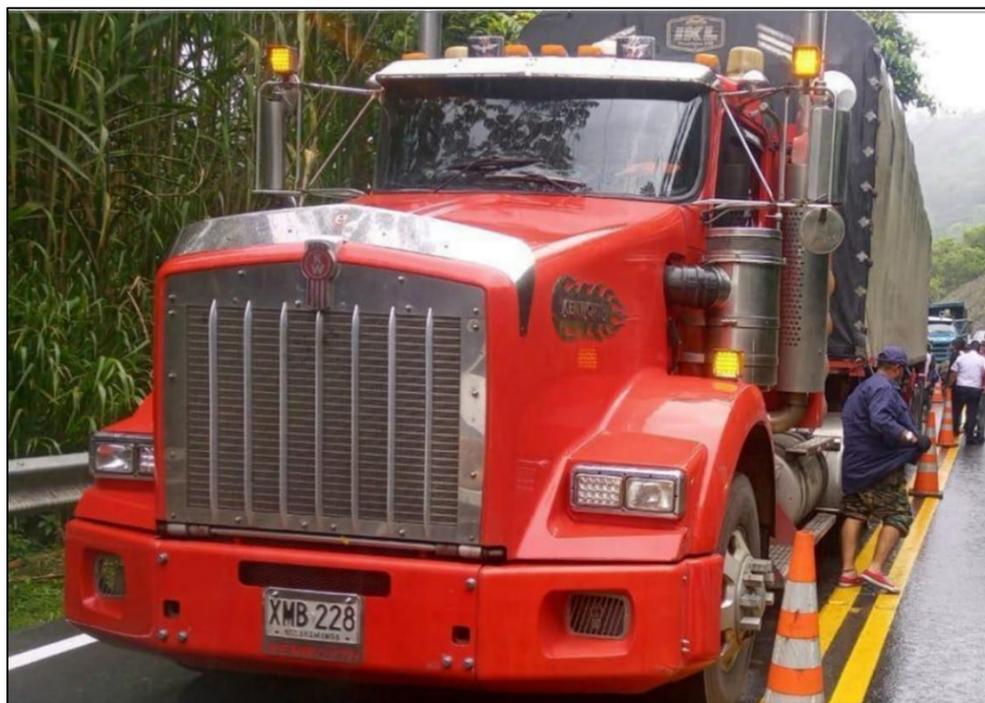
Imagen No. 9: En esta imagen se observa el vehículo involucrado en el siniestro motivo de investigación.

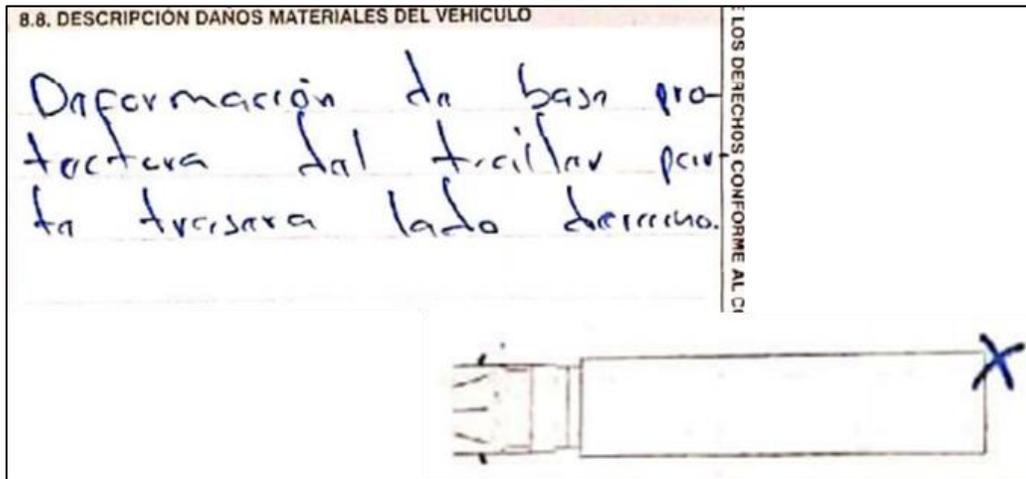
Imagen No. 10: En esta imagen se observa el reporte y el diagrama del informe de la autoridad, donde hacen referencia a la zona de daños y descripción básica de estos.

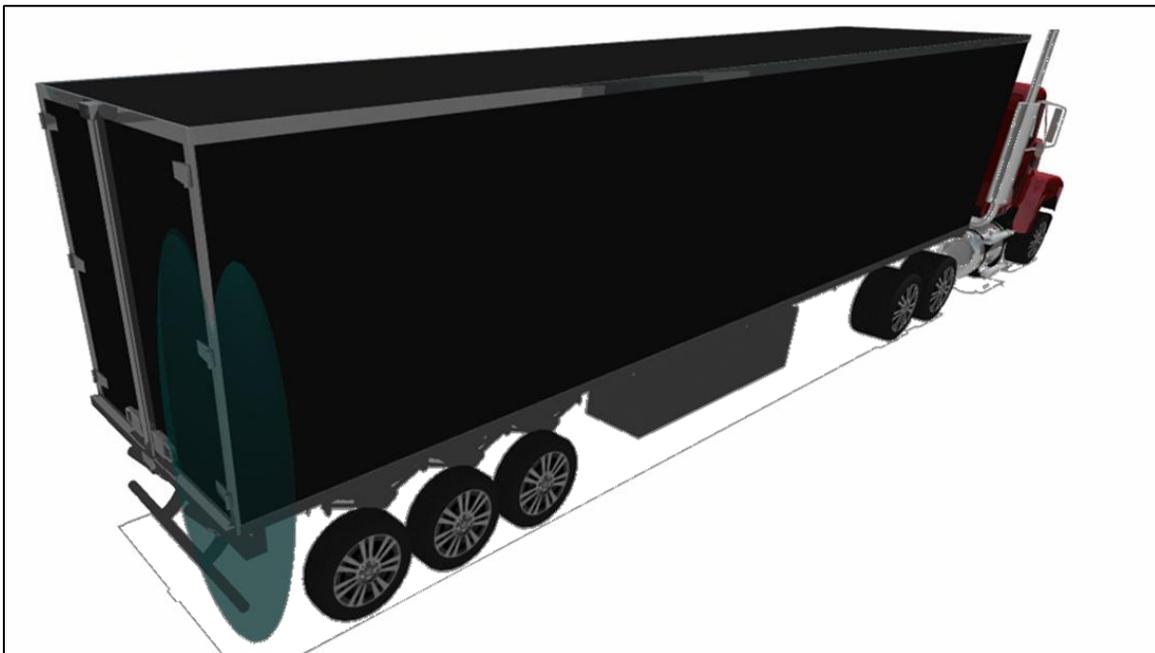
Imagen No. 11: En esta imagen basada en los reportes se resalta la zona de daños y evidencias en el rodante. Elaboración en el software VC5.

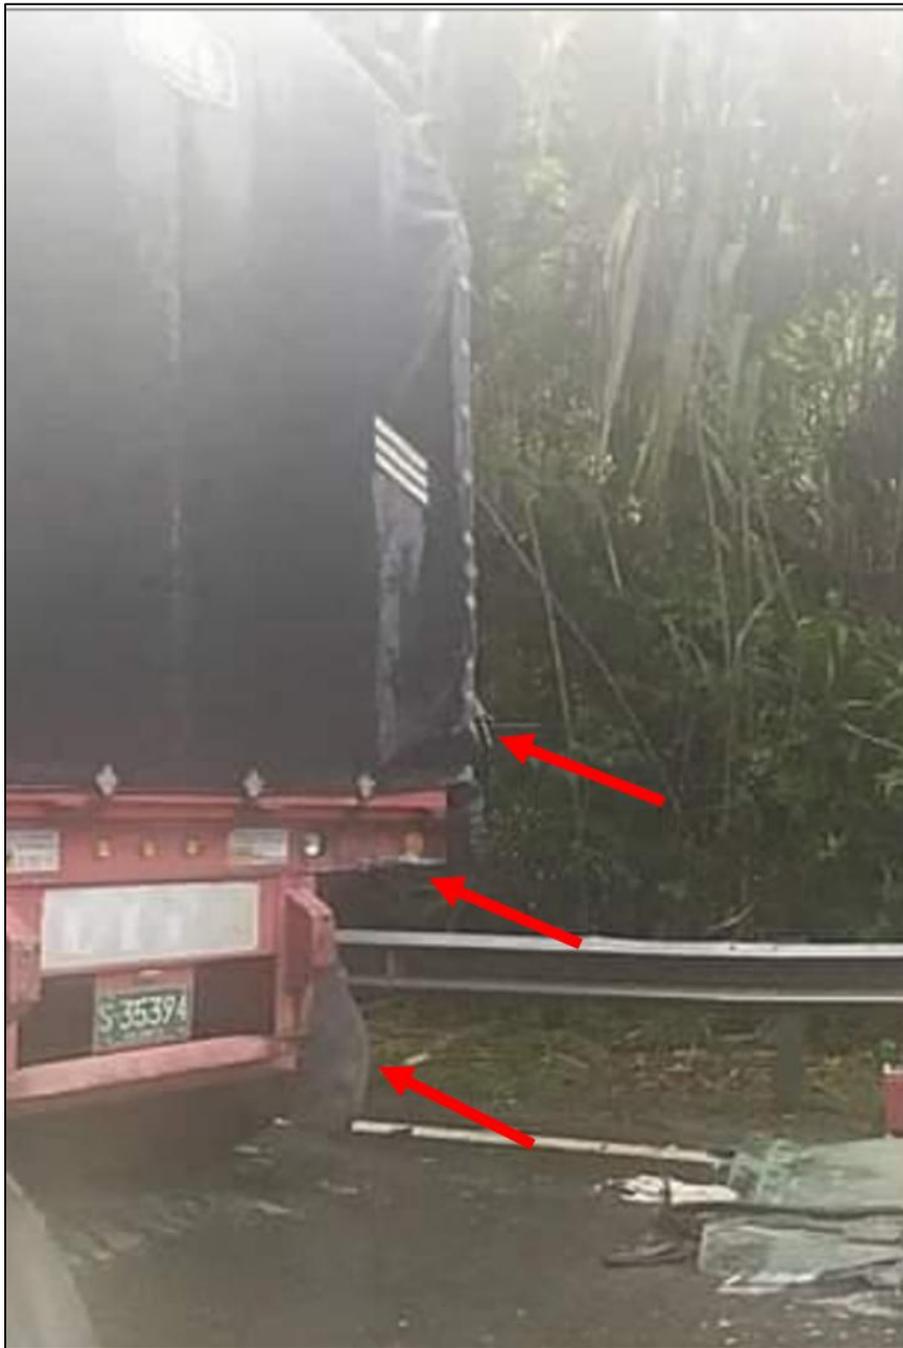
Imagen No. 12: extracto de registro suministrado para análisis donde se observa parcialmente la zona posterior del semirremolque del vehículo tractocamiión, identificando la afectación del tercio derecho, tercio derecho de la defensa y parte de la carpa.

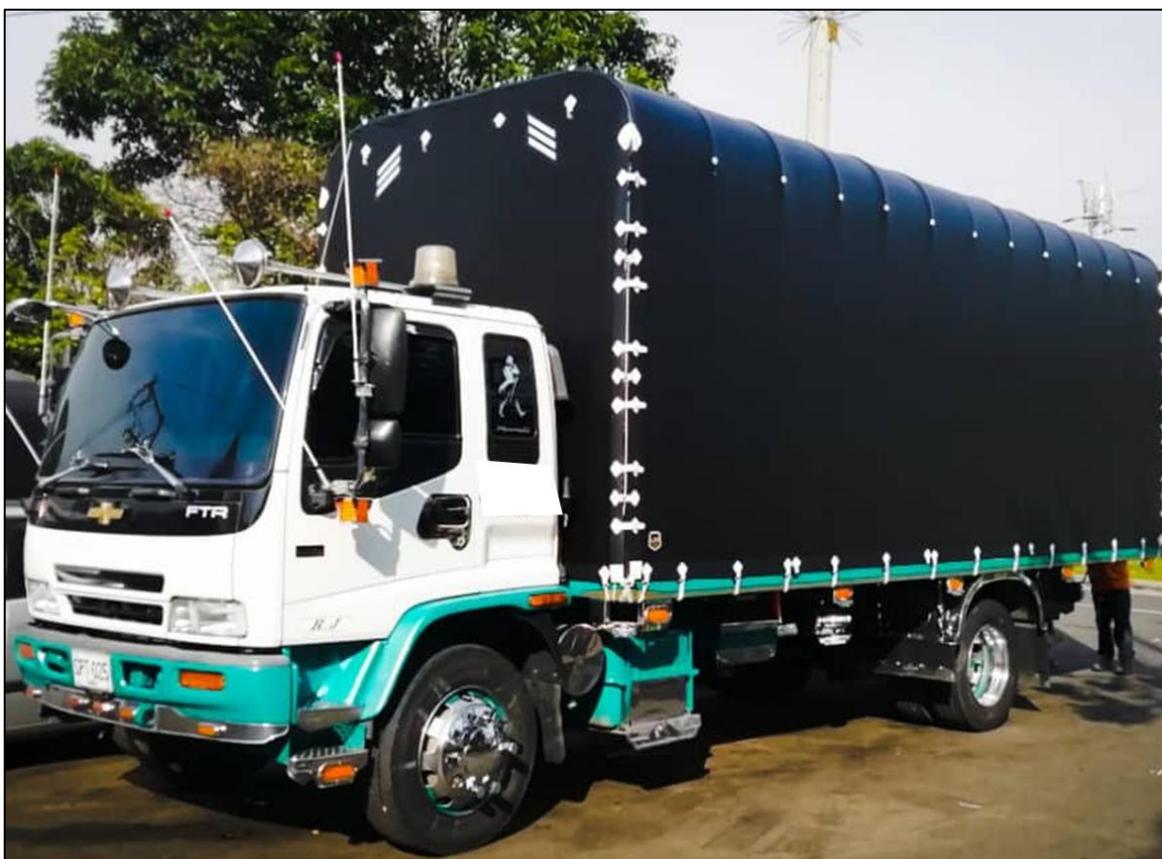
Imagen No. 13: En esta imagen se observa un vehículo de similares características al involucrado en el siniestro motivo de investigación.

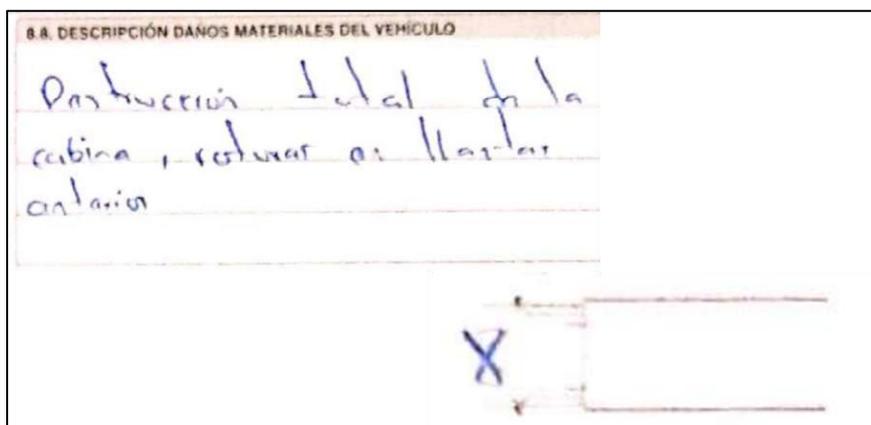
Imagen No. 14: En esta imagen se observa el reporte y el diagrama del informe de la autoridad, donde hacen referencia a la zona de daños y descripción básica de estos.

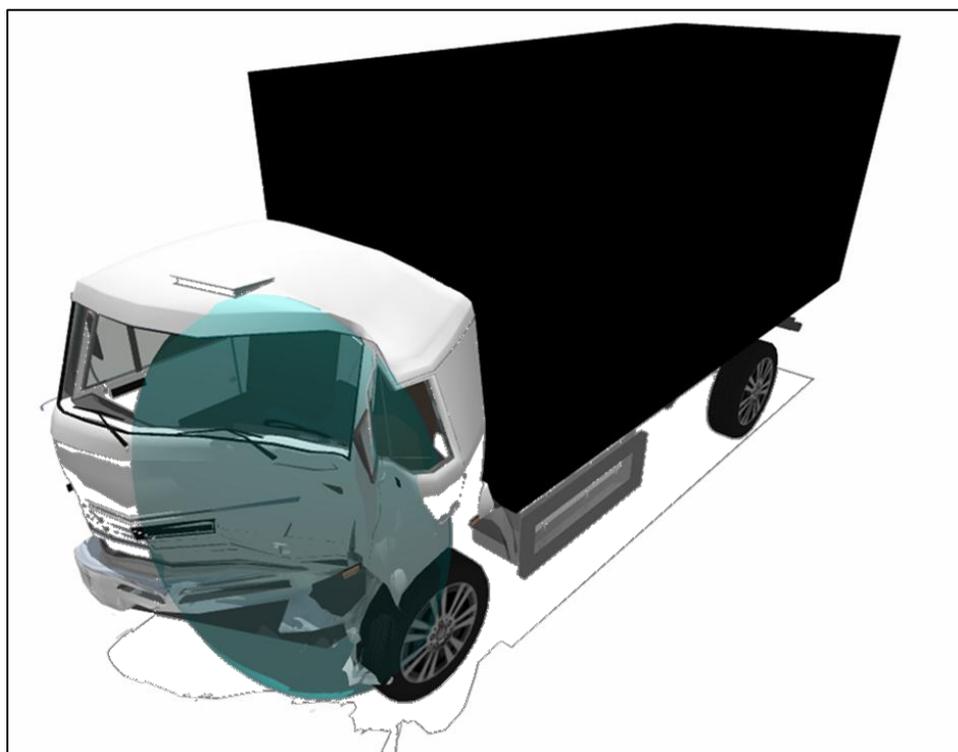
Imagen No. 15: En esta imagen basada en los reportes se resalta la zona de daños y evidencias en el rodante. Elaboración en el software VC5.

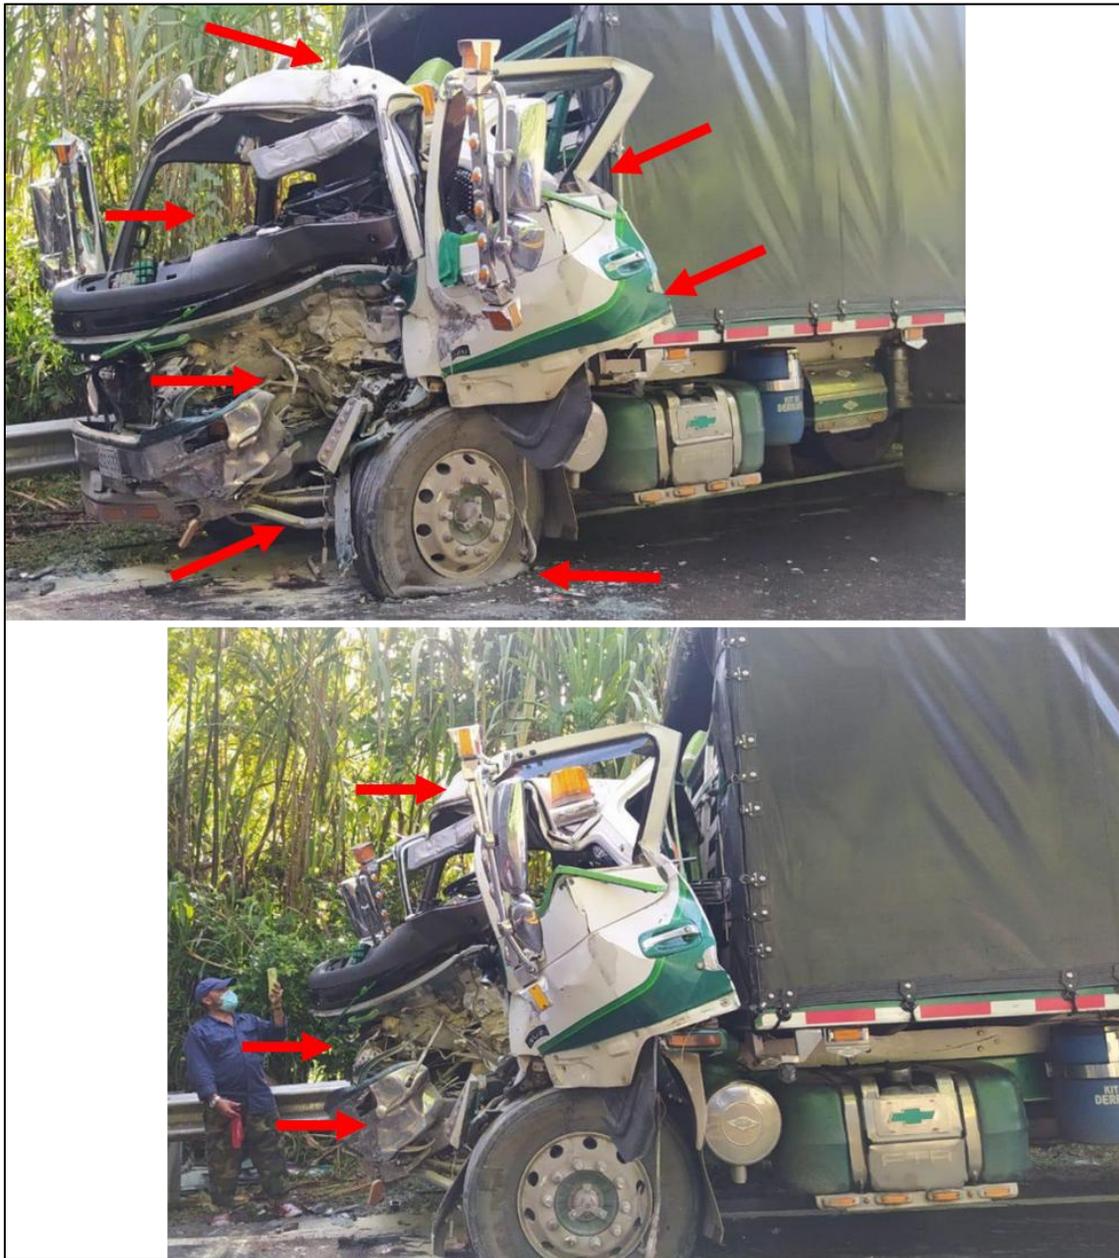
Imagen No. 16: extracto de registro suministrado para análisis donde se observa la deformación estructural del tercio medio e izquierdo de la zona frontal de la cabina, se reconoce el desplazamiento de partes hacia atrás, abolladura en paragolpes, soportes, chasis, techo, deformación del habitáculo, desalojo lámina frontal, puerta con doblamiento en marco ventana y englobamiento, polifragmentación panorámico, pérdida de presión de aire en llanta delantera izquierda.

A raíz del impacto se generan los daños en las estructuras de los vehículos, la cabina del camión se deforma hacia el interior del habitáculo favoreciendo la producción de lesiones en su conductor; el tractocamión por el impulso recibido se proyecta hacia adelante hasta detenerse totalmente, simultáneamente el camión avanza pos-impacto con la energía remanente hasta alcanzar su posición de reposo sobre su propia carril de circulación.

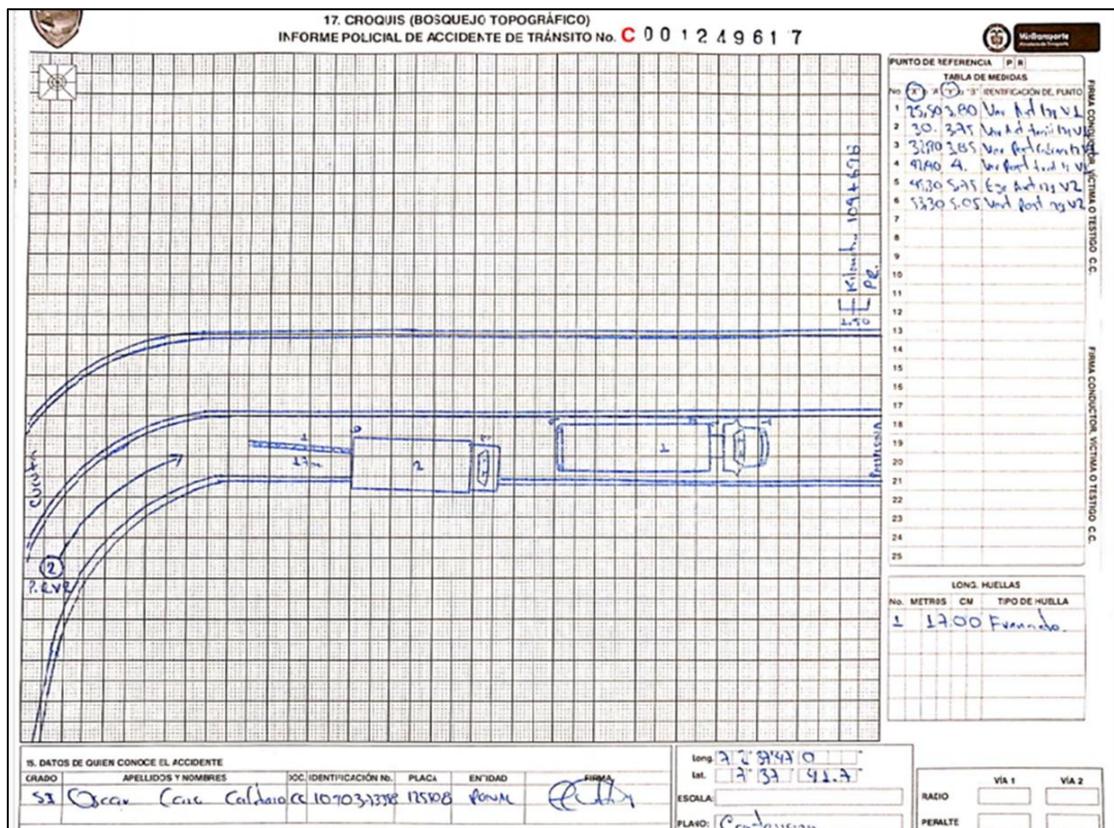
Imagen No. 17: En esta imagen se muestra el croquis del accidente realizado por la autoridad de tránsito.

- Morfología general de la vía, demarcación.
- Punto de referencia y puntos de fijación por coordenadas.
- Posible ruta vehículo 2.
- Posición final de los vehículos sobre el carril Cúcuta – Pamplona.
- Huella de frenado de 17m de longitud asociada al vehículo 2 (sin acotar técnicamente).

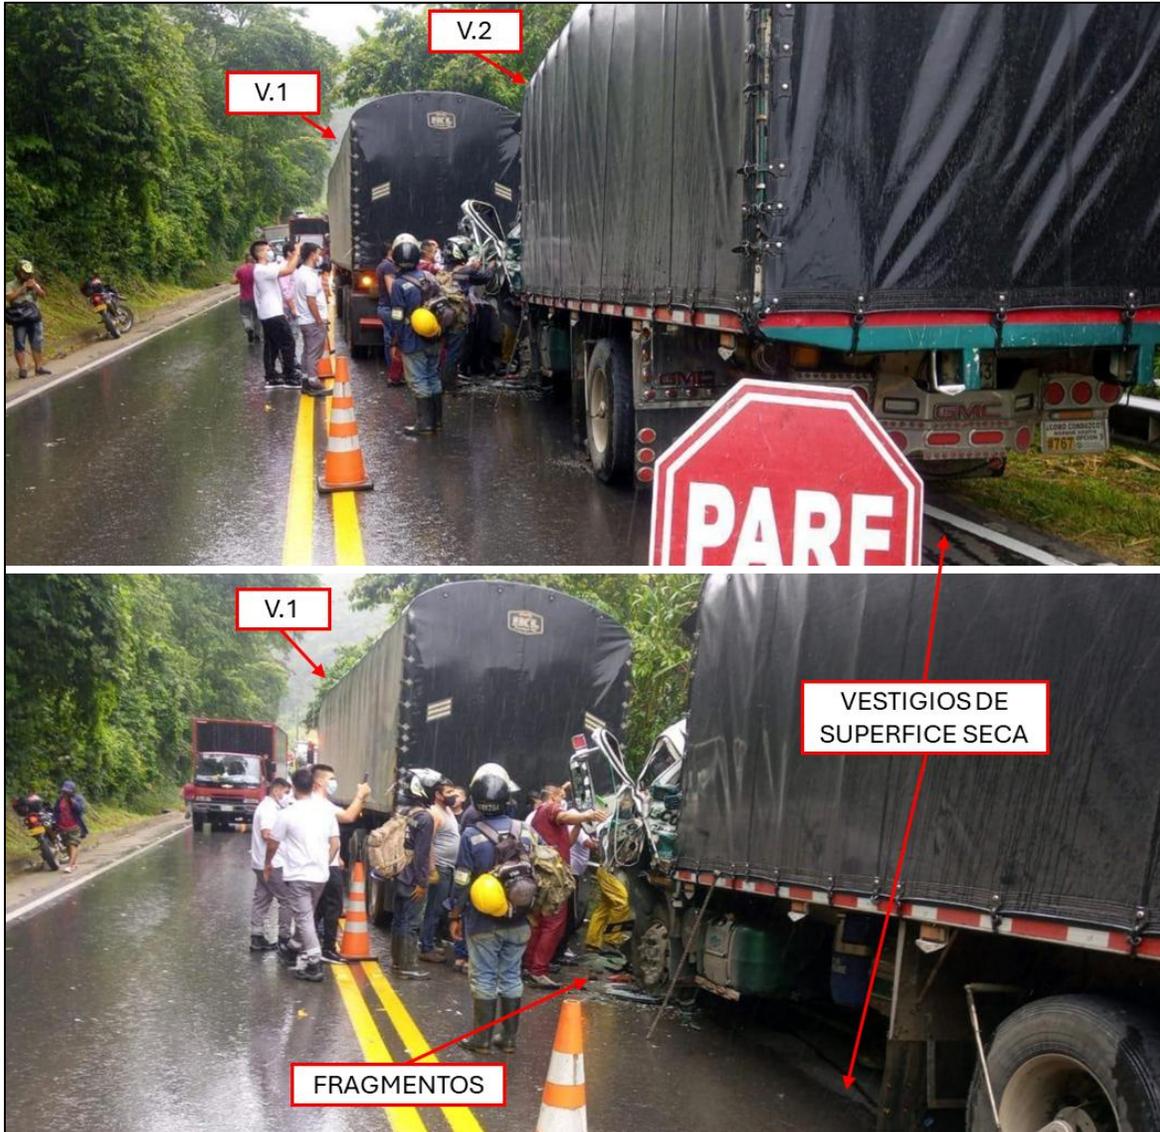
Imagen No. 18: Compuesta por registros del día de los hechos suministrados para análisis, donde se observa la relación entre la posición final de los vehículos, fragmentos dispersos en la vía, daños de la cabina del camión, estado de la superficie, luces activas en el semirremolque.

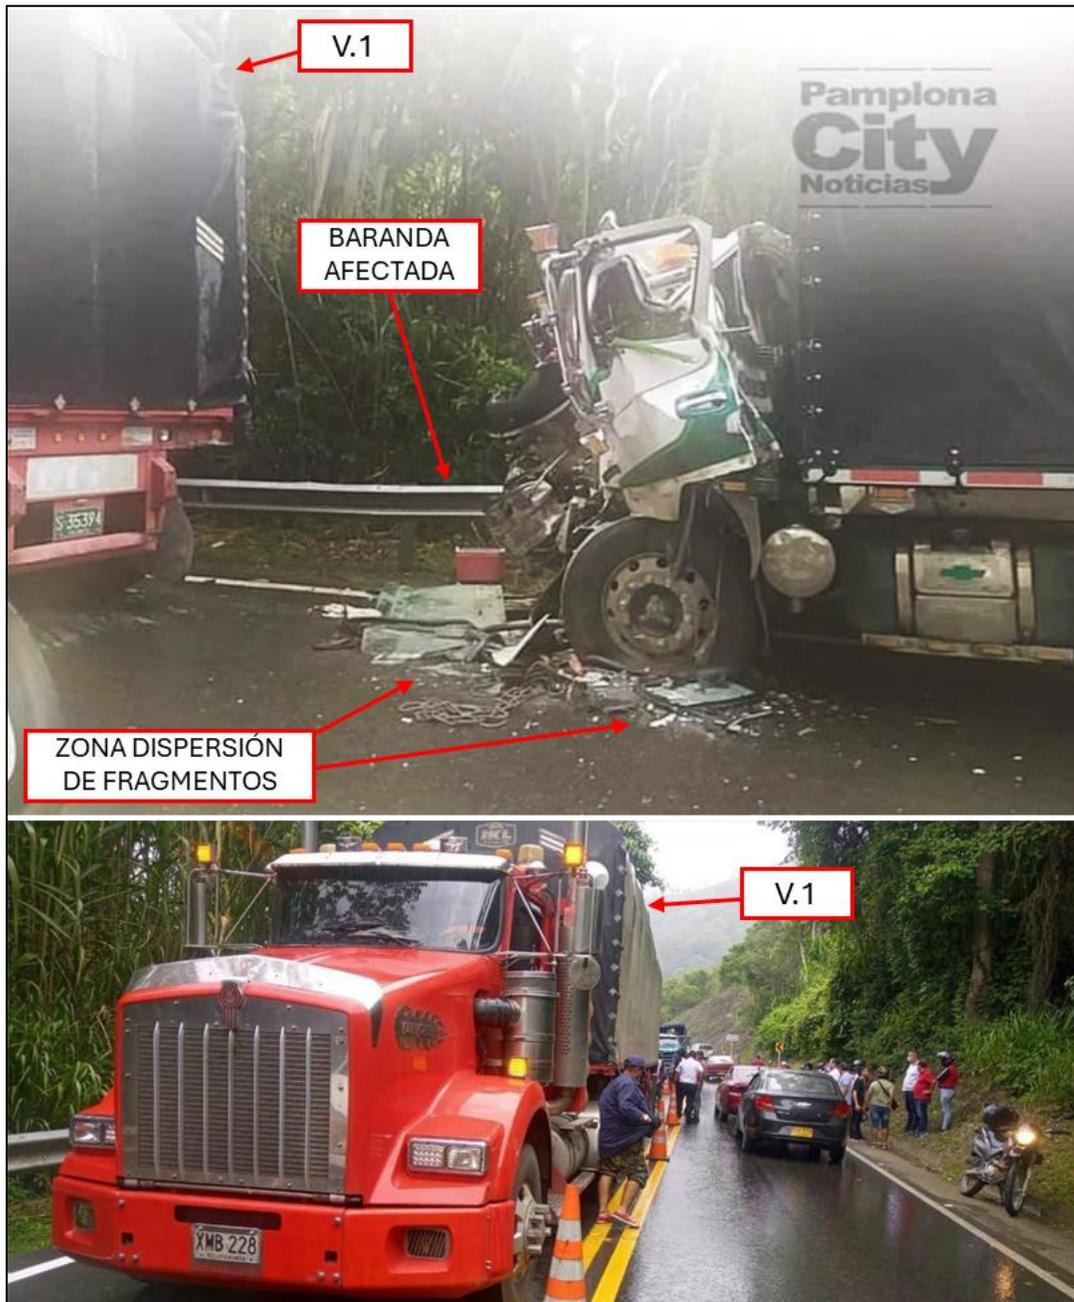
Imagen No. 19: Compuesta por registros del día de los hechos suministrados para análisis, donde se observa la posición final del tractocamión, luces activas, deformación de la cabina del camión, dispersión de fragmentos, afectación de la baranda contigua a la calzada

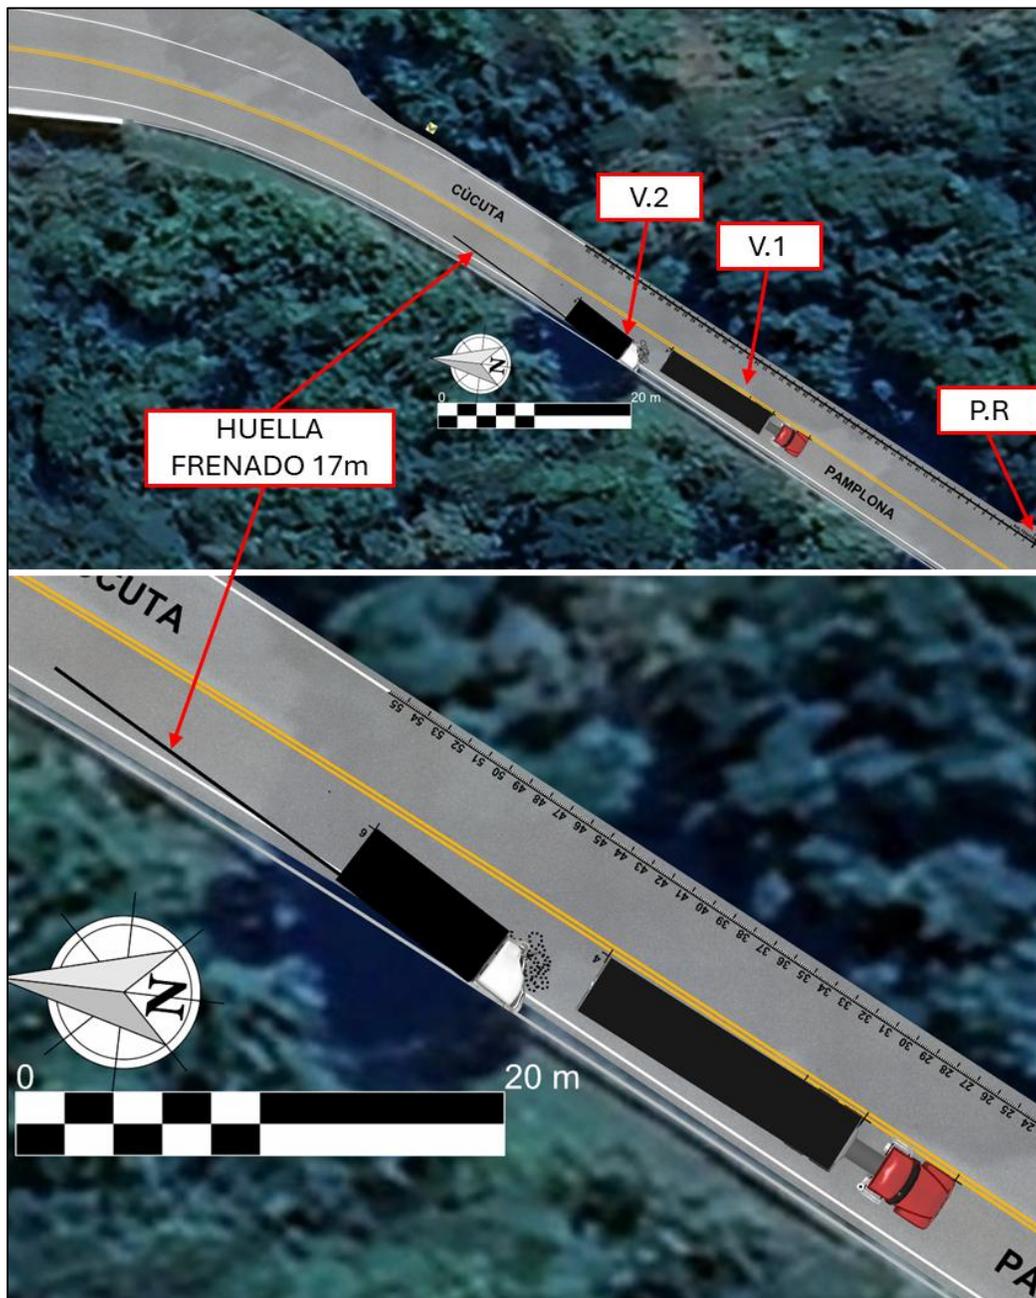
Imagen No. 20: Imagen compuesta de vista en planta de la elaboración a escala en el VC5, del Bosquejo elaborado para el evento, integrando los plasmado en el bosquejo del IPAT y los registros fotográficos del día de los hechos. *La huella de frenado reportada se diagrama tratando de representar su ubicación y orientación en la vía, atendiendo a la mencionada falencia técnica en su fijación por parte de la autoridad de tránsito.*

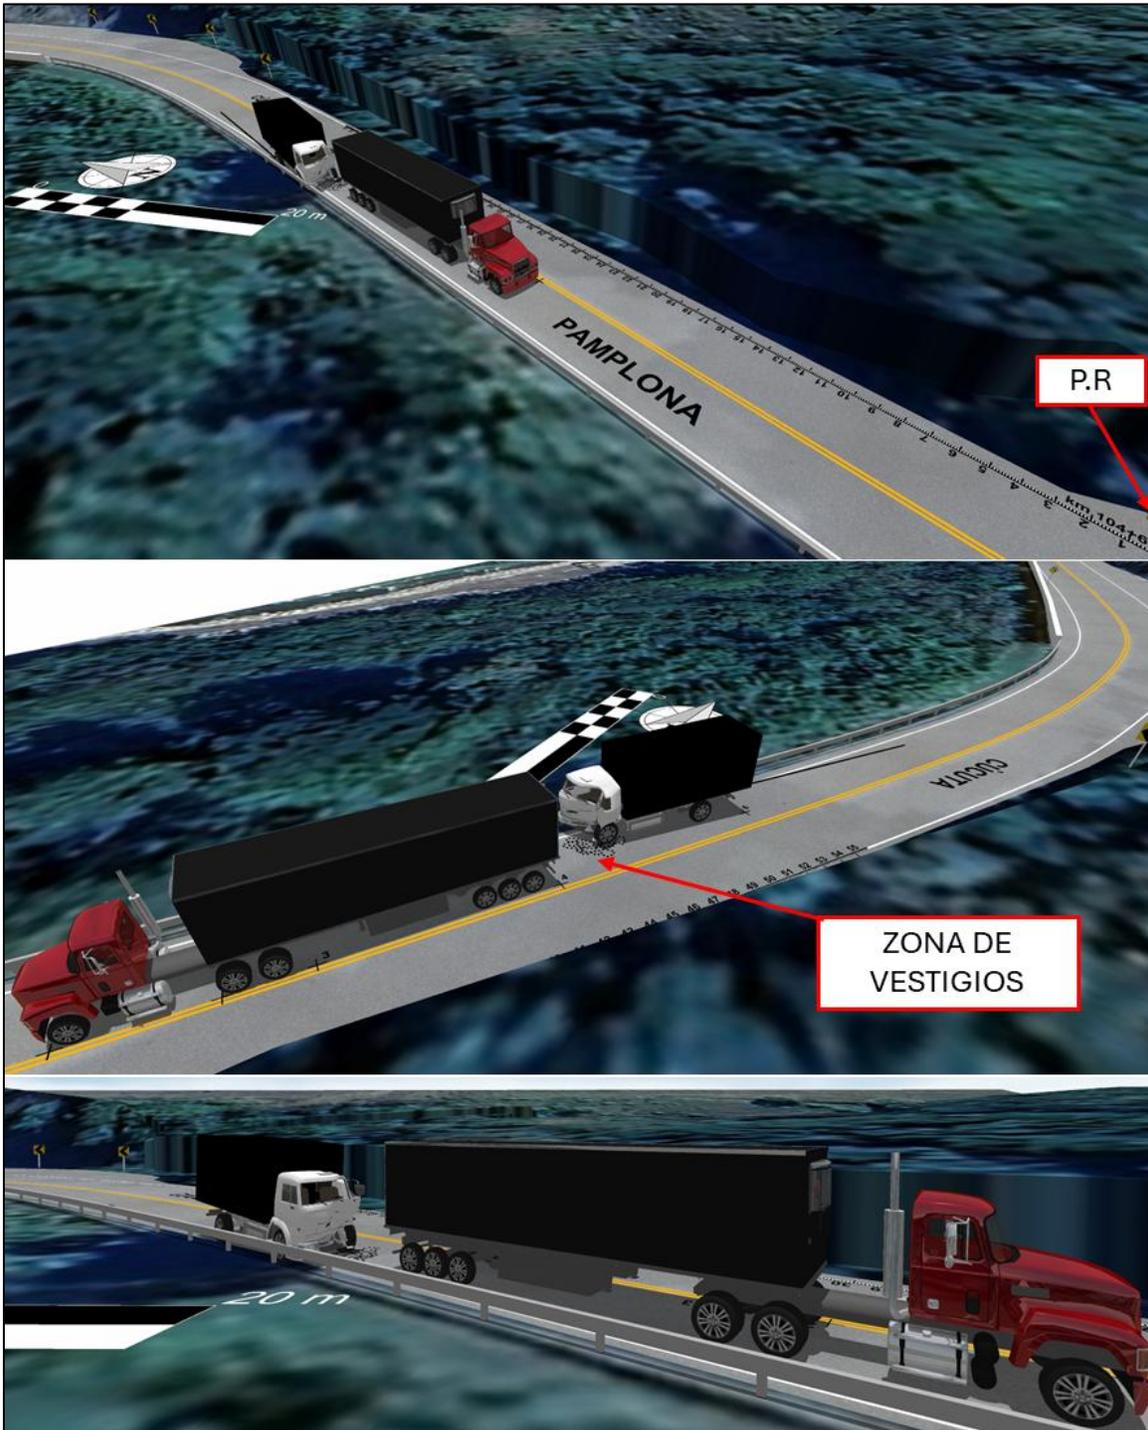
Imagen No. 21: Imagen compuesta de vista en 3D de la elaboración a escala en el software VC5 .

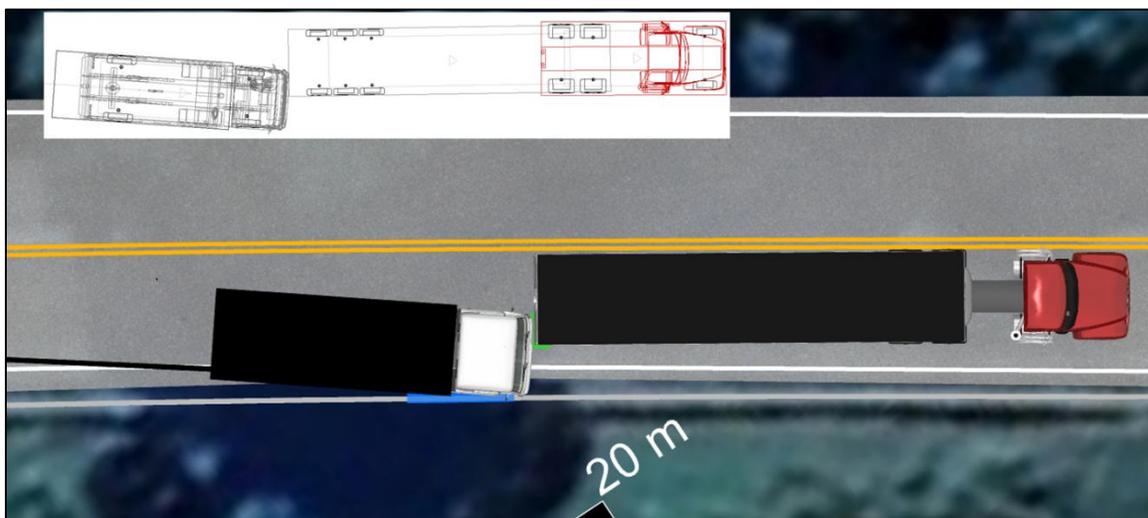
Imagen No. 22: se muestra la posición relativa de los vehículos y el área de impacto sobre la calzada, el área de 1 x 0,5 m, área de color verde, indica que el impacto entre los vehículos se presenta en cualquier punto de esta área la cual se encuentra en el carril sentido Cúcuta – Pamplona. Se relaciona en azul la zona de contacto del camión con la baranda de contención.

Teniendo en cuenta los daños de los vehículos, las evidencias de acuerdo con el croquis de la autoridad, las posiciones finales y las fotografías del día de los hechos, se tiene la posición relativa al momento del impacto:

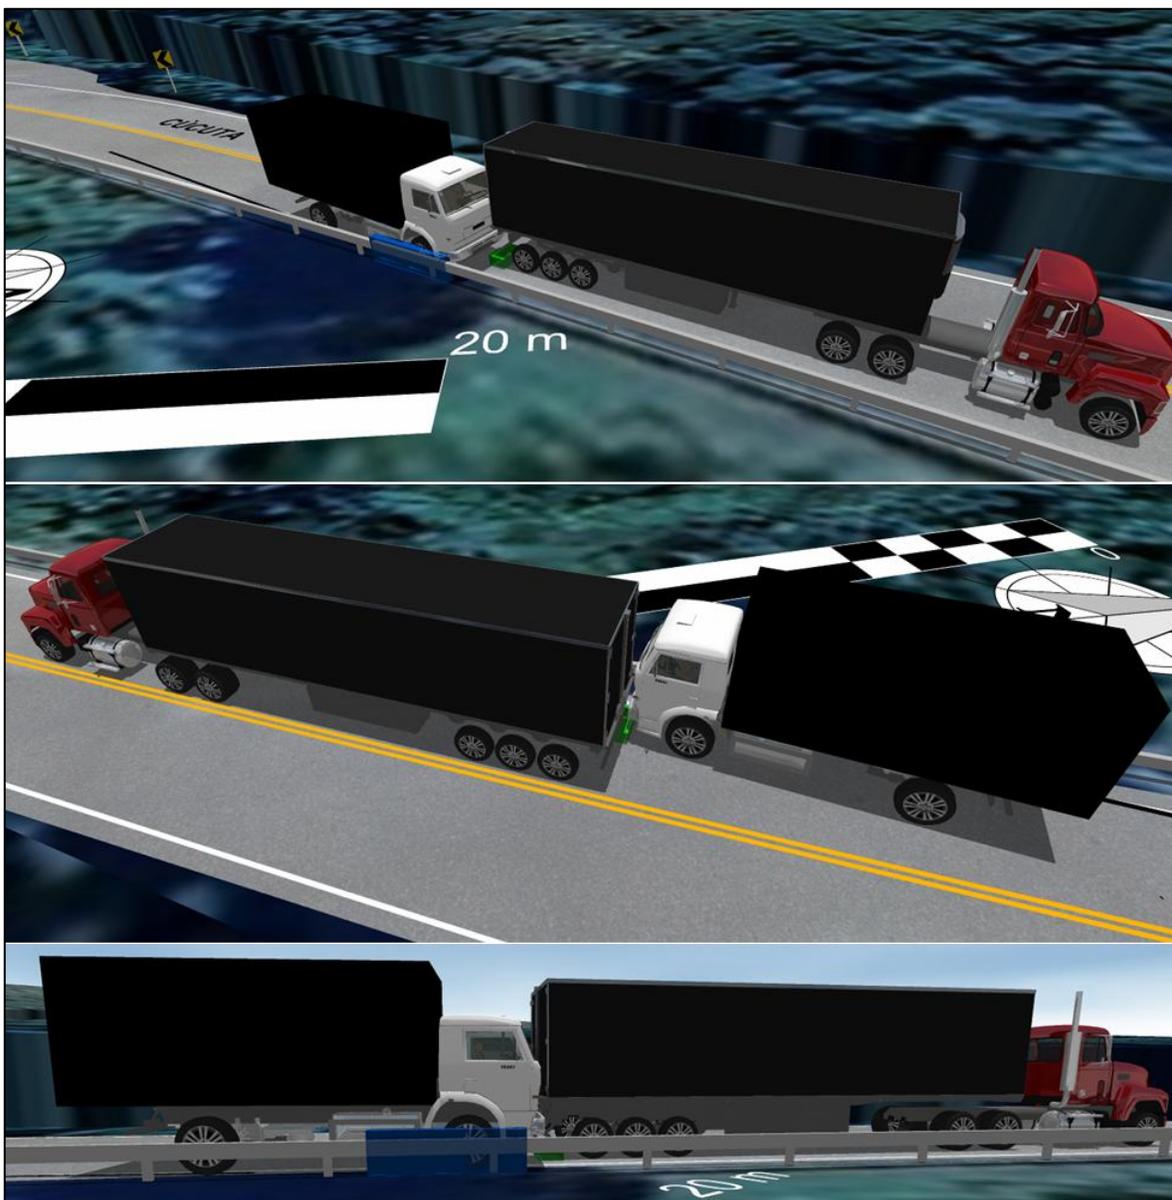
Imagen No.23: En estas imágenes se observan dos vistas en 3D de la posición relativa de encuentro entre los vehículos y el área de impacto donde se presenta.

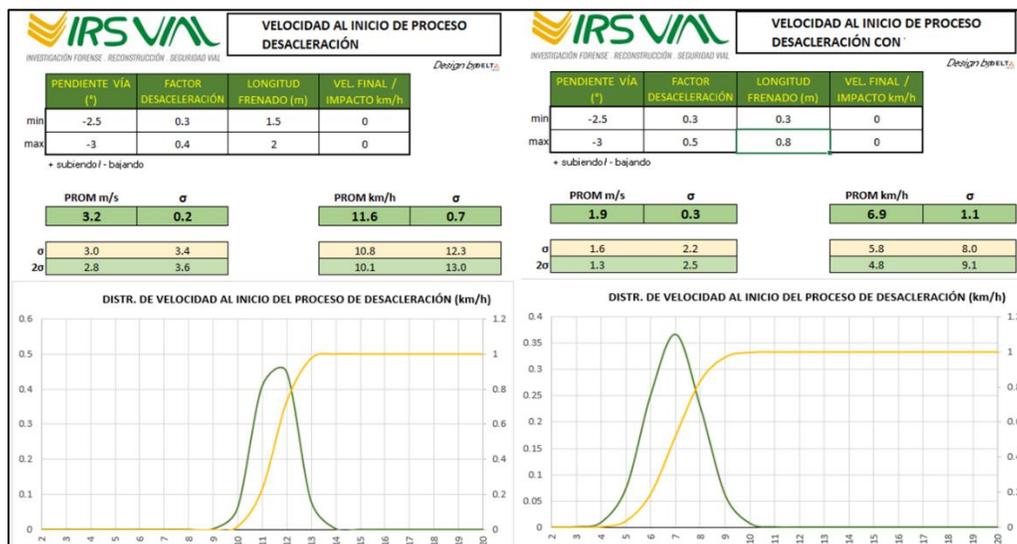
$$V = 3.6\sqrt{2gD(\mu\cos\theta \pm \sin\theta)}$$

V: Velocidad pos-impacto del vehículo Tractocamión entre 10 y 13 km/h

V: Velocidad pos-impacto del vehículo Camión entre 5 y 9 km/h

Imagen No. 24: En esta imagen se observa el desarrollo de los cálculos realizados con la herramienta IRS® Calculator.
