INFORME TÉCNICO - PERICIAL DE RECONSTRUCCIÓN FORENSE DE ACCIDENTE DE TRÁNSITO R. A. T[®] 2

INFORME No. 250335406 - A

VEHÍCULO No. 1: TRACTOCAMIÓN, KENWORTH T800, modelo 2007, color rojo, placa **XMB 228**
Semirremolque S35394.

VEHÍCULO No. 2: CAMIÓN, CHEVROLET FTR, modelo 2007, color blanco, placa **USC 033.**

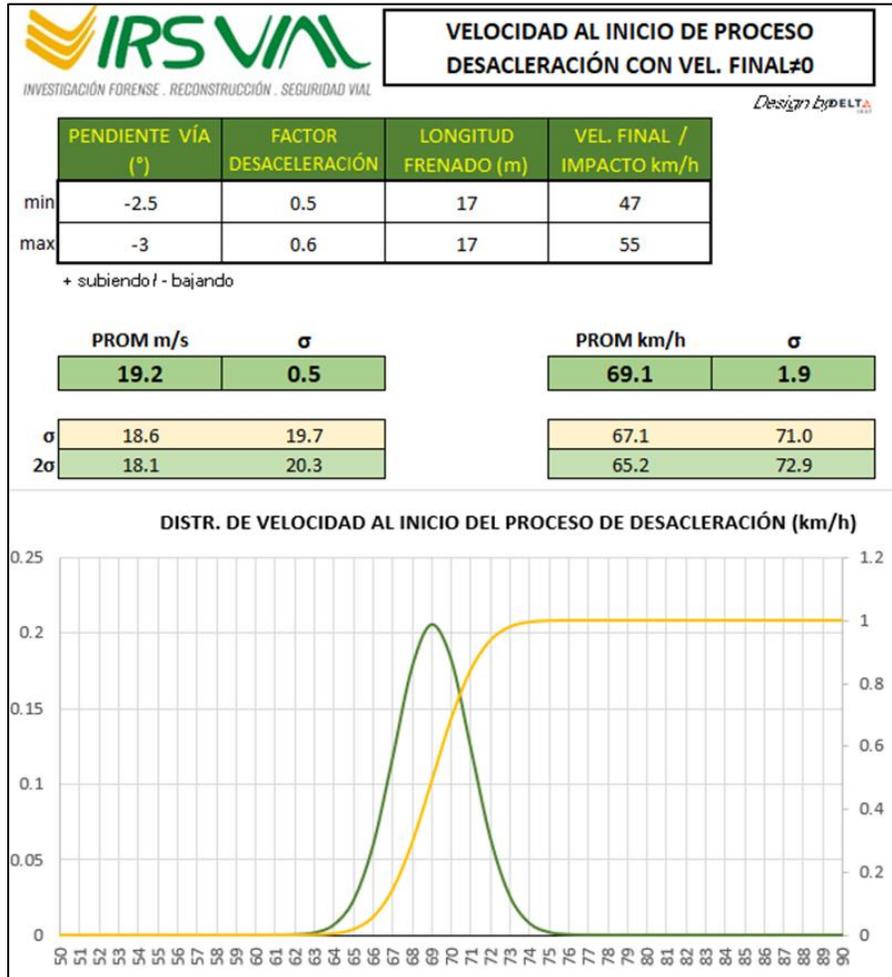
V_{pimp} = Velocidad del vehículo al impacto entre 47 y 55 km/h.

Imagen No.25: En esta imagen se observa el desarrollo de los cálculos realizados con la herramienta IRS® Calculator.

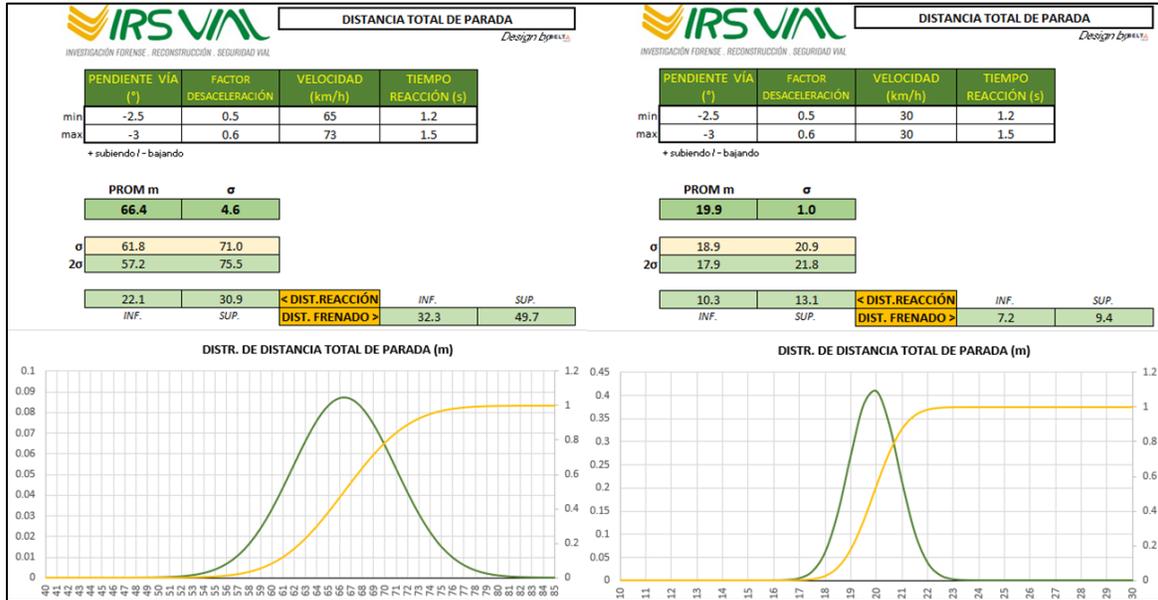
Imagen No. 26: En esta imagen se observa el desarrollo de los cálculos realizados con la herramienta IRS® Calculator, la imagen izquierda presenta el resultado de la distancia circulando a la velocidad calculada para el camión, y la derecha circulando a 30 km/h.

i) Se establece que, circulando a la velocidad calculada para el camión, es posible percibir antes de salir de la curva el estado del tractocamión, reaccionar y detenerse frenando de emergencia justo antes del área de impacto. O en su defecto, colisionar a una velocidad cuya energía asociada no conlleve a deformaciones estructurales de severidad ni afectación significativa del habitáculo.

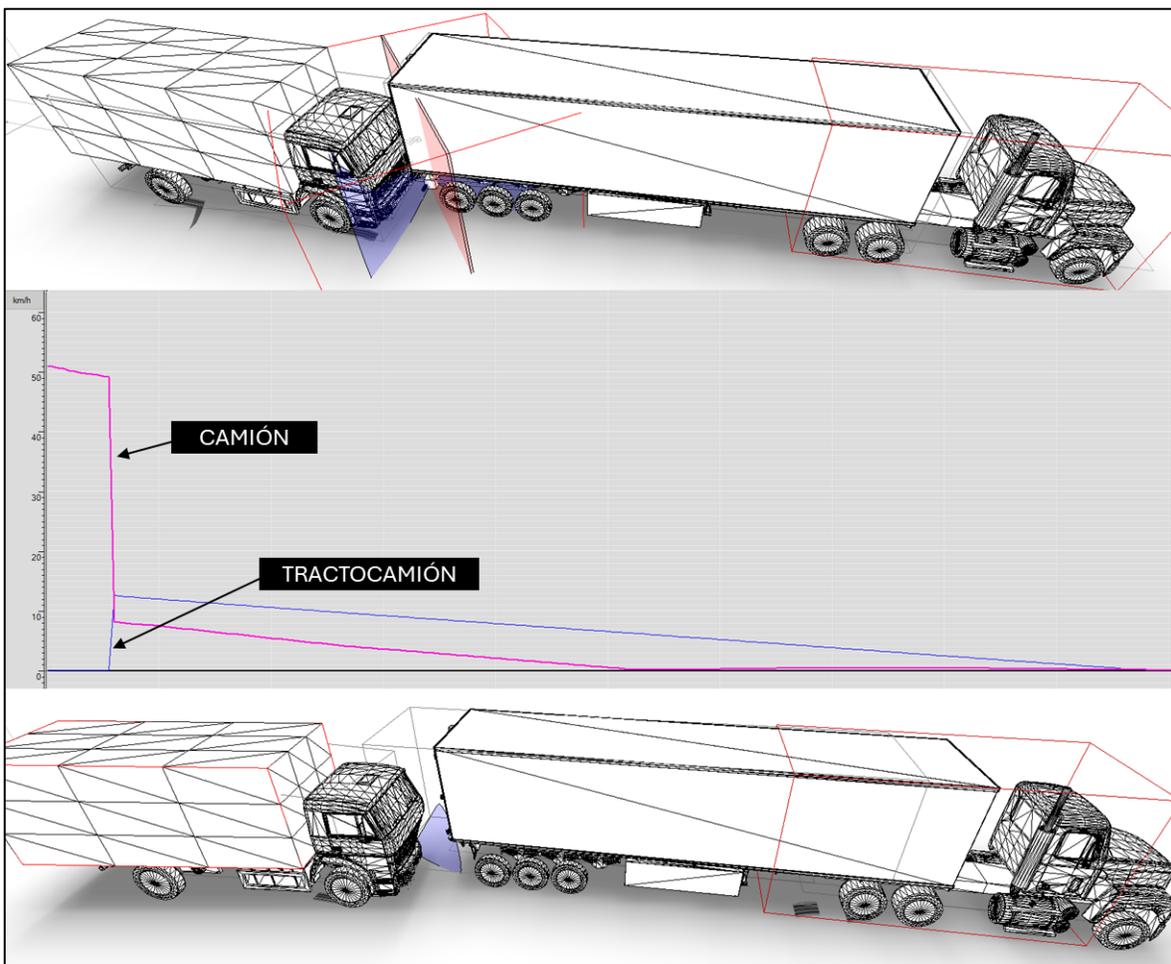
Imagen No. 27: En esta imagen se observa el resultado del proceso de simulación básica en VC5 emulando el impacto por alcance a las velocidades calculadas, reconociendo la compatibilidad con el cambio de velocidad de cada vehículo la PDOF, $e=0,2-0,3$ y zona de afectación estructural.

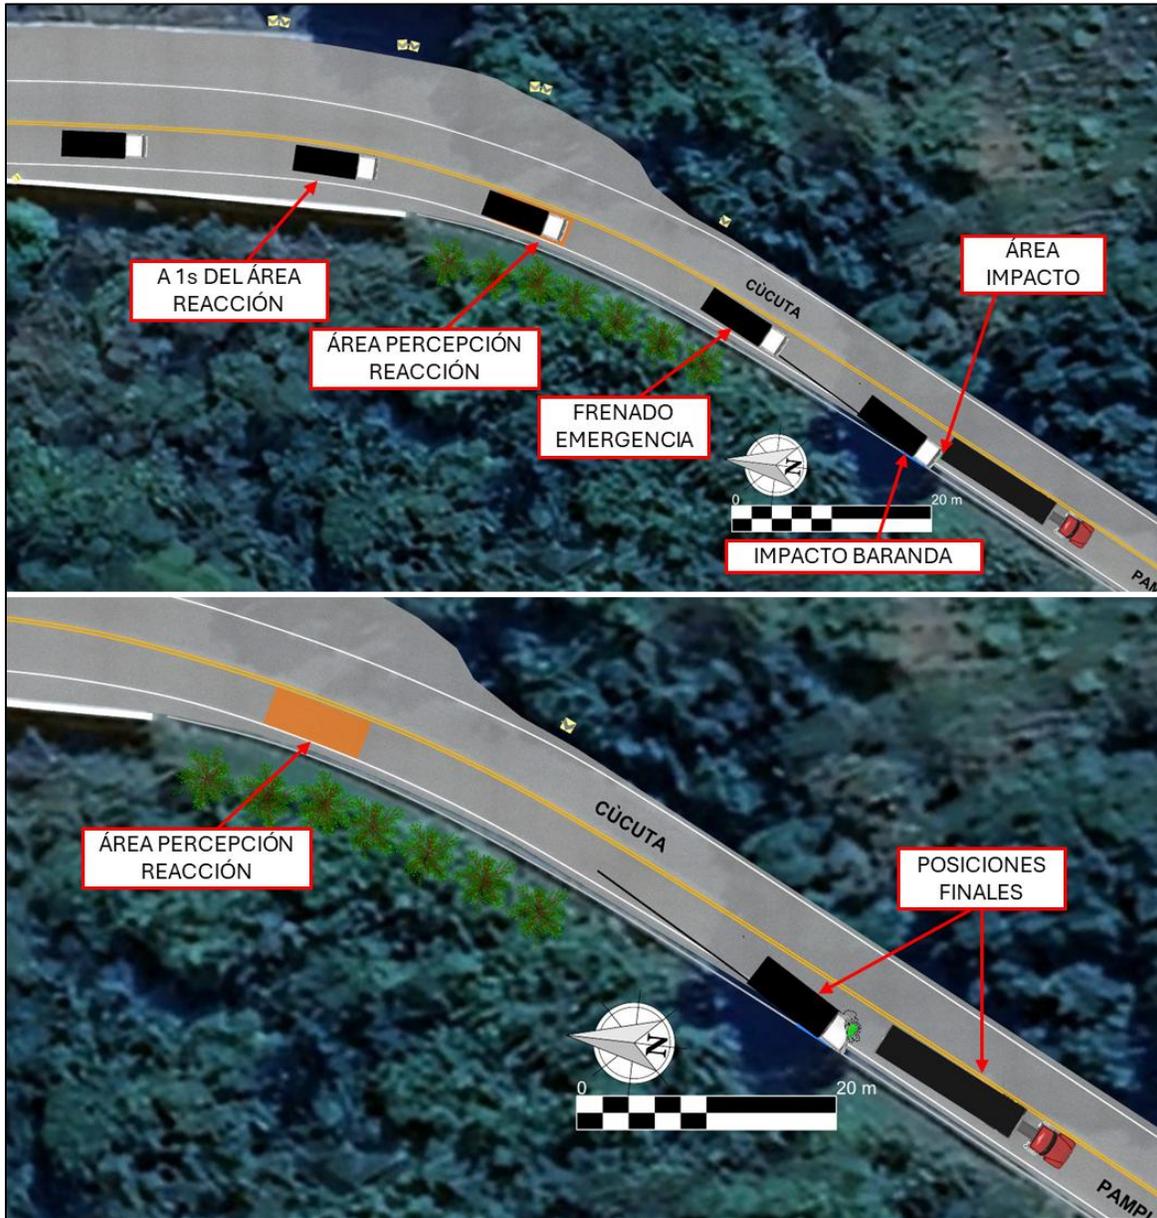
Imagen No. 28: Compuesta por vista en planta elaborada en VC5, donde se representa la secuencia establecida para el evento, basados en el análisis forense de la información, cálculos y relación con las posiciones finales.

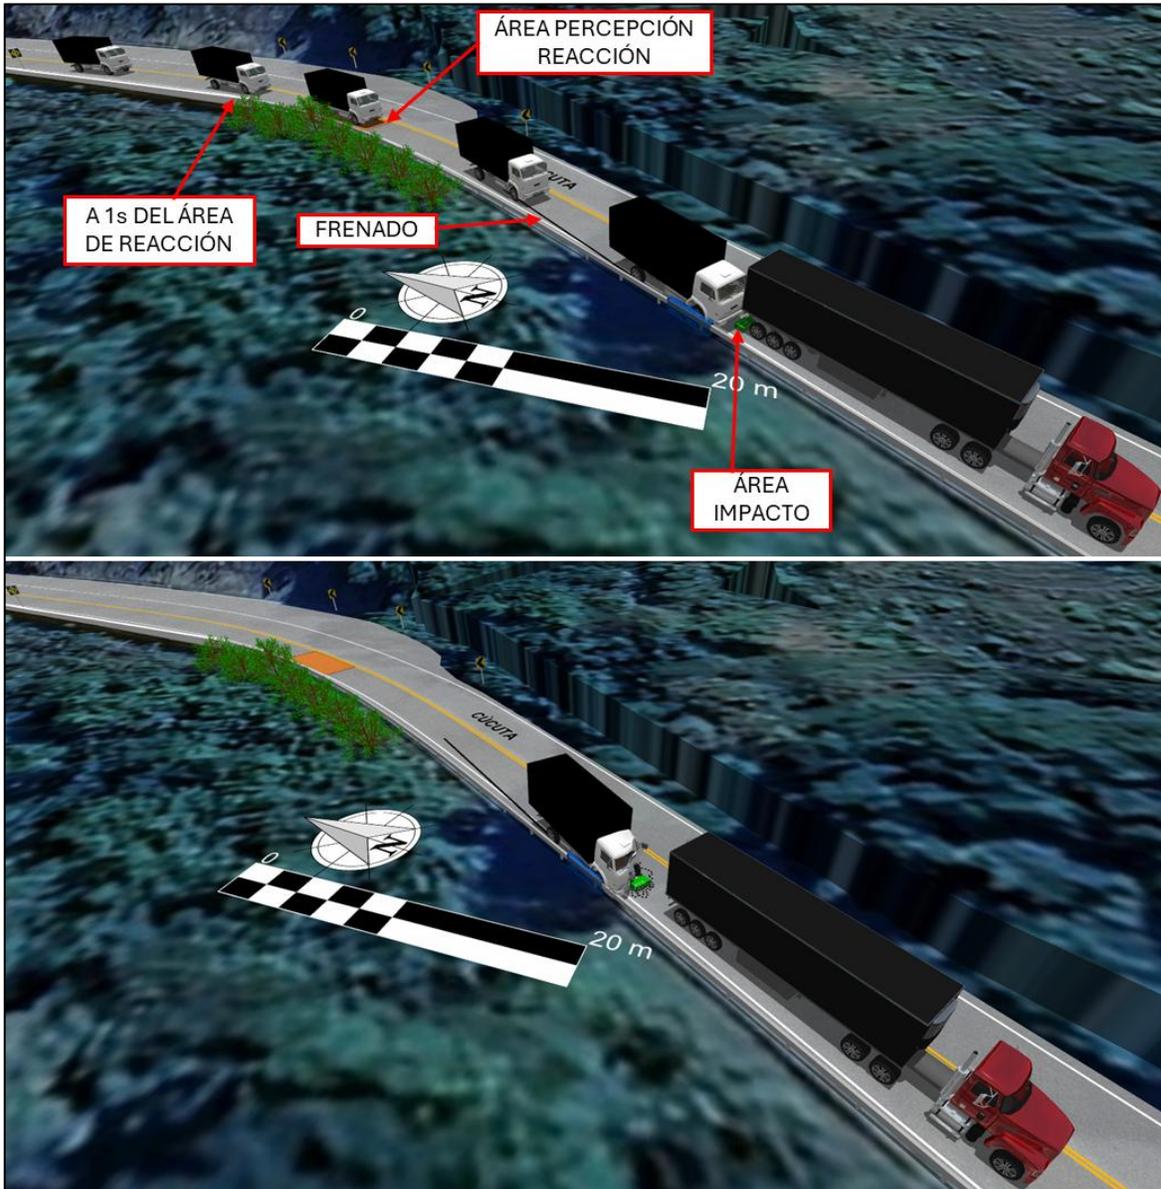
Imagen No. 29: Compuesta por vista en 3D elaborada en VC5 donde se representa la secuencia probable el evento basada en el análisis forense de la información.

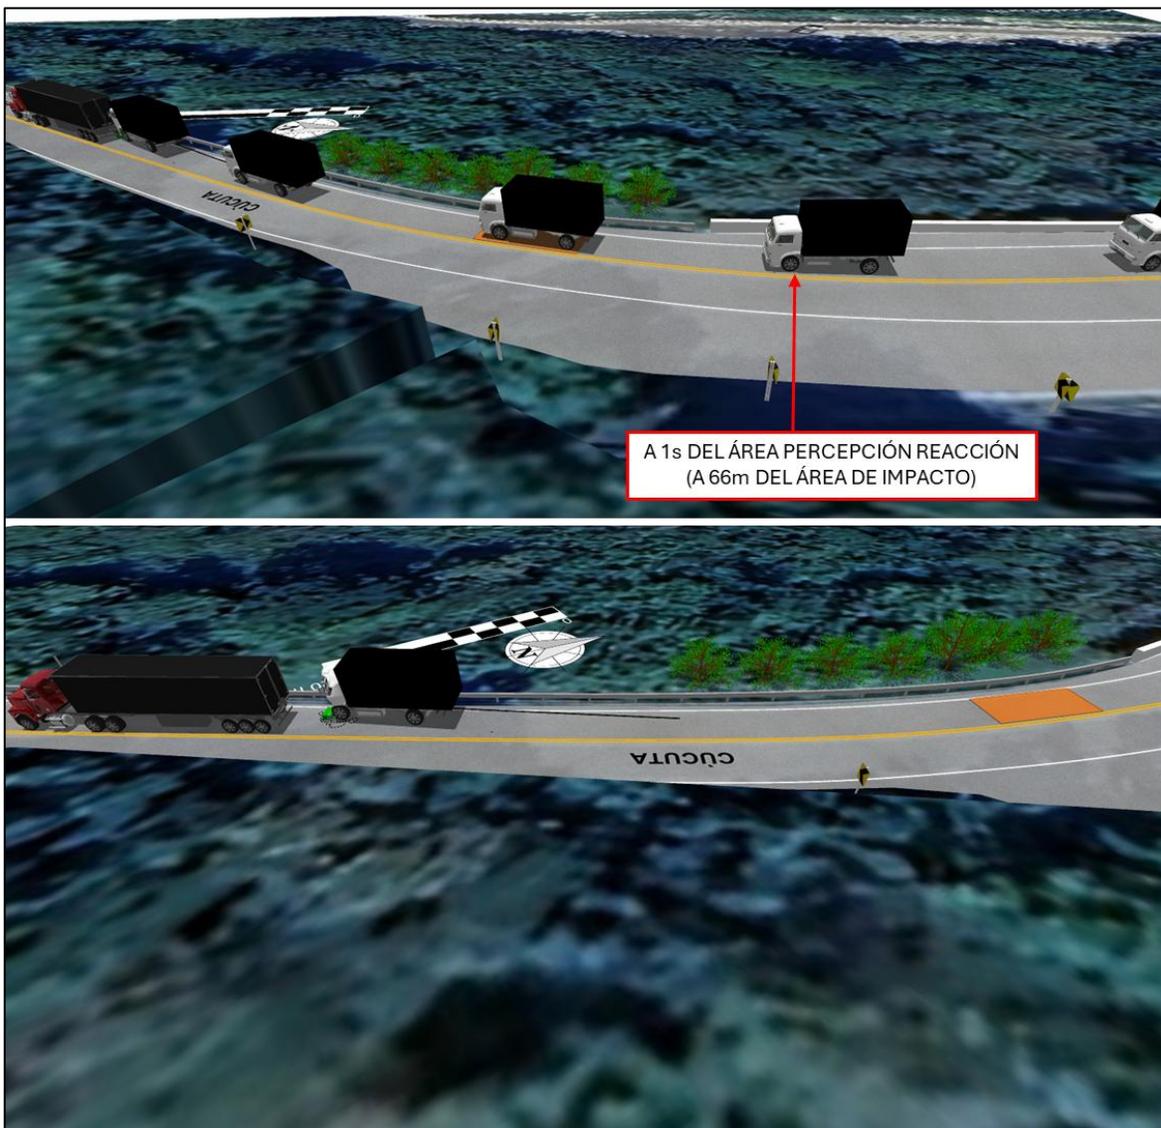
Imagen No. 30: Compuesta por vista en 3D elaborada en VC5 donde se representa la secuencia probable el evento basada en el análisis forense de la información.

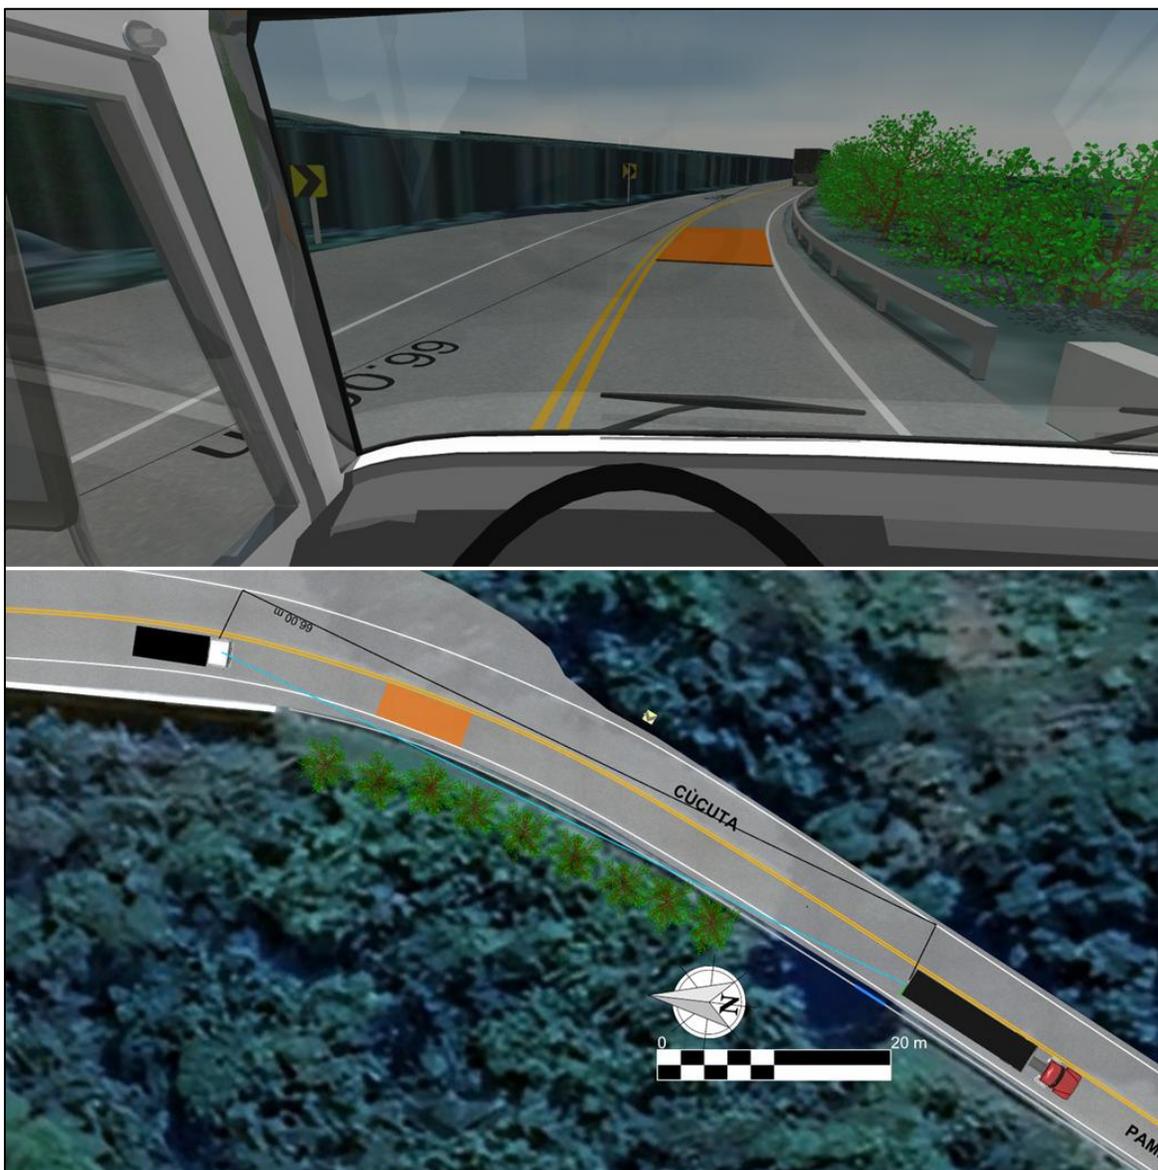
Bajo este análisis se identifica que por las condiciones de iluminación y morfológicas de la vía el campo visual del conductor del camión podía verse reducido durante el tránsito en el tramo de vía en curva, sin embargo, por las dimensiones de Camión y del Tractocamión, era posible para el conductor del camión tener visual sobre el tramo recto del km 104+698 desde el fin de la curva a la derecha (aproximadamente en la zona donde termina un muro de contención a la derecha de la vía), e identificar la presencia del tractocamión y su estado. La distancia desde el lugar de finalización del muro hasta el lugar de impacto es de aproximadamente 66 metros promedio, distancia compatible con la requerida para reaccionar y detenerse sin colisionar circulando a la velocidad calculada, o en caso de presentarse un aumento del tiempo de percepción-reacción (aprox. entre 0,4-0,5s) o un aumento de velocidad, sería una distancia suficiente para reducir la velocidad a un valor tal que no genere impulsos elevados ni deformaciones estructurales que afecten el habitáculo y al operador.

Imagen No. 31: En esta imagen se representa la visibilidad probable de conductor del camión en la zona de salida de la curva precedente al lugar de impacto con el tractocamión. Se reconoce que es posible tener visual sobre el tramo recto de la vía.

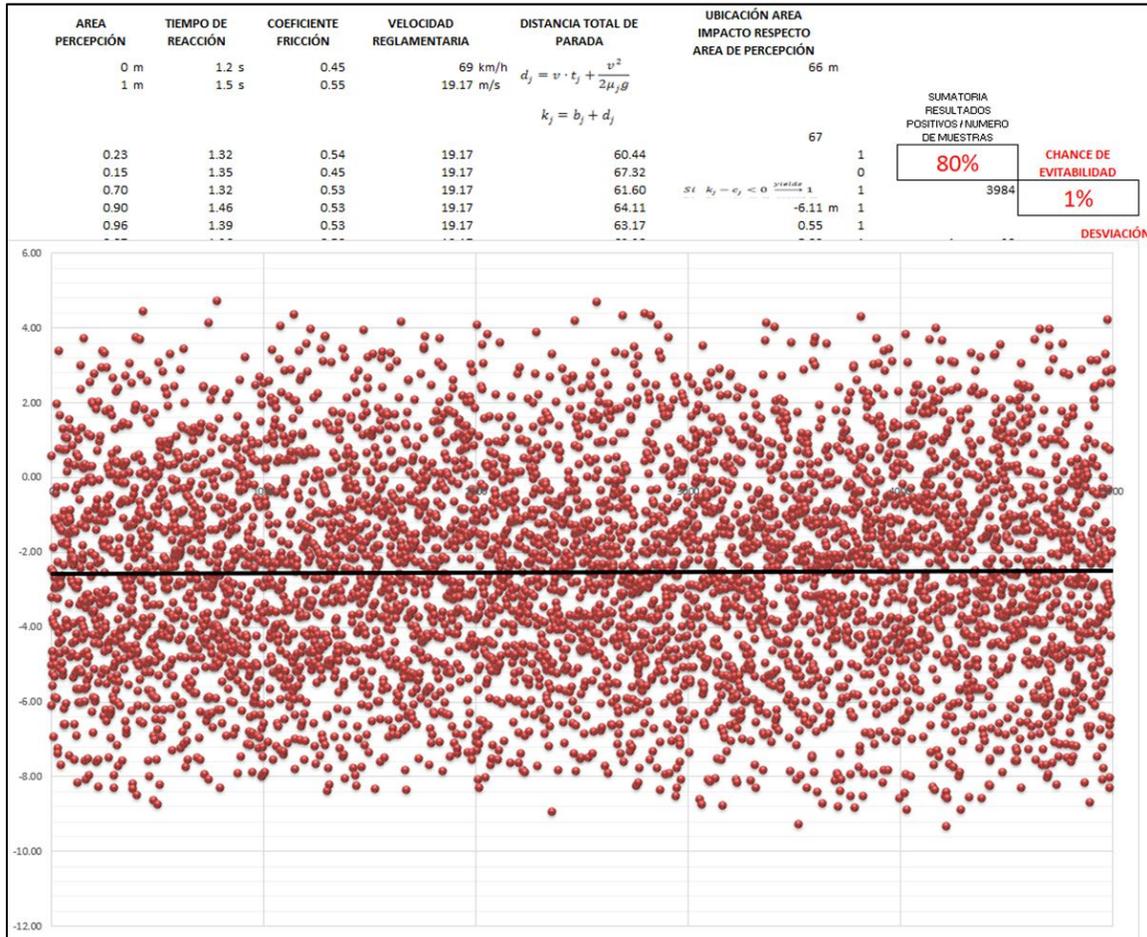
Imagen No. 32: Resultado del proceso de cuantificación de la probabilidad de evitar la colisión identificando la presencia del Tractocamión desde dónde se identificó que era posible por morfología de la curva (promedio 66m); es en mayor media probable evitar la colisión y en caso de ocurrir se presentaría a velocidades entre 20 y 30km/h, reduciendo significativamente la energía disponible para daños y lesiones.

j) Identificando la presencia de una señal SR-30 de 30 km/h a 4km antes del lugar de los hechos en sentido Cúcuta – Pamplona, se plantea que, si el vehículo camión circula a esa velocidad al salir de la curva, es posible reaccionar y frenar sin colisionar con el vehículo tractocamión. En caso de presentarse el impacto la energía disponible es menor y reduce significativamente la probabilidad de generar deformaciones y lesiones de severidad. https://www.google.com/maps/@7.658411,-72.6106549,3a,75y,173.61h,87.8t/data=!3m8!1e1!3m6!1sQWZvD5MOGzKi31DzQhtBEQ!2e0!5s20211101T000000!6shhttps:%2F%2Fstreetviewpixels-pa.googleapis.com%2Fv1%2Fthumbnail%3Fcb_client%3Dmaps_sv.tactile%26w%3D900%26h%3D600%26pitch%3D2.1969779742600792%26panoid%3DQWZvD5MOGzKi31DzQhtBEQ%26yaw%3D173.60587818499758!7i16384!8i8192?entry=ttu&g_ep=EgoyMDI1MDMxMS4wLWkxMDS0ASAFQAw%3D%3D.
