# INFORME TÉCNICO - PERICIAL DE RECONSTRUCCIÓN FORENSE DE ACCIDENTE DE TRÁNSITO R. A. T<sup>®</sup> 2

**VEHÍCULO No. 1:** CAMIÓN, CHEVROLET FTR, modelo 2015, color blanco, placa **ZAP959**.

**VEHÍCULO No. 2:** MOTOCICLETA, HONDA C90, modelo 1997, color rojo, placa **NWT32A**.

## INFORME No. 220231914

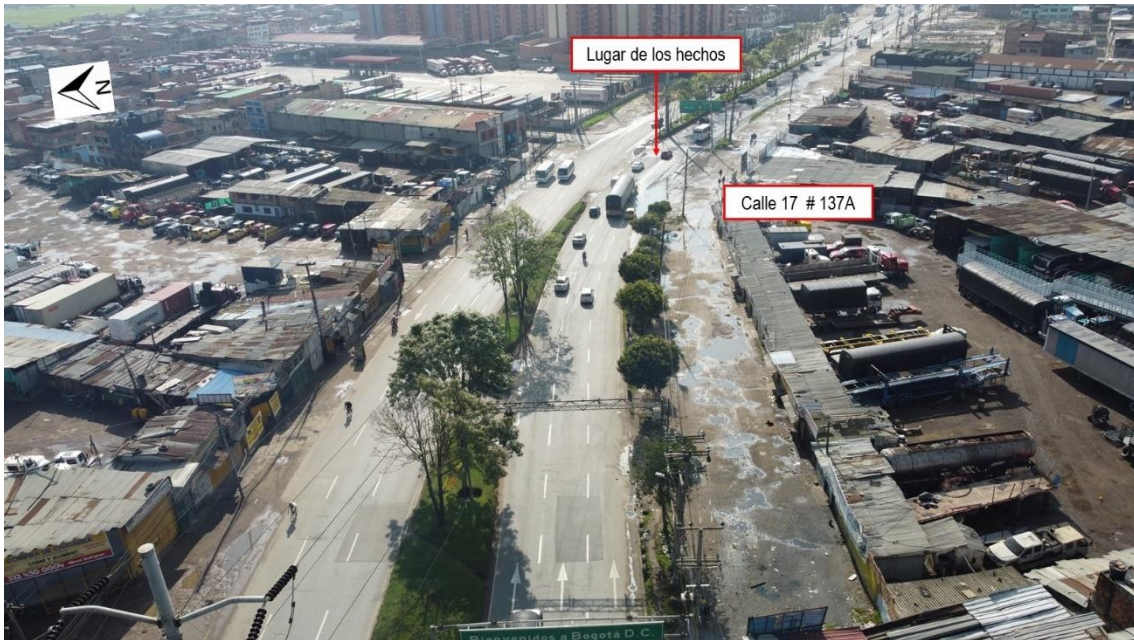
**FOTOGRAFIA No.1 VISTA AÉREA:** fotografía tomada en sentido Occidente - Oriente sobre la Calle 17 No 137<sup>a</sup> de la ciudad de Bogotá; donde se observan las características generales del tramo de vía, curva, plana, estado bueno, asfalto, único sentido de circulación, en la cual se encuentra demarcación horizontal línea divisora de carril segmentada. En este sentido se desplazaban los involucrados en los hechos.

Las condiciones y características de la vía donde se produce el accidente de tránsito se aprecian en las fotografías No1. Hasta la No. 6 así como en la tabla No.1.

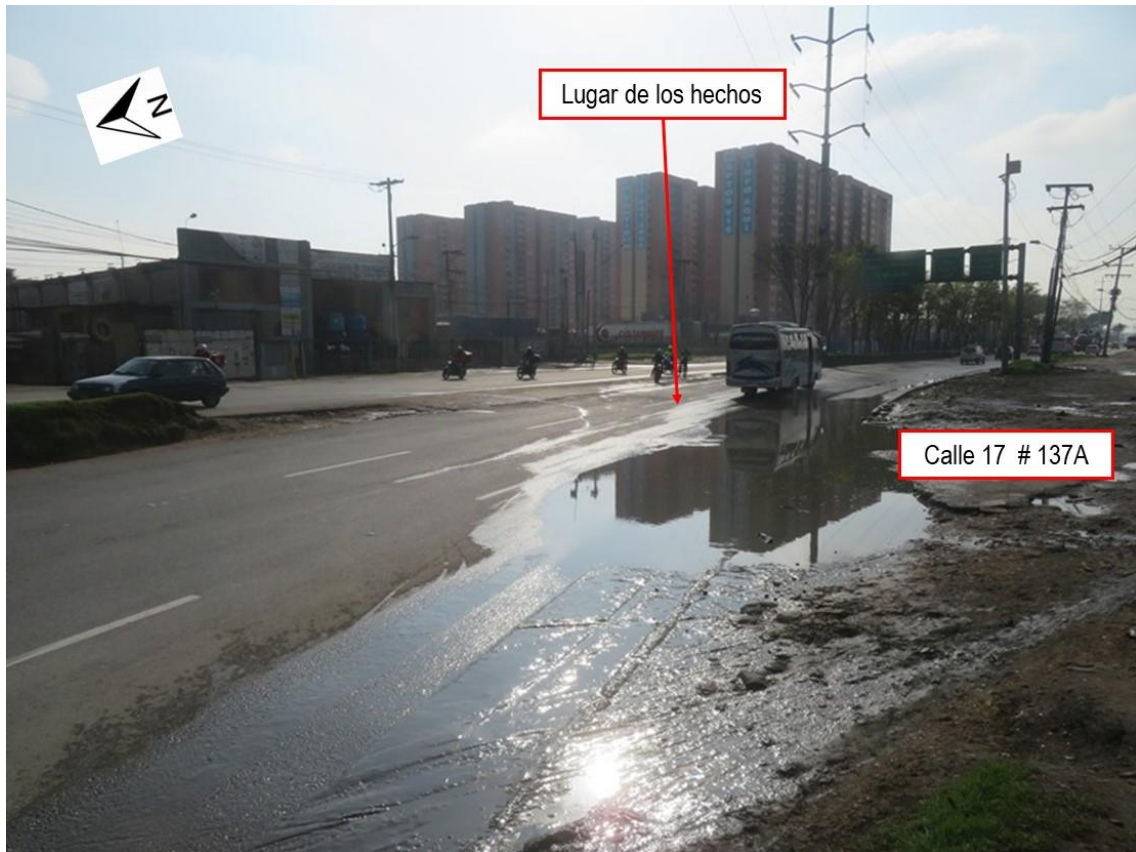
**FOTOGRAFIA No.2 PLANO GENERAL:** fotografía tomada en sentido Occidente - Oriente sobre la Calle 17 No 137ª de la ciudad de Bogotá; donde se observan las características generales del tramo de vía, curva, plana, estado bueno, asfalto, único sentido de circulación, en la cual se encuentra demarcación horizontal línea divisora de carril segmentada. En este sentido se desplazaban los involucrados en los hechos.

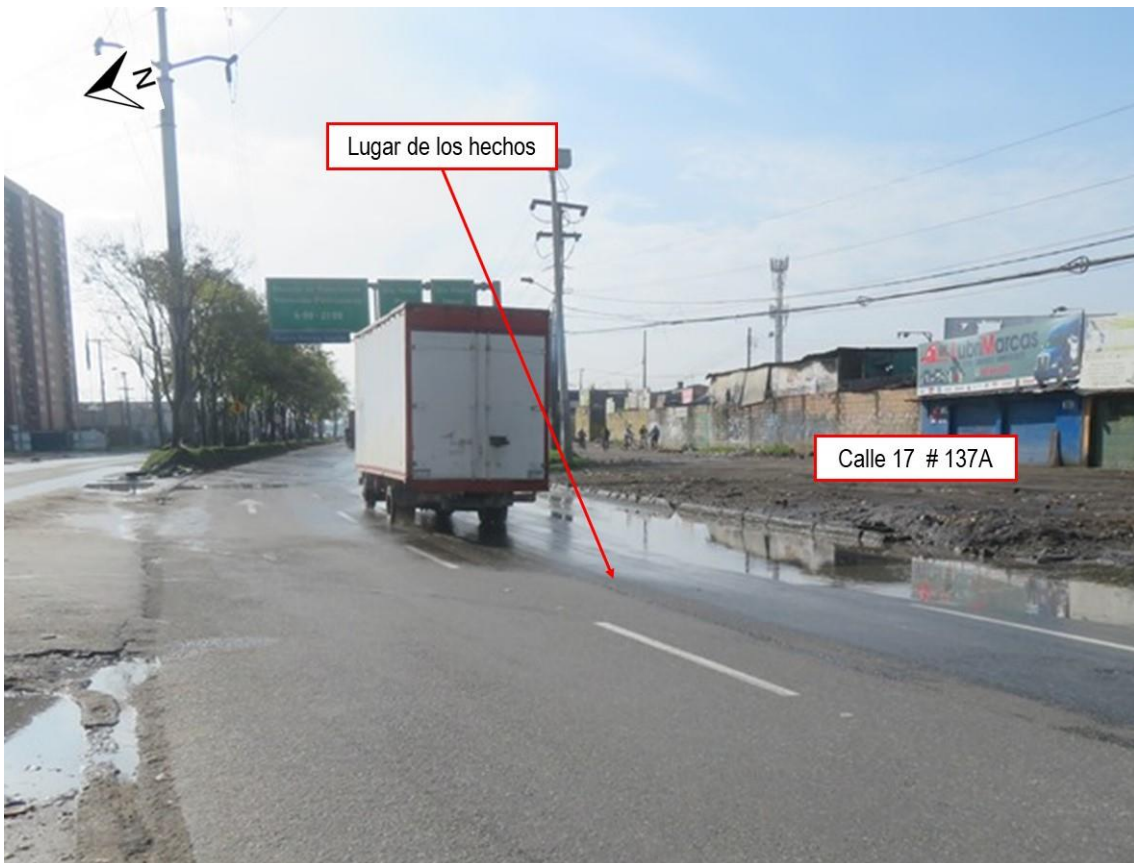
**FOTOGRAFIA No.3 PLANO GENERAL:** fotografía tomada en sentido Occidente - Oriente sobre la Calle 17 No 137ª de la ciudad de Bogotá; donde se observan las características generales del tramo de vía, curva, plana, estado bueno, asfalto, único sentido de circulación, en la cual se encuentra demarcación horizontal línea divisora de carril segmentada. En este sentido se desplazaban los involucrados en los hechos.

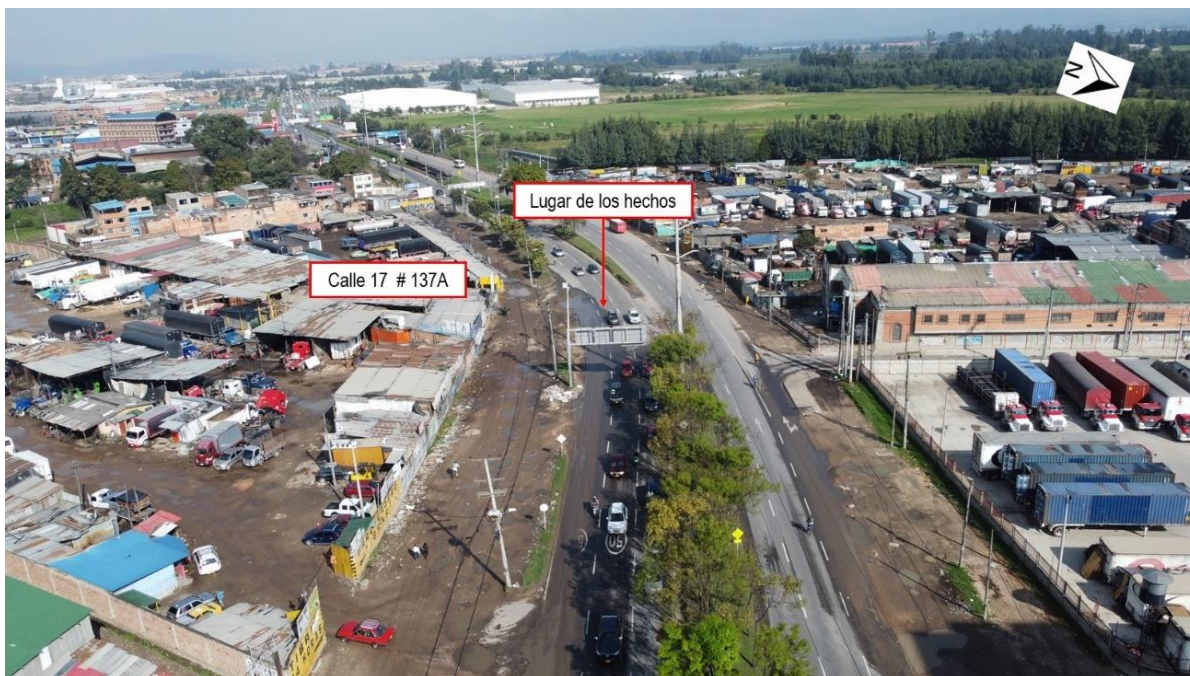
**FOTOGRAFIA No.4 VISTA AÉREA:** fotografía tomada en sentido Oriente - Occidente sobre la Calle 17 No 137ª de la ciudad de Bogotá; donde se observan las características generales del tramo de vía, curva, plana, estado bueno, asfalto, único sentido de circulación, en la cual se encuentra demarcación horizontal línea divisora de carril segmentada.

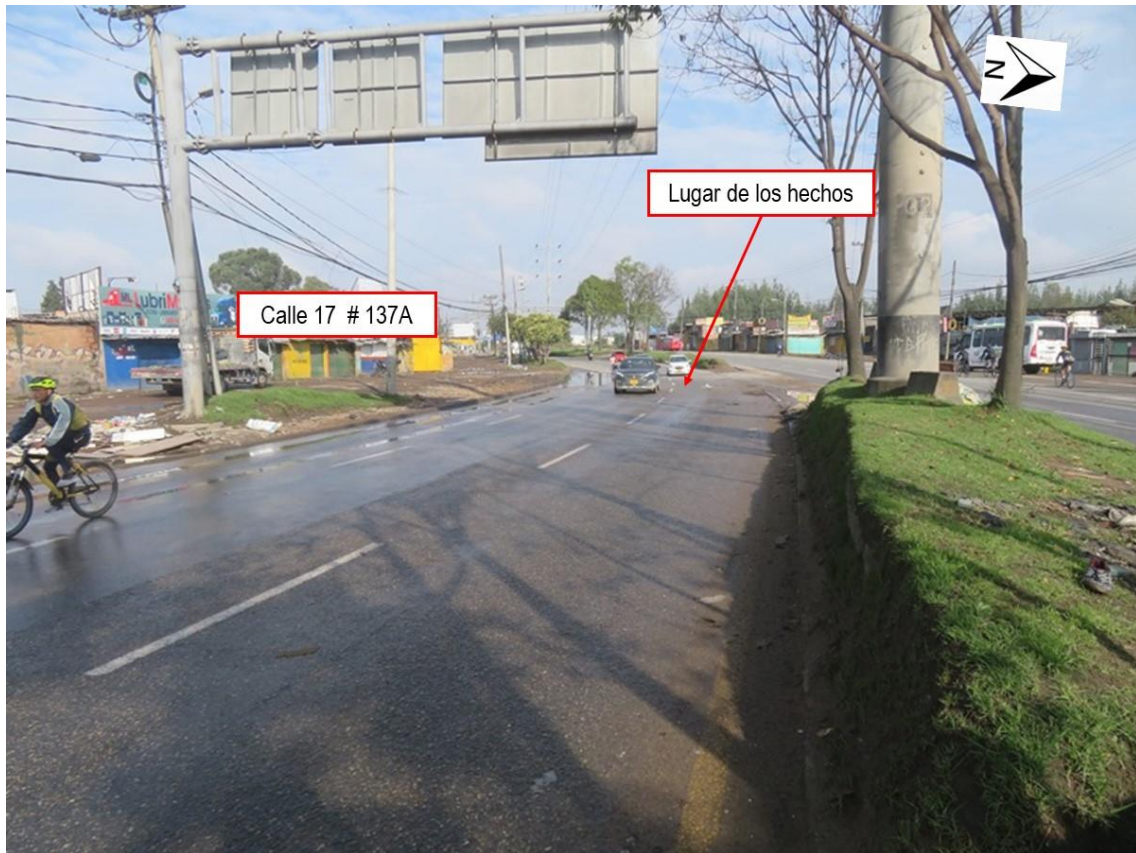
**FOTOGRAFIA No.5 PLANO GENERAL:** fotografía tomada en sentido Oriente - Occidente sobre la Calle 17 No 137ª de la ciudad de Bogotá; donde se observan las características generales del tramo de vía, curva, plana, estado bueno, asfalto, único sentido de circulación, en la cual se encuentra demarcación horizontal línea divisora de carril segmentada.

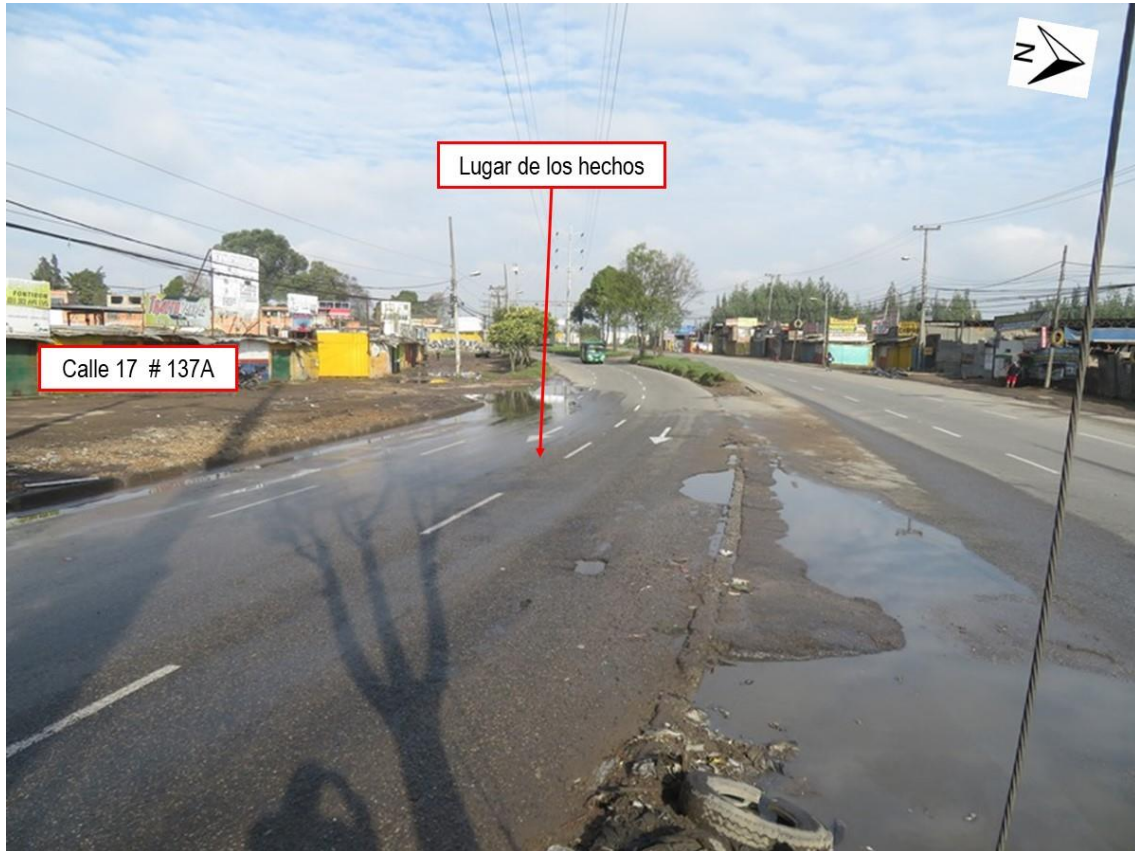
**FOTOGRAFIA No.6 PLANO GENERAL:** fotografía tomada en sentido Oriente - Occidente sobre la Calle 17 No 137ª de la ciudad de Bogotá; donde se observan las características generales del tramo de vía, curva, plana, estado bueno, asfalto, único sentido de circulación, en la cual se encuentra demarcación horizontal línea divisora de carril segmentada.

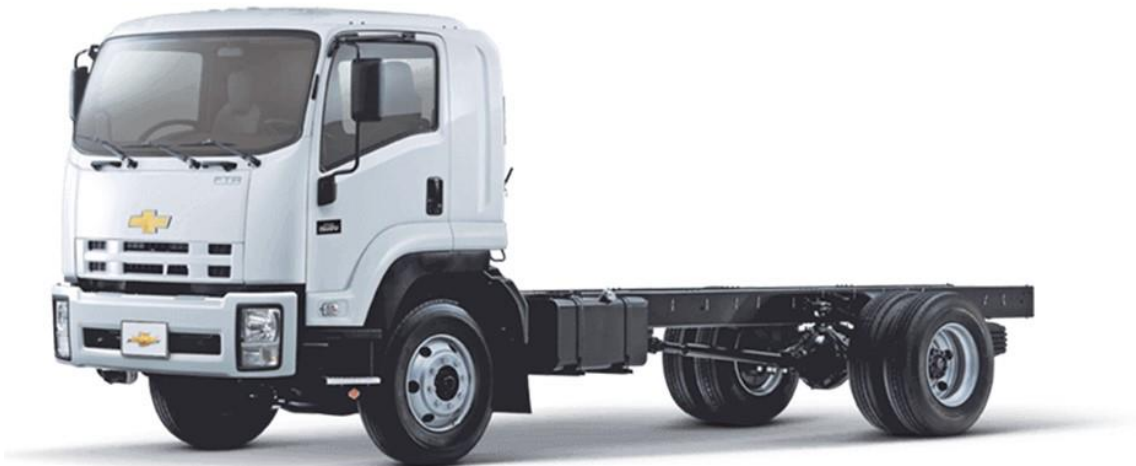
**IMAGEN No.6:** En esta imagen se observa las características generales de un vehículo similar a la Camión involucrado en el siniestro motivo de investigación.

<b>CONDUCTOR</b>	
<b>JORGE ENRIQUE VARGAS OCAMPO</b>	
<b>IDENTIFICACIÓN</b>	CC 80229380
<b>EDAD</b>	46
<b>LICENCIA</b>	A2, B2, C2, Activa
<b>CARACTERÍSTICAS</b>	
<b>VEHÍCULO No 2: CAMIÓN, CHEVROLET FTR</b>	
<b>SERVICIO</b>	Público
<b>OCUPANTES</b>	0
<b>DIMENSIONES</b>	Largo 9,4 m Ancho 2,6 m Alto 2,60 m Distancia Ejes 5,10 m Inspección realizada por el equipo de IRS Vial
<b>PESO TOTAL</b>	7080 – 7090 kg

**FOTOGRAFIA No.7 PLANO MEDIO:** En esta fotografía se aprecia el estado final del Camión en el cual no se evidencian daños.

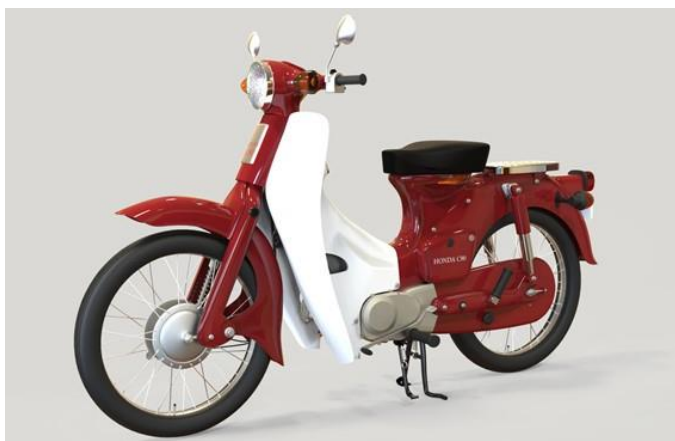
**IMAGEN No.5:** En esta imagen se observa las características generales de un vehículo similar a la Motocicleta involucrado en el siniestro motivo de investigación.

<b>CONDUCTOR</b>	
<b>IDENTIFICACIÓN</b>	ADRIANA XIMENA CARVAJAL CUTIVA
<b>EDAD</b>	CC 67031001
<b>LICENCIA</b>	-
	A2, B1 Activa
<b>CARACTERÍSTICAS</b>	
	<b>VEHÍCULO No. 2MOTOCICLETA, HONDA CD DELUXE</b>
<b>SERVICIO</b>	Particular
<b>OCUPANTES</b>	1
<b>DIMENSIONES</b>	Largo 1,83m Ancho 0,66m Alto 1,02m Distancia Ejes - <a href="https://tecnoautos.com/motos/honda-c-90-el-icono-de-practicidad/">https://tecnoautos.com/motos/honda-c-90-el-icono-de-practicidad/</a>
<b>PESO TOTAL</b>	212 – 232 kg

**FOTOGRAFIA No.8 PLANO MEDIO:** En esta fotografía se aprecia el estado final de la Motocicleta en el cual se evidencian daños que presenta daños en el tercio izquierdo.

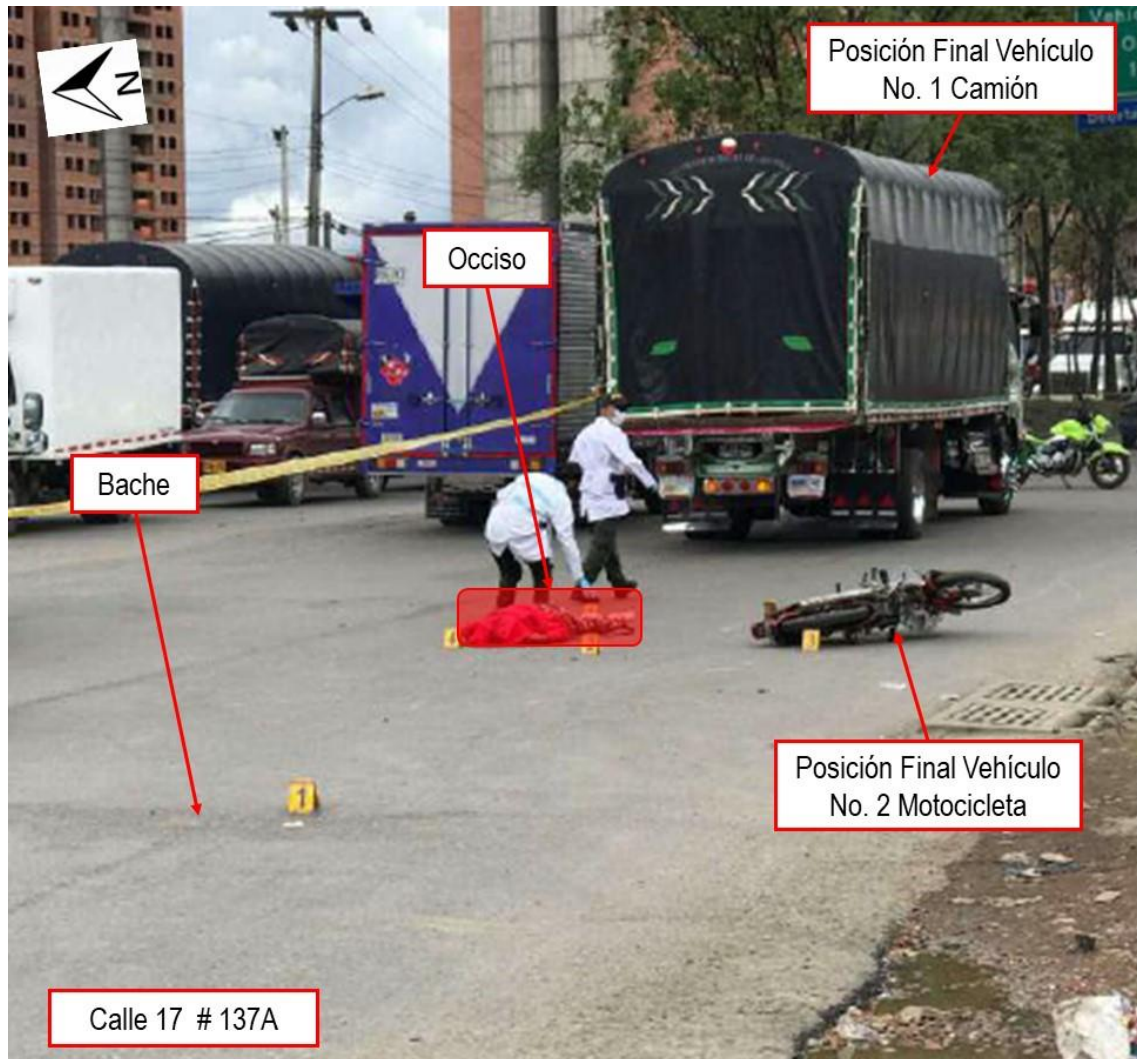
**FOTOGRAFIA No.9 PLANO GENERAL:** Fotografía en donde se aprecia algunos de los EMP acotados por la autoridad, el bache, occiso, posición final del vehículo No 2 Motocicleta y Vehículo No 1 Camión.

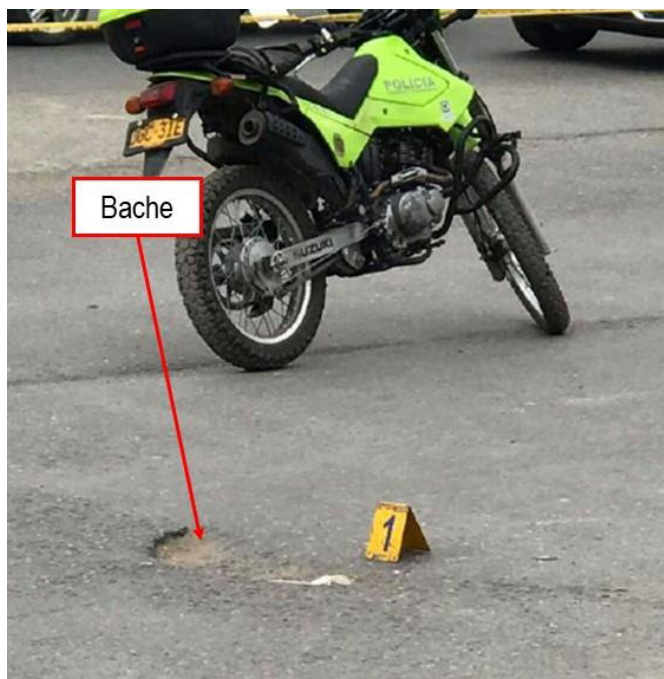
**FOTOGRAFIA No.10 PLANO GENERAL:** Fotografía en donde se aprecia el bache acotado por la autoridad.

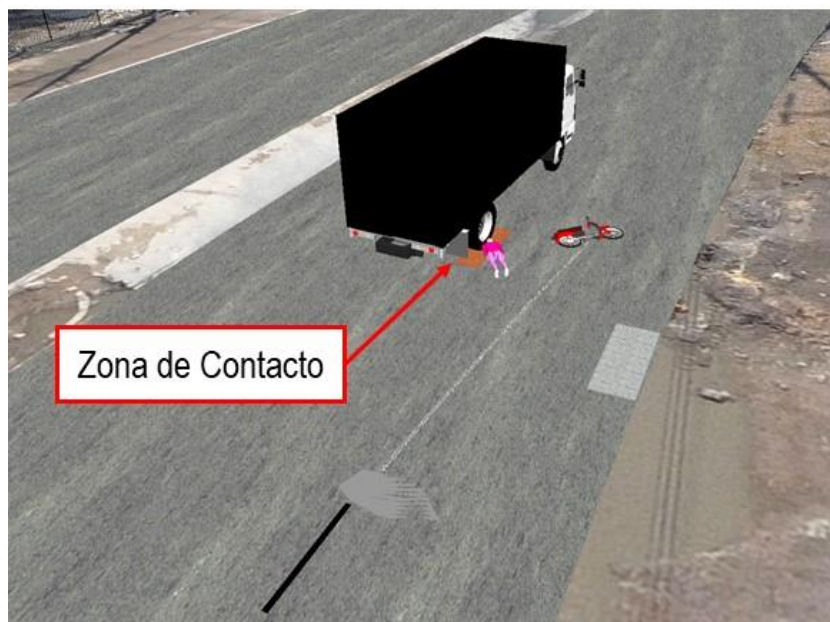
**IMAGEN No.13 y 14:** En esta imagen se muestra la posición relativa de los involucrados al momento del contacto en el área de color naranja de 2,0 m x 0,6 m, en cualquier punto de esta área, la cual se encuentra hacia el centro de la calzada, sentido Occidente – Oriente sobre la Calle 17 No 137ª de la ciudad de Bogotá.
