INFORME TÉCNICO - PERICIAL
DE RECONSTRUCCIÓN FORENSE DE
ACCIDENTE DE TRÁNSITO
R. A. T[®] 2

VEHÍCULO No. 1: MOTOCICLETA, YAMAHA FZ16, modelo 2014, color negro, placa FRN75D.

VEHÍCULO No. 2: AUTOMÓVIL, CHEVROLET ONIX, modelo 2021, color negro, placa JNY060.

INFORME No. 220632344

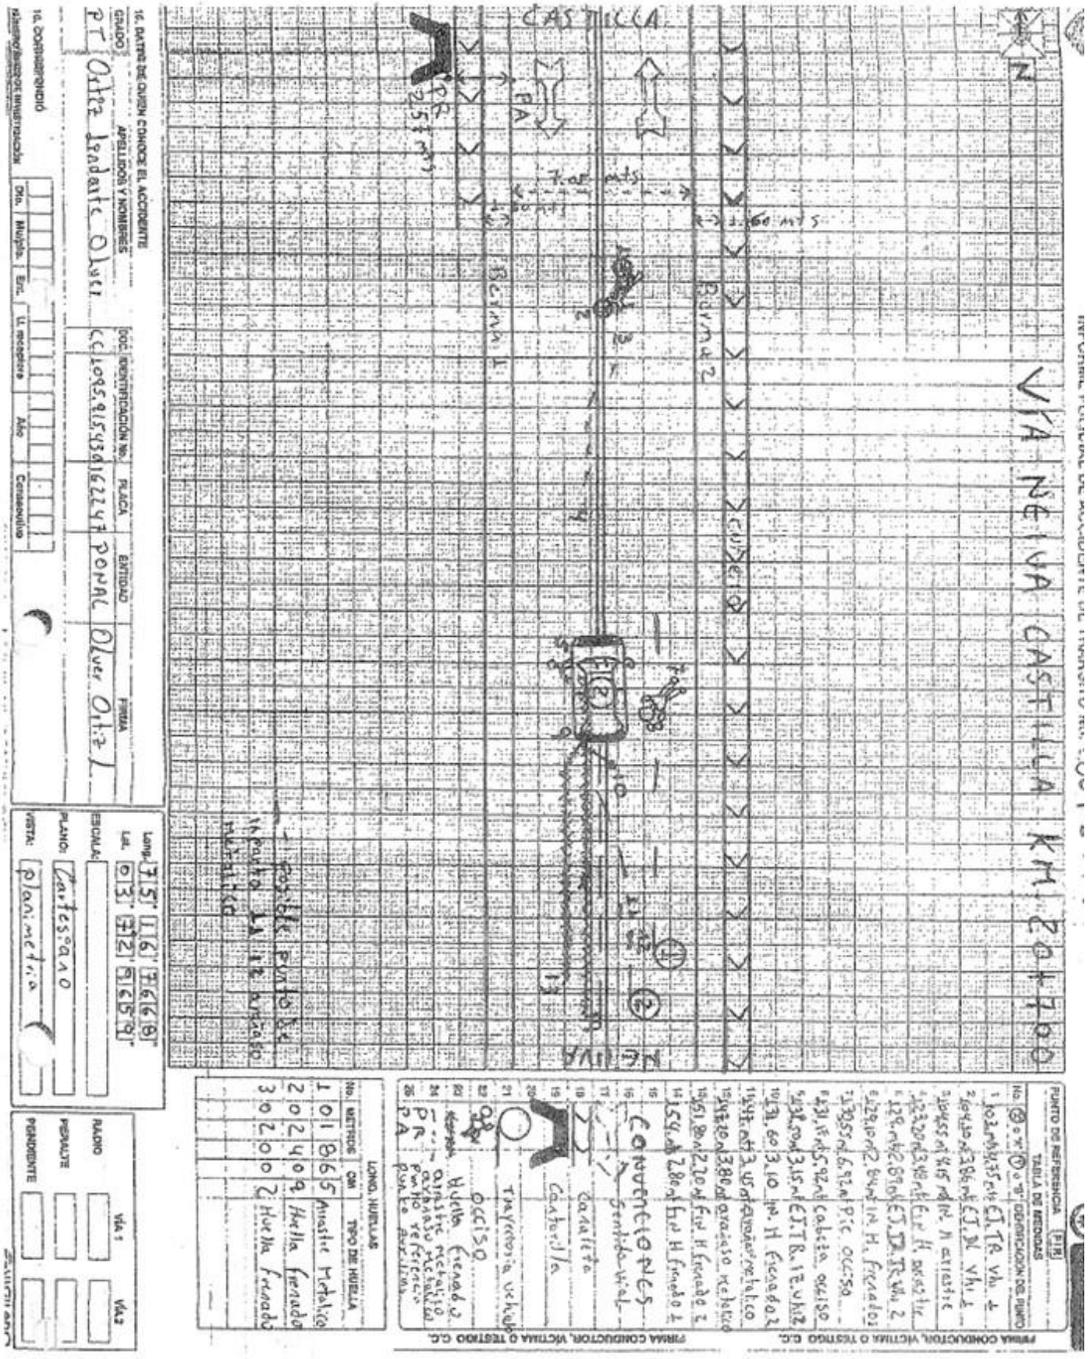
Imagen No.4: En esta imagen se aprecia el Bosquejo topográfico elaborado por la autoridad de tránsito.

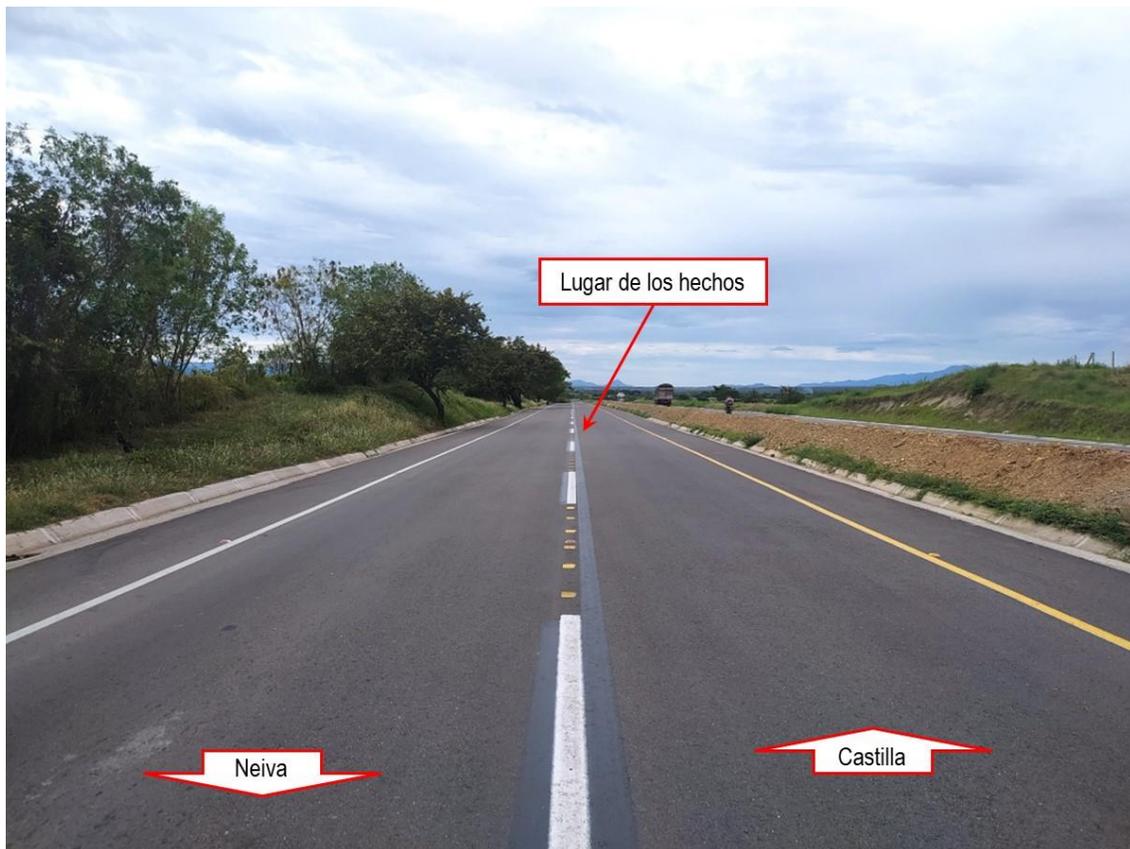
Fotografía No.1 Plano General: Fotografía tomada en sentido Neiva - Castilla a la altura del km 20 + 700 m; donde se observan las características generales del tramo de vía, recta, plano, estado bueno, asfalto, doble sentido para la fecha de los hechos, en la cual se encuentra demarcación horizontal línea central segmentada y líneas de borde blanca y amarillo, Para la fecha de los hechos la demarcación era mixta(sentido Castilla – Neiva segmentada, sentido Neiva -Castilla continua), sin señalización vertical. En este sentido se desplazaban los involucrados en los hechos.

Las condiciones y características de la vía donde se produce el accidente de tránsito se aprecian en las fotografías No1. Hasta la No. 8 así como en la tabla No.1. Cabe resaltar que para la fecha de los hechos la demarcación habilitaba el doble sentido de circulación.

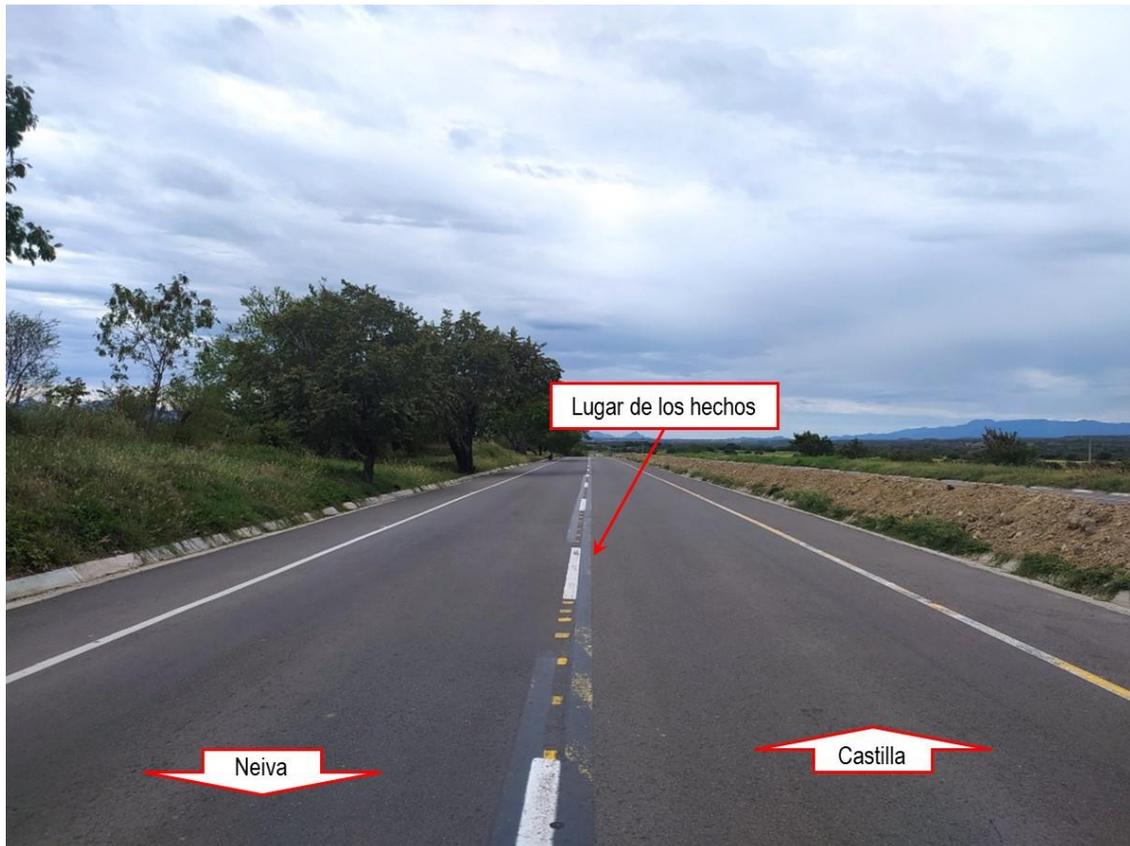
Fotografía No.2 Plano General: Fotografía tomada en sentido Neiva - Castilla a la altura del km 20 + 700 m; donde se observan las características generales del tramo de vía, recta, plano, estado bueno, asfalto, doble sentido para la fecha de los hechos, en la cual se encuentra demarcación horizontal línea central segmentada y líneas de borde blanca y amarillo, Para la fecha de los hechos la demarcación era mixta(sentido Castilla – Neiva segmentada, sentido Neiva -Castilla continua), sin señalización vertical. En este sentido se desplazaban los involucrados en los hechos.

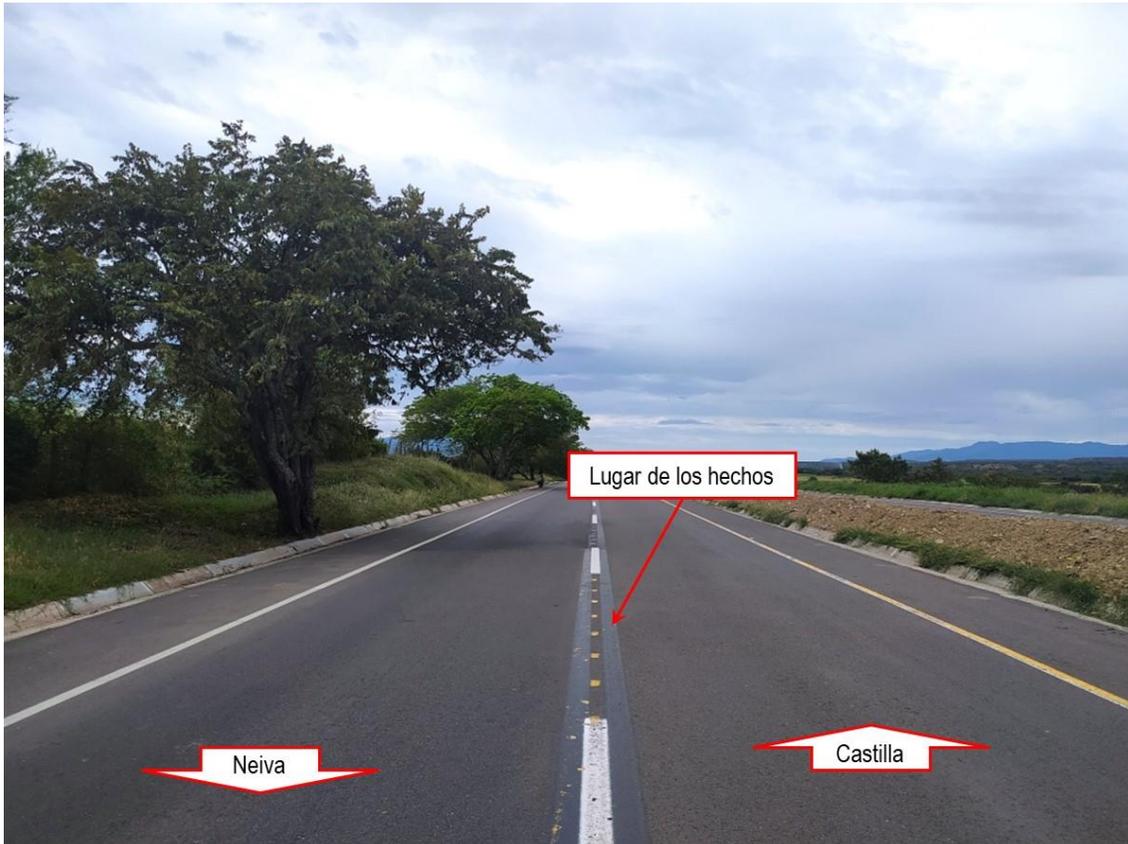
Fotografía No.3 Plano General: Fotografía tomada en sentido Neiva - Castilla a la altura del km 20 + 700 m; donde se observan las características generales del tramo de vía, recta, plano, estado bueno, asfalto, doble sentido para la fecha de los hechos, en la cual se encuentra demarcación horizontal línea central segmentada y líneas de borde blanca y amarillo, Para la fecha de los hechos la demarcación era mixta(sentido Castilla – Neiva segmentada, sentido Neiva -Castilla continua), sin señalización vertical. En este sentido se desplazaban los involucrados en los hechos.

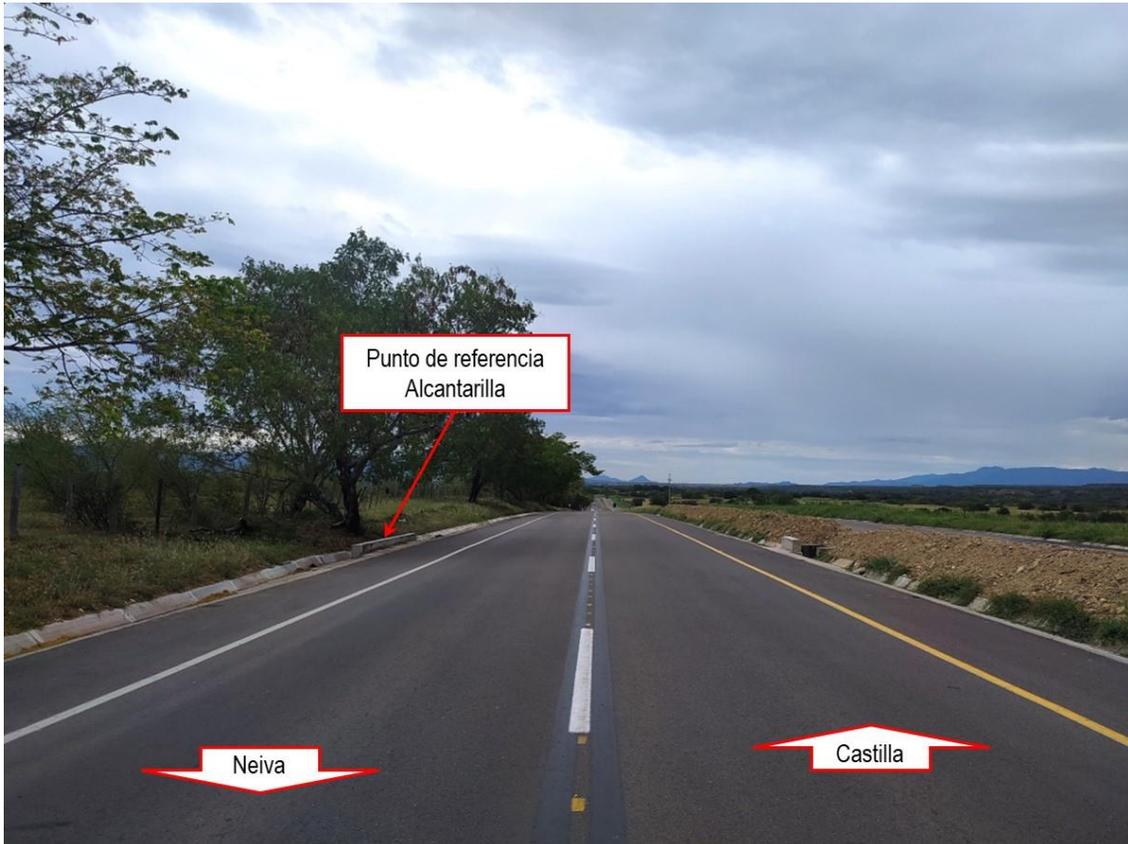
Fotografía No.4 Plano General: Fotografía tomada en sentido Neiva - Castilla a la altura del km 20 + 700 m; donde se observan las características generales del tramo de vía, recta, plano, estado bueno, asfalto, doble sentido para la fecha de los hechos, en la cual se encuentra demarcación horizontal línea central segmentada y líneas de borde blanca y amarillo, Para la fecha de los hechos la demarcación era mixta(sentido Castilla – Neiva segmentada, sentido Neiva -Castilla continua), sin señalización vertical. En este sentido se desplazaban los involucrados en los hechos.

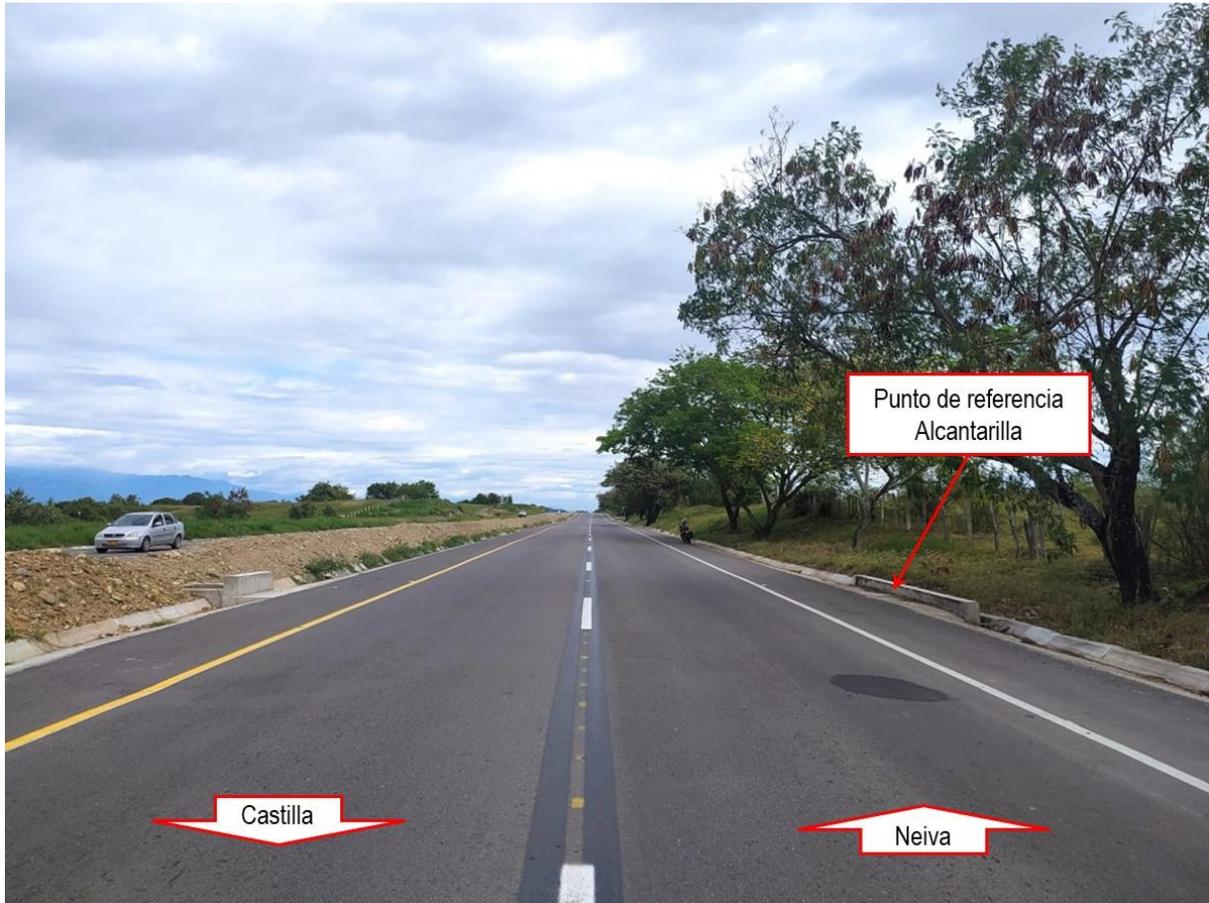
Fotografía No.5 Plano General: Fotografía tomada en sentido Castilla – Neiva a la altura del km 20 + 700 m; donde se observan las características generales del tramo de vía, recta, plano, estado bueno, asfalto, doble sentido para la fecha de los hechos.

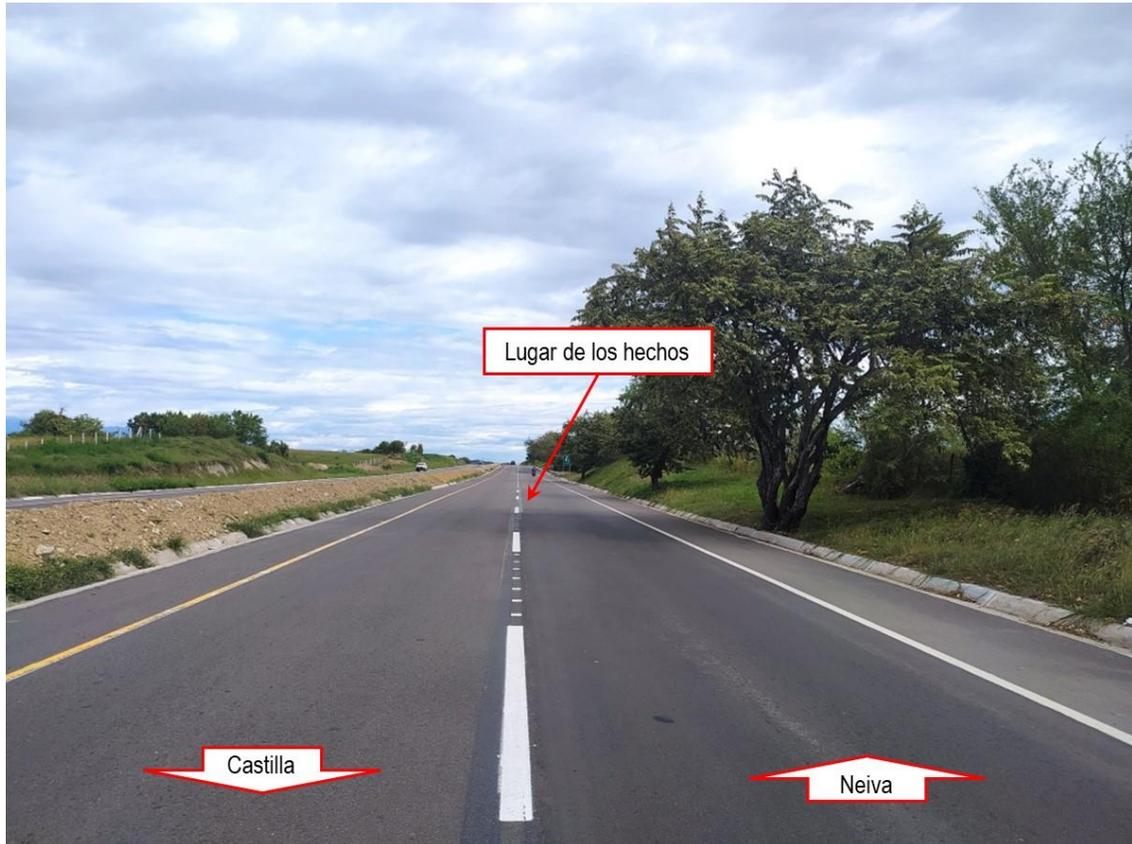
Fotografía No.6 Plano General: Fotografía tomada en sentido Castilla – Neiva a la altura del km 20 + 700 m; donde se observan las características generales del tramo de vía, recta, plano, estado bueno, asfalto, doble sentido para la fecha de los hechos.

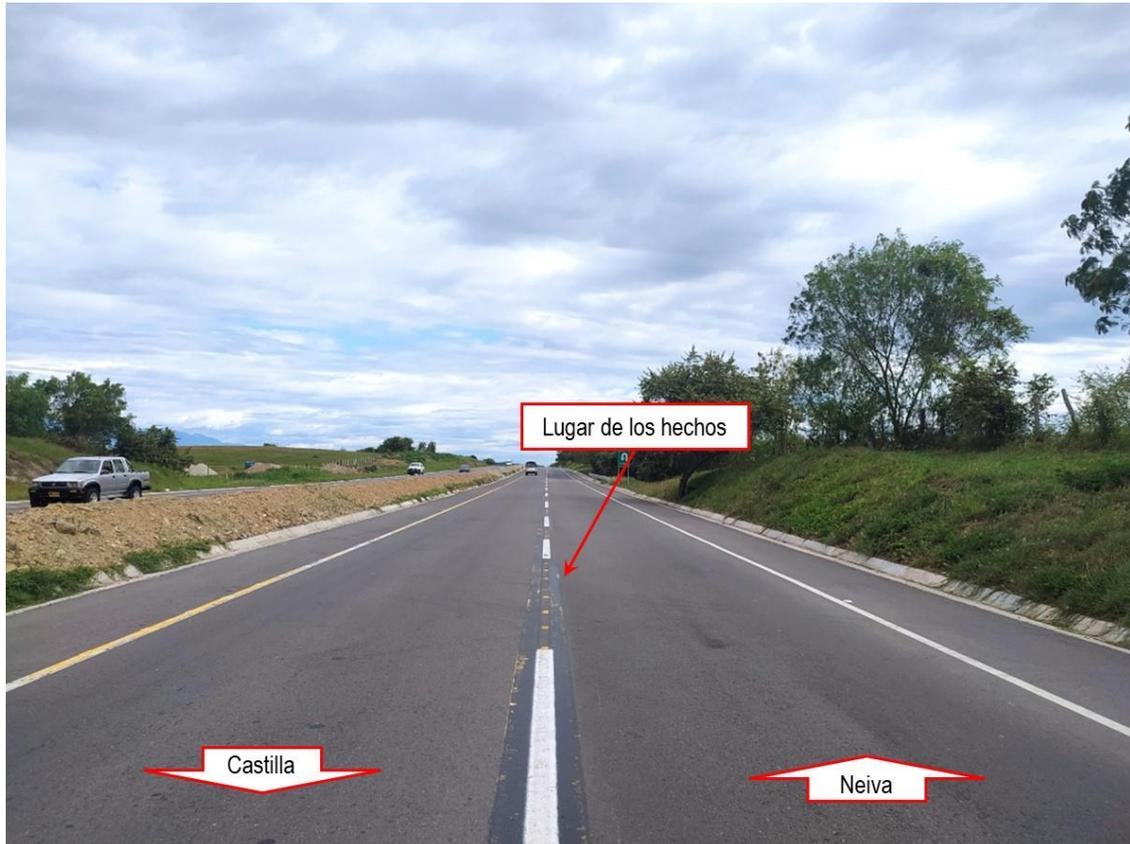
Fotografía No.7 Plano General: Fotografía tomada en sentido Castilla – Neiva a la altura del km 20 + 700 m; donde se observan las características generales del tramo de vía, recta, plano, estado bueno, asfalto, doble sentido para la fecha de los hechos.

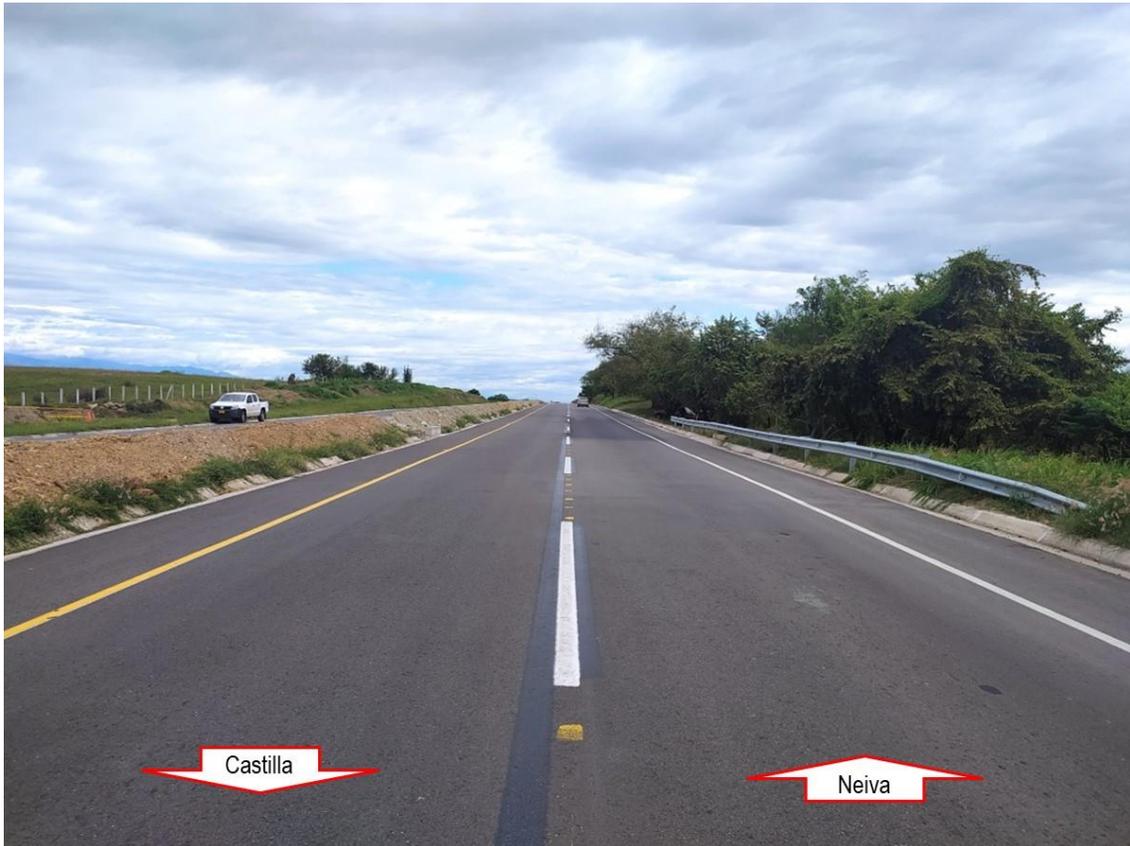
Fotografía No.8 Plano General: fotografía tomada en sentido Castilla – Neiva a la altura del km 20 + 700 m; donde se observan las características generales del tramo de vía, recta, plano, estado bueno, asfalto, doble sentido para la fecha de los hechos.

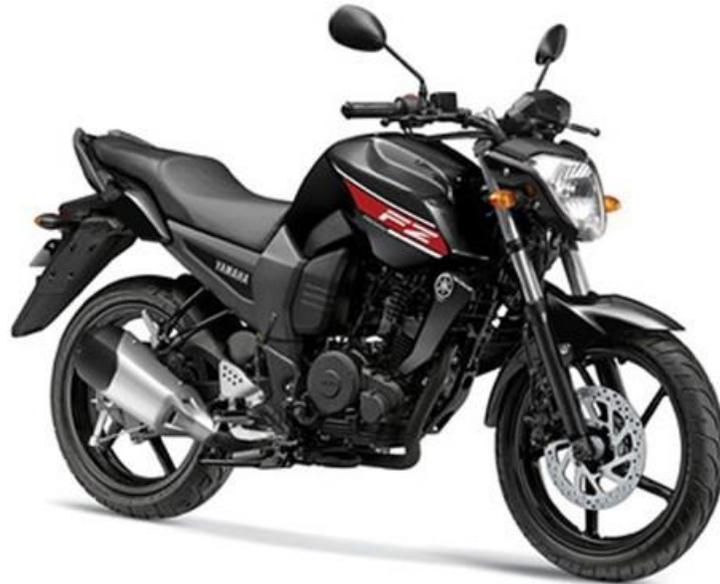
Imagen No.5: En esta imagen se observa las características generales de un vehículo similar a la Motocicleta involucrada en el siniestro motivo de investigación.

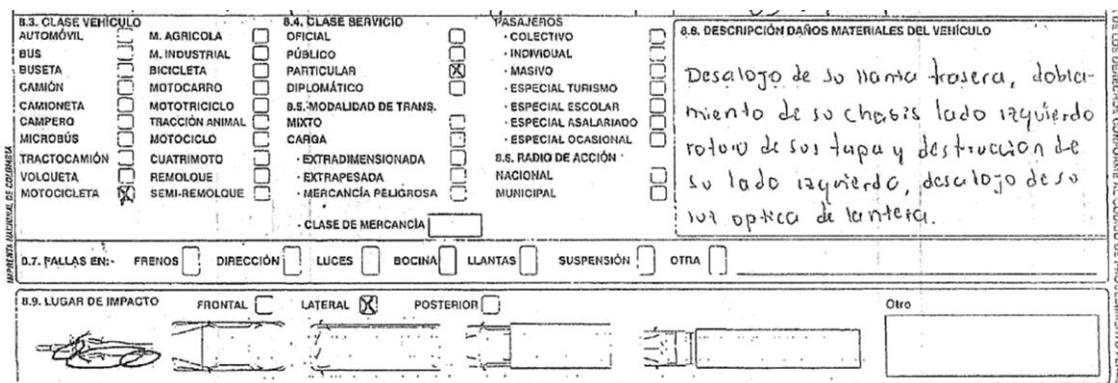
8.8. DESCRIPCIÓN DAÑOS MATERIALES DEL VEHÍCULO
 Desalojo de su llanta trasera, doblamiento de su chasis lado izquierdo rotura de sus tapas y destrucción de su lado izquierdo, desalojo de su óptica de linterna.

Imagen No.6: En esta imagen se observa el diagrama del informe de la autoridad, donde hacen referencia a la zona de daños y descripción de estos.

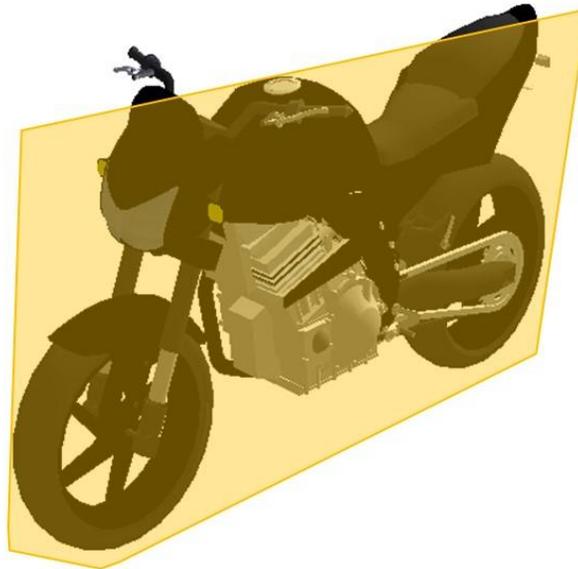
Imagen No.8: En esta imagen basada en los reportes se resalta la zona de daños y evidencias en el rodante.

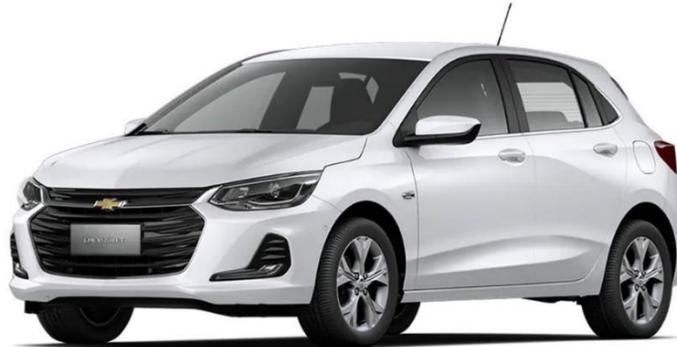
Imagen No.9: En esta imagen se observa las características generales de un vehículo similar al automóvil involucrado en el siniestro motivo de investigación.

CONDUCTOR	ANDRES FELIPE SIERRA GALINDO
IDENTIFICACIÓN	CC 1000182921
EDAD	19
LICENCIA	B1,C1 Activa
CARACTERÍSTICAS	VEHÍCULO No 1: AUTOMÓVIL, CHEVROLET ONIX
SERVICIO	Particular
OCUPANTES	-
DIMENSIONES	Largo 4,16 m Ancho 1,73 m Alto 1,47 m Distancia Ejes 2,55 m https://www.chevrolet.com.co/content/dam/chevrolet/south-america/colombia/espanol/index/technical-sheets/17-pdfs/ficha-tecnica-onix-turbo-hb.pdf
PESO TOTAL	1200 kg – 1300 kg

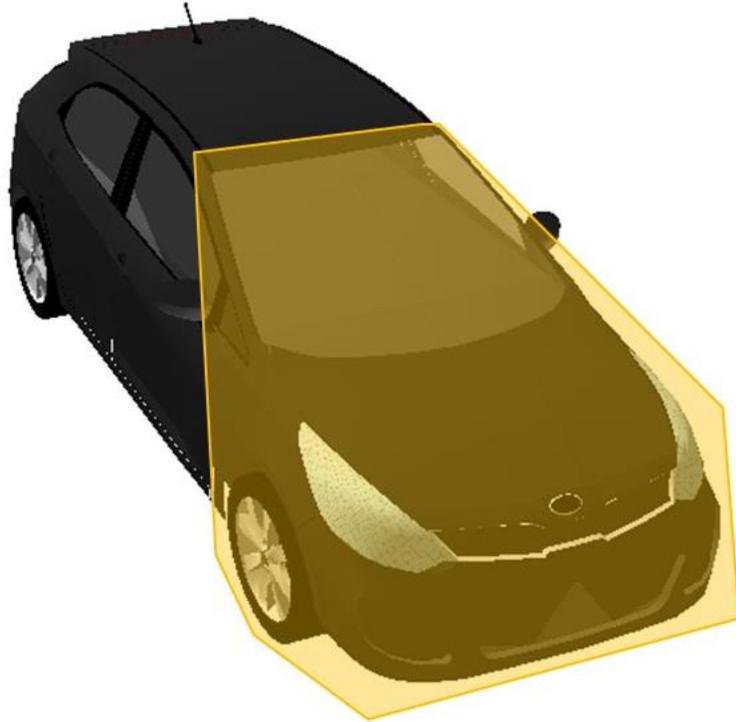
Imagen No.12: En esta imagen basada en los reportes se resalta la zona de daños y evidencias en el rodante.

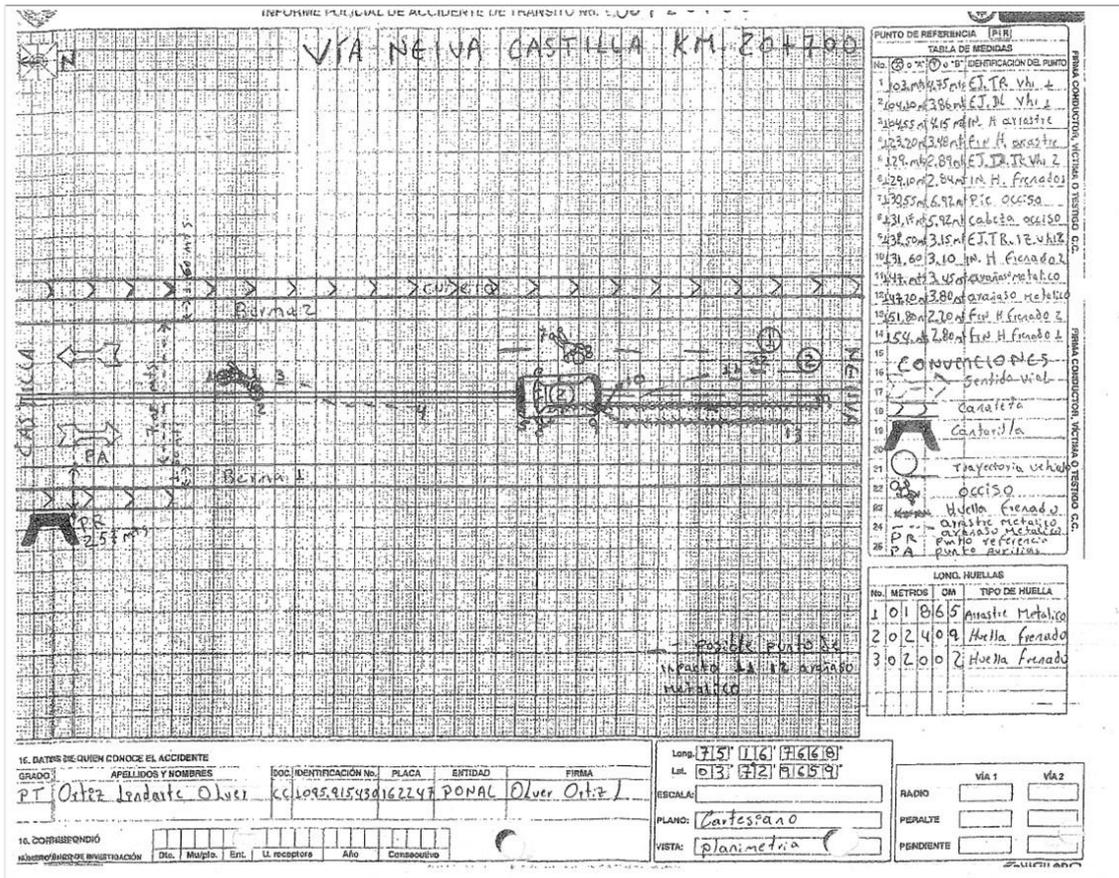
- Punto de referencia alcantarilla.
- Sentidos de circulación.
- Posición final de los involucrados.
- Occiso.
- Posible punto de Impacto.
- Huella de frenado.
- Huella de arrastre metálico.

Imagen No.13: En esta imagen se muestra el bosquejo del accidente realizado por la autoridad de tránsito.

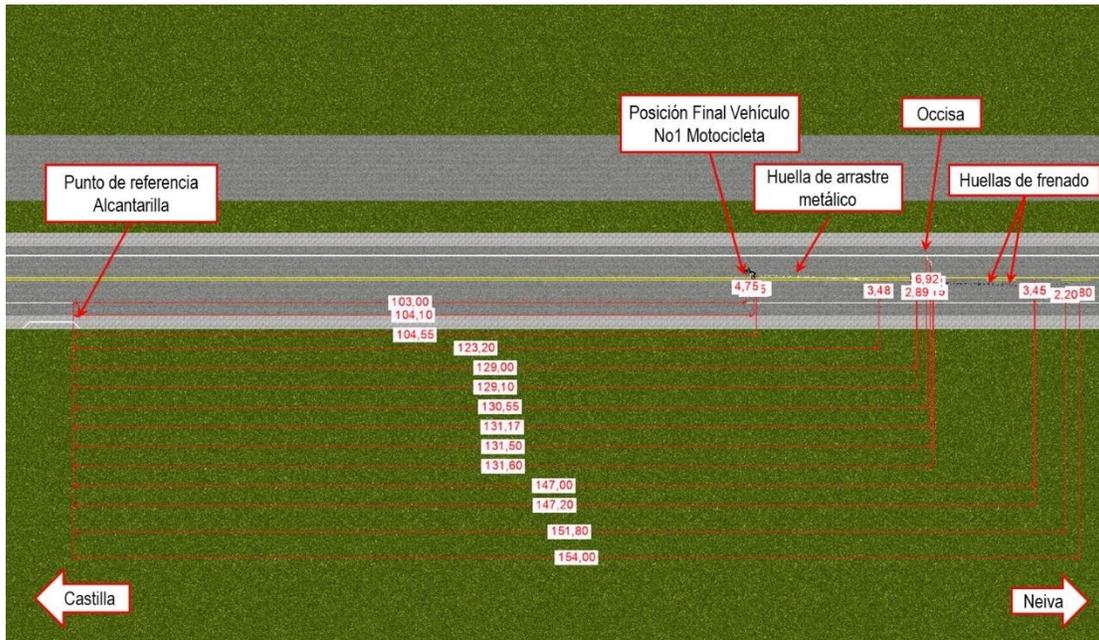
Imagen No.14: Imagen compuesta de vista en planta de la elaboración a escala en el software TRIMBLE FORENSICS REVEAL, del Bosquejo elaborado por la autoridad de tránsito.

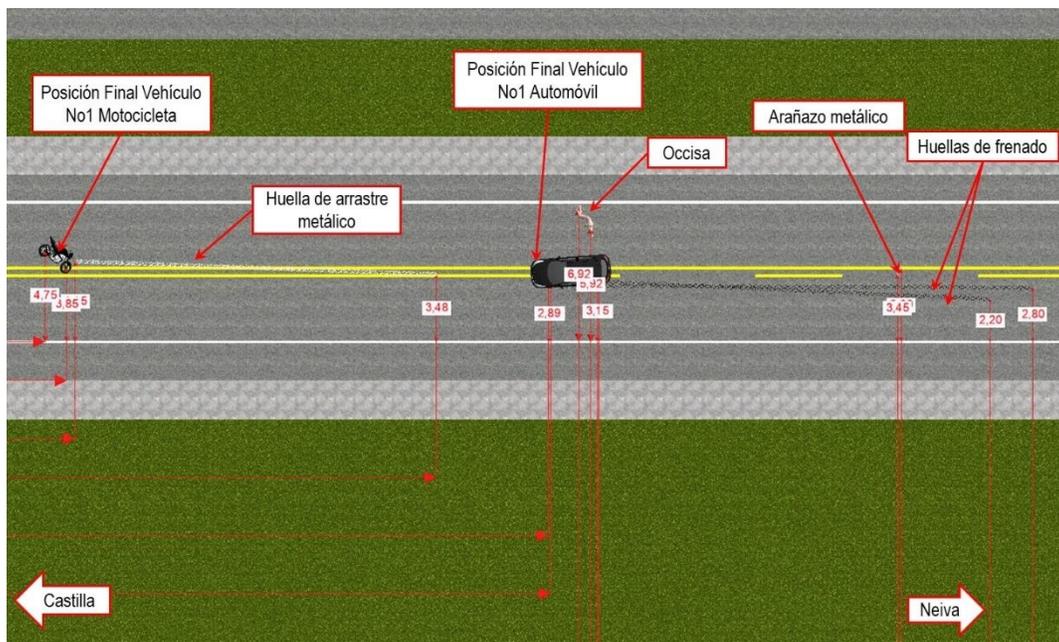
Imagen No.15: Imagen compuesta de vista en 3D de la elaboración a escala en el software TRIMBLE FORENSICS REVEAL, del bosquejo elaborado por la autoridad de tránsito.

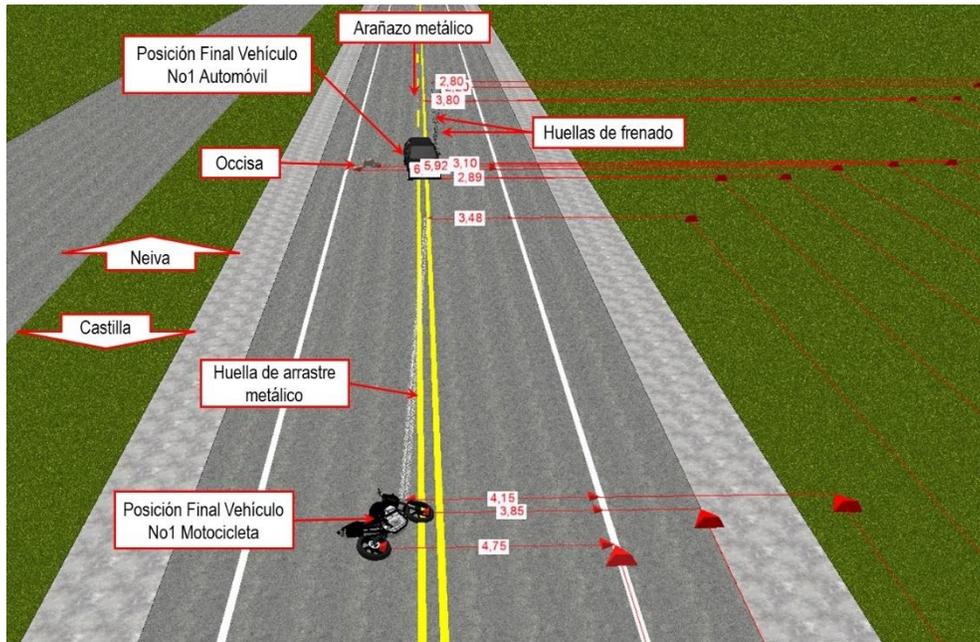
Imagen No.16: Imagen compuesta de vista en 3D de la elaboración a escala en el software TRIMBLE FORENSICS REVEAL, del bosquejo elaborado por la autoridad de tránsito.

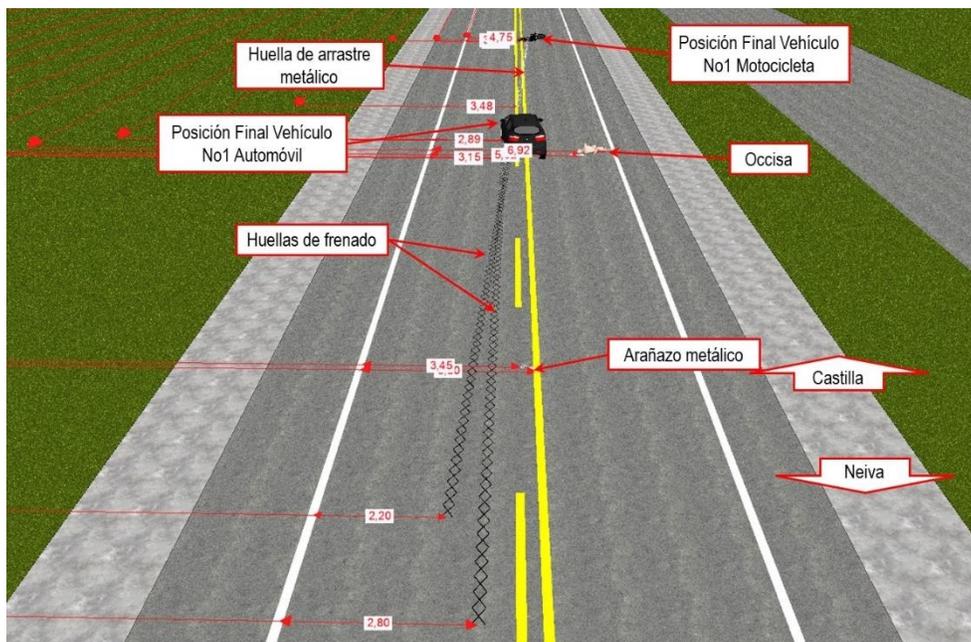
Imagen No.17: Imagen compuesta de vista en 3D de la elaboración a escala en el software TRIMBLE FORENSICS REVEAL, del bosquejo elaborado por la autoridad de tránsito.

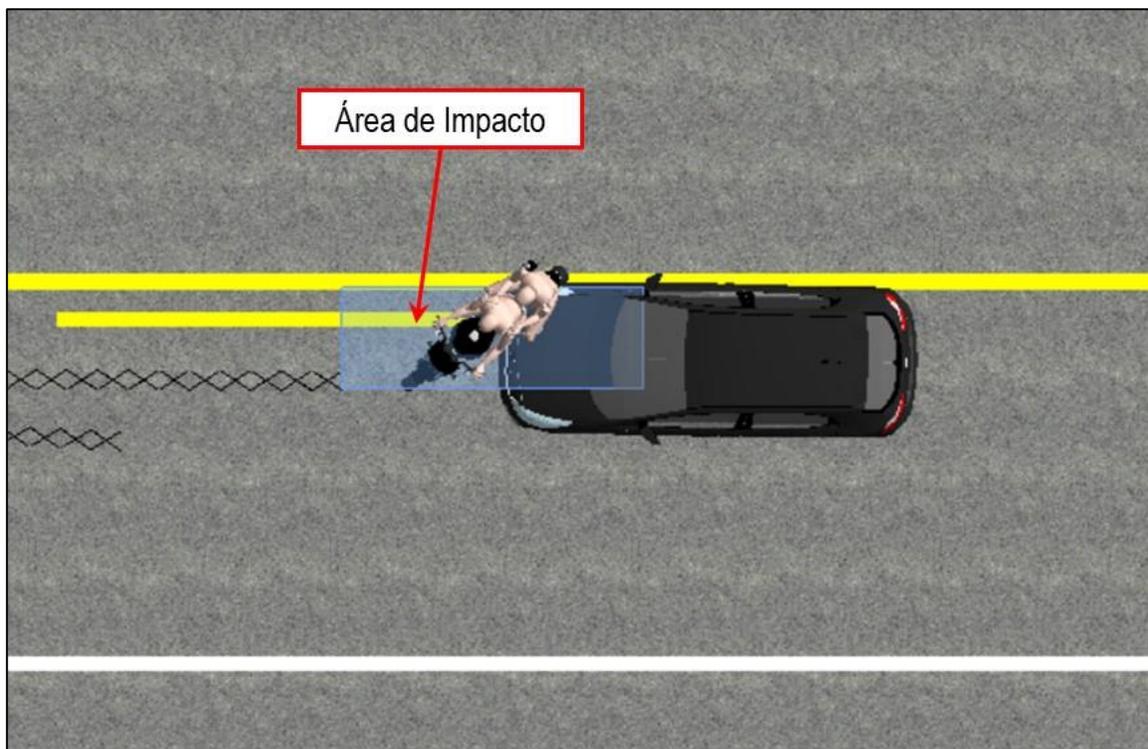
Imagen No.18: En esta imagen se muestra la posición relativa de los involucrados al momento del contacto en el área de color azul de 3,0 m x 1,0 m, en cualquier punto de esta área, en la cual se encontrarían ubicados hacia el centro de la calzada Neiva – Castilla km 20 + 700 m.

Teniendo en cuenta las evidencias diagramadas en el croquis, la dinámica del accidente, el estado final, daños y evidencias, las posiciones finales de los vehículos involucrados, se obtiene una primera aproximación a la posición relativa de los involucrados al momento del contacto entre la Motocicleta y Automóvil en cualquier punto del área de 3,0 m x 1,0 m color azul, en donde se encontrarían ubicados hacia el centro de la calzada Neiva – Castilla km 20 + 700 m.

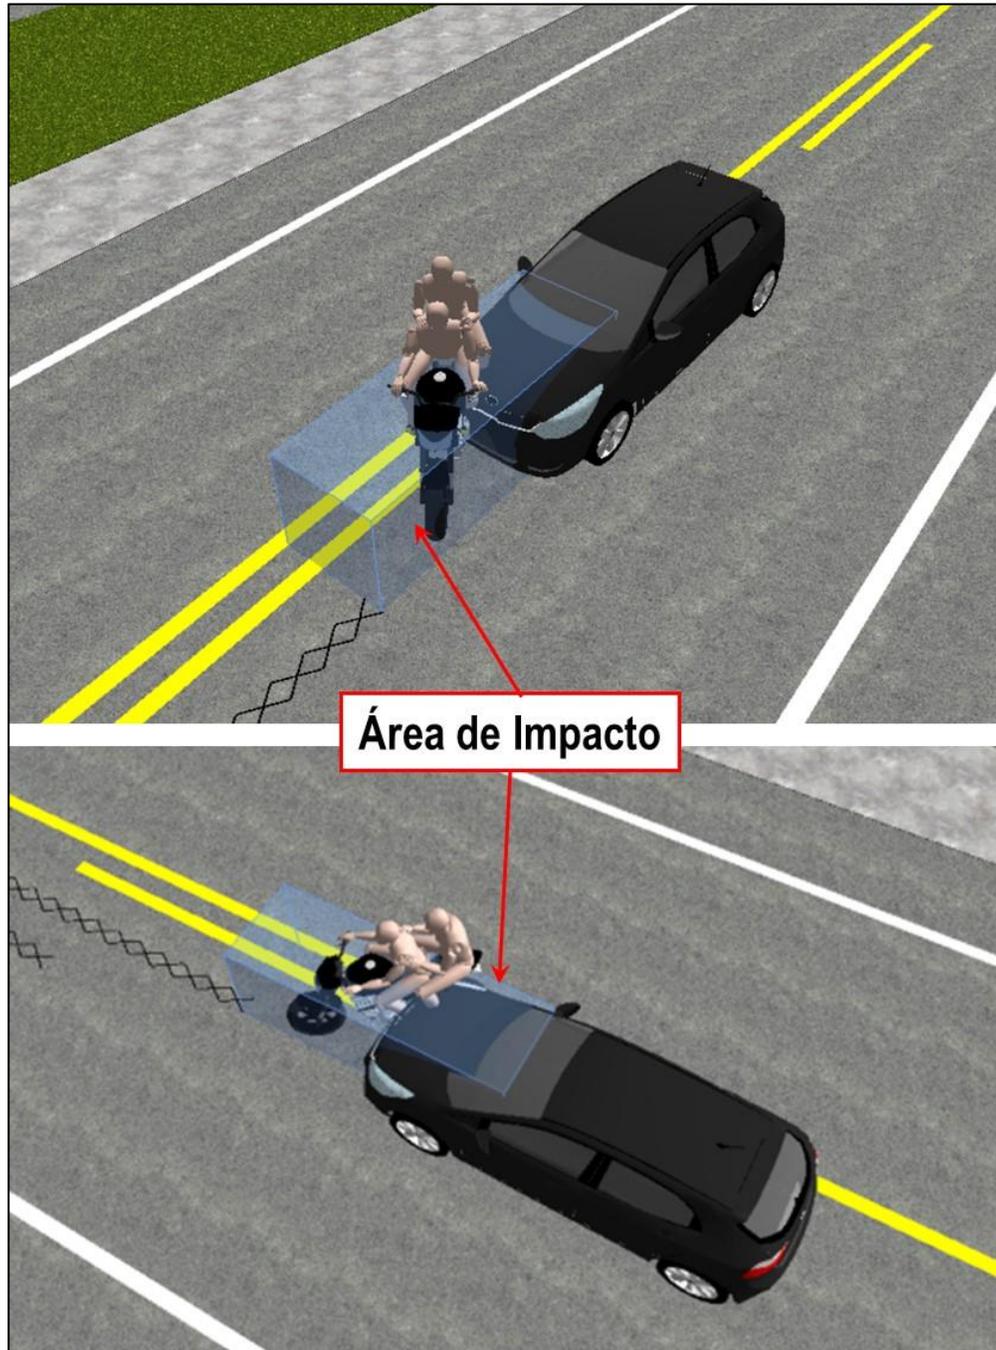
Imagen No.19 y 20: En estas imágenes se muestra la posición relativa de los involucrados al momento del contacto en el área de color azul de 3,0 m x 1,0 m, en cualquier punto de esta área, en la cual se encontrarían ubicados hacia el centro de la calzada Neiva – Castilla km 20 + 700 m.

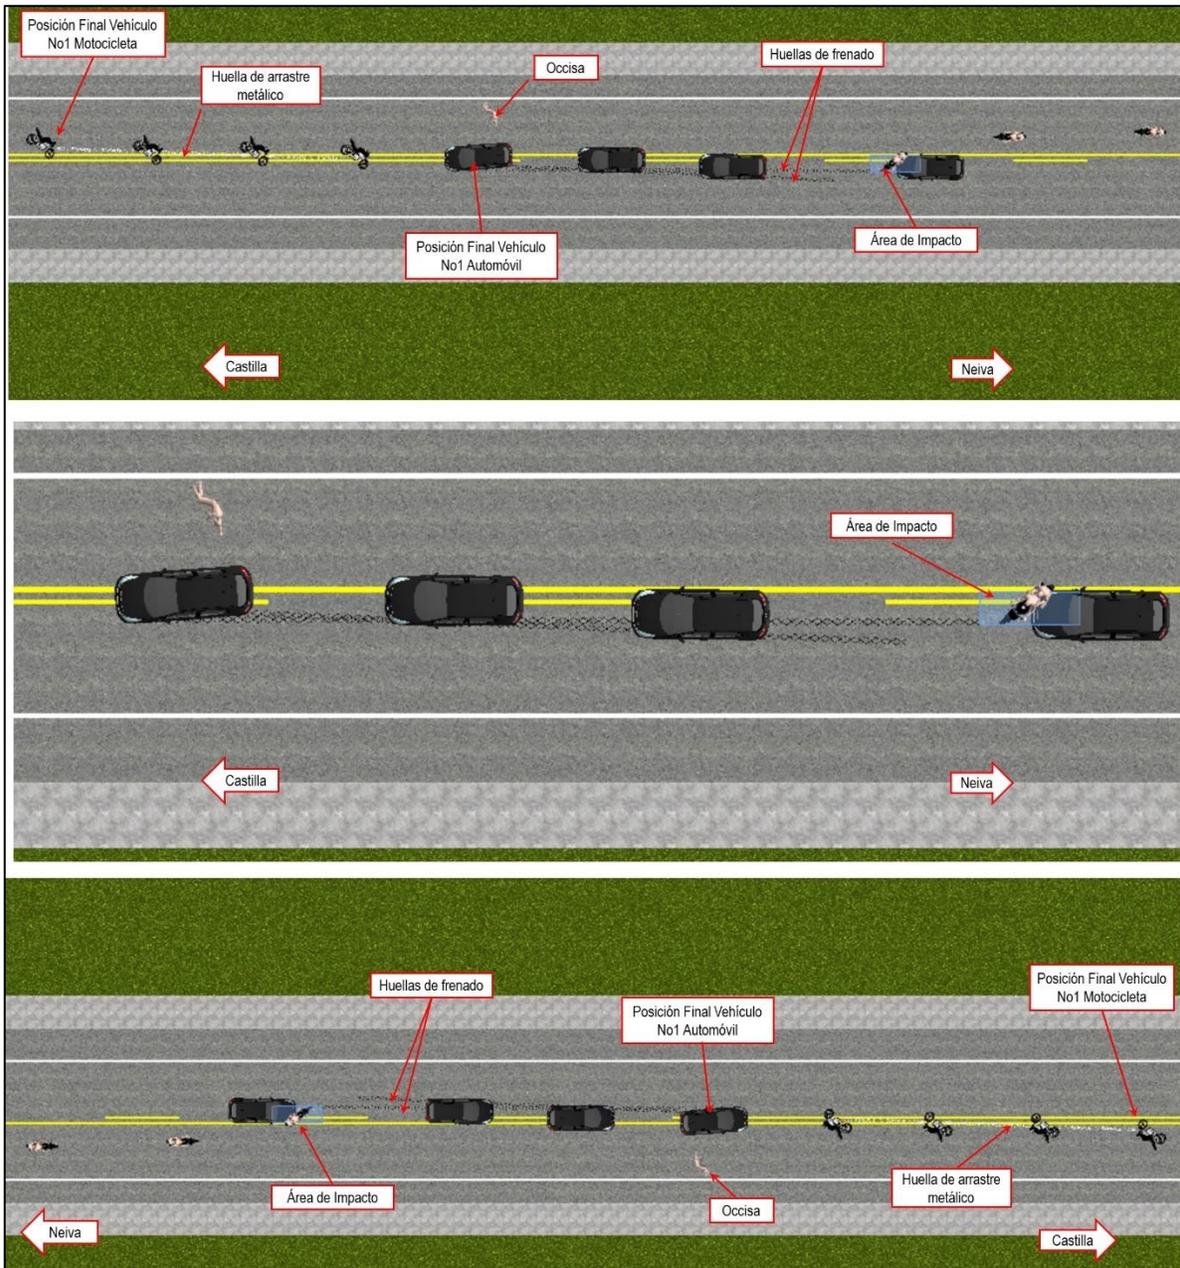
Imagen No. 25: En esta imagen, vista en planta se observa la secuencia del accidente, nótese el sentido de desplazamiento de los vehículos, el área de impacto de color azul y sus desplazamientos hasta sus posiciones finales.

Los involucrados se desplazaban sentido Neiva – Castilla, cuando el conductor de la Motocicleta realiza una maniobra hacia la izquierda ocupando la trayectoria del Automóvil quien ante la maniobra de este comienza un proceso de frenado de emergencia, impactando a una velocidad entre 70 y 80 km/h, posterior a ello la motocicleta y ocupantes son alojados unos instantes en la zona frontal del vehículo hasta que son proyectados hacia la posición final reportada, cabe resaltar que a la fecha no se cuenta con información que permita determinar la posición final del conductor de la motocicleta.

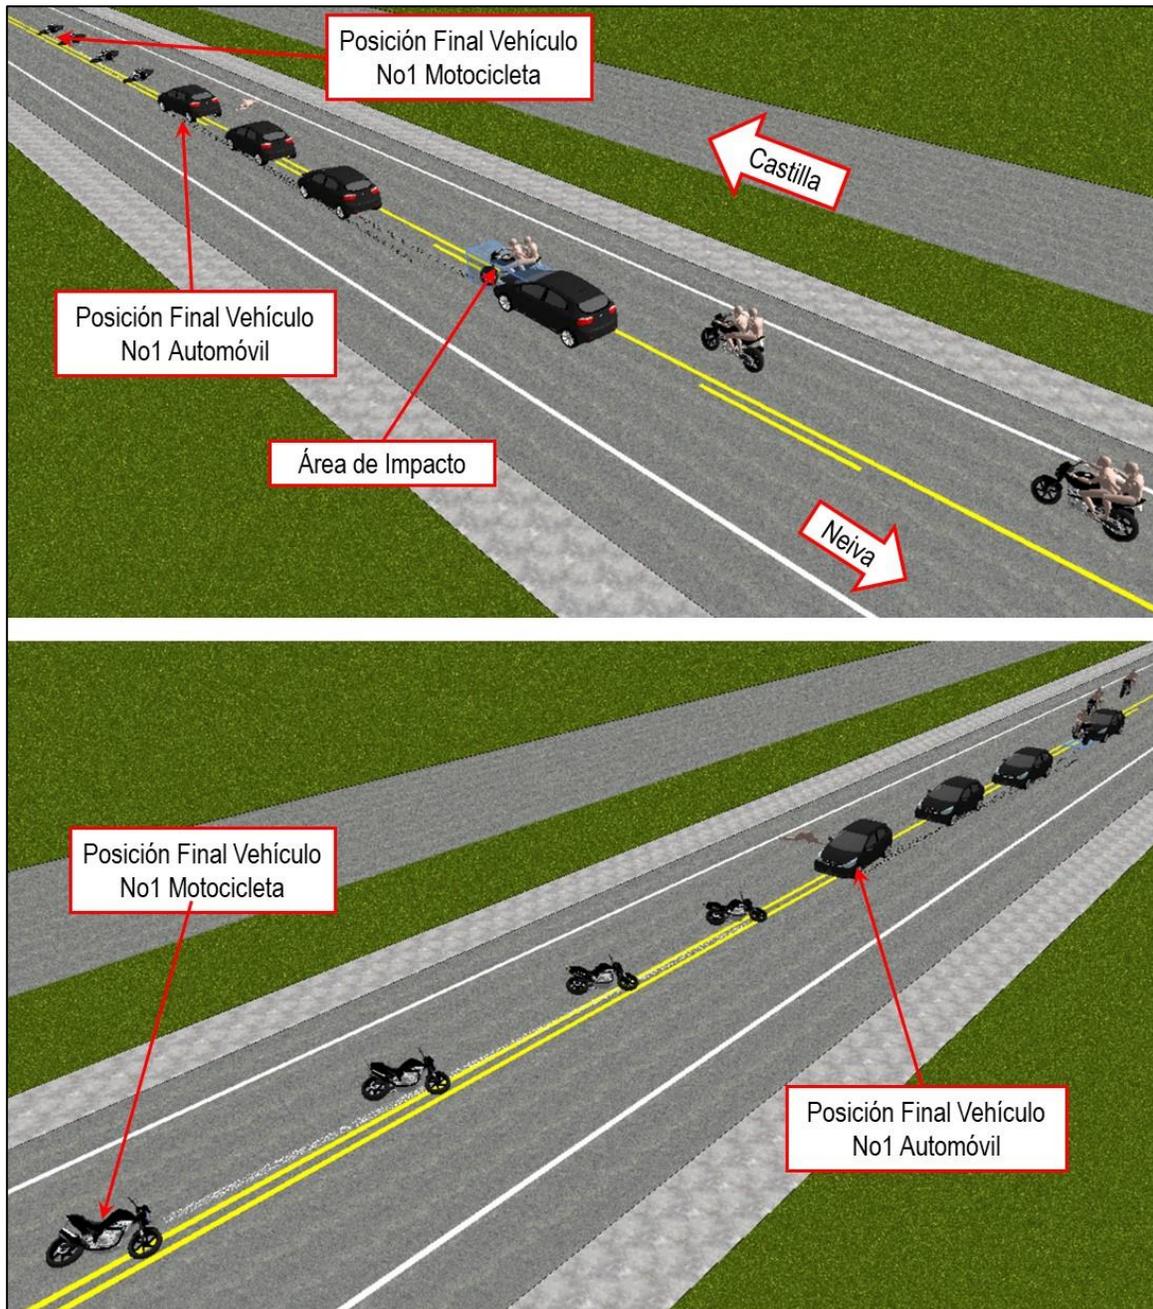
Imagen No. 26: En estas imágenes en 3D, se observa la secuencia del accidente, nótese el sentido de desplazamiento de los vehículos, el área de impacto de color azul y sus desplazamientos hasta sus posiciones finales.
