INFORME TÉCNICO - PERICIAL
DE RECONSTRUCCIÓN FORENSE DE
ACCIDENTE DE TRÁNSITO
R. A. T[®] 2

VEHÍCULO No. 1: MOTOCICLETA, YAMAHA FZ16, modelo 2014, color negro, placa FRN75D.

VEHÍCULO No. 2: AUTOMÓVIL, CHEVROLET ONIX, modelo 2021, color negro, placa JNY060.

INFORME No. 220632344

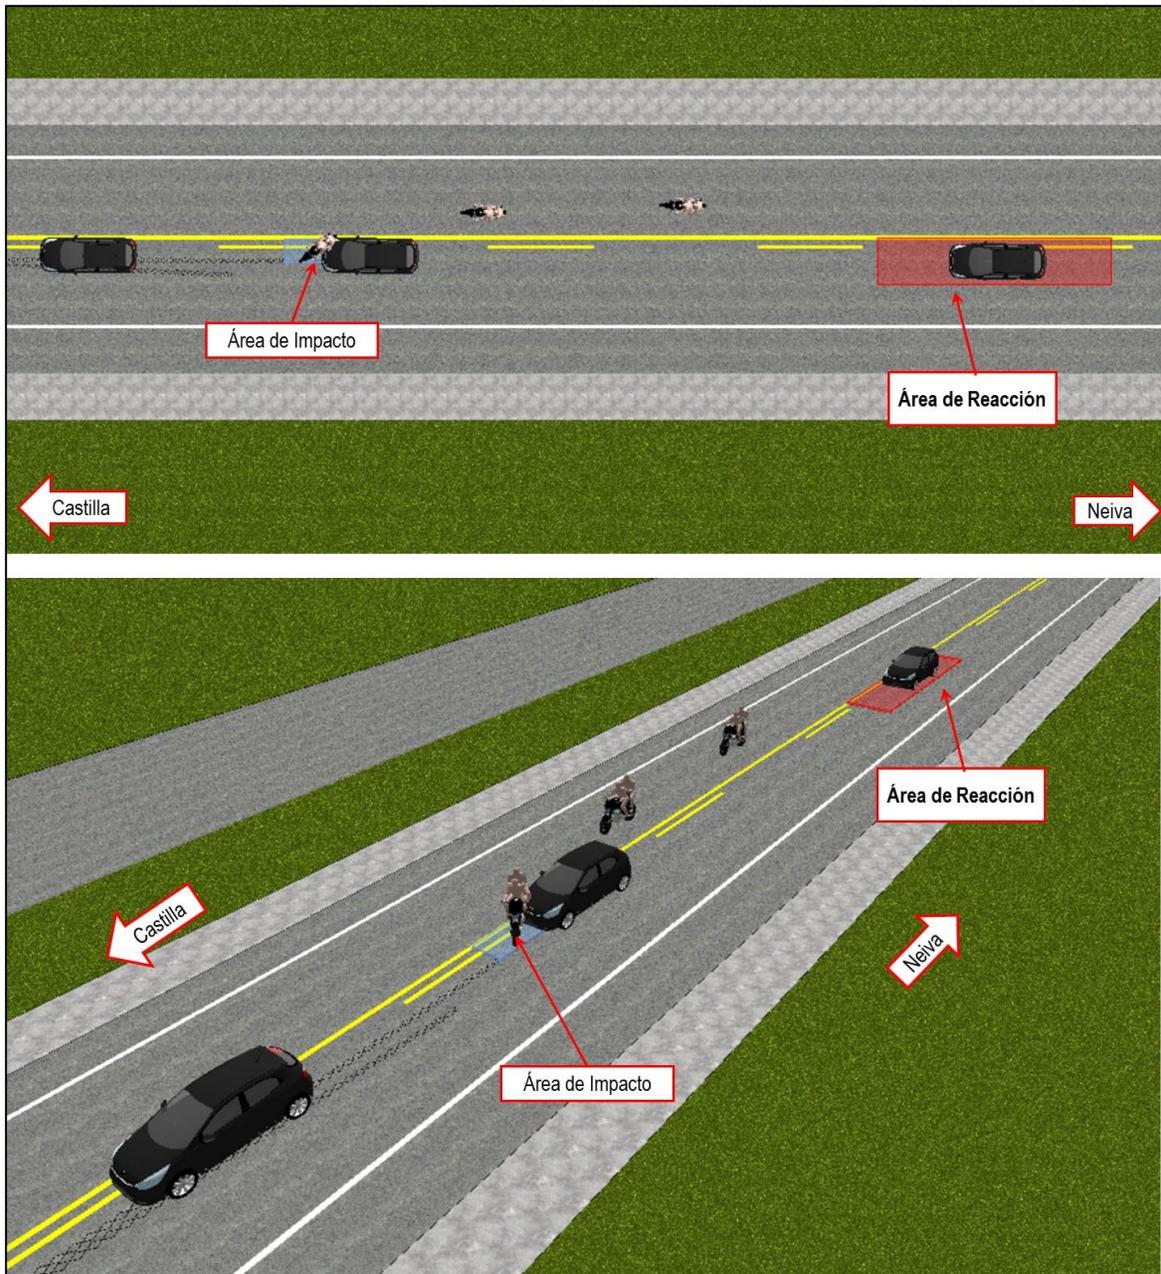
Imagen No. 27: En estas imágenes se observa la ubicación de los vehículos cuando el conductor del automóvil percibe el riesgo, entre 1,2 s y 1,5 s antes del inicio de las huellas de frenado; se observa el área roja de reacción, la cual encuentra 32 y 35 m atrás del impacto.

En las siguientes imágenes se observa la ubicación de los vehículos cuando el conductor del automóvil percibe el riesgo, entre 1,2 s y 1,5 s antes del inicio de las huellas de frenado; se observa el área roja de reacción, la cual encuentra 32 y 35 m atrás del impacto; así como la visibilidad de los conductores en ese instante.

Teniendo en cuenta los resultados del análisis realizados se puede indicar que la colisión era inevitable para el conductor del automóvil, es decir, no tenía el tiempo y el espacio suficiente para realizar una maniobra para evitar el impacto.

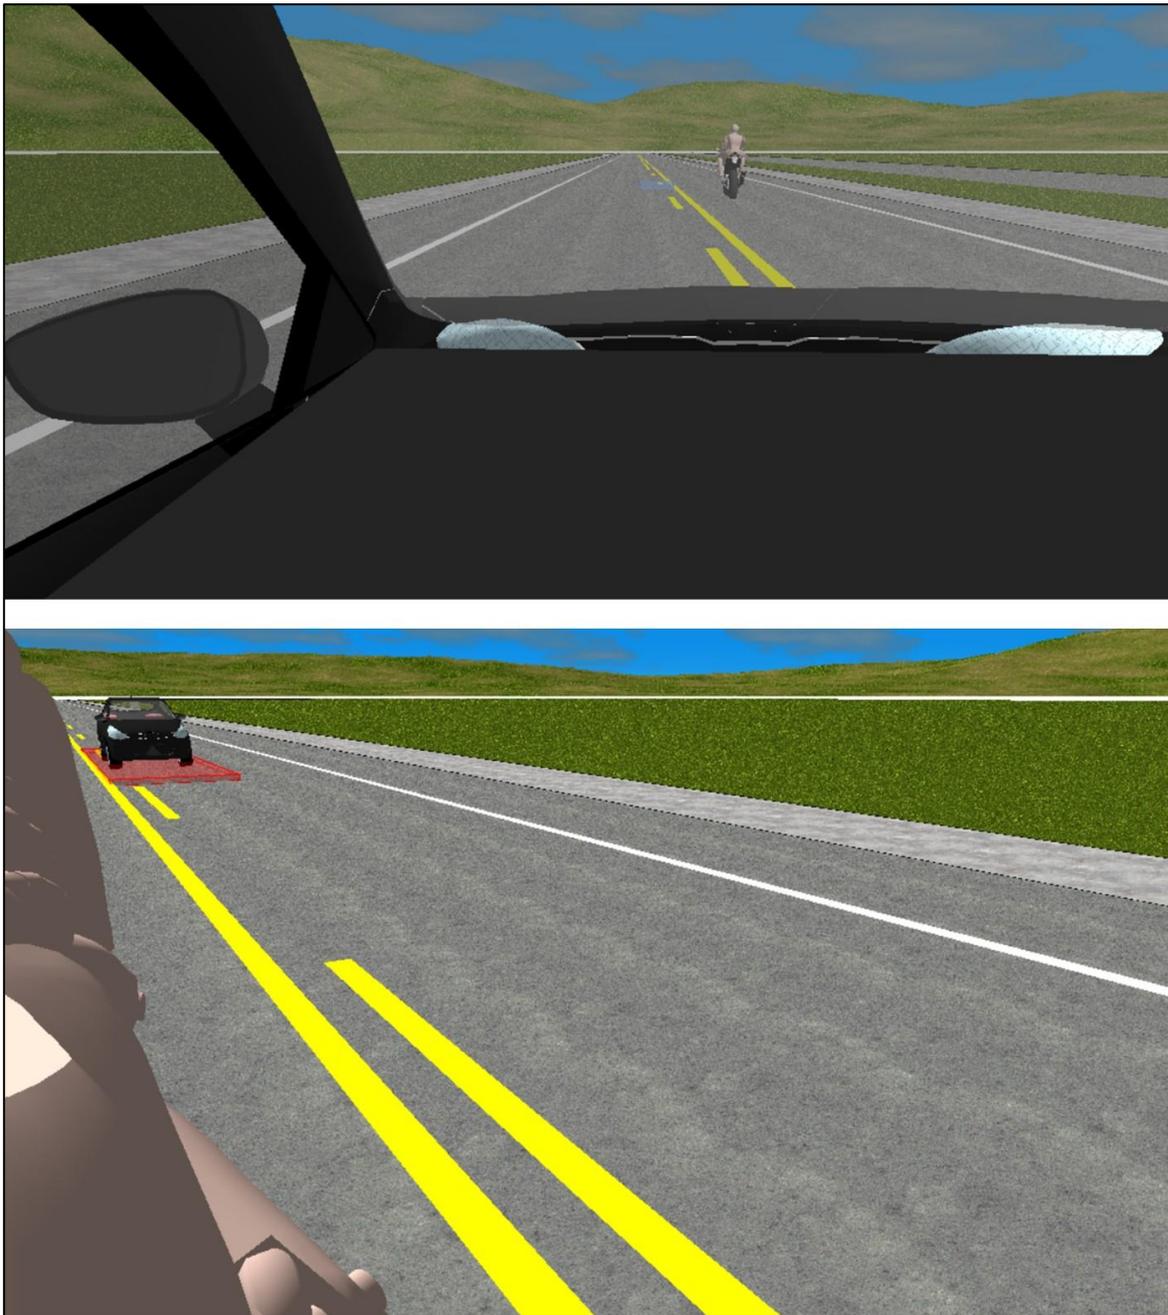
Imagen No. 28: En estas imágenes se observa la ubicación de los vehículos cuando el conductor del automóvil percibe el riesgo, así como la visibilidad de los conductores en ese instante.
