Informe técnico de análisis y de investigación de accidente de tránsito  
763646000177202250359

NUMERO DE NOTICIA CRIMINAL	763646000177202250359
DELITO	LESIONES CULPOSAS ART 120 C.P INCISO 1.
FECHA DE LOS HECHOS	JAMUNDI VALLE DEL CAUCA 06/08/2021
LUGAR DE LOS HECHOS	VIA TIMBA VALLE- ROBLES ALTURA LA PORTADA
IMPLICADOS	MARIA YOLANDA MAVISOY ZAPATA CC 69.027.956 PEATON

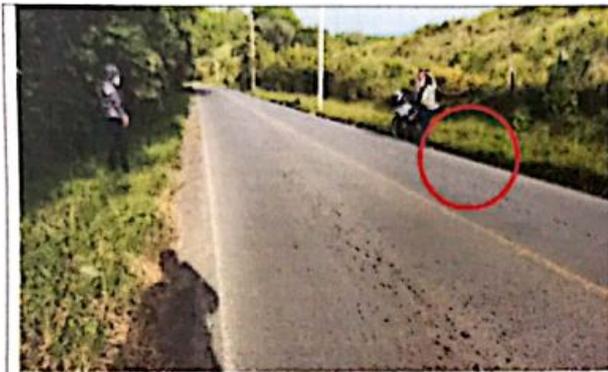
IMAGEN 1

Se indica en el círculo de color rojo el posicionamiento geográfico del lugar del accidente. Que corresponde a la VIA TIMBA VALLE- ROBLES, ALTURA LA PORTADA

Mapa de Jamundí tomado en el lugar de los hechos.

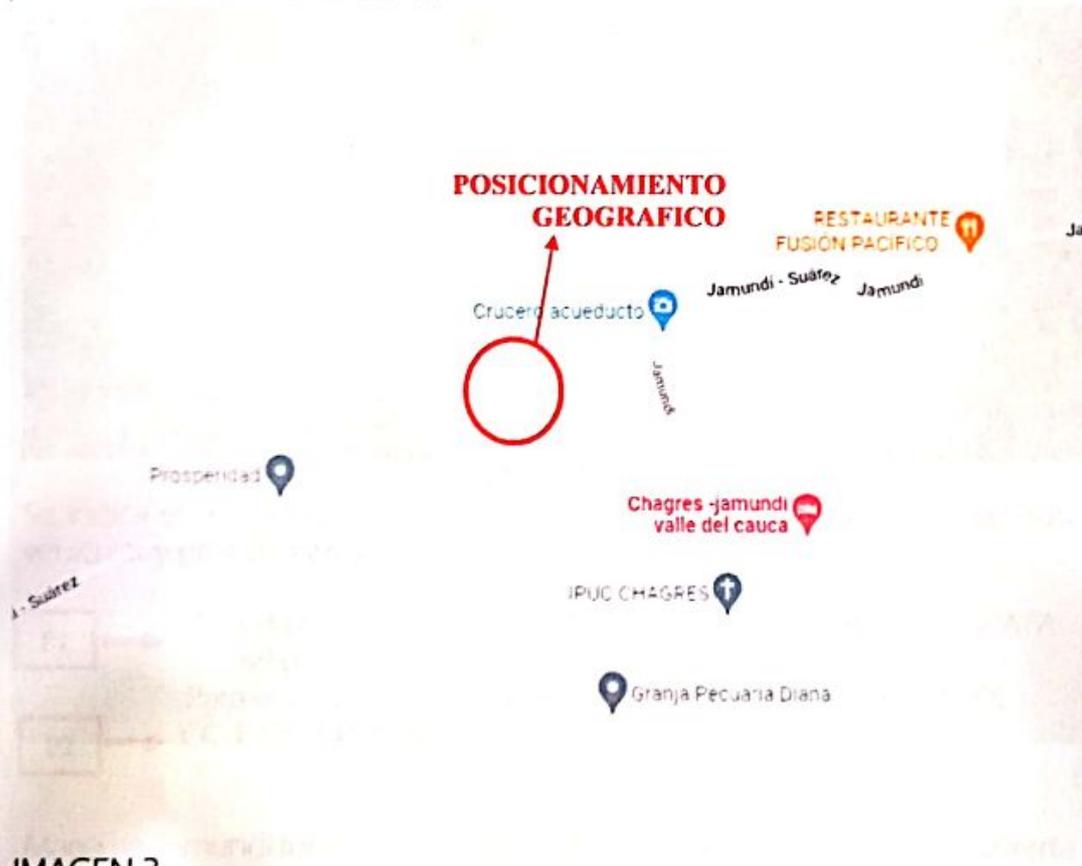
### IMAGEN 2

Se indica en el círculo rojo el posicionamiento del lugar de los hechos.  
Calzada del tramo de vía que conduce de Timba Valle a Robles.  
Mapa de Jamundí tomado de la aplicación del sistema de información abierta  
GOOGLE EARTH.

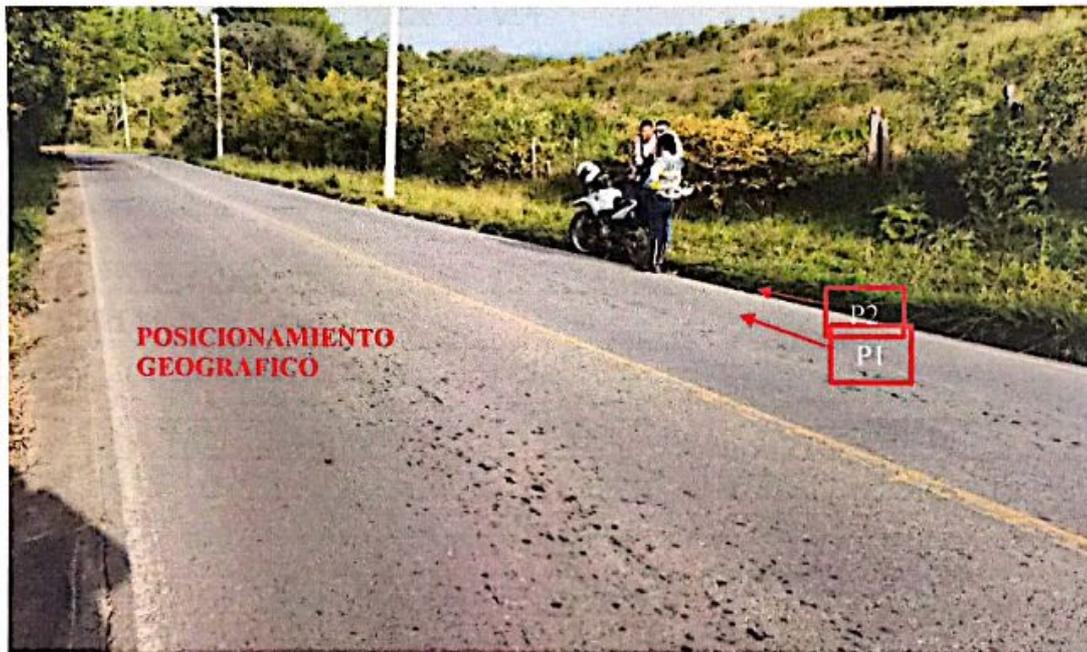
IMAGEN 3

Se indica el posicionamiento del lugar de los hechos, incluyendo el sentido vehicular y peatonal involucrados así:

- P1** → Para el peatón identificada MARIA YOLANDA MAVISOY ZAPATA  
CC 69.027.956  
Para el peatón identificado como FREDY DAVID PAI CORTES
- P2** → CC 1.125.410.805

Mapa de Jamundí tomado de la aplicación del sistema de información abierta  
GOOGLE EARTH.

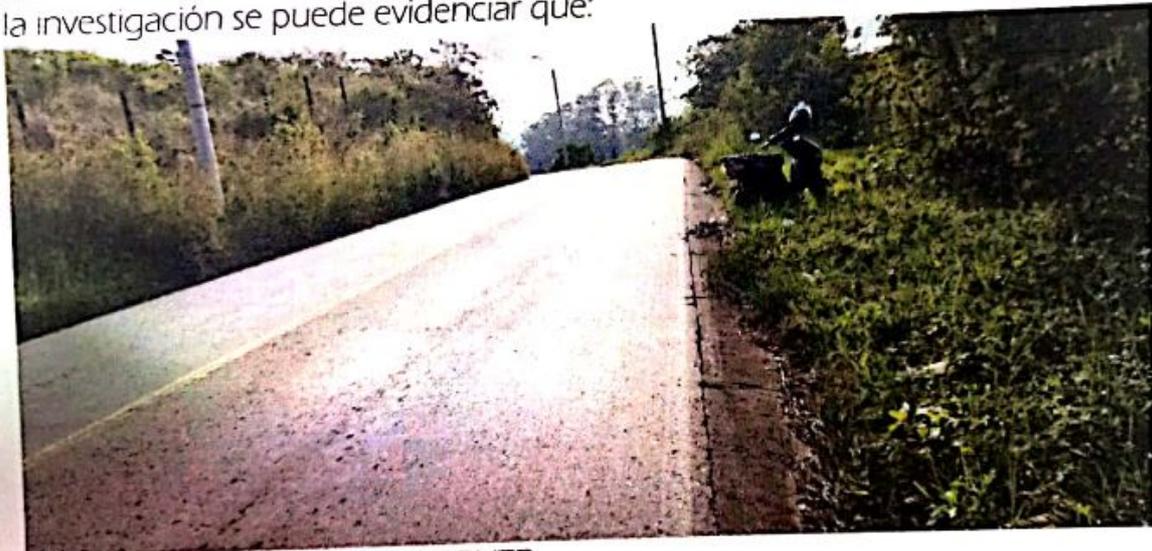
Nariño, la investigación de campo que se realizó en el lugar de los hechos (VIA TIMBA VALLE A ROBLES ALTURA LA PORTADA), dicha vía tiene un ancho de 6.87 mts, no tiene berma para el tránsito de peatones, ni anden, es una vía de una calzada compuesta con dos carriles, de donde ocurre el hecho aproximadamente a 85 mts antes hay una curva pronunciada y comienza el descenso de la pendiente, tal como se evidencia en la fotografía que se relaciona a continuación, la pendiente de dicha vía aproximadamente está en un ángulo de 45°, en descenso, conforme a lo expuesto anteriormente luego de analizar la información inscrita en los diferentes documentos que obran en la carpeta de la investigación se puede evidenciar que:
