INFORME TÉCNICO - PERICIAL DE RECONSTRUCCIÓN FORENSE DE ACCIDENTE DE TRÁNSITO R. A. T[®] 2

VEHÍCULO No. 1: CAMIONETA, RENAULT DUSTER EXPRESIÓN, modelo 2013, color gris beige,
placa **MPL 259**.

VEHÍCULO No. 2: MOTOCICLETA, YAMAHA FZN150D (FZ-S), modelo 2016, color negro azul,
placa **AAF 25E**.

INFORME No. 240734877

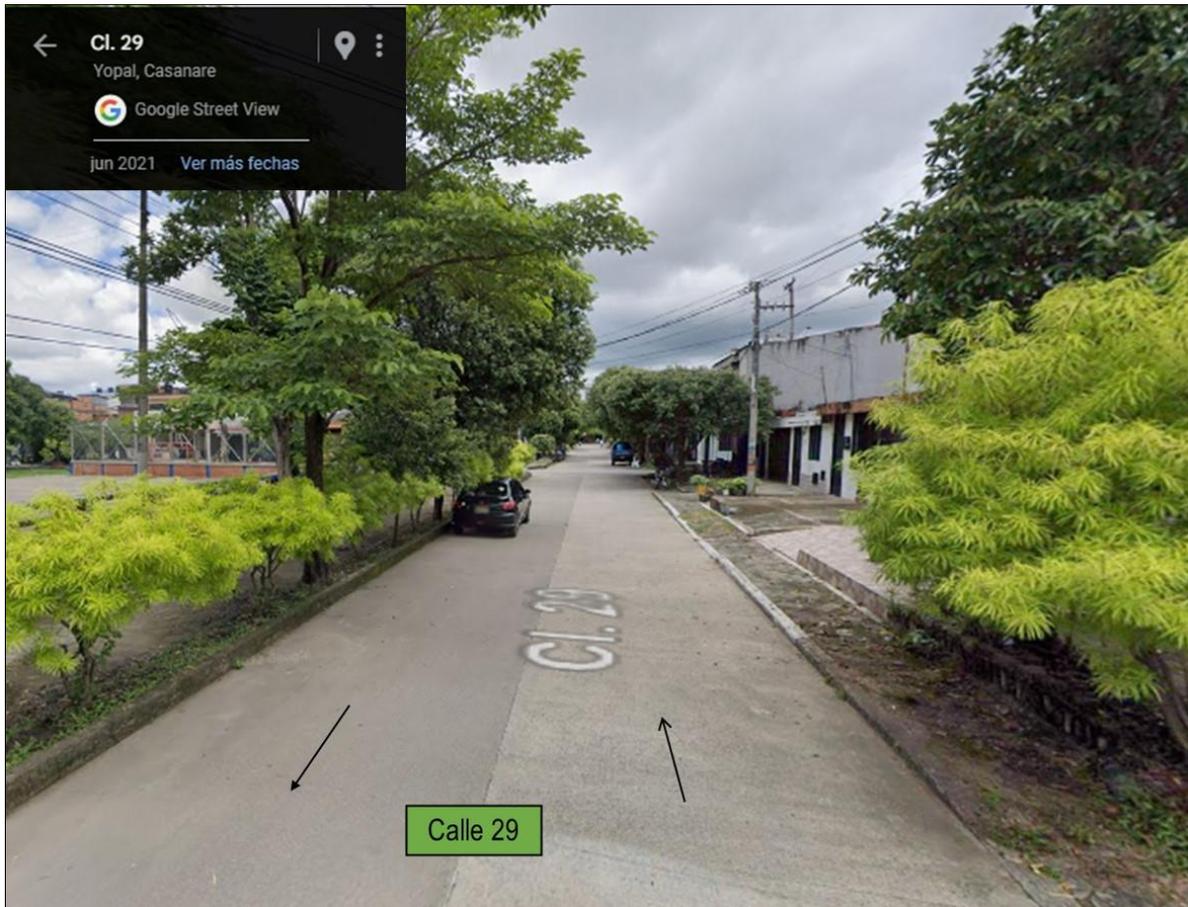
Fotografía No. 4 Plano General: fotografía sustraída de Google Street View (junio 2021) en sentido Occidente – Oriente, sobre la calle 29 en aproximación a la intersección con la carrera 30, lugar donde se presentaron los hechos, se aprecian las características generales de la vía, se identifica la ausencia de demarcación horizontal y señalización vertical; En este sentido se desplazaba el vehículo No. 2 (Motocicleta).

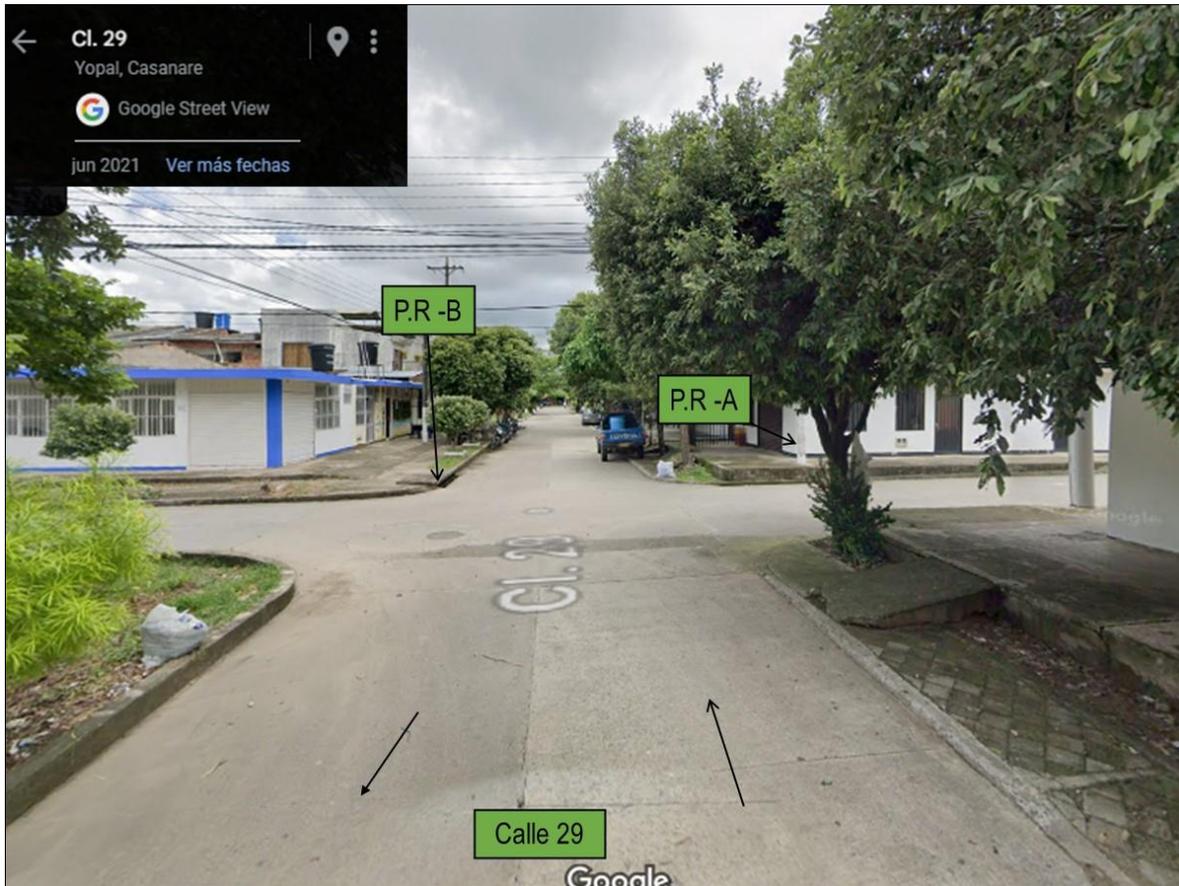
Fotografía No. 5 Plano General: fotografía sustraída de Google Street View (junio 2021) en sentido Occidente – Oriente, sobre la calle 29 a la altura intersección con la carrera 30, se aprecian las características generales de la vía donde se presentó el accidente de tránsito, nótese las característica y estado de la vía; En este sentido se desplazaba el vehículo No. 2 (Motocicleta).

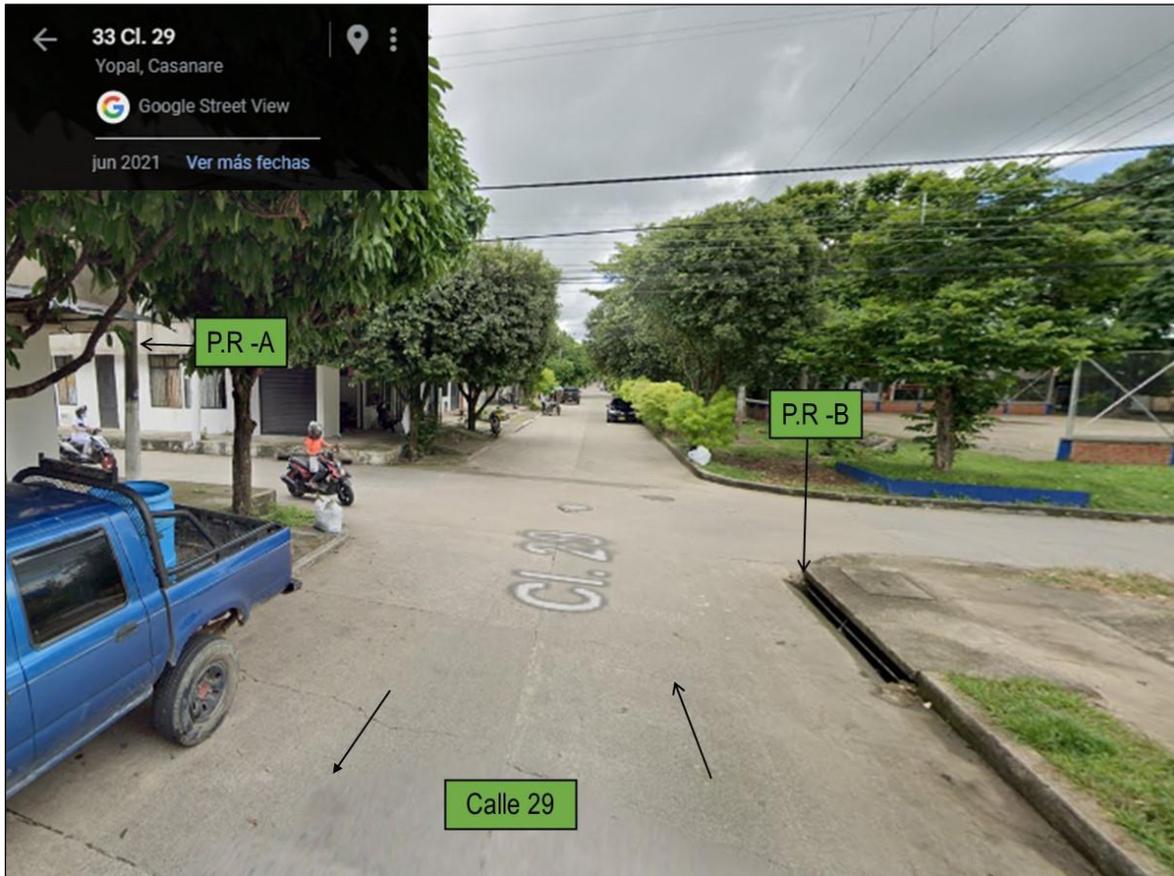
Fotografía No. 6 Plano General: fotografía sustraída de Google Street View (junio 2021) en sentido Oriente – Occidente sobre la calle 29 a la altura de la intersección con la carrera 30, se aprecian las características generales de la vía donde se presentó el accidente de tránsito, nótese el estado y condiciones de la vía.

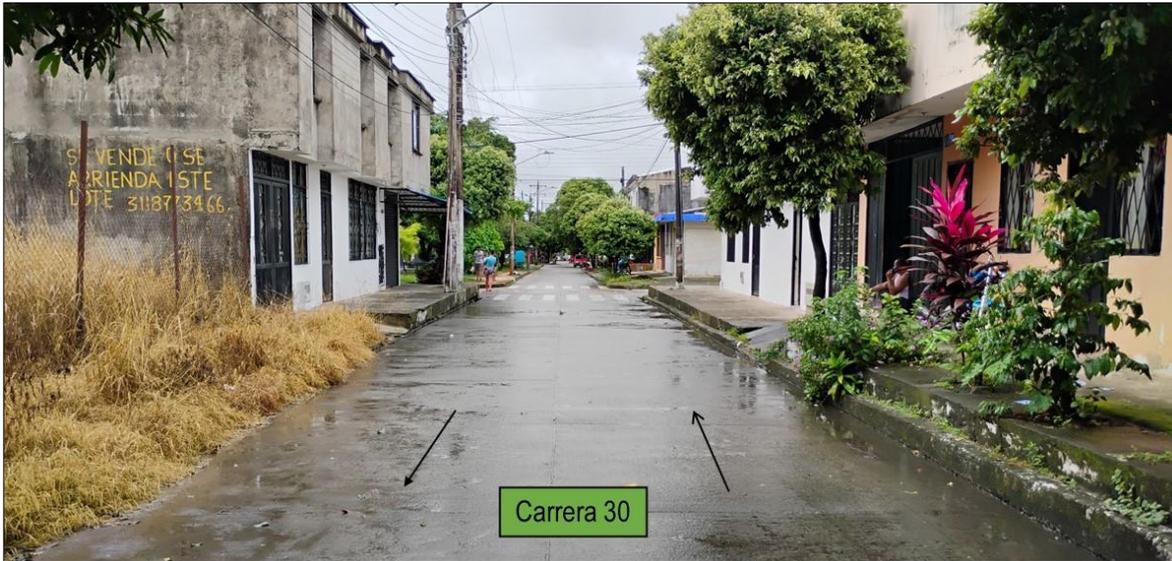
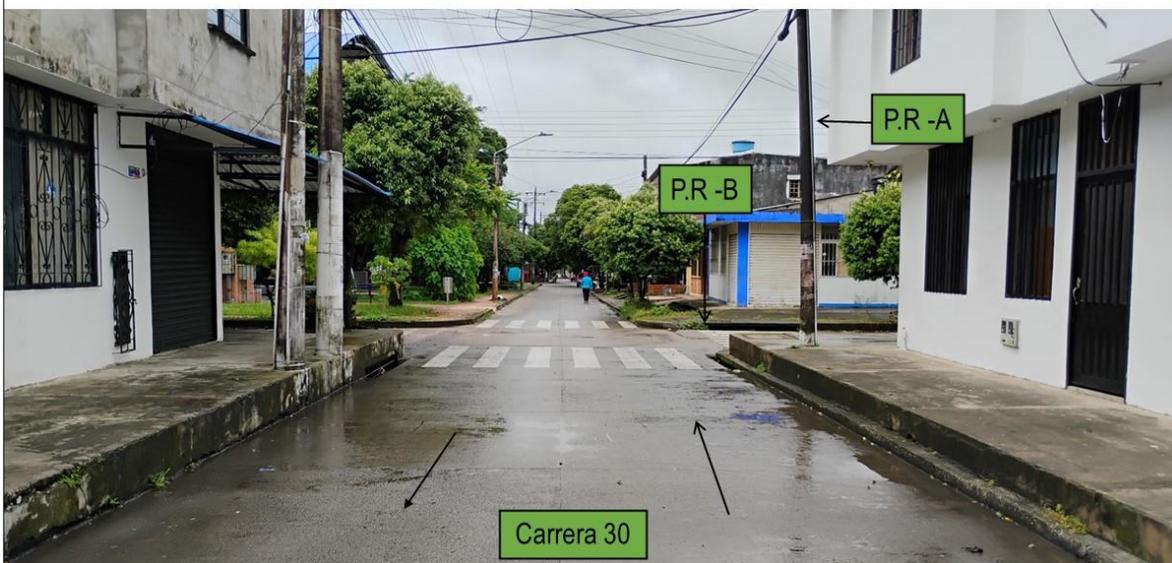
Fotografías No. 7 y 8 Plano General: En estas fotografías tomadas por el equipo de IRS Vial, en sentido Norte – Sur, sobre la carrera 30 a la altura de la intersección con la calle 29, se aprecian las características actuales (2024) de la vía donde se presentó el accidente de tránsito, se identifica la presencia de demarcaron horizontal de paso peatonal, además las de los puntos de referencia (P.R A-B), utilizado por la autoridad de tránsito para la elaboración del croquis; En este sentido se desplazaba el vehículo No. 1 (Camioneta).

Nota 1: La inspección a la vía por parte del equipo de IRS Vial se realizó el 15 de julio de 2024. No se identifican cambios en la morfología de la vía, pero si en la demarcación horizontal.

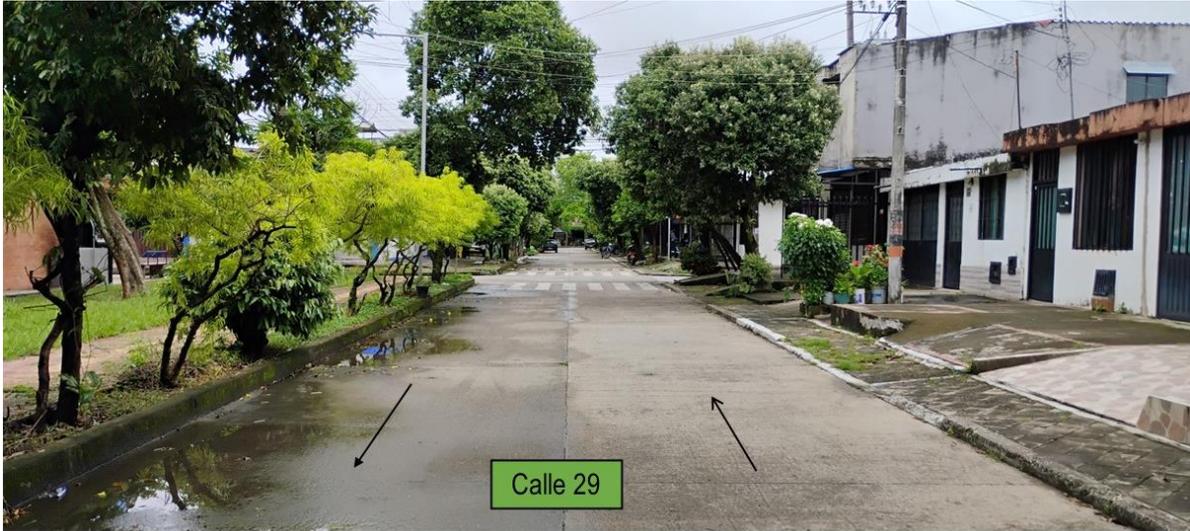
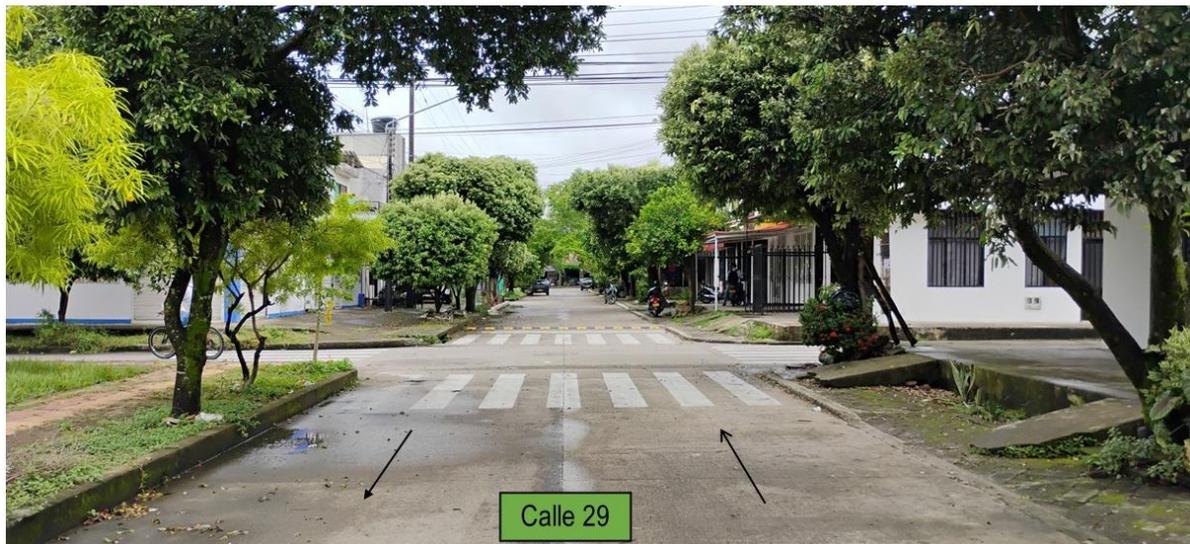
Fotografías No. 9 y 10 Plano General: En estas fotografías tomadas por el equipo de IRS Vial, en sentido Occidente – Oriente, sobre la calle 29 a la altura intersección con la carrera 30, se aprecian las características actuales (2024), de la vía donde se presentó el accidente de tránsito, se identifica la presencia de señalización horizontal de pasos peatonales; En este sentido se desplazaba el vehículo No. 2 (Motocicleta).

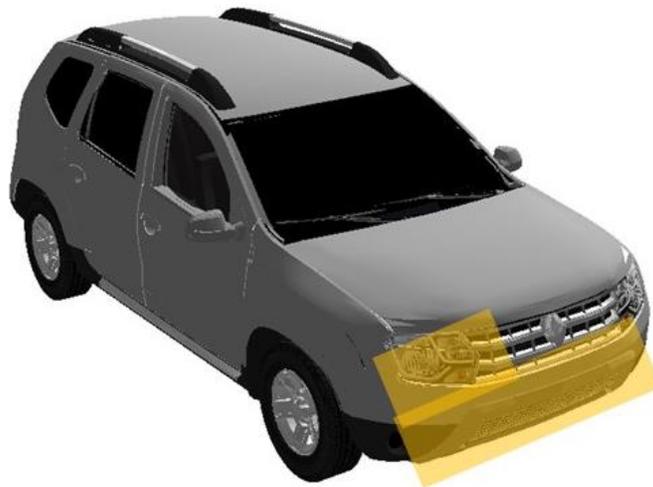
Imagen No. 7: En esta imagen se observa el diagrama del informe de la autoridad, donde hacen referencia a la zona de daños y descripción de estos. “desprendimiento de bómper delantero y unidad derecha”.

Imagen No. 8: En esta imagen basada en los reportes se resalta la zona de daños y evidencias en el rodante. Elaboración en el software Trimble Forensic Reveal.

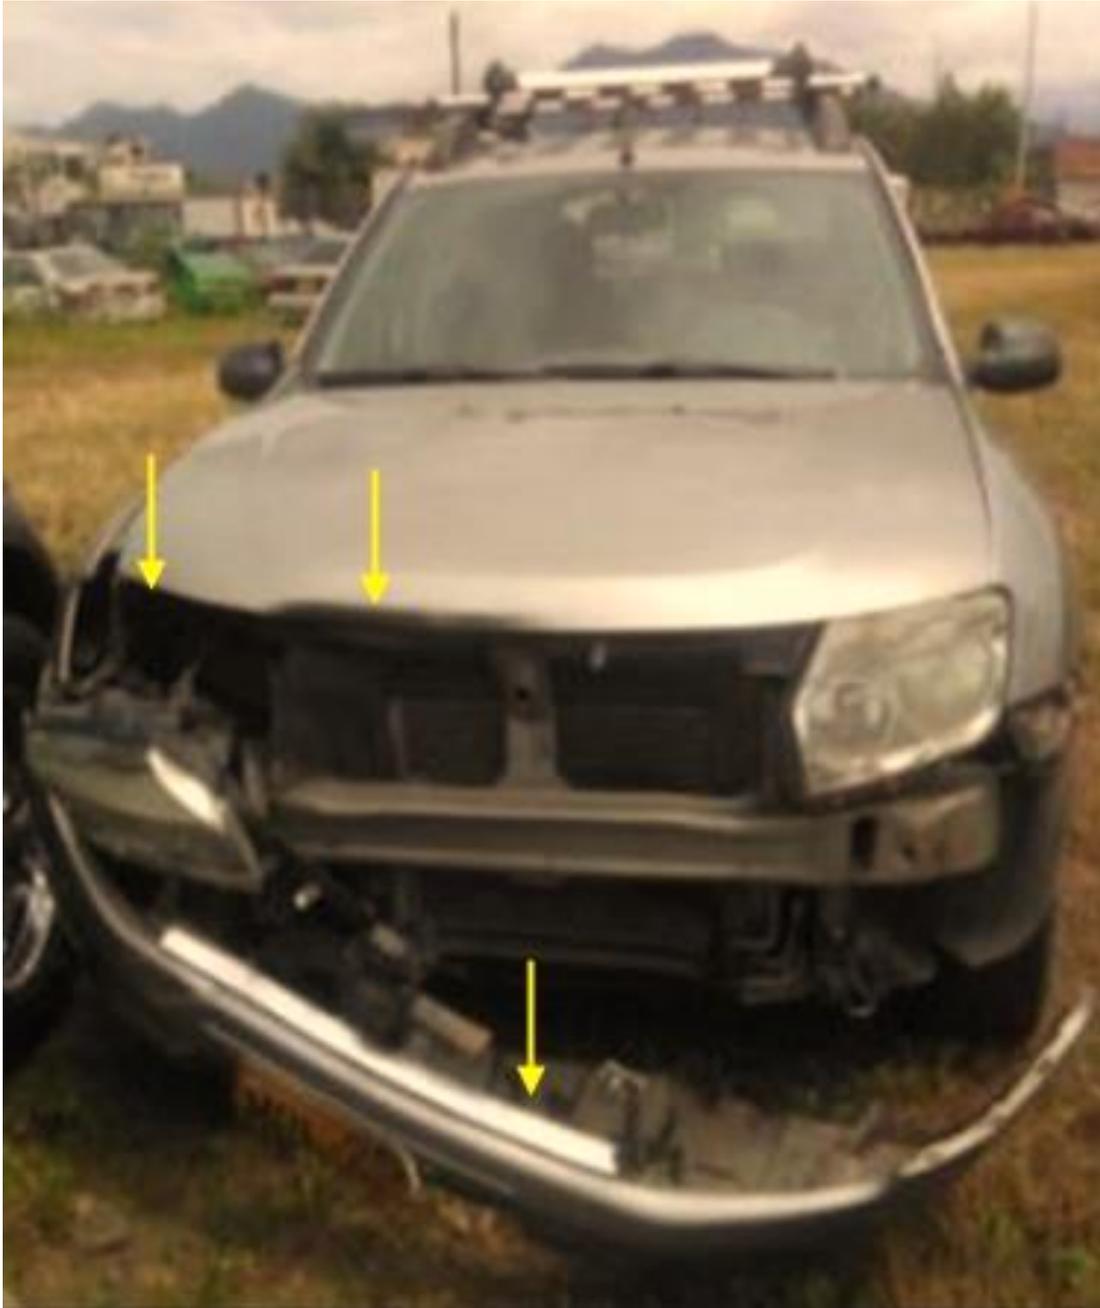
Imagen No. 9: En esta imagen aportada para el análisis del caso se observa el estado final de la zona frontal del vehículo No. 1, donde se evidencia que tiene afectación del capó, con desalojo de unidad de luz anterior derecha, bómper anterior y persiana.

el bómper delantero, la persiana delantera, la dirección la luz completa del lado derecho, y pintar el capó, y no me acuerdo y el guardafangos que también se dañó. **PREGUNTA:** ¿Usted recuerda qué daños presento el vehículo motocicleta? **RESPUESTA:** Mi señor la moto cayó ahí y de donde cayó la levantaron en una grúa porque esa sí nadie la movió. **PREGUNTA:** ¿Usted recuerda qué lesiones presento la motociclista? **RESPUESTA:** No mi señor, lo único que yo le miré fue unas raspaduras que ella tenía que yo terminé con rastros de la sangre de ella no sé por qué y la verdad no sé, hasta el día de la audiencia la primera audiencia me enteré qué era lo que ella había tenido, pero de resto nunca más. **PREGUNTA:** ¿El día del accidente ella se paró, ella caminó o del sitio no se movió? **RESPUESTA:** No, ella permaneció en el piso, pero se movía de lado a lado, normal, pero no se paró ni nada, ella quedó ahí y ahí la levantó la ambulancia, los paramédicos. **PREGUNTA:** ¿No se quejó de algún dolor o algo que tuviera, que le doliera la rodilla o el brazo o algo? **RESPUESTA:** En el momento había mucha gente ya en ese caso, ya mucha gritería y la verdad es que como llegaron los papás de la muchacha entonces fueron muy groseros y yo me alejé de ahí. **PREGUNTA:** ¿Usted de casualidad tiene en este momento fotografías, videos, información de la fecha del accidente? **RESPUESTA:** No, no señor, como les he dicho a todos yo me encuentro en Estados Unidos y yo no tengo a nadie en Colombia un familiar ni nadie que pueda acceder a eso ni creo que exista en este momento porque ya llevo tres años fuera del país. **PREGUNTA:** Doy por terminada esta entrevista libre y espontánea, muchísimas gracias por su colaboración. **RESPUESTA:** Gracias a usted. Cualquier cosa me escribe y yo con gusto le responderé en su momento.

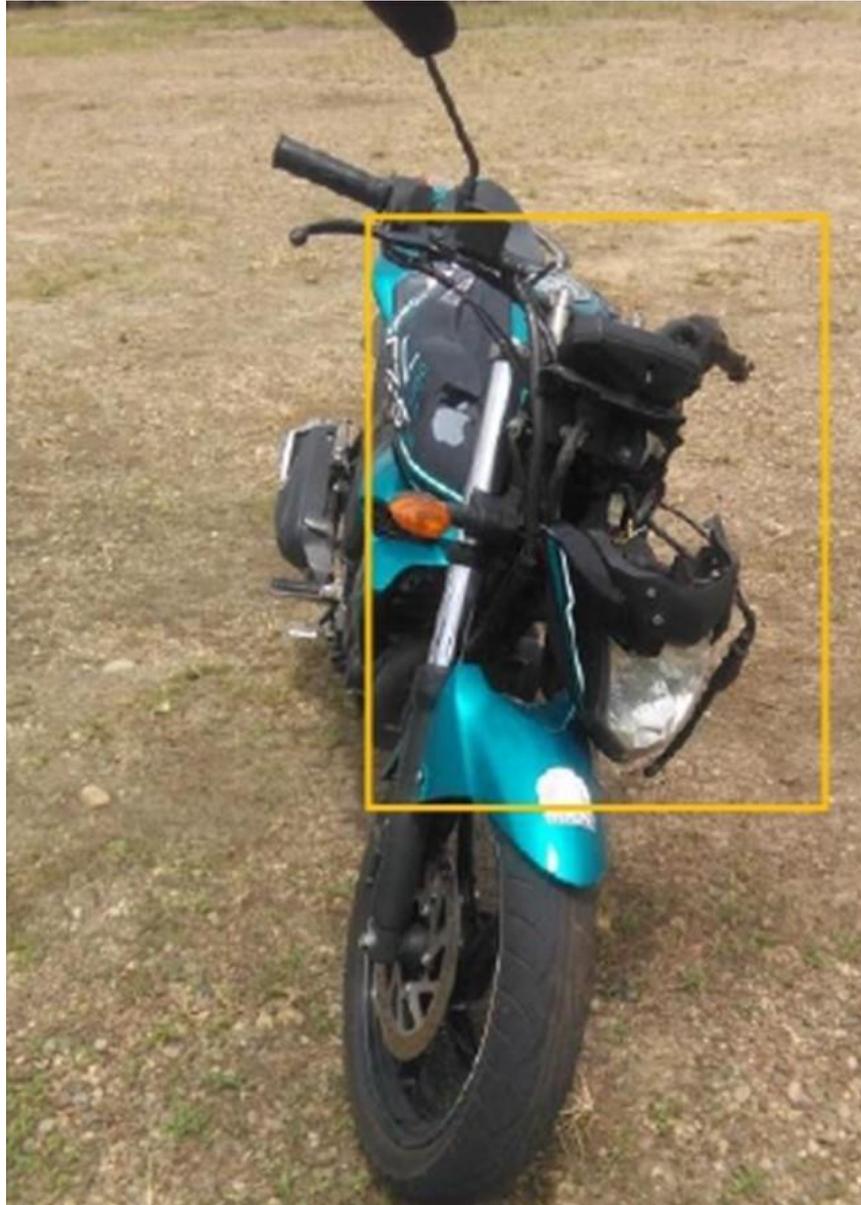
Imagen No. 13: En esta imagen se observa la región frontal del vehículo No. 2, se evidencia que tiene desalajo del carenaje anterior, con ausencia del espejo retrovisor izquierdo.

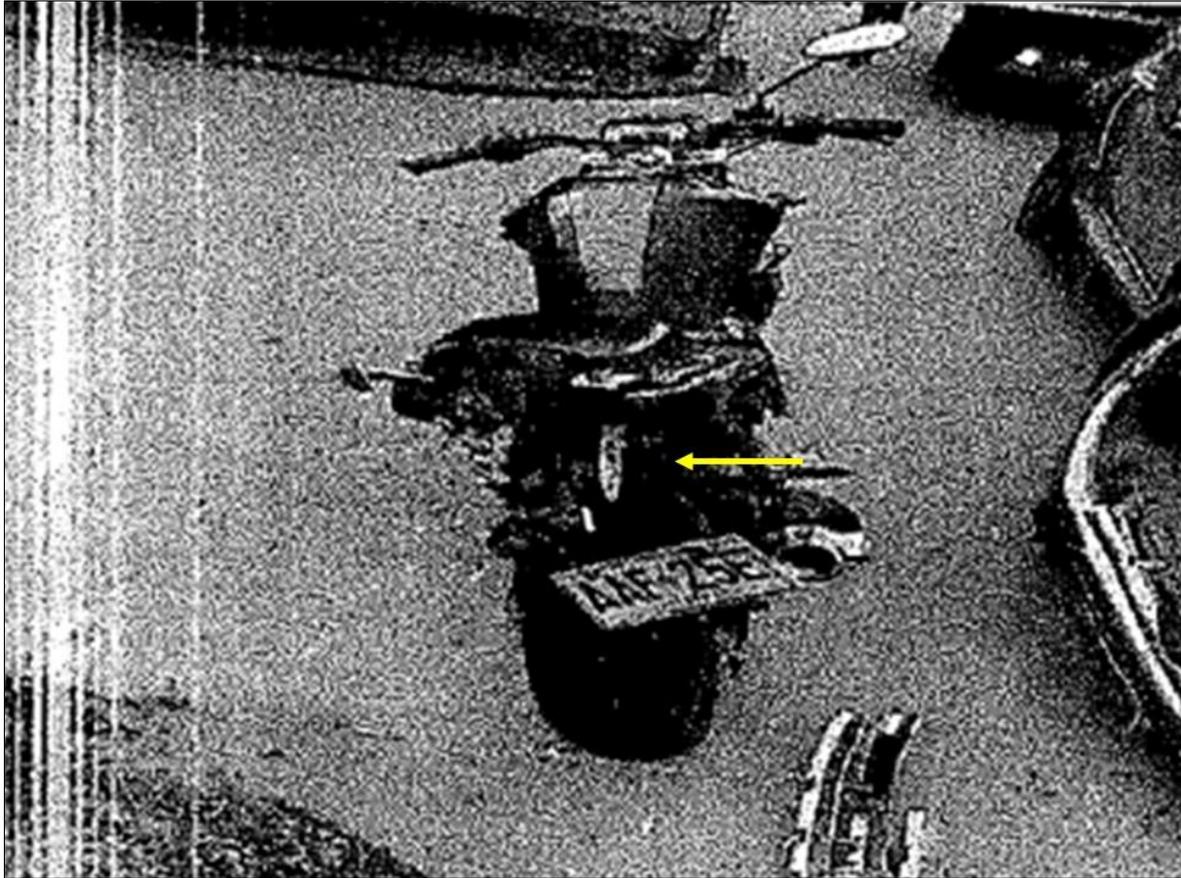
Imagen No. 14: En esta imagen se observa el estado final de la zona posterior del vehículo No. 2, donde se evidencia que tiene desplazamiento de la estructura de material en pasta hacia la izquierda (*guardabarro posterior*).

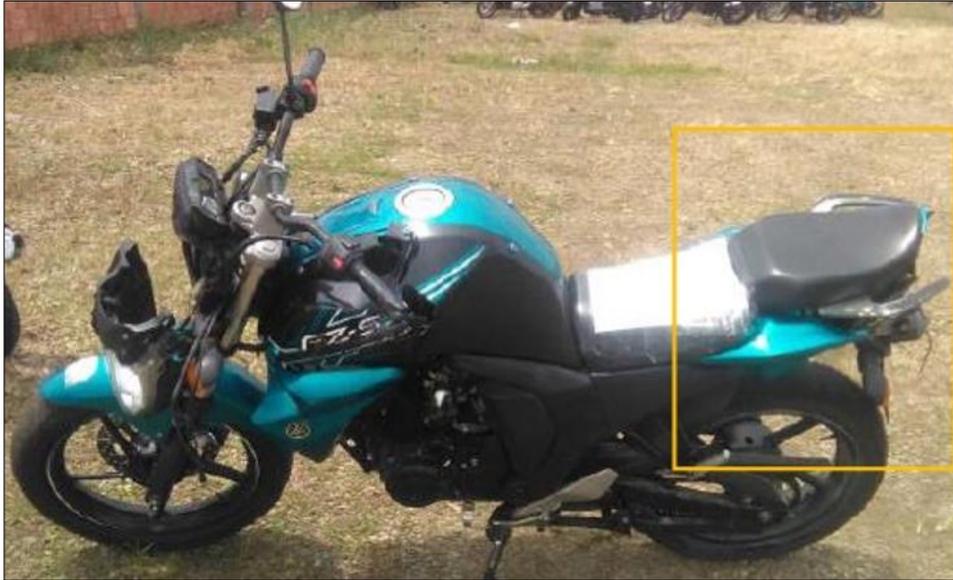
Imagen No. 15: En esta imagen se observa el estado final de la zona lateral izquierda del vehículo No. 2, donde se evidencia que tiene rotura de la tapa cola izquierda, stop y trasero.

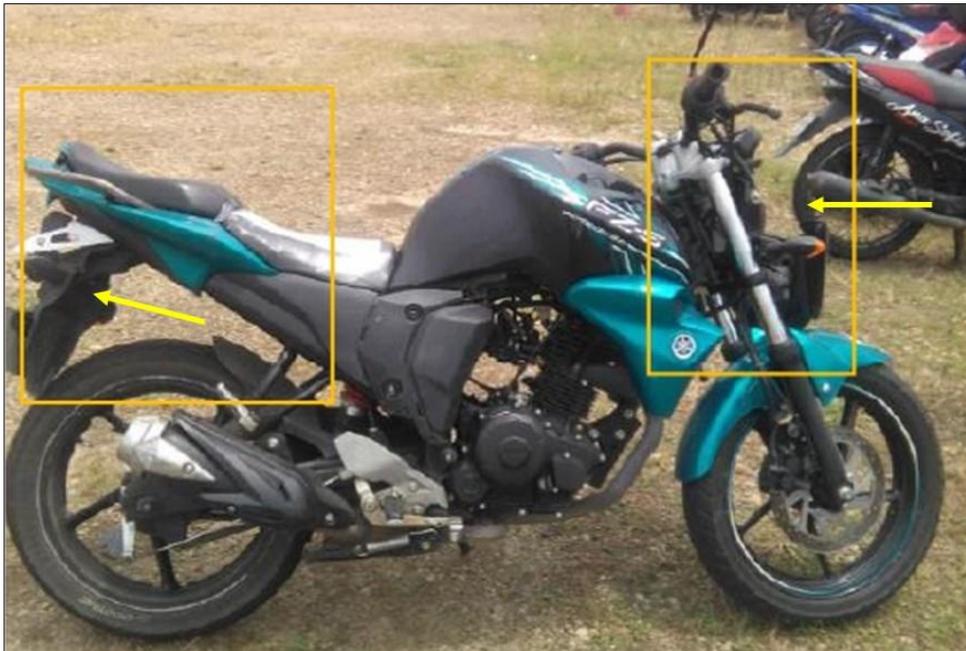
Imagen No. 16: En esta imagen se observa el estado final de la zona lateral derecha del vehículo No. 2, donde se evidencia el desplazamiento del guardabarro y el desalojo del carenaje anterior.

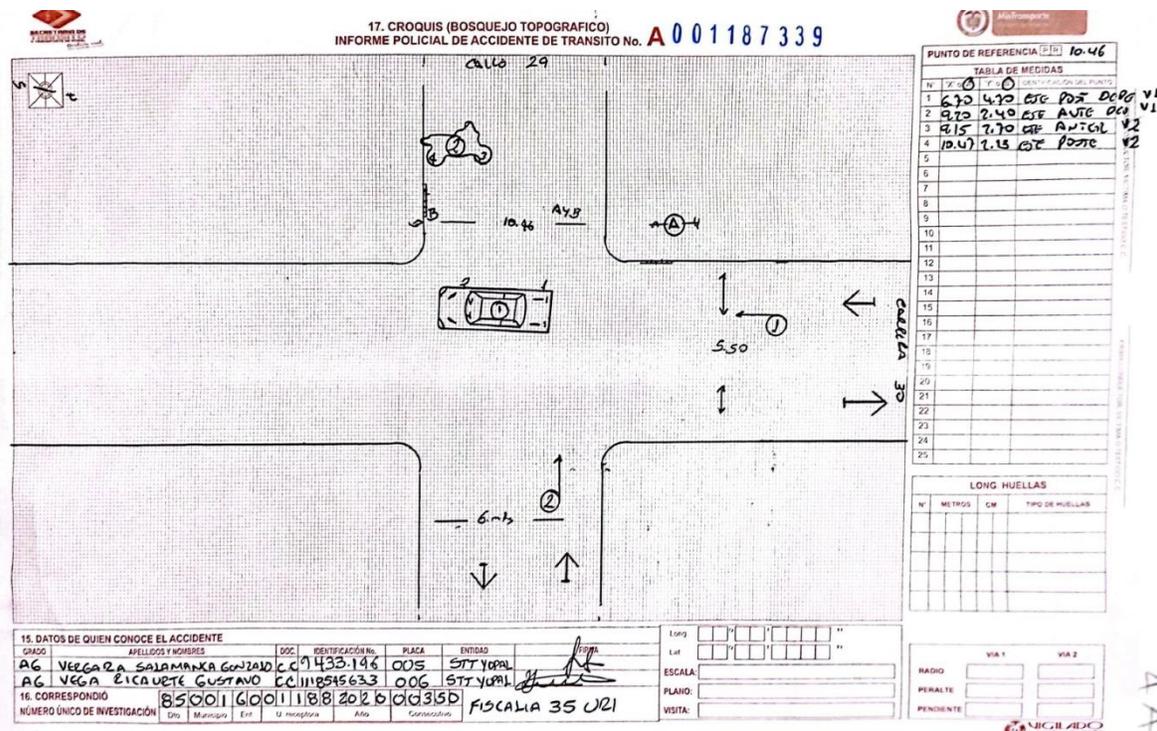
- Morfología general de la vía, demarcación, señalización y ancho.
- Puntos de referencia A y B, (poste y rejilla de alcantarilla), fijación por triangulación.
- Vehículo No. 1 en posición final sobre la intersección de la carrera 30 con calle 29 sentido norte -sur.
- Vehículo No. 2 en posición final sobre el carril izquierdo en sentido Occidente – Oriente.
- Sentido vial y medidas (Cotas).

Imagen No. 17: En esta imagen se muestra el croquis del accidente realizado por la autoridad de tránsito.

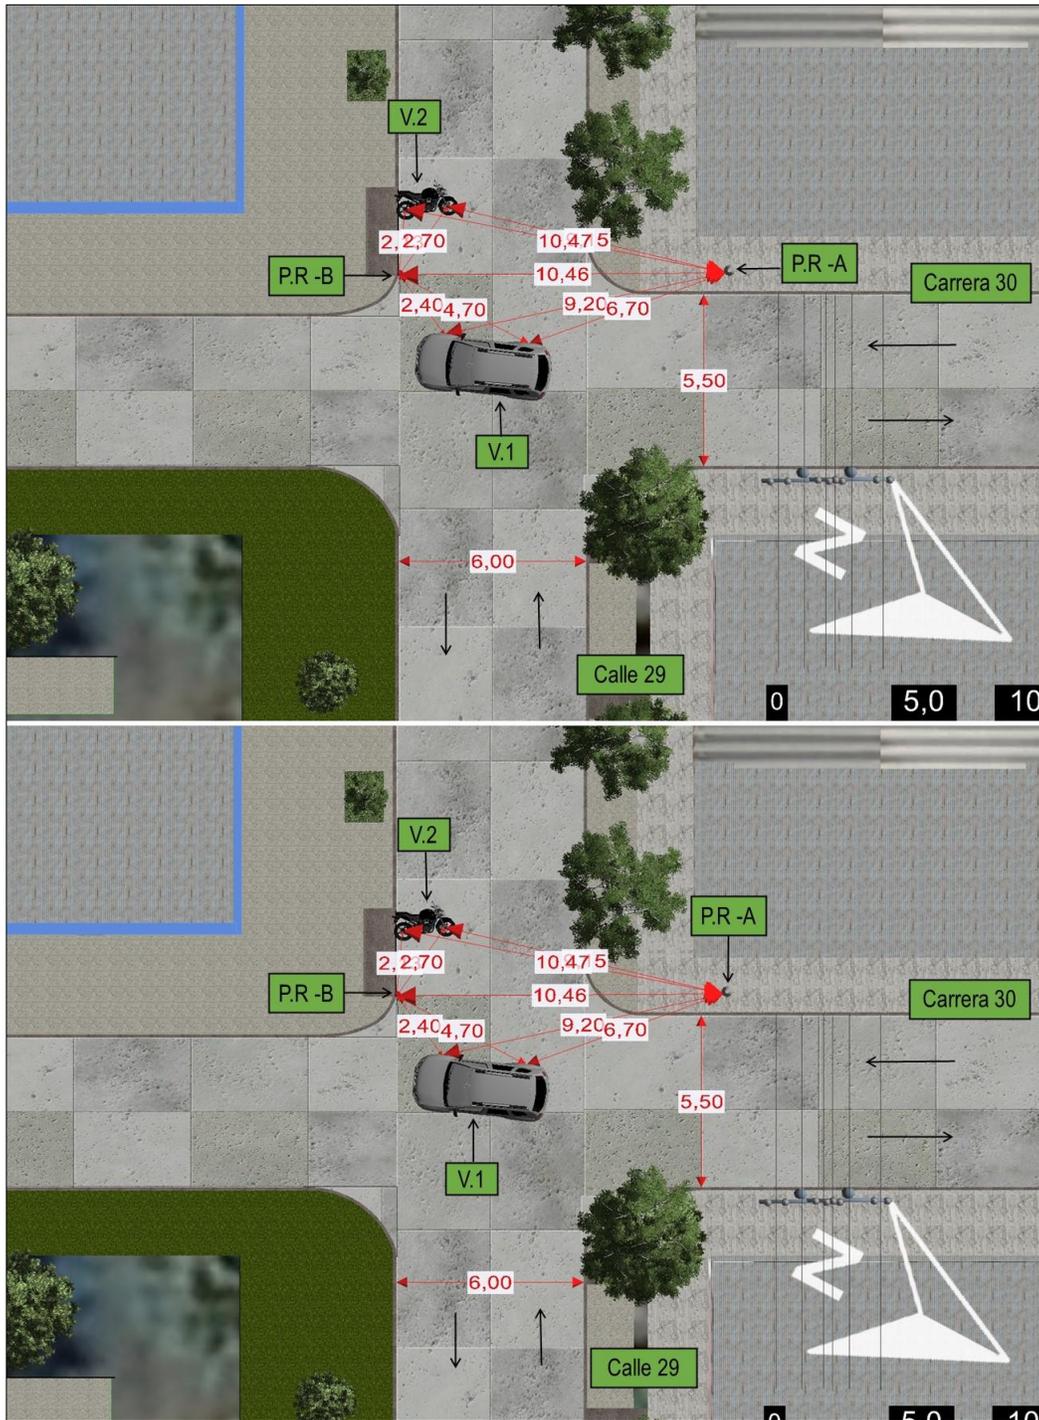
Imagen No. 18: Imagen compuesta de vista en planta de la elaboración a escala en el software Trimble Forensic Reveal, del Bosquejo elaborado para el evento.

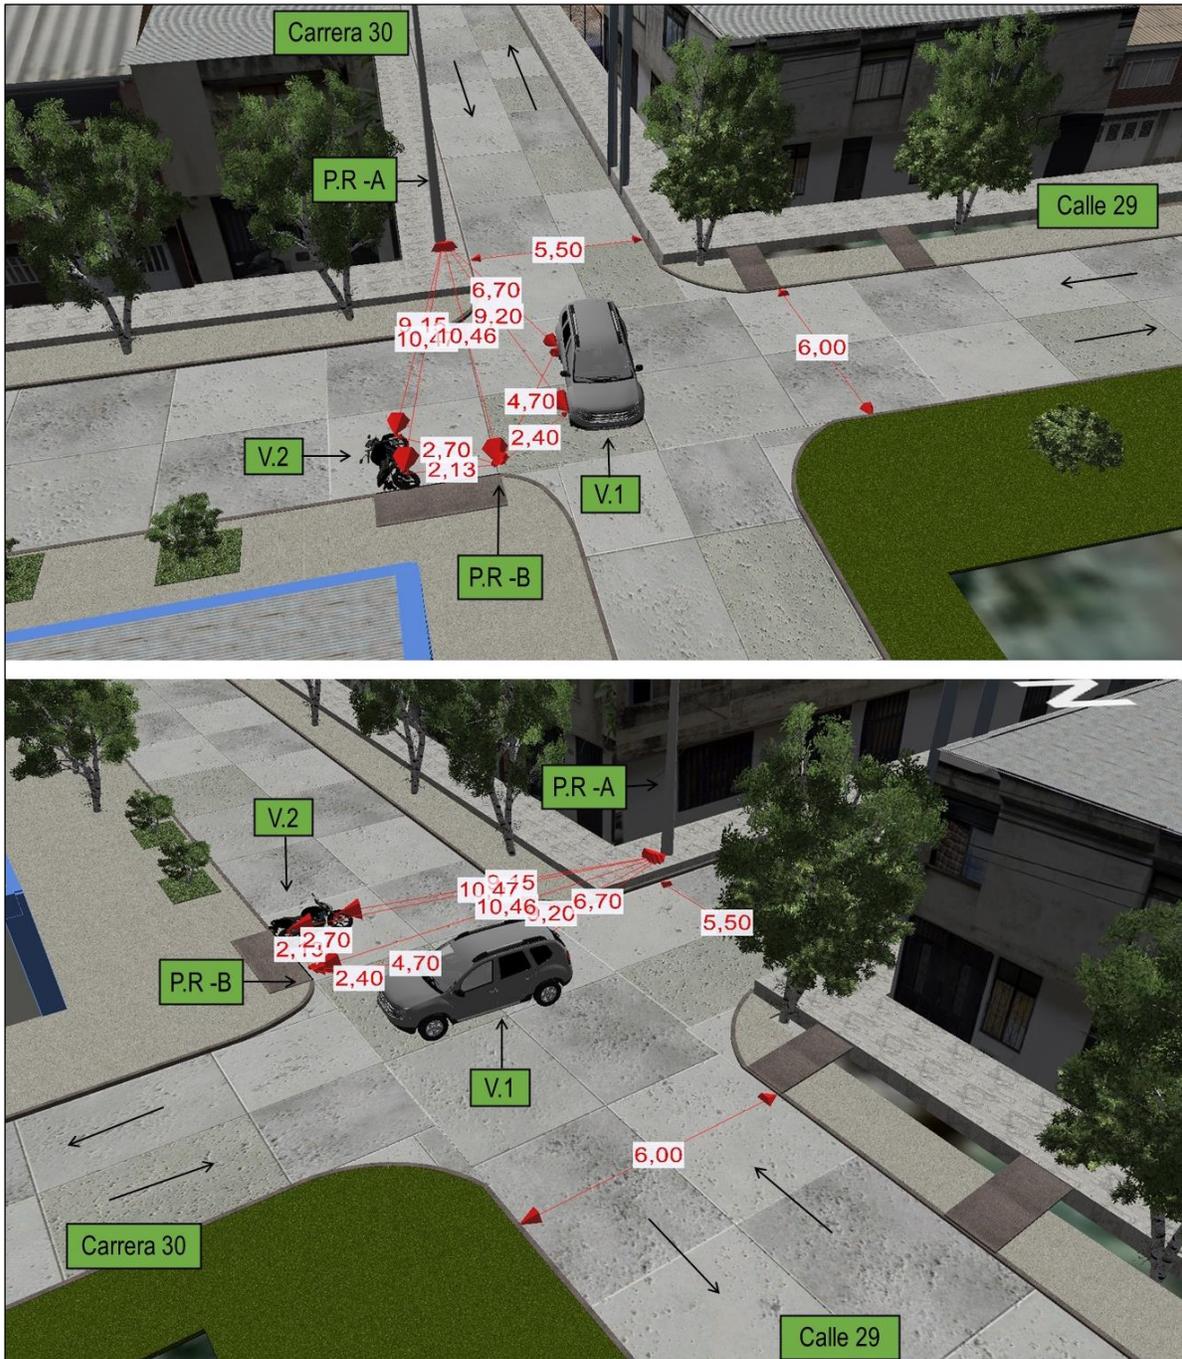
Imagen No. 19: Imagen compuesta de vista en 3D de la elaboración a escala en el software Trimble Forensic Reveal, se observa la posición final de los vehículos, las medidas (cotas) tomadas por la autoridad.

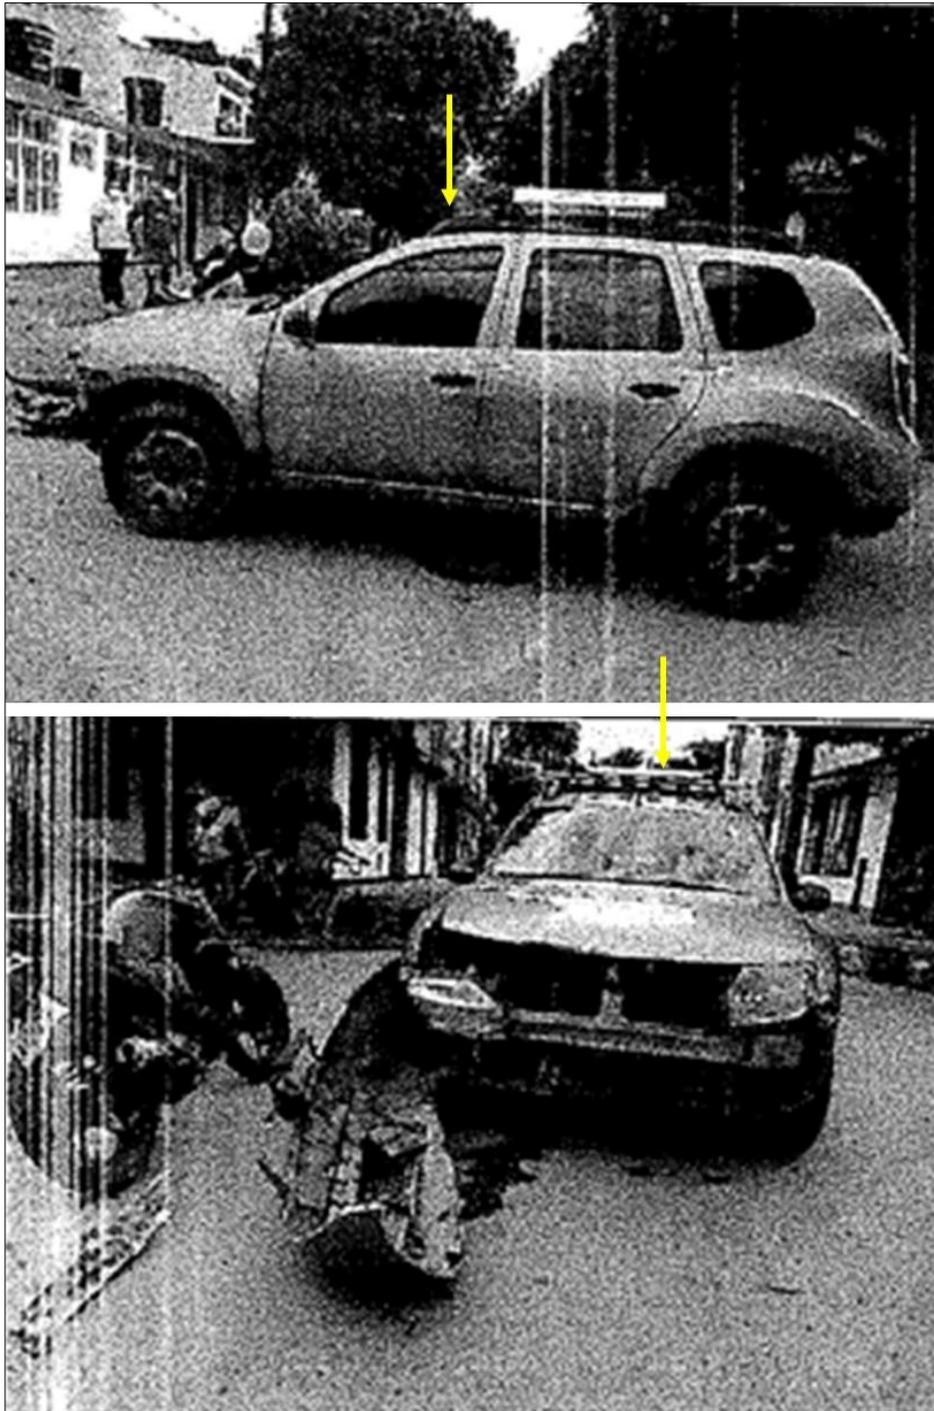
Imagen No. 20: En esta Imagen sustraída del álbum fotográfico de la autoridad se hace referencia al vehículo No. 1 Camioneta en posición final.

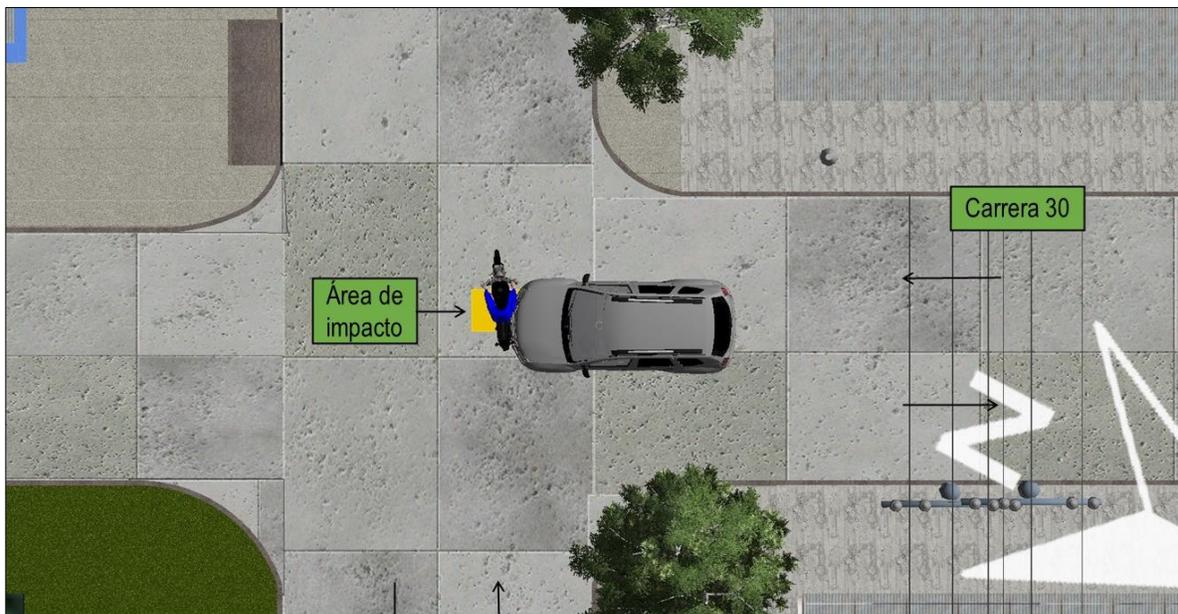
Teniendo en cuenta la descripción de daños de los vehículos y las posiciones finales, se obtiene la posición relativa al momento del impacto, para el vehículo No. 1 Camioneta en su zona anterior tercio medio derecho y para el vehículo No. 2 Motocicleta en su zona lateral derecha tercio medio posterior.

Imagen No. 23: En esta imagen vista en planta se muestra la posición relativa de los vehículos al momento del impacto y el área donde se presentó, elaborada en el software Trimble Forensic Reveal.

El área de 1,5 x 0,8 m de color amarillo, indica que el impacto entre la Camioneta y la Motocicleta se presenta en cualquier punto de esta área, la cual se encuentra ubicada sobre la intersección de la carrera 30 con calle 29.

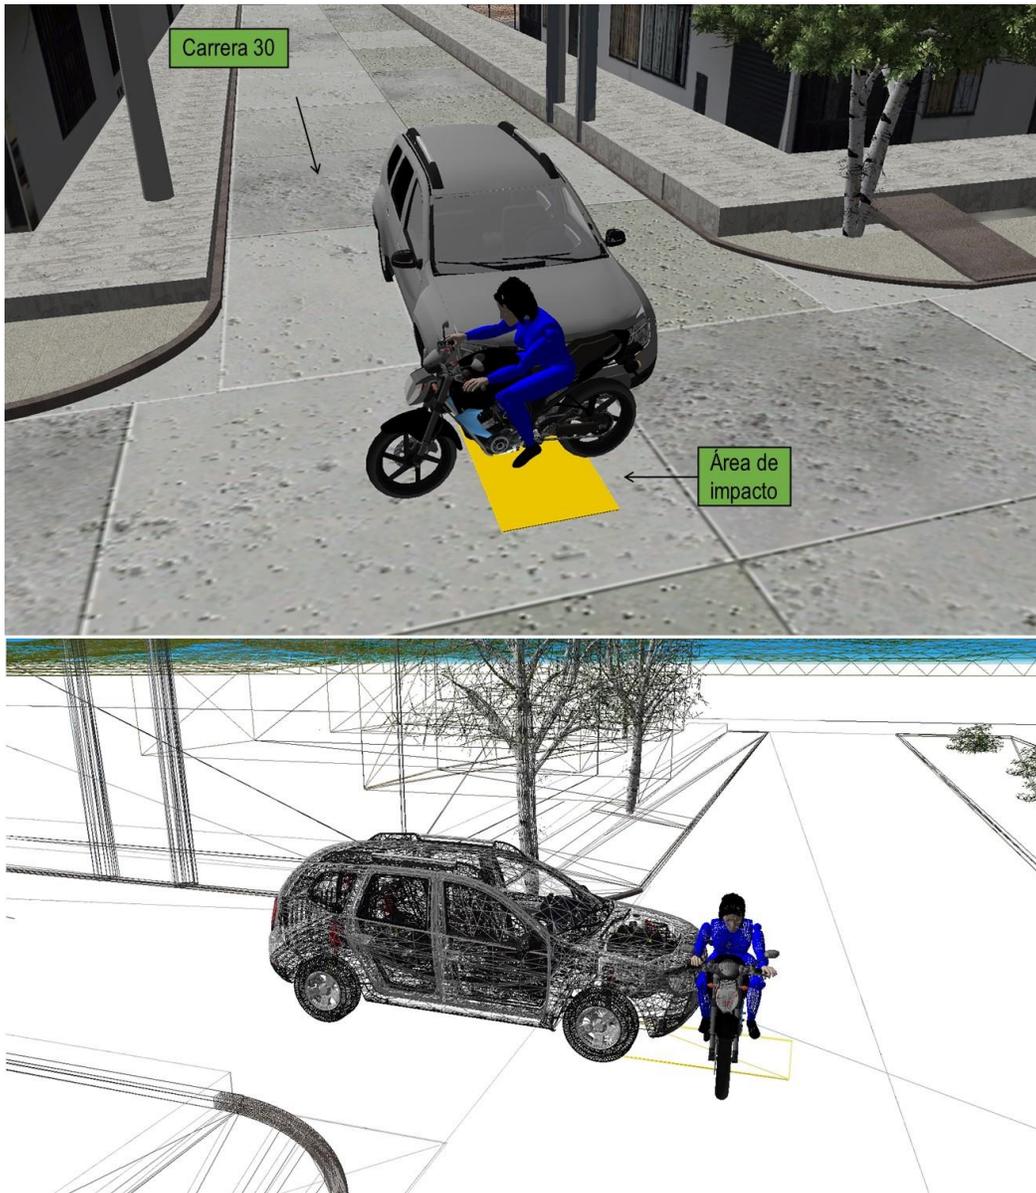
Imagen No. 24: En estas imágenes vista en 3D se observa la posición relativa de encuentro entre los vehículos y el área de impacto donde se presenta.

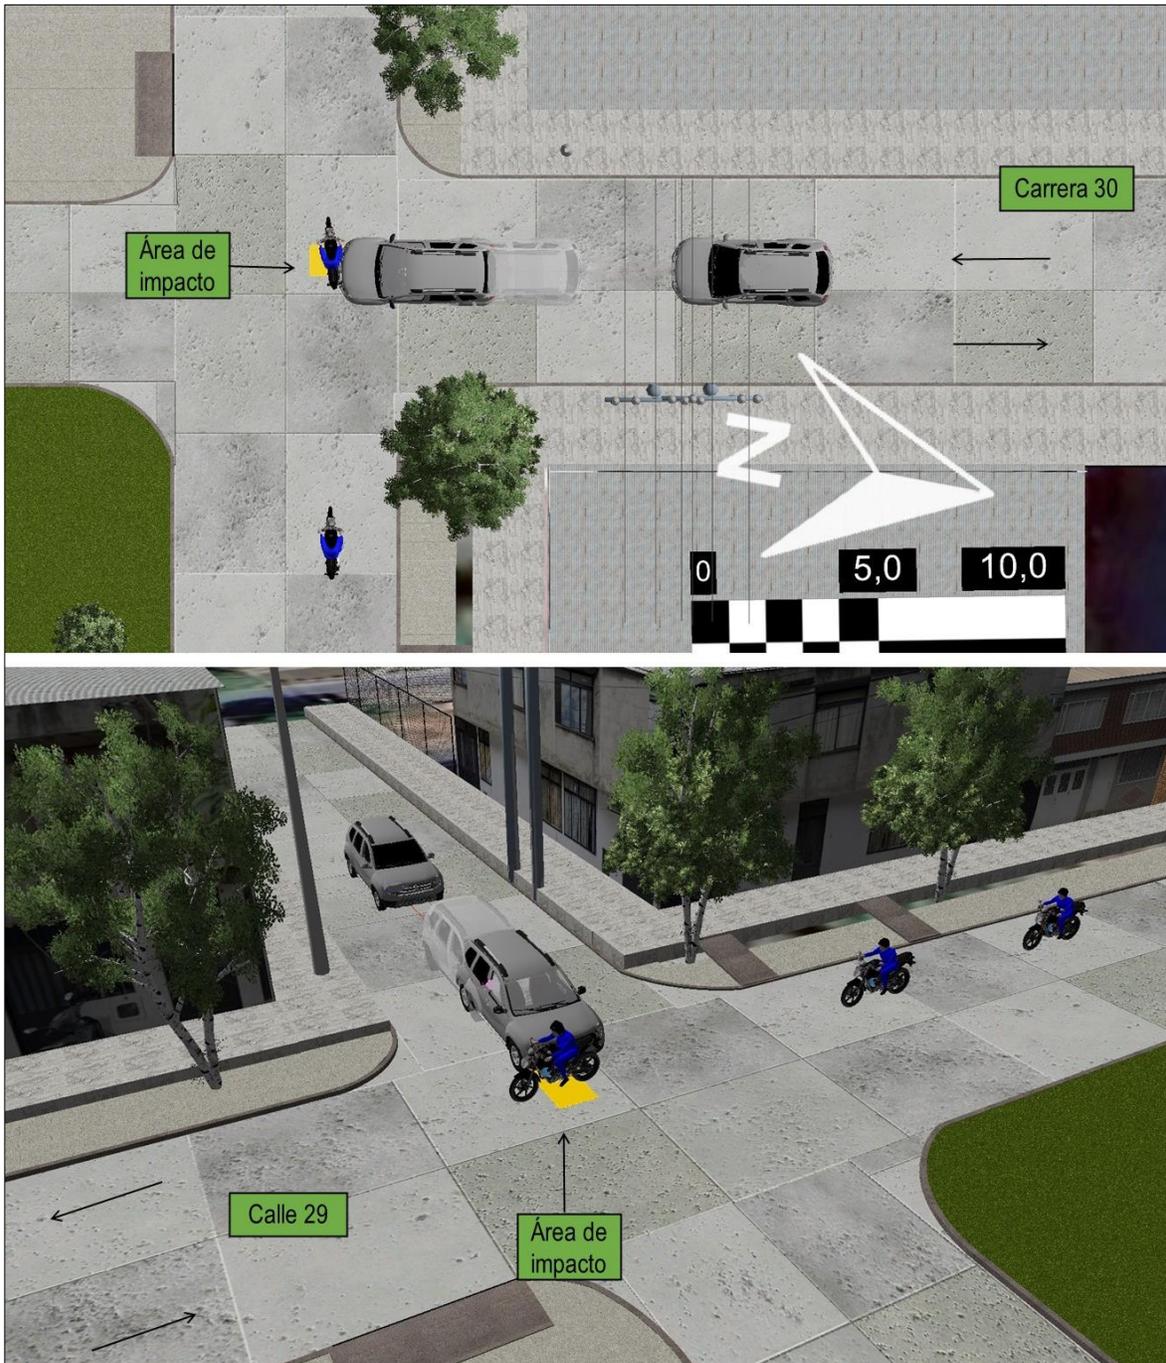
Los vehículos inician el cruce de la intersección, impactan, se generan los daños en los vehículos y lesiones en el conductor de la motocicleta, la cual junto con esta caen a la superficie y deslizan hasta detenerse en la posición final identificada; simultáneamente la camioneta continúa su trayectoria y se detiene en posición final.

Imagen No. 29: En estas imágenes vista en planta y 3D se referencia la secuencia probable de accidente, relacionando rutas de aproximación hasta el lugar de impacto Elaborada en el software Trimble Forensic Reveal.
