INFORME TÉCNICO - PERICIAL DE RECONSTRUCCIÓN FORENSE DE ACCIDENTE DE TRÁNSITO R. A. T[®] 2

VEHÍCULO No. 1: CAMIONETA, RENAULT DUSTER EXPRESIÓN, modelo 2013, color gris beige,
placa **MPL 259**.

VEHÍCULO No. 2: MOTOCICLETA, YAMAHA FZN150D (FZ-S), modelo 2016, color negro azul,
placa **AAF 25E**.

INFORME No. 240734877

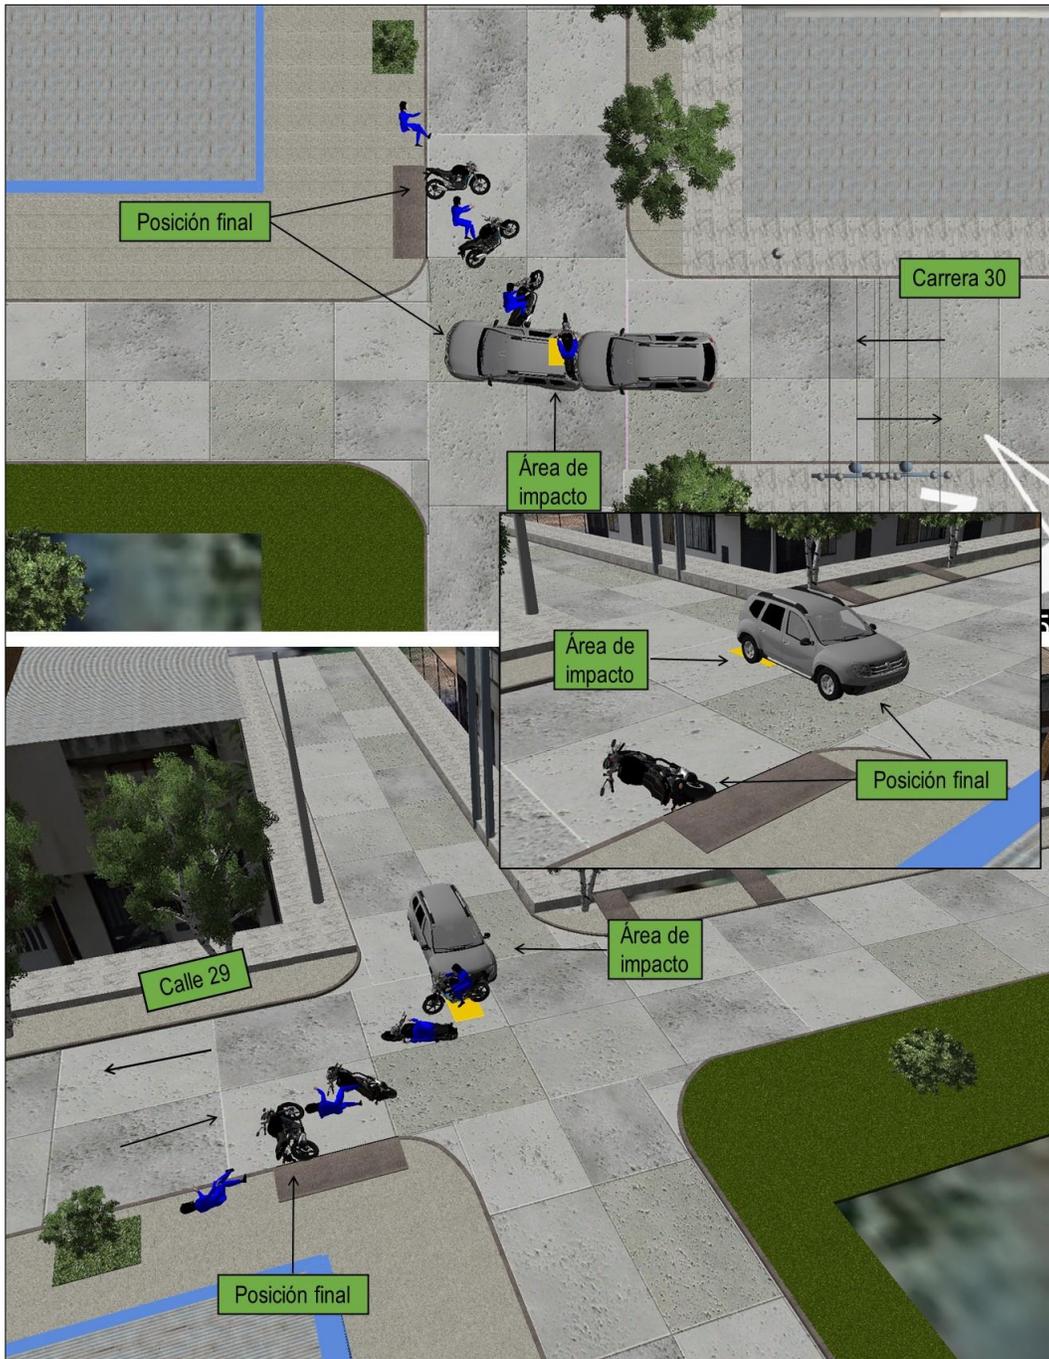
Imagen No. 30: En estas imágenes vista en planta y 3D se referencia la secuencia probable de accidente, nótese la posición relativa sobre la calzada, el área donde se presenta y el desplazamiento de los vehículos hasta sus posiciones final. Elaborada en el software Trimble Forensic Reveal.

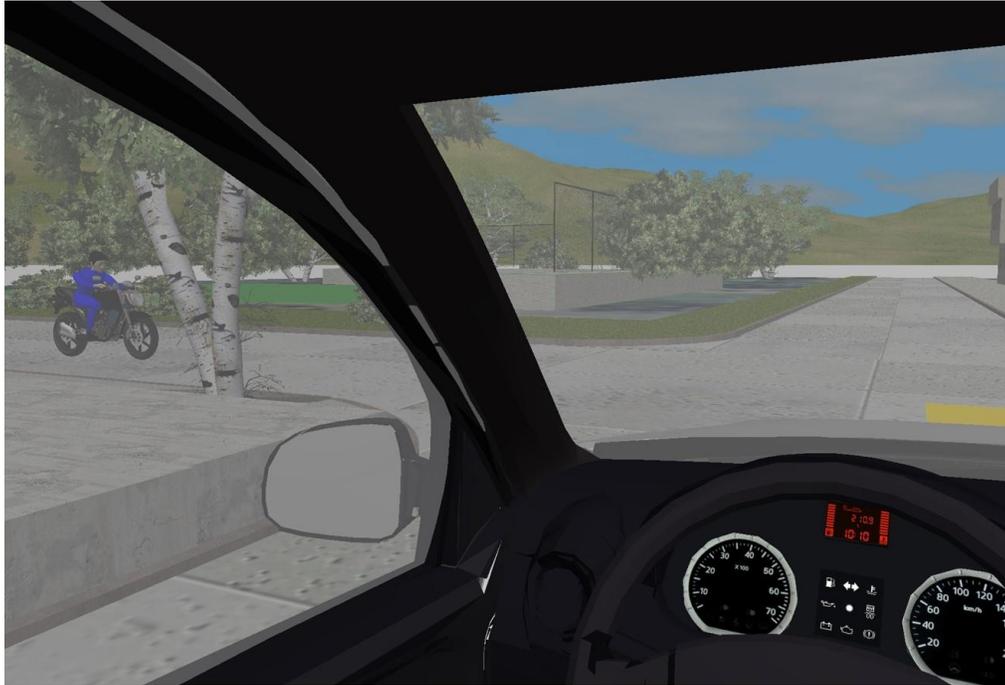
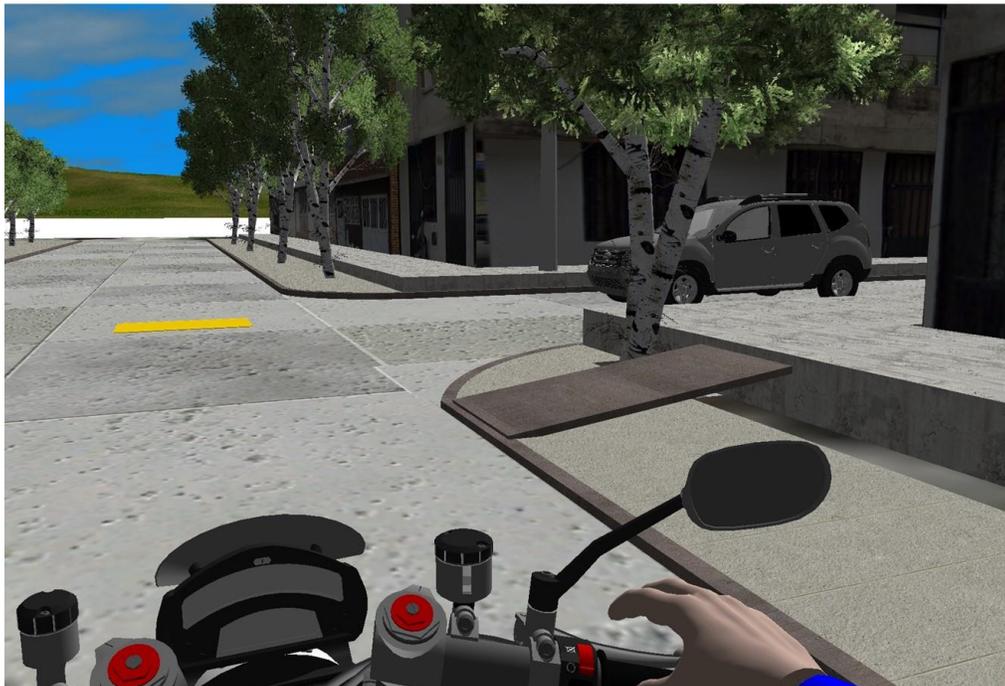
En las siguientes imágenes se evidencia que tanto el conductor del vehículo No. 1 Camioneta y No. 2 Motocicleta se perciben con anterioridad al iniciar el cruce de la calzada.

Imagen No. 31: En estas imágenes, se aprecia la visibilidad que tenían los conductores 1,35 s promedio antes del impacto.
