INFORME TÉCNICO - PERICIAL  
DE RECONSTRUCCIÓN DE ACCIDENTE DE  
TRÁNSITO  
R. A. T<sup>®</sup> 2

**VEHÍCULO No. 1: CAMIONETA, BMW X6 XDRIVE35I**, modelo 2017, color PLATA METALIZADO,  
placa **DQR-341**.

**VEHÍCULO No. 2: MOTOCICLETA, AKT AK 125 NKDR**, modelo 2019, color NEGRO, placa **TNT-  
23E**.

**INFORME No. 211231603**

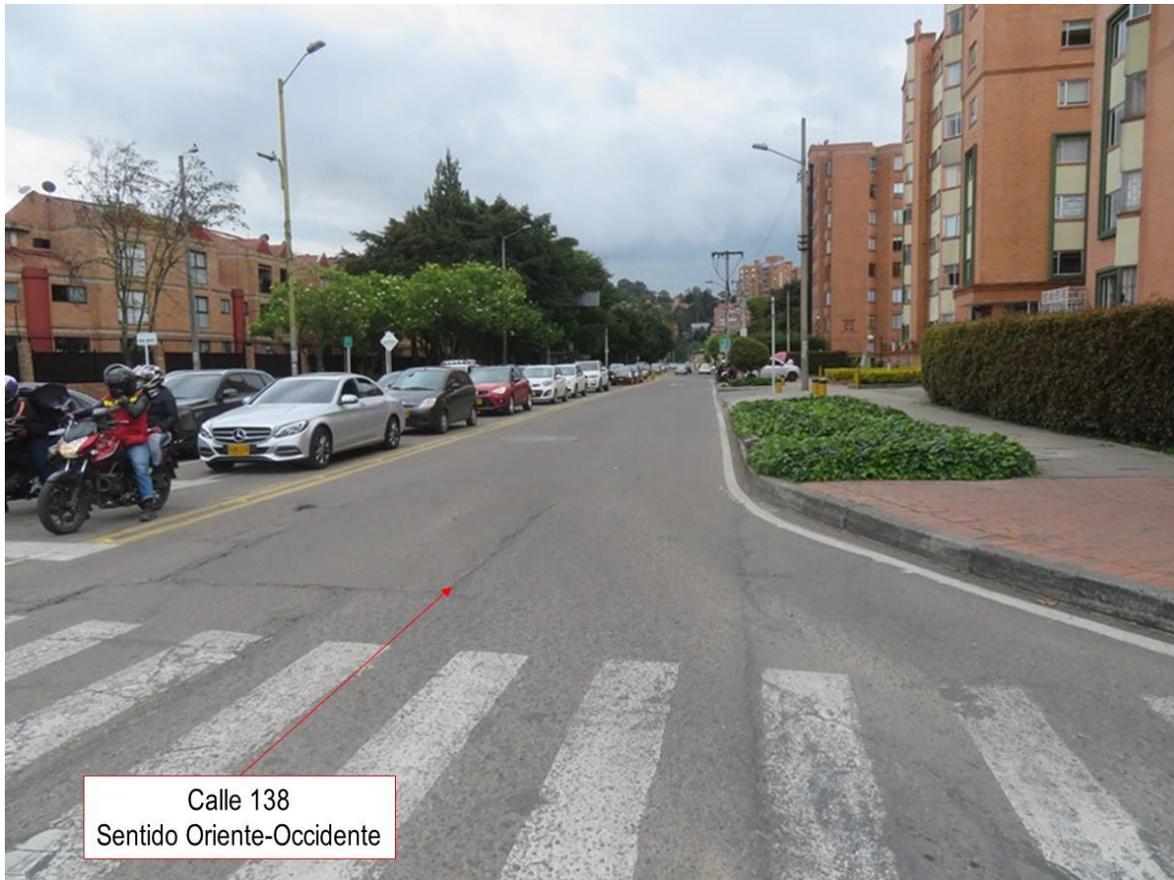
**Fotografía No.1 General:** Fotografía tomada sobre la calle 138 en sentido oriente-occidente, en aproximación al lugar de los hechos, donde se observan las características generales del tramo de vía, morfología, estado, demarcación y señalización. En este sentido se desplazaba el vehículo tipo motocicleta.

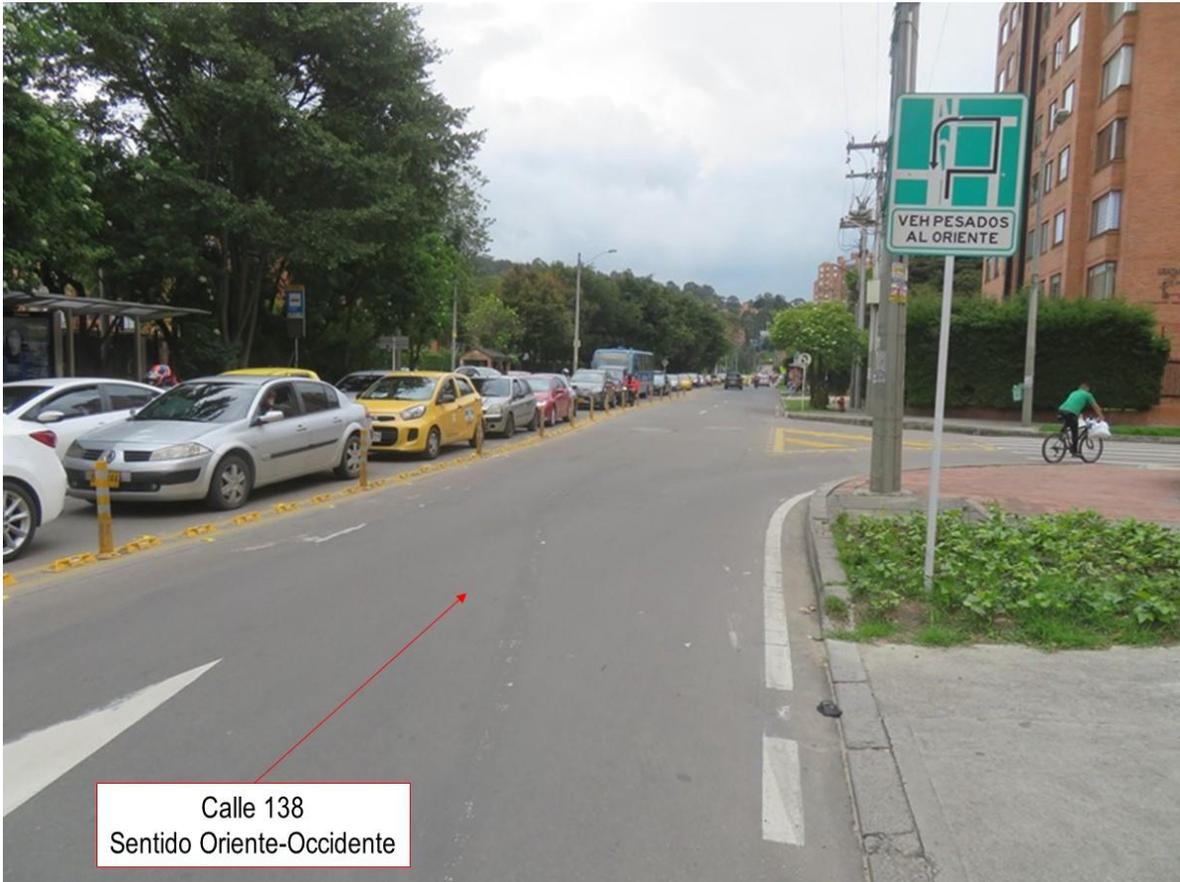
Calle 138  
Sentido Oriente-Occidente

**Fotografía No.2 General:** Fotografía tomada sobre la calle 138 en sentido oriente-occidente, en aproximación al lugar de los hechos, donde se observan las características generales del tramo de vía, morfología, estado, demarcación y señalización. En este sentido se desplazaba el vehículo tipo motocicleta.

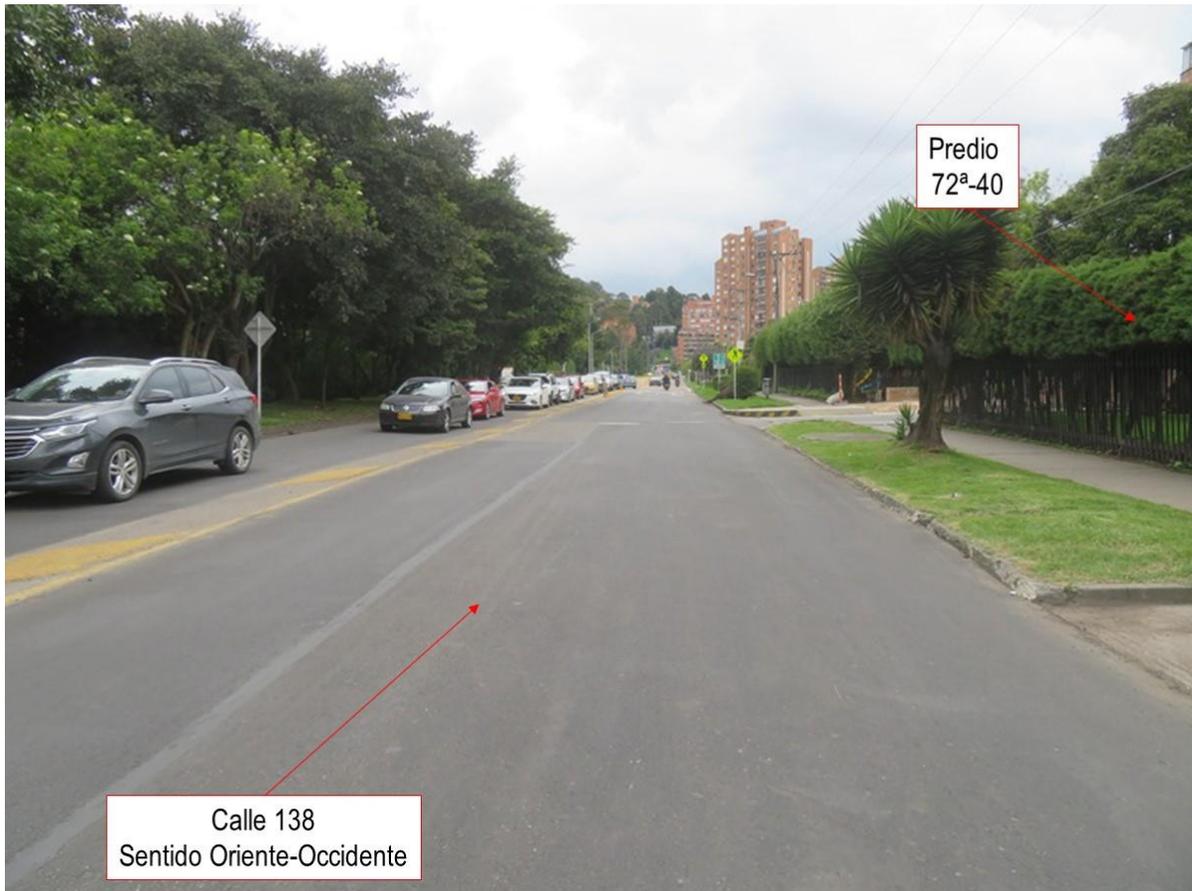
**Fotografía No.3 General:** Fotografía tomada sobre la calle 138 en sentido oriente-occidente, en aproximación al lugar de los hechos, donde se observan las características generales del tramo de vía, morfología, estado, demarcación y señalización. En este sentido se desplazaba el vehículo tipo motocicleta.

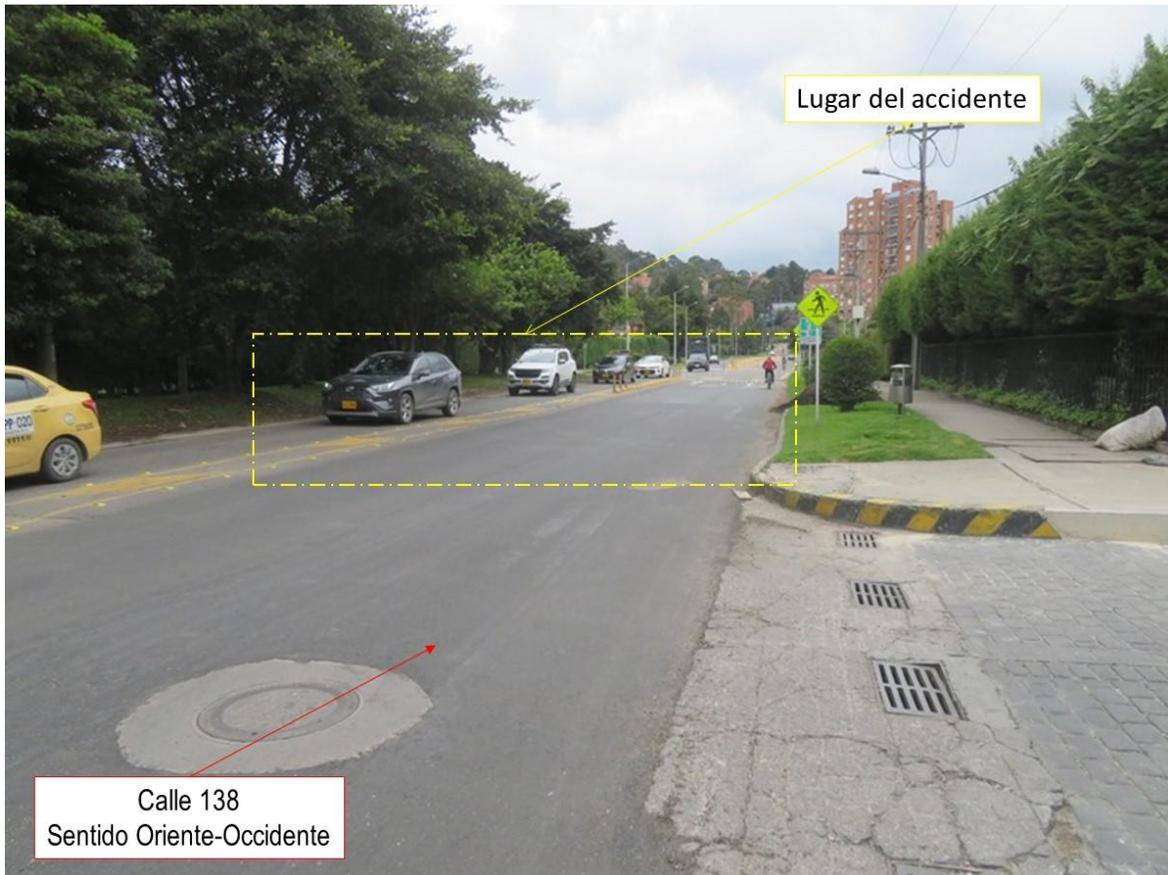
**Fotografía No.4 General:** Fotografía tomada sobre la calle 138 en sentido oriente-occidente, en aproximación al lugar de los hechos, donde se observan las características generales del tramo de vía, morfología, estado, demarcación y señalización. En este sentido se desplazaba el vehículo tipo motocicleta.

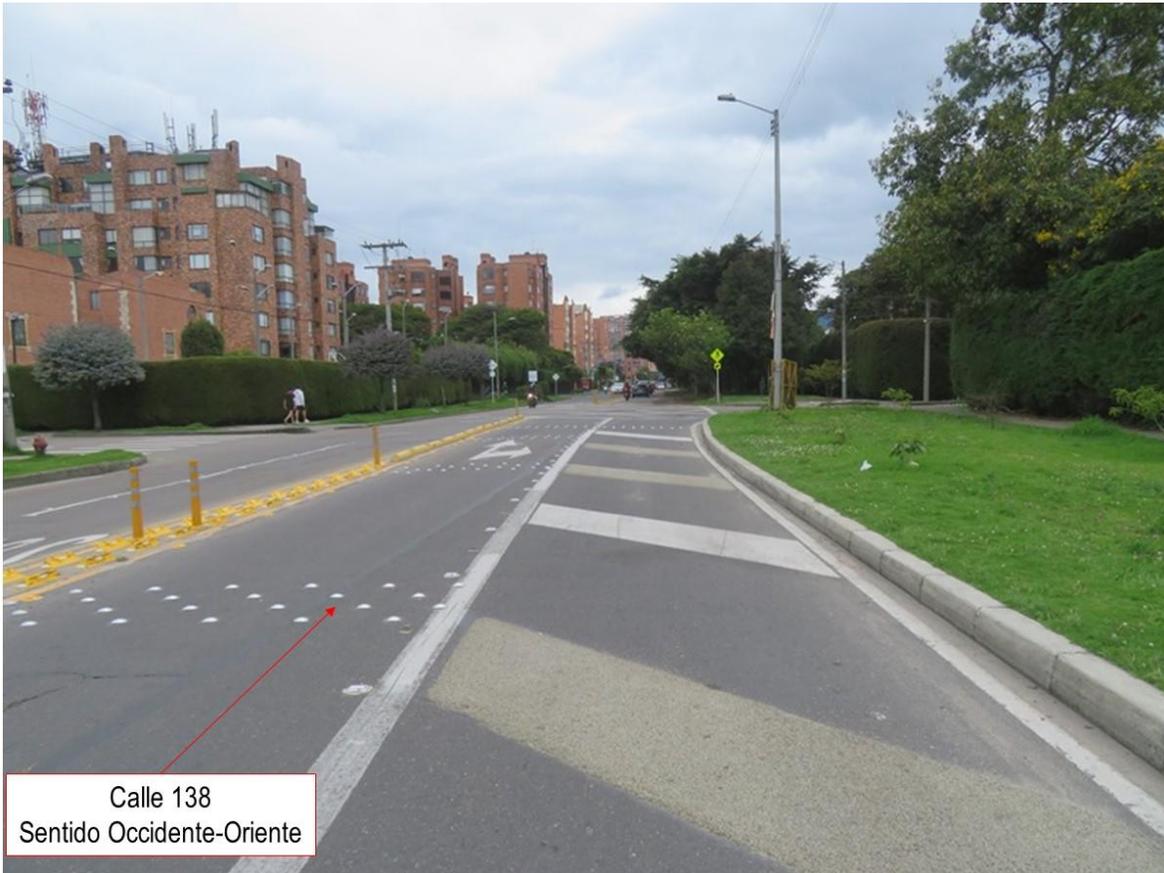
Calle 138  
Sentido Occidente-Oriente

**Fotografía No.5 General:** Fotografía tomada sobre la calle 138 en sentido occidente- oriente, en aproximación al lugar de los hechos, donde se observan las características generales del tramo de vía, morfología, estado, demarcación y señalización. En este sentido se desplazaba el vehículo tipo camioneta.

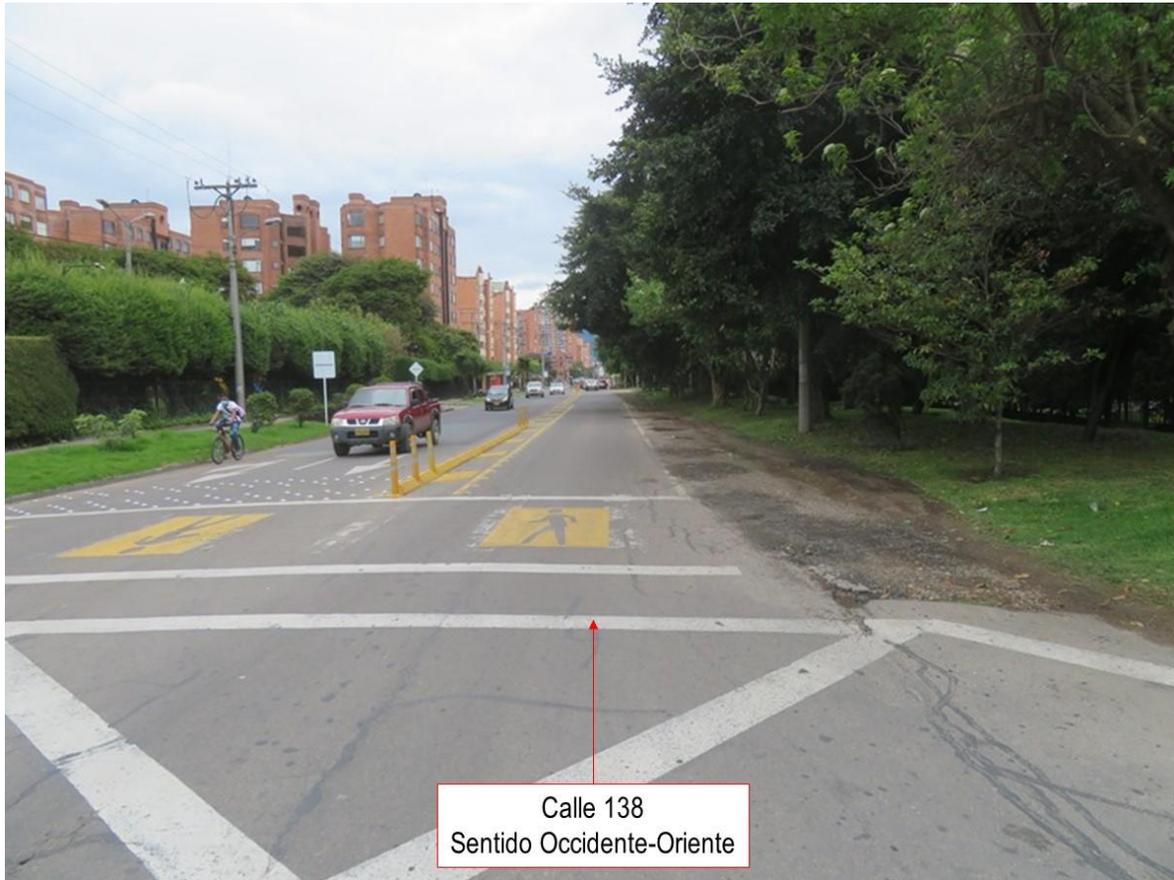
Calle 138  
Sentido Occidente-Oriente

**Fotografía No.6 General:** Fotografía tomada sobre la calle 138 en sentido occidente- oriente, en aproximación al lugar de los hechos, donde se observan las características generales del tramo de vía, morfología, estado, demarcación y señalización. En este sentido se desplazaba el vehículo tipo camioneta.

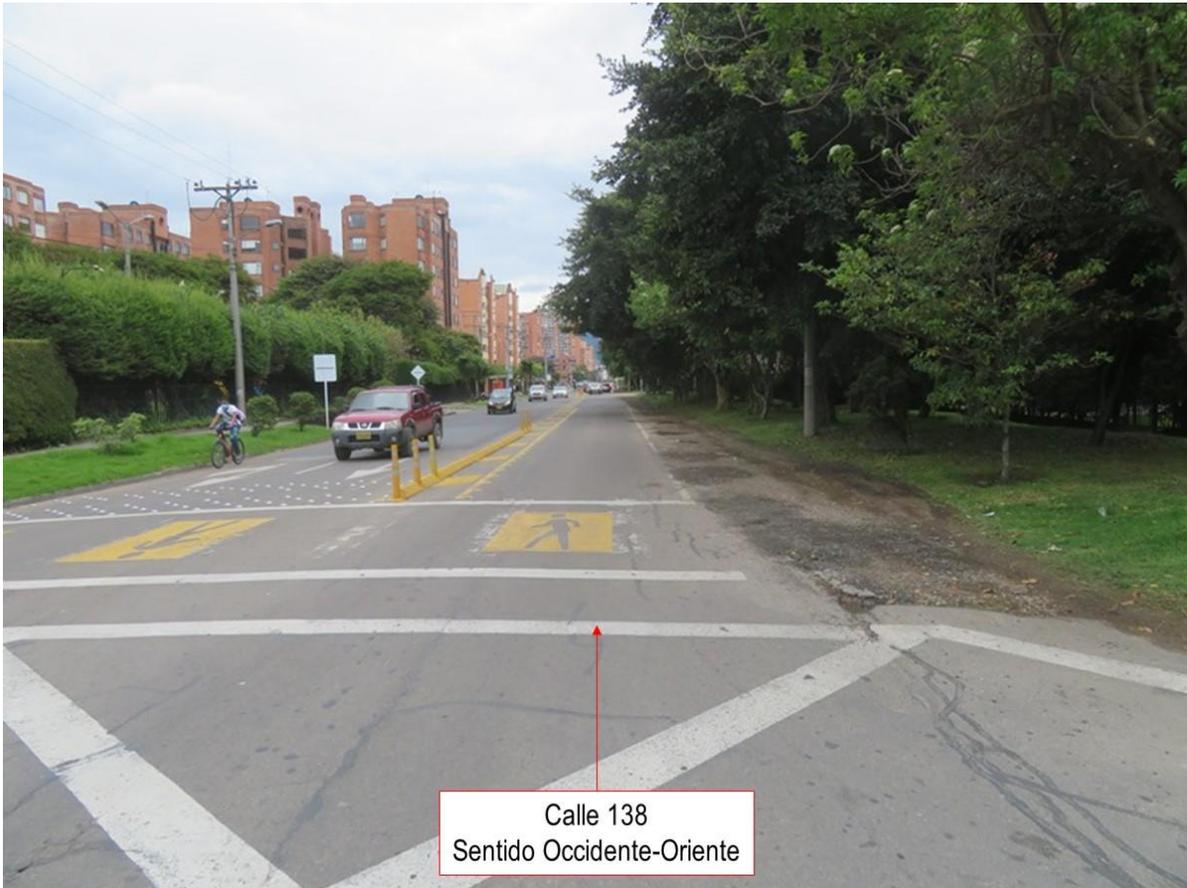
**Fotografía No.7 General:** Fotografía tomada sobre la calle 138 en sentido occidente- oriente, en aproximación al lugar de los hechos, donde se observan las características generales del tramo de vía, morfología, estado, demarcación y señalización. En este sentido se desplazaba el vehículo tipo camioneta.

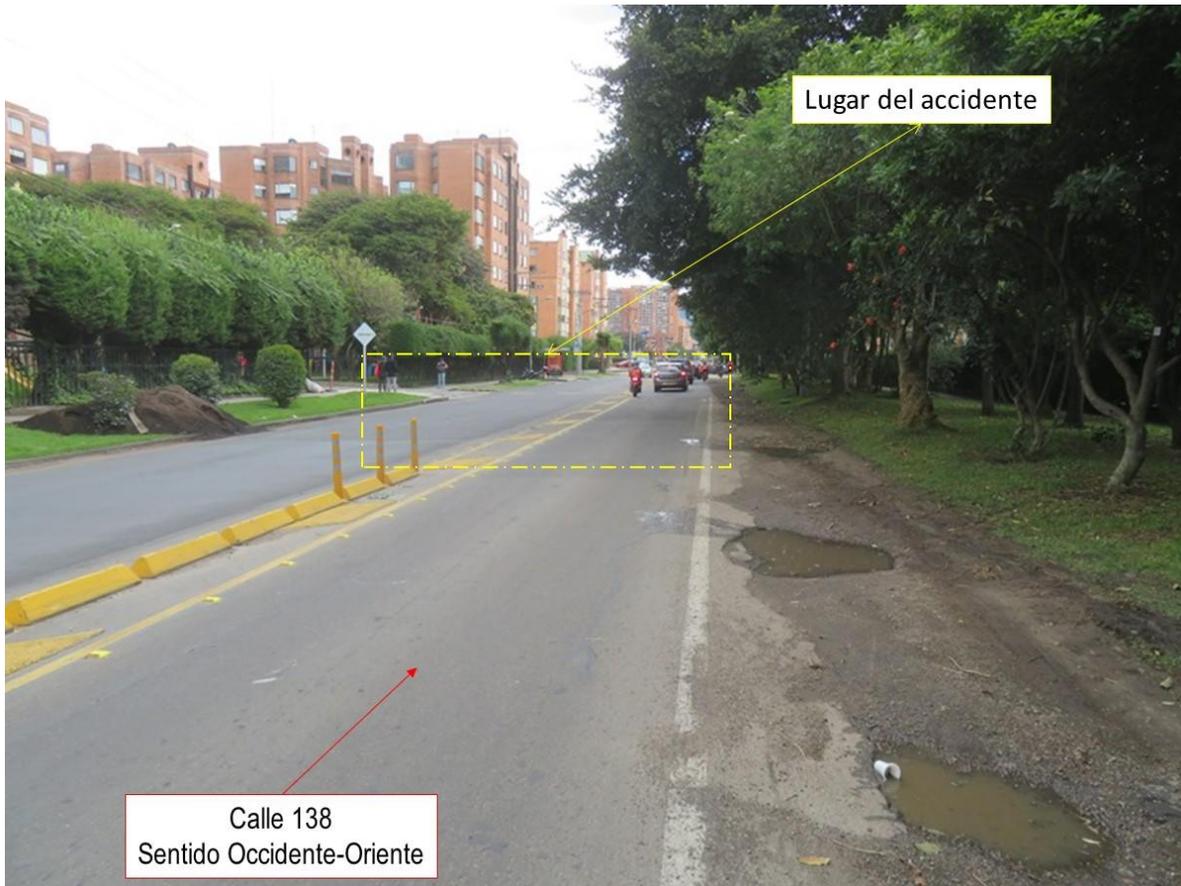
**Fotografía No.8 General:** Fotografía tomada sobre la calle 138 en sentido occidente- oriente, en aproximación al lugar de los hechos, donde se observan las características generales del tramo de vía, morfología, estado, demarcación y señalización. En este sentido se desplazaba el vehículo tipo camioneta.

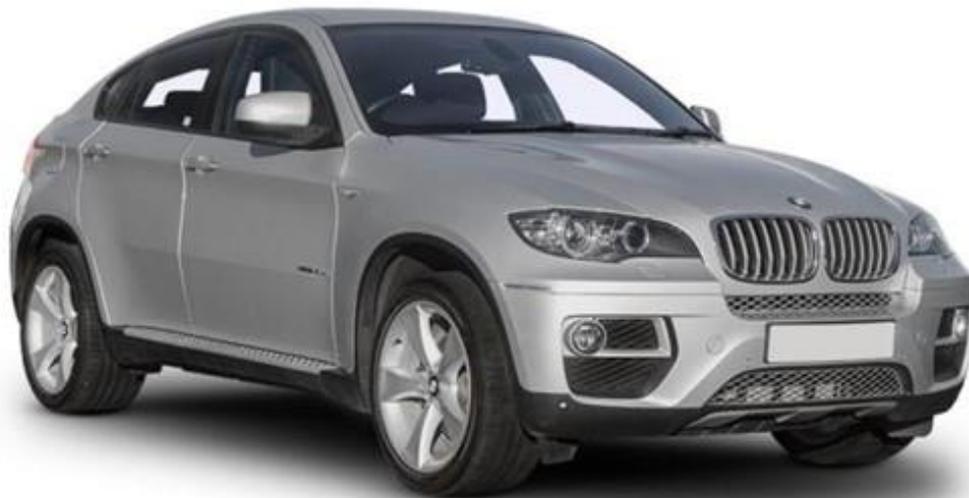
**Imagen No.5:** En esta imagen se observa un vehículo de similares características al involucrado en el siniestro motivo de investigación.

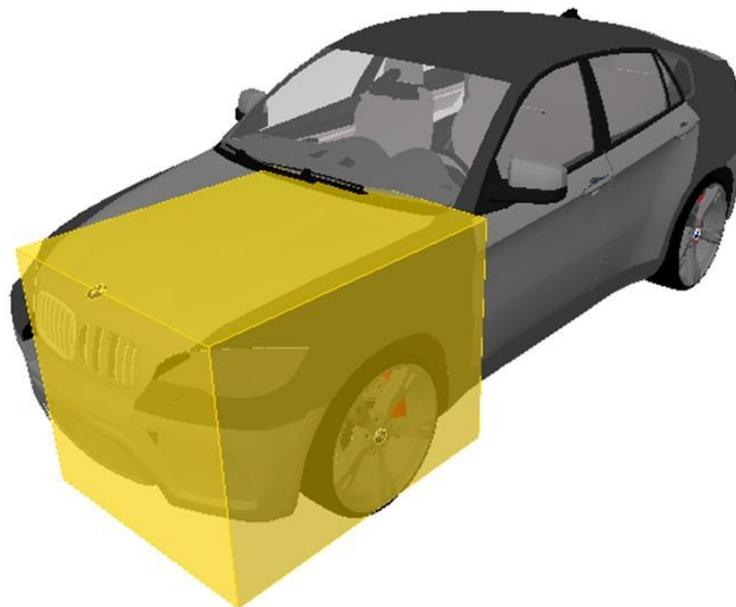
8.8. DESCRIPCIÓN DAÑOS MATERIALES DEL VEHÍCULO	
Bumper frontal	
Guardabarrido izquierdo	
exploradores, unidad frontal	
requerida por establecer	
experiencia técnica

**Imagen No.7:** Basada en los reportes se resalta la zona de daños y evidencias en el rodante.

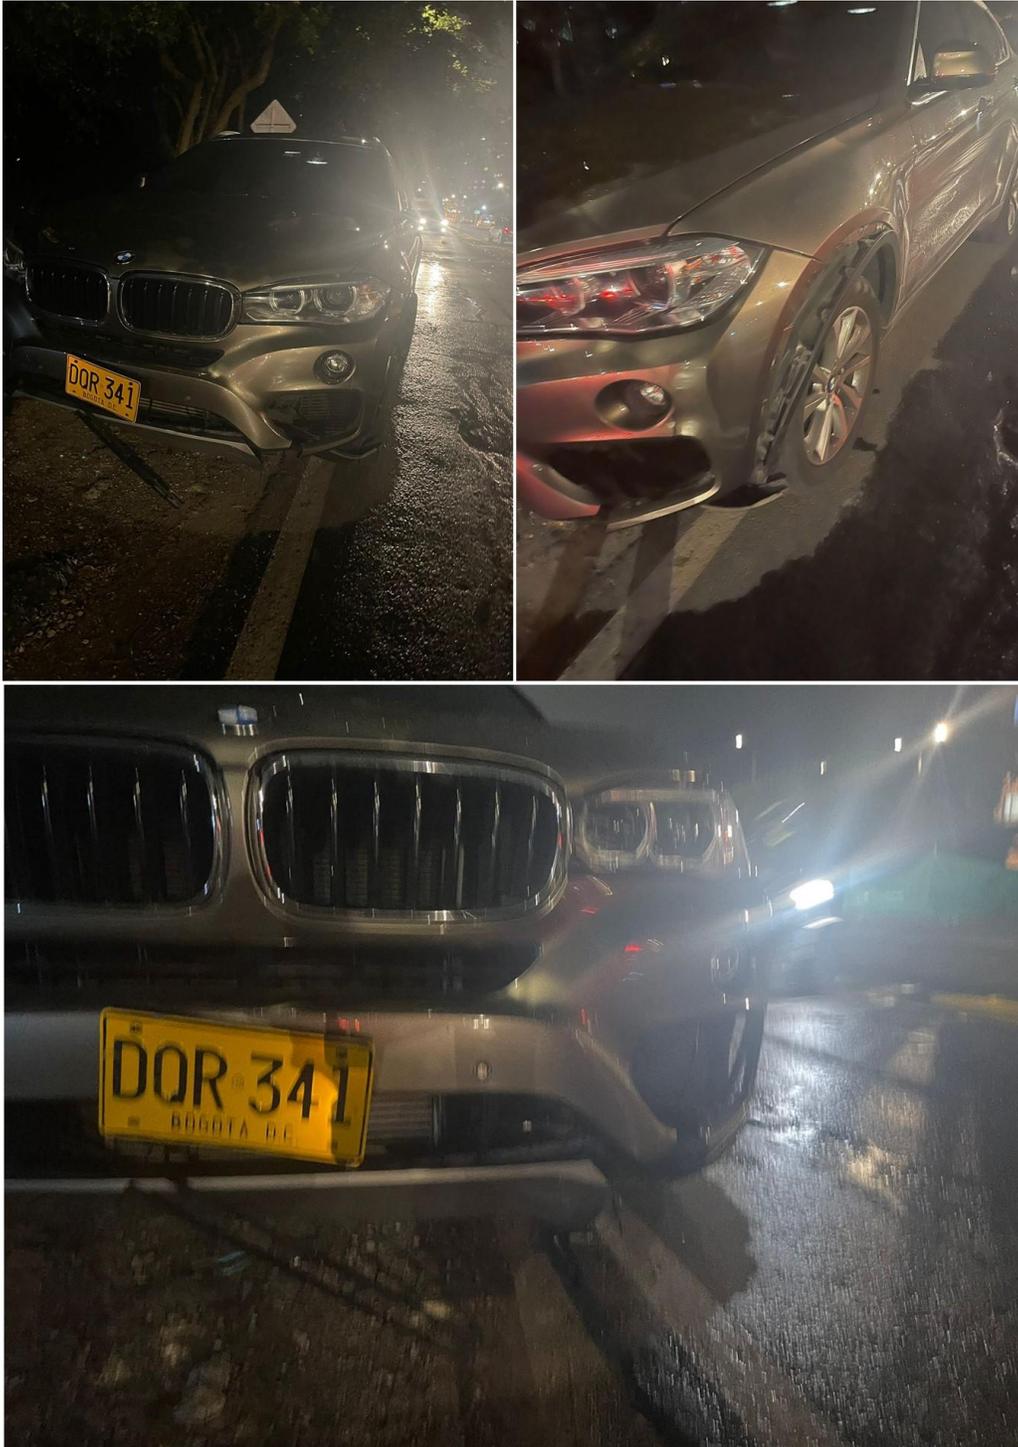
Fotografías No.9, 10 y 11: Se observa los daños presentes en el automotor, descritos anteriormente.

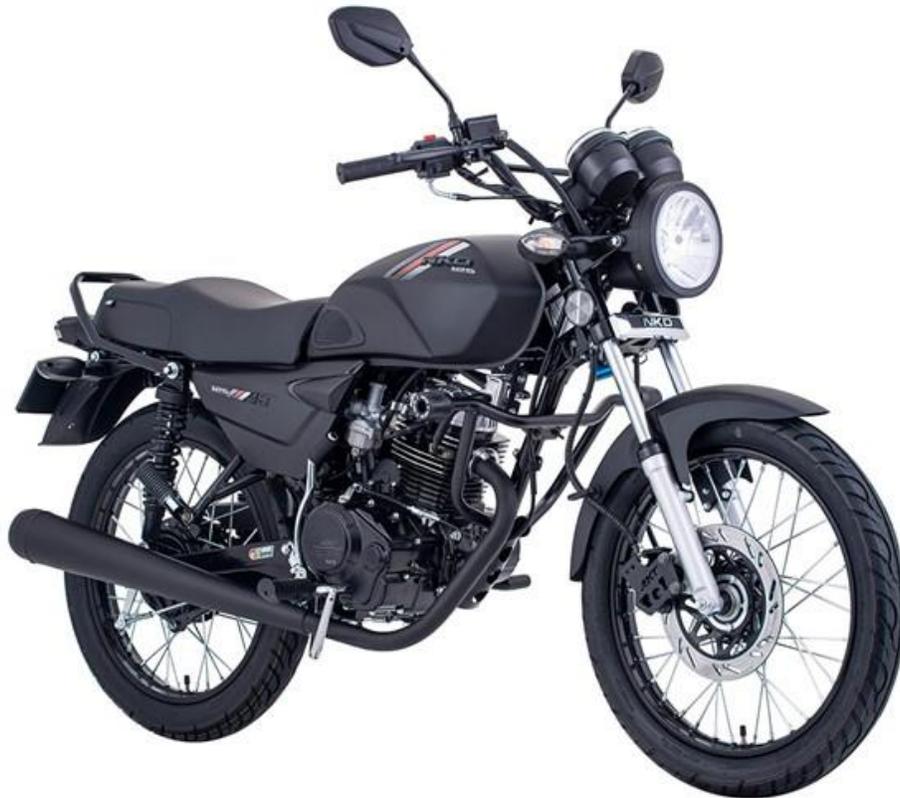
**Imagen No.8:** En esta imagen se observa un vehículo de similares características al involucrado en el siniestro motivo de investigación.

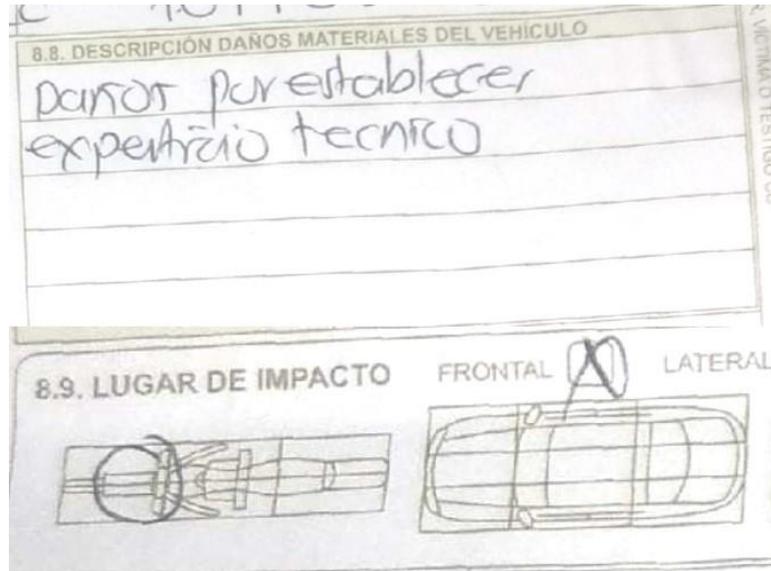
**Imagen No.9:** En esta imagen se observa el diagrama del informe de la autoridad, donde hacen referencia a la zona de daños y descripción de los mismos.

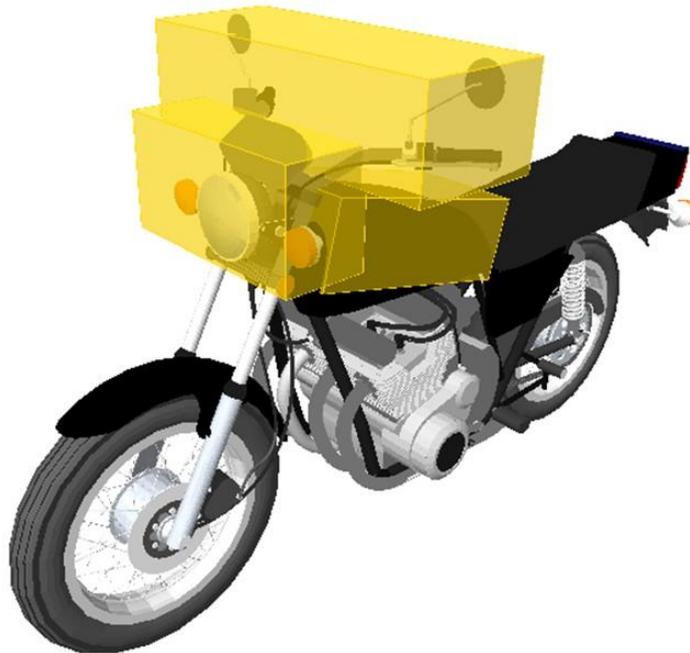
**Imagen No.10:** Basados en las fotografías tomadas el día de la ocurrencia, se resalta la zona de daños y evidencias en el rodante.

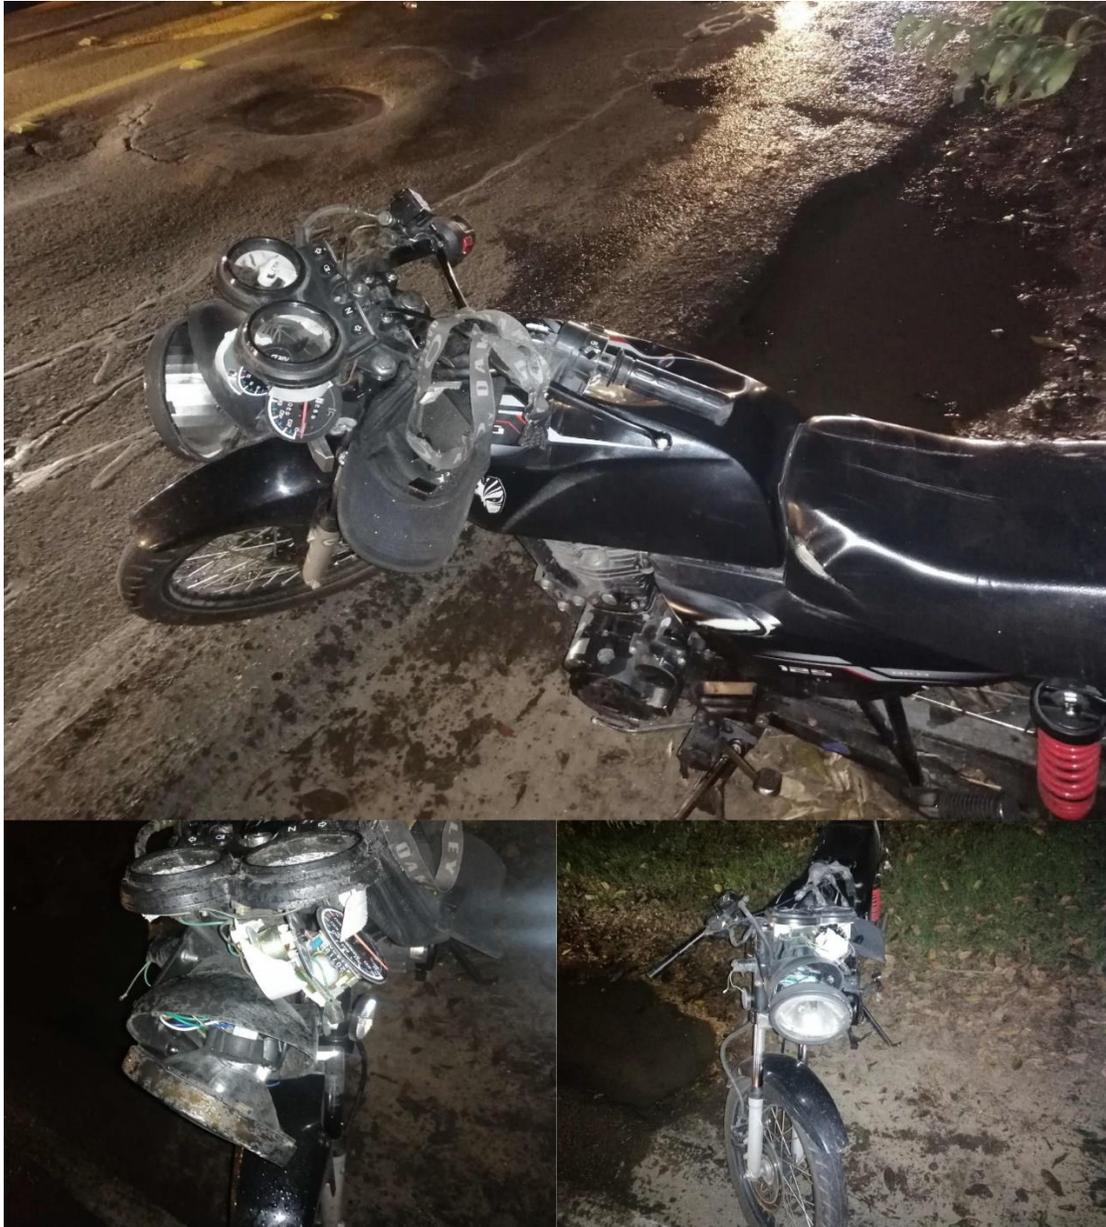
**Fotografías No.12,13 y 14:** Se observa los daños presentes en el automotor, descritos anteriormente.

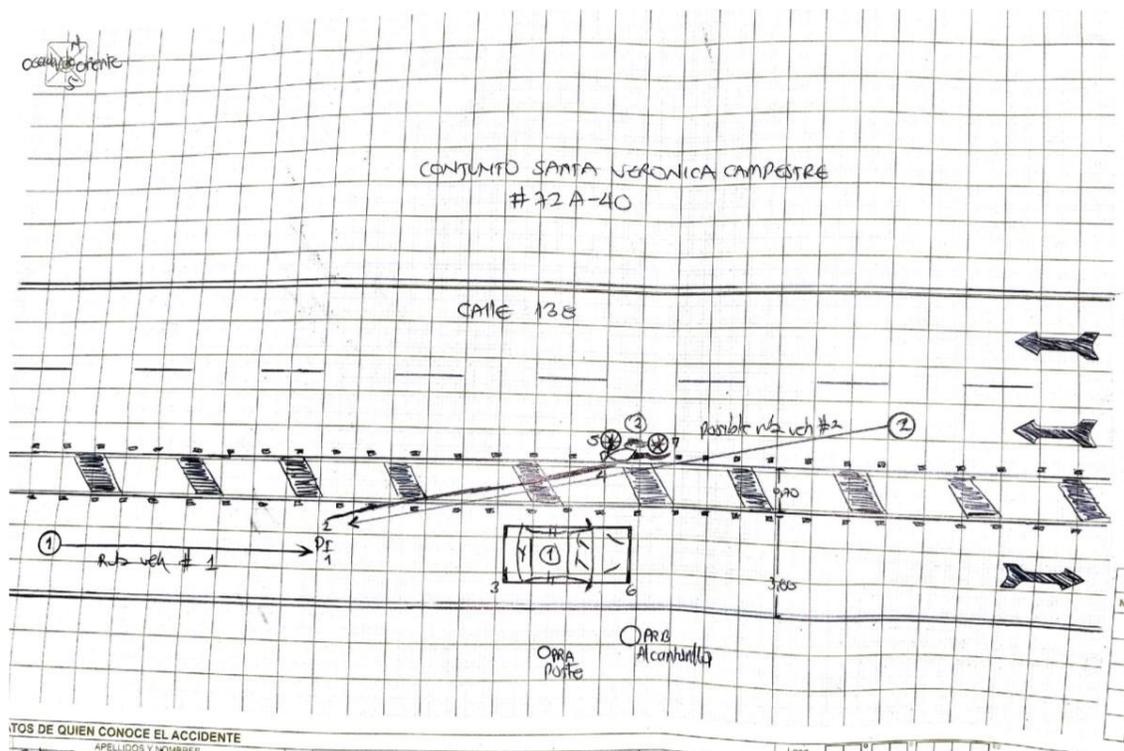
- Morfología general de la vía, demarcación, señalización.
- Punto de referencia alcantarilla y poste, para la fijación topográfica (método de triangulación).
- Tractocamión y motocicleta en posición final.
- Huella de arrastre metálico 10,15 m, fijado a los puntos de referencia.
- Sentido vial.
- Sentido vehicular.

**Imagen No.11:** Se muestra el bosquejo del accidente realizado por la autoridad de tránsito.

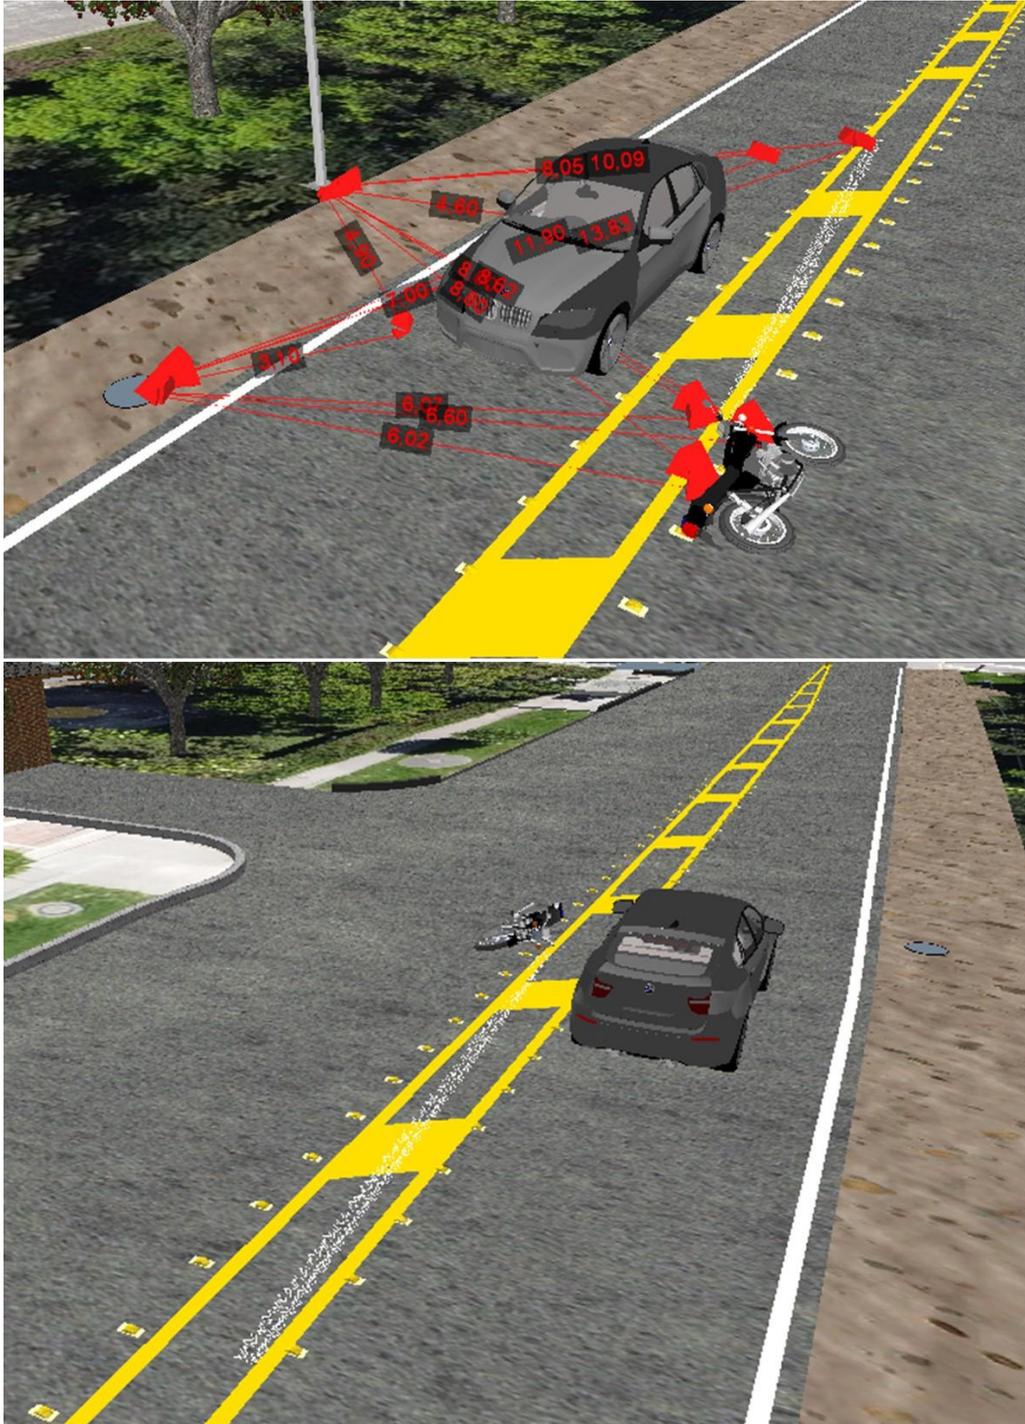
**Imagen No.13:** Imagen compuesta de vista en 3D de la elaboración a escala en el software Trimble Reveal, del bosquejo elaborado para el evento.

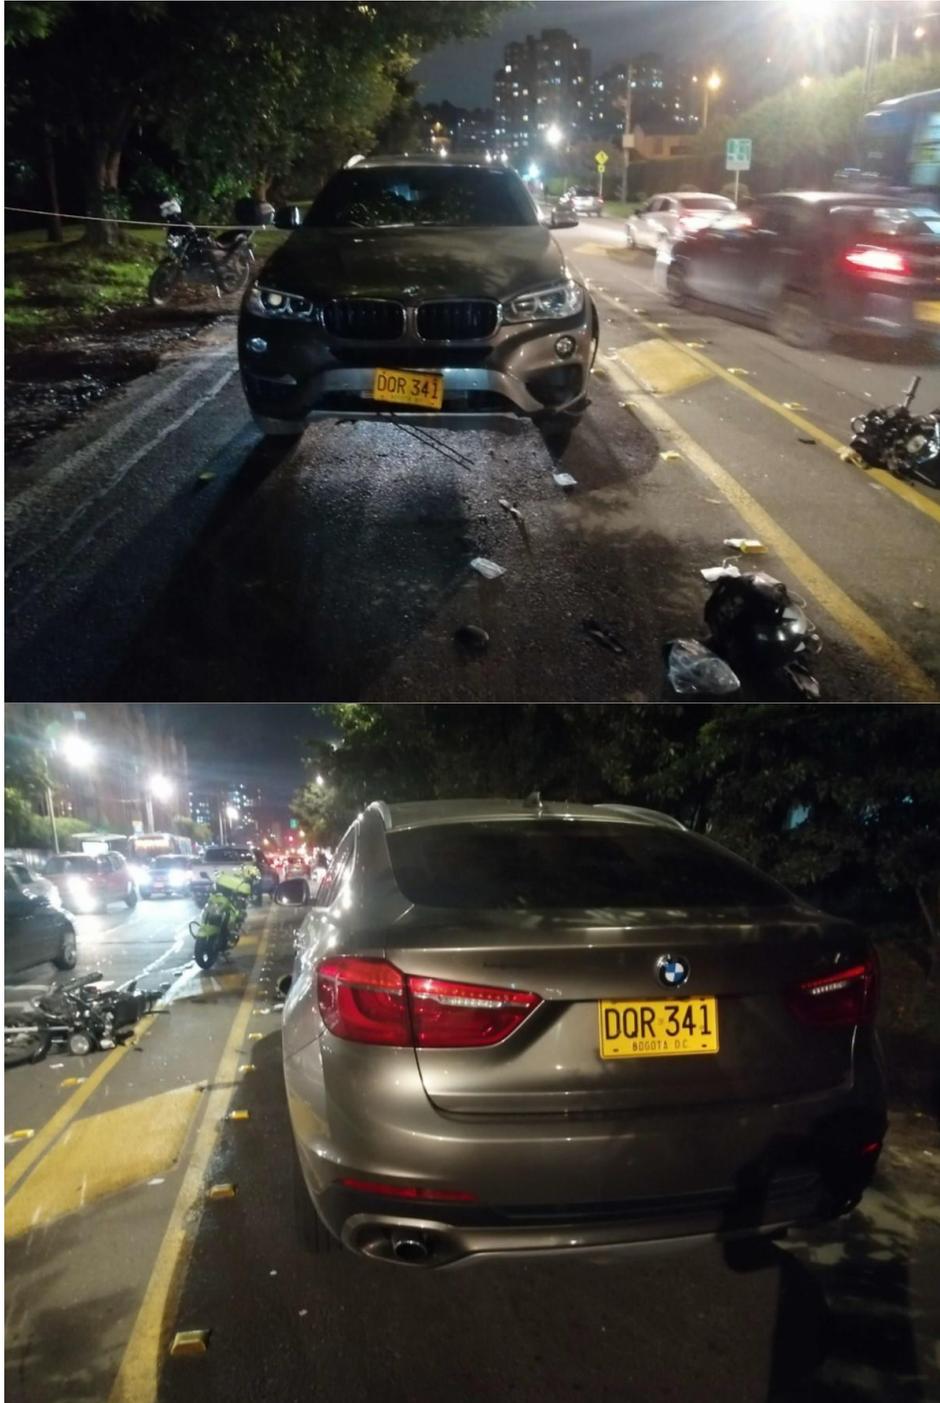
**Fotografías No.15 y 16:** Se observa la posición final de los vehículos involucrados en el accidente de tránsito, así mismos vestigios, huellas de arrastre presentes en la vía.

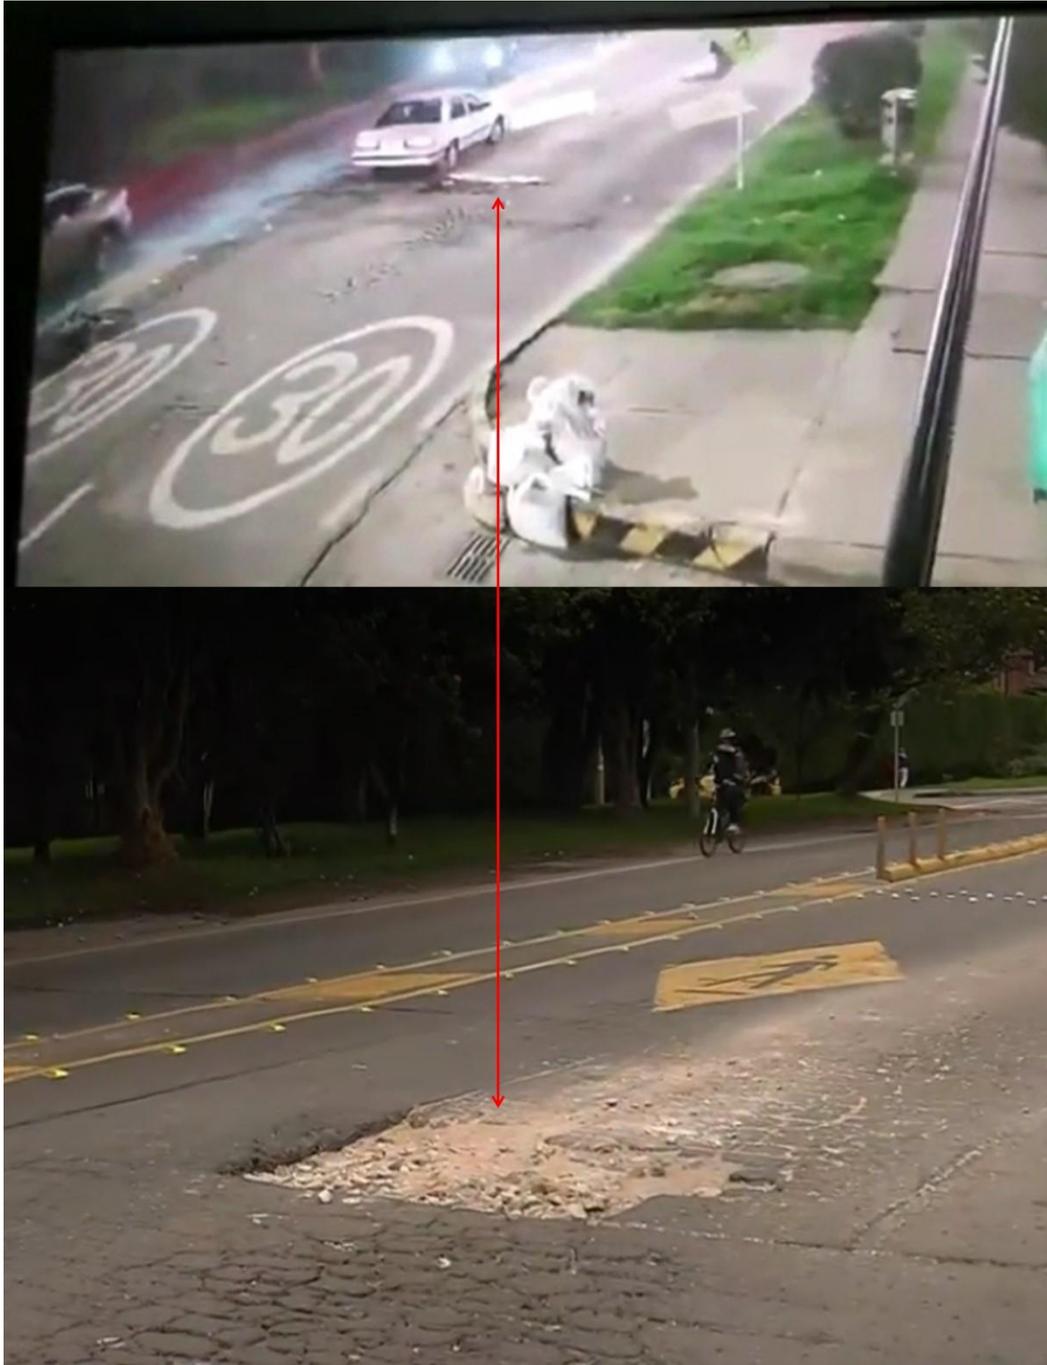
**Imagen No.14:** Compuesta de una imagen extraída del video de la cámara de seguridad (superior) versus imagen extraída de los medios de comunicación (inferior), donde se hace referencia del hueco presente en la vía el día que ocurrieron los hechos.

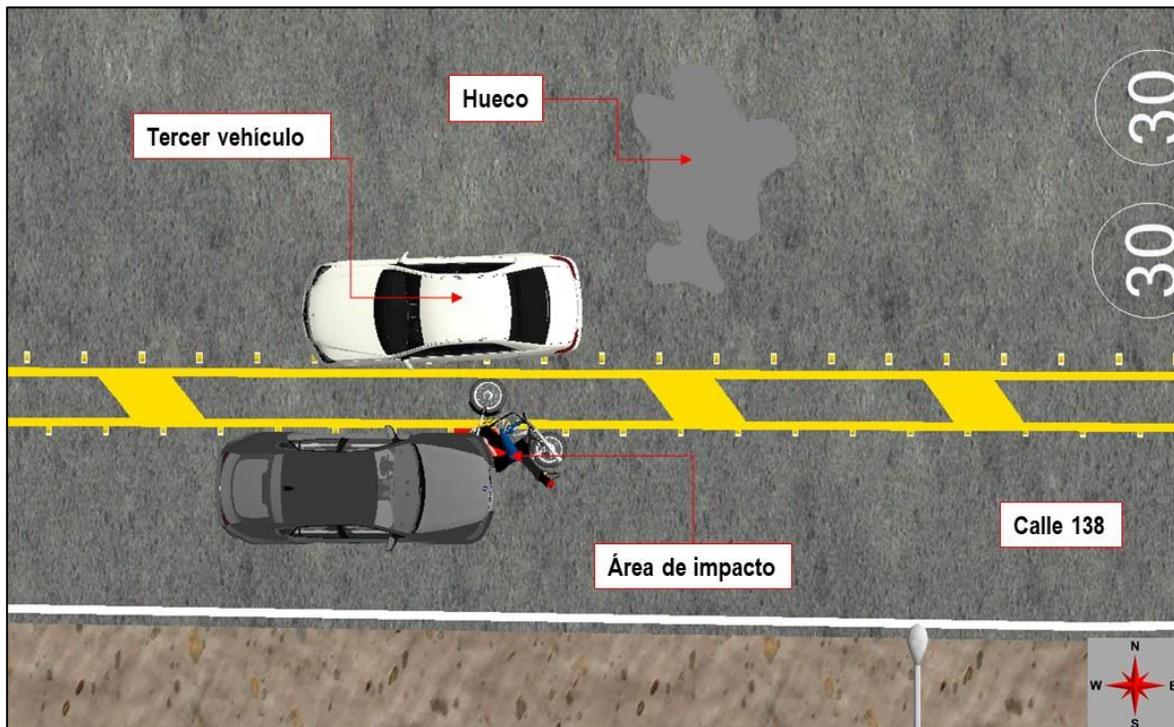
**Imagen No. 15:** En esta imagen vista en planta se muestra la posición relativa de los vehículos y el área roja al momento del impacto.

El área roja de 1,0 x 0,5 m de las siguientes imágenes muestra la zona donde se presentó el impacto entre los vehículos, con los ángulos que allí se observa, ubicada en el lado izquierdo del carril de la calle 138 en sentido occidente – oriente, es decir, en el carril de circulación de la camioneta.

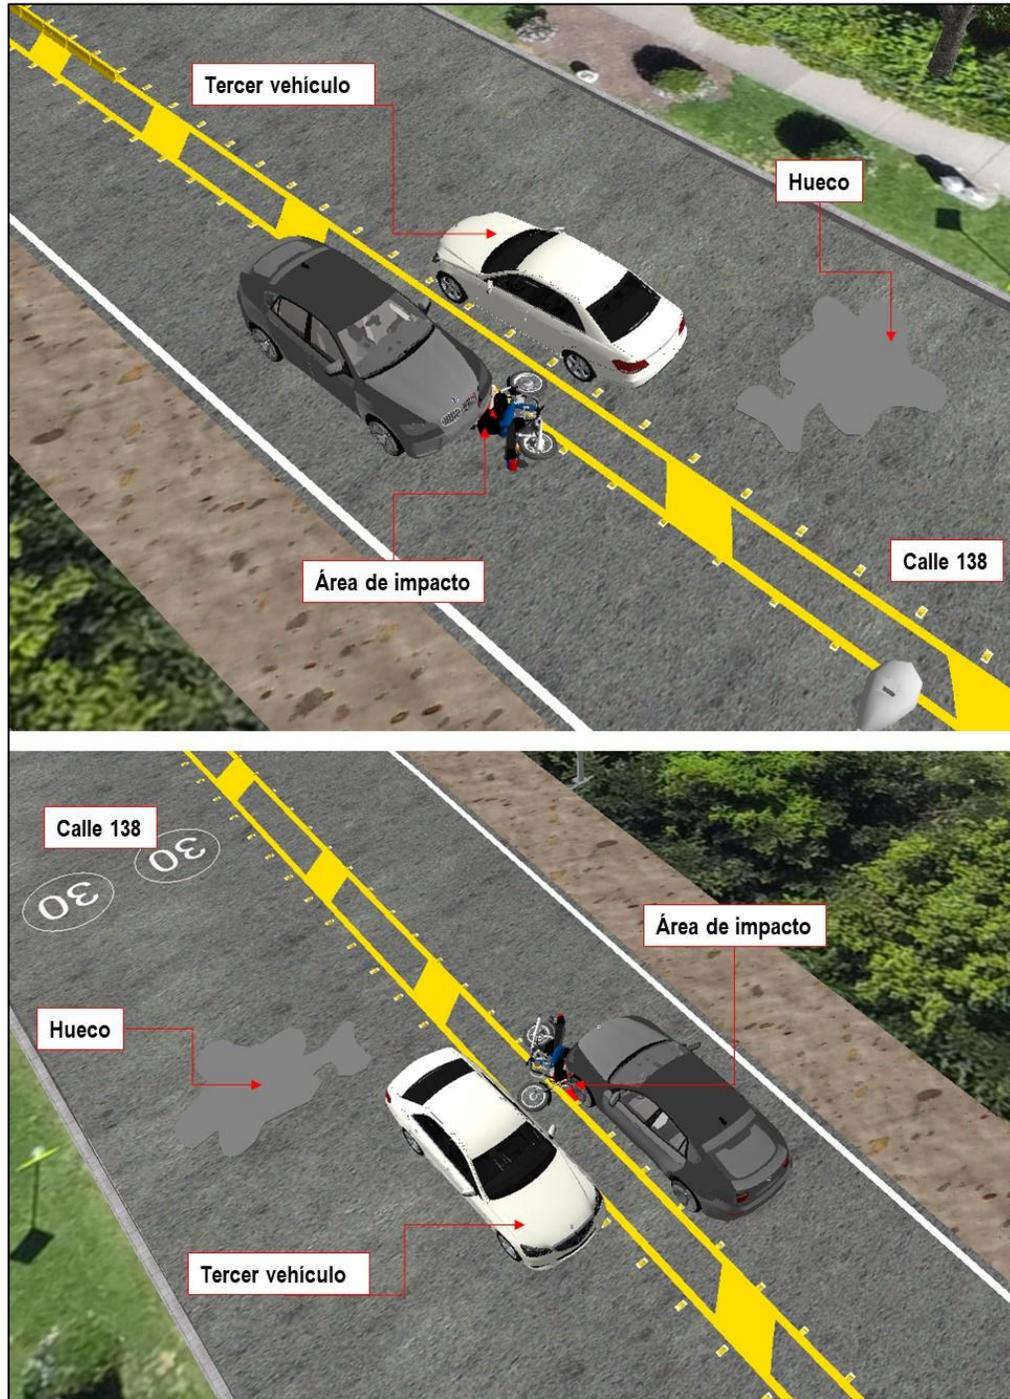
**Imagen No. 16:** En estas imágenes vistas en perspectiva 3D se muestra la posición relativa de los vehículos al momento del impacto.
